W0VZT8EG3J1175282

## Angaben zum Fahrzeug

## Zustandsbericht

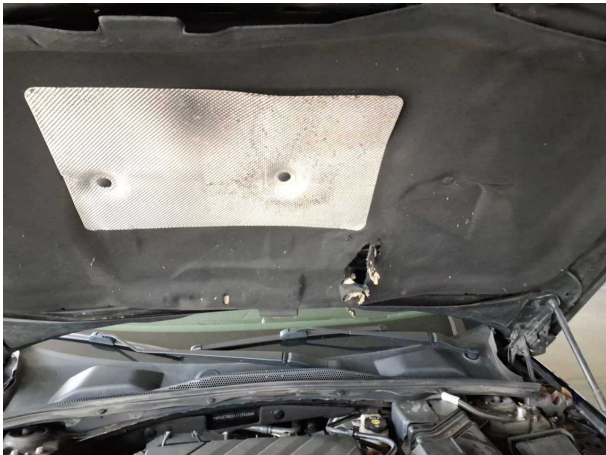
| Nr. | Bauteilgruppe | Beschreibung |
|---|---|---|
| 1 | Motorhaube | Dämmmatte - Marderschaden - erneuern |

**Beschädigung #1:** Motorhaube: Dämmmatte - Marderschaden - erneuern

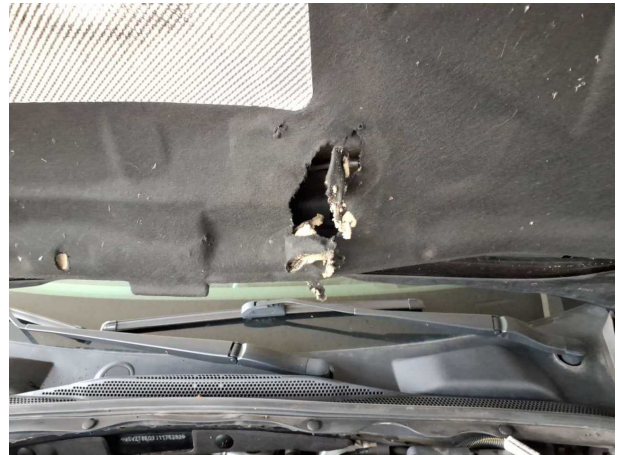
**Beschädigung #1:** Motorhaube: Dämmmatte - Marderschaden - erneuern

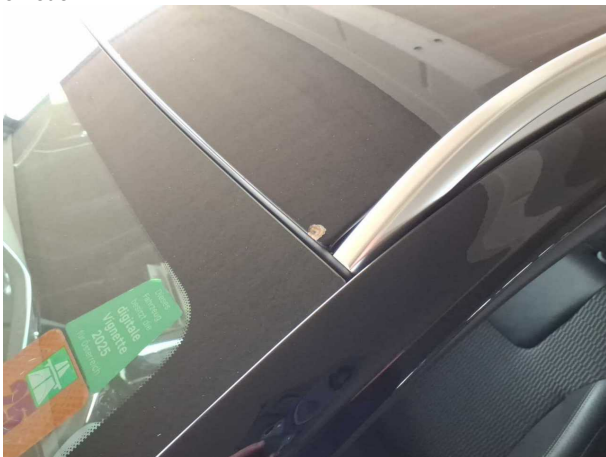
| Nr. | Bauteilgruppe | Beschreibung |
|---|---|---|
| 2 | Fahrzeugdach | Dach (Dachkante vorne) - Steinschlag - Smart Repair |

**Beschädigung #2:** Fahrzeugdach: Dach (Dachkante vorne) - Steinschlag - Smart Repair

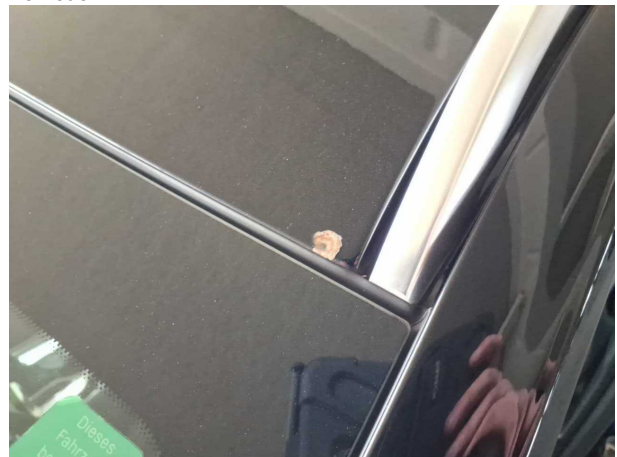
**Beschädigung #2:** Fahrzeugdach: Dach (Dachkante vorne) - Steinschlag - Smart Repair

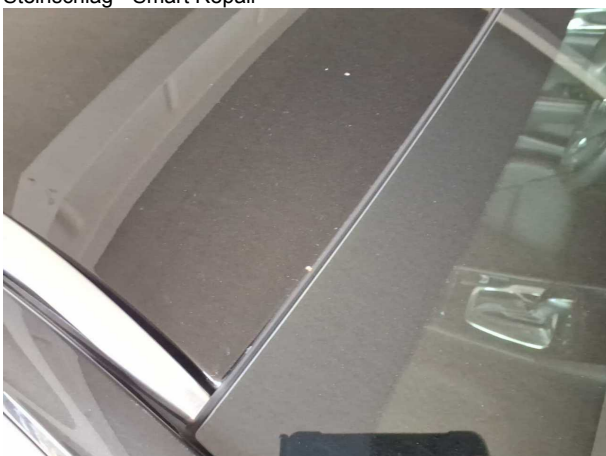
**Beschädigung #2:** Fahrzeugdach: Dach (Dachkante vorne) - Steinschlag - Smart Repair

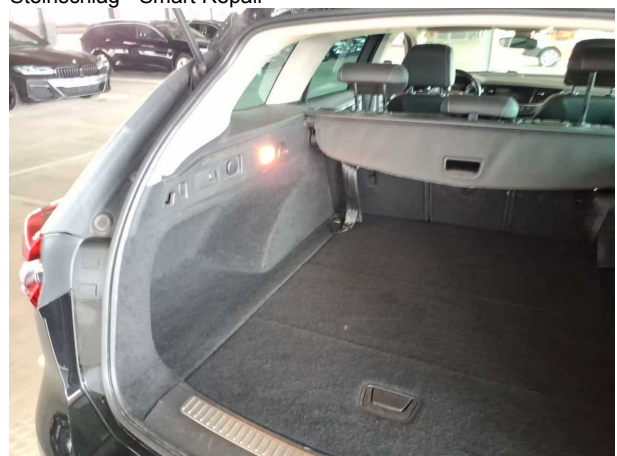
| Nr. | Bauteilgruppe | Beschreibung |
|---|---|---|
| 3 | Verkleidungen/Abdeckungen | Kofferraumverkleidung (und Himmel) - Kratzer - kein Abzug |

**Beschädigung #3:** Verkleidungen/Abdeckungen: Kofferraumverkleidung (und Himmel) - Kratzer - kein Abzug

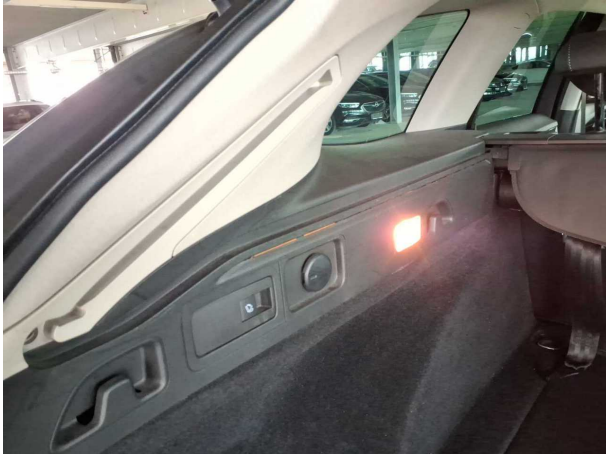
**Beschädigung #3:** Verkleidungen/Abdeckungen:  
Kofferraumverkleidung (und Himmel) - Kratzer - kein Abzug

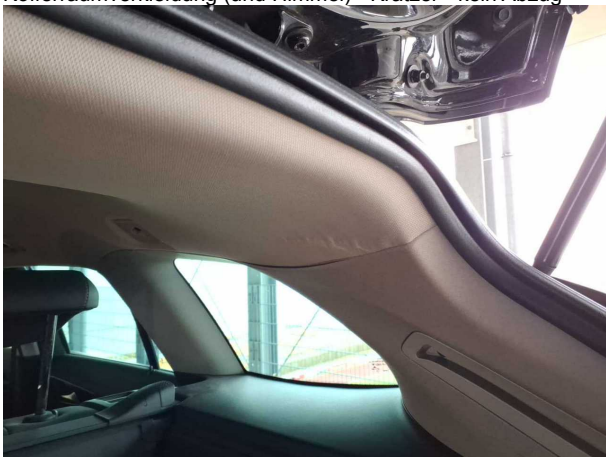
**Beschädigung #3:** Verkleidungen/Abdeckungen:  
Kofferraumverkleidung (und Himmel) - Kratzer - kein Abzug

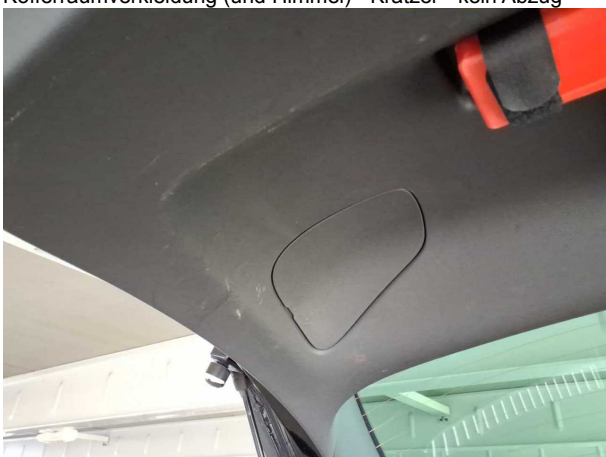
**Beschädigung #3:** Verkleidungen/Abdeckungen:  
Kofferraumverkleidung (und Himmel) - Kratzer - kein Abzug

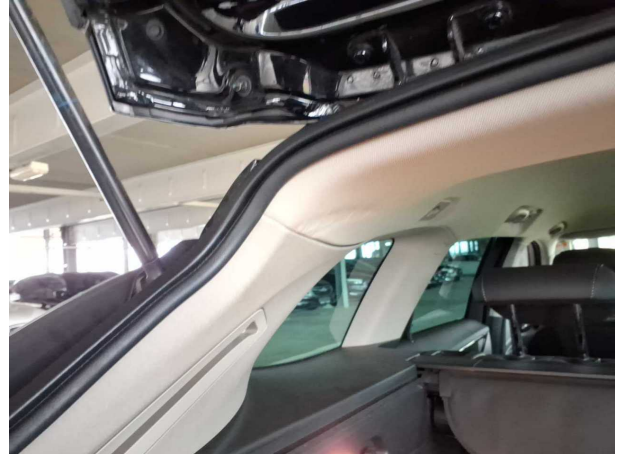
**Beschädigung #3:** Verkleidungen/Abdeckungen:  
Kofferraumverkleidung (und Himmel) - Kratzer - kein Abzug

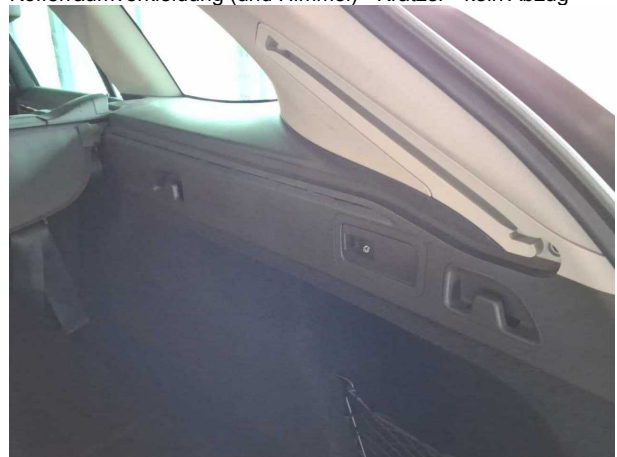
**Beschädigung #3:** Verkleidungen/Abdeckungen:  
Kofferraumverkleidung (und Himmel) - Kratzer - kein Abzug

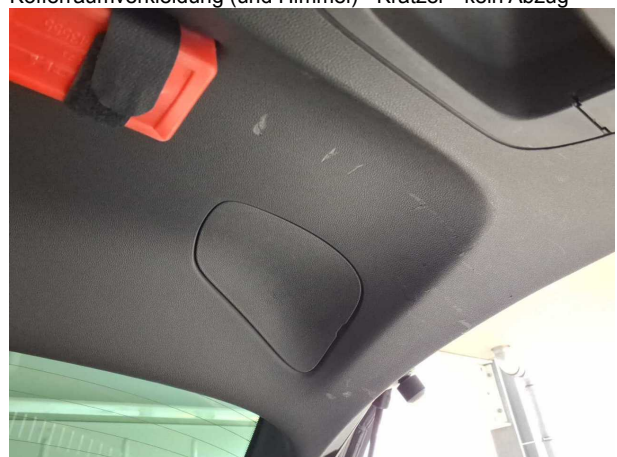
**Beschädigung #3:** Verkleidungen/Abdeckungen:  
Kofferraumverkleidung (und Himmel) - Kratzer - kein Abzug

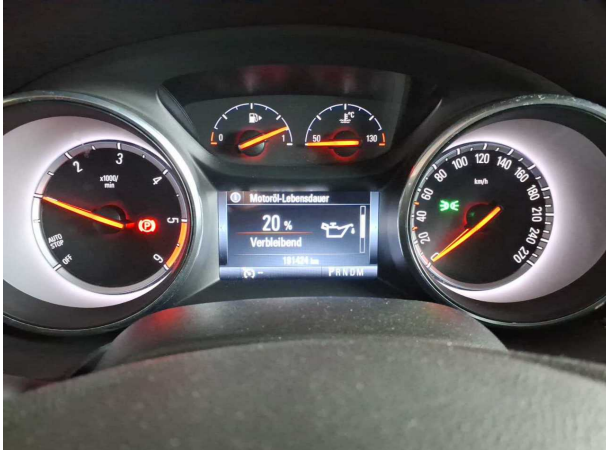
| Nr. | Bauteilgruppe | Beschreibung |
|---|---|---|
| 4 | Sonstiges | Inspektion/Wartung (In Kürze) - fällig |

**Beschädigung #4:** Sonstiges: Inspektion/Wartung (In Kürze) - fällig

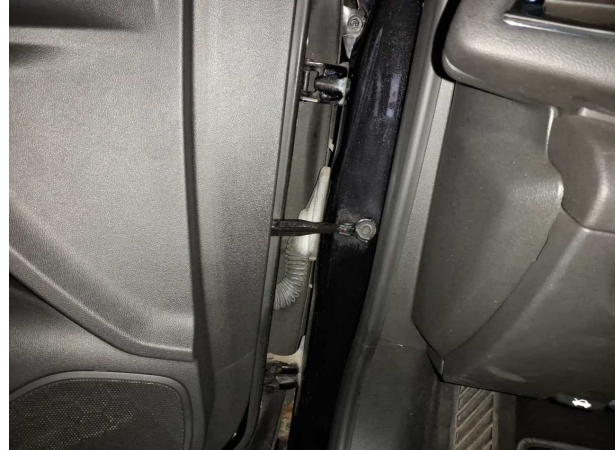
| Nr. | Bauteilgruppe | Beschreibung |
|---|---|---|
| 5 | Tür vorn links | Fangband / Feststeller - Geräusch - instandsetzen |

**Beschädigung #5:** Tür vorn links: Fangband / Feststeller - Geräusch - instandsetzen

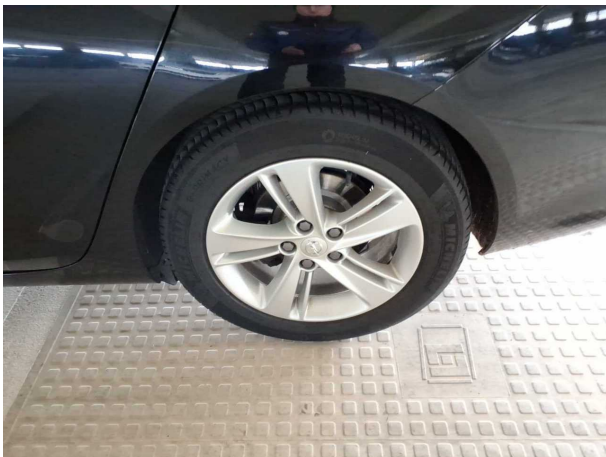
| Nr. | Bauteilgruppe | Beschreibung |
|---|---|---|
| 6 | Rad/Reifen | Leichtmetallfelge hinten links - Kratzer - Smart Repair |

**Beschädigung #6:** Rad/Reifen: Leichtmetallfelge hinten links - Kratzer - Smart Repair

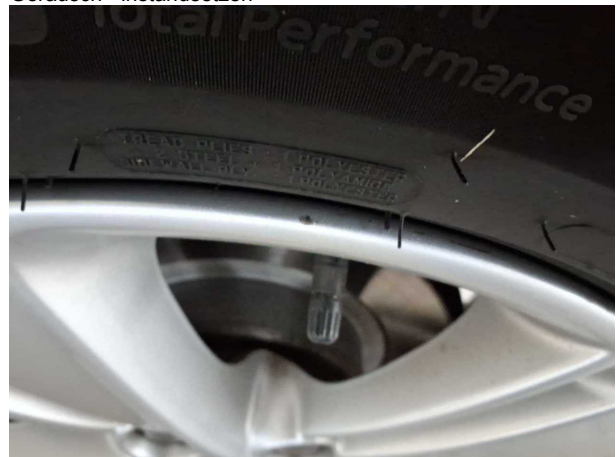
**Beschädigung #6:** Rad/Reifen: Leichtmetallfelge hinten links - Kratzer - Smart Repair

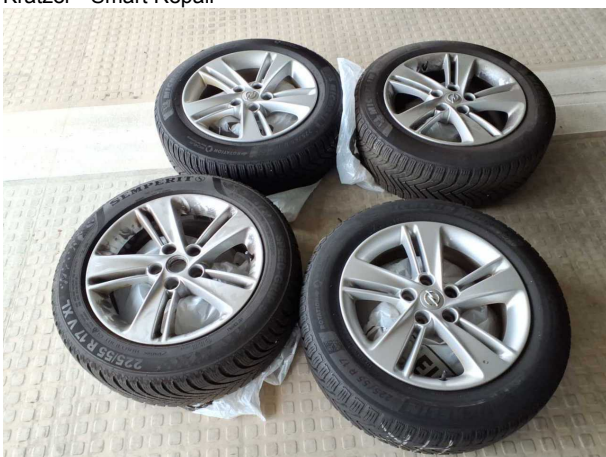
| Nr. | Bauteilgruppe | Beschreibung |
|---|---|---|
| 7 | 2.Radsatz | 1 Reifen (Unterschiedliche Hersteller) - Funktion / Zulässigkeit - erneuern |

**Beschädigung #7:** 2.Radsatz: 1 Reifen (Unterschiedliche Hersteller) - Funktion / Zulässigkeit - erneuern

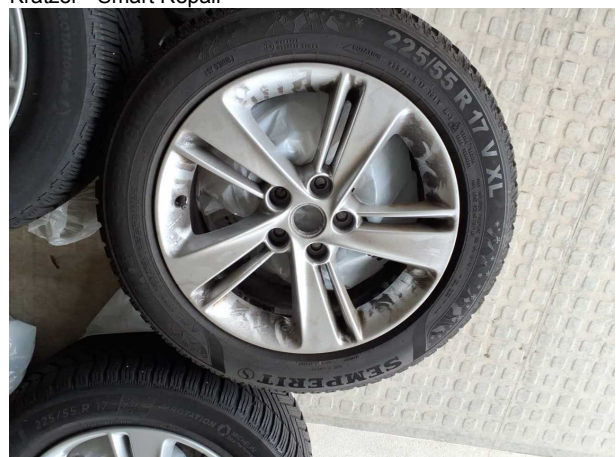
**Beschädigung #7:** 2.Radsatz: 1 Reifen (Unterschiedliche Hersteller) - Funktion / Zulässigkeit - erneuern

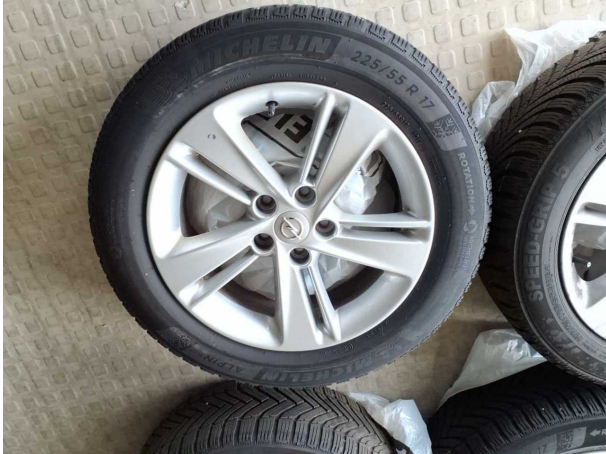
**Beschädigung #7:** 2.Radsatz: 1 Reifen (Unterschiedliche Hersteller) - Funktion / Zulässigkeit - erneuern

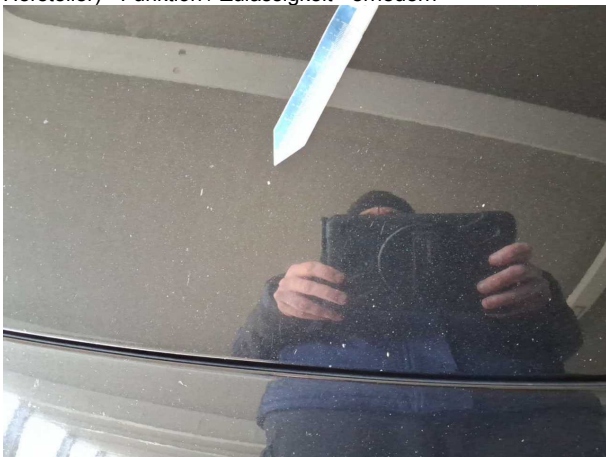
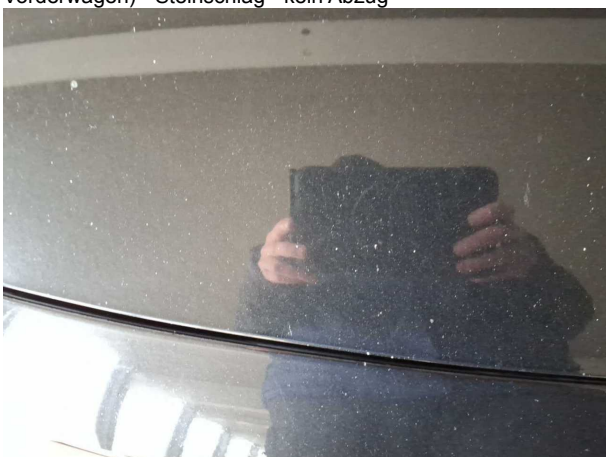
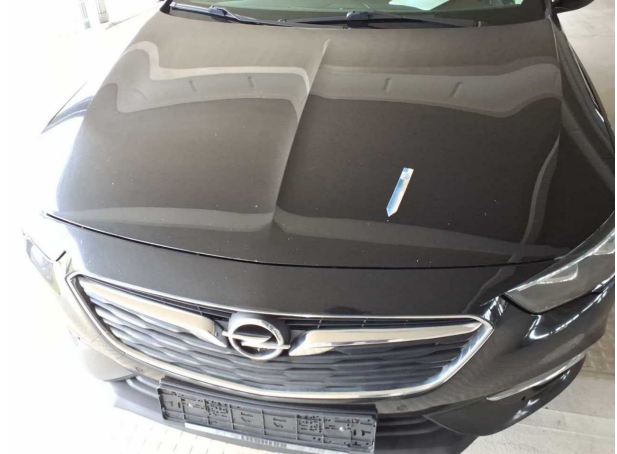
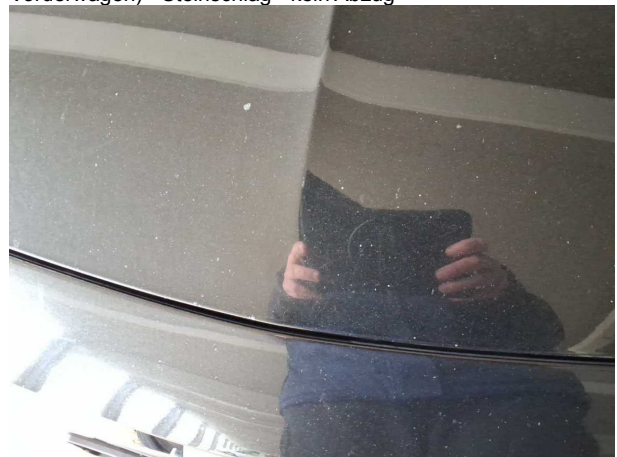
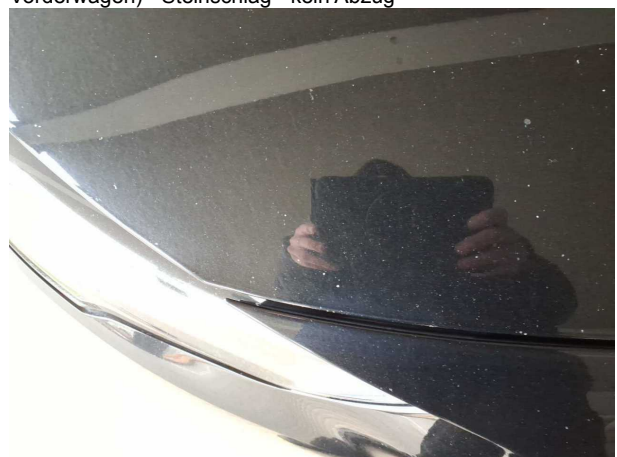
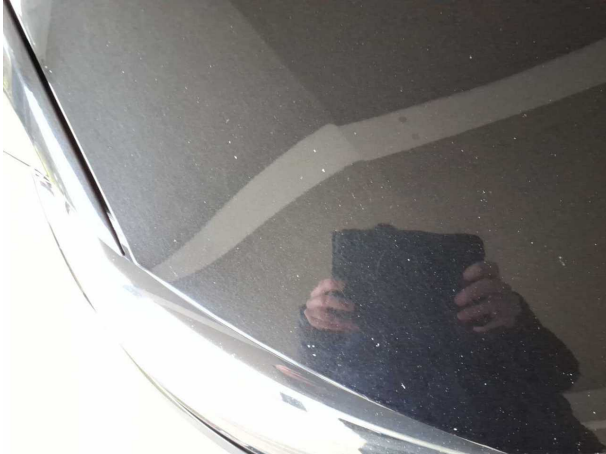
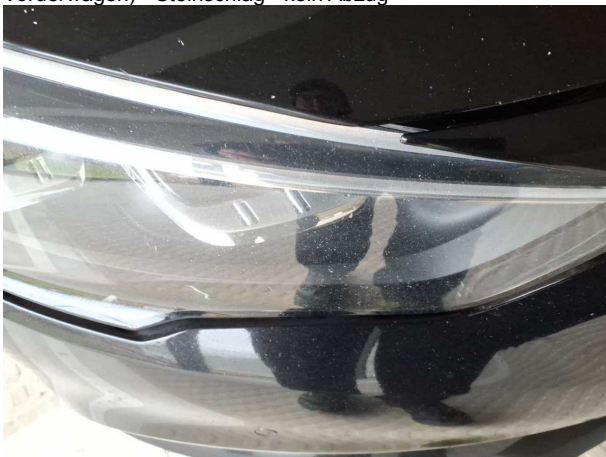
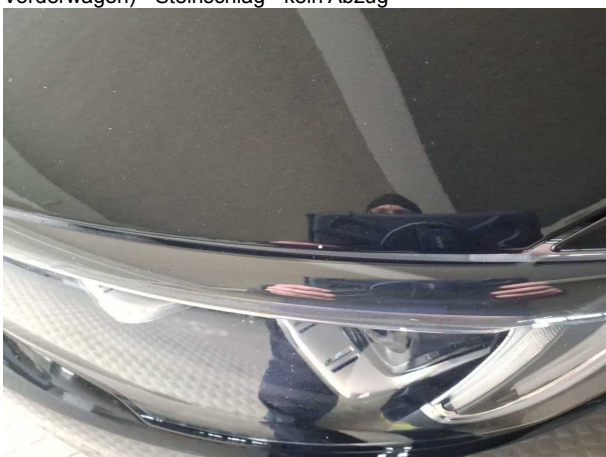
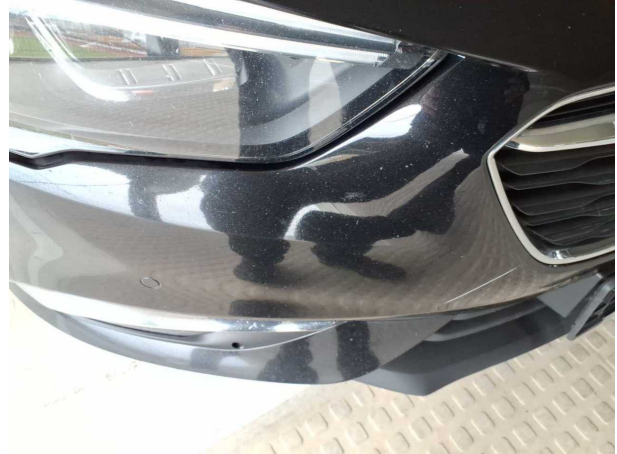
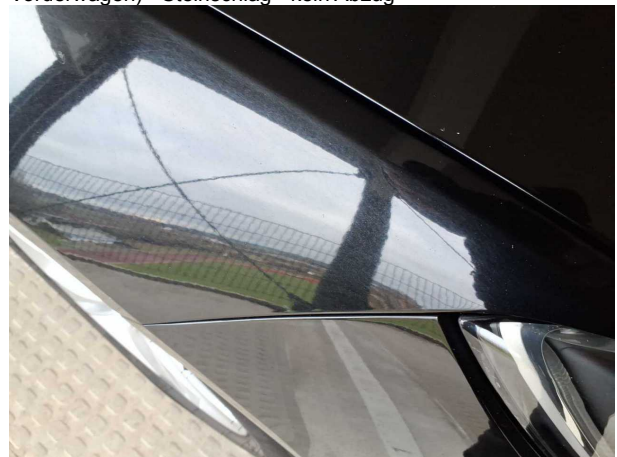
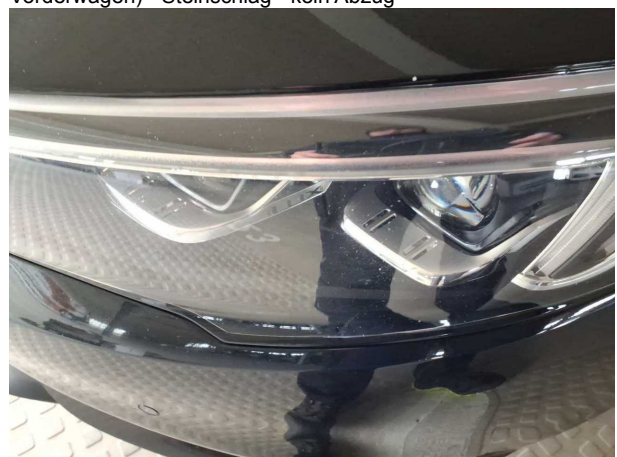
| Nr. | Bauteilgruppe | Beschreibung |
|---|---|---|
| 8 | Motorhaube | Motorhaube (Kompletter Vorderwagen) - Steinschlag - kein Abzug |

**Beschädigung #8:** Motorhaube: Motorhaube (Kompletter Vorderwagen) - Steinschlag - kein Abzug

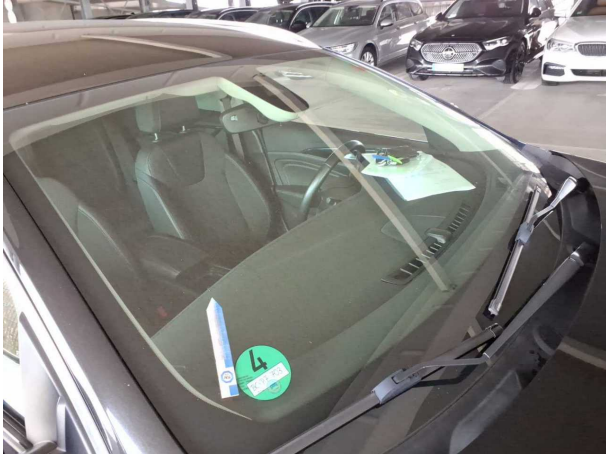
| Nr. | Bauteilgruppe | Beschreibung |
|---|---|---|
| 9 | Verglasung | Frontscheibe - Steinschlag - kein Abzug |

**Beschädigung #9:** Verglasung: Frontscheibe - Steinschlag - kein Abzug

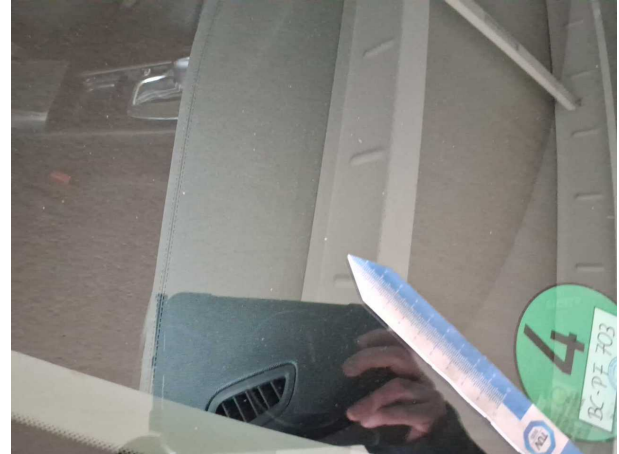
**Beschädigung #9:** Verglasung: Frontscheibe - Steinschlag - kein Abzug

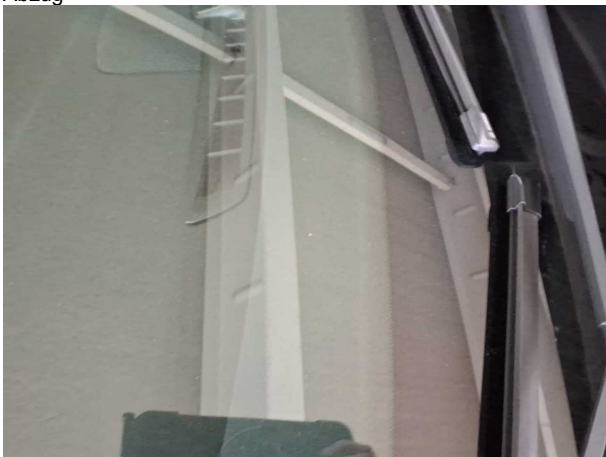
**Beschädigung #9:** Verglasung: Frontscheibe - Steinschlag - kein Abzug

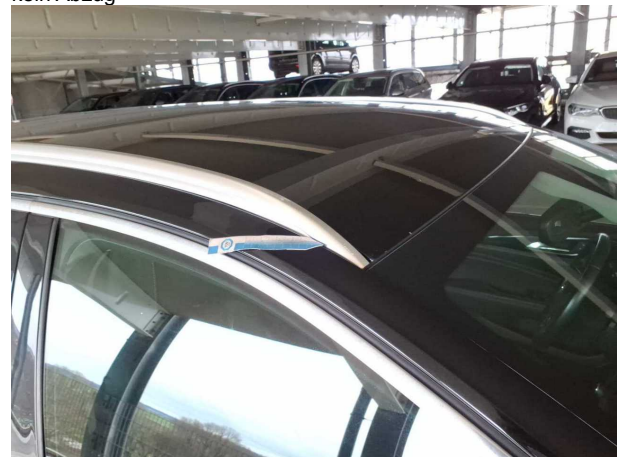
| Nr. | Bauteilgruppe | Beschreibung |
|---|---|---|
| 10 | Fahrzeugdach | Dachreling rechts - Kratzer - Wertminderung |

**Beschädigung #10:** Fahrzeugdach: Dachreling rechts - Krat... - Wertminderung

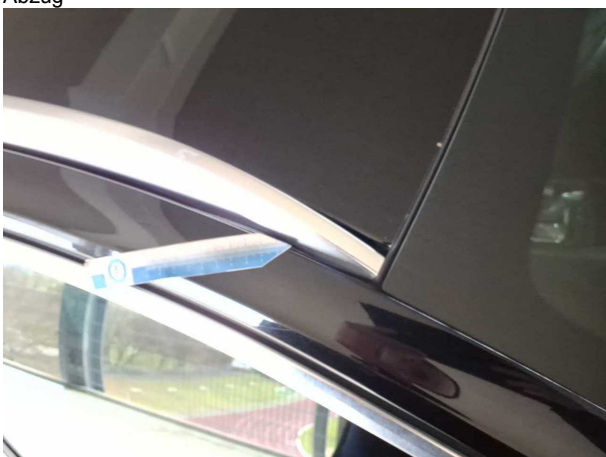
**Beschädigung #10:** Fahrzeugdach: Dachreling rechts - Kratzer - Wertminderung

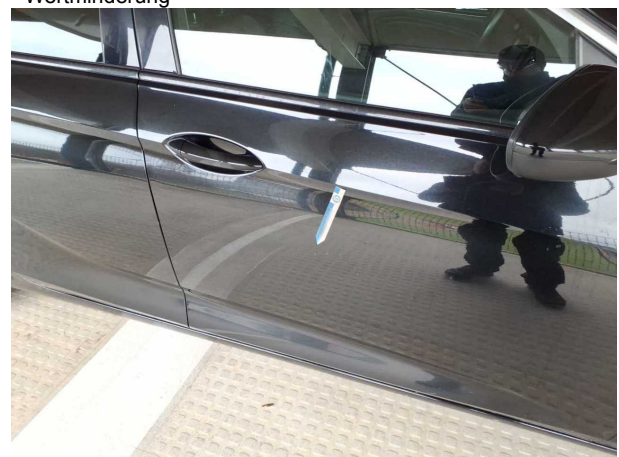
| Nr. | Bauteilgruppe | Beschreibung |
|---|---|---|
| 11 | Tür vorn rechts | Tür - Kratzer - instandsetzen und lackieren |

**Beschädigung #11:** Tür vorn rechts: Tür - Kratzer - instandsetzen und lackieren

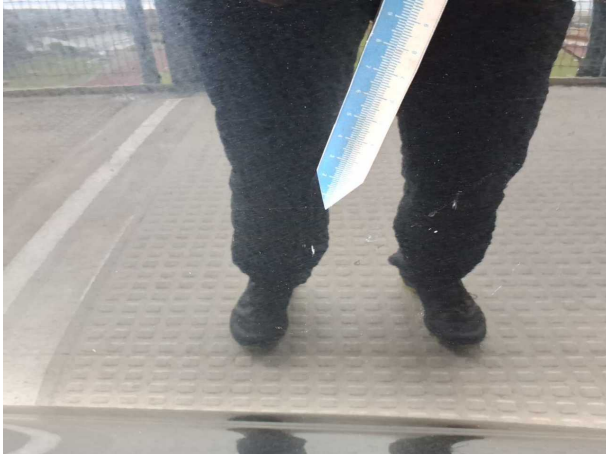
**Beschädigung #11:** Tür vorn rechts: Tür - Kratzer - instandsetzen und lackieren

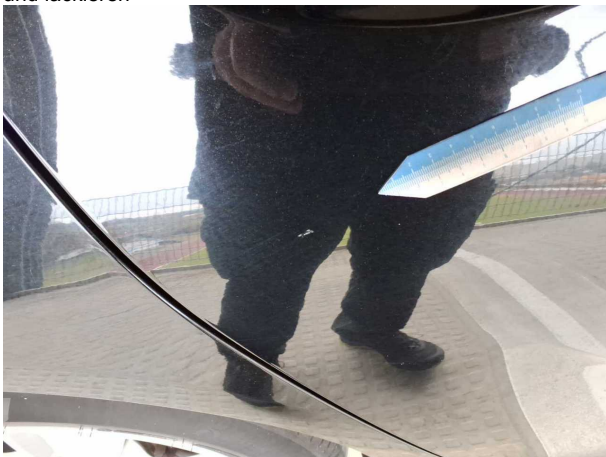
| Nr. | Bauteilgruppe | Beschreibung |
|---|---|---|
| 12 | Tür hinten rechts | Tür - Delle / Lackschaden - instandsetzen und lackieren |

**Beschädigung #12:** Tür hinten rechts: Tür - Delle / Lackschaden - instandsetzen und lackieren

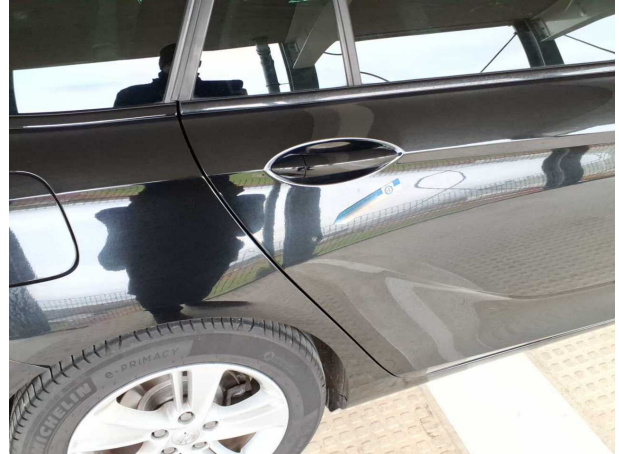
**Beschädigung #12:** Tür hinten rechts: Tür - Delle / Lackschaden - instandsetzen und lackieren

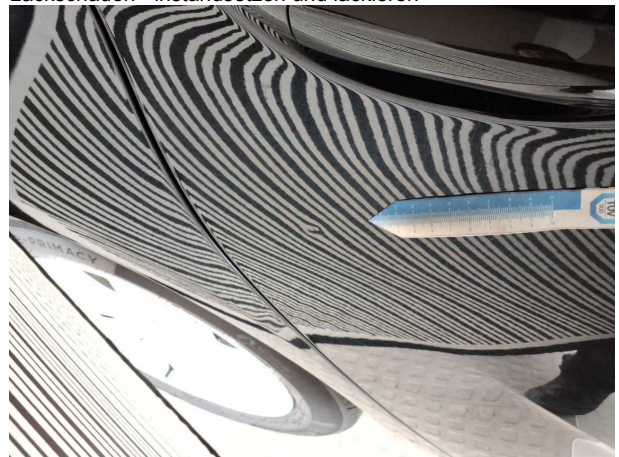
**Beschädigung #12:** Tür hinten rechts: Tür - Delle / Lackschaden - instandsetzen und lackieren

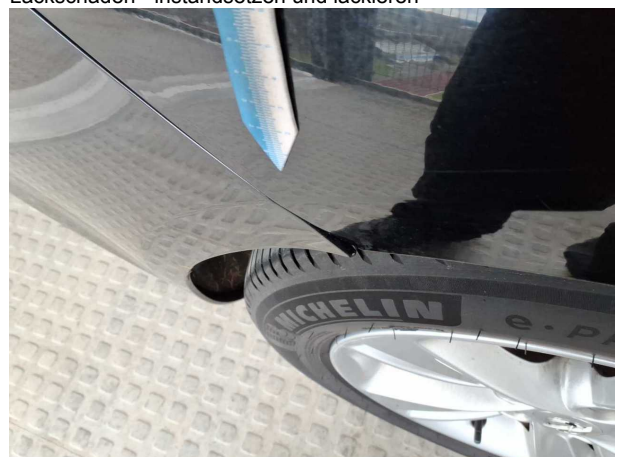
**Beschädigung #13:** Stossfänger hinten: Stossfänger hinten - Fehlstellung - instandsetzen

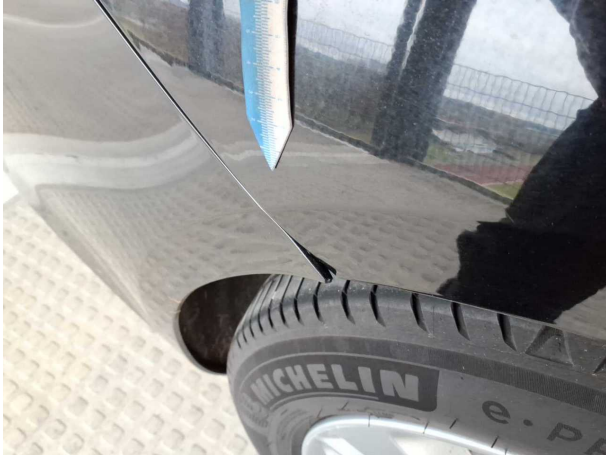
**Beschädigung #13:** Stossfänger hinten: Stossfänger hinten - Fehlstellung - instandsetzen

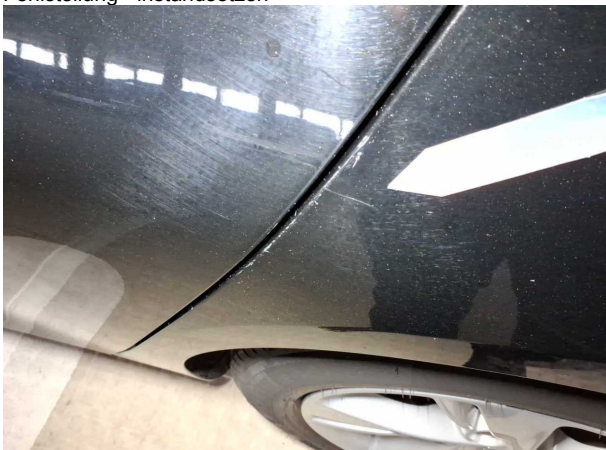
| Nr. | Bauteilgruppe | Beschreibung |
|---|---|---|
| 14 | Seitenwand links | Seitenwand - Kratzer - Smart Repair |

**Beschädigung #14:** Seitenwand links: Seitenwand - Kratzer - Smart Repair

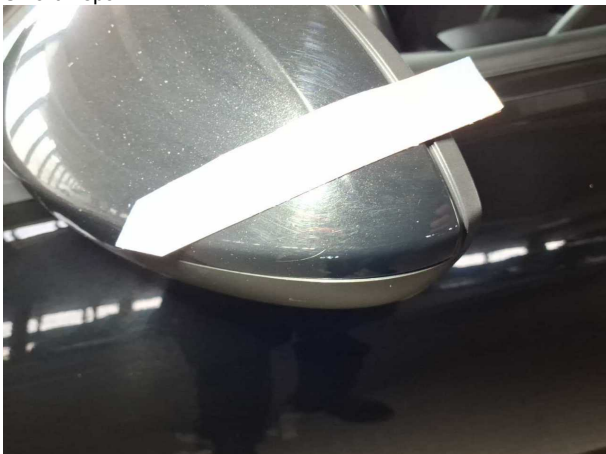
| Nr. | Bauteilgruppe | Beschreibung |
|---|---|---|
| 15 | Außenspiegel links | Abdeckkappe - Kratzer - kein Abzug |

**Beschädigung #15:** Außenspiegel links: Abdeckkappe - Kratzer - kein Abzug

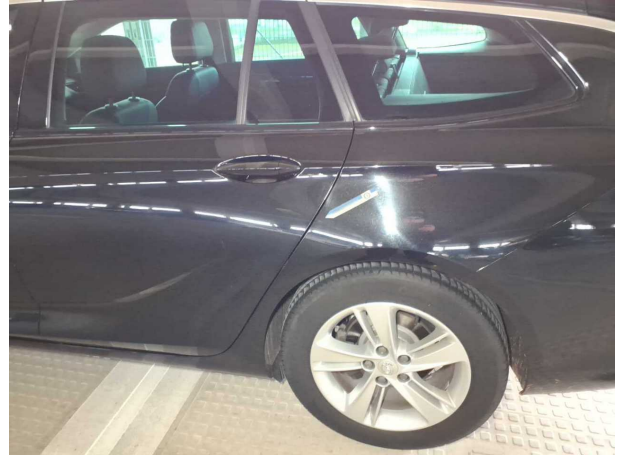
**Beschädigung #14:** Seitenwand links: Seitenwand - Kratzer - Smart Repair

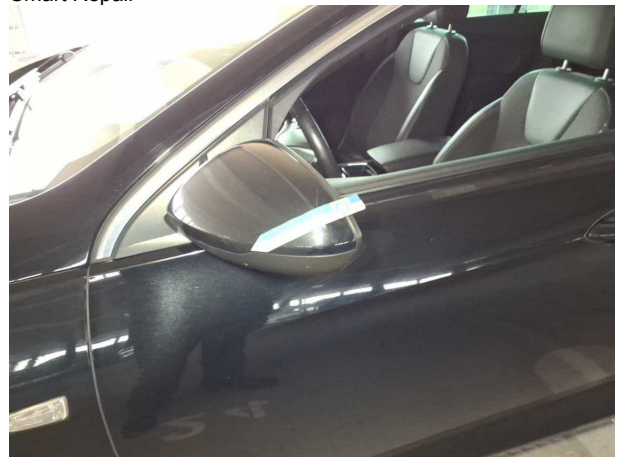
**Beschädigung #15:** Außenspiegel links: Abdeckkappe - Kratzer - kein Abzug

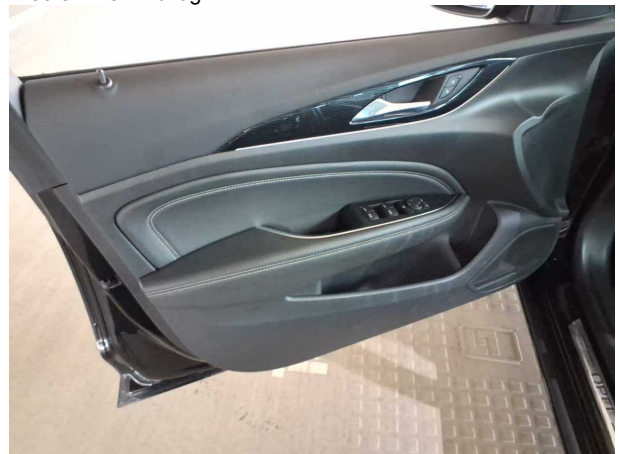
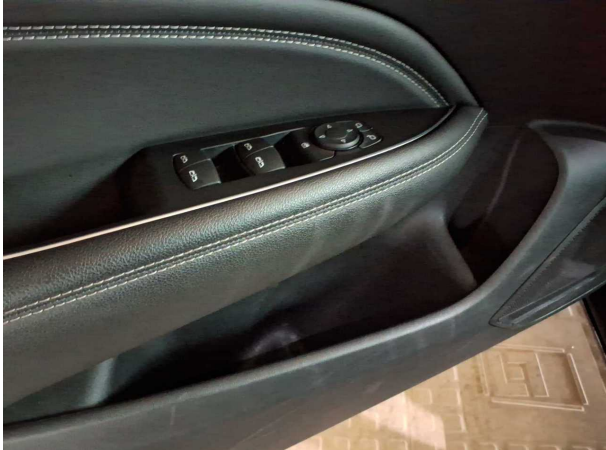
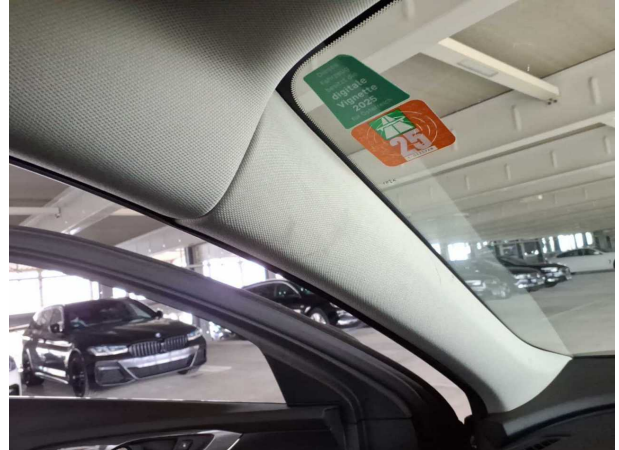
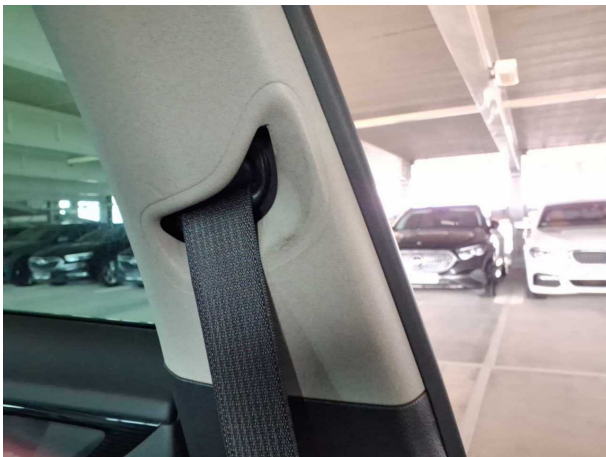
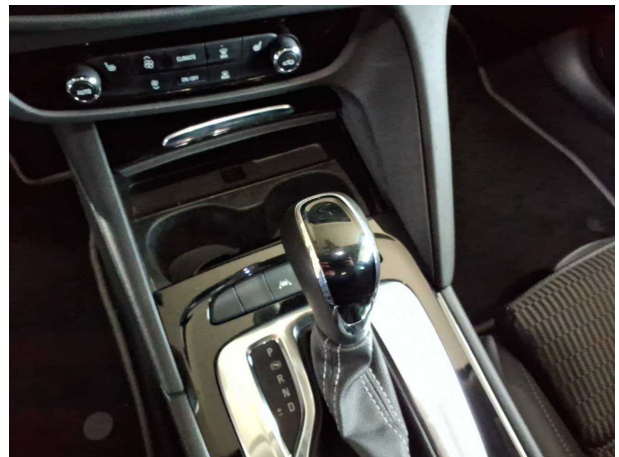
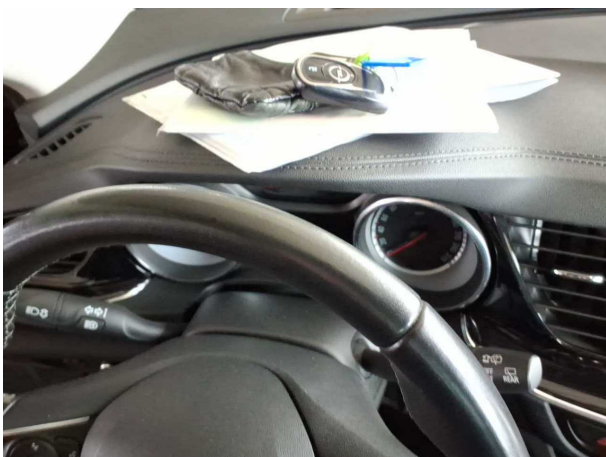
| Nr. | Bauteilgruppe | Beschreibung |
|---|---|---|
| 16 | Interieur | Innenraum - Kratzer - kein Abzug |

**Beschädigung #16:** Interieur: Innenraum - Kratzer - kein Abzug
