W0VZT8EG8J1061472

Angaben zum Fahrzeug

Zustandsbericht

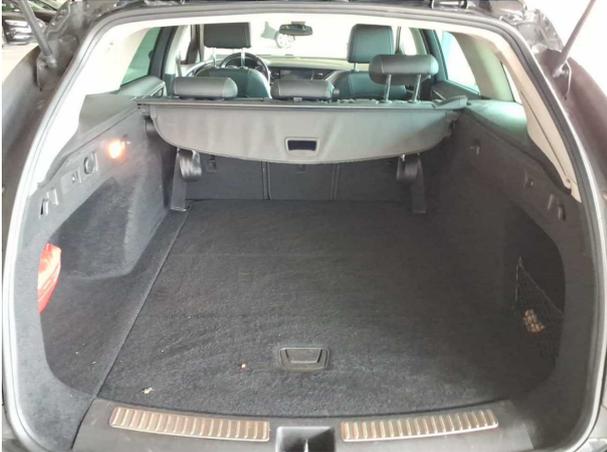
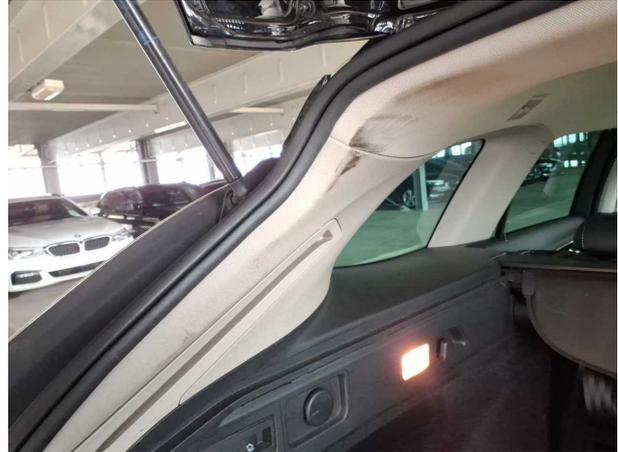
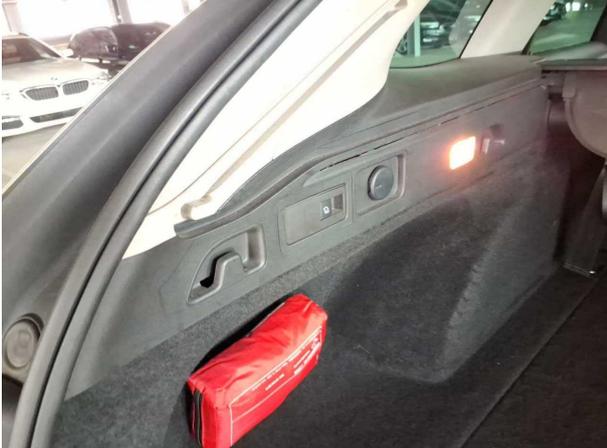
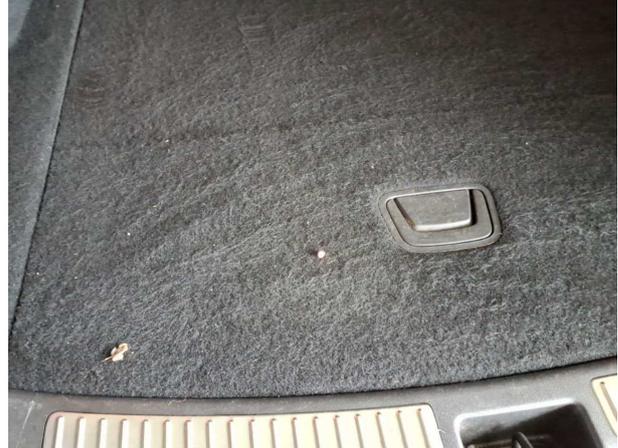
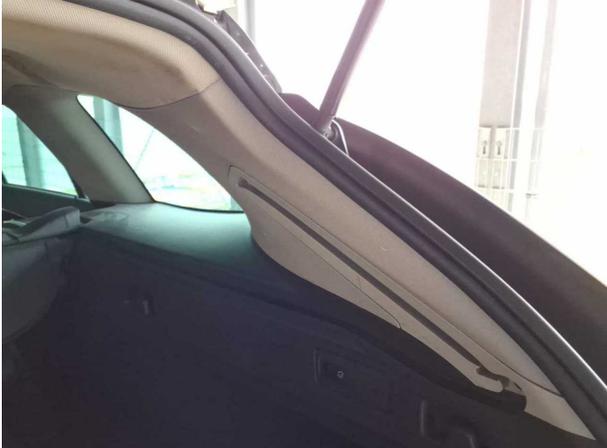
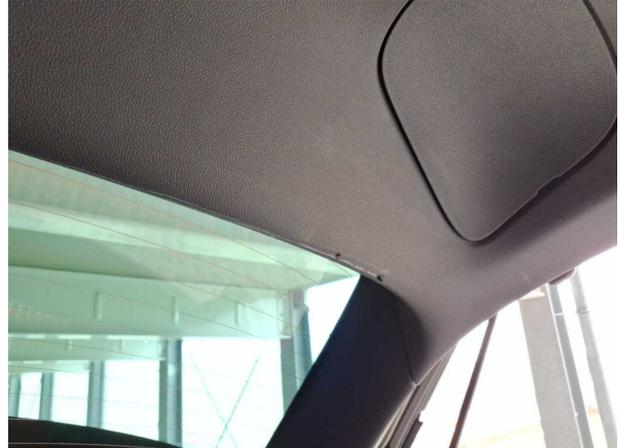
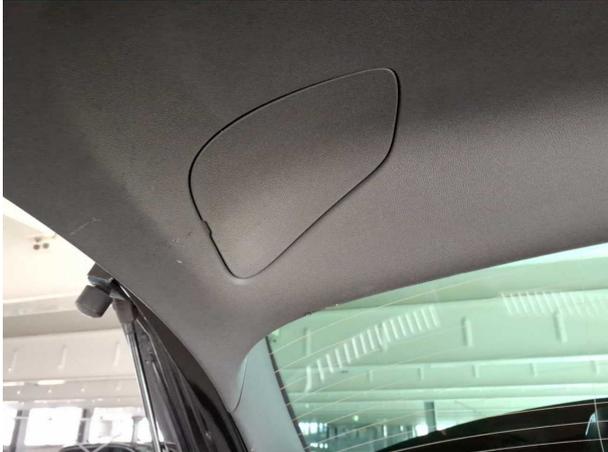
| Nr. | Bauteilgruppe | Beschreibung |
|---|---|---|
| 2 | Verkleidungen/Abdeckungen | Kofferraumverkleidung (und verschmutzt) - verkratzt / verschürft - kein Abzug |

Beschädigung #2: Verkleidungen/Abdeckungen:
Kofferraumverkleidung (und verschmutzt) - verkratzt / verschürft -

Beschädigung #2: Verkleidungen/Abdeckungen:
Kofferraumverkleidung (und verschmutzt) - verkratzt / versch...

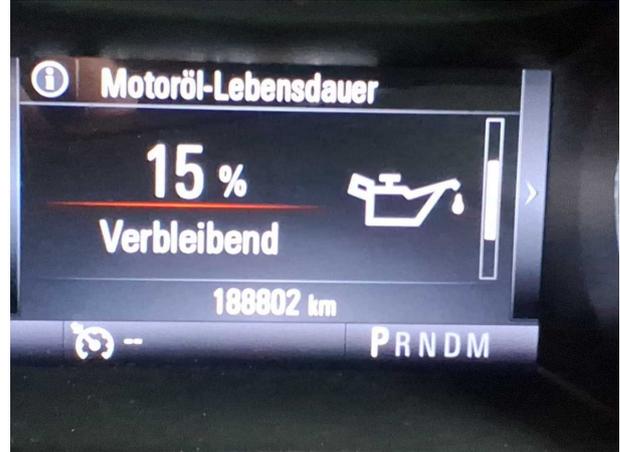
| Nr. | Bauteilgruppe | Beschreibung |
|---|---|---|
| 3 | Sonstiges | Inspektion/Wartung - fällig - durchführen |

Beschädigung #3: Sonstiges: Inspektion/Wartung - fällig - durchführen

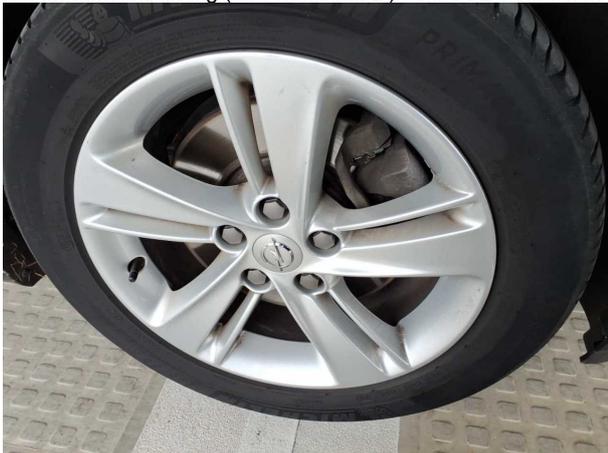
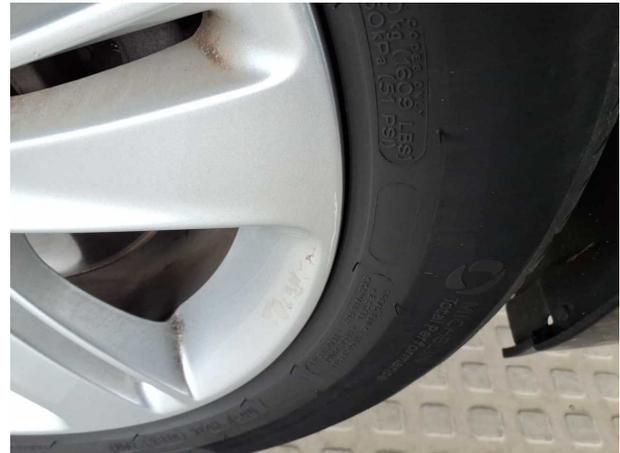
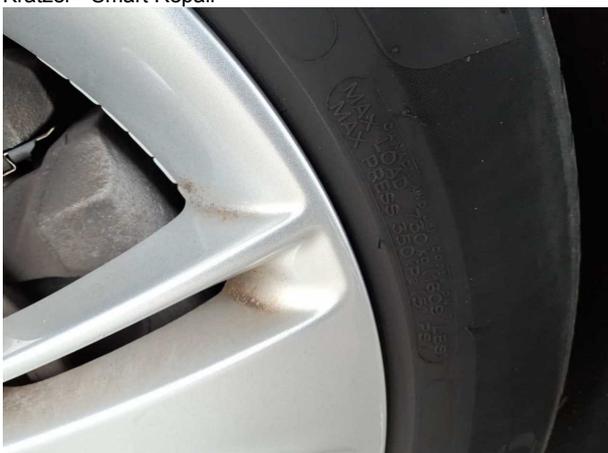
| Nr. | Bauteilgruppe | Beschreibung |
|---|---|---|
| 4 | Rad/Reifen | Leichtmetallfelge vorn rechts - Kratzer - Smart Repair |

Beschädigung #4: Rad/Reifen: Leichtmetallfelge vorn rechts - Kratzer - Smart Repair

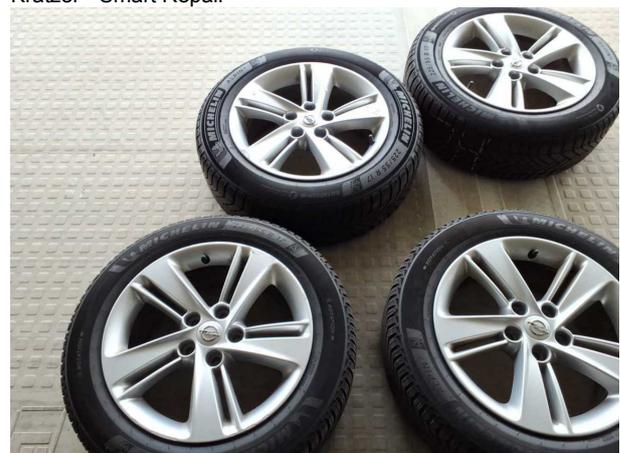
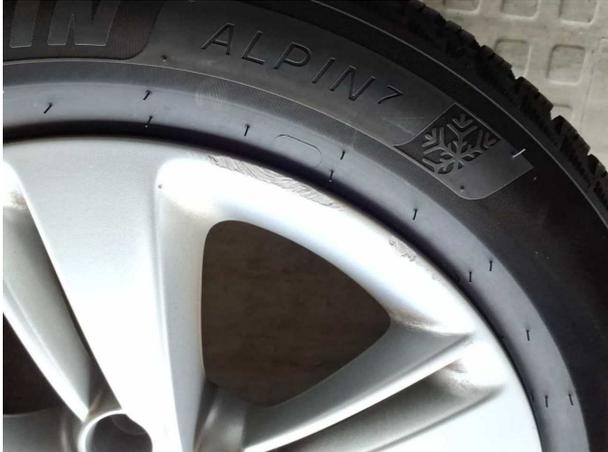
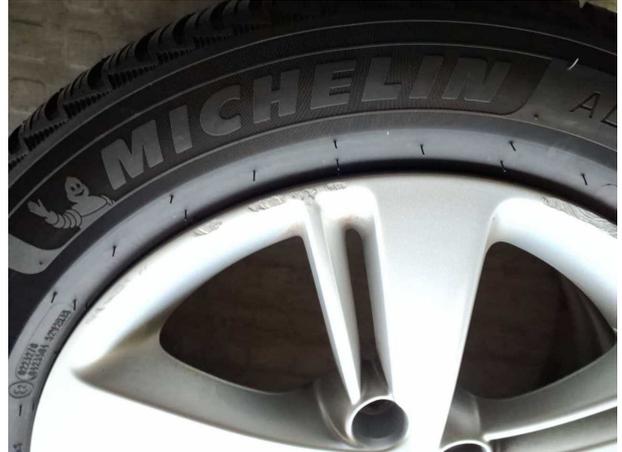
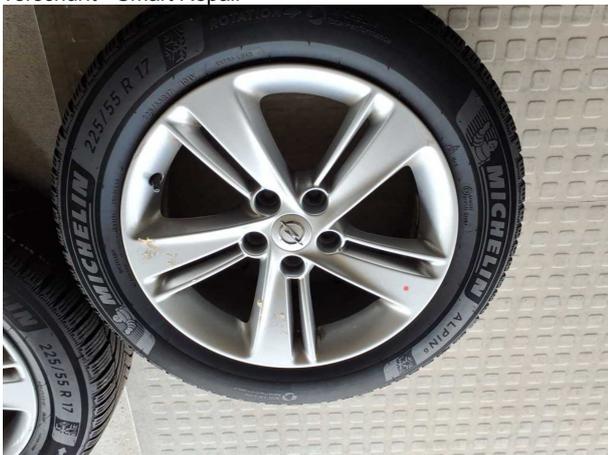
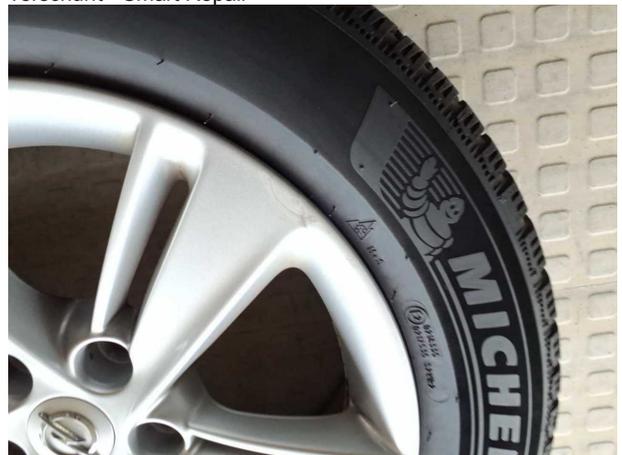
| Nr. | Bauteilgruppe | Beschreibung |
|---|---|---|
| 5 | 2.Radsatz | 2 Leichtmetallfelgen - verkratzt / verschürft - Smart Repair |

Beschädigung #5: 2.Radsatz: 2 Leichtmetallfelgen - verkratzt... verschürft - Smart Repair

Beschädigung #5: 2.Radsatz: 2 Leichtmetallfelgen - verkratzt / verschürft - Smart Repair

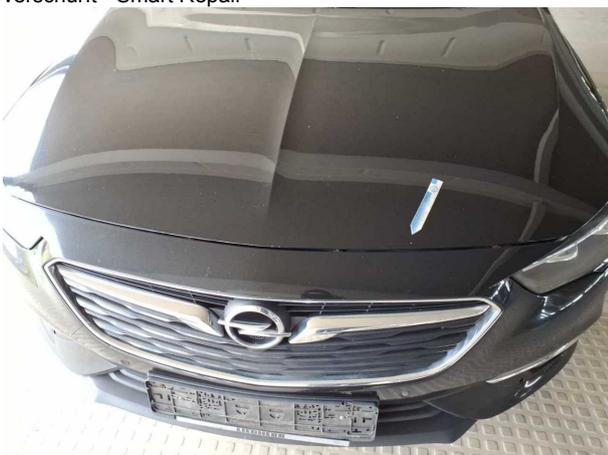
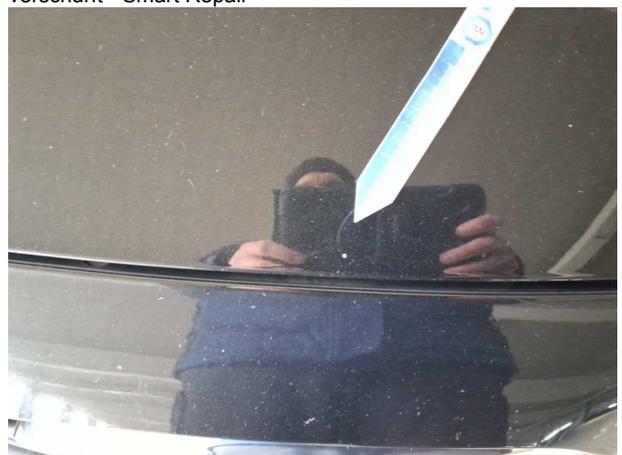
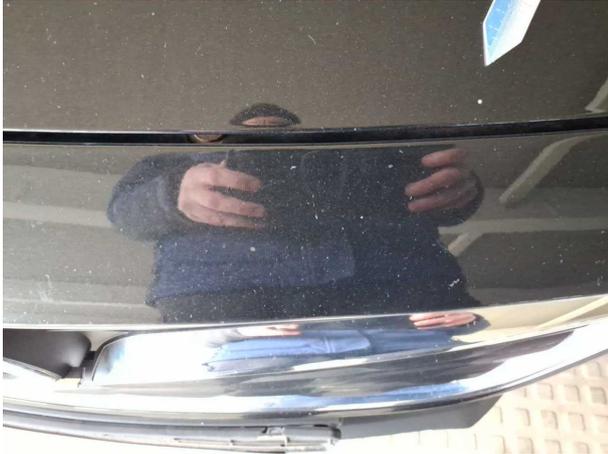
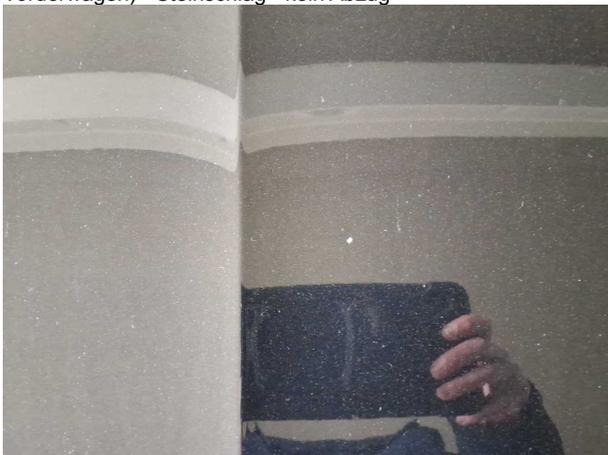
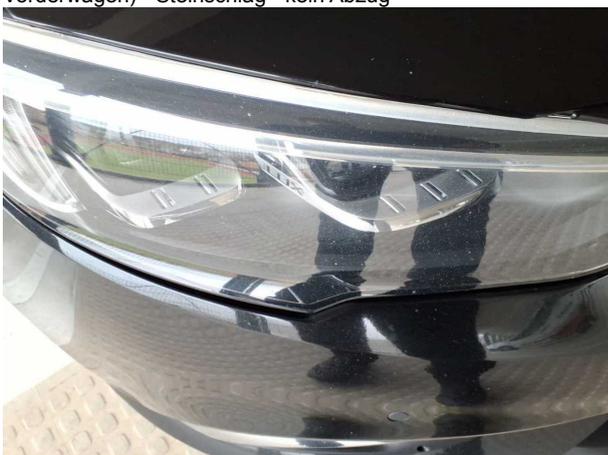
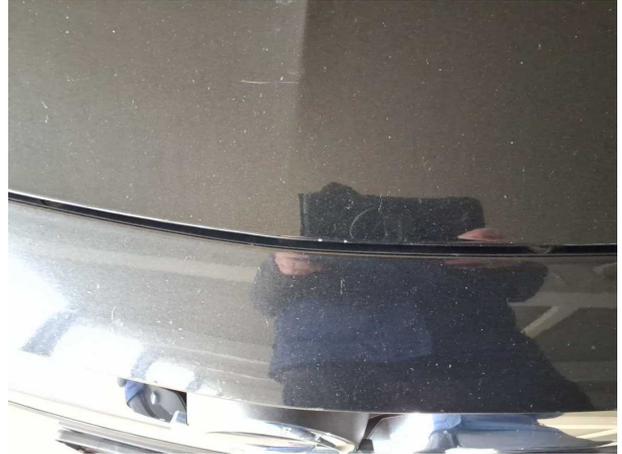
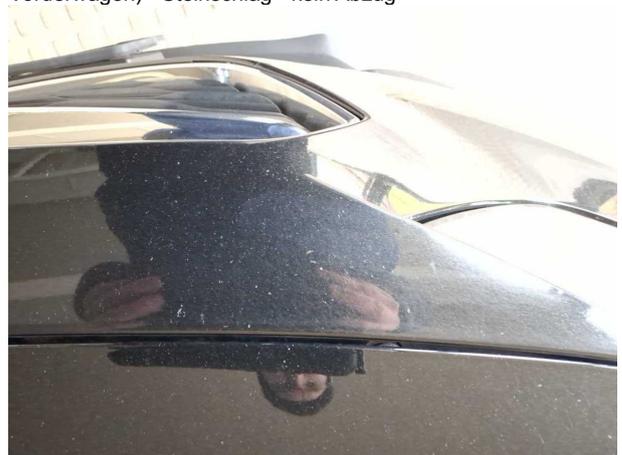
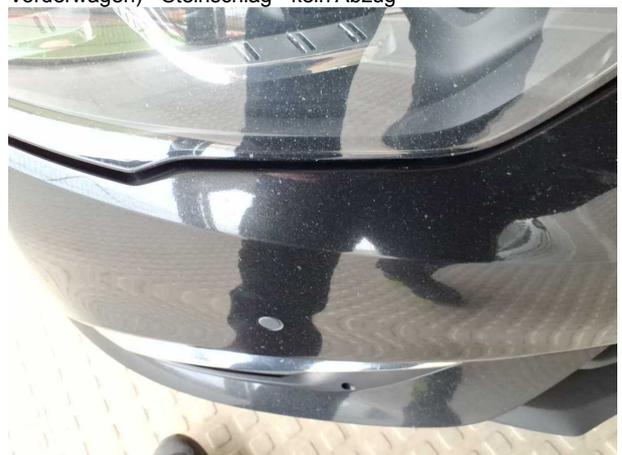
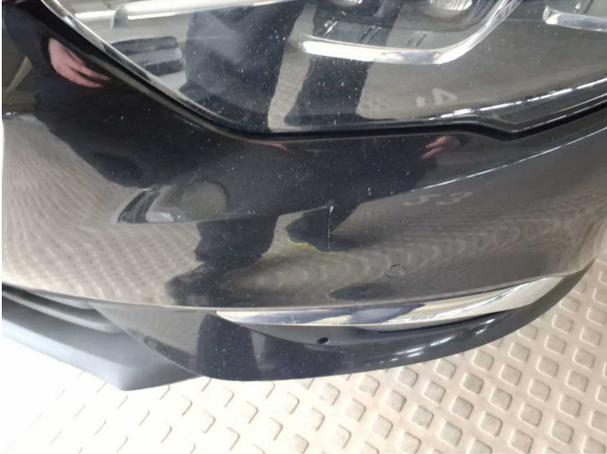
| Nr. | Bauteilgruppe | Beschreibung |
|---|---|---|
| 6 | Motorhaube | Motorhaube (Kompletter Vorderwagen) - Steinschlag - kein Abzug |

Beschädigung #6: Motorhaube: Motorhaube (Kompletter Vorderwagen) - Steinschlag - kein Abzug

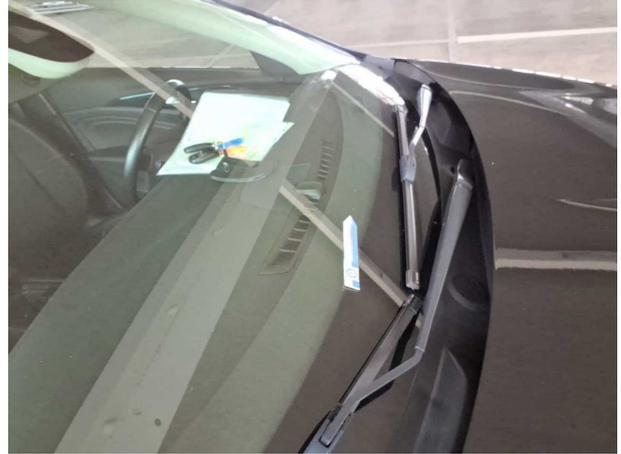
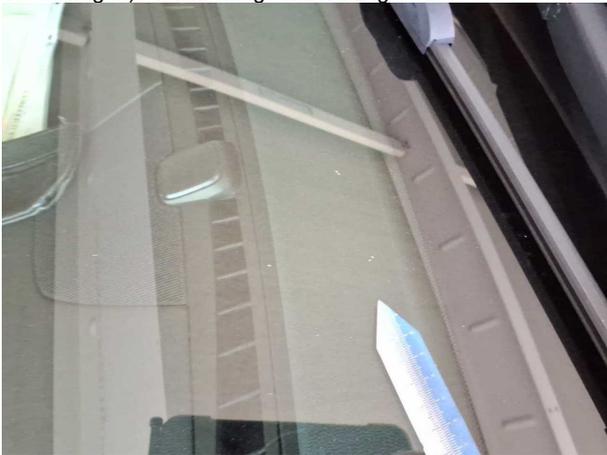
| Nr. | Bauteilgruppe | Beschreibung |
|---|---|---|
| 7 | Verglasung | Frontscheibe - Steinschlag - kein Abzug |

Beschädigung #7: Verglasung: Frontscheibe - Steinschlag - kein Abzug

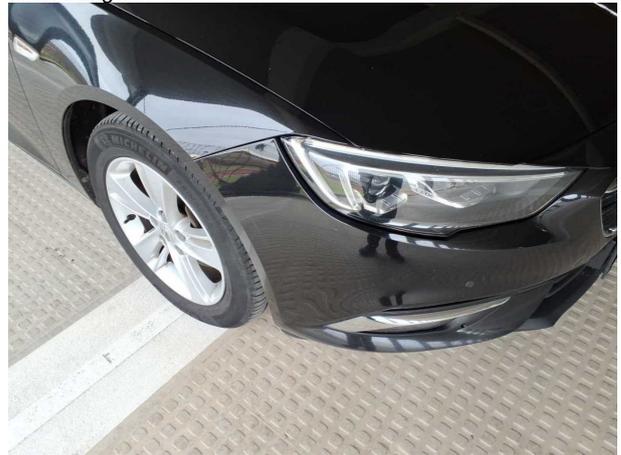
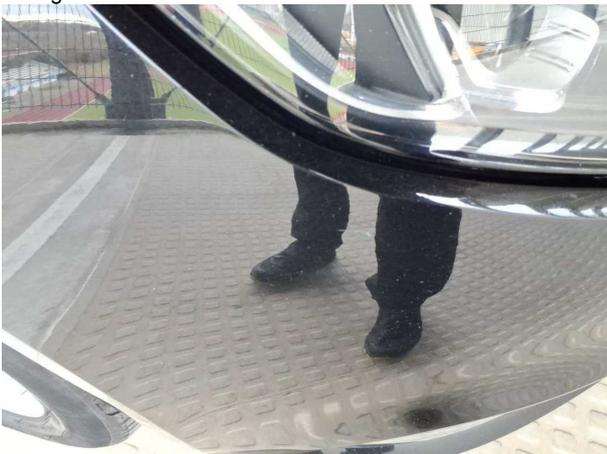
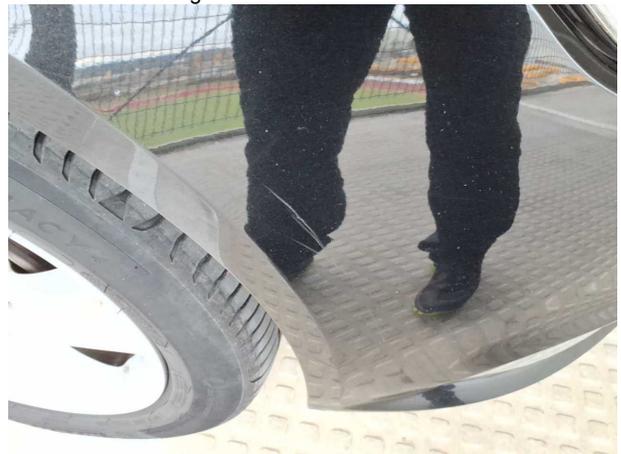
| Nr. | Bauteilgruppe | Beschreibung |
|---|---|---|
| 8 | Stoßfänger vorn | Stoßfänger vorn - Kratzer - kein Abzug |

Beschädigung #8: Stossfänger vorn: Stossfänger vorn - Kratzer - kein Abzug

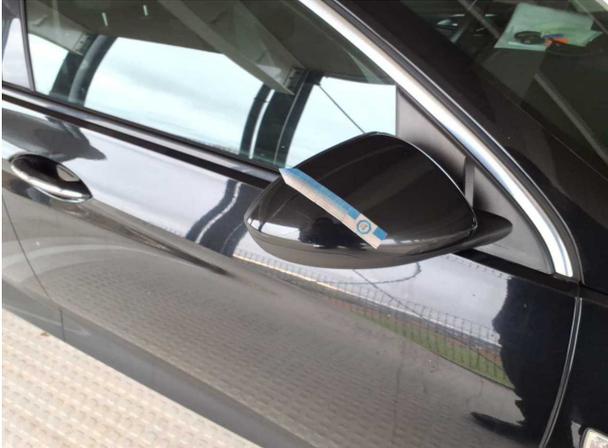
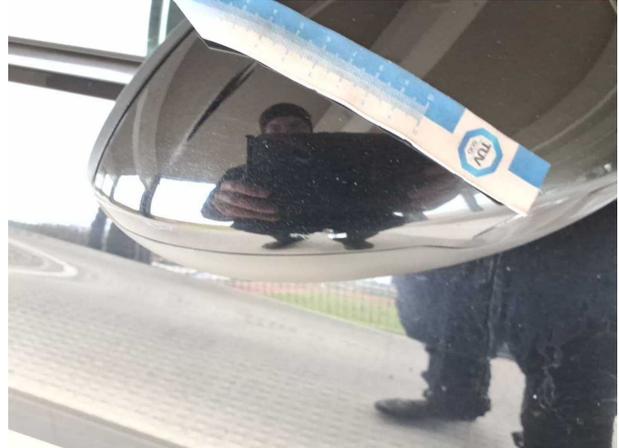
| Nr. | Bauteilgruppe | Beschreibung |
|---|---|---|
| 9 | Außenspiegel rechts | Abdeckkappe - Kratzer - instandsetzen und lackieren |

Beschädigung #9: Außenspiegel rechts: Abdeckkappe - Kratzer - instandsetzen und lackieren

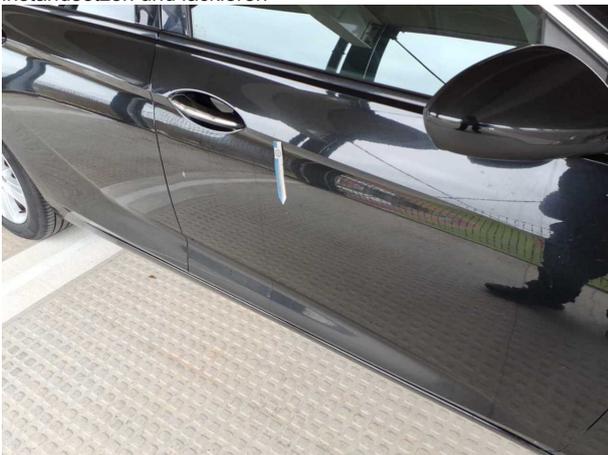
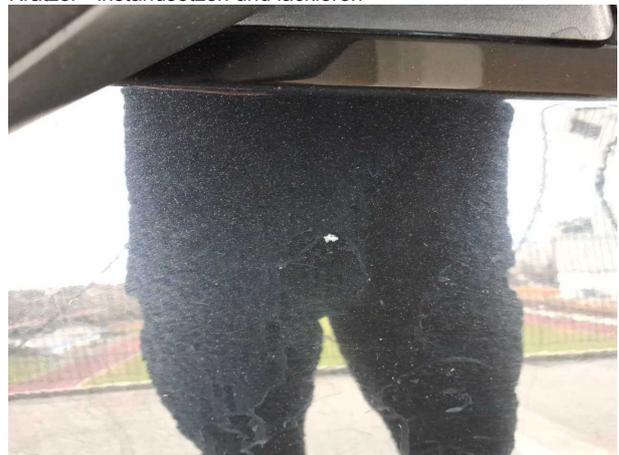
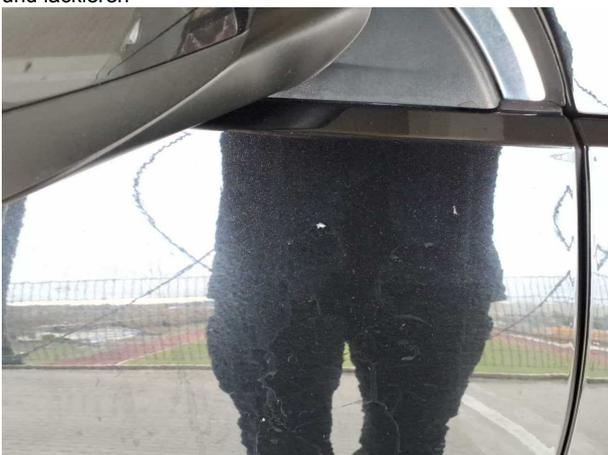
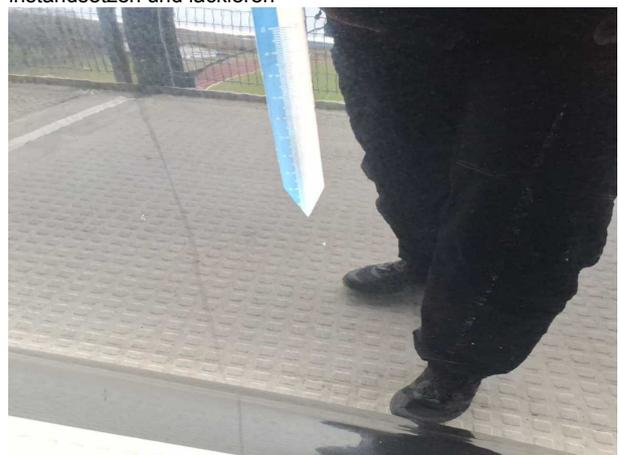
| Nr. | Bauteilgruppe | Beschreibung |
|---|---|---|
| 10 | Tür vorn rechts | Tür - Kratzer - instandsetzen und lackieren |

Beschädigung #10: Tür vorn rechts: Tür - Kratzer - instandsetzen und lackieren

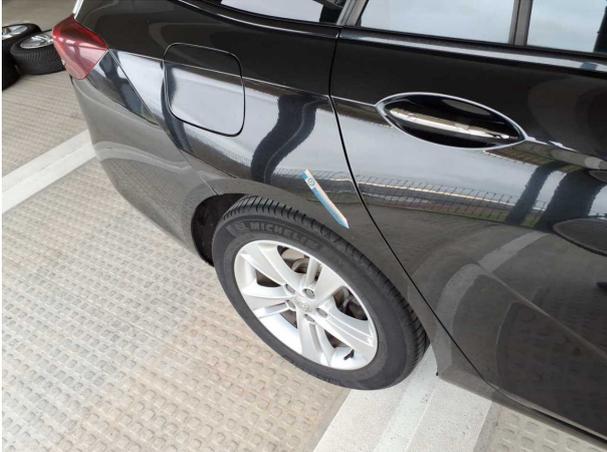
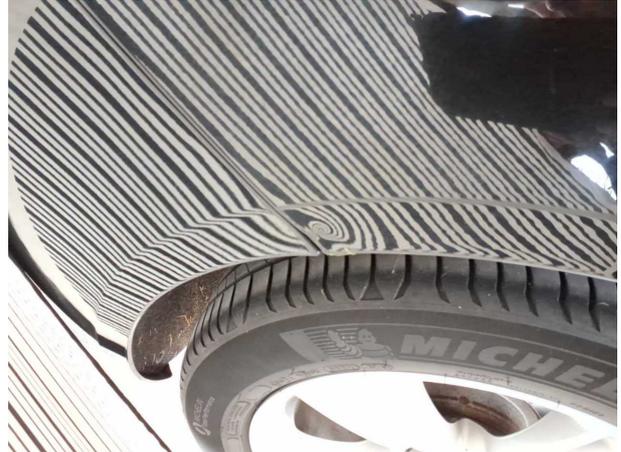
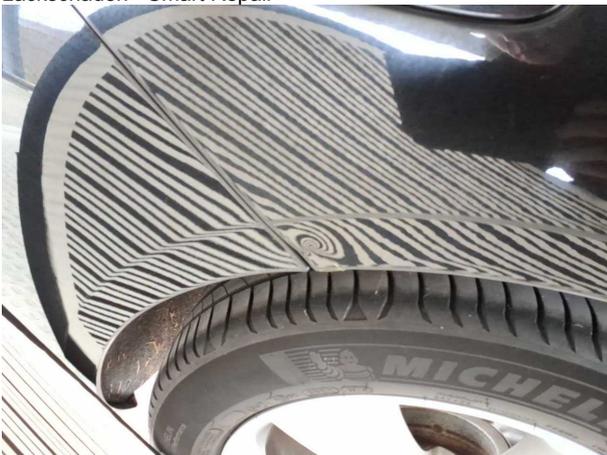
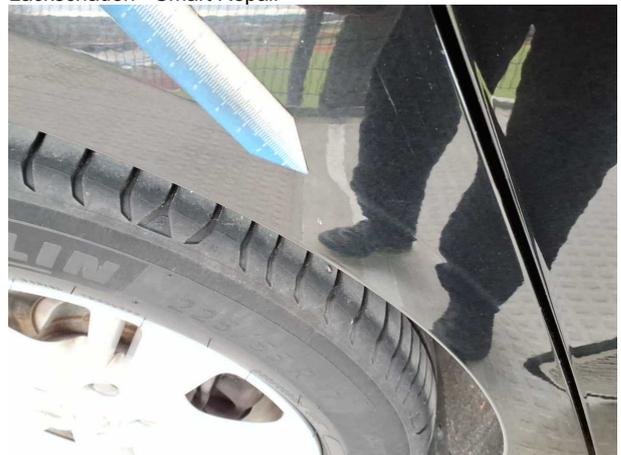
| Nr. | Bauteilgruppe | Beschreibung |
|---|---|---|
| 11 | Seitenwand rechts | Seitenwand - Delle / Lackschaden - Smart Repair |

Beschädigung #11: Seitenwand rechts: Seitenwand - Delle / Lackschaden - Smart Repair

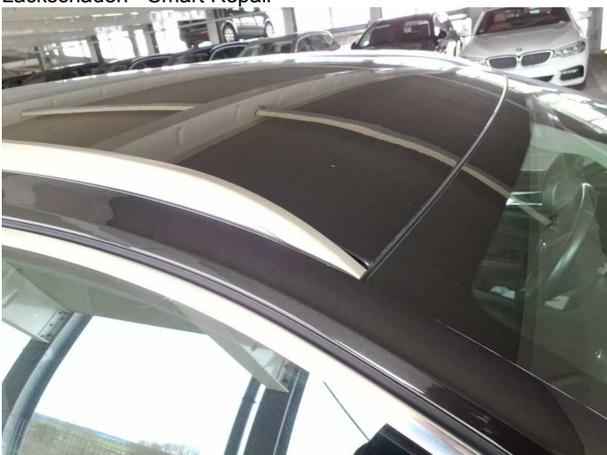
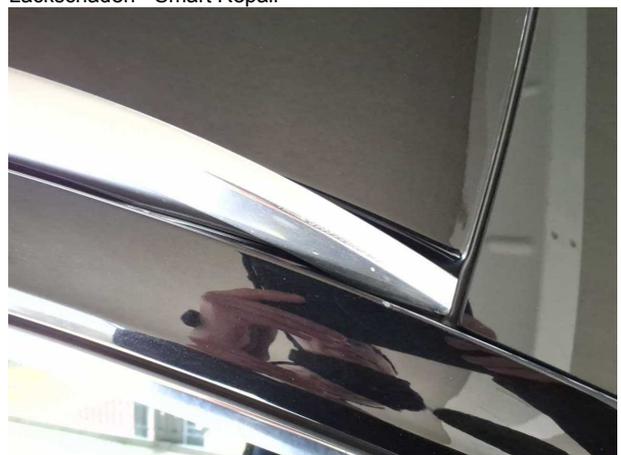
| Nr. | Bauteilgruppe | Beschreibung |
|---|---|---|
| 12 | Fahrzeugdach | Dachreling rechts - Kratzer - Wertminderung |

Beschädigung #12: Fahrzeugdach: Dachreling rechts - Kratzer - Wertminderung

Beschädigung #12: Fahrzeugdach: Dachreling rechts - Krat... - Wertminderung

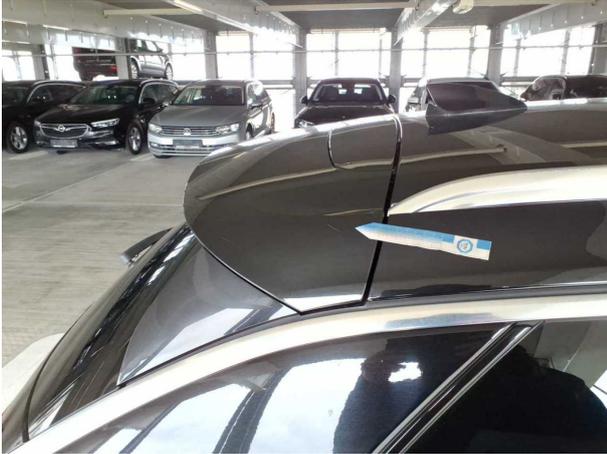
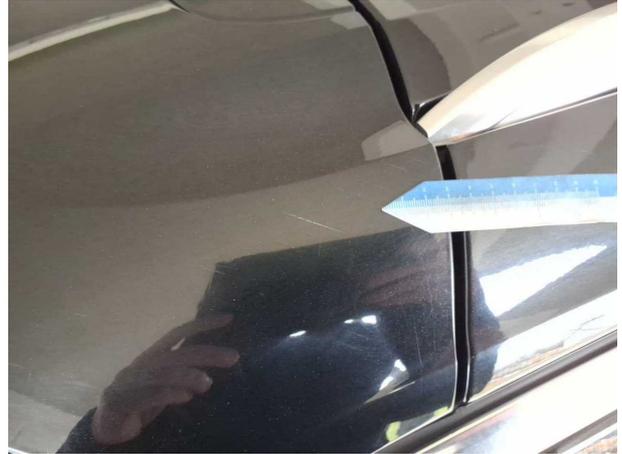
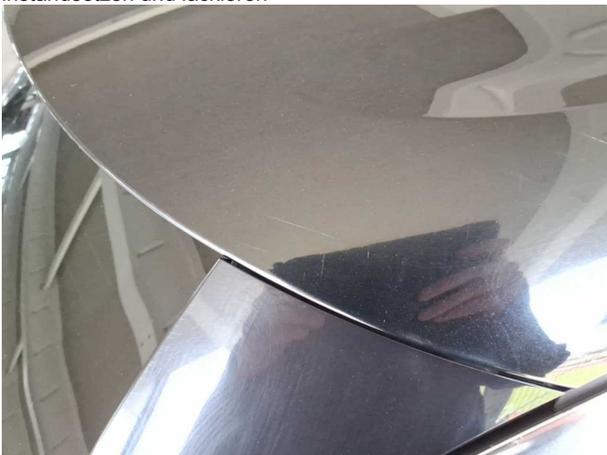
| Nr. | Bauteilgruppe | Beschreibung |
|---|---|---|
| 13 | Heckklappe/-tür | Heckspoiler - Kratzer - instandsetzen und lackieren |

Beschädigung #13: Heckklappe/-tür: Heckspoiler - Kratzer - instandsetzen und lackieren

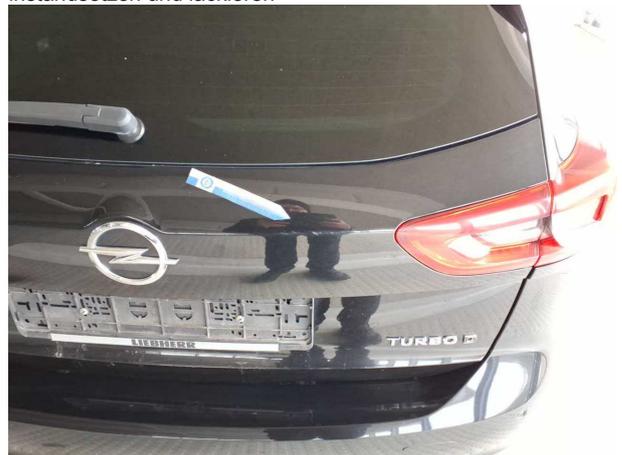
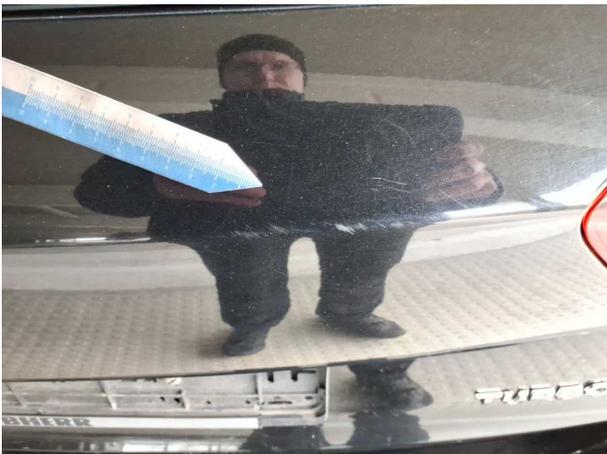
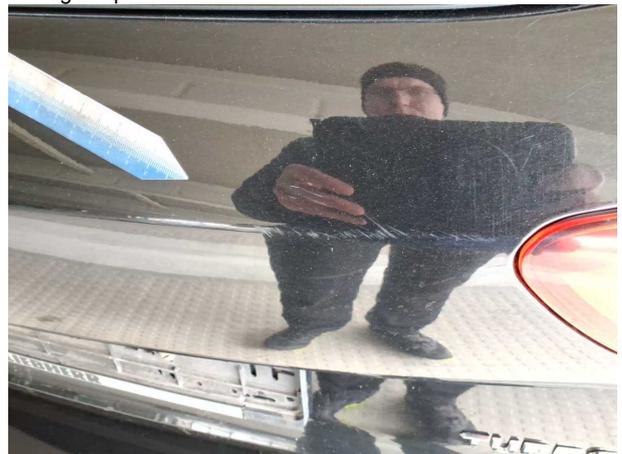
| Nr. | Bauteilgruppe | Beschreibung |
|---|---|---|
| 14 | Heckklappe/-tür | Heckklappe - Kratzer - auslegen / polieren |

Beschädigung #14: Heckklappe/-tür: Heckklappe - Kratzer - auslegen / polieren

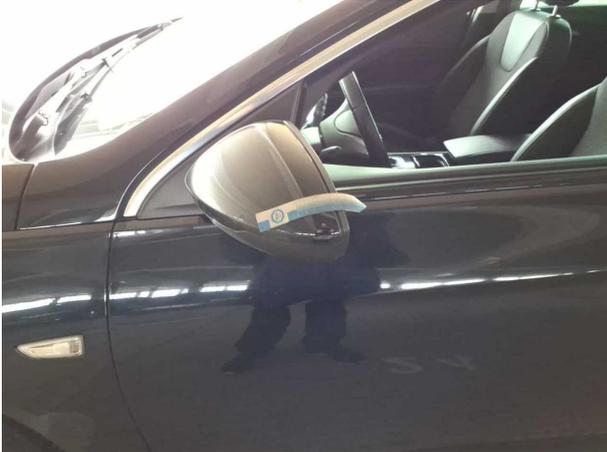
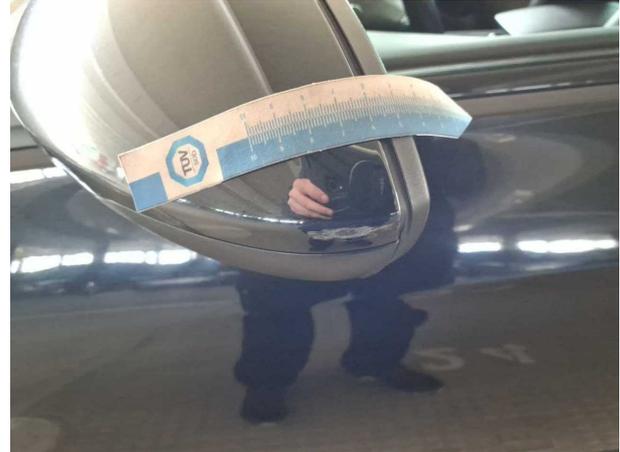
| Nr. | Bauteilgruppe | Beschreibung |
|---|---|---|
| 15 | Außenspiegel links | Abdeckkappe - Kratzer - instandsetzen und lackieren |

Beschädigung #15: Außenspiegel links: Abdeckkappe - Kratzer - instandsetzen und lackieren

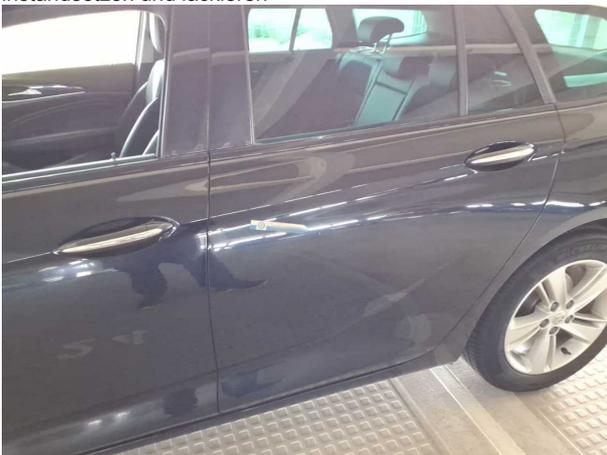
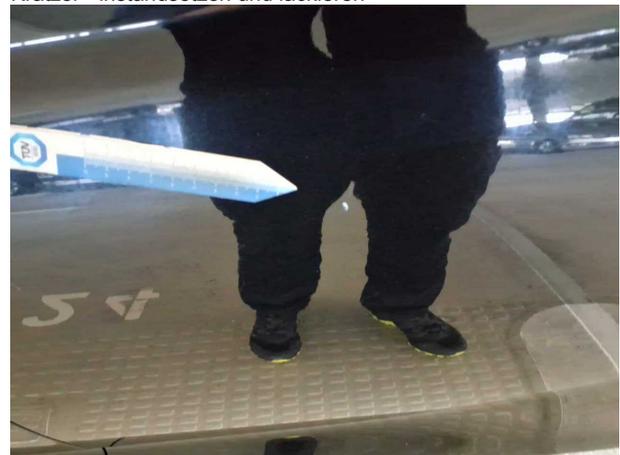
| Nr. | Bauteilgruppe | Beschreibung |
|---|---|---|
| 16 | Tür hinten links | Tür - Kratzer - instandsetzen und lackieren |

Beschädigung #16: Tür hinten links: Tür - Kratzer - instandsetzen und lackieren

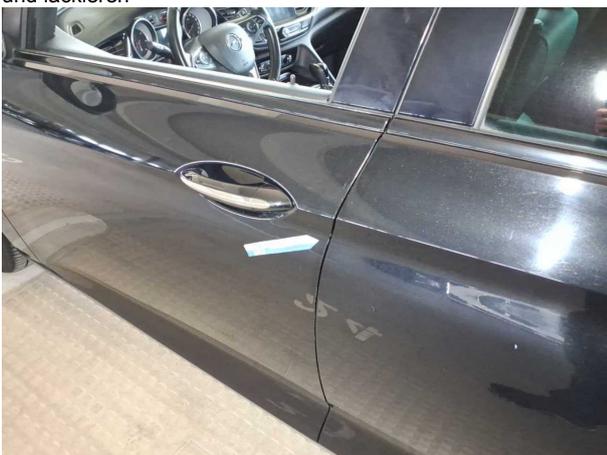
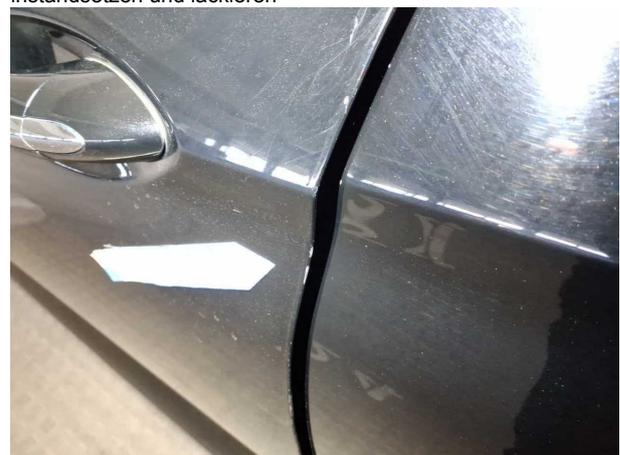
| Nr. | Bauteilgruppe | Beschreibung |
|---|---|---|
| 17 | Tür vorn links | Türkante - Kratzer - kein Abzug |

Beschädigung #17: Tür vorn links: Türkante - Kratzer - kein Abzug

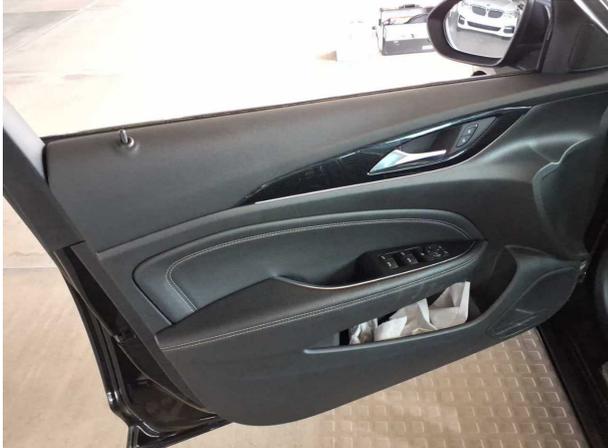
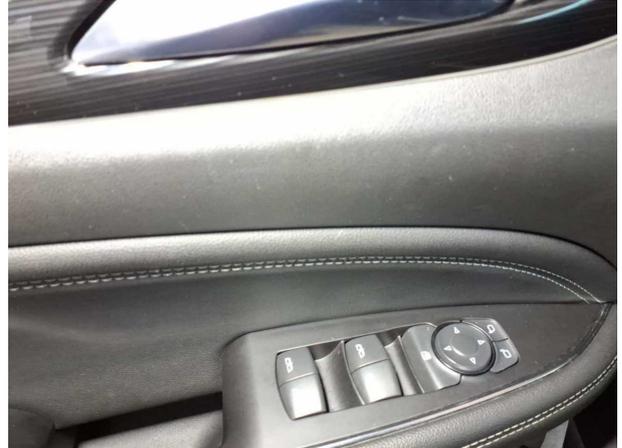
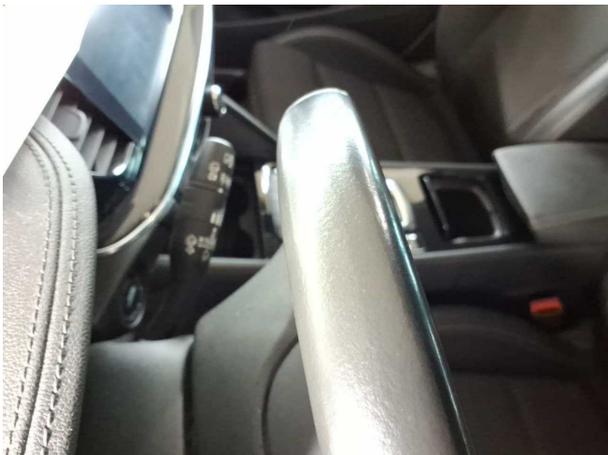
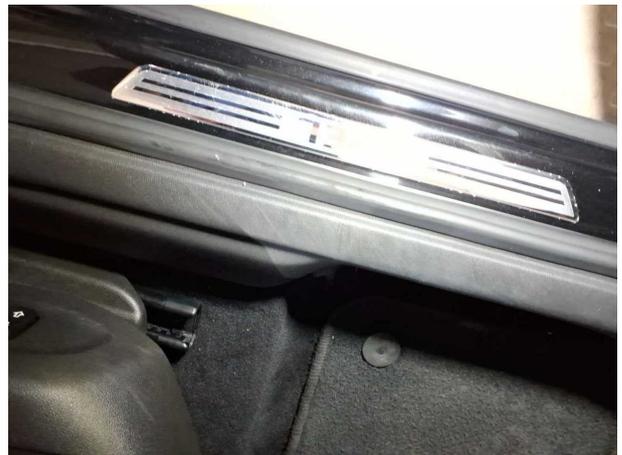
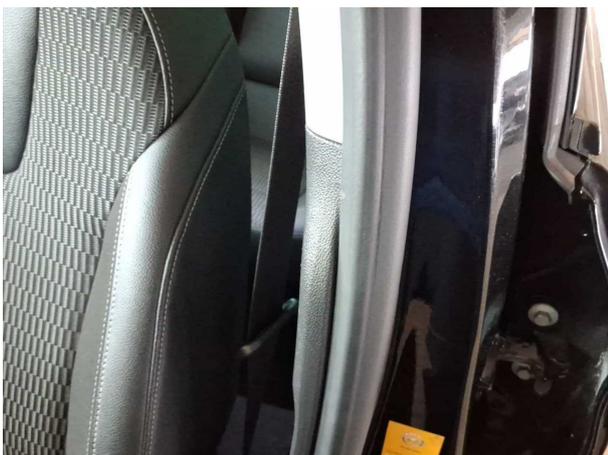
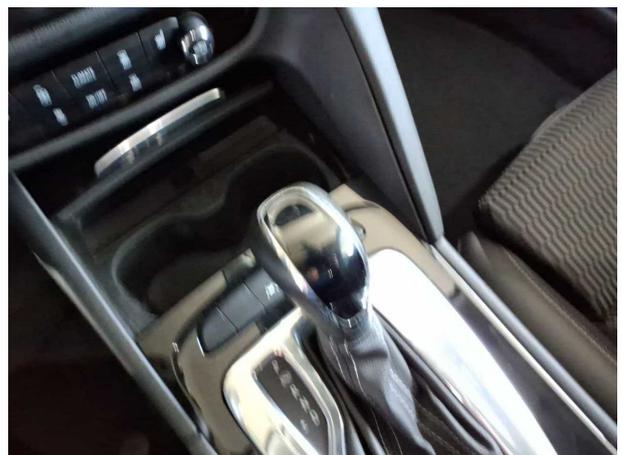
| Nr. | Bauteilgruppe | Beschreibung |
|---|---|---|
| 18 | Interieur | Innenraum - Kratzer - kein Abzug |

Beschädigung #18: Interieur: Innenraum - Kratzer - kein Abzug

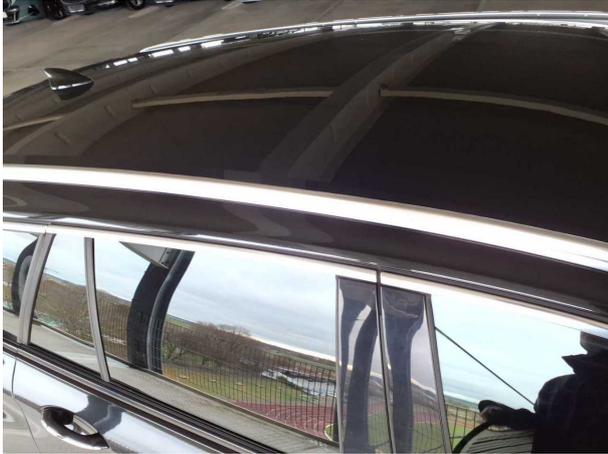
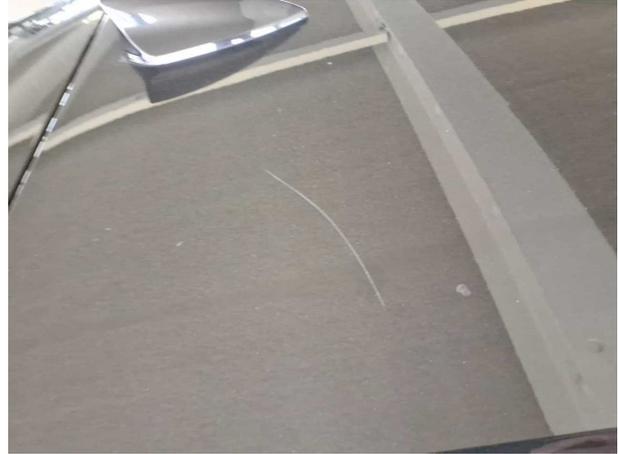
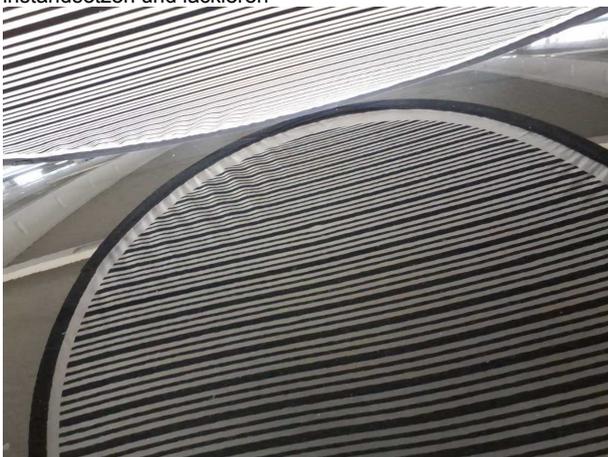
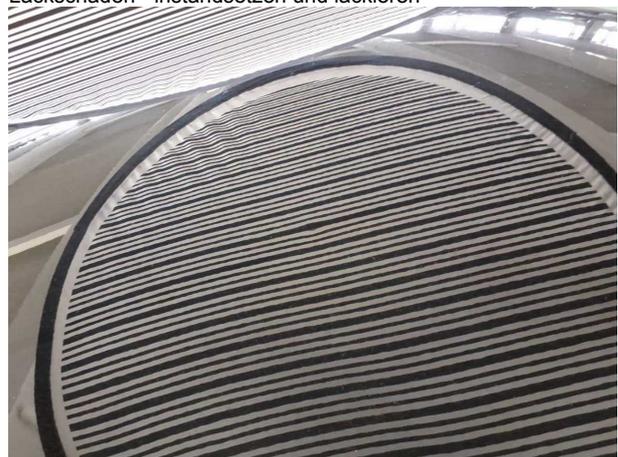
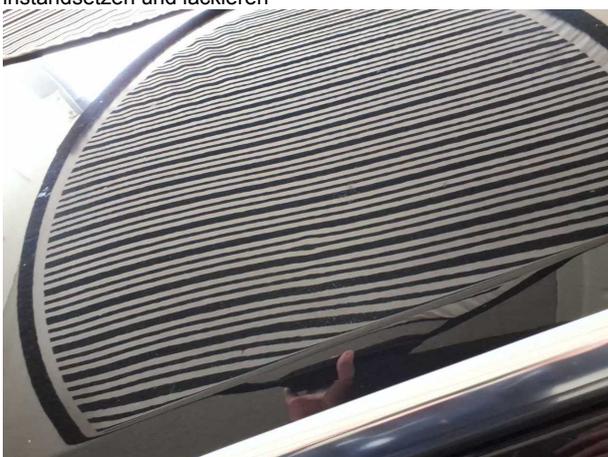
| Nr. | Bauteilgruppe | Beschreibung |
|---|---|---|
| 19 | Fahrzeugdach | Dach - Delle / Lackschaden - instandsetzen und lackieren |

Beschädigung #19: Fahrzeugdach: Dach - Delle / Lackschaden - instandsetzen und lackieren

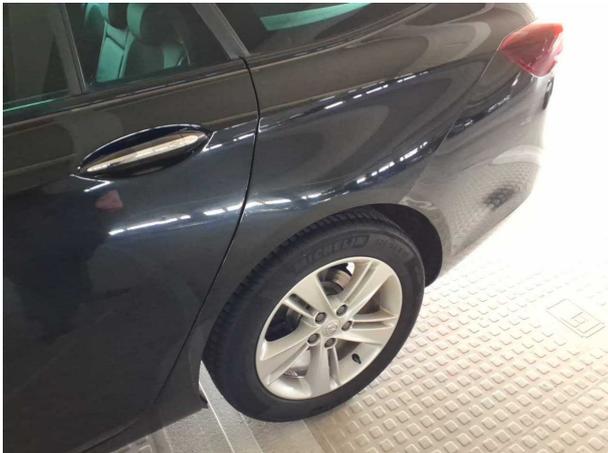
| Nr. | Ort |
|---|---|
| 1 | Seitenwand links, fachgerecht ausgeführt, Reparaturrechnung vorhanden |

| Nr. | Ort | Messung |
|---|---|---|
| 10 | Seitenwand links | 226 µm |

Nachlackierung 1: Seitenwand links
