Angaben zum Fahrzeug

Zustandsbericht

Besichtigungsdatum: 21.11.2025
Protokollnummer: 42605612

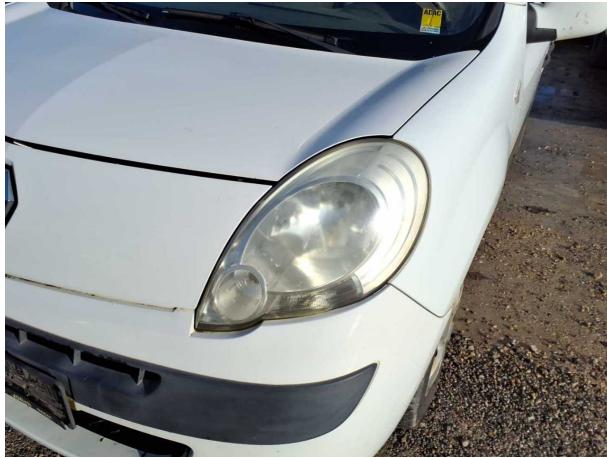
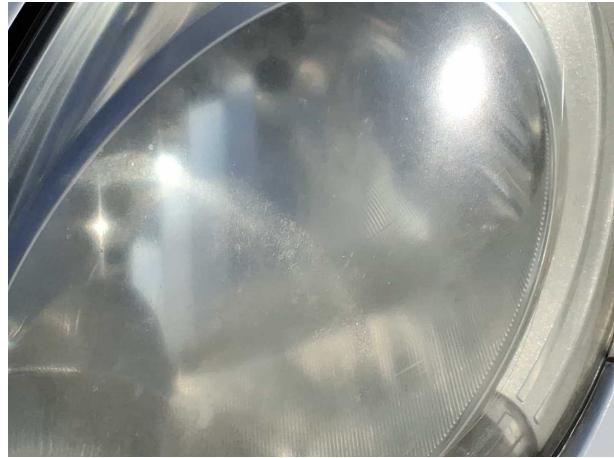
Beschädigung #1: Scheinwerfer: Scheinwerfer links (Trüb) -
Funktion / Zulässigkeit - erneuern

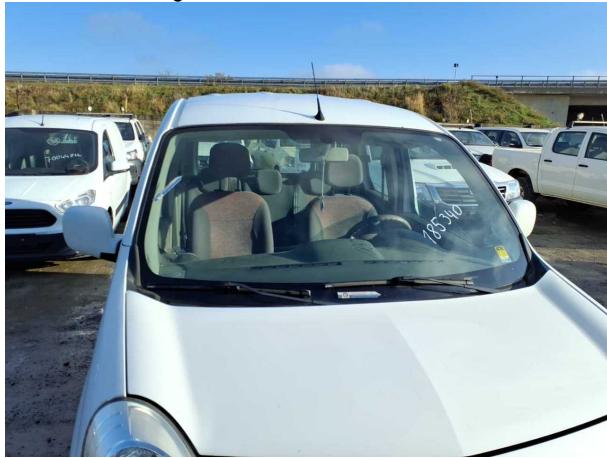
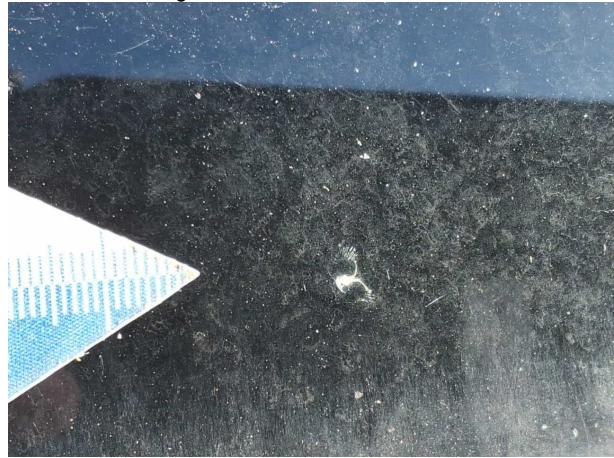
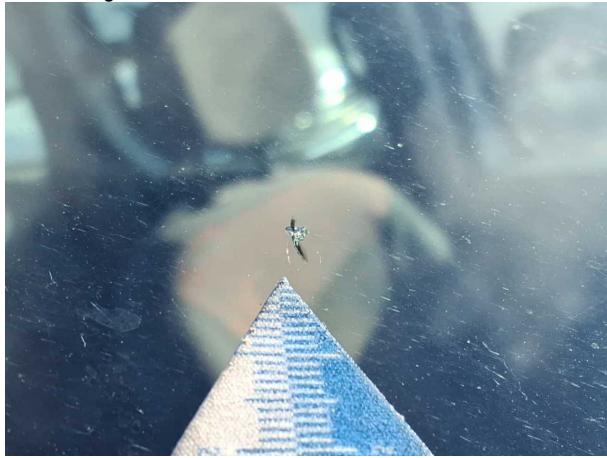
Beschädigung #2: Verglasung: Frontscheibe (Mit Rißbildung) -
Steinschlag - erneuern

Beschädigung #2: Verglasung: Frontscheibe (Mit Rißbildung...
Steinschlag - erneuern

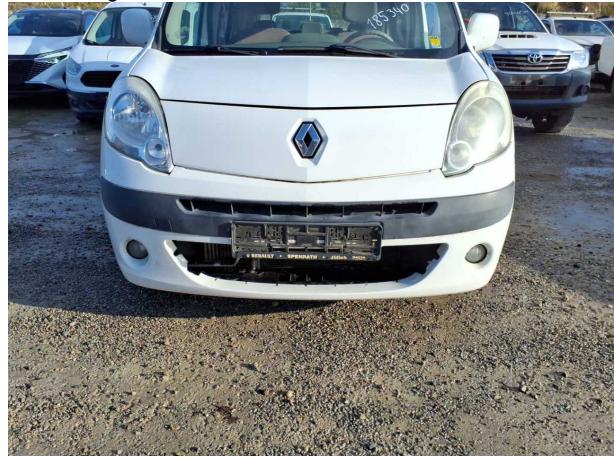
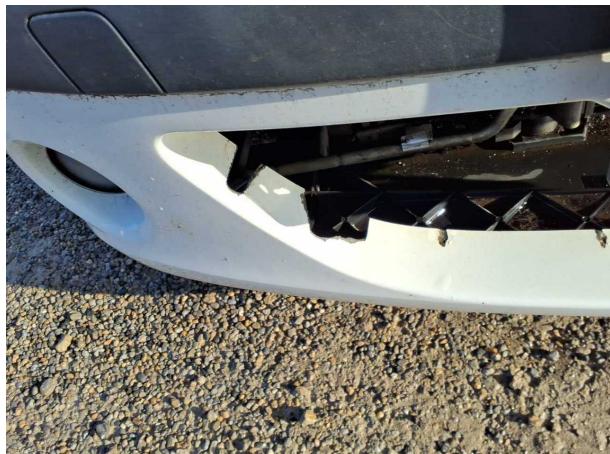
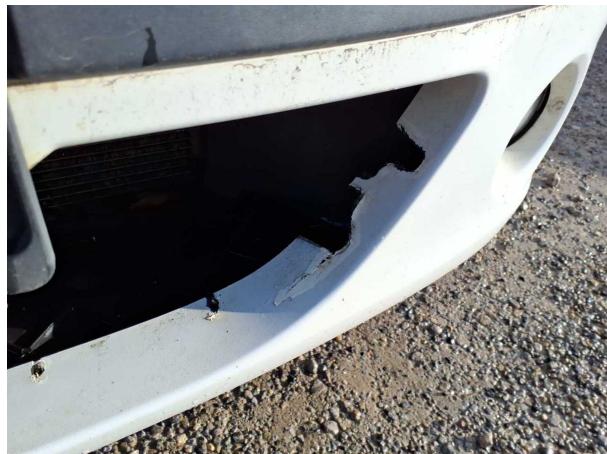
Beschädigung #3: Stoßfänger vorn: Stoßfänger vorn -
gebrochen / gerissen - erneuern

Beschädigung #3: Stossfänger vorn: Stossfänger vorn - gebrochen / gerissen - erneuern

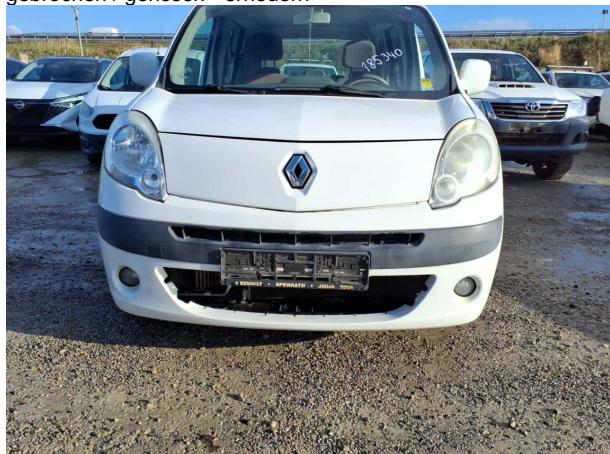
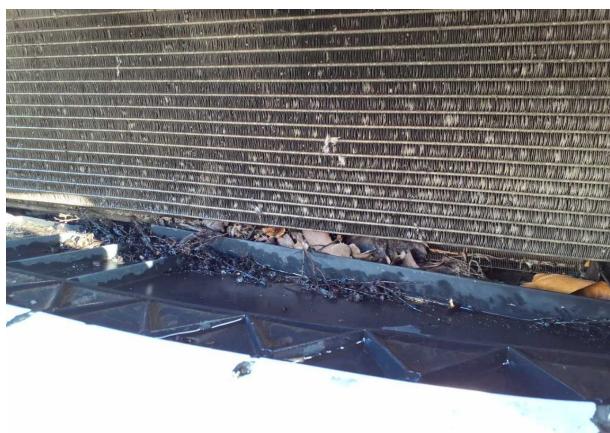
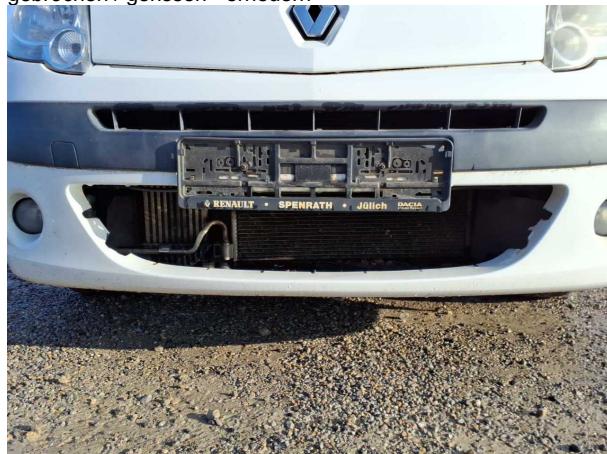
Beschädigung #4: Stossfänger vorn: Grill - fehlt - erneuern

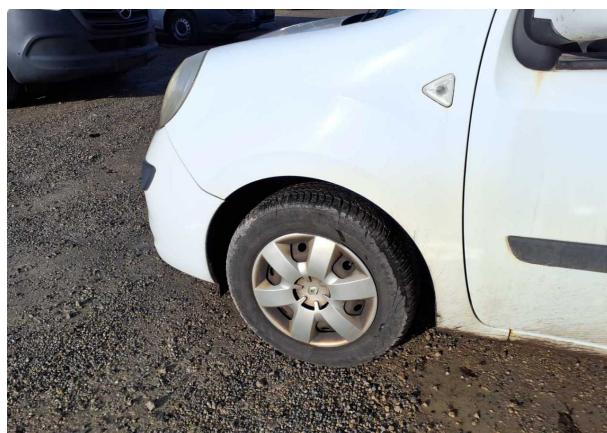
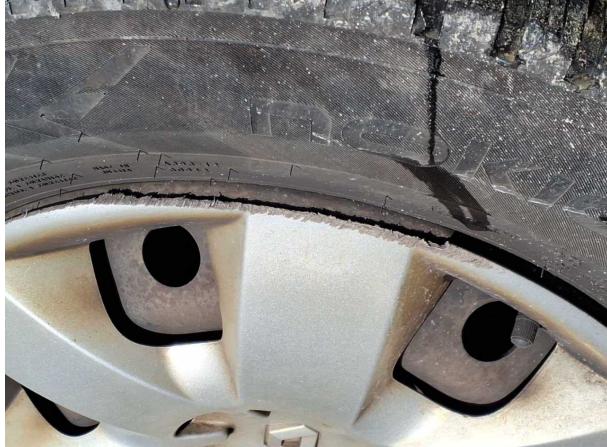
Beschädigung #5: Rad/Reifen: Radblende vorn links - beschädigt - erneuern

Beschädigung #5: Rad/Reifen: Radblende vorn links - beschädi...
erneuern

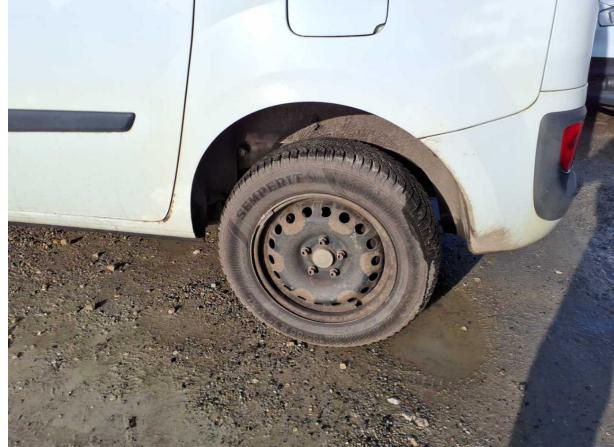
Beschädigung #6: Rad/Reifen: Radblende hinten links - fehlt -
erneuern

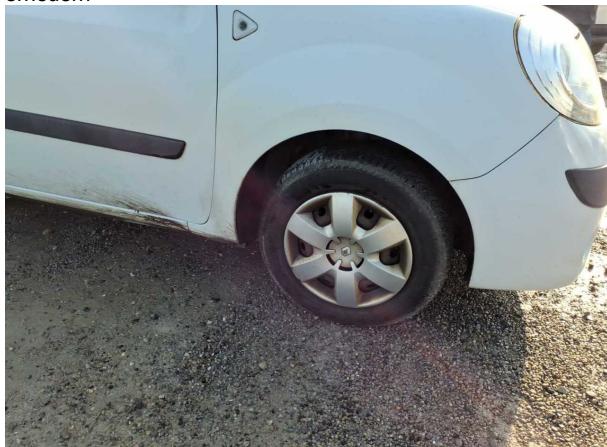
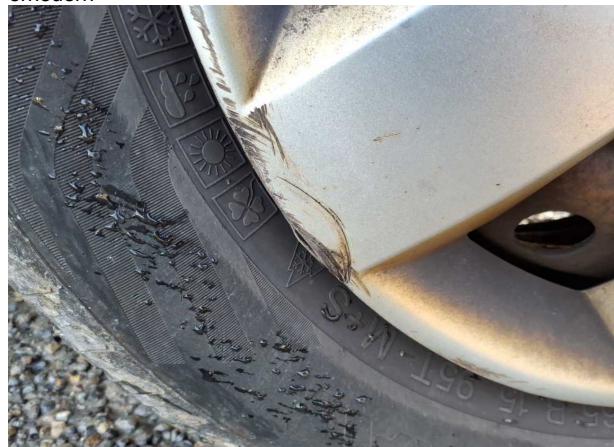
Beschädigung #7: Rad/Reifen: Radblende vorn rechts -
gebrochen / gerissen - erneuern

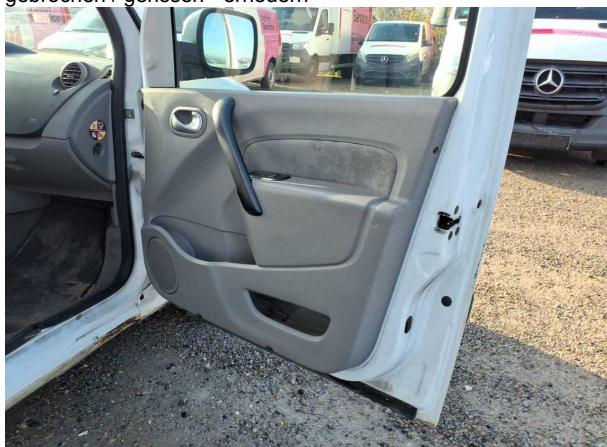
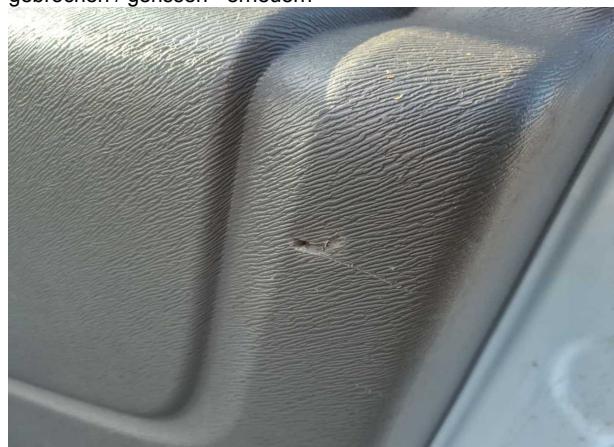
Beschädigung #8: Verkleidungen/Abdeckungen: Türverkleidung
vorn rechts - Kratzer - Wertminderung

Beschädigung #8: Verkleidungen/Abdeckungen:
Türverkleidung vorn rechts - Kratzer - Wertminderung

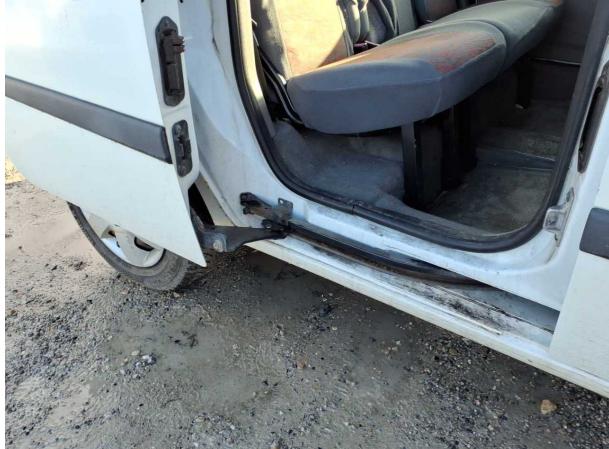
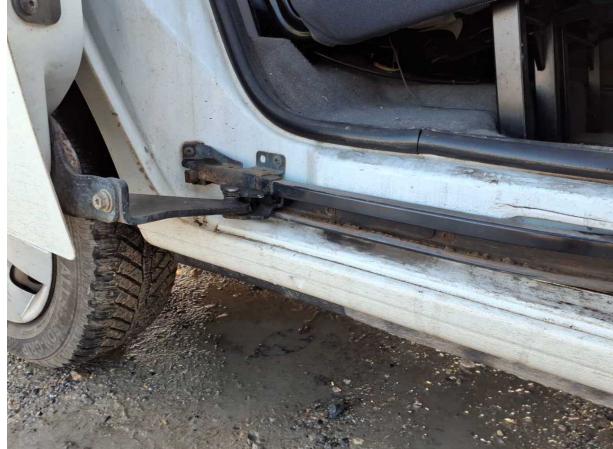
Beschädigung #9: Tür hinten rechts: Scharnier Satz (Trocken gelaufen) - Funktion / Zulässigkeit - befunden ggf. instandsetzen

Beschädigung #9: Tür hinten rechts: Scharnier Satz (Trocken gelaufen) - Funktion / Zulässigkeit - befunden ggf.

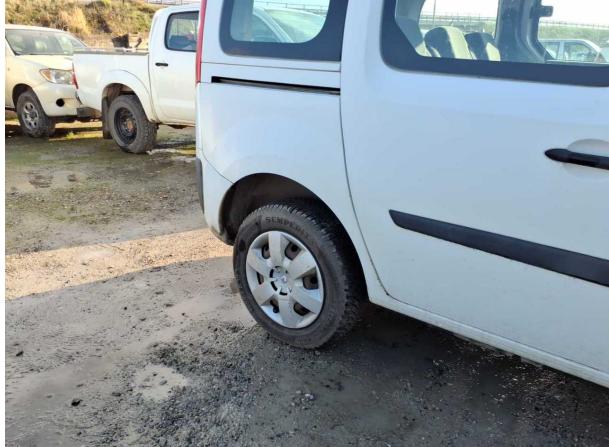
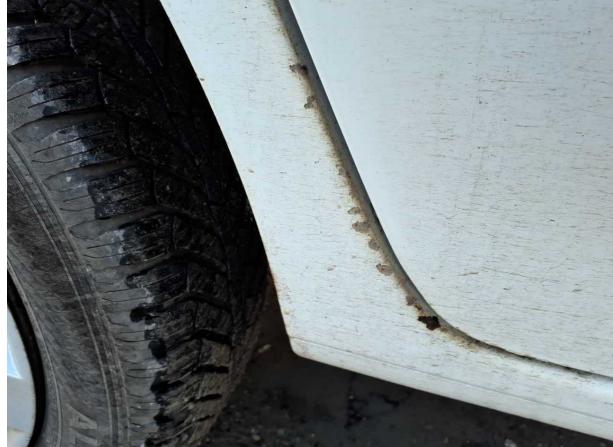
Beschädigung #10: Seitenwand rechts: Seitenwand - Lackmangel - instandsetzen und lackieren

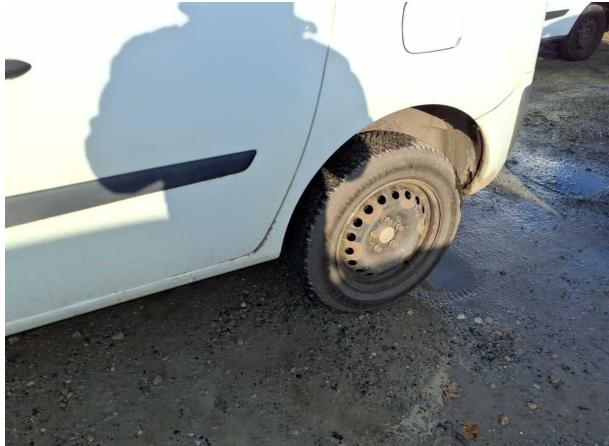
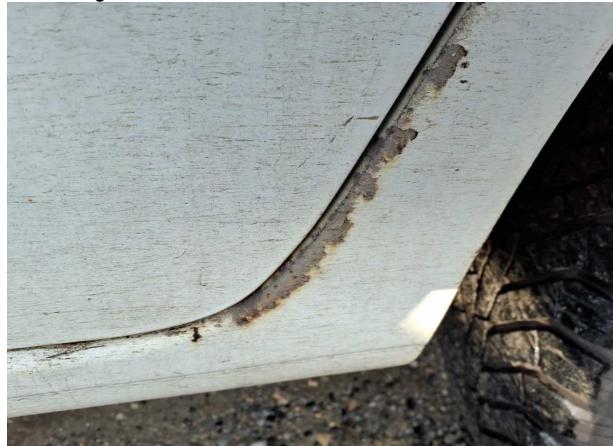
Beschädigung #11: Seitenwand links: Seitenwand - Lackmangel - instandsetzen und lackieren

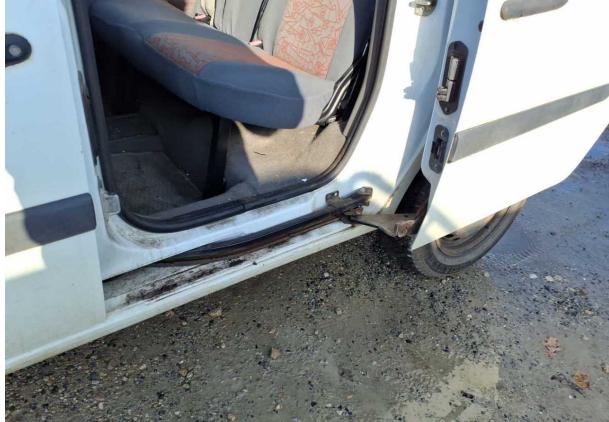
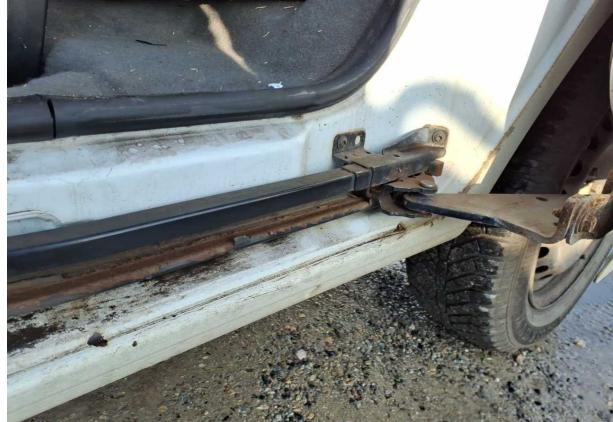
Beschädigung #12: Tür hinten links: Scharnier unten (Trocken gelaufen) - Funktion / Zulässigkeit - befunden ggf. instandsetzen

Beschädigung #12: Tür hinten links: Scharnier unten (Trocken gelaufen) - Funktion / Zulässigkeit - befunden ggf.

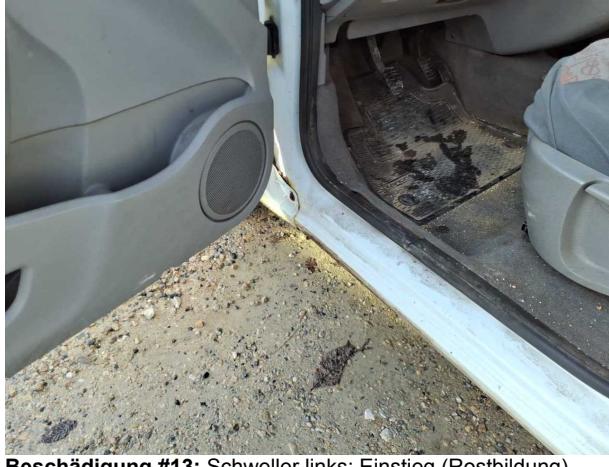
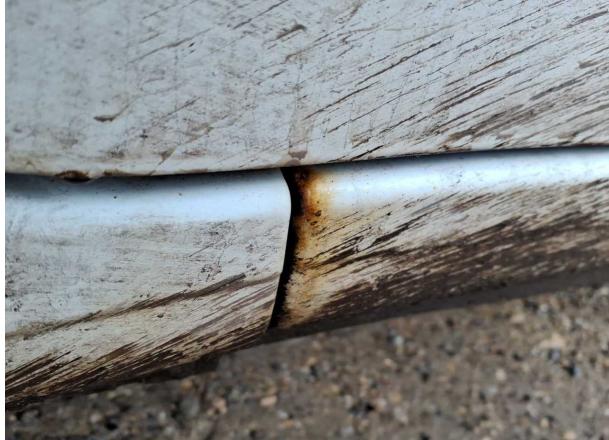
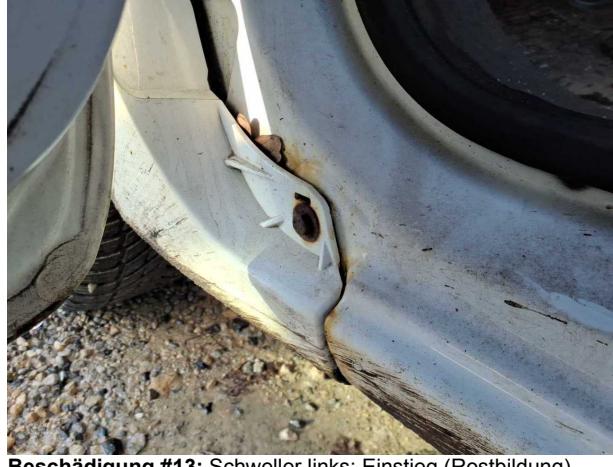
Beschädigung #13: Schweller links: Einstieg (Rostbildung) - Lackmangel - instandsetzen und lackieren

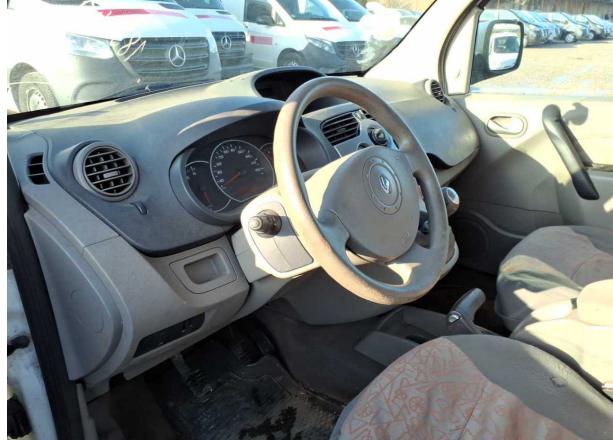
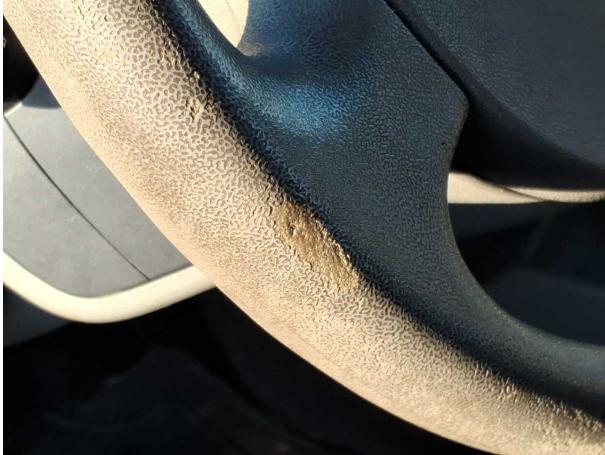
Beschädigung #14: Lenkanlage: Lenkrad - beschädigt - erneuern

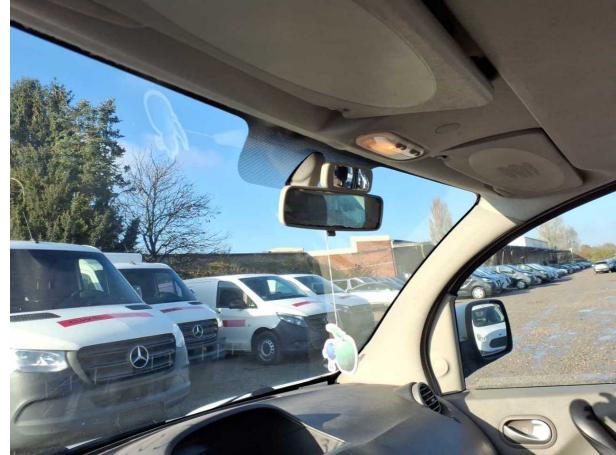
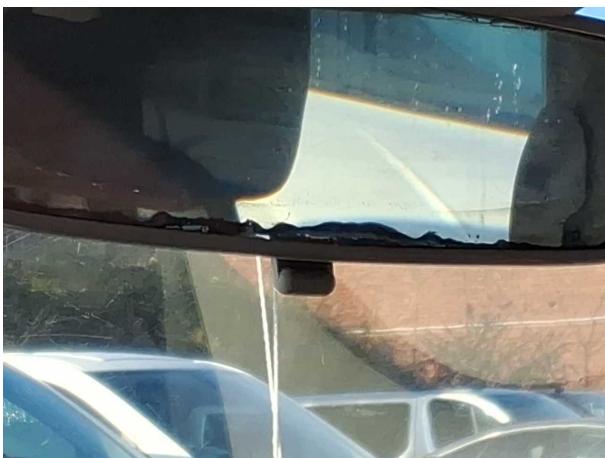
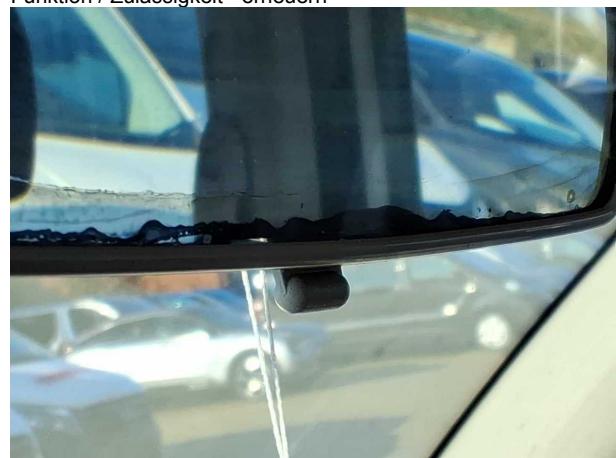
Beschädigung #15: Instrumententafel: Innenspiegel - Funktion / Zulässigkeit - erneuern

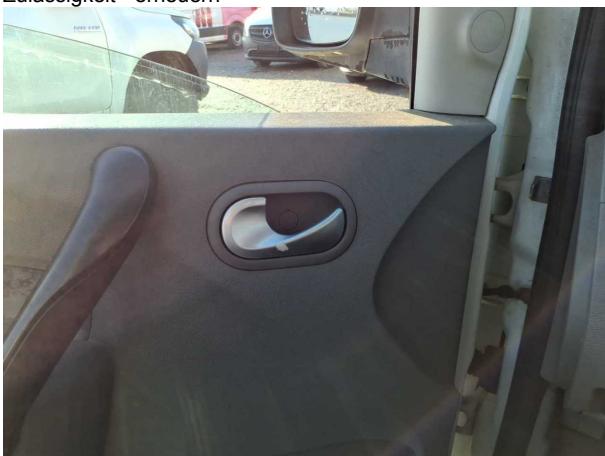
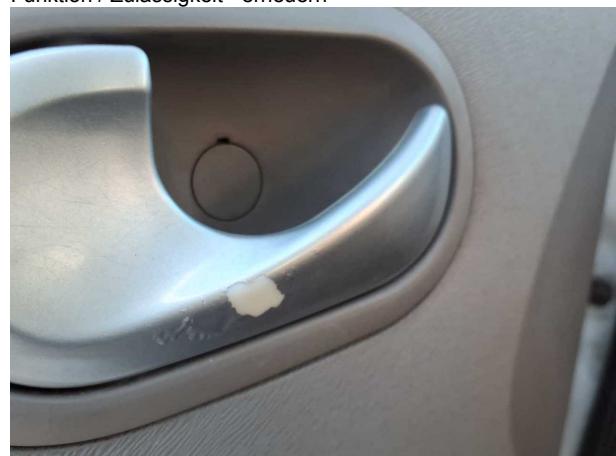
Beschädigung #16: Tür vorn links: Griff innen - Lackmangel - erneuern

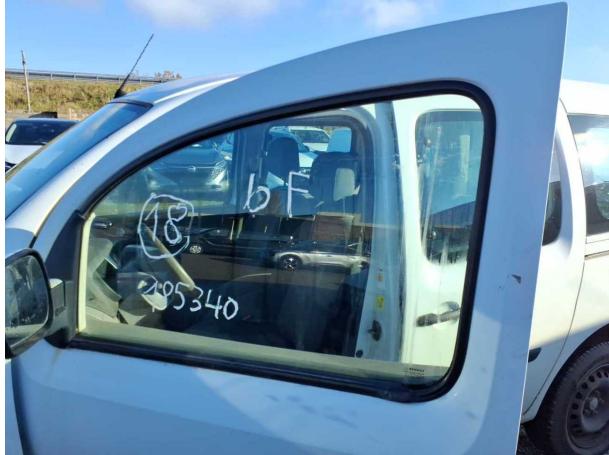
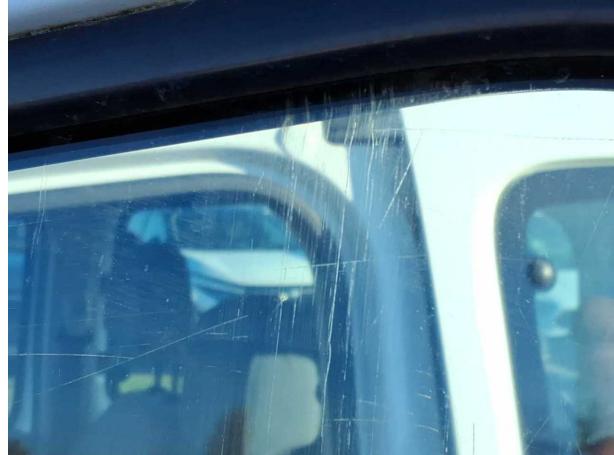
Beschädigung #17: Verglasung: Türscheibe vorn links - Kratzer - erneuern

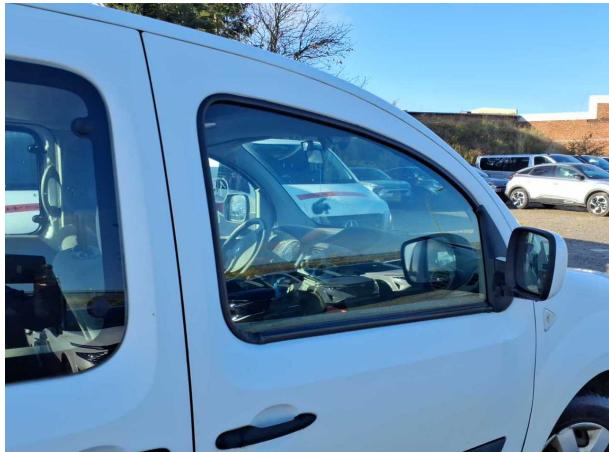
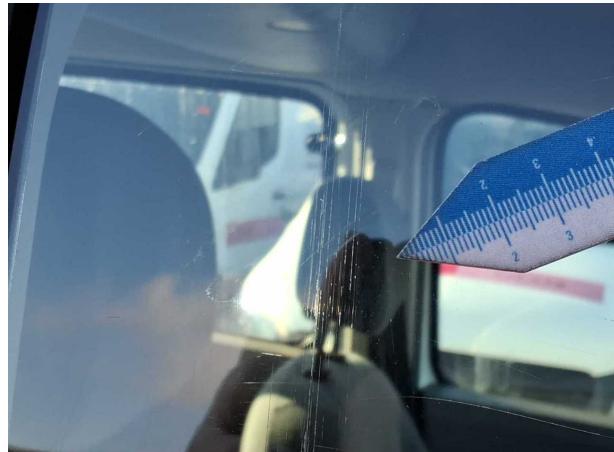
Beschädigung #18: Verglasung: Türscheibe vorn rechts - Kratze...
erneuern

Beschädigung #18: Verglasung: Türscheibe vorn rechts - Kratzer - erneuern

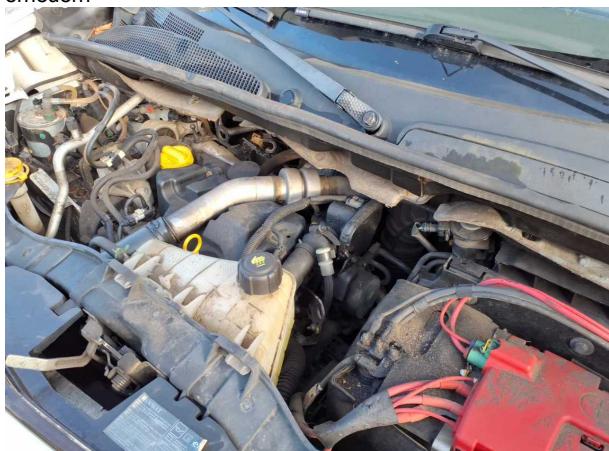
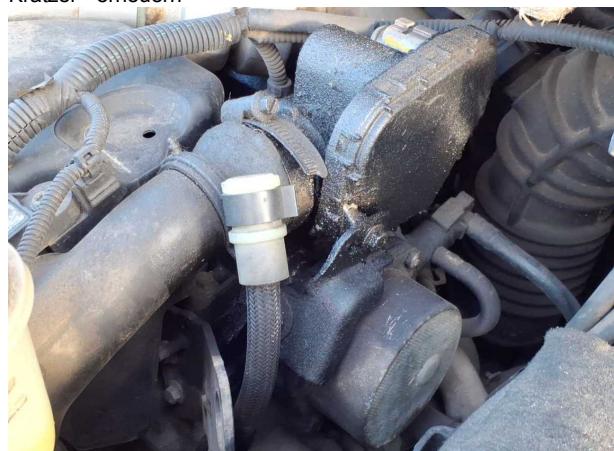
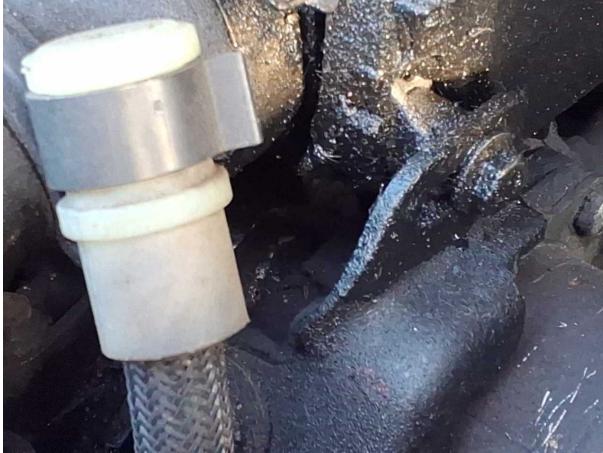
Beschädigung #20: Motor: Motor - undicht - Diagnose durchführen

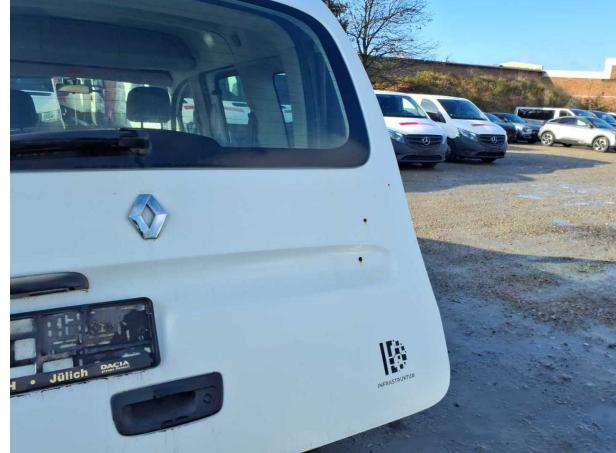
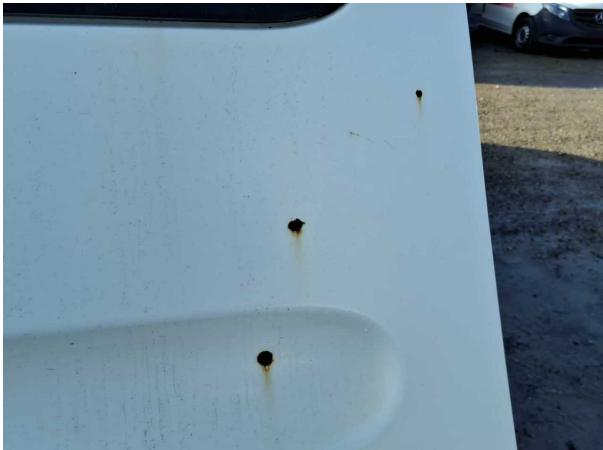
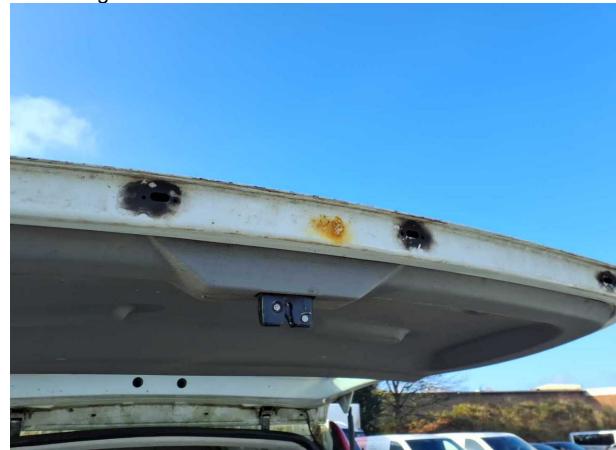
Beschädigung #21: Heckklappe/-tür: Heckklappe - Lackmangel - instandsetzen und lackieren

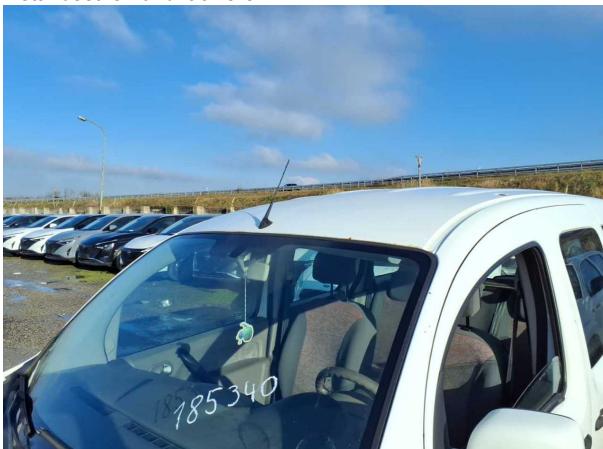
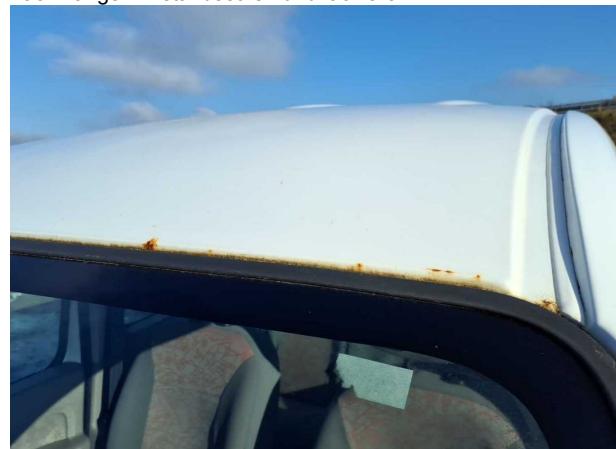
Beschädigung #22: Fahrzeugdach: Dach (Steinschlag mit Rostbildung) - Lackmangel - instandsetzen und lackieren

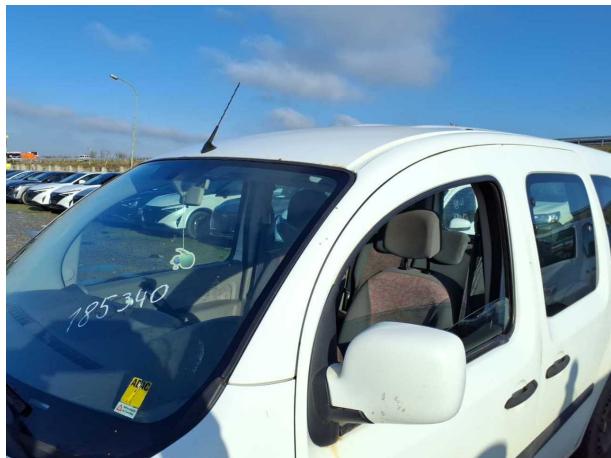
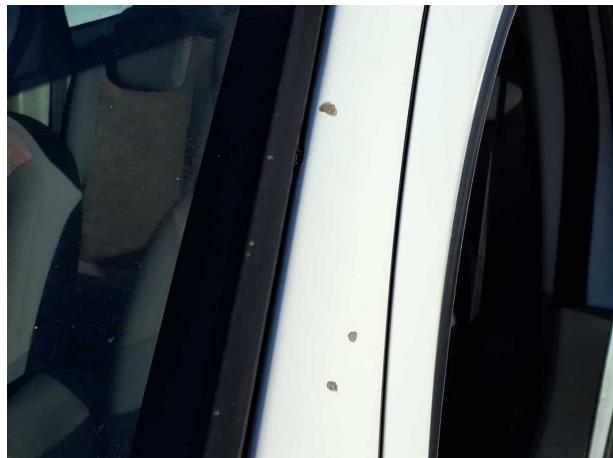
Beschädigung #23: Karosserie: A-Säule links - Steinschlag -
Smart Repair
