**OCENA TECHNICZNA nr: DAW-2073/25**

z dnia: 2025/10/15

Zadanie: Określenie wartości pojazdu z uwzględnieniem sprzedaży wymuszonej

Model: Corolla 1.2 Turbo MR`19 E6

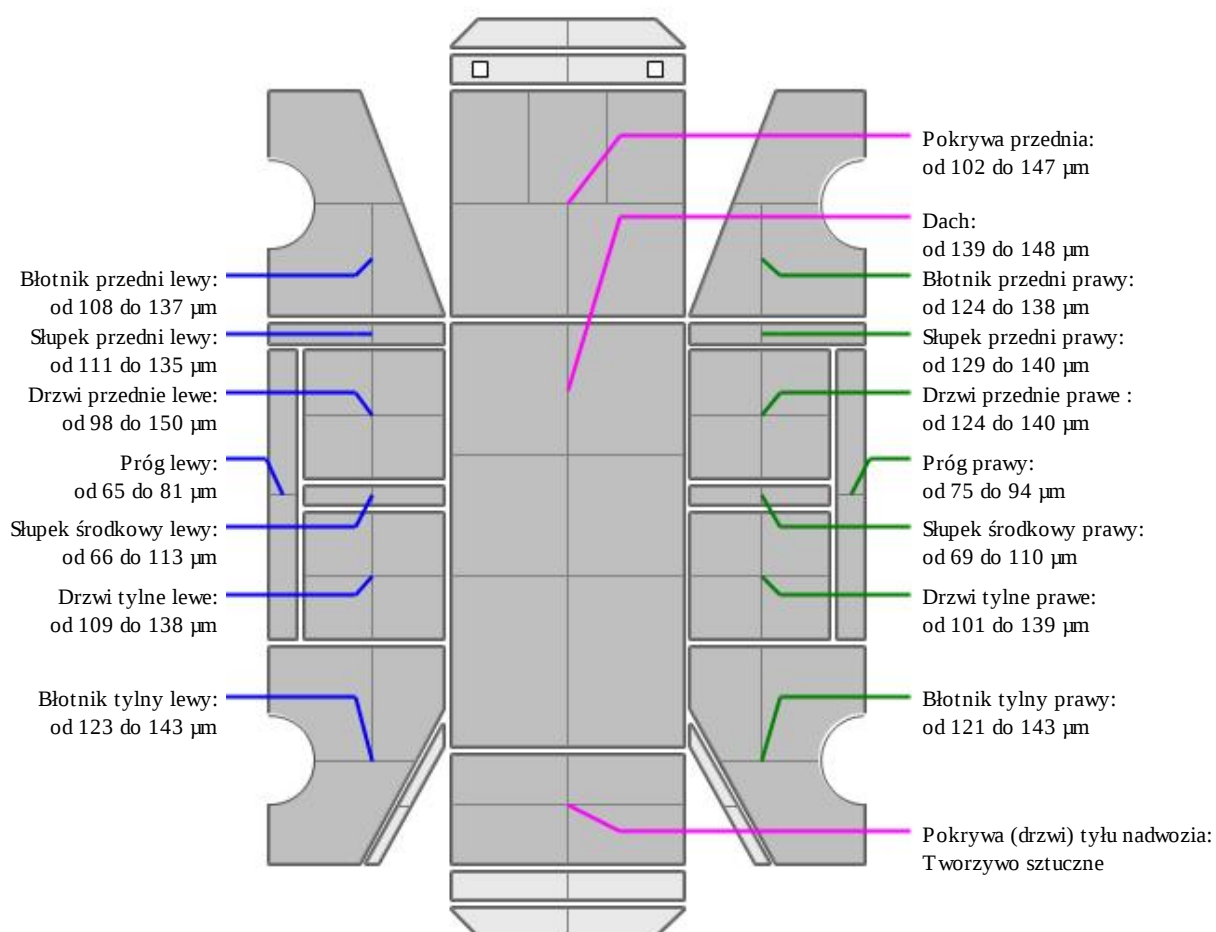
## OPIS POWŁOKI LAKIEROWEJ

Dokonano pomiaru grubości powłoki lakierowej przyrządem elektronicznym.

Nie stwierdzono podwyższonej grubości powłoki lakierowej.
