**DEKRA Polska - Centrala**  
02-673 Warszawa, ul. Konstruktorska 12A

## Wycena wartości pojazdu sprzedaż

Zakres ekspertyzy	Wycena wartości pojazdu, Opis stanu technicznego/Kosztorys naprawy
Kod ekspertyzy	SIXT-PZP(E)/RT/WPO(Z)+WPO(S)-1, KN, OST
Nr zlecenia DEKRA	SIXT/CEN/85662/25/11/05
Data zlecenia	05-11-2025
Zleceniodawca	Sławomir Woszczyk SIXT ul. Arabska 9 03-977 Warszawa
Grupa obiektów (Eurotax)	samochody osobowe
Producent	DACIA
Model	Sandero 21-
Typ/wersja	Sandero 1.0 TCe Expression LPG
Nr rejestracyjny	WE2AS20
VIN	UU1DJF00471190406
Data oględzin	2025-11-27
Miejsce oględzin	DOLNOŚLĄSKIE, 54-530 Wrocław, Sixt rent a car Wrocław Lotnisko Wrocław, ul. Graniczna 190 (Parking „B”) 190
<b>Zestawienie wyników</b>	
<b>Wartość obiektu brutto (sprzedaż)<sup>2</sup></b>	<b>45 700 zł</b>

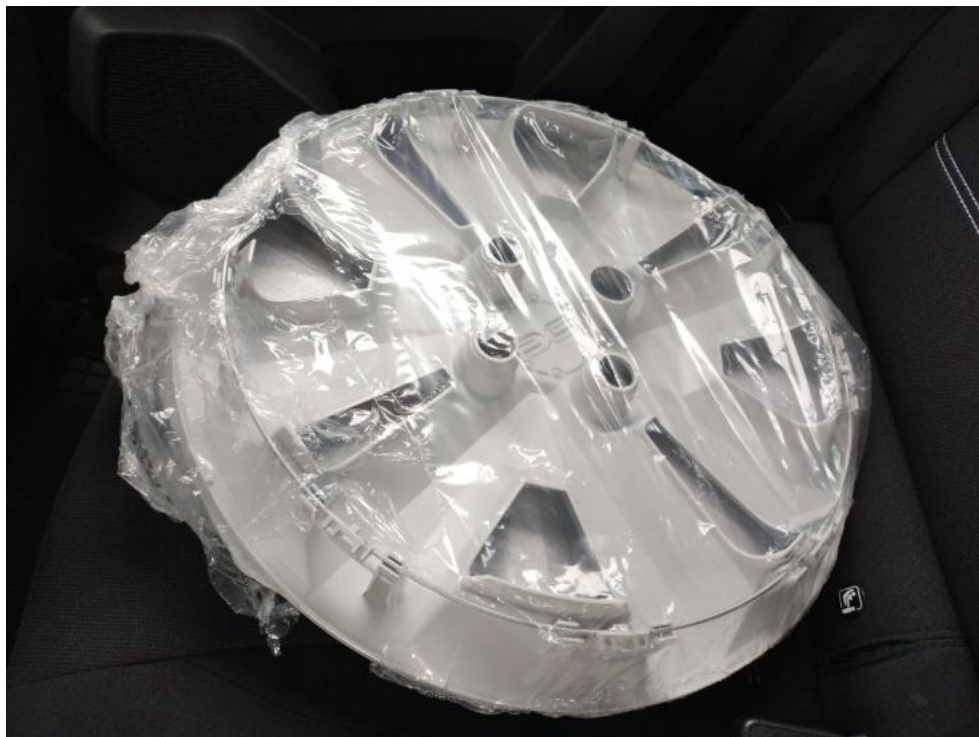
brak przedniego prawego dywanika , dwa kołpaki nowe dostarczone na podmianę za uszkodzone

**Fot. 37.**  
zapasowe kolpaki 2 sztuki za uszkodzone na pojeździe

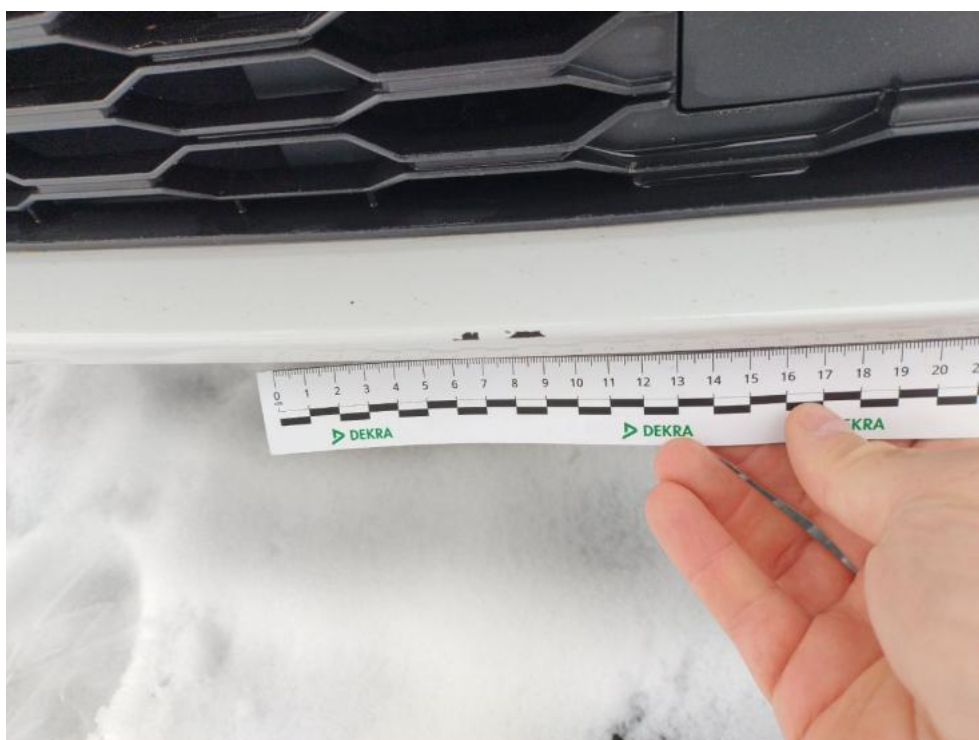
**Fot. 40.**  
Zderzak - Rysa/odprysk 1

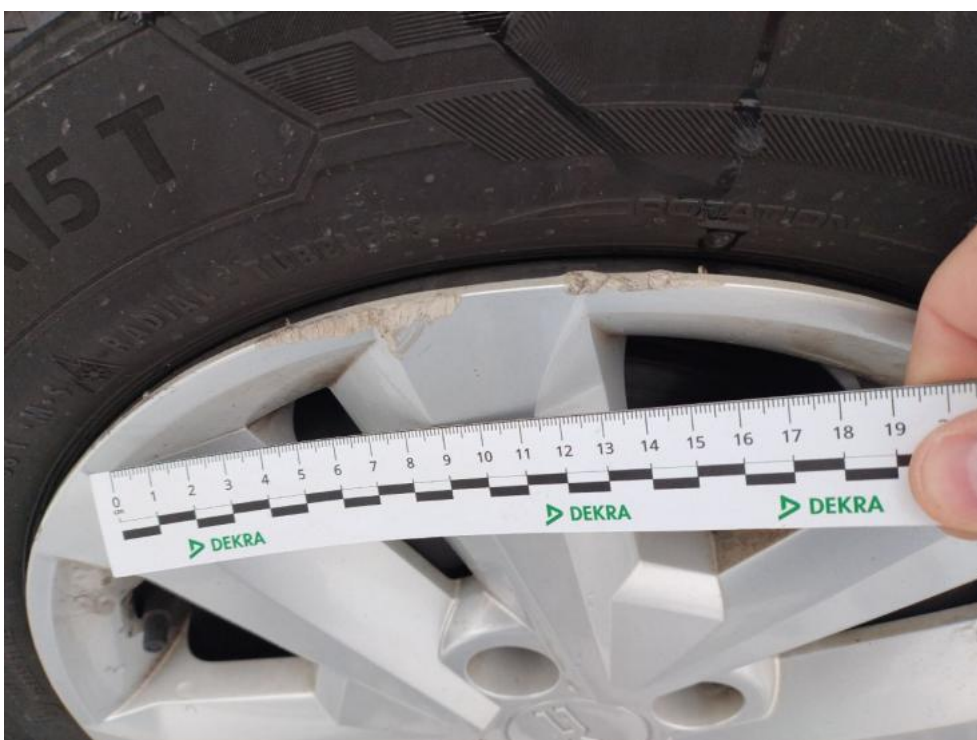
**Fot. 42.**  
Kołpak przedni P - Rysa/odprysk 1

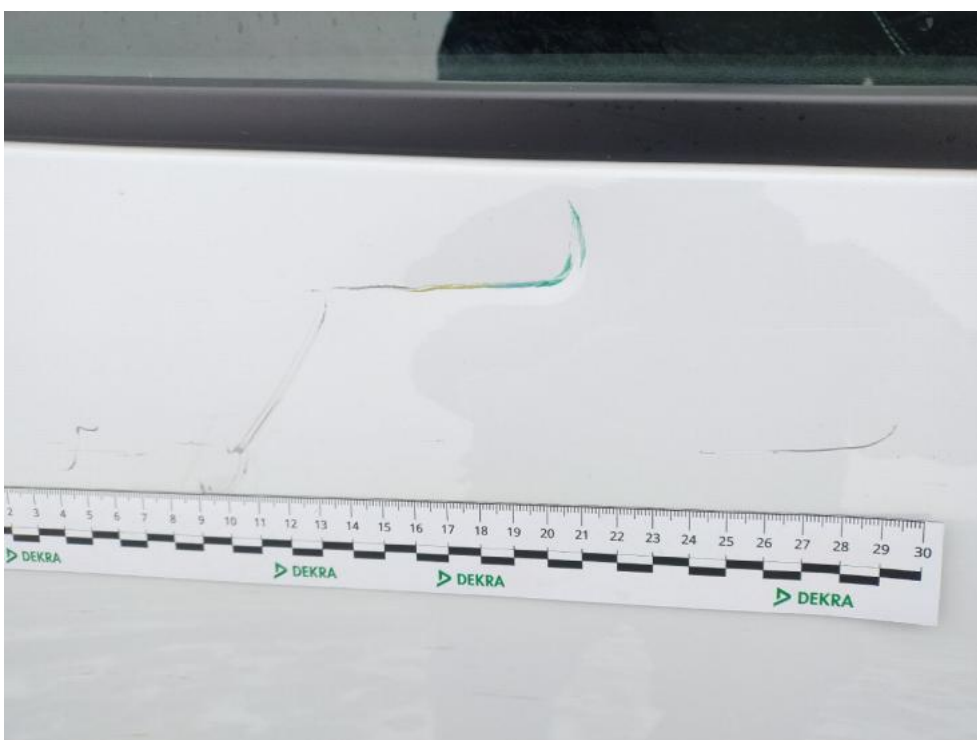
**Fot. 44.**  
Drzwi tylne P - Rysa/odprysk 1

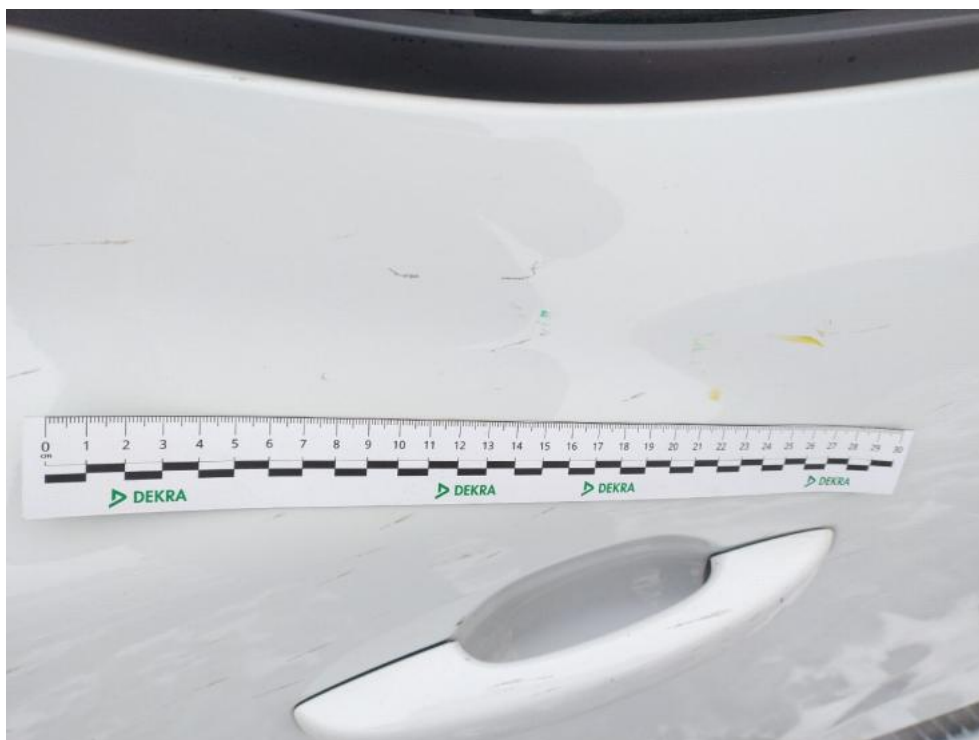
**Fot. 45.**  
Drzwi tylne P() - Rysa/odprysk 3

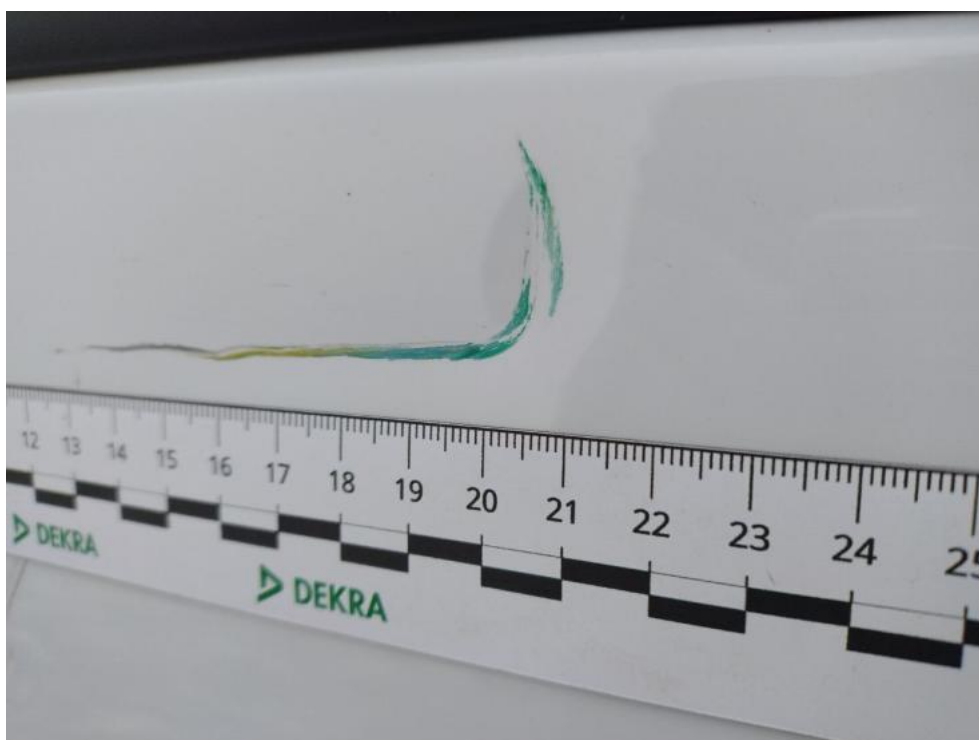
**Fot. 46.**  
Drzwi tylne P - Wgniecenie/odkształcenie 1

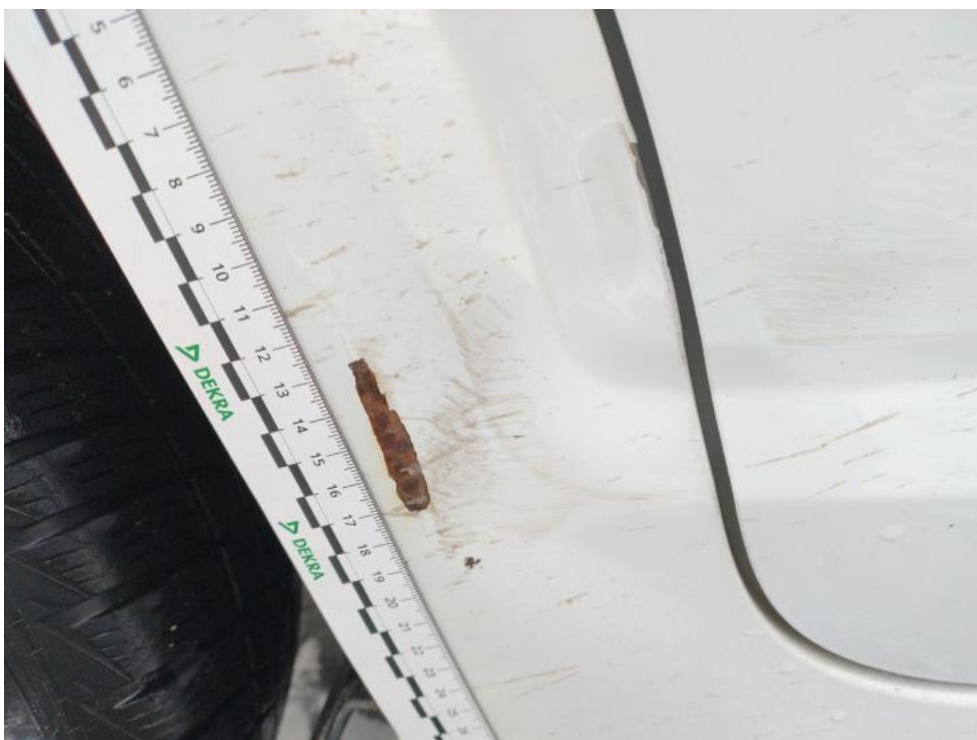
**Fot. 49.**  
Błotnik tylny P / Ściana boczna P - Wgniecenie/odkształcenie 1

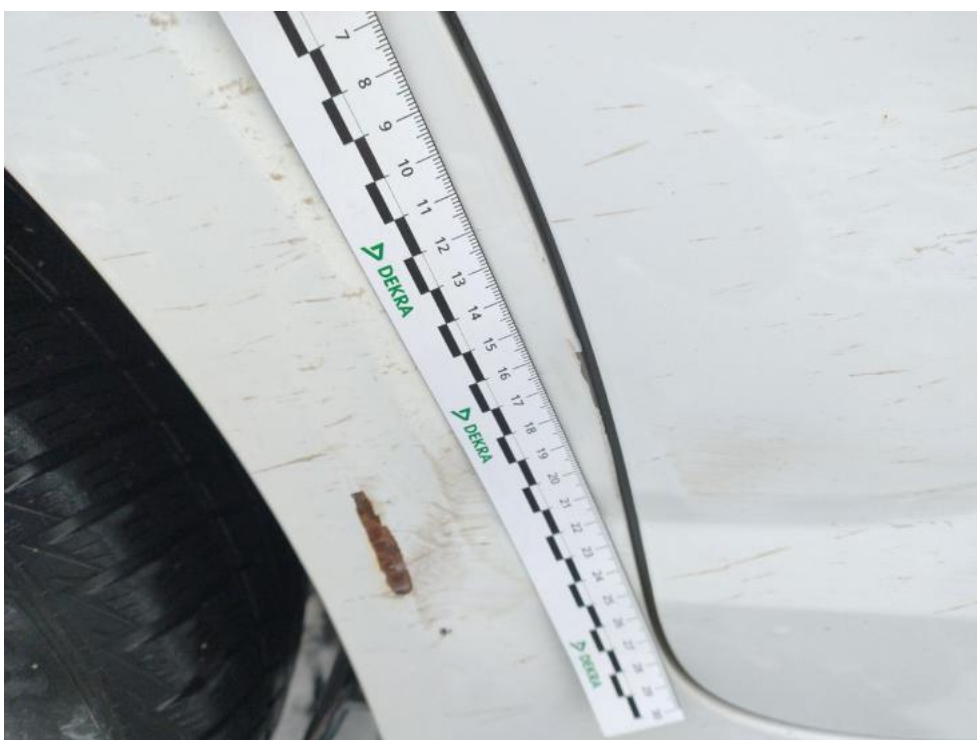
**Fot. 50.**  
Błotnik tylny P / Ściana boczna P - Wgniecenie/odkształcenie 2

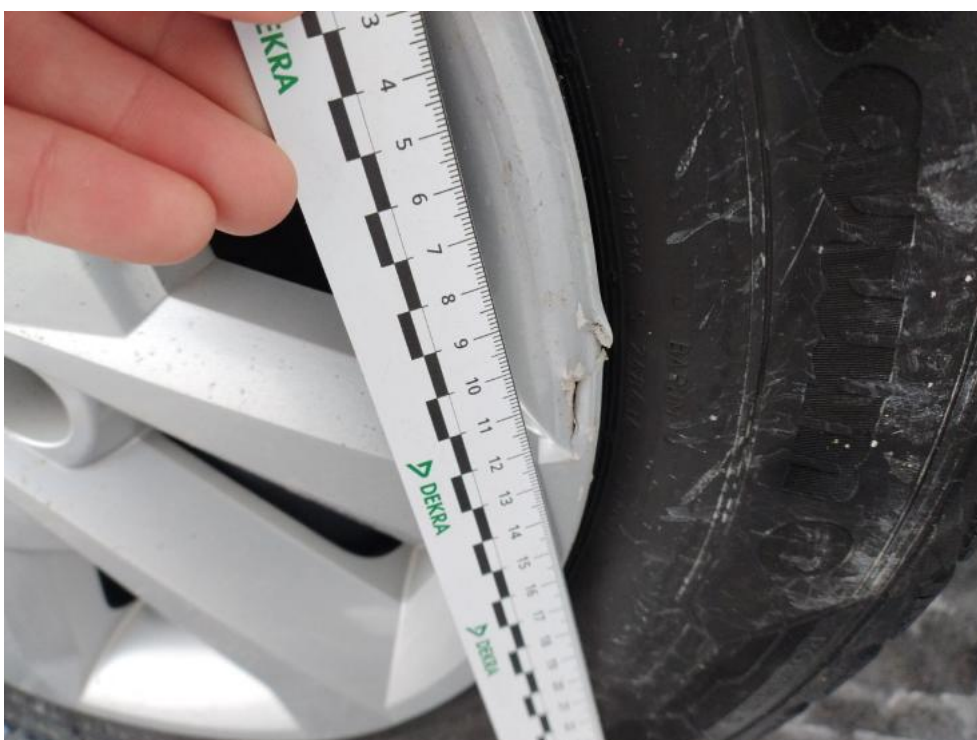
**Fot. 52.**  
Kołpak tylny P - Wgniecenie/odkształcenie 1

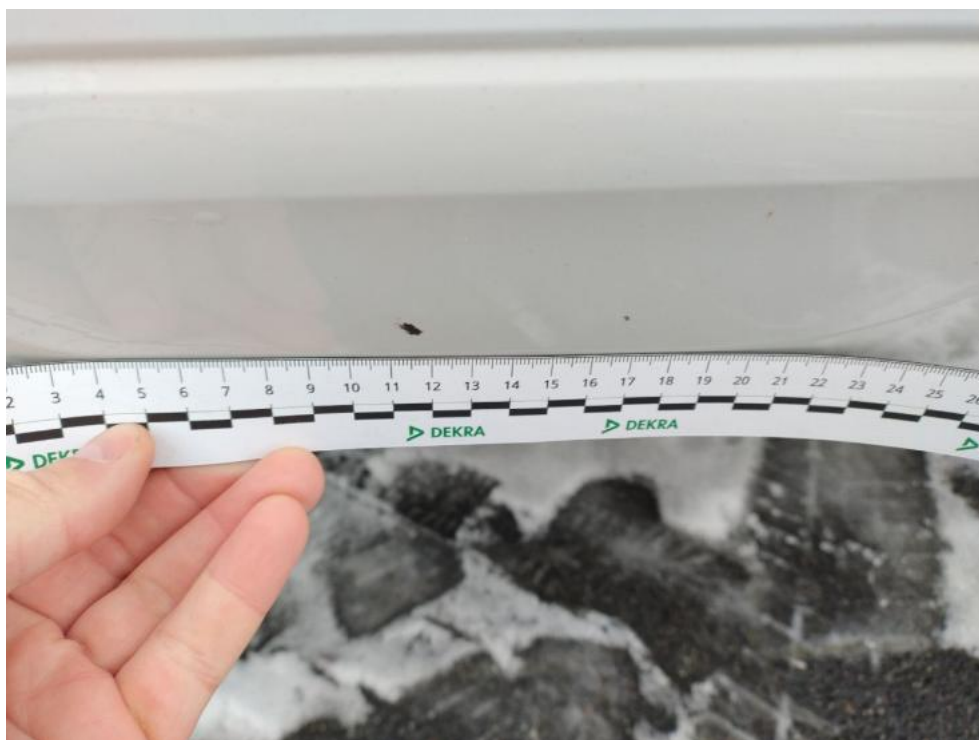
**Fot. 55.**  
Zderzak tylny - Rysa/odprysk 1

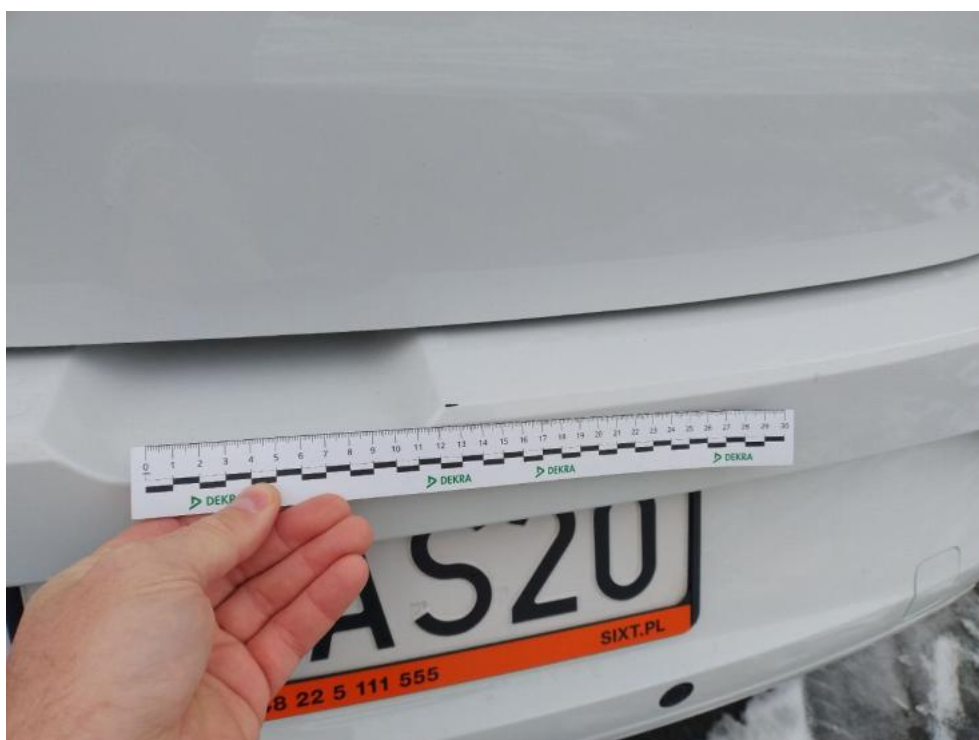
**Fot. 56.**  
Zderzak tylny - Rysa/odprysk 2

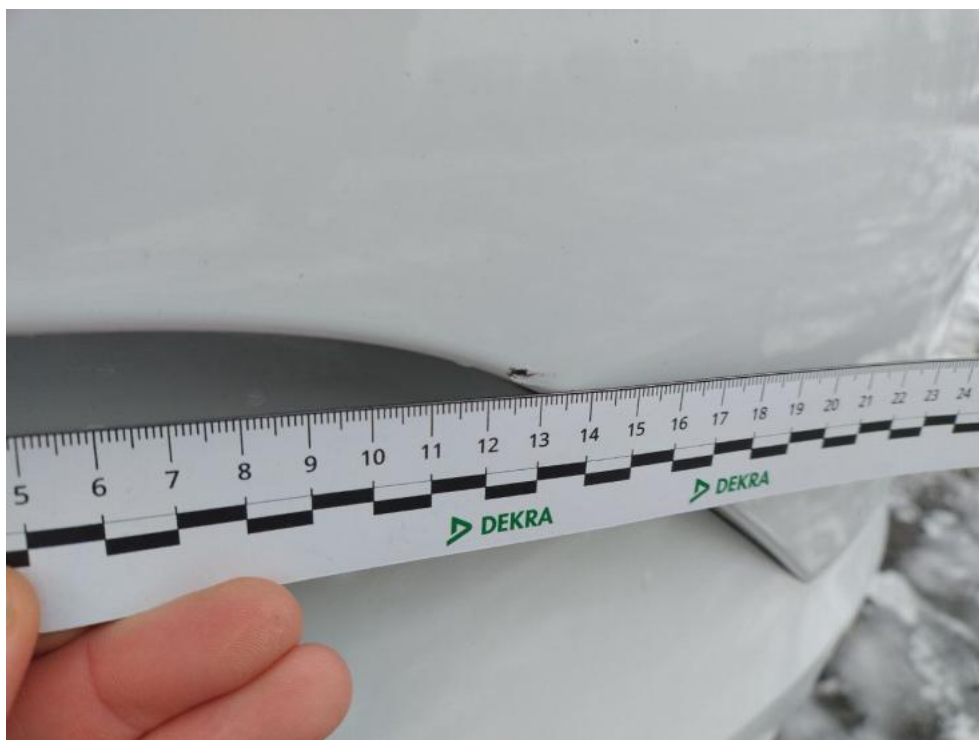
**Fot. 57.**  
Zderzak tylny() - Rysa/odprysk 3

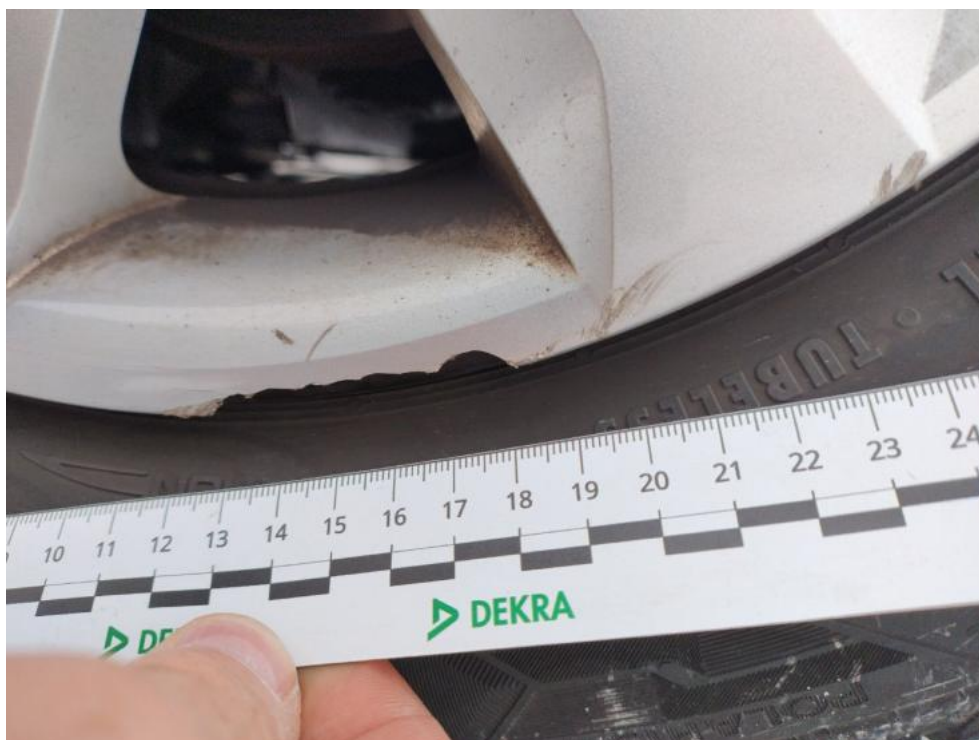
**Fot. 59.**

Kołpak przedni L - Rysa/odprysk 1

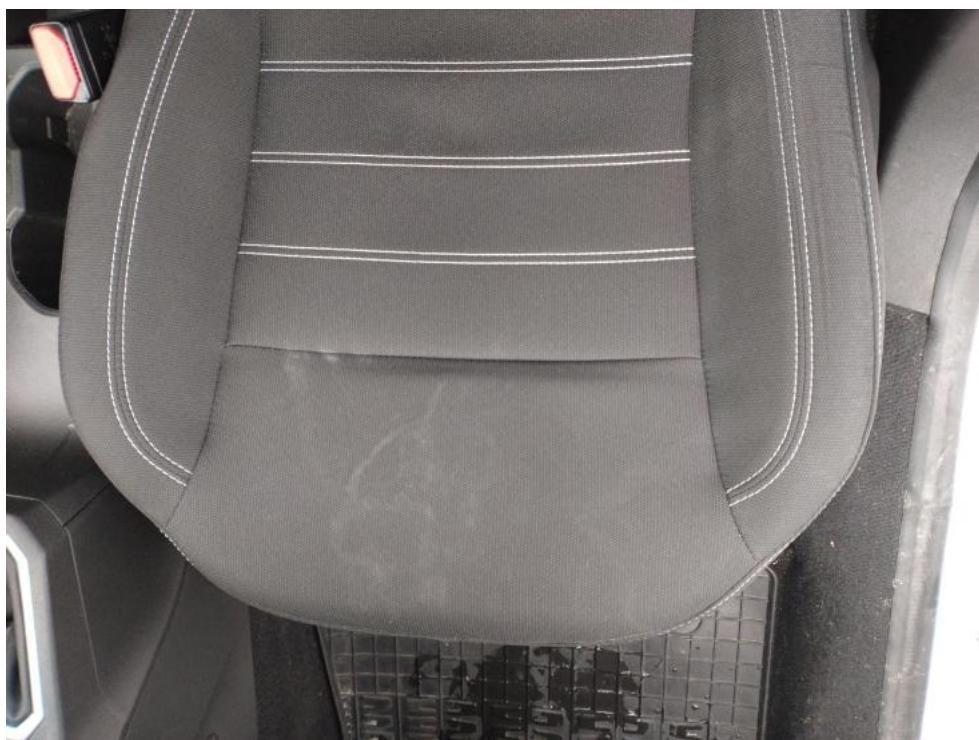
**Fot. 60.**

Fotel prz. lew. - Inne 1

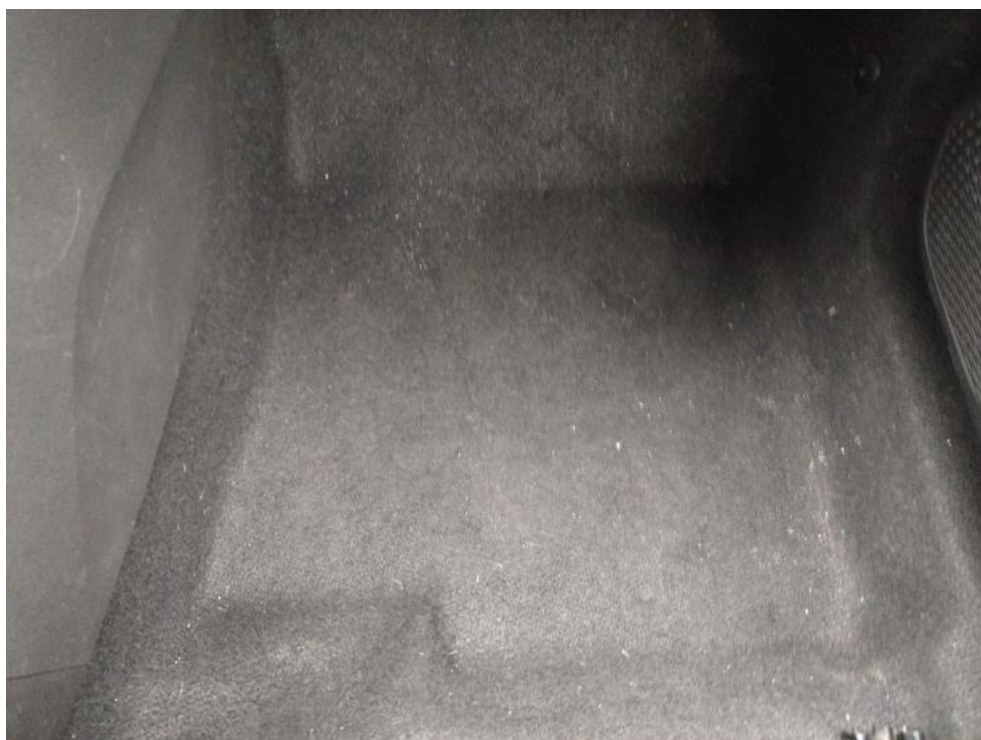
**Fot. 61.**  
Dywanik prze P - Inne 1
