## Wycena wartości pojazdu sprzedaż

| Producent | DACIA |
| Model | Sandero 21- |
| Nr rejestracyjny | WE2AS21 |

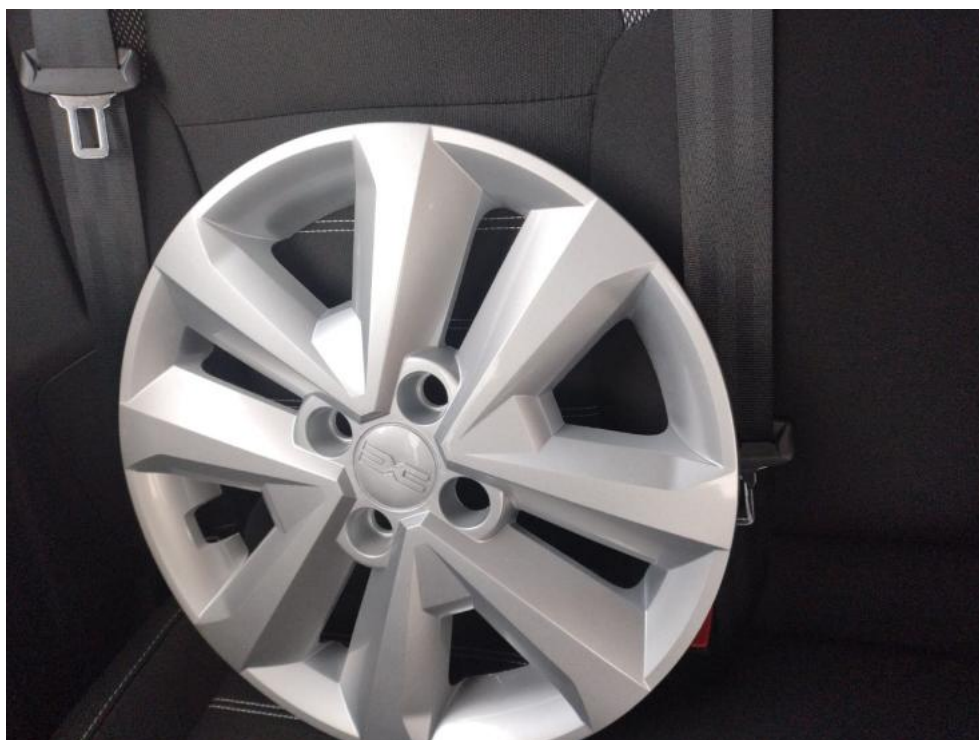
klent dostarczył zapasowych kołpak na zamianę uszkodzonego , klient zobowiązał się dostarczyć do punktu sixt na lotnisku Wrocław drugi kluczyk od pojazdu którego nie miał przy sobie w miejscu zdania pojazdu

**Fot. 38.**  
dodatkowy kołpak koła na podmianę uszkodzonego

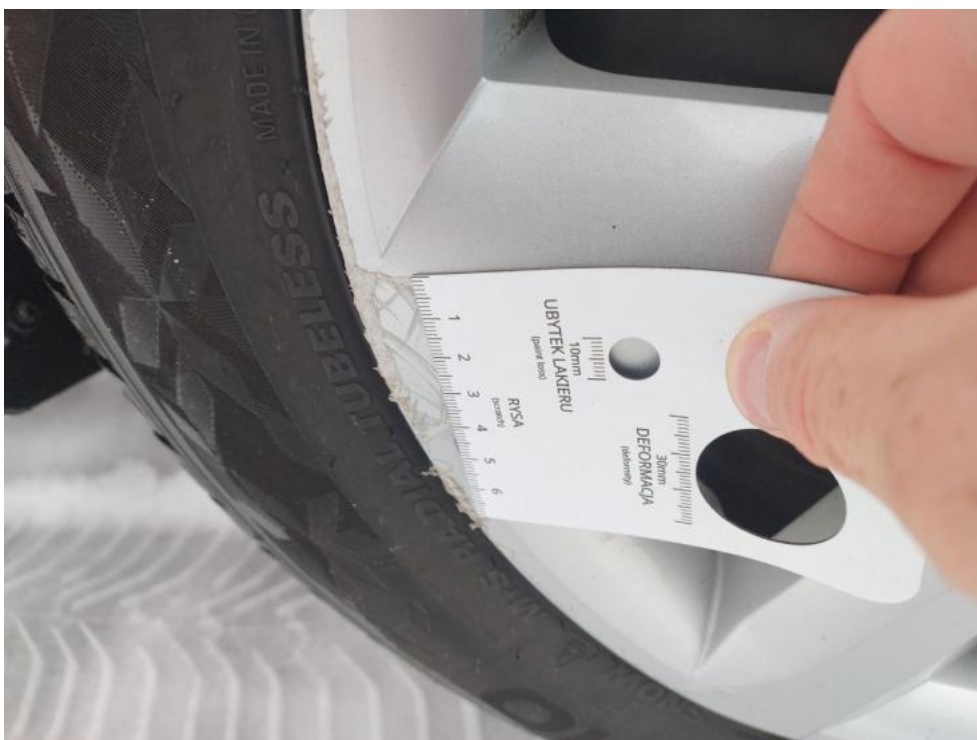
**Fot. 43.**  
Kołpak przedni P - Rysa/odprysk 1

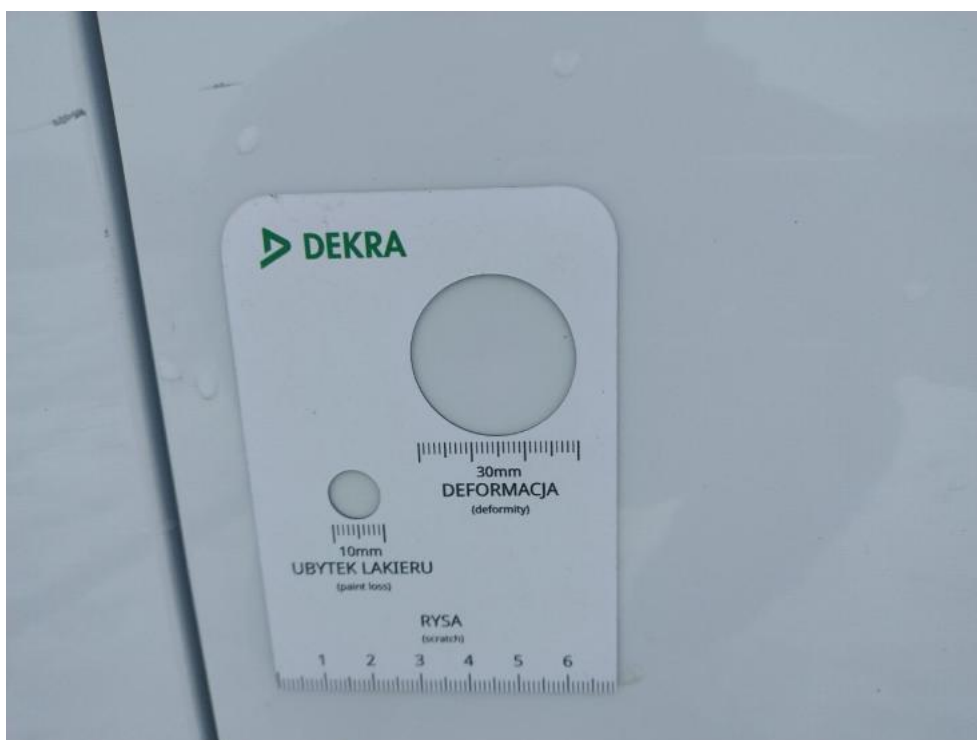
**Fot. 46.**

Drzwi przednie P - Wgniecenie/odkształcenie 1

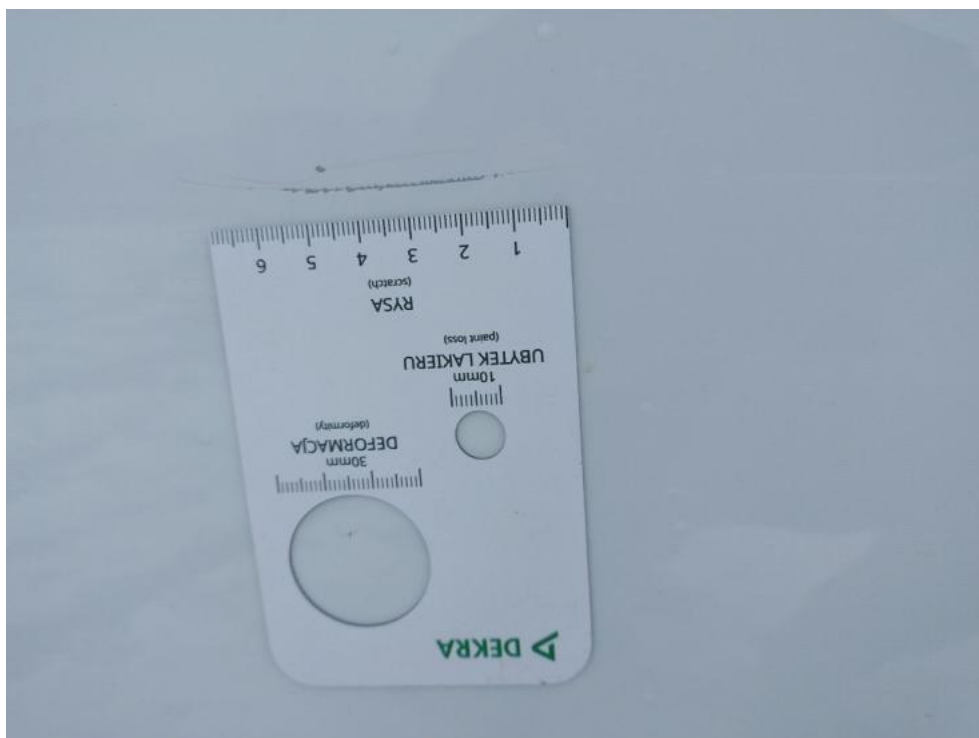
**Fot. 49.**

Drzwi tylne P - Rysa/odprysk 1

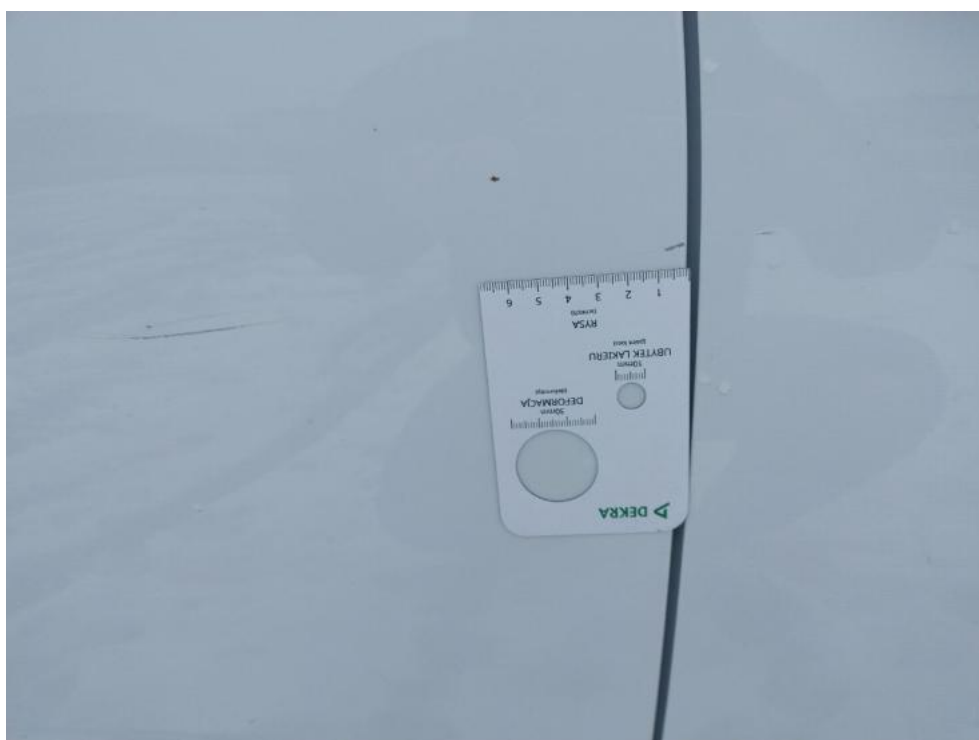
**Fot. 50.**

Drzwi tylne P - Rysa/odprysk 2

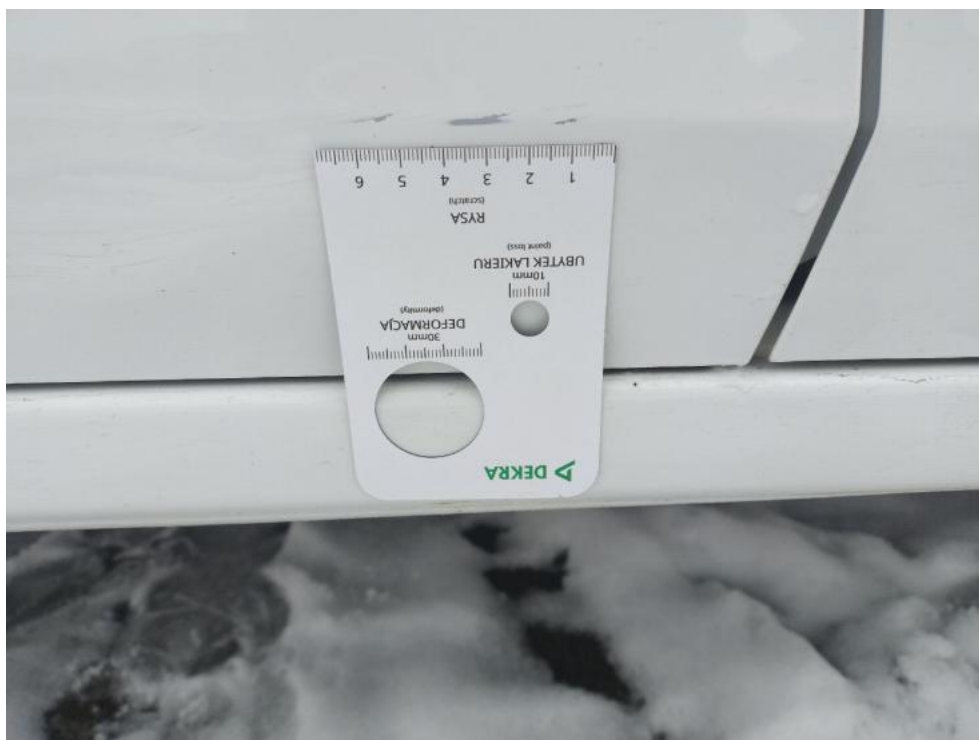
**Fot. 51.**

Drzwi tylne P() - Rysa/odprysk 3
