WWZZZ3CZJE263432

Angaben zum Fahrzeug

Zustandsbericht

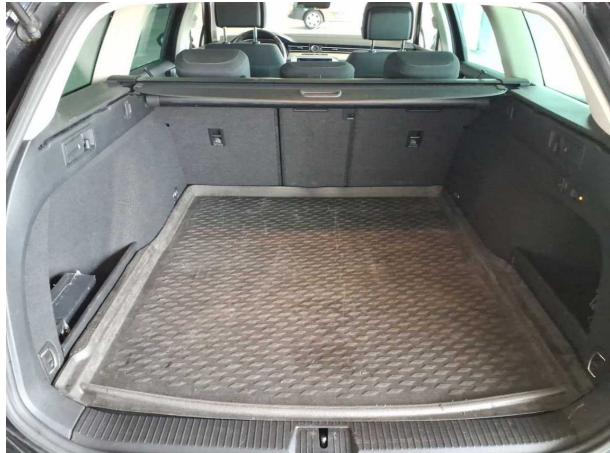
Beschädigung #1: Verkleidungen/Abdeckungen:
Kofferraumverkleidung - Kratzer - kein Abzug

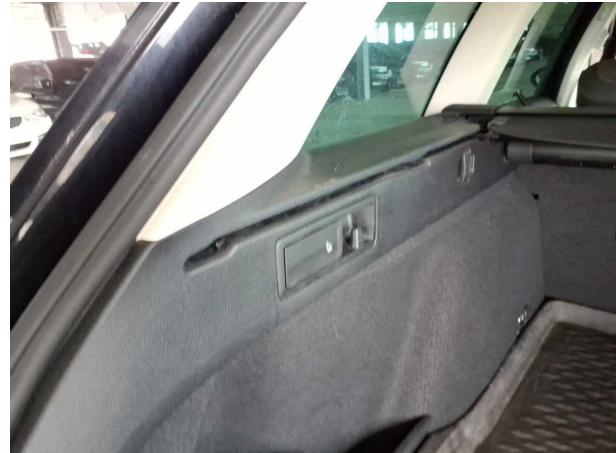
Beschädigung #1: Verkleidungen/Abdeckungen:
Kofferraumverkleidung - Kratzer - kein Abzug

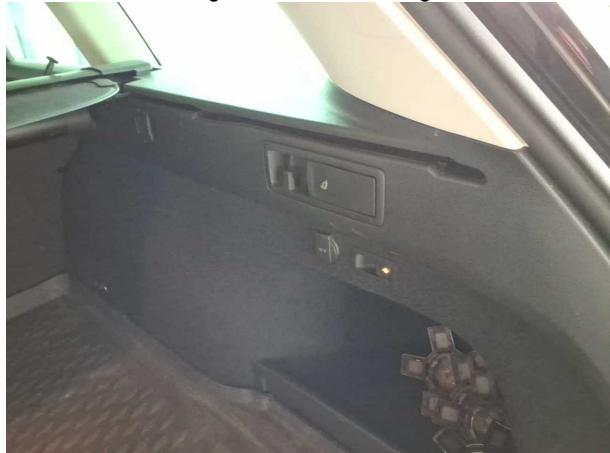
Beschädigung #1: Verkleidungen/Abdeckungen:
Kofferraumverkleidung - Kratzer - kein Abzug

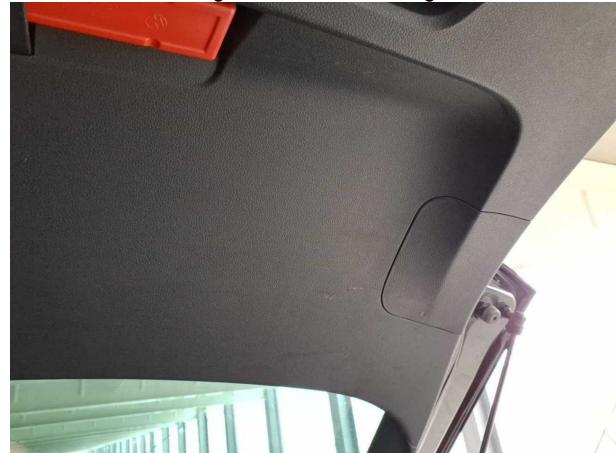
Beschädigung #1: Verkleidungen/Abdeckungen:
Kofferraumverkleidung - Kratzer - kein Abzug

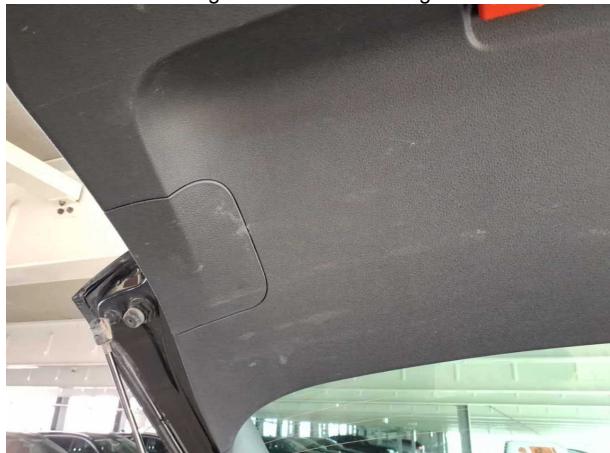
Beschädigung #1: Verkleidungen/Abdeckungen:
Kofferraumverkleidung - Kratzer - kein Abzug

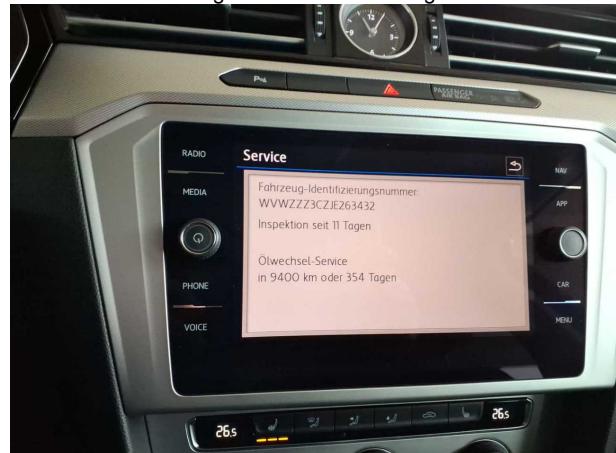
Beschädigung #3: Sonstiges: Inspektion/Wartung - fällig -
durchführen

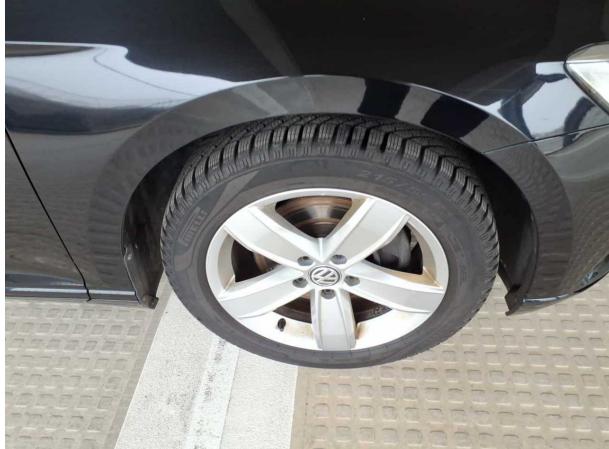
Beschädigung #5: Rad/Reifen: Leichtmetallfelge vorn rechts - Kratzer - Smart Repair

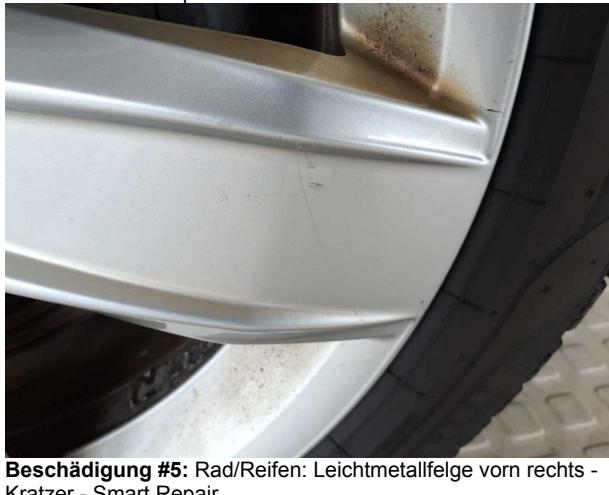
Beschädigung #5: Rad/Reifen: Leichtmetallfelge vorn rechts - Kratzer - Smart Repair

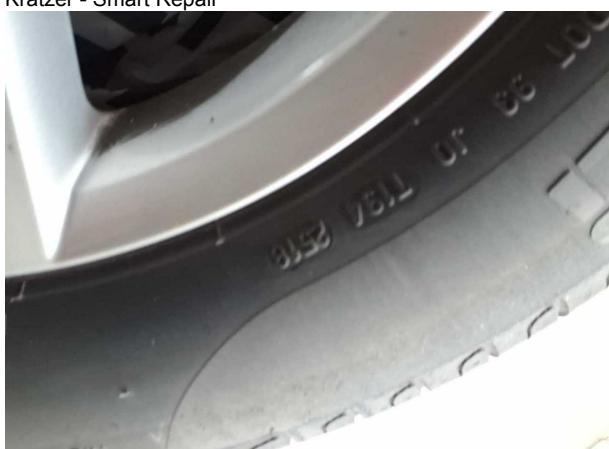
Beschädigung #6: 2.Radsatz: 2 Reifen (Reifenalter) - Funktion / Zulässigkeit - erneuern

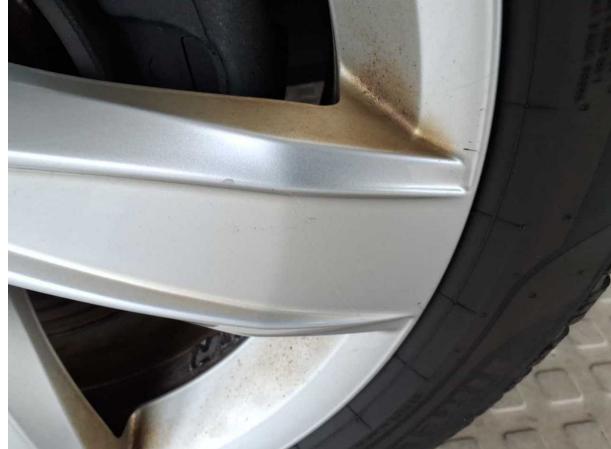
Beschädigung #5: Rad/Reifen: Leichtmetallfelge vorn rechts - Kratzer - Smart Repair

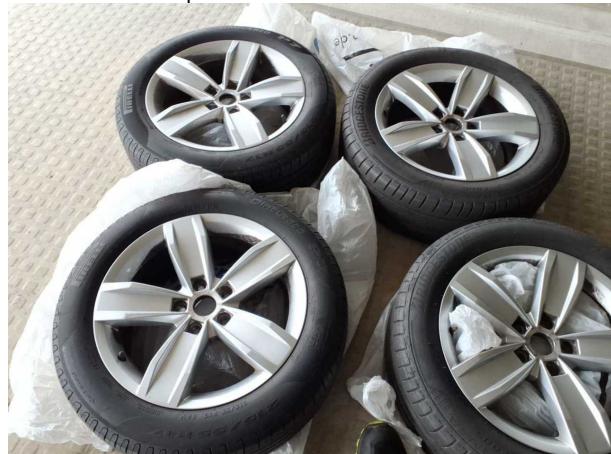
Beschädigung #6: 2.Radsatz: 2 Reifen (Reifenalter) - Funktion / Zulässigkeit - erneuern

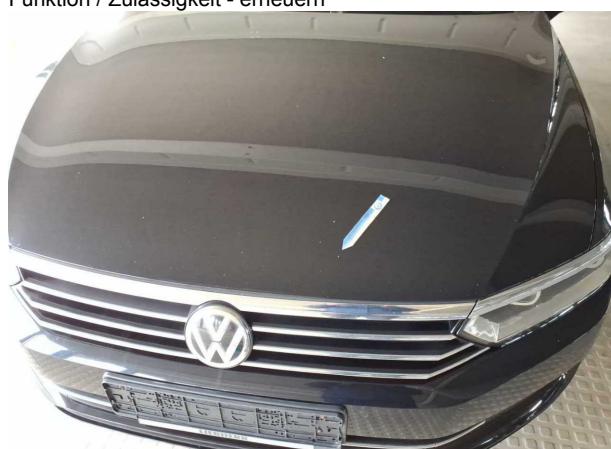
Beschädigung #7: Motorhaube: Motorhaube (Kompletter Vorderwagen) - Steinschlag - kein Abzug

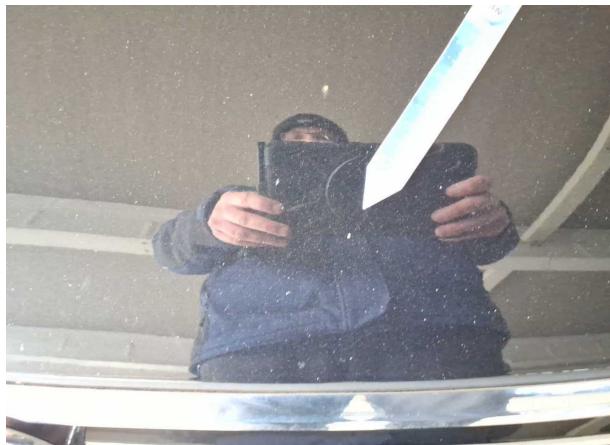
Beschädigung #7: Motorhaube: Motorhaube (Kompletter Vorderwagen) - Steinschlag - kein Abzug

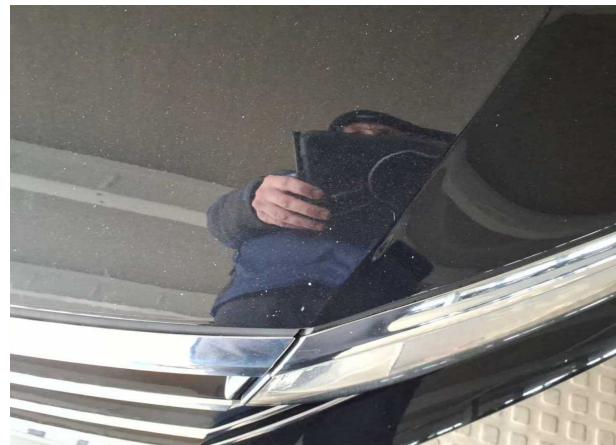
Beschädigung #7: Motorhaube: Motorhaube (Kompletter Vorderwagen) - Steinschlag - kein Abzug

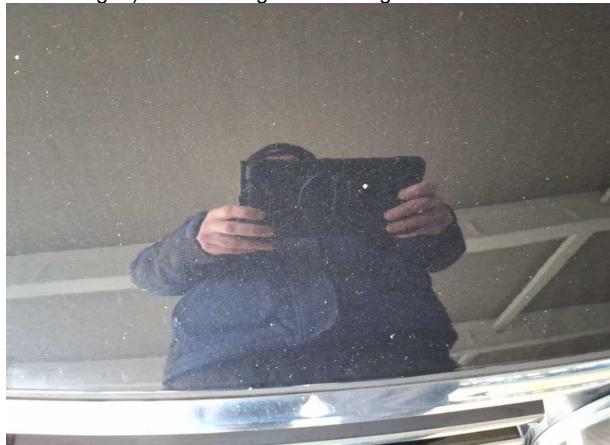
Beschädigung #7: Motorhaube: Motorhaube (Kompletter Vorderwagen) - Steinschlag - kein Abzug

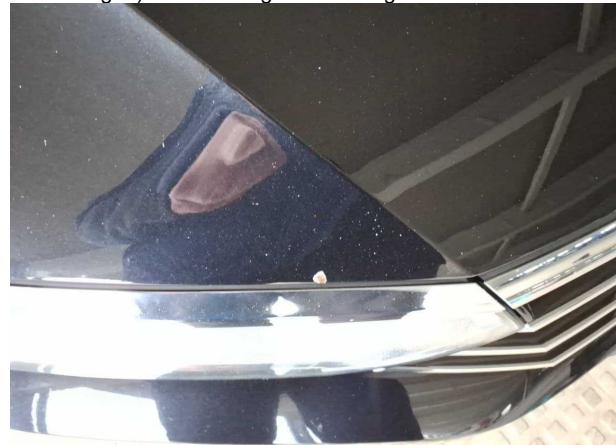
Beschädigung #7: Motorhaube: Motorhaube (Kompletter Vorderwagen) - Steinschlag - kein Abzug

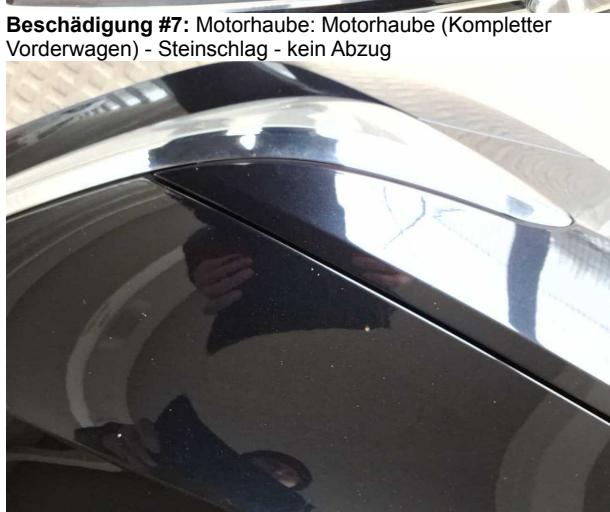
Beschädigung #7: Motorhaube: Motorhaube (Kompletter Vorderwagen) - Steinschlag - kein Abzug

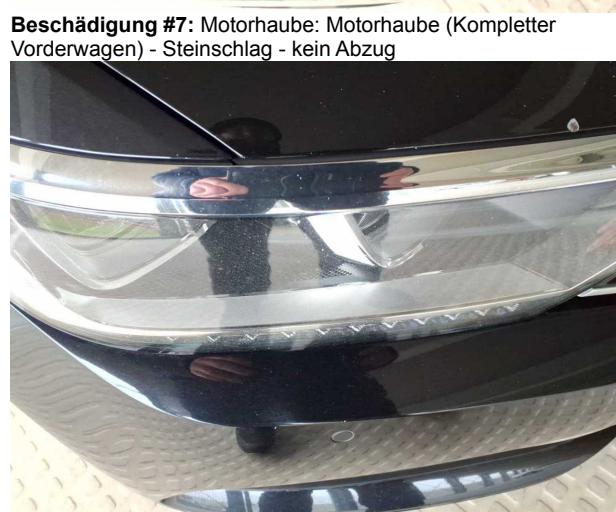
Beschädigung #7: Motorhaube: Motorhaube (Kompletter Vorderwagen) - Steinschlag - kein Abzug

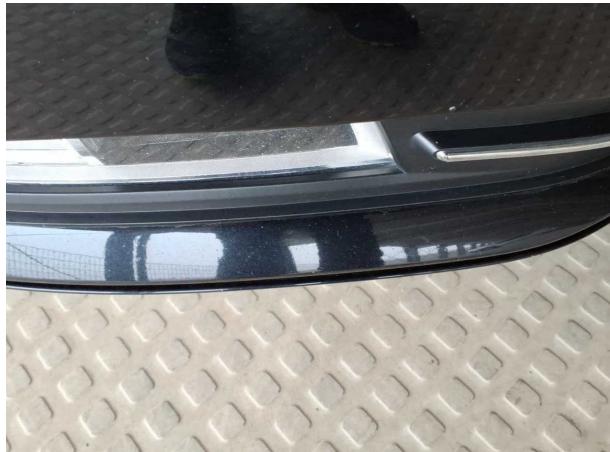
Beschädigung #7: Motorhaube: Motorhaube (Kompletter Vorderwagen) - Steinschlag - kein Abzug

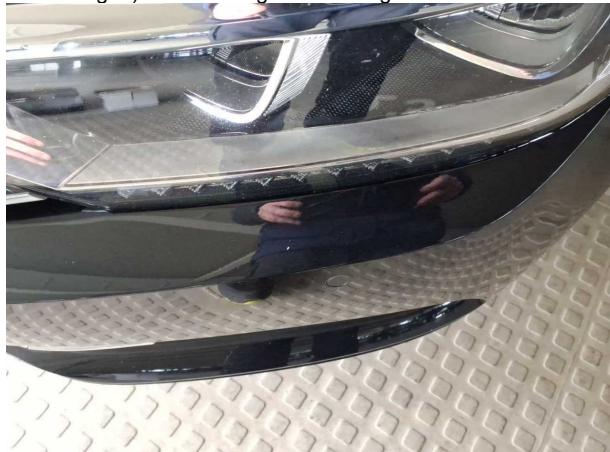
Beschädigung #7: Motorhaube: Motorhaube (Kompletter Vorderwagen) - Steinschlag - kein Abzug

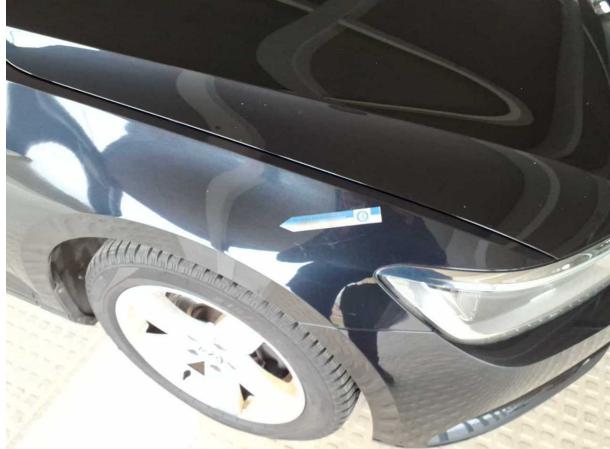
Beschädigung #8: Kotflügel rechts: Kotflügel rechts - Kratzer - instandsetzen und lackieren

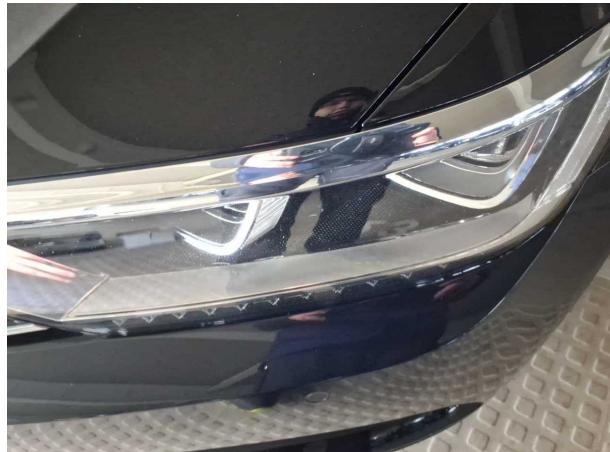
Beschädigung #7: Motorhaube: Motorhaube (Kompletter Vorderwagen) - Steinschlag - kein Abzug

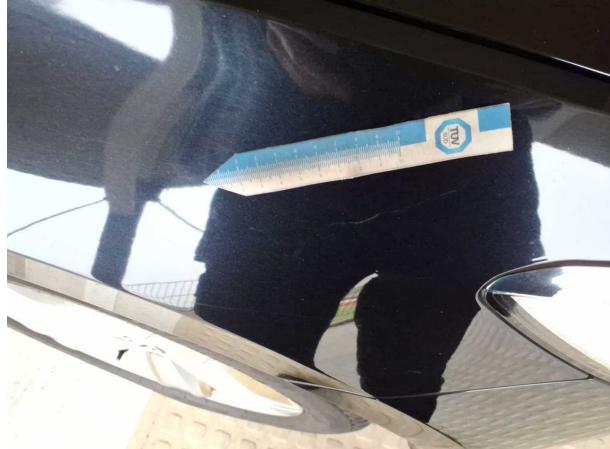
Beschädigung #8: Kotflügel rechts: Kotflügel rechts - Kratzer - instandsetzen und lackieren

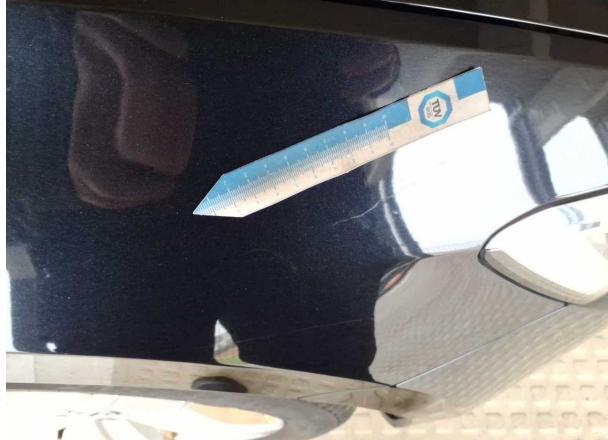
Beschädigung #8: Kotflügel rechts: Kotflügel rechts - Kratzer - instandsetzen und lackieren

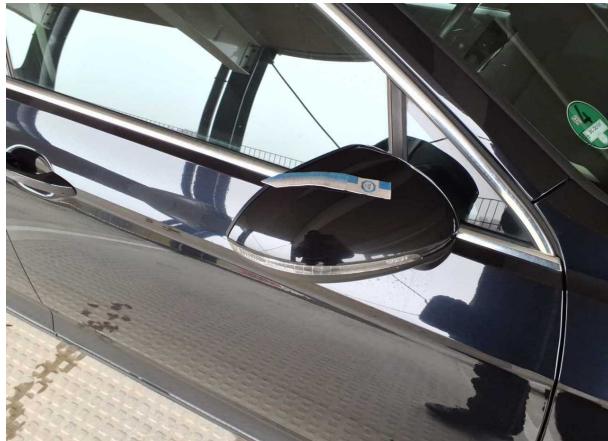
Beschädigung #9: Außenspiegel rechts: Abdeckkappe - Kratzer - kein Abzug

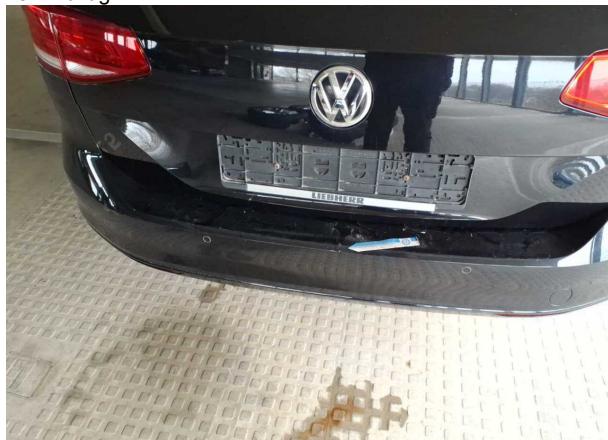
Beschädigung #10: Stoßfänger hinten: Stoßfänger hinten - Kratzer - kein Abzug

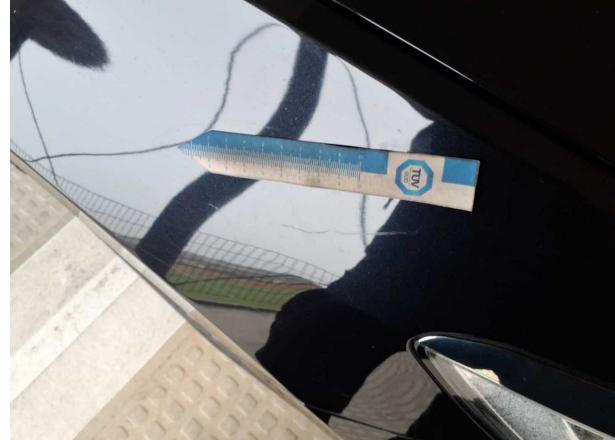
Beschädigung #8: Kotflügel rechts: Kotflügel rechts - Kratzer - instandsetzen und lackieren

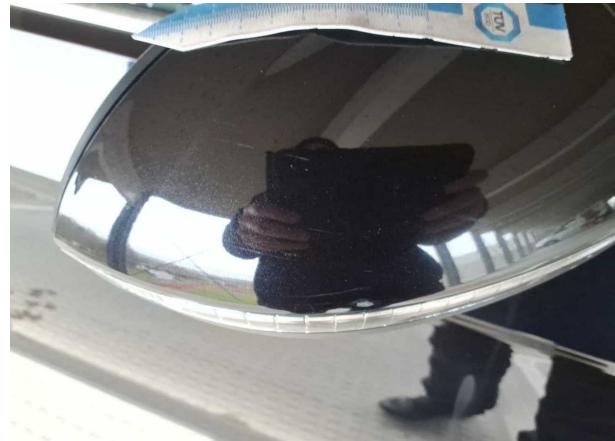
Beschädigung #9: Außenspiegel rechts: Abdeckkappe - Kratzer - kein Abzug

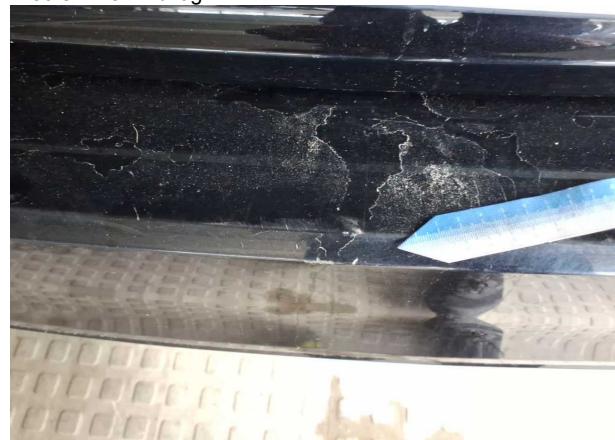
Beschädigung #10: Stoßfänger hinten: Stoßfänger hinten - Kratzer - kein Abzug

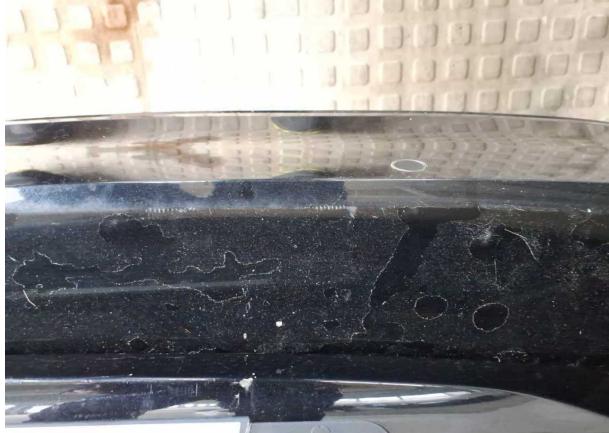
Beschädigung #10: Stoßfänger hinten: Stoßfänger hinten - Kratzer - kein Abzug

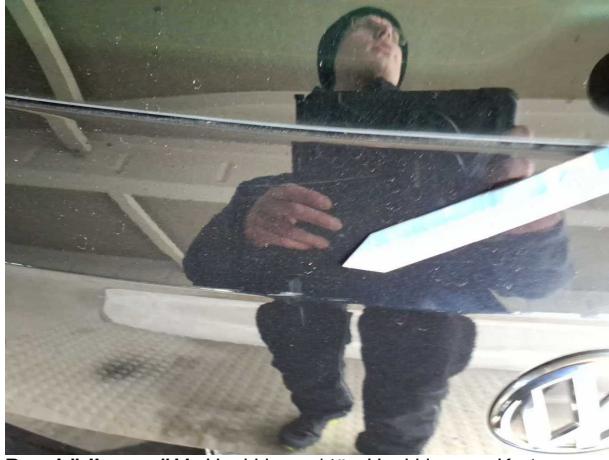
Beschädigung #11: Heckklappe/-tür: Heckklappe - Kratzer - auslegen / polieren

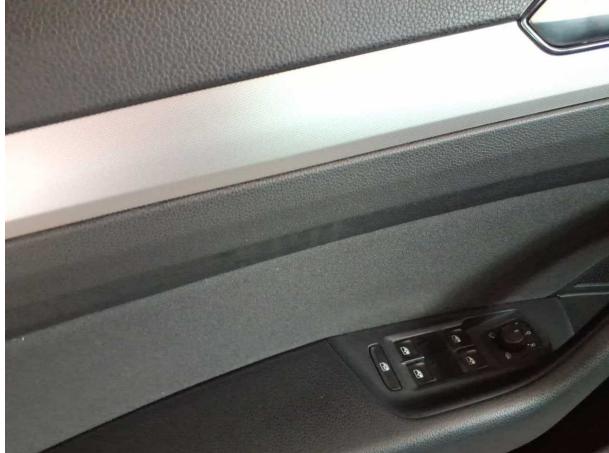
Beschädigung #12: Interieur: Innenraum - Kratzer - kein Abzug

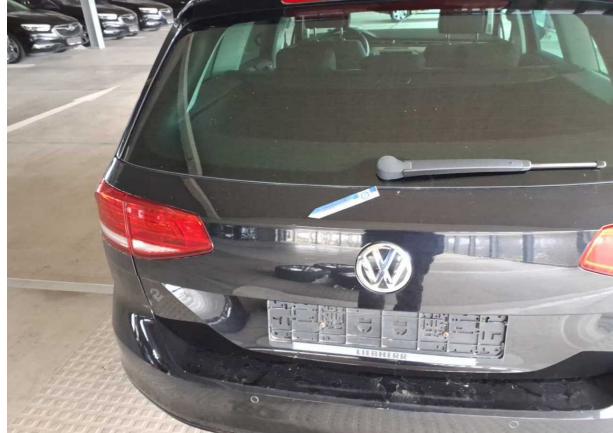
Beschädigung #11: Heckklappe/-tür: Heckklappe - Kratzer - auslegen / polieren

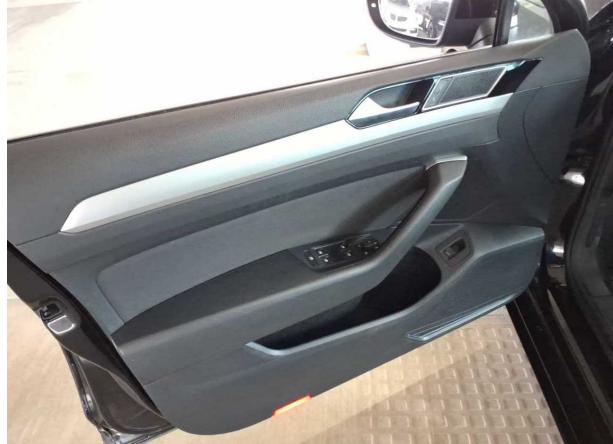
Beschädigung #12: Interieur: Innenraum - Kratzer - kein Abzug

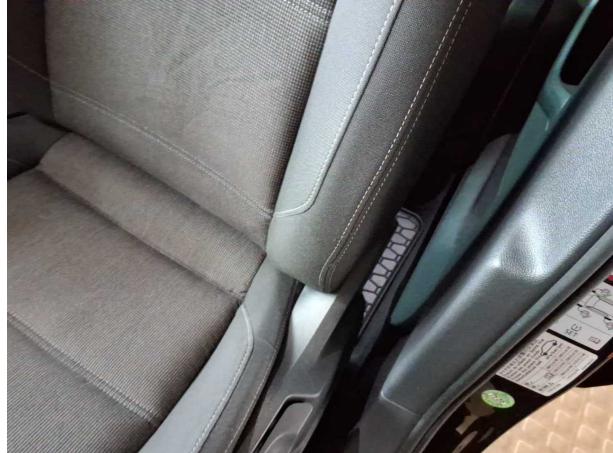
Beschädigung #12: Interieur: Innenraum - Kratzer - kein Abzug

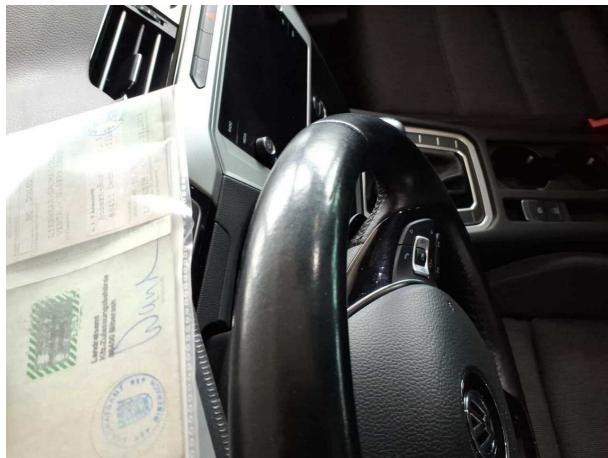
Beschädigung #12: Interieur: Innenraum - Kratzer - kein Abzug

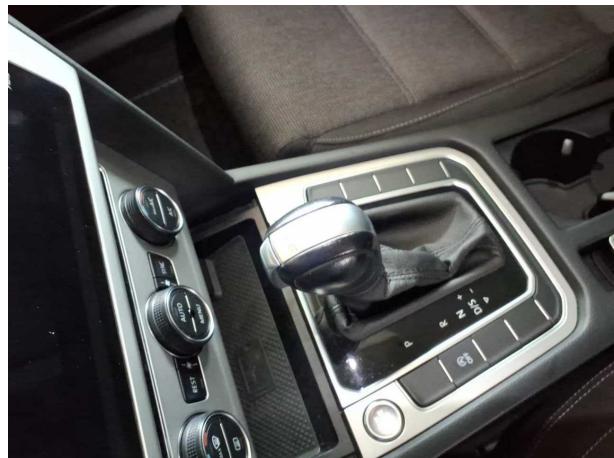
Beschädigung #12: Interieur: Innenraum - Kratzer - kein Abzug
