W0VZT8EG9K1003985

Halter		Besichtigungszustand	bedingt: Licht/Nässe/Schmutz
Kennzeichen		Laufleistung (abgelesen)	166.670 km
Hersteller	Opel	Restlauf bis Service	47 %
Typ/Modell	INSIGNIA SPORTS TOURER	HU (Abgelesen aus ZBI)	11/2027
Fahrgestellnummer	W0VZT8EG9K1003985	Leistung / Hubraum	125 kW / 1.956 ccm
Erstzulassung	20.09.2018	Polster/Farbe	Stoff/Leder Kombination / Schwarz-Anthrazit
Letzte Wartung	05/2025, 152.777 km	Lackierung	Schwarz
Kraftstoffart	Diesel	Getriebe	Automatik

Zustandsbericht

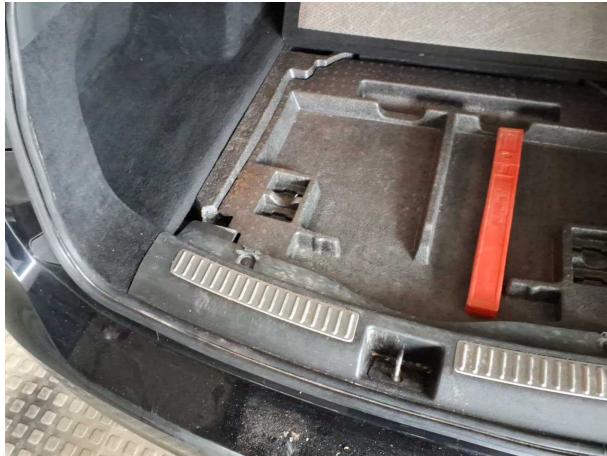
Beschädigung #1: Verkleidungen/Abdeckungen:
Kofferraumverkleidung - verkratzt / verschürt - Wertminderung

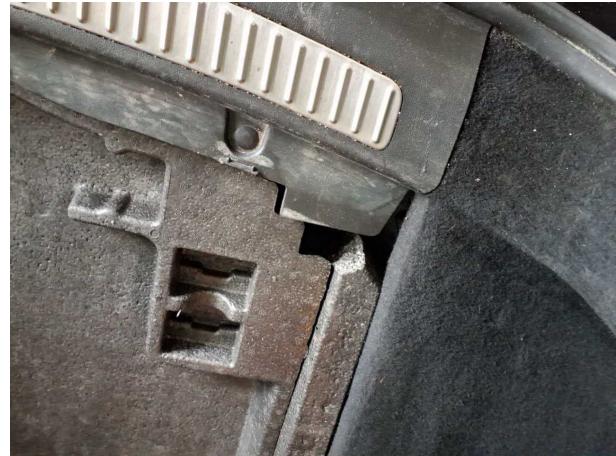
Beschädigung #1: Verkleidungen/Abdeckungen:
Kofferraumverkleidung - verkratzt / verschürt - Wertminderung

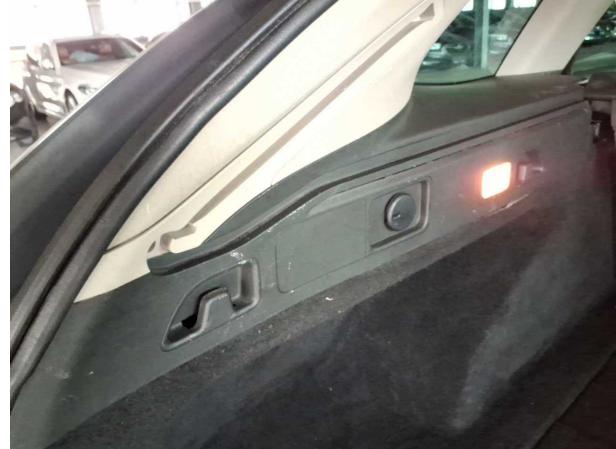
Beschädigung #1: Verkleidungen/Abdeckungen:
Kofferraumverkleidung - verkratzt / verschürt - Wertminderung

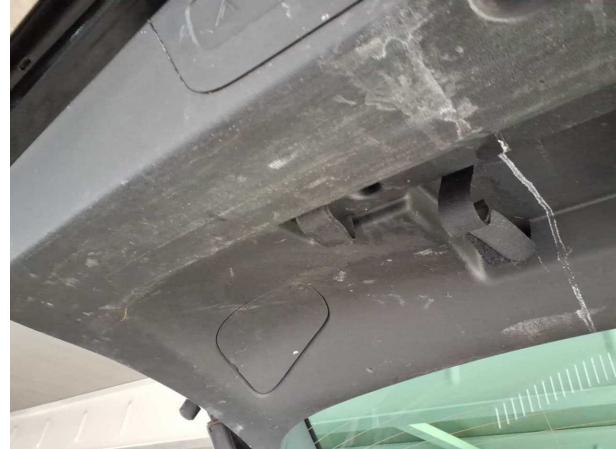
Beschädigung #1: Verkleidungen/Abdeckungen:
Kofferraumverkleidung - verkratzt / verschürt - Wertminderung

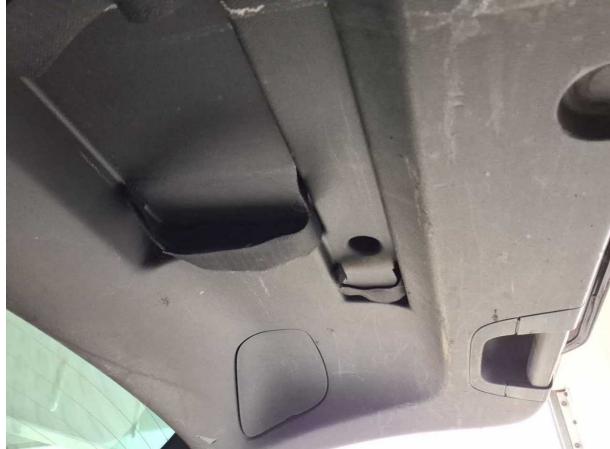
Beschädigung #1: Verkleidungen/Abdeckungen:
Kofferraumverkleidung - verkratzt / verschürt - Wertminderung

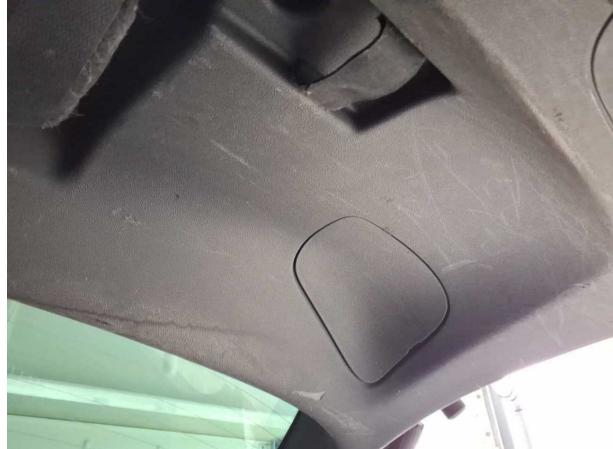
Beschädigung #1: Verkleidungen/Abdeckungen:
Kofferraumverkleidung - verkratzt / verschürt - Wertminderung

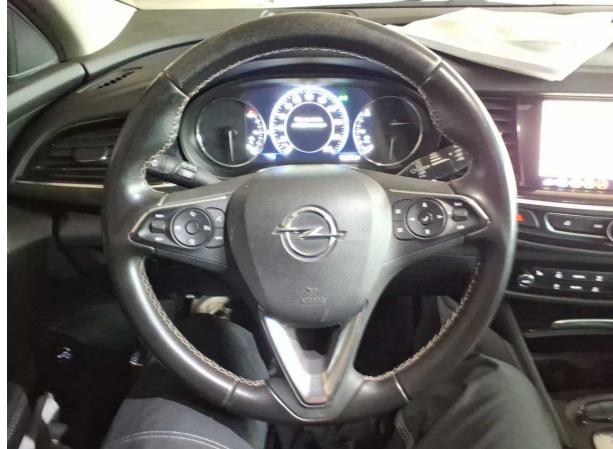
Beschädigung #3: Lenkanlage: Lenkrad - verkratzt / verschü... - Wertminderung

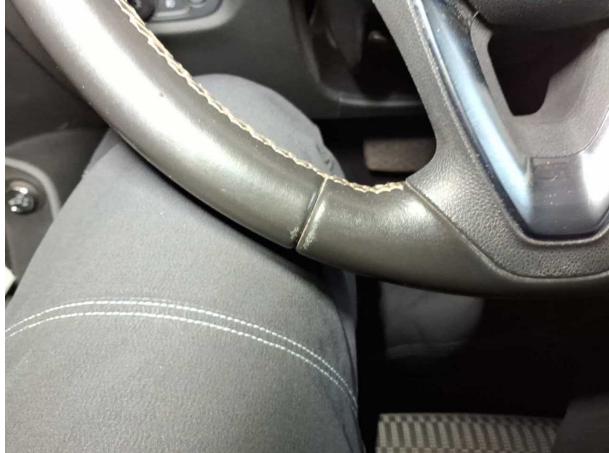
Beschädigung #3: Lenkanlage: Lenkrad - verkratzt / verschürt - Wertminderung

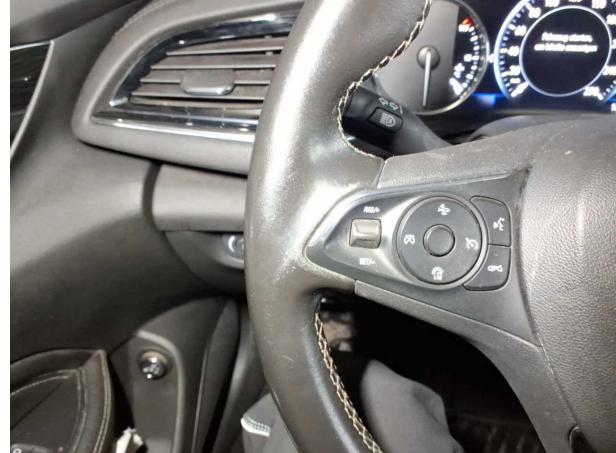
Beschädigung #3: Lenkanlage: Lenkrad - verkratzt / verschürt - Wertminderung

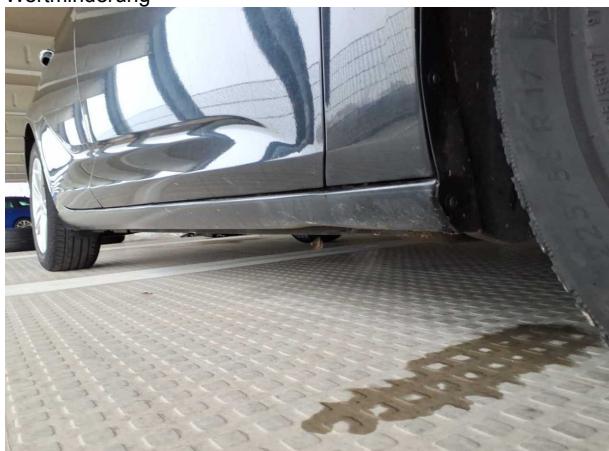
Beschädigung #4: Schweller rechts: Schweller - verformt - instandsetzen und lackieren

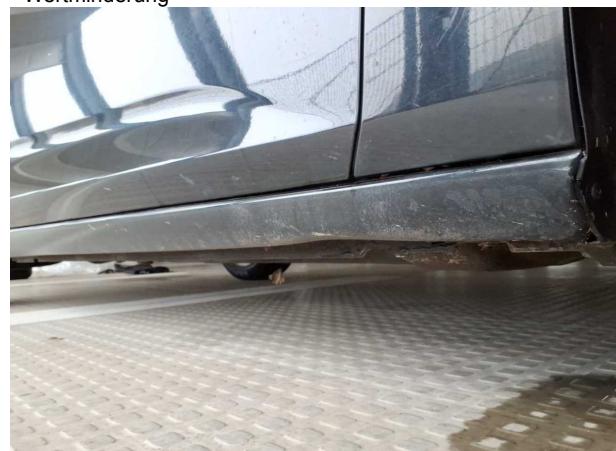
Beschädigung #4: Schweller rechts: Schweller - verformt - instandsetzen und lackieren

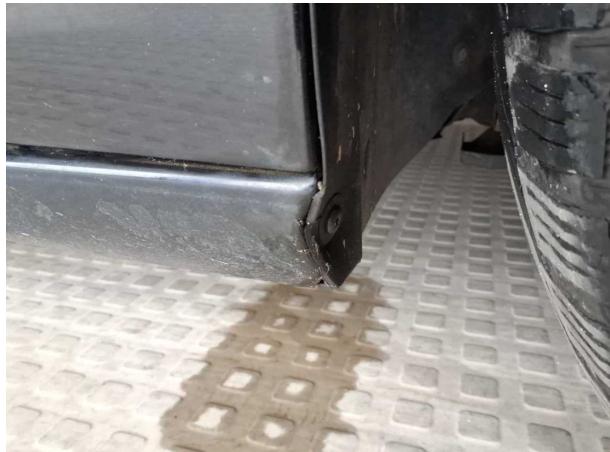
Beschädigung #4: Schweller rechts: Schweller - verformt -
instandsetzen und lackieren

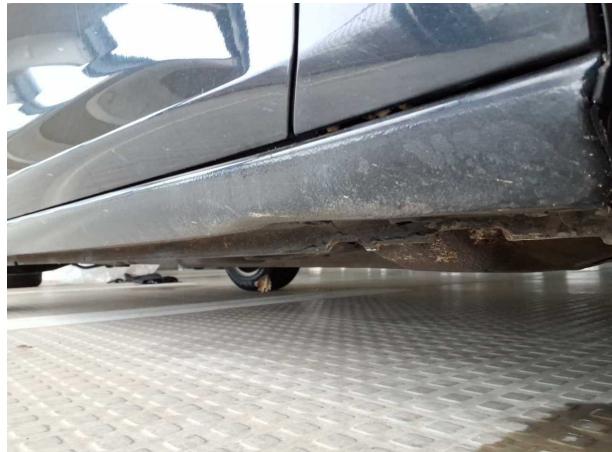
Beschädigung #4: Schweller rechts: Schweller - verformt -
instandsetzen und lackieren

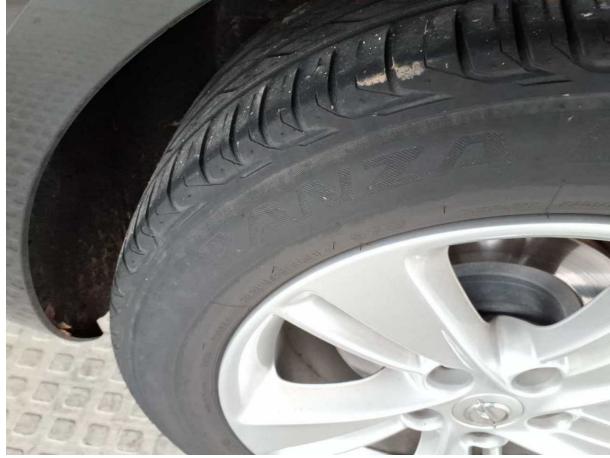
Beschädigung #6: Rad/Reifen: Reifen hinten (Unterschiedliche Hersteller) - Funktion / Zulässigkeit - erneuern

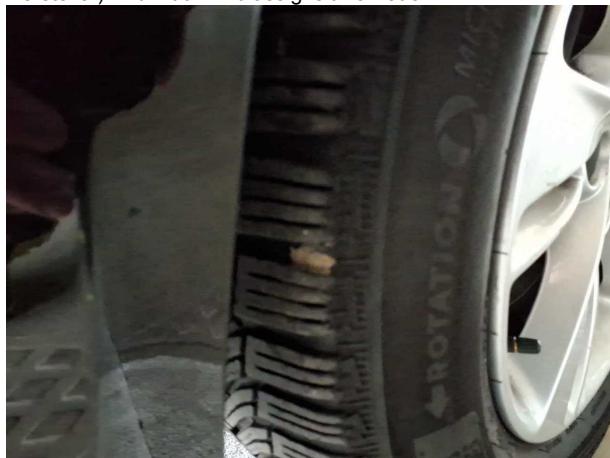
Beschädigung #7: Rad/Reifen: Reifen vorn (Außen stark abgefahren) - verschlissen - erneuern

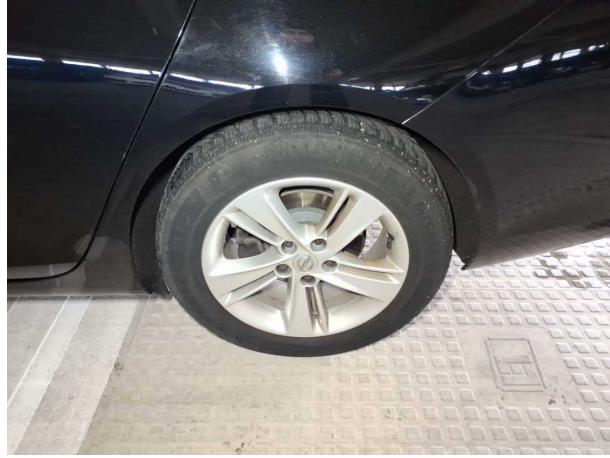
Beschädigung #6: Rad/Reifen: Reifen hinten (Unterschiedliche Hersteller) - Funktion / Zulässigkeit - erneuern

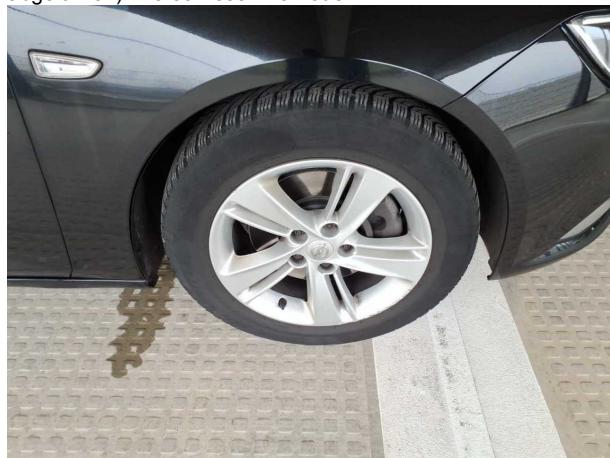
Beschädigung #7: Rad/Reifen: Reifen vorn (Außen stark abgefahren) - verschlissen - erneuern

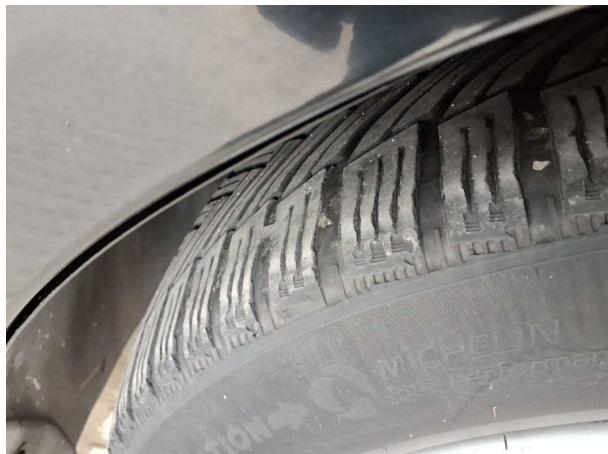
Beschädigung #7: Rad/Reifen: Reifen vorn (Außen stark abgefahren) - verschlissen - erneuern

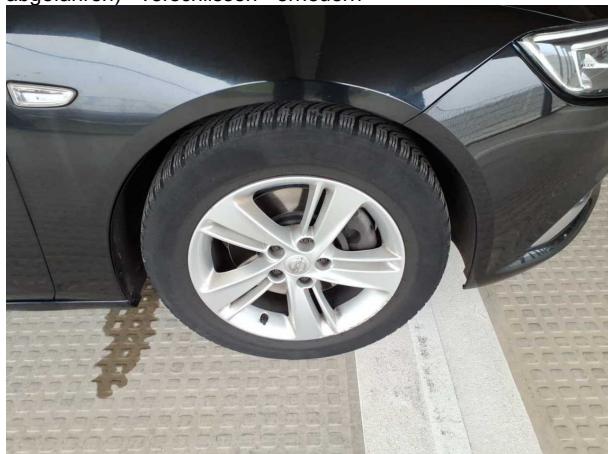
Beschädigung #10: Rad/Reifen: Leichtmetallfelge vorn rechts - verkratzt / verschürt - Smart Repair

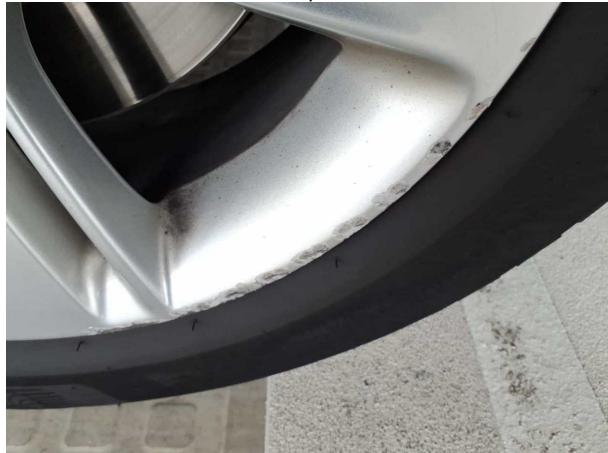
Beschädigung #10: Rad/Reifen: Leichtmetallfelge vorn rechts - verkratzt / verschürt - Smart Repair

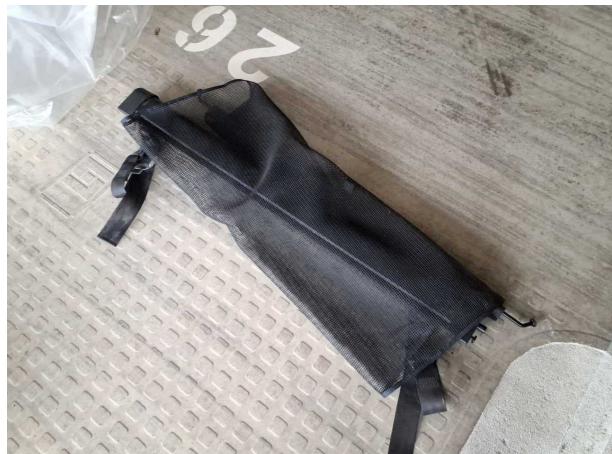
Beschädigung #9: Interieur: Trennnetz - gebrochen / gerissen - erneuern

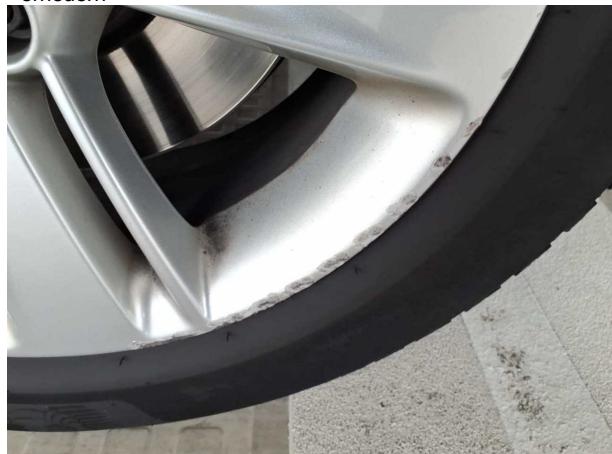
Beschädigung #10: Rad/Reifen: Leichtmetallfelge vorn rechts - verkratzt / verschürt - Smart Repair

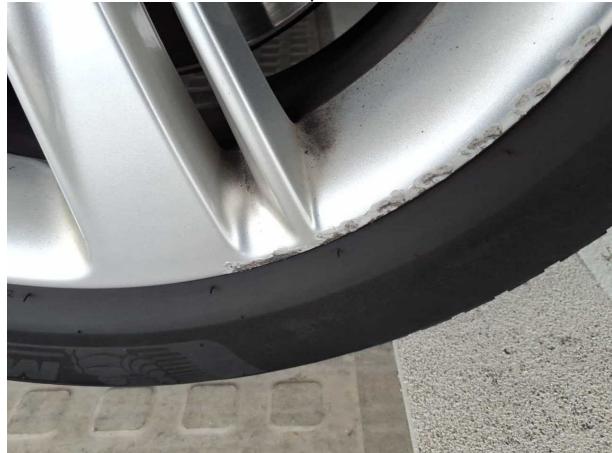
Beschädigung #10: Rad/Reifen: Leichtmetallfelge vorn rechts - verkratzt / verschürt - Smart Repair

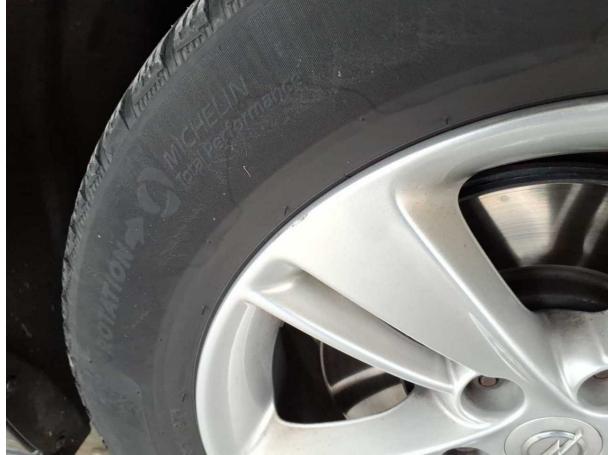
Beschädigung #10: Rad/Reifen: Leichtmetallfelge vorn rechts - verkratzt / verschürt - Smart Repair

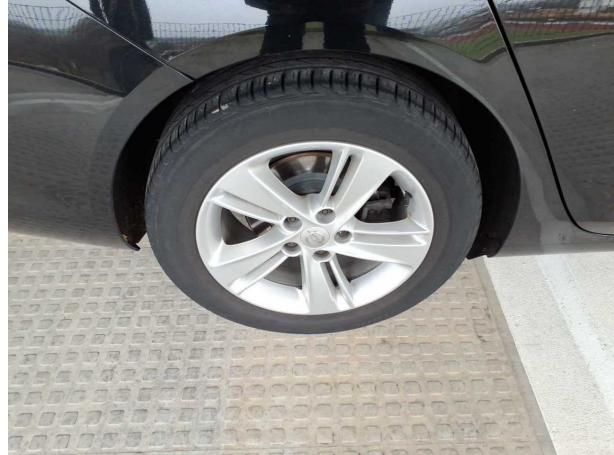
Beschädigung #11: Rad/Reifen: Leichtmetallfelge hinten rechts - Kratzer - Smart Repair

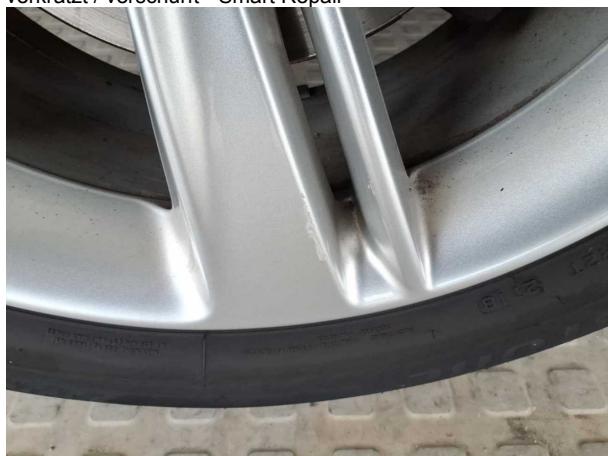
Beschädigung #11: Rad/Reifen: Leichtmetallfelge hinten rechts - Kratzer - Smart Repair

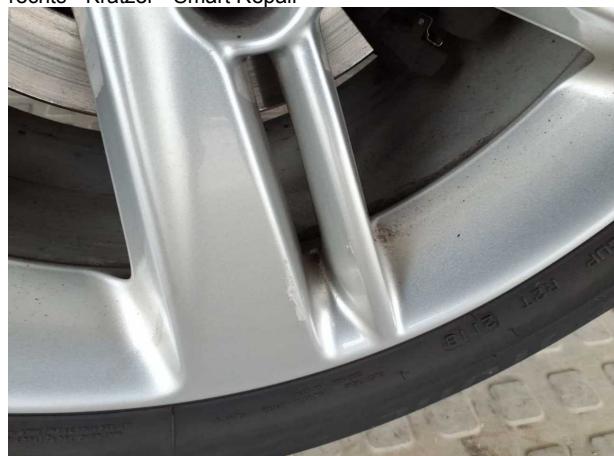
Beschädigung #11: Rad/Reifen: Leichtmetallfelge hinten rechts - Kratzer - Smart Repair

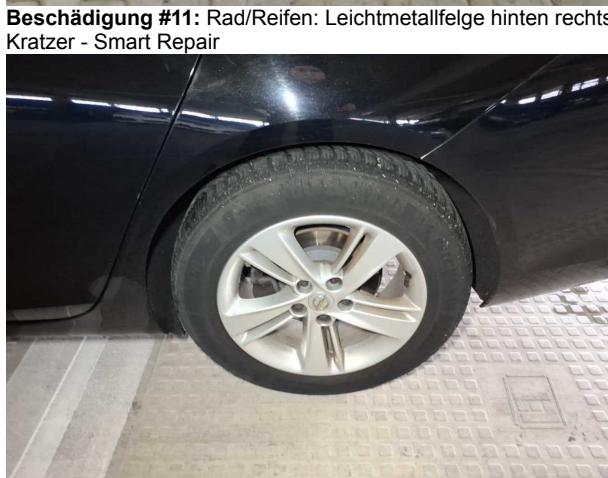
Beschädigung #12: Rad/Reifen: Leichtmetallfelge hinten links - Kratzer - Smart Repair

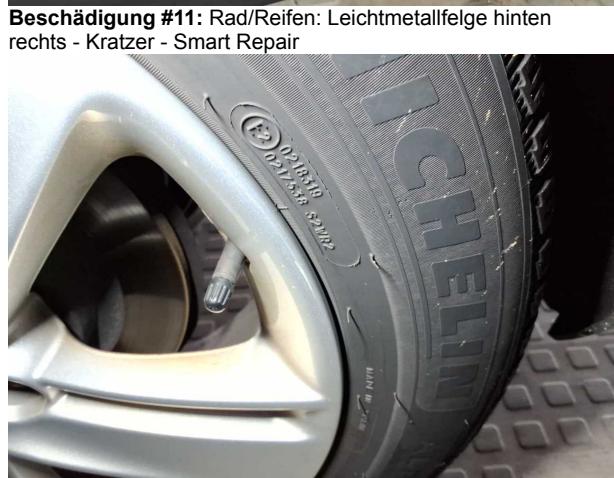
Beschädigung #12: Rad/Reifen: Leichtmetallfelge hinten links - Kratzer - Smart Repair

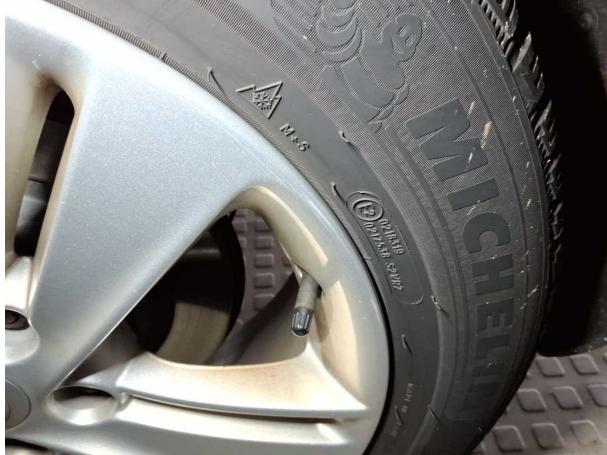
Beschädigung #12: Rad/Reifen: Leichtmetallfelge hinten links - Kratzer - Smart Repair

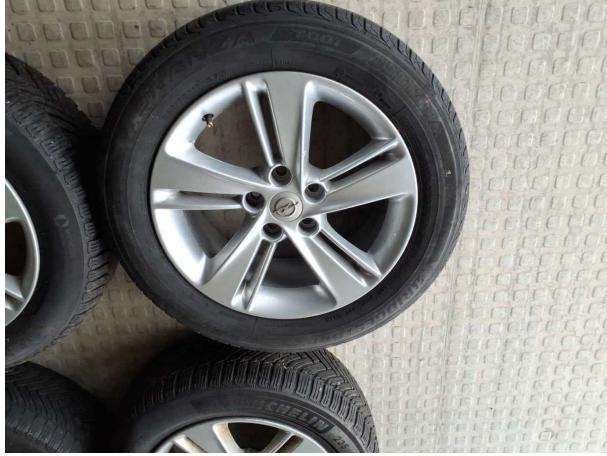
Beschädigung #13: 2.Radsatz: 1 Reifen (Unterschiedliche Hersteller) - Funktion / Zulässigkeit - erneuern

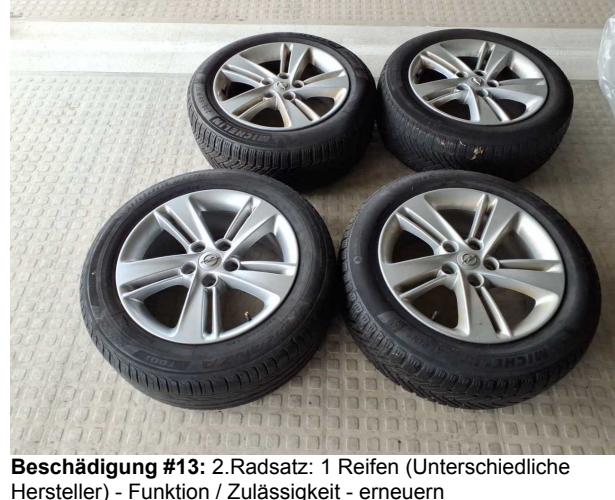
Beschädigung #13: 2.Radsatz: 1 Reifen (Unterschiedliche Hersteller) - Funktion / Zulässigkeit - erneuern

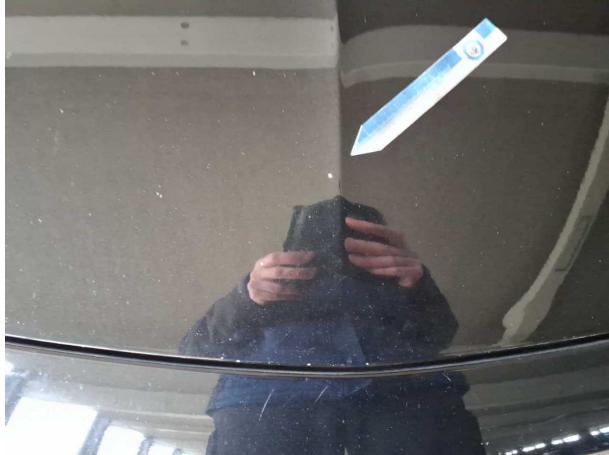
Beschädigung #15: Motorhaube: Motorhaube (Kompletter Vorderwagen) - Steinschlag - kein Abzug

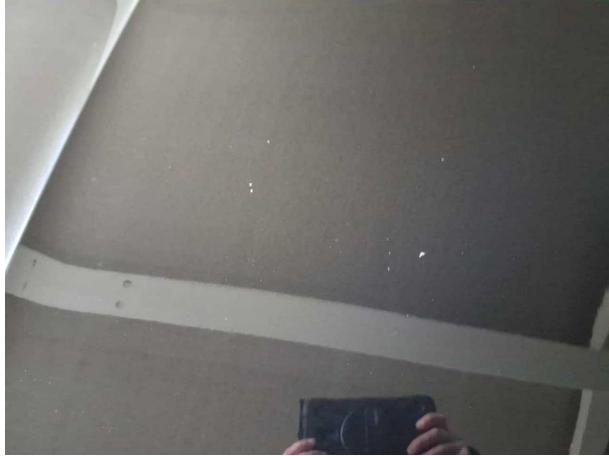
Beschädigung #15: Motorhaube: Motorhaube (Kompletter Vorderwagen) - Steinschlag - kein Abzug

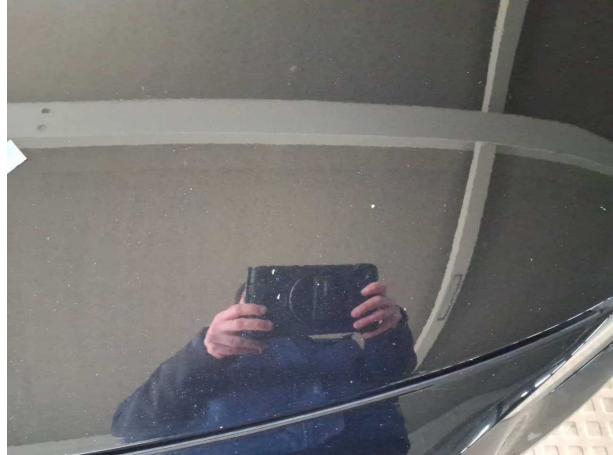
Beschädigung #15: Motorhaube: Motorhaube (Kompletter Vorderwagen) - Steinschlag - kein Abzug

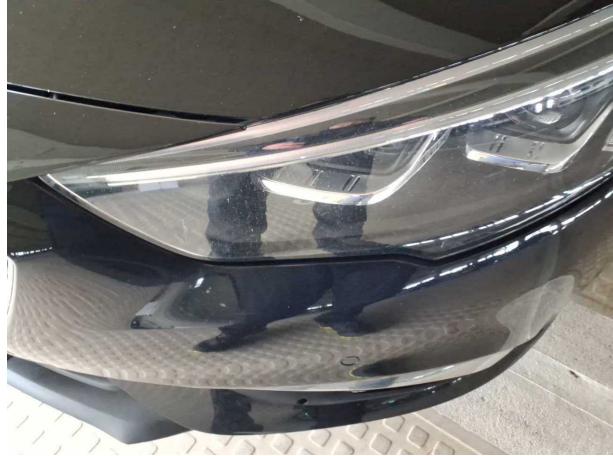
Beschädigung #15: Motorhaube: Motorhaube (Kompletter Vorderwagen) - Steinschlag - kein Abzug

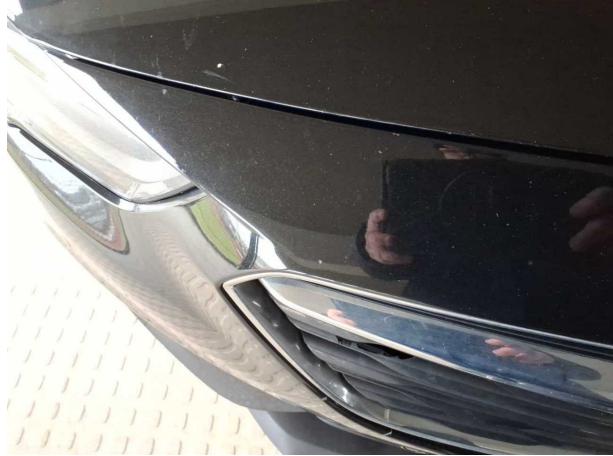
Beschädigung #15: Motorhaube: Motorhaube (Kompletter Vorderwagen) - Steinschlag - kein Abzug

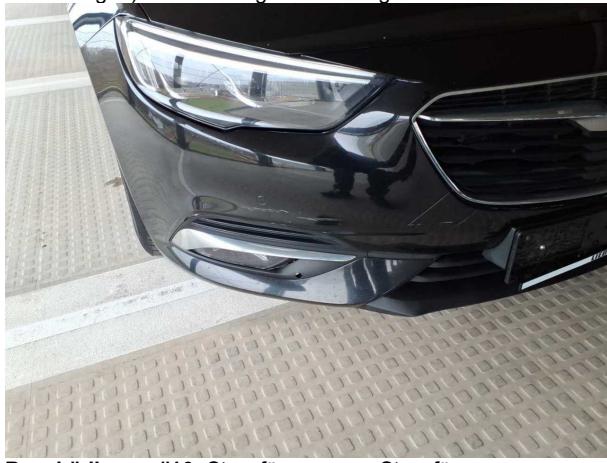
Beschädigung #16: Stoßfänger vorn: Stoßfänger vorn - verkratzt / verschürft - instandsetzen und lackieren

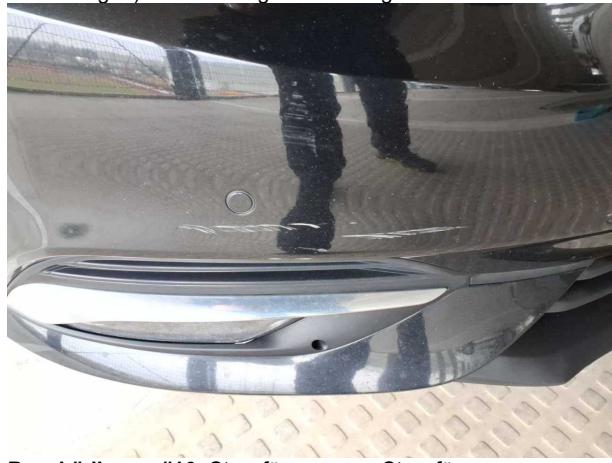
Beschädigung #16: Stoßfänger vorn: Stoßfänger vorn - verkratzt / verschürft - instandsetzen und lackieren

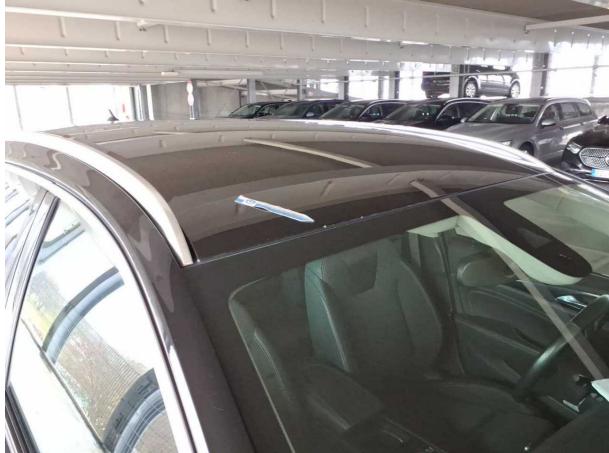
Beschädigung #17: Fahrzeugdach: Dach (Dachkante vorne) -
Steinschlag - Smart Repair

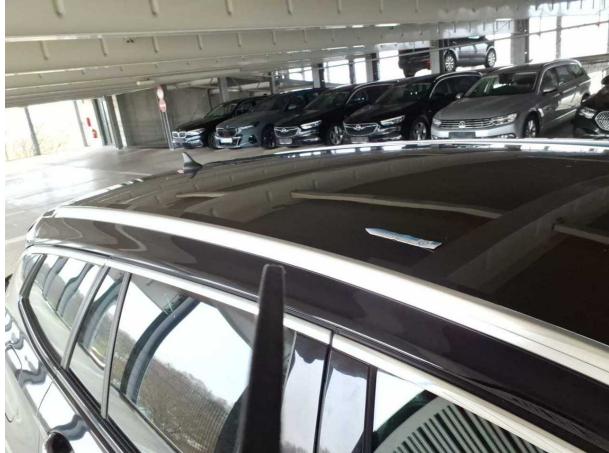
Beschädigung #18: Karosserie: Karosserie - Hagelschaden - sa...
instandsetzen

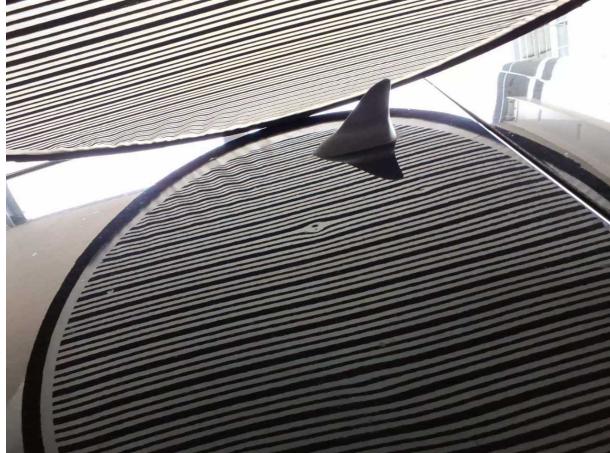
Beschädigung #18: Karosserie: Karosserie - Hagelschaden - sa...
instandsetzen

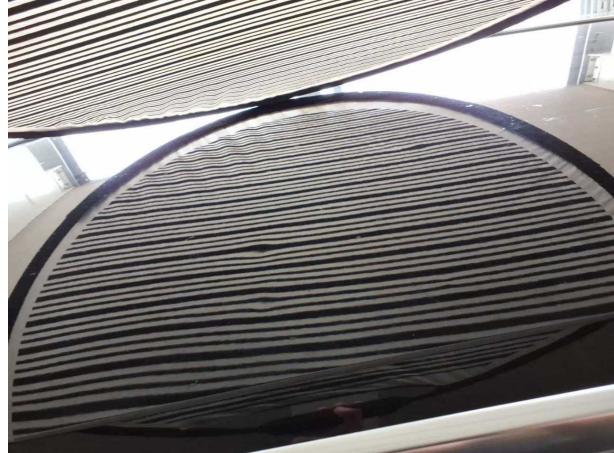
Beschädigung #18: Karosserie: Karosserie - Hagelschaden -
sanft instandsetzen

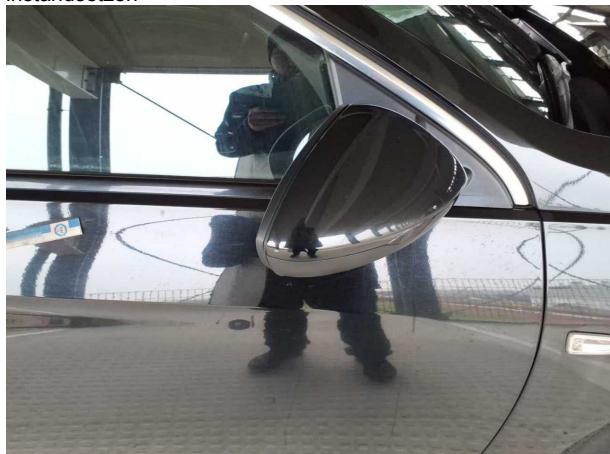
Beschädigung #19: Außenspiegel rechts: Abdeckkappe - Kratzer -
kein Abzug

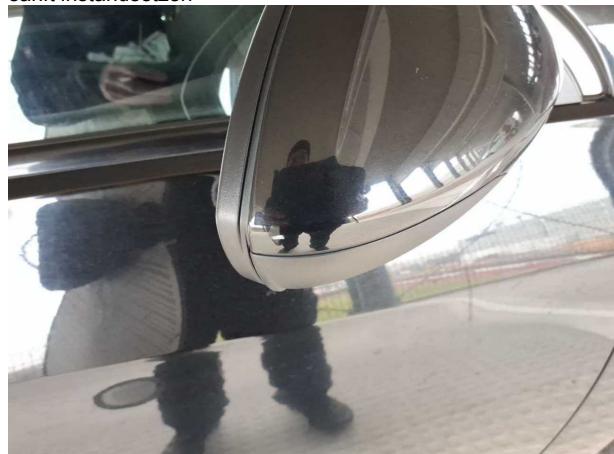
Beschädigung #19: Außenspiegel rechts: Abdeckkappe -
Kratzer - kein Abzug

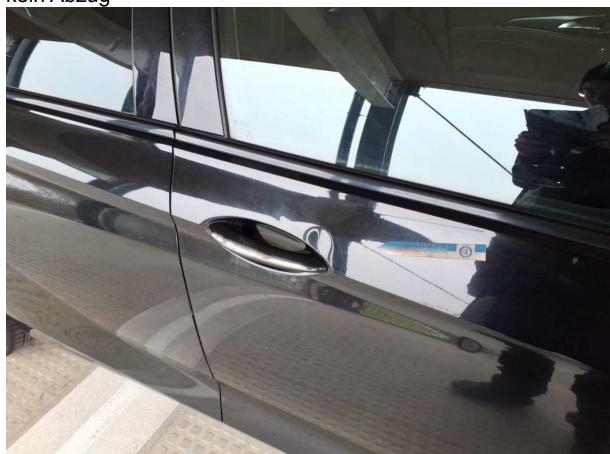
Beschädigung #20: Tür vorn rechts: Tür - Delle(n) - instandsetzen
und lackieren

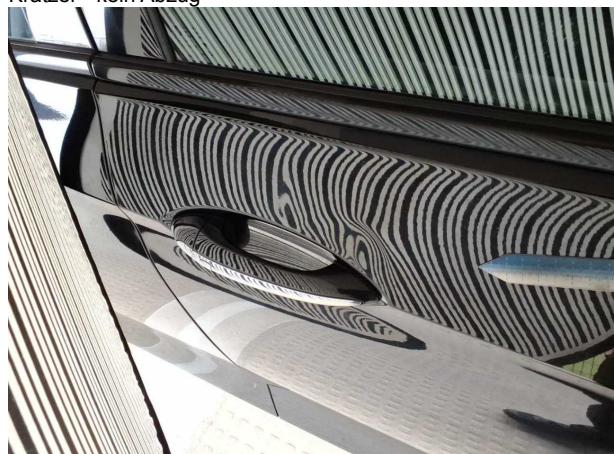
Beschädigung #20: Tür vorn rechts: Tür - Delle(n) -
instandsetzen und lackieren

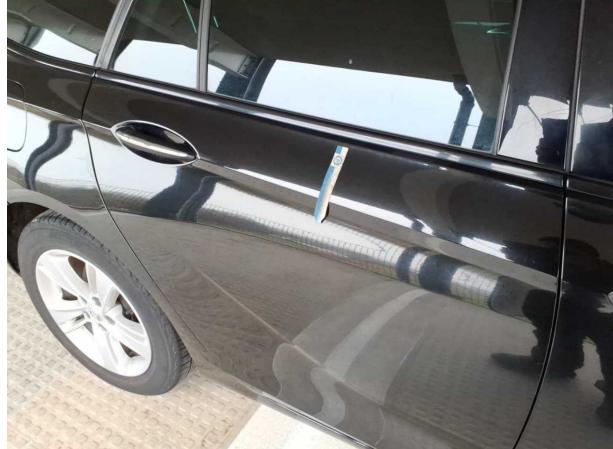
Beschädigung #21: Tür hinten rechts: Tür - Kratzer - instandsetzen und lackieren

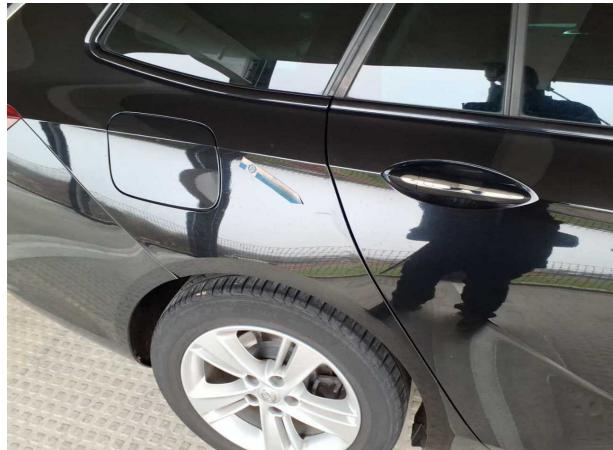
Beschädigung #22: Seitenwand rechts: Seitenwand - verkratzt / verschürft - instandsetzen und lackieren

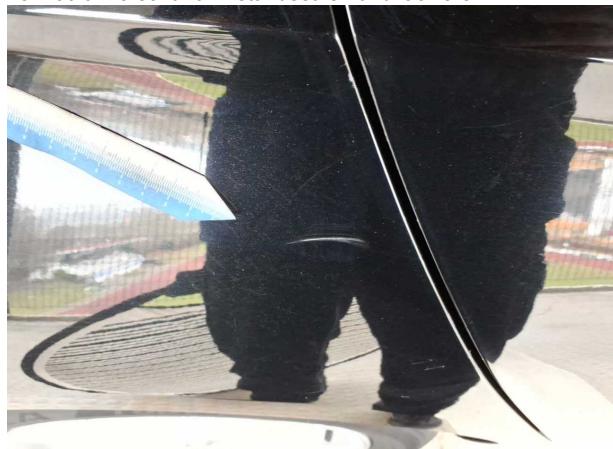
Beschädigung #22: Seitenwand rechts: Seitenwand - verkratzt / verschürft - instandsetzen und lackieren

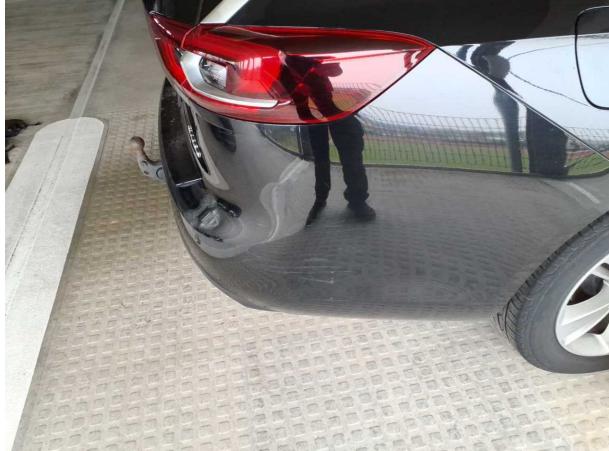
Beschädigung #23: Stossfänger hinten: Stossfänger hinten - verkratzt / verschürt - instandsetzen und lackieren

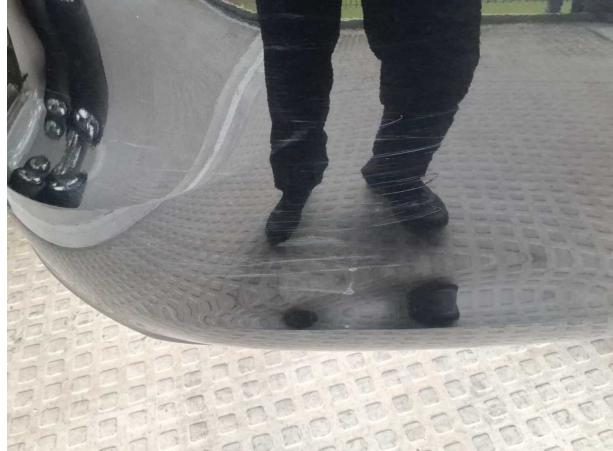
Beschädigung #23: Stossfänger hinten: Stossfänger hinten - verkratzt / verschürt - instandsetzen und lackieren

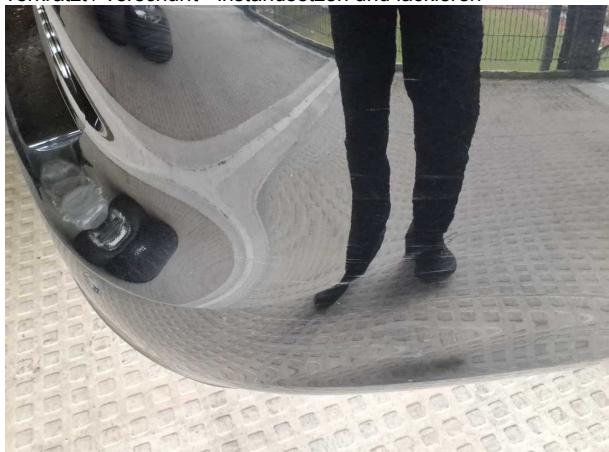
Beschädigung #23: Stossfänger hinten: Stossfänger hinten - verkratzt / verschürt - instandsetzen und lackieren

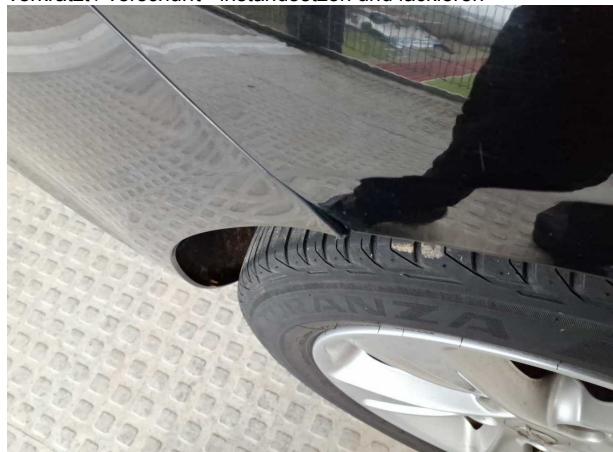
Beschädigung #23: Stossfänger hinten: Stossfänger hinten - verkratzt / verschürt - instandsetzen und lackieren

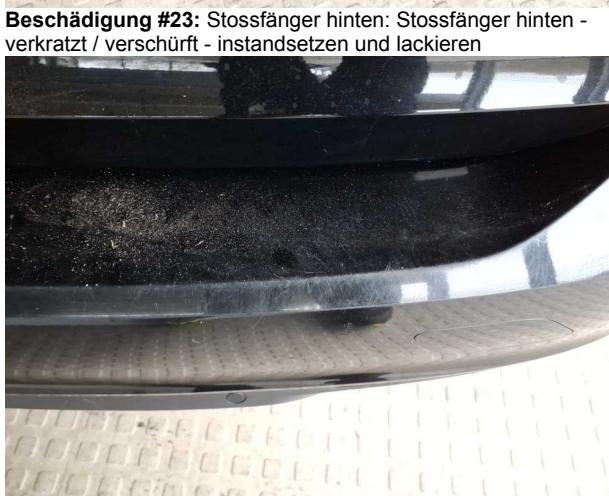
Beschädigung #23: Stossfänger hinten: Stossfänger hinten - verkratzt / verschürt - instandsetzen und lackieren

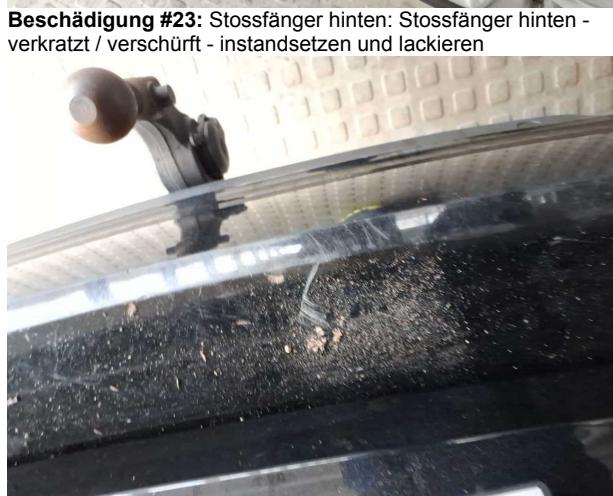
Beschädigung #23: Stossfänger hinten: Stossfänger hinten - verkratzt / verschürt - instandsetzen und lackieren

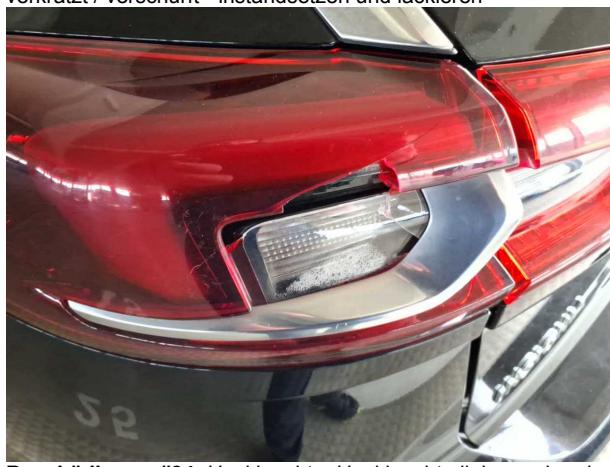
Beschädigung #24: Heckleuchte: Heckleuchte links - gebrochen / gerissen - erneuern

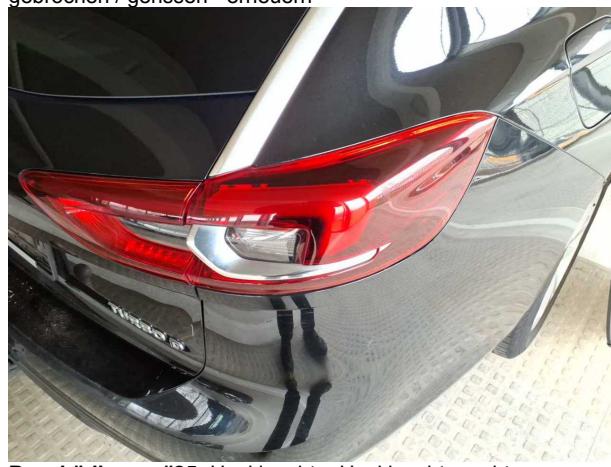
Beschädigung #25: Heckleuchte: Heckleuchte rechts - verkratzt / verschürt - erneuern

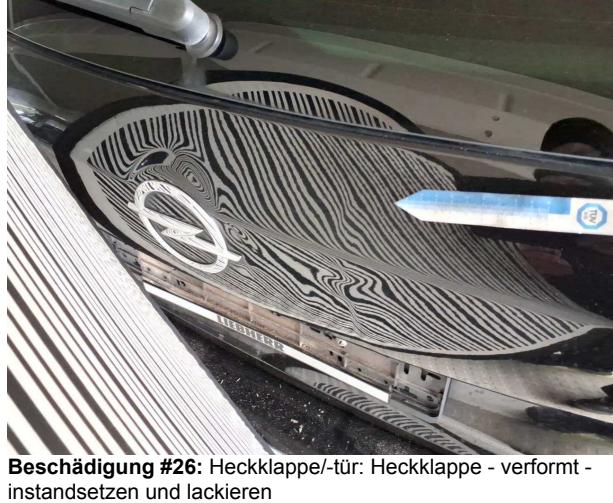
Beschädigung #26: Heckklappe/-tür: Heckklappe - verformt -
instandsetzen und lackieren

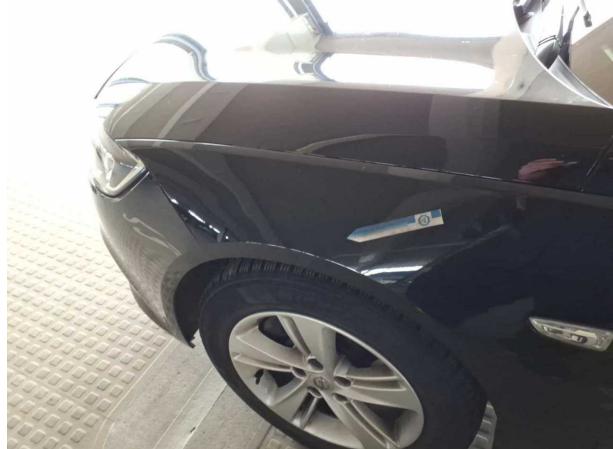
Beschädigung #28: Kotflügel links: Kotflügel links - Delle(n) - instandsetzen und lackieren

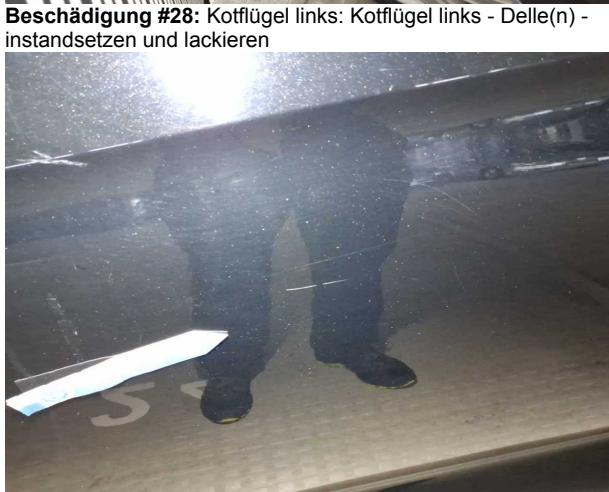
Beschädigung #29: Tür vorn links: Tür - verkratzt / verschürft - instandsetzen und lackieren

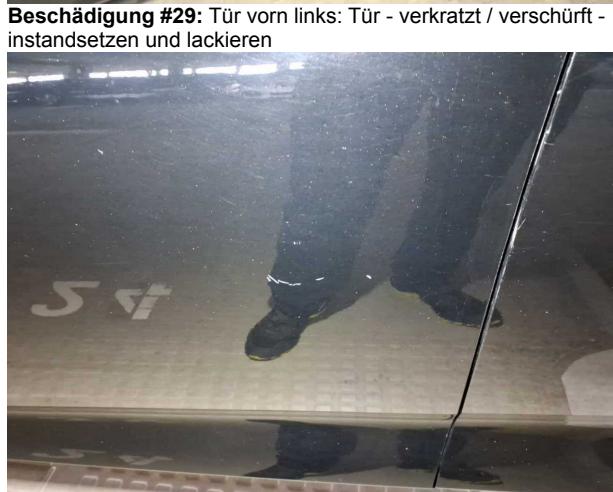
Beschädigung #29: Tür vorn links: Tür - verkratzt / verschürft - instandsetzen und lackieren

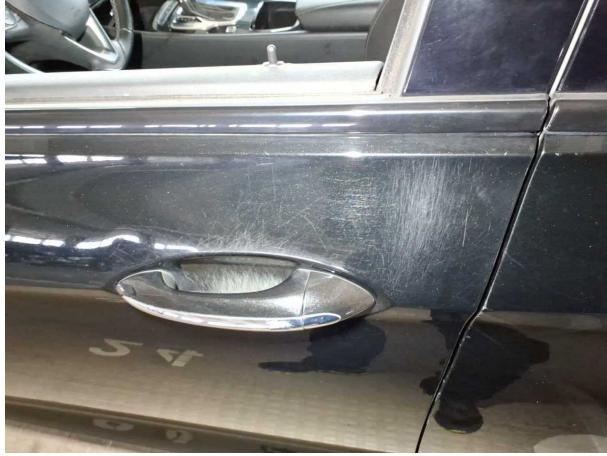
Beschädigung #29: Tür vorn links: Tür - verkratzt / verschürt - instandsetzen und lackieren

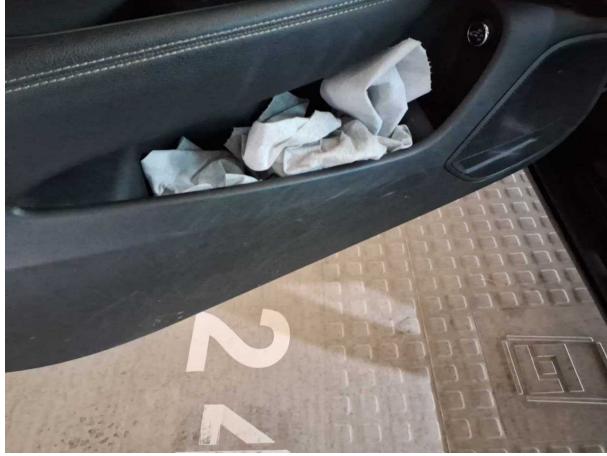
Beschädigung #31: Interieur: Innenraum - Kratzer - kein Abzug

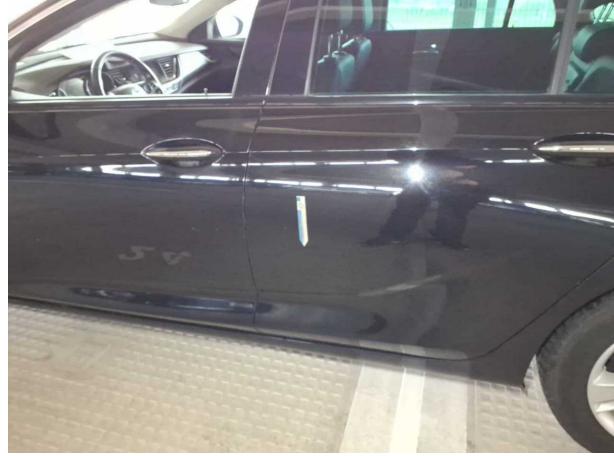
Beschädigung #30: Tür hinten links: Tür - verkratzt / verschürt - instandsetzen und lackieren

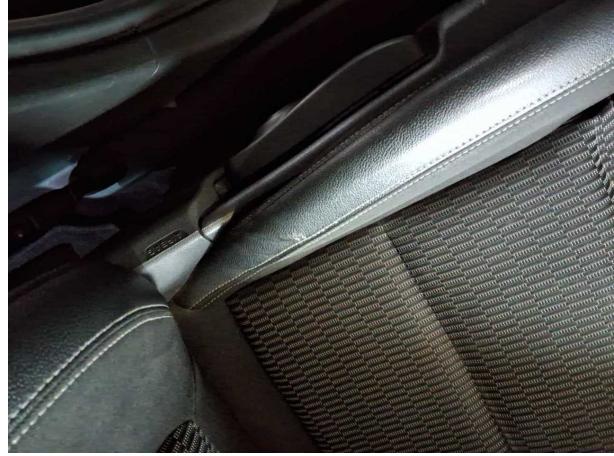
Beschädigung #31: Interieur: Innenraum - Kratzer - kein Abzug

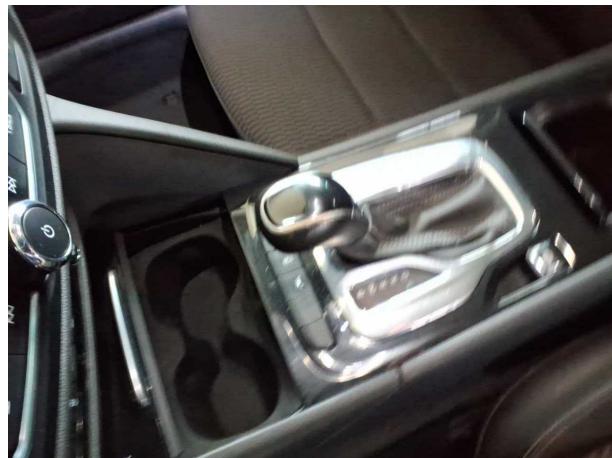
Beschädigung #31: Interieur: Innenraum - Kratzer - kein Abzug
