W0VZT8EG0J1175014

Halter		Besichtigungszustand	bedingt: Licht/Nässe/Schmutz
Kennzeichen		Laufleistung (abgelesen)	209.107 km
Hersteller	Opel	Restlauf bis Service	33 %
Typ/Modell	INSIGNIA SPORTS TOURER	HU (Abgelesen aus ZBI)	07/2027
Fahrgestellnummer	W0VZT8EG0J1175014	Leistung / Hubraum	125 kW / 1.956 ccm
Erstzulassung	16.07.2018	Polster/Farbe	Stoff/Leder Kombination / Schwarz-Anthrazit
Letzte Wartung	03/2025, 193.670 km	Lackierung	Schwarz
Kraftstoffart	Diesel	Getriebe	Automatik

Zustandsbericht

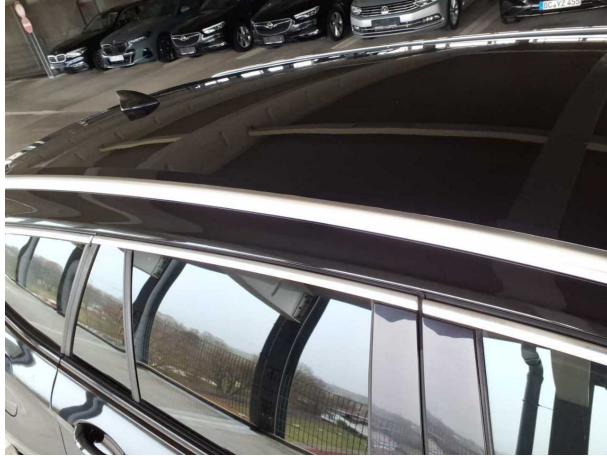
Beschädigung #1: Fahrzeugdach: Dach - Delle(n) - sanft instandsetzen

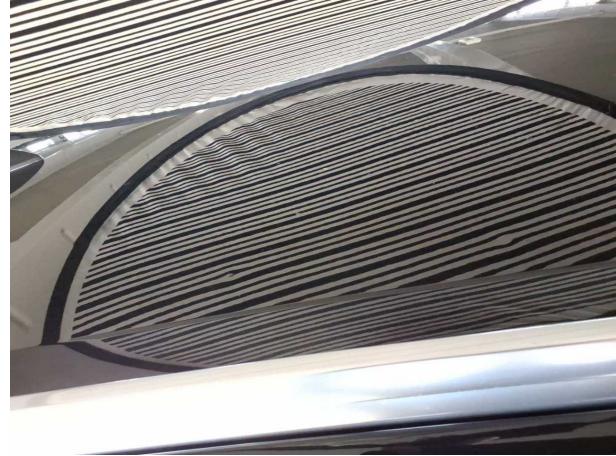
Beschädigung #1: Fahrzeugdach: Dach - Delle(n) - sanft instandsetzen

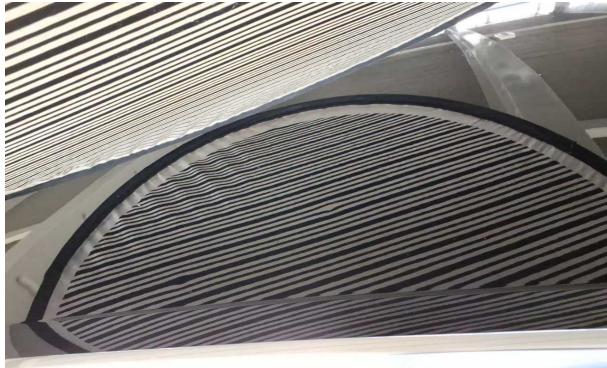
Beschädigung #1: Fahrzeugdach: Dach - Delle(n) - sanft instandsetzen

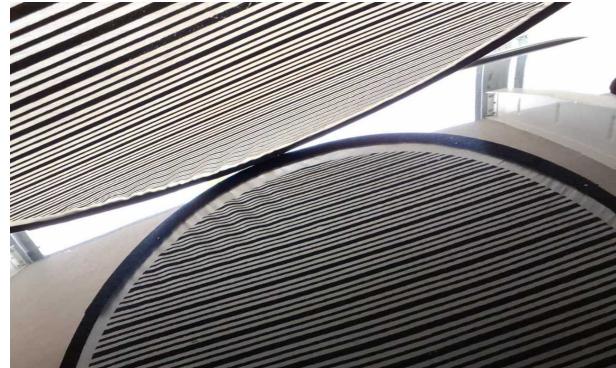
Beschädigung #1: Fahrzeugdach: Dach - Delle(n) - sanft instandsetzen

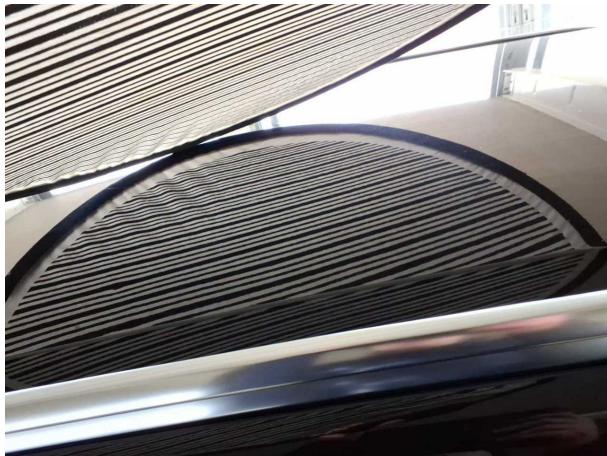
Beschädigung #1: Fahrzeugdach: Dach - Delle(n) - sanft instandsetzen

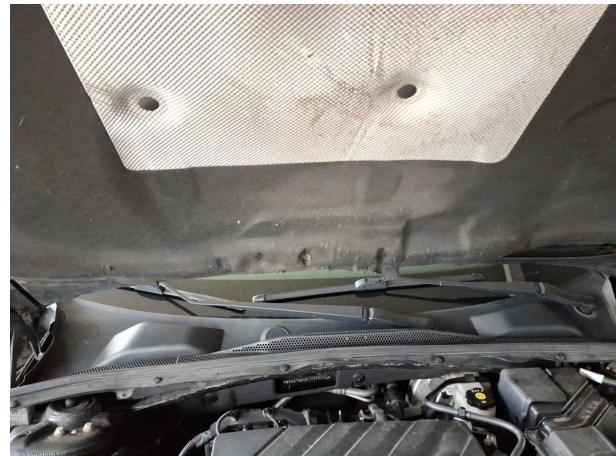
Beschädigung #2: Motorhaube: Dämmematte - Marderschaden - erneuern

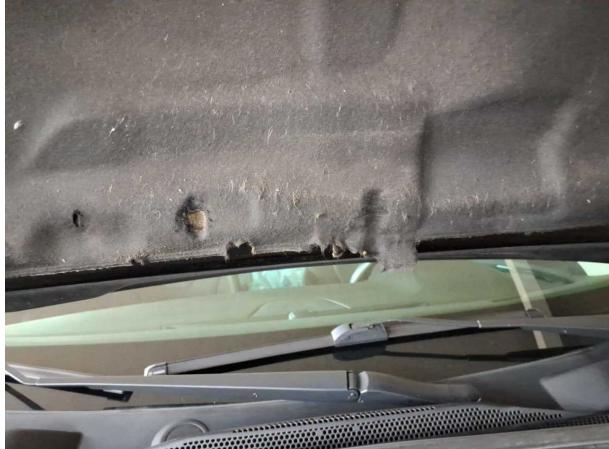
Beschädigung #2: Motorhaube: Dämmmatte - Marderschaden - erneuern

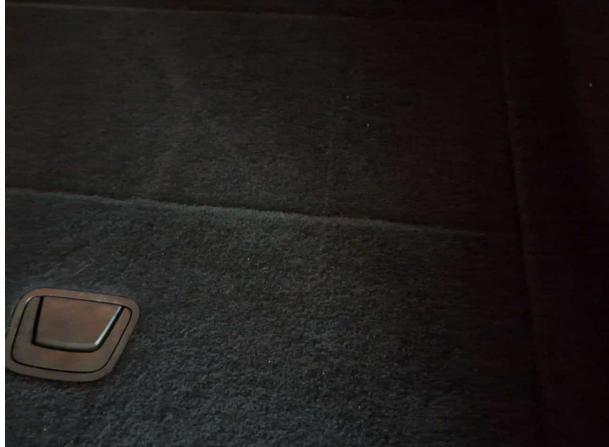
Beschädigung #3: Verkleidungen/Abdeckungen:
Kofferraumverkleidung - Kratzer - kein Abzug

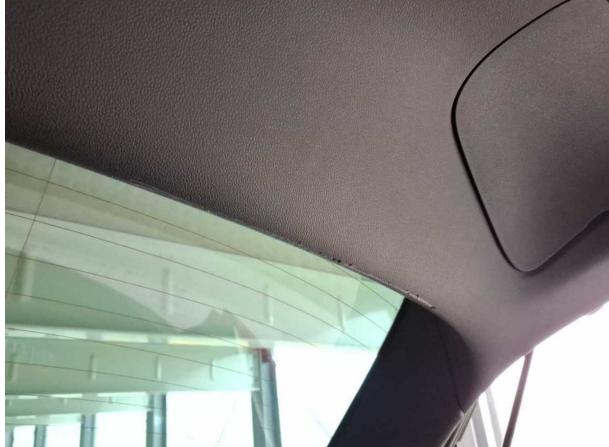
Beschädigung #3: Verkleidungen/Abdeckungen:
Kofferraumverkleidung - Kratzer - kein Abzug

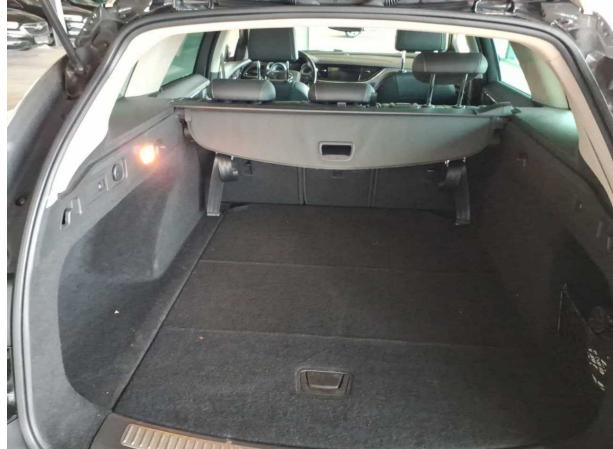
Beschädigung #3: Verkleidungen/Abdeckungen:
Kofferraumverkleidung - Kratzer - kein Abzug

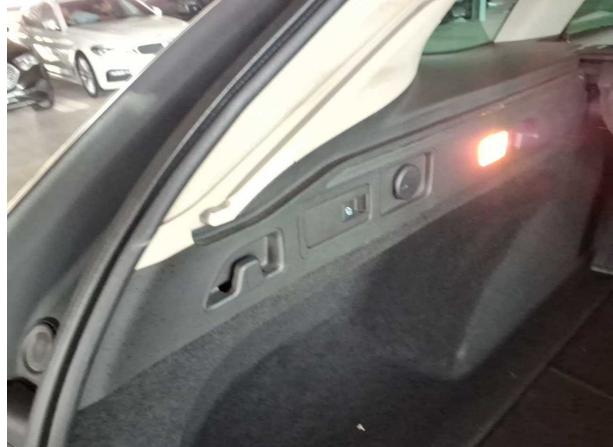
Beschädigung #3: Verkleidungen/Abdeckungen:
Kofferraumverkleidung - Kratzer - kein Abzug

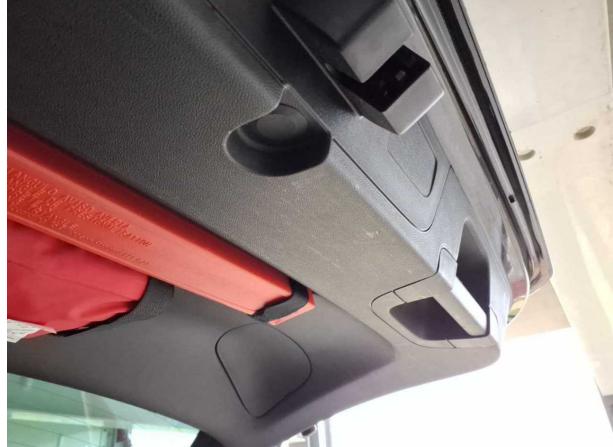
Beschädigung #3: Verkleidungen/Abdeckungen:
Kofferraumverkleidung - Kratzer - kein Abzug

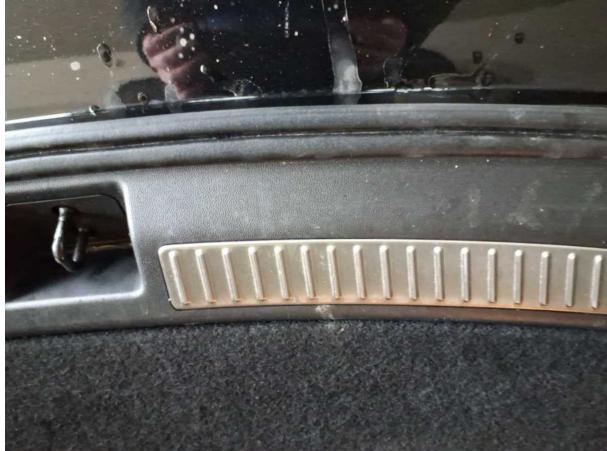
Beschädigung #3: Verkleidungen/Abdeckungen:
Kofferraumverkleidung - Kratzer - kein Abzug

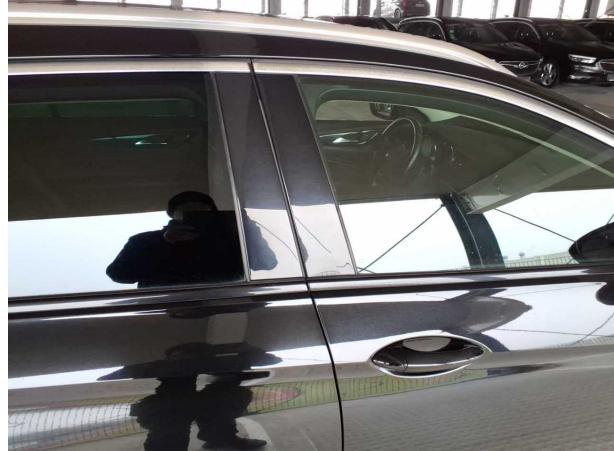
Beschädigung #4: Tür vorn rechts: Fensterführung (Blende) -
gebrochen / gerissen - erneuern

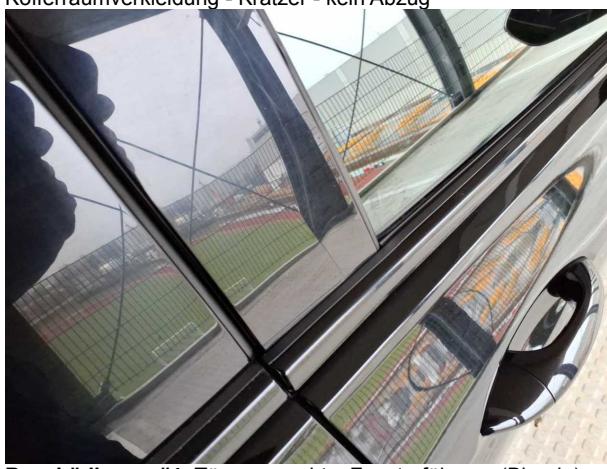
Beschädigung #4: Tür vorn rechts: Fensterführung (Blende) -
gebrochen / gerissen - erneuern

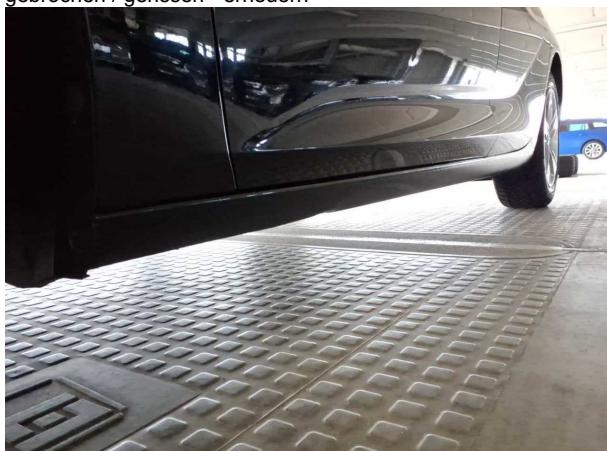
Beschädigung #5: Schweller links: Schweller - Delle(n) -
instandsetzen

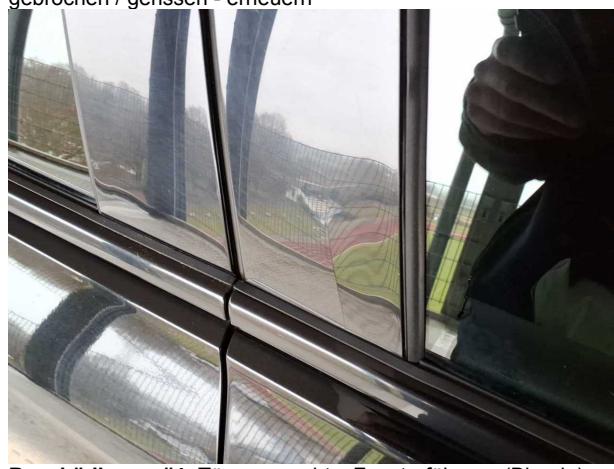
Beschädigung #4: Tür vorn rechts: Fensterführung (Blende) -
gebrochen / gerissen - erneuern

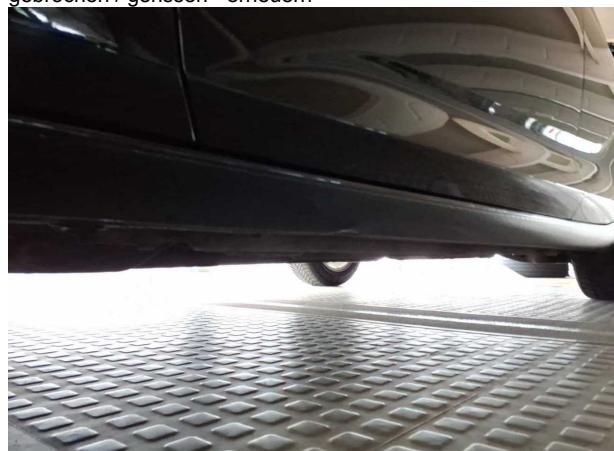
Beschädigung #5: Schweller links: Schweller - Delle(n) -
instandsetzen

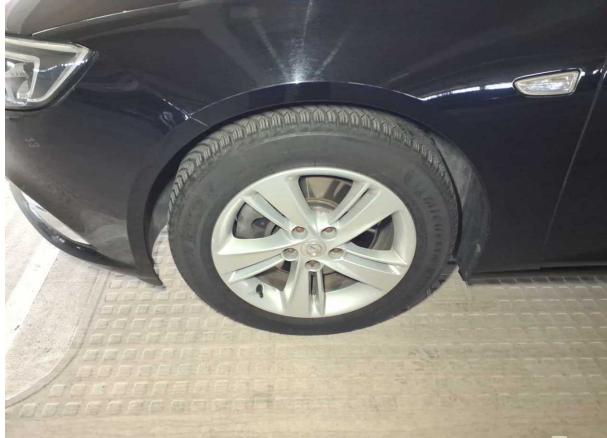
Beschädigung #6: Rad/Reifen: Leichtmetallfelge vorn links - Kratzer - Smart Repair

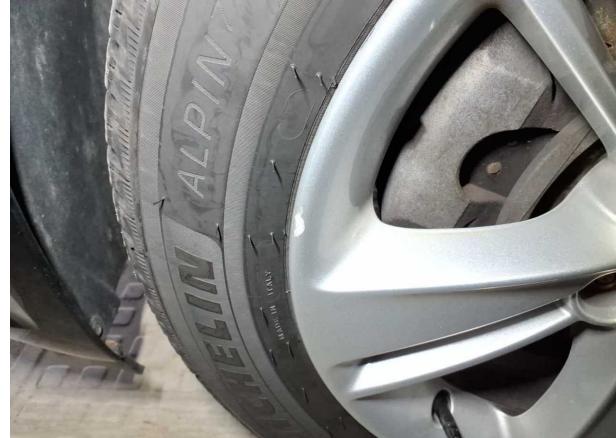
Beschädigung #6: Rad/Reifen: Leichtmetallfelge vorn links - Kratzer - Smart Repair

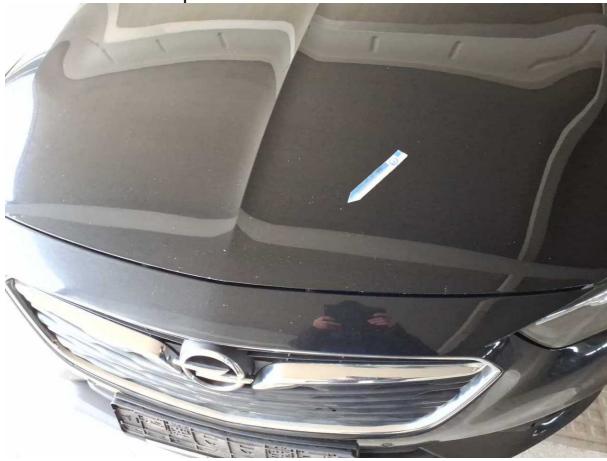
Beschädigung #7: Motorhaube: Motorhaube (Kompletter Vorderwagen) - Steinschlag - kein Abzug

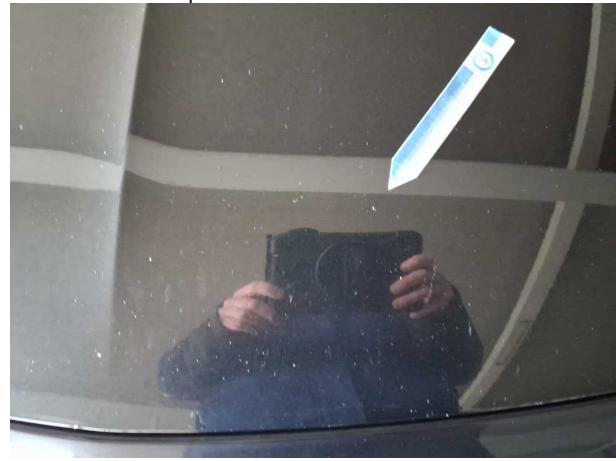
Beschädigung #7: Motorhaube: Motorhaube (Kompletter Vorderwagen) - Steinschlag - kein Abzug

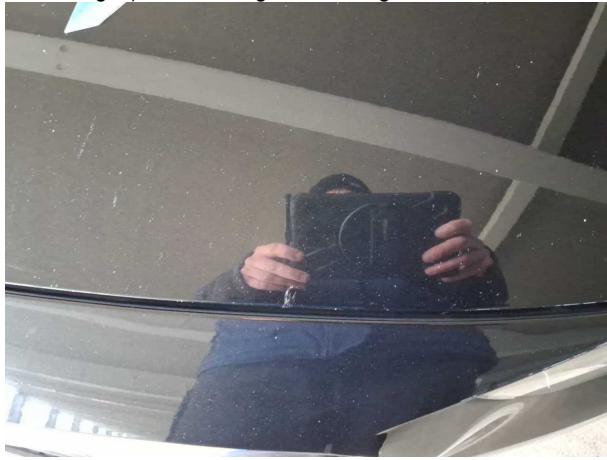
Beschädigung #7: Motorhaube: Motorhaube (Kompletter Vorderwagen) - Steinschlag - kein Abzug

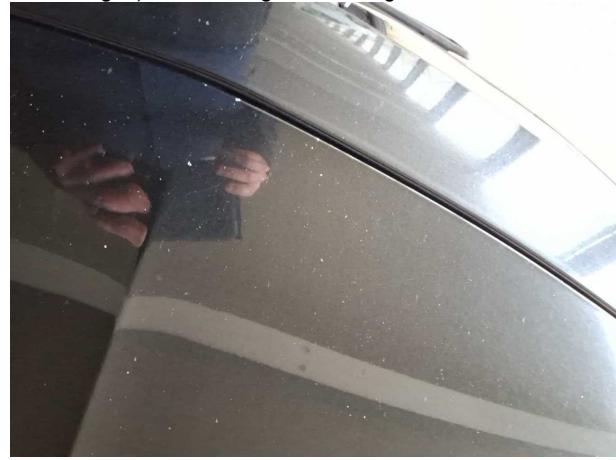
Beschädigung #7: Motorhaube: Motorhaube (Kompletter Vorderwagen) - Steinschlag - kein Abzug

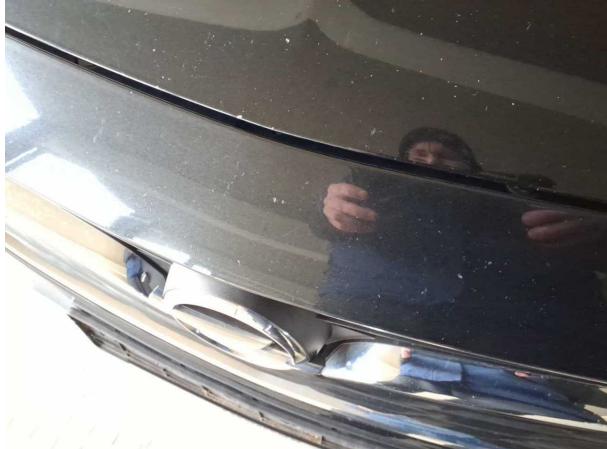
Beschädigung #7: Motorhaube: Motorhaube (Kompletter Vorderwagen) - Steinschlag - kein Abzug

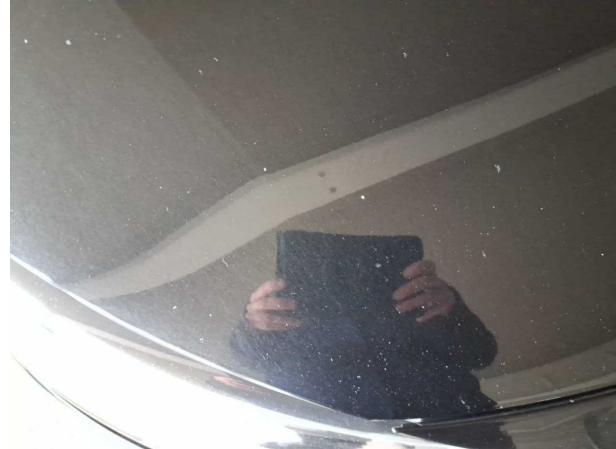
Beschädigung #7: Motorhaube: Motorhaube (Kompletter Vorderwagen) - Steinschlag - kein Abzug

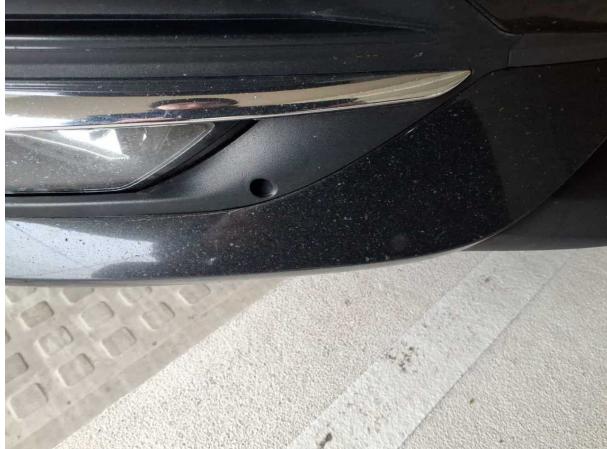
Beschädigung #7: Motorhaube: Motorhaube (Kompletter Vorderwagen) - Steinschlag - kein Abzug

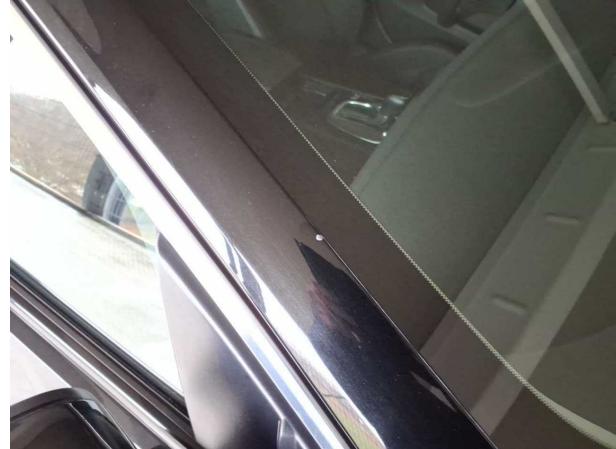
Beschädigung #7: Motorhaube: Motorhaube (Kompletter Vorderwagen) - Steinschlag - kein Abzug

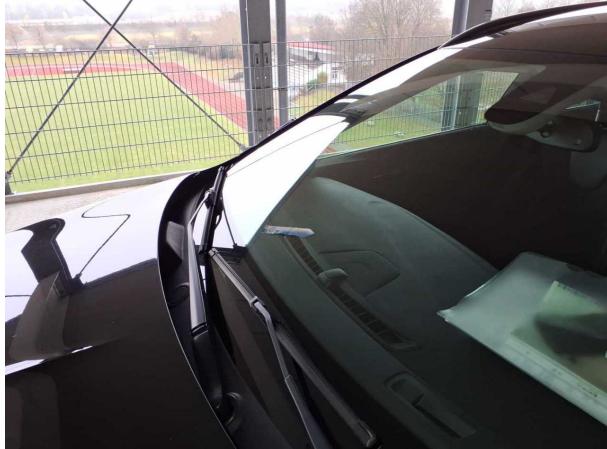
Beschädigung #8: Verglasung: Frontscheibe - Steinschlag - kein Abzug

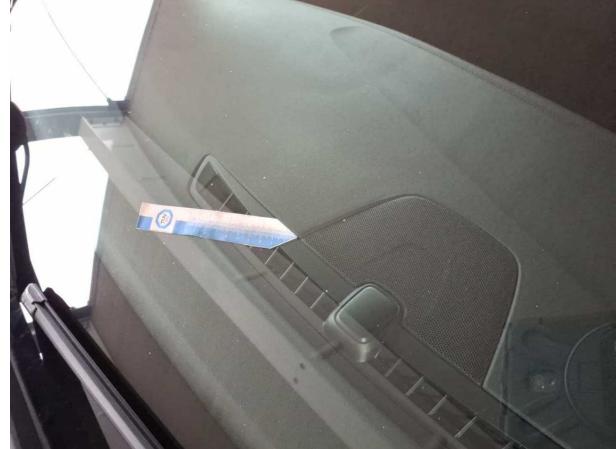
Beschädigung #8: Verglasung: Frontscheibe - Steinschlag - kein Abzug

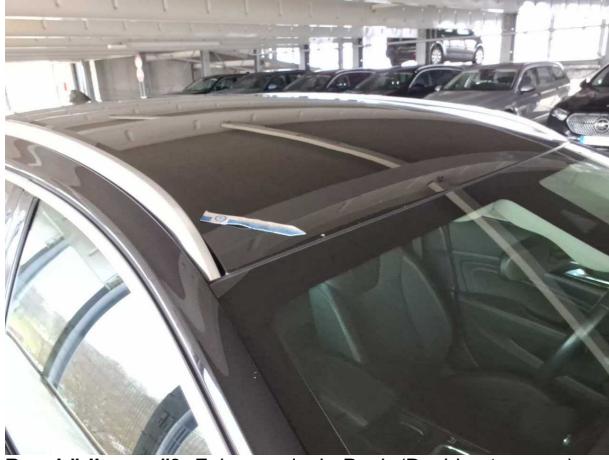
Beschädigung #9: Fahrzeugdach: Dach (Dachkante vorne) -
Steinschlag - Smart Repair

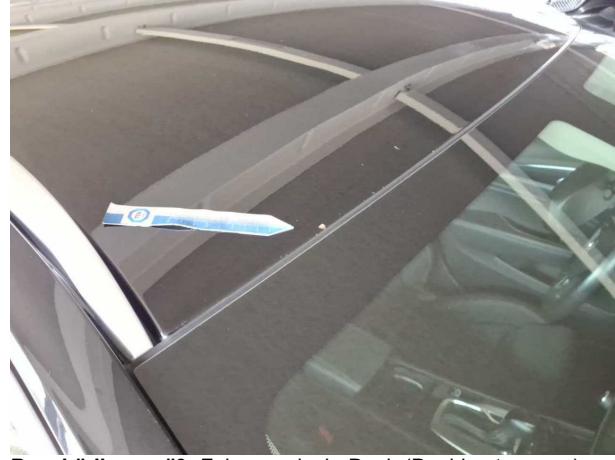
Beschädigung #9: Fahrzeugdach: Dach (Dachkante vorne) -
Steinschlag - Smart Repair

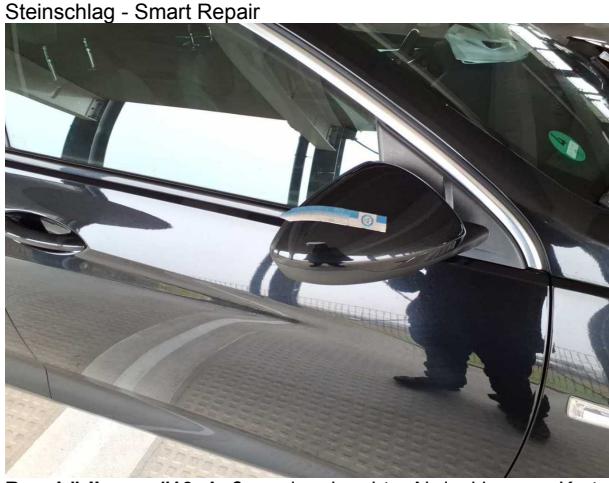
Beschädigung #10: Außenspiegel rechts: Abdeckkappe - Kratzer -
instandsetzen und lackieren

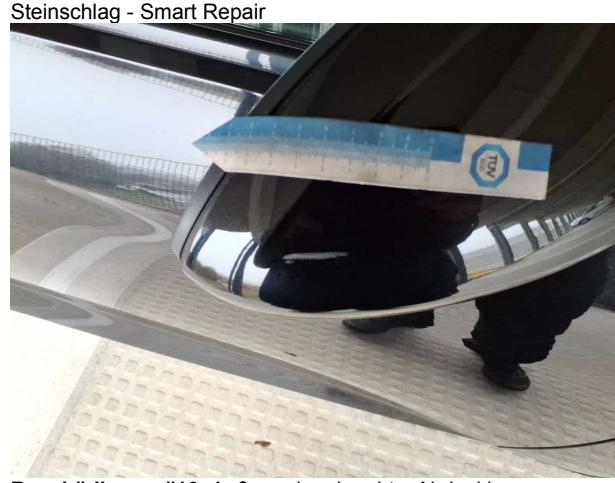
Beschädigung #10: Außenspiegel rechts: Abdeckkappe -
Kratzer - instandsetzen und lackieren

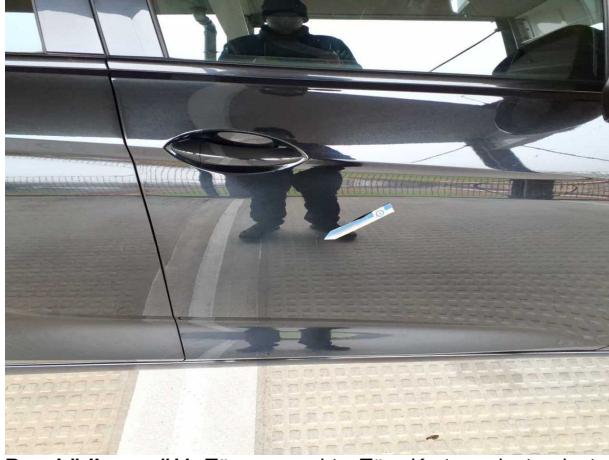
Beschädigung #11: Tür vorn rechts: Tür - Kratzer - instandsetzen
und lackieren

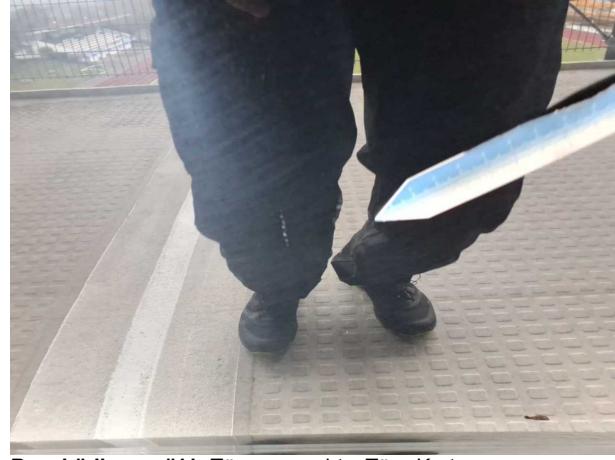
Beschädigung #11: Tür vorn rechts: Tür - Kratzer -
instandsetzen und lackieren

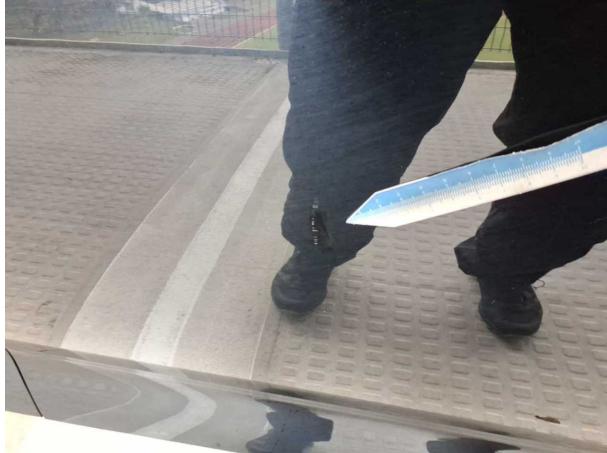
Beschädigung #11: Tür vorn rechts: Tür - Kratzer - instandsetzen und lackieren

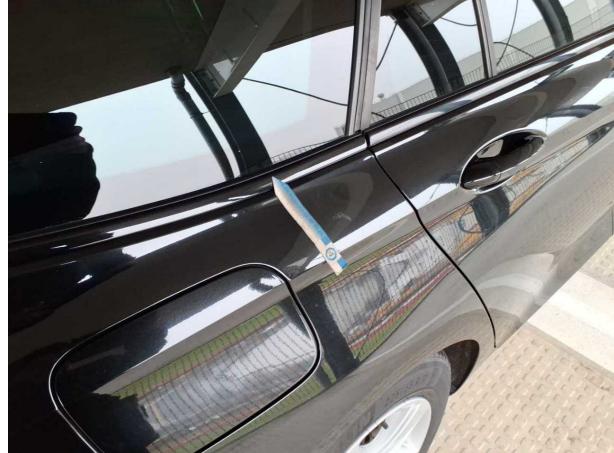
Beschädigung #12: Seitenwand rechts: Seitenwand (Harzreste) - Lackmangel - entfernen

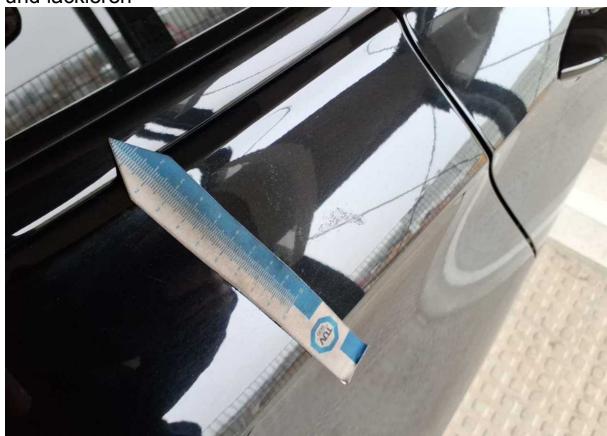
Beschädigung #12: Seitenwand rechts: Seitenwand (Harzreste) - Lackmangel - entfernen

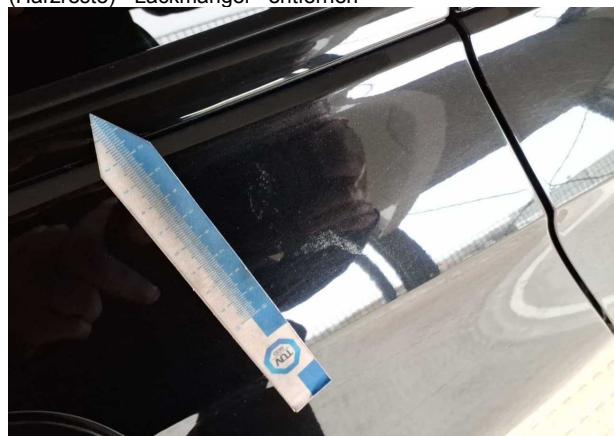
Beschädigung #12: Seitenwand rechts: Seitenwand (Harzreste) - Lackmangel - entfernen

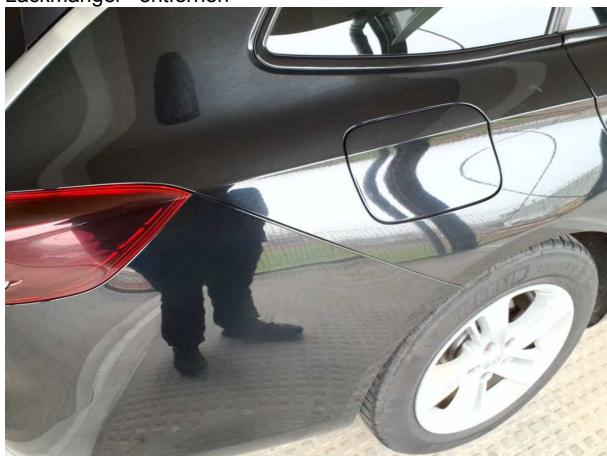
Beschädigung #13: Stoßfänger hinten: Stoßfänger hinten - Fehlstellung - einstellen/justieren

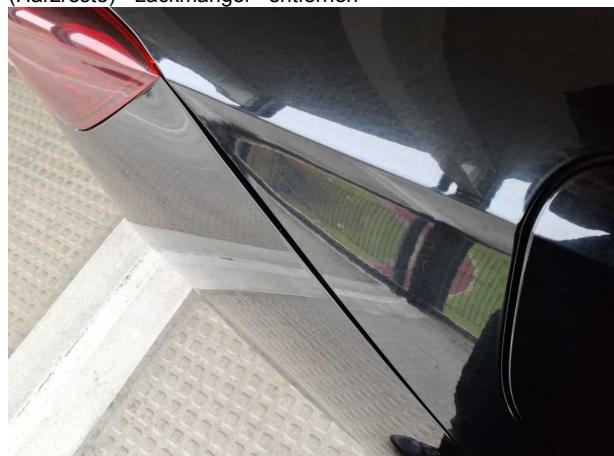
Beschädigung #13: Stoßfänger hinten: Stoßfänger hinten - Fehlstellung - einstellen/justieren

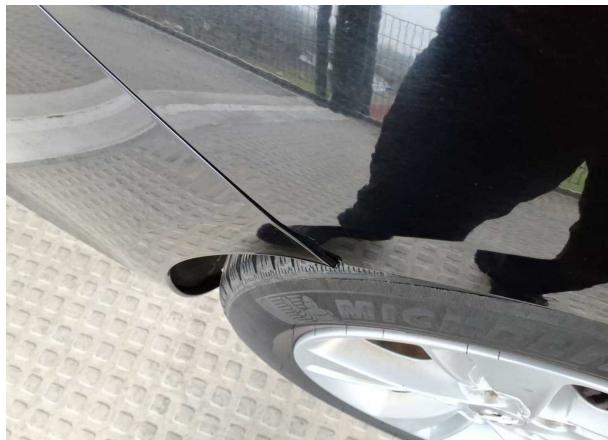
Beschädigung #13: Stoßfänger hinten: Stoßfänger hinten - Fehlstellung - einstellen/justieren

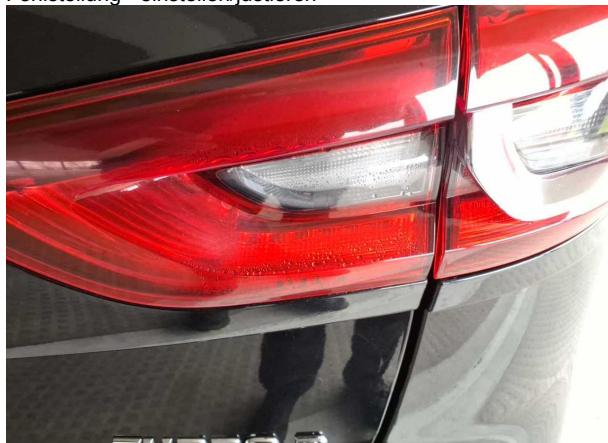
Beschädigung #14: Heckleuchte: Heckleuchte rechts - undicht - erneuern

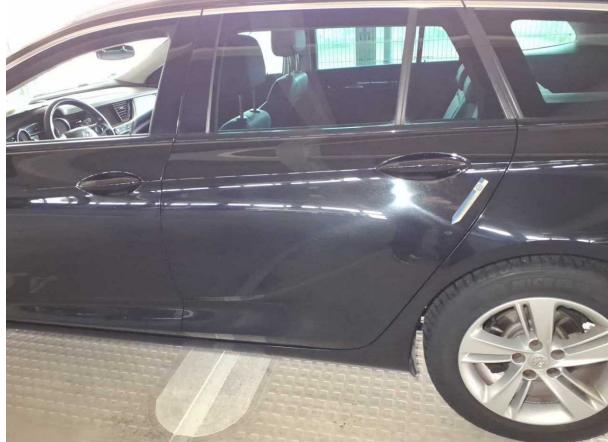
Beschädigung #15: Tür hinten links: Tür - Kratzer - instandsetzen und lackieren

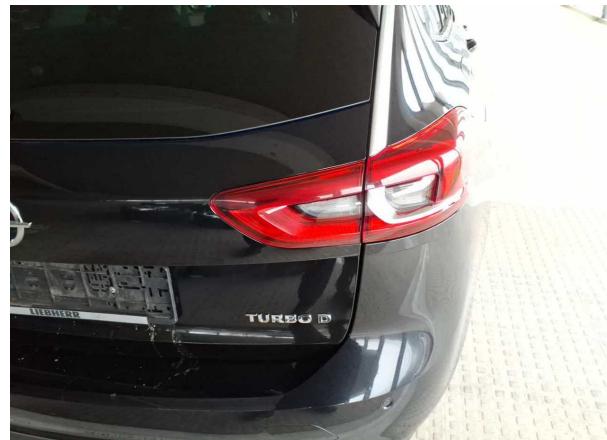
Beschädigung #14: Heckleuchte: Heckleuchte rechts - undicht - erneuern

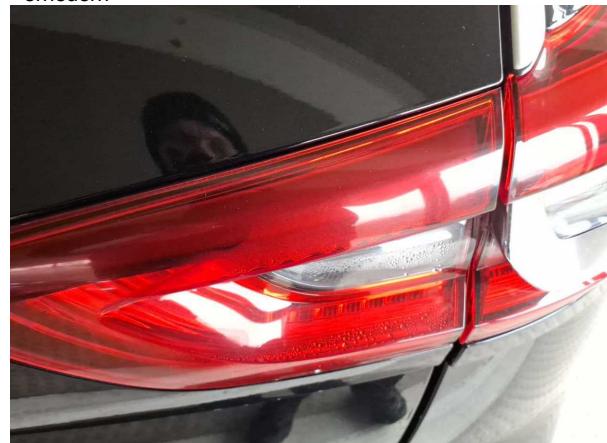
Beschädigung #14: Heckleuchte: Heckleuchte rechts - undicht - erneuern

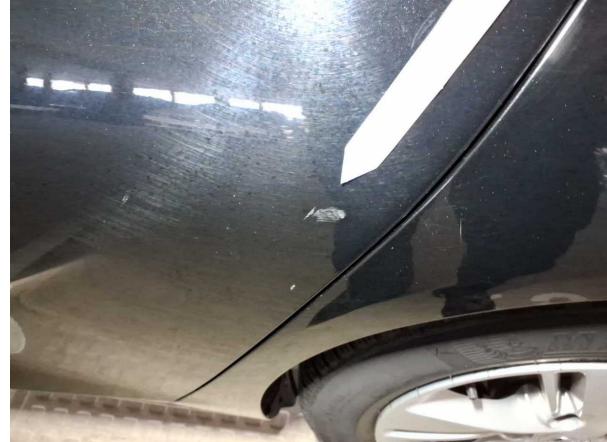
Beschädigung #15: Tür hinten links: Tür - Kratzer - instandsetzen und lackieren

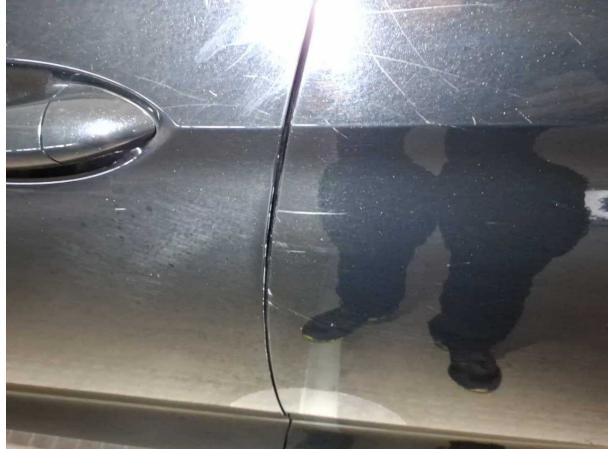
Beschädigung #15: Tür hinten links: Tür - Kratzer - instandsetzen und lackieren

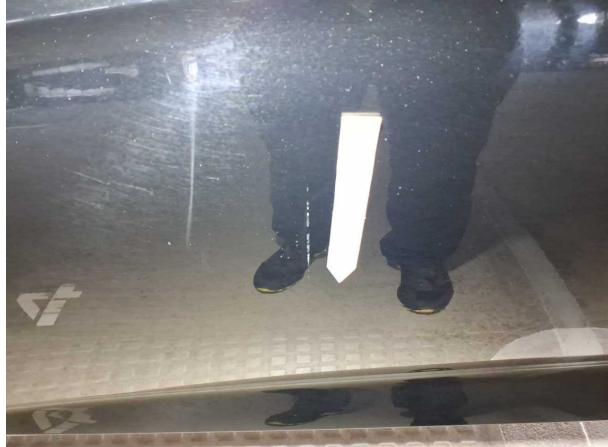
Beschädigung #16: Tür vorn links: Tür - verkratzt / verschürft - instandsetzen und lackieren

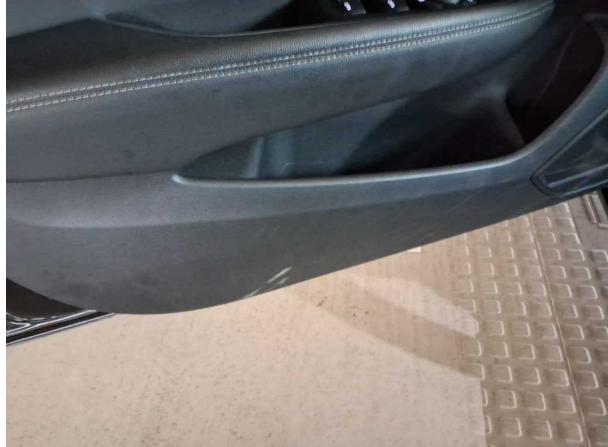
Beschädigung #17: Interieur: Innenraum - Kratzer - kein Abzug

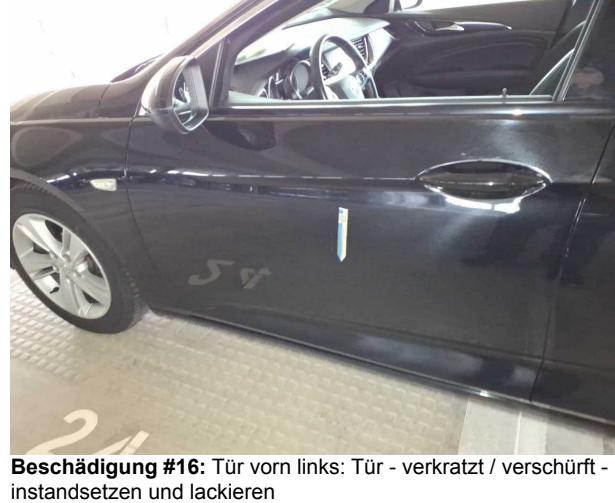
Beschädigung #16: Tür vorn links: Tür - verkratzt / verschürft - instandsetzen und lackieren

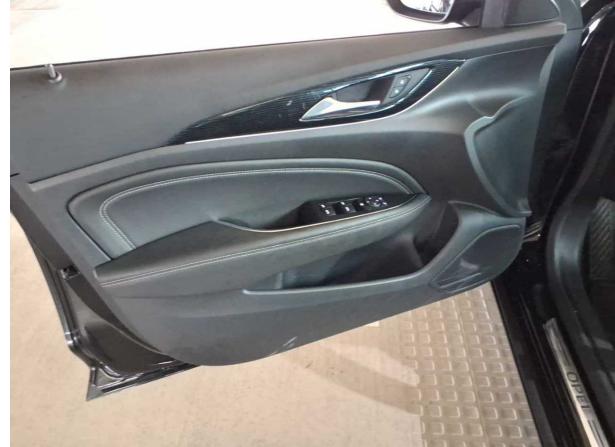
Beschädigung #17: Interieur: Innenraum - Kratzer - kein Abzug

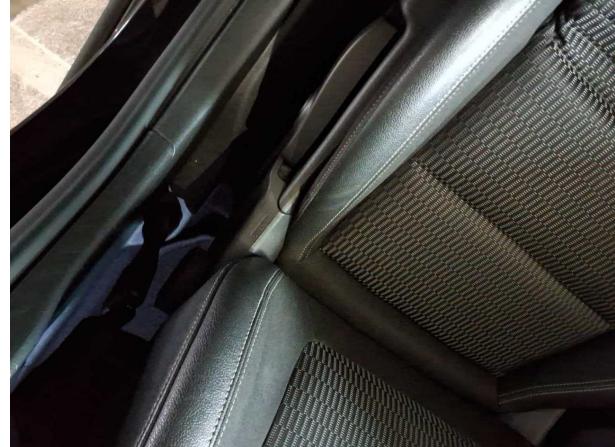
Beschädigung #17: Interieur: Innenraum - Kratzer - kein Abzug

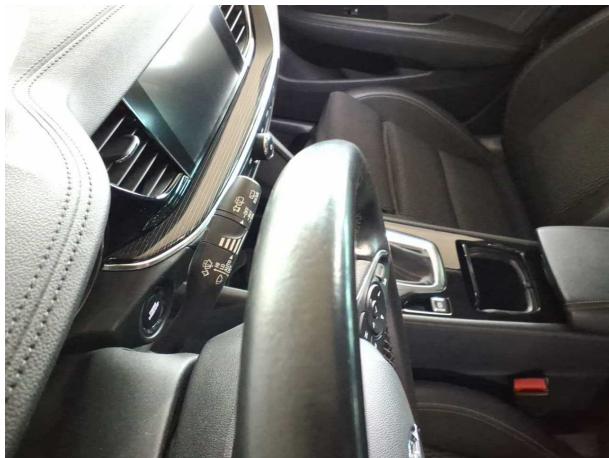
Beschädigung #17: Interieur: Innenraum - Kratzer - kein Abzug

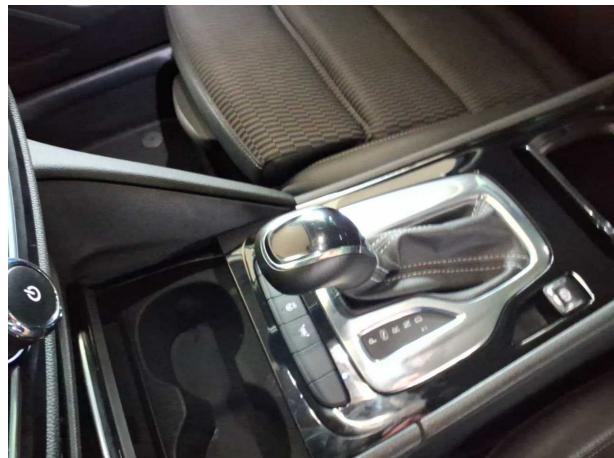
Beschädigung #17: Interieur: Innenraum - Kratzer - kein Abzug
