WWWZZZ3CZGP003304

Halter		Besichtigungszustand	bedingt: Licht/Nässe/Schmutz
Kennzeichen		Laufleistung (abgelesen)	283.522 km
Hersteller	Volkswagen	Restlauf bis Service	700 km
Typ/Modell	PASSAT	HU (Abgelesen aus ZBI)	08/2026
Fahrgestellnummer	WWWZZZ3CZGP003304	Leistung / Hubraum	110 kW / 1.968 ccm
Erstzulassung	29.07.2015	Polster/Farbe	Stoff / Schwarz-Anthrazit
Letzte Wartung	08/2024, 254.194 km	Lackierung	Silber
Kraftstoffart	Diesel	Getriebe	Manuell

Zustandsbericht

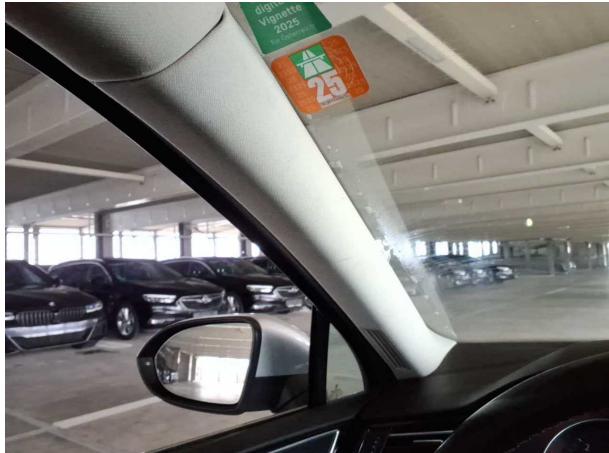
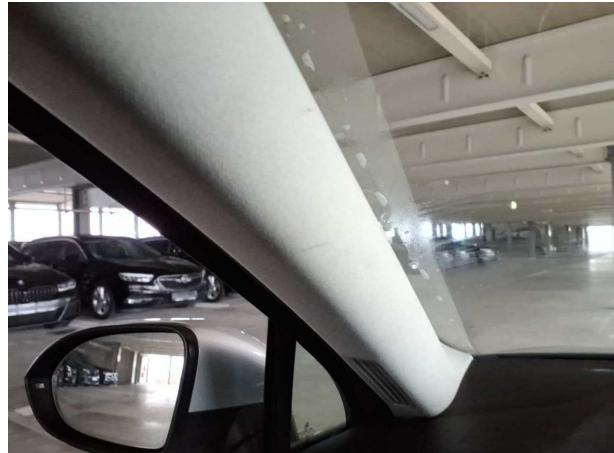
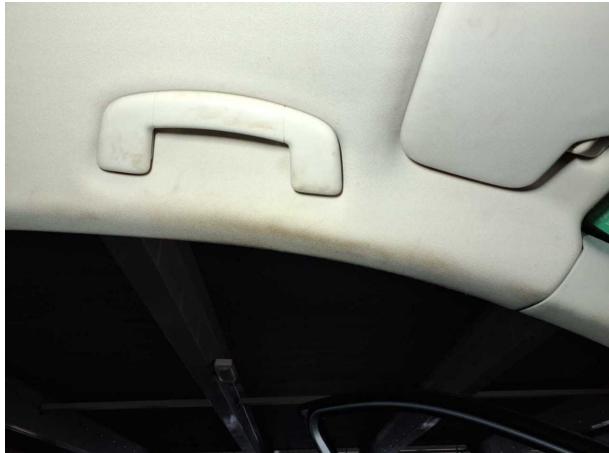
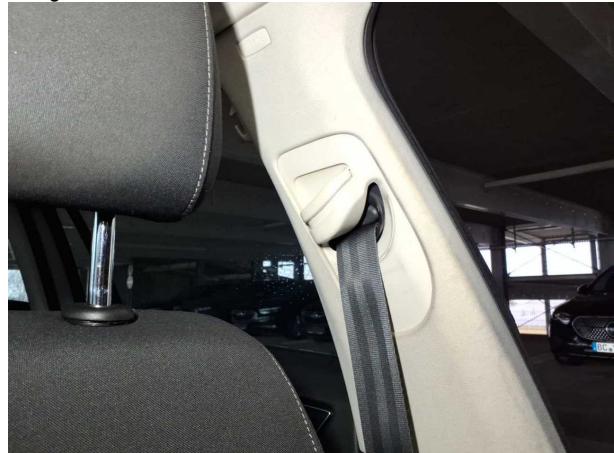
Beschädigung #1: Interieur: Innenraum - verschmutzt - reinigen

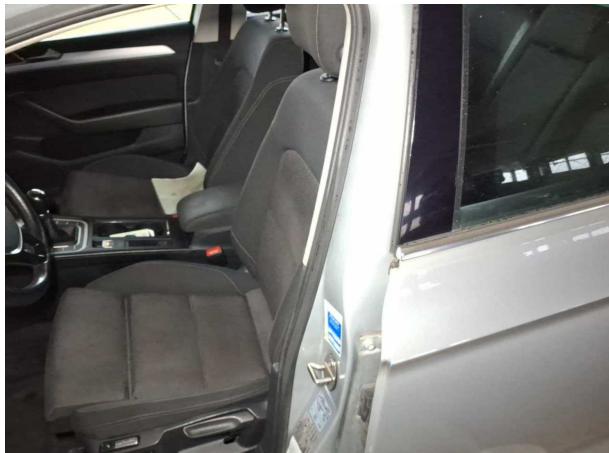
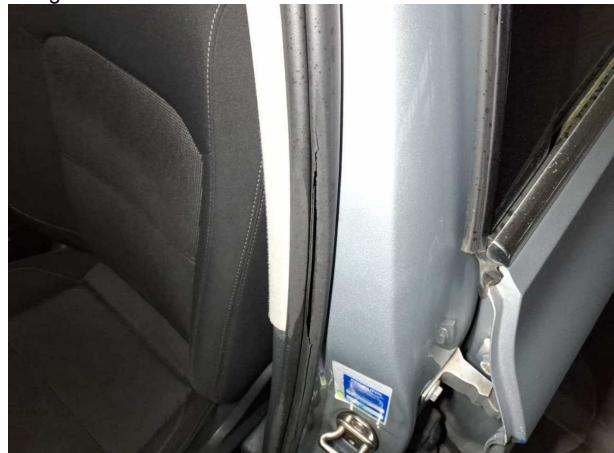
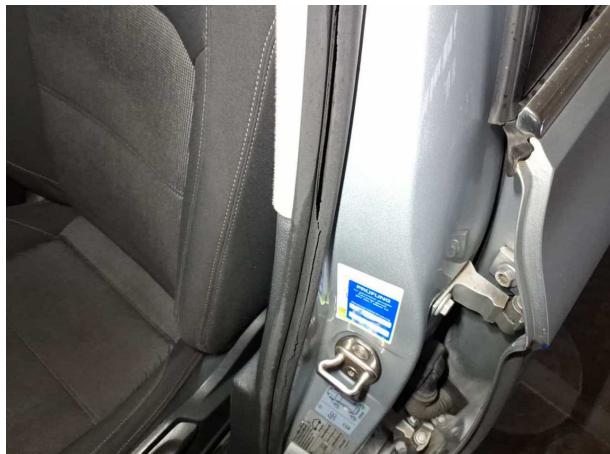
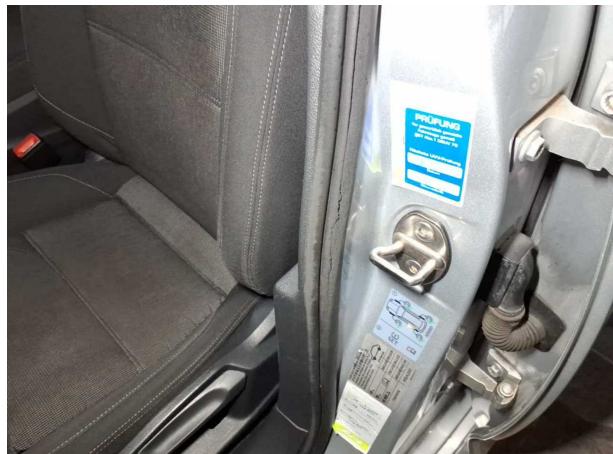
Beschädigung #3: Tür vorn links: Türdichtung - gebrochen / gerissen - erneuern

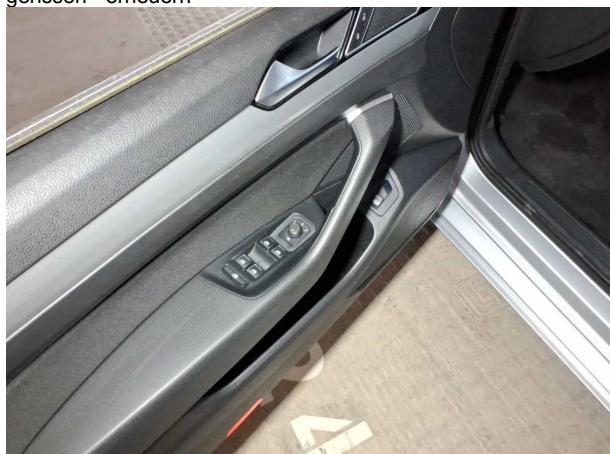
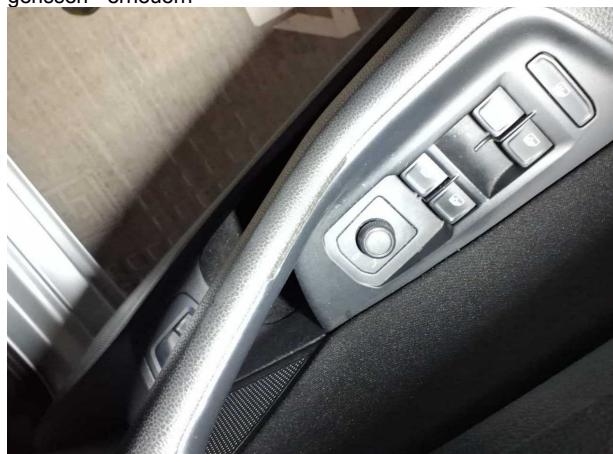
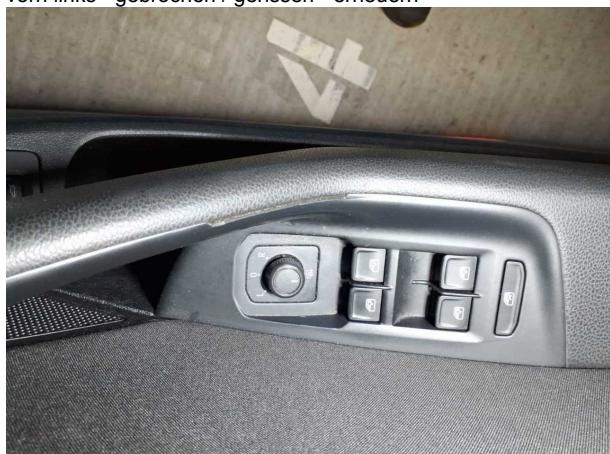
Beschädigung #4: Verkleidungen/Abdeckungen: Türverkleidung vorn links - gebrochen / gerissen - erneuern

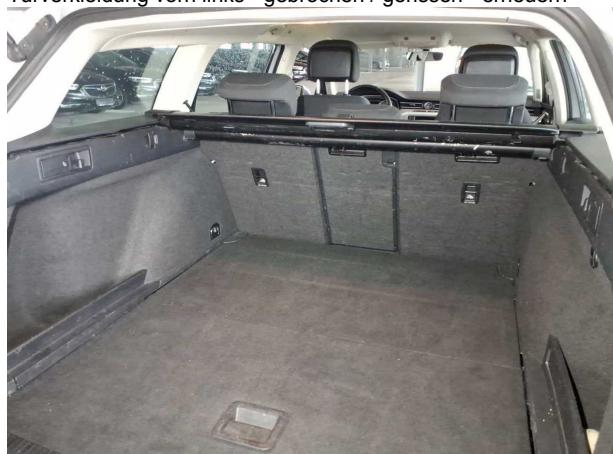
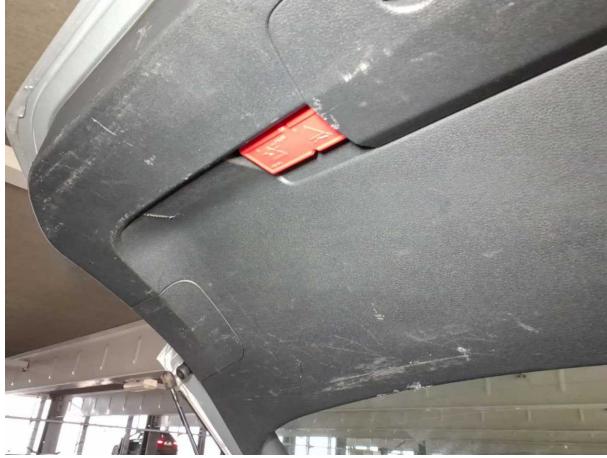
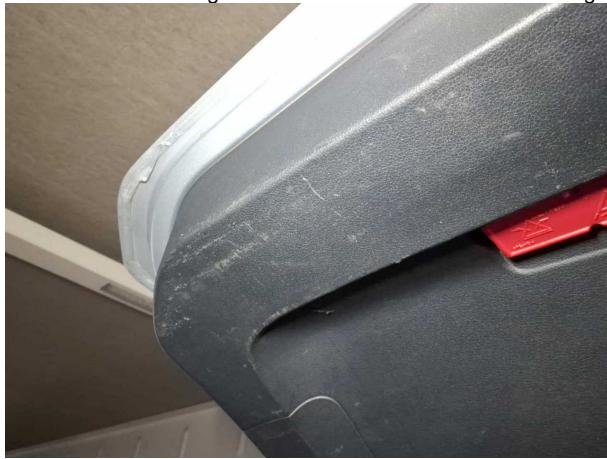
Beschädigung #5: Verkleidungen/Abdeckungen: Kofferraumverkleidung - verkratzt / verschürft - Wertminderung

Beschädigung #5: Verkleidungen/Abdeckungen:
Kofferraumverkleidung - verkratzt / verschürft - Wertminderung

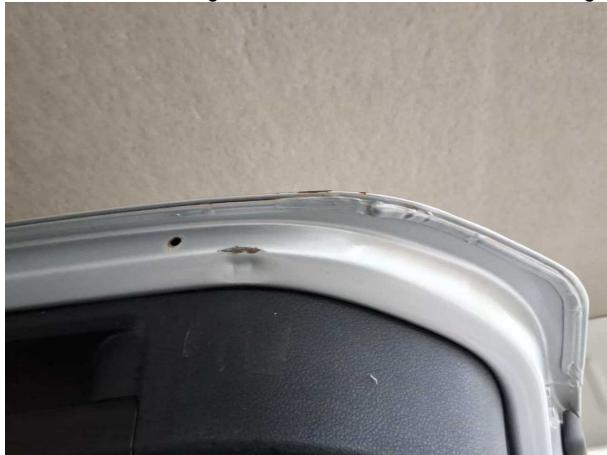
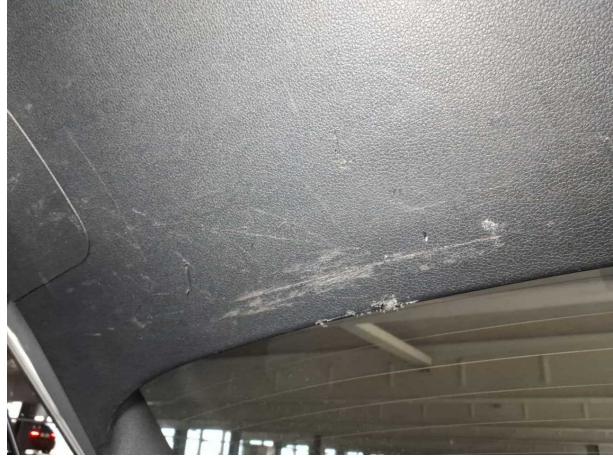
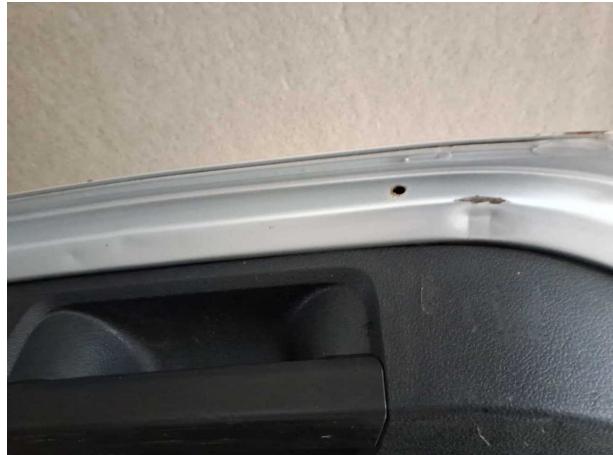
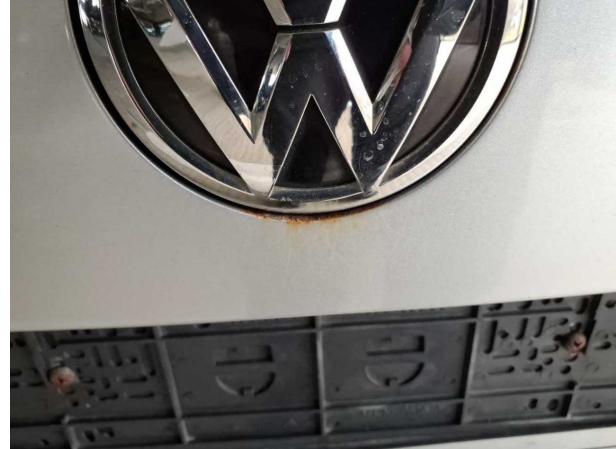
Beschädigung #6: Heckklappe/-tür: Heckklappe - Delle /
Lackschaden - instandsetzen und lackieren

Beschädigung #6: Heckklappe/-tür: Heckklappe - Delle / Lackschaden - instandsetzen und lackieren

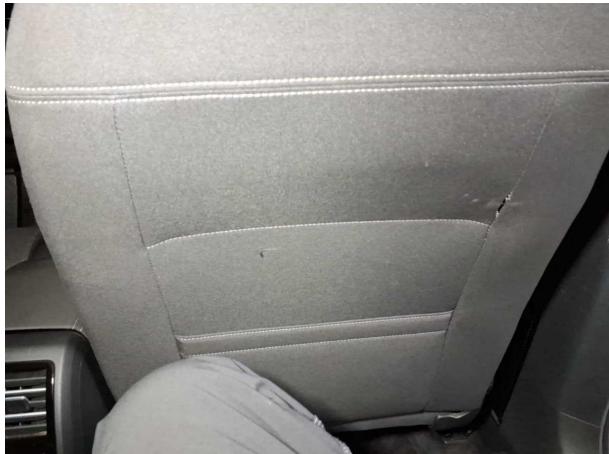
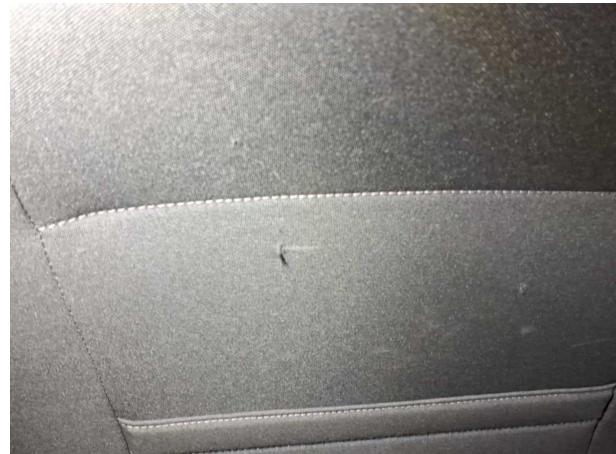
Beschädigung #7: Sitz vorn: Lehnenbezug rechts - porös / rissig - Smart Repair

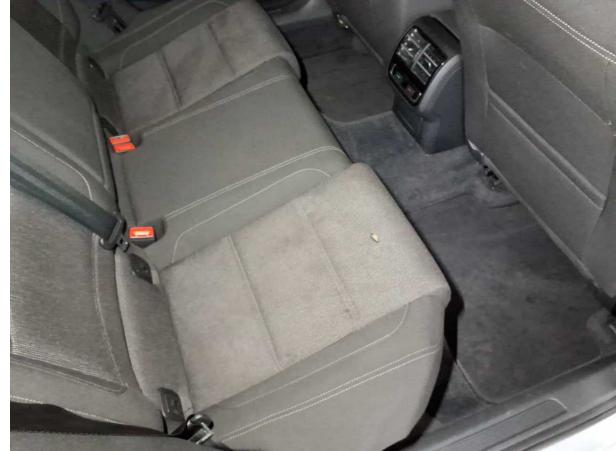
Beschädigung #8: Sitz hinten: Rücksitz - gebrochen / geriss... - instandsetzen

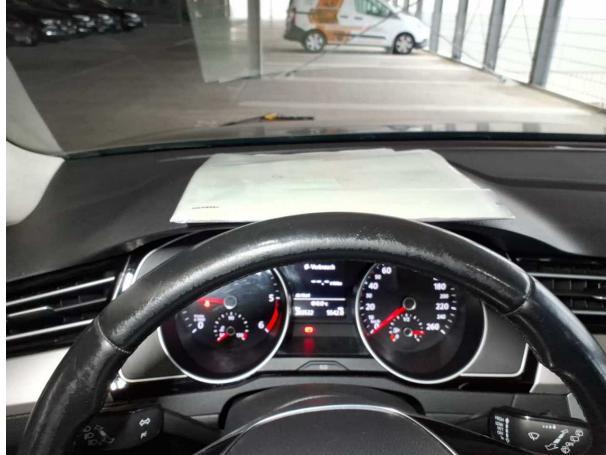
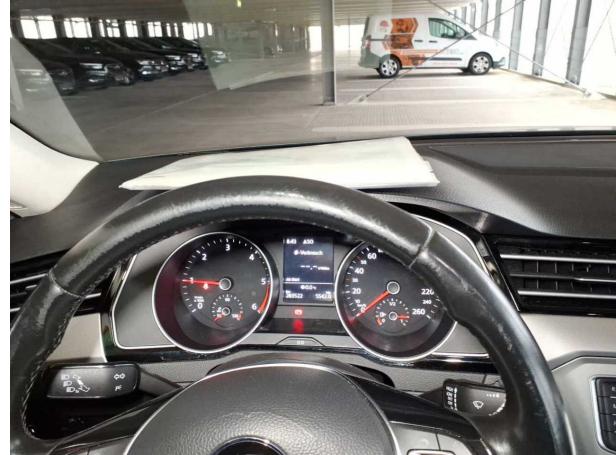
Beschädigung #10: Lenkanlage: Lenkrad - verkratzt / verschürft - Wertminderung

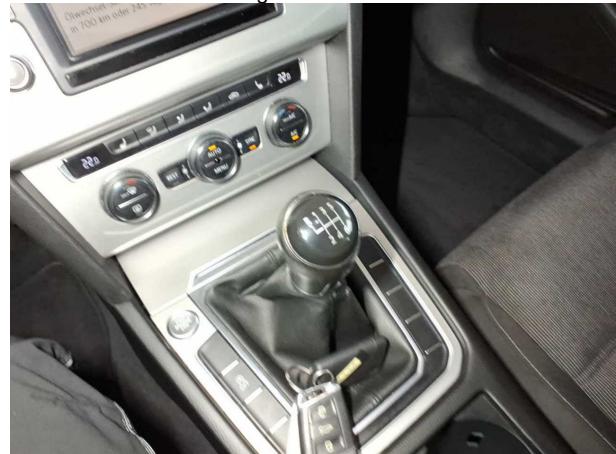
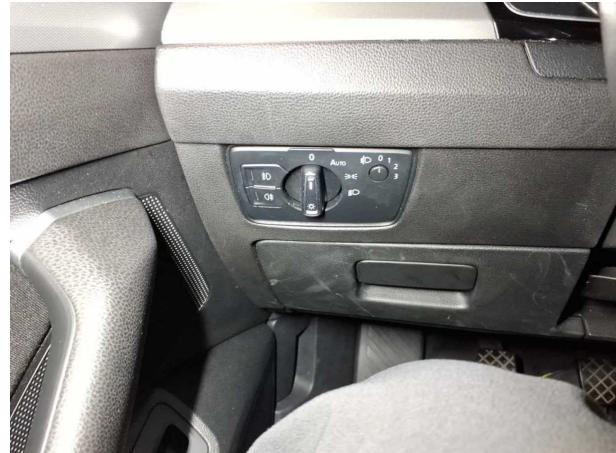
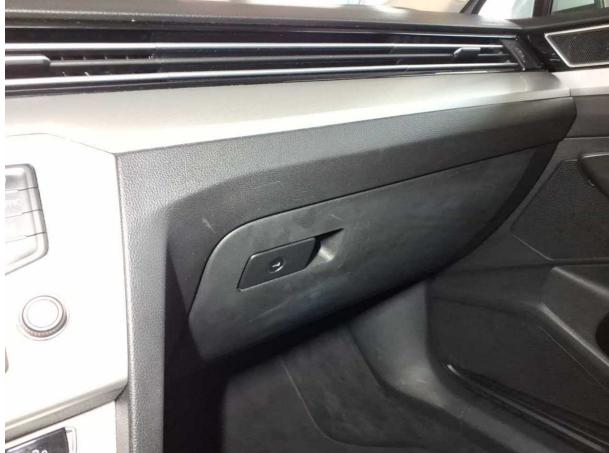
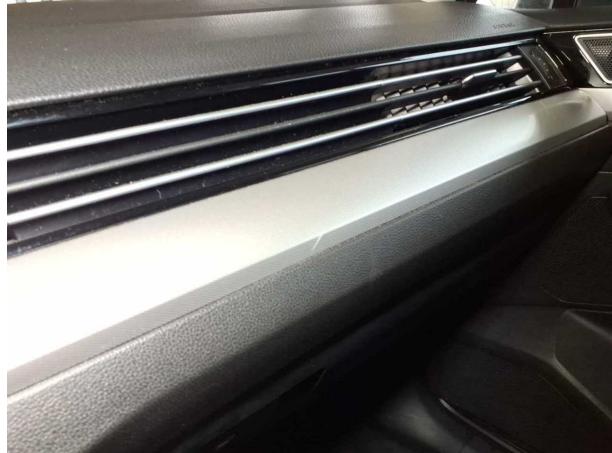
Beschädigung #11: Interieur: Innenraum - Kratzer - kein Abzug

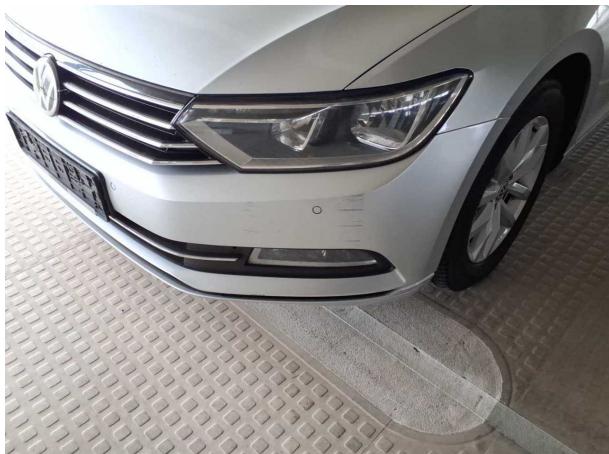
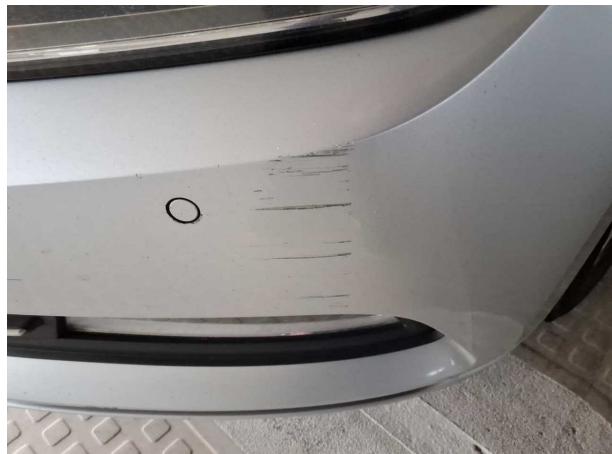
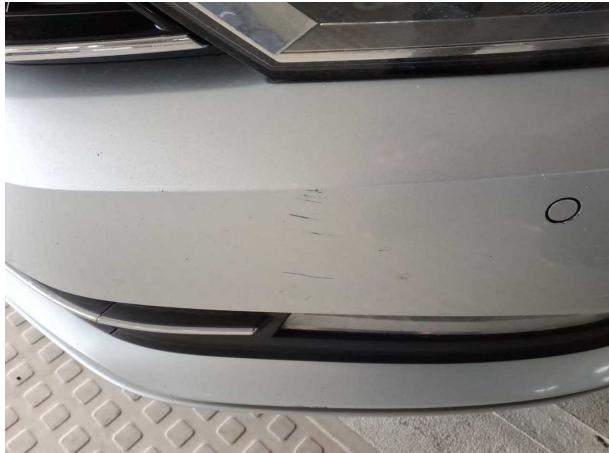
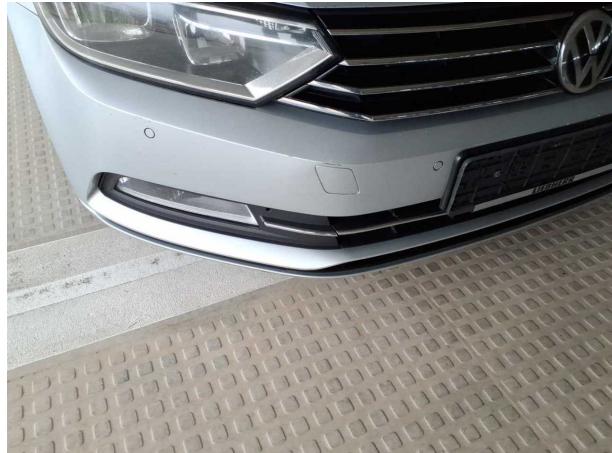
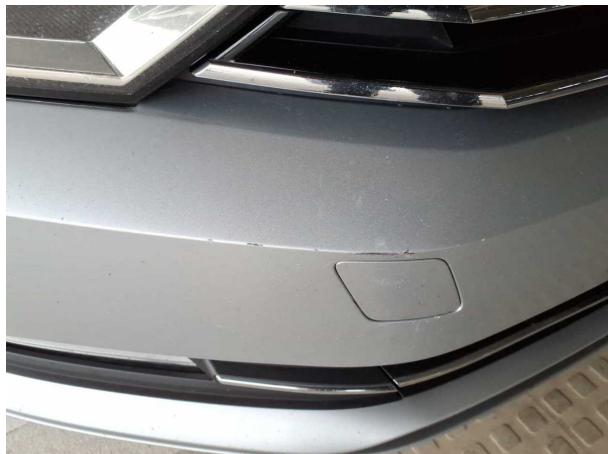
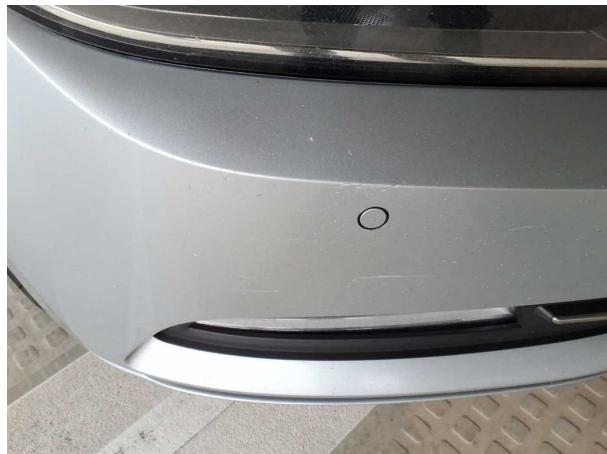
Beschädigung #12: Stoßfänger vorn: Stoßfänger vorn - verkratzt / verschürft - instandsetzen und lackieren

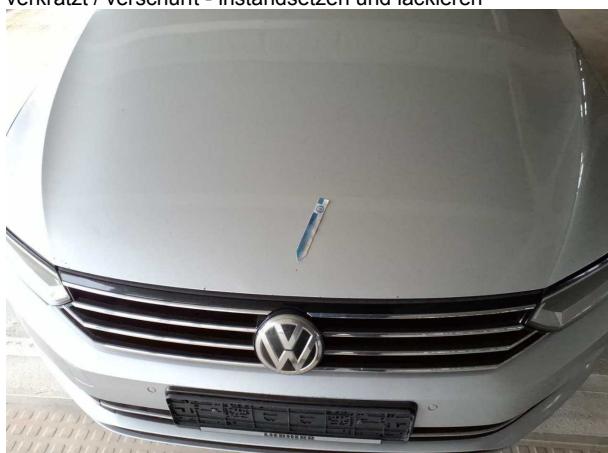
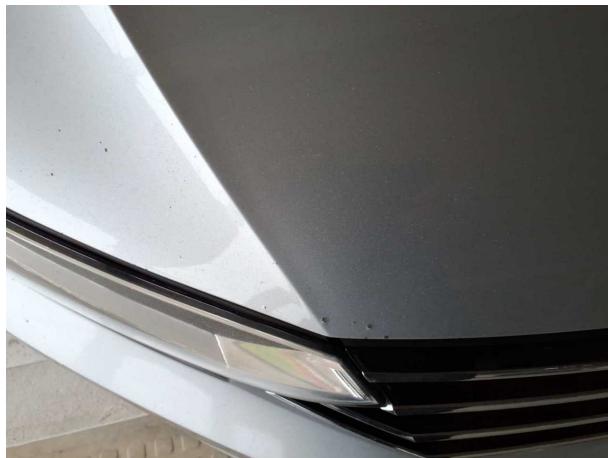
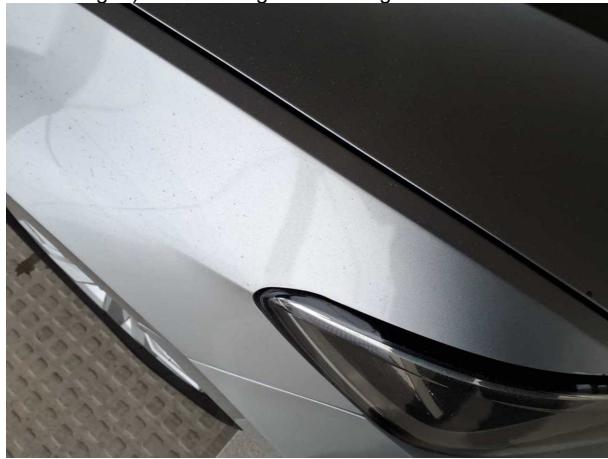
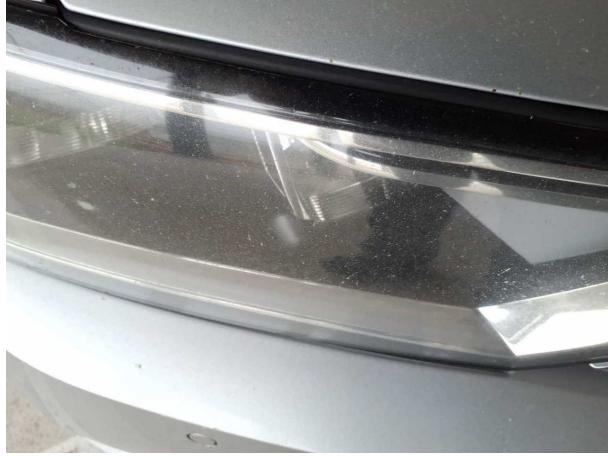
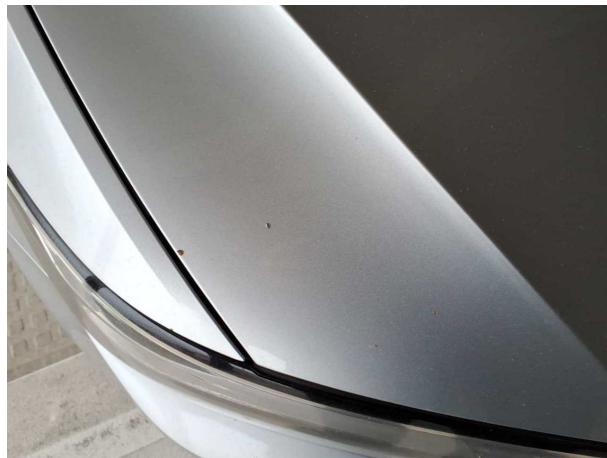
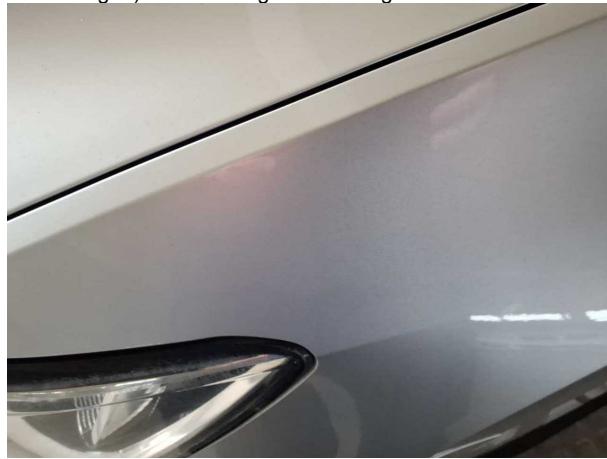
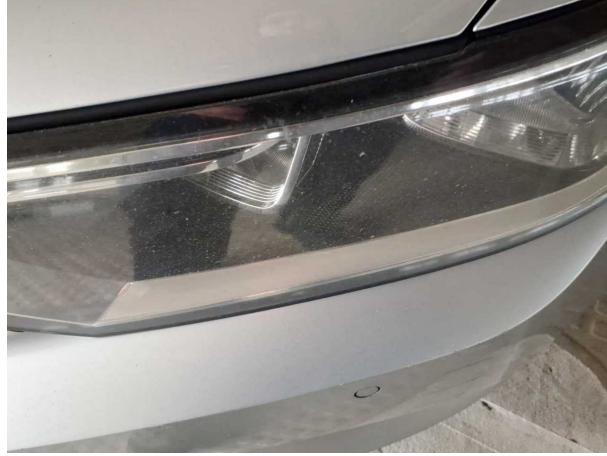
Beschädigung #13: Motorhaube: Motorhaube (Kompletter Vorderwagen) - Steinschlag - kein Abzug

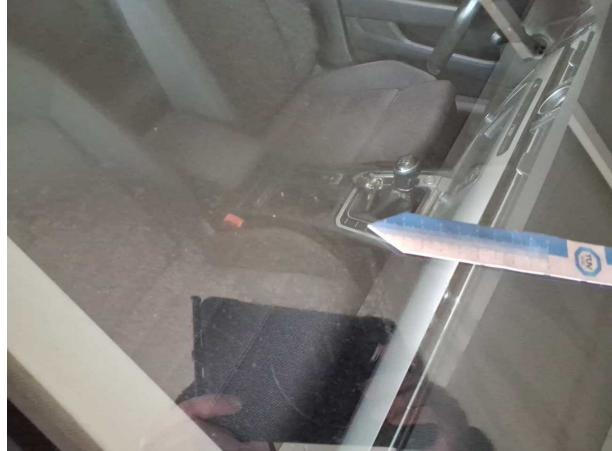
Beschädigung #14: Verglasung: Frontscheibe - Steinschlag - kein Abzug

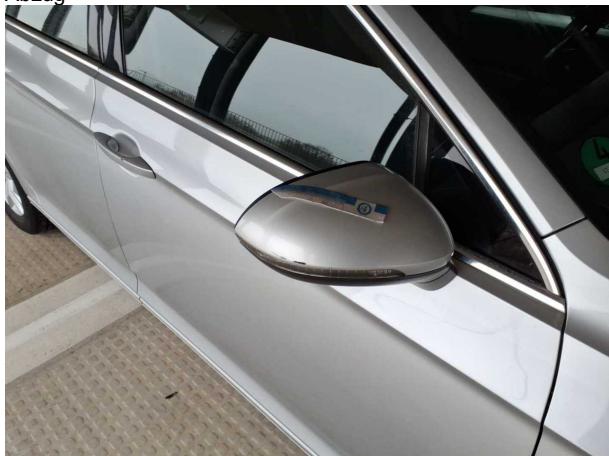
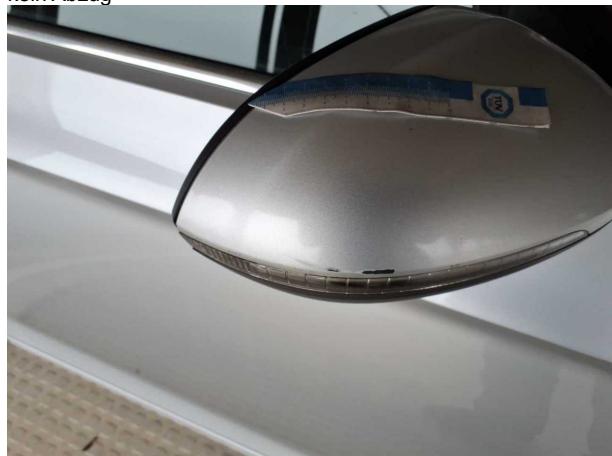
Beschädigung #15: Außenspiegel rechts: Abdeckkappe - verkratzt / verschürft - instandsetzen und lackieren

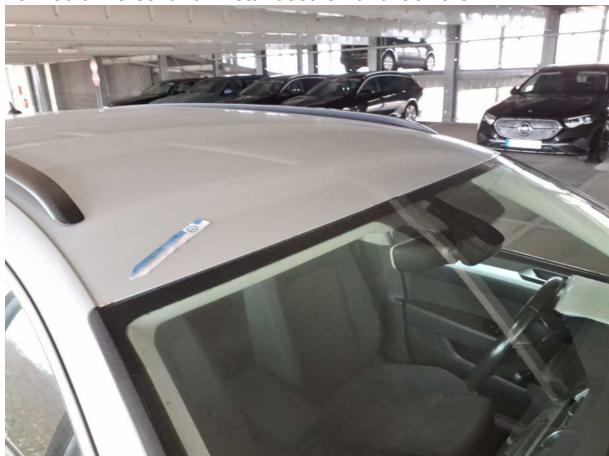
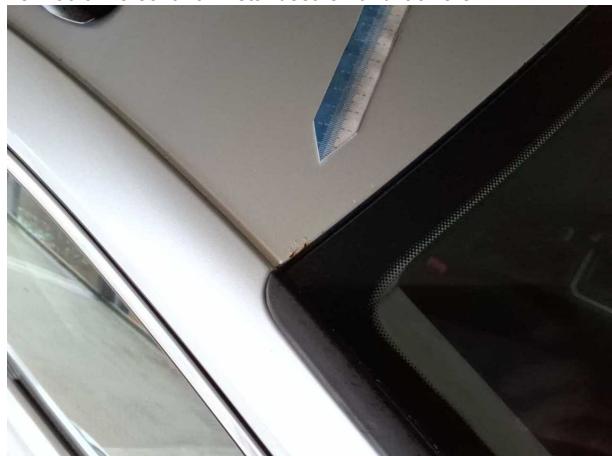
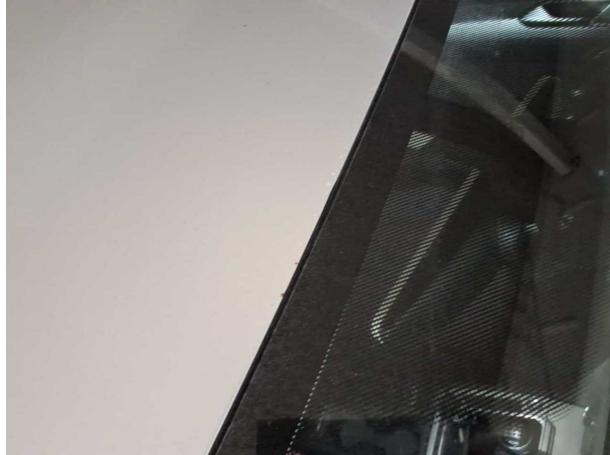
Beschädigung #16: Fahrzeugdach: Dach (Dachkante vorne) - Korrosion - Smart Repair

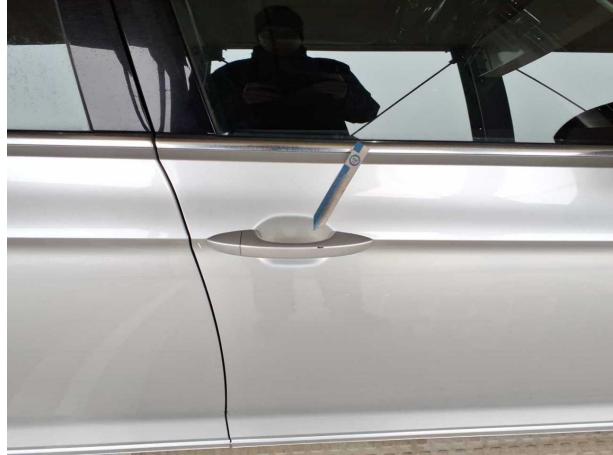
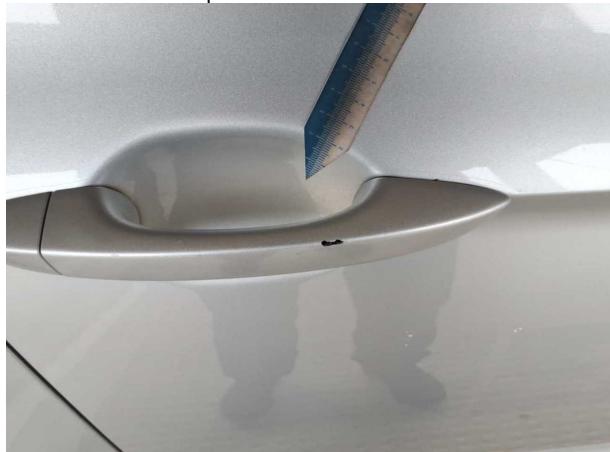
Beschädigung #17: Tür vorn rechts: Griff außen - Kratzer - instandsetzen und lackieren

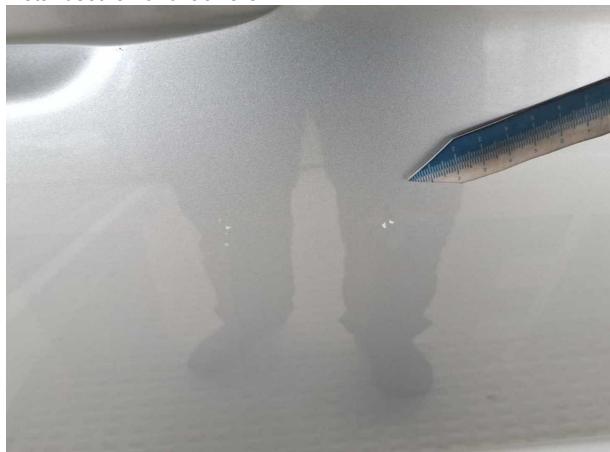
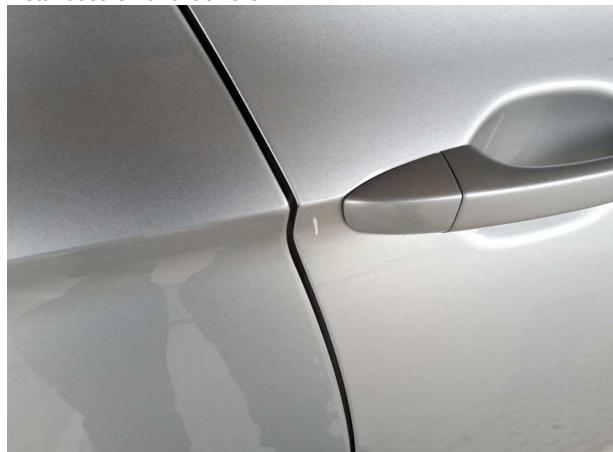
Beschädigung #18: Tür vorn rechts: Tür - Kratzer - instandsetzen und lackieren

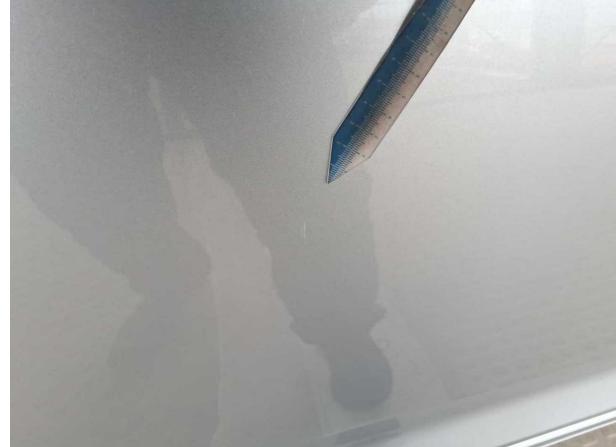
Beschädigung #19: Tür hinten rechts: Tür - Kratzer - instandsetzen und lackieren

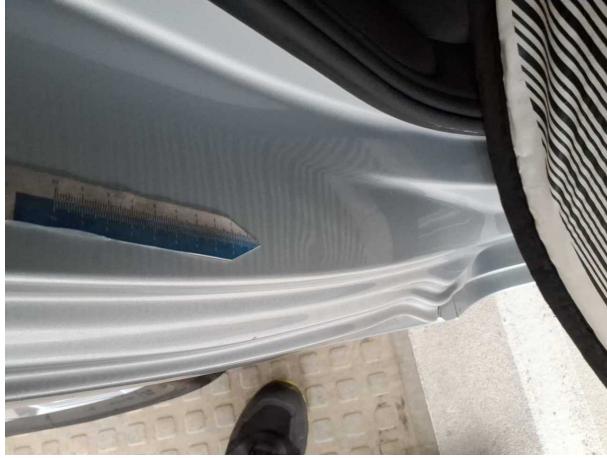
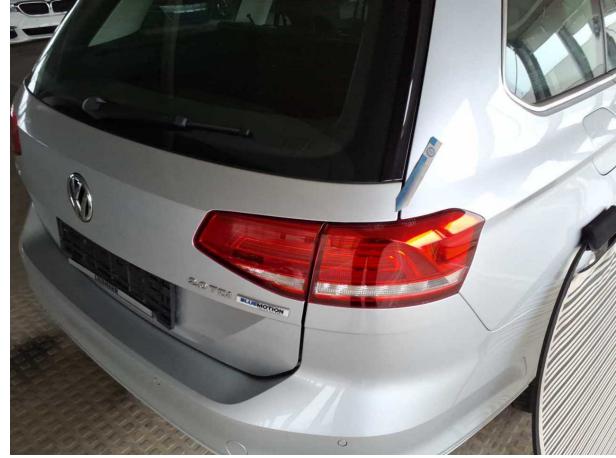
Beschädigung #21: Karosserie: C-Säule rechts - Delle(n) - sanft instandsetzen

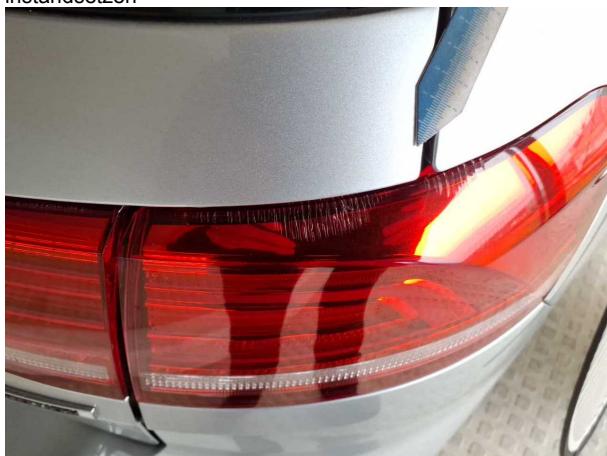
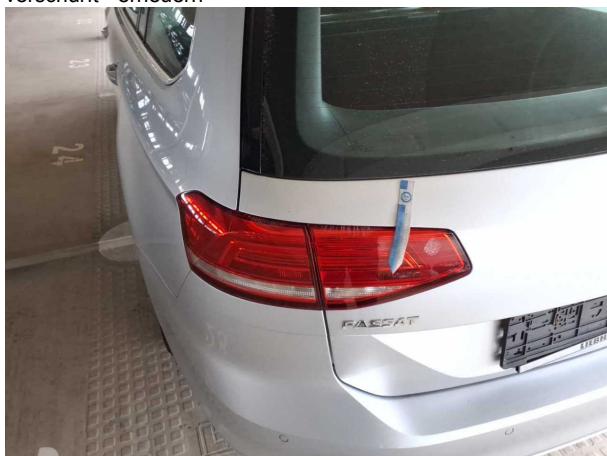
Beschädigung #22: Heckleuchte: Heckleuchte rechts - verkratzt / verschürt - erneuern

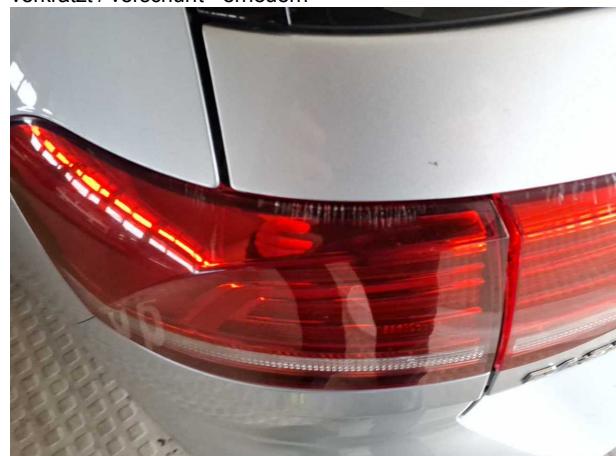
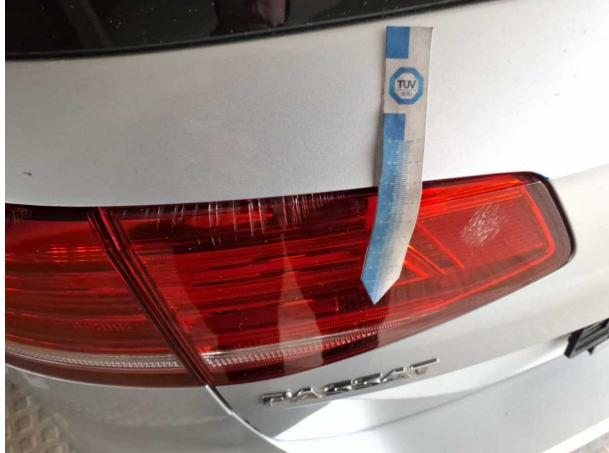
Beschädigung #23: Heckleuchte: Heckleuchte links - verkratzt / verschürt - erneuern

Beschädigung #23: Heckleuchte: Heckleuchte links - verkratzt / verschürft - erneuern

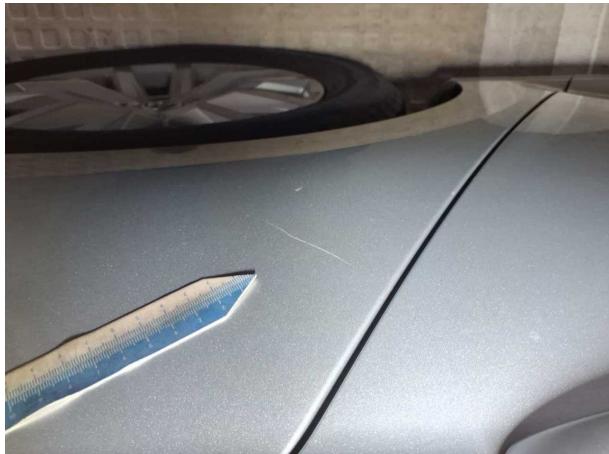
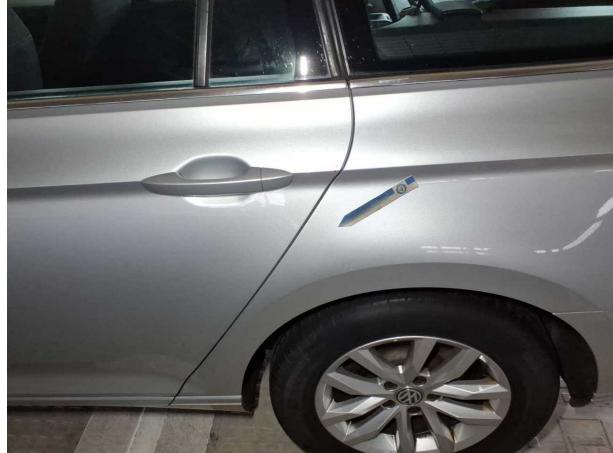
Beschädigung #24: Seitenwand links: Seitenwand - Kratzer - instandsetzen und lackieren

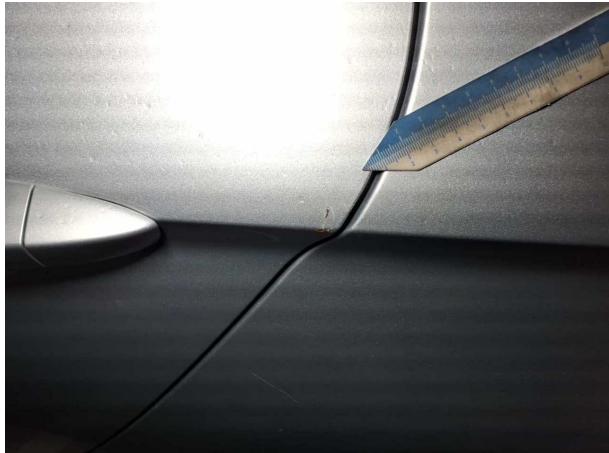
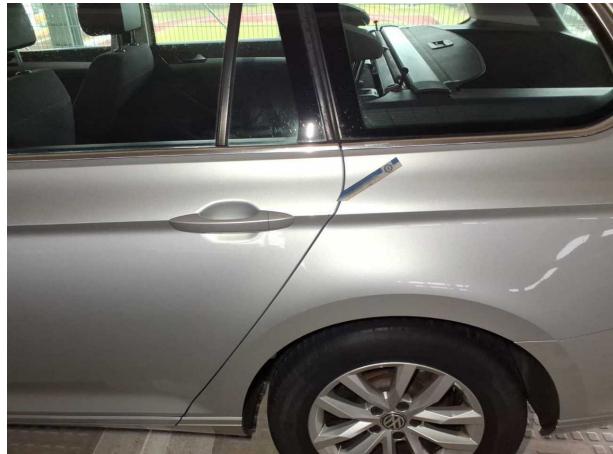
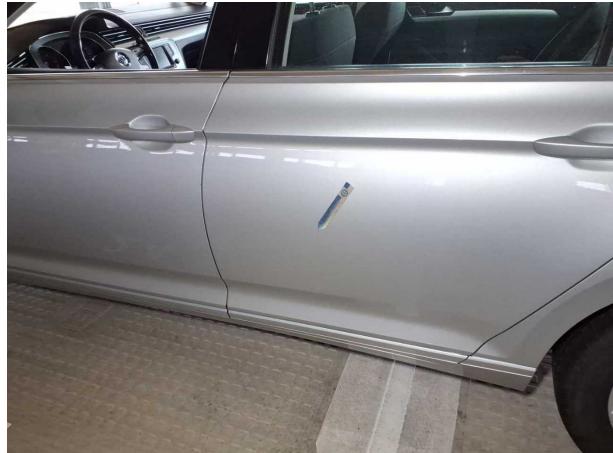
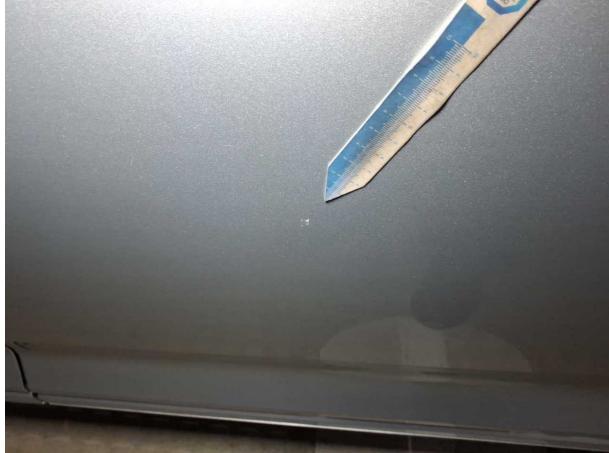
Beschädigung #25: Tür hinten links: Tür - Kratzer - instandsetzen und lackieren

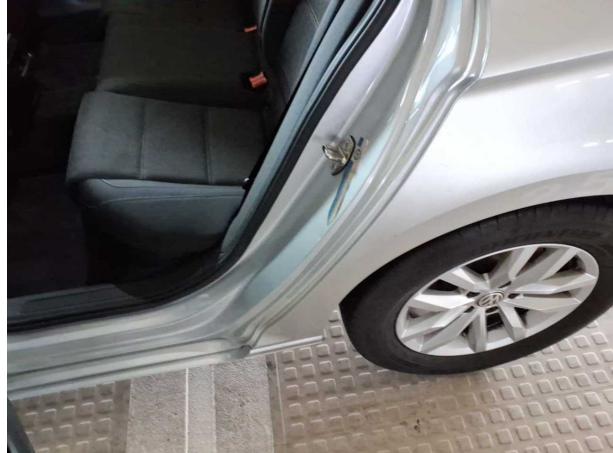
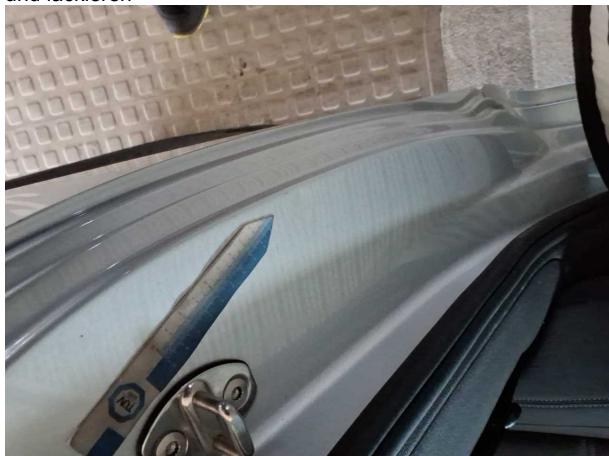
Beschädigung #26: Karosserie: C-Säule links - Delle(n) - sa...
instandsetzen

Beschädigung #26: Karosserie: C-Säule links - Delle(n) - sanft
instandsetzen

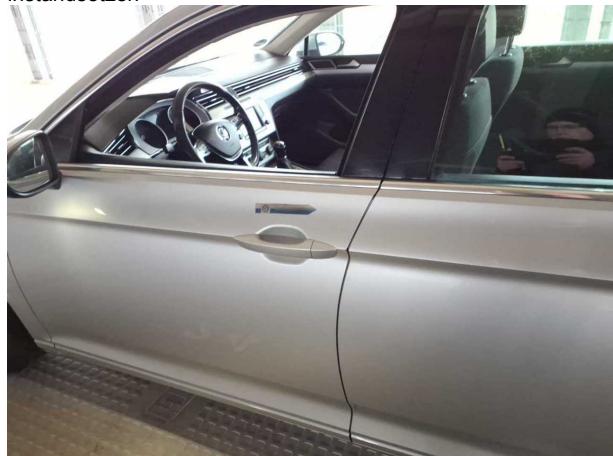
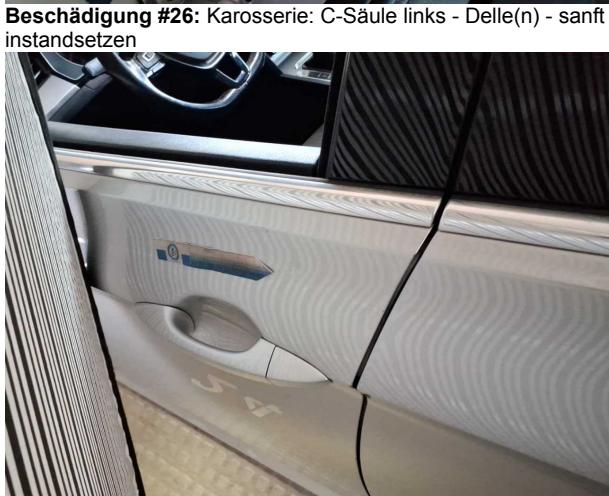
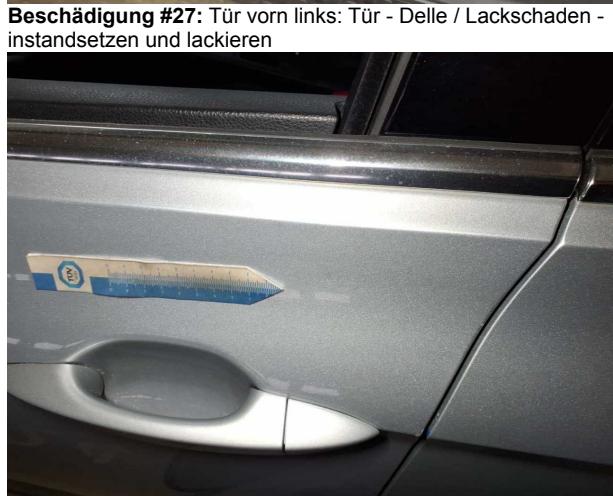
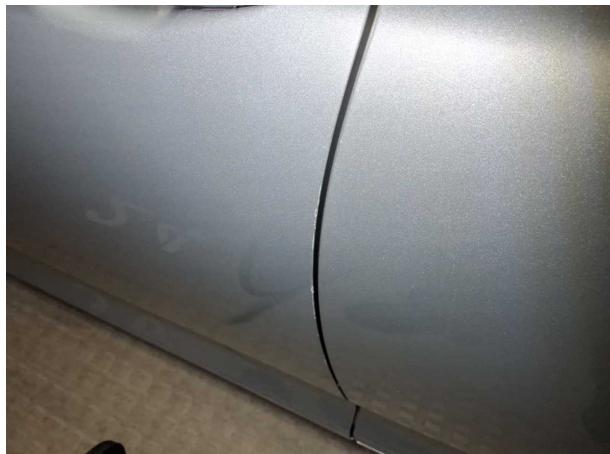
Beschädigung #27: Tür vorn links: Tür - Delle / Lackschaden -
instandsetzen und lackieren

Beschädigung #27: Tür vorn links: Tür - Delle / Lackschaden - instandsetzen und lackieren

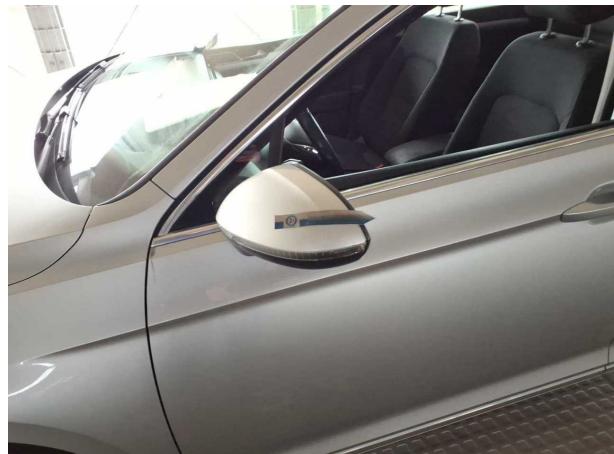
Beschädigung #28: Außenspiegel links: Abdeckkappe - Kratzer - kein Abzug
