## Raport z oględzin pojazdu

| Numer raportu | 217269/11/25-11401 | Data raportu | 28-11-2025 |

| Marka, model | SKODA Rapid Spaceback 17-19 |
| Numer rejestracyjny | WE787UW |

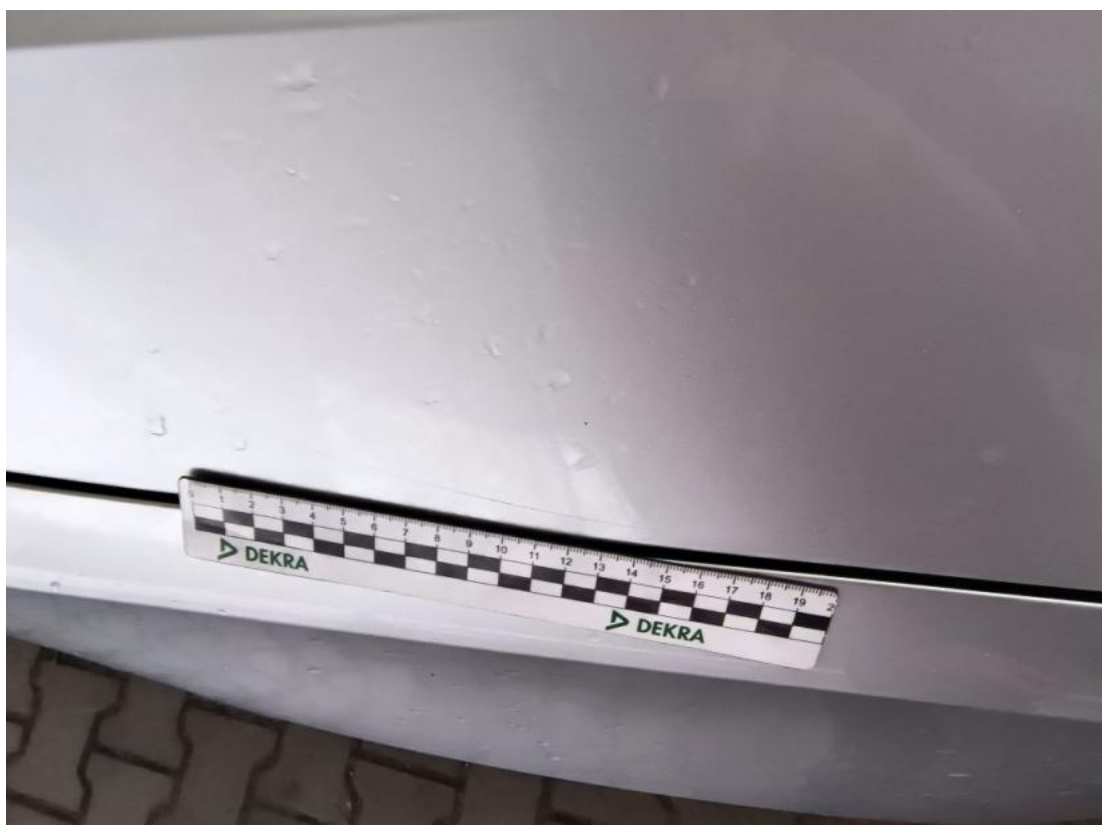
**Fot. 38**

| Poz. | Nazwa pozycji | Opis uszkodzeń | Kwalifik. | Naprawa [rbg] |
|---|---|---|---|---|
| 3 | Pokrywa przednia | rysa/odprysk | NA | 0.5 |

Pokrywa komory silnika - Rysa/odprysk 1

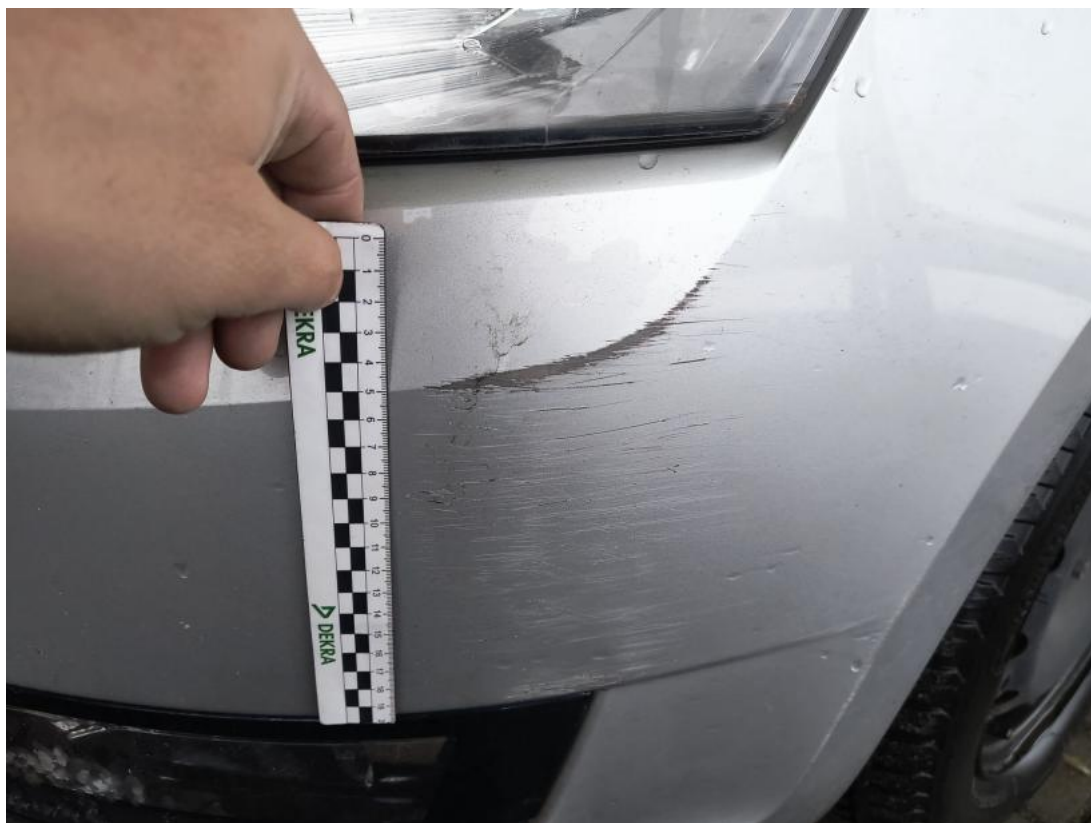
**Fot. 41**

| Poz. | Nazwa pozycji | Opis uszkodzeń | Kwalifik. | Naprawa [rbg] |
|---|---|---|---|---|
| 2 | Okładzina zderzaka przedniego | rysa/odprysk | NA | 1 |

Zderzak - Rysa/odprysk 1

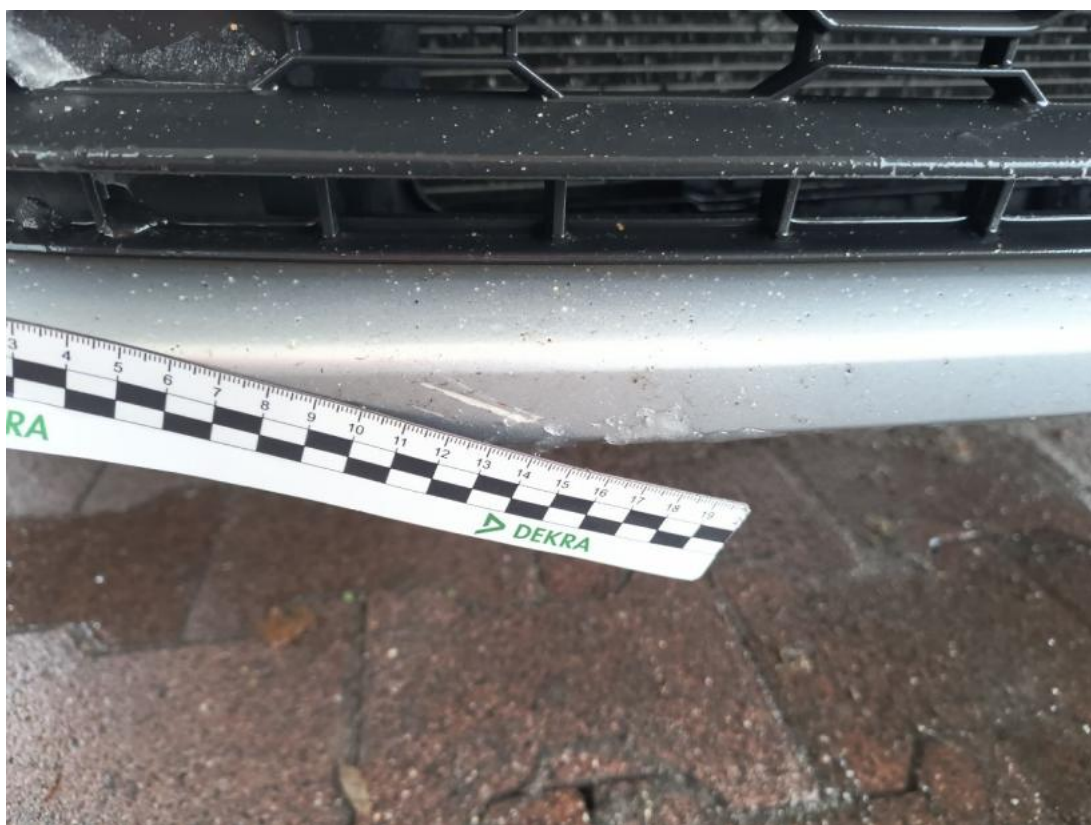
**Fot. 42**

Zderzak - Rysa/odprysk 2

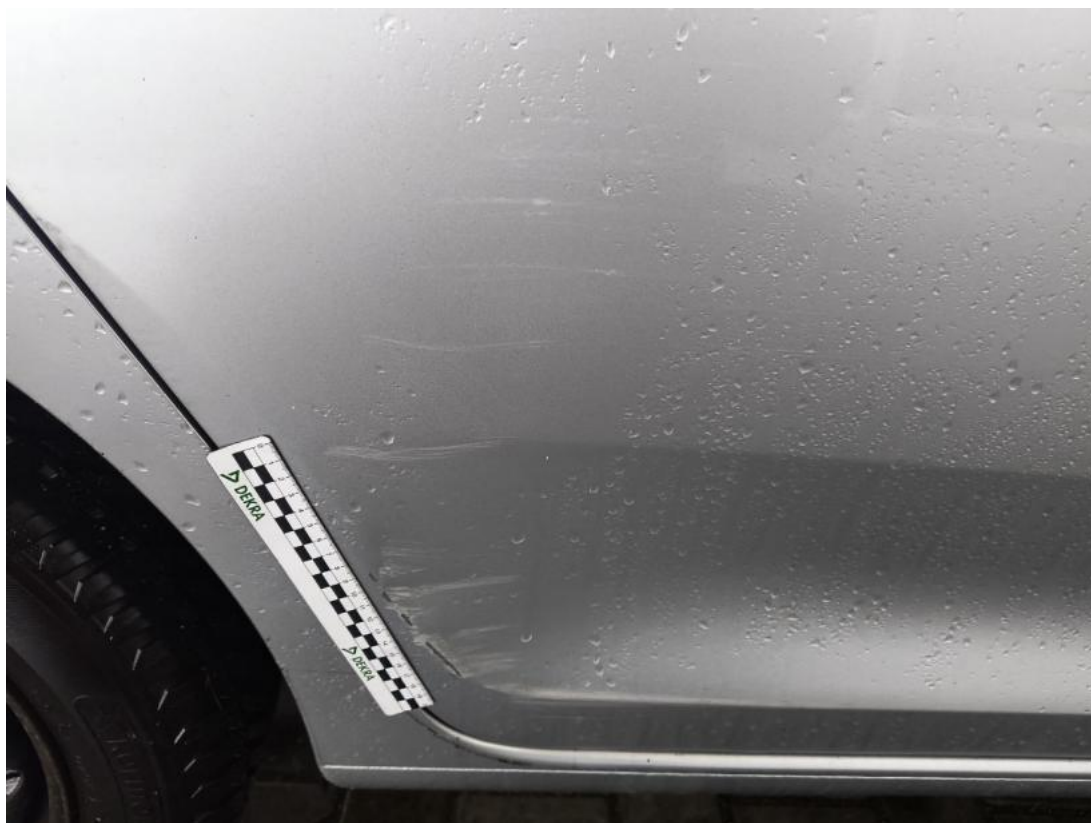
**Fot. 43**

| Poz. | Nazwa pozycji | Opis uszkodzeń | Kwalifik. | Naprawa [rbg] |
|---|---|---|---|---|
| 4 | Drzwi tylne (nieuzbrojone) R | rysa/odprysk, wgniecenie/odkształcenie | NA | 2 |

Drzwi tylne P - Rysa/odprysk 1

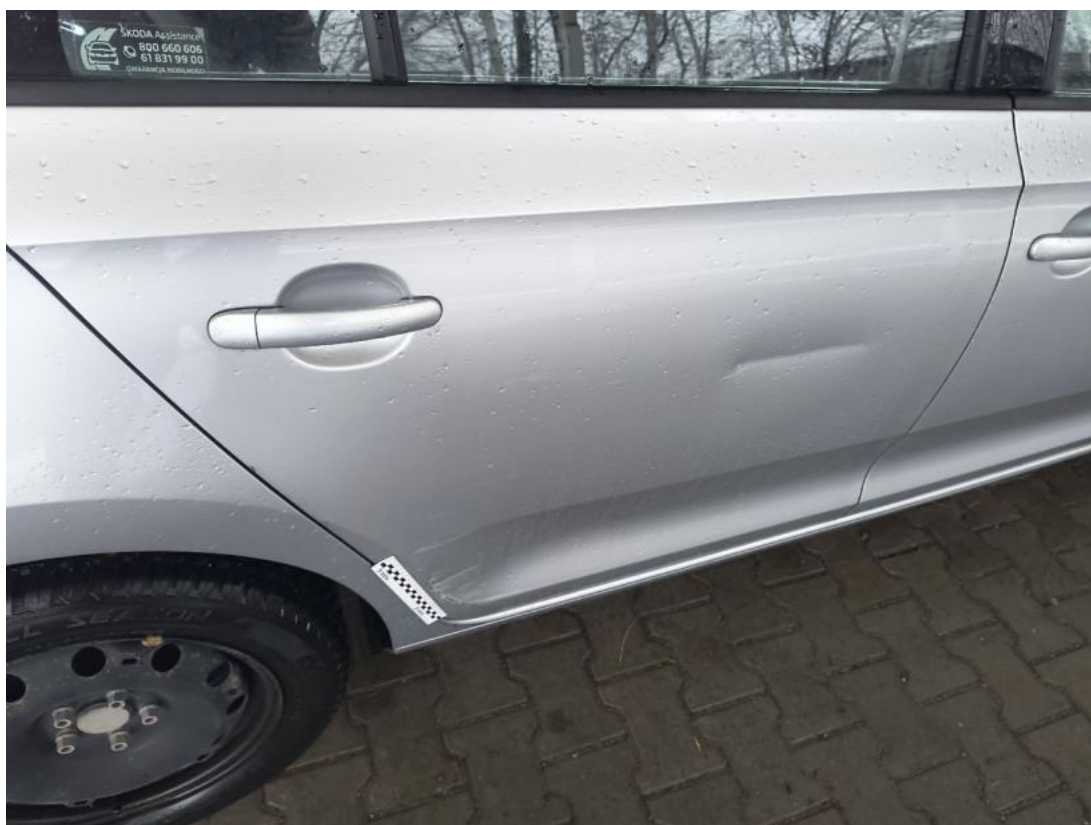
**Fot. 44**

Drzwi tylne P - Rysa/odprysk 2

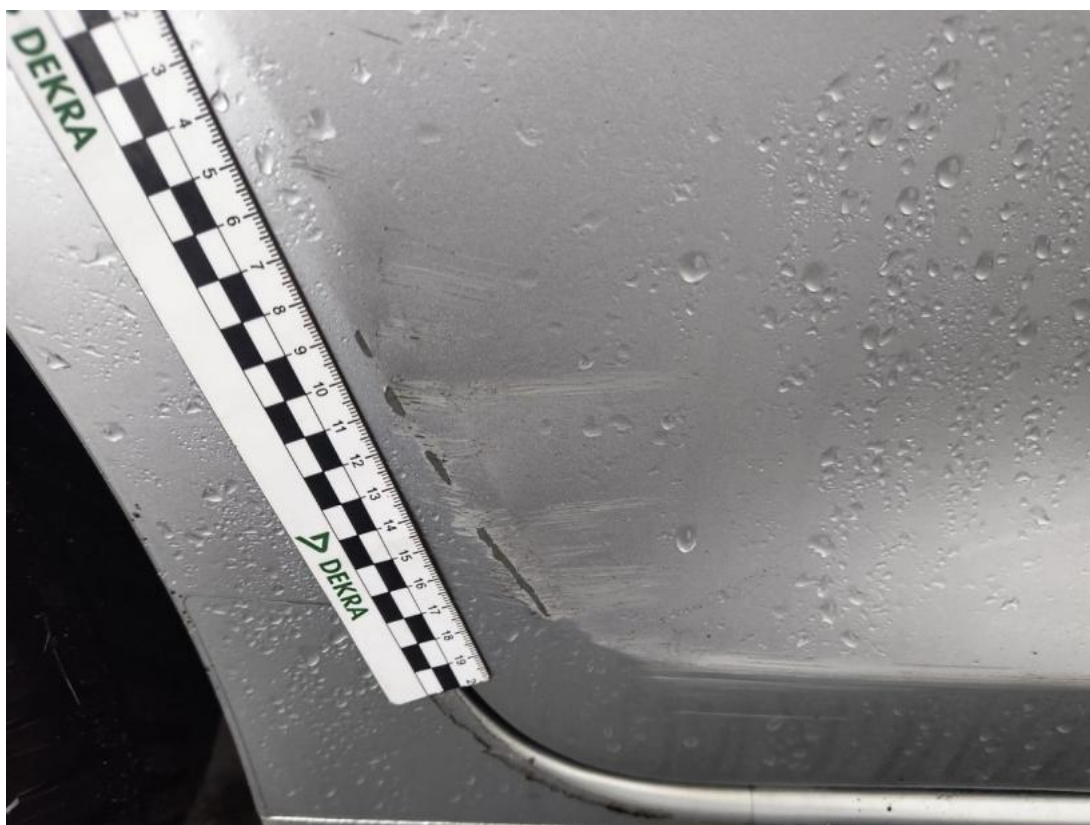
**Fot. 46**

Drzwi tylne P - Wgniecenie/odkształcenie 2

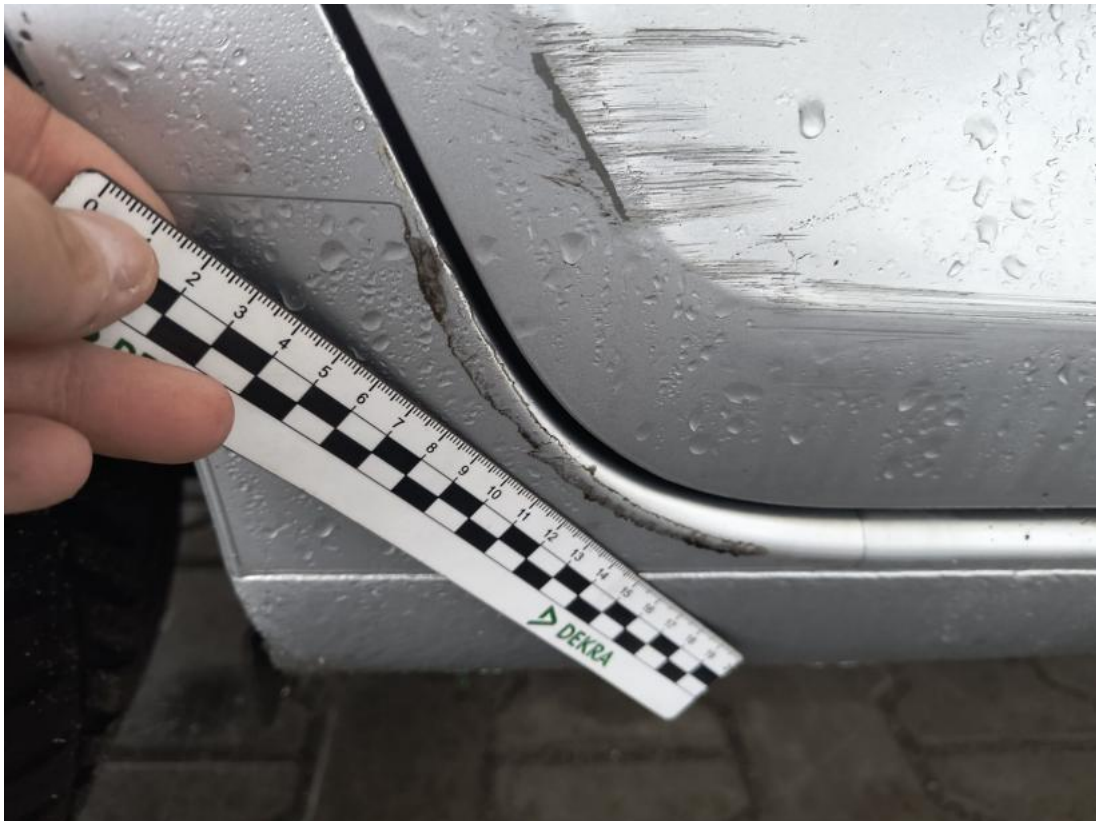
**Fot. 49**

| Poz. | Nazwa pozycji | Opis uszkodzeń | Kwalifik. | Naprawa [rbg] |
|---|---|---|---|---|
| 6 | Błotnik tylny R | rysa/odprysk, wgniecenie/odkształcenie | NA | 0.7 |

Błotnik tylny P / Ściana boczna P - Rysa/odprysk 1

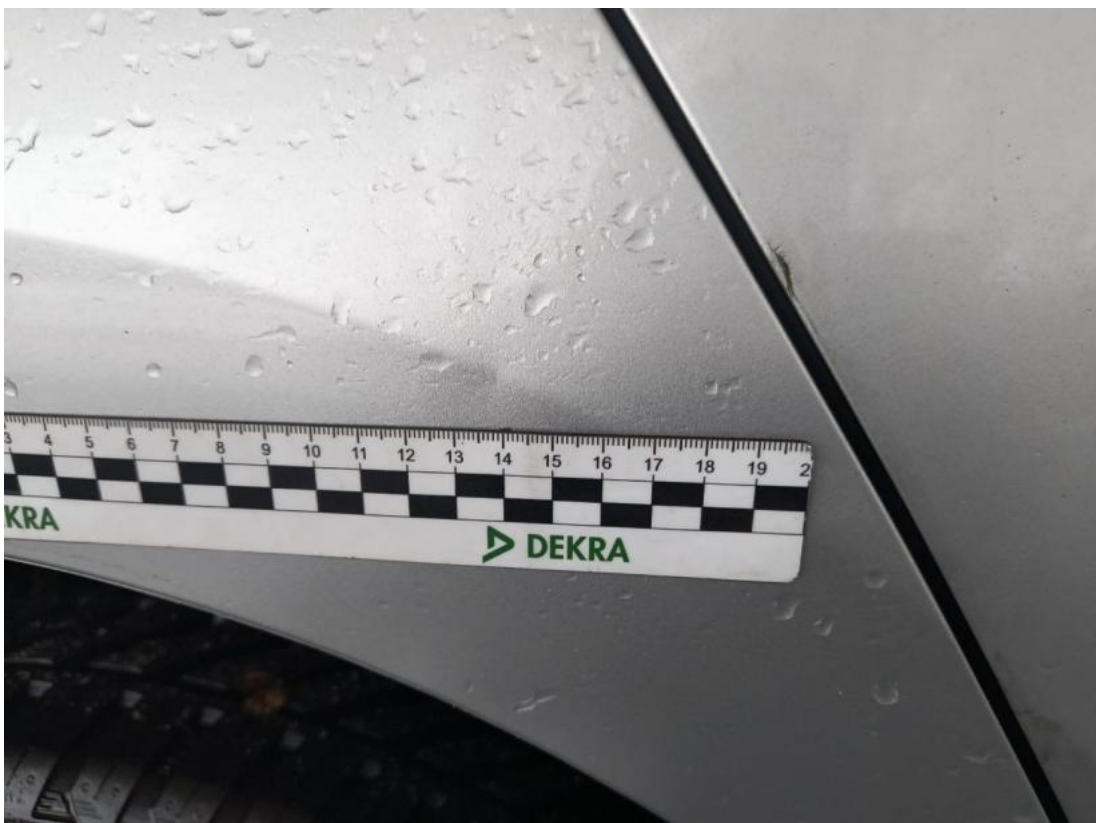
**Fot. 50**

Błotnik tylny P / Ściana boczna P - Wgniecenie/odkształcenie 1

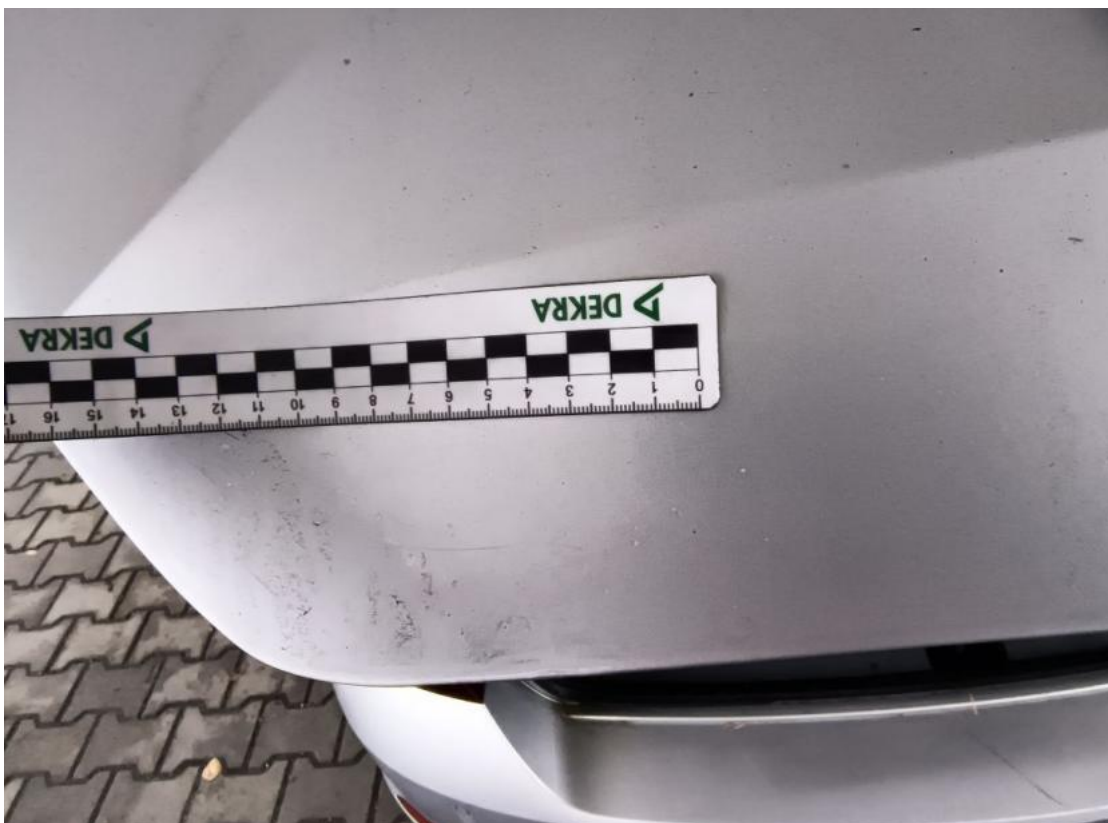
**Fot. 52**

| Poz. | Nazwa pozycji | Opis uszkodzeń | Kwalifik. | Naprawa [rbg] |
|---|---|---|---|---|
| 9 | Pokrywa tylna | rysa/odprysk | | |

Pokrywy bagażnika - Rysa/odprysk 1

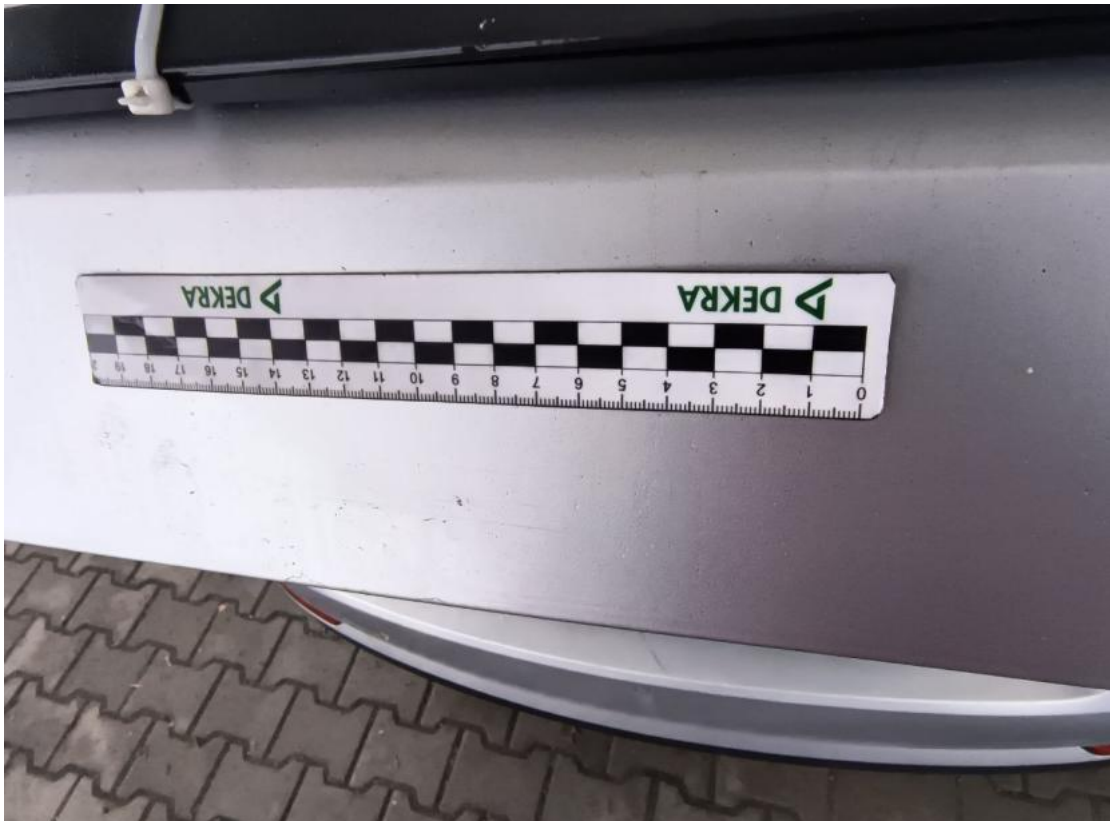
**Fot. 53**

Pokrywy bagażnika - Rysa/odprysk 2

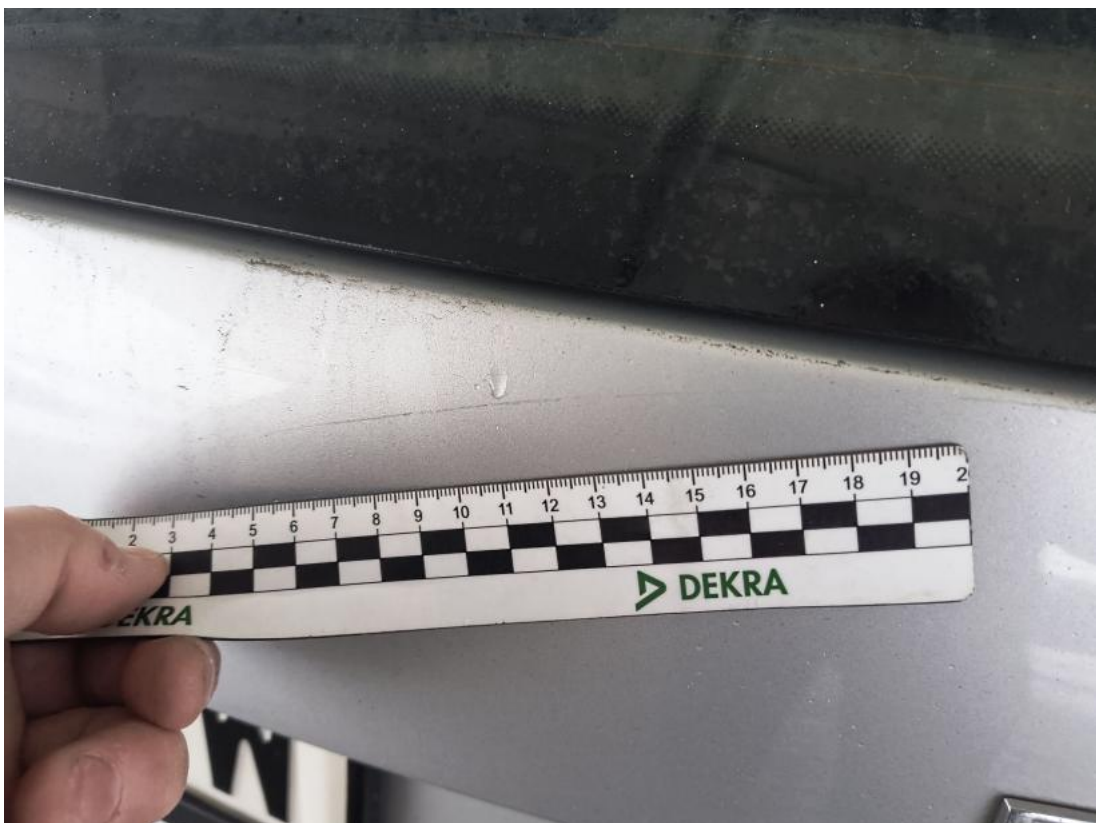
**Fot. 54**

Pokrywy bagażnika() - Rysa/odprysk 3

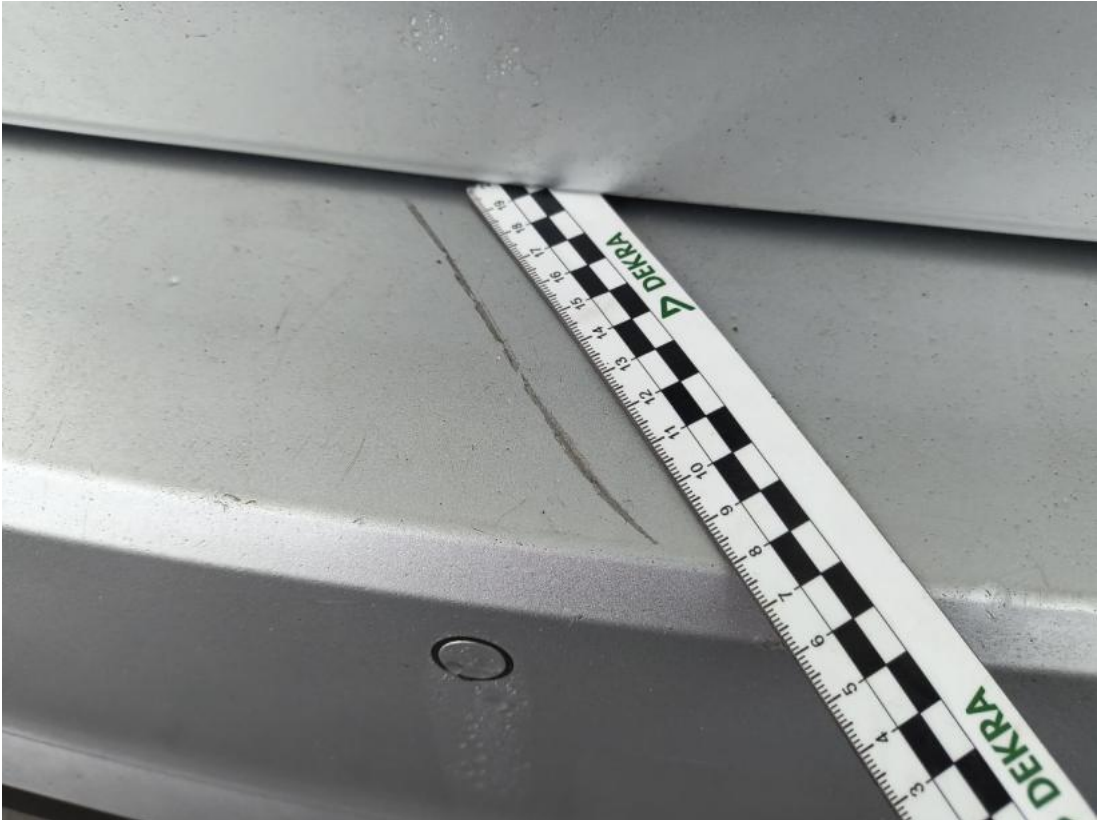
**Fot. 57**

| Poz. | Nazwa pozycji | Opis uszkodzeń | Kwalifik. | Naprawa [rbg] |
|---|---|---|---|---|
| 5 | Okładzina zderzaka tylnego | rysa/odprysk, wgniecenie/odkształcenie | NA | 1.2 |

Zderzak tylny - Rysa/odprysk 1

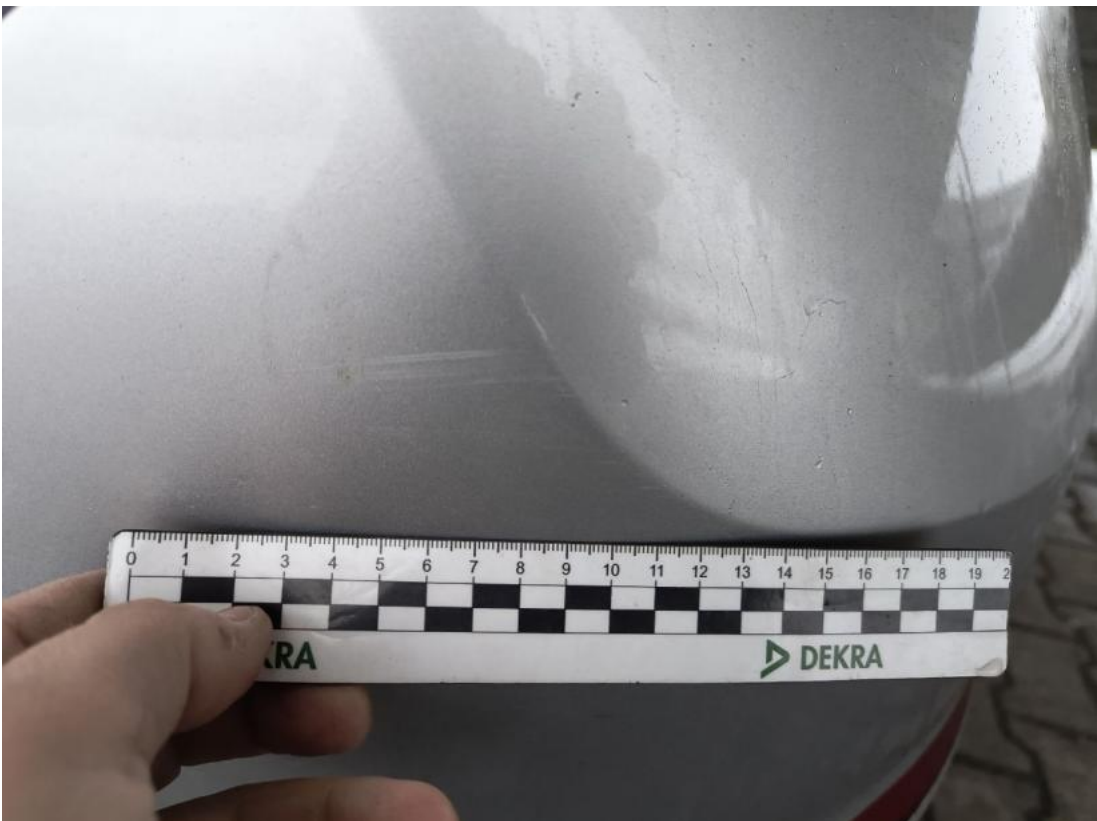
**Fot. 58**

Zderzak tylny - Rysa/odprysk 2

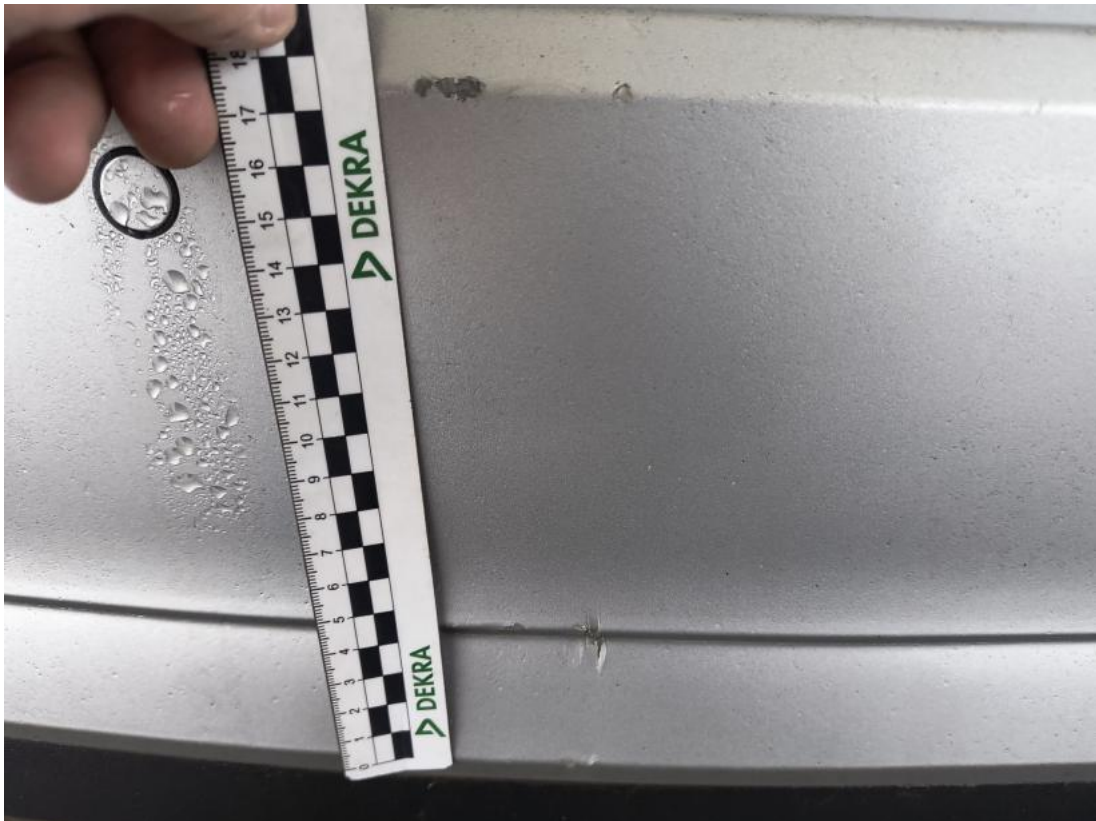
**Fot. 59**

Zderzak tylny - Wgniecenie/odkształcenie 1

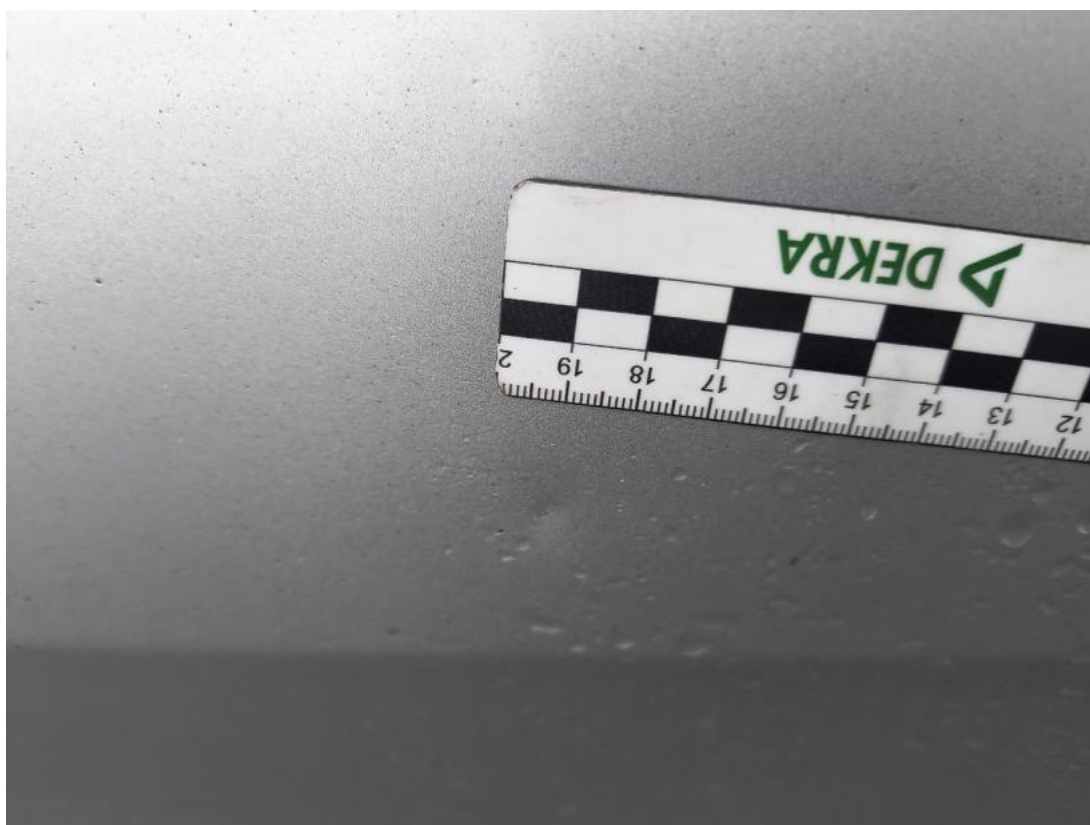
**Fot. 62**

| Poz. | Nazwa pozycji | Opis uszkodzeń | Kwalifik. | Naprawa [rbg] |
|---|---|---|---|---|
| 7 | Drzwi przednie (nieuzbrojone) L | wgniecenie/odkształcenie | | |

Drzwi przed L - Wgniecenie/odkształcenie 2

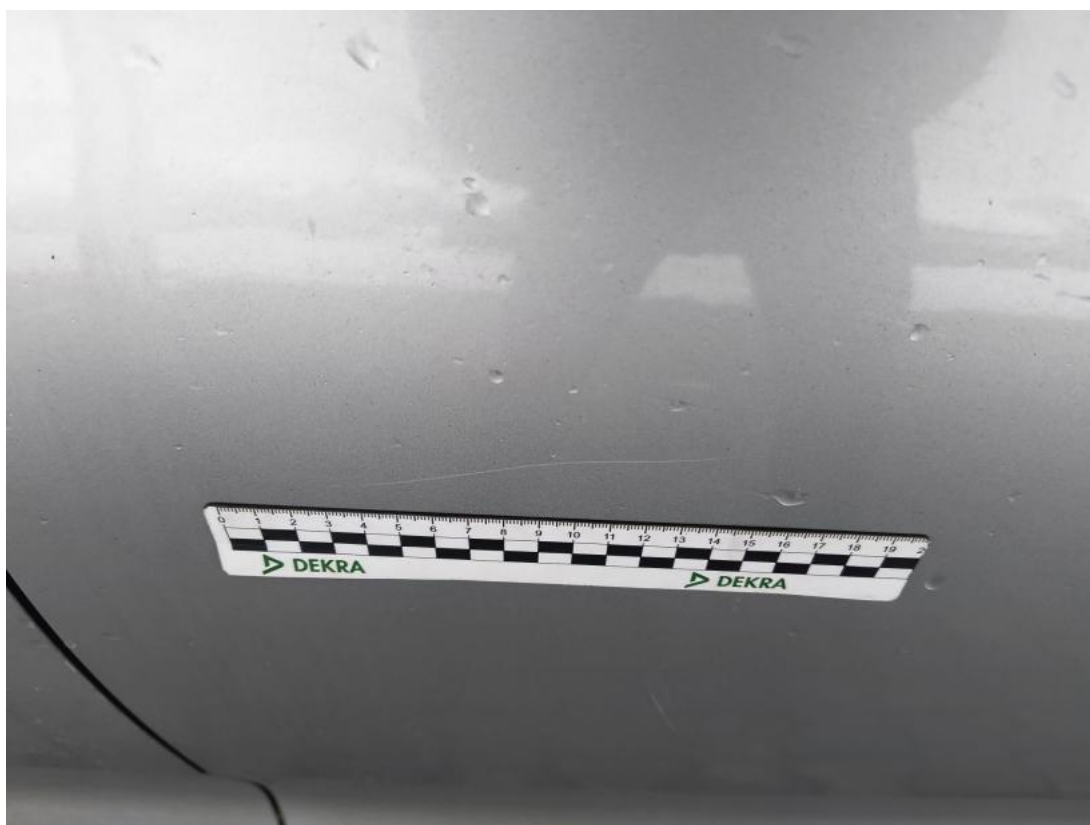
**Fot. 64**

| Poz. | Nazwa pozycji | Opis uszkodzeń | Kwalifik. | Naprawa [rbg] |
|---|---|---|---|---|
| 8 | Drzwi tylne (nieuzbrojone) L | rysa/odprysk | | |

Drzwi tylne L - Rysa/odprysk 1

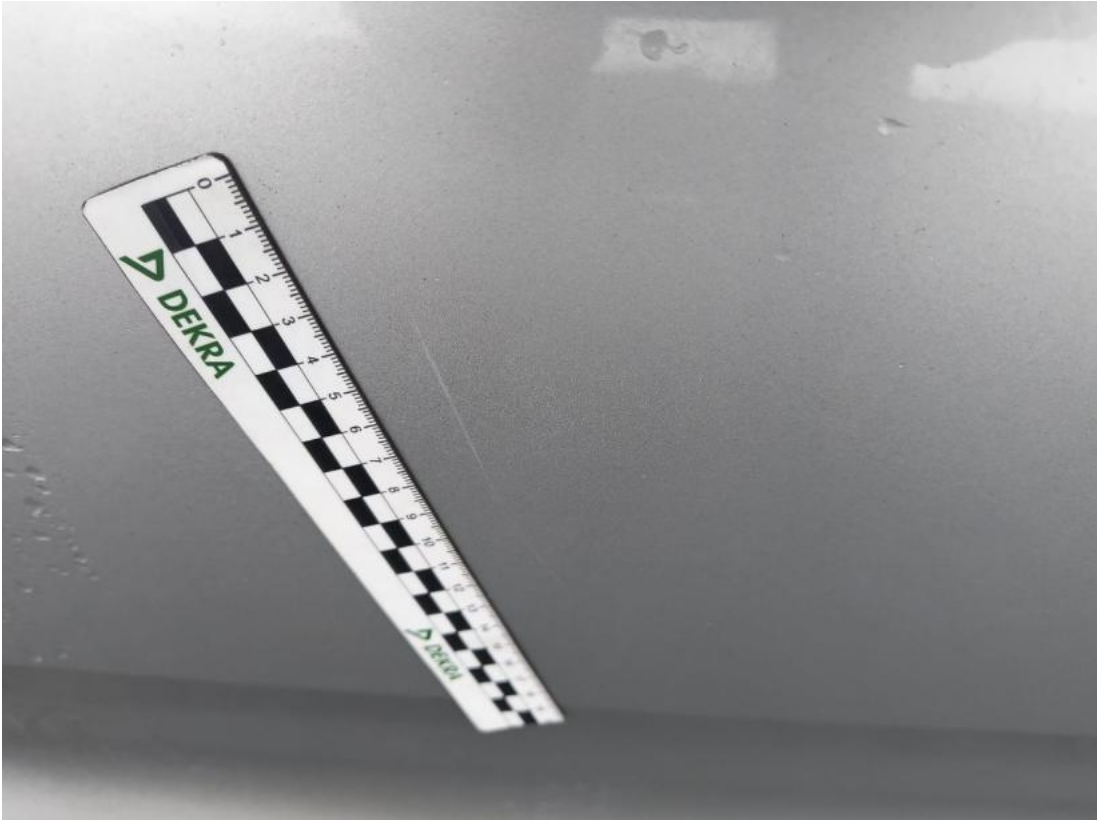
**Fot. 65**

Drzwi tylne L - Rysa/odprysk 2

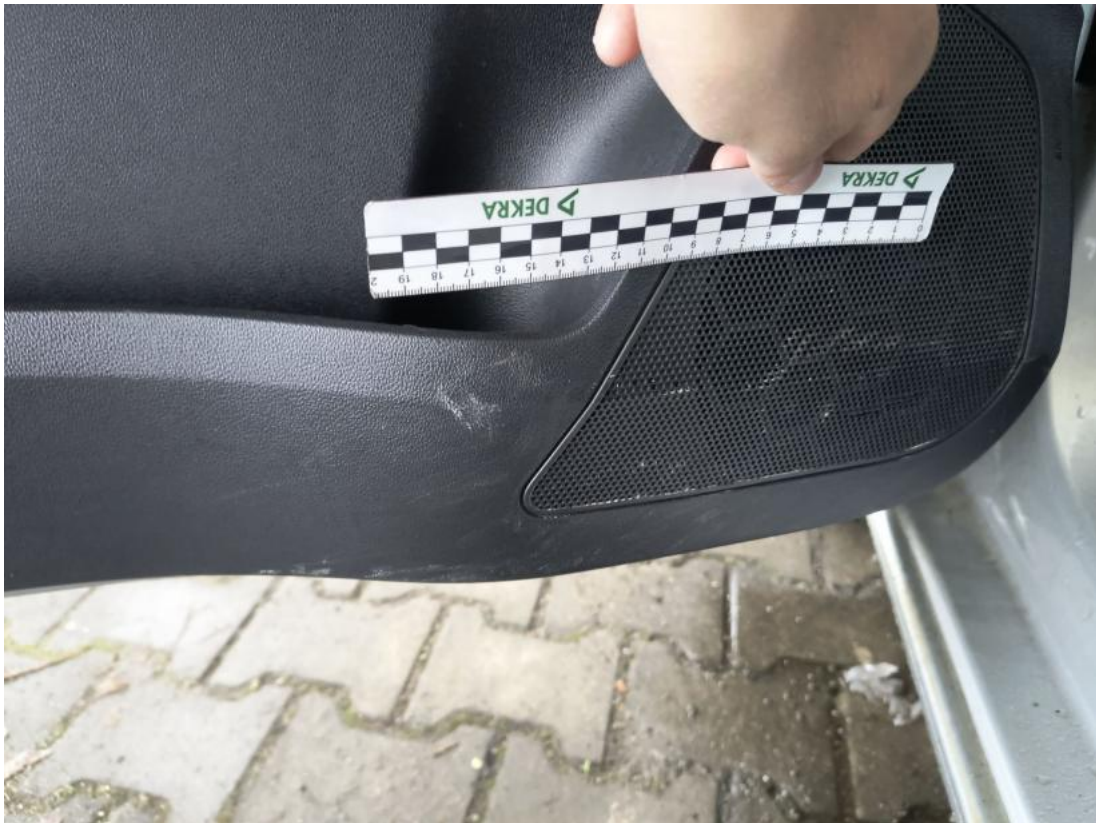
**Fot. 75**

| Poz. | Nazwa pozycji | Opis uszkodzeń | Kwalifik. | Naprawa [rbg] |
|---|---|---|---|---|
| 10 | Tapicerki drzwi kpl. | zarysowanie | | |

Tapicerka drzwi przednich L - Rysa/odprysk 1

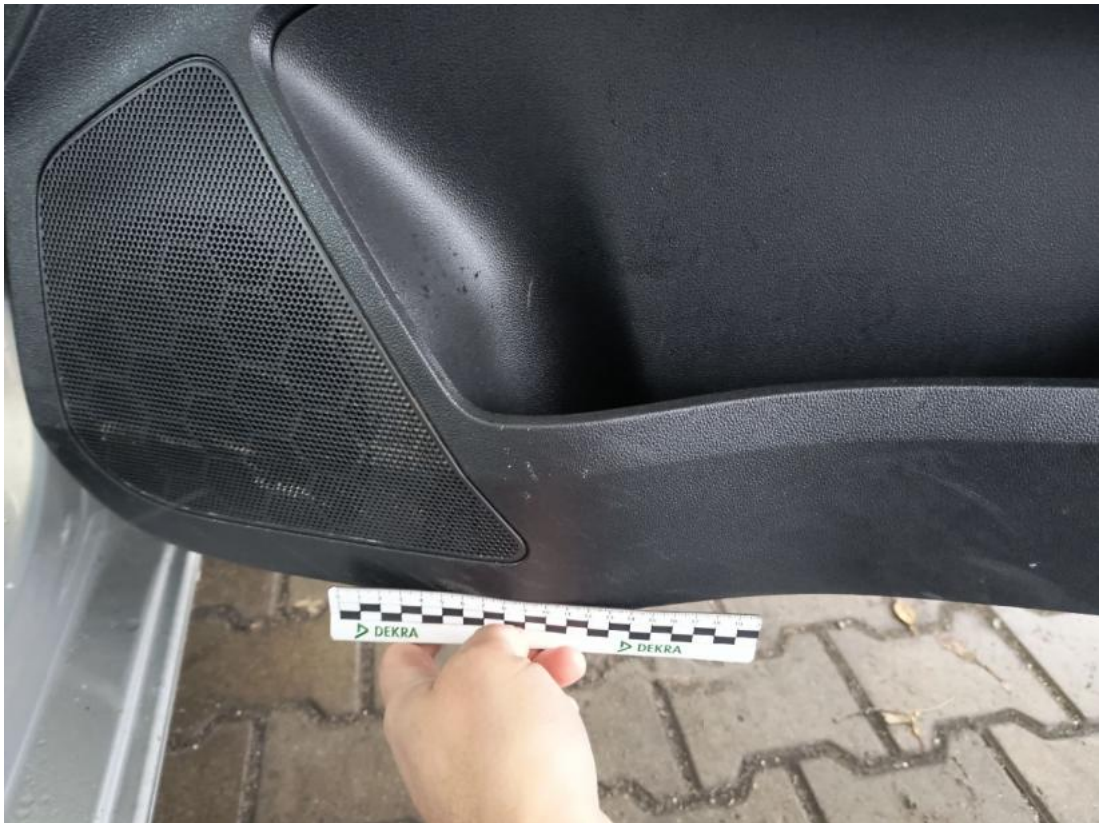
**Fot. 77**

Tapicerka drzwi przednich P - Rysa/odprysk 1

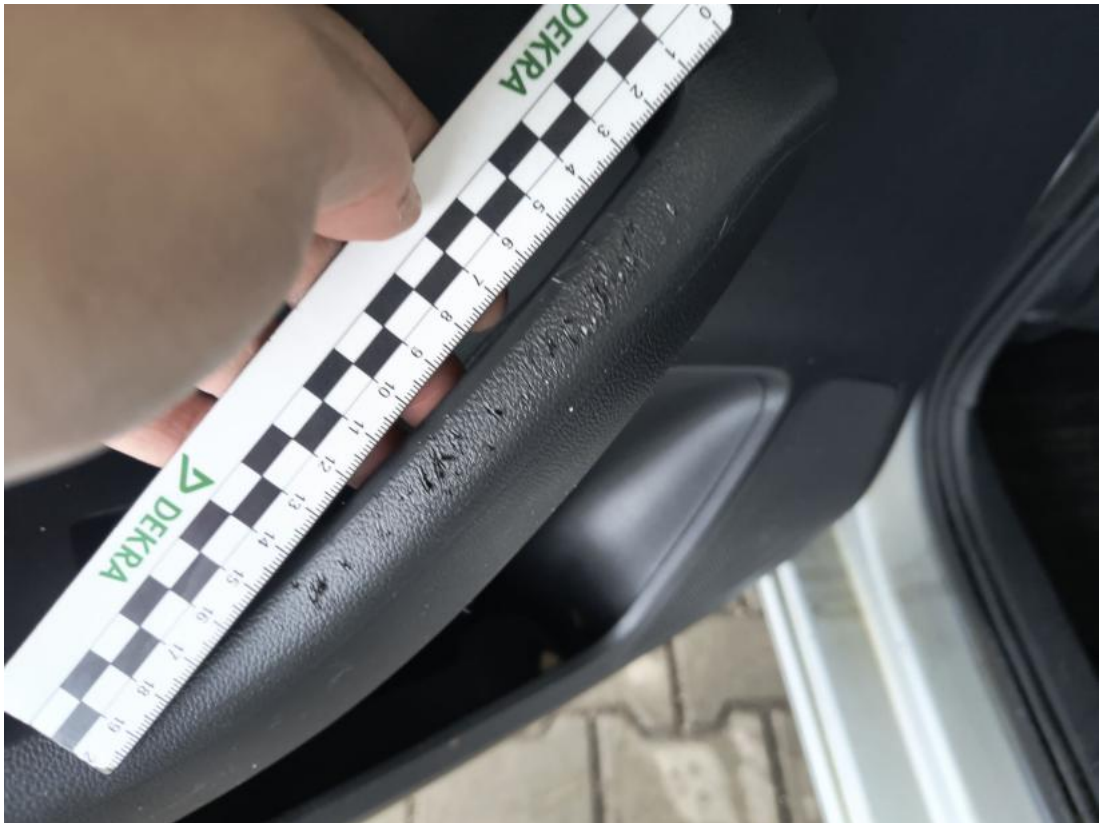
**Fot. 79**

Tapicerka drzwi tylnych L - Rysa/odprysk 1

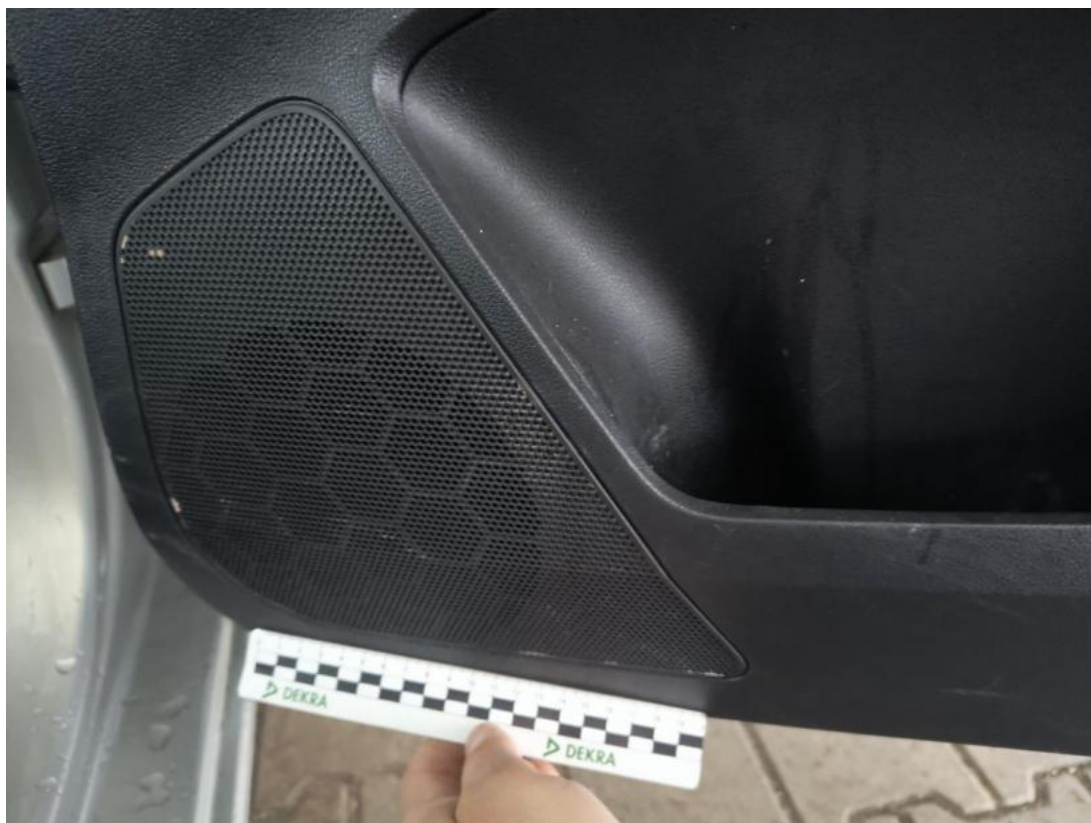
**Fot. 81**

Tapicerka drzwi tylnych P - Rysa/odprysk 1
