Zustandsbericht

- Protokoll der Fahrzeugbewertung -

Berichts-Nr: 9302079
vom: 27.10.2025

WAUZZZF84NN006518

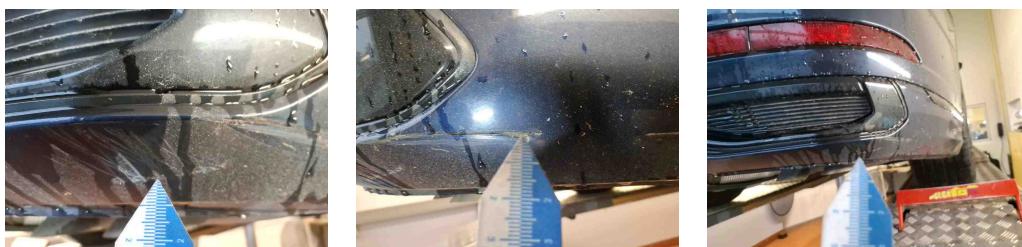
2 - Stoßfänger hinten - Kratzer - Smart Repair

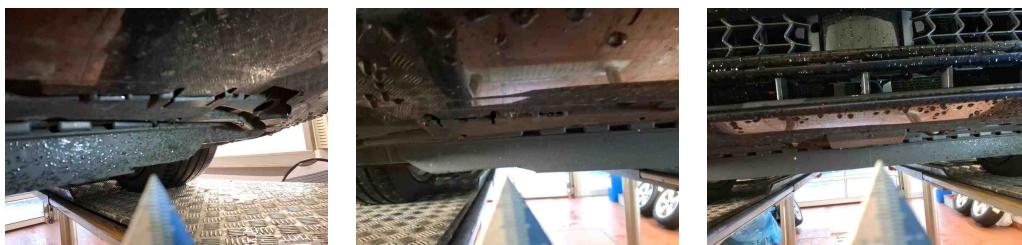
3 - Stoßfängerspoiler vorne - Gebrochen - Ersetzen

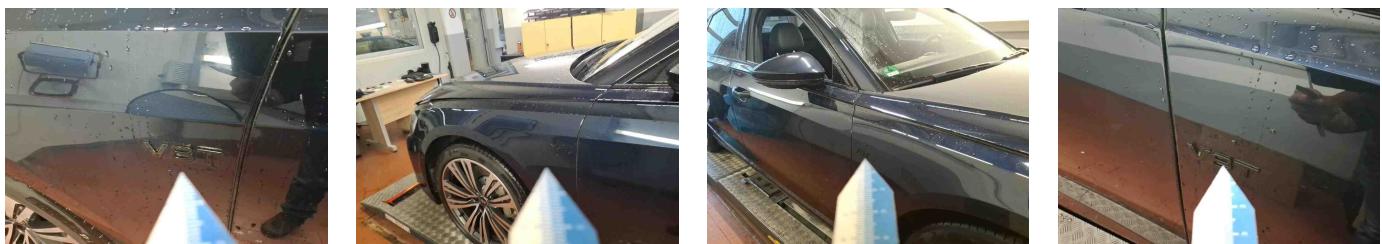
4 - Markenemblem vorne - Abweichend vom Auslieferungszustand/-umfang - Entfernen
