## Raport z oględzin pojazdu

| Numer raportu | 08453/11/25-15201 | Data raportu | 24-11-2025 |

| Marka, model | OPEL Movano BiTurbo CDTI E... |
| Numer rejestracyjny | NO802AF |

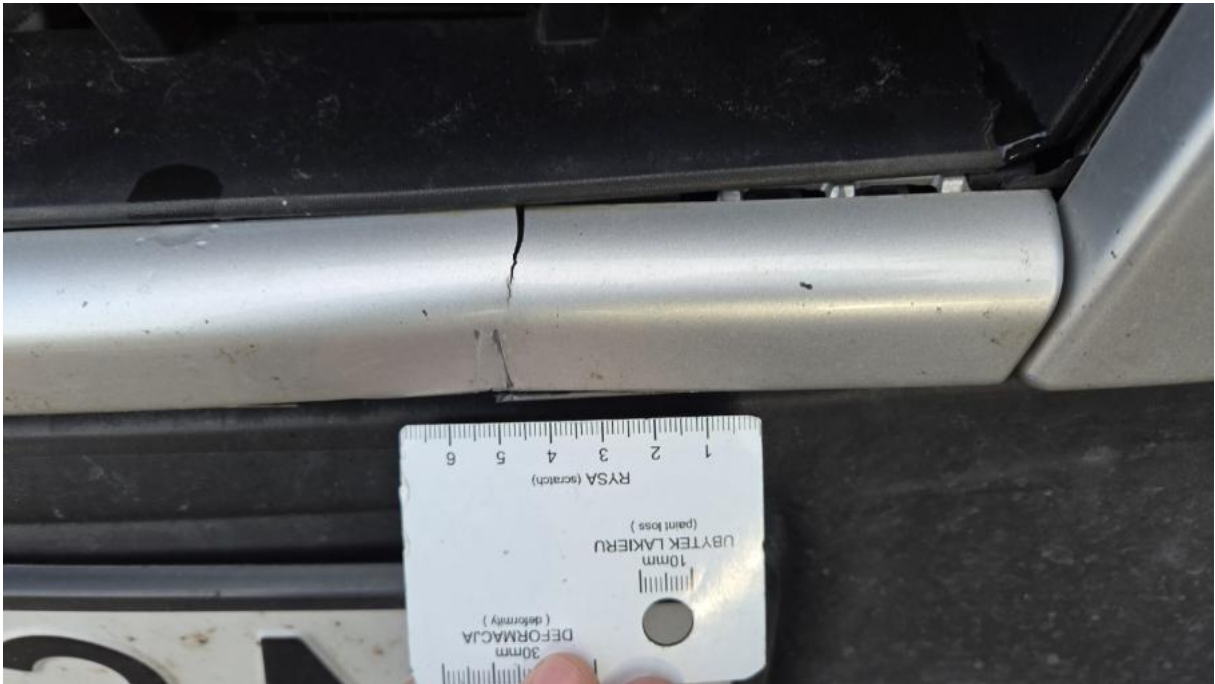
**Fot. 27**

| Poz. | Nazwa pozycji | Opis uszkodzeń | Kwalifik. | Naprawa [rbg] |
|---|---|---|---|---|
| 3 | Ośłona chłodnicy | pęknięcie | WY | |

Atrapa przednia - Pęknięcie/rozerwanie 1

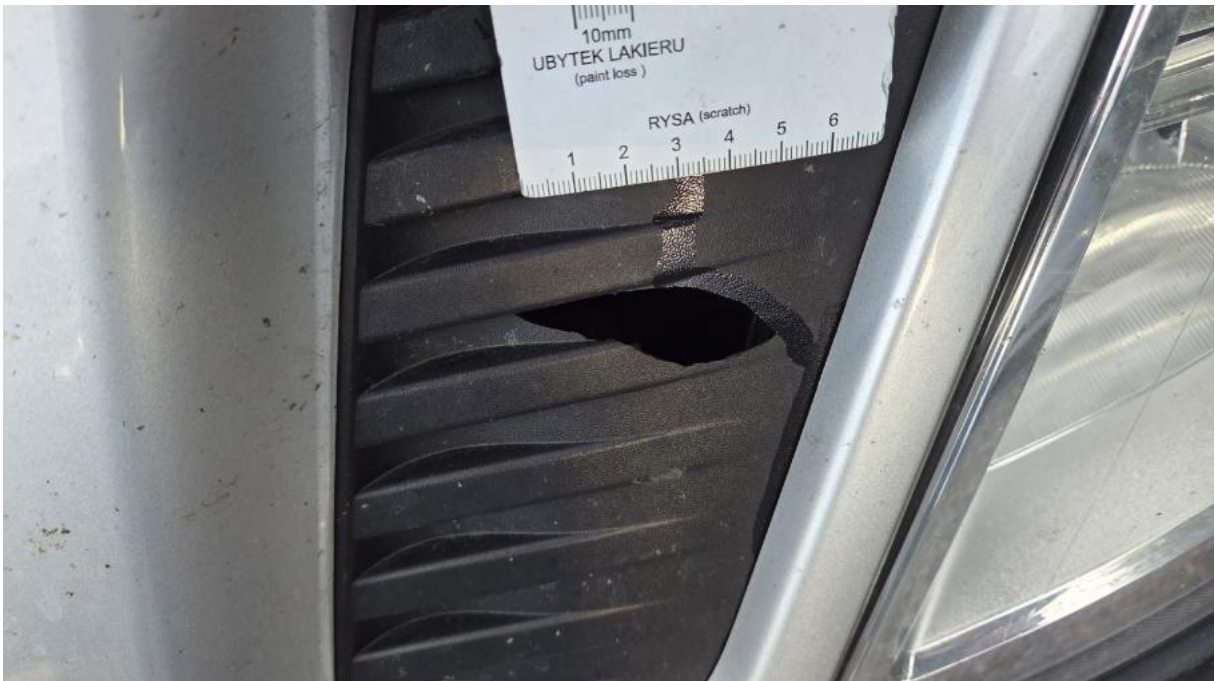
**Fot. 28**

Atrapa przednia - Pęknięcie/rozerwanie 2

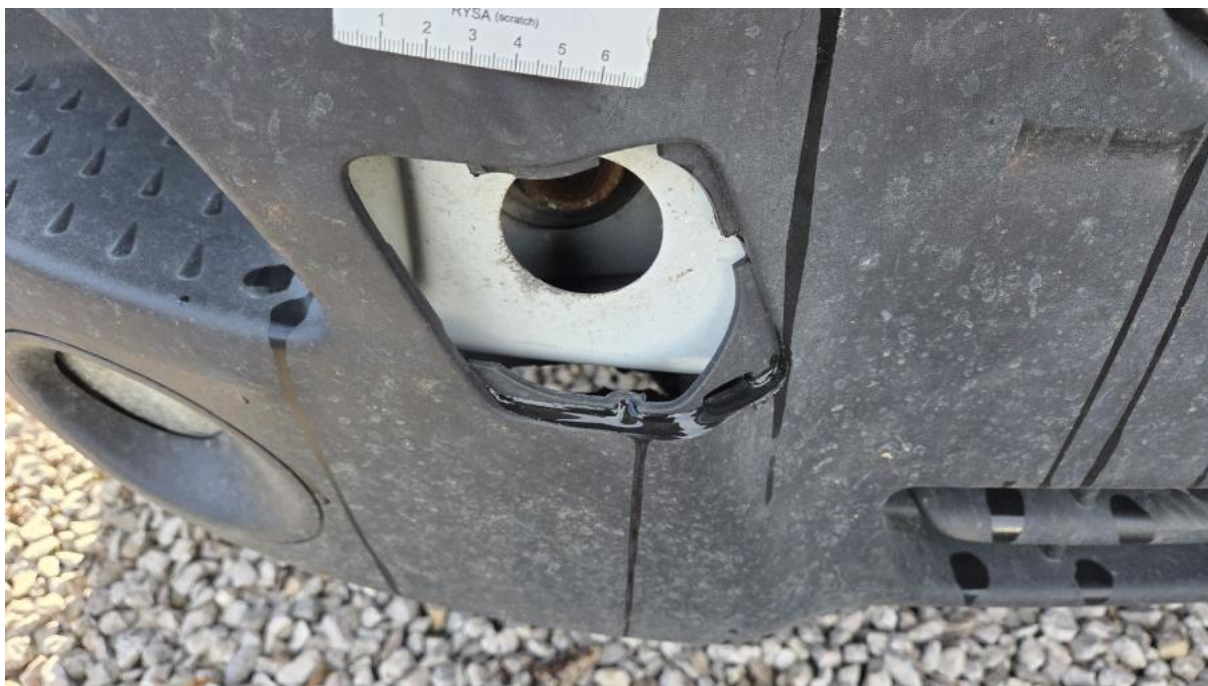
**Fot. 29**

| Poz. | Nazwa pozycji | Opis uszkodzeń | Kwalifik. | Naprawa [rbg] |
|---|---|---|---|---|
| 2 | Zasłepka haka holowniczego R | brak | WY | |

Zaślepka prz haka hol. - Inne 1

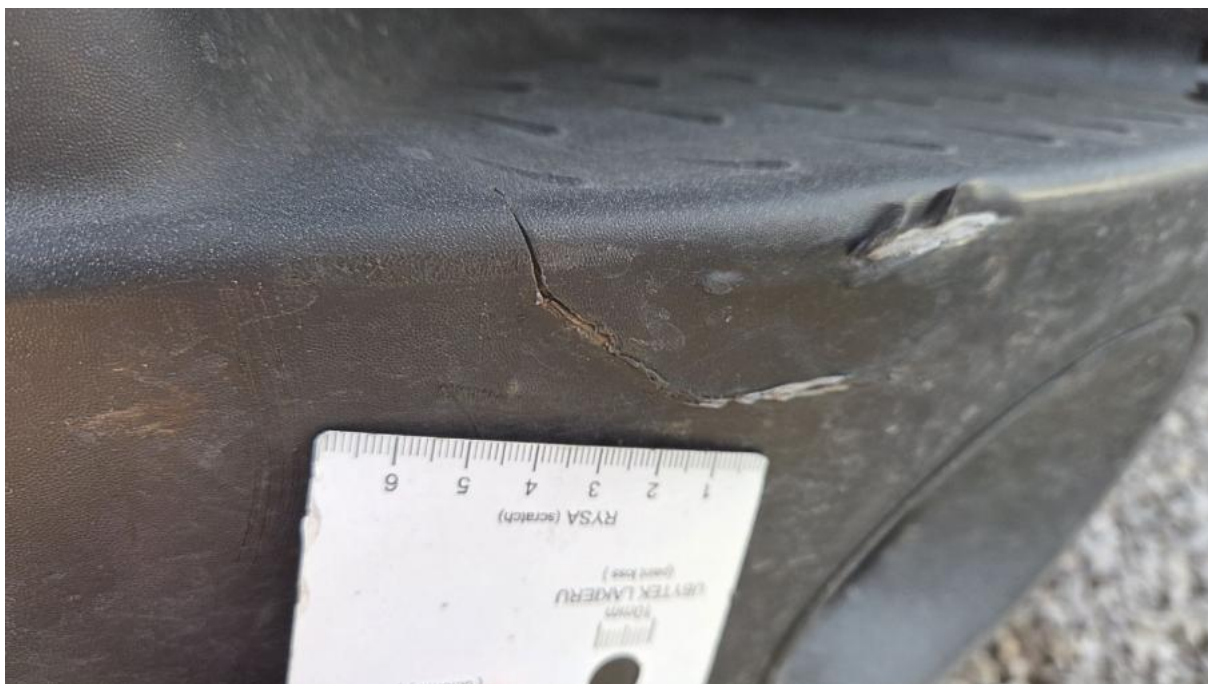
**Fot. 30**

| Poz. | Nazwa pozycji | Opis uszkodzeń | Kwalifik. | Naprawa [rbg] |
|---|---|---|---|---|
| 5 | Zderzak, środek | pęknięcie | WY | 0.7 |

Zderzak - Pęknięcie/rozerwanie 1

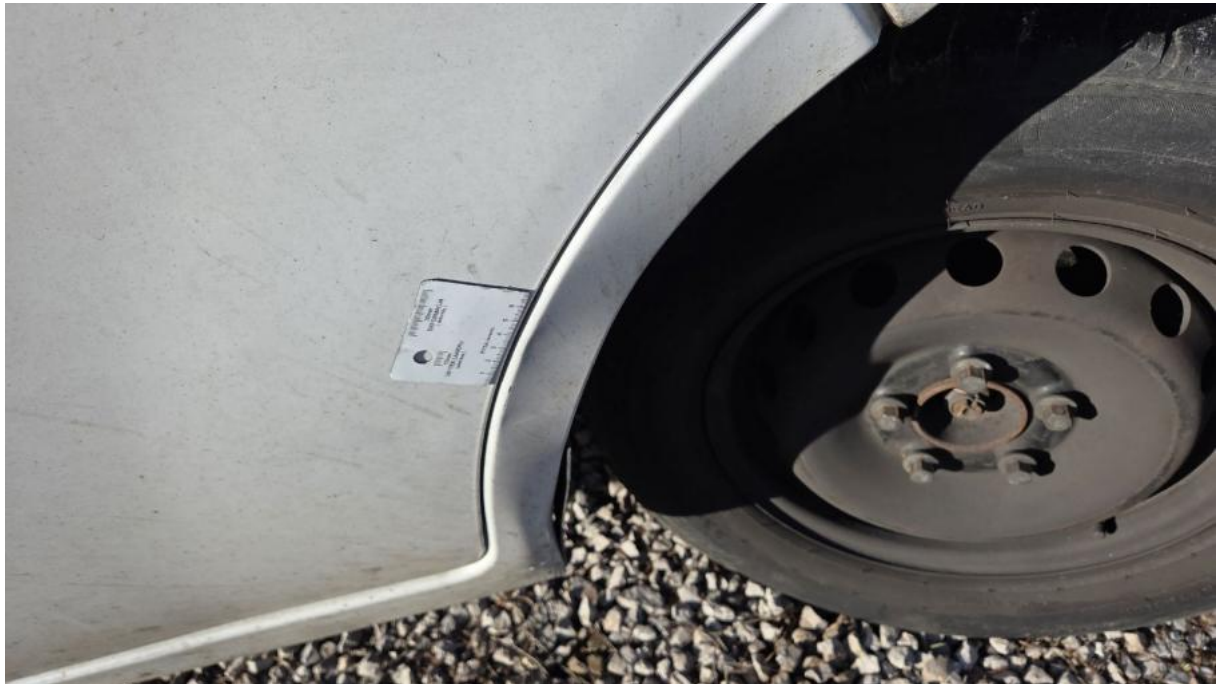
**Fot. 31**

Błotnik przedni P - Wgniecenie/odkształcenie 1

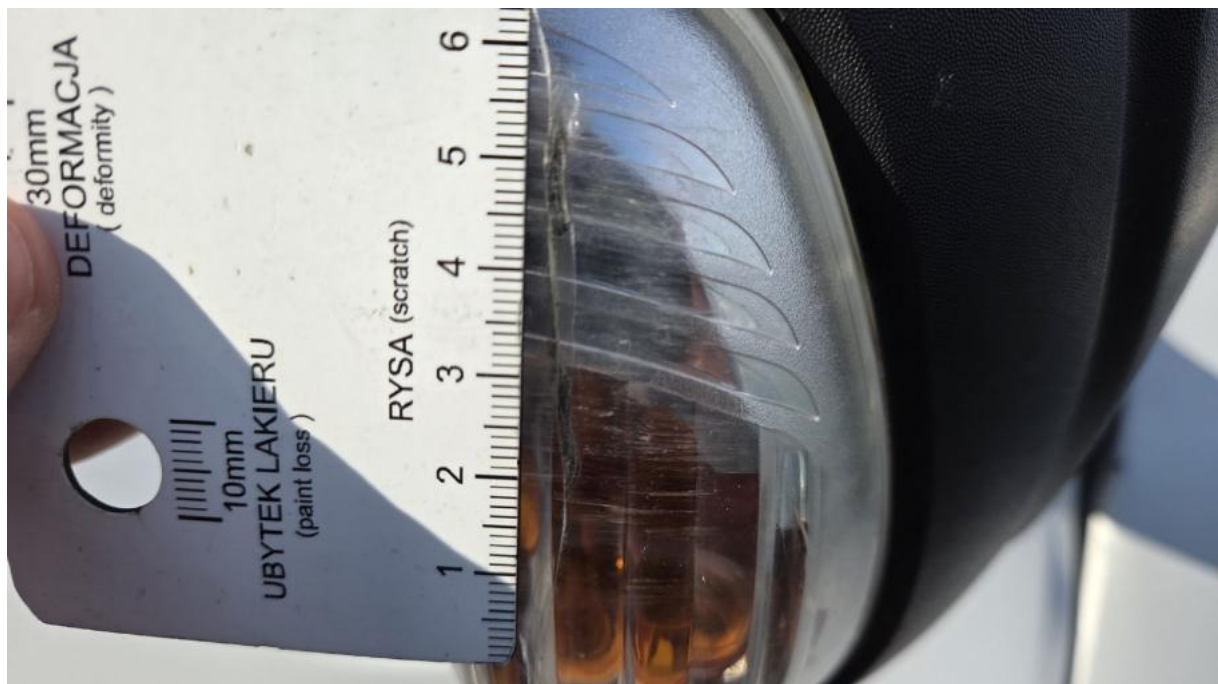
**Fot. 32**

| Poz. | Nazwa pozycji | Opis uszkodzeń | Kwalifik. | Naprawa [rbg] |
|---|---|---|---|---|
| 4 | Kierunkowskaz boczny R | pęknięcie | WY | 0.2 |

Kierunkowskaz boczny P - Pęknięcie/rozerwanie 1

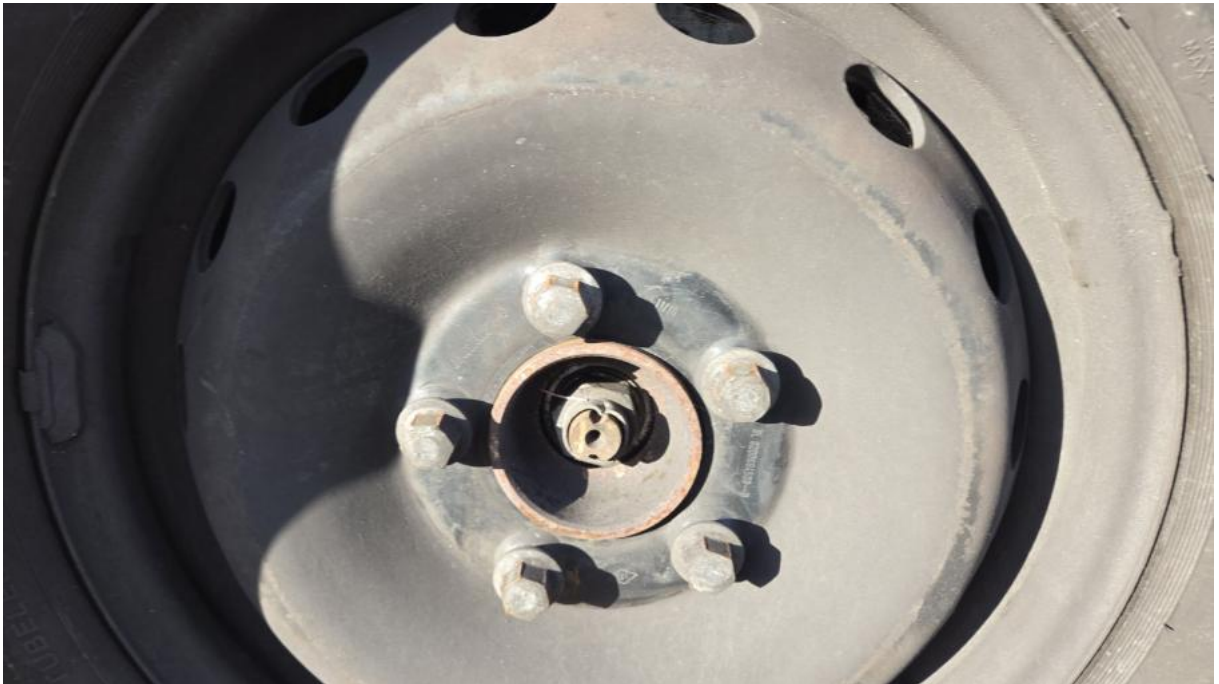
**Fot. 33**

| Poz. | Nazwa pozycji | Opis uszkodzeń | Kwalifik. | Naprawa [rbg] |
|---|---|---|---|---|
| 12 | Pokrywa piasty koła przód R | brak | WY | 0.1 |

Kołpak przedni P - Inne 1

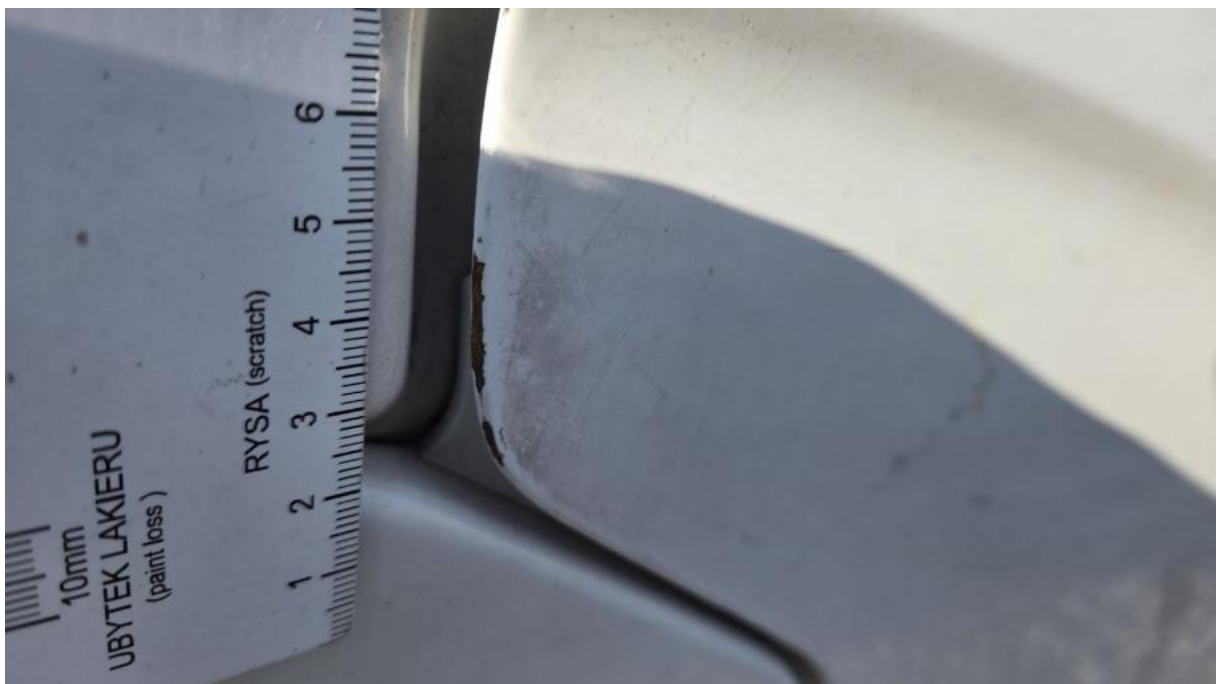
**Fot. 34**

| 14 | Drzwi przednie (nieuzbrojone) R | odpryski lakieru, wgniecenie, ślady korozji | NA | 0.7 |

Drzwi przednie P - Rysa/odprysk 1

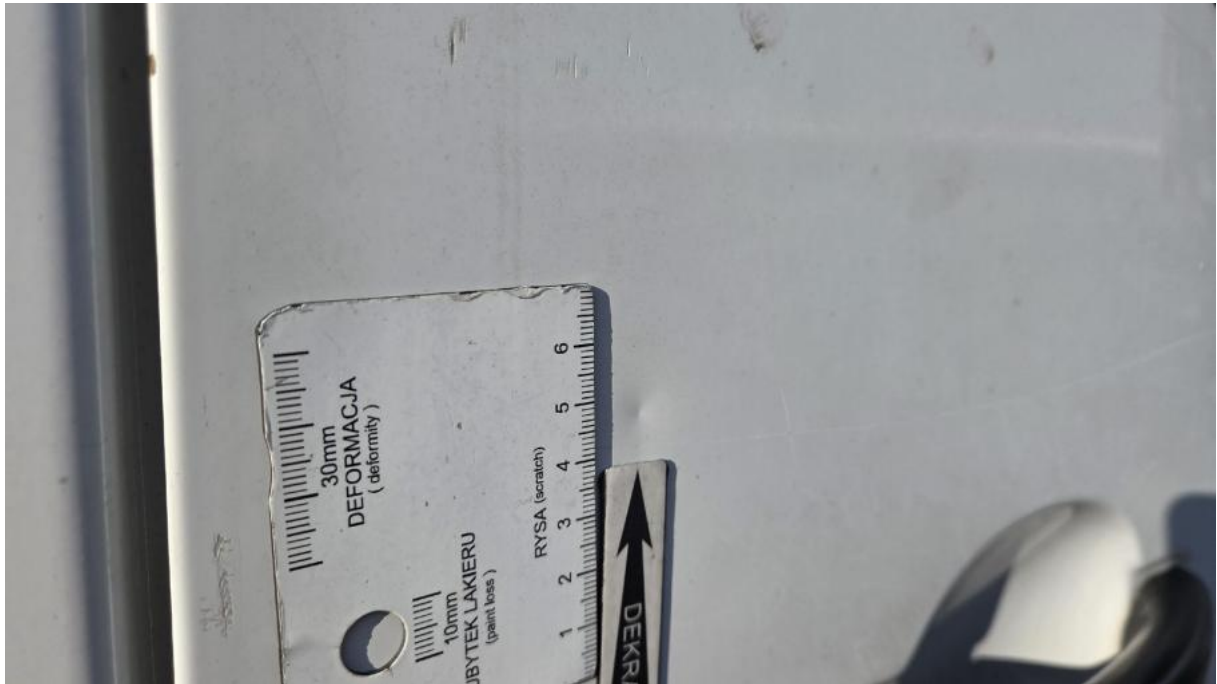
**Fot. 35**

Drzwi przednie P - Wgniecenie/odkształcenie 1

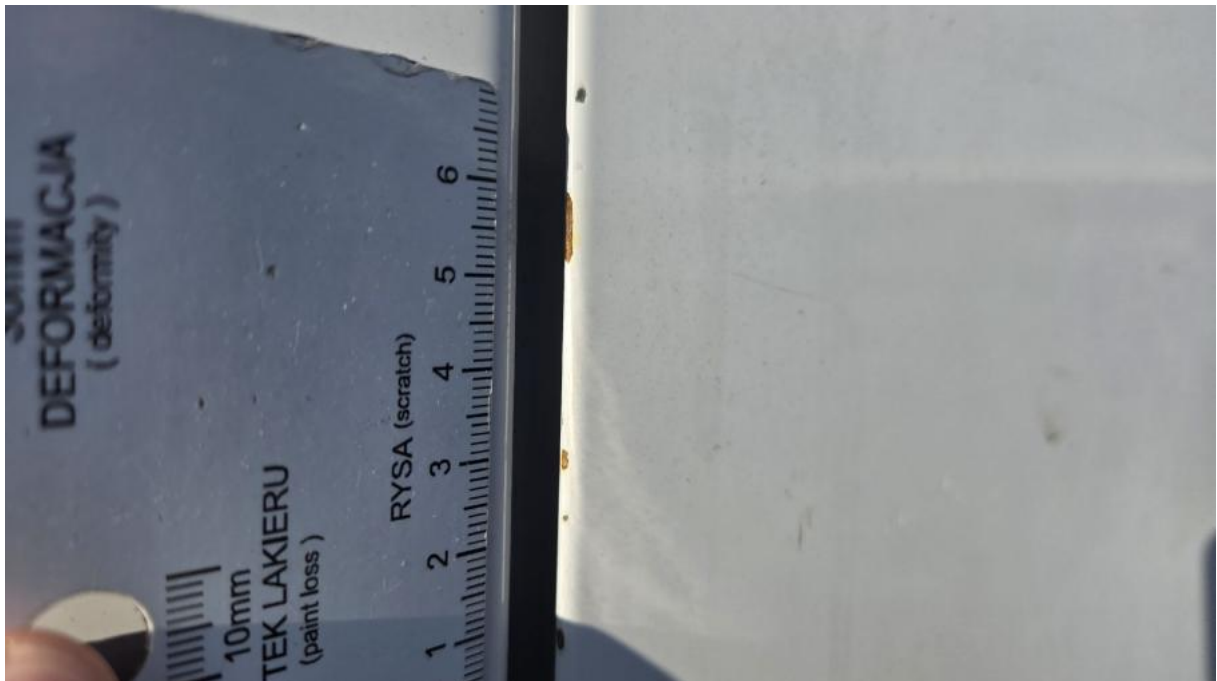
**Fot. 36**

Drzwi przednie P - Inne 1

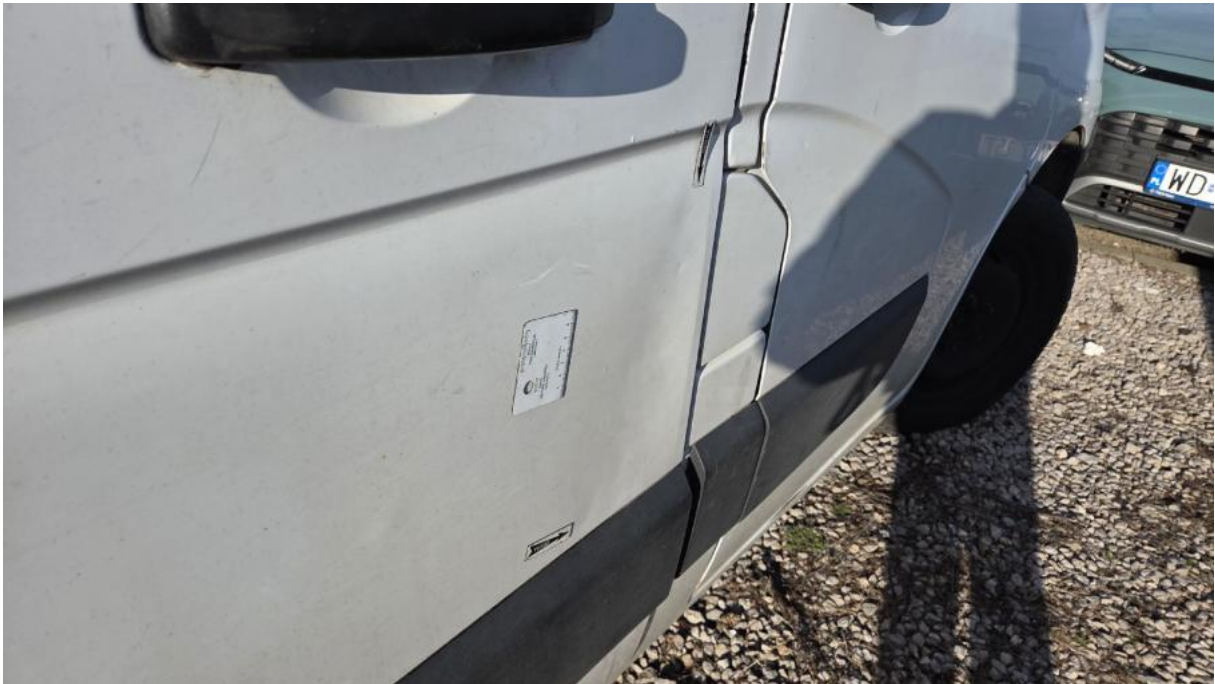
**Fot. 37**

Drzwi tylne P - Wgniecenie/odkształcenie 1

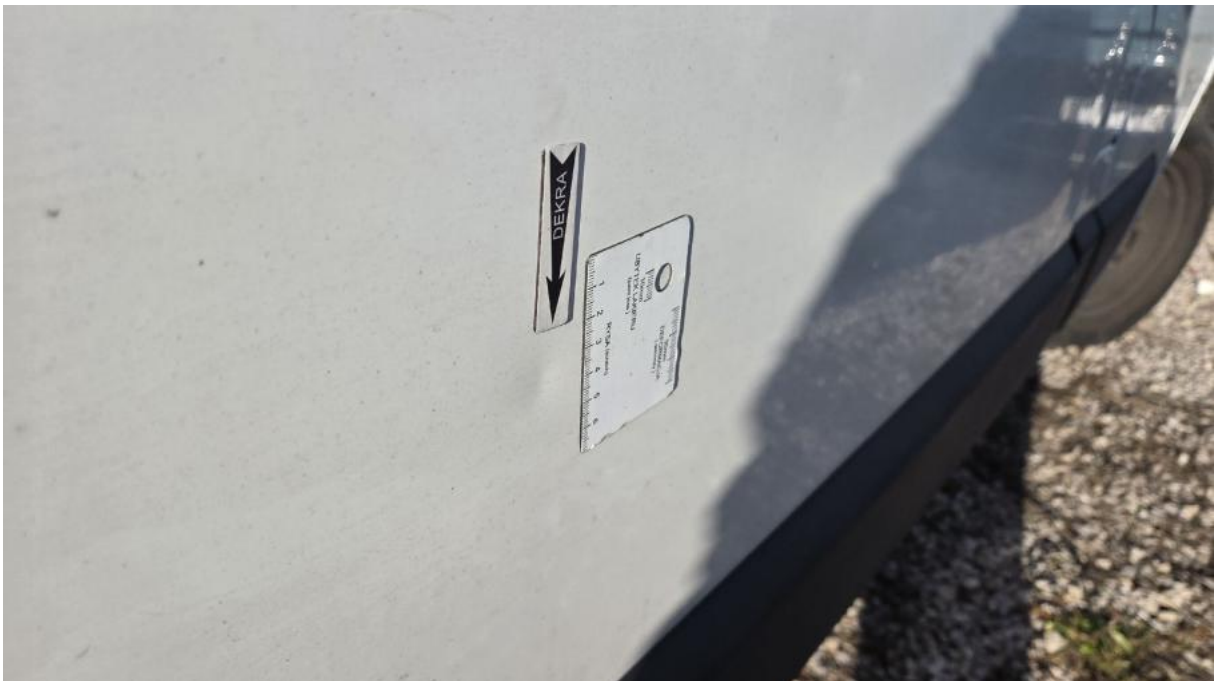
**Fot. 38**

Drzwi tylne P - Wgniecenie/odkształcenie 2

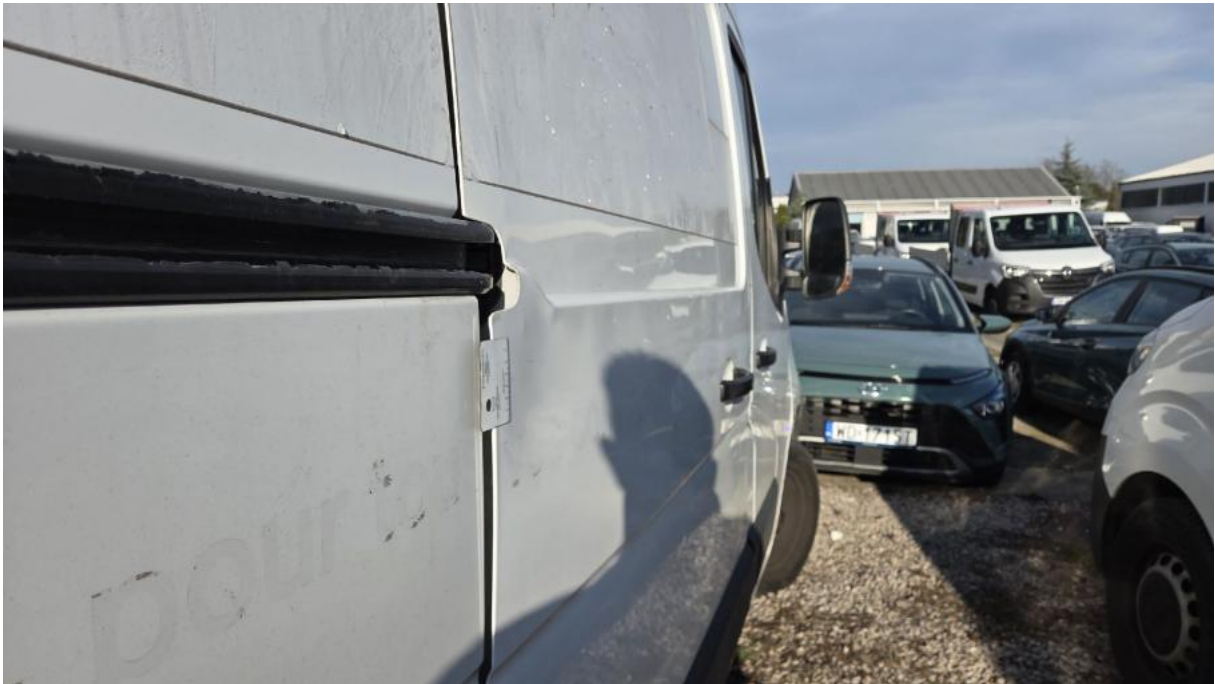
**Fot. 39**

Drzwi tylne P() - Wgniecenie/odkształcenie 3

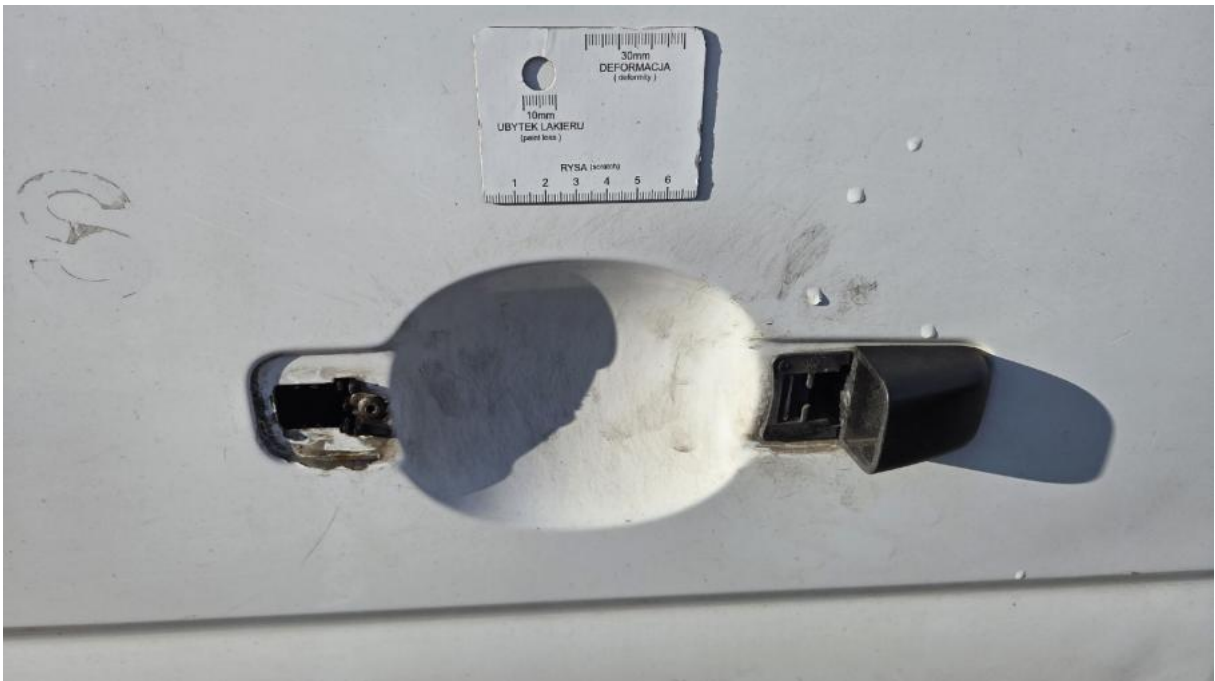
**Fot. 40**

Klamka drzwi tyl P - Wgniecenie/odkształcenie 1

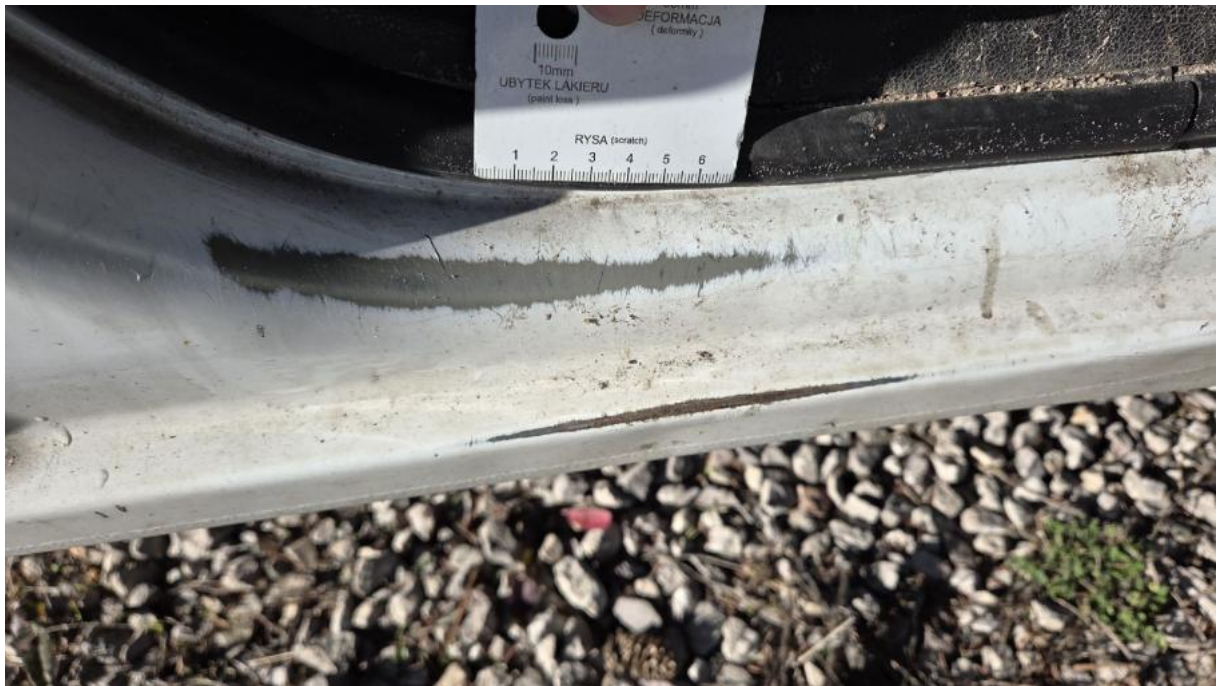
**Fot. 41**

Próg P - Rysa/odprysk 1

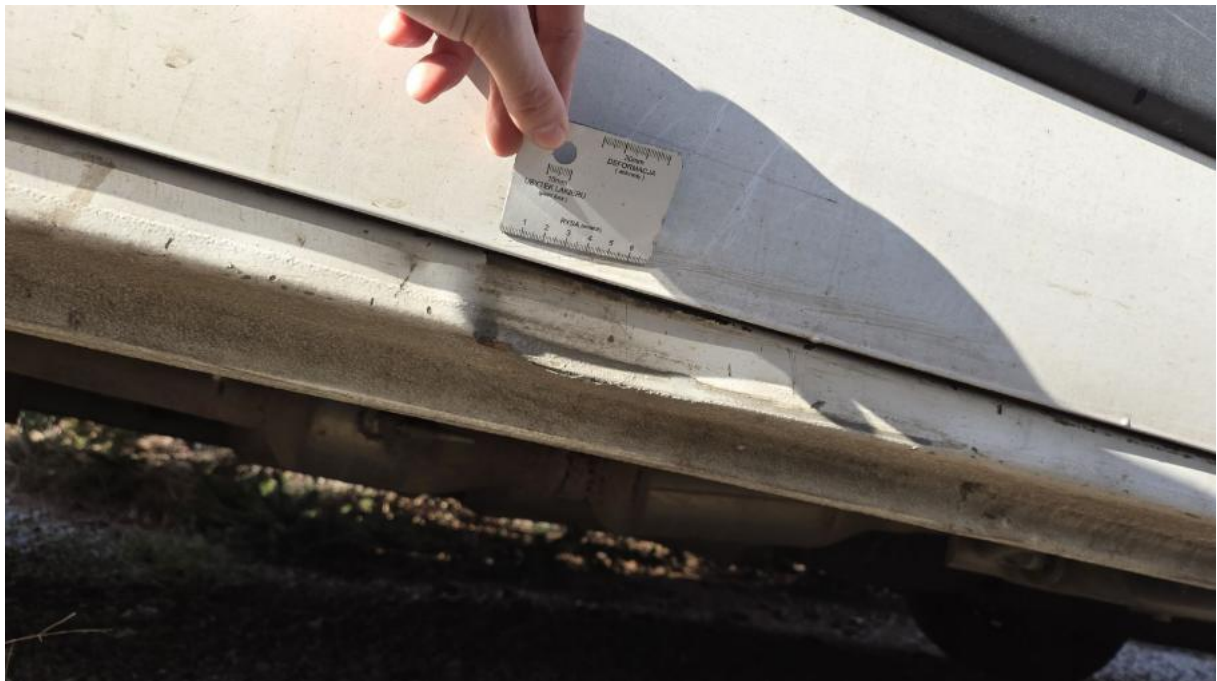
**Fot. 42**

Próg P - Wgniecenie/odkształcenie 1

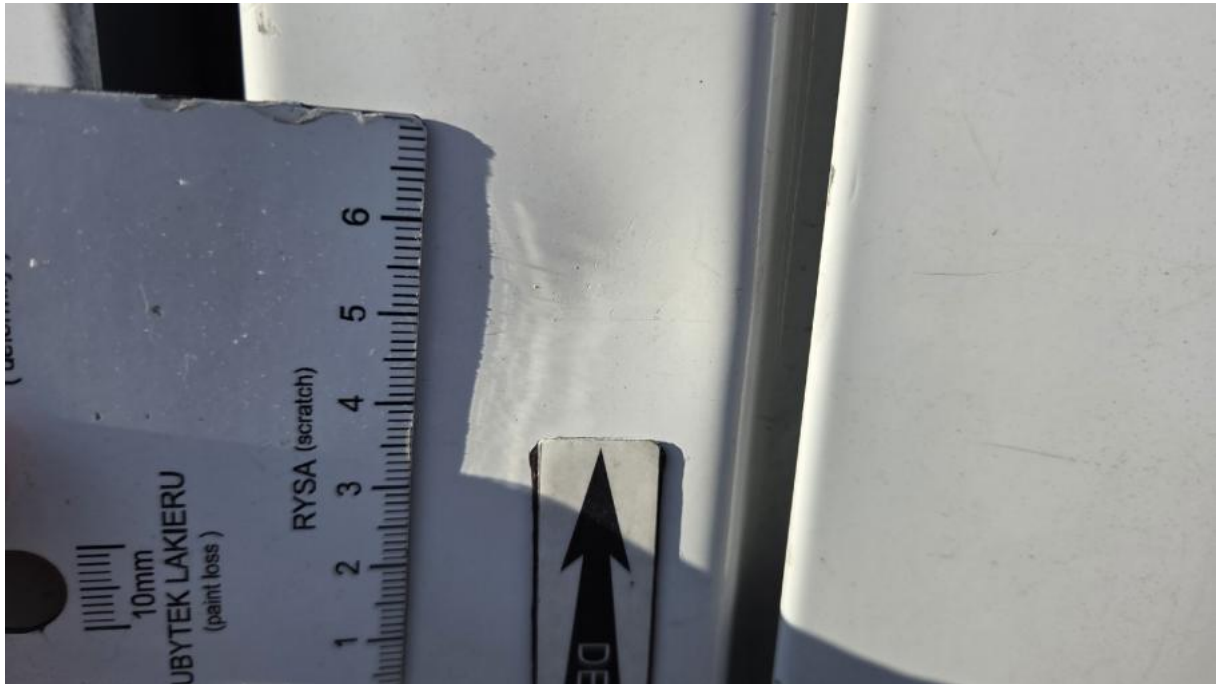
**Fot. 43**

Słupek środkowy P - Wgniecenie/odkształcenie 1

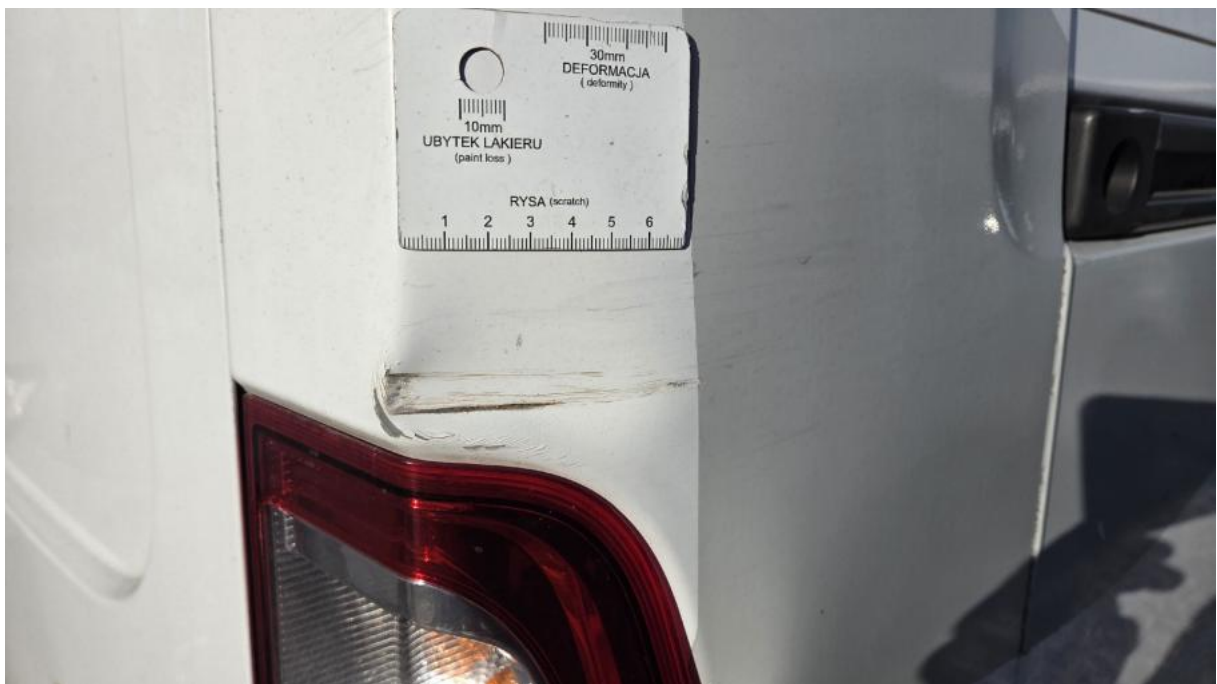
**Fot. 44**

| 18 | Błotnik tylny R | wgniecenie, zarysowanie | NA | 2 |

Błotnik tylny P / Ściana boczna P - Wgniecenie/odkształcenie 1

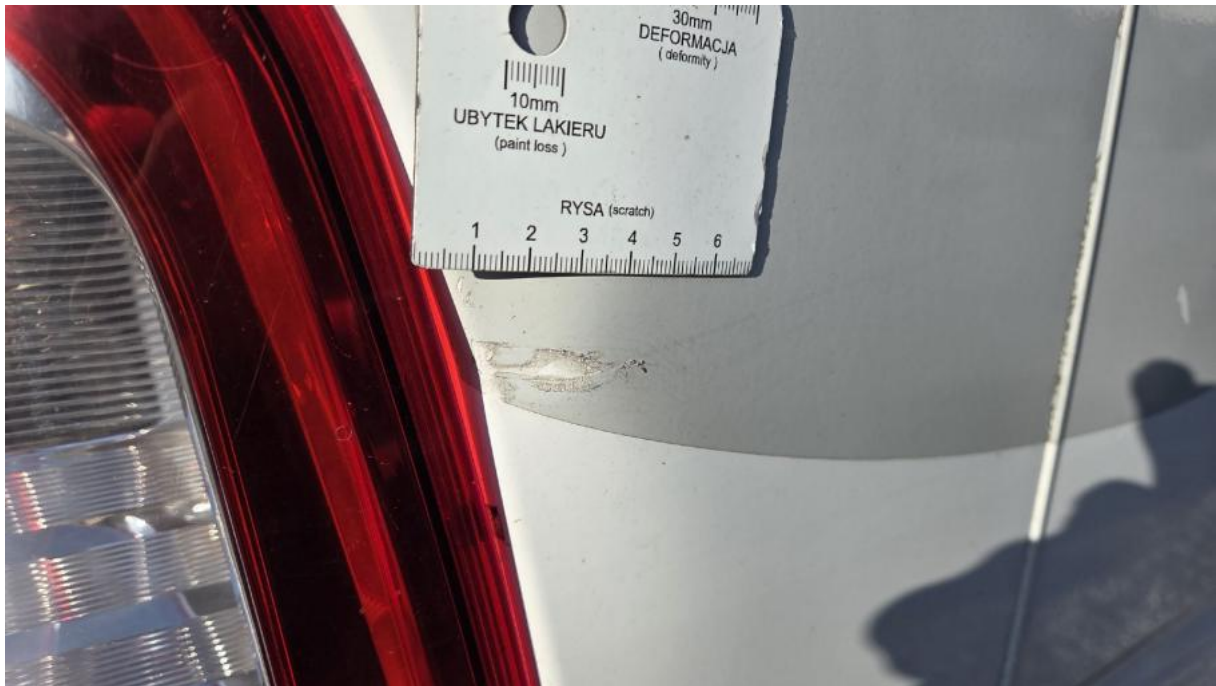
**Fot. 45**

Błotnik tylny P / Ściana boczna P - Wgniecenie/odkształcenie 2

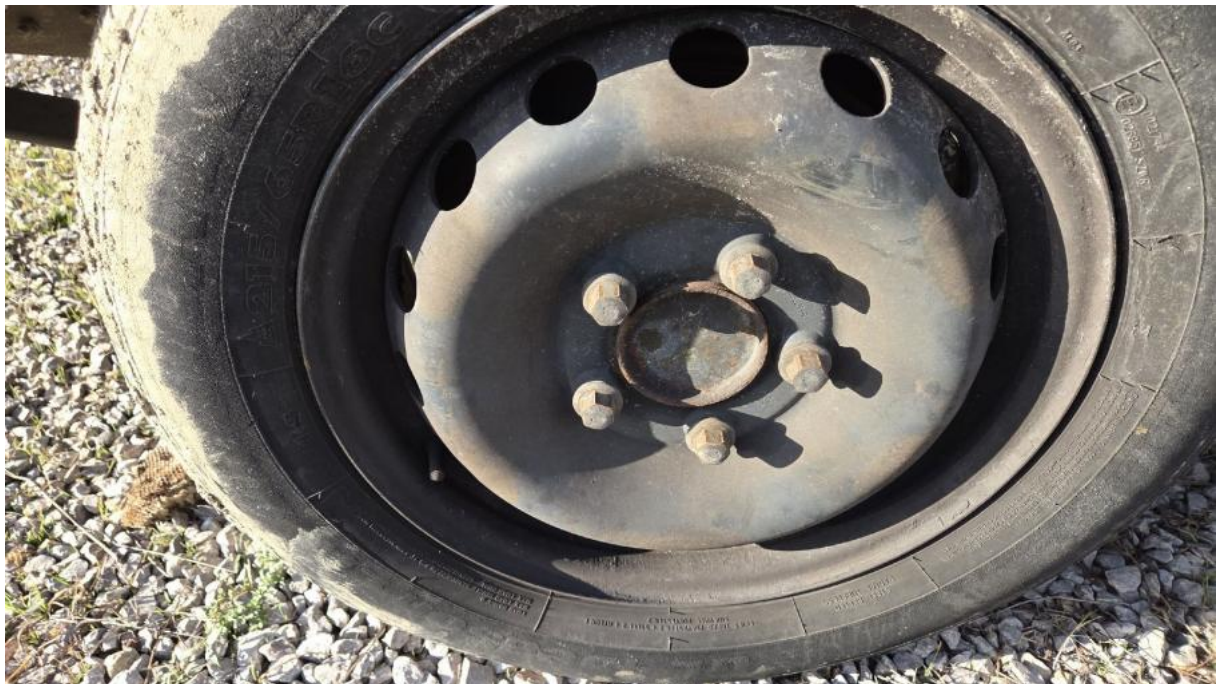
**Fot. 46**

Kółpak tylny P - Inne 1

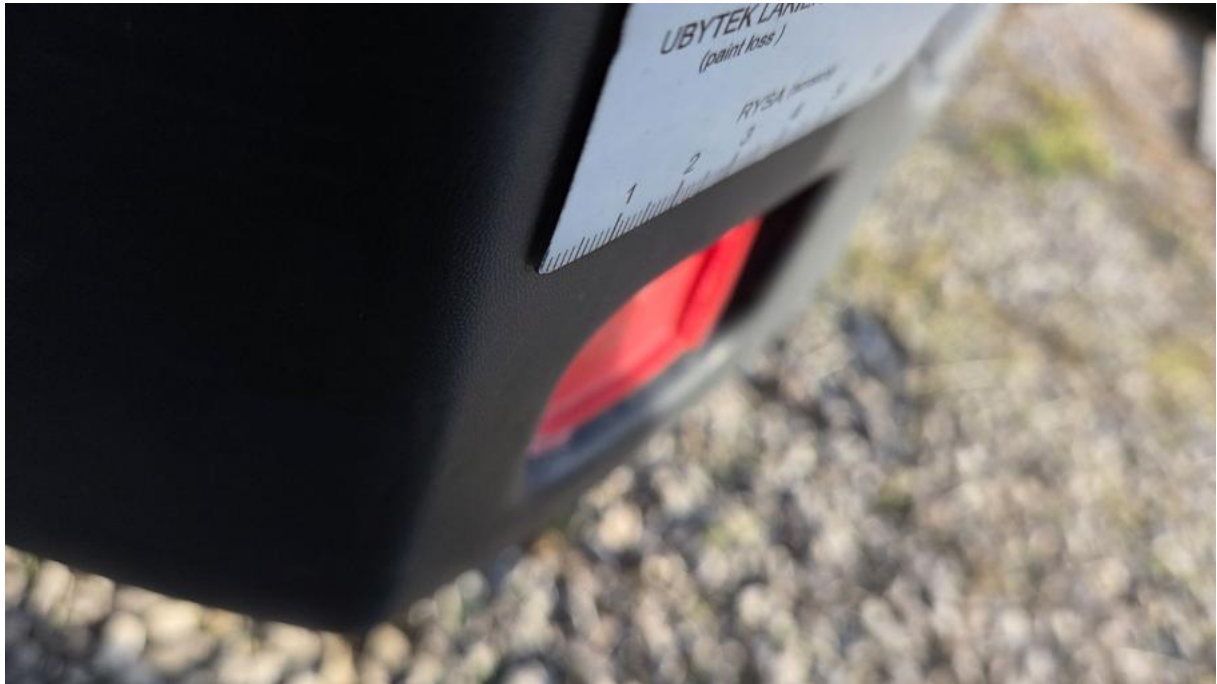
**Fot. 47**

| Poz. | Nazwa pozycji | Opis uszkodzeń | Kwalifik. | Naprawa [rbg] |
|---|---|---|---|---|
| 8 | Światło odbłaskowe R | pęknięcie | WY | 0.1 |

Światło odblaskowe tylne - Pęknięcie/rozerwanie 1

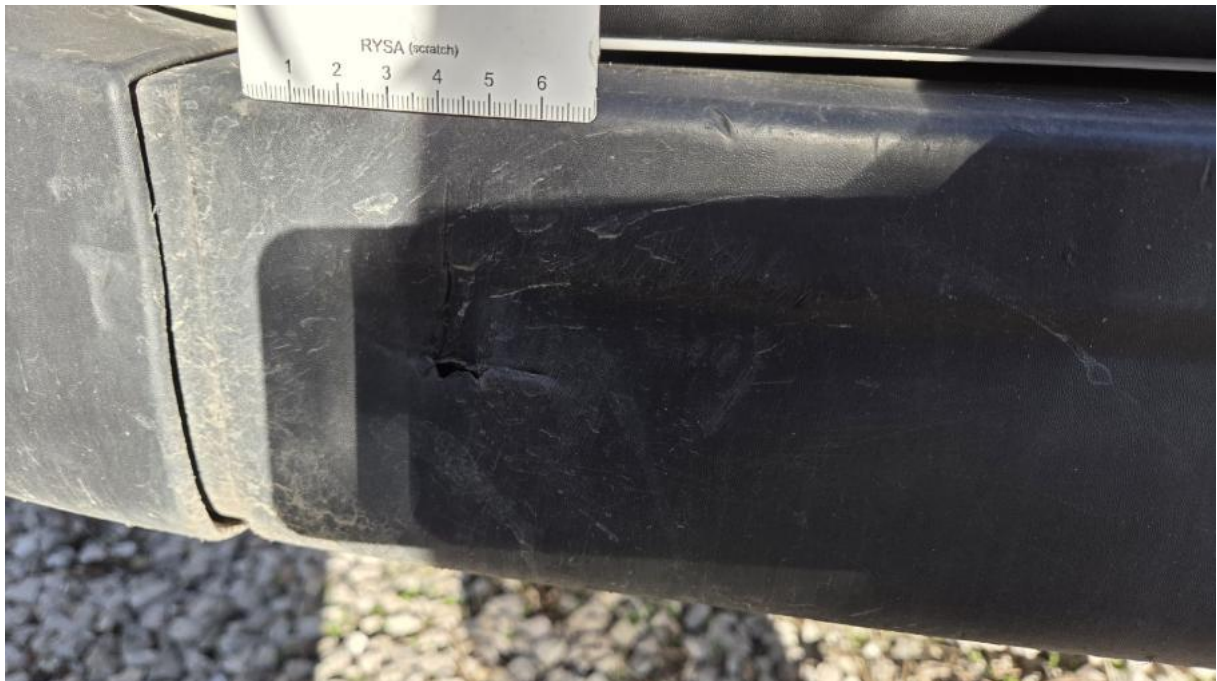
**Fot. 48**

Zderzak tylny - Pęknięcie/rozerwanie 1

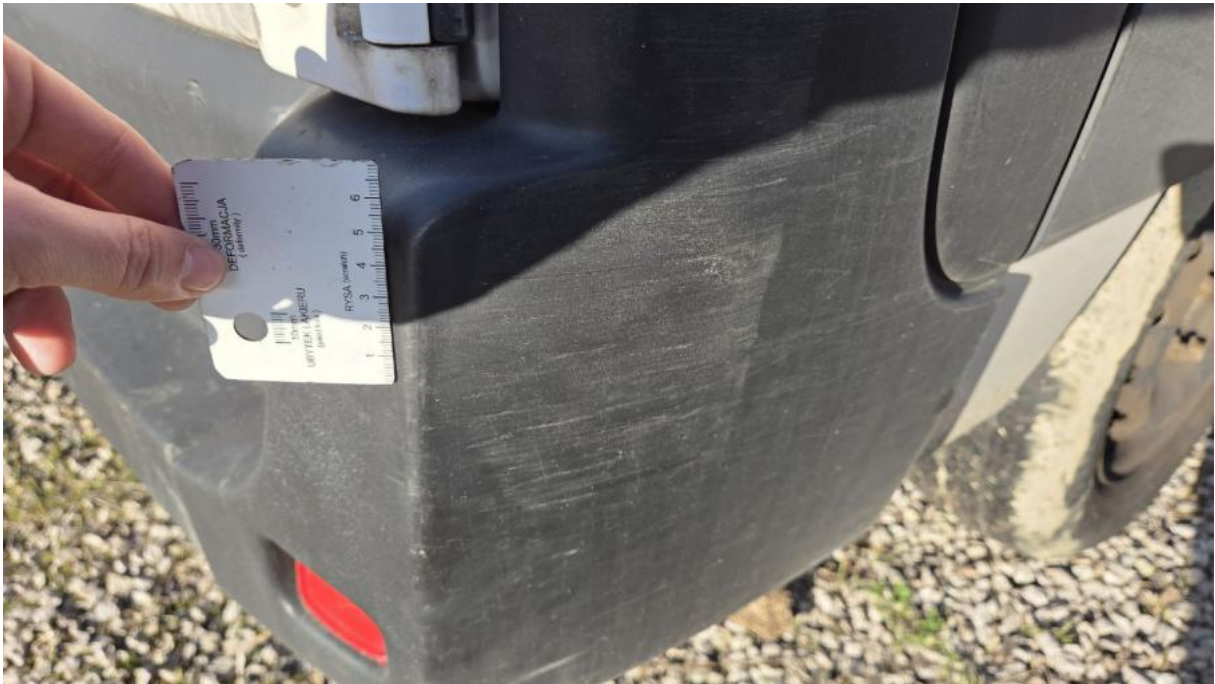
**Fot. 49**

| Poz. | Nazwa pozycji | Opis uszkodzeń | Kwalifik. | Naprawa [rbg] |
|---|---|---|---|---|
| 6 | Zderzak, róg R | zarysowanie | WY | |

Zderzak tylny cz P - Rysa/odprysk 1

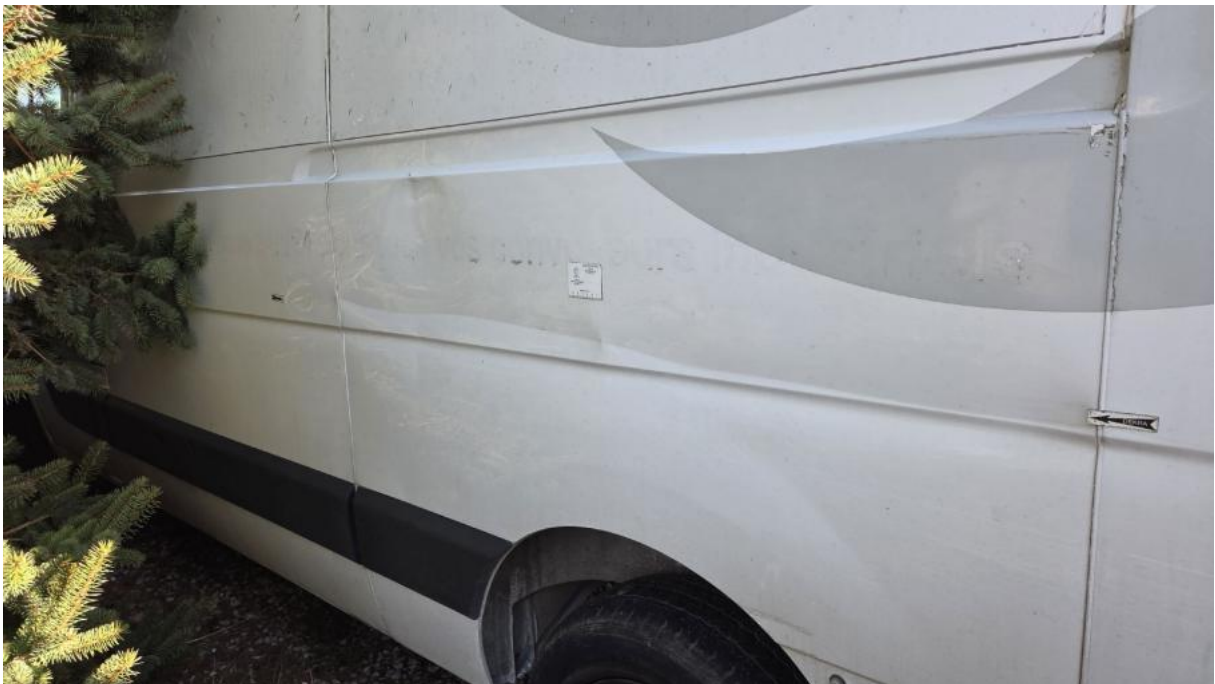
**Fot. 50**

| 17 | Błotnik tylny L | wgniecenie | NA | 3 |

Błotnik tylny L / Ściana boczna L - Wgniecenie/odkształcenie 1

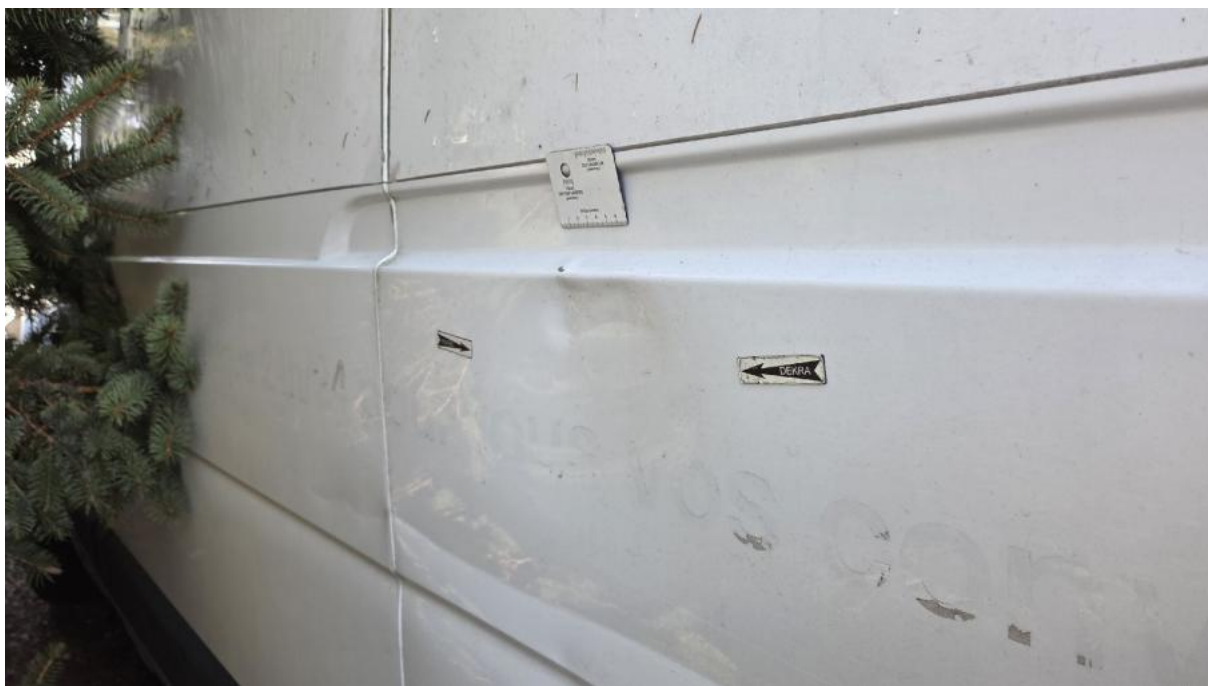
**Fot. 51**

Błotnik tylny L / Ściana boczna L - Wgniecenie/odkształcenie 2

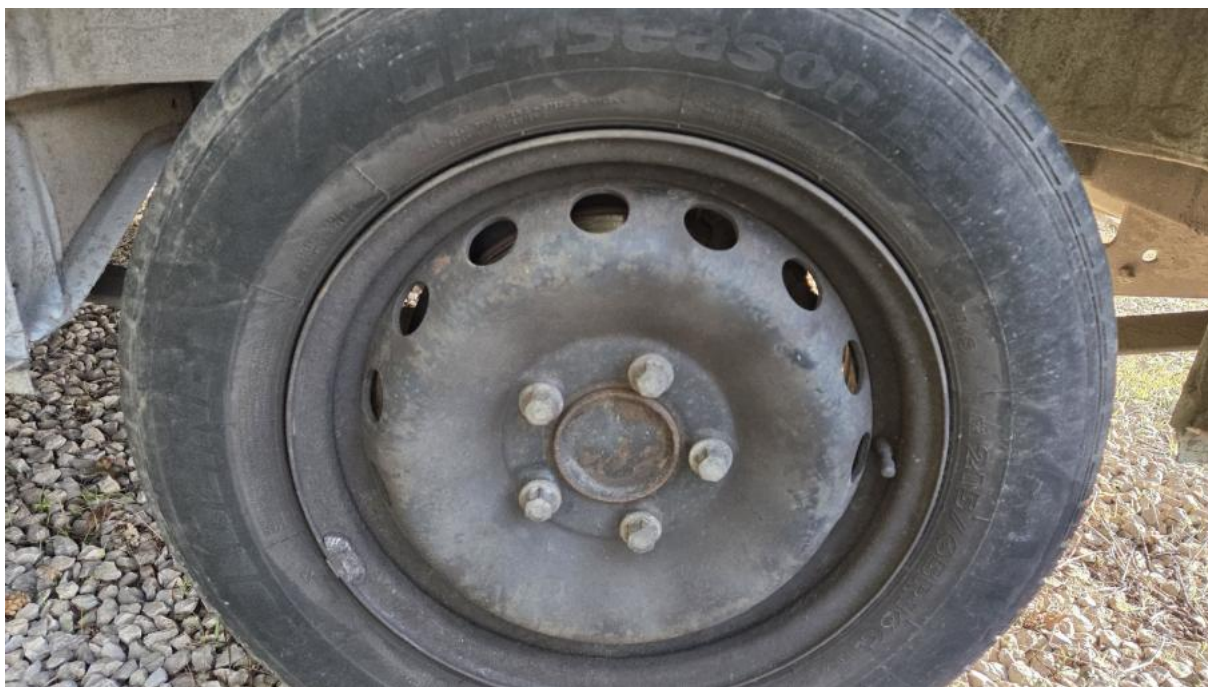
**Fot. 52**

Kołpak tylny L - Inne 1

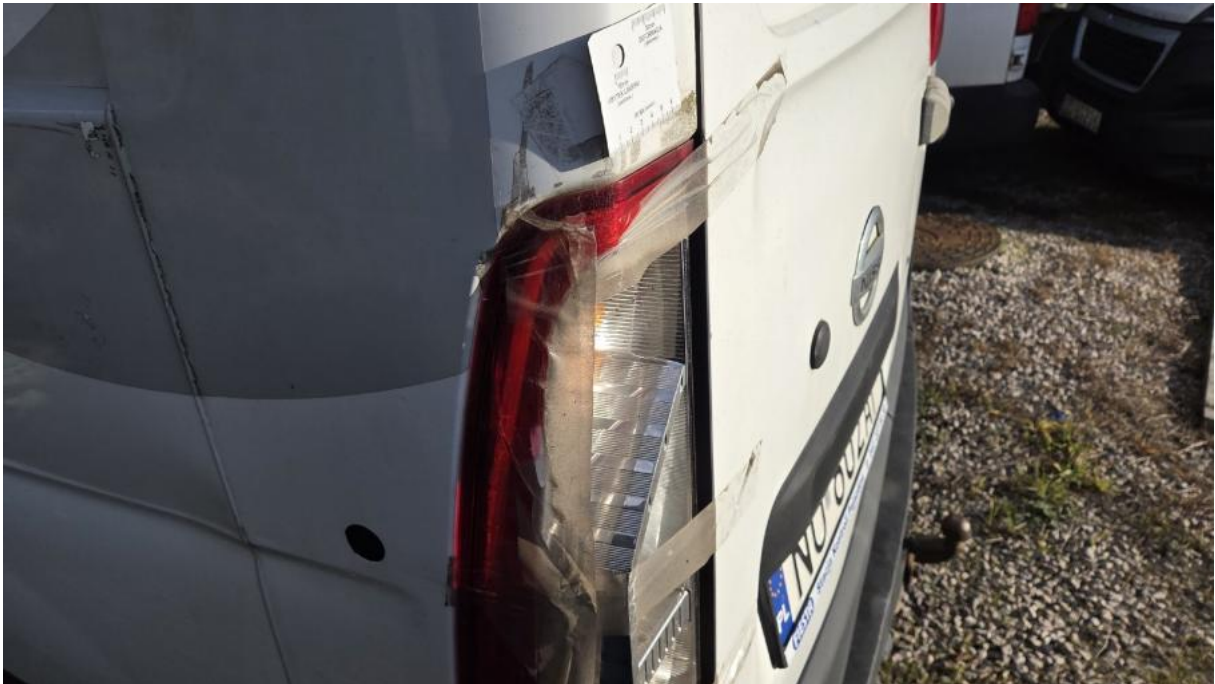
**Fot. 53**

| Poz. | Nazwa pozycji | Opis uszkodzeń | Kwalifik. | Naprawa [rbg] |
|---|---|---|---|---|
| 7 | Lampa tylna kompletna L | pęknięcie | WY | 0.3 |

Lampa zespolona tylna L - Pęknięcie/rozerwanie 1
