## Raport z oględzin pojazdu

| Numer raportu | 08453/11/25-15201 | Data raportu | 24-11-2025 |

| Marka, model | OPEL Movano BiTurbo CDTI E... |
| Numer rejestracyjny | NO802AF |

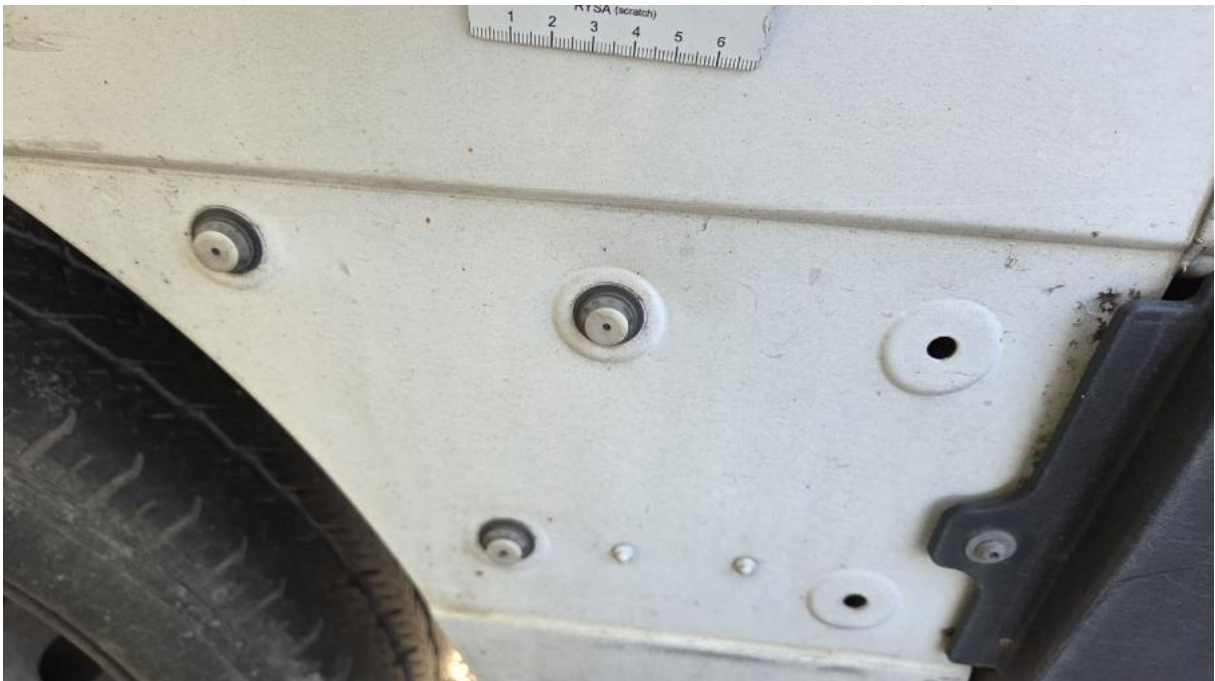
**Fot. 54**

| Poz. | Nazwa pozycji | Opis uszkodzeń | Kwalifik. | Naprawa [rbg] |
|---|---|---|---|---|
| 9 | Listwa ochronna, tylna błotnika tyl. L | brak | WY | |

Listwa krawędzi błotnika tyl L - Inne 1

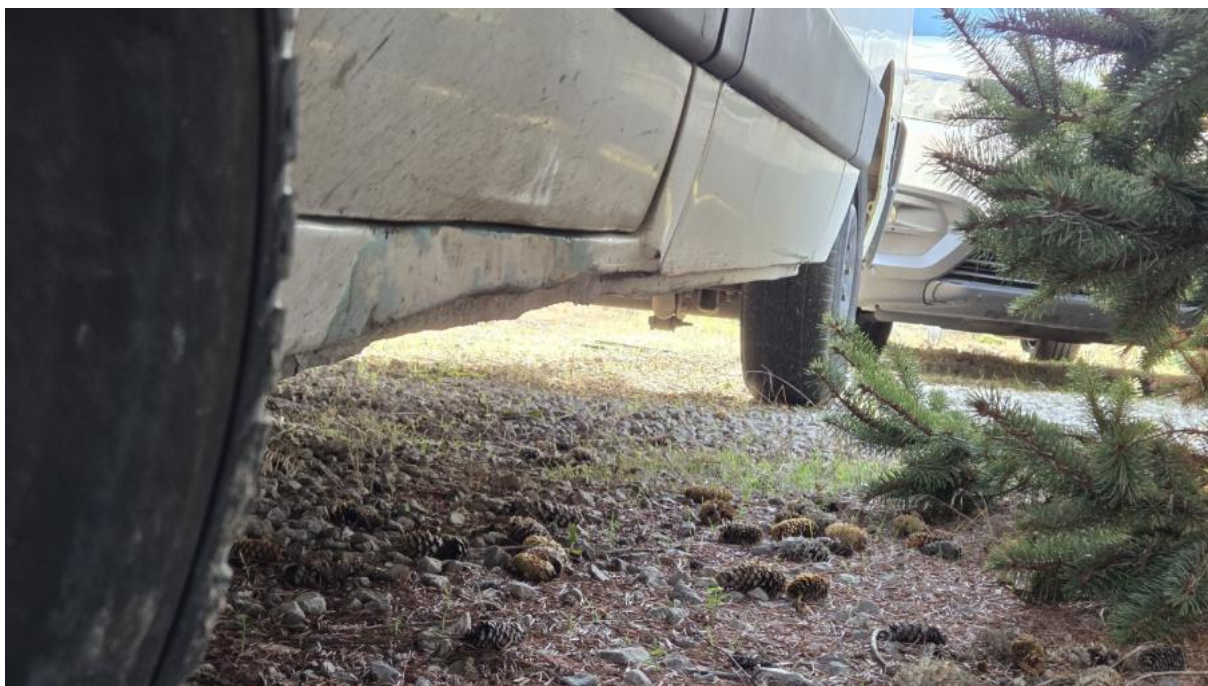
**Fot. 55**

Próg L - Wgniecenie/odkształcenie 1

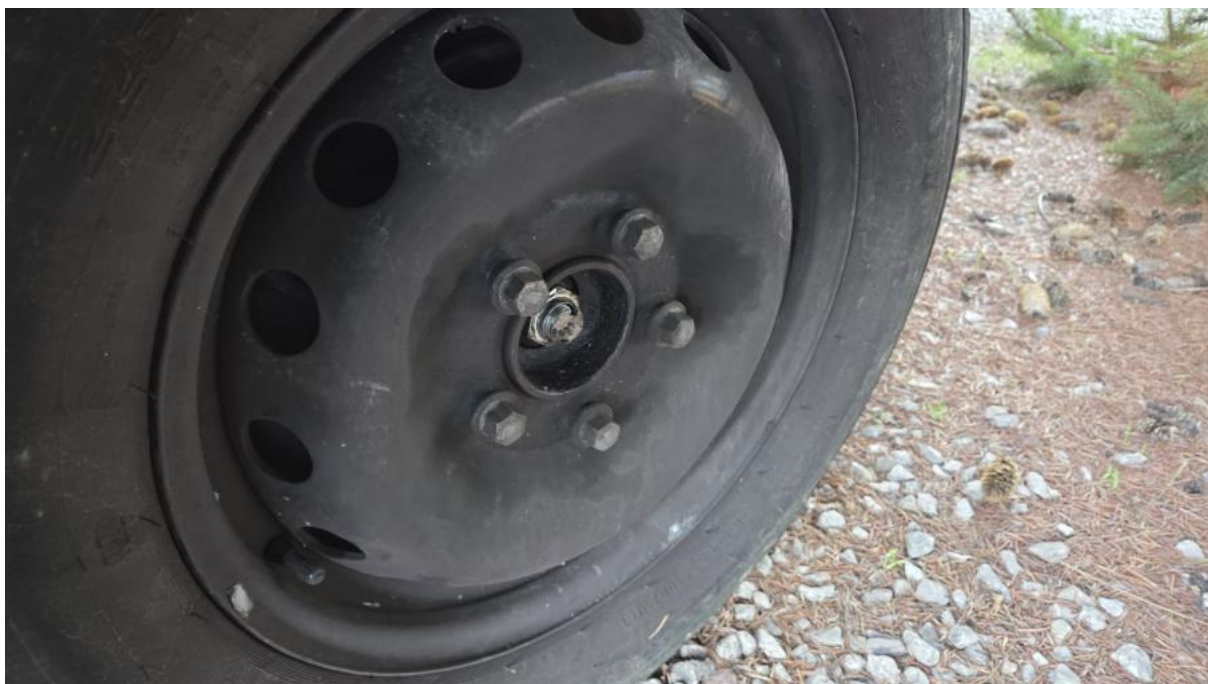
**Fot. 56**

| Poz. | Nazwa pozycji | Opis uszkodzeń | Kwalifik. | Naprawa [rbg] |
|---|---|---|---|---|
| 11 | Pokrywa piasty koła przód L | brak | WY | 0.1 |

Kołpak przedni L - Inne 1

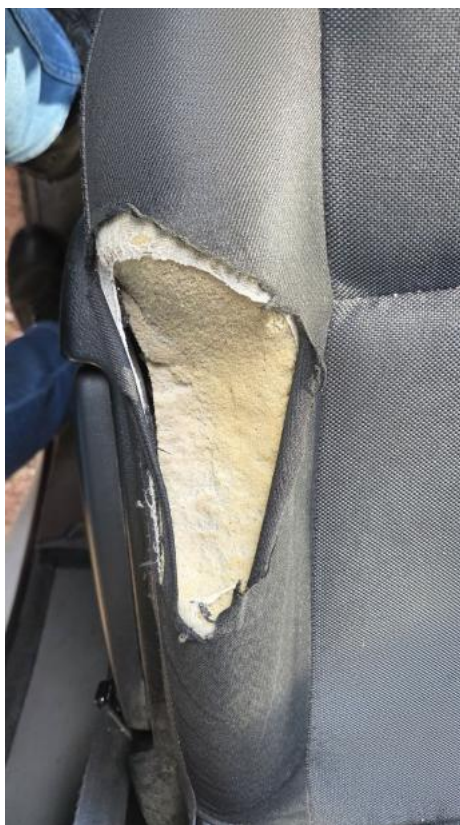
**Fot. 57**

| Poz. | Nazwa pozycji | Opis uszkodzeń | Kwalifik. | Naprawa [rbg] |
|---|---|---|---|---|
| 13 | Tapicerka siedziska 1.rząd L | pęknięcie/rozerwanie | WY | 1 |

Fotel prz. lew. - Pęknięcie/rozerwanie 1

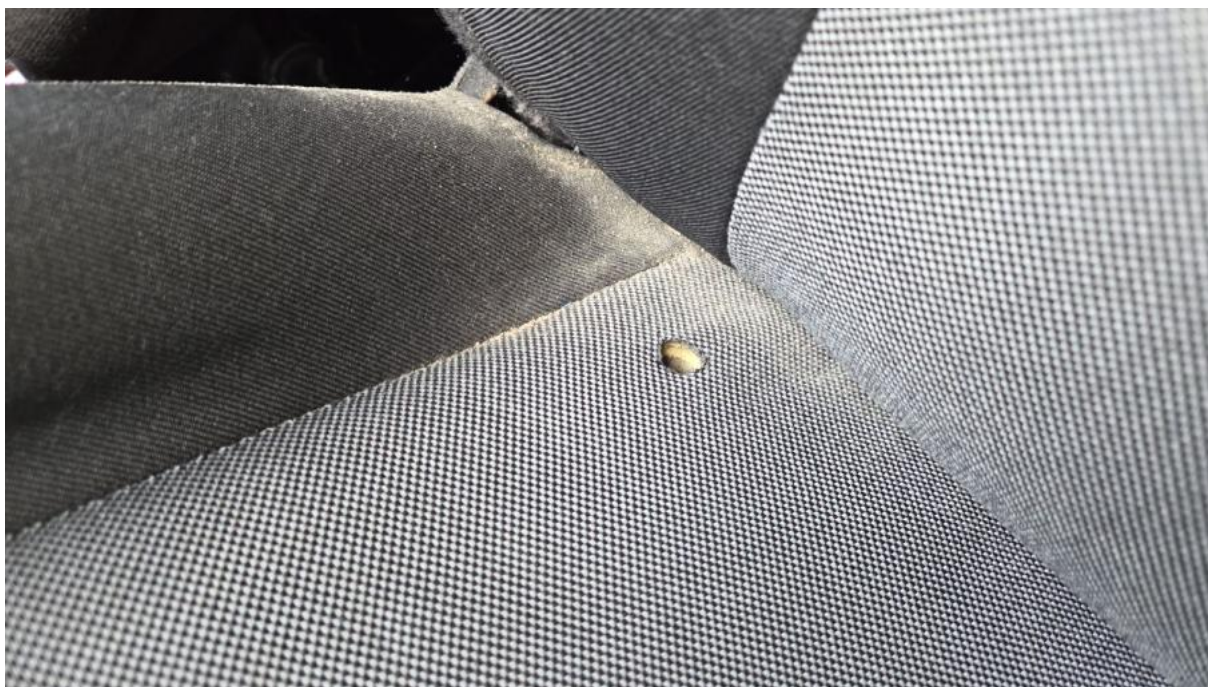
**Fot. 58**

Fotel prz. lew. - Pęknięcie/rozerwanie 2

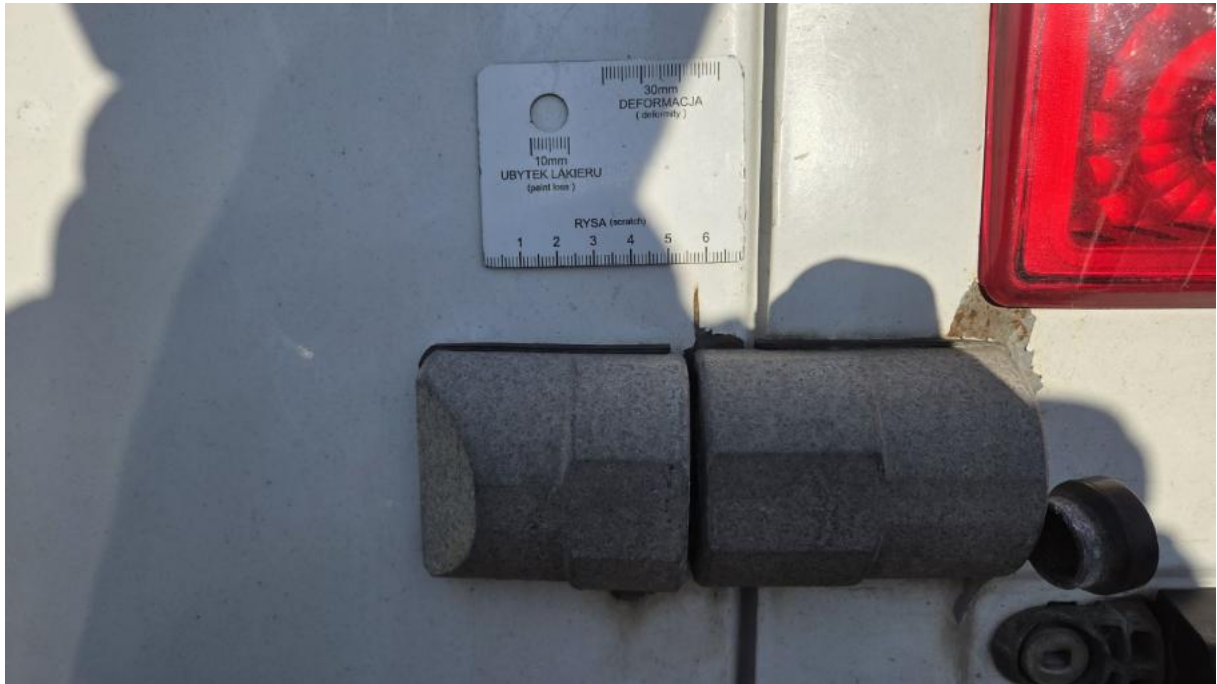
**Fot. 59**

| 19 | Drzwi tylne, skrzydło lewe L | odpryski lakieru | NA | |

Drzwi tyłu lewe - Inne 1

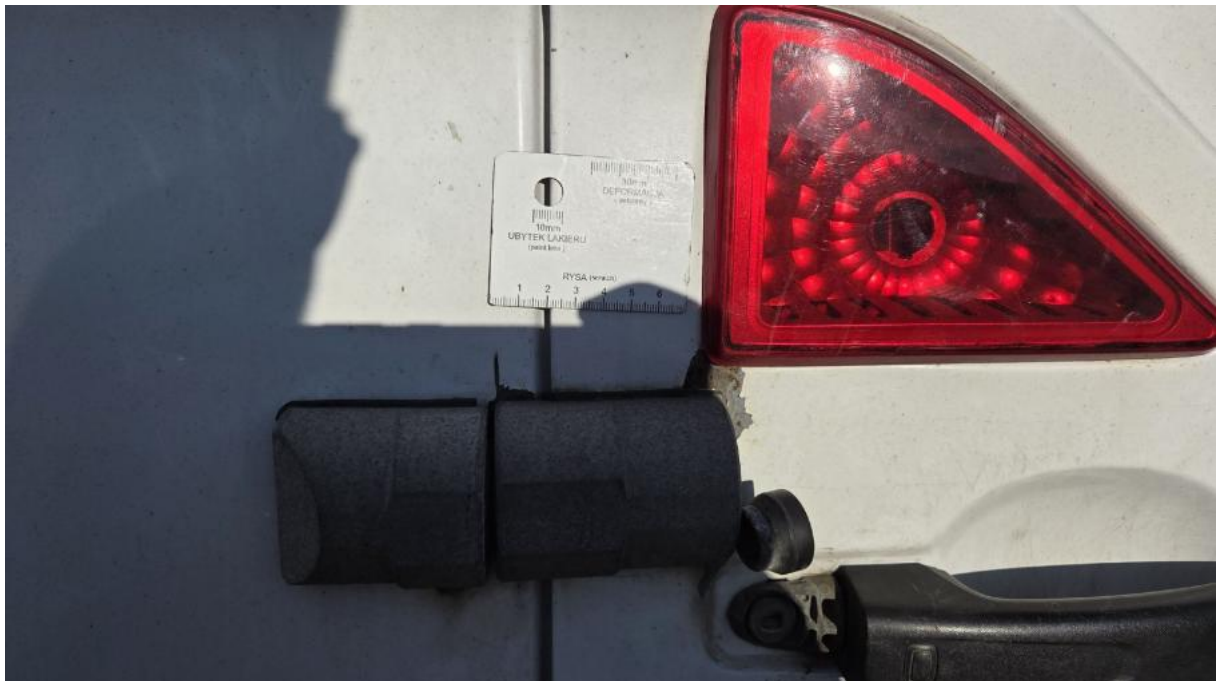
**Fot. 60**

Drzwi tyłu prawe - Pęknięcie/rozerwanie 1
