## Raport z oględzin pojazdu

| Numer raportu | 217237/11/25-11401 | Data raportu | 27-11-2025 |

| Numer identyfikacyjny (VIN) | <b>W0LGT8EM4F1057433</b> |
| Marka, model | OPEL Insignia A Sports Tourer... |

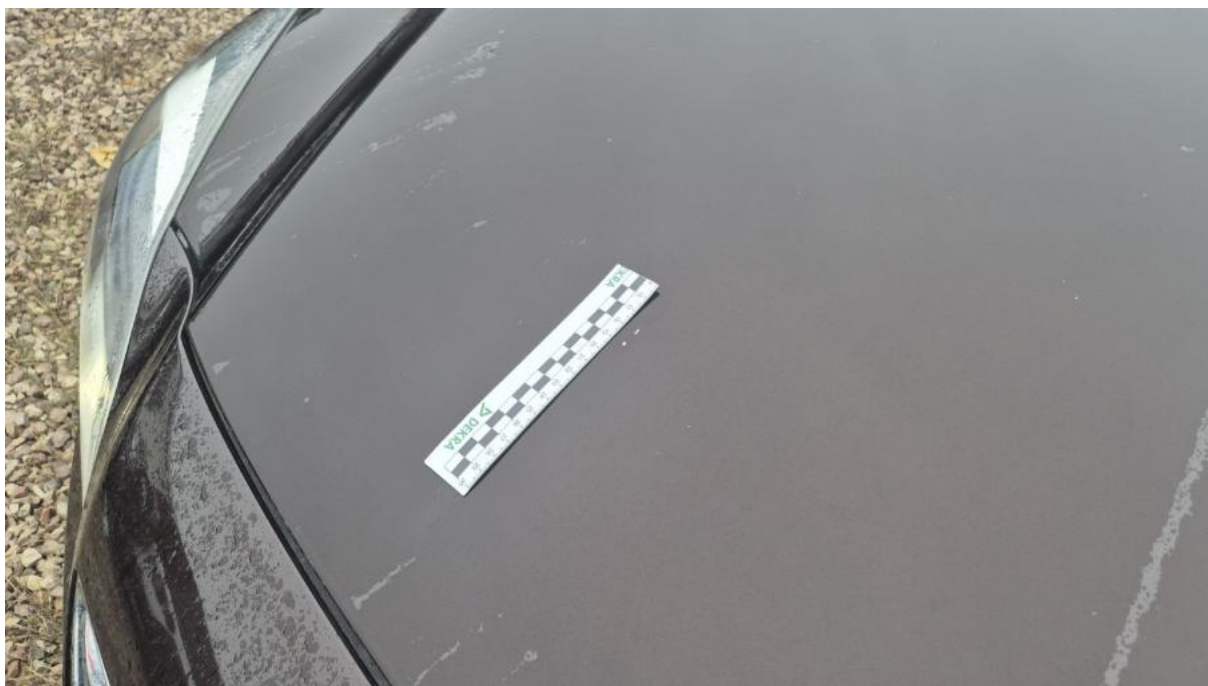
**Fot. 35**

| 20 | Pokrywa przednia | rysa/odprysk, wgniecenie/odkształcenie | | |

Pokrywa komory silnika - Rysa/odprysk 1

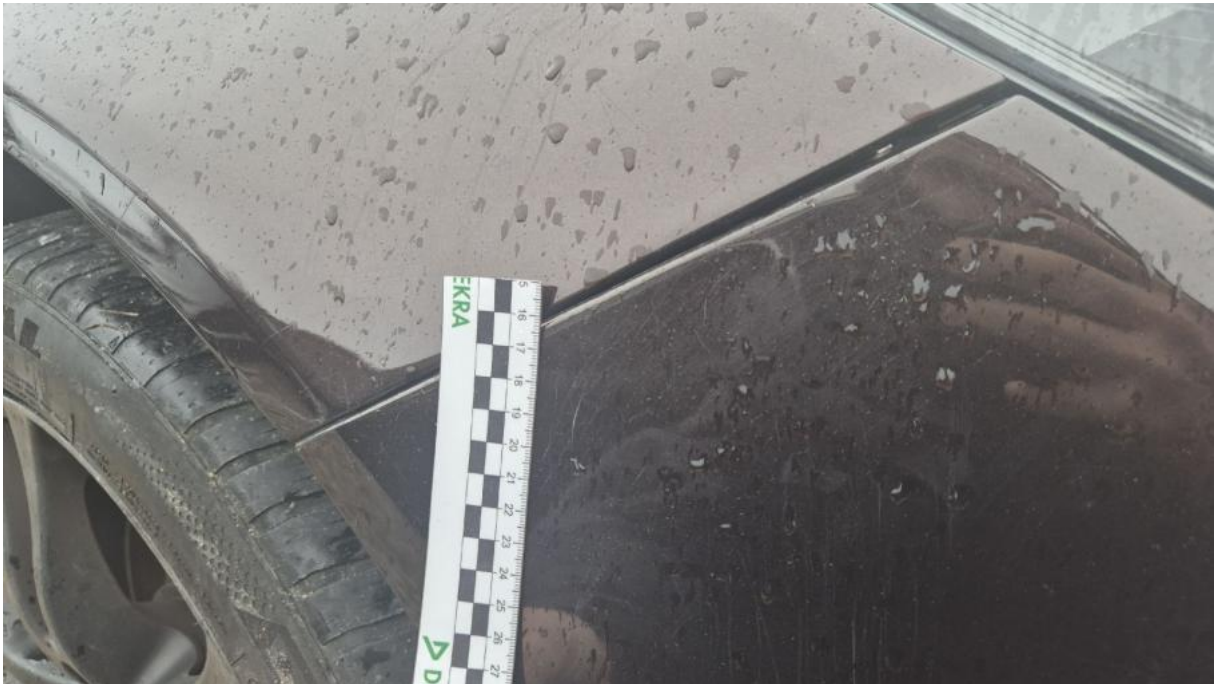
**Fot. 37**

| 19 | Okładzina zderzaka przedniego | rysa/odprysk | | |

Zderzak - Rysa/odprysk 1

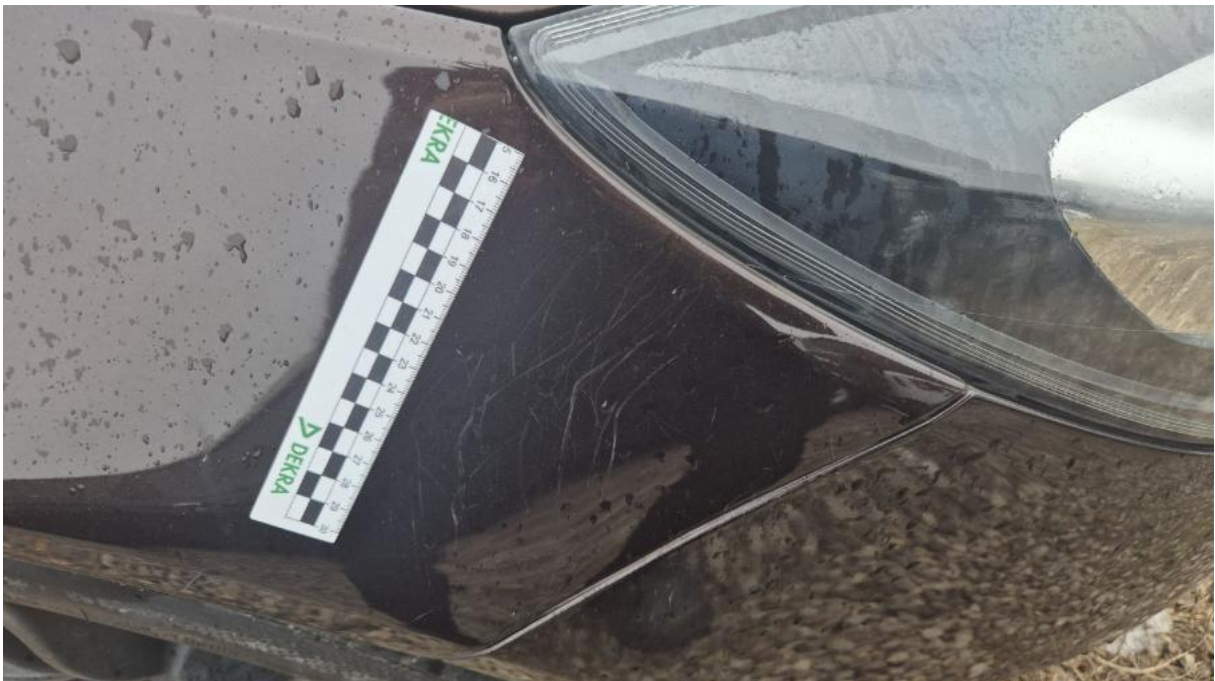
**Fot. 38**

| 12 | Błotnik przedni R | rysa/odprysk | NA | 0.5 |

Światnik przedni P - Rysa/odprysk 1

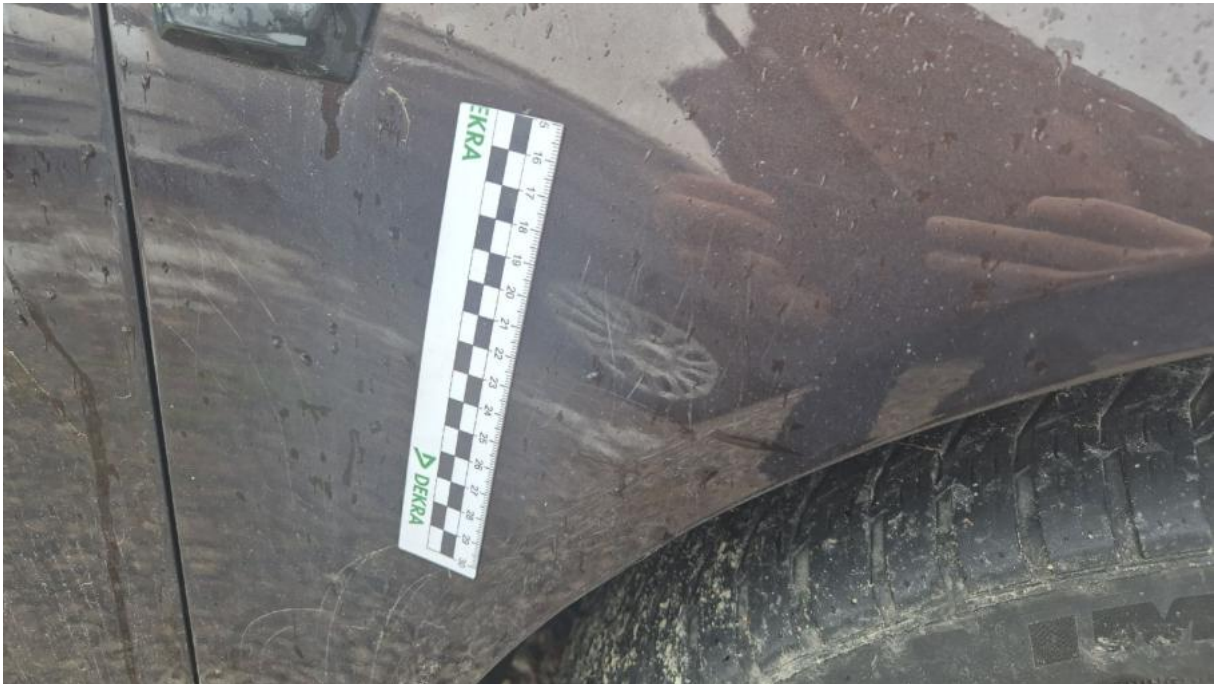
**Fot. 39**

Błotnik przedni P - Rysa/odprysk 2

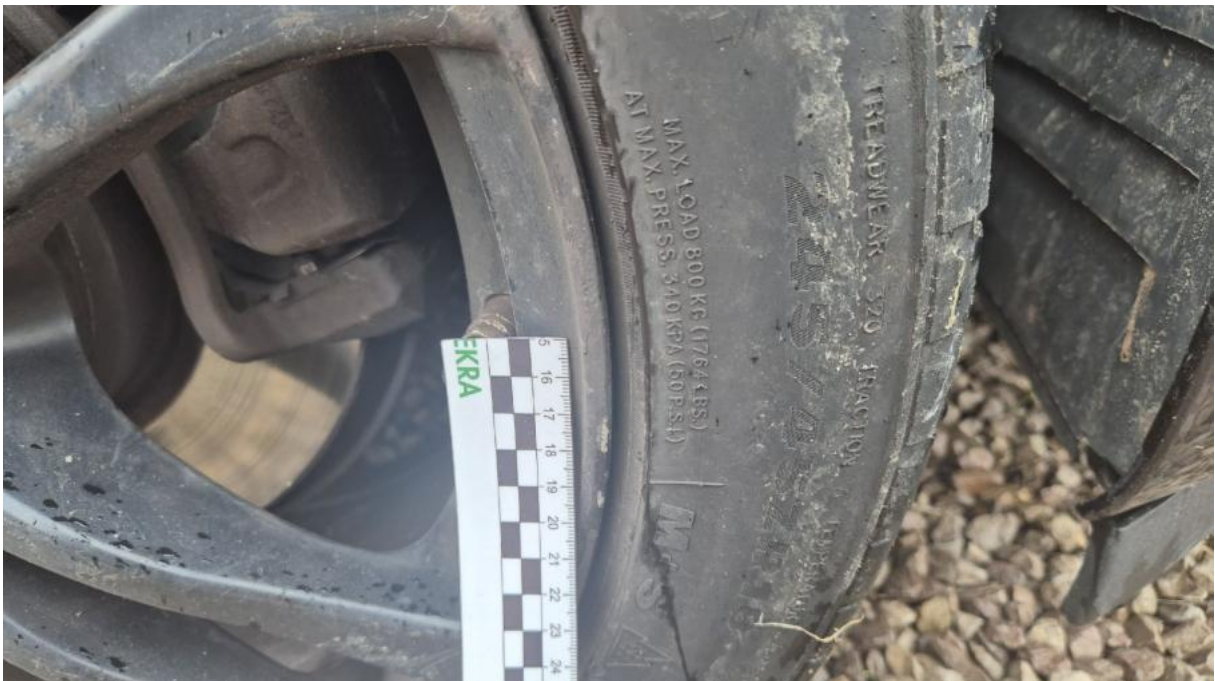
**Fot. 40**

| 28 | Felga alu przód R | rysa/odprysk | | |

Felga aluminiowa przednia P - Rysa/odprysk 1

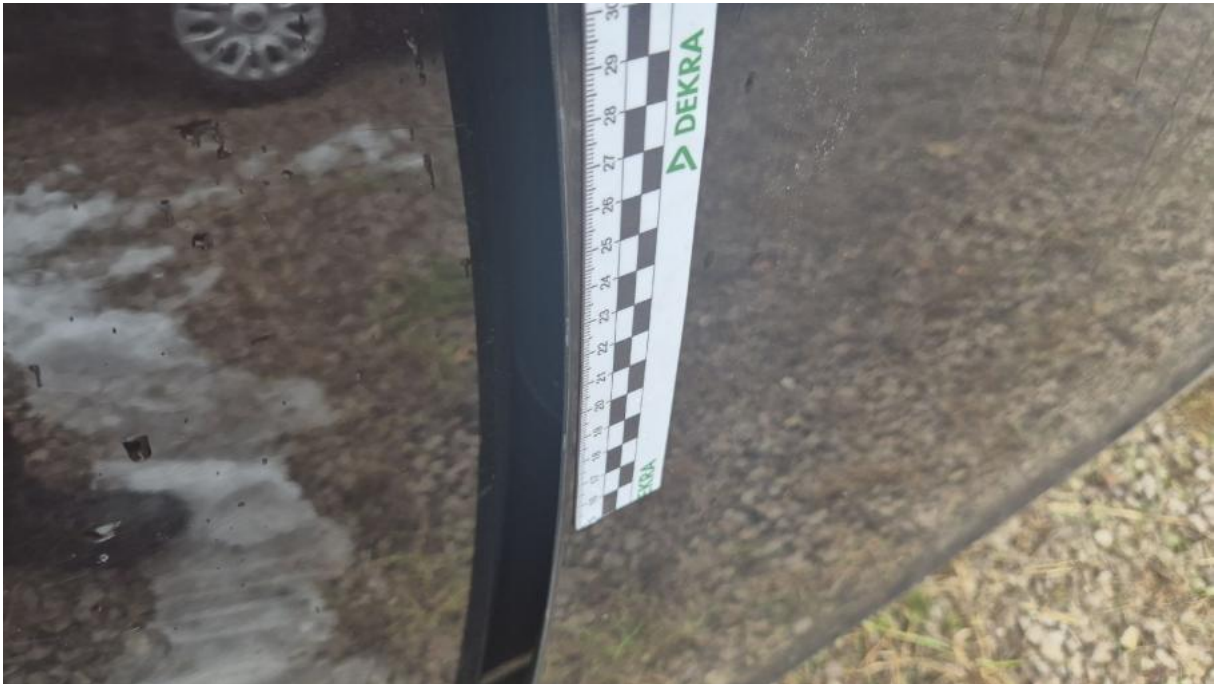
**Fot. 41**

| 21 | Drzwi przednie (nieuzbrojone) R | rysa/odprysk | | |

Drzwi przednie P - Rysa/odprysk 1

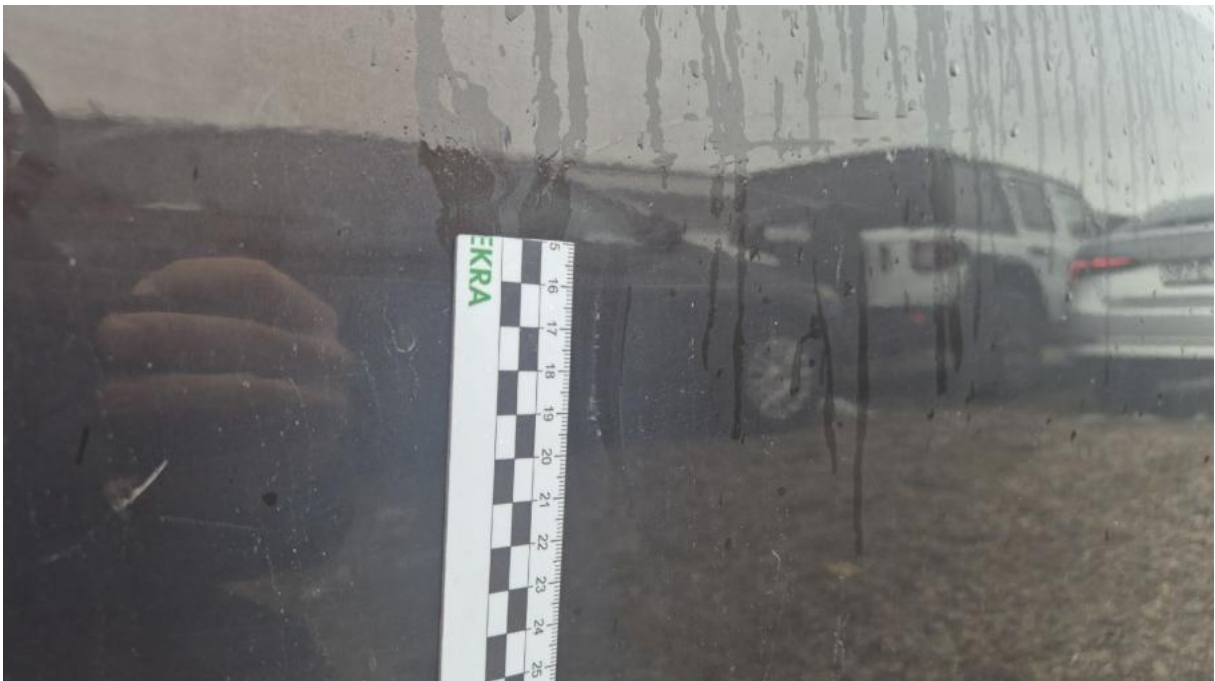
**Fot. 42**

Drzwi przednie P - Rysa/odprysk 2

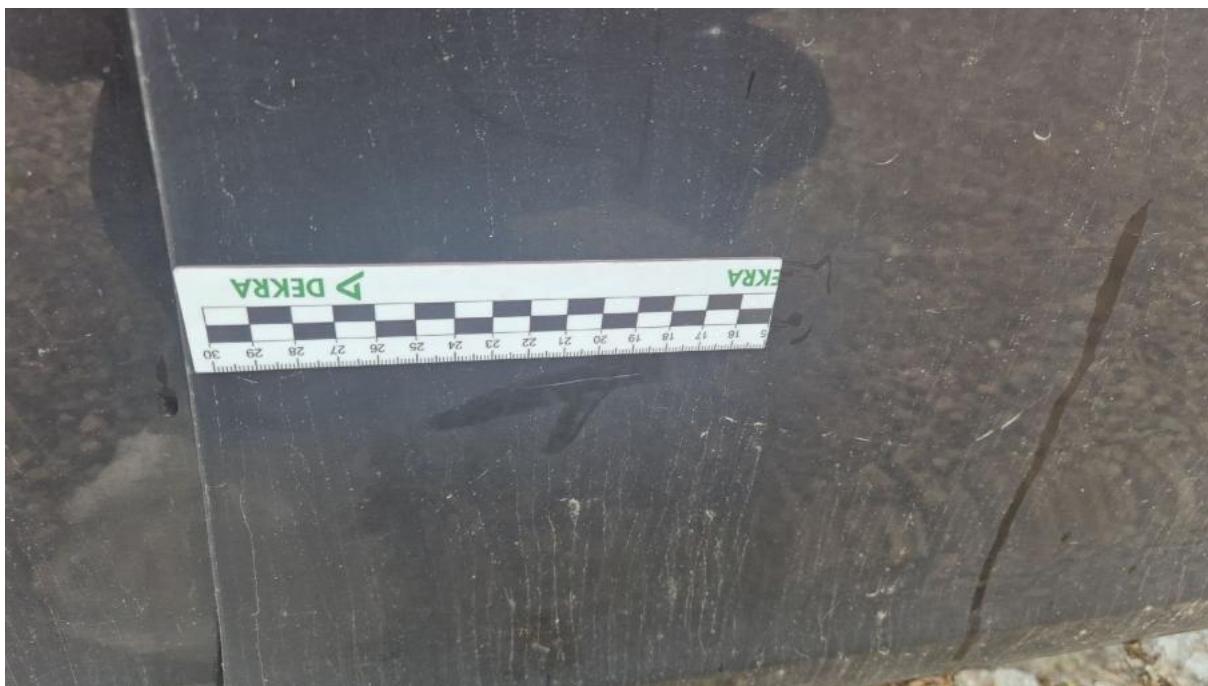
**Fot. 43**

Drzwi przednie P() - Rysa/odprysk 3

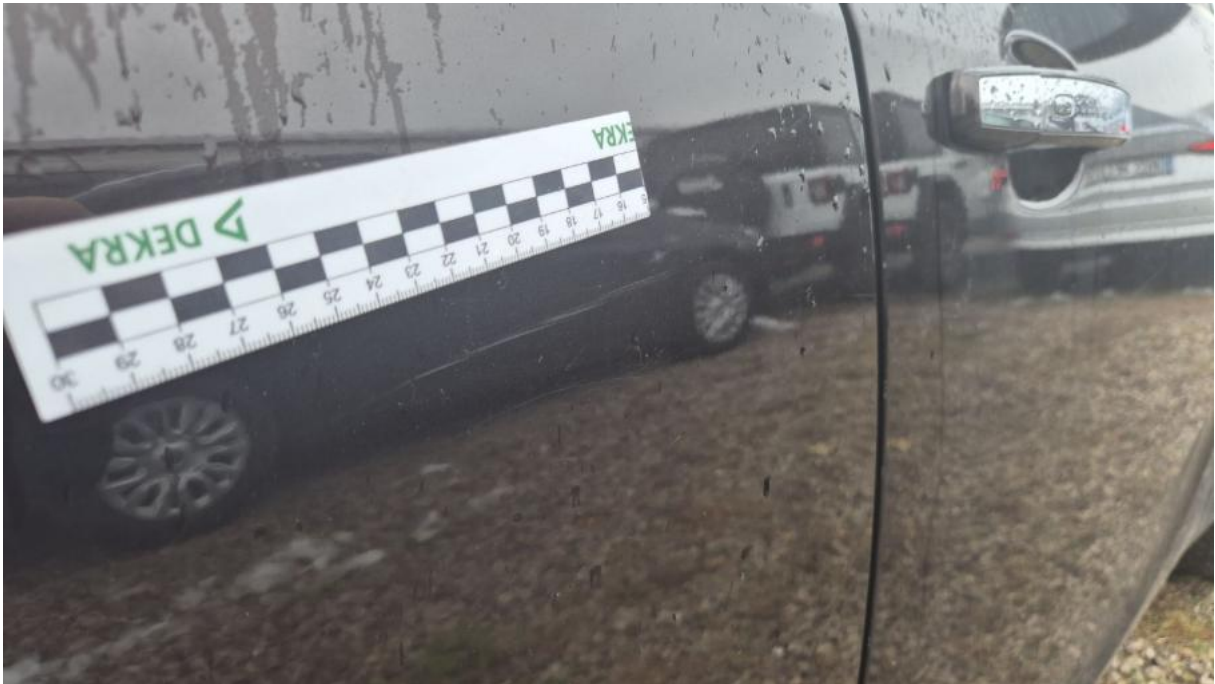
**Fot. 45**

| 22 | Drzwi tylne (nieuzbrojone) R | rysa/odprysk | | |

Drzwi tylne P - Rysa/odprysk 2

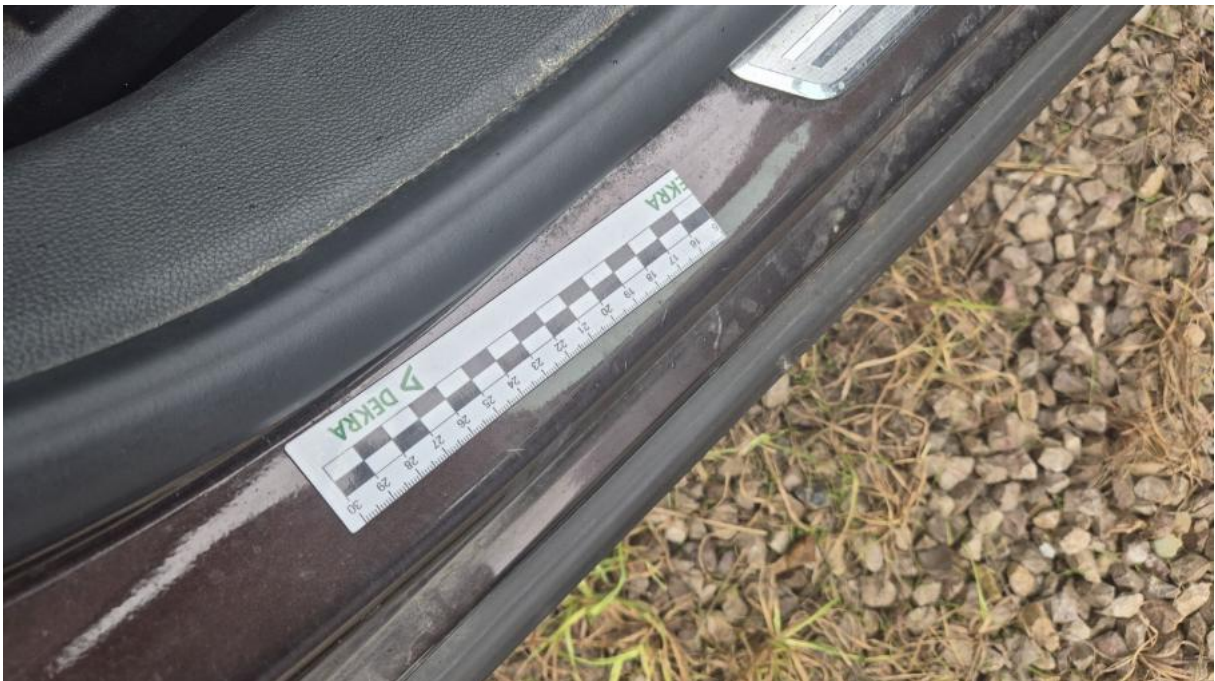
**Fot. 46**

| 23 | Próg R | rysa/odprysk | | |

Próg P - Rysa/odprysk 1

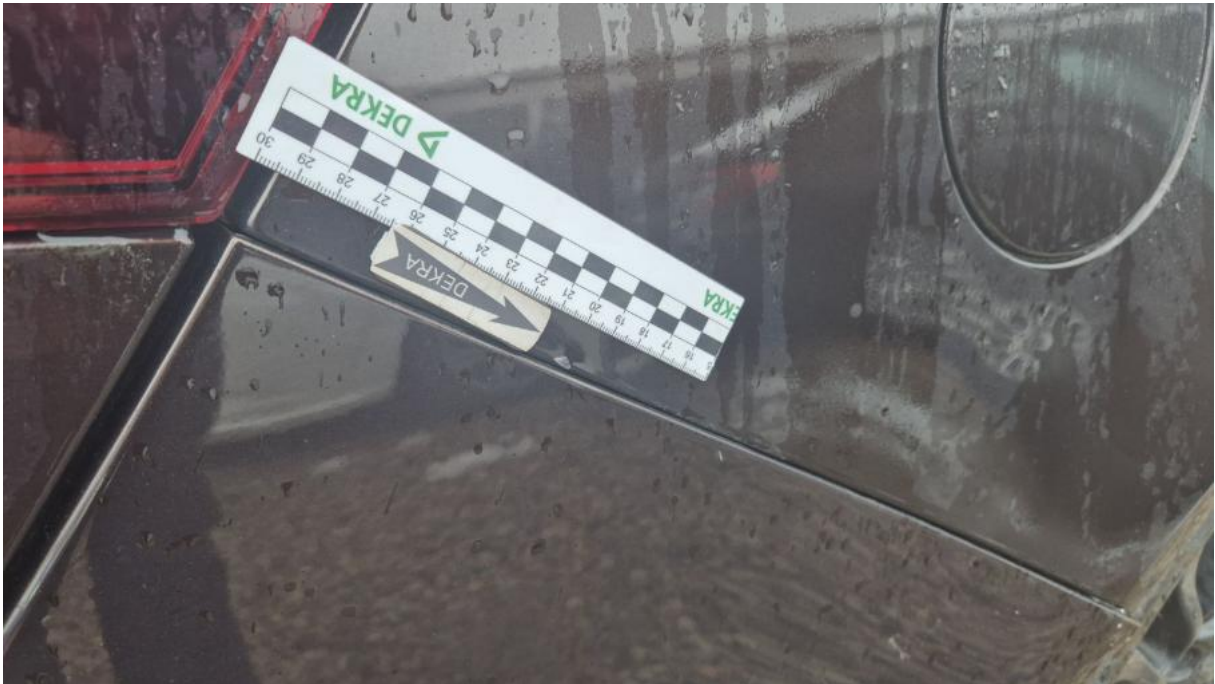
**Fot. 47**

| 16 | Błotnik tylny R | rysa/odprysk, wgniecenie/odkształcenie | NA | 0.5 |

Błotnik tylny P / Ściana boczna P - Wgniecenie/odkształcenie 1

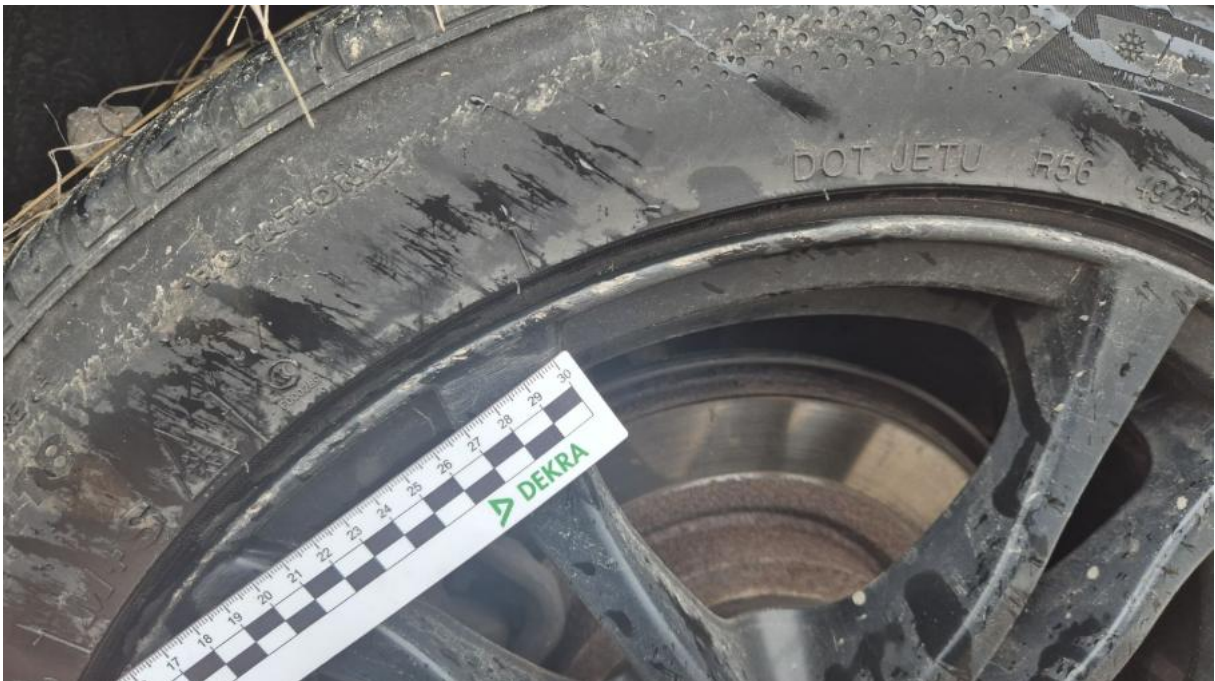
**Fot. 48**

| 18 | Felga alu tył R | rysa/odprysk, ubytki materiału | NA | 2 |

Felga aluminiowa tylna P - Rysa/odprysk 1

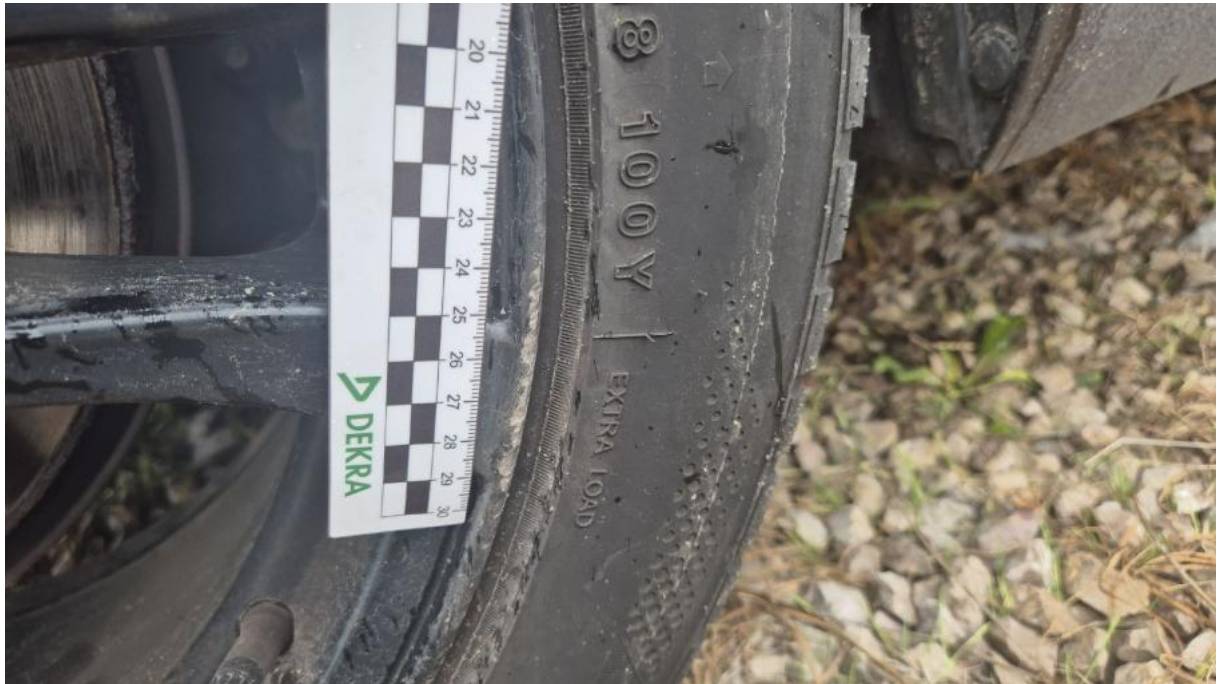
**Fot. 49**

Felga aluminiowa tylna P - Rysa/odprysk 2

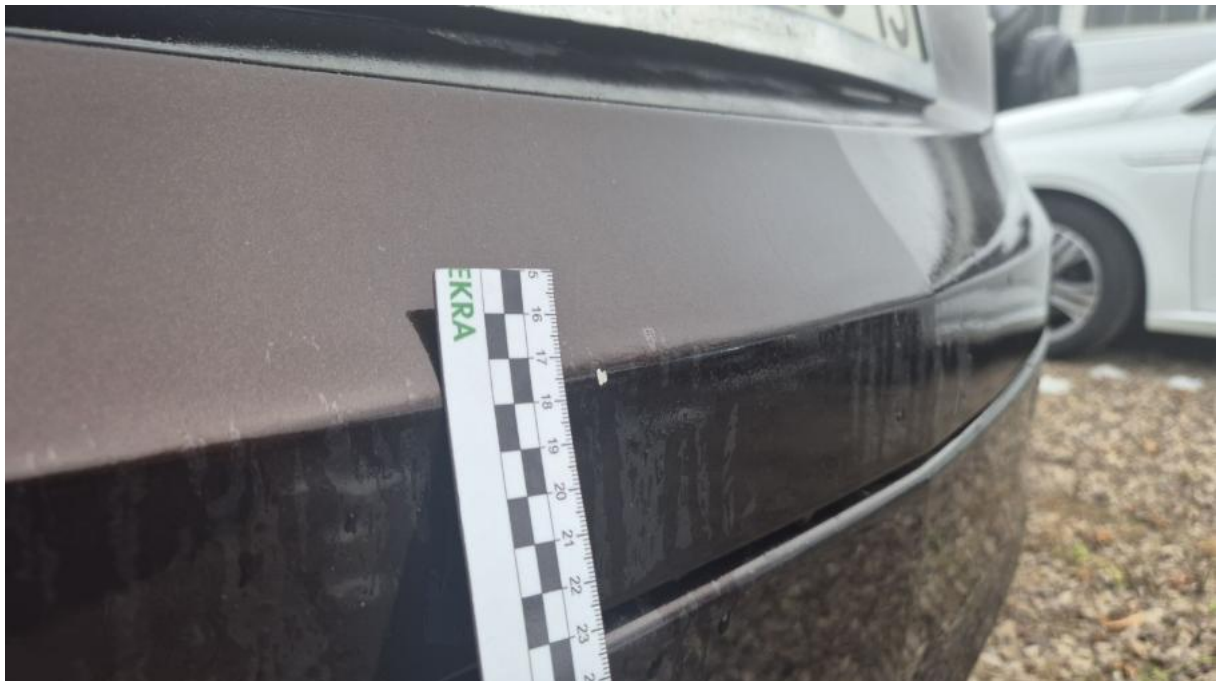
**Fot. 50**

| 25 | Przysłona pokrywy tylnej | rysa/odprysk | | |

Pokrywy bagażnika - Rysa/odprysk 1

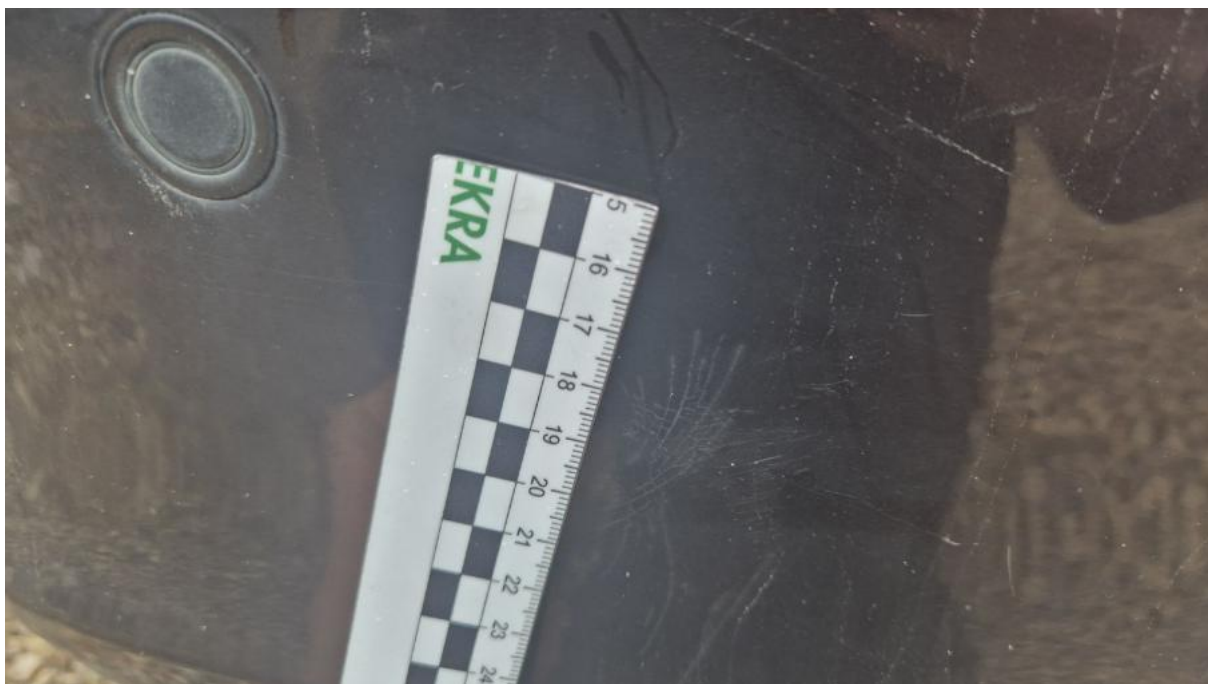
**Fot. 52**

| 15 | Okładzina zderzaka tylnego | niewłaściwe pasowanie, rysa/odprysk, wgniecenie/odkształcenie, pęknięcia powłoki lakierowej | NA | 1 |

Zderzak tylny - Pęknięcie/rozerwanie 1

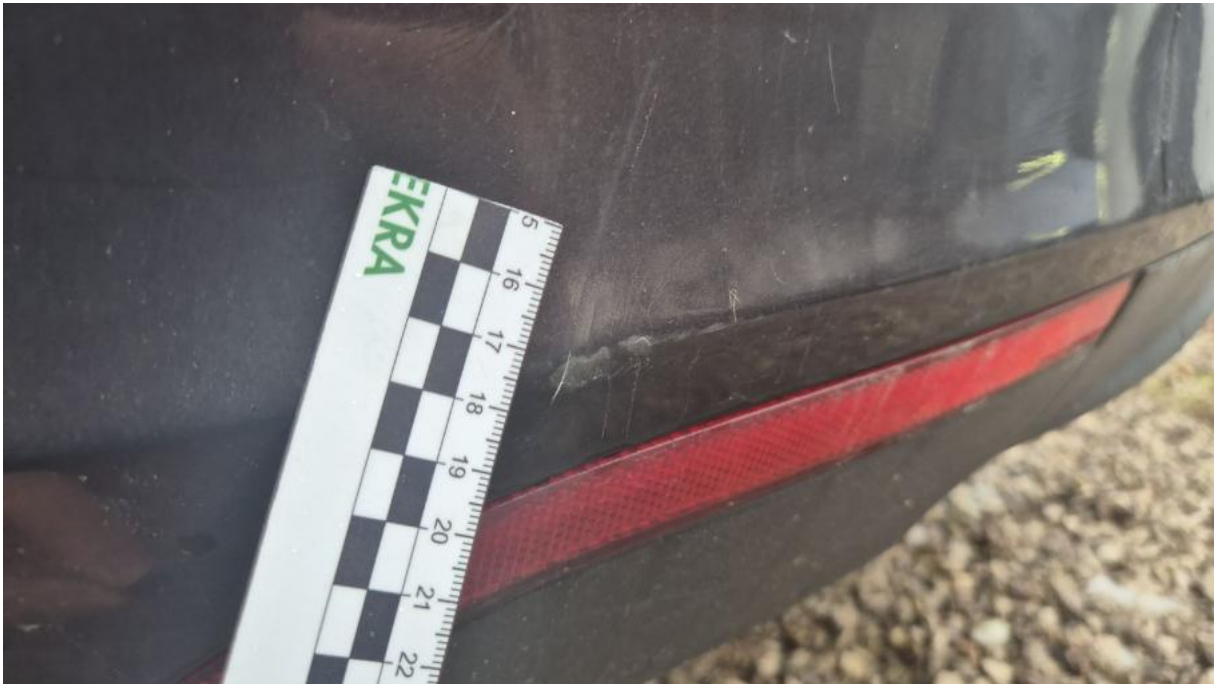
**Fot. 53**

Zderzak tylny - Pęknięcie/rozerwanie 2

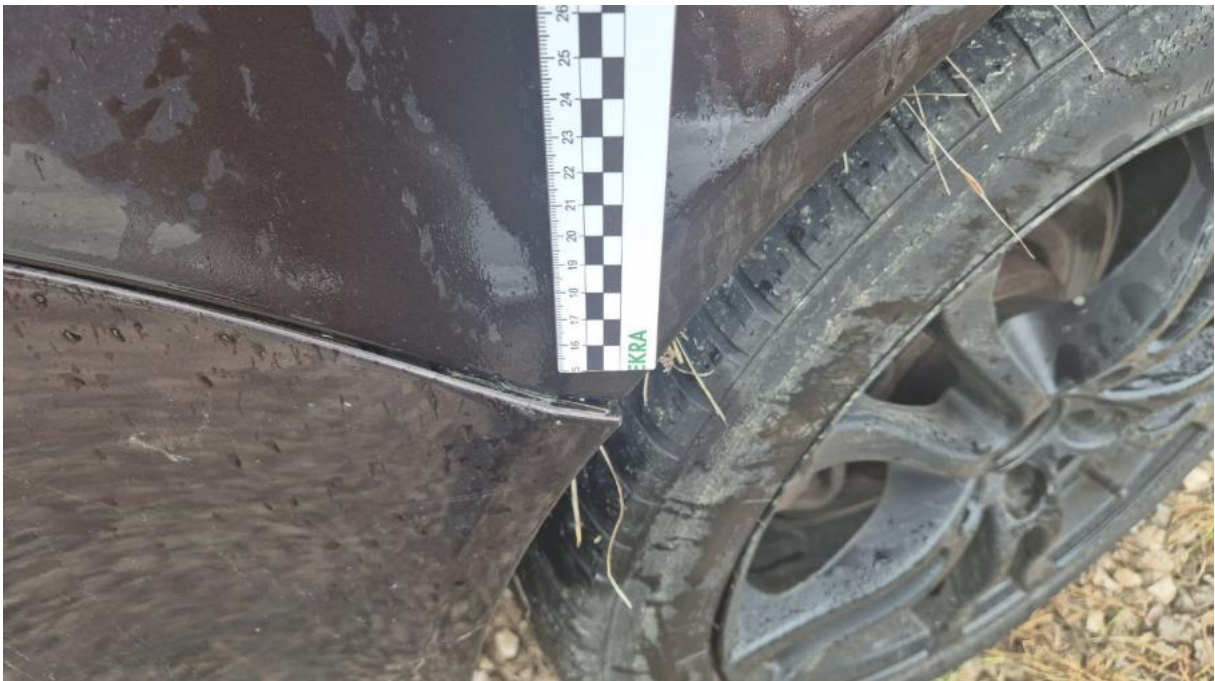
**Fot. 54**

Zderzak tylny - Inne 1

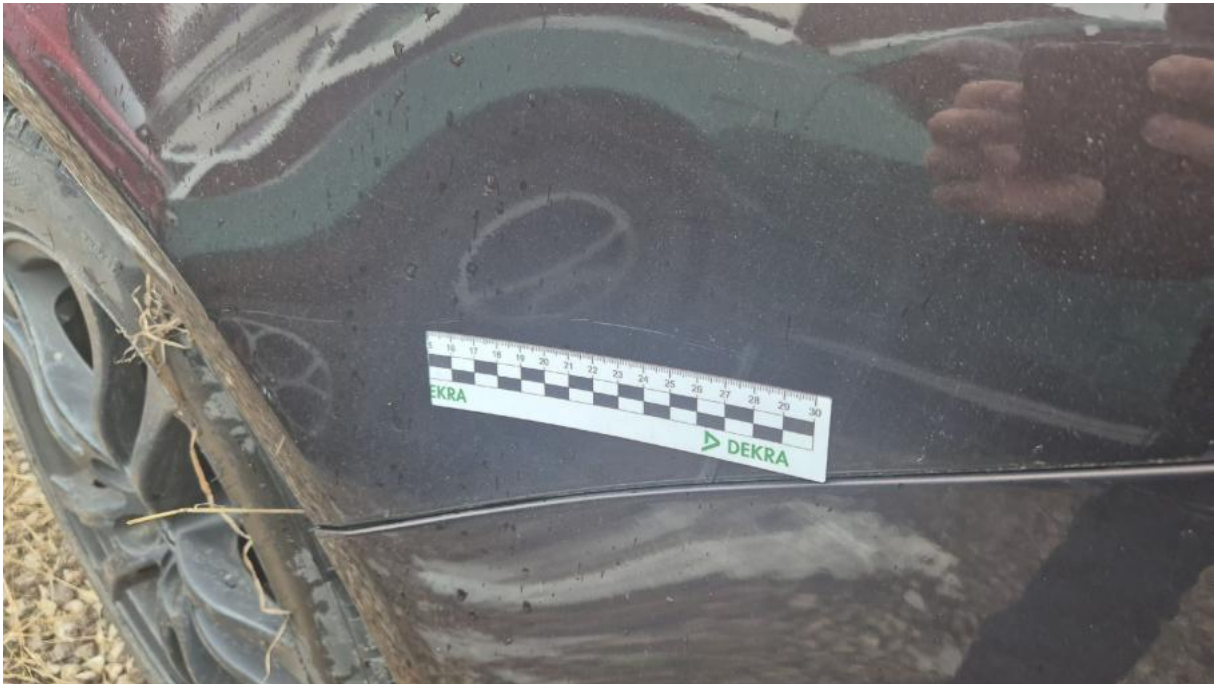
**Fot. 55**

| 24 | Błotnik tylny L | rysa/odprysk, wgniecenie/odkształcenie | | |

Błotnik tylny L / Ściana boczna L - Rysa/odprysk 1

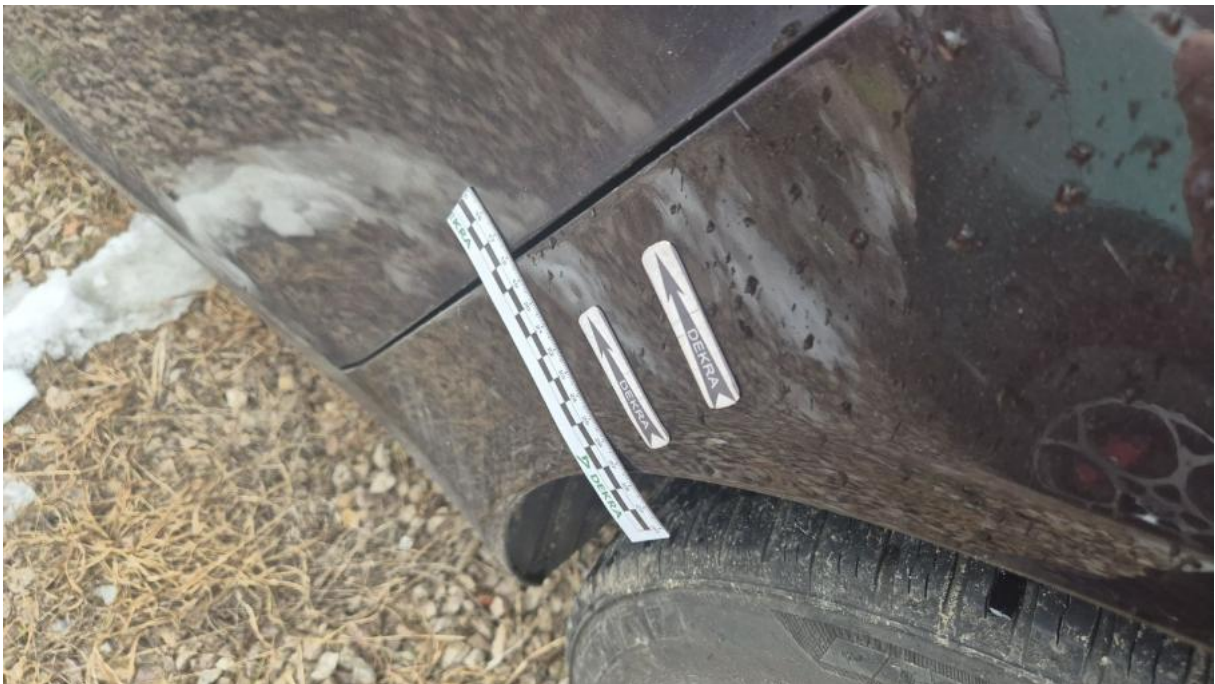
**Fot. 56**

Błotnik tylny L / Ściana boczna L - Wgniecenie/odkształcenie 1

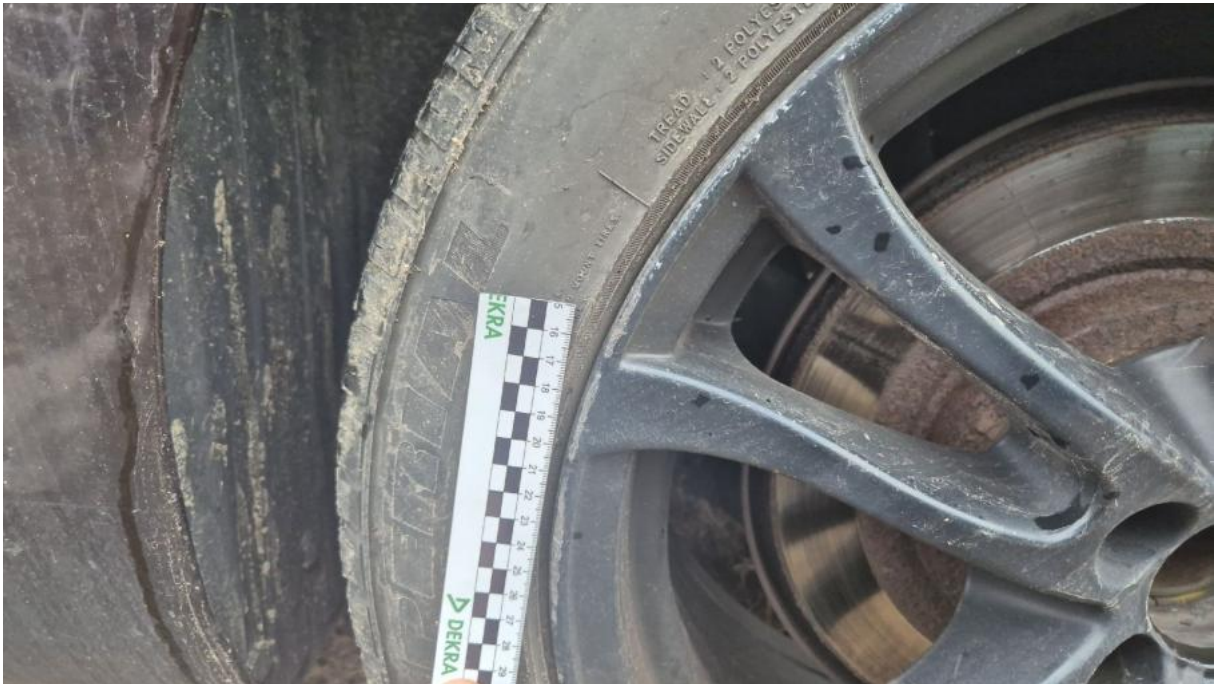
**Fot. 57**

| 17 | Felga alu tył L | rysa/odprysk, ubytki materiału | NA | 2 |

Felga aluminiowa tylna L - Rysa/odprysk 1

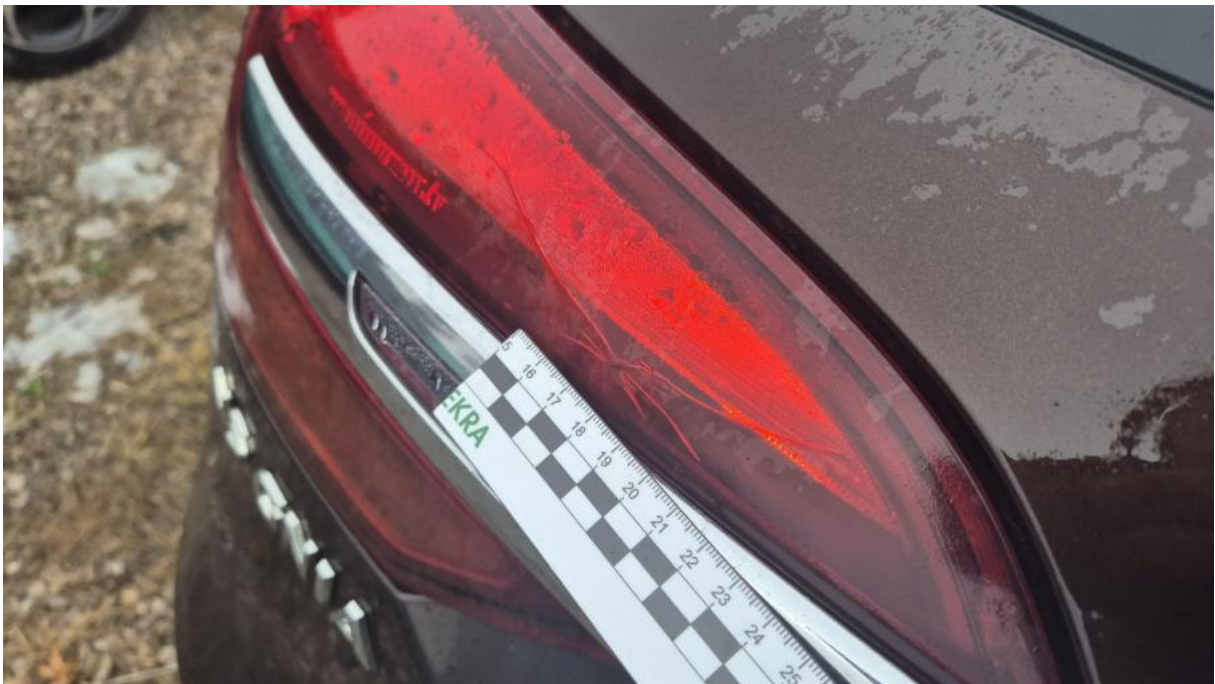
**Fot. 58**

| 1 | Lampa tylna kompletna L | pęknięcie | WY | 0.3 |

Lampa tylna zew L - Pęknięcie/rozerwanie 1

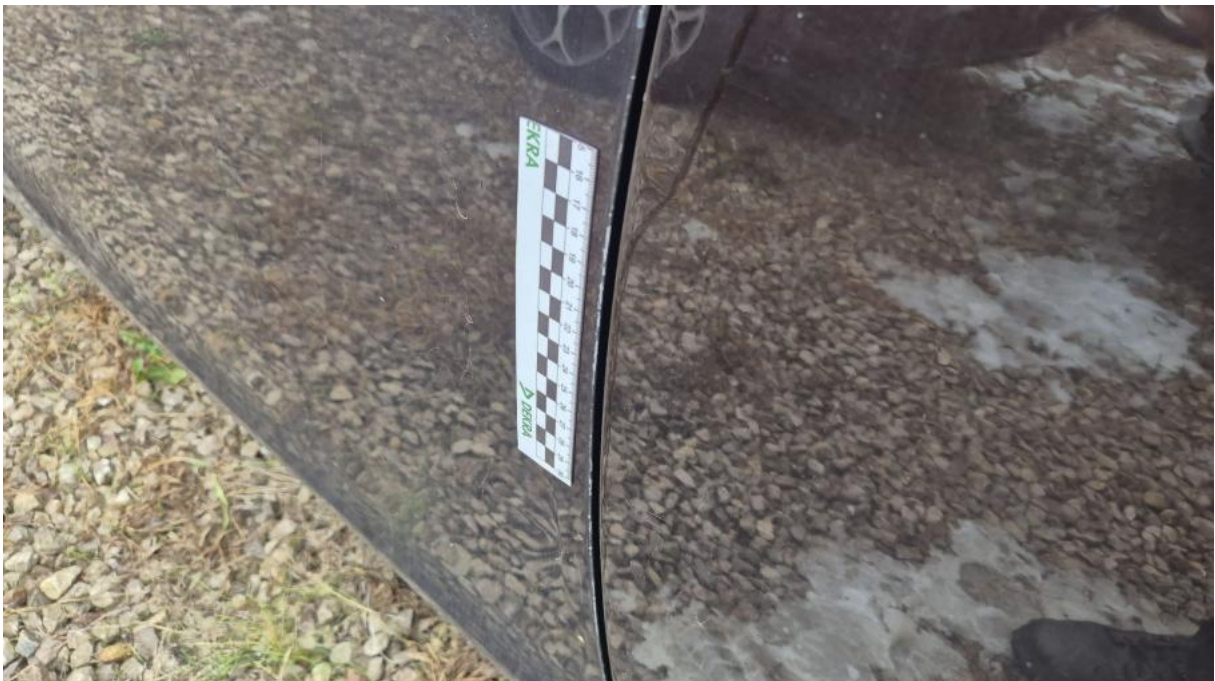
**Fot. 60**

| 13 | Drzwi przednie (nieuzbrojone) L | rysa/odprysk, wgniecenie/odkształcenie | NA | 0.8 |

Drzwi przed L - Rysa/odprysk 1

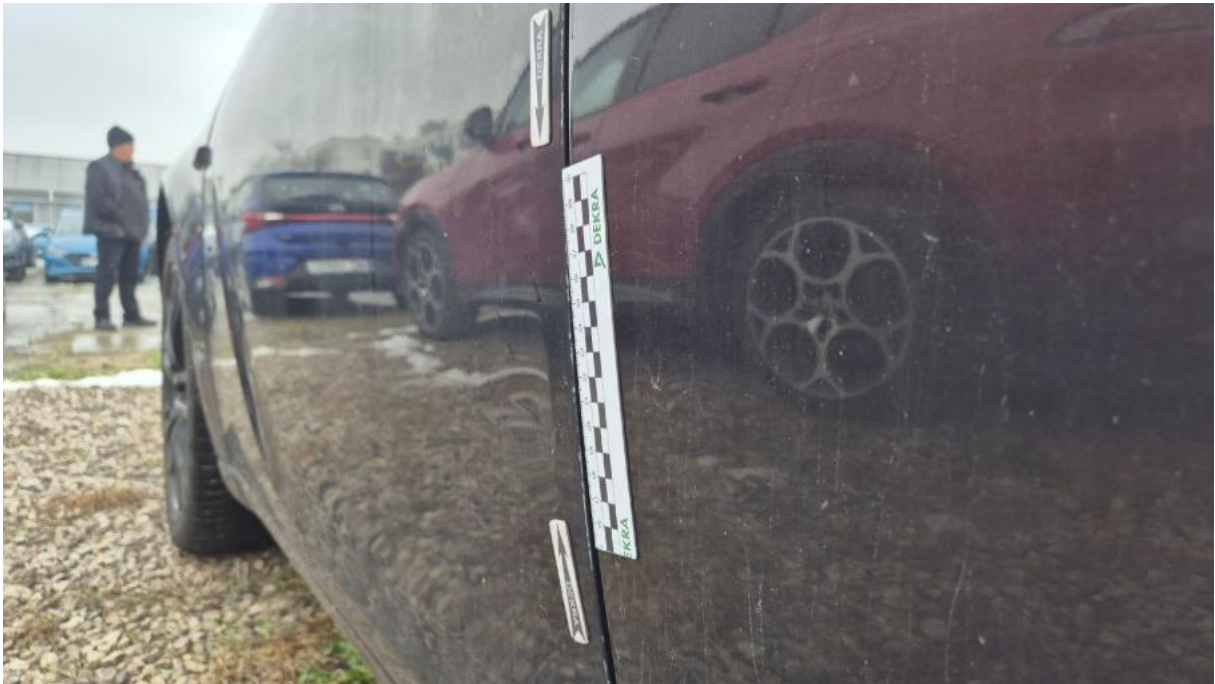
**Fot. 61**

Drzwi przed L - Wgniecenie/odkształcenie 1

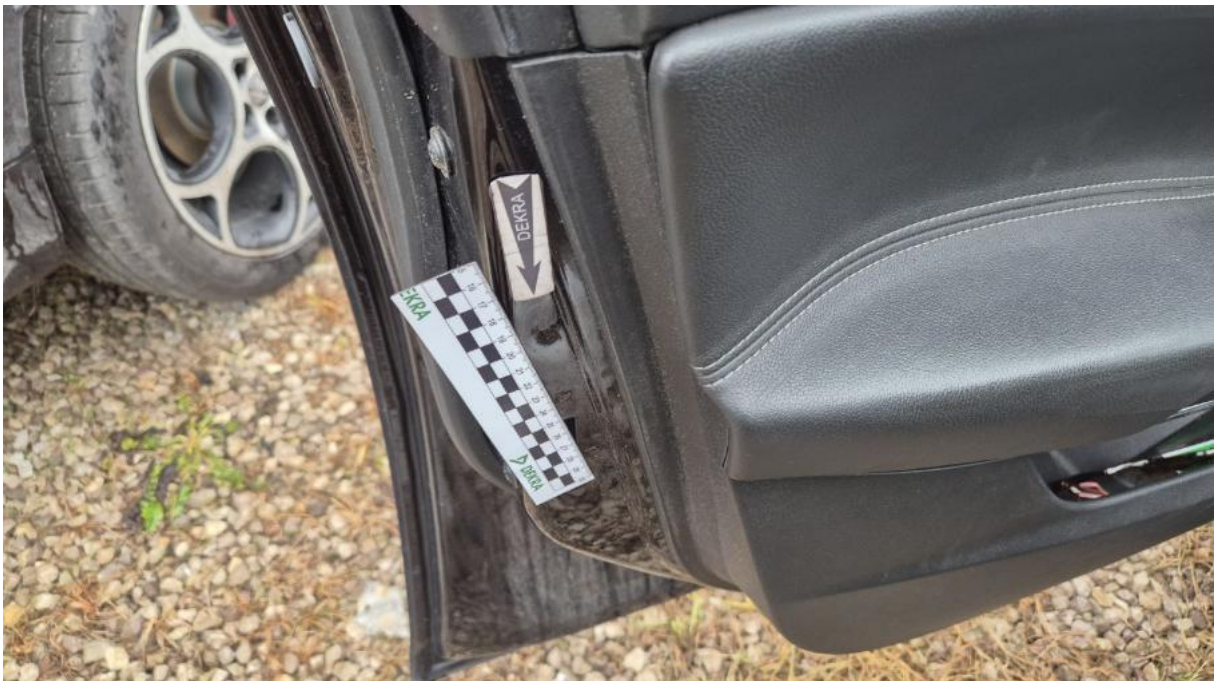
**Fot. 62**

Drzwi przed L - Wgniecenie/odkształcenie 2

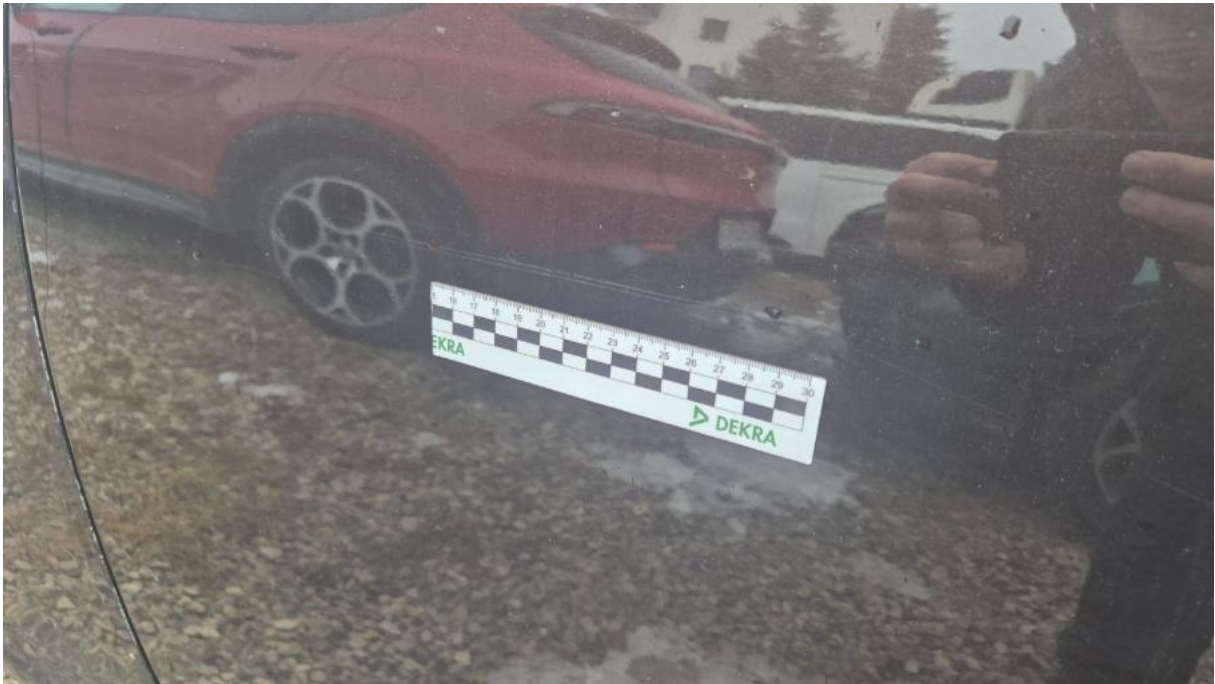
**Fot. 65**

| 14 | Drzwi tylne (nieuzbrojone) L | rysa/odprysk | NA | 0.5 |

Drzwi tylne L - Rysa/odprysk 2

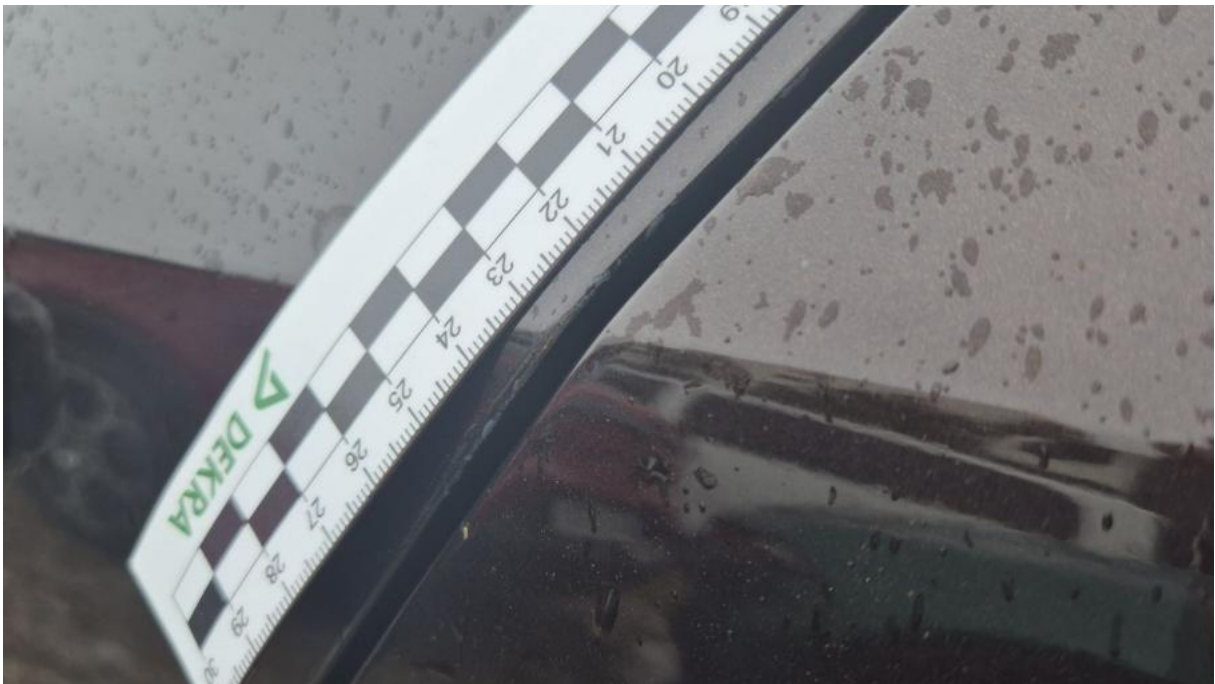
**Fot. 66**

Drzwi tylne L - Inne 1

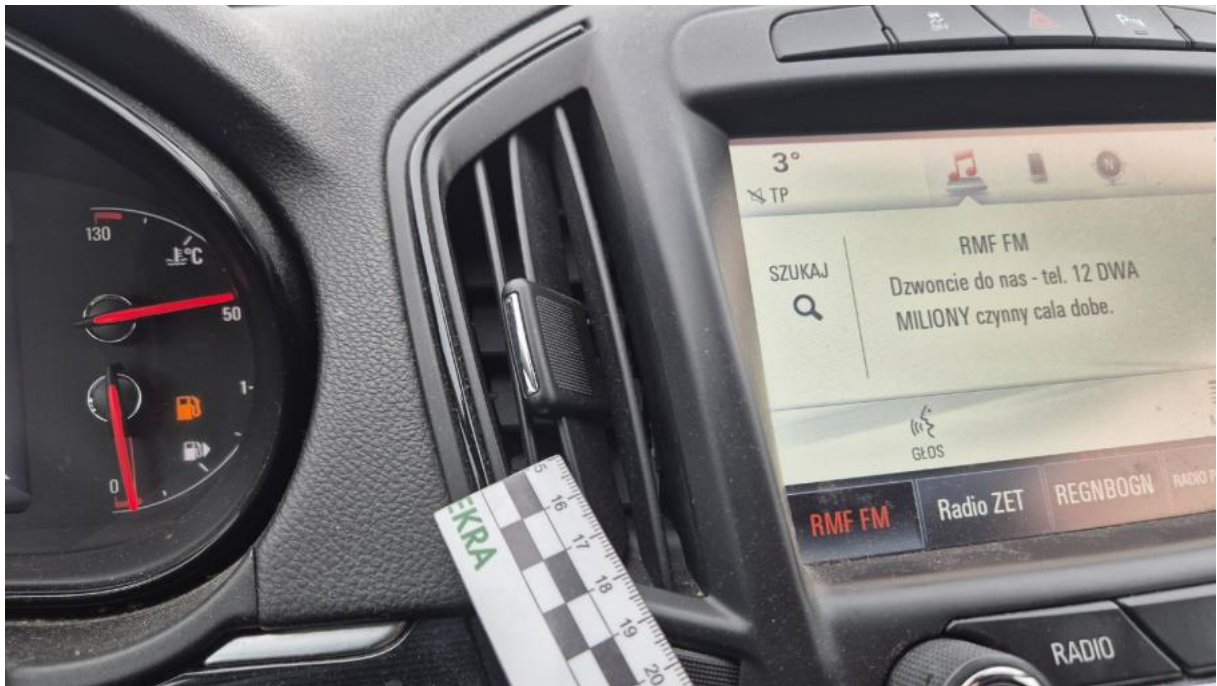
**Fot. 67**

| 6 | Kratka nawiewu wewnętrzna L | uszkodzone sterowanie powietrza | WY | 0.5 |

Dysze nawiewu deski rozdzielczej - Inne 1
