## Raport z oględzin pojazdu

| Numer raportu | 217237/11/25-11401 | Data raportu | 27-11-2025 |

| Numer identyfikacyjny (VIN) | <b>W0LGT8EM4F1057433</b> |
| Marka, model | OPEL Insignia A Sports Tourer... |

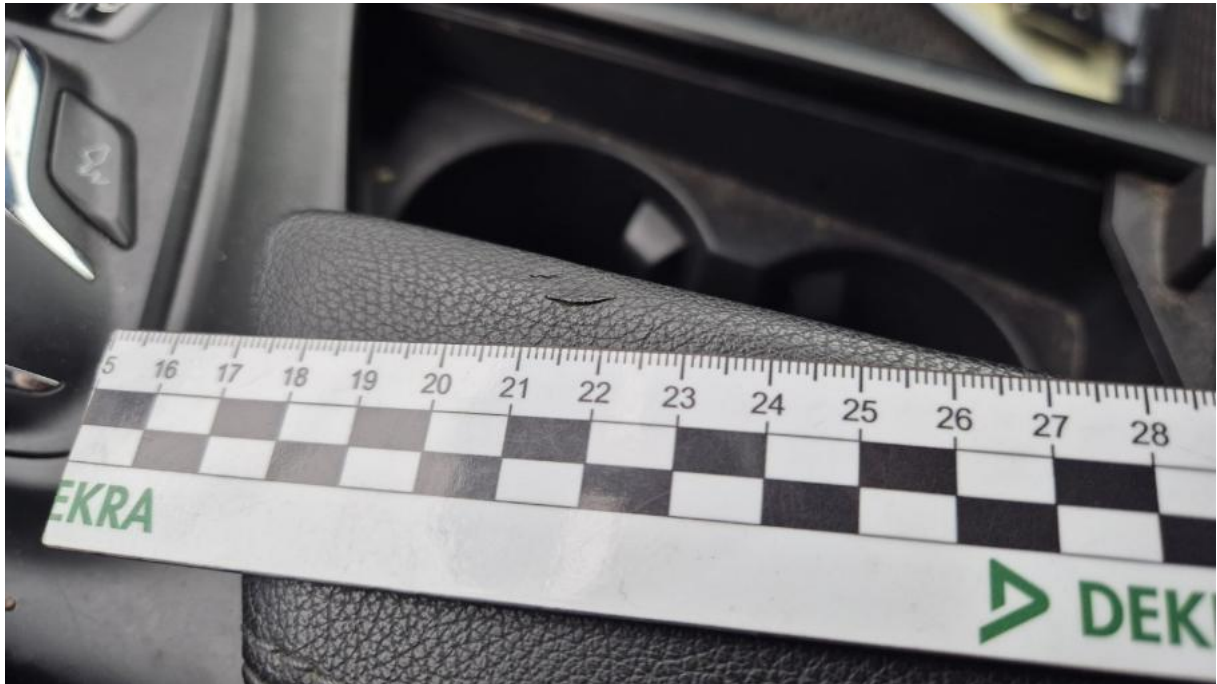
**Fot. 69**

| 26 | Podłokietnik konsoli środkowej | pęknięcie | | |

Podłokietnik środkowy przedni - Pęknięcie/rozerwanie 1

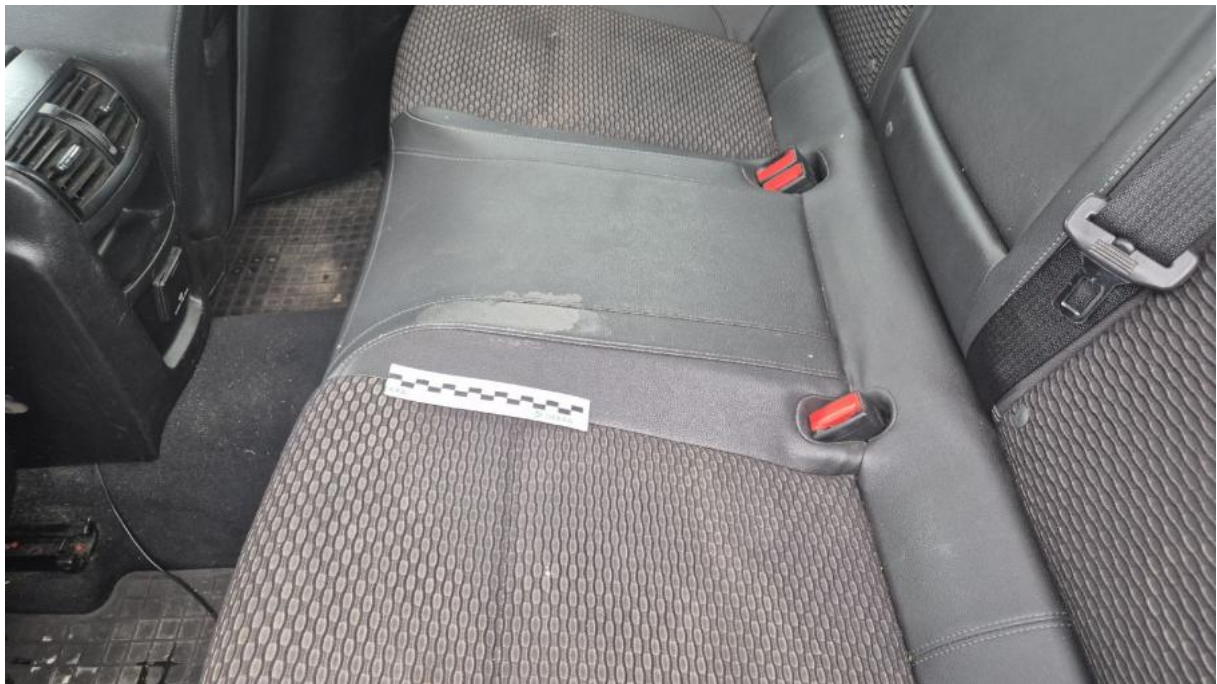
**Fot. 70**

Kanapa tyl. - Inne 1

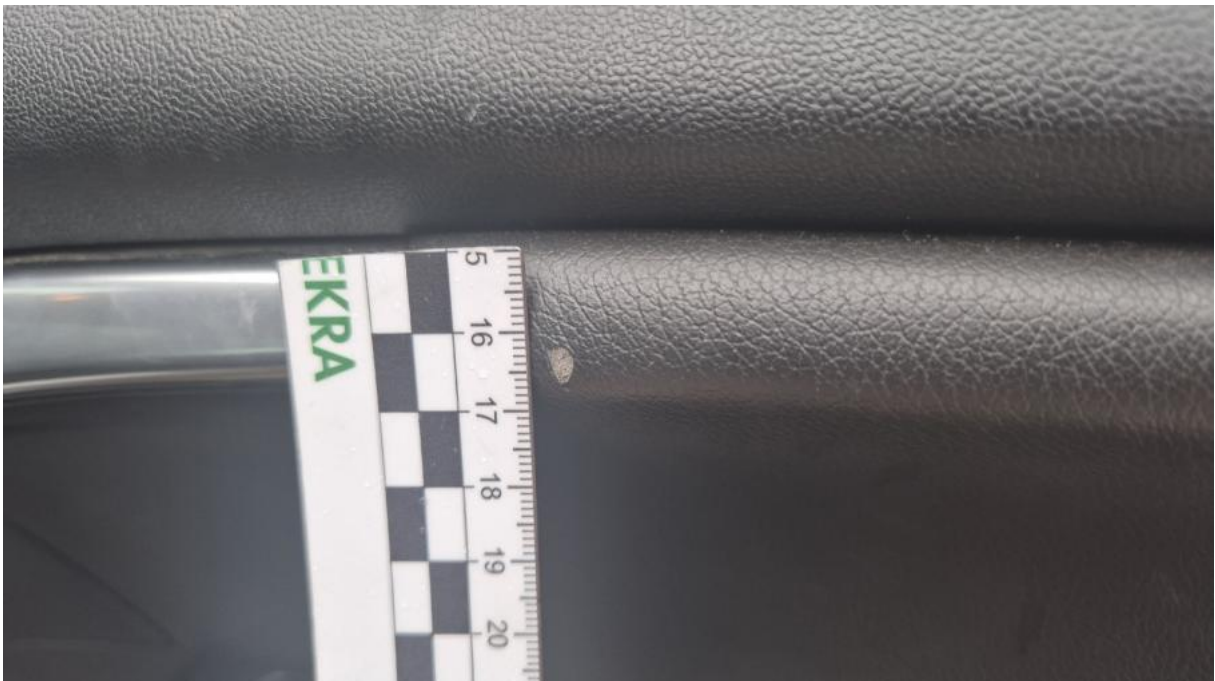
**Fot. 72**

Tapicerka drzwi przednich P - Pęknięcie/rozerwanie 1

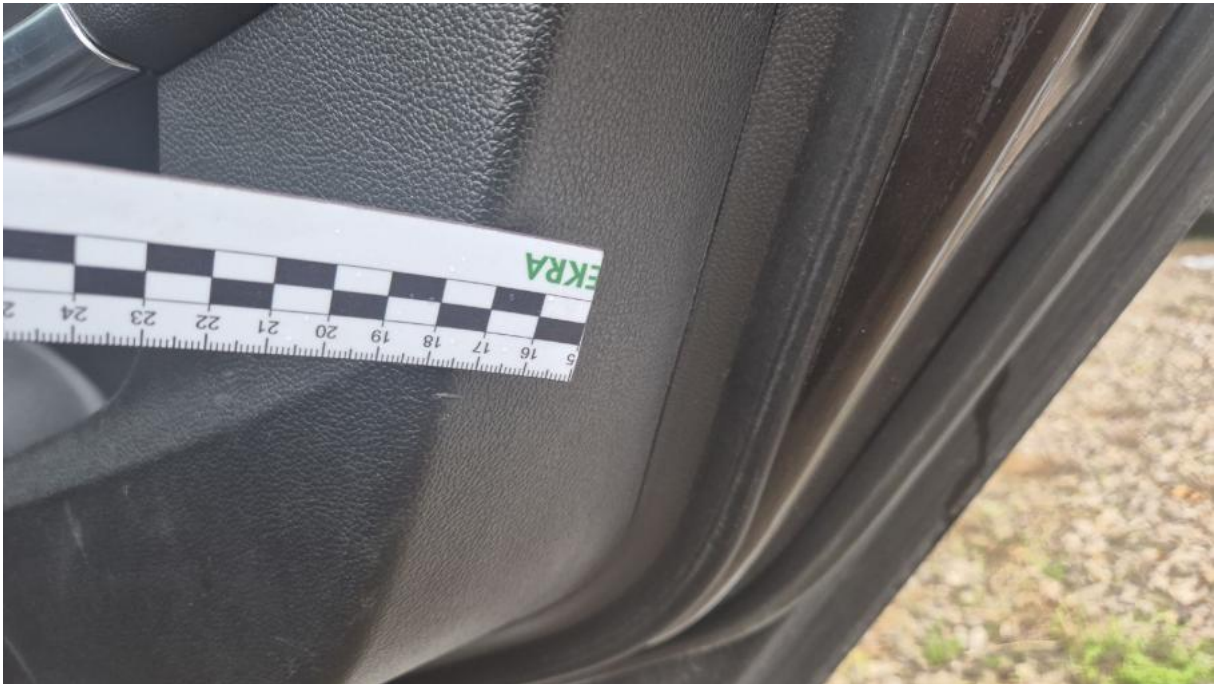
**Fot. 73**

| 27 | Boczek tapicerski drzwi kpl. R | zarysowanie | | |

Tapicerka drzwi tylnych P - Rysa/odprysk 1

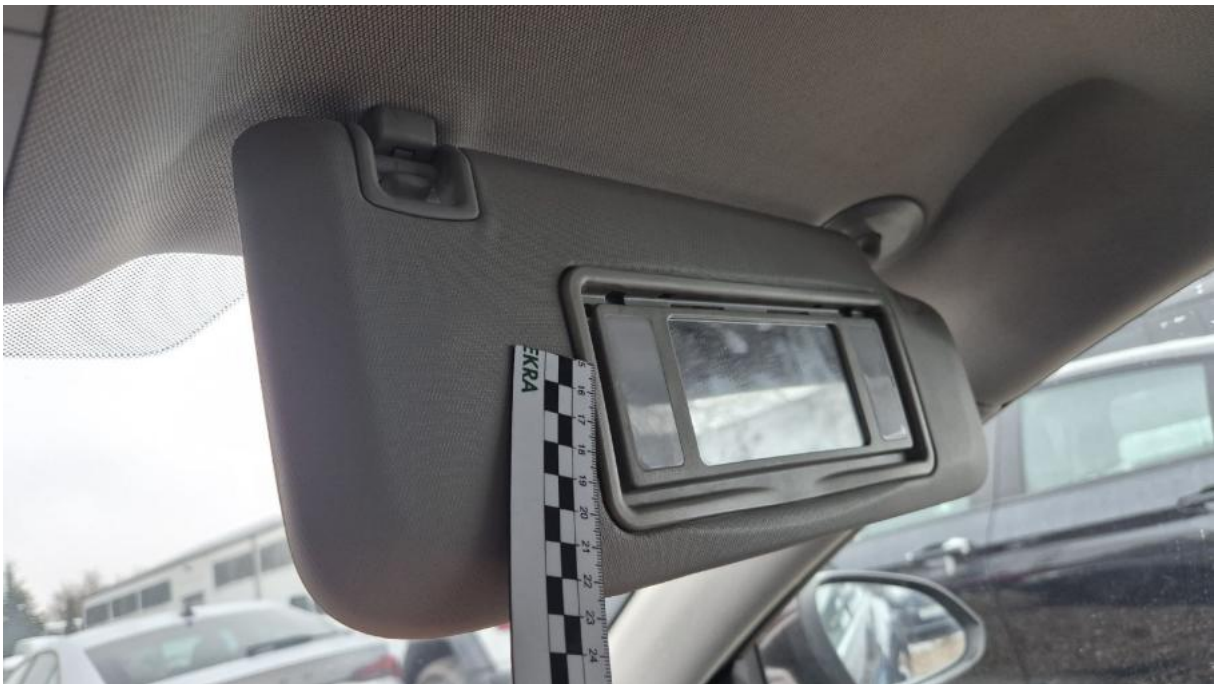
**Fot. 74**

| 10 | Ostona przeciwsłoneczna R | niekompletna | WY | |

Ostona p/słoneczna prawa - Inne 1

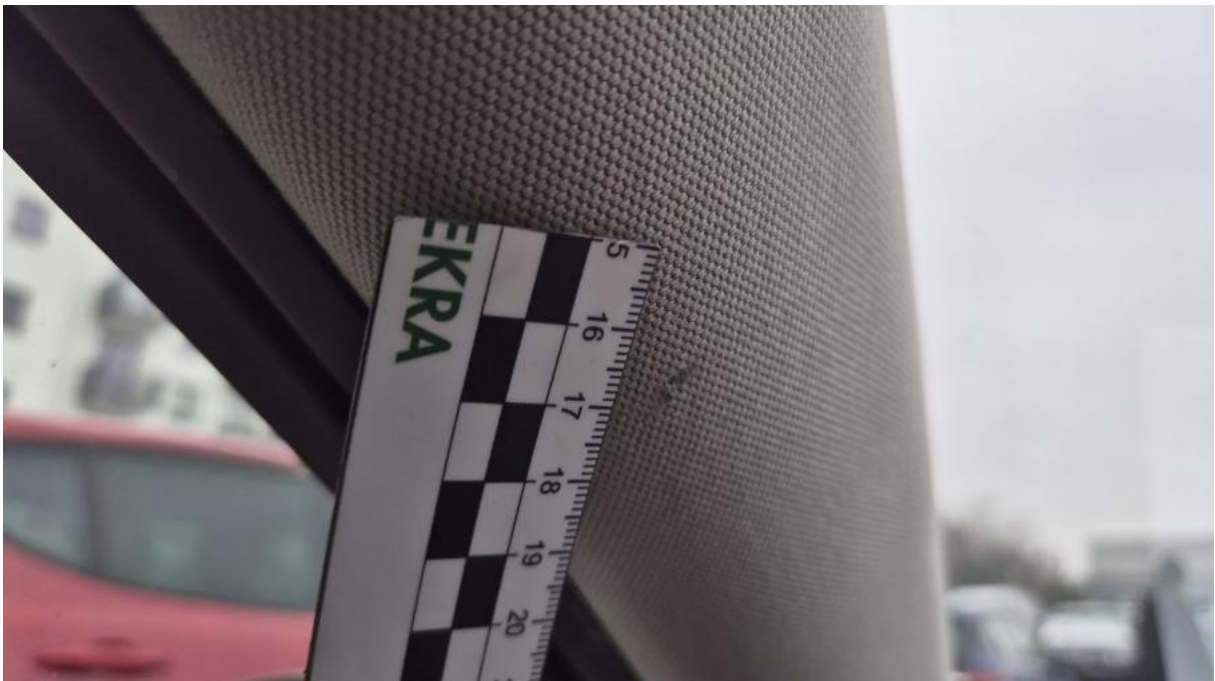
**Fot. 78**

| 7 | Nakładka słupka A góra L | przepalenie | WY | |

Wykładzina(y) słupka przedniego L - Inne 1
