**Zustandsbericht**

- Protokoll der Fahrzeugbewertung -

Berichts-Nr: 9266771  
vom: 21.10.2025**» Übersicht****Auftrags-Nr:** 1002146021**Besichtigt am:** 21.10.2025 15:11**Berichts-Nr:** 9266771**FIN:** WV1ZZZSYZL9056507

| Modell: | Crafter |

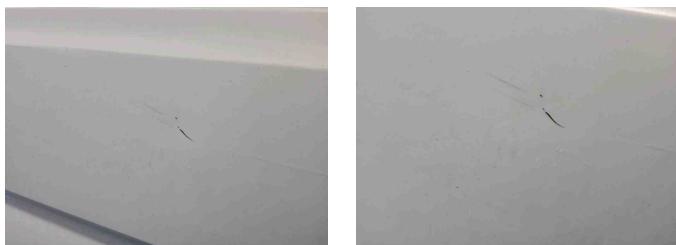
| Nr | Bauteil | Schadensbeschreibung | Reparaturempfehlung |
|---|---|---|---|
| 12 | Schiebetür rechts | Kratzer | Auslegen + Polieren |

**12 - Schiebetür rechts - Kratzer - Auslegen + Polieren**

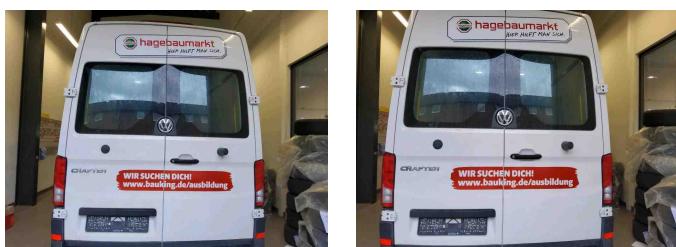
| Nr | Bauteil | Schadensbeschreibung | Reparaturempfehlung |
|---|---|---|---|
| 13 | Heckklappe | Beklebt / beschriftet | Beschriftung entfernen |

**13 - Heckklappe - Beklebt / beschriftet - Beschriftung entfernen**

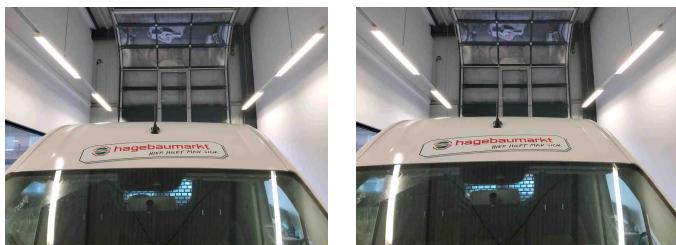
| Nr | Bauteil | Schadensbeschreibung | Reparaturempfehlung |
|---|---|---|---|
| 14 | Dach | Beklebt / beschriftet | Beschriftung entfernen |

**14 - Dach - Beklebt / beschriftet - Beschriftung entfernen**

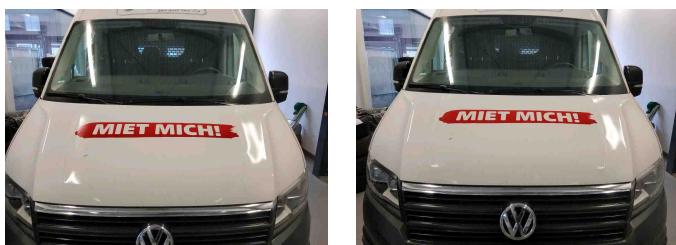
| Nr | Bauteil | Schadensbeschreibung | Reparaturempfehlung |
|---|---|---|---|
| 15 | Motorhaube | Beklebt / beschriftet | Beschriftung entfernen |

**15 - Motorhaube - Beklebt / beschriftet - Beschriftung entfernen**
