GKK Gutachten GmbH
 Theodorstr. 180, 40472 Düsseldorf

>>> 1602968 <<<

Eigenschaden

Zusammenfassung: **Totalschaden**

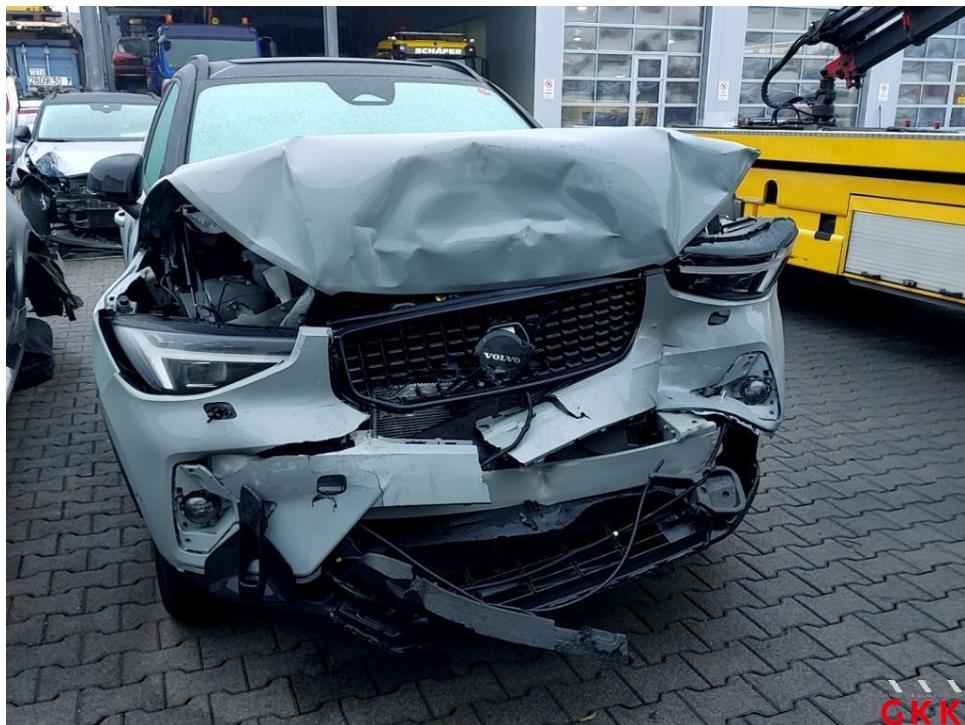
Bild 7 Schaden Übersicht

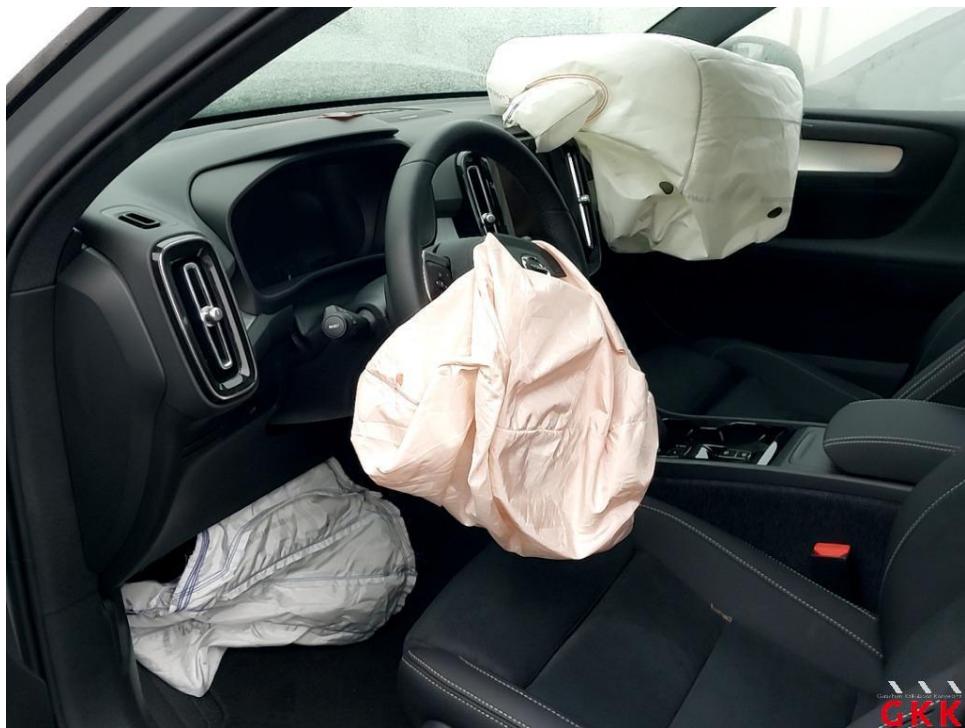
Bild 8 Airbags vorne ausgelöst

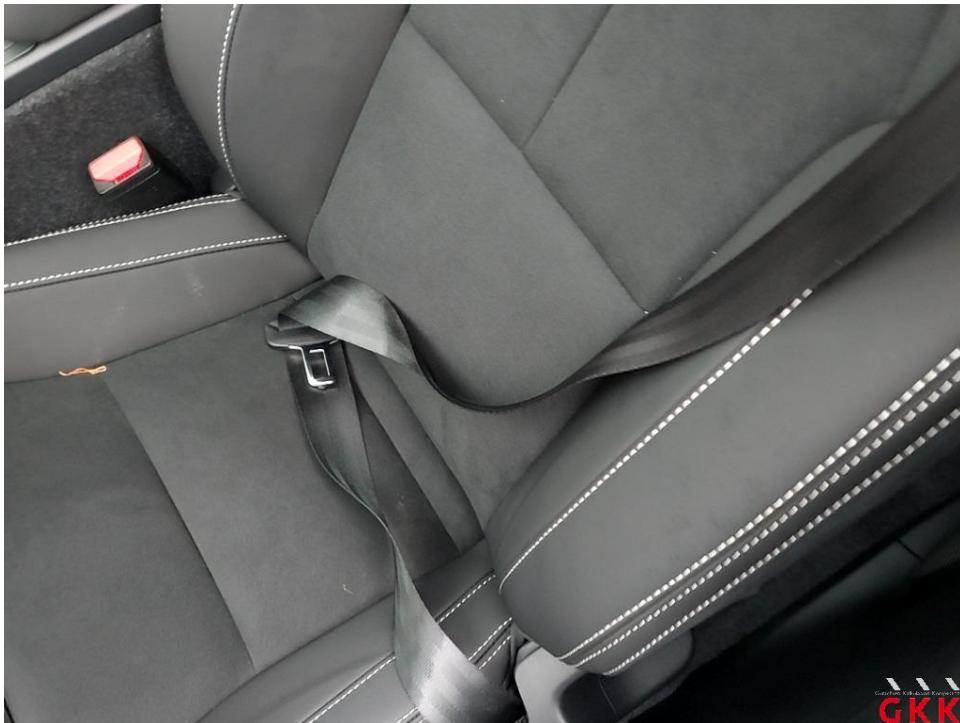
Bild 9 kurzstraffersystem vorne links ausgelöst

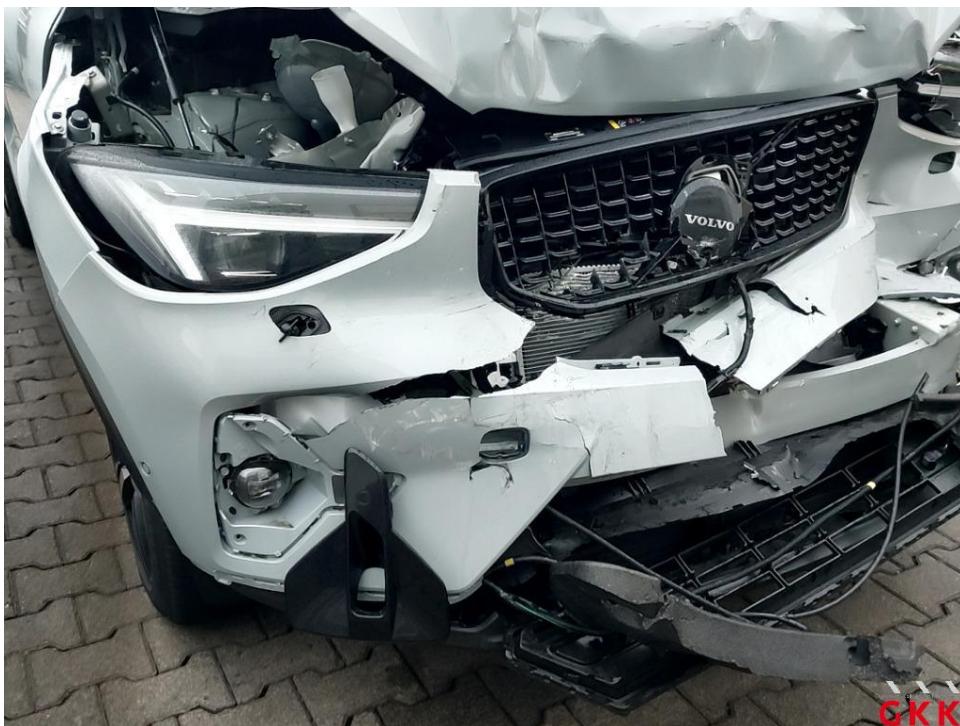
Bild 10 Stoßfänger vorne gebrochen

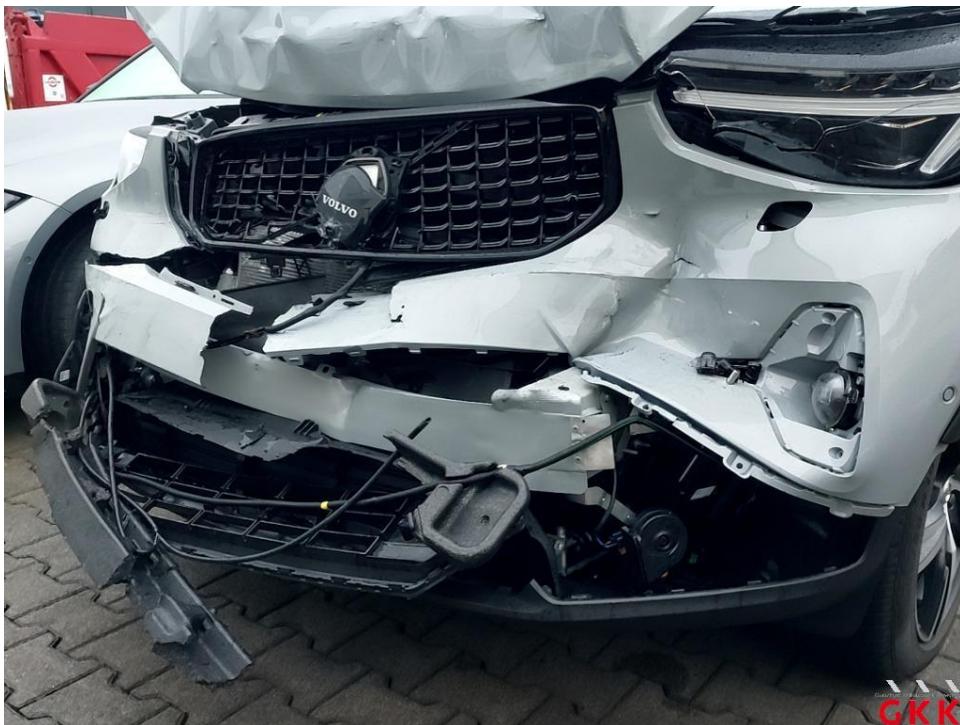
Bild 11 sämtliche Anbauteile Stoßfänger gebrochen

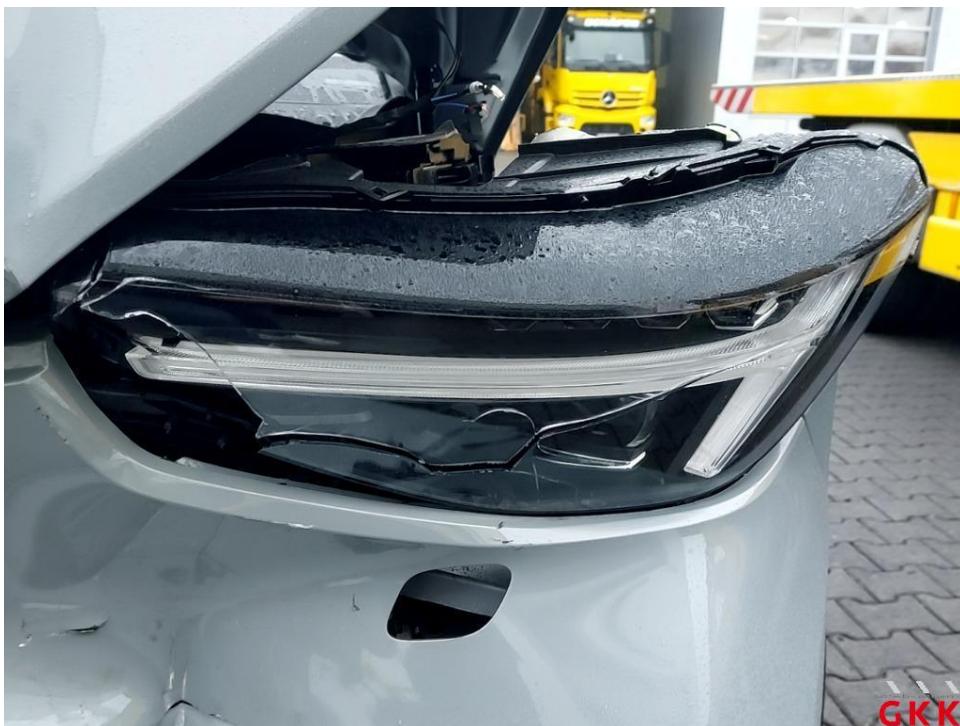
Bild 12 Scheinwerfer vorne links gebrochen

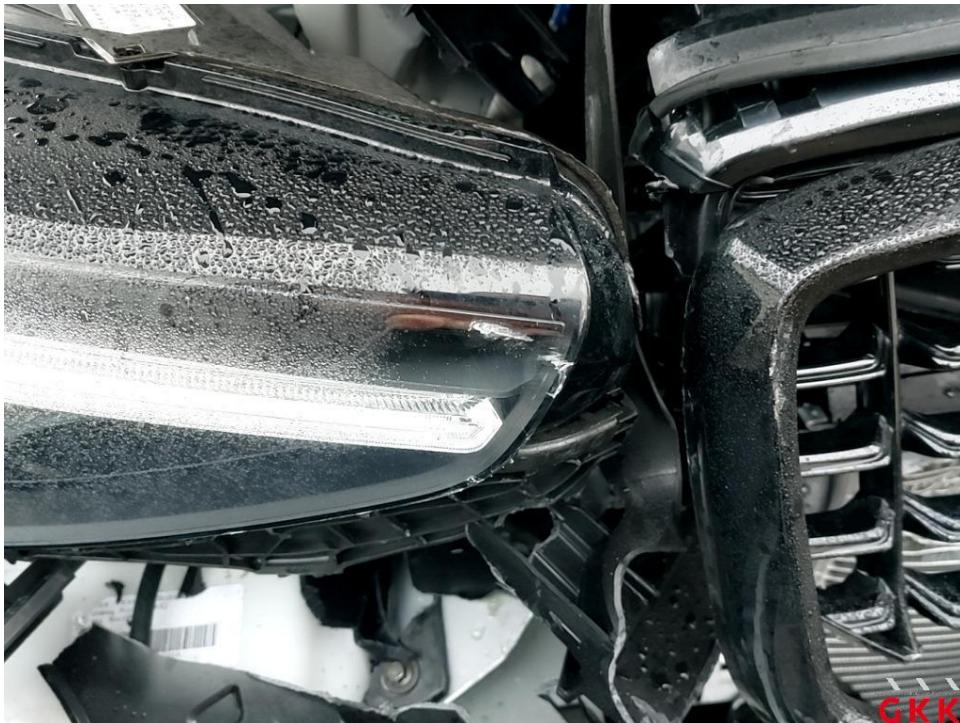
Bild 13 Scheinwerfer vorne rechts gebrochen

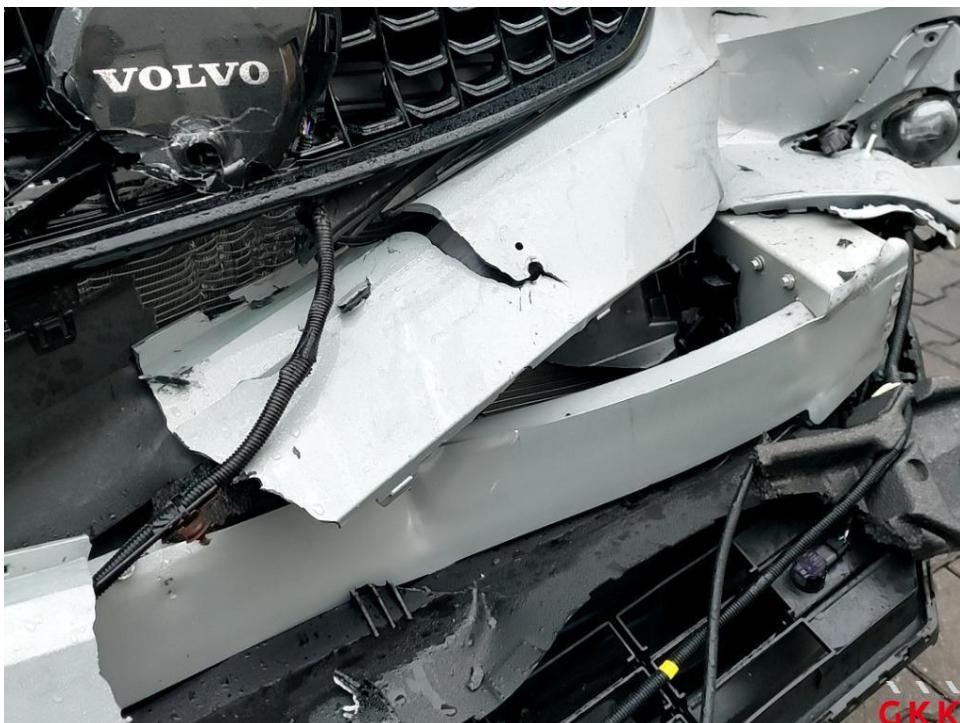
Bild 14 Querträger vorne verformt

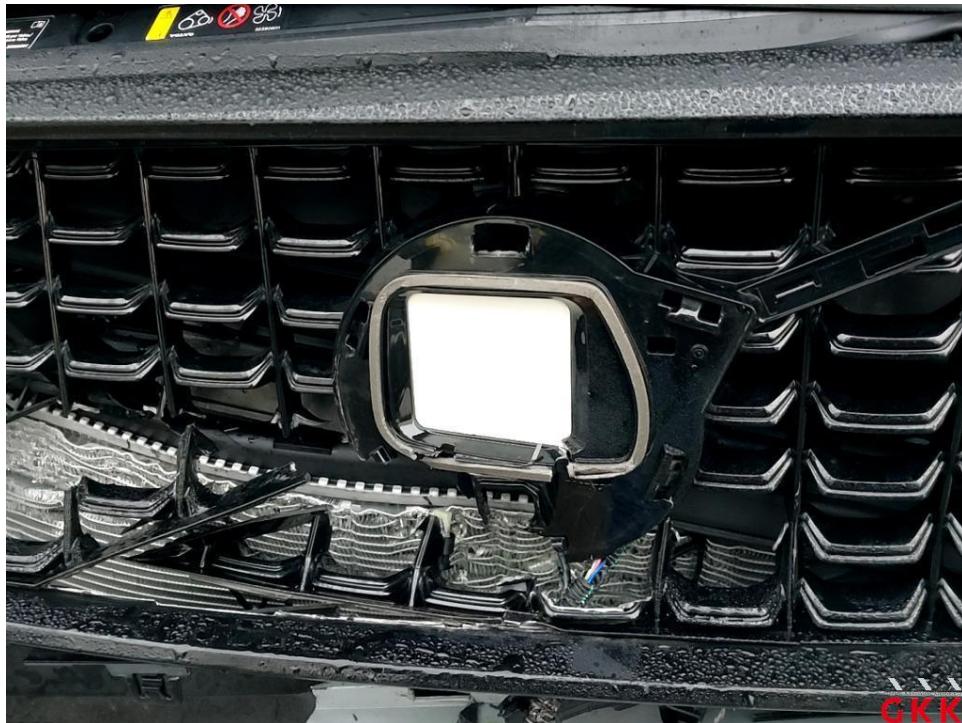
Bild 15 Radarsensor vorne Anstoß

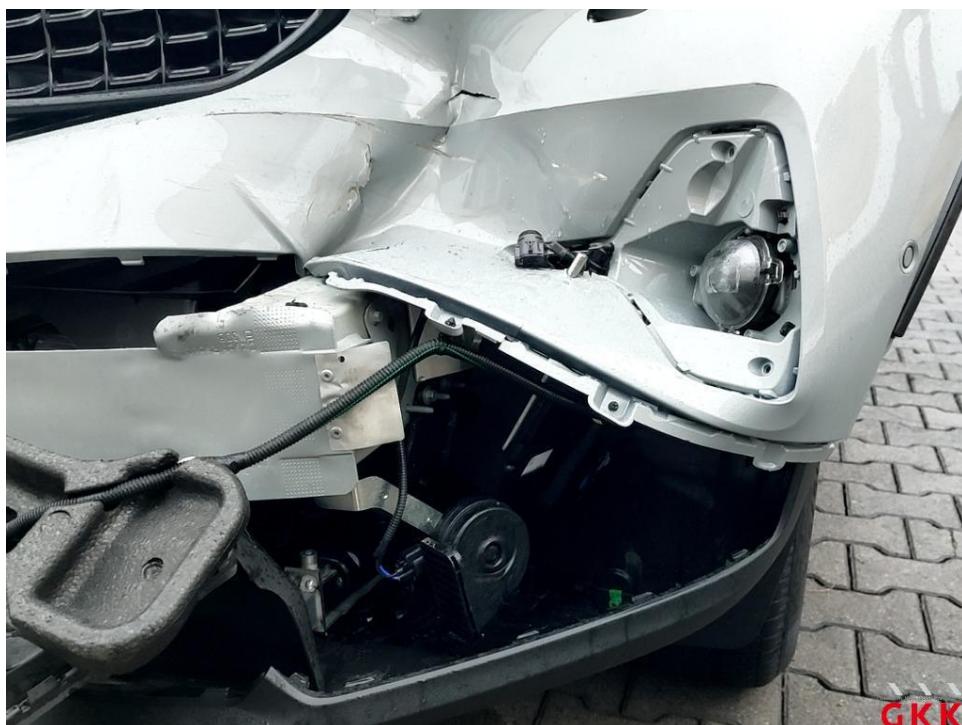
Bild 16 Nebelscheinwerfer vorne links gebrochen

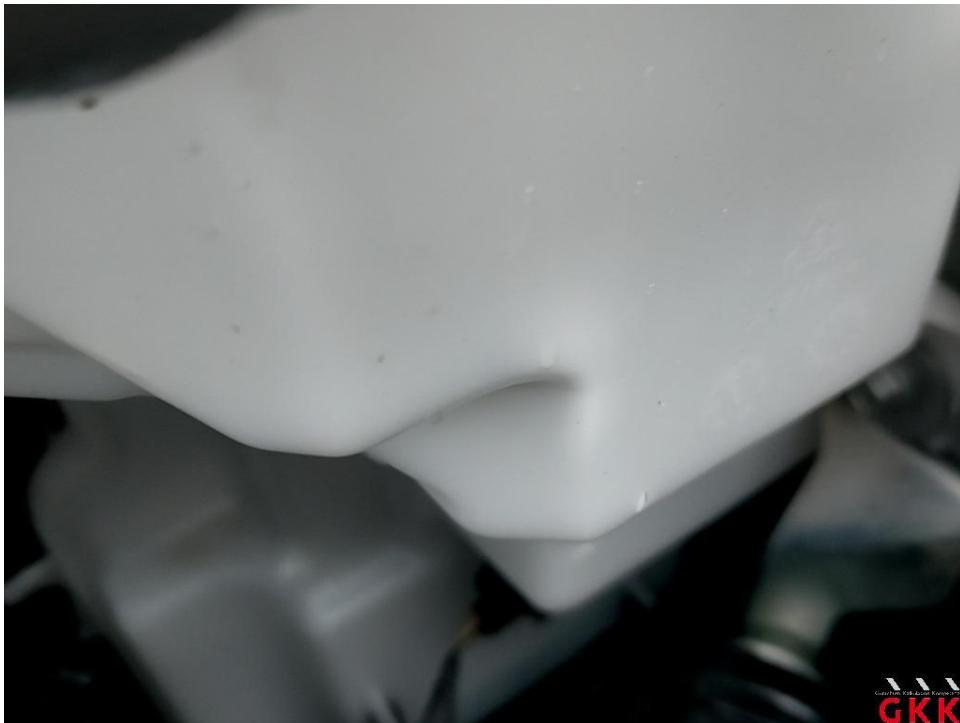
Bild 17 Wischwasserbehälter Anstoß

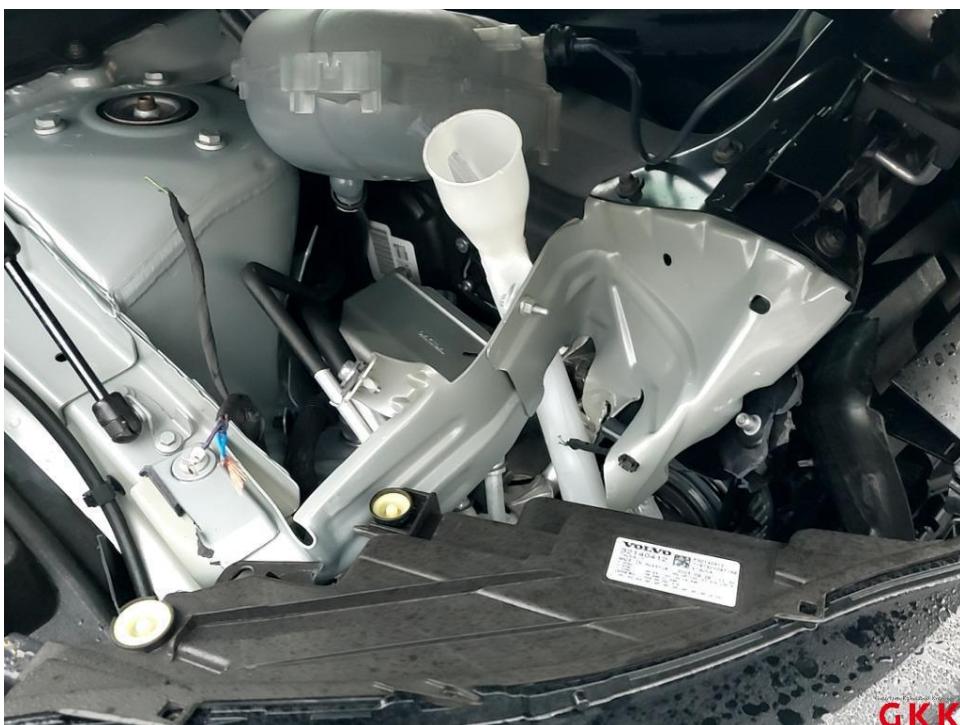
Bild 18 Rathaus vorne rechts verformt

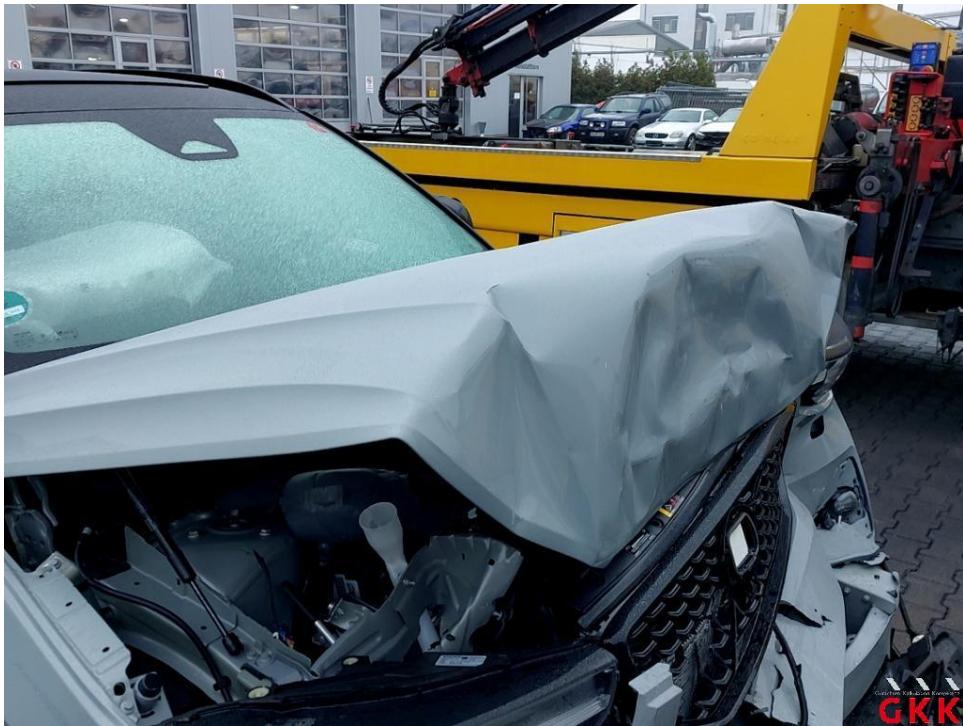
Bild 19 Motorhaube verformt

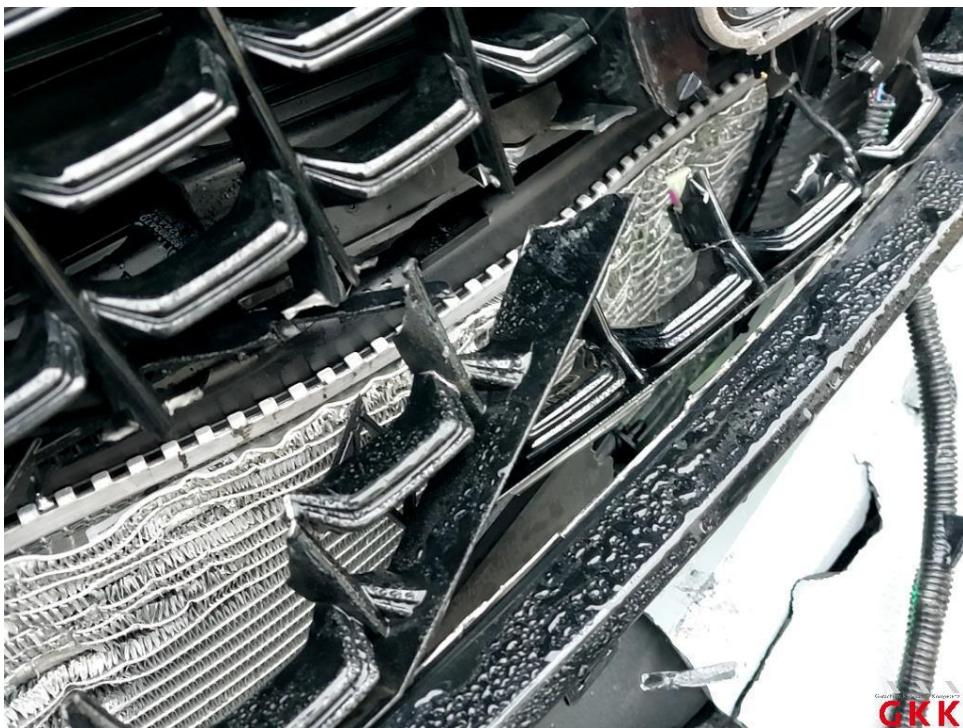
Bild 20 Kühlerpaket verformt

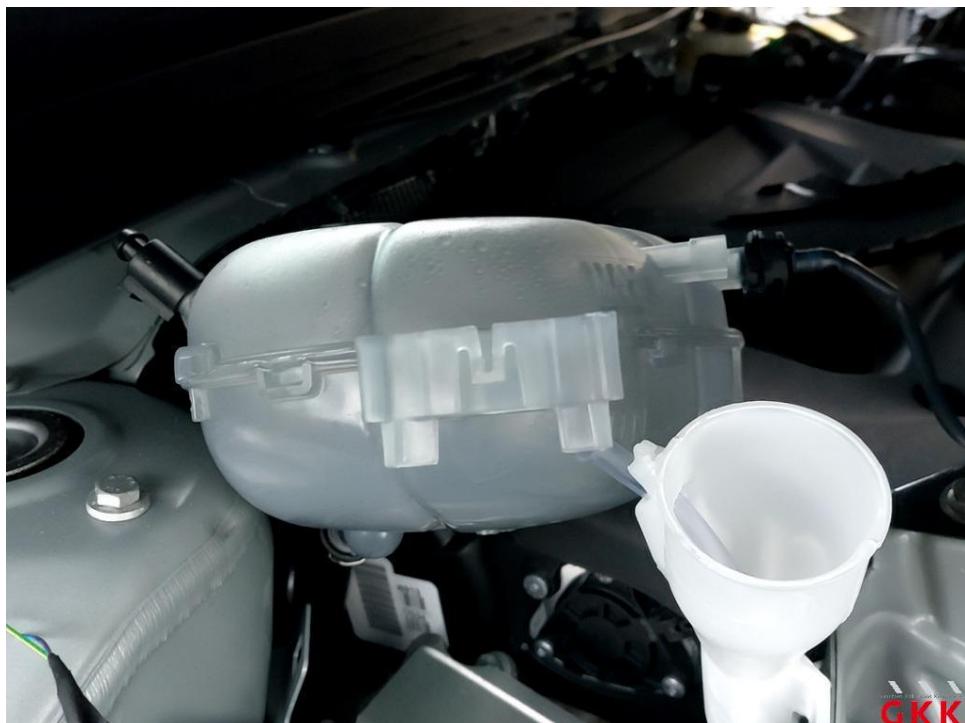
Bild 22 Kühlmittelbehälter gebrochen

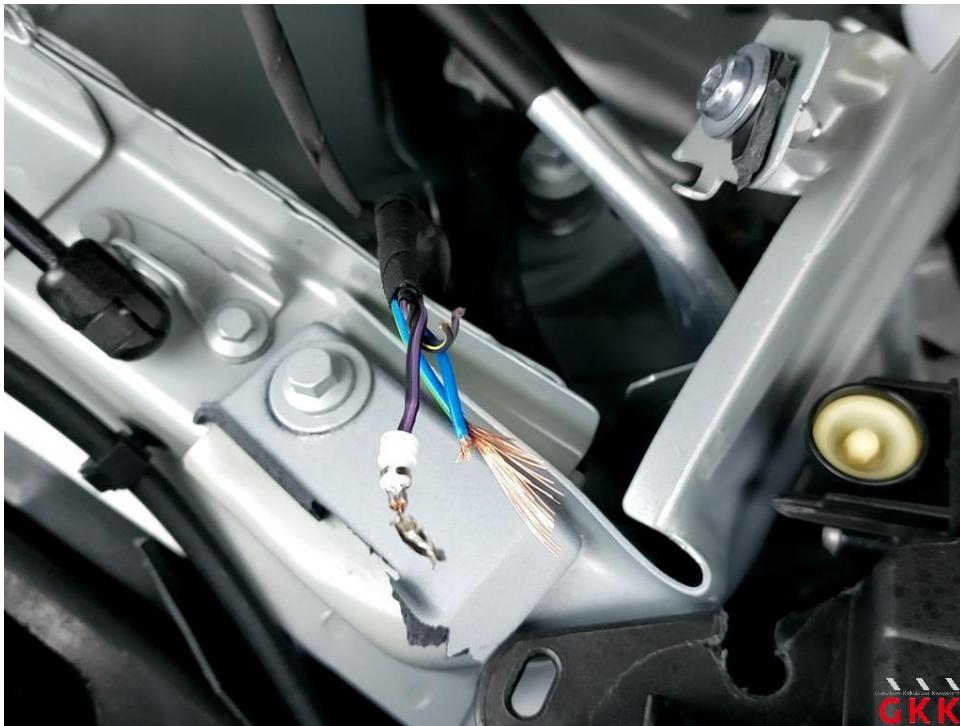
Bild 23 Leitungsstrang Motorraum gebrochen

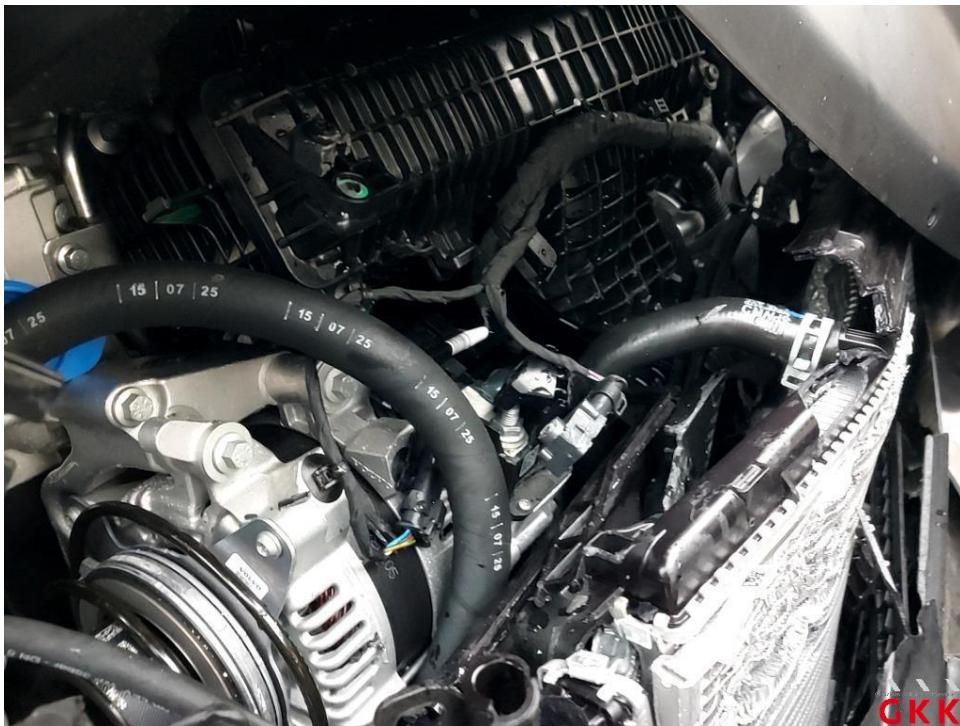
Bild 24 ansaugkrümmeranstoß

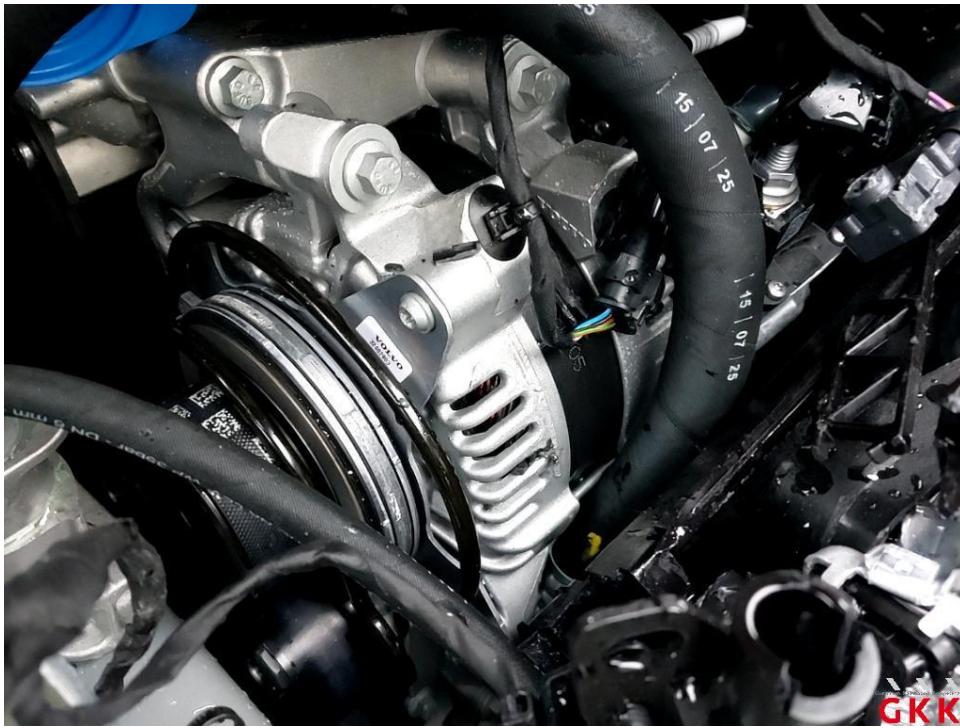
Bild 25 Generator Anstoß

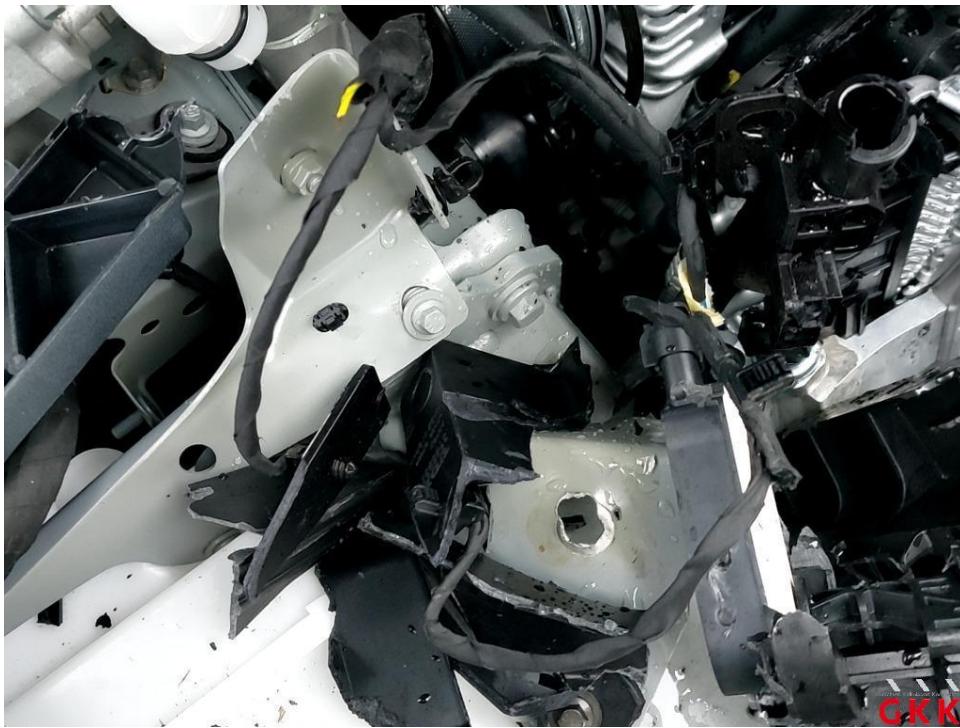
Bild 26 längsträgerspitze vorne rechts verformt

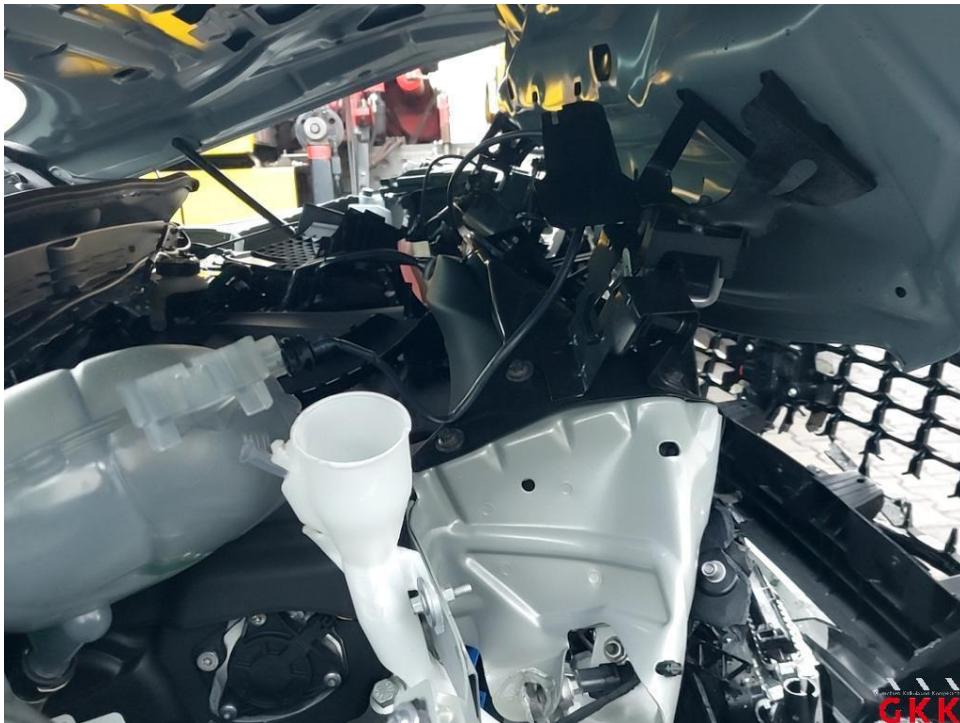
Bild 27 Schlossträger verformt

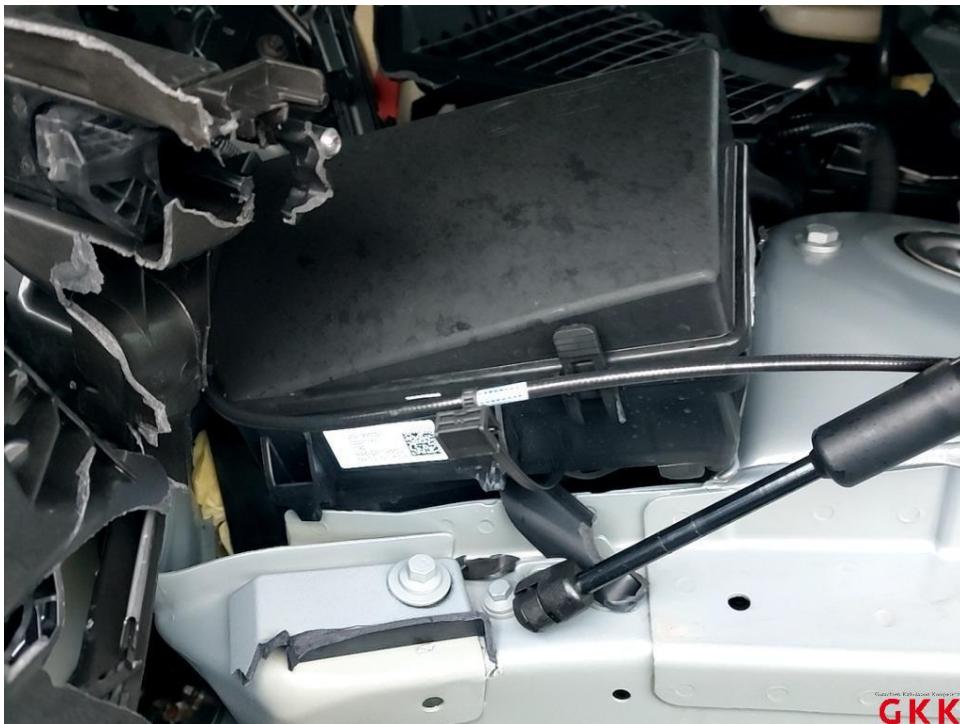
Bild 28 Sicherungskasten gebrochen

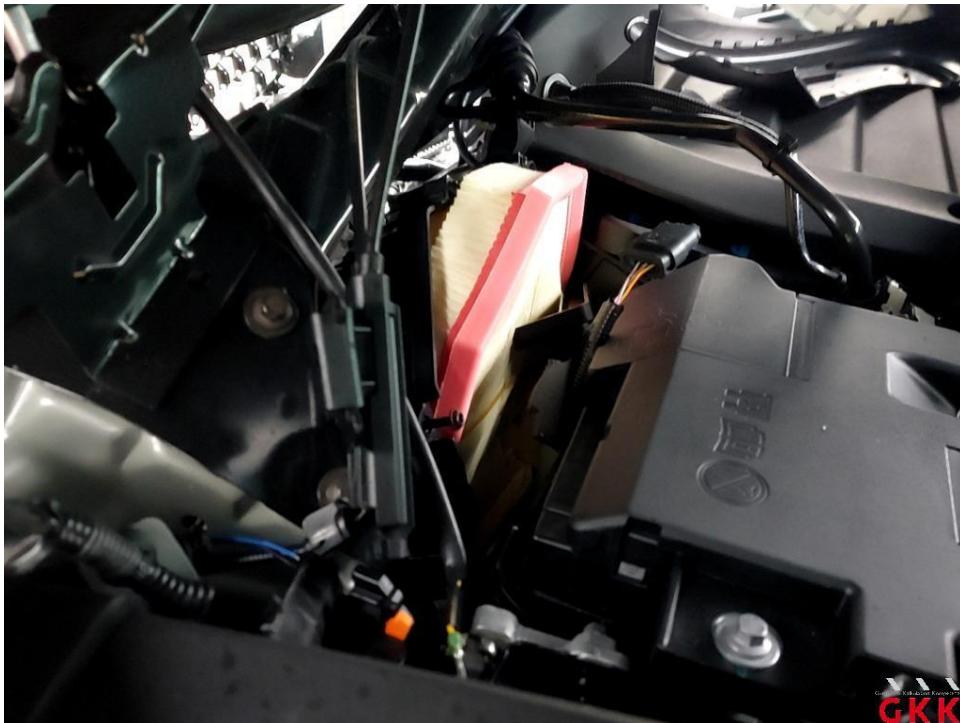
Bild 29 Luftfilterkasten gebrochen

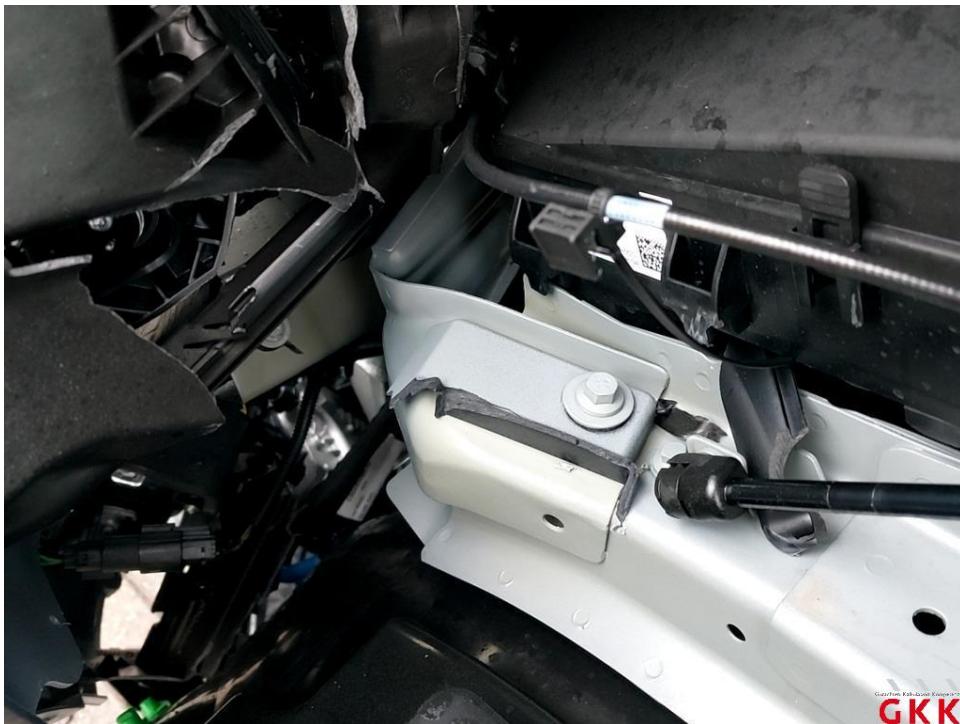
Bild 30 Rathaus vorne links verformt

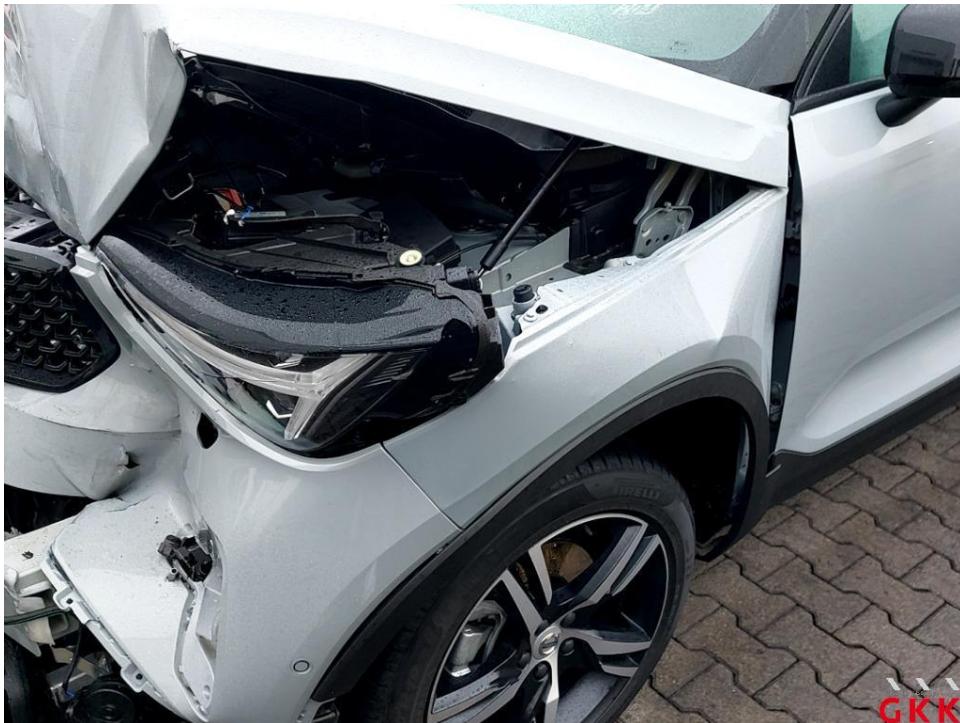
Bild 31 Kotflügel vorne links verformt

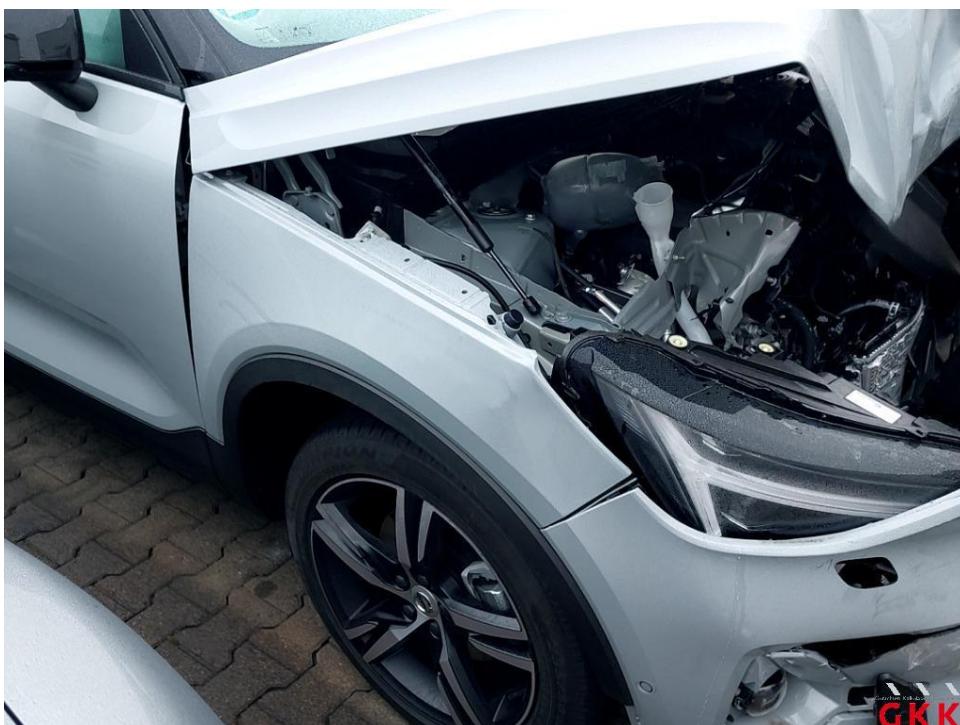
Bild 32 Kotflügel vorne rechts verformt

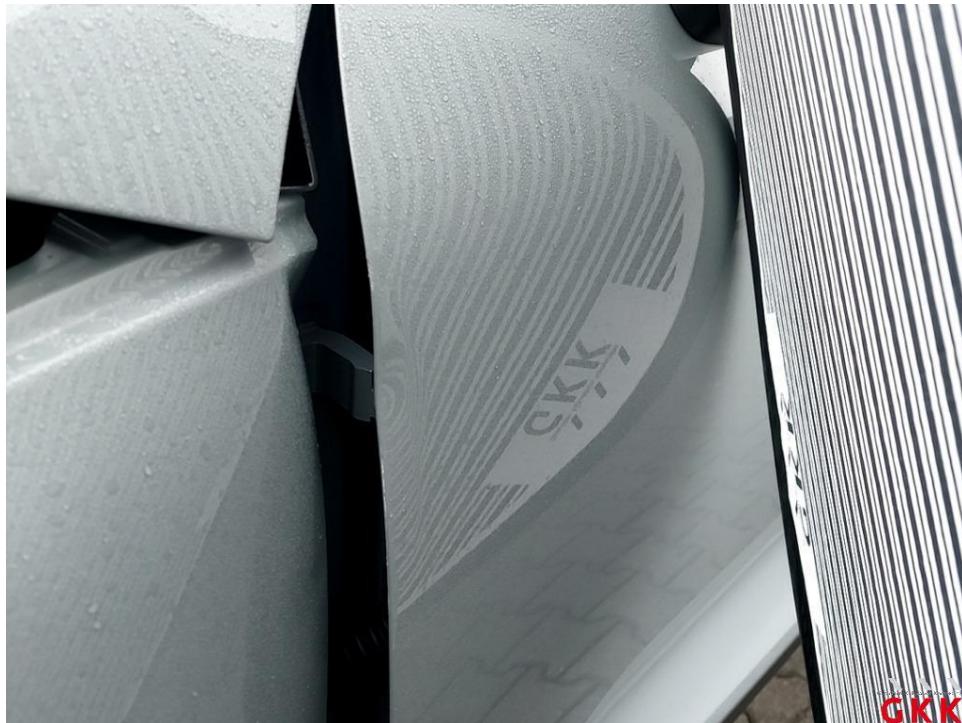
Bild 33 Tür vorne links verformt

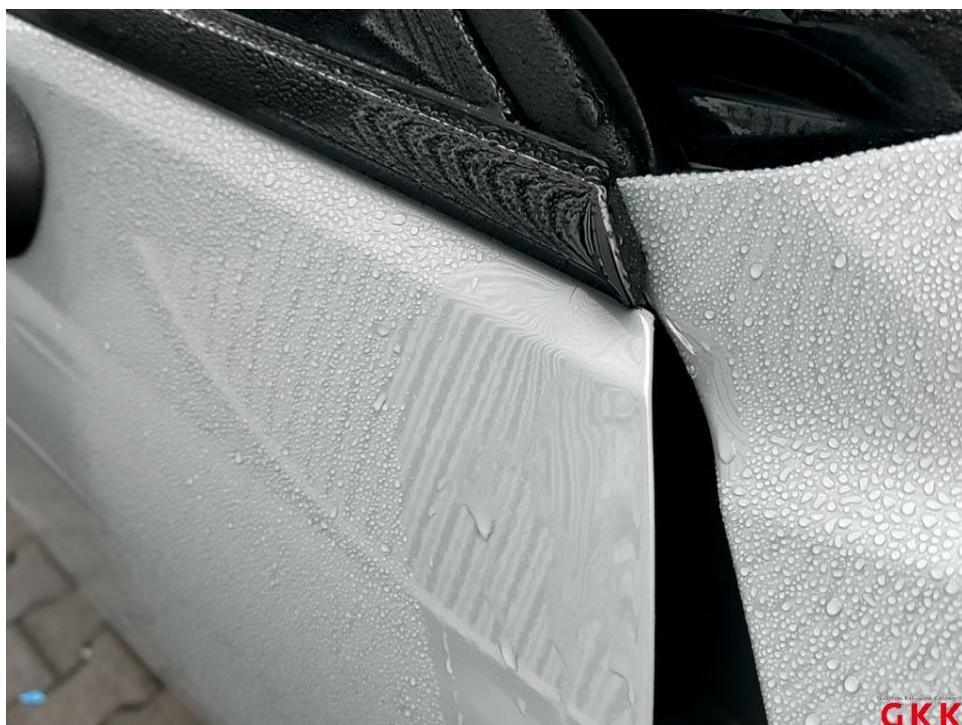
Bild 34 Tür vorne rechts verformt

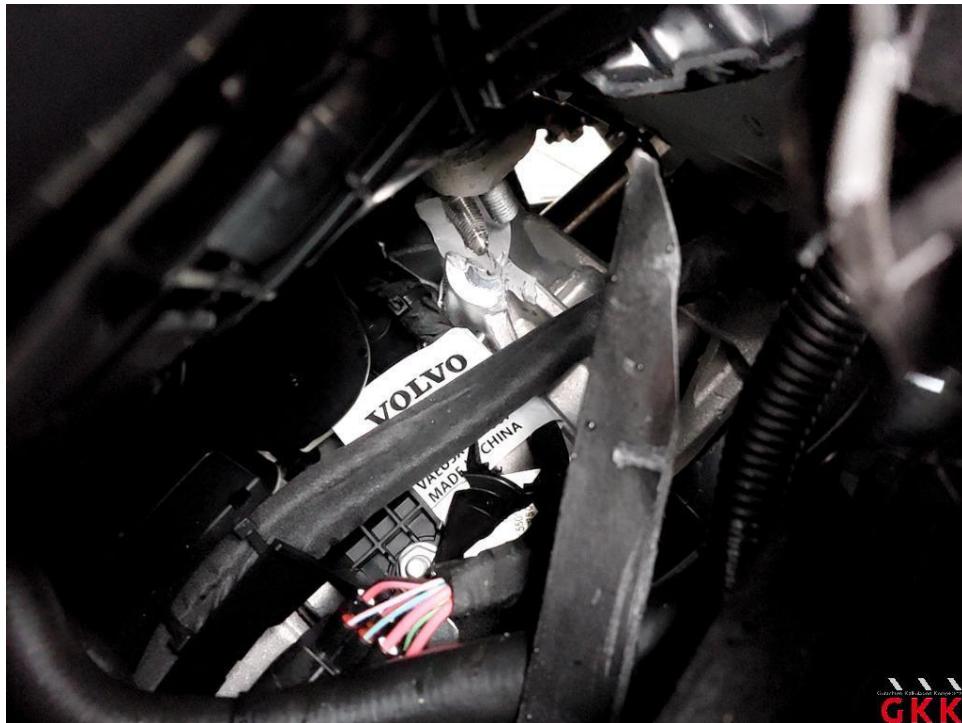
Bild 35 Getriebegehäuse gebrochen

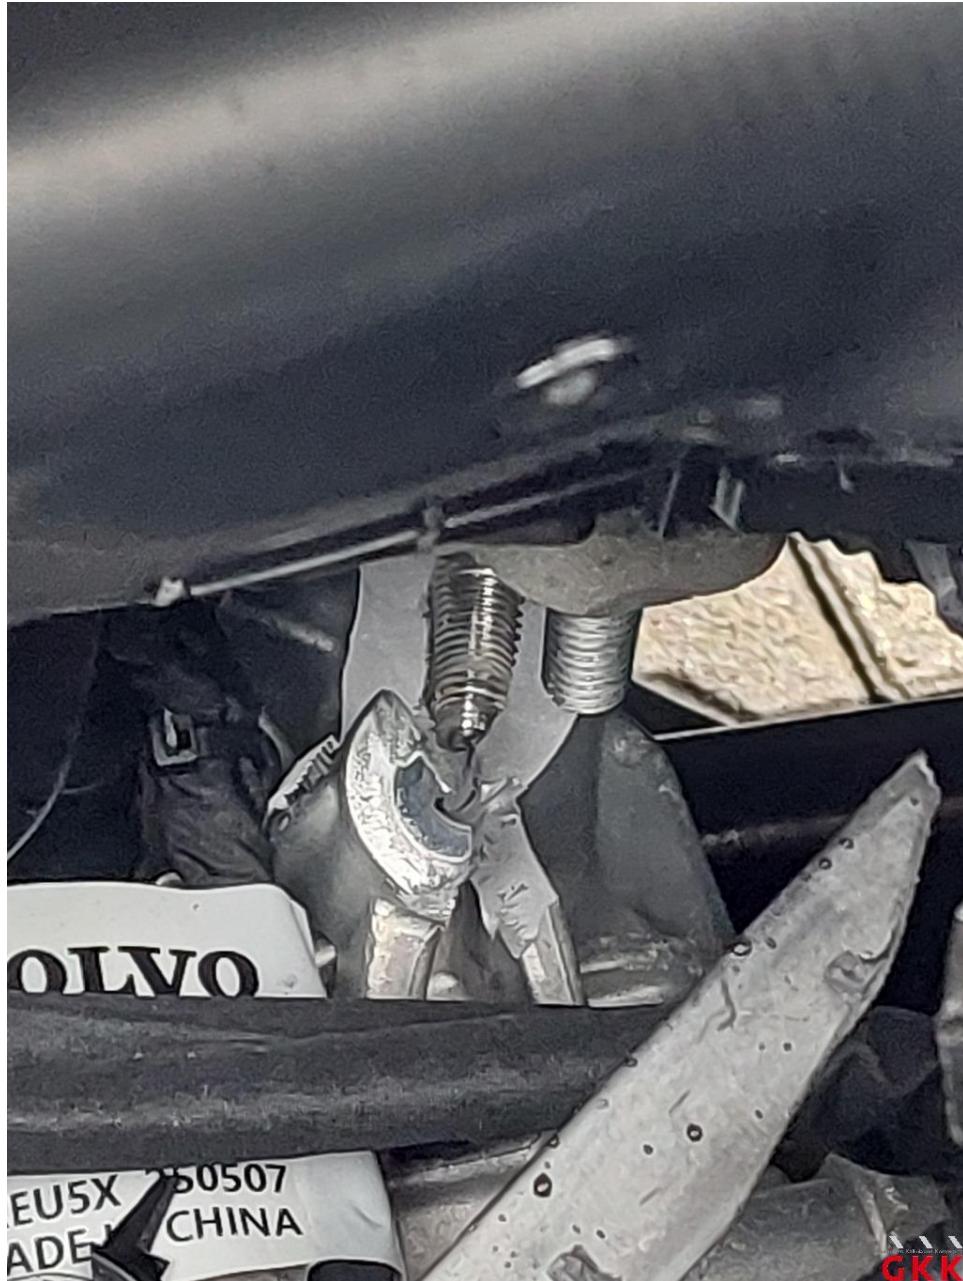
Bild 36 Getriebegehäuse gebrochen

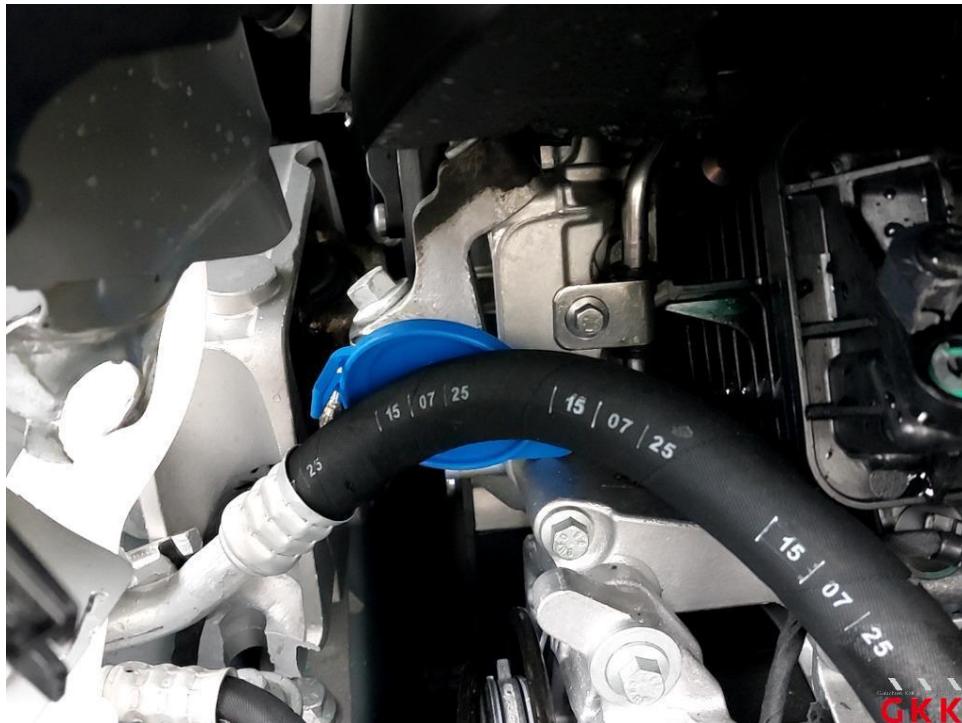
Bild 39 Motorträger vorne rechts verformt
