# Zustandsbericht

Berichts-Nr: 9333918  
vom: 30.10.2025

Fahrzeugkategorie:	Personenkraftwagen
Fahrzeugart:	SUV
Hersteller:	Seat
Modell:	Tarraco
HSN / TSN:	7593 / AQY
Erstzulassungsdatum:	04.08.2022
Laufleistung:	176.806 km
Nachweis Kilometerstand:	
Farbe:	"CAMOUFLAGE" GRJN
Farbe Dach:	"CAMOUFLAGE" GRJN
Antriebsart:	Allrad
Motorisierung/Kraftstoff:	Diesel
Hubraum:	2.000 ccm
Leistung:	147 kW (200 PS)
Fahrzeulgänge:	
Fahrzeughöhe:	
Fahrzeugbreite:	
Zulässiges Gesamtgewicht:	
Radstand:	
Anzahl Achsen:	2
Zylinder:	4
Schadstoffklasse:	Euro 6
Anzahl Türen:	4
Anzahl Sitze:	7
Getriebe:	Automatik 7-Gang
Polsterart:	Leder
Interieurfarbe:	Mittelgrau-Titanschwarz/Lavarot 21/ Titanschwarz/Schwarz/Titan
Anzahl vorhandene Schlüssel:	2

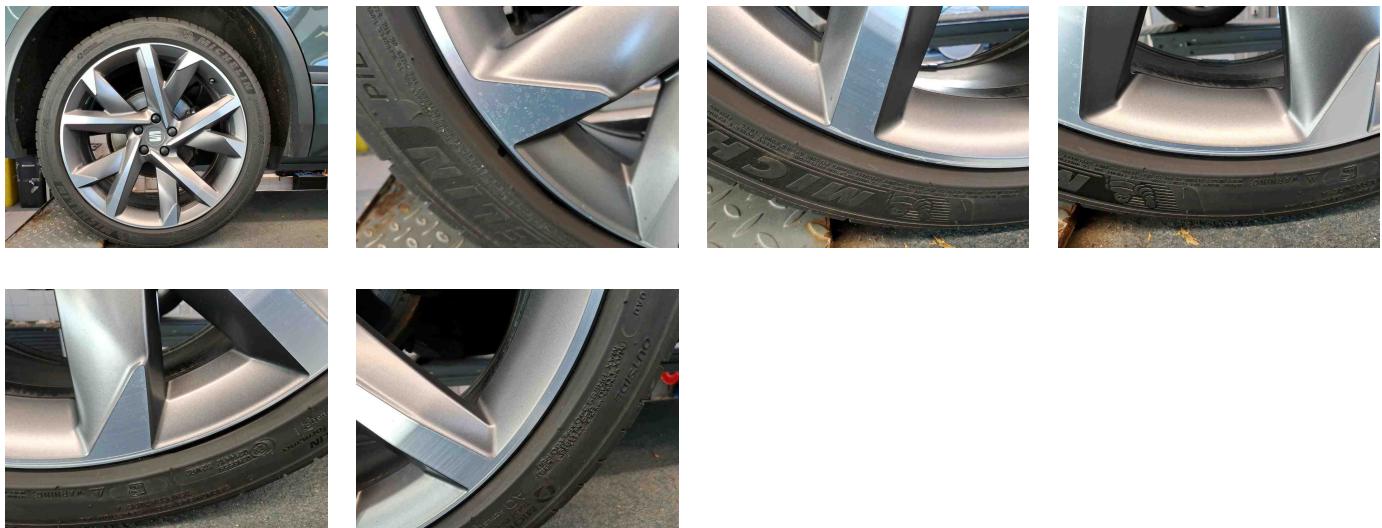
## 4 - Alufelge glanzgedreht hinten rechts - Kratzer - Optische Wertminderung

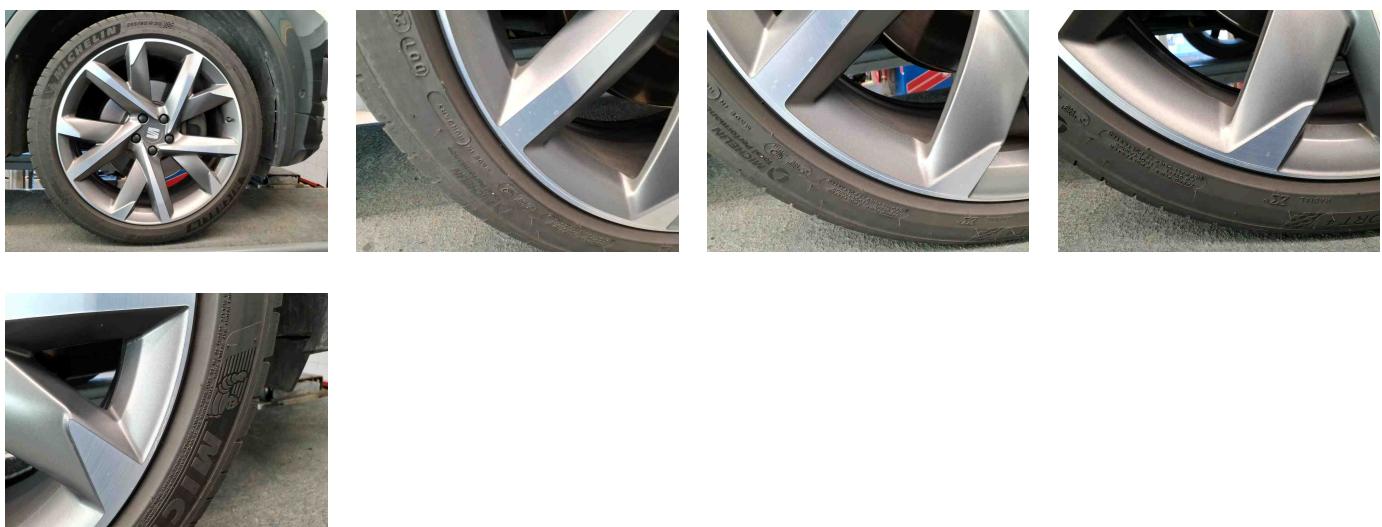
## 5 - Alufelge glanzgedreht vorne rechts - Kratzer - Optische Wertminderung

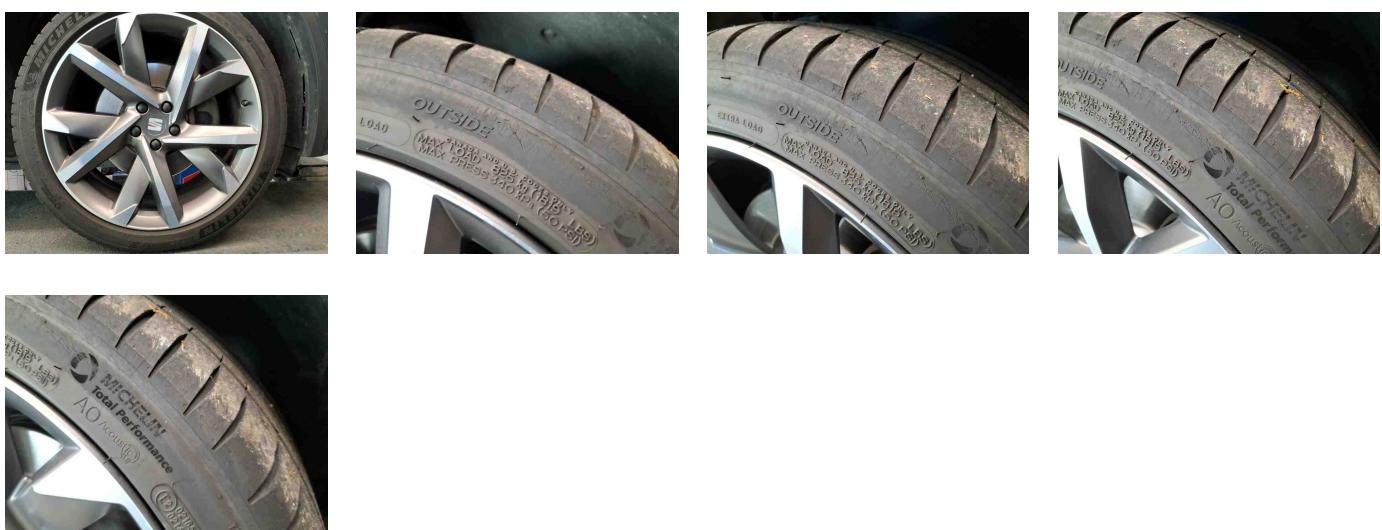
**Reifen zulässig:** Ja**Reifen verkehrssicher:** Nein

## 7 - Reifen vorne rechts - Deformiert - Ersetzen

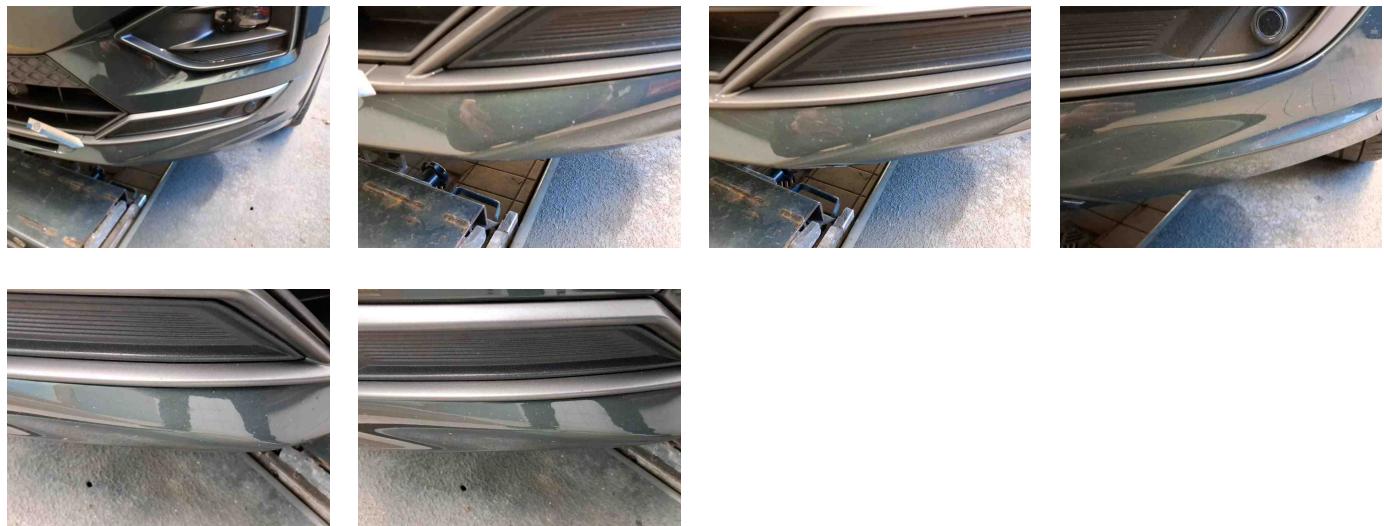
8 - Stoßfängerspoiler vorne - Steinschlag - Instandsetzen + lackieren

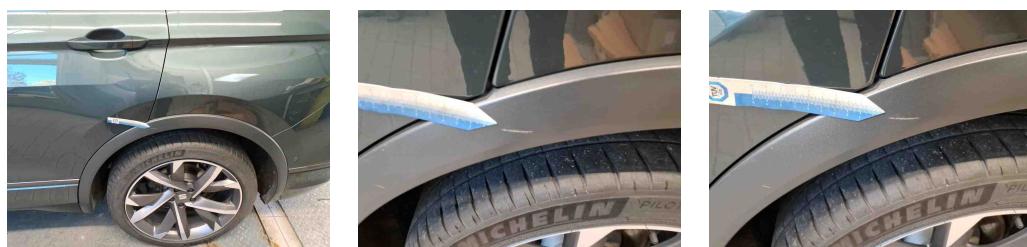
9 - Radkastenverkleidung hinten links - Kratzer - Ersetzen

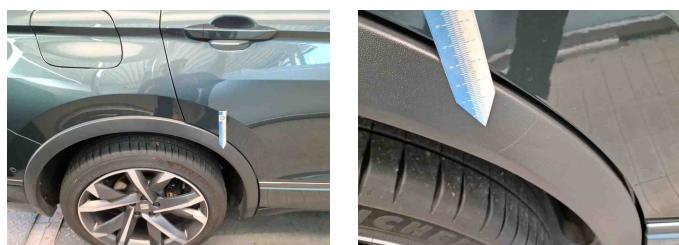
10 - Radkastenverkleidung hinten rechts - Kratzer - Ersetzen

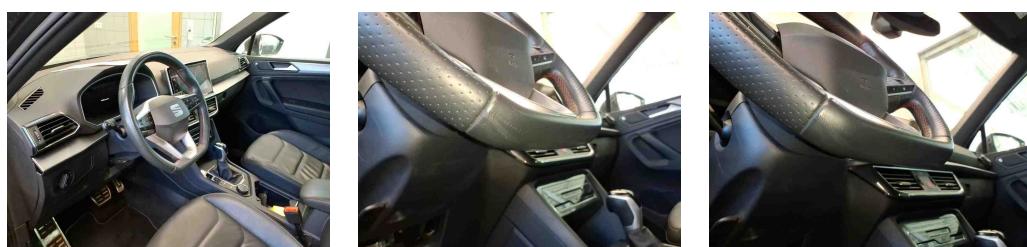
11 - Lenkrad - Kratzer - Smart Repair Leder
