## Raport z oględzin pojazdu

| Numer raportu | 373109/8/24-9528 | Data raportu | 26-08-2024 |

| Marka, model | OPEL Grandland X 17-21 |
| Numer rejestracyjny | CT7000T |

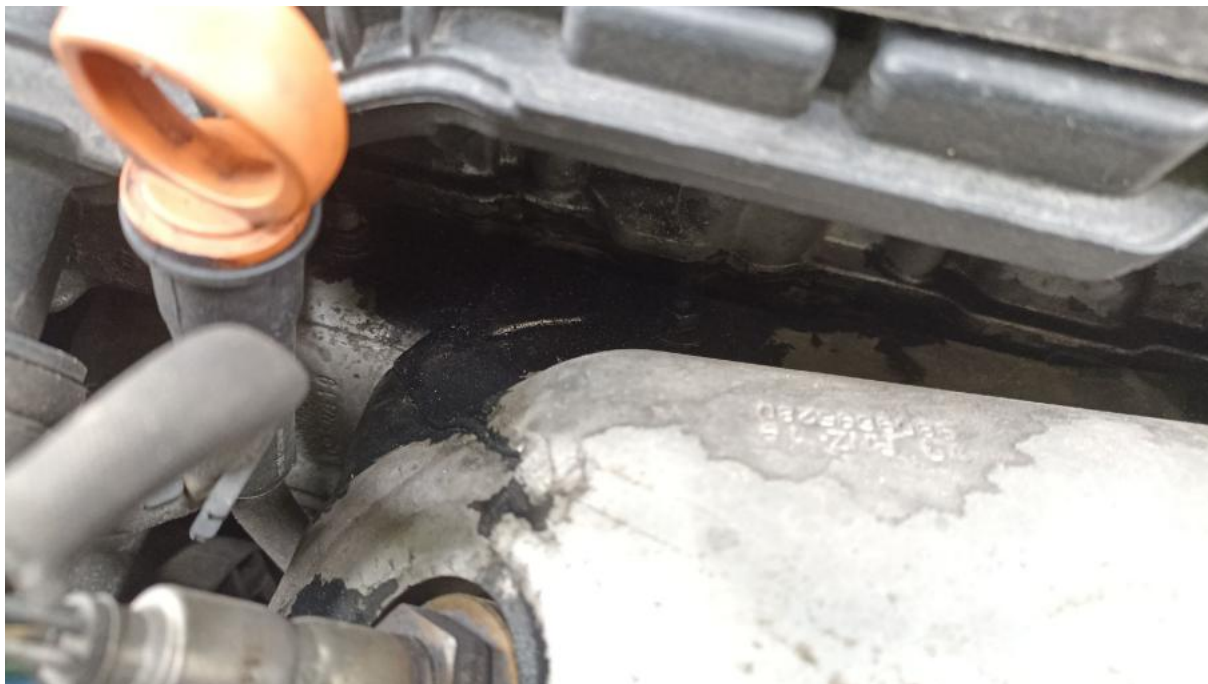
## Zapocenia olejowe silnika

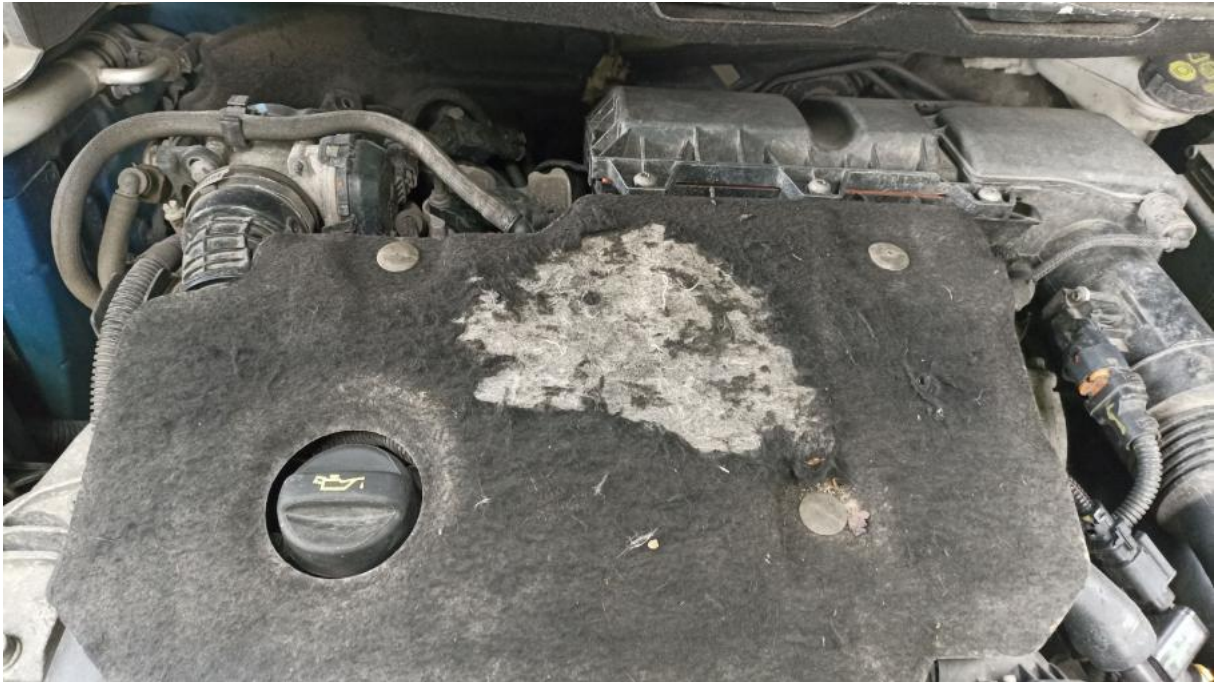
**Fot. 31**

Ośłona silnika - ubytki materiału

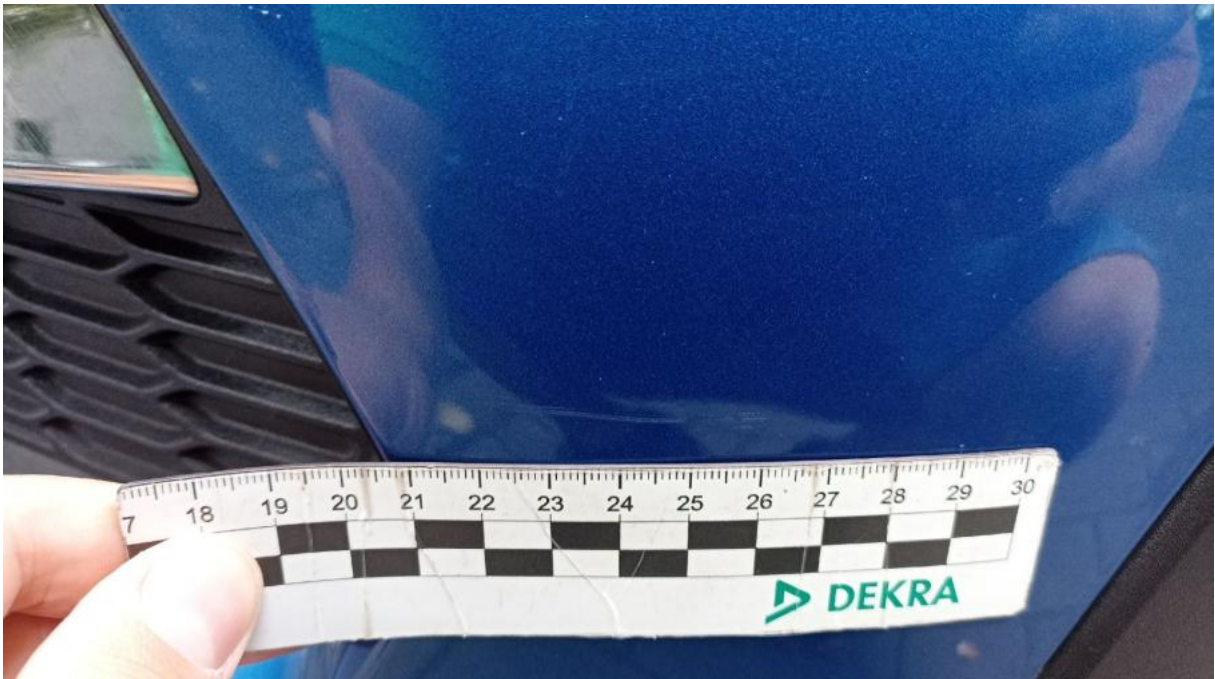
**Fot. 32**

Zderzak - Rysa/odprysk 1

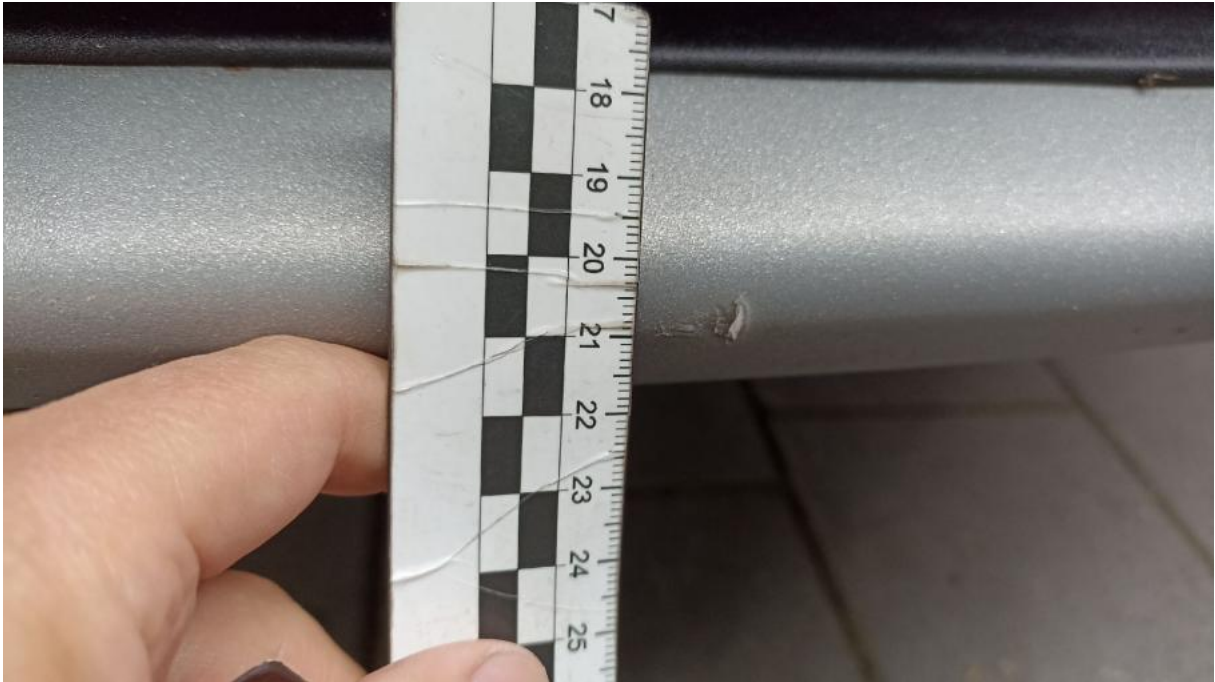
**Fot. 33**

| Poz. | Nazwa pozycji | Opis uszkodzeń | Kwalifik. | Naprawa [rbg] |
|---|---|---|---|---|
| 5 | Okładzina zderzaka przedniego | łagodne, , zarysowanie | | |

Zderzak przedni cz dolna - Rysa/odprysk 1

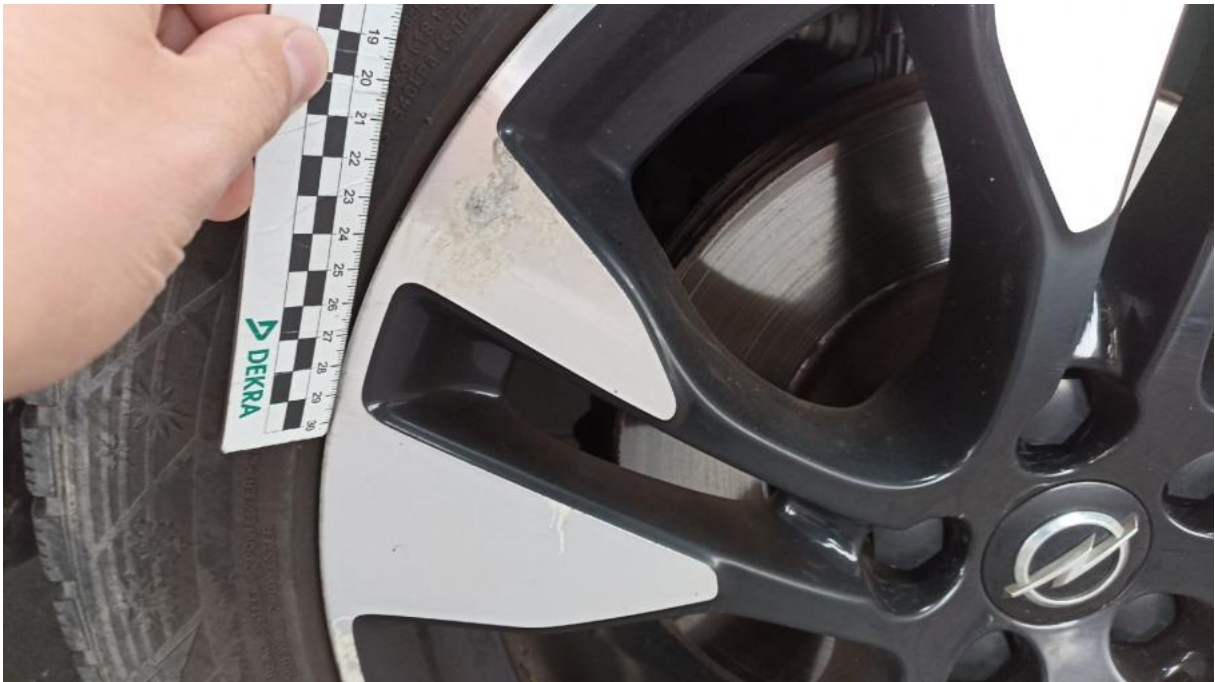
**Fot. 34**

| Poz. | Nazwa pozycji | Opis uszkodzeń | Kwalifik. | Naprawa [rbg] |
|---|---|---|---|---|
| 19 | Tarcza koła aluminiowa przód R | ślady korozji | | |

Felga aluminiowa przednia P - Rysa/odprysk 1

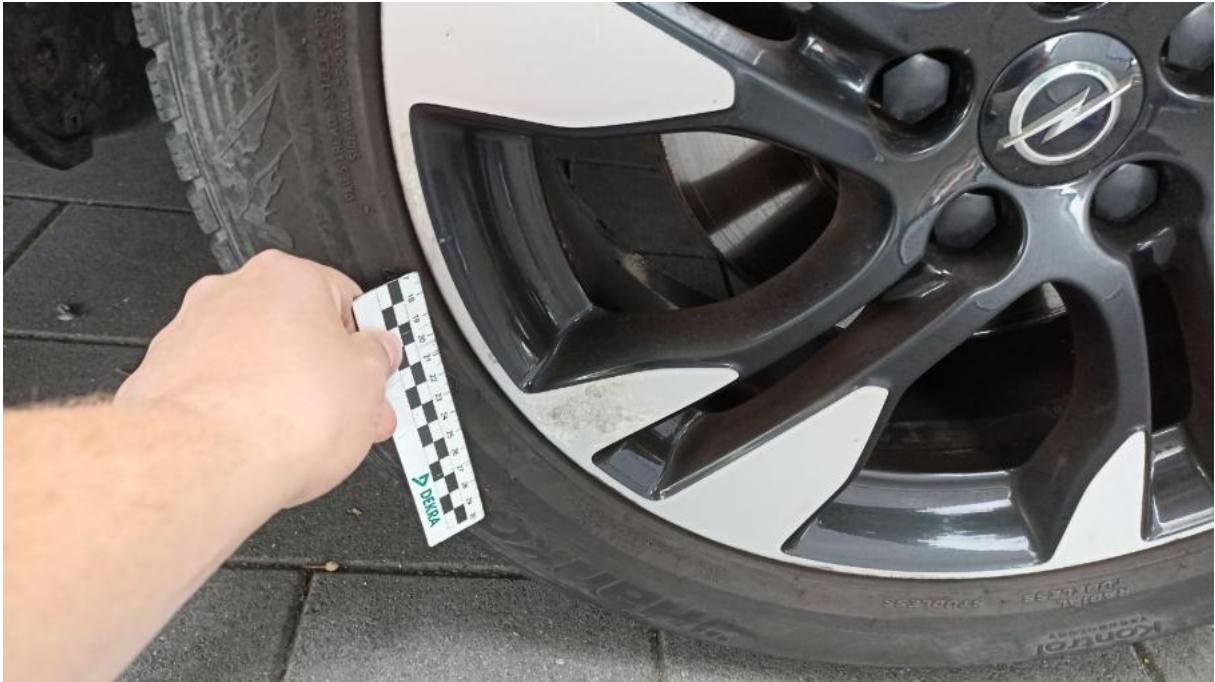
**Fot. 35**

Felga aluminiowa przednia P - Rysa/odprysk 2

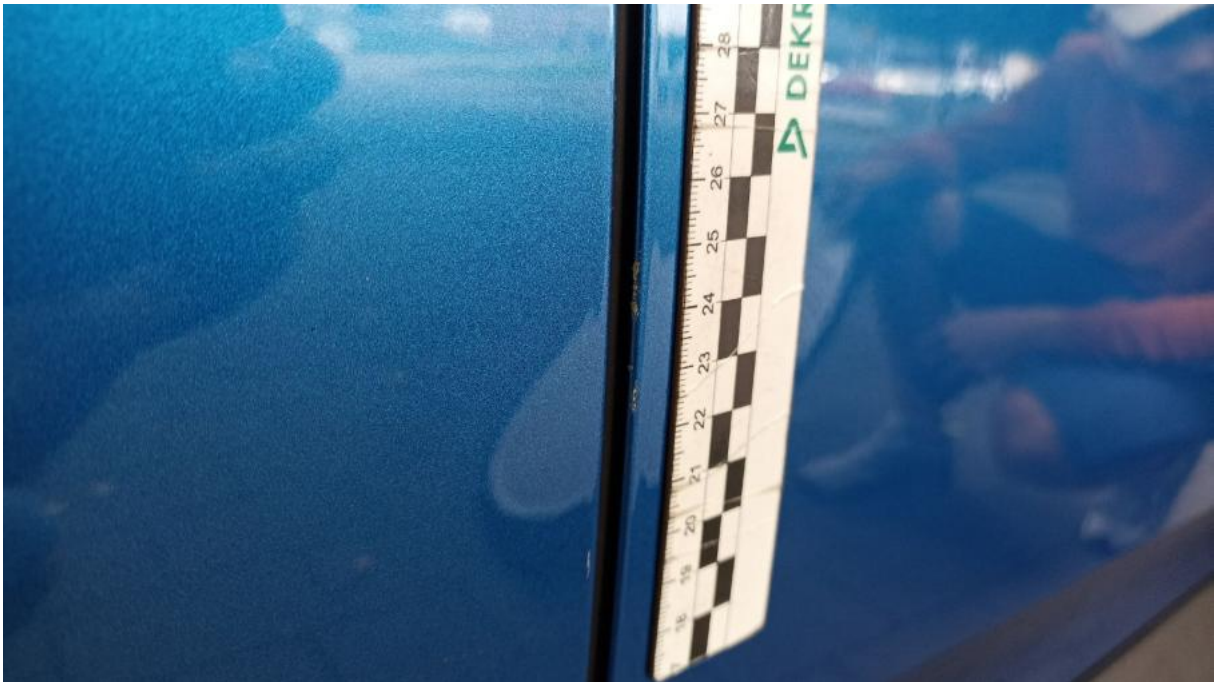
**Fot. 36**

| Poz. | Nazwa pozycji | Opis uszkodzeń | Kwalifik. | Naprawa [rbg] |
|---|---|---|---|---|
| 8 | Poszycie drzwi przednich R | zarysowanie, długość 3.00 cm | | |

Drzwi przednie P - Rysa/odprysk 1

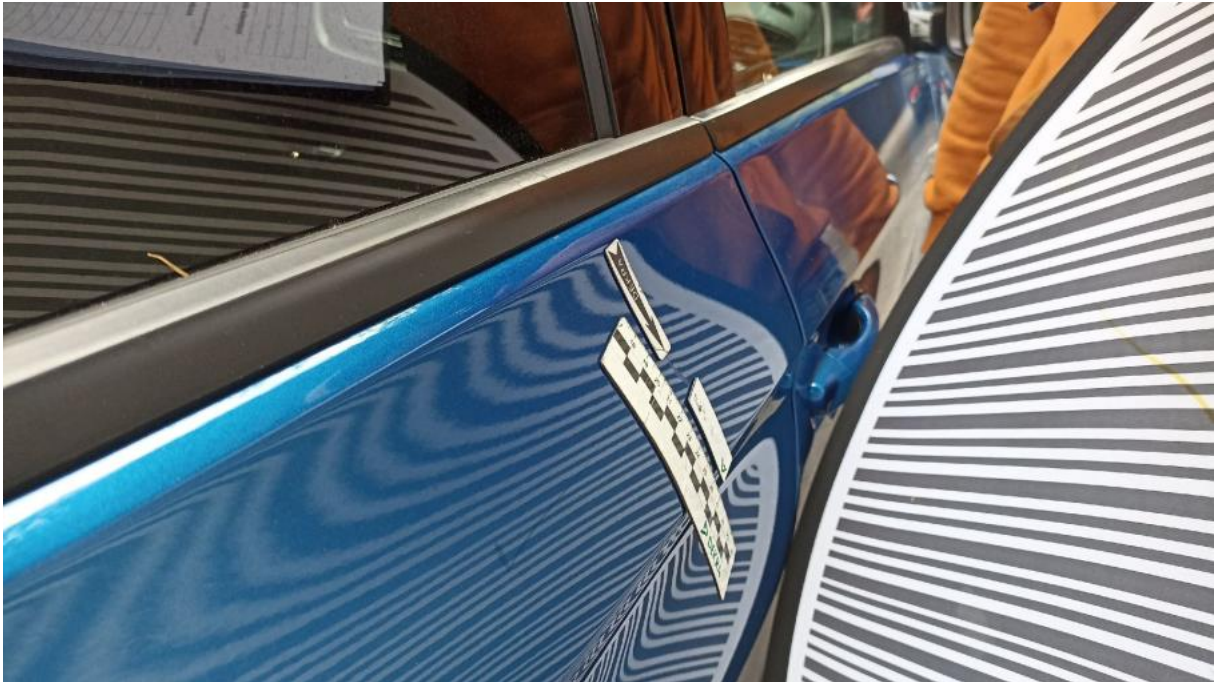
**Fot. 37**

| Poz. | Nazwa pozycji | Opis uszkodzeń | Kwalifik. | Naprawa [rbg] |
|---|---|---|---|---|
| 10 | Poszycie drzwi tylnych R | wgniecenie, długość 2.00 cm | | |

Drzwi tylne P - Wgniecenie/odkształcenie 1

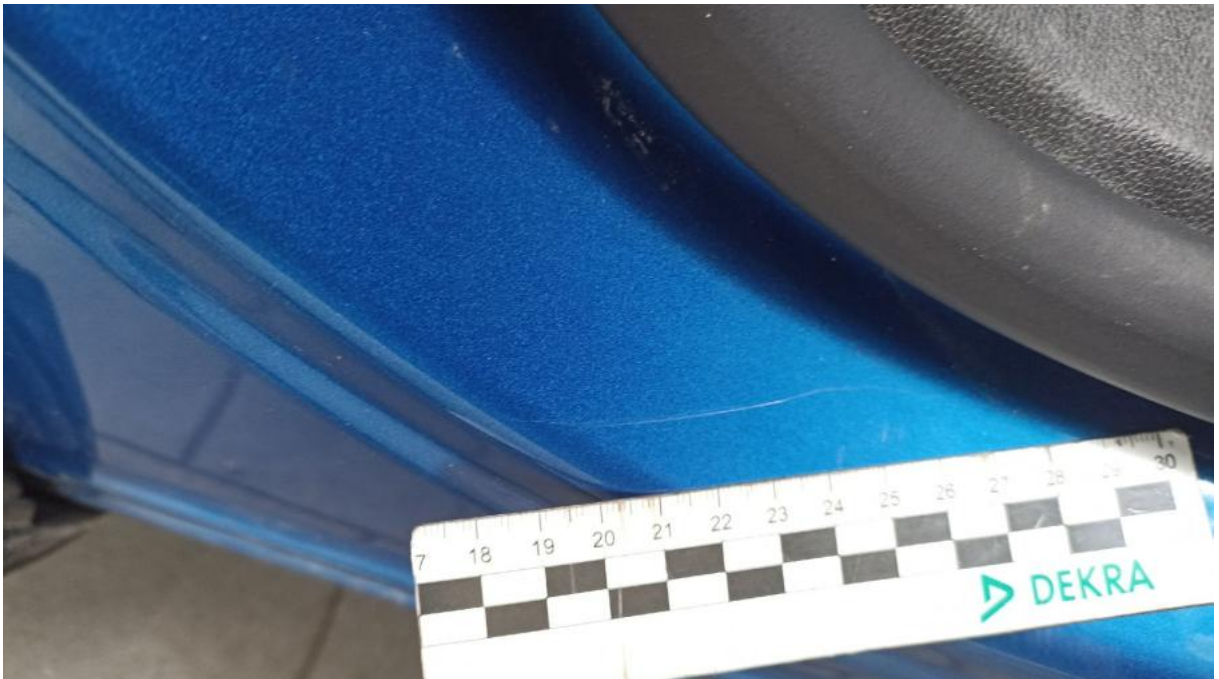
**Fot. 38**

| Poz. | Nazwa pozycji | Opis uszkodzeń | Kwalifik. | Naprawa [rbg] |
|---|---|---|---|---|
| 11 | Próg R | łagodne, , zarysowanie | | |

Próg P - Rysa/odprysk 1

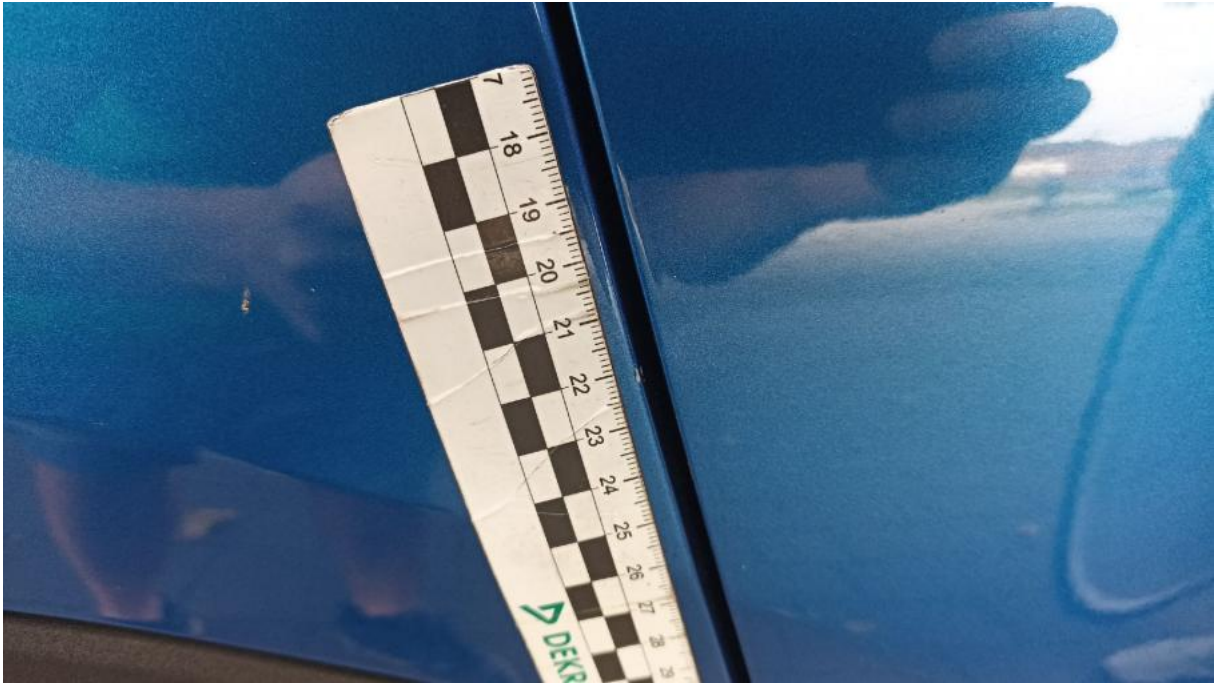
**Fot. 39**

| Poz. | Nazwa pozycji | Opis uszkodzeń | Kwalifik. | Naprawa [rbg] |
|---|---|---|---|---|
| 16 | Błotnik tylny R | plytkie, , zarysowanie | | |

Błotnik tylny P / Ściana boczna P - Rysa/odprysk 1

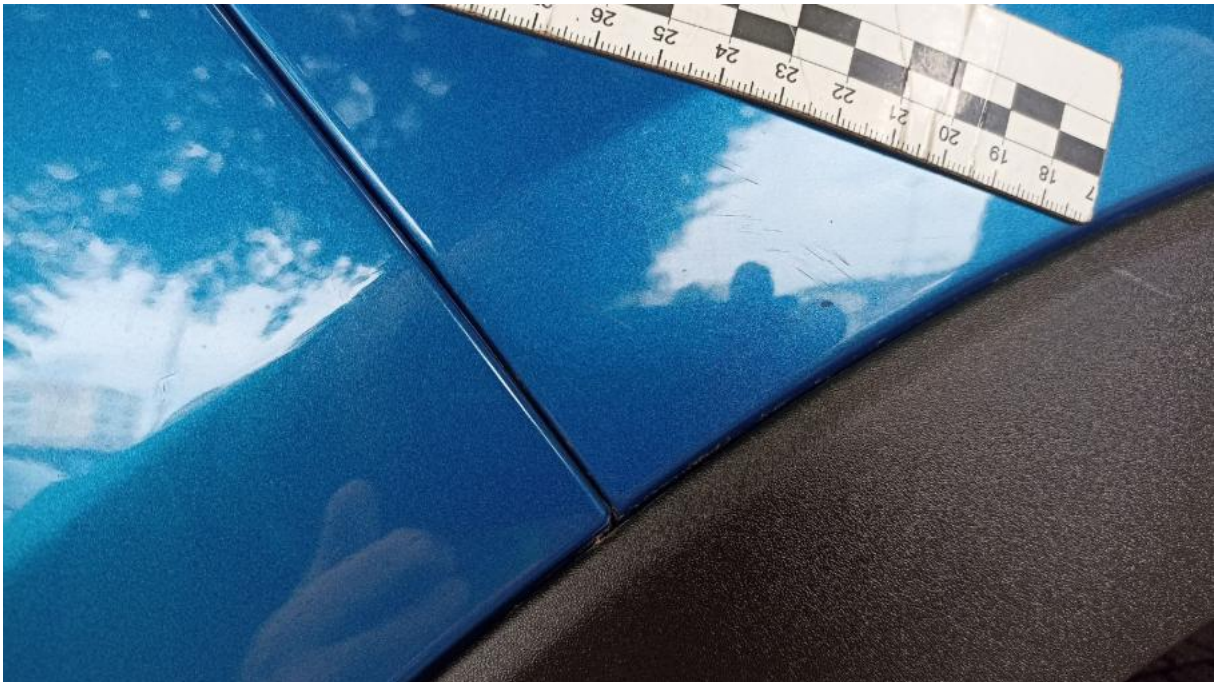
**Fot. 40**

Błotnik tylny P / Ściana boczna P - Rysa/odprysk 2

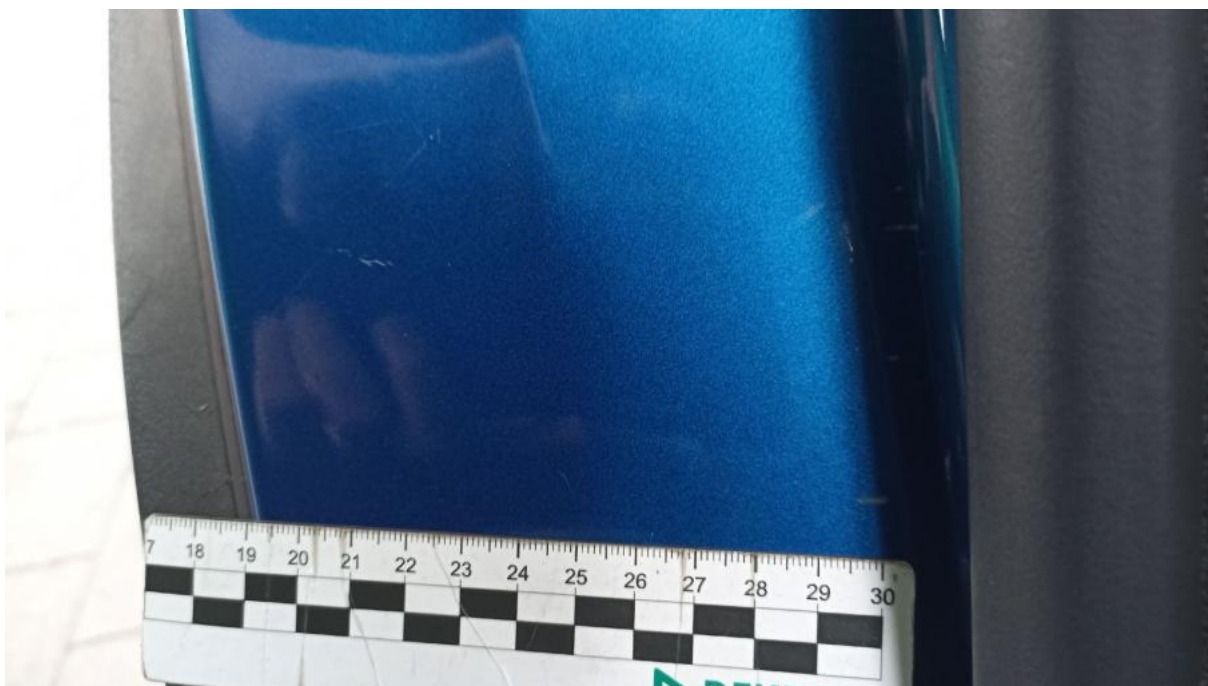
**Fot. 41**

Błotnik tylny P / Ściana boczna P() - Rysa/odprysk 3

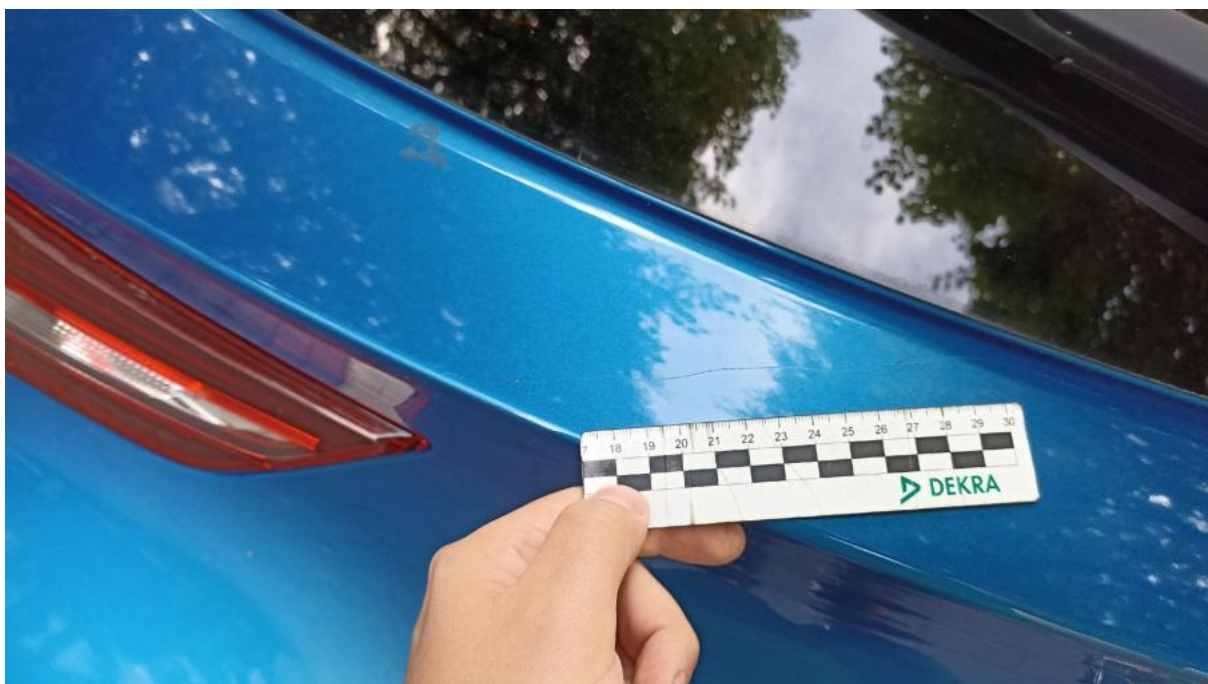
**Fot. 42**

| Poz. | Nazwa pozycji | Opis uszkodzeń | Kwalifik. | Naprawa [rbg] |
|---|---|---|---|---|
| 17 | Pokrywa tylna | plytkie, , zarysowanie | | |

Pokrywy bagażnika - Rysa/odprysk 1

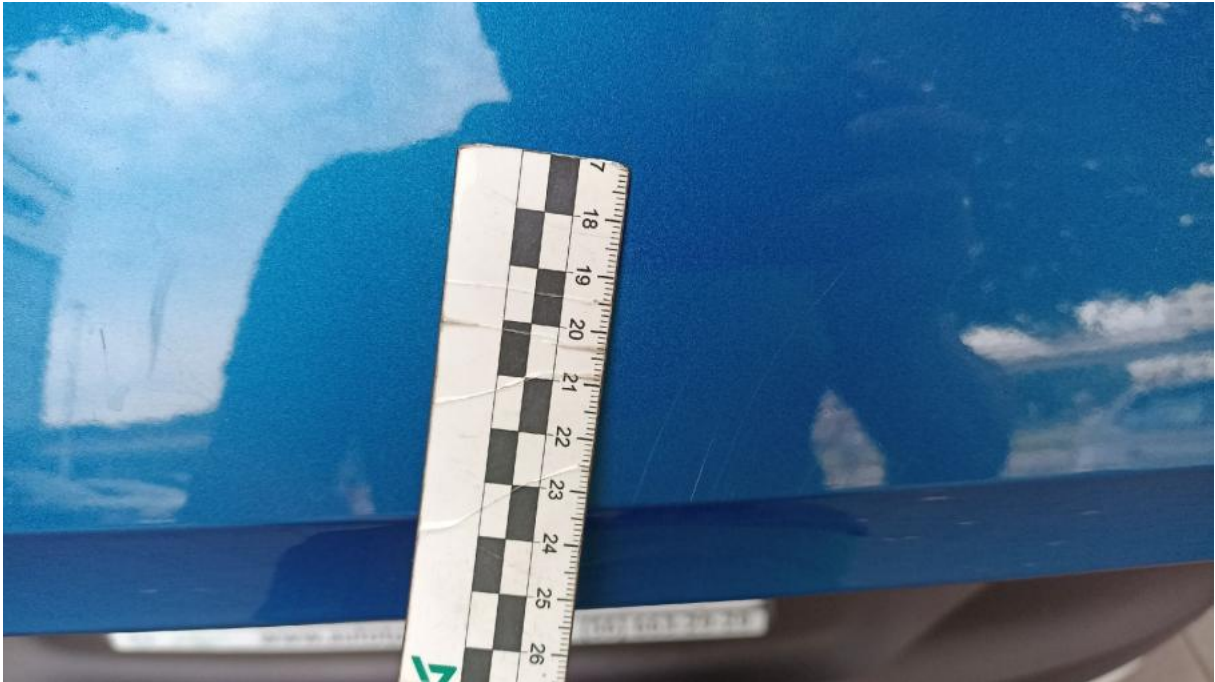
**Fot. 43**

Pokrywy bagażnika - Rysa/odprysk 2

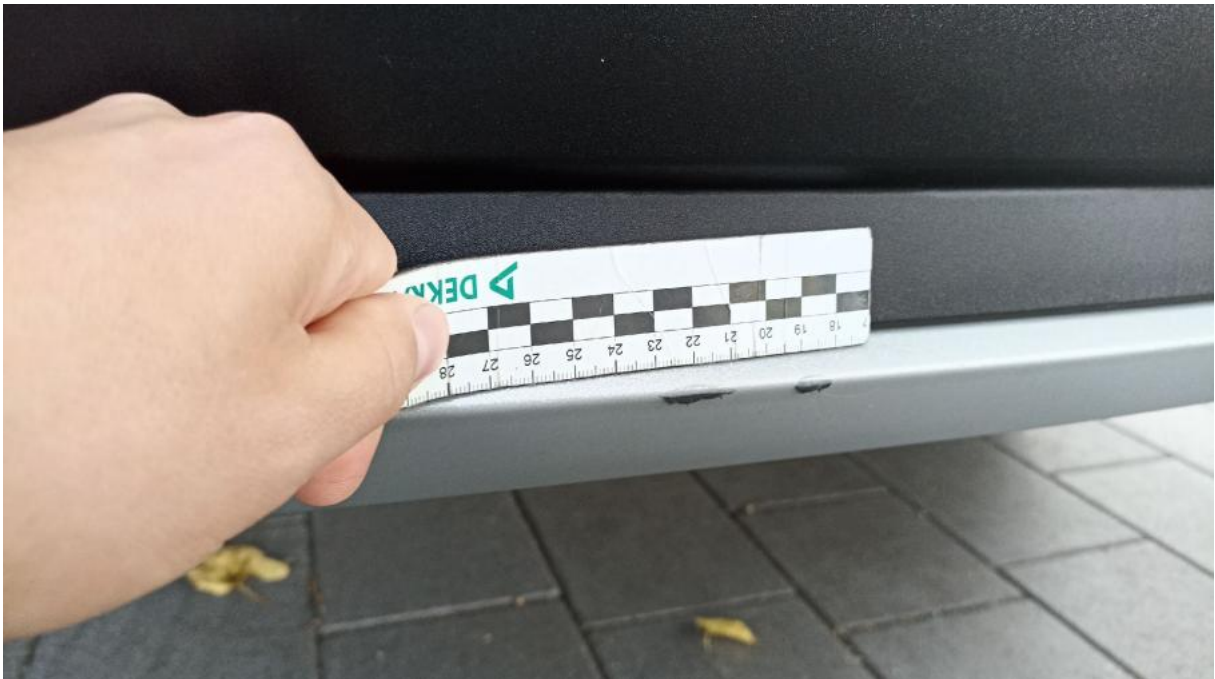
**Fot. 44**

| Poz. | Nazwa pozycji | Opis uszkodzeń | Kwalifik. | Naprawa [rbg] |
|---|---|---|---|---|
| 12 | Nakładka zderzaka tylnego, dół | łagodne, , zarysowanie | | |

Spojler zderzaka tylnego - Rysa/odprysk 1

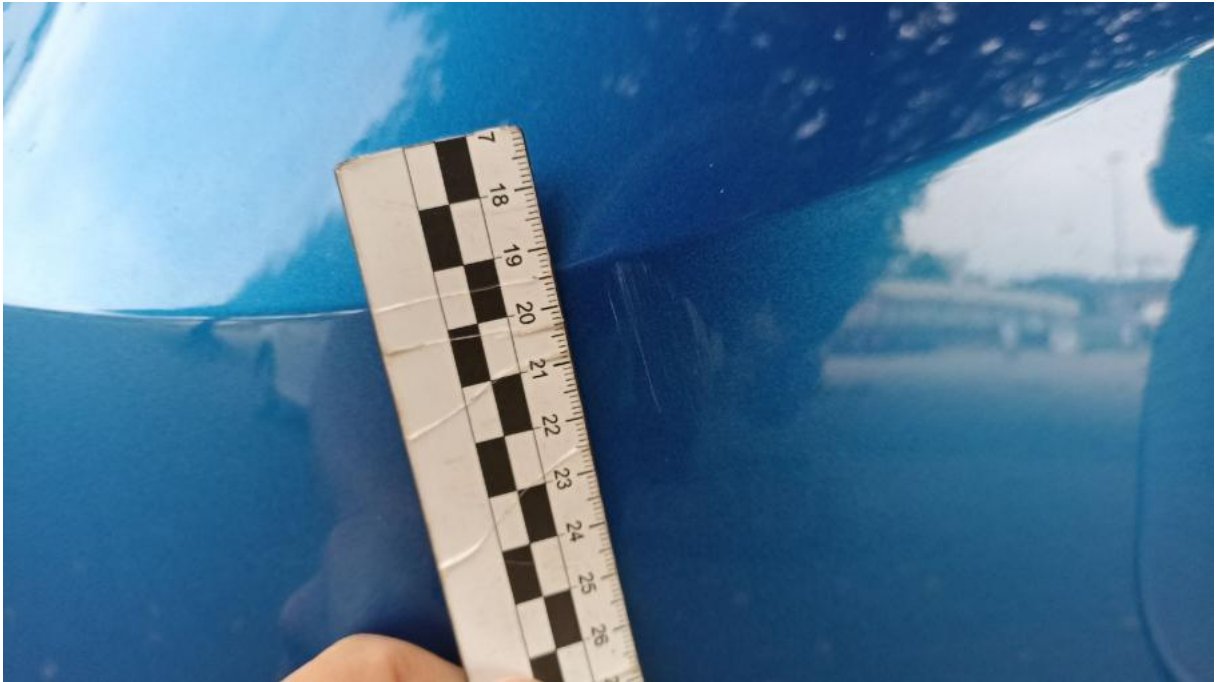
**Fot. 45**

Zderzak tylny - Rysa/odprysk 1

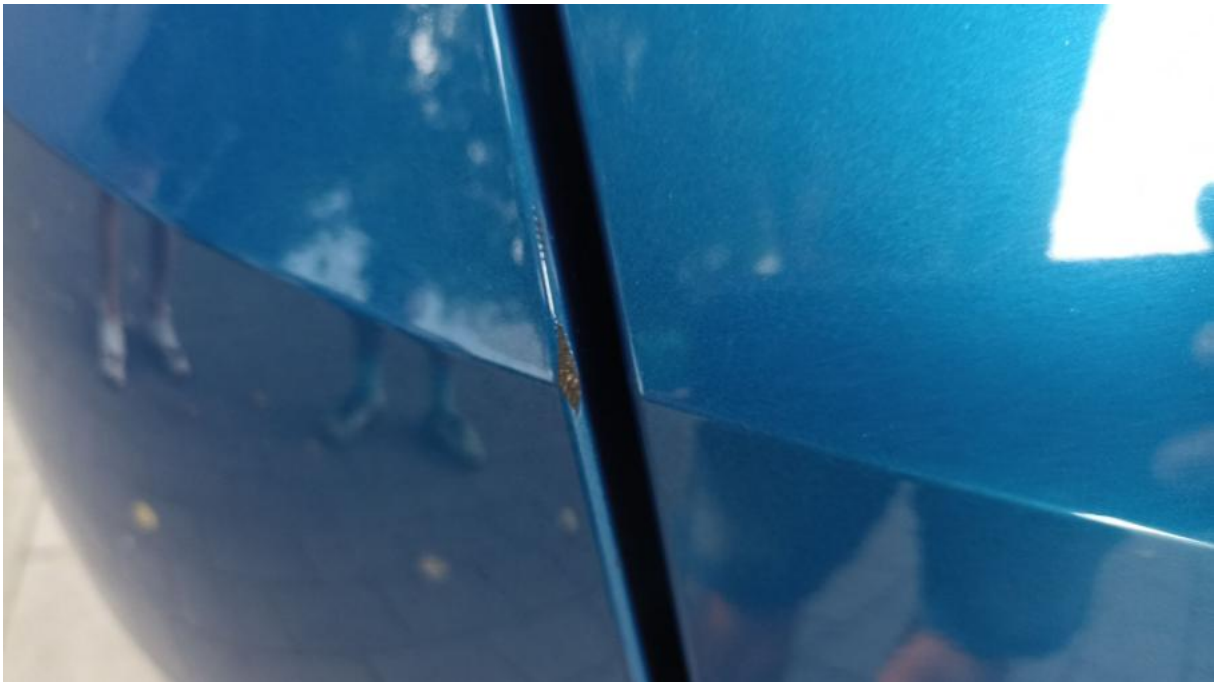
**Fot. 46**

Zderzak tylny - Rysa/odprysk 2

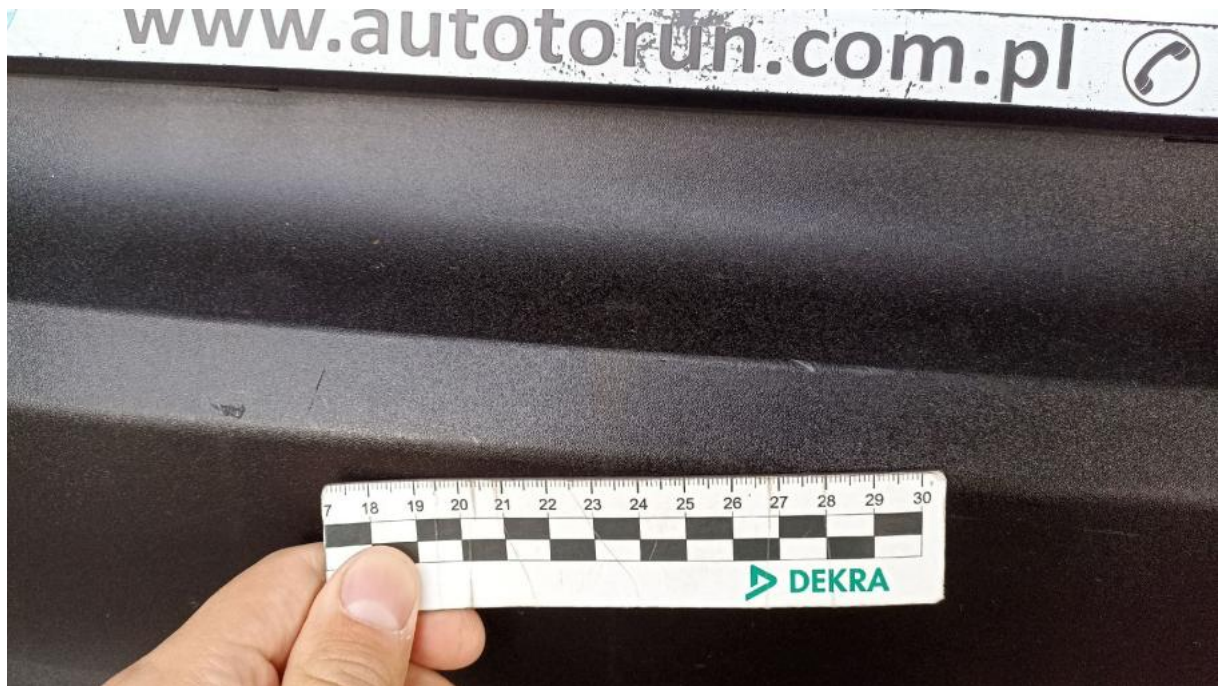
**Fot. 47**

Zderzak tylny cz dolna - Rysa/odprysk 1

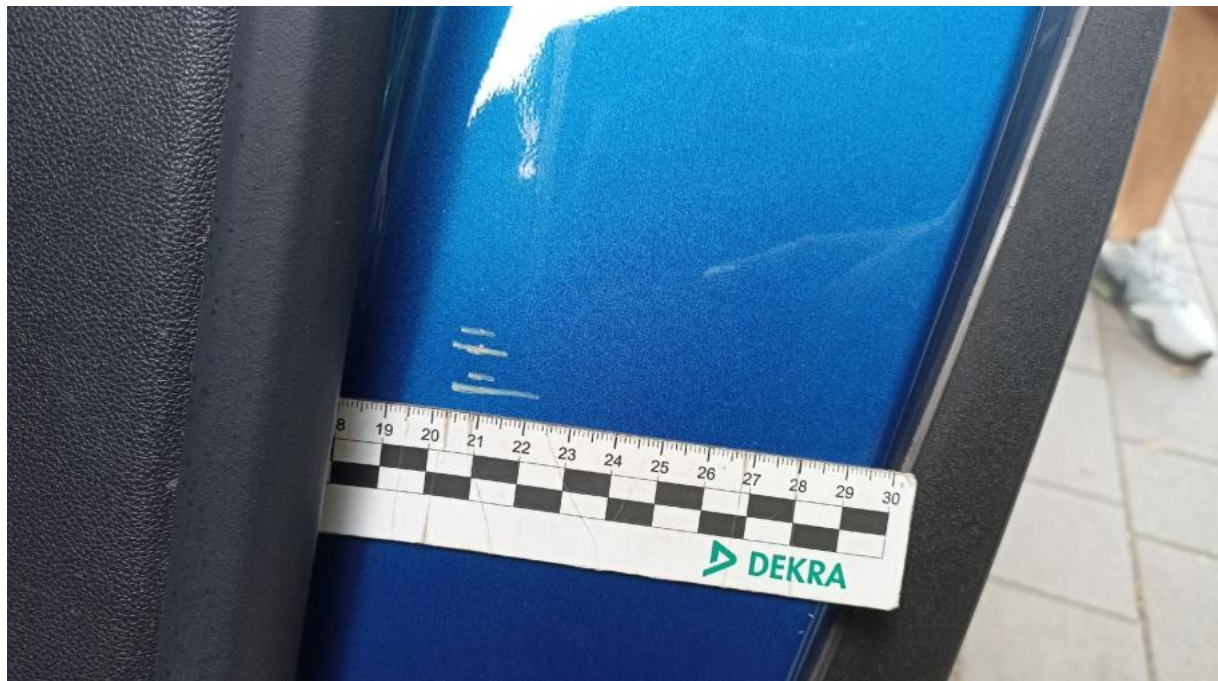
**Fot. 48**

Błotnik tylny L / Ściana boczna L - Rysa/odprysk 1

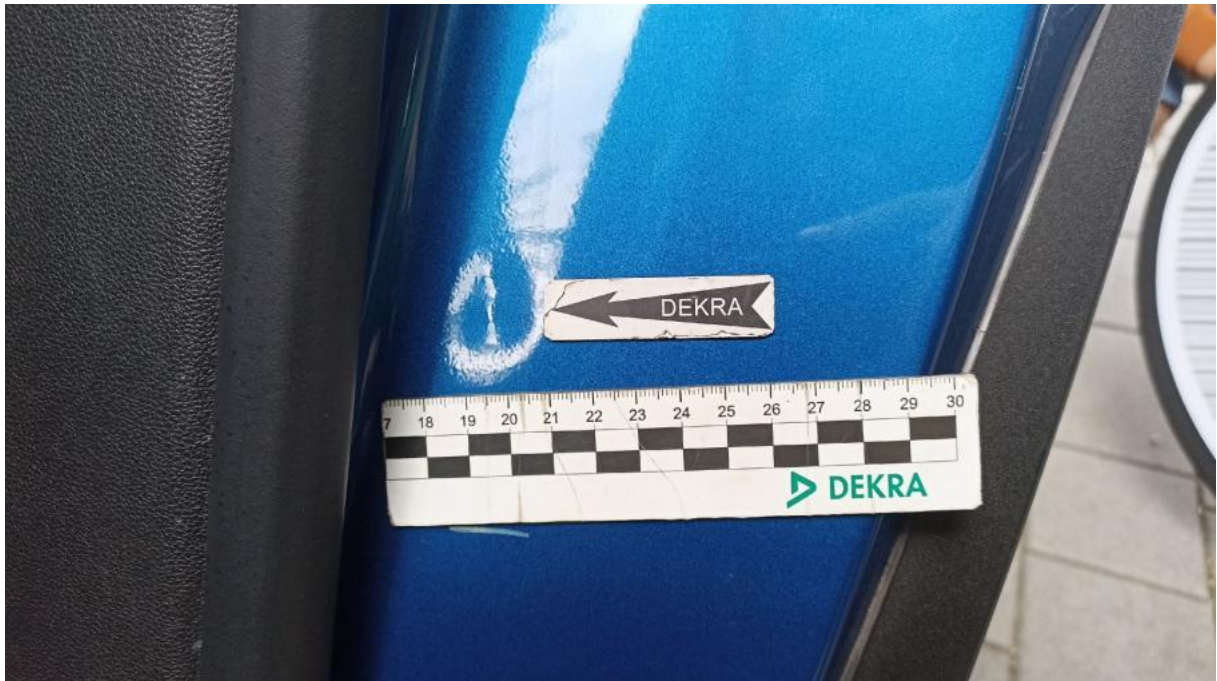
**Fot. 49**

| Poz. | Nazwa pozycji | Opis uszkodzeń | Kwalifik. | Naprawa [rbg] |
|---|---|---|---|---|
| 4 | Błotnik tylny L | wgniecenie, zarysowanie | NA | 0.6 |

Błotnik tylny L / Ściana boczna L - Wgniecenie/odkształcenie 1

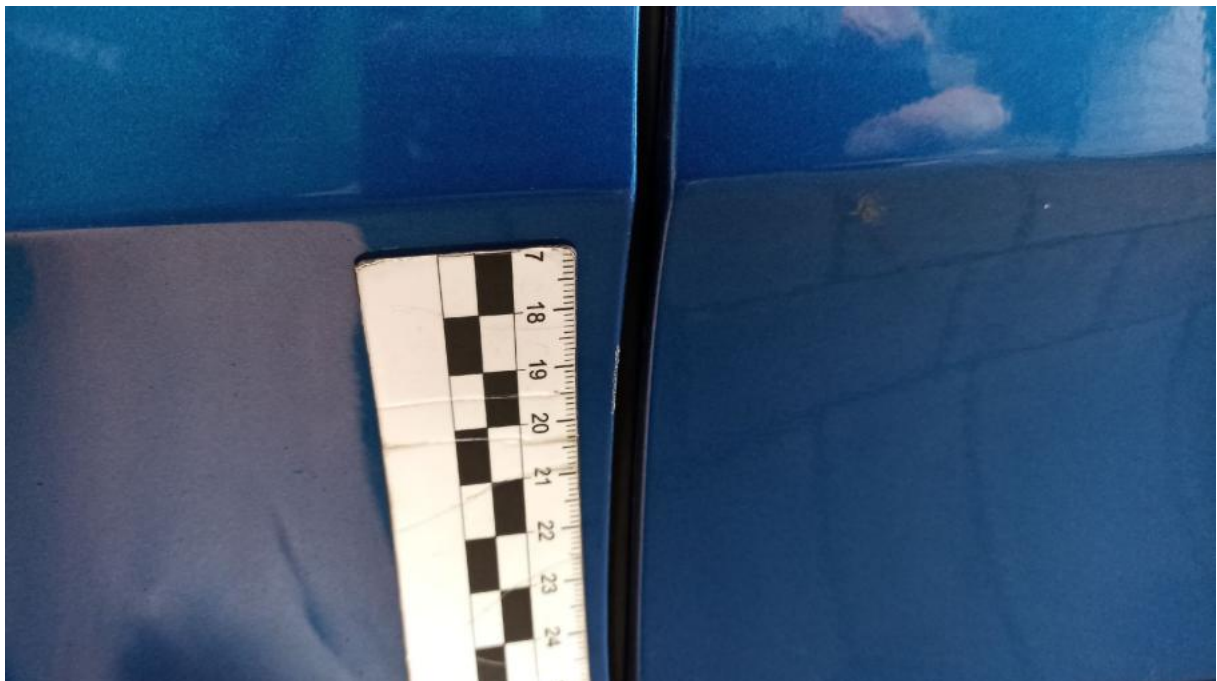
**Fot. 50**

| Poz. | Nazwa pozycji | Opis uszkodzeń | Kwalifik. | Naprawa [rbg] |
|---|---|---|---|---|
| 7 | Poszycie drzwi przednich L | zarysowanie | | |

Drzwi przed L - Rysa/odprysk 1

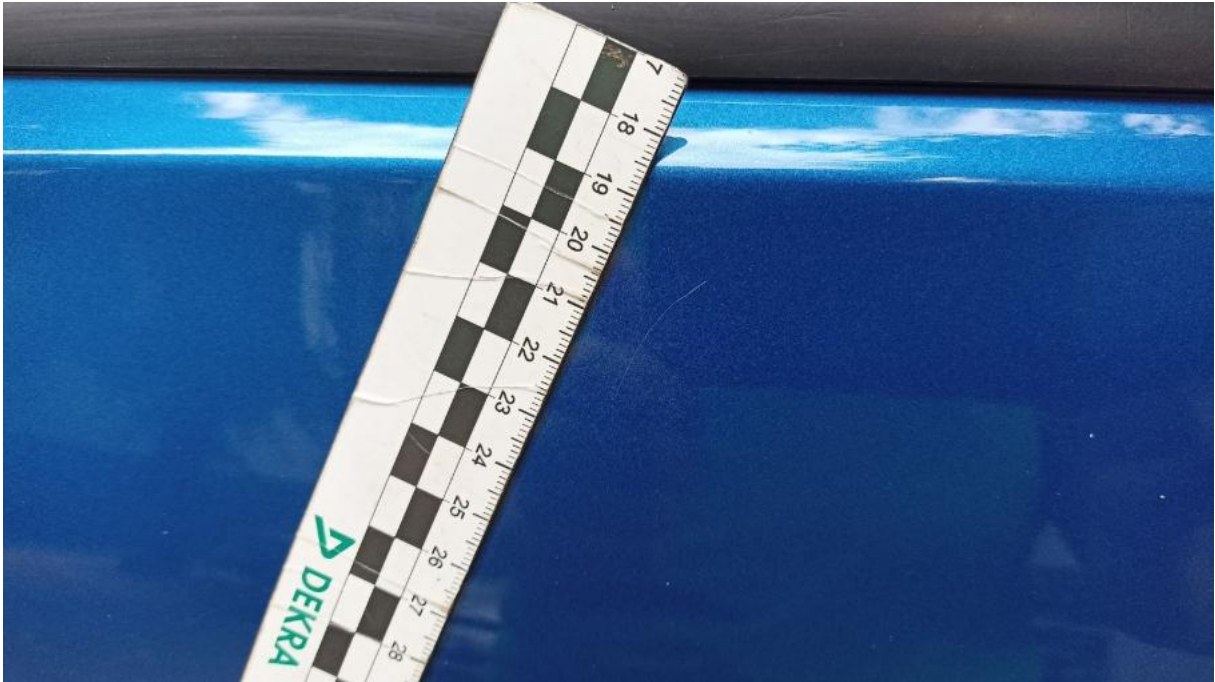
**Fot. 51**

Drzwi przed L - Rysa/odprysk 2

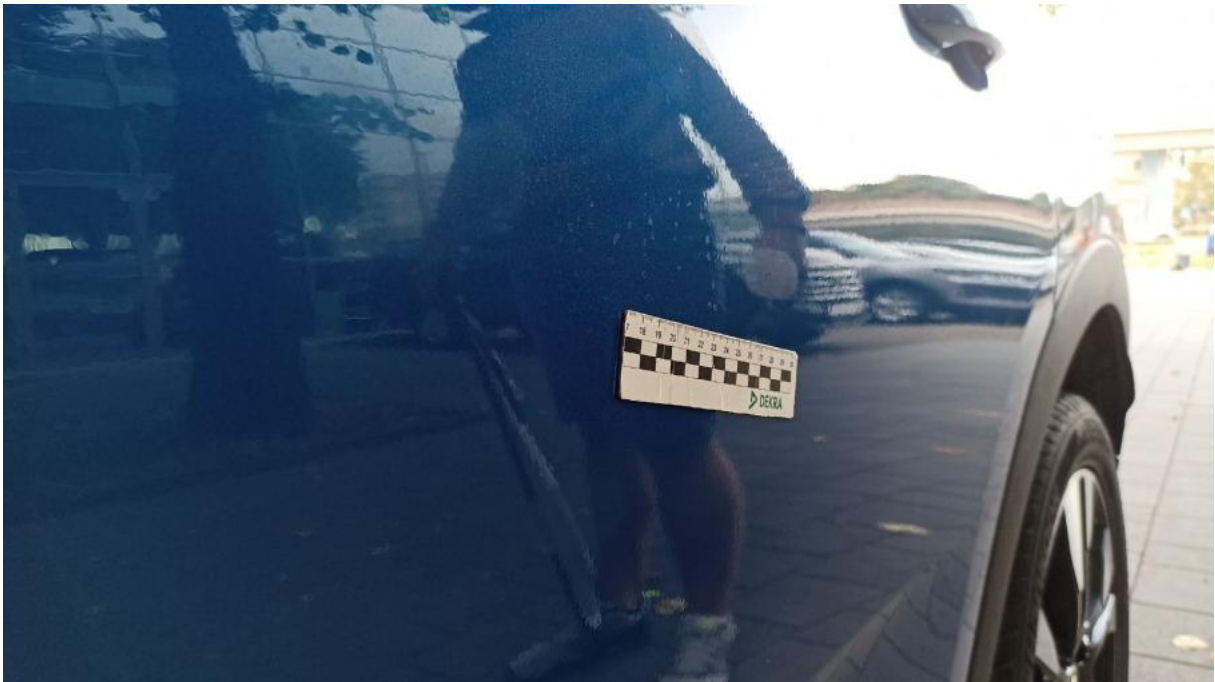
**Fot. 52**

| Poz. | Nazwa pozycji | Opis uszkodzeń | Kwalifik. | Naprawa [rbg] |
|---|---|---|---|---|
| 9 | Poszycie drzwi tylnych L | po naprawie | | |

Drzwi tylne L - Inne 1

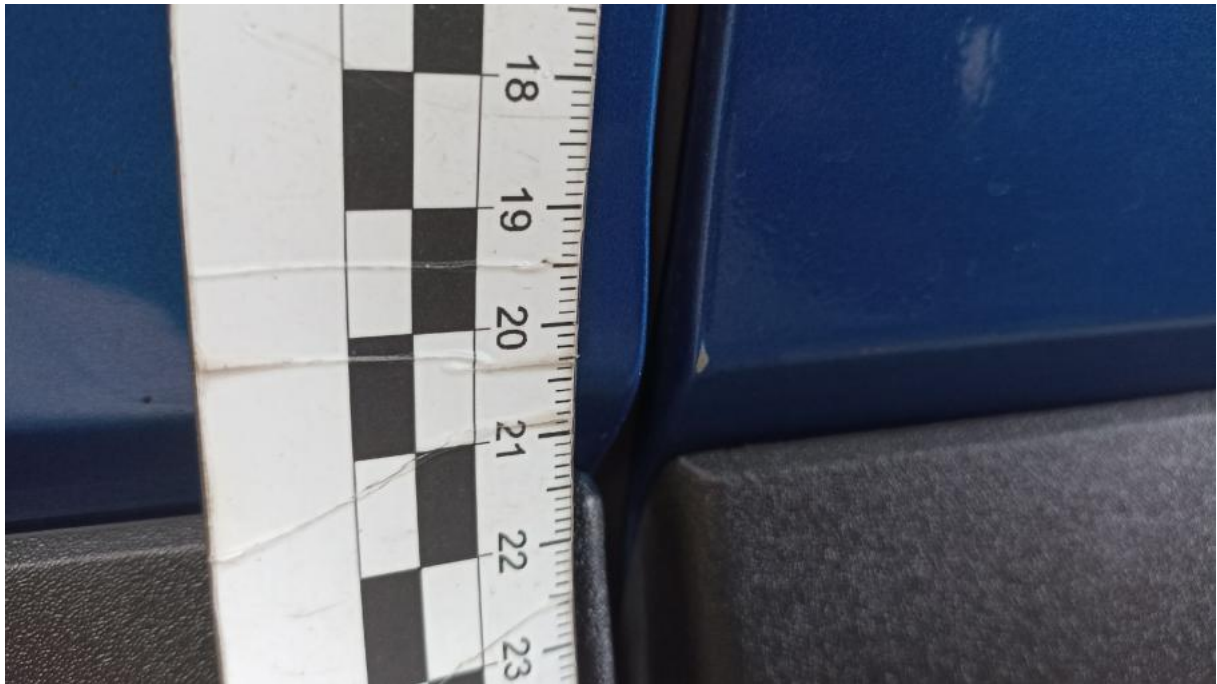
**Fot. 53**

Drzwi tylne L - Inne 2

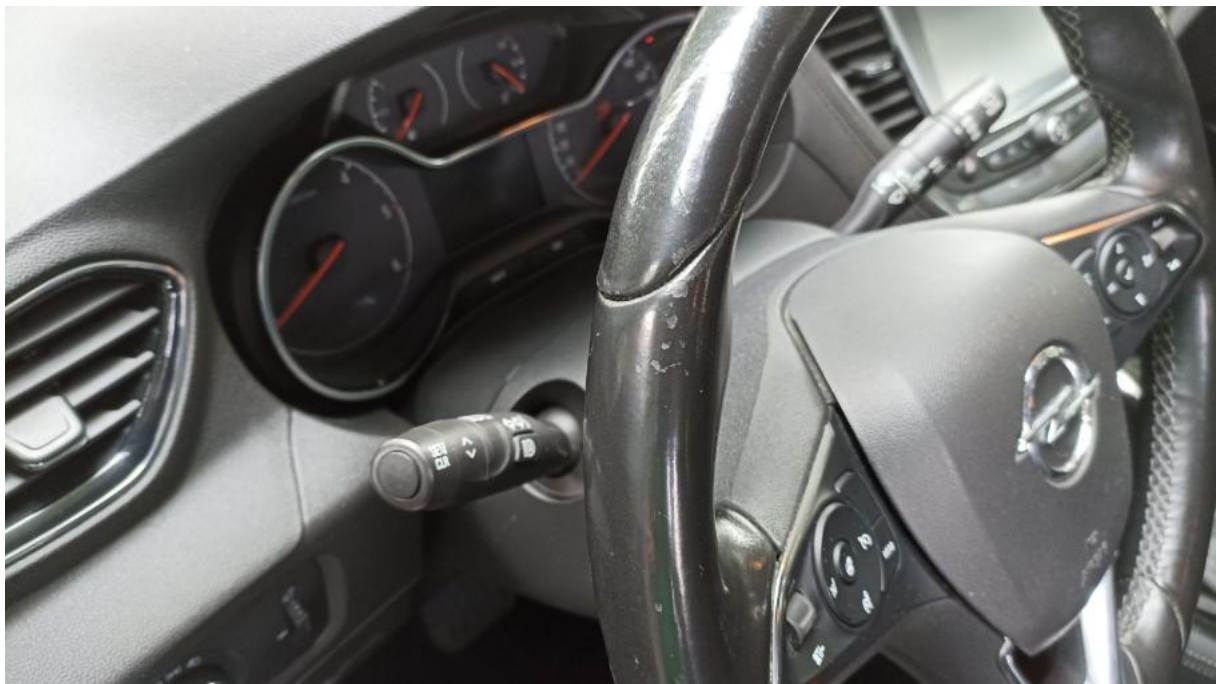
**Fot. 54**

| Poz. | Nazwa pozycji | Opis uszkodzeń | Kwalifik. | Naprawa [rbg] |
|---|---|---|---|---|
| 18 | Kierownica przystosowana do Airbag | wytarcia | | |

Koło kierownicy - Rysa/odprysk 1

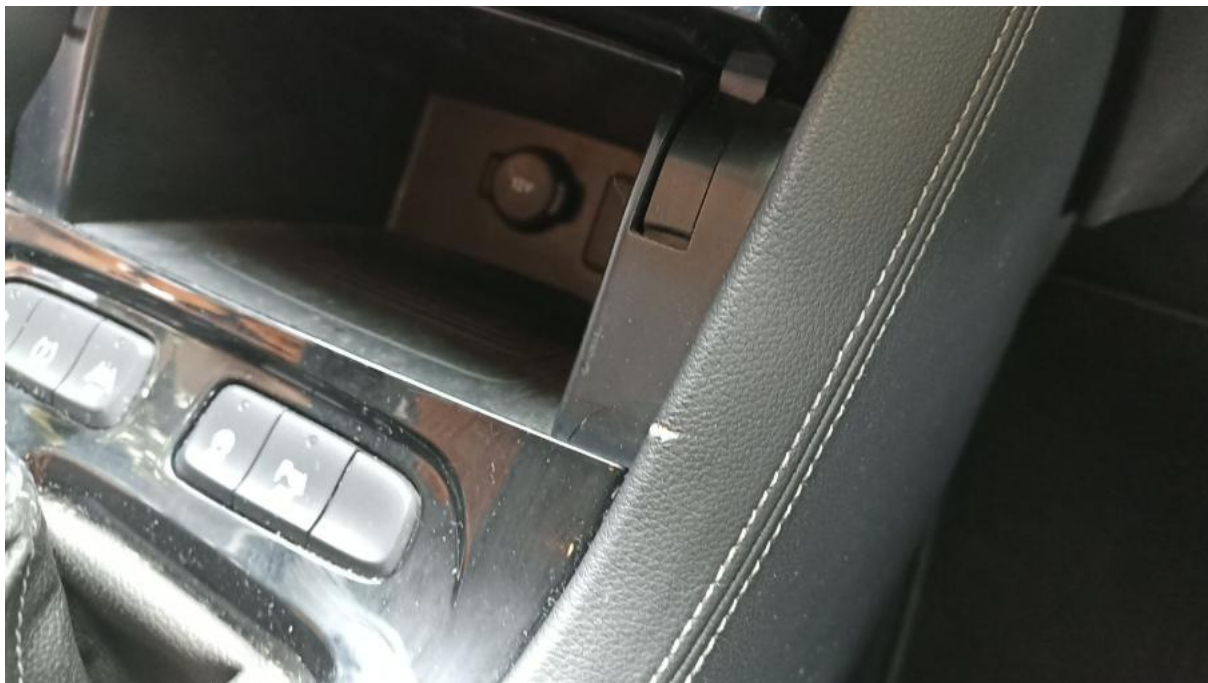
**Fot. 55**

| Poz. | Nazwa pozycji | Opis uszkodzeń | Kwalifik. | Naprawa [rbg] |
|---|---|---|---|---|
| 1 | Nakładka konsoli środkowej przód R | zarysowanie | WY | 0.2 |

Konsola środkowa - Rysa/odprysk 1

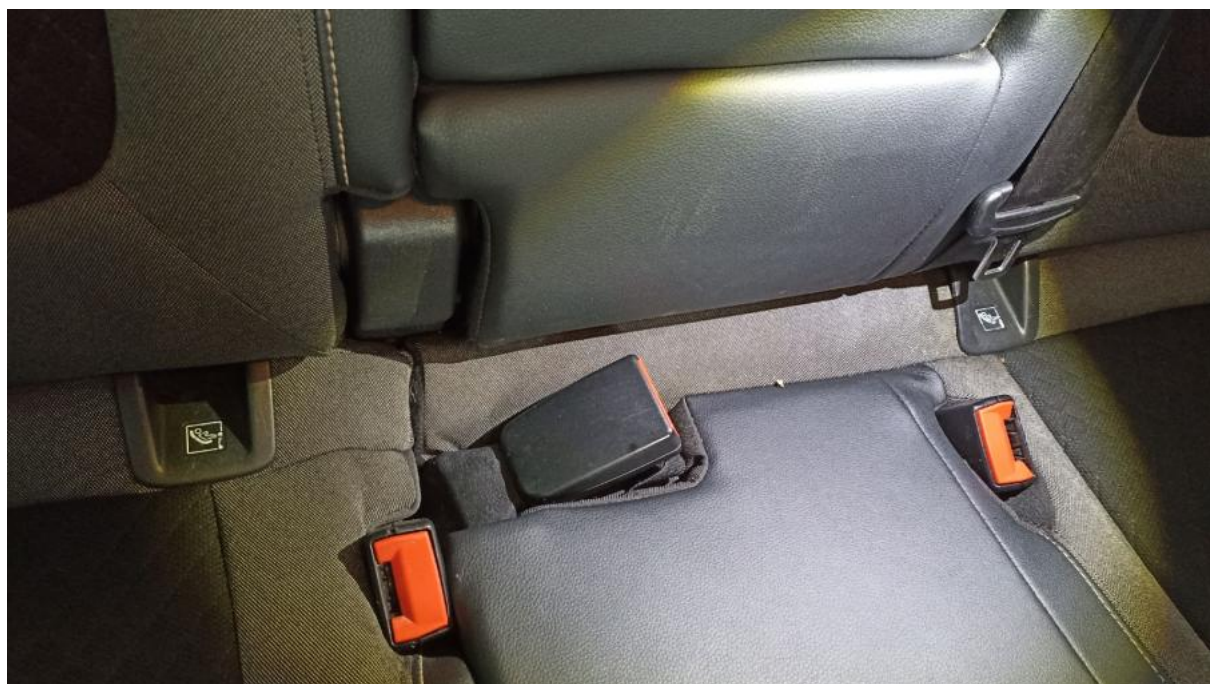
**Fot. 58**

| Poz. | Nazwa pozycji | Opis uszkodzeń | Kwalifik. | Naprawa [rbg] |
|---|---|---|---|---|
| 24 | Tapicerka siedziska 2.rząd L | zabrudzenie | | |

Kanapa tyl. - Inne 1
