## Raport z oględzin pojazdu

| Numer raportu | 373109/8/24-9528 | Data raportu | 26-08-2024 |

| Marka, model | OPEL Grandland X 17-21 |
| Numer rejestracyjny | CT7000T |

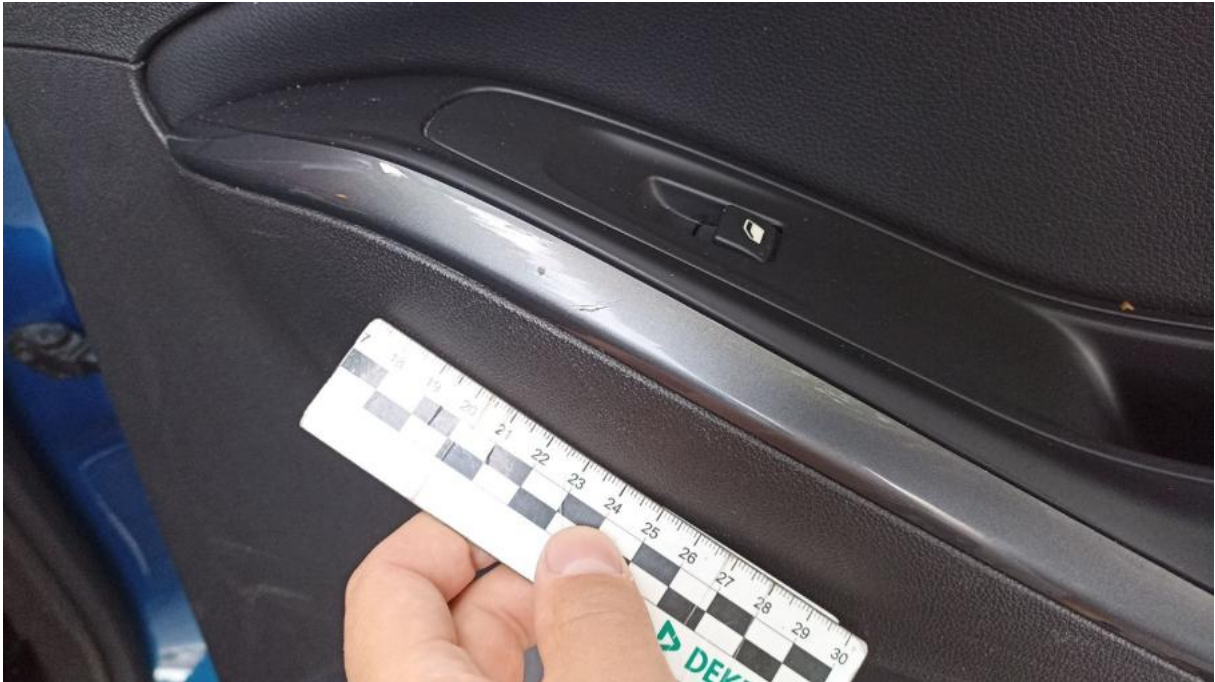
**Fot. 59**

| Poz. | Nazwa pozycji | Opis uszkodzeń | Kwalifik. | Naprawa [rbg] |
|---|---|---|---|---|
| 22 | Tapicerka drzwi tylnych R | łagodne, , zarysowanie | | |

Tapicerka drzwi tylnych P - Rysa/odprysk 1

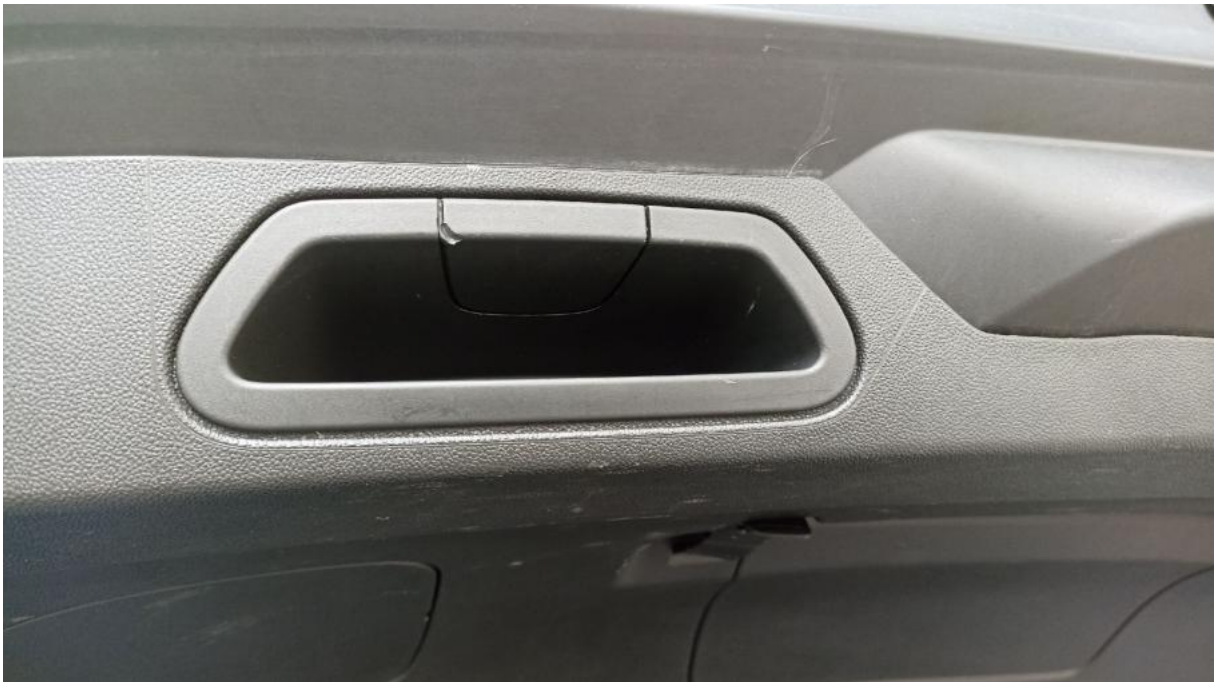
**Fot. 60**

| Poz. | Nazwa pozycji | Opis uszkodzeń | Kwalifik. | Naprawa [rbg] |
|---|---|---|---|---|
| 23 | Nakładka pokrywy tylnej dół | zarysowania eksploatacyjne | | |

Wykładzina pokrywy tylnej - Rysa/odprysk 1

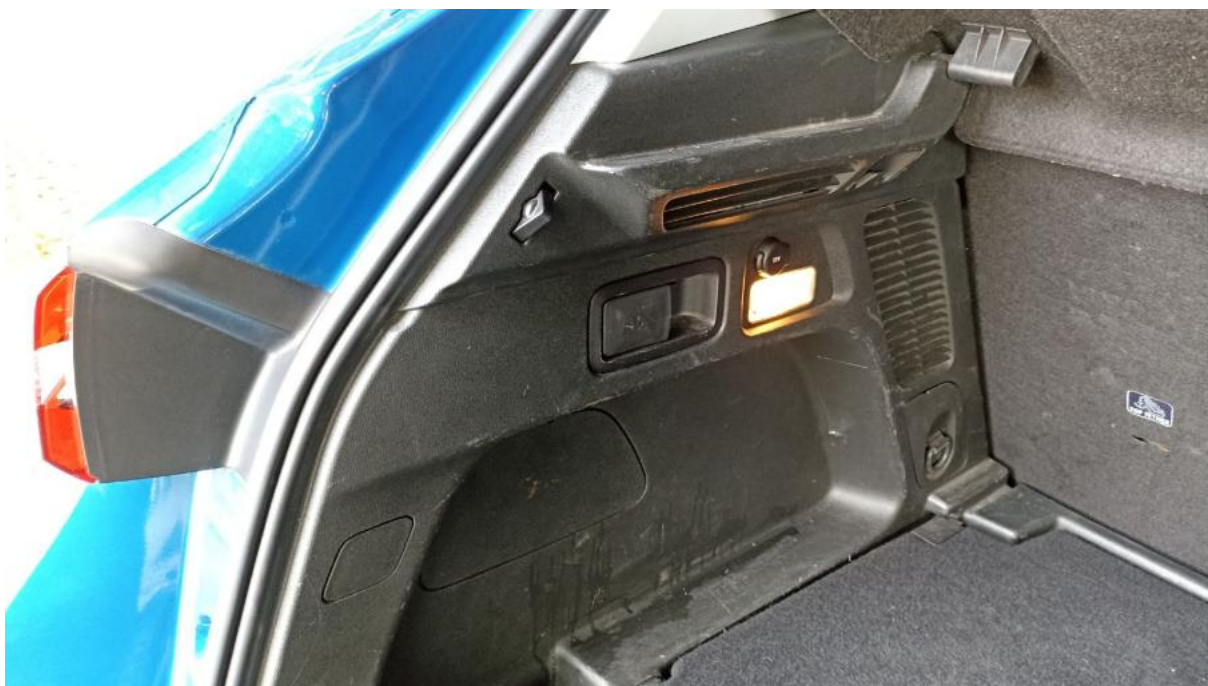
**Fot. 61**

Wykładzina przestrzeni bagażowej - Rysa/odprysk 1

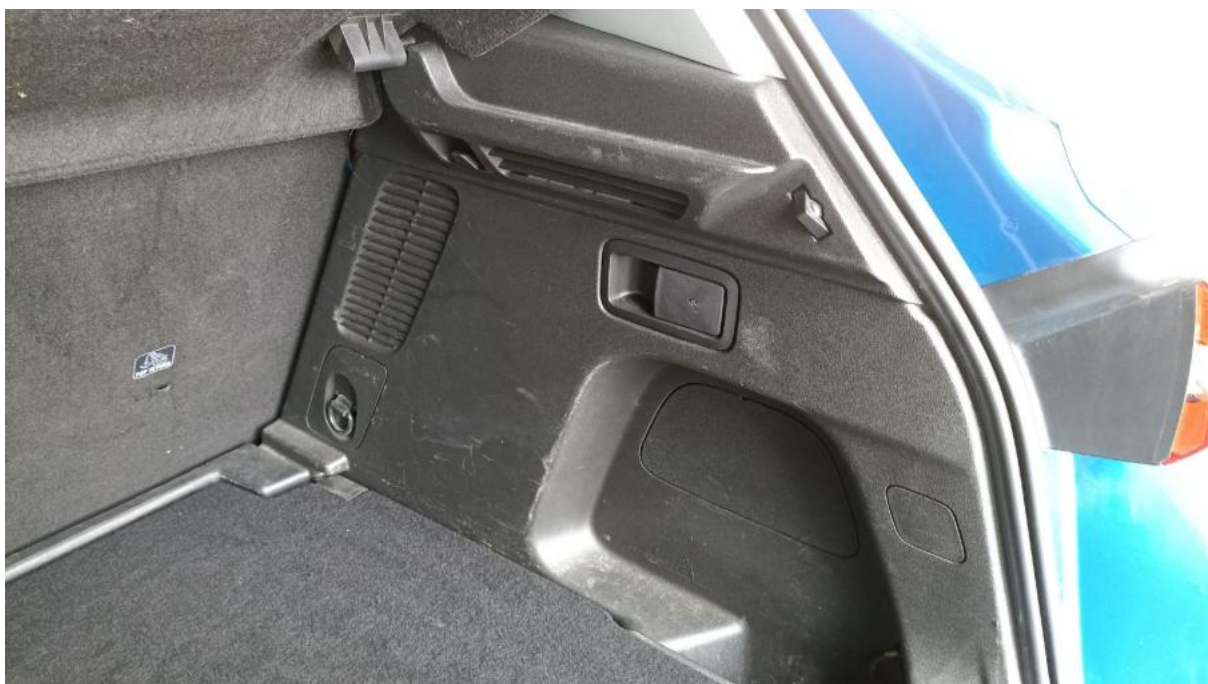
**Fot. 62**

Wykładzina przestrzeni bagażowej - Rysa/odprysk 2
