## Raport z oględzin pojazdu

| Numer raportu | 211695/8/24-11401 | Data raportu | 05-08-2024 |

| Marka, model | FORD Ecosport 17-22 |
| Numer rejestracyjny | DW6W014 |

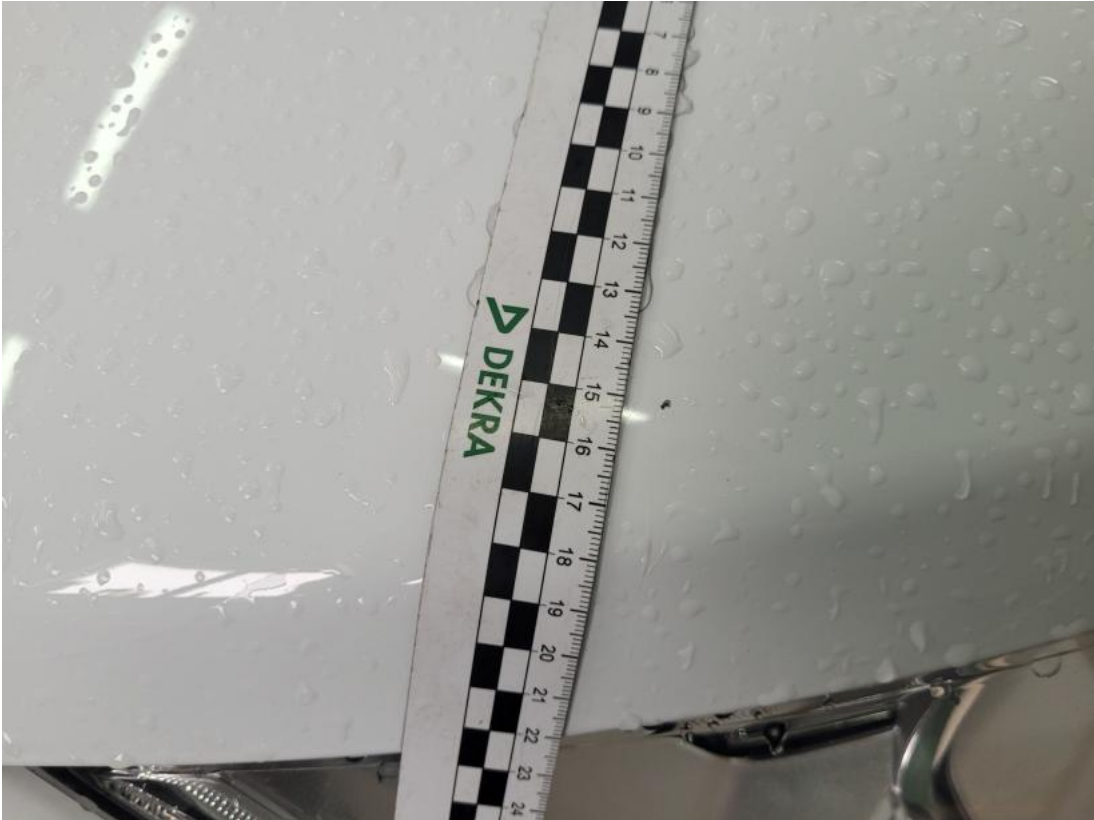
**Fot. 35**

| Poz. | Nazwa pozycji | Opis uszkodzeń | Kwalifik. | Naprawa [rbg] |
|---|---|---|---|---|
| 3 | Pokrywa przednia | rysa/odprysk | | |

Pokrywa komory silnika - Rysa/odprysk 1

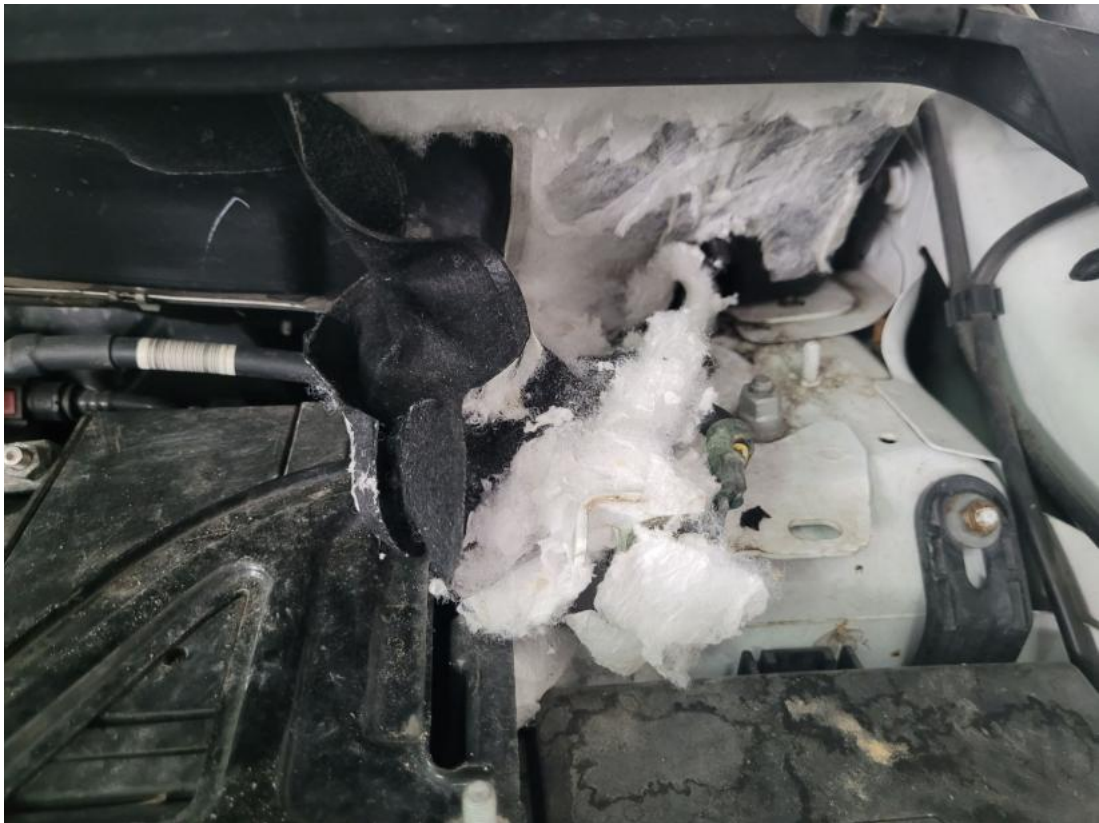
**Fot. 37**

| Poz. | Nazwa pozycji | Opis uszkodzeń | Kwalifik. | Naprawa [rbg] |
|---|---|---|---|---|
| 1 | Wytłumienie (od strony sil.) | rozerwanie | WY | 0.5 |

Wykładzina pokrywy komory silnika - Pęknięcie/rozerwanie 1

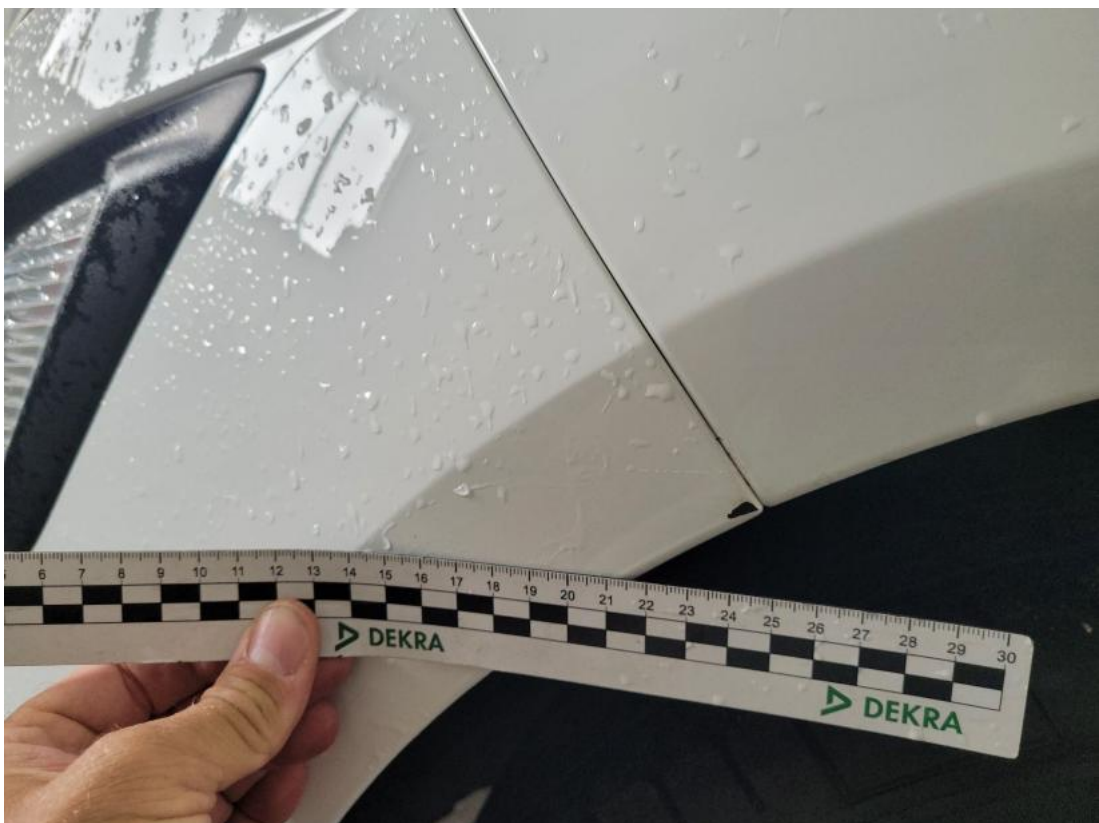
**Fot. 40**

| Poz. | Nazwa pozycji | Opis uszkodzeń | Kwalifik. | Naprawa [rbg] |
|---|---|---|---|---|
| 2 | Okładzina zderzaka przedniego | rysa/odprysk | | |

Zderzak - Rysa/odprysk 1

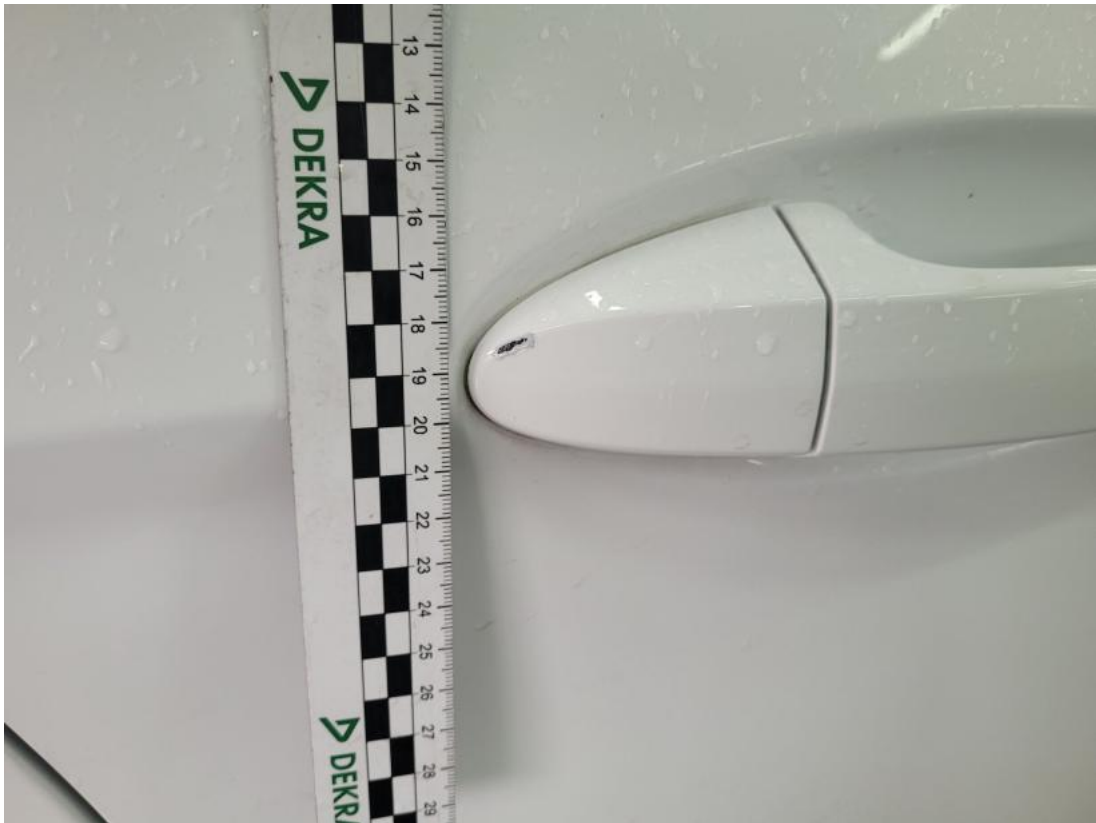
**Fot. 41**

| Poz. | Nazwa pozycji | Opis uszkodzeń | Kwalifik. | Naprawa [rbg] |
|---|---|---|---|---|
| 4 | Zaślepka klamki drzwi tylnych R | rysa/odprysk | | |

Drzwi tylne P - Rysa/odprysk 1

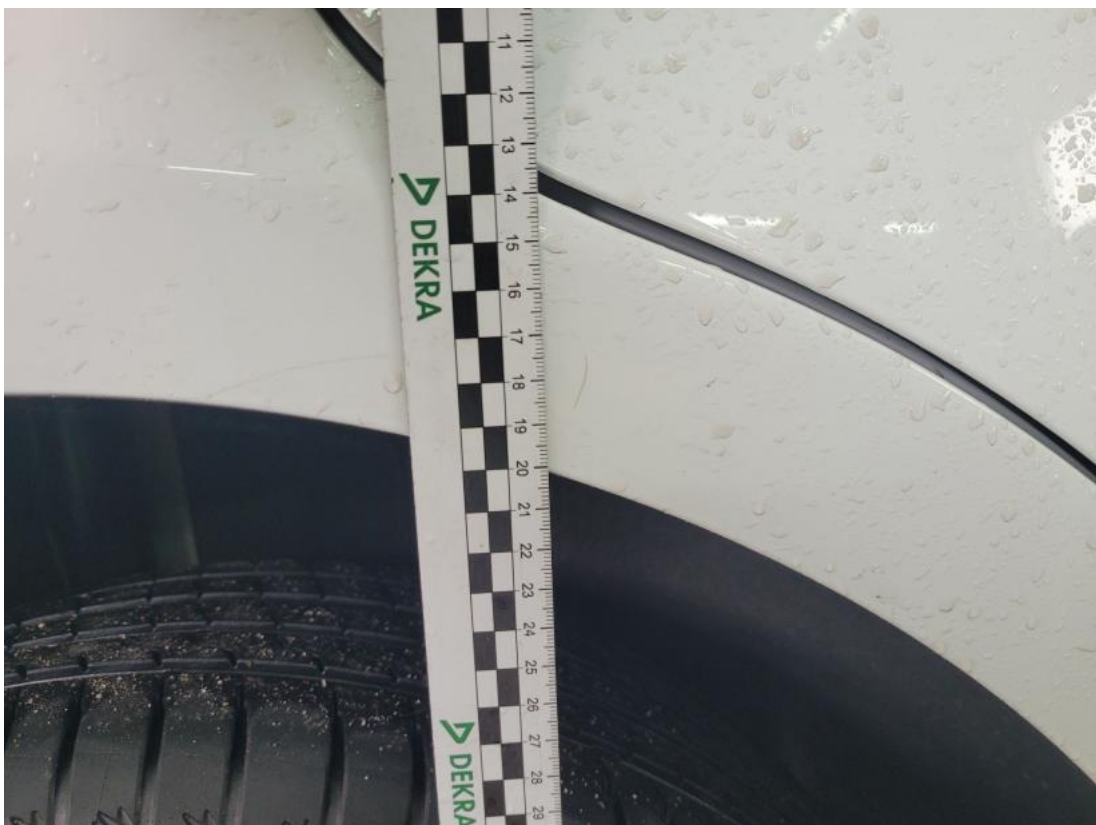
**Fot. 42**

| Poz. | Nazwa pozycji | Opis uszkodzeń | Kwalifik. | Naprawa [rbg] |
|---|---|---|---|---|
| 5 | Błotnik tylny R | rysa/odprysk | | |

Błotnik tylny P / Ściana boczna P - Rysa/odprysk 1

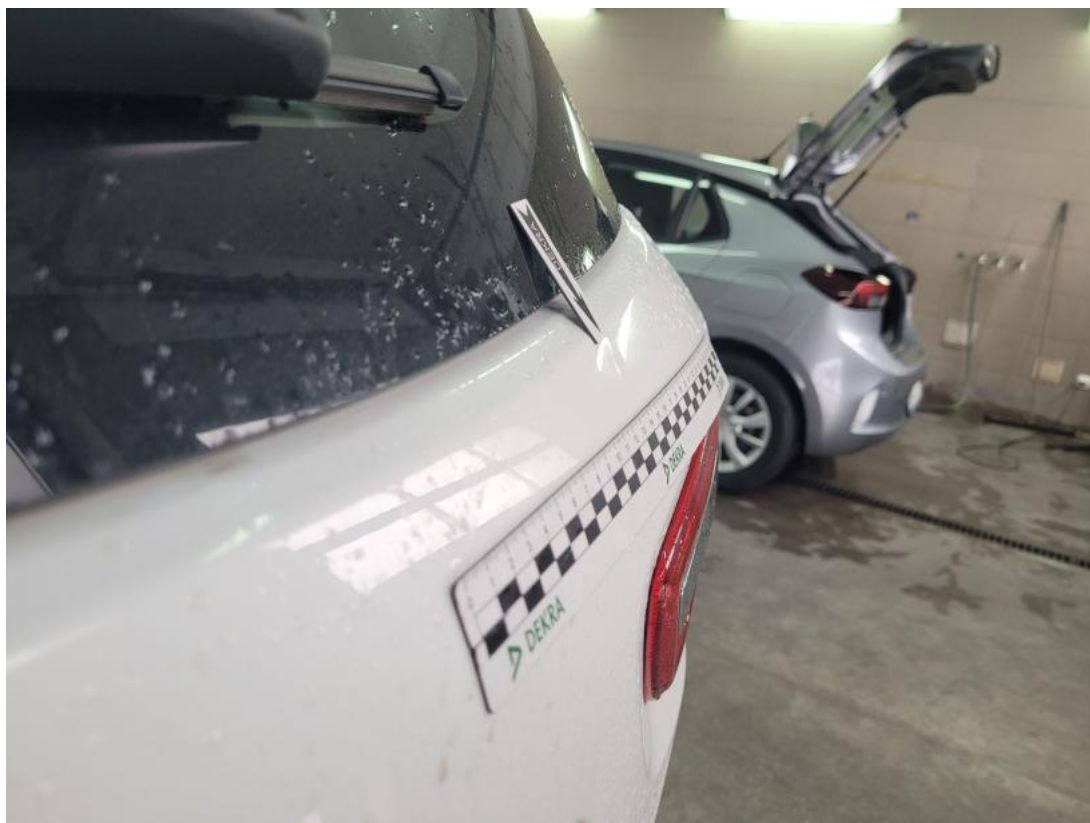
**Fot. 45**

| Poz. | Nazwa pozycji | Opis uszkodzeń | Kwalifik. | Naprawa [rbg] |
|---|---|---|---|---|
| 6 | Pokrywa tylna | wgniecenie/odkształcenie | | |

Pokrywy bagażnika - Wgniecenie/odkształcenie 1
