## Raport z oględzin pojazdu

| Numer raportu | 379125/10/24-9570 | Data raportu | 28-10-2024 |

| Numer identyfikacyjny (VIN) | W0VBF8ES0L8034810 |
| Marka, model | OPEL Astra V Sports Tourer 1... |

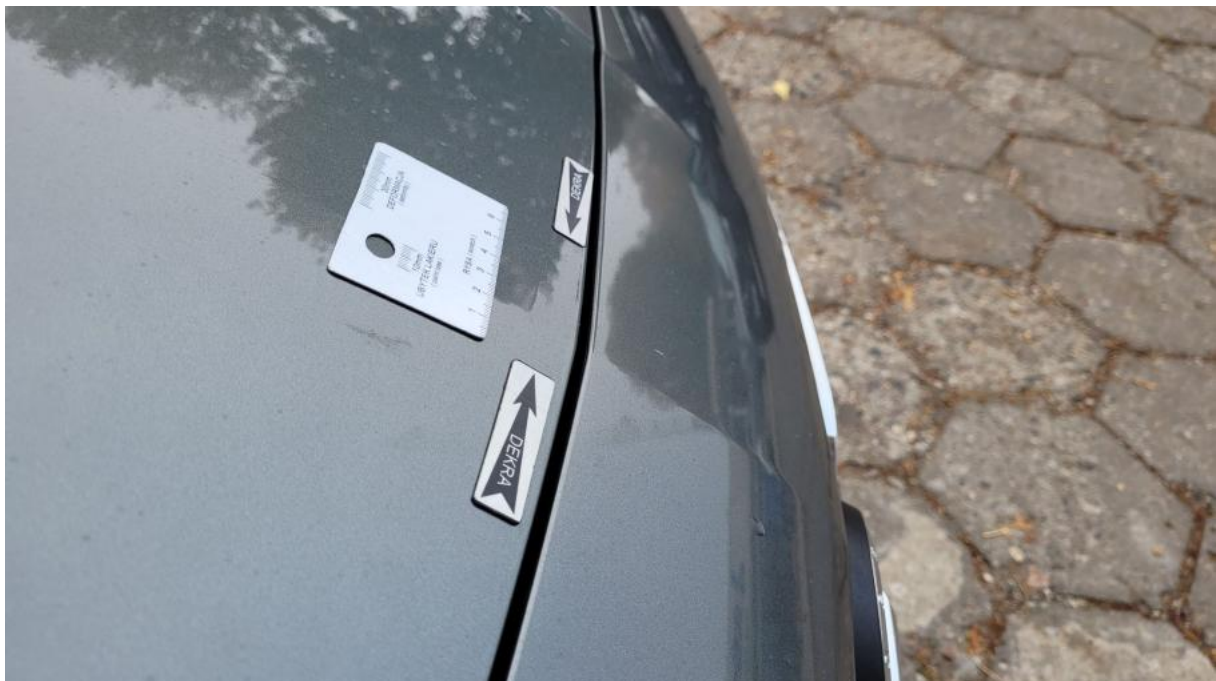
**Fot. 34**  
Pokrywa komory silnika - Wgniecenie/odkształcenie 1

| Poz. | Nazwa części | Przedział grubości powłoki lakierowej [µm] |
|---|---|---|
| 1 | Pokrywa komory silnika | 150 - 300 |

| Poz. | Nazwa pozycji | Opis uszkodzeń | Kwalifik. | Naprawa [rbg] |
|---|---|---|---|---|
| 2 | Pokrywa przednia | wgniecenie/odkształcenie | NA | 0.5 |

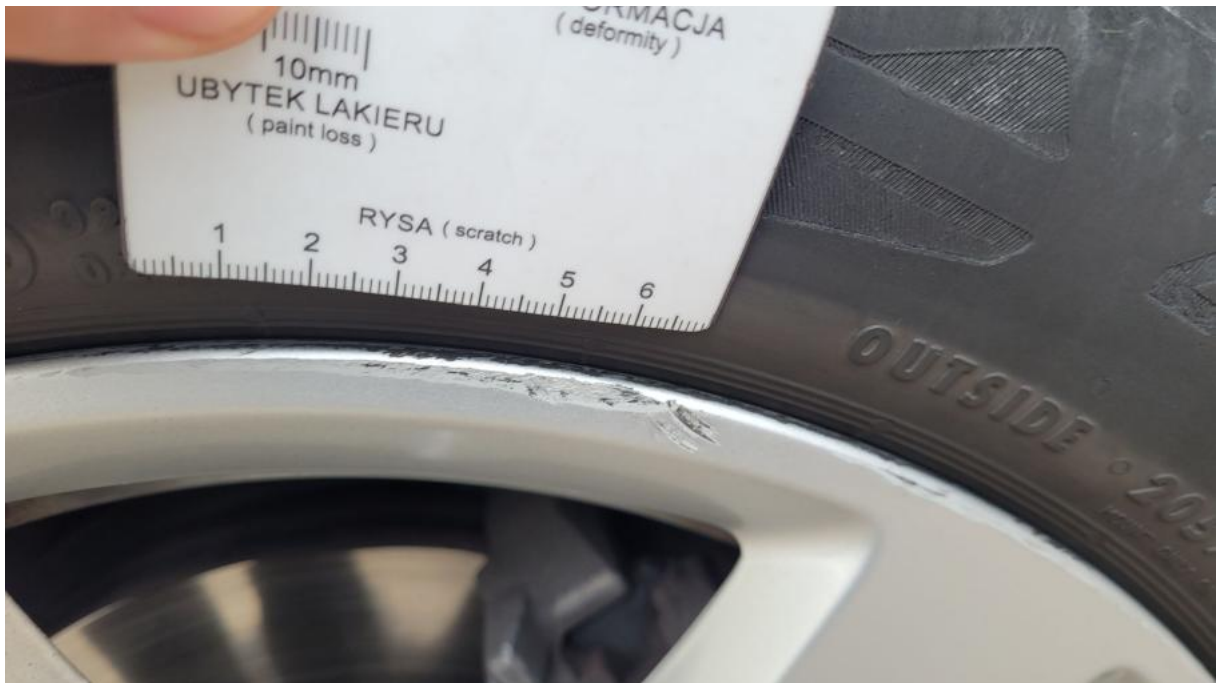
**Fot. 35**

| Poz. | Nazwa pozycji | Opis uszkodzeń | Kwalifik. | Naprawa [rbg] |
|---|---|---|---|---|
| 9 | Tarcza koła aluminiowa przód R | rysa/odprysk | | |

Felga aluminiowa przednia P - Rysa/odprysk 1

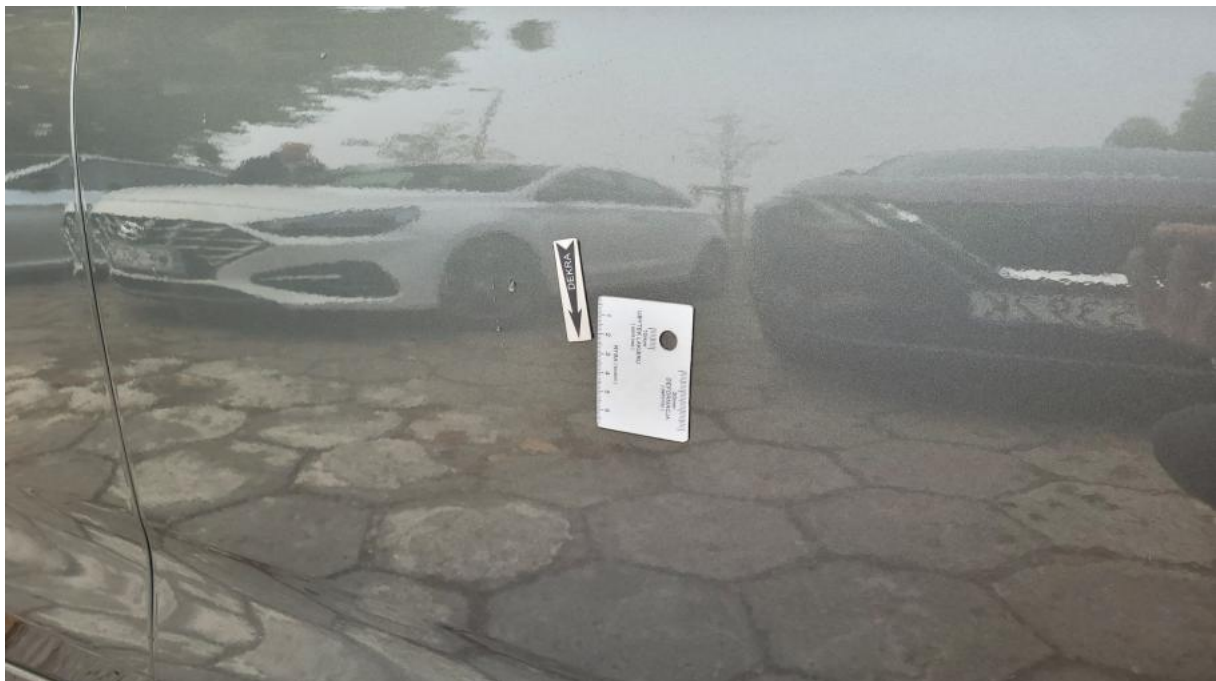
**Fot. 36**

| Poz. | Nazwa części | Przedział grubości powłoki lakierowej [µm] |
|---|---|---|
| 1 | Drzwi przednie prawe | 200 - 500 |

Drzwi przednie P - zdjęcie pogładowe 1

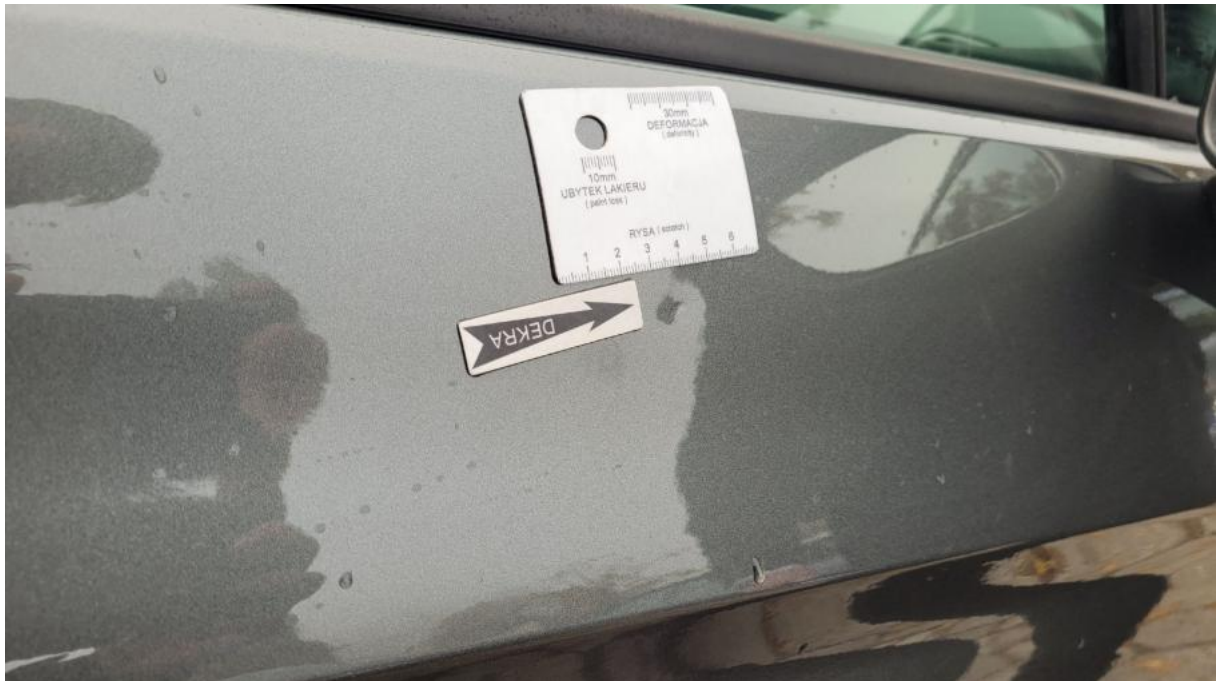
**Fot. 37**

| Poz. | Nazwa pozycji | Opis uszkodzeń | Kwalifik. | Naprawa [rbg] |
|---|---|---|---|---|
| 3 | Drzwi przednie (nieuzbrojone) R | wgniecenie/odkształcenie, inneWady lakiernicze | NA | 0.5 |

Drzwi przednie P - Wgniecenie/odkształcenie 1

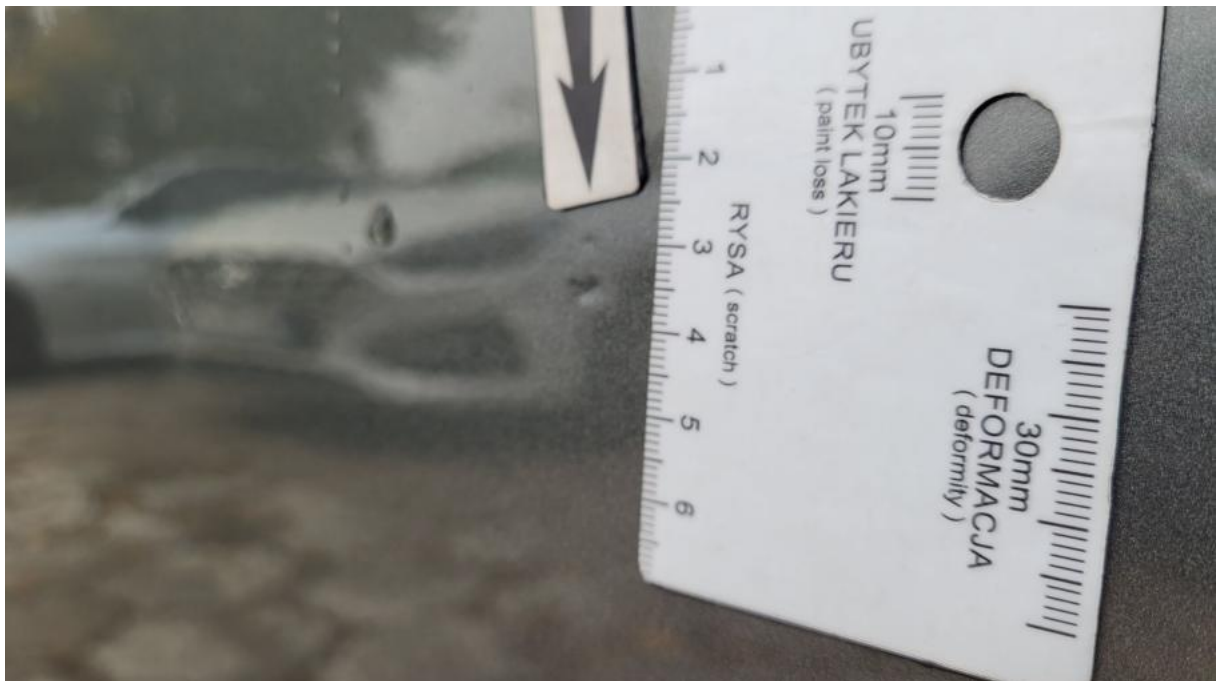
**Fot. 38**

Drzwi przednie P - Inne 1

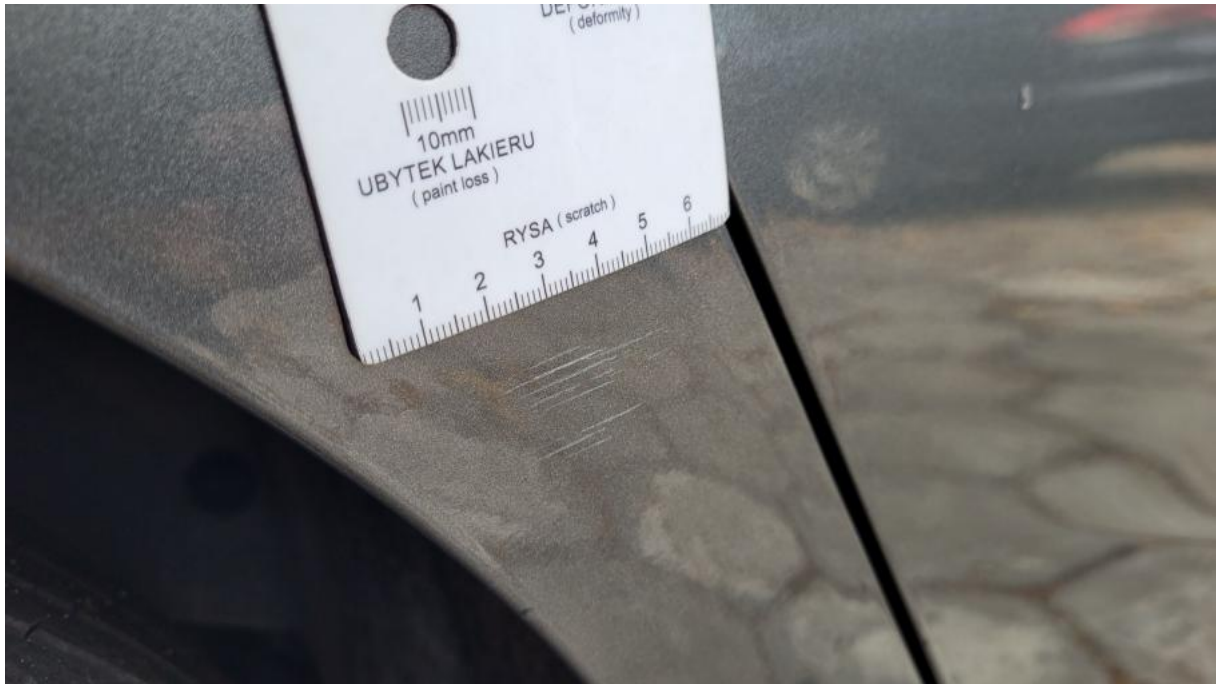
**Fot. 39**

| Poz. | Nazwa części | Przedział grubości powłoki lakierowej [µm] |
|---|---|---|
| 2 | Błotnik tylny prawy/ściana boczna prawa | 150 - 500 |

| Poz. | Nazwa pozycji | Opis uszkodzeń | Kwalifik. | Naprawa [rbg] |
|---|---|---|---|---|
| 7 | Błotnik tylny R | rysa/odprysk | | |

Błotnik tylny P / Ściana boczna P - Rysa/odprysk 1

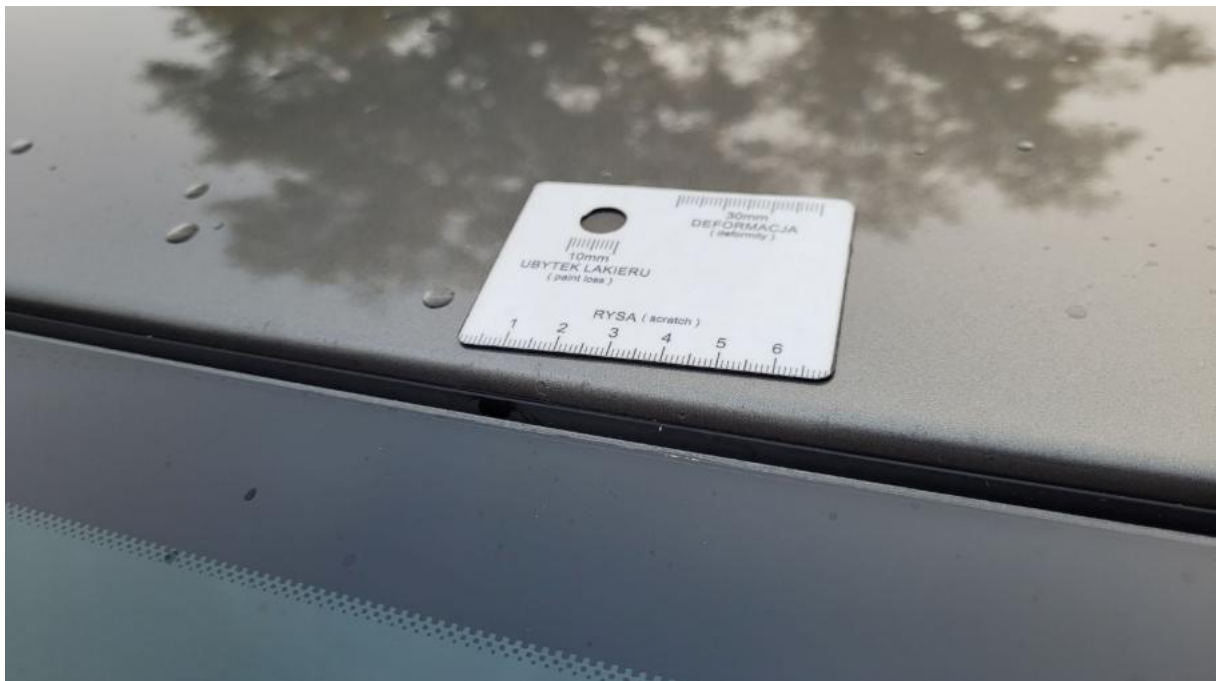
**Fot. 40**

| Poz. | Nazwa pozycji | Opis uszkodzeń | Kwalifik. | Naprawa [rbg] |
|---|---|---|---|---|
| 4 | Dach | rysa/odprysk | | |

Dach - Rysa/odprysk 1

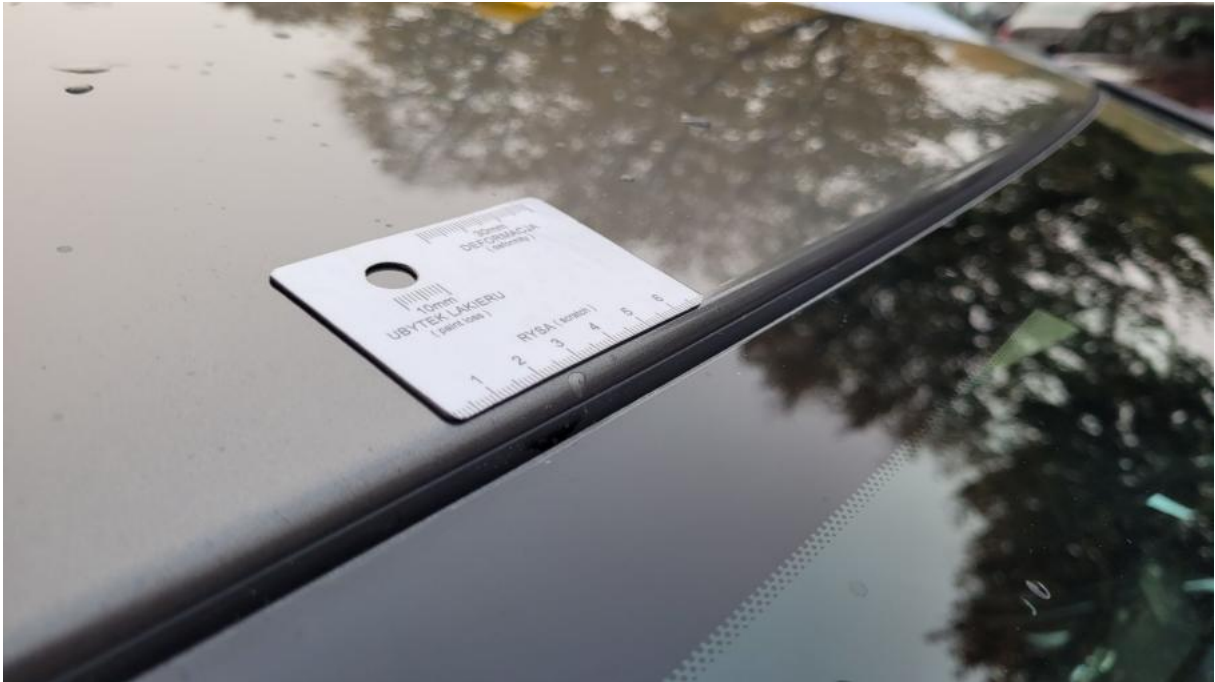
**Fot. 41**

Dach - Rysa/odprysk 2

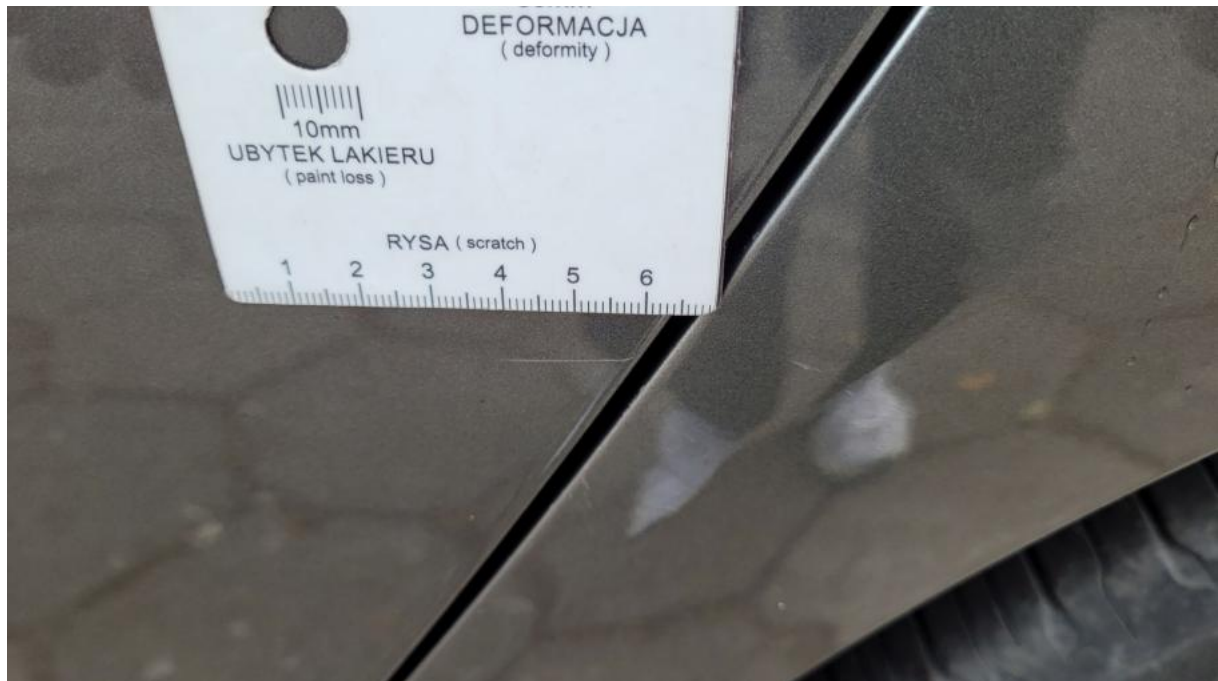
**Fot. 42**

| Poz. | Nazwa pozycji | Opis uszkodzeń | Kwalifik. | Naprawa [rbg] |
|---|---|---|---|---|
| 5 | Drzwi tylne (nieuzbrojone) L | wgniecenie/odkształcenie, rysa/odprysk | | |

Drzwi tylne L - Rysa/odprysk 1

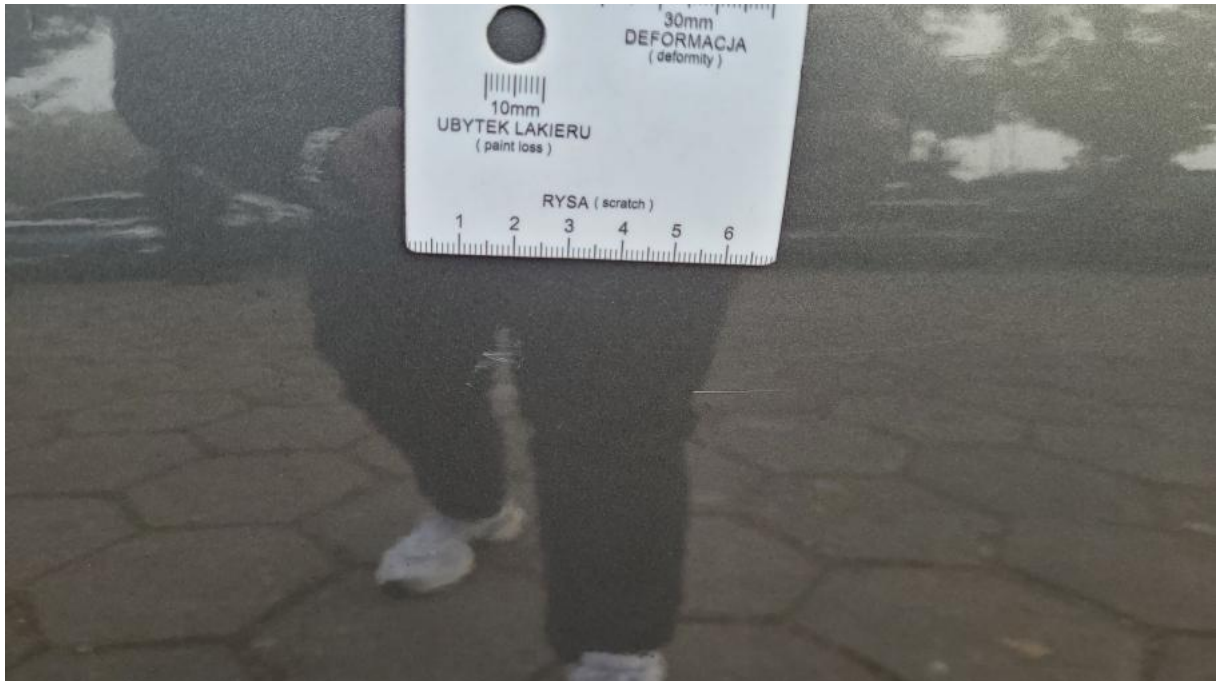
**Fot. 43**

Drzwi tylne L - Rysa/odprysk 2

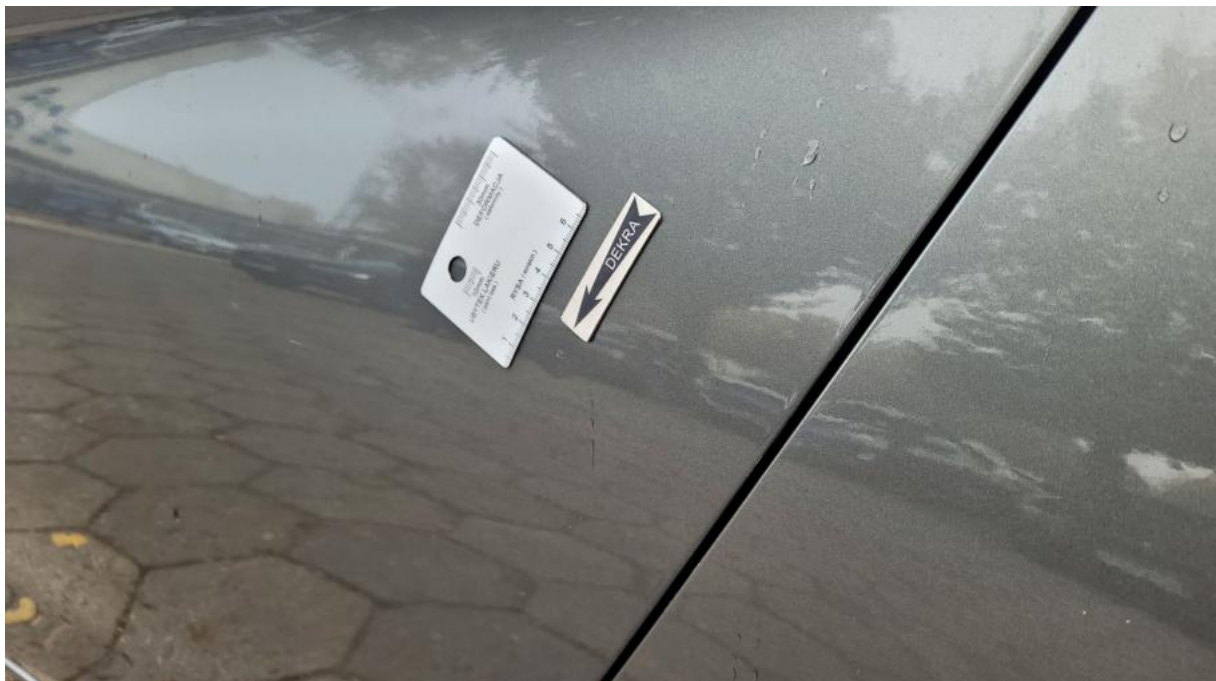
**Fot. 44**

Drzwi tylne L - Wgniecenie/odkształcenie 1

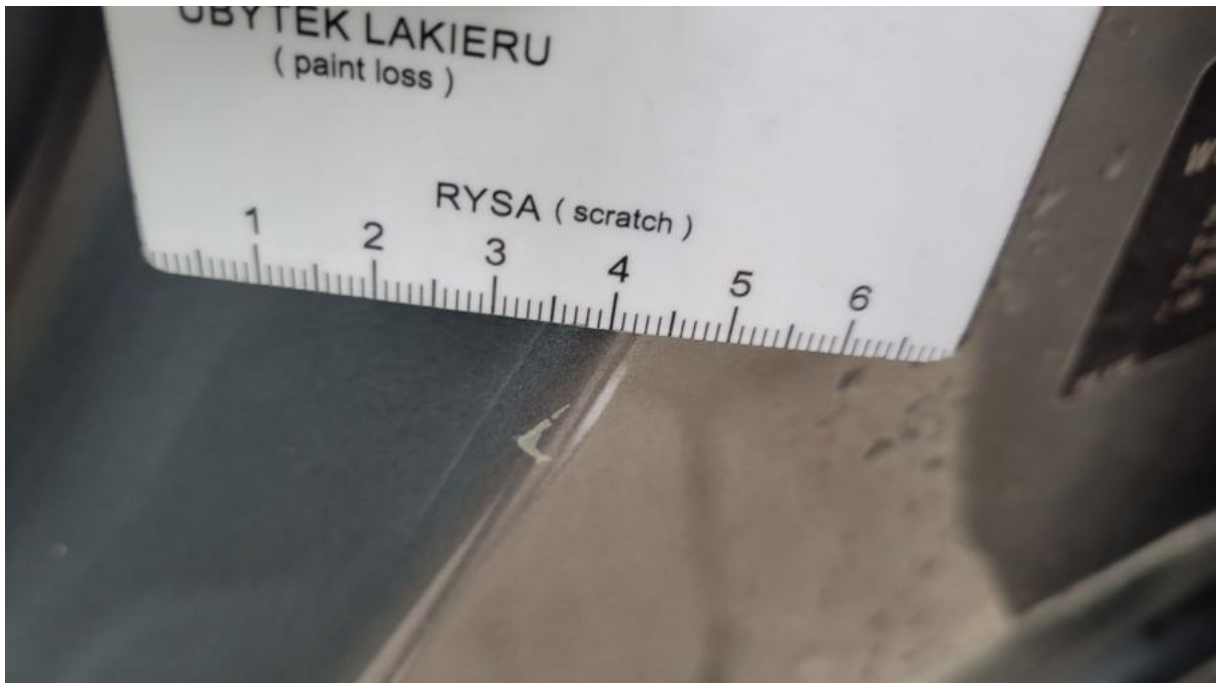
**Fot. 45**

| Poz. | Nazwa pozycji | Opis uszkodzeń | Kwalifik. | Naprawa [rbg] |
|---|---|---|---|---|
| 6 | Słupek środkowy (B) L | rysa/odprysk, wgniecenie/odkształcenie | | |

Słupek środkowy L - Rysa/odprysk 1

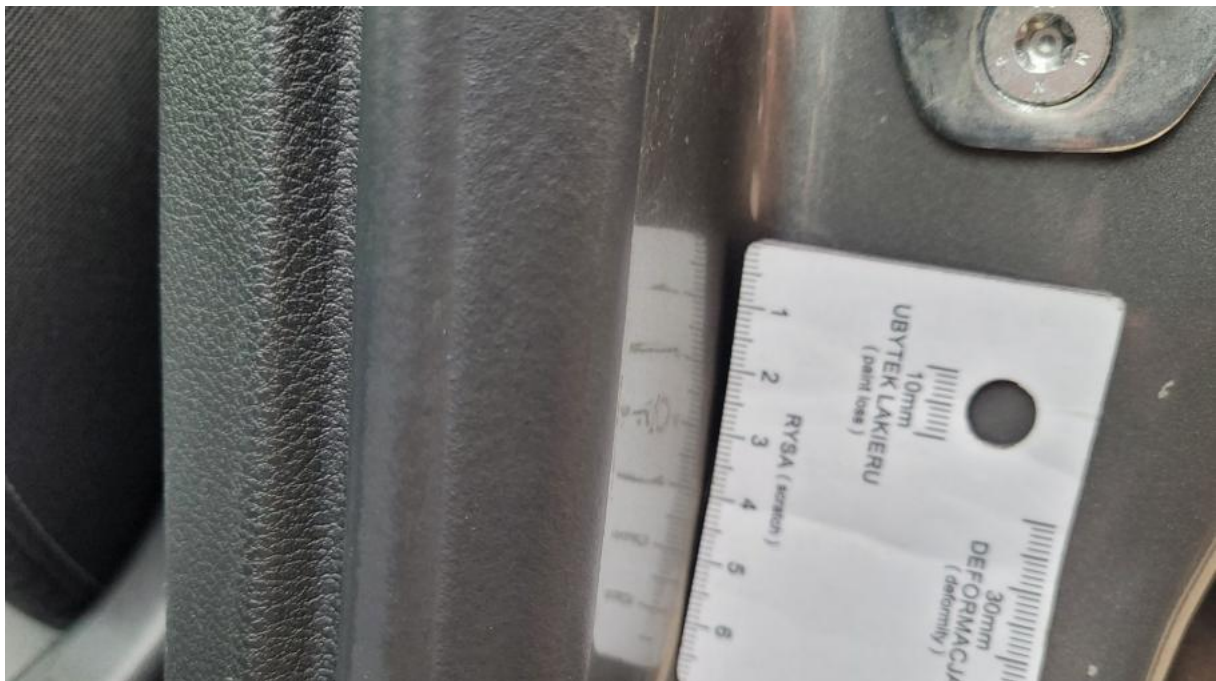
**Fot. 46**

Słupek środkowy L - Wgniecenie/odkształcenie 1

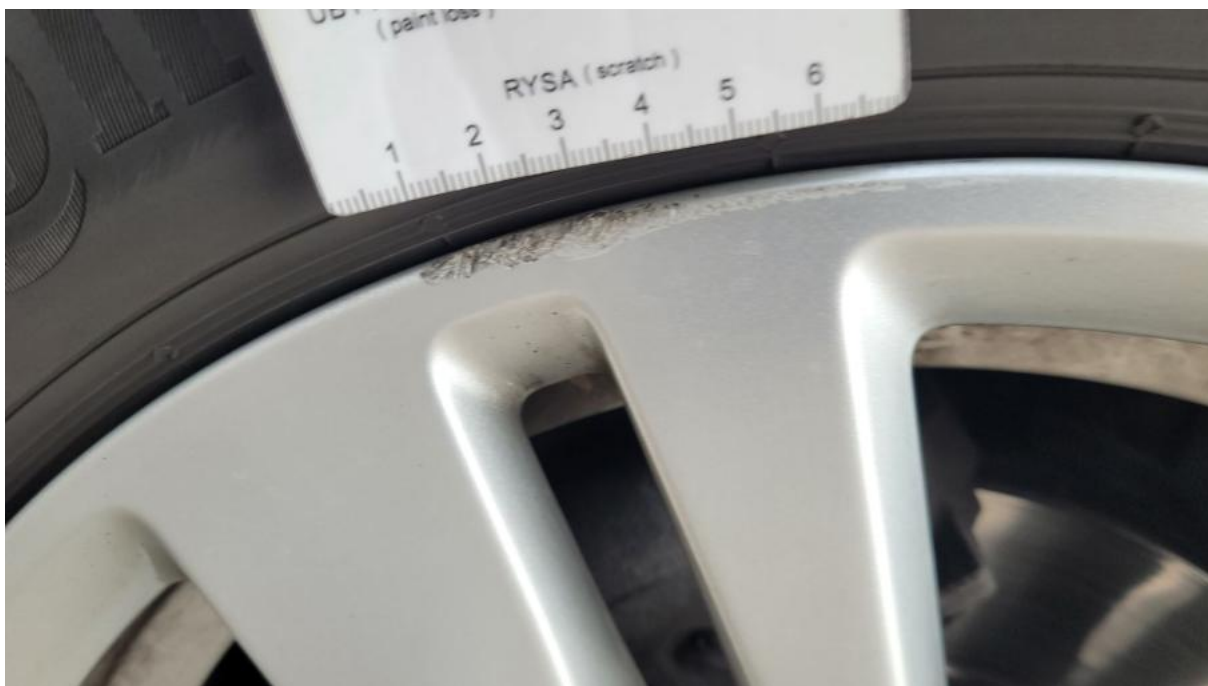
**Fot. 47**

| Poz. | Nazwa pozycji | Opis uszkodzeń | Kwalifik. | Naprawa [rbg] |
|---|---|---|---|---|
| 8 | Tarcza koła aluminiowa przód L | rysa/odprysk | | |

Felga Aluminiowa przednia L - Rysa/odprysk 1

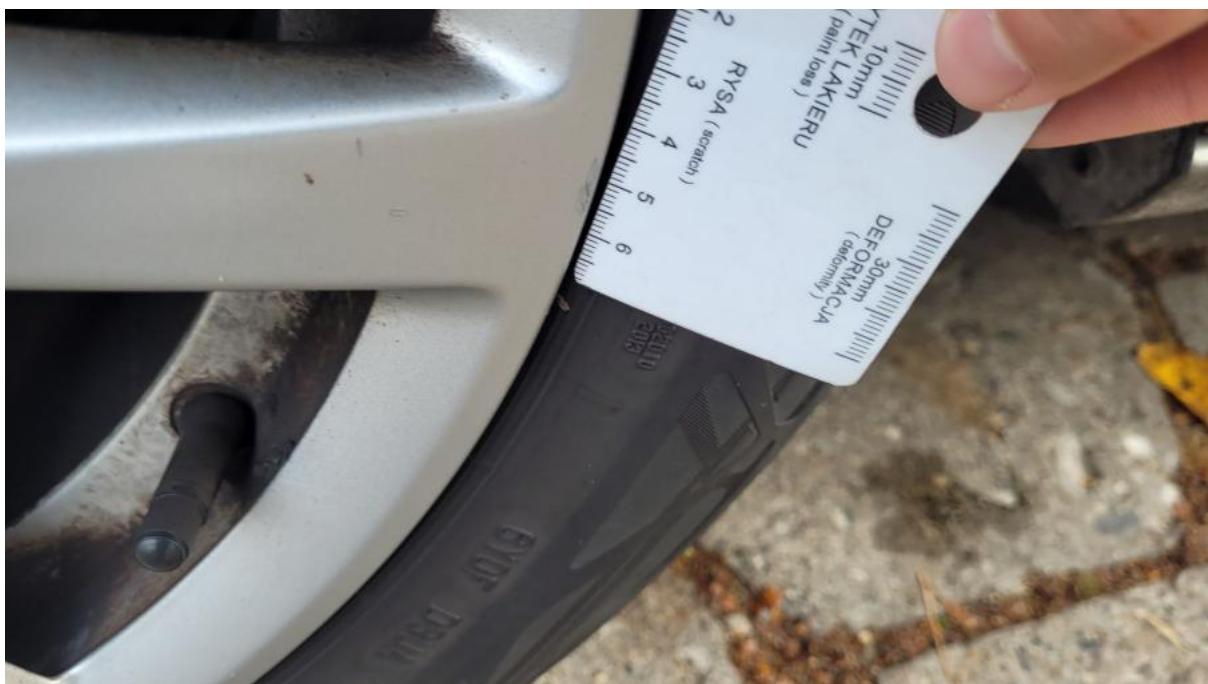
**Fot. 48**

Felga Aluminiowa przednia L - Rysa/odprysk 2

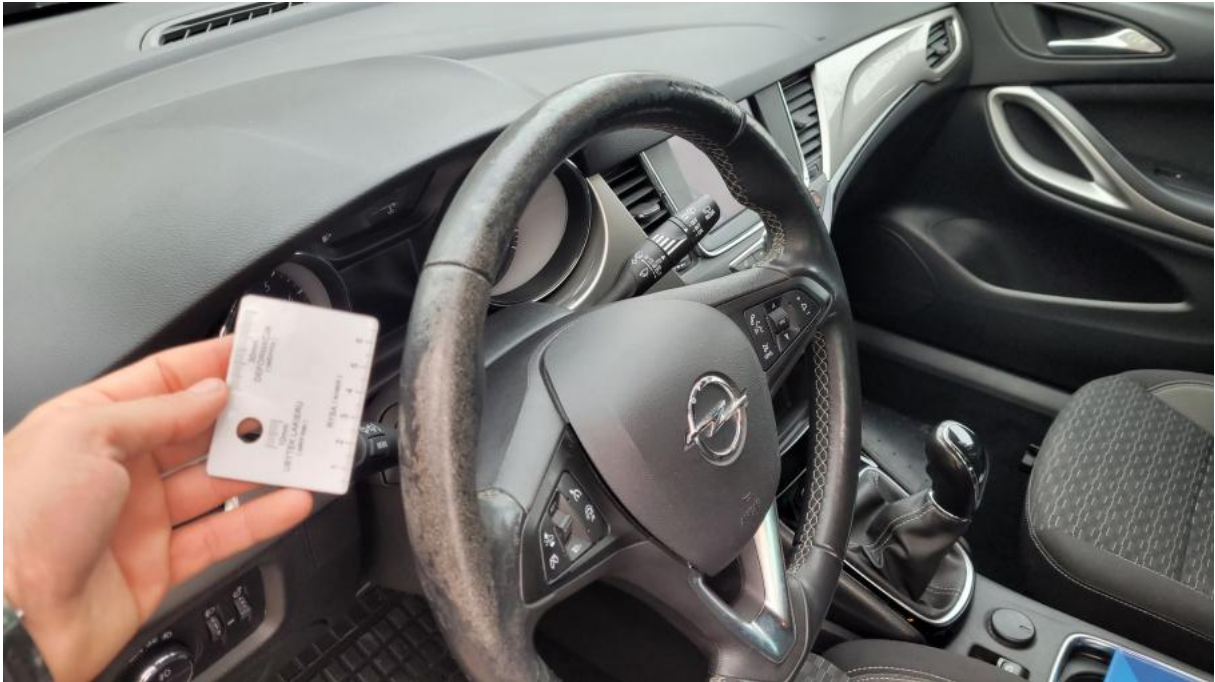
**Fot. 49**

| Poz. | Nazwa pozycji | Opis uszkodzeń | Kwalifik. | Naprawa [rbg] |
|---|---|---|---|---|
| 1 | Kierownica przystosowana do Airbag | ostre, zarysowanie | WY | 0.3 |

Koło kierownicy - Rysa/odprysk 1

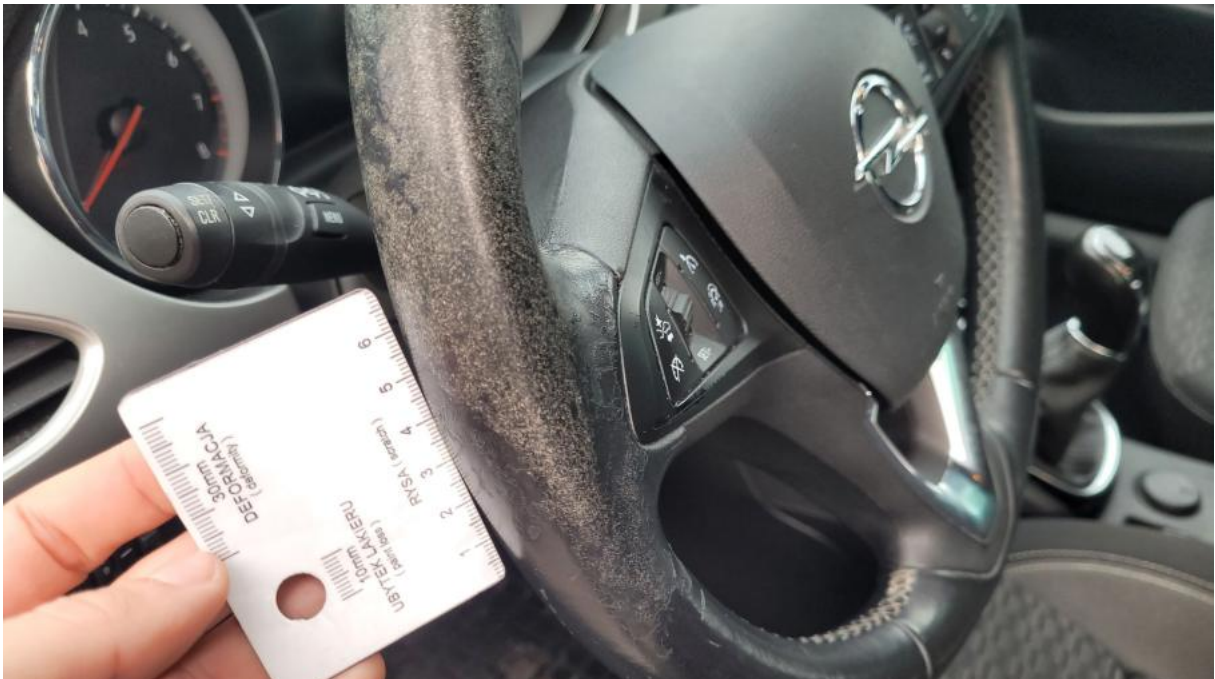
**Fot. 50**

Koło kierownicy - Rysa/odprysk 2
