Raport z oględzin pojazdu

Numer raportu	212395/10/24-11401	Data raportu	01-10-2024
Rzeczoznawcy	Leszek Bizański (NEW) mgr inż. Przemysław Ostap	Data oględzin	28-09-2024
Nr zlecenia	PCM(DZS)/GDA/73133/24/09/23	Miejsce oględzin	ul. Przemysłowa 7, 32-050 Skawina

Numer identyfikacyjny (VIN)	W0VZT6EP8M1008845
Marka, model	OPEL Insignia B Grand Sport ...
Typ, wersja	Insignia 2.0 CDTI Elegance S&...
Numer rejestracyjny	KR5TT51
Silnik (rodz./poj./moc)	diesel/1995 ccm/128 kW
Stan licznika	222 383 km
Data 1. rej./rok prod.	12-01-2021/2020
Data nast. bad. techn.	08-01-2026
Nadwozie	hatchback 5/5
Lakier	czarny/METALIK
Skrzynia biegów	automatyczna

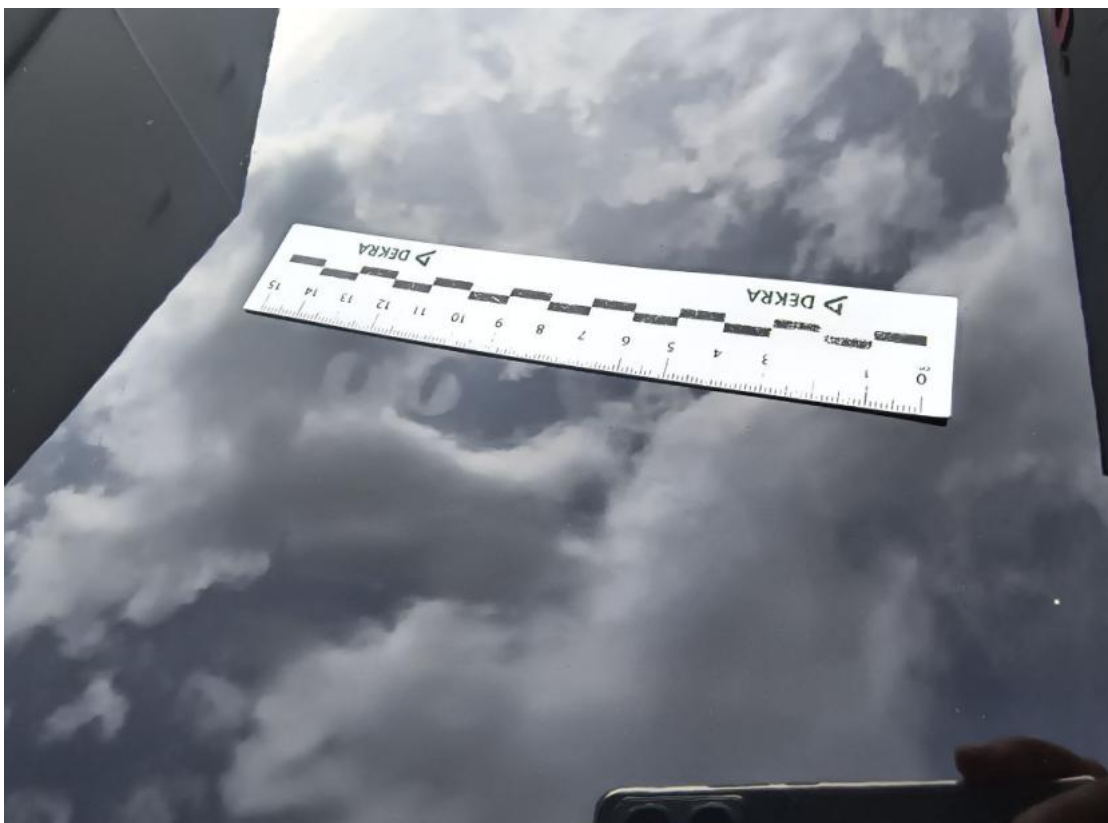
Fot. 38

Pokrywa komory silnika - Wgniecenie/odkształcenie 1

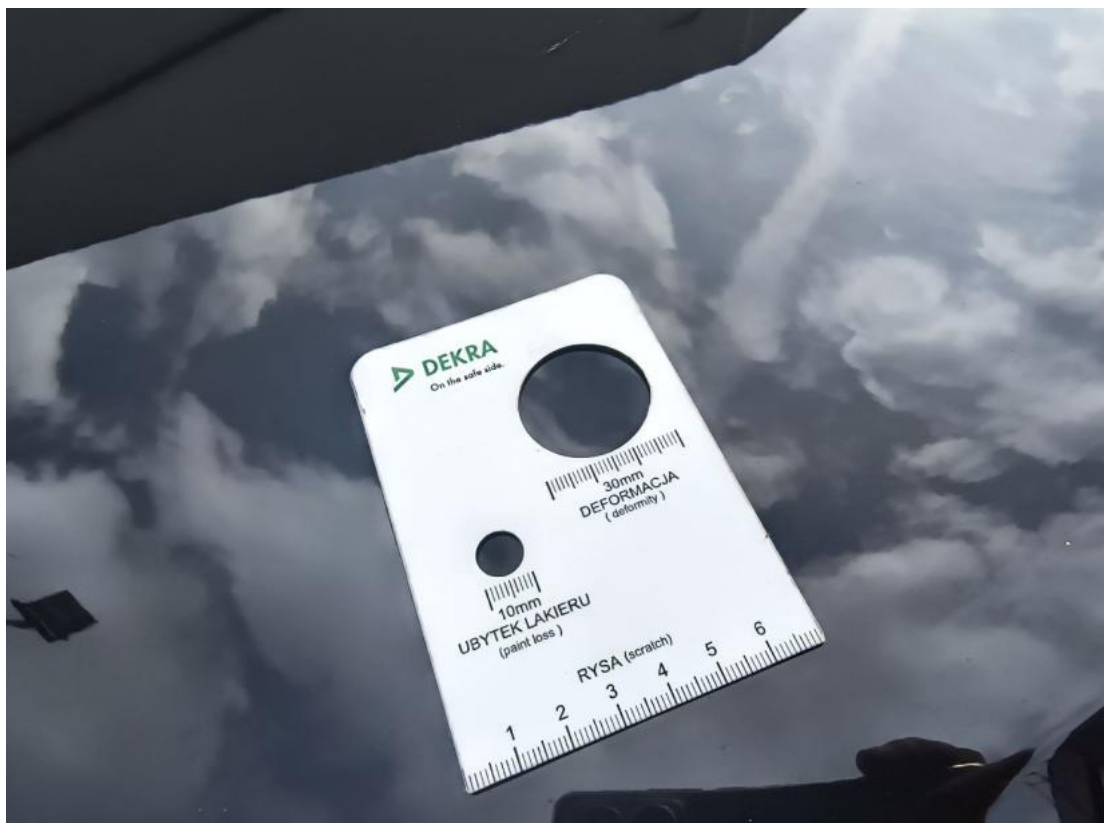
Fot. 39

Pokrywa komory silnika - Wgniecenie/odkształcenie 2

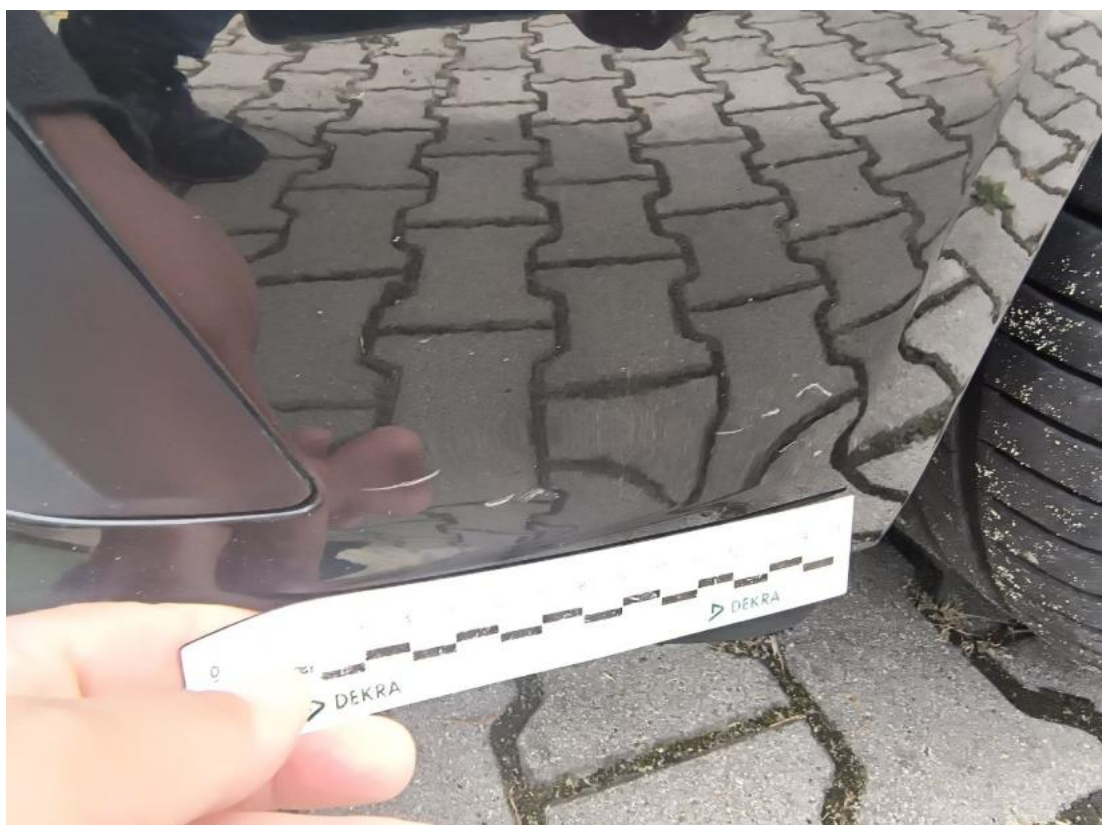
Fot. 42

Zderzak - Rysa/odprysk 1

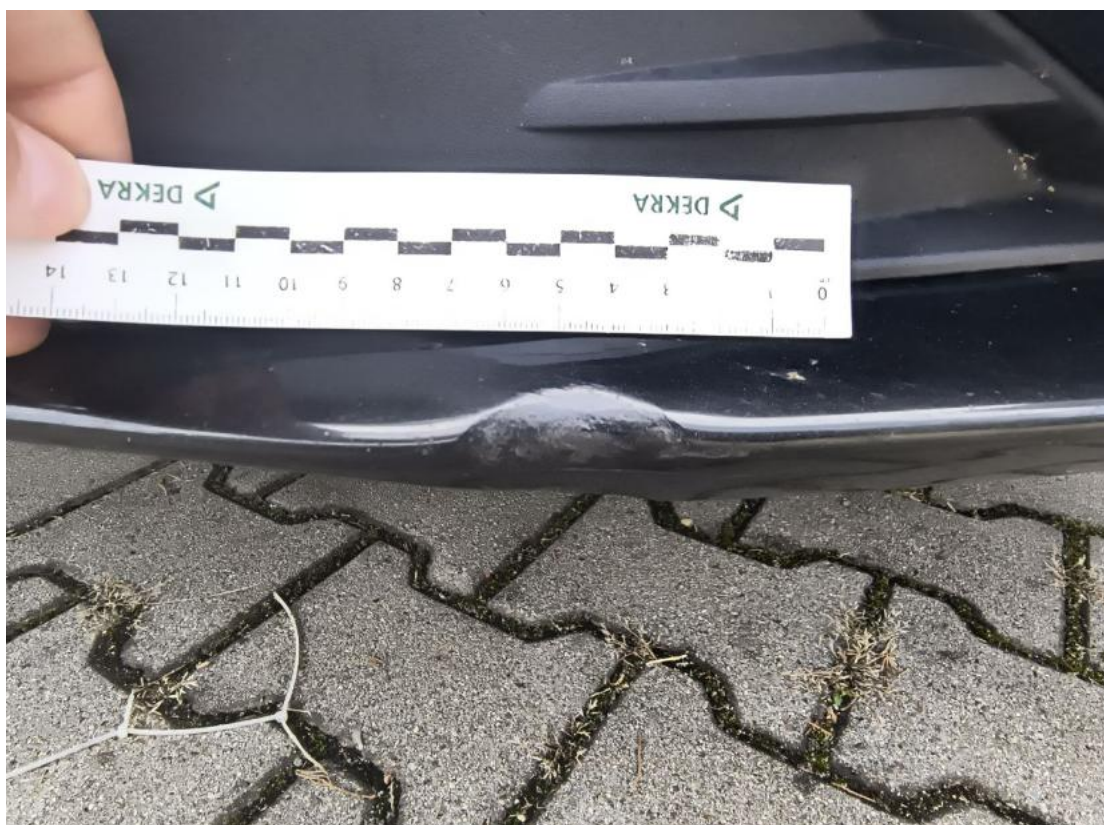
Fot. 43
Zderzak - Wgniecenie/odkształcenie 1

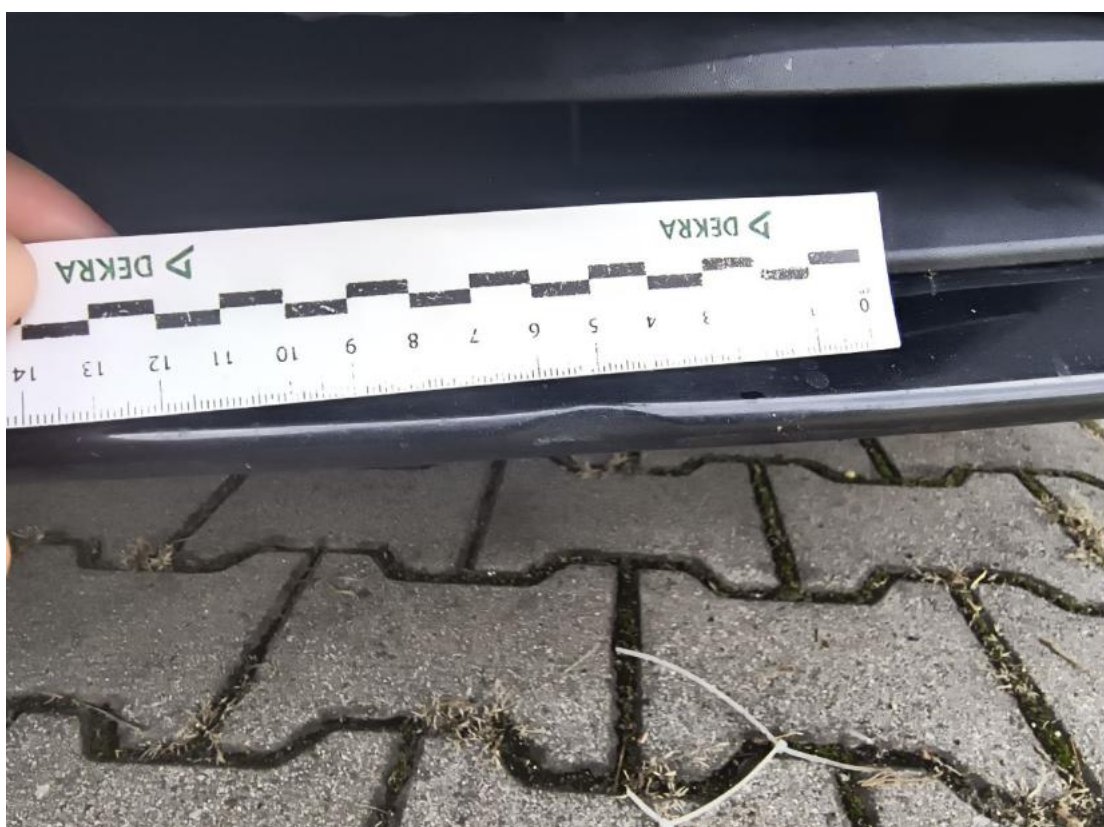
Fot. 44
Zderzak - Wgniecenie/odkształcenie 2

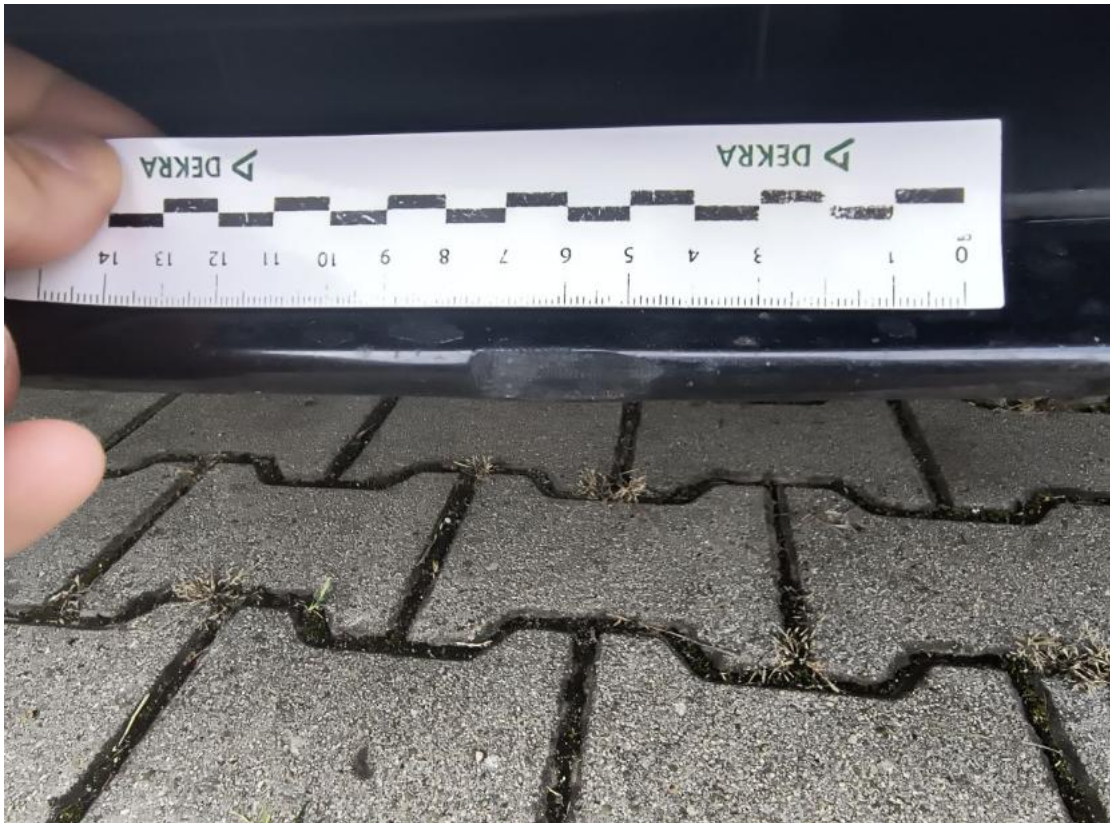
Fot. 45
Zderzak() - Wgniecenie/odkształcenie 3

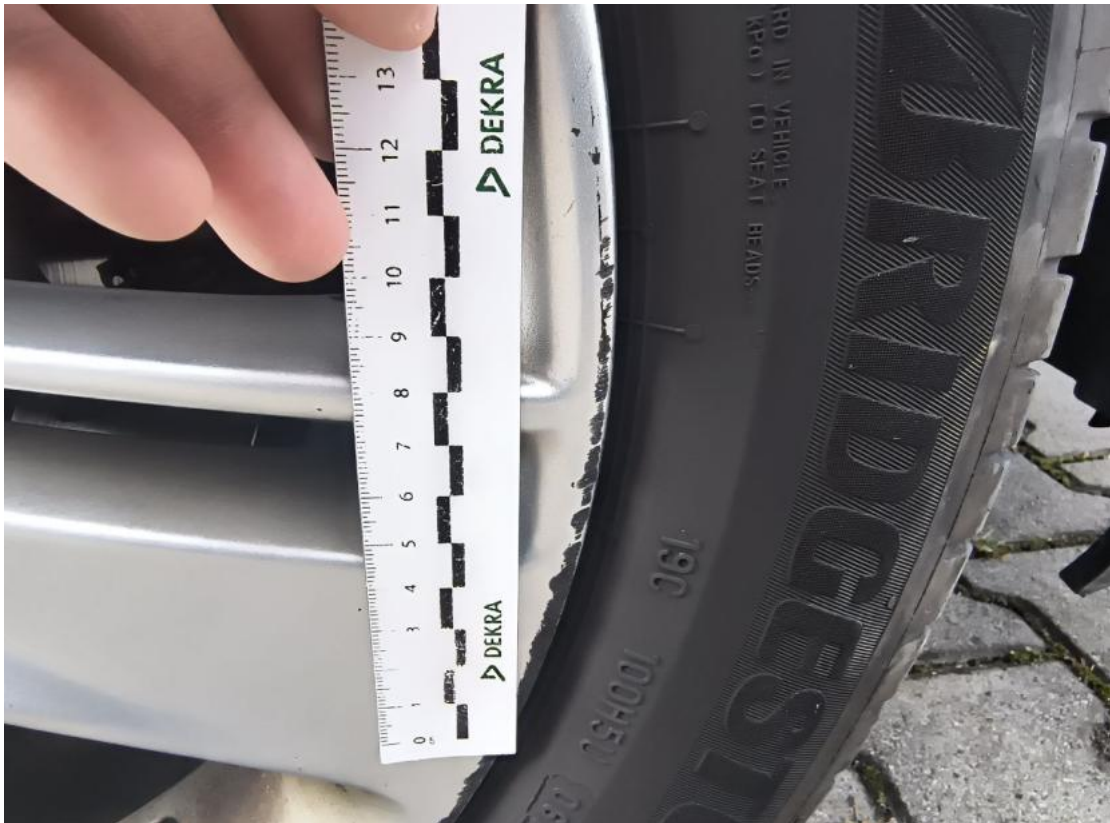
Fot. 47

Felga aluminiowa przednia P - Wgniecenie/odkształcenie 1

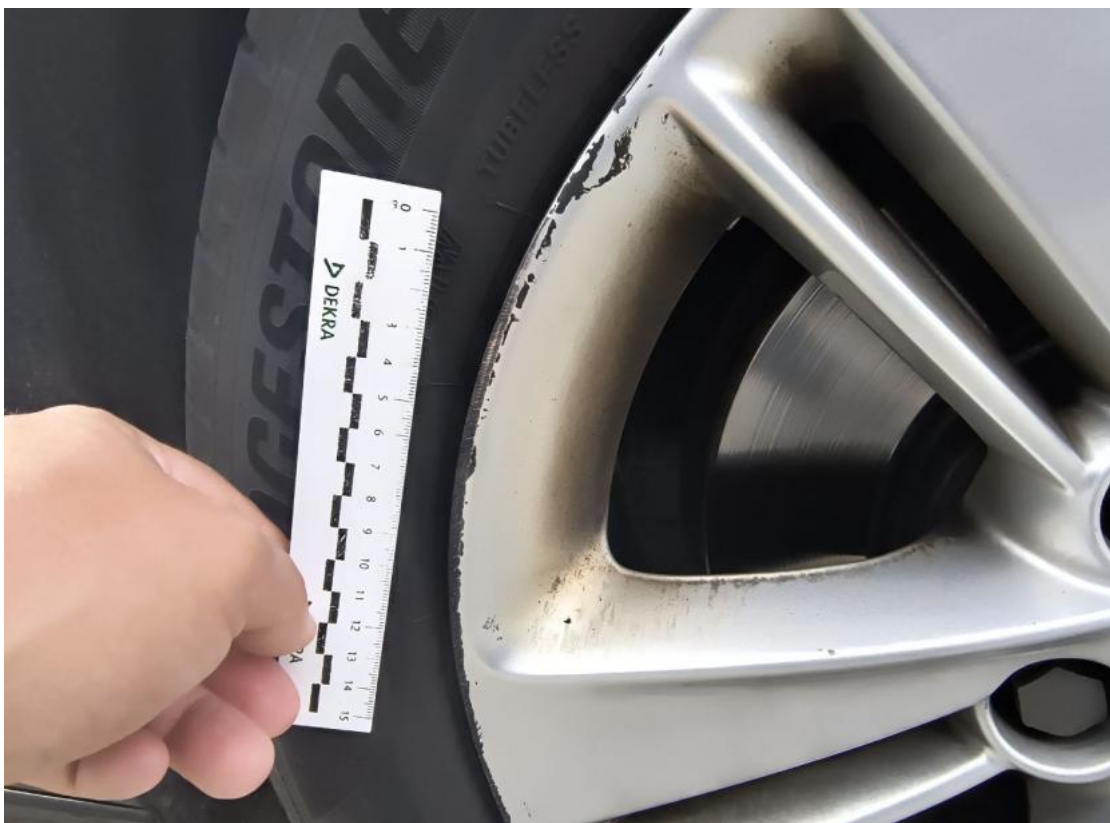
Fot. 48

Felga aluminiowa przednia P - Wgniecenie/odkształcenie 2

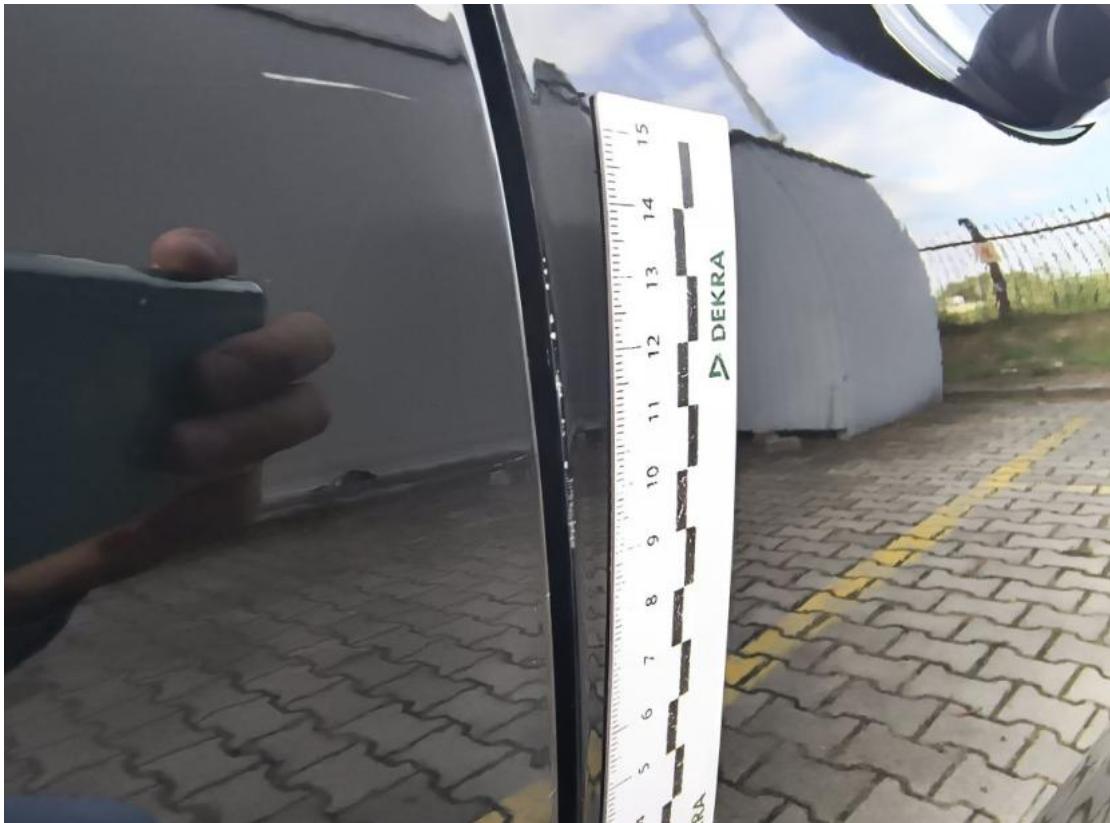
Fot. 49

Drzwi przednie P - Rysa/odprysk 1

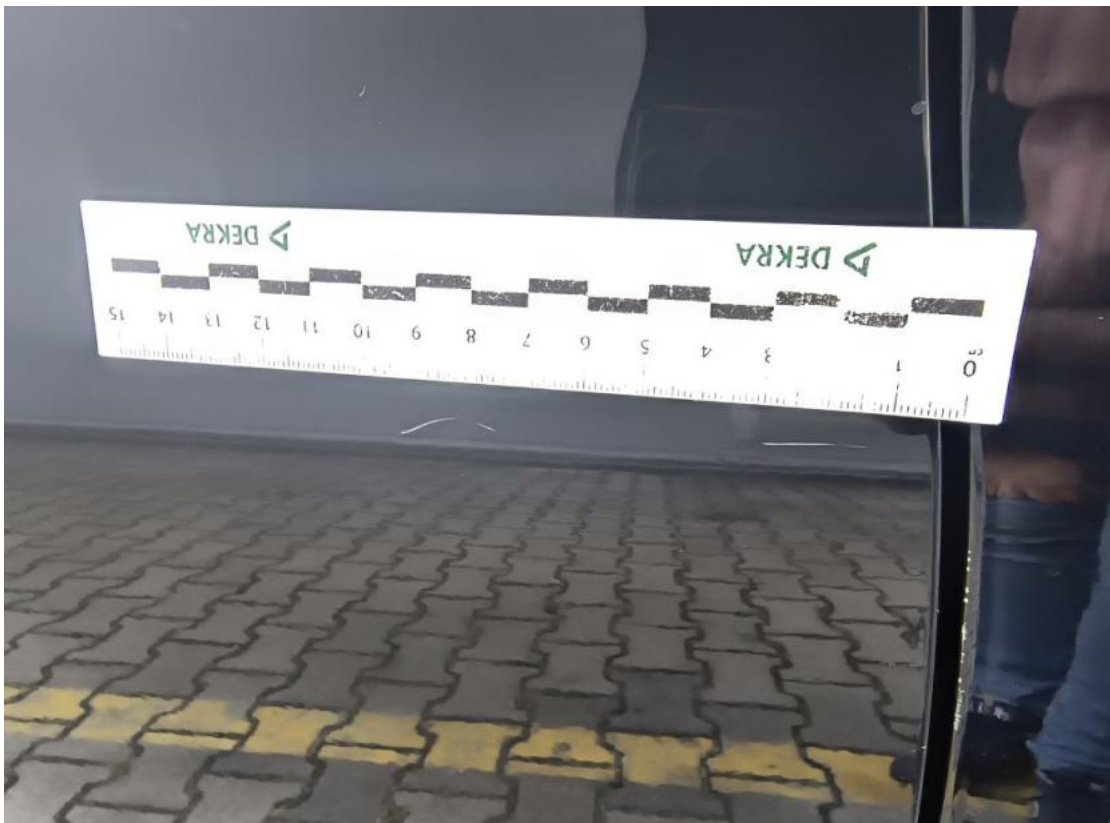
Fot. 51
Drzwi tylne P - Rysa/odprysk 1

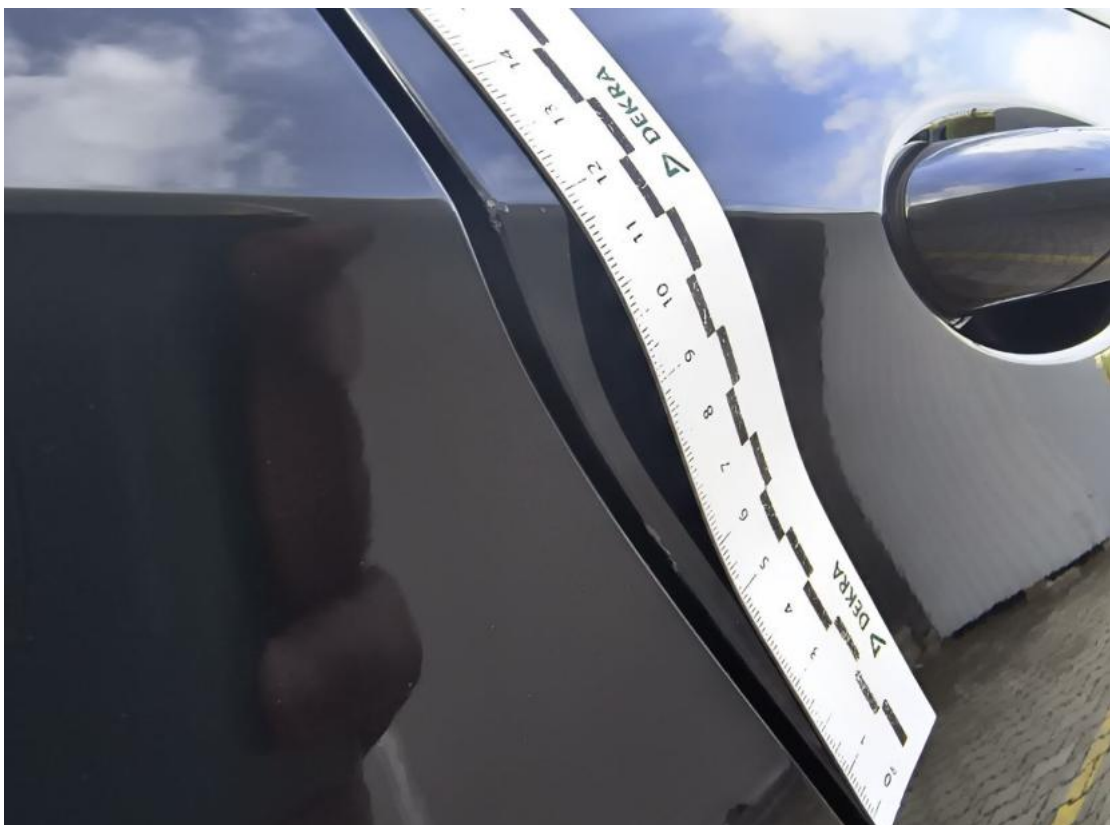
Fot. 52
Drzwi tylne P - Rysa/odprysk 2

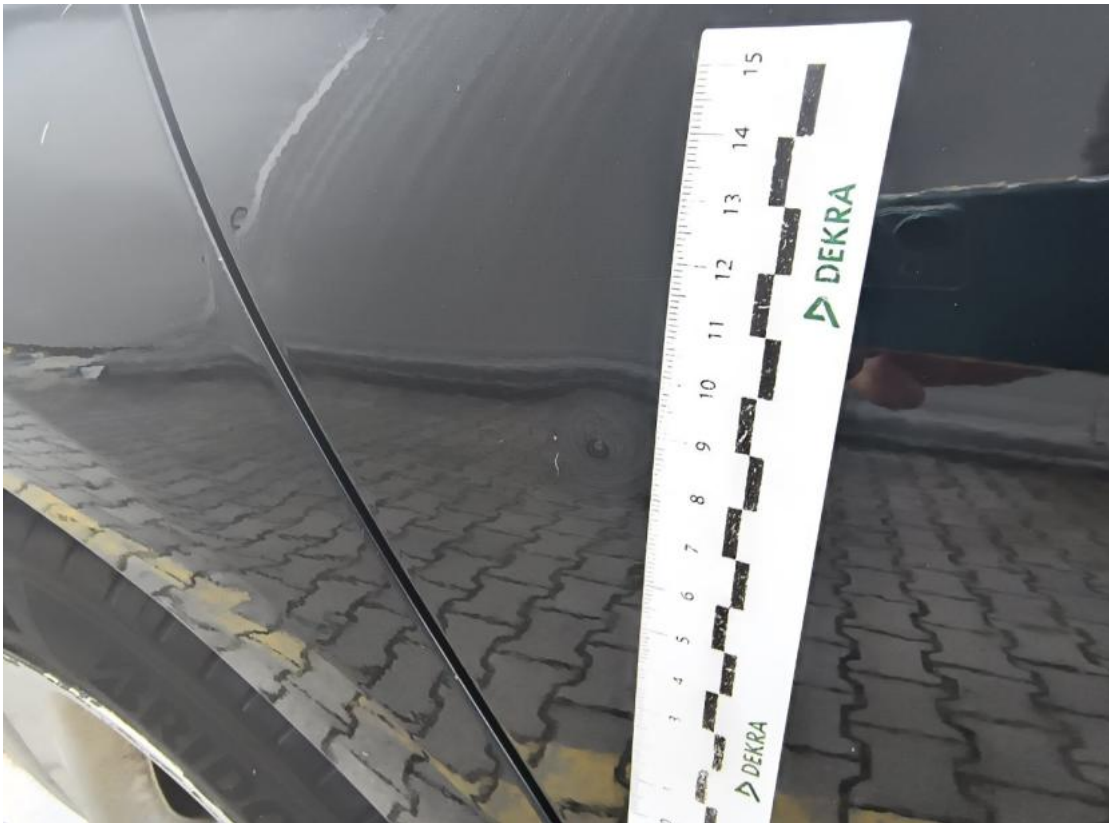
Fot. 53
Drzwi tylne P - Wgniecenie/odkształcenie 1

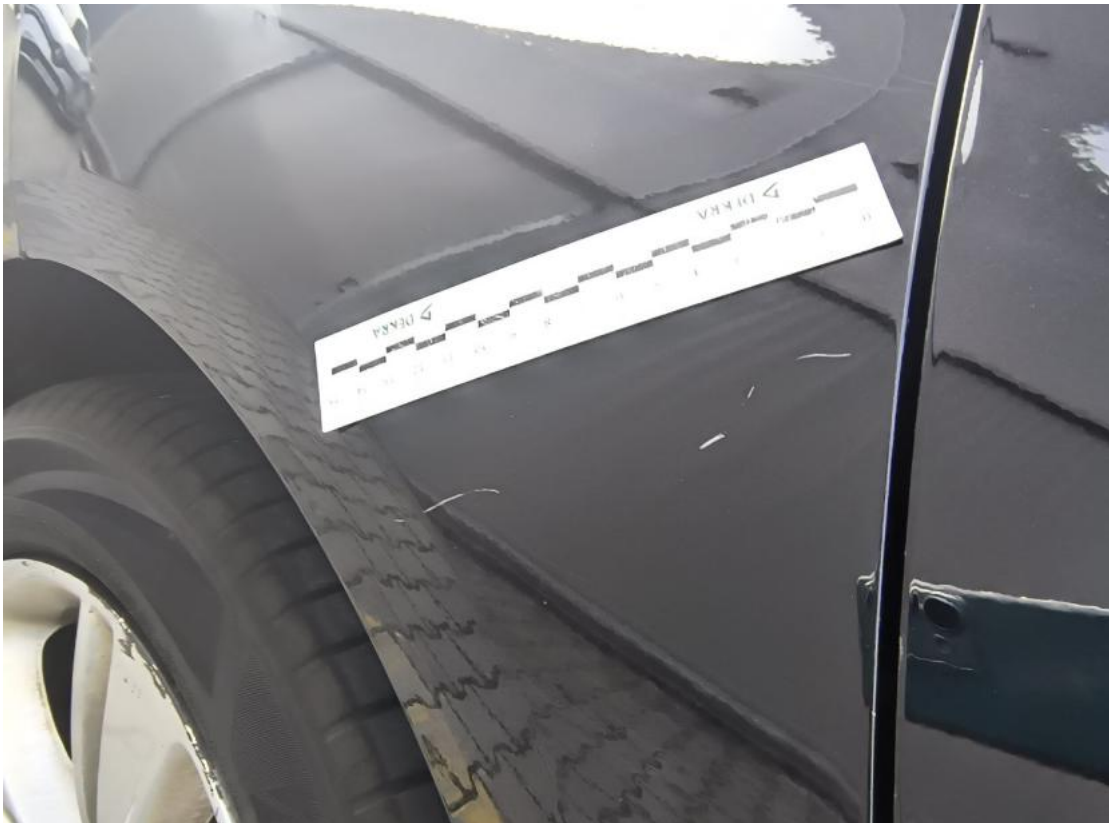
Fot. 55

Błotnik tylny P / Ściana boczna P - Rysa/odprysk 1

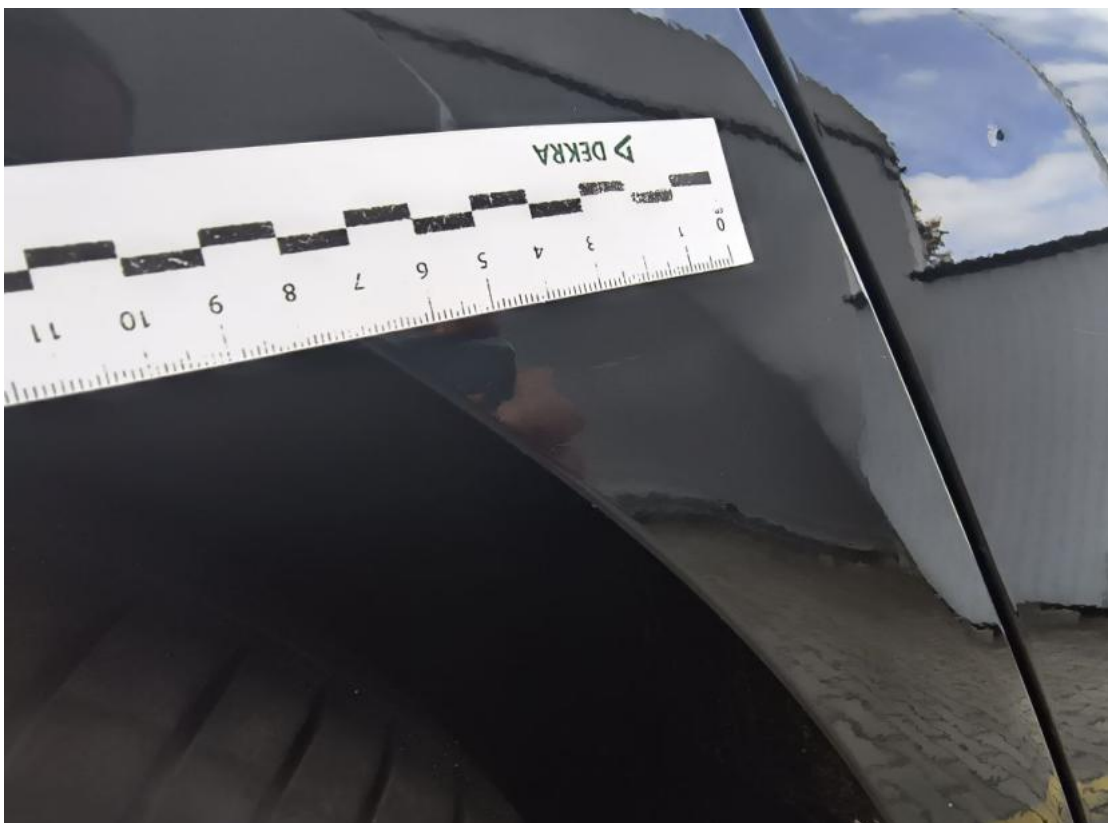
Fot. 56

Błotnik tylny P / Ściana boczna P - Wgniecenie/odkształcenie 1

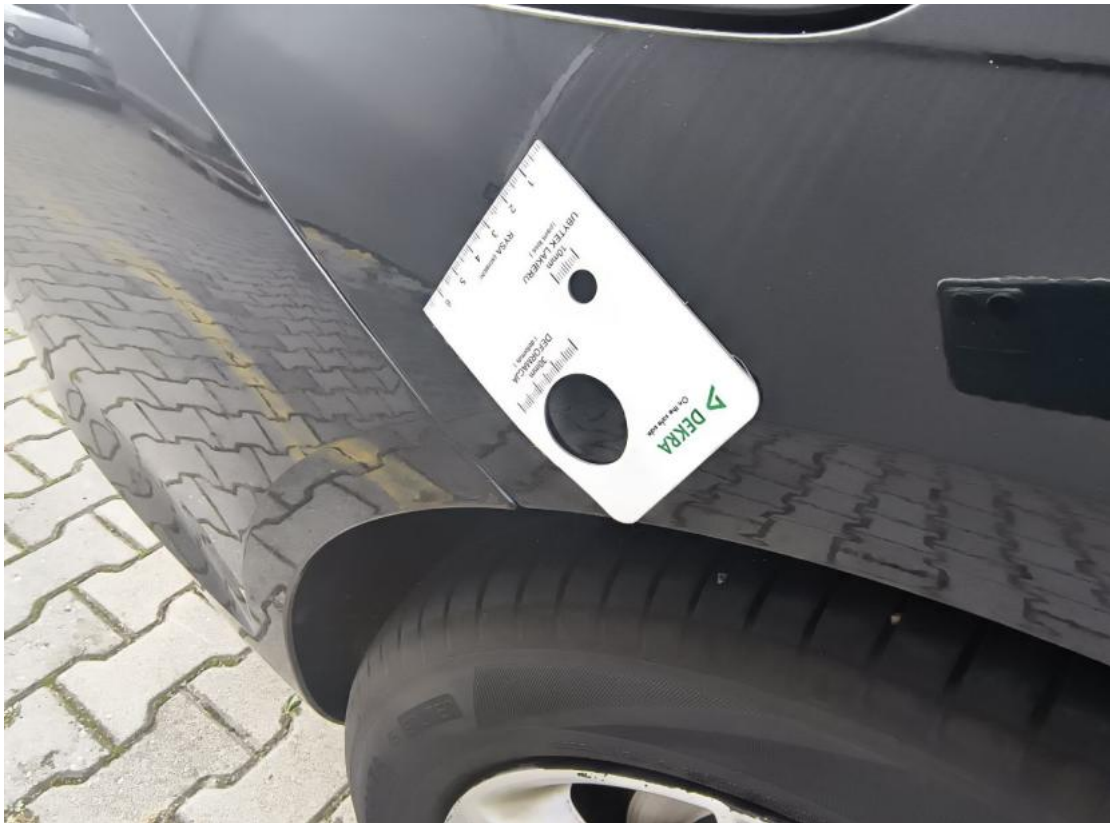
Fot. 57
Błotnik tylny P / Ściana boczna P - Wgniecenie/odkształcenie 2

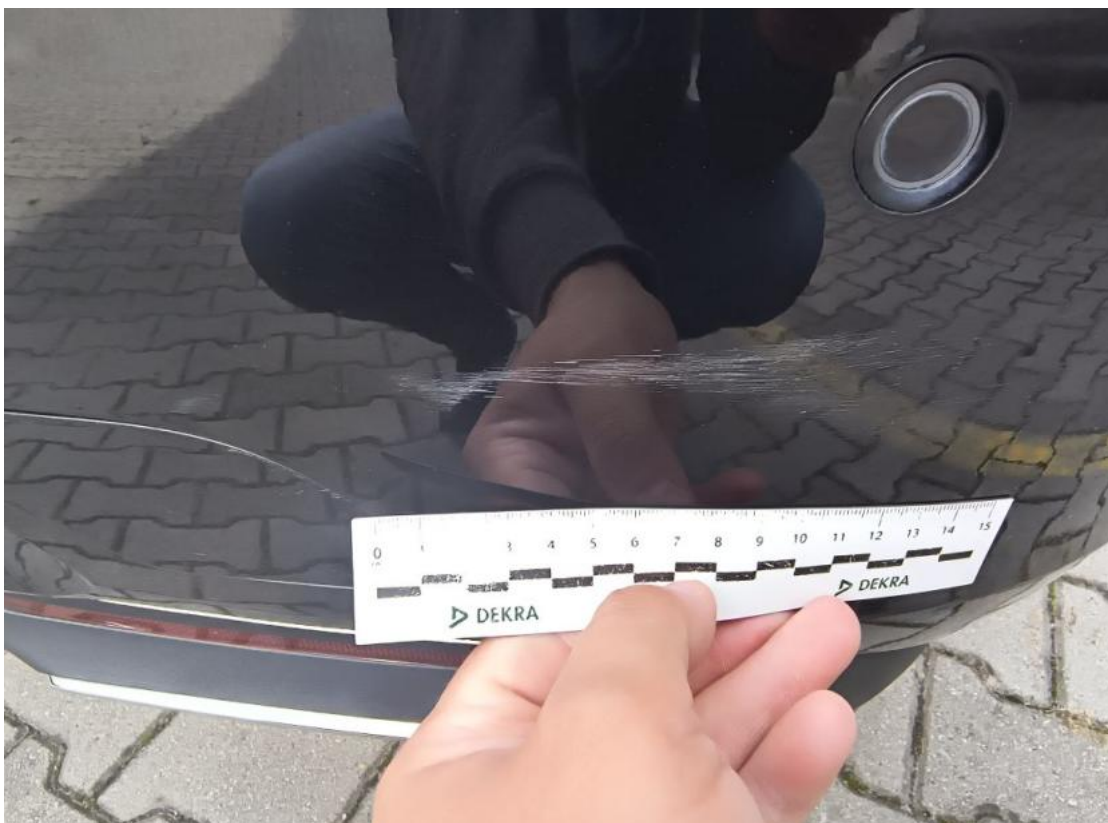
Fot. 62

Zderzak tylny - Rysa/odprysk 1

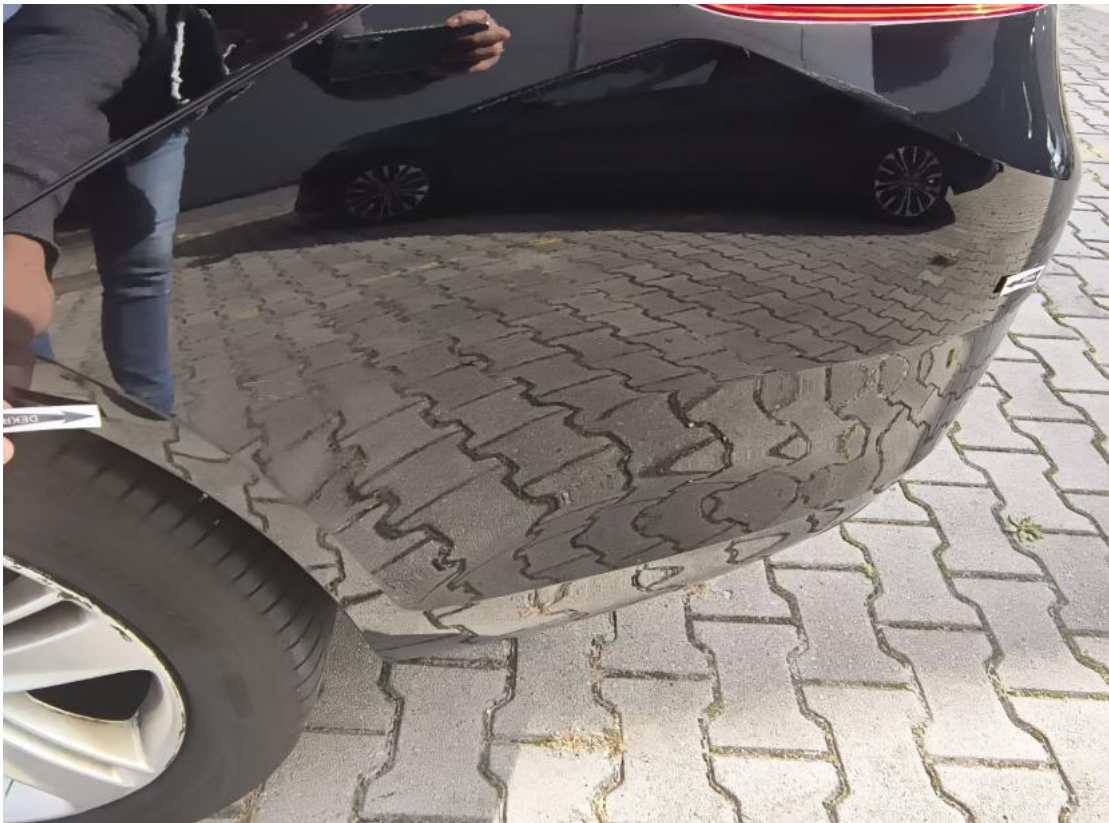
Fot. 63
Zderzak tylny - Rysa/odprysk 2

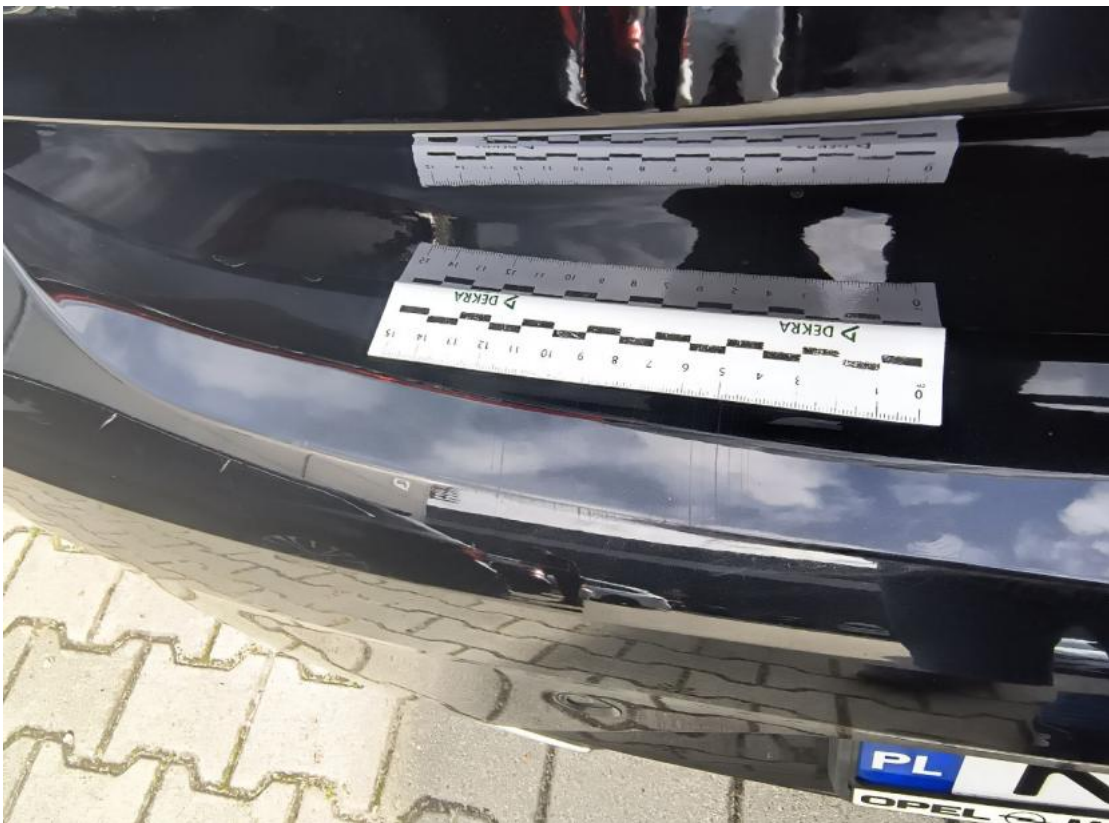
Fot. 64
Zderzak tylny() - Rysa/odprysk 3

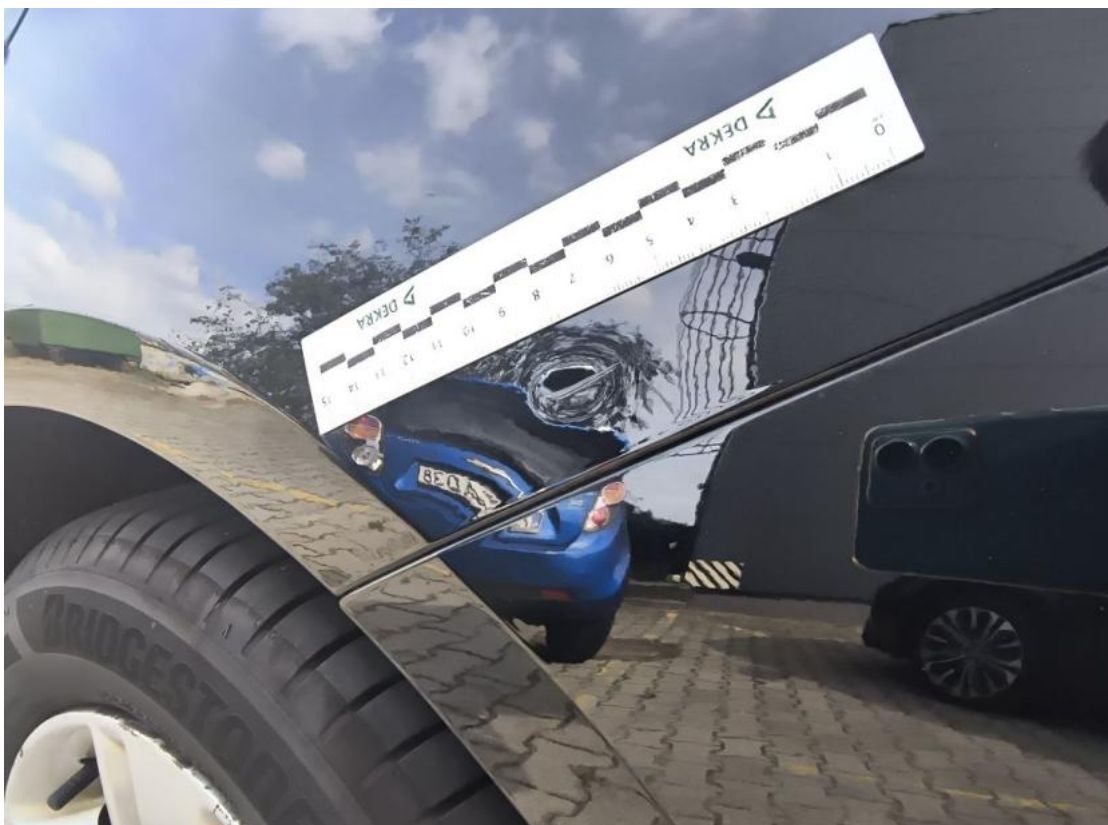
Fot. 66

Błotnik tylny L / Ściana boczna L - Wgniecenie/odkształcenie 1

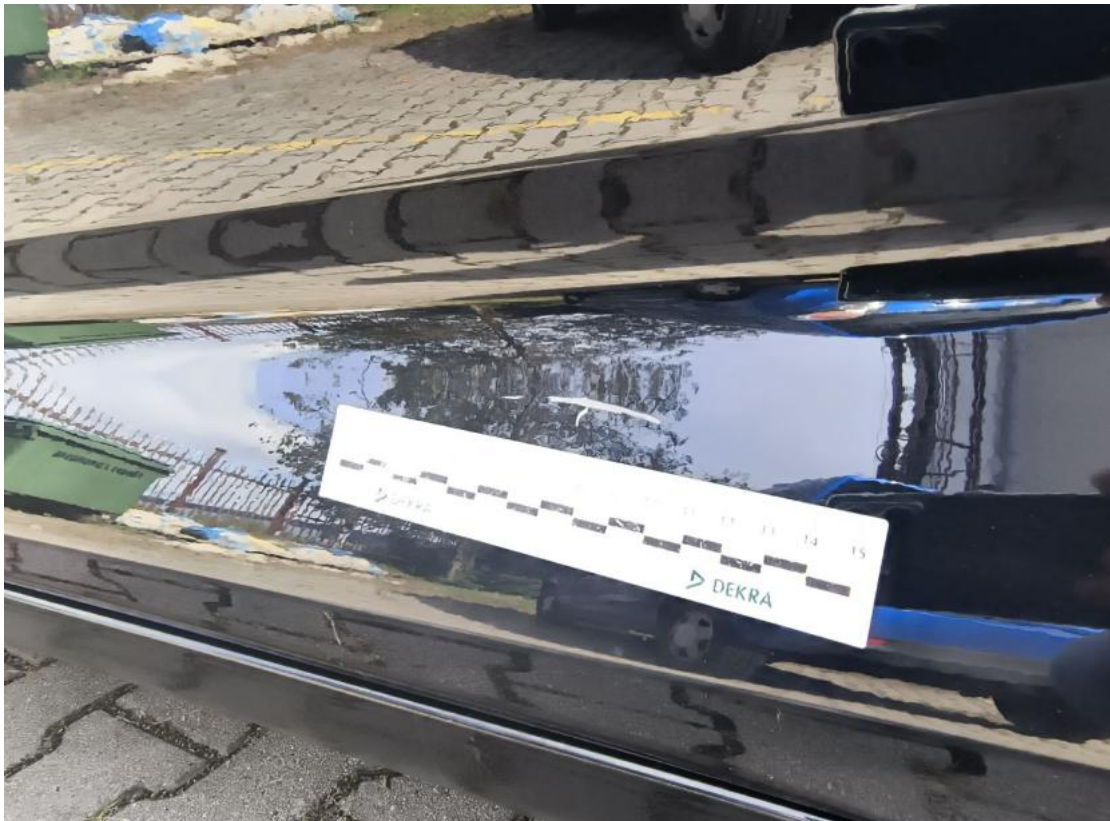
Fot. 69

Drzwi przed L - Rysa/odprysk 1

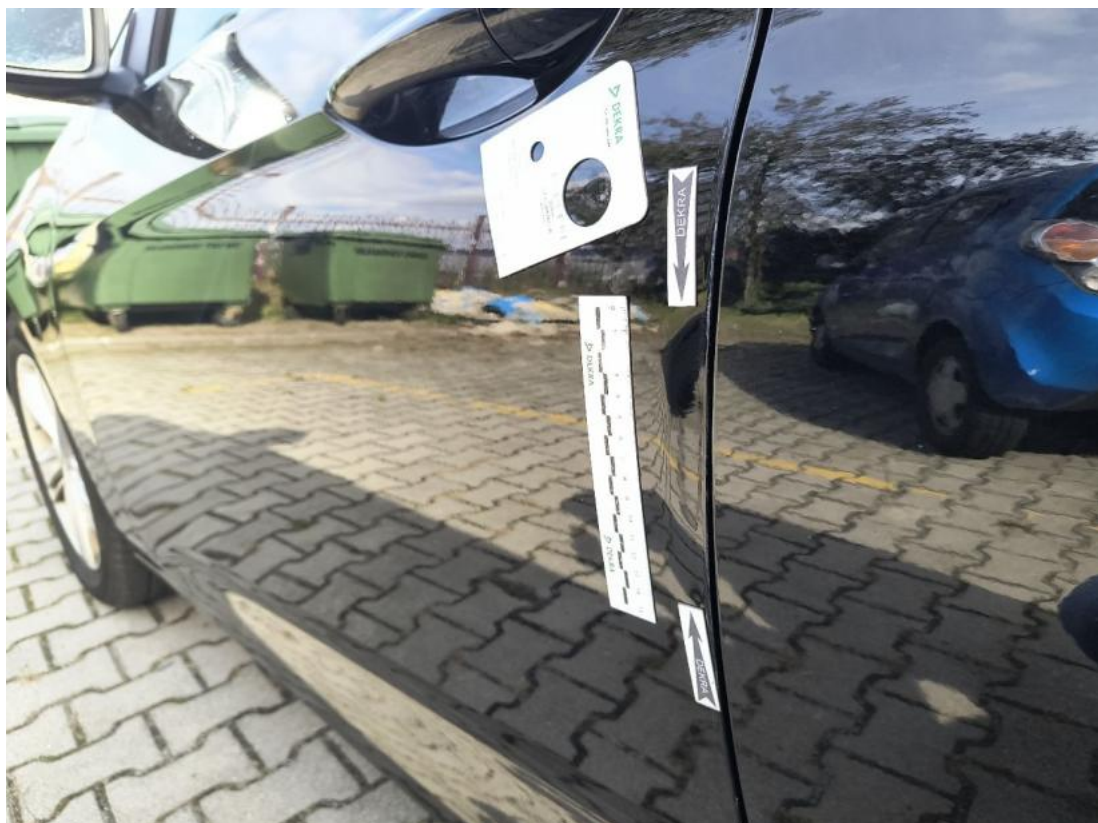
Fot. 70

Drzwi przed L - Wgniecenie/odkształcenie 1

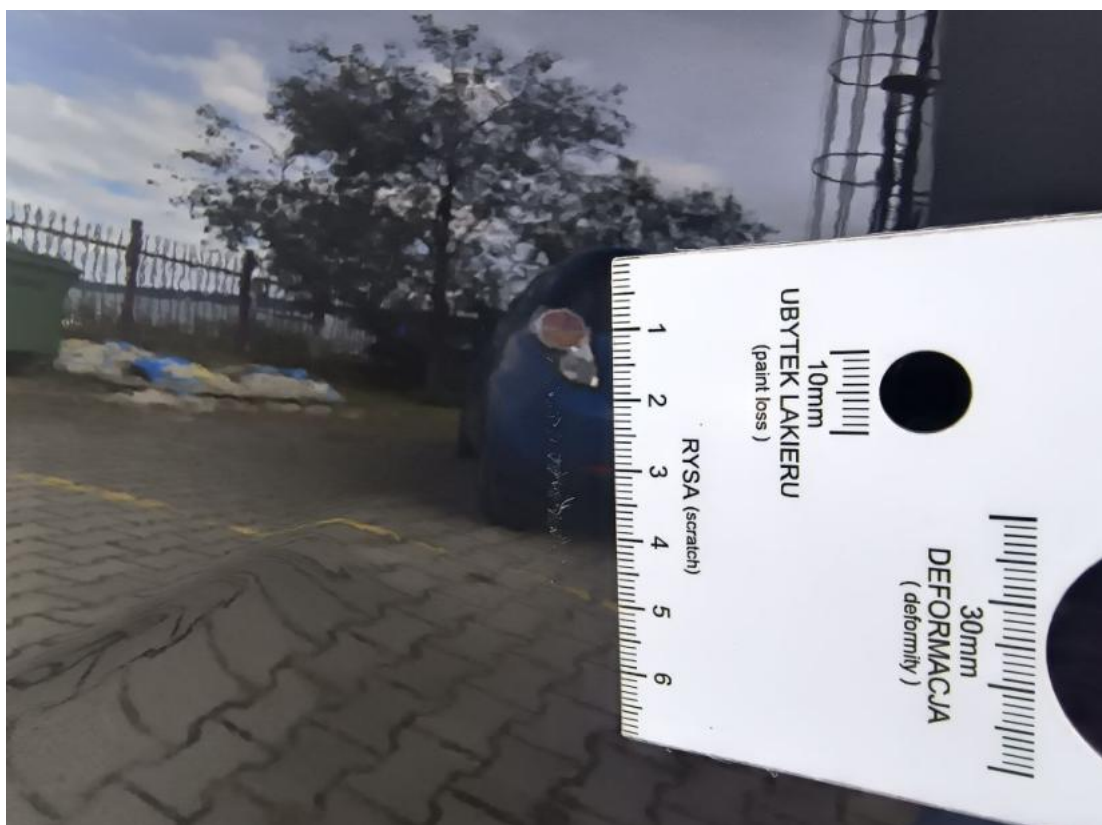
Fot. 72

Drzwi tylne L - Rysa/odprysk 1

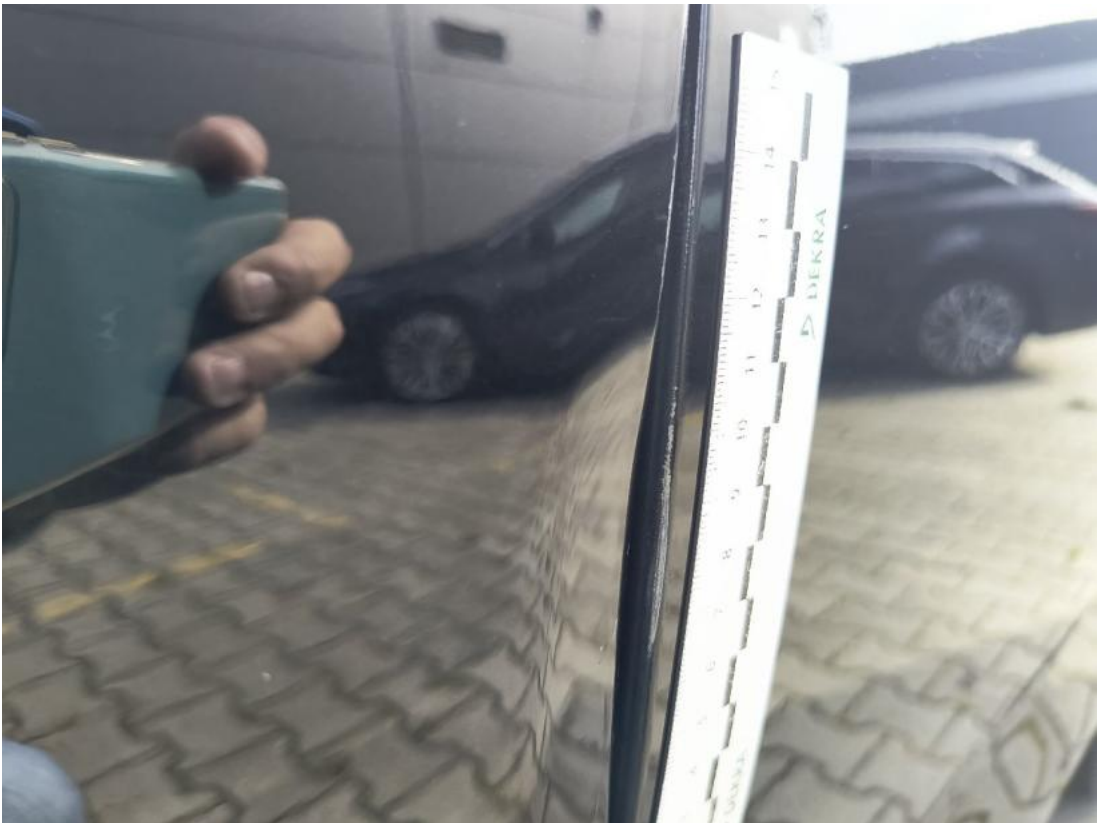
Fot. 73
Drzwi tylne L - Rysa/odprysk 2

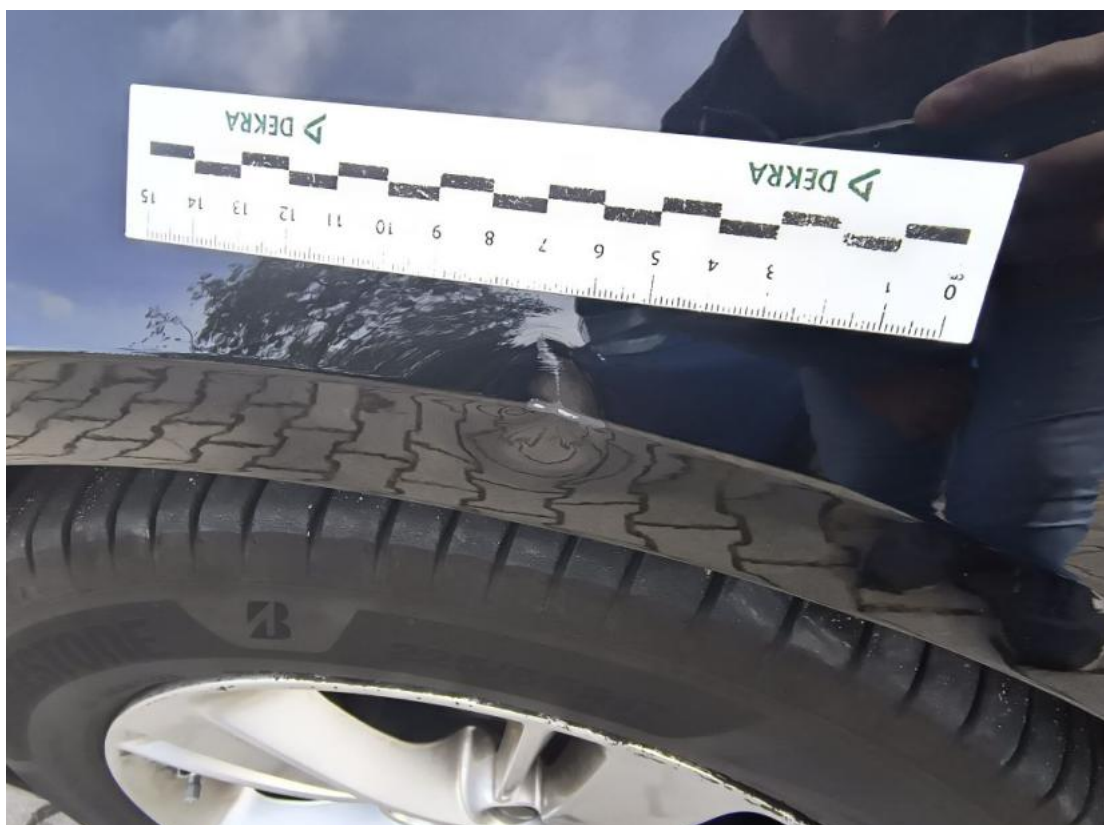
Fot. 75

Błotnik przedni L - Wgniecenie/odkształcenie 1

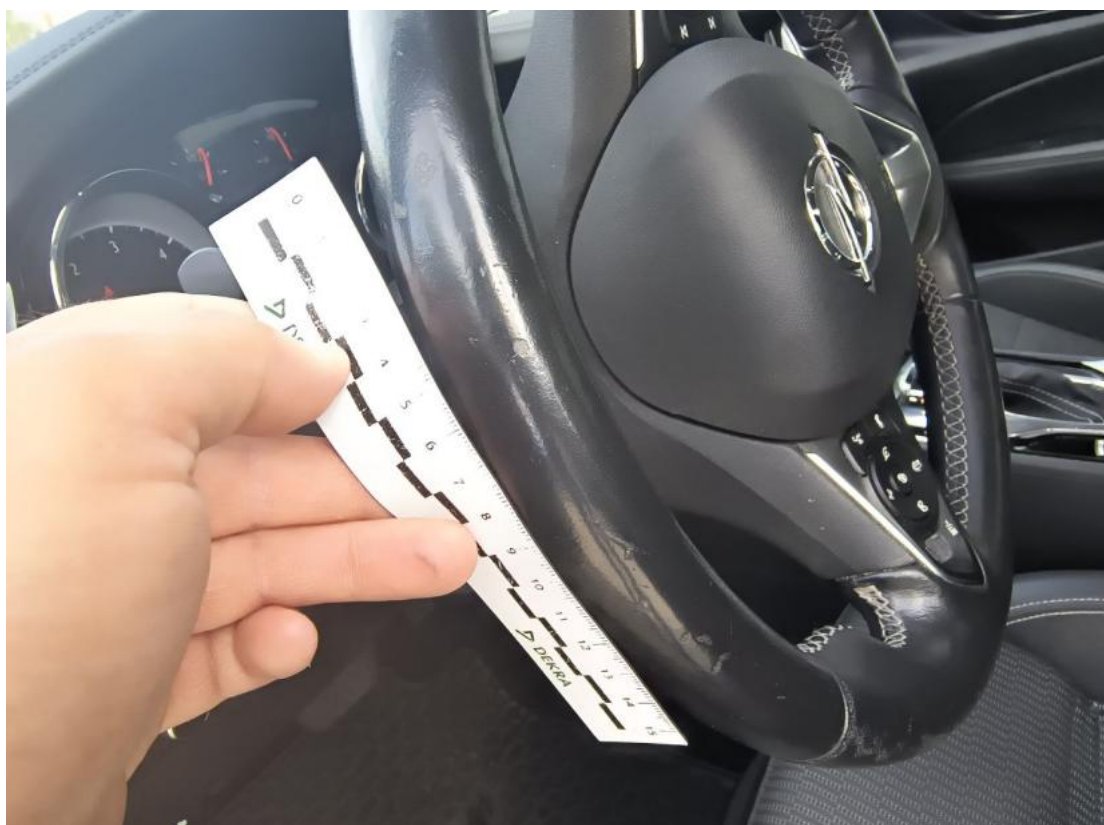
Fot. 78

Koło kierownicy - Inne 2
