Raport z oględzin pojazdu

Numer raportu	212395/10/24-11401	Data raportu	01-10-2024
Rzeczoznawcy	Leszek Bizański (NEW) mgr inż. Przemysław Ostap	Data oględzin	28-09-2024
Nr zlecenia	PCM(DZS)/GDA/73133/24/09/23	Miejsce oględzin	ul. Przemysłowa 7, 32-050 Skawina

Numer identyfikacyjny (VIN)	W0VZT6EP8M1008845
Marka, model	OPEL Insignia B Grand Sport ...
Typ, wersja	Insignia 2.0 CDTI Elegance S&...
Numer rejestracyjny	KR5TT51
Silnik (rodz./poj./moc)	diesel/1995 ccm/128 kW
Stan licznika	222 383 km
Data 1. rej./rok prod.	12-01-2021/2020
Data nast. bad. techn.	08-01-2026
Nadwozie	hatchback 5/5
Lakier	czarny/METALIK
Skrzynia biegów	automatyczna

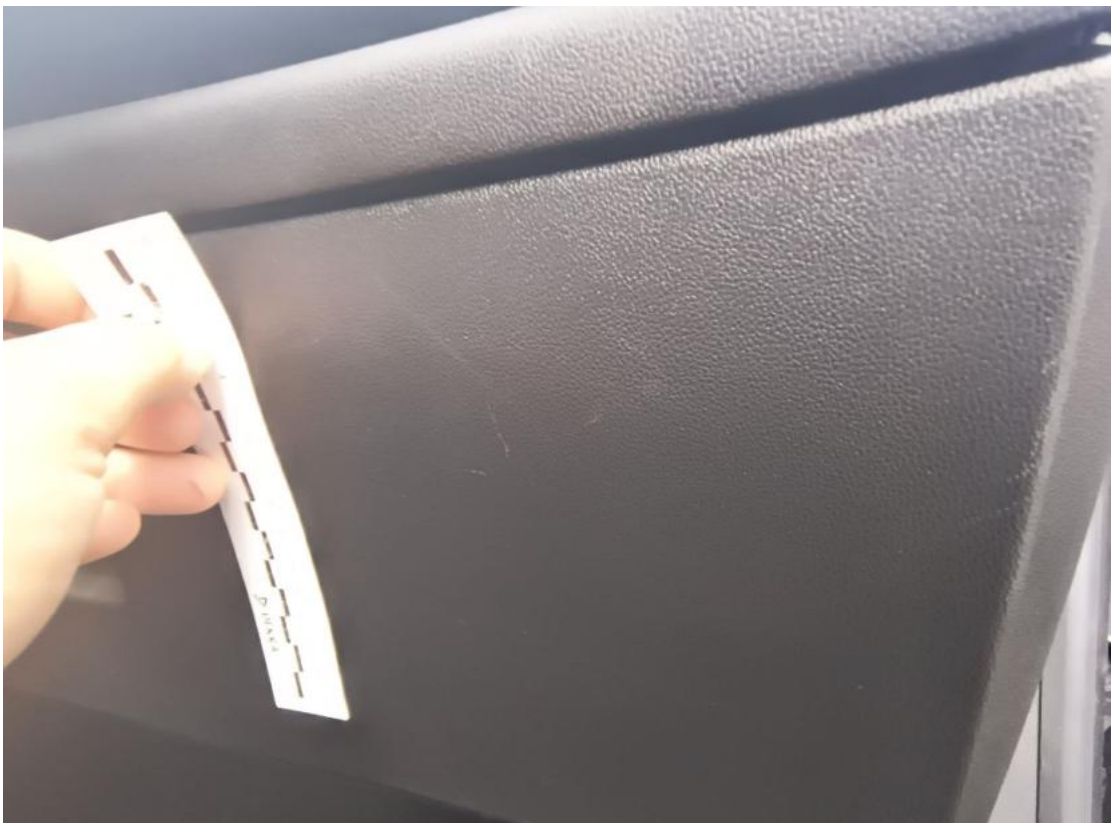
Fot. 80
Pokrywa schowka deski rozd. - Rysa/odprysk 1

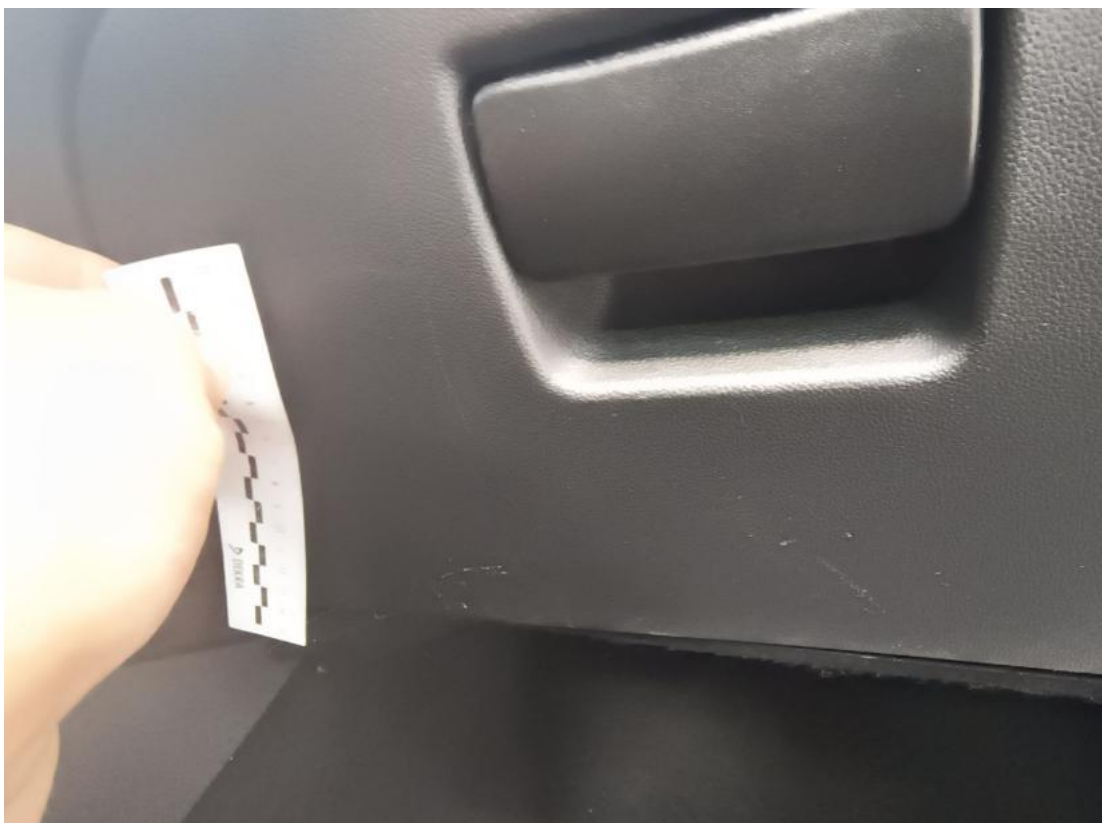
Fot. 81

Pokrywa schowka deski rozdzielczej - Rysa/odprysk 2

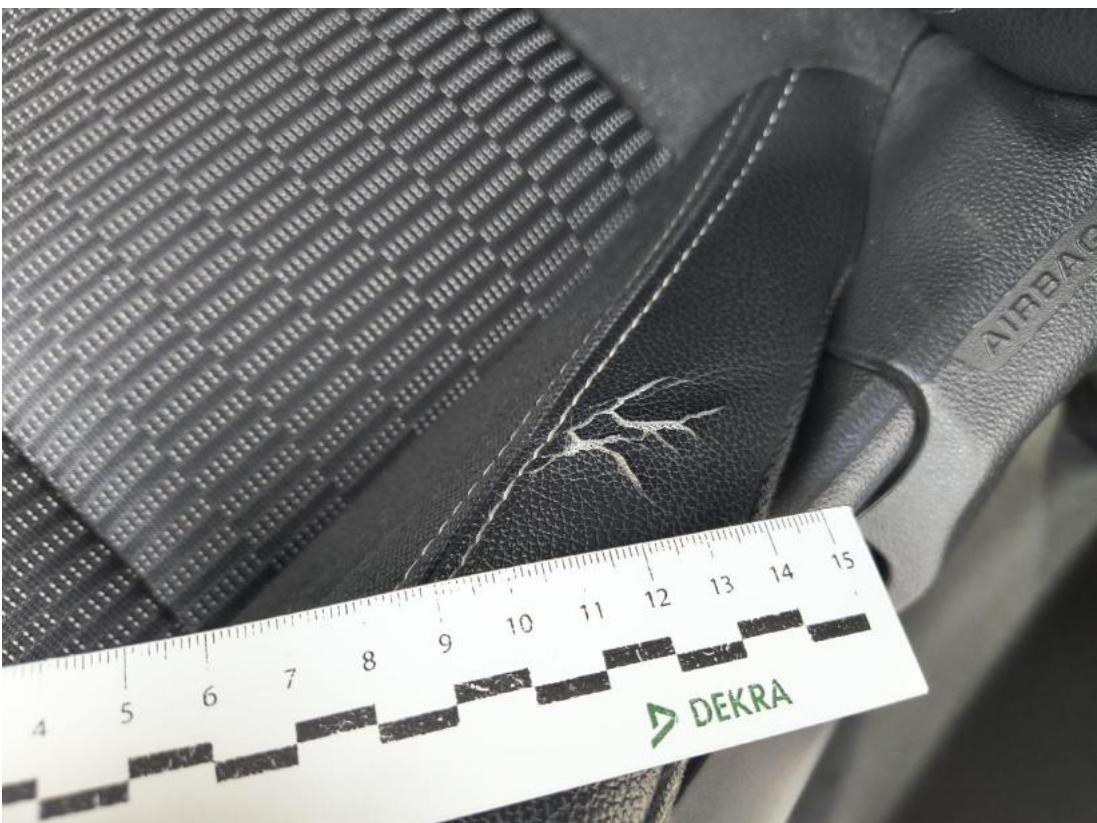
Fot. 84

Fotel prz. lew. - Pęknięcie/rozerwanie 1

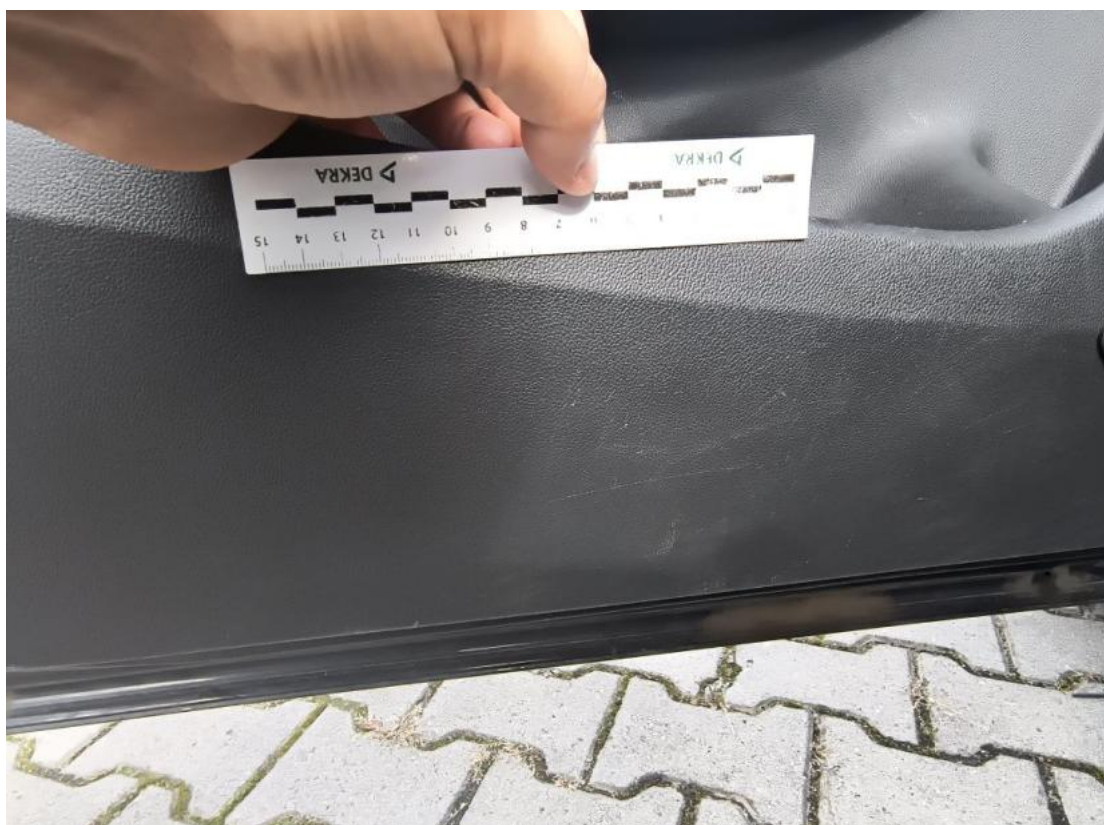
Fot. 94

Tapicerka drzwi przednich L - Rysa/odprysk 1

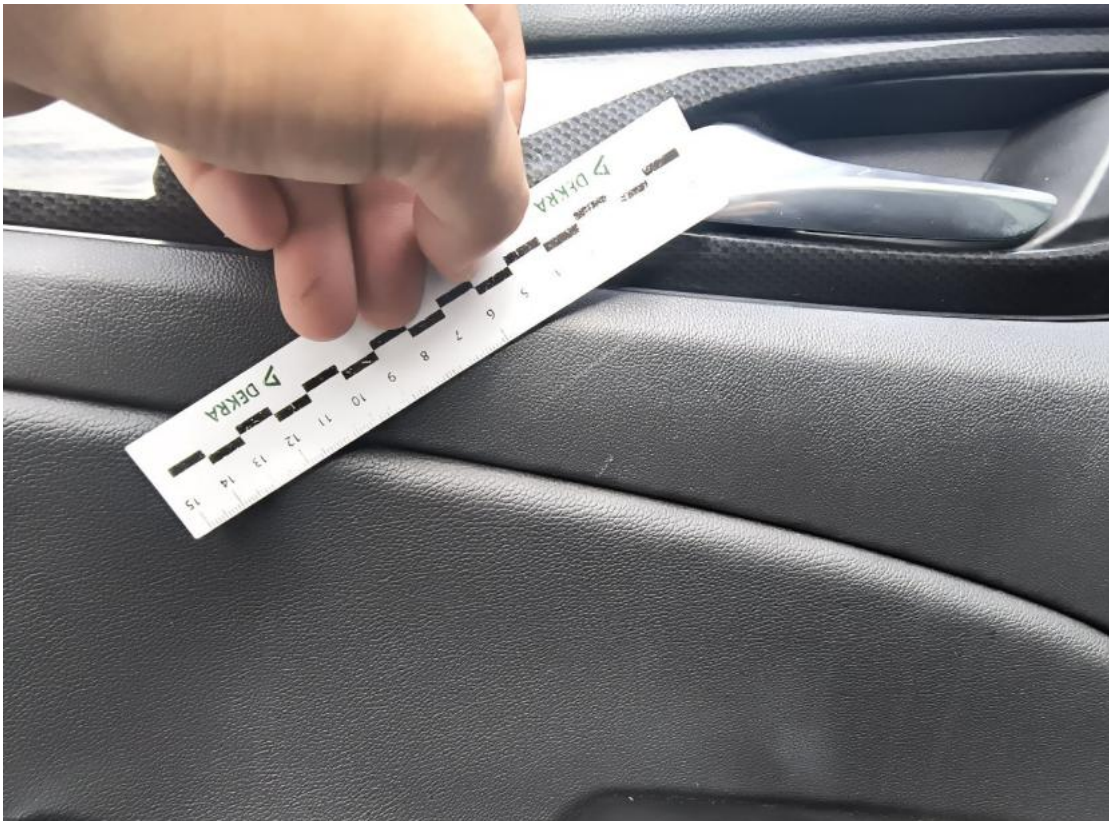
Fot. 95

Tapicerka drzwi przednich L - Rysa/odprysk 2

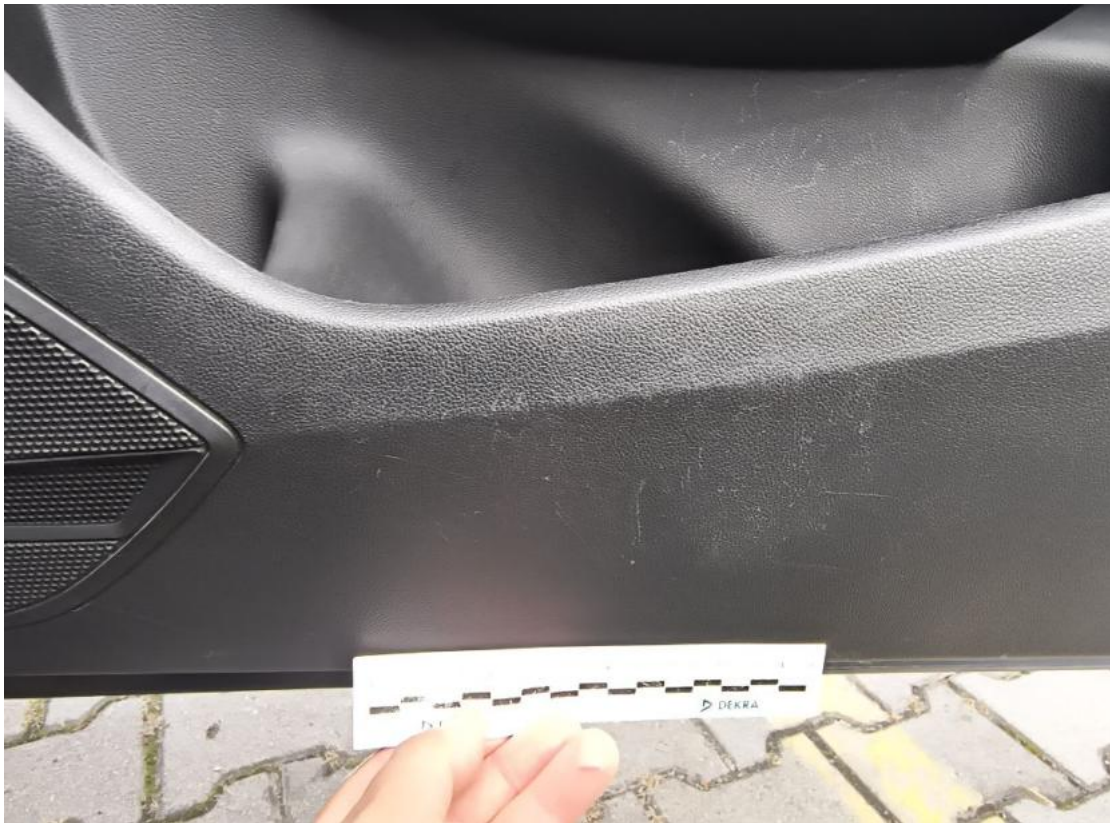
Fot. 97

Tapicerka drzwi przednich P - Rysa/odprysk 1

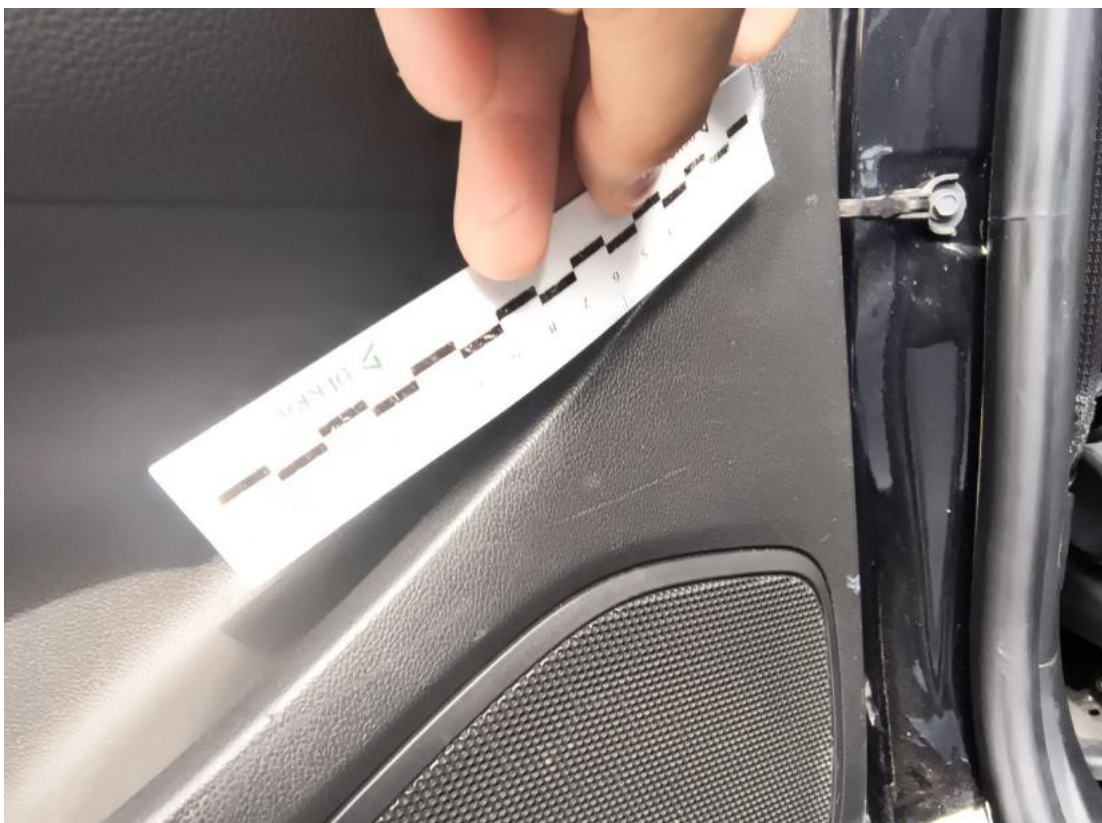
Fot. 99

Tapicerka drzwi tylnych L - Rysa/odprysk 1

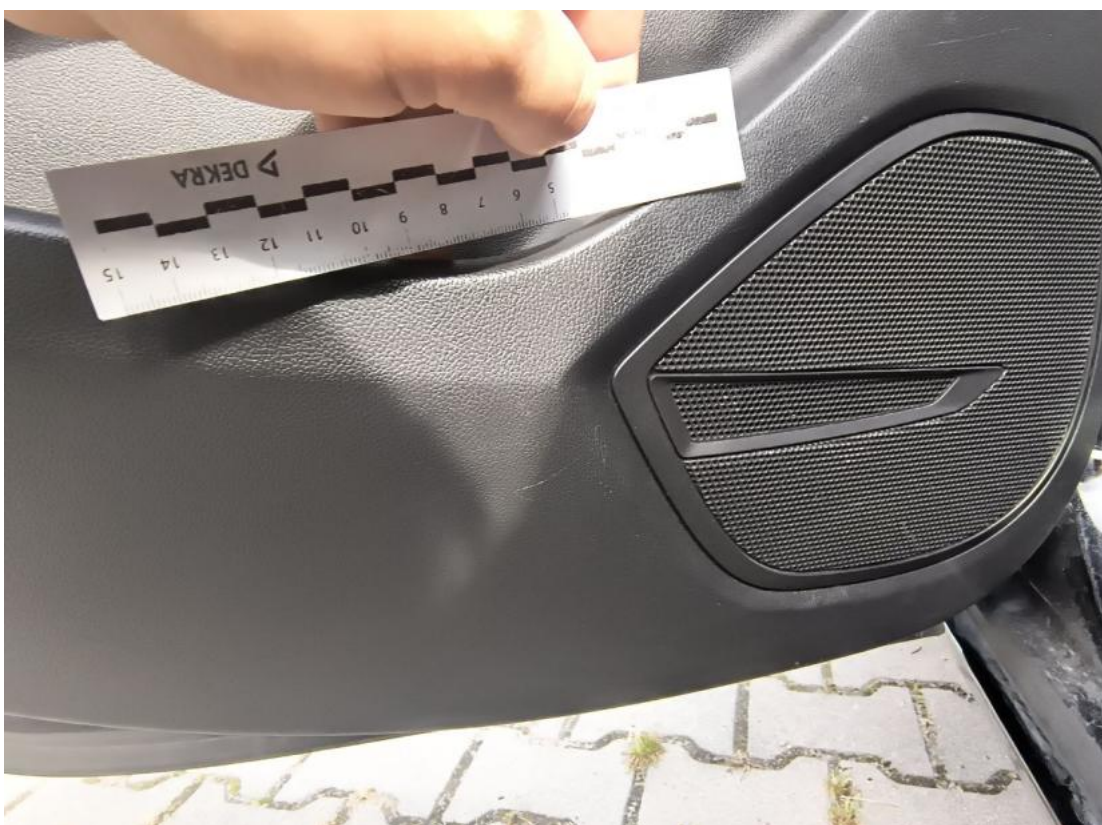
Fot. 100

Tapicerka drzwi tylnych L - Rysa/odprysk 2

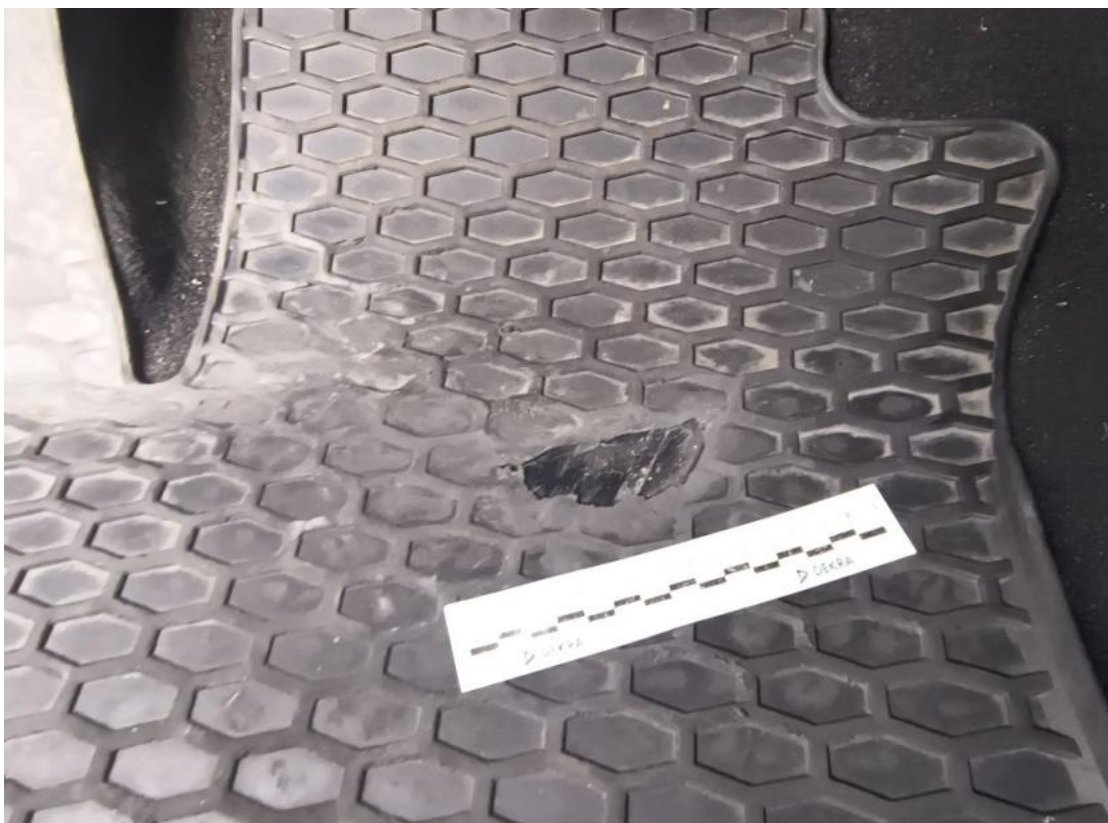
Fot. 104

Dywanik prze L - Pęknięcie/rozerwanie 1

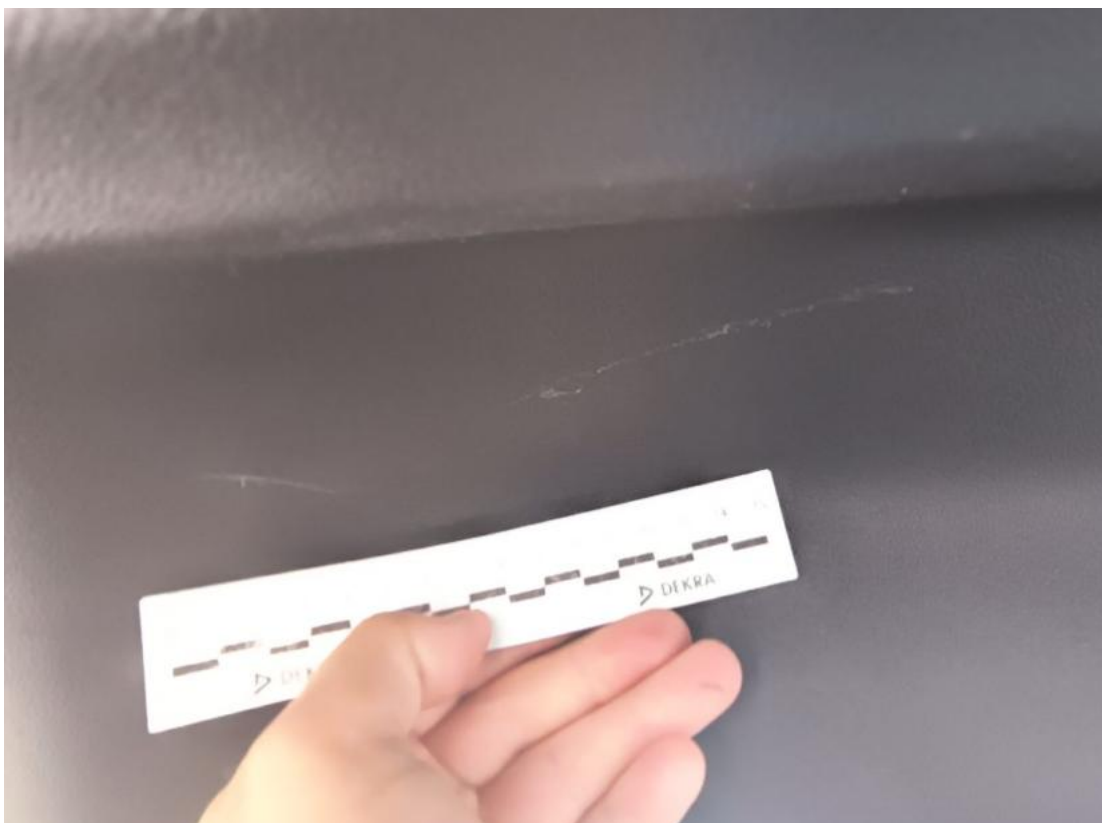
Fot. 109

Wykładzina pokrywy tylnej - Rysa/odprysk 1

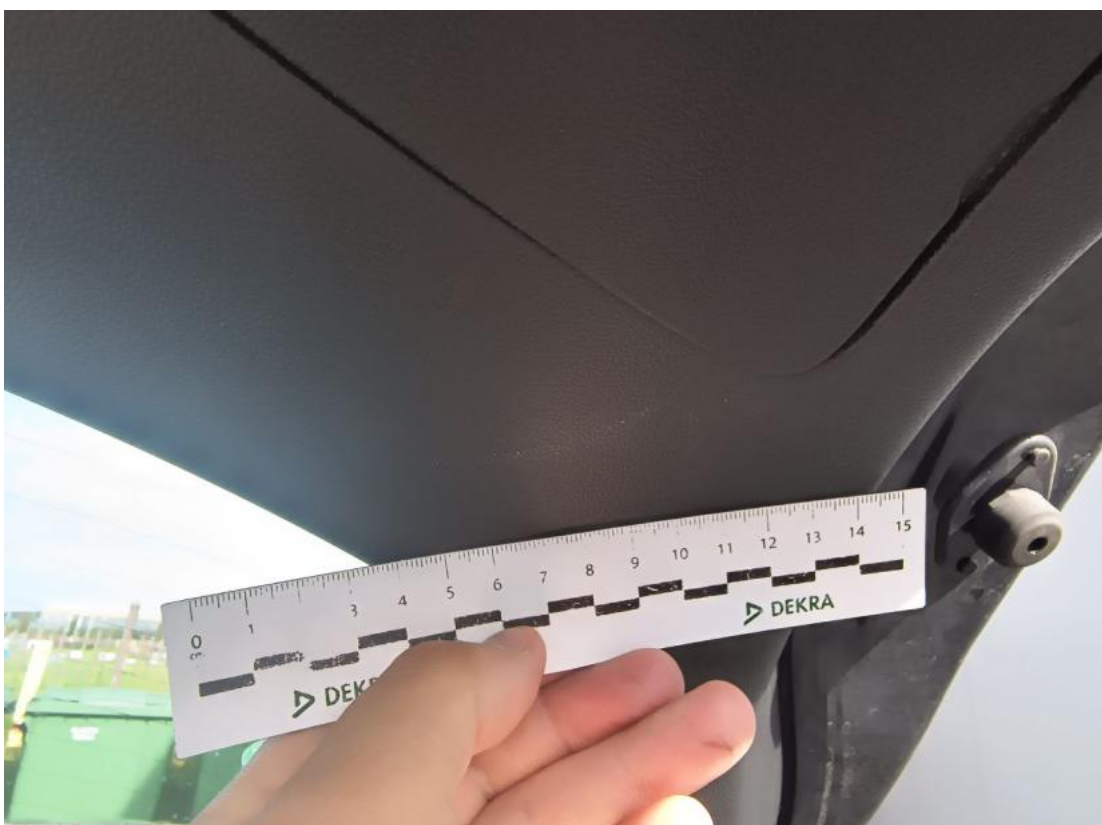
Fot. 110

Wykładzina pokrywy tylnej - Rysa/odprysk 2

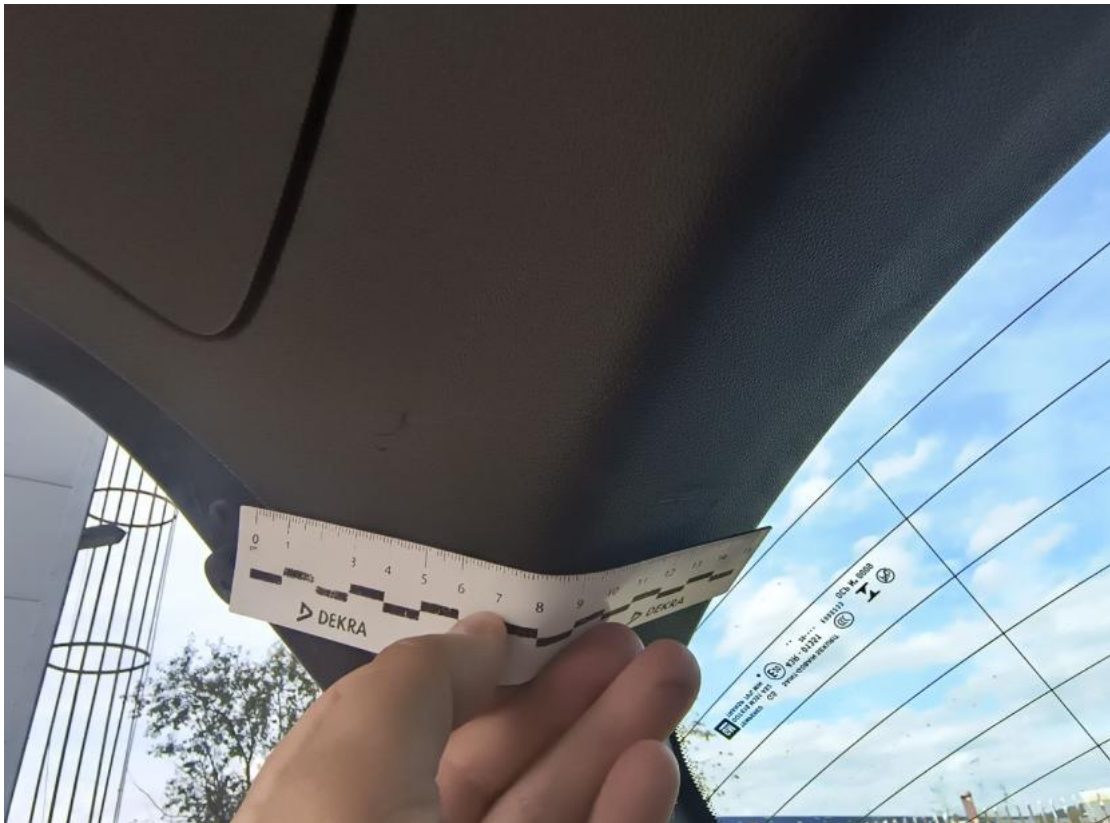
Fot. 111
Wykładzina pokrywy tylnej() - Rysa/odprysk 3
