## Raport z oględzin pojazdu

| Numer raportu | 210265/3/24-11401 | Data raportu | 13-03-2024 |

| Marka, model | LEXUS RX 19-23 |
| Numer rejestracyjny | KR6VF65 |

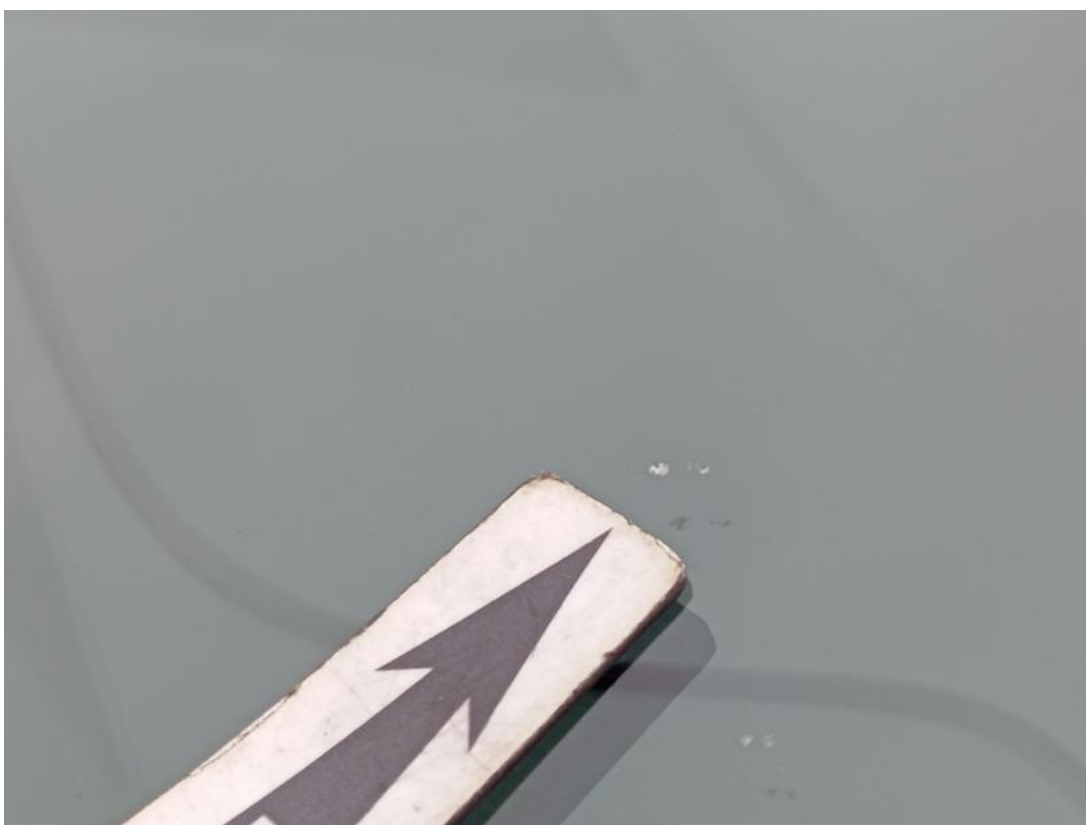
**Fot. 46**

| 6 | Szyba przednia barwiona | rysa/odprysk | | |

Szyba czołowa - Rysa/odprysk 1

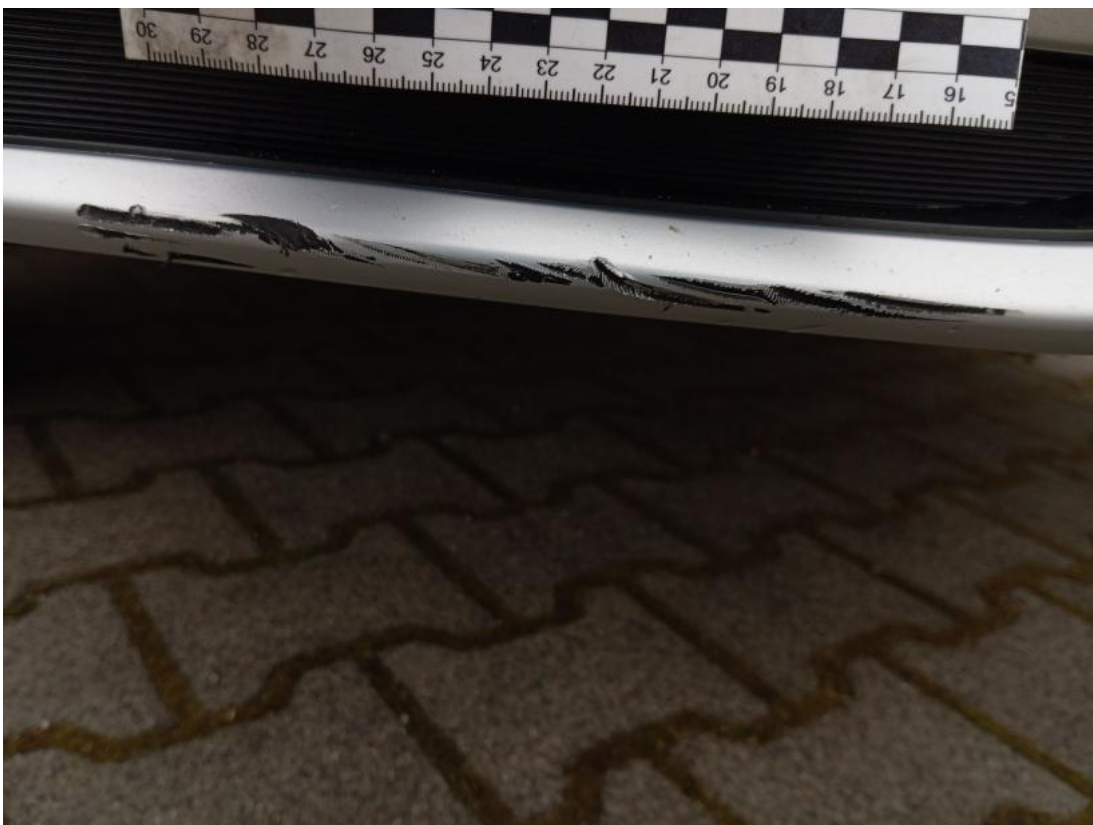
**Fot. 48**

| 5 | Okladzina zderzaka przedniego | rysa/odprysk | | |

Zderzak przedni cz dolna - Rysa/odprysk 1

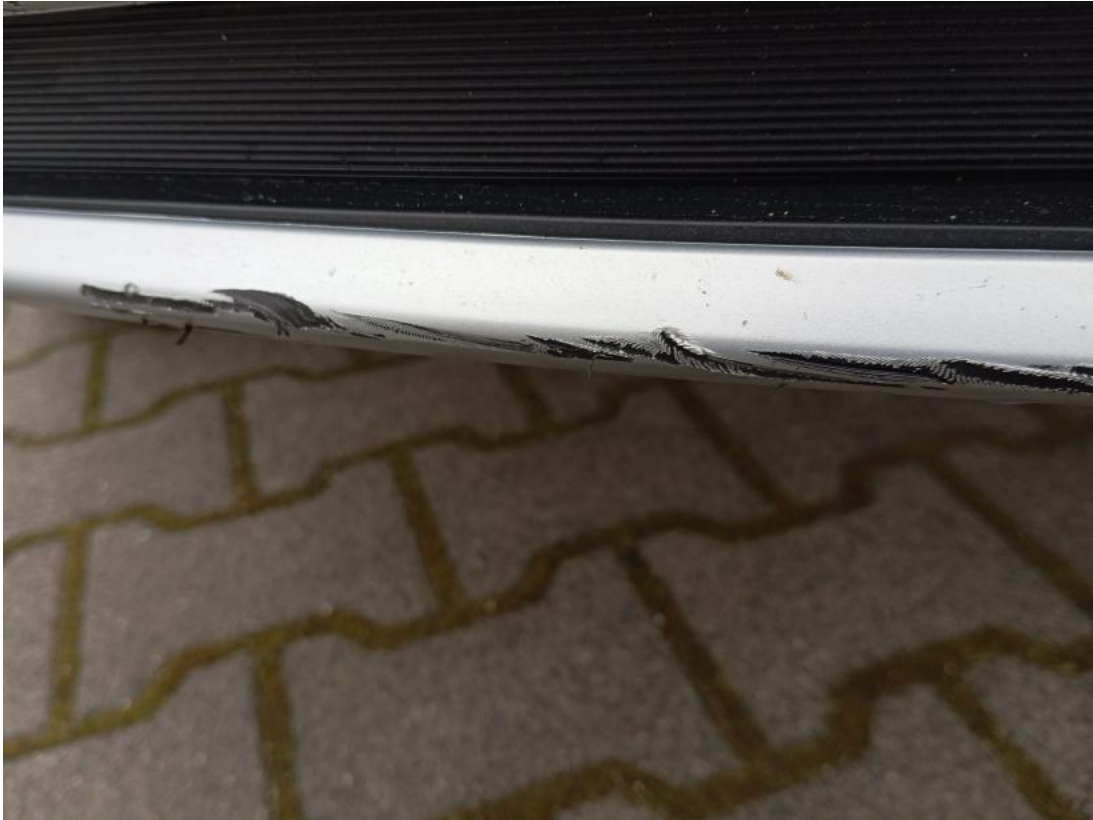
**Fot. 49**

Zderzak przedni cz dolna - Rysa/odprysk 2

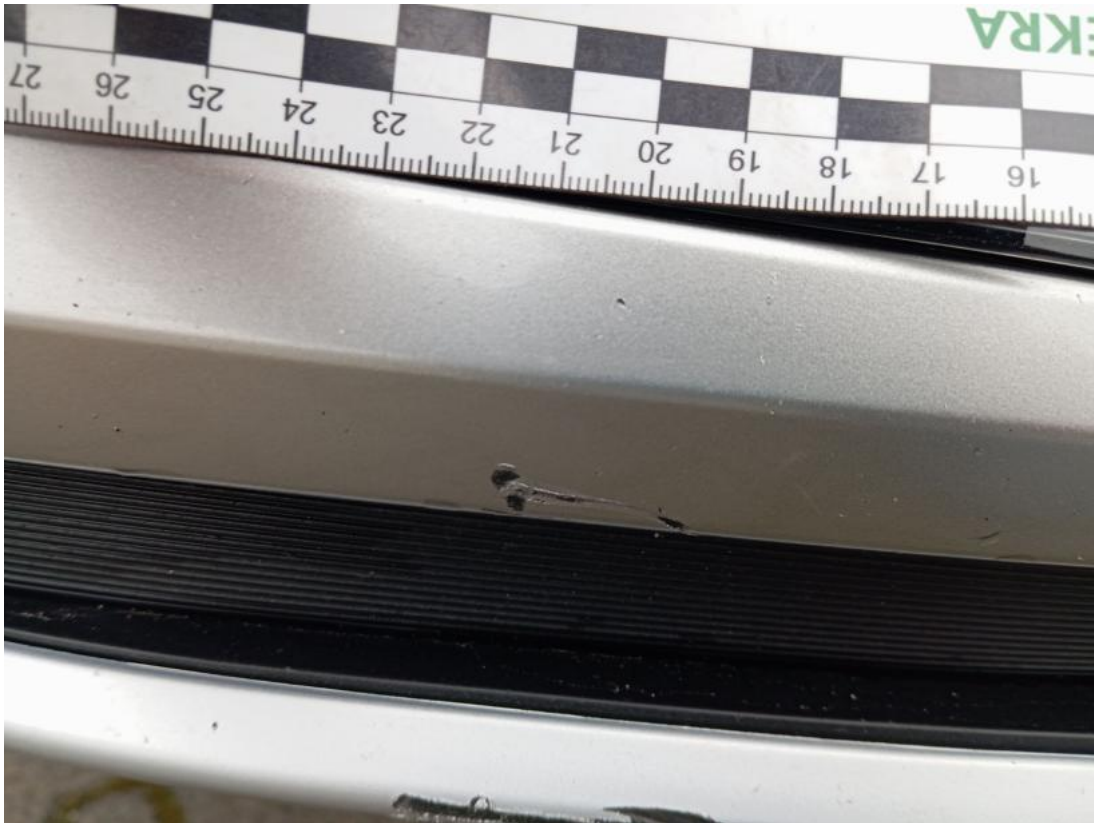
**Fot. 51**

Zderzak przedni cz górna - Rysa/odprysk 1

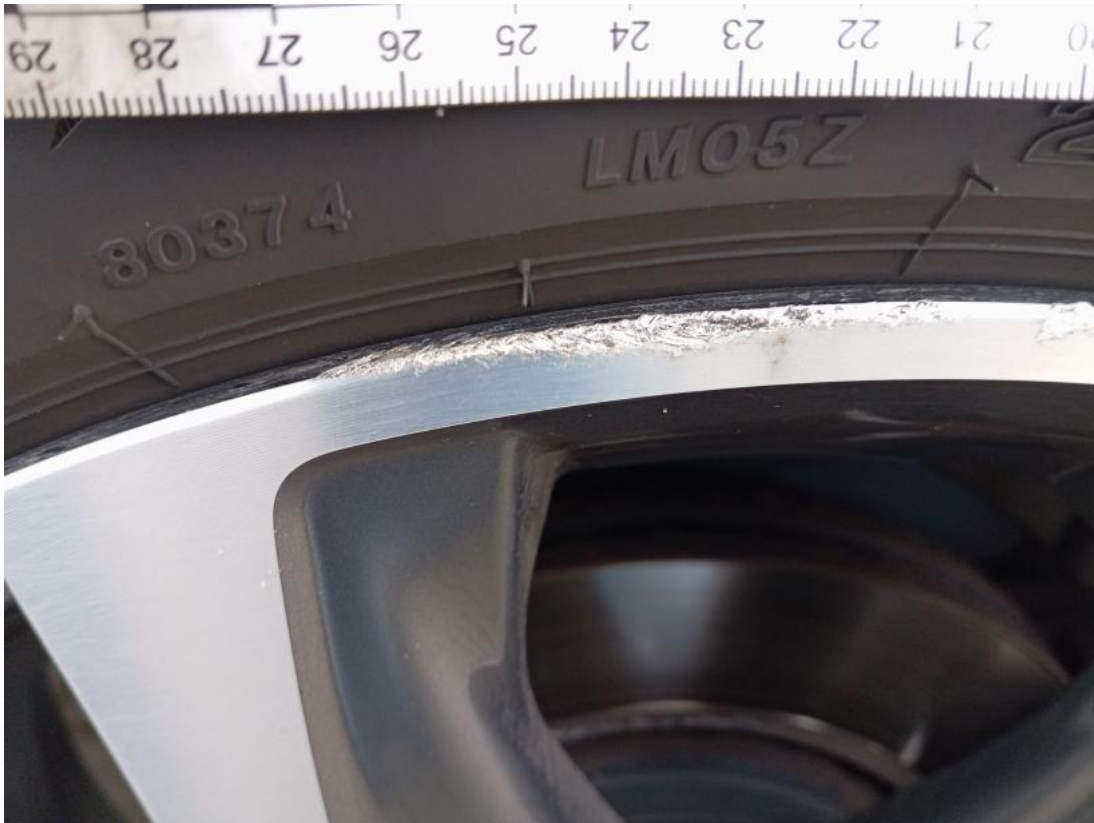
**Fot. 53**

| 3 | Tarcza koła aluminiowa przód R | rysa/odprysk, ubytki materiału | NA | 2 |

Felga aluminiowa przednia P - Rysa/odprysk 1

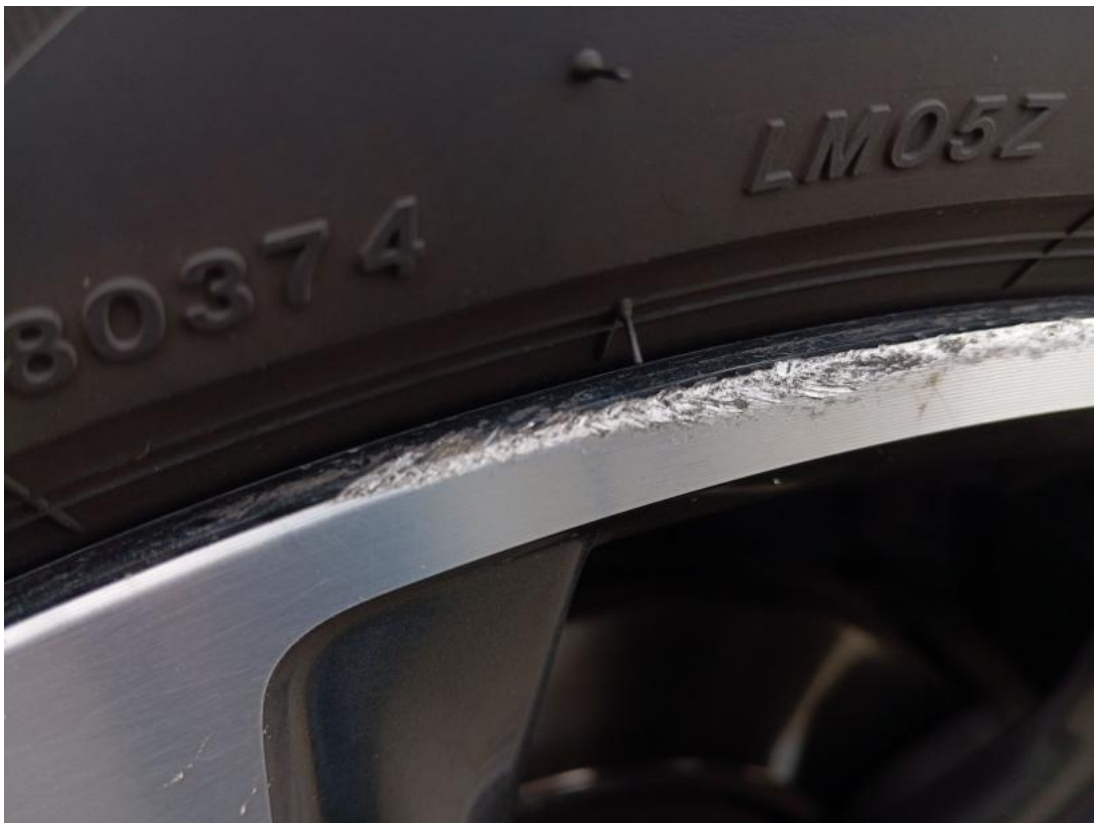
**Fot. 54**

Felga aluminiowa przednia P - Rysa/odprysk 2

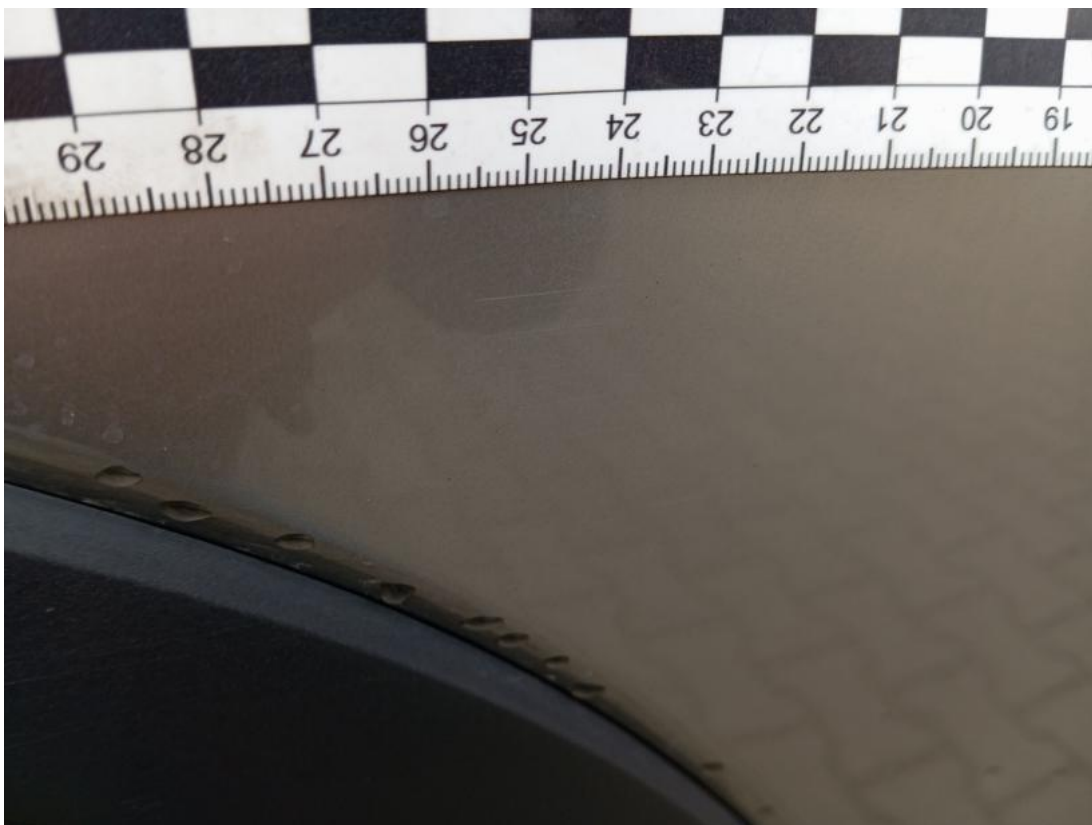
**Fot. 56**

| 8 | Drzwi tylne (nieuzbrojone) R | rysa/odprysk | | |

Drzwi tylne P - Rysa/odprysk 1

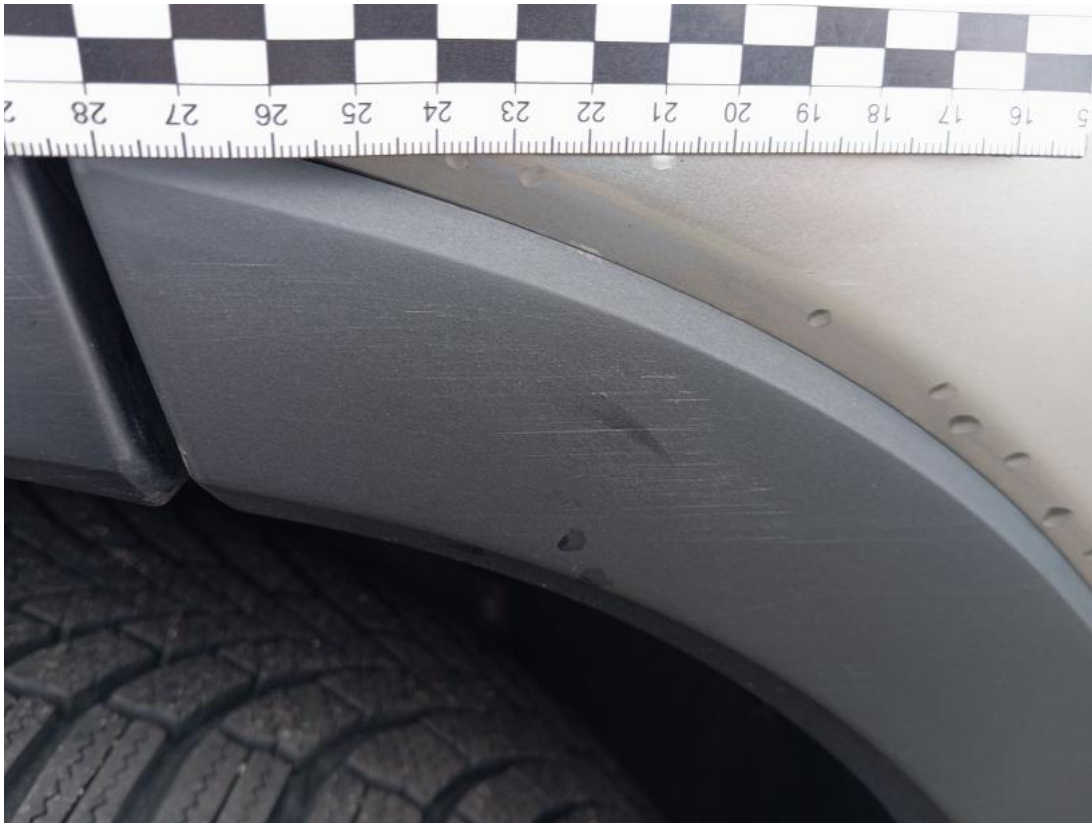
**Fot. 57**

| 9 | Listwa ochronna nadkola (drzwi tylnych) R | zarysowanie | | |

Listwa drzwi tylnych P - Rysa/odprysk 1

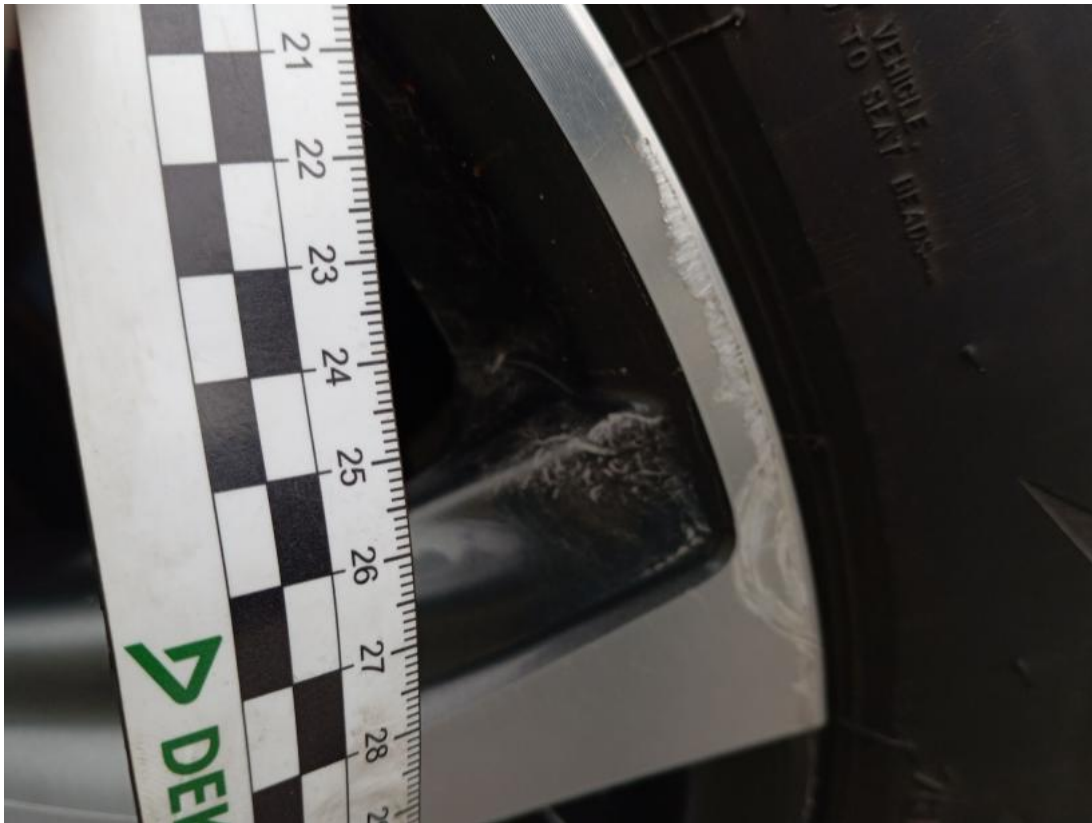
**Fot. 59**

| 4 | Tarcza koła aluminiowa tył R | rysa/odprysk, ubytki materiału | NA | 2 |

Felga aluminiowa tylna P - Rysa/odprysk 1

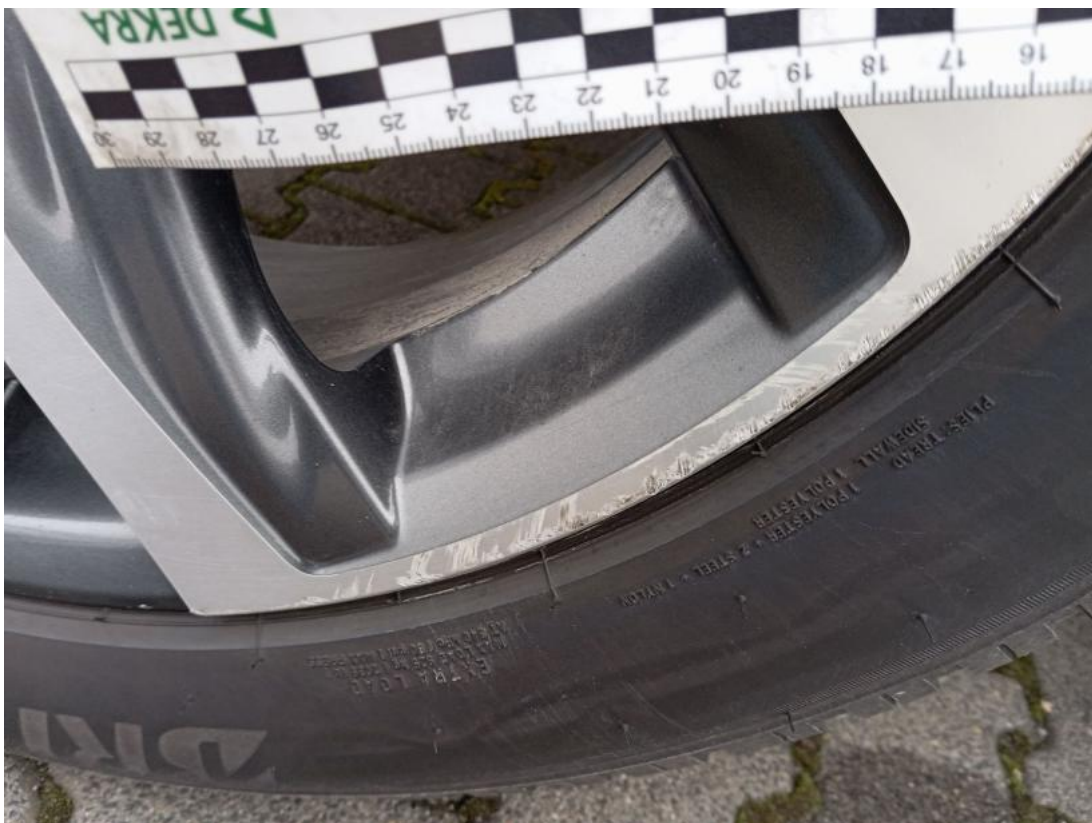
**Fot. 60**

Felga aluminiowa tylna P - Rysa/odprysk 2

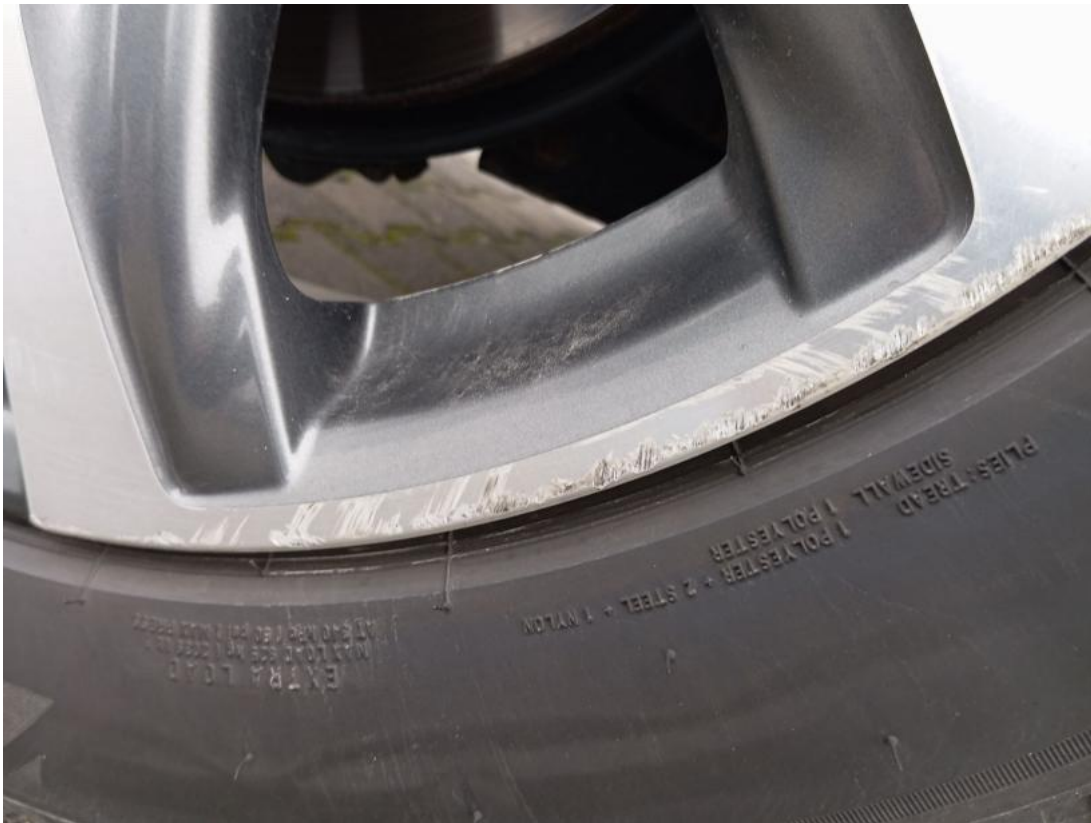
**Fot. 61**

Felga aluminiowa tylna P() - Rysa/odprysk 3

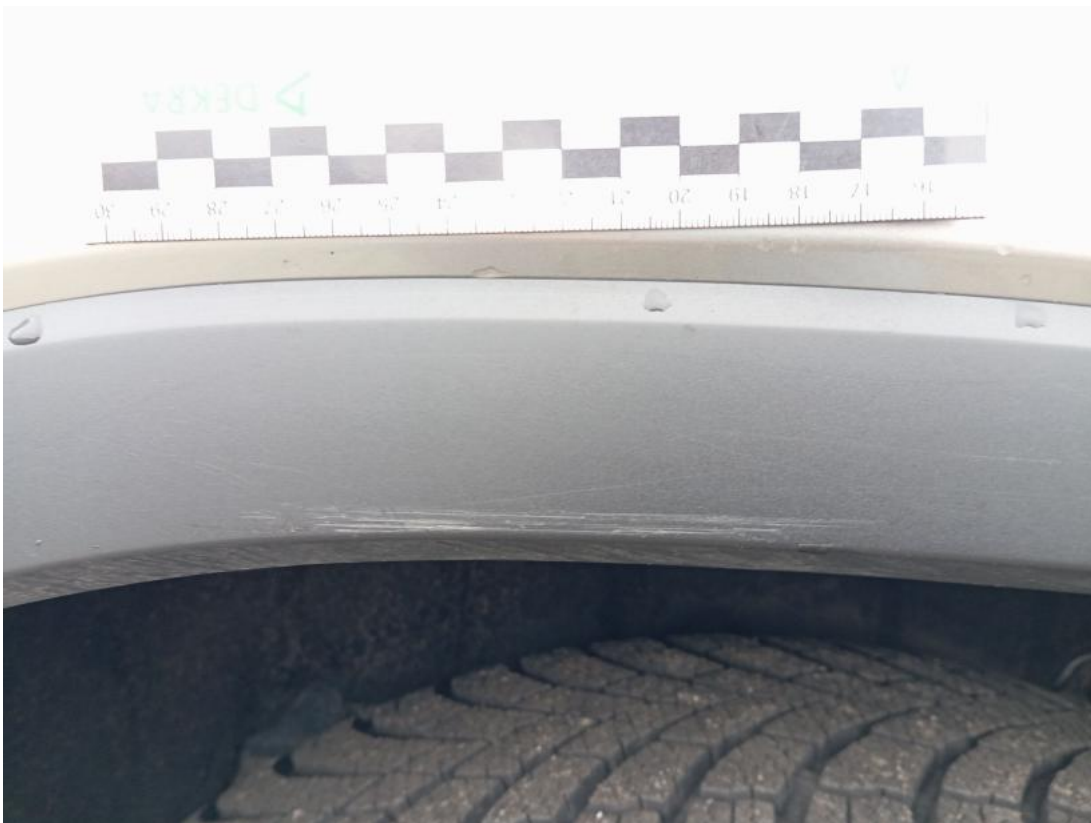
**Fot. 62**

| 11 | Listwa ochronna ściany bocznej R | zarysowanie | | |

Listwa krawędzi błotnika tyl P - Rysa/odprysk 1

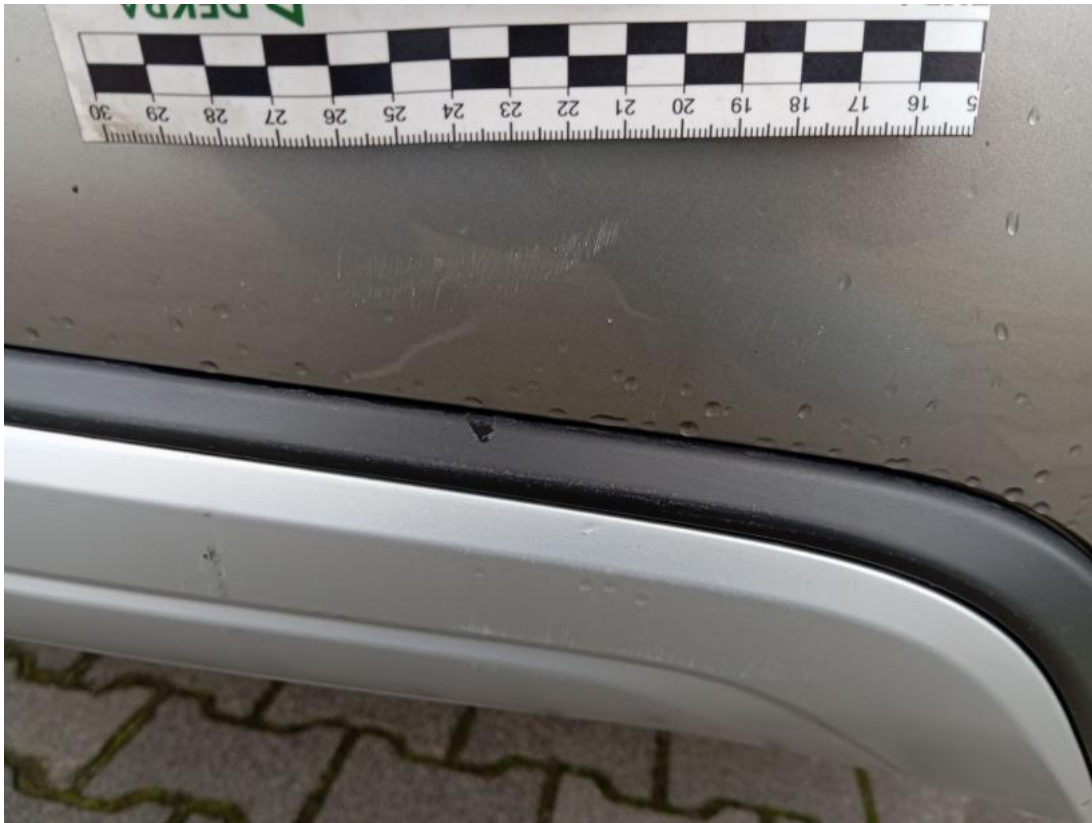
**Fot. 65**

| Poz. | Nazwa pozycji | Opis uszkodzeń | Kwalifik. | Naprawa [rbg] |
|---|---|---|---|---|
| 2 | Okładzina zderzaka tylnego | rysa/odprysk | NA | 0.8 |

Zderzak tylny - Rysa/odprysk 1

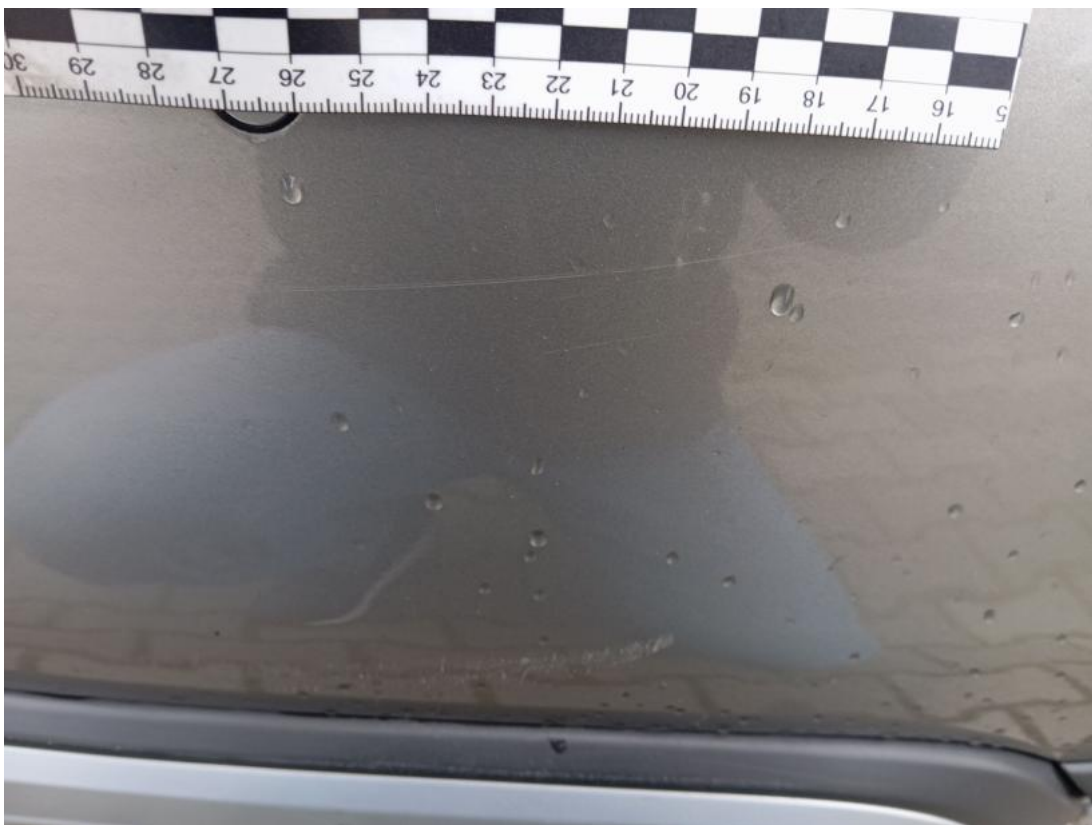
**Fot. 66**

Zderzak tylny - Rysa/odprysk 2

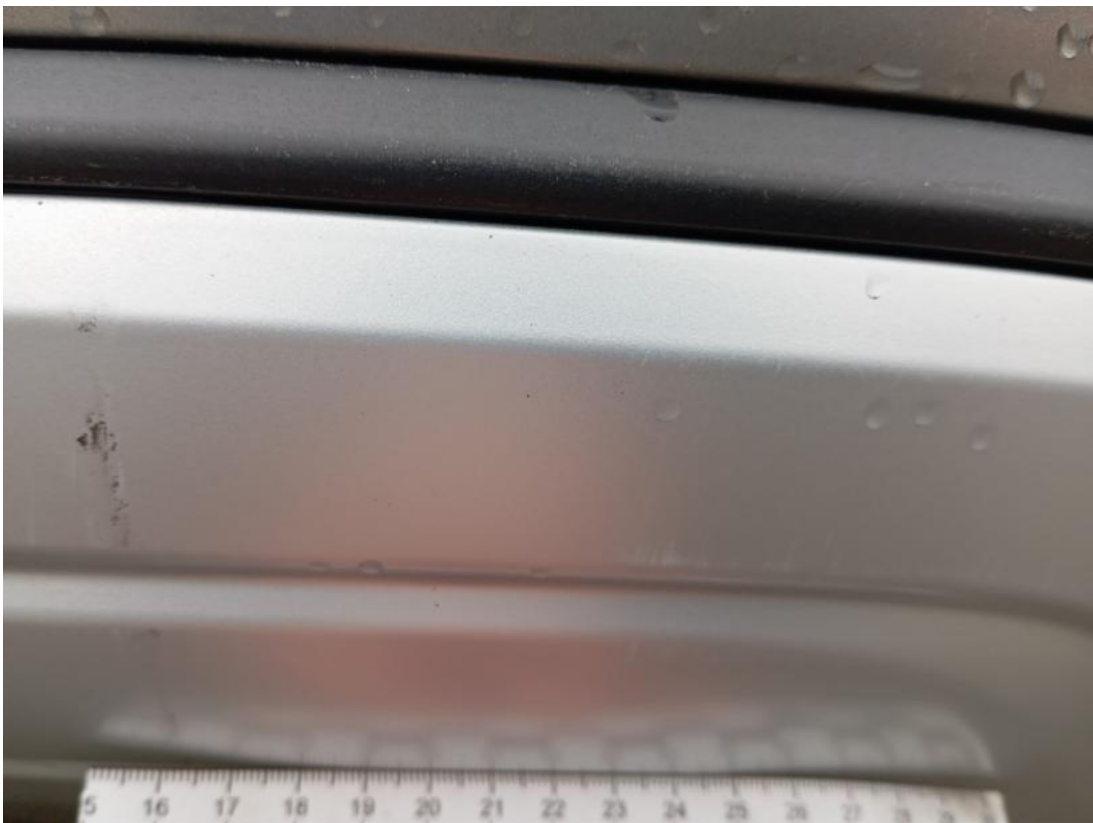
**Fot. 68**

| 10 | Spoiler zderzaka tylnego | rysa/odprysk | | |

Zderzak tylny cz dolna - Rysa/odprysk 1

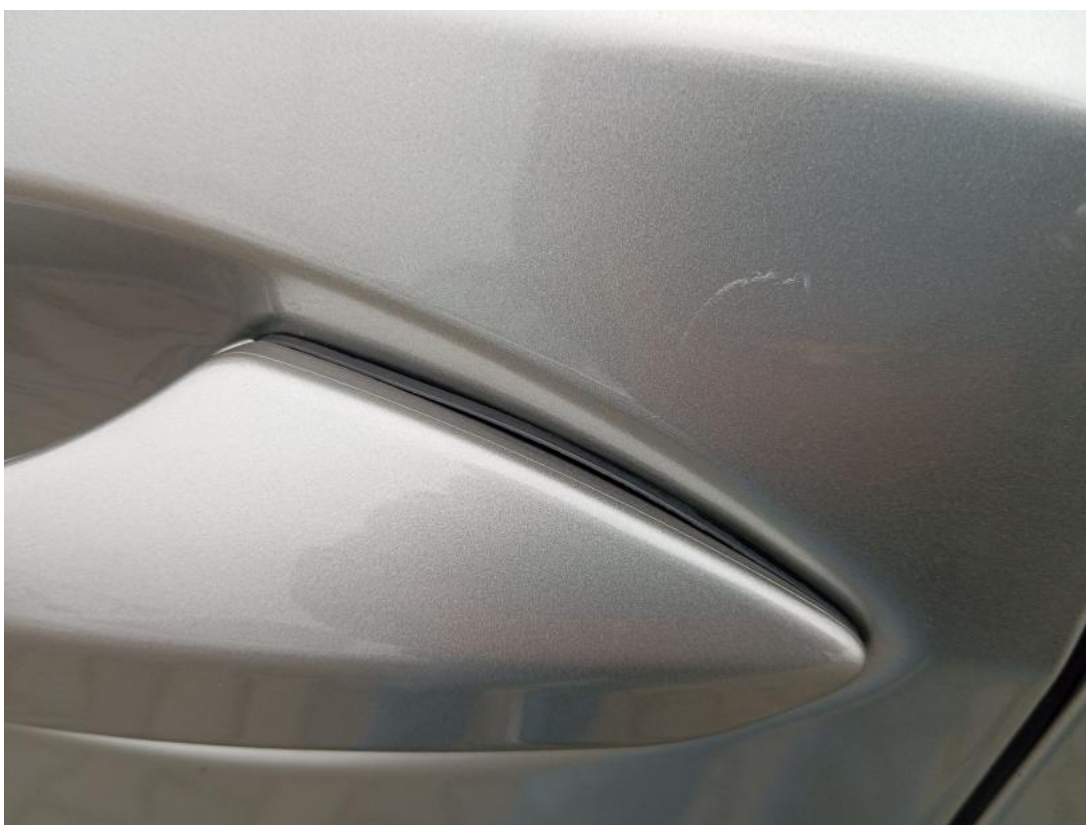
**Fot. 70**

| 7 | Drzwi przednie (nieuzbrojone) L | rysa/odprysk | | |

Drzwi przed L - Rysa/odprysk 1

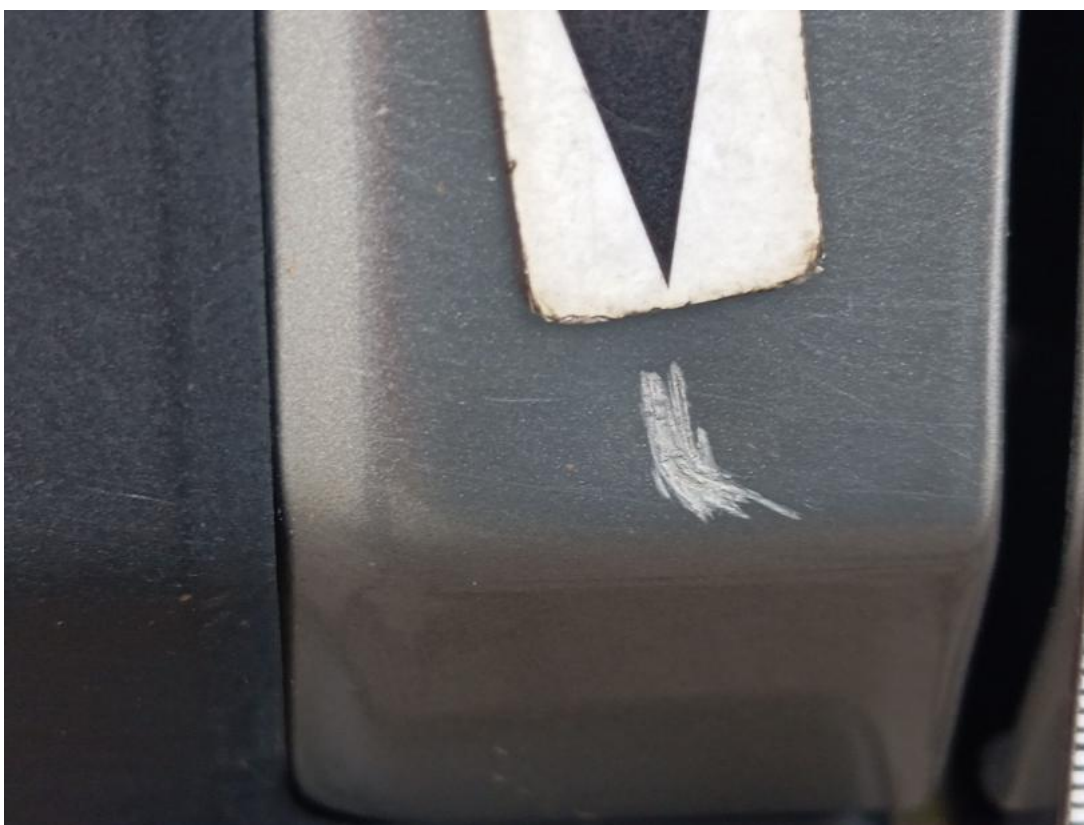
**Fot. 72**

| Poz. | Nazwa pozycji | Opis uszkodzeń | Kwalifik. | Naprawa [rbg] |
|---|---|---|---|---|
| 1 | Błotnik przedni L | rysa/odprysk, wgniecenie/odkształcenie | NA | 0.5 |

Błotnik przedni L - Rysa/odprysk 1

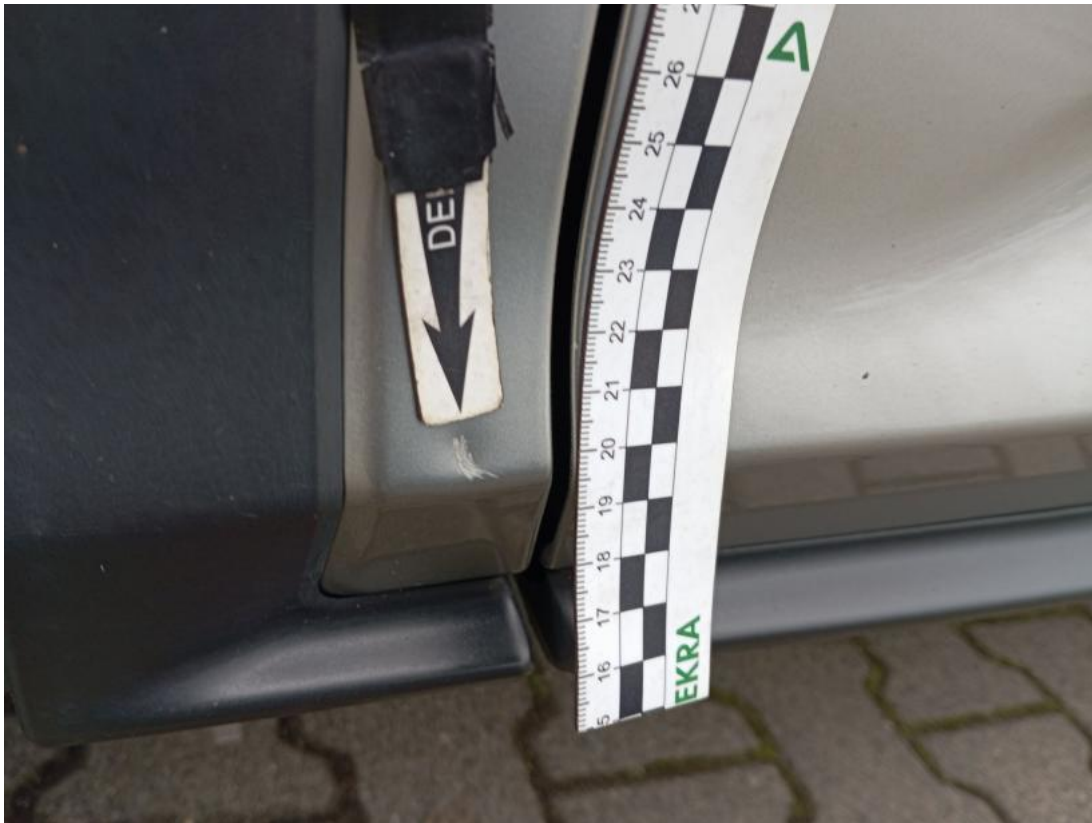
**Fot. 73**

Błotnik przedni L - Wgniecenie/odkształcenie 1
