## Raport z oględzin pojazdu

| Numer raportu | 211782/8/24-11401 | Data raportu | 09-08-2024 |

| Numer identyfikacyjny (VIN) | ZFAEFAB47MX038503 |
| Marka, model | FIAT 500 20- |

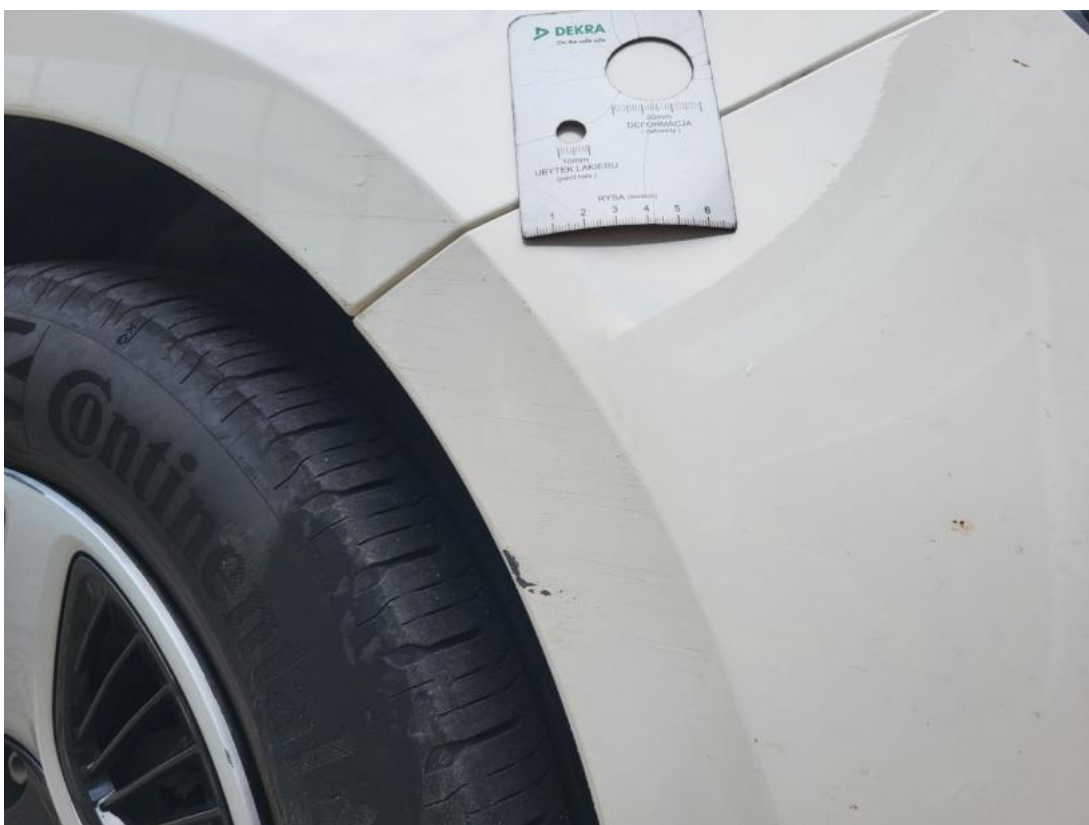
| Poz. | Nazwa pozycji | Opis uszkodzeń | Kwalifik. | Naprawa [rbg] |
|---|---|---|---|---|
| 2 | Okładzina zderzaka przedniego | rysa/odprysk | NA | 1 |

**Fot. 46**  
Zderzak - zdjęcie poglądowe 1

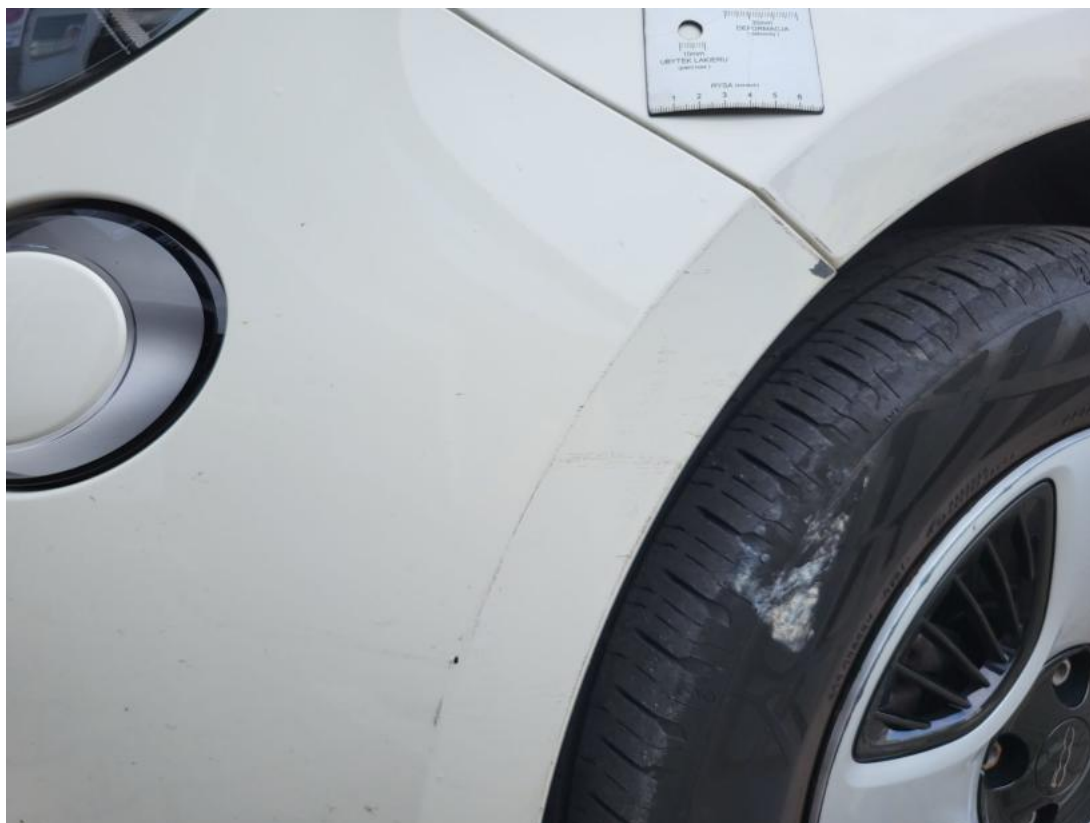
**Fot. 47**

Zderzak - Rysa/odprysk 1

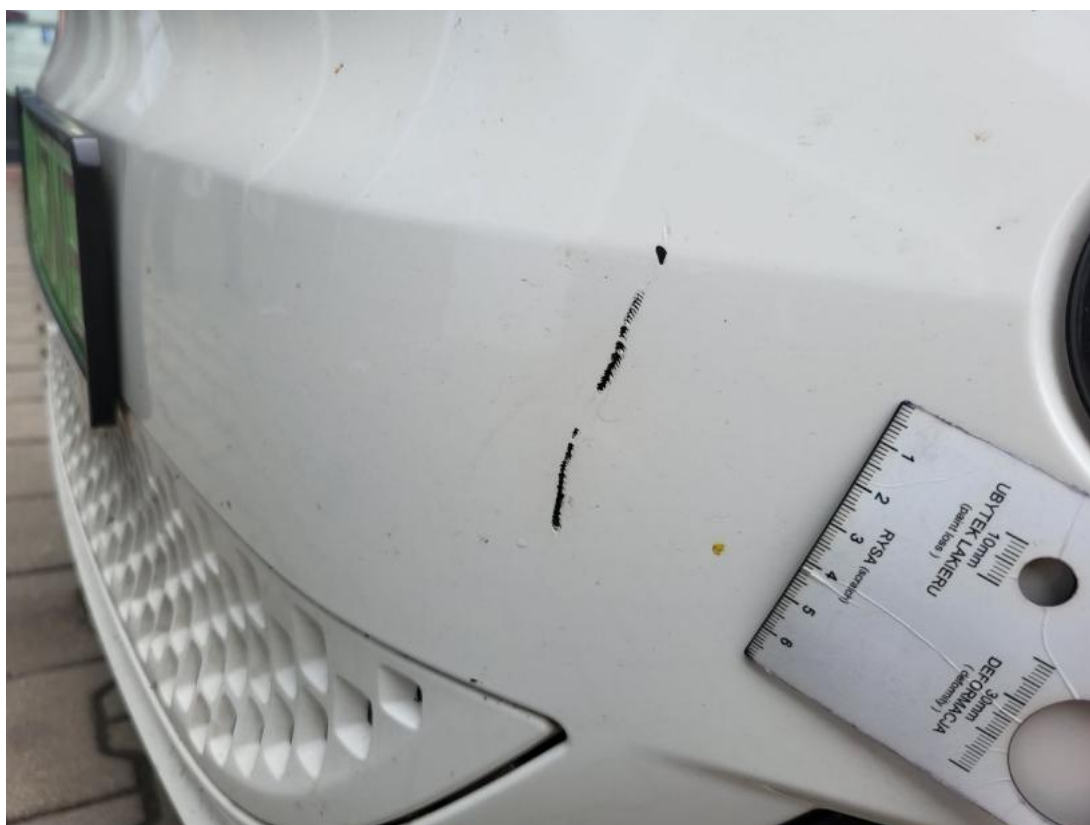
**Fot. 48**

Zderzak - Rysa/odprysk 2

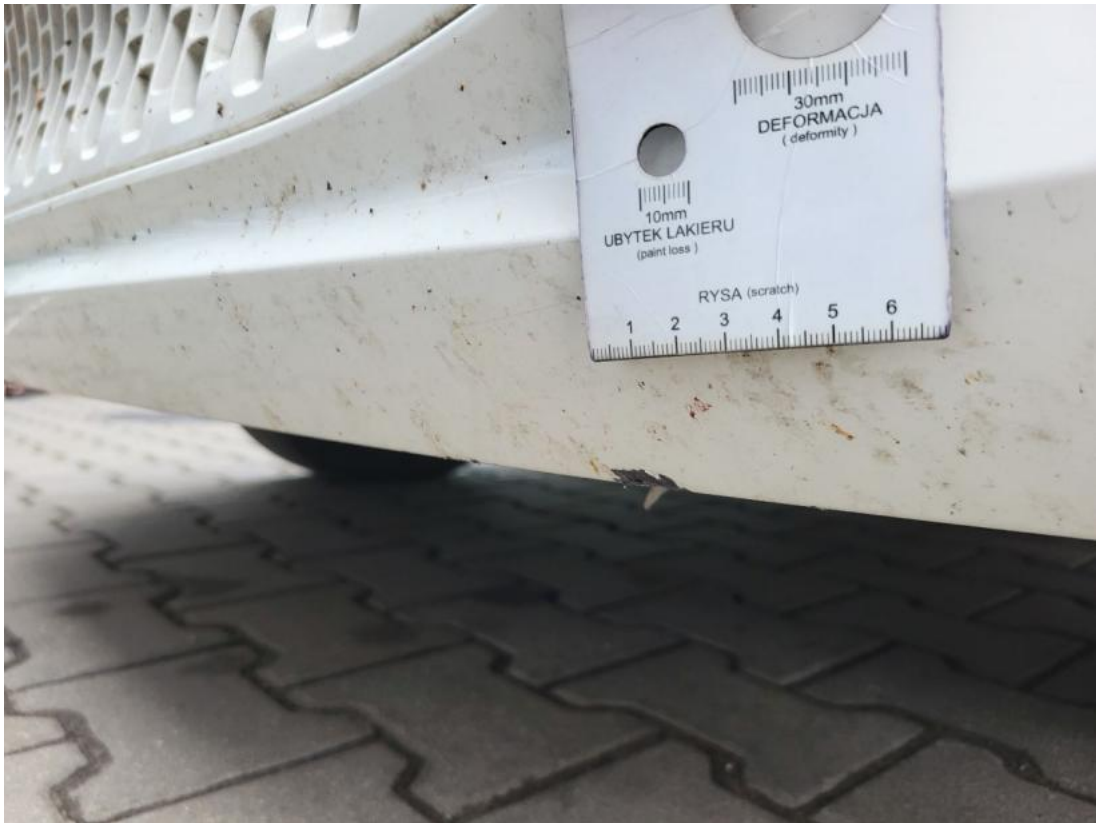
**Fot. 49**

Zderzak() - Rysa/odprysk 3

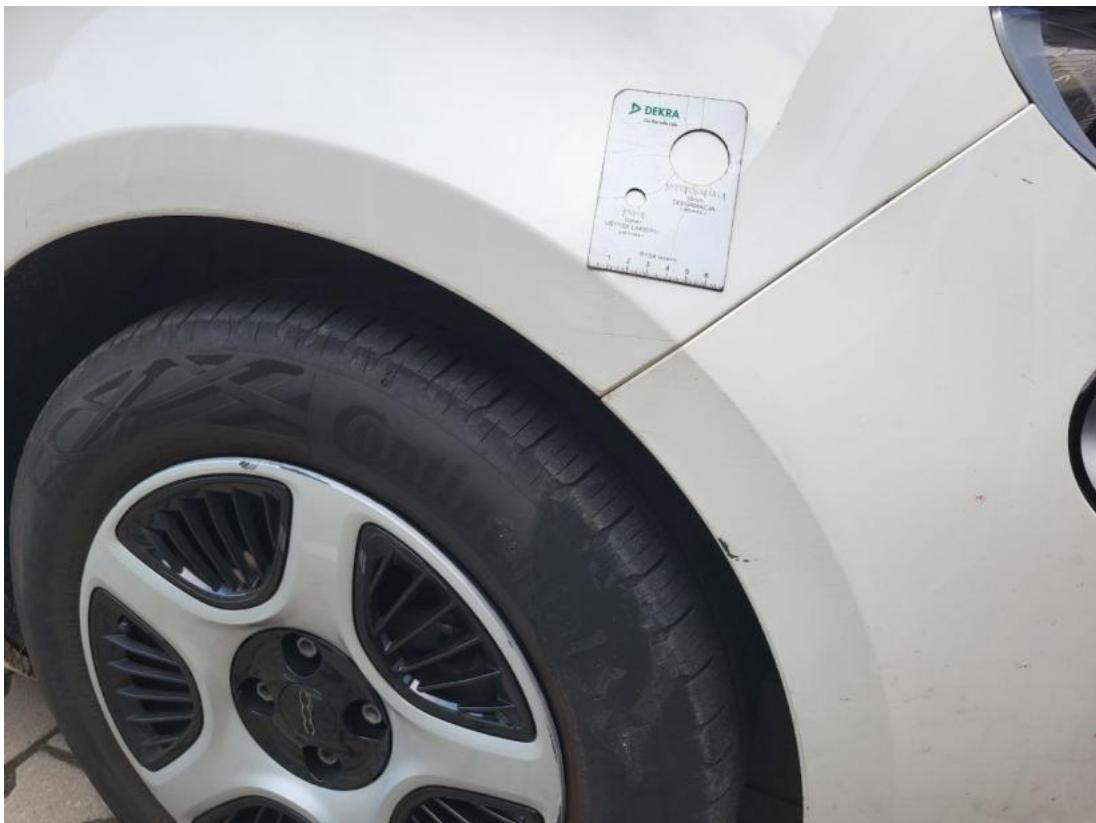
**Fot. 50**

| Poz. | Nazwa pozycji | Opis uszkodzeń | Kwalifik. | Naprawa [rbg] |
|---|---|---|---|---|
| 4 | Błotnik przedni R | rysa/odprysk, wgniecenie/odkształcenie | NA | 0.7 |

Łotnik przedni P - zdjęcie poglądowe 1

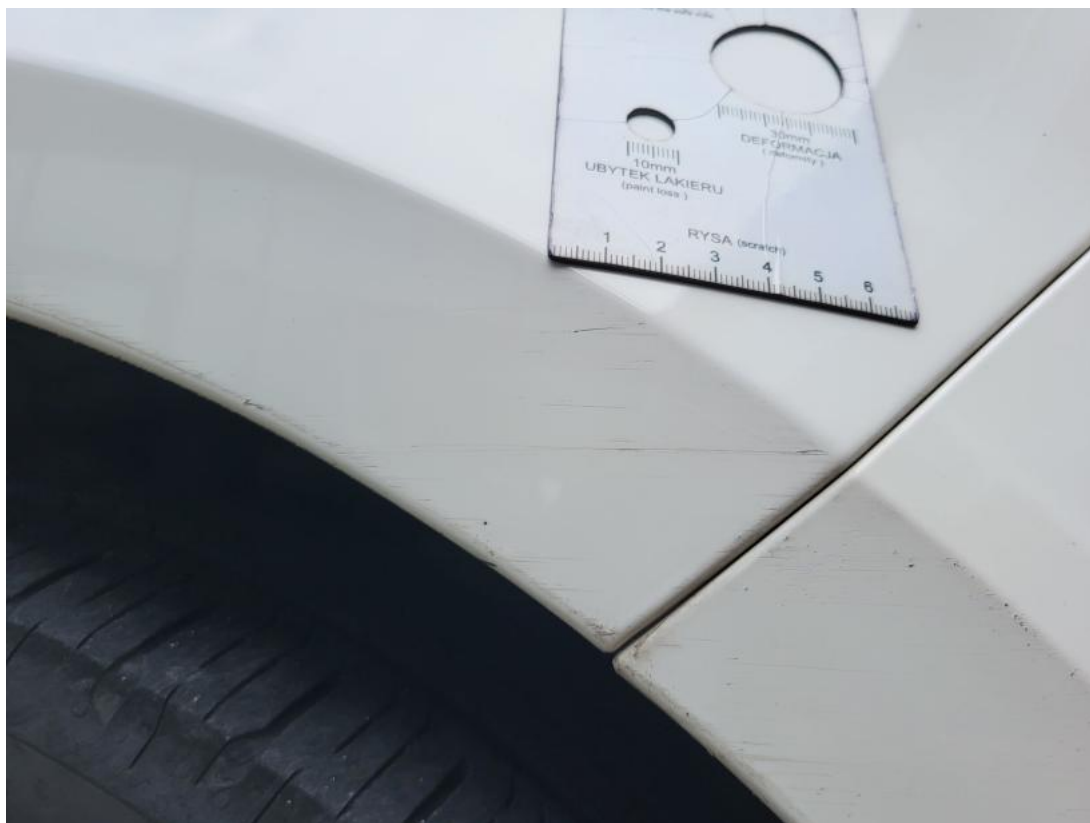
**Fot. 51**

Błotnik przedni P - Rysa/odprysk 1

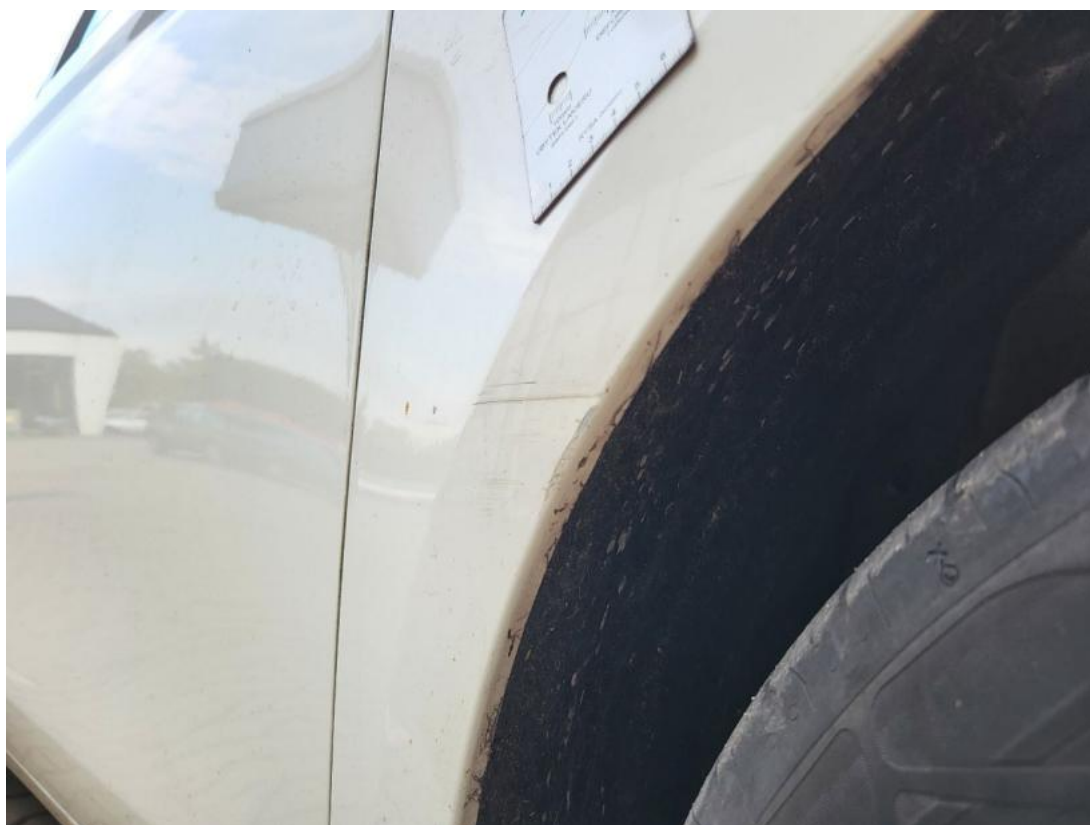
**Fot. 52**

Błotnik przedni P - Wgniecenie/odkształcenie 1

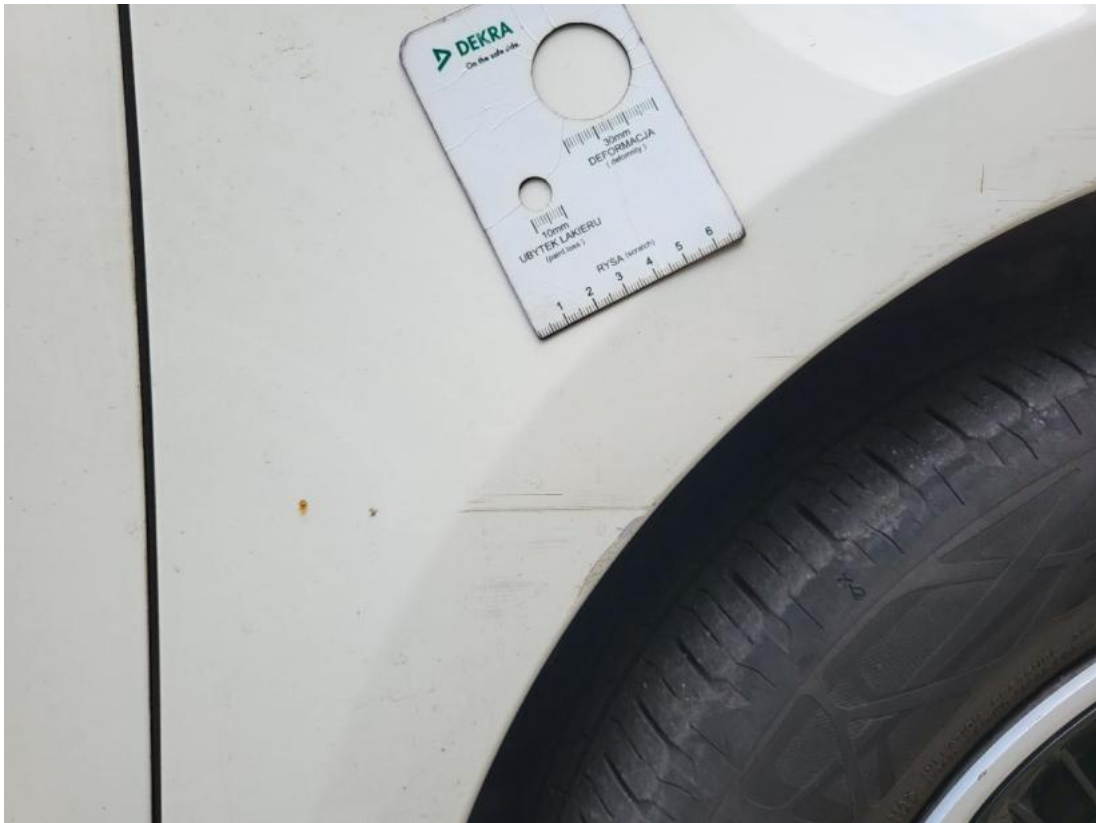
**Fot. 53**

Błotnik przedni P - Wgniecenie/odkształcenie 2

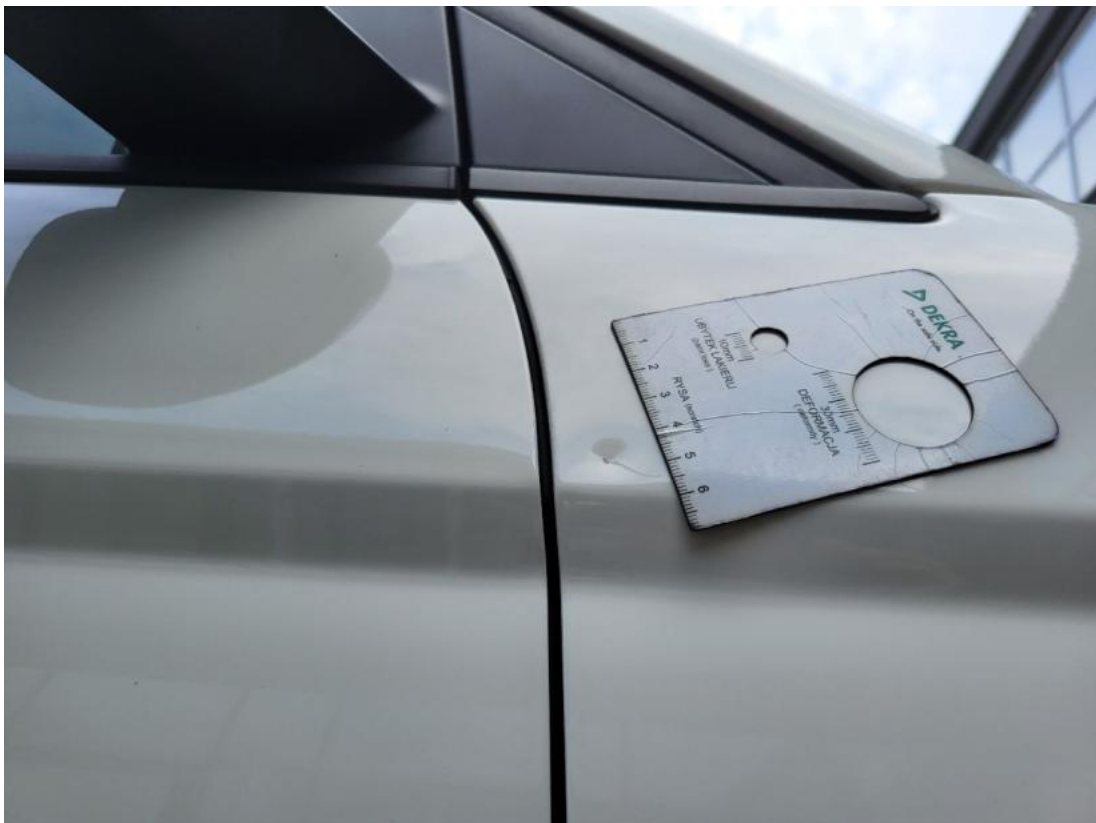
**Fot. 54**

Błotnik przedni P() - Wgniecenie/odkształcenie 3

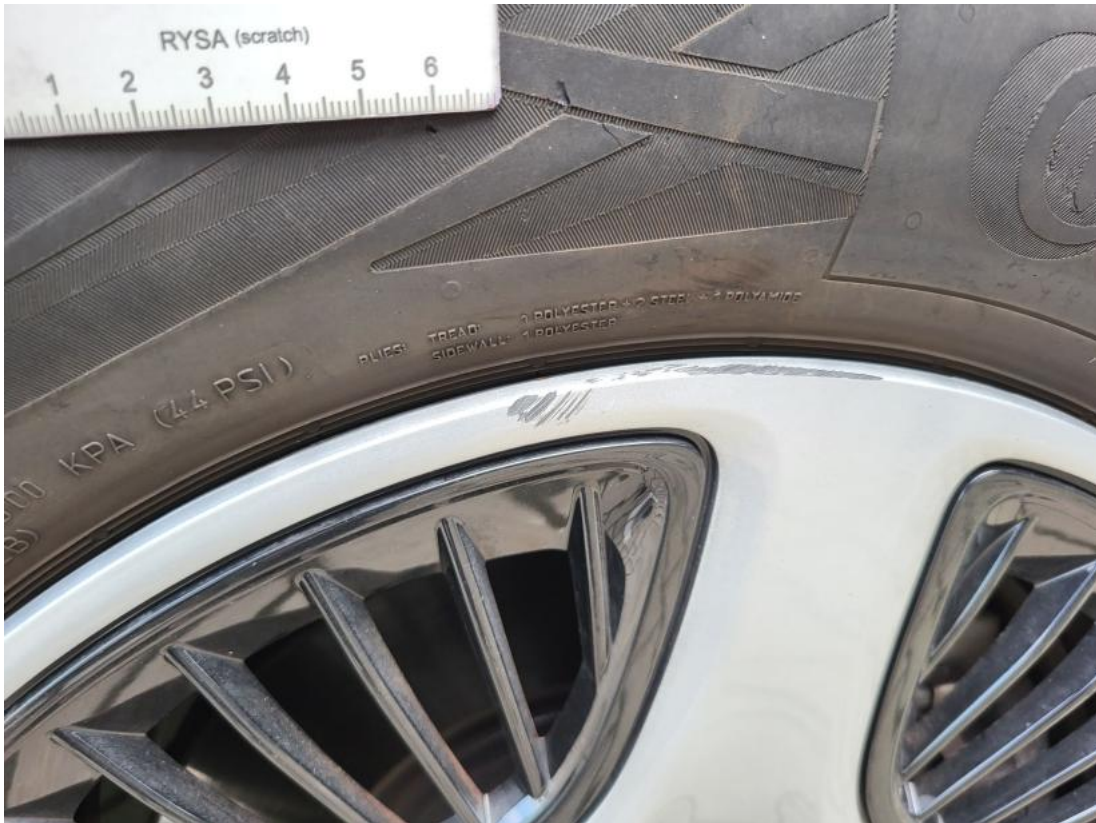
**Fot. 55**

| 7 | Kołpak koła przód R | rysa/odprysk | | |

Kołpak przedni P - Rysa/odprysk 1

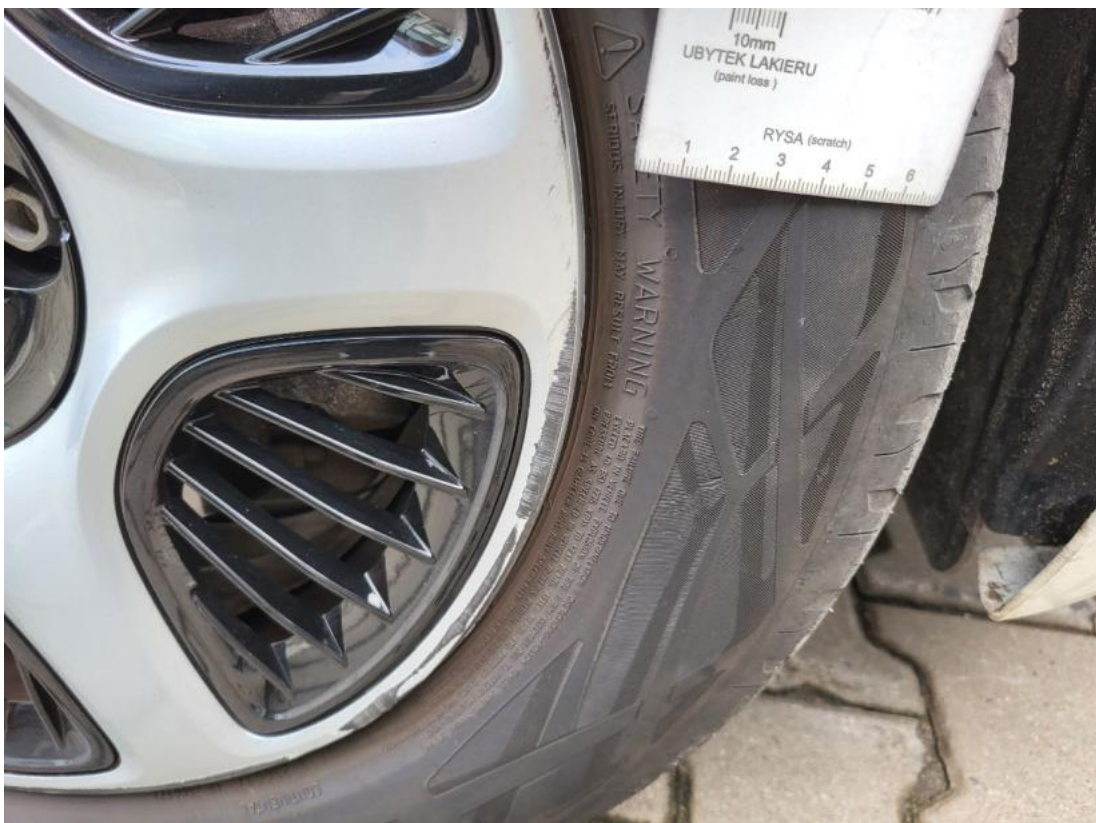
**Fot. 56**

Kołpak przedni P - Rysa/odprysk 2

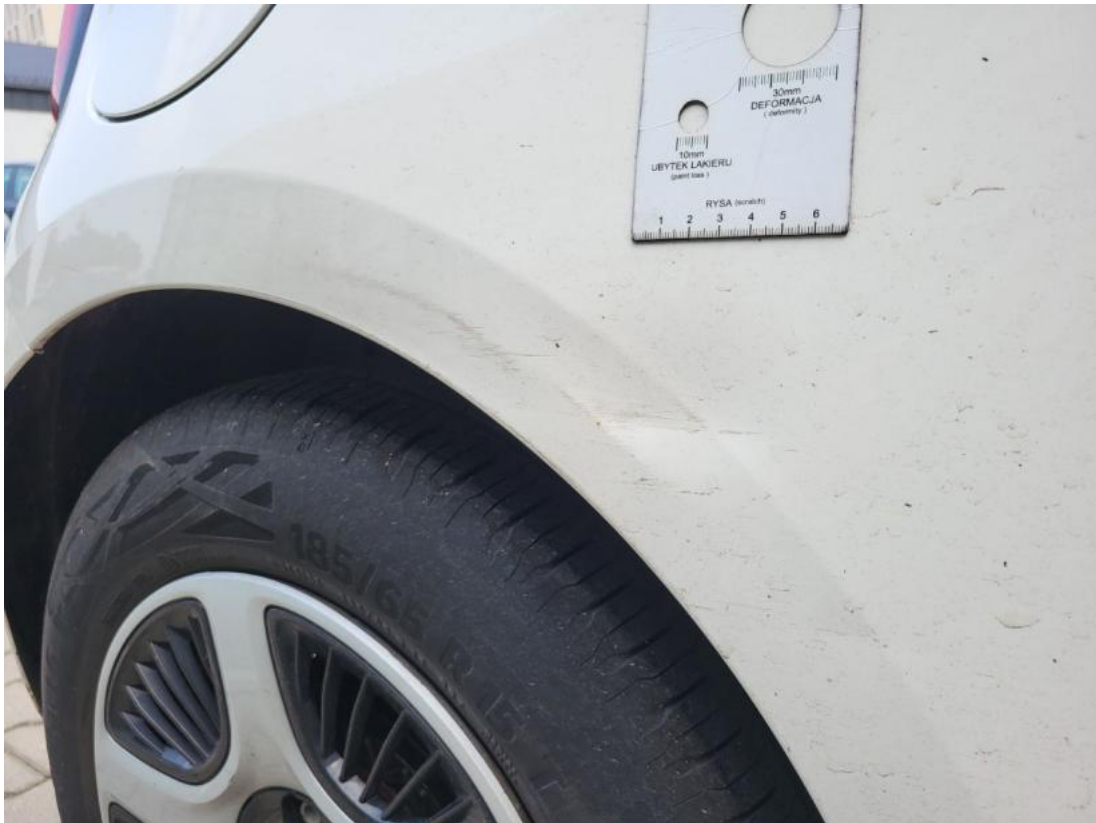
**Fot. 57**

| Poz. | Nazwa pozycji | Opis uszkodzeń | Kwalifik. | Naprawa [rbg] |
|---|---|---|---|---|
| 5 | Błotnik tylny R | rysa/odprysk, wgniecenie/odkształcenie | NA | 1.5 |

Błotnik tylny P / Ściana boczna P - Rysa/odprysk 1

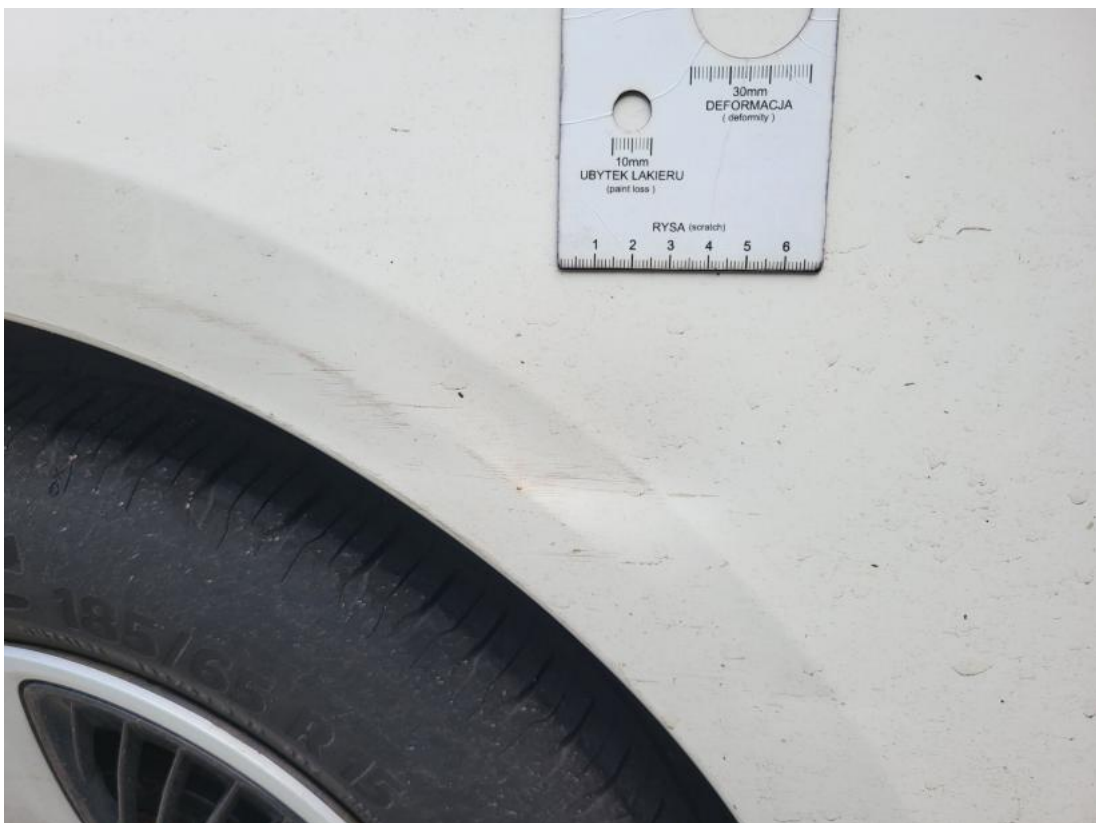
**Fot. 58**

Błotnik tylny P / Ściana boczna P - Wgniecenie/odkształcenie 1

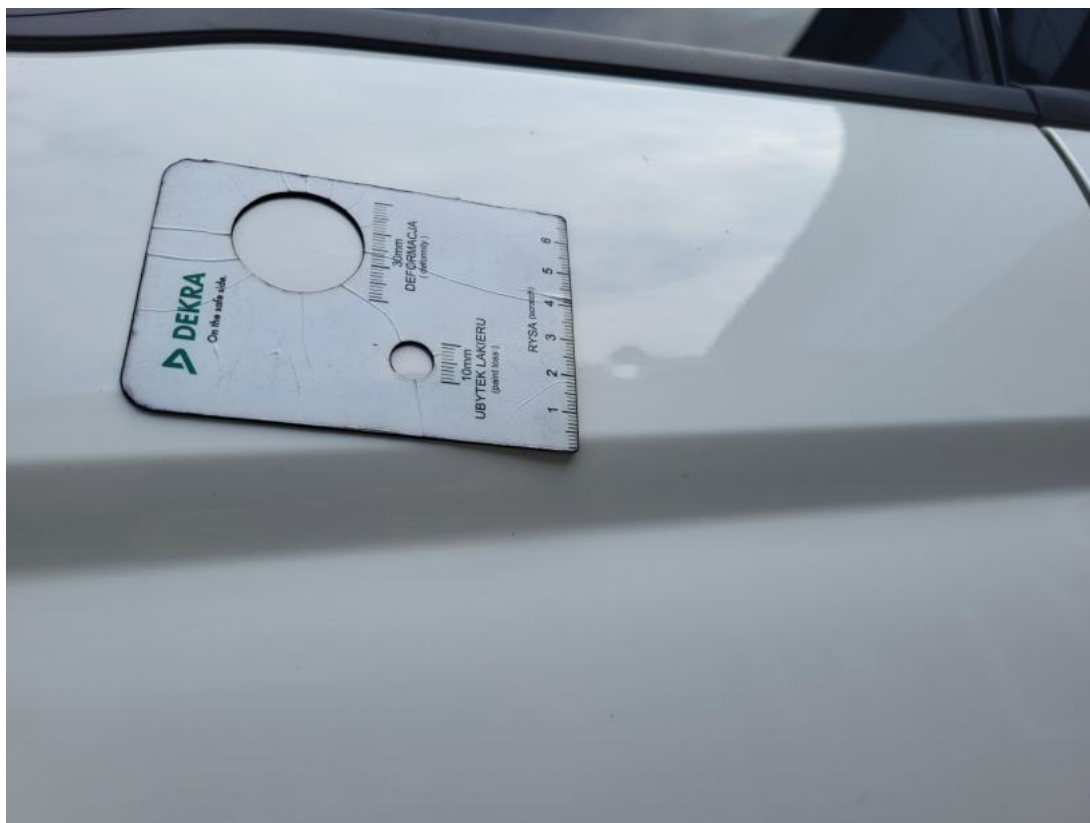
**Fot. 59**

Błotnik tylny P / Ściana boczna P - Wgniecenie/odkształcenie 2

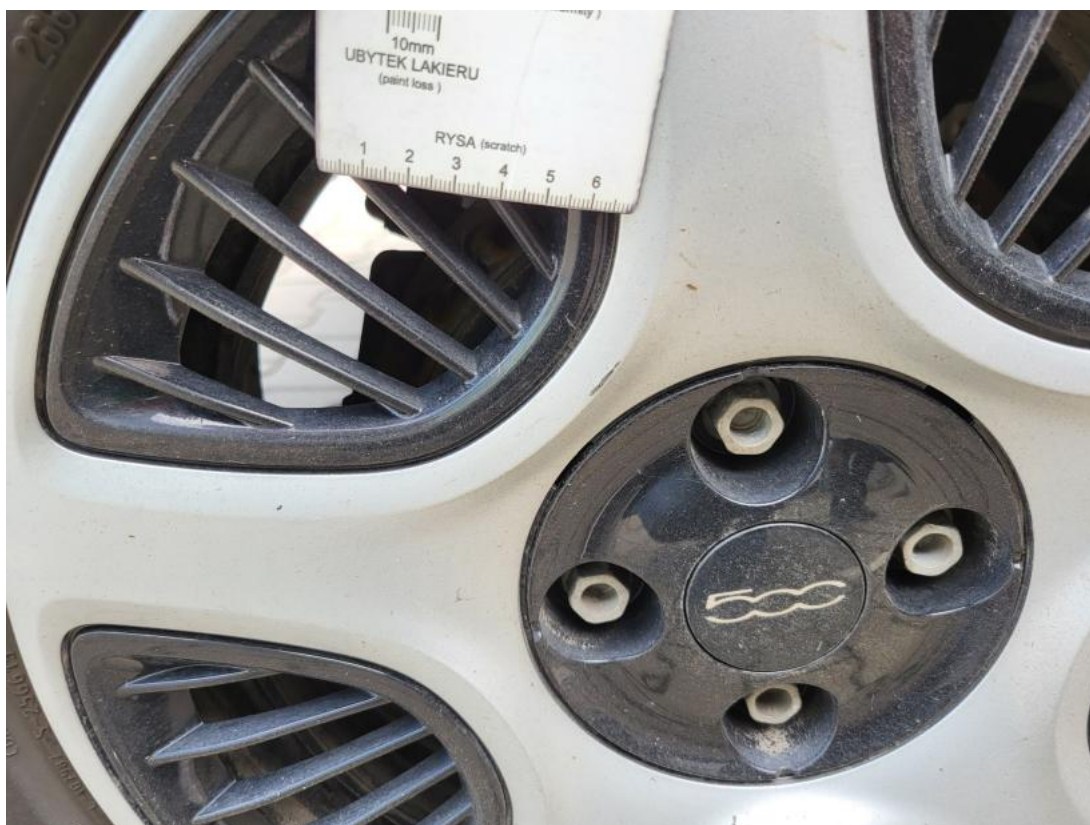
**Fot. 60**

| 8 | Kołpak koła tył R | rysa/odprysk | | |

Kołpak tylny P - Rysa/odprysk 1

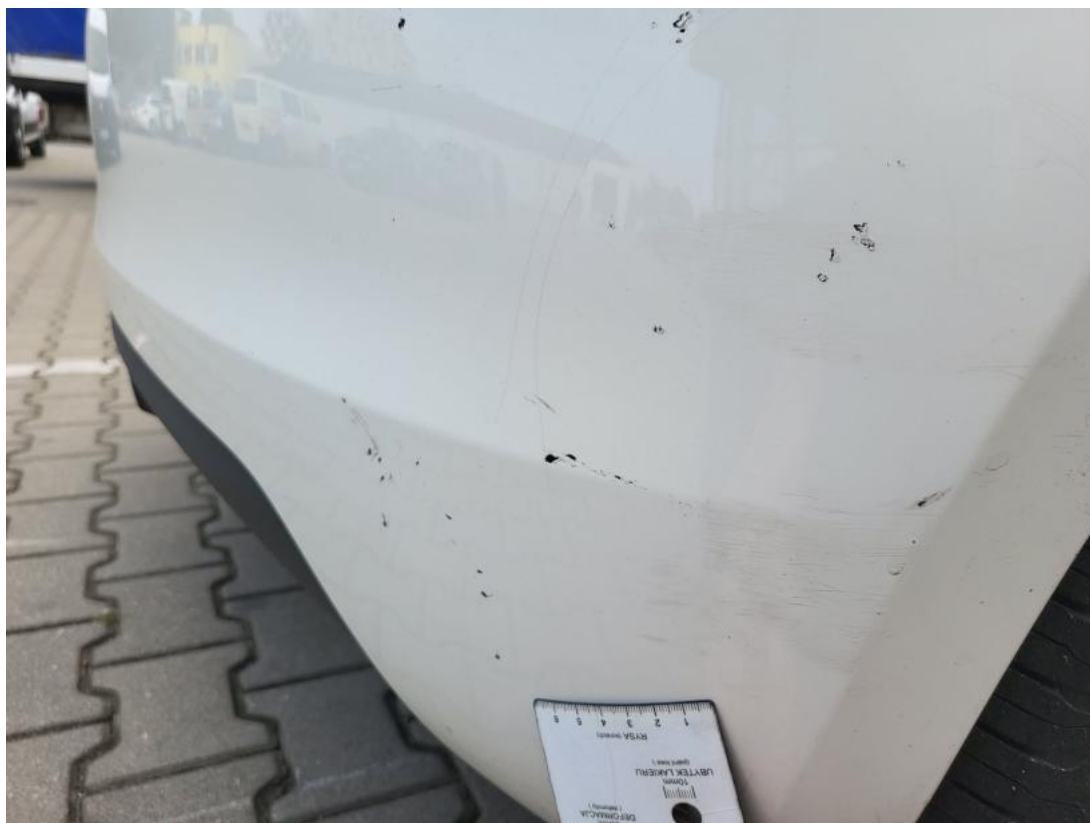
**Fot. 61**

| Poz. | Nazwa pozycji | Opis uszkodzeń | Kwalifik. | Naprawa [rbg] |
|---|---|---|---|---|
| 1 | Okładzina zderzaka tylnego | rysa/odprysk, rozerwanie | WY | 0.8 |

Zderzak tylny - Rysa/odprysk 1

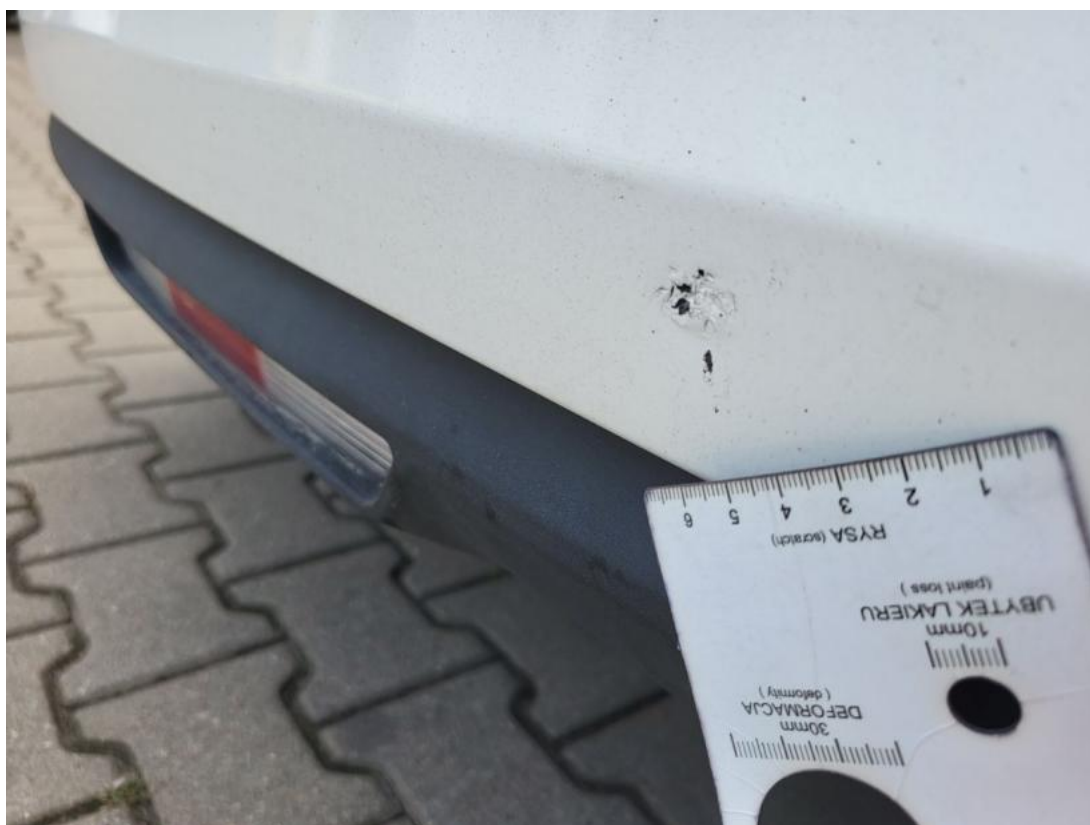
**Fot. 62**

Zderzak tylny - Rysa/odprysk 2

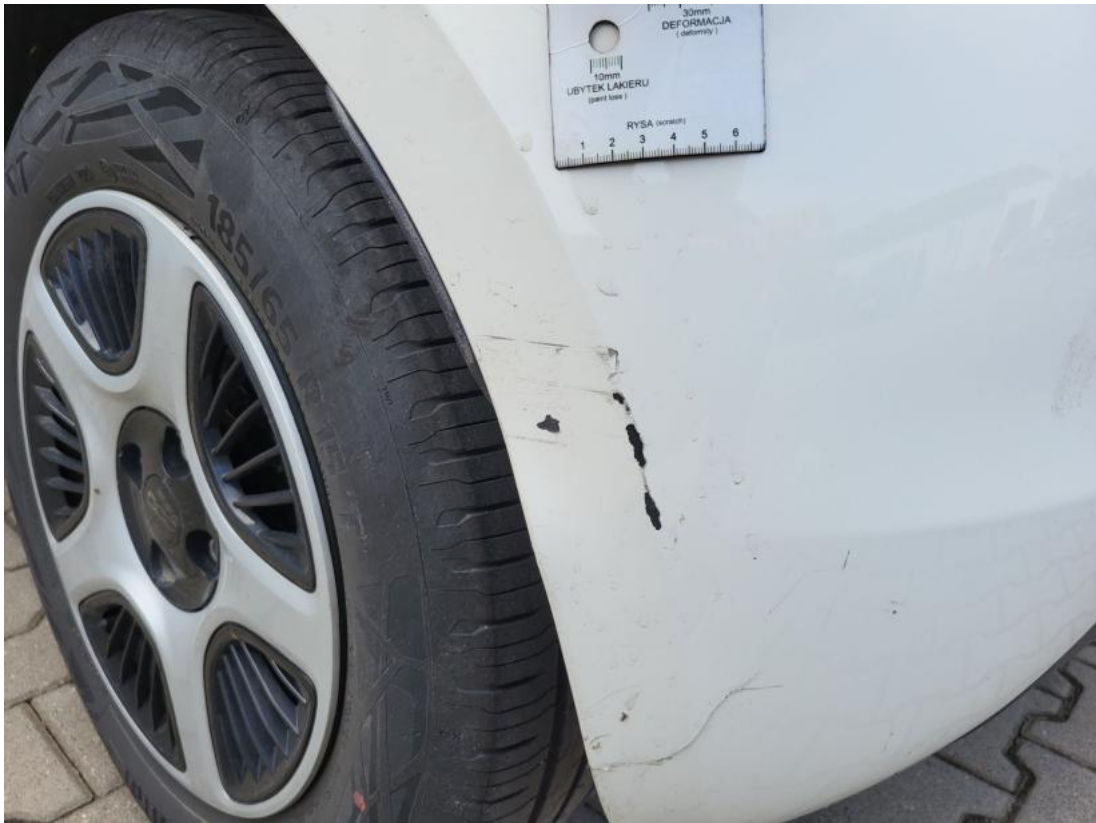
**Fot. 63**

Zderzak tylny() - Rysa/odprysk 3

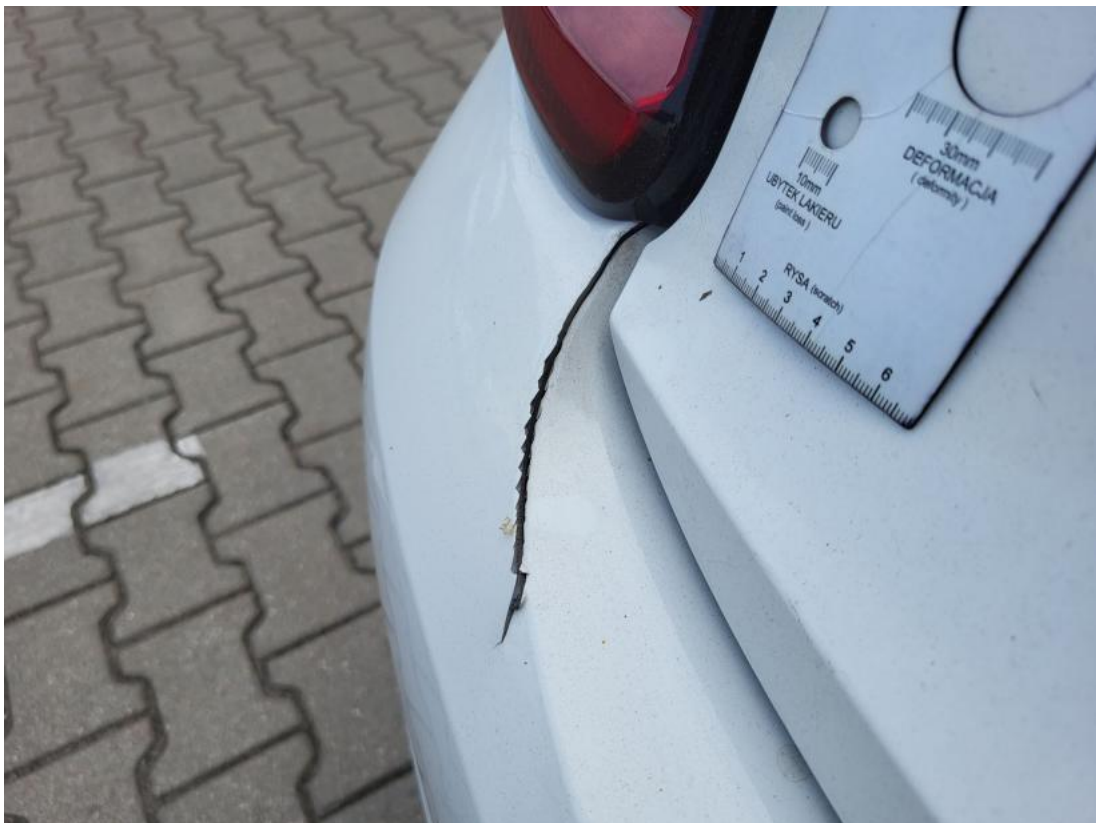
**Fot. 64**

Zderzak tylny - Pęknięcie/rozerwanie 1

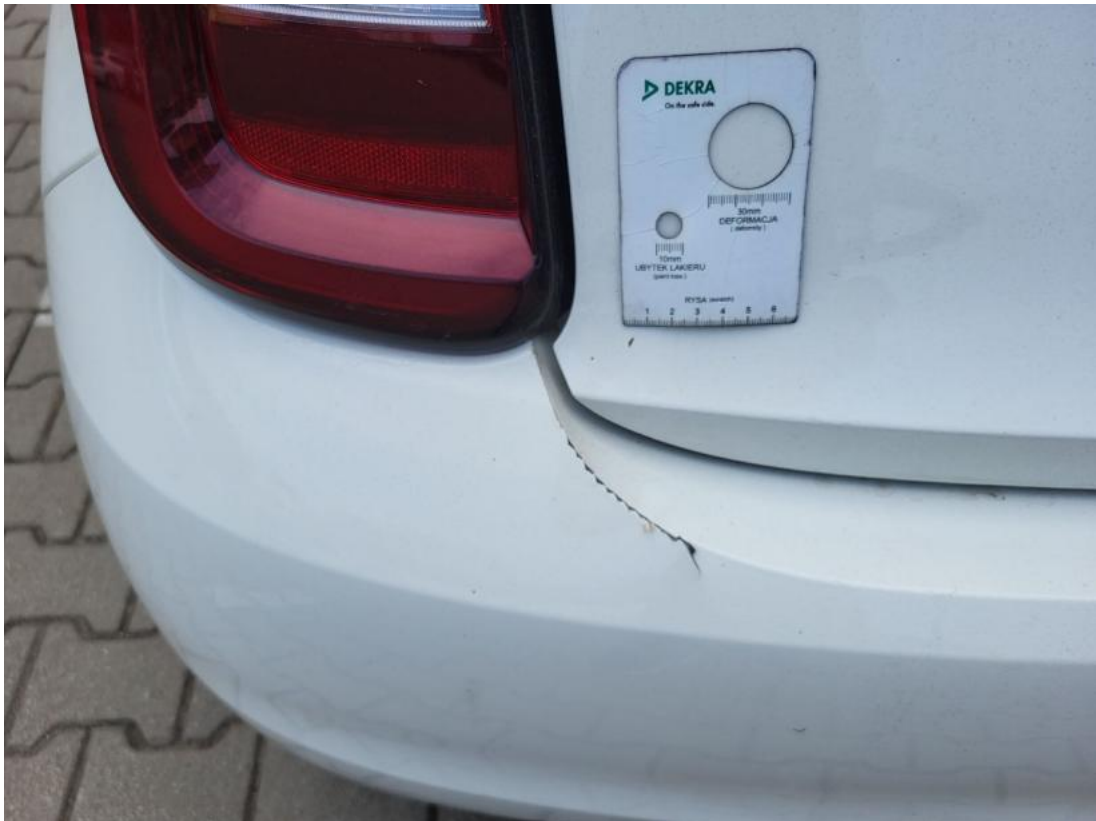
**Fot. 65**

Zderzak tylny - Pęknięcie/rozerwanie 2

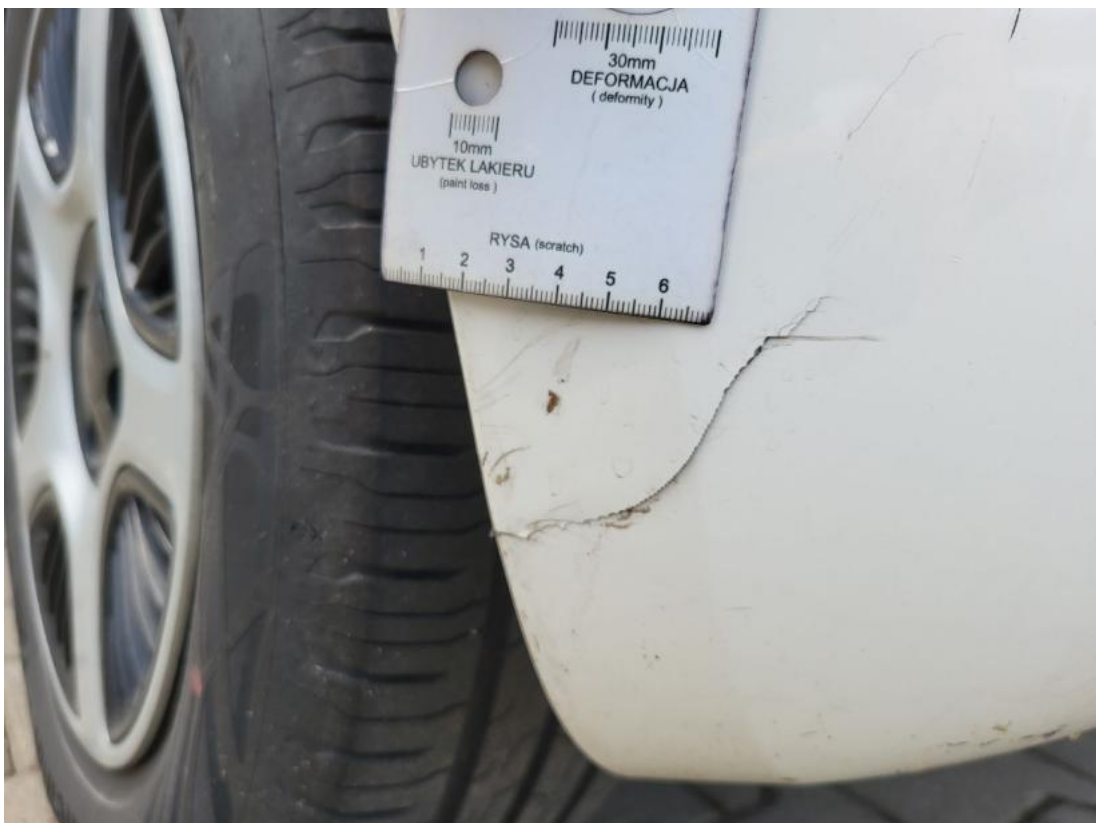
**Fot. 66**

Zderzak tylny() - Pęknięcie/rozerwanie 3

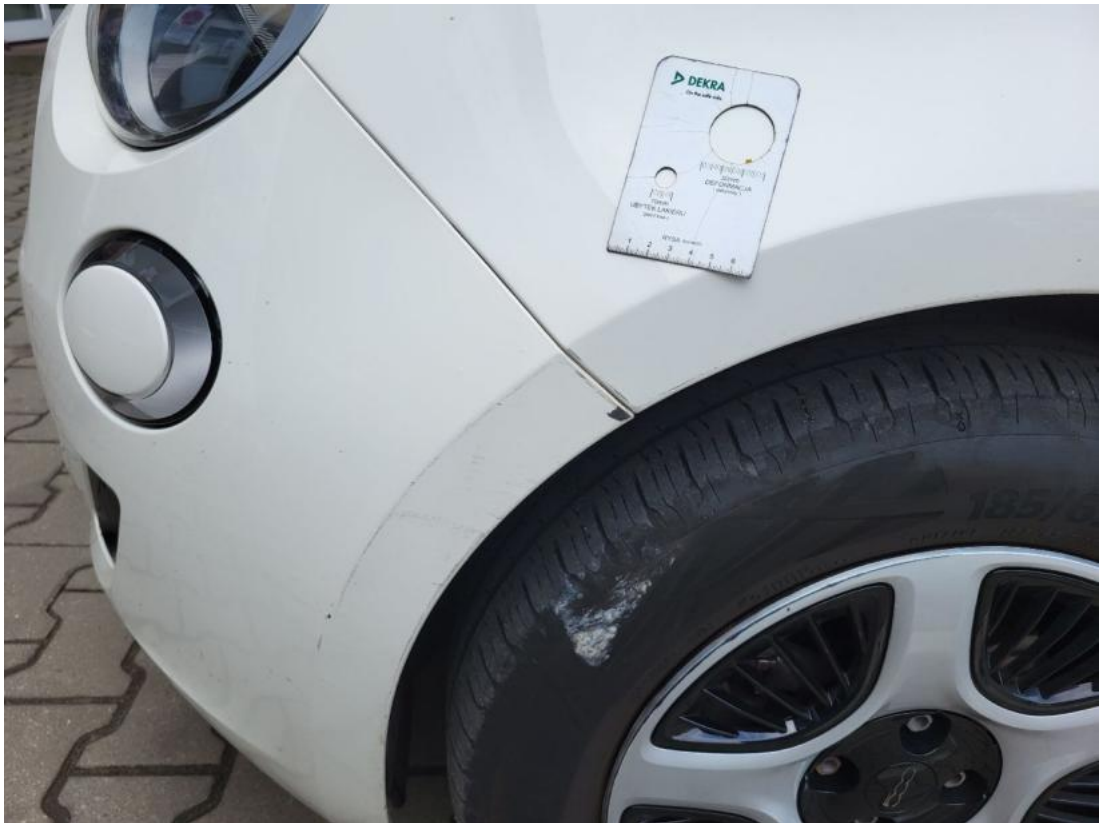
**Fot. 67**

| Poz. | Nazwa pozycji | Opis uszkodzeń | Kwalifik. | Naprawa [rbg] |
|---|---|---|---|---|
| 3 | Błotnik przedni L | rysa/odprysk | NA | 0.5 |

Błotnik przedni L - zdjęcie pogładowe 1

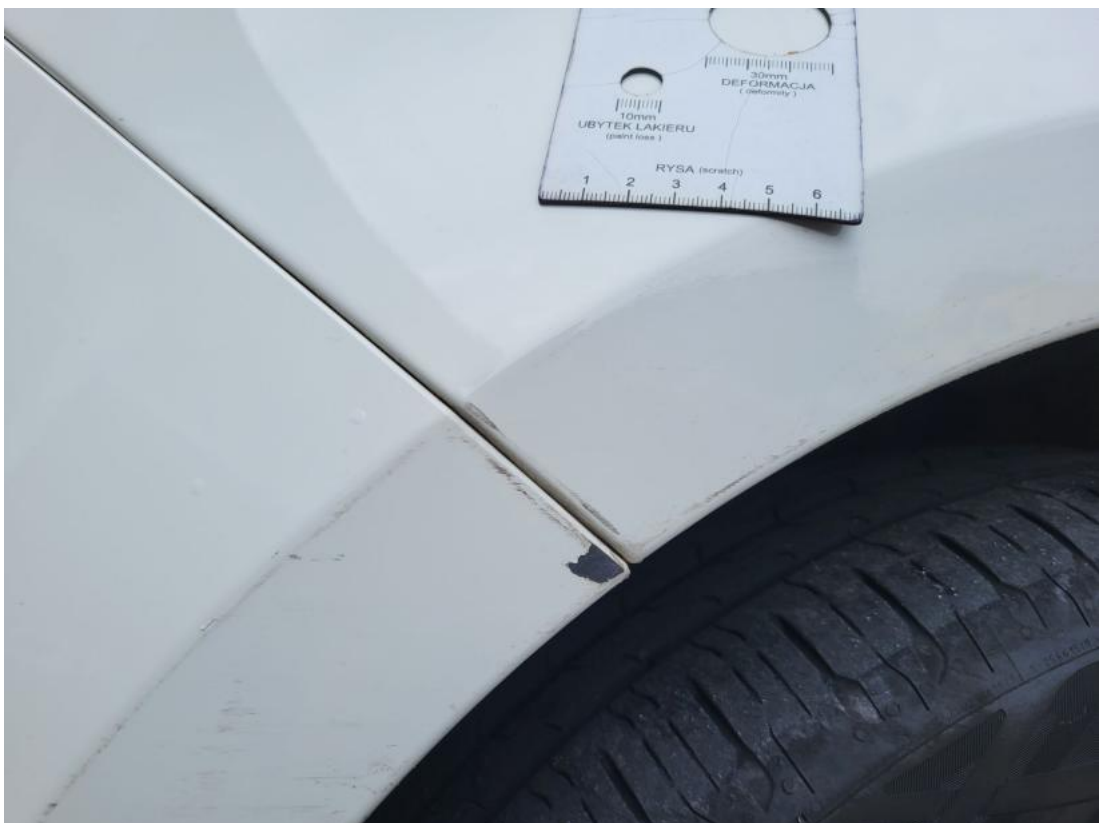
**Fot. 68**

Błotnik przedni L - Rysa/odprysk 1

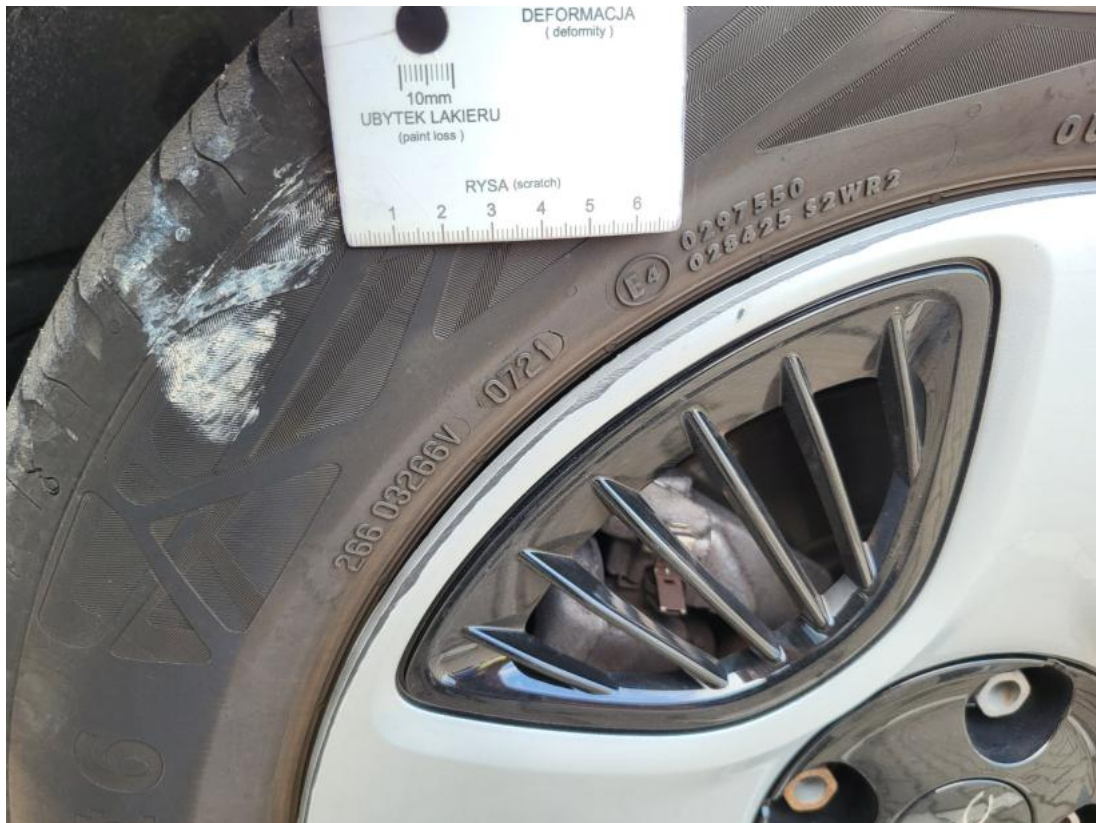
**Fot. 69**

| 6 | Kołpak koła przód L | rysa/odprysk | | |

Kołpak przedni L - Rysa/odprysk 1

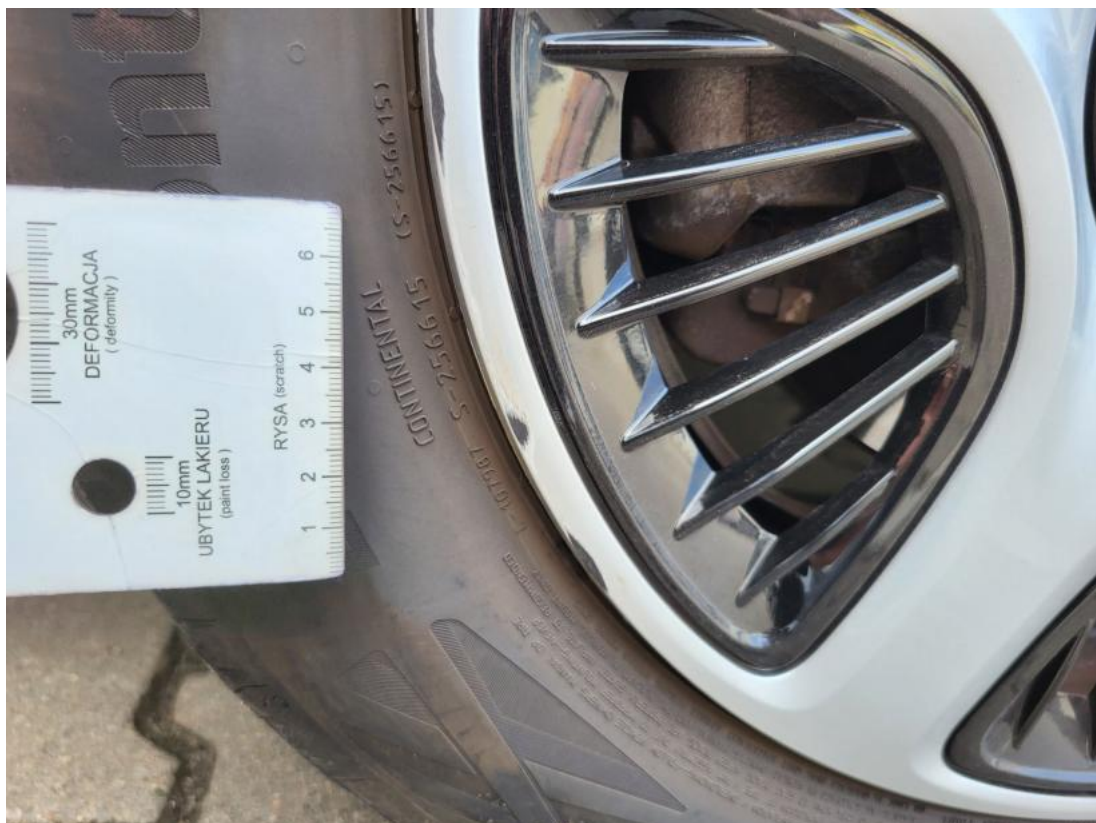
**Fot. 70**

Kołpak przedni L - Rysa/odprysk 2
