## Raport z oględzin pojazdu

| Numer raportu | 290745/10/24-14707 | Data raportu | 01-10-2024 |

| Marka, model | OPEL Astra V Hatchback 15-19 |
| Numer rejestracyjny | SK101RS |

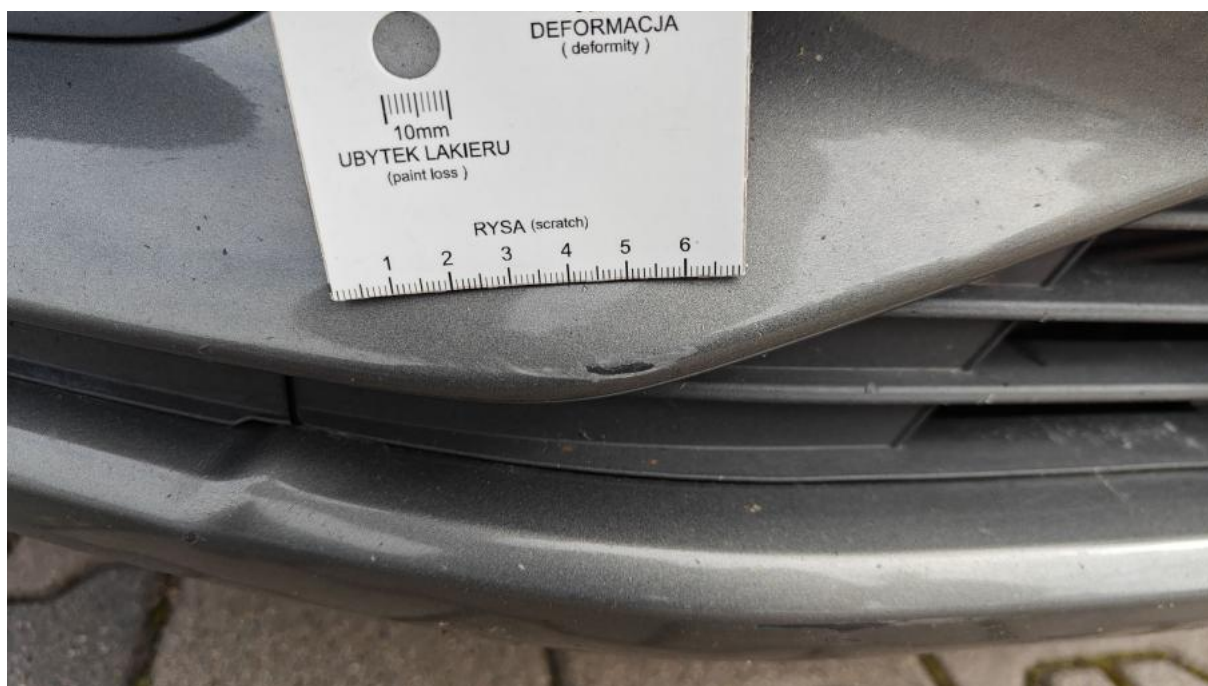
**Fot. 40**

| Poz. | Nazwa pozycji | Opis uszkodzeń | Kwalifik. | Naprawa [rbg] |
|---|---|---|---|---|
| 1 | Okładzina zderzaka przedniego | odkształcenie, zarysowanie | WY | 2 |

Zderzak - Rysa/odprysk 1

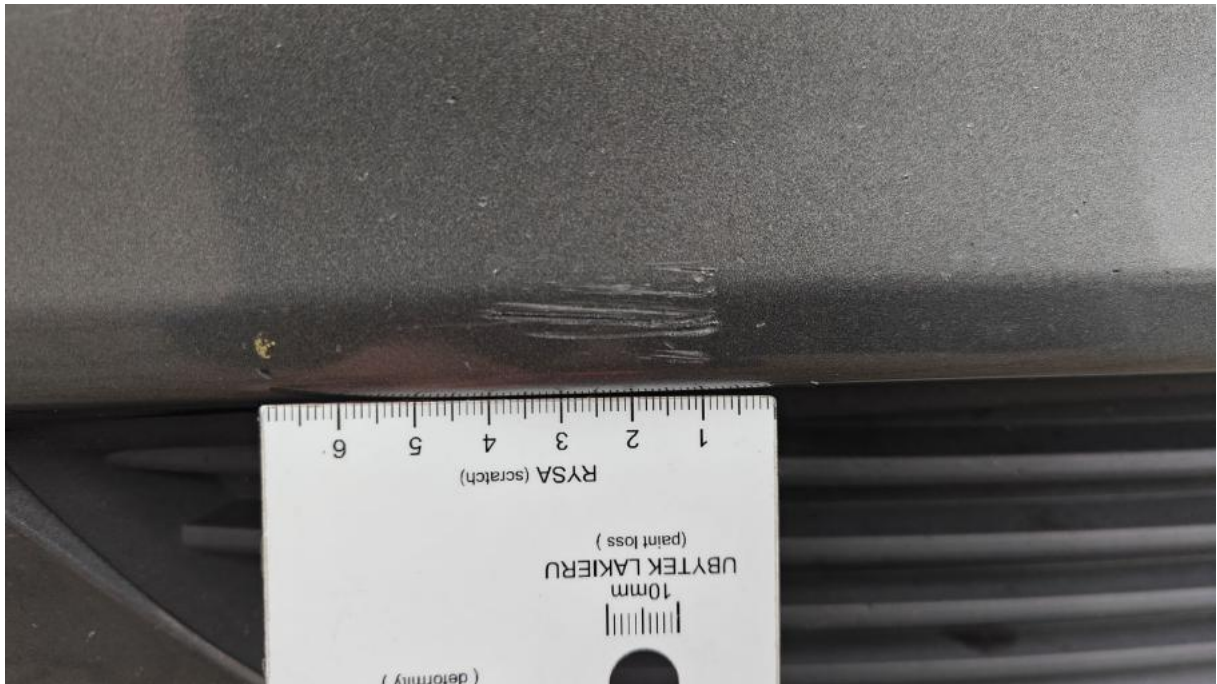
**Fot. 41**

Zderzak - Rysa/odprysk 2

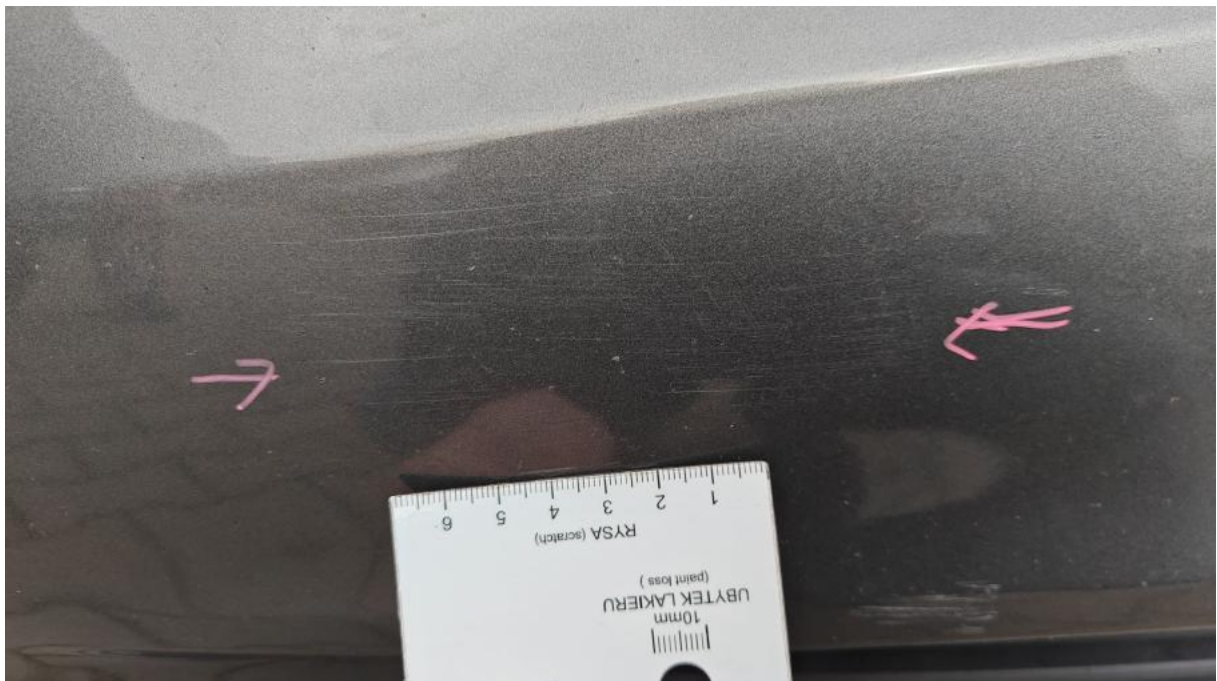
**Fot. 42**

Zderzak() - Rysa/odprysk 3

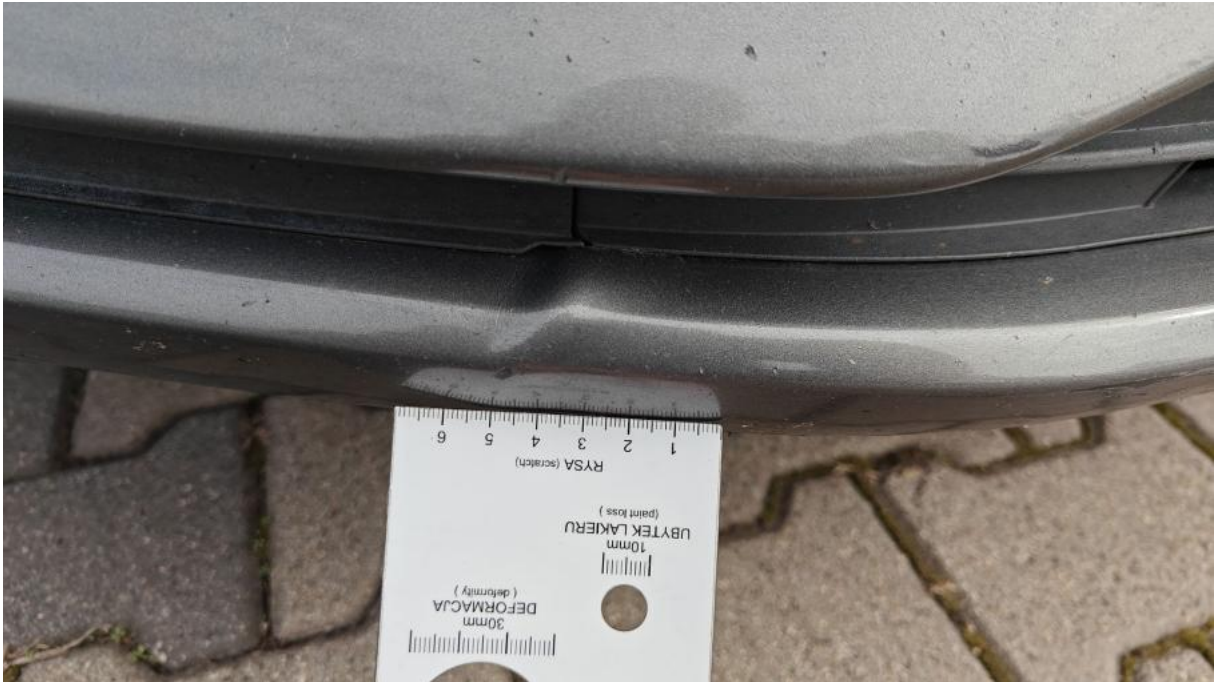
**Fot. 43**

Zderzak - Wgniecenie/odkształcenie 1

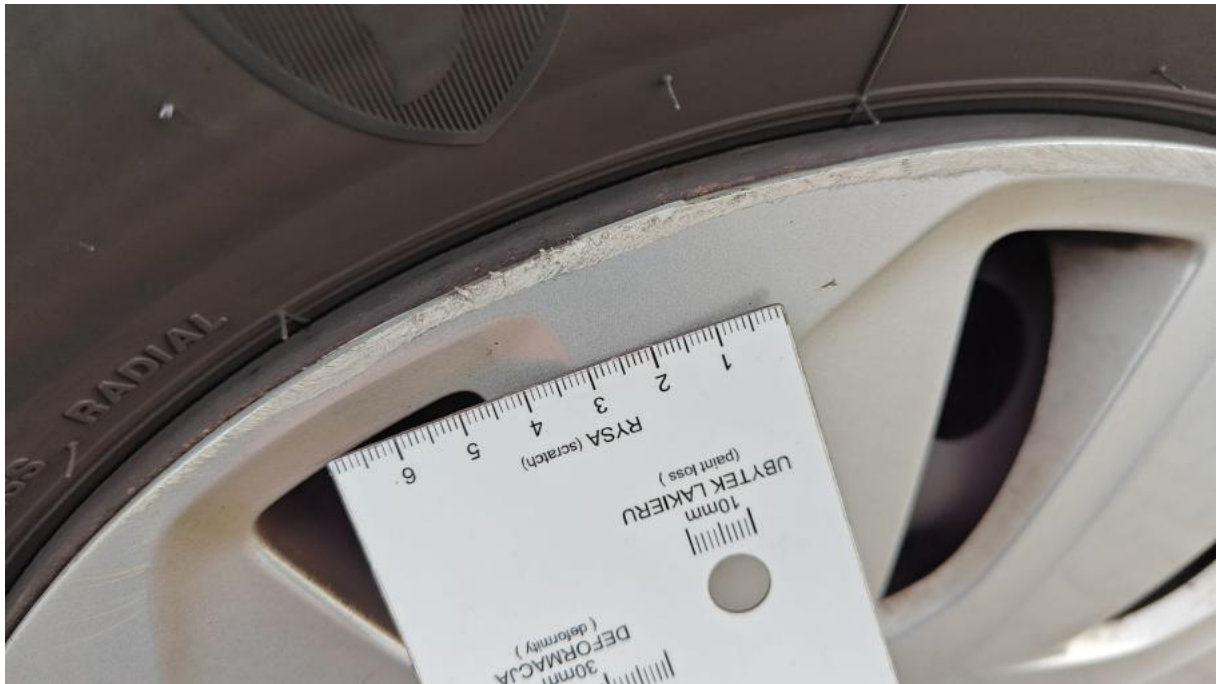
**Fot. 45**

Kółko przedni P - Rysa/odprysk 1

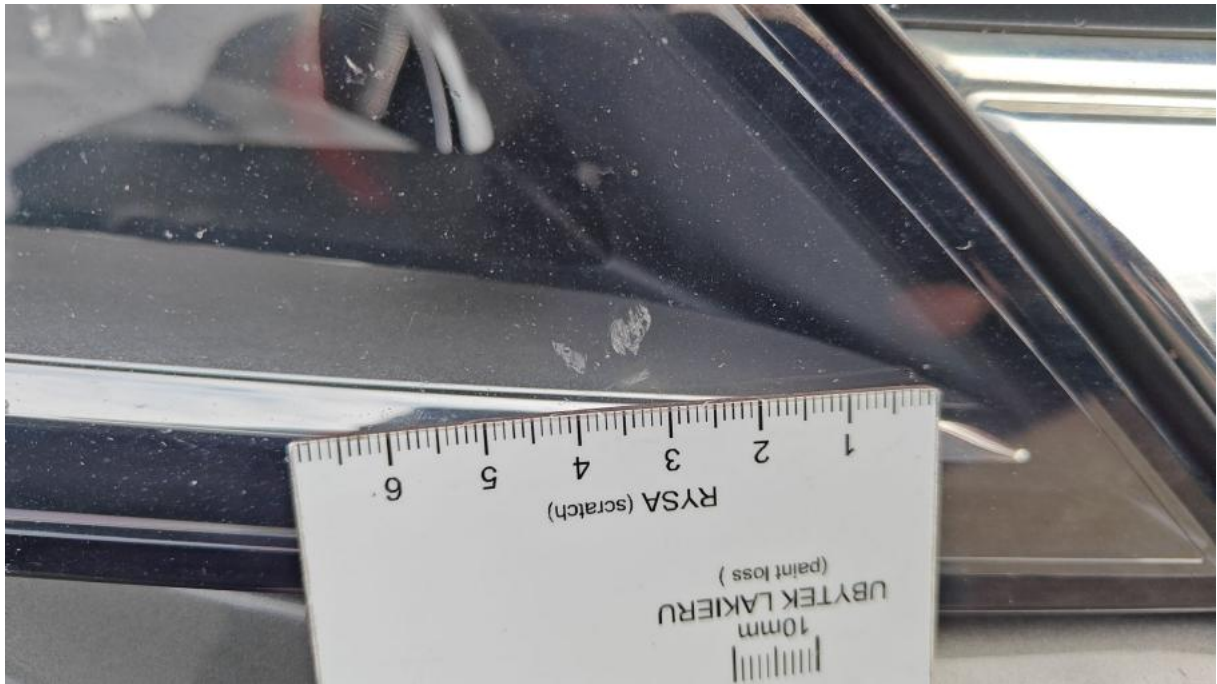
**Fot. 47**

| 2 | Reflektor z kierunkowskazem kpl. R | rysa/odprysk | WY | 0.3 |

Reflektor P - Rysa/odprysk 1

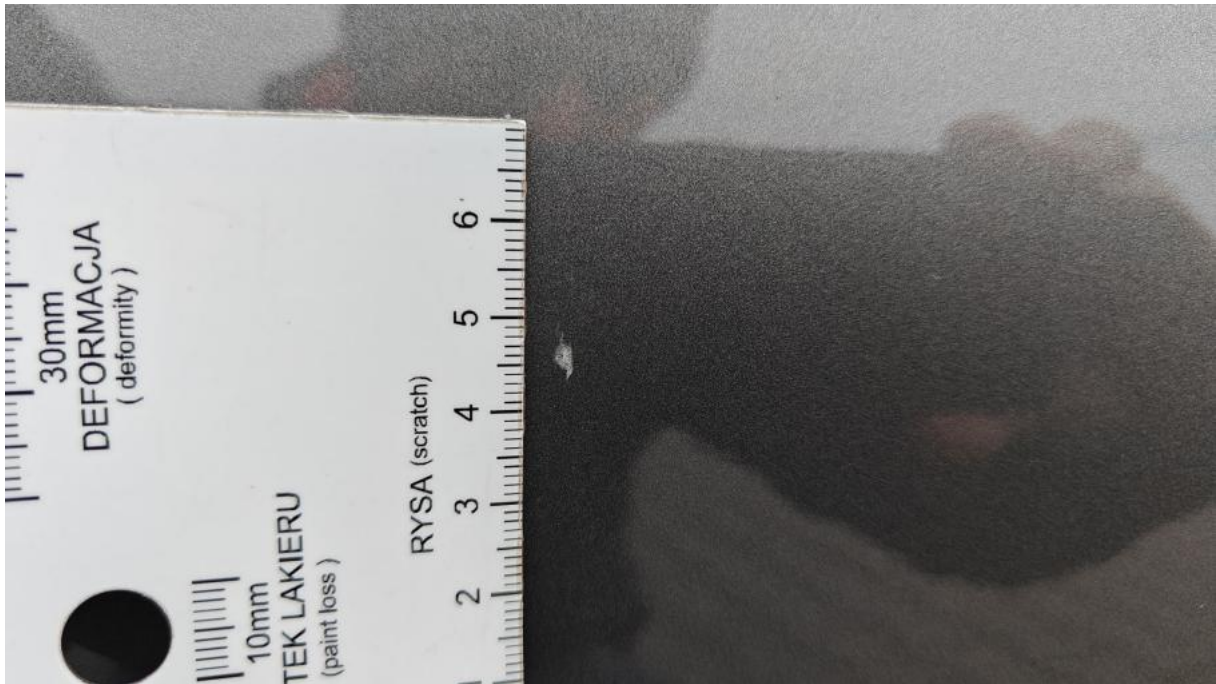
**Fot. 49**

| 11 | Drzwi przednie (nieuzbrojone) R | rysa/odprysk | | |

Drzwi przednie P - Rysa/odprysk 1

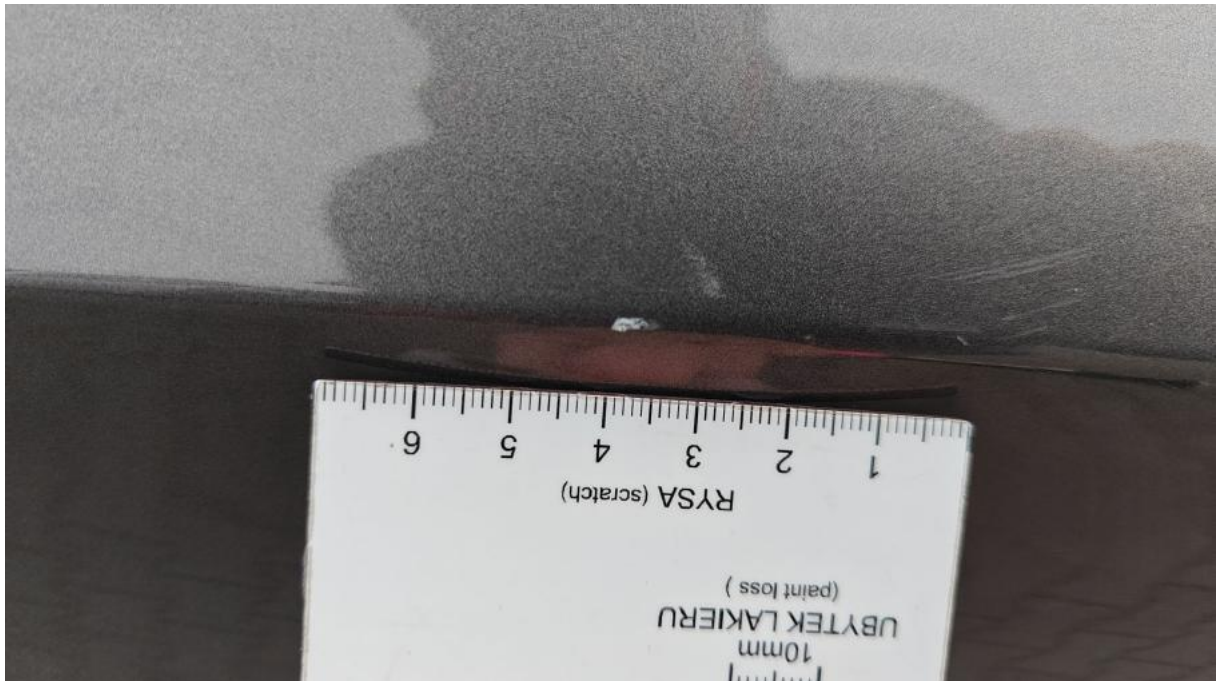
**Fot. 51**

| 14 | Drzwi tylne (nieuzbrojone) R | odpryski lakieru, zarysowanie | | |

Drzwi tylne P - Rysa/odprysk 1

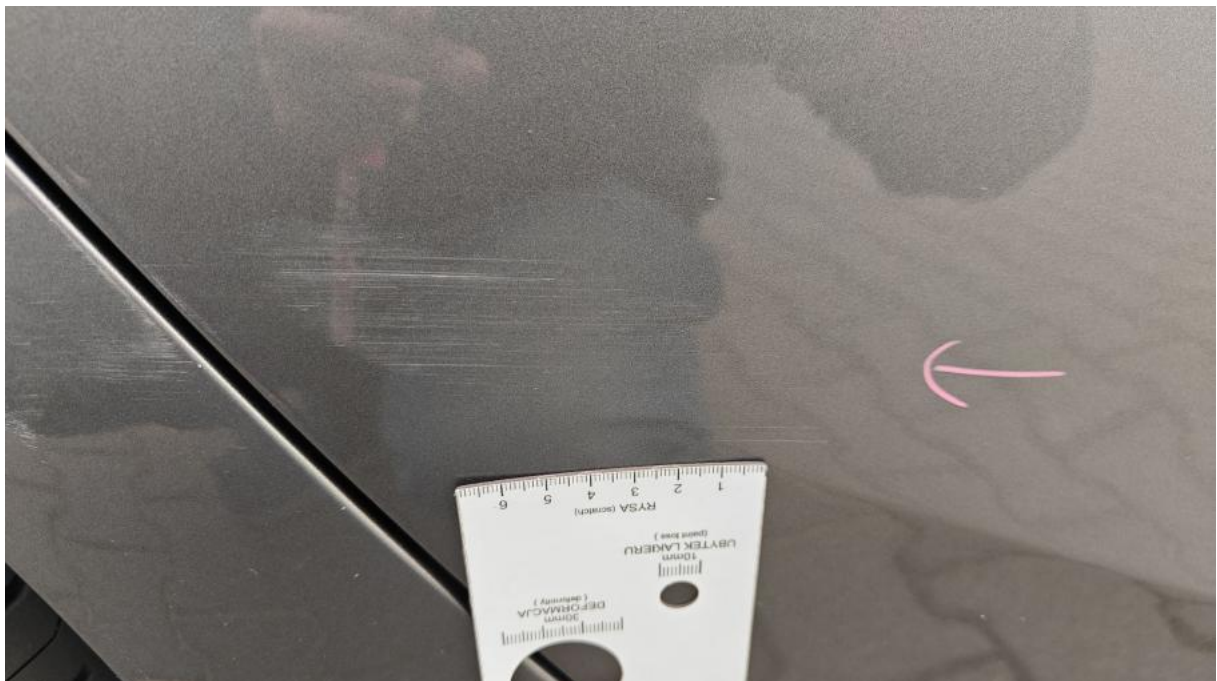
**Fot. 52**

Drzwi tylne P - Rysa/odprysk 2

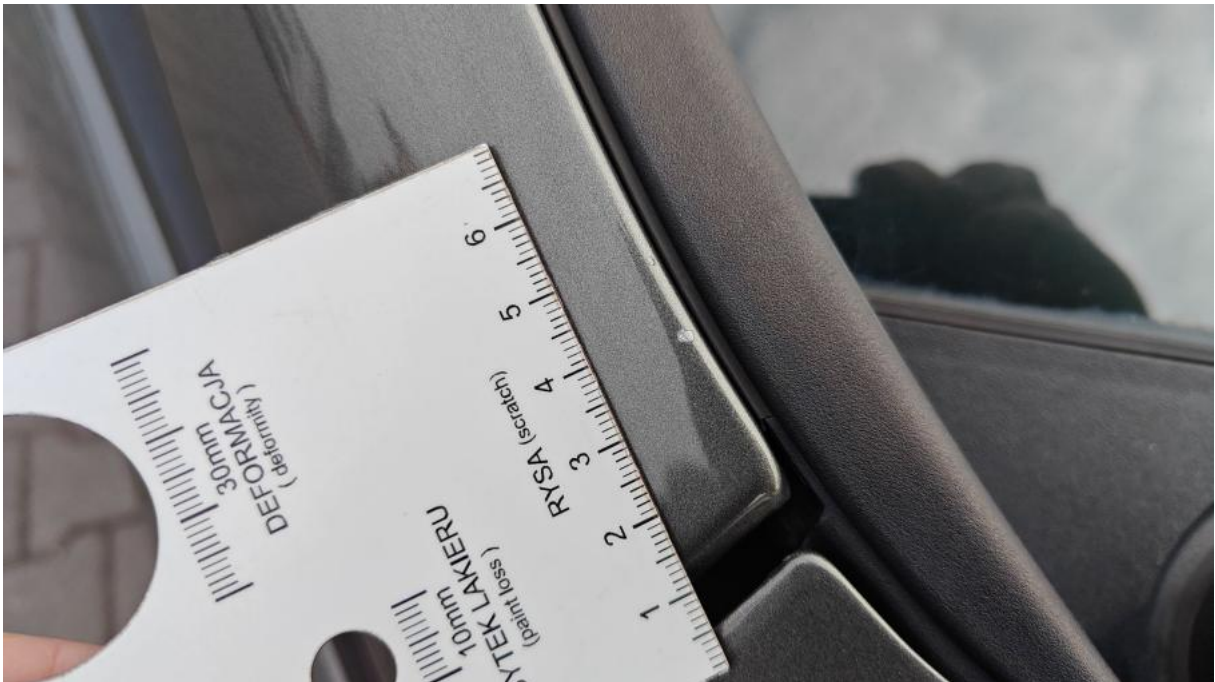
**Fot. 56**

| 9 | Słupek przedni (A) z progiem R | odpryski lakieru | | |

Słupek przedni P - Rysa/odprysk 1

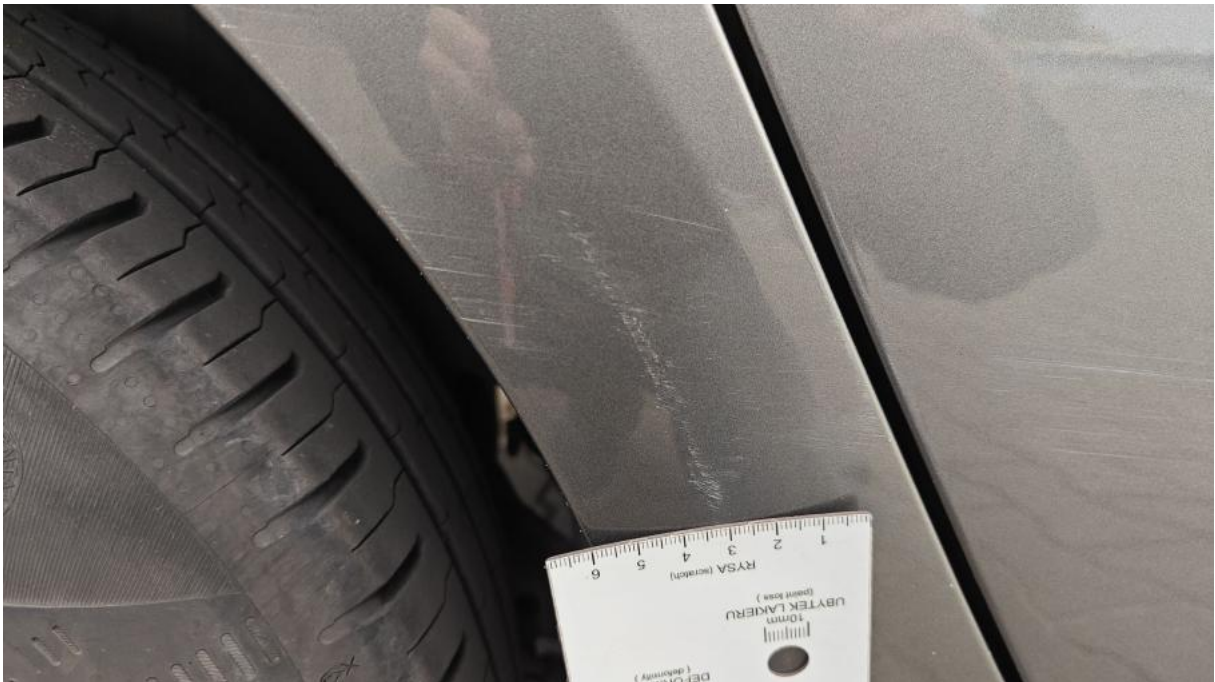
**Fot. 58**

| 6 | Błotnik tylny R | liczne, zarysowanie | NA | 0.5 |

Błotnik tylny P / Ściana boczna P - Rysa/odprysk 1

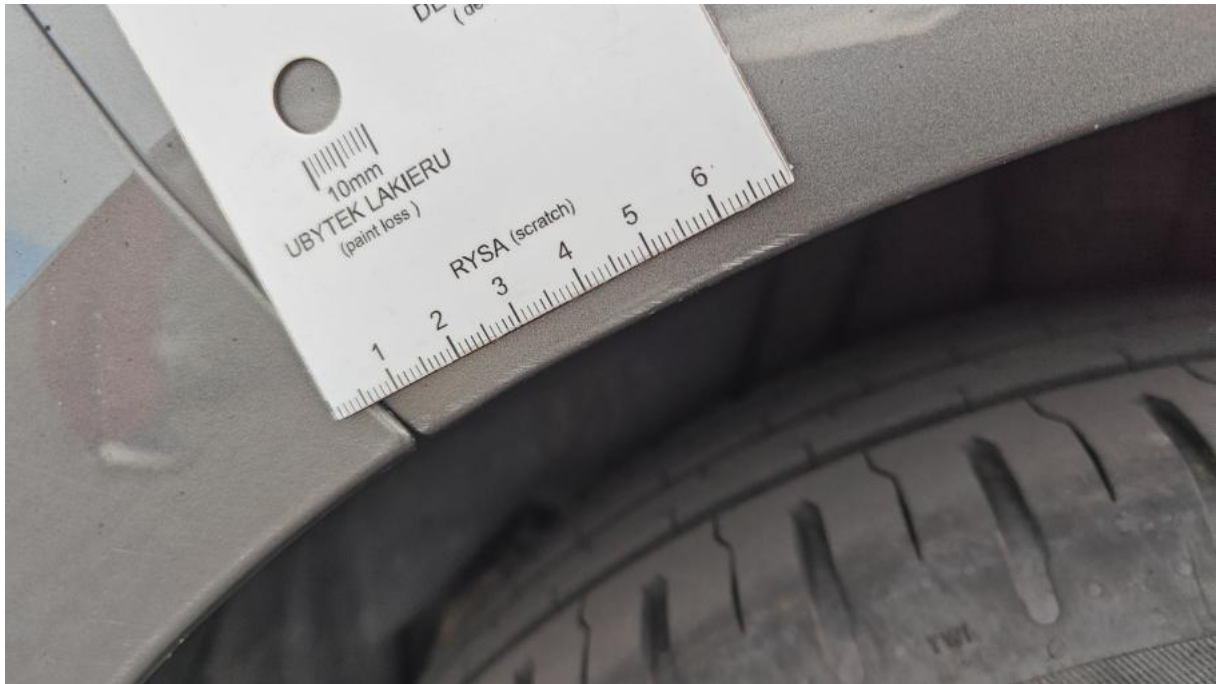
**Fot. 59**

Błotnik tylny P / Ściana boczna P - Rysa/odprysk 2

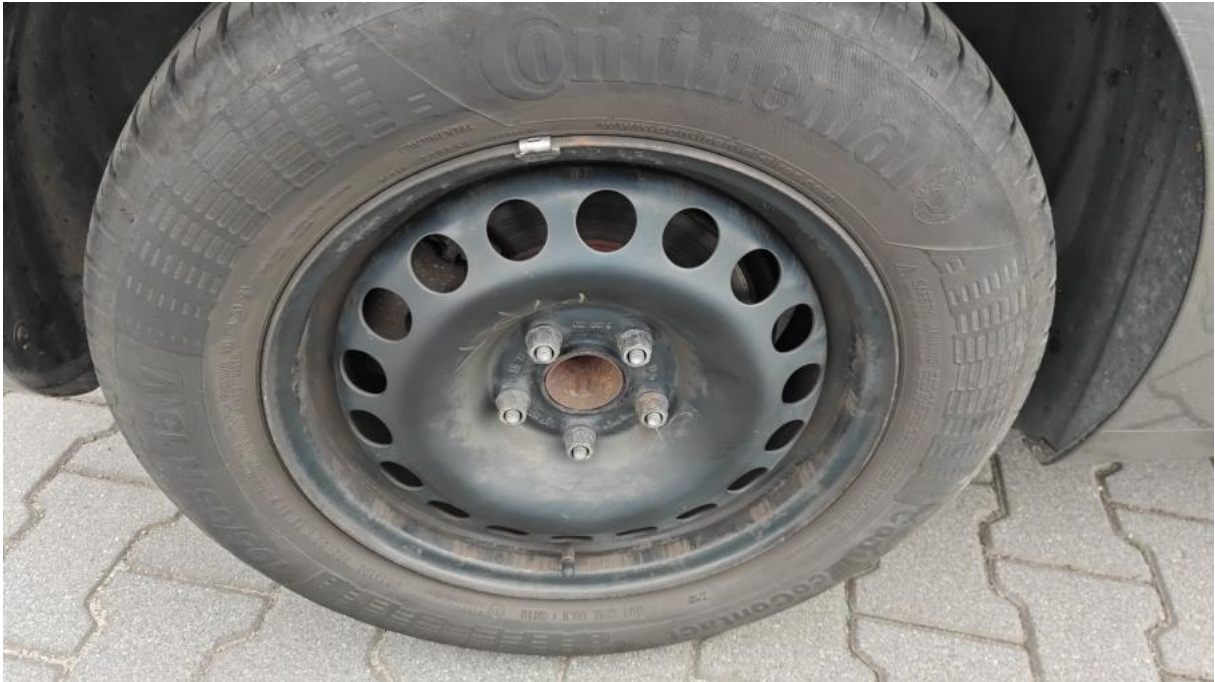
**Fot. 61**

Kołpak tylny P - Inne 1

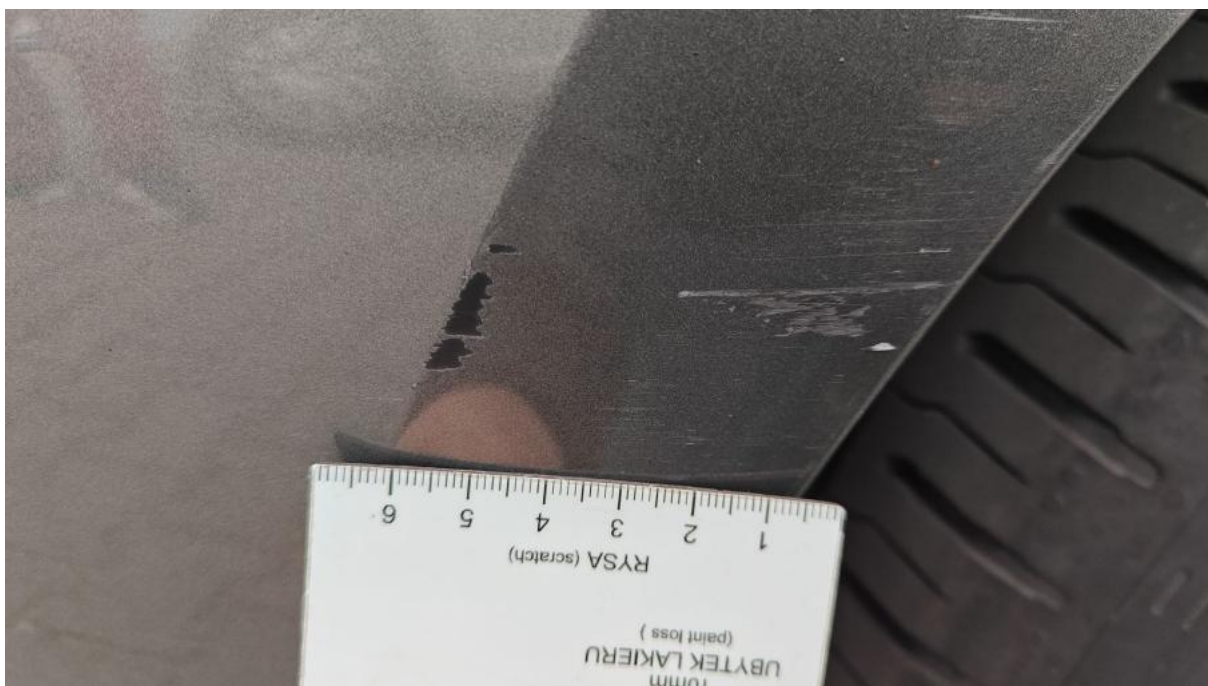
**Fot. 63**

| 5 | Okładzina zderzaka tylnego | zarysowanie | NA | 0.9 |

Zderzak tylny - Rysa/odprysk 1

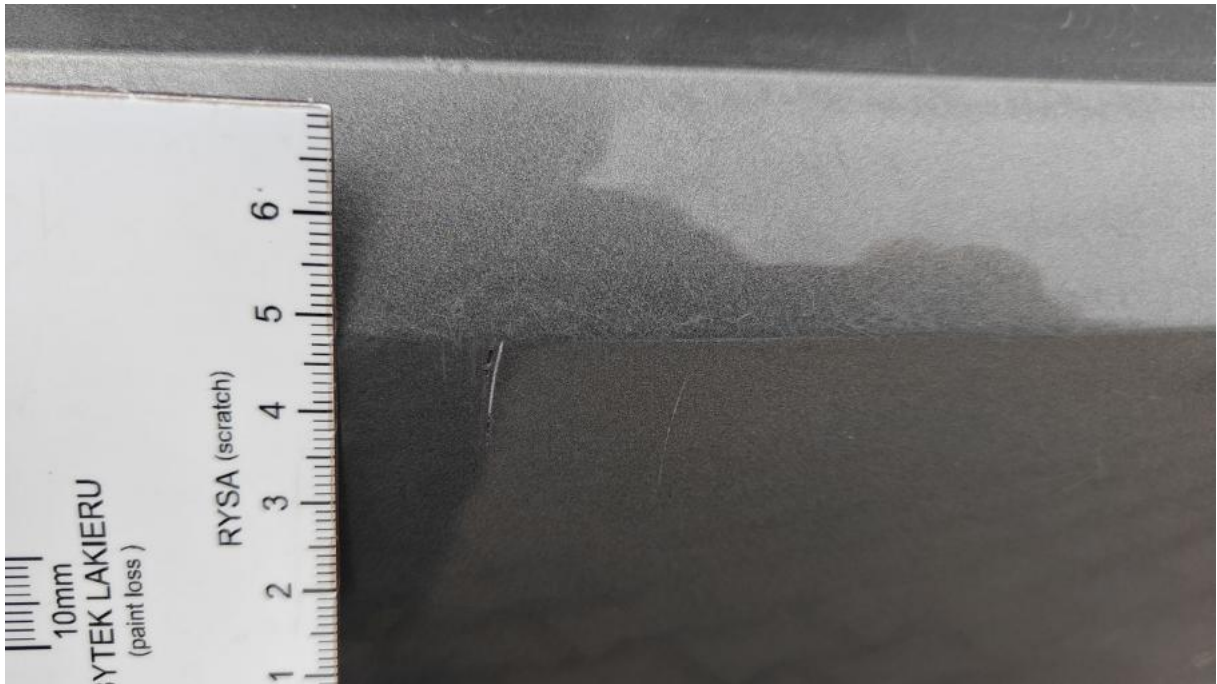
**Fot. 65**

Zderzak tylny() - Rysa/odprysk 3

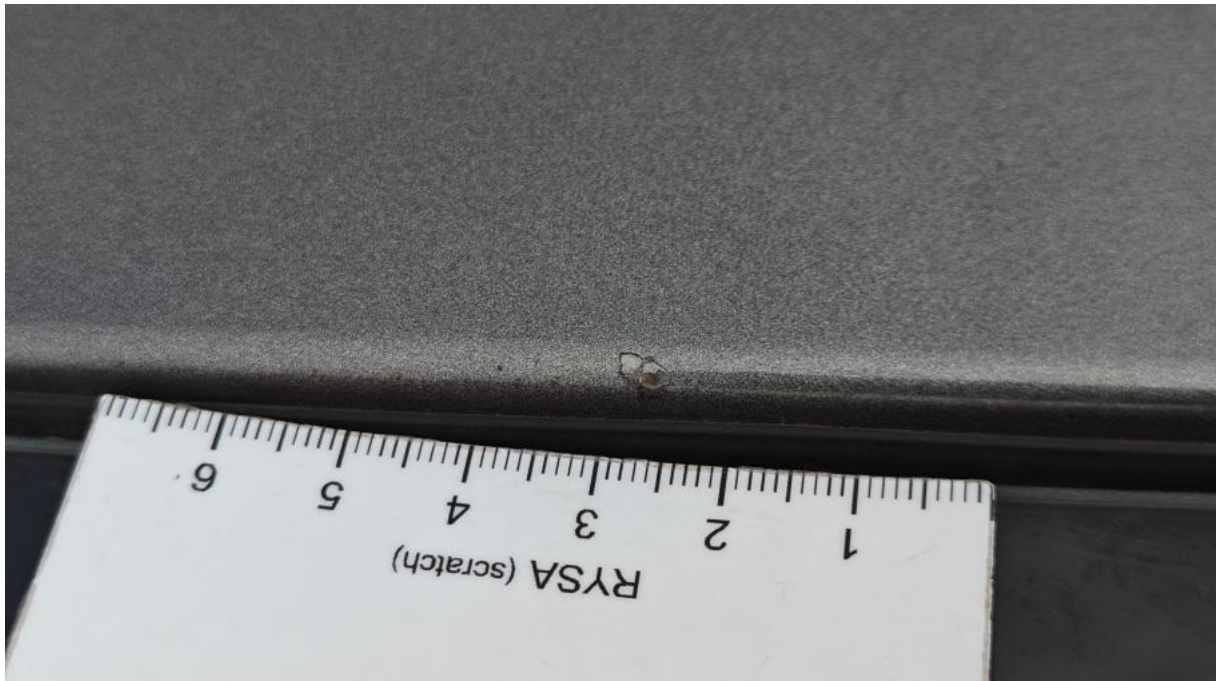
**Fot. 67**

| 4 | Dach | ślady korozji, odpryski lakieru | NA | 0.3 |

Dach - Rysa/odprysk 1

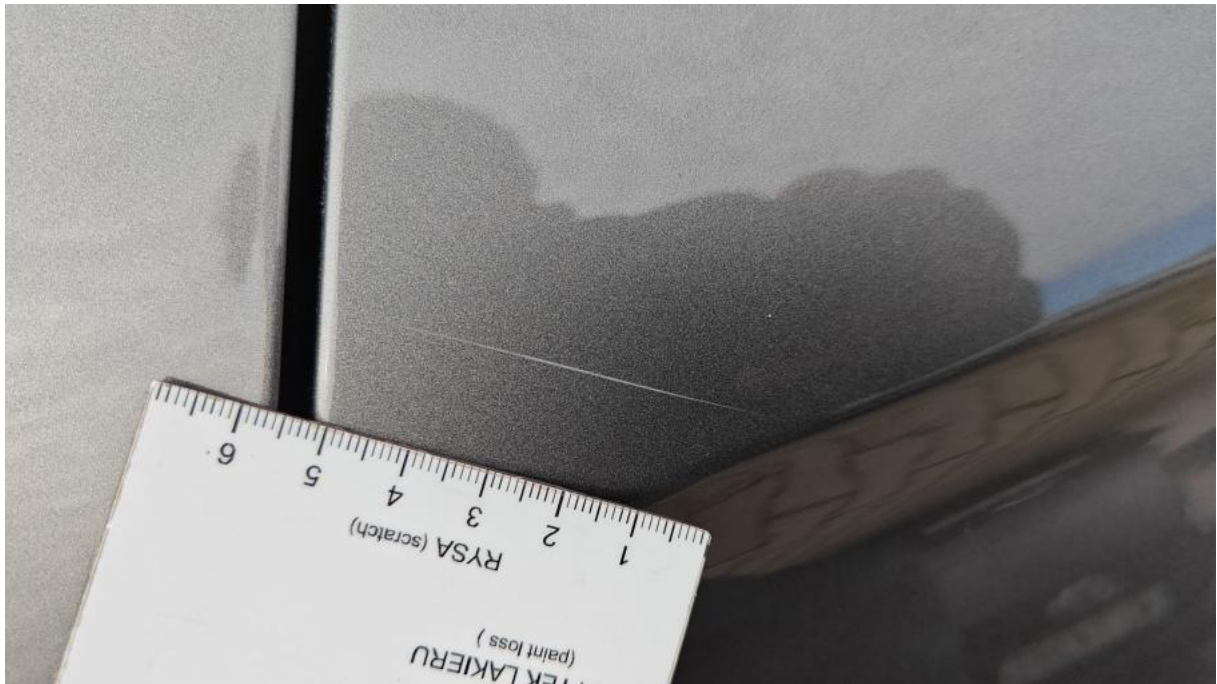
**Fot. 69**

| 18 | Błotnik tylny L | zarysowanie | | |

Błotnik tylny L / Ściana boczna L - Rysa/odprysk 1

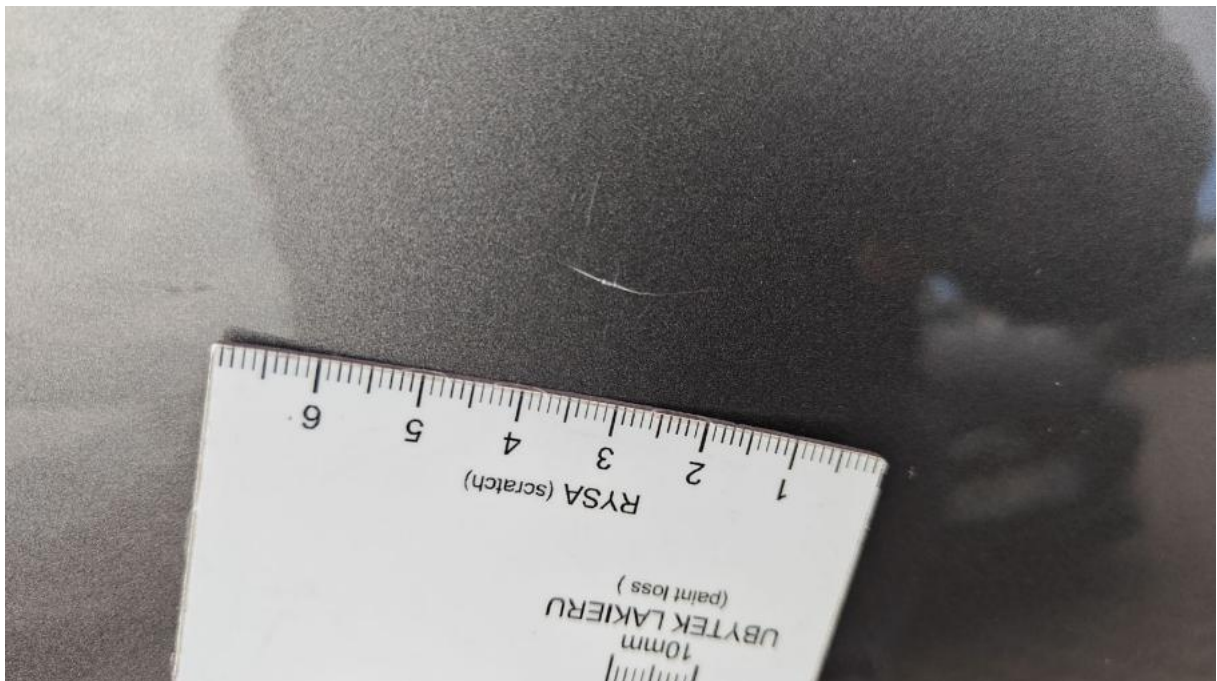
**Fot. 70**

Błotnik tylny L / Ściana boczna L - Rysa/odprysk 2

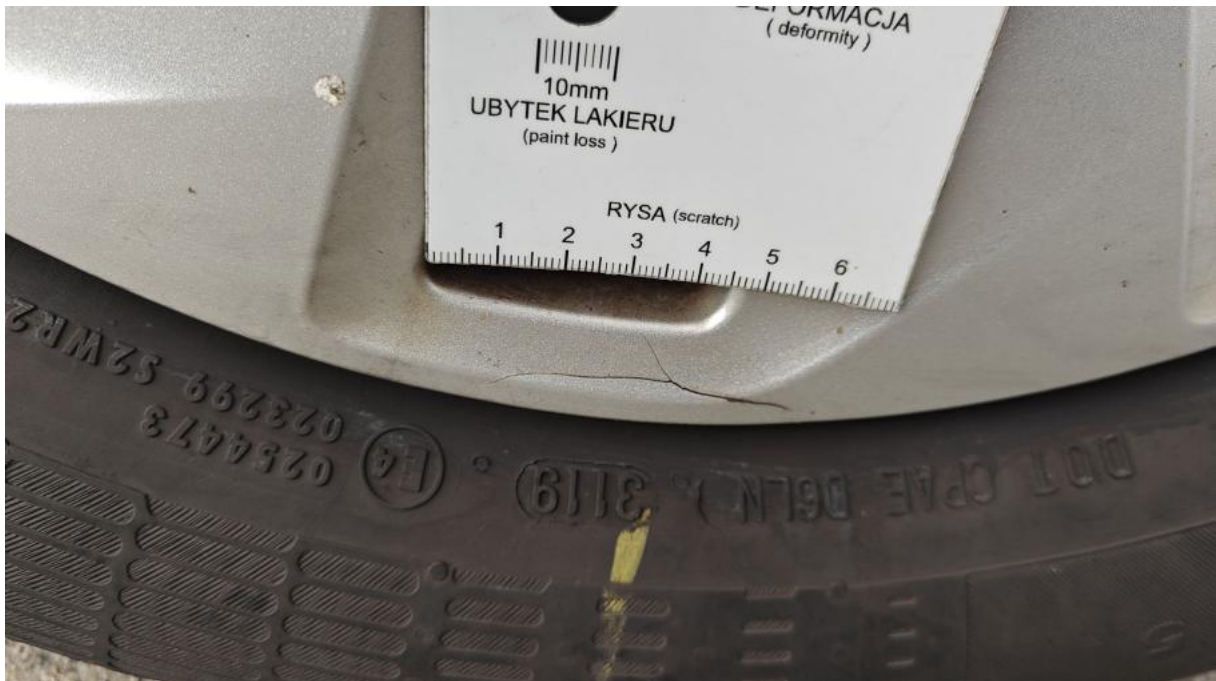
**Fot. 72**

Kołpak tylny L - Pęknięcie/rozerwanie 1

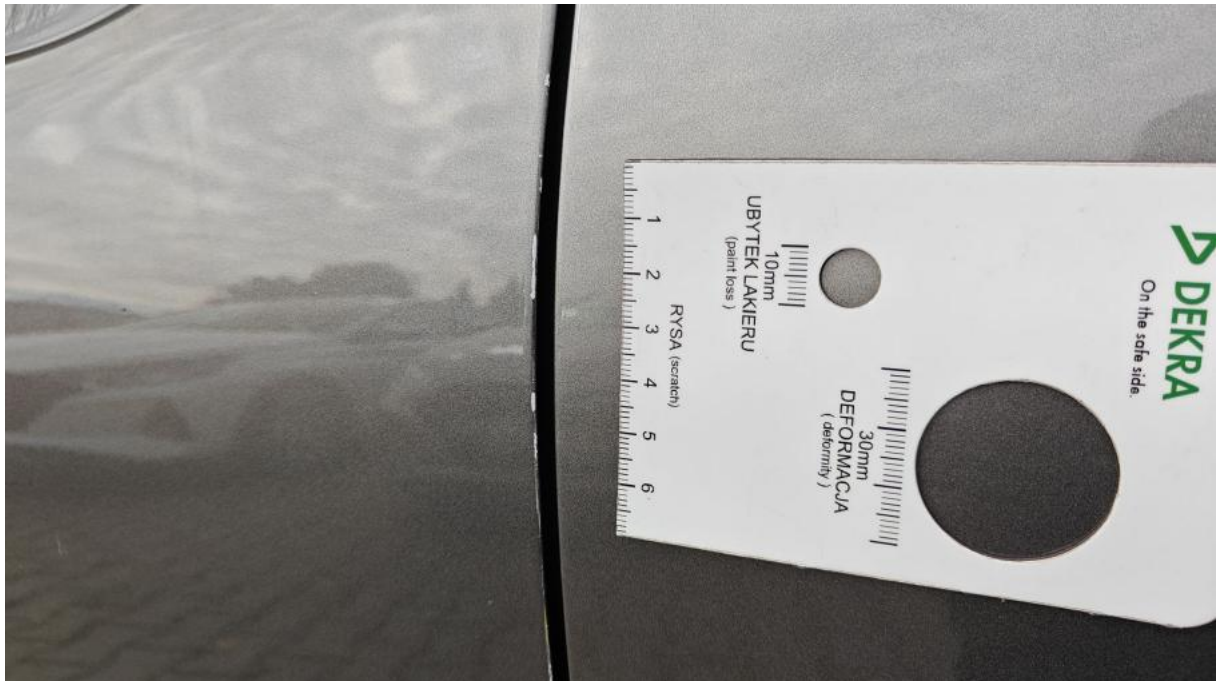
**Fot. 75**

| 10 | Drzwi przednie (nieuzbrojone) L | odpryski lakieru | | |

Drzwi przed L - Rysa/odprysk 2

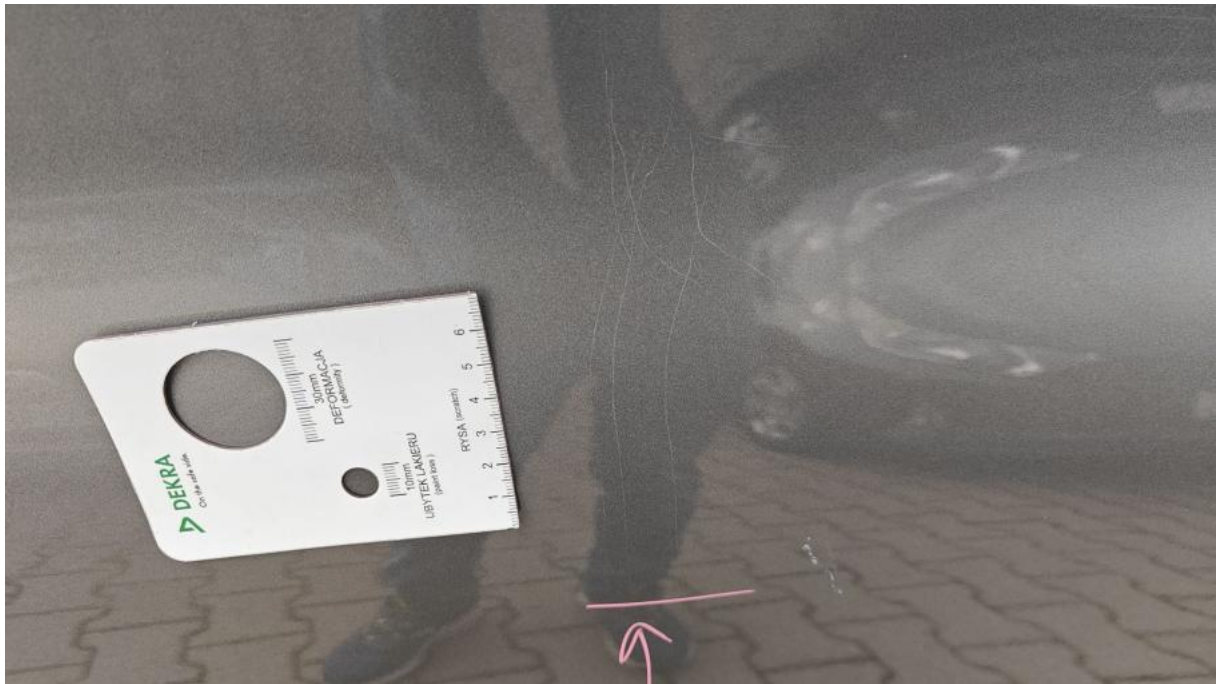
**Fot. 77**

| 13 | Drzwi tylne (nieuzbrojone) L | zarysowanie | | |

Drzwi tylne L - Rysa/odprysk 1

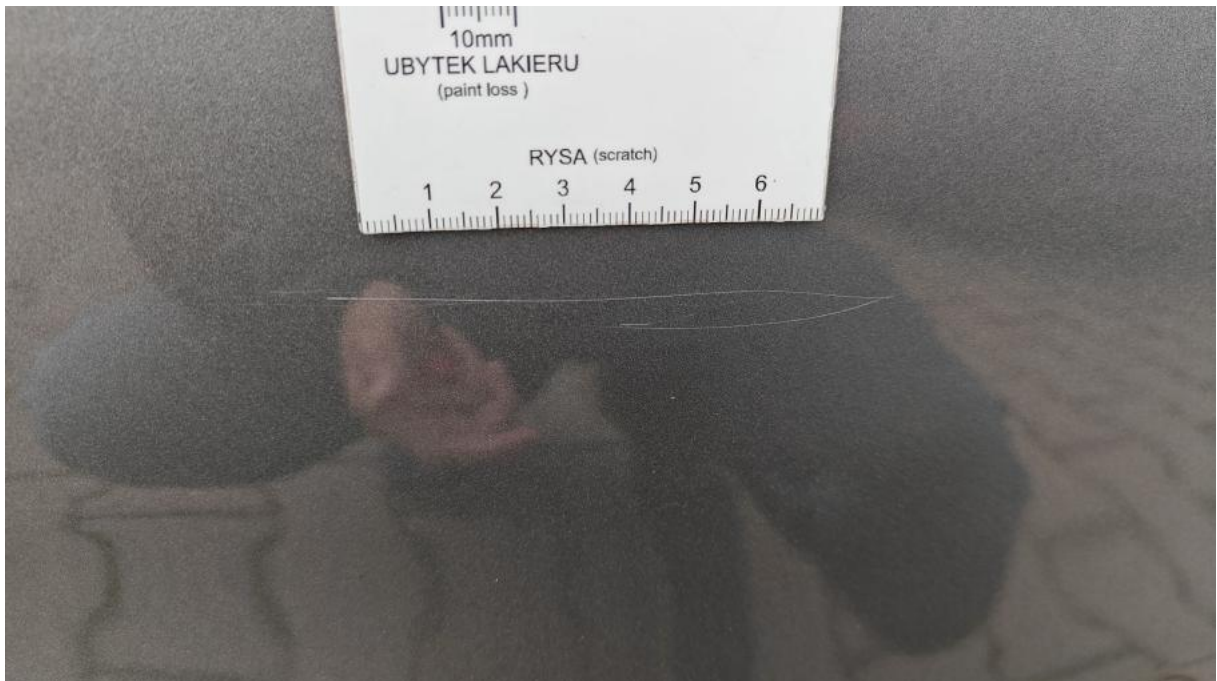
**Fot. 78**

Drzwi tylne L - Rysa/odprysk 2

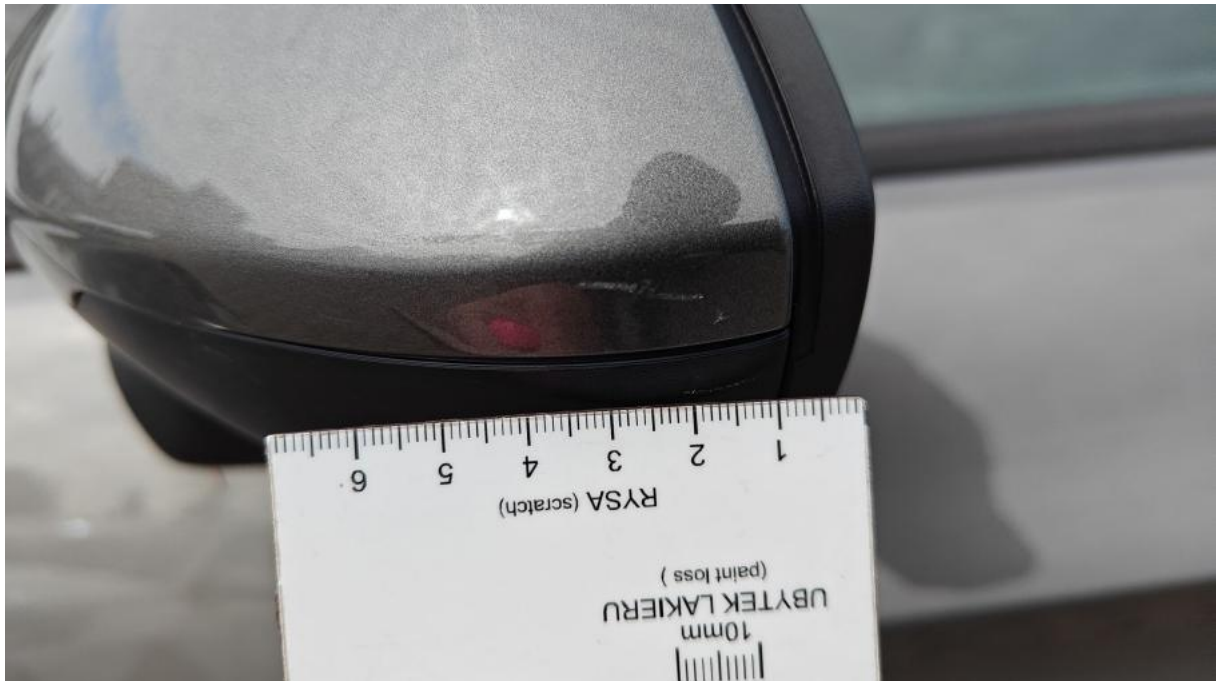
**Fot. 79**

| 12 | Osłona lusterka zewnętrznego L | zarysowanie | | |

Obudowa lusterka zew L - Rysa/odprysk 1

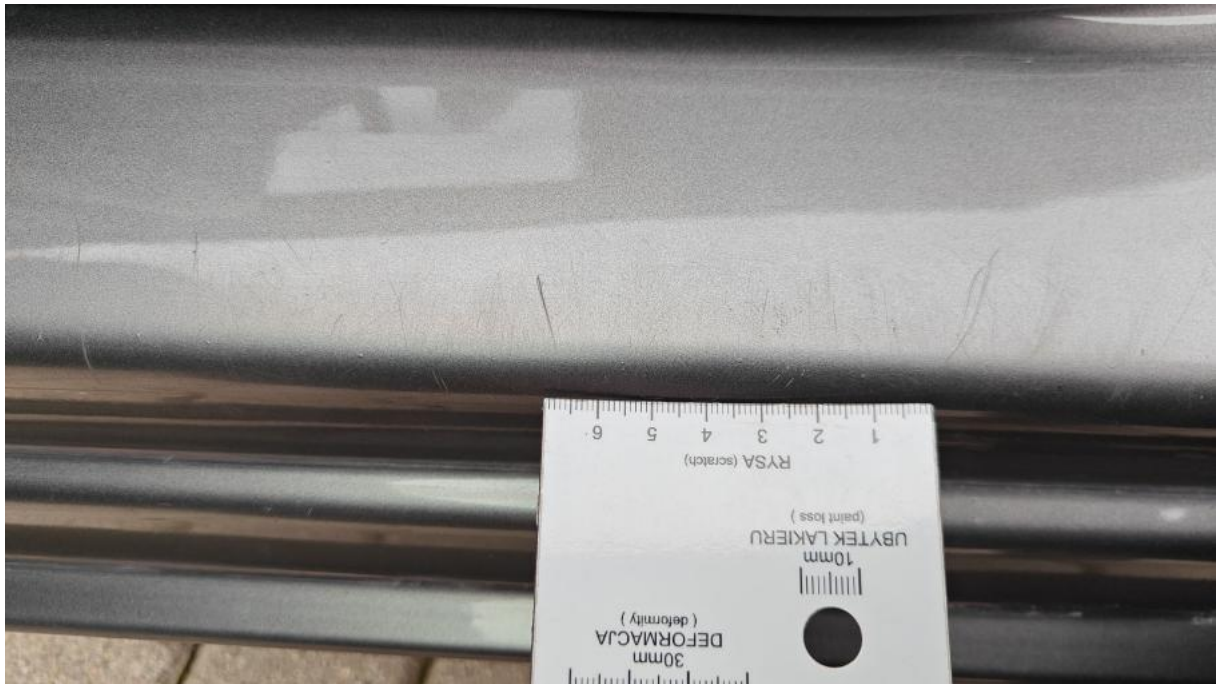
**Fot. 81**

| 15 | Próg L | zarysowanie | | |

Próg L - Rysa/odprysk 1

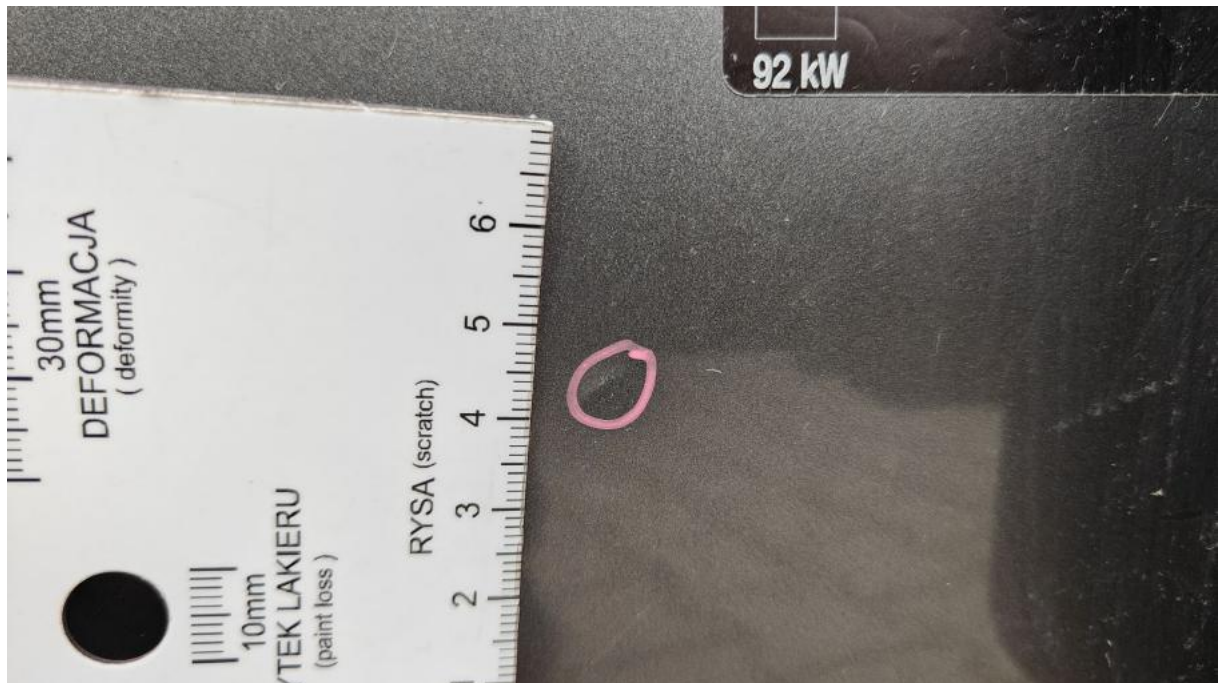
**Fot. 83**

| 17 | Słupek środkowy (B) L | wgniecenie | | |

Słupek środkowy L - Wgniecenie/odkształcenie 1

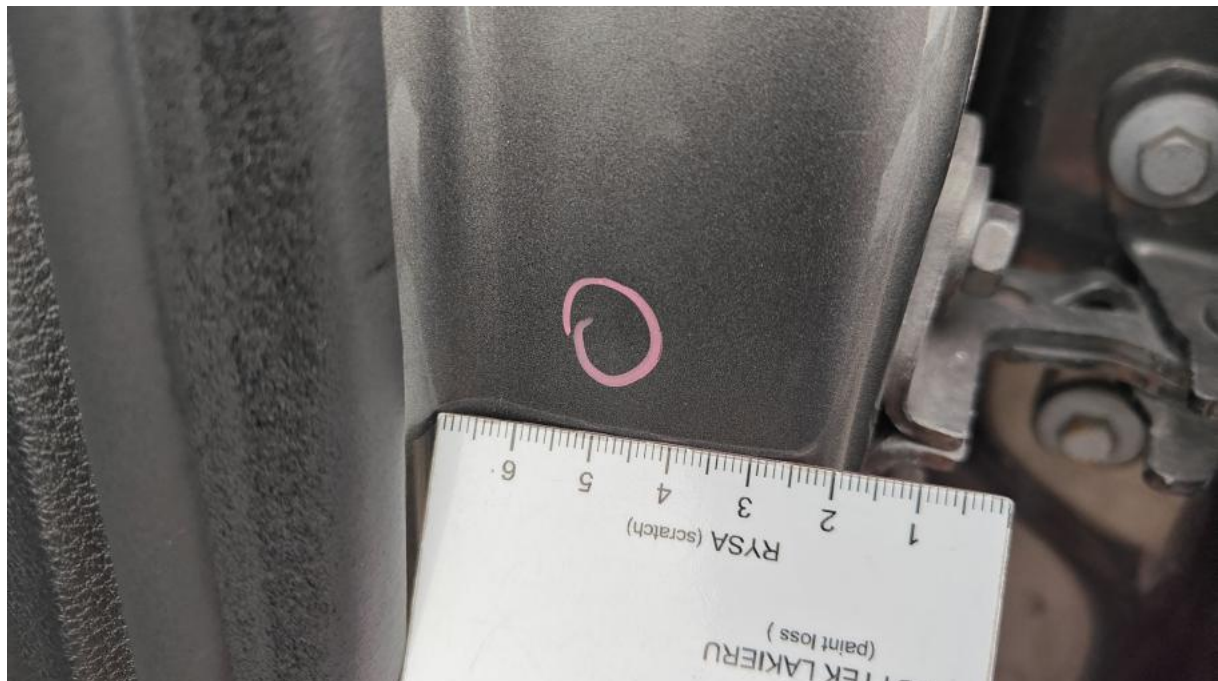
**Fot. 84**

Słupek środkowy L - Wgniecenie/odkształcenie 2

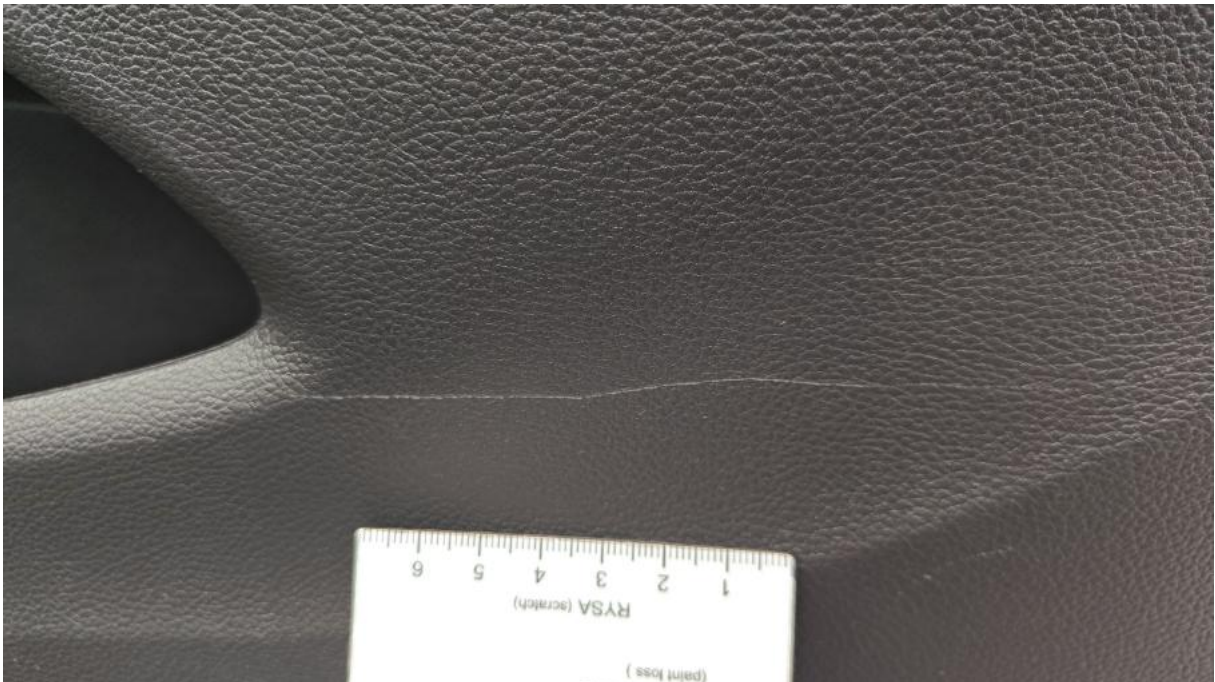
**Fot. 88**

| 20 | Tapicerka drzwi, przód R | rysa/odprysk | | |

Tapicerka drzwi przednich P - Rysa/odprysk 1
