## Raport z oględzin pojazdu

| Numer raportu | 290745/10/24-14707 | Data raportu | 01-10-2024 |

| Marka, model | OPEL Astra V Hatchback 15-19 |
| Numer rejestracyjny | SK101RS |

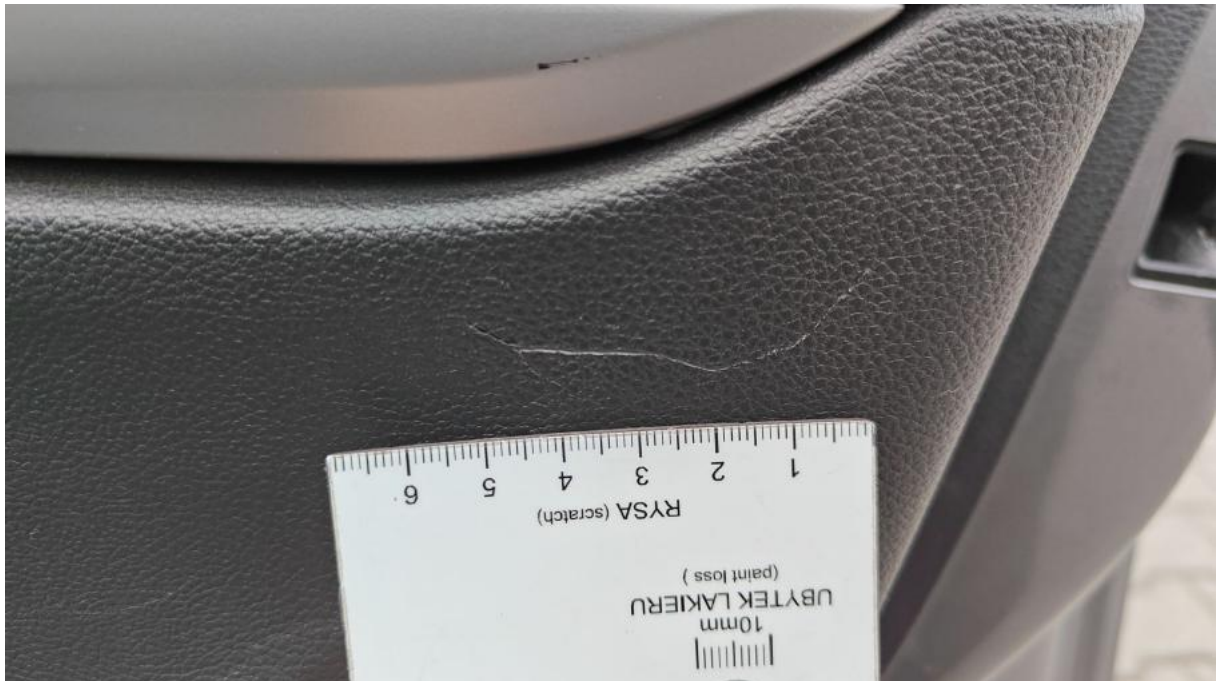
**Fot. 89**

| 20 | Tapicerka drzwi, przód R | rysa/odprysk | | |

Tapicerka drzwi przednich P - Rysa/odprysk 2

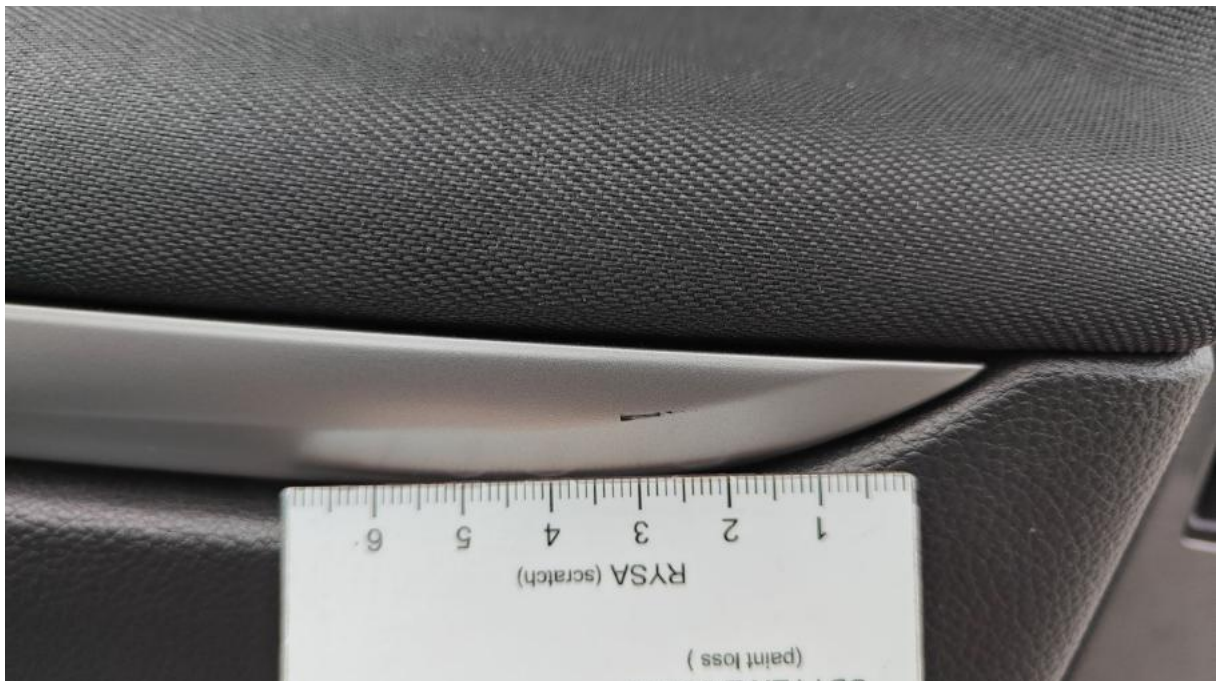
**Fot. 90**

Tapicerka drzwi przednich P() - Rysa/odprysk 3
