## Raport z oględzin pojazdu

| Numer raportu | 373008/8/24-9570 | Data raportu | 23-08-2024 |

| Marka, model | ALFA ROMEO Stelvio 17-22 |
| Numer rejestracyjny | WD4400S |

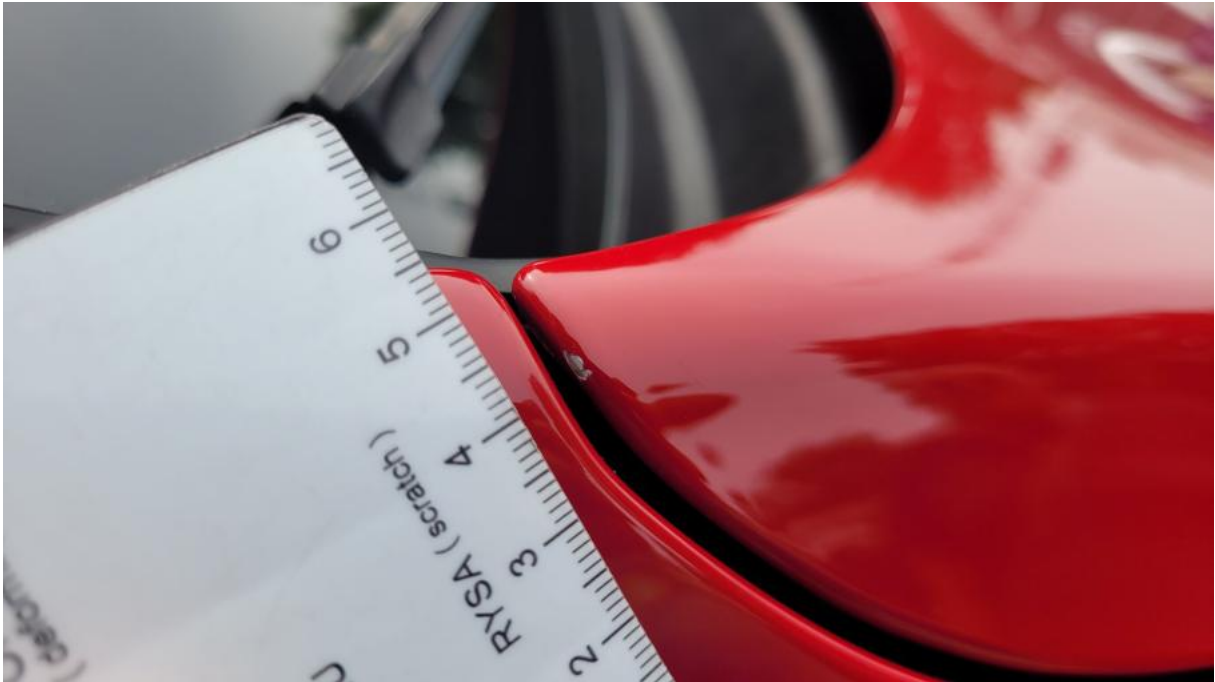
**Fot. 35**

| Poz. | Nazwa pozycji | Opis uszkodzeń | Kwalifik. | Naprawa [rbg] |
|---|---|---|---|---|
| 5 | Pokrywa przednia | rysa/odprysk | | |

Pokrywa komory silnika - Rysa/odprysk 1

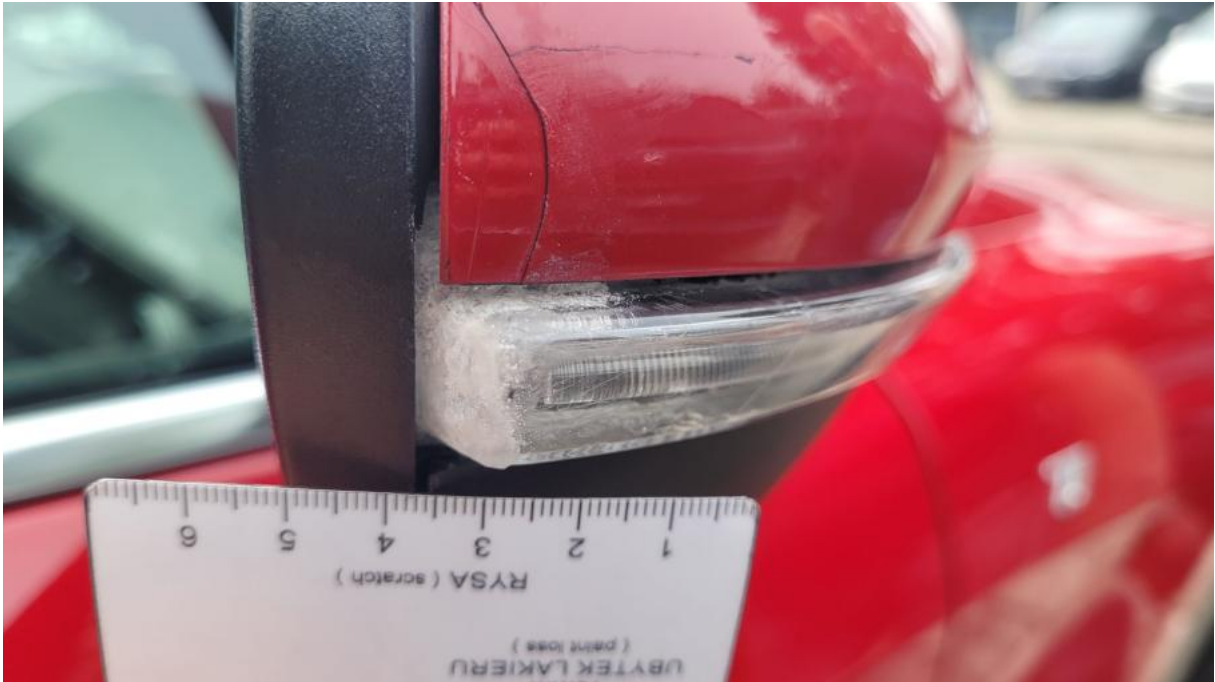
**Fot. 37**

| Poz. | Nazwa pozycji | Opis uszkodzeń | Kwalifik. | Naprawa [rbg] |
|---|---|---|---|---|
| 1 | Lusterka podgrzew./el.ustaw/składane R | pęknięcie/rozerwanie | WY | 0.4 |

Kierunkowskaz boczny/lusterka P - Pęknięcie/rozerwanie 1

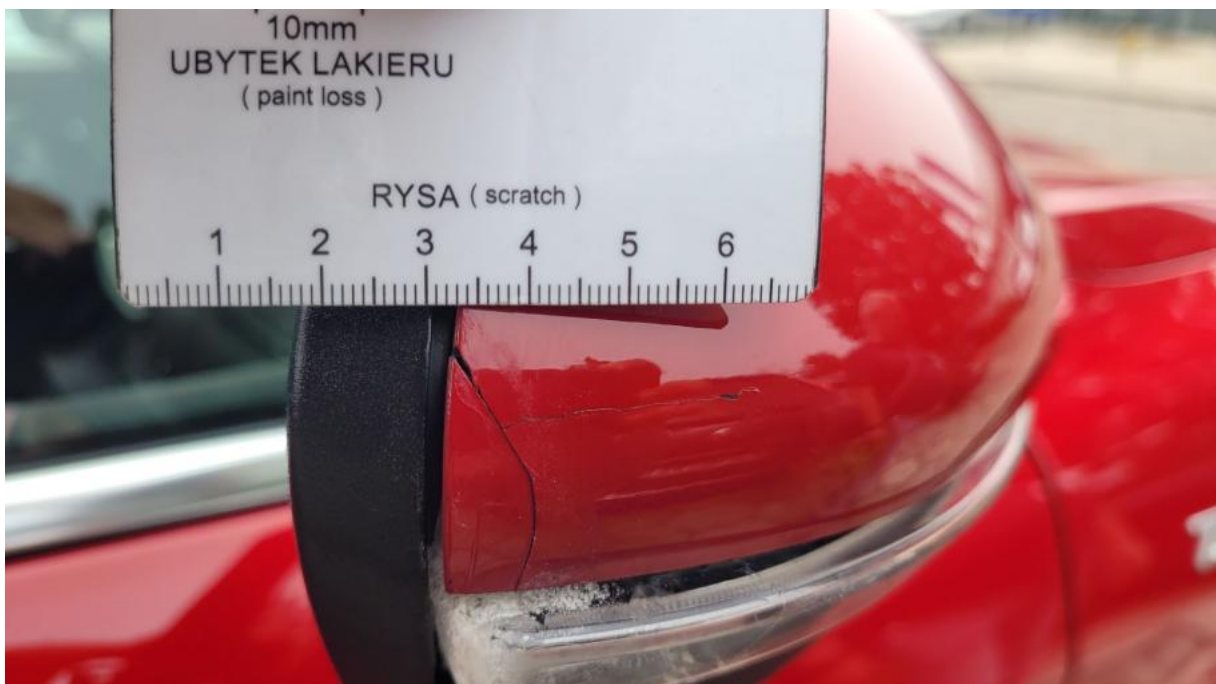
**Fot. 38**

| Poz. | Nazwa pozycji | Opis uszkodzeń | Kwalifik. | Naprawa [rbg] |
|---|---|---|---|---|
| 2 | Oslona lusterka zewnętrznego R | pęknięcie/rozerwanie | WY | |

Obudowa lusterka zew P - Pęknięcie/rozerwanie 1

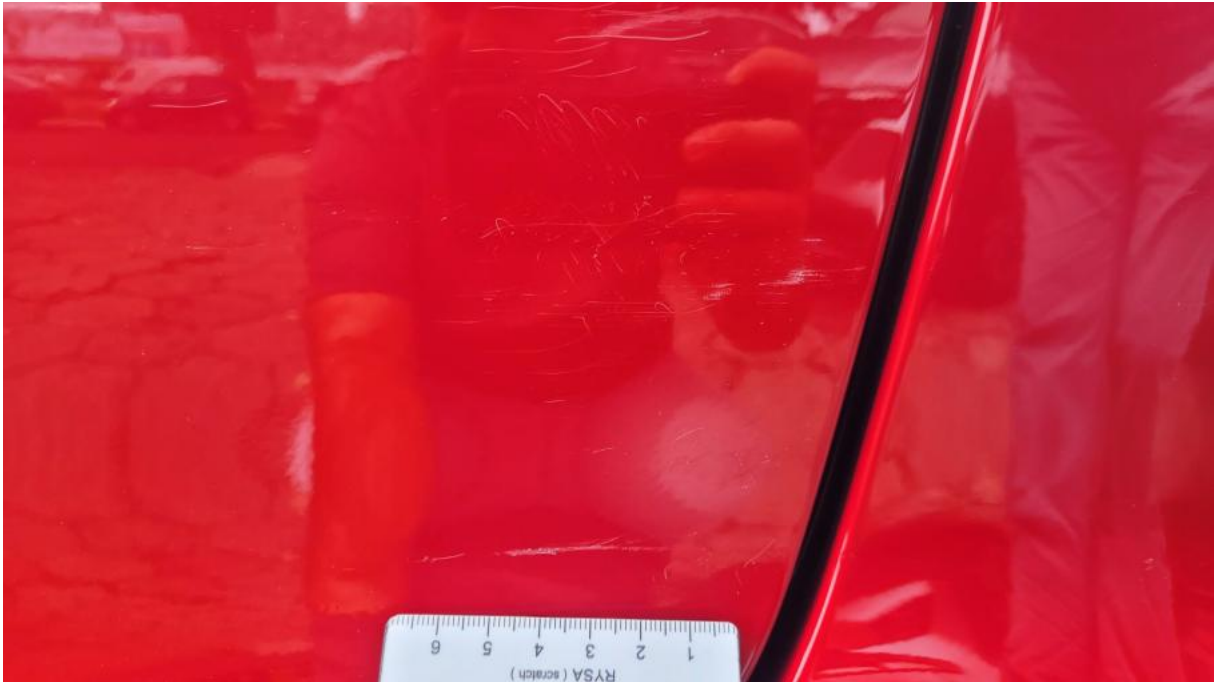
**Fot. 39**

Pokrywy bagażnika - Rysa/odprysk 1

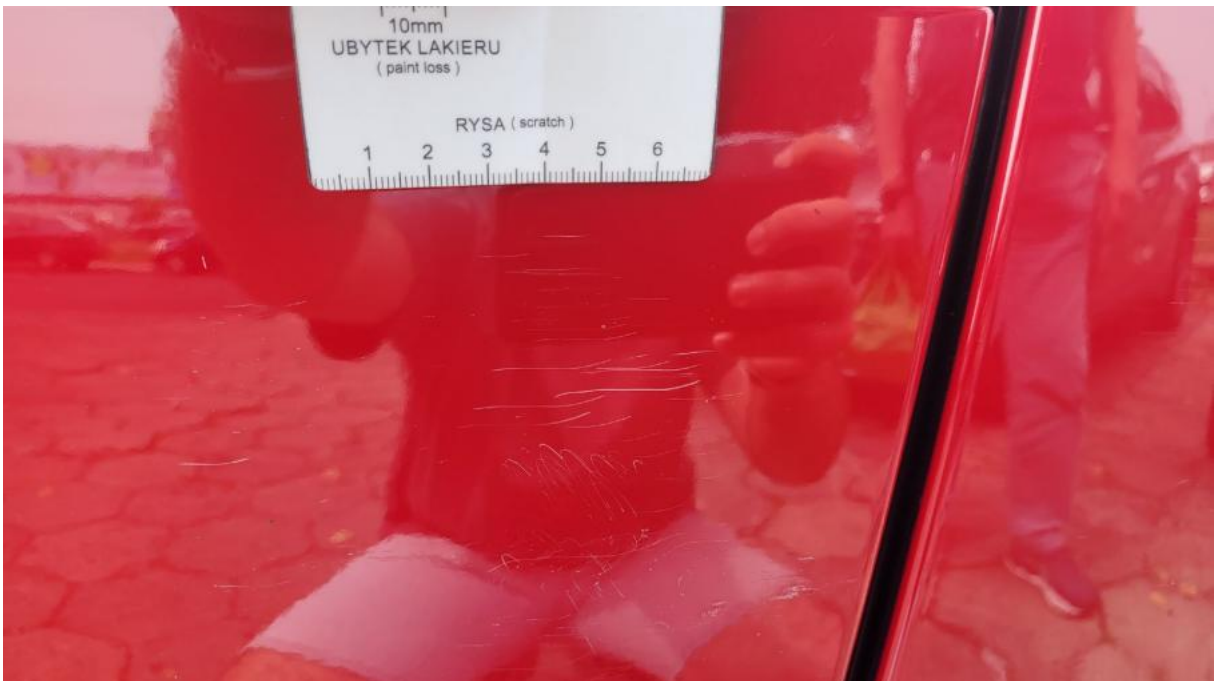
**Fot. 40**

Pokrywy bagażnika - Rysa/odprysk 2

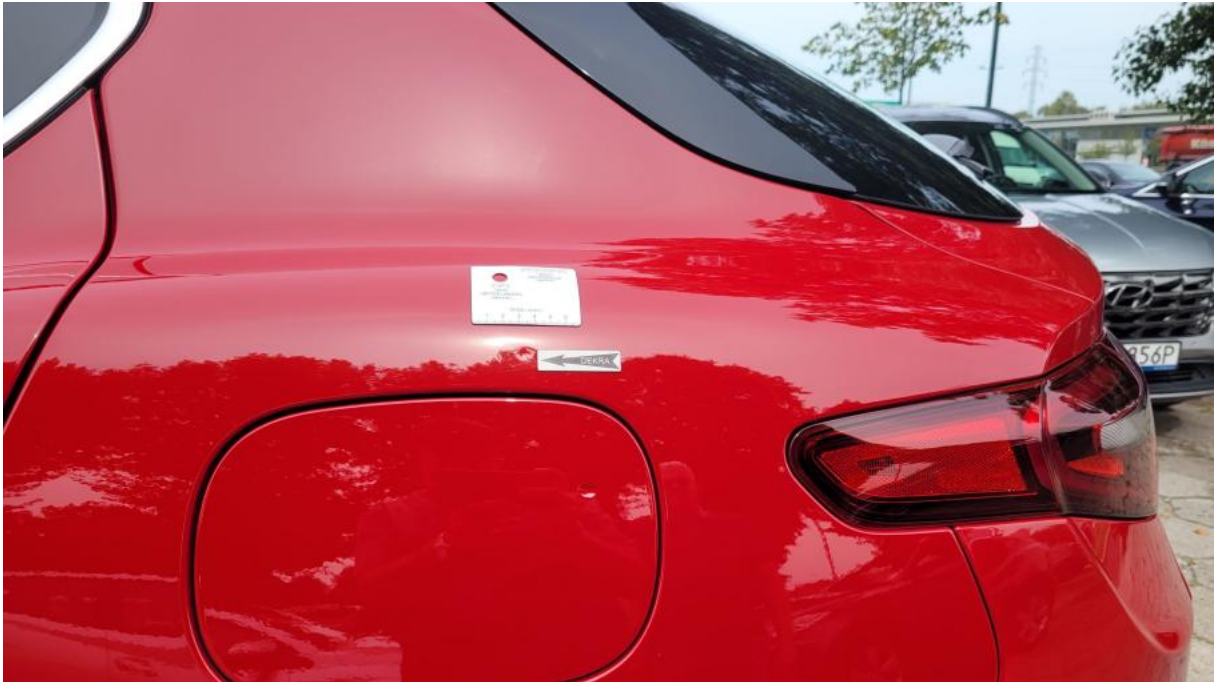
**Fot. 41**

| Poz. | Nazwa pozycji | Opis uszkodzeń | Kwalifik. | Naprawa [rbg] |
|---|---|---|---|---|
| 6 | Błotnik tylny L | wgniecenie/odkształcenie | | |

Błotnik tylny L / Ściana boczna L - Wgniecenie/odkształcenie 1

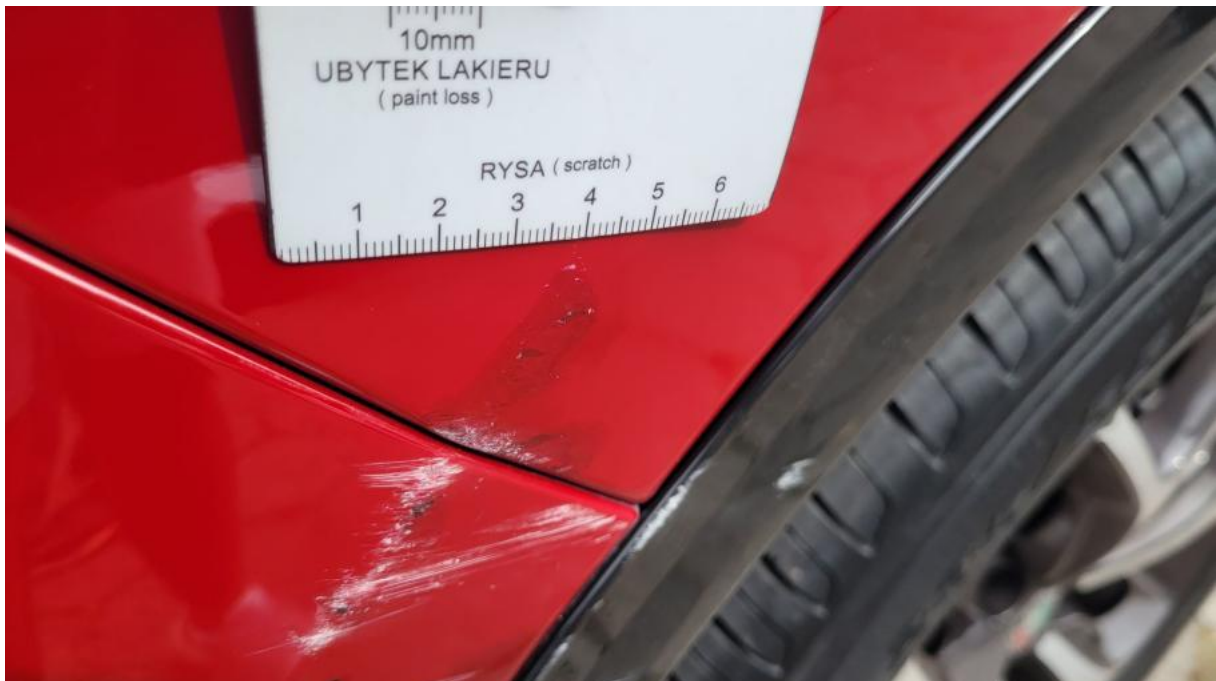
**Fot. 42**

| Poz. | Nazwa pozycji | Opis uszkodzeń | Kwalifik. | Naprawa [rbg] |
|---|---|---|---|---|
| 4 | Błotnik przedni L | wgniecenie/odkształcenie, rysa/odprysk | NA | 1 |

Błotnik przedni L - Rysa/odprysk 1

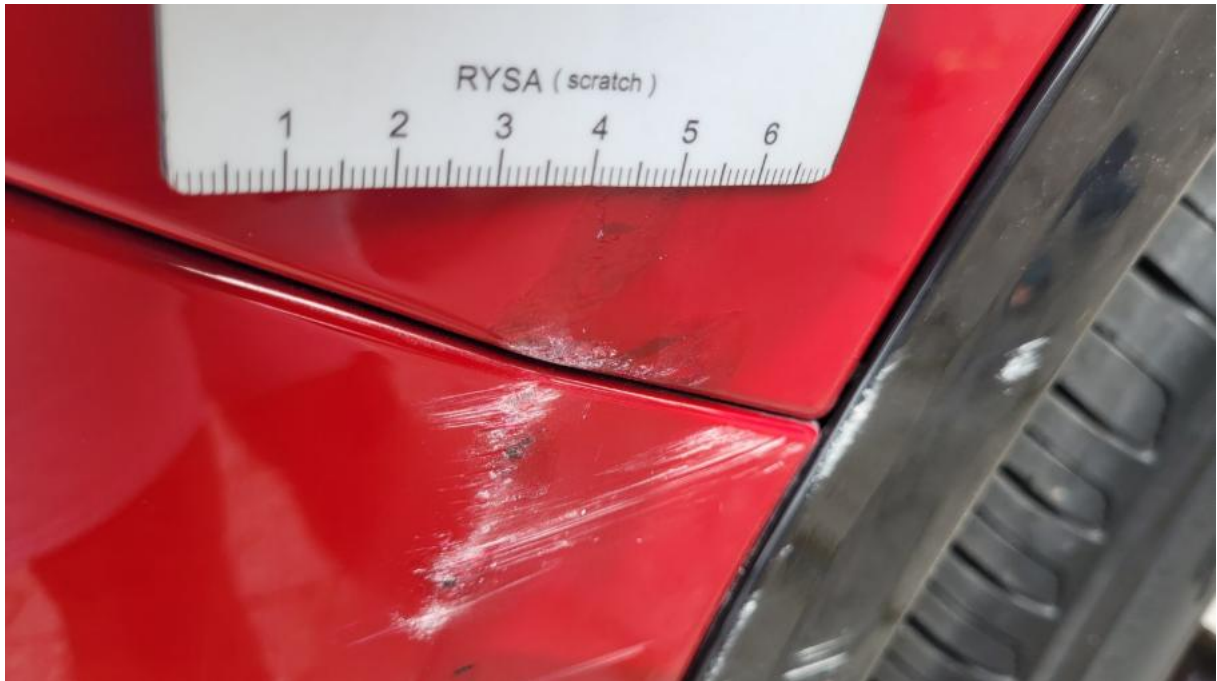
**Fot. 43**

Błotnik przedni L - Wgniecenie/odkształcenie 1

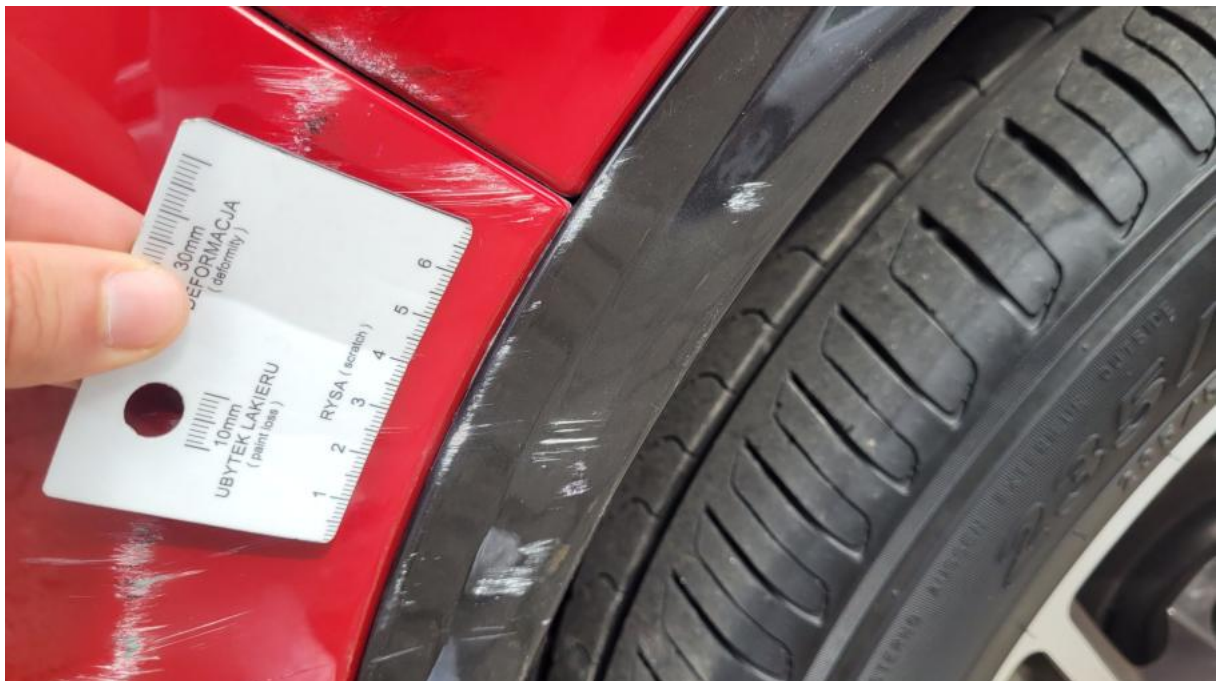
**Fot. 44**

Listwa krawędzi błotnika prz L - Rysa/odprysk 1
