## Raport z oględzin pojazdu

| Numer raportu | 03040/7/24-15201 | Data raportu | 04-07-2024 |

| Numer identyfikacyjny (VIN) | <b>ZFAEFAR4XNX080722</b> |
| Marka, model | FIAT 500 3+1 21- |

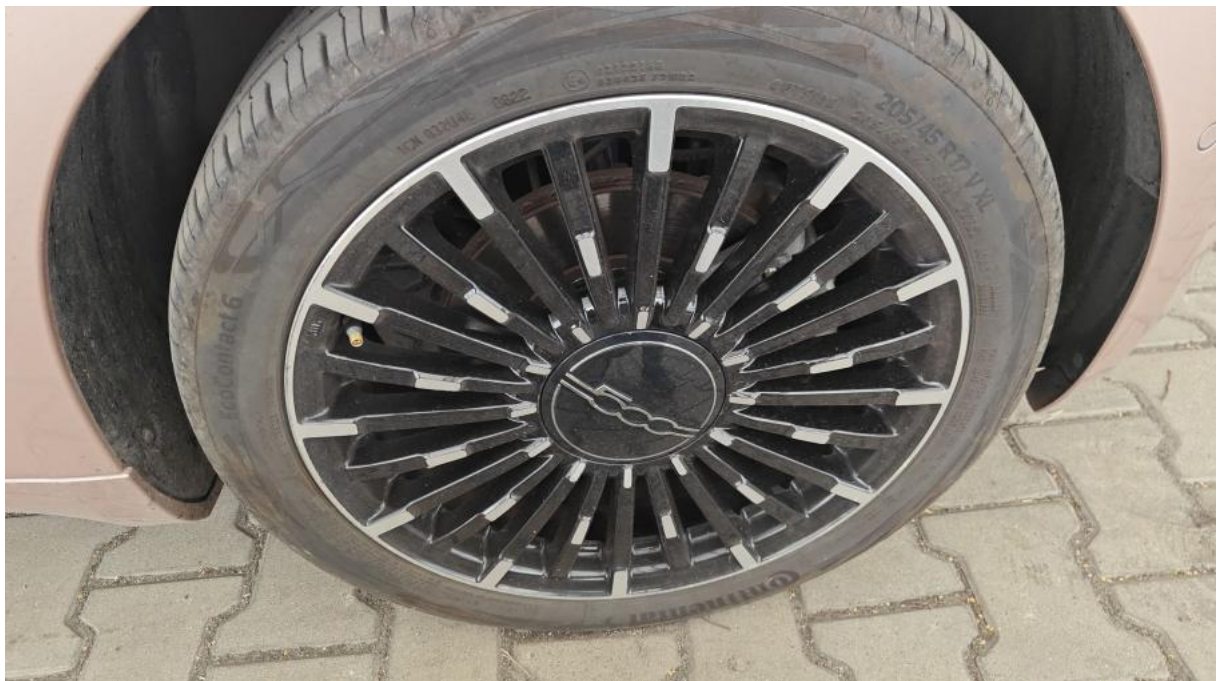
**Fot. 42**

| Poz. | Nazwa pozycji | Opis uszkodzeń | Kwalifik. | Naprawa [rbg] |
|---|---|---|---|---|
| 2 | Tarcza koła aluminiowa przód R | zarysowanie | NA | |

Felga aluminiowa przednia P - zdjęcie pogładowe 1

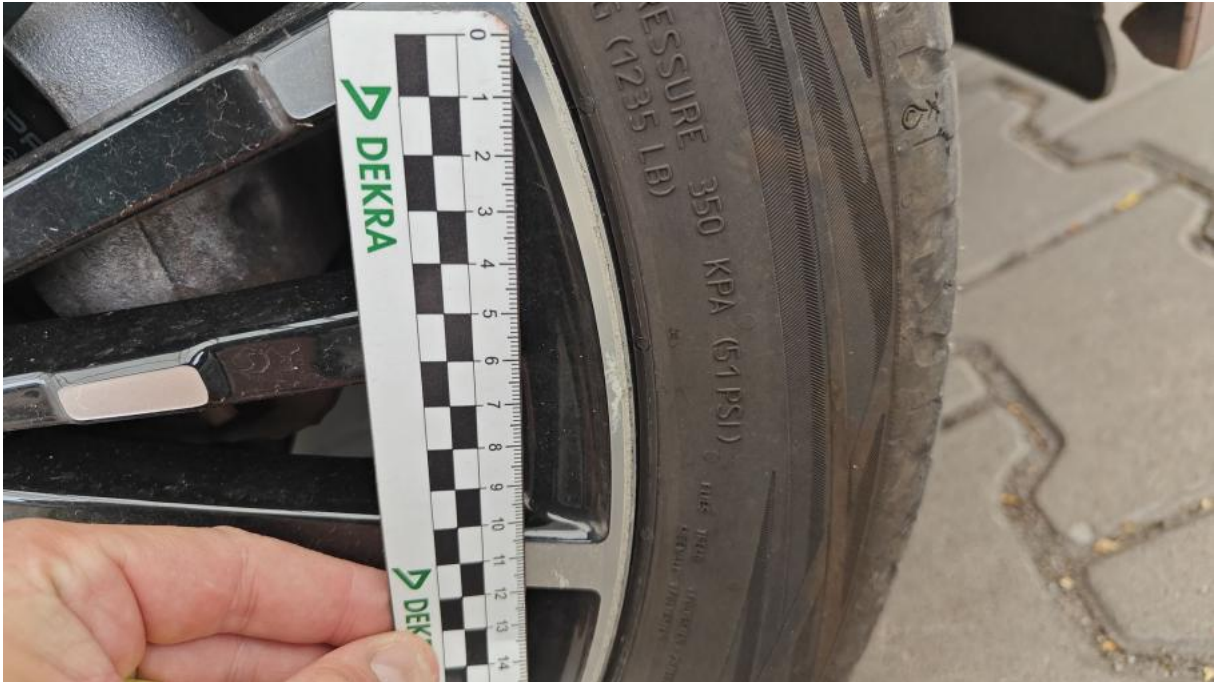
**Fot. 43**

Felga aluminiowa przednia P - Rysa/odprysk 1

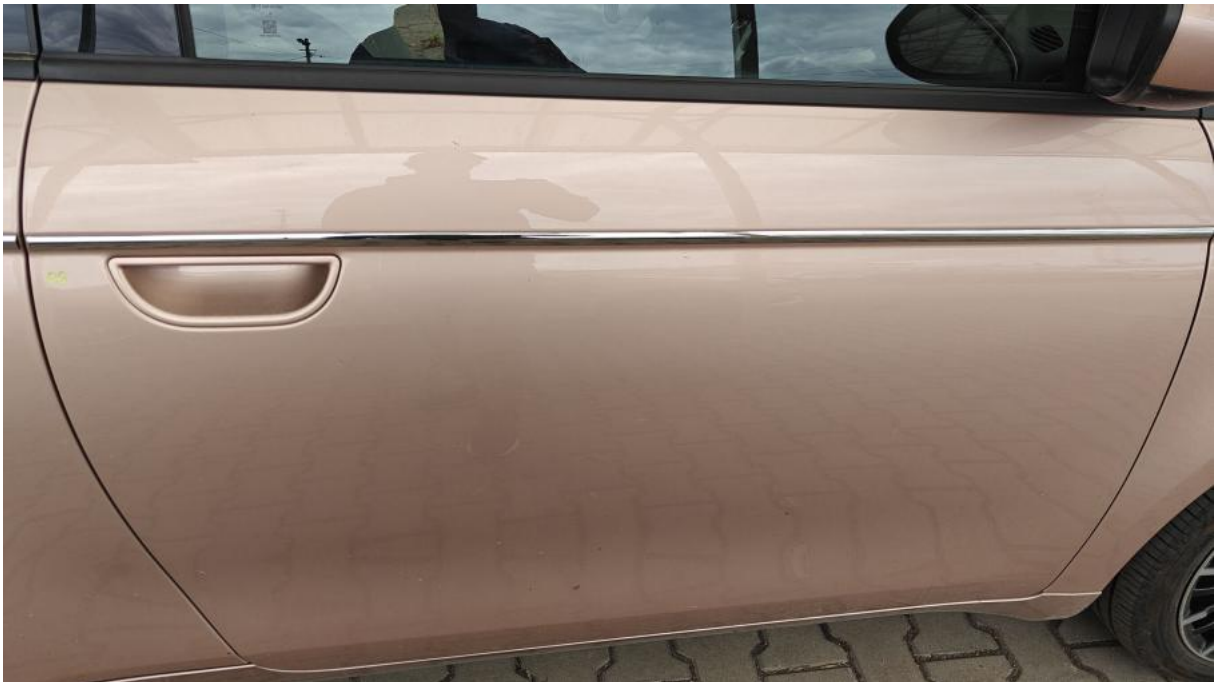
**Fot. 44**

| Poz. | Nazwa pozycji | Opis uszkodzeń | Kwalifik. | Naprawa [rbg] |
|---|---|---|---|---|
| 5 | Poszycie drzwi przednich R | odpryski lakieru, wgniecenie, wgniecenie | | |

Drzwi przednie P - zdjęcie pogładowe 1

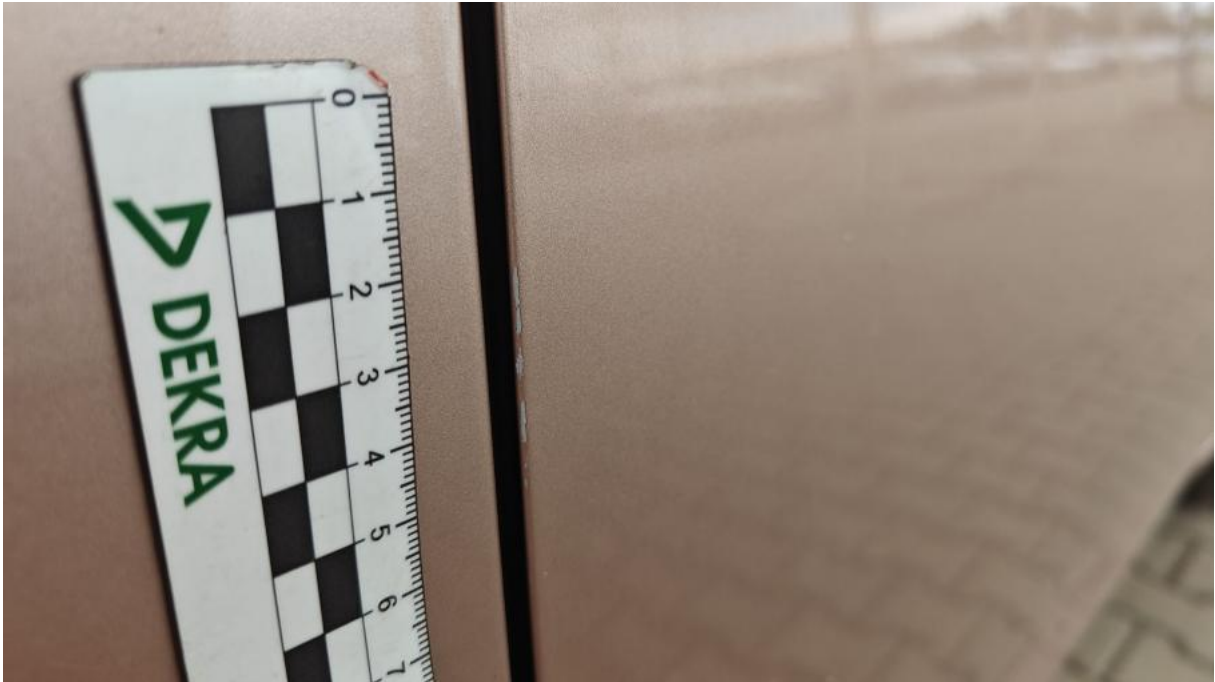
**Fot. 45**

Drzwi przednie P - Rysa/odprysk 1

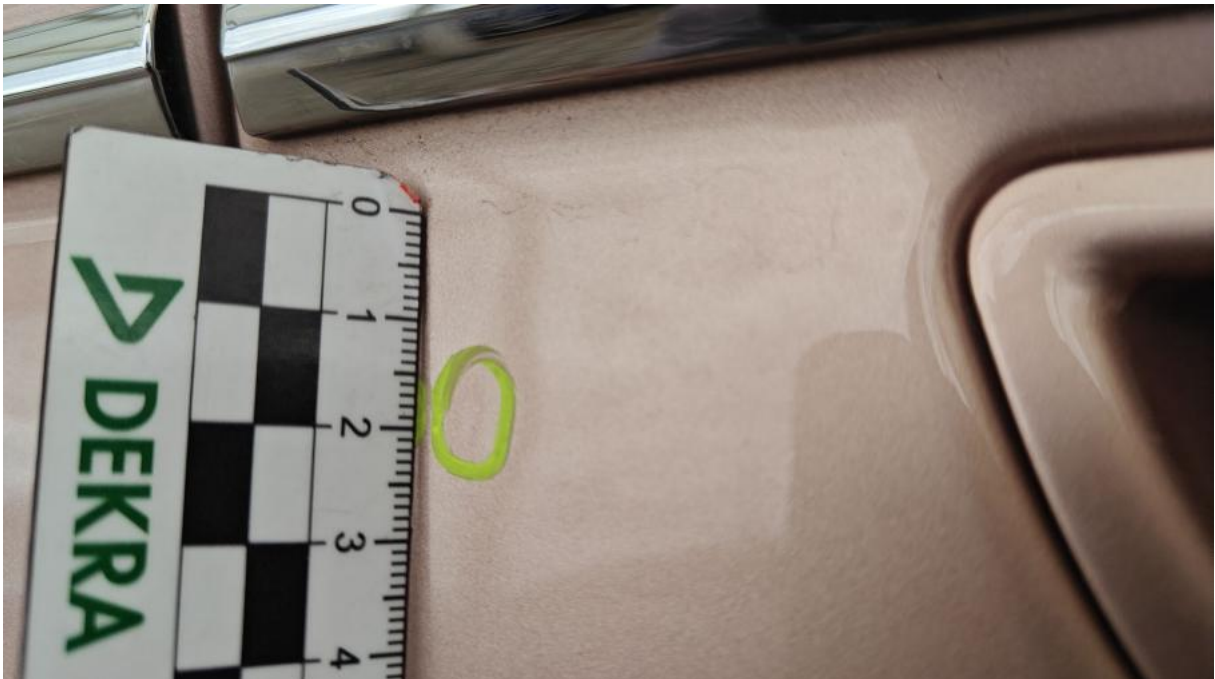
**Fot. 46**

Drzwi przednie P - Wgniecenie/odkształcenie 1

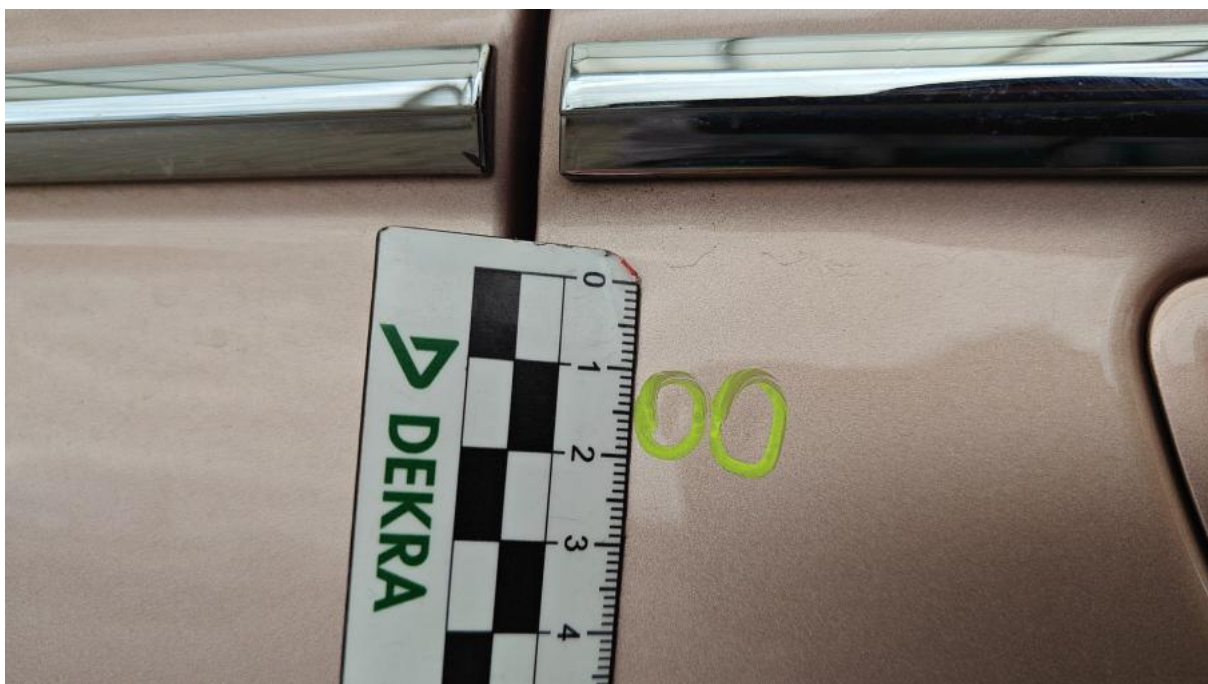
**Fot. 47**

Drzwi przednie P - Wgniecenie/odkształcenie 2

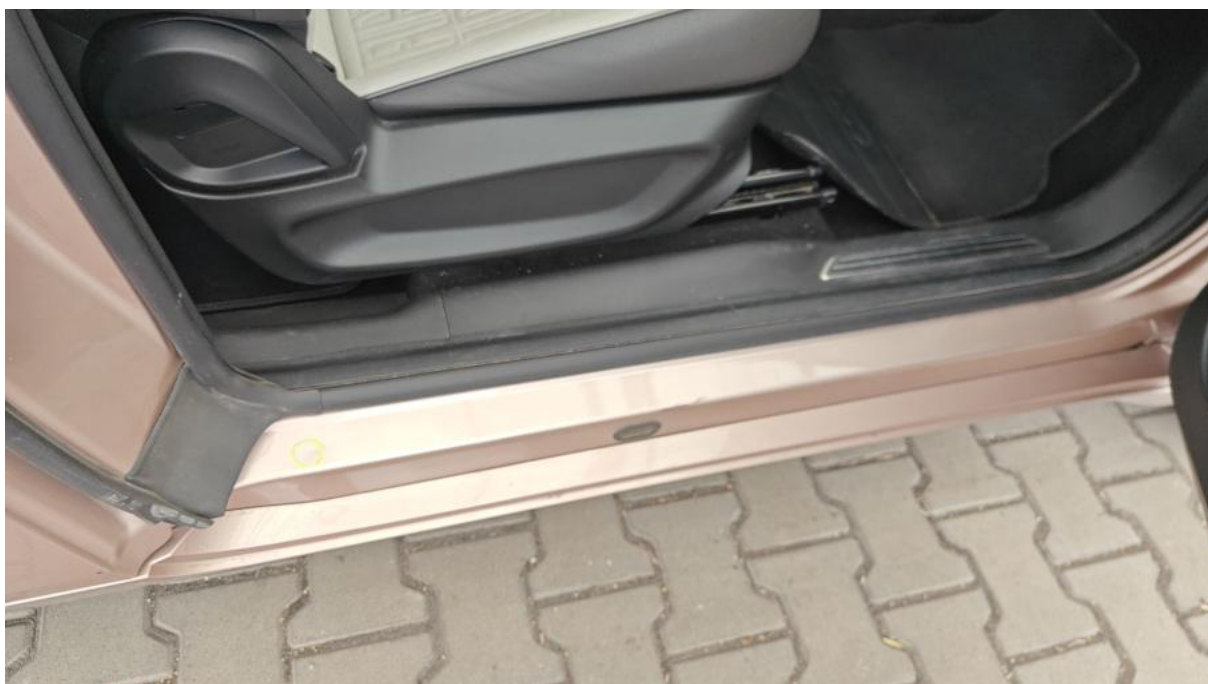
**Fot. 48**

| Poz. | Nazwa pozycji | Opis uszkodzeń | Kwalifik. | Naprawa [rbg] |
|---|---|---|---|---|
| 6 | Próg R | wgniecenie | | |

Próg P - zdjęcie poglądowe 1

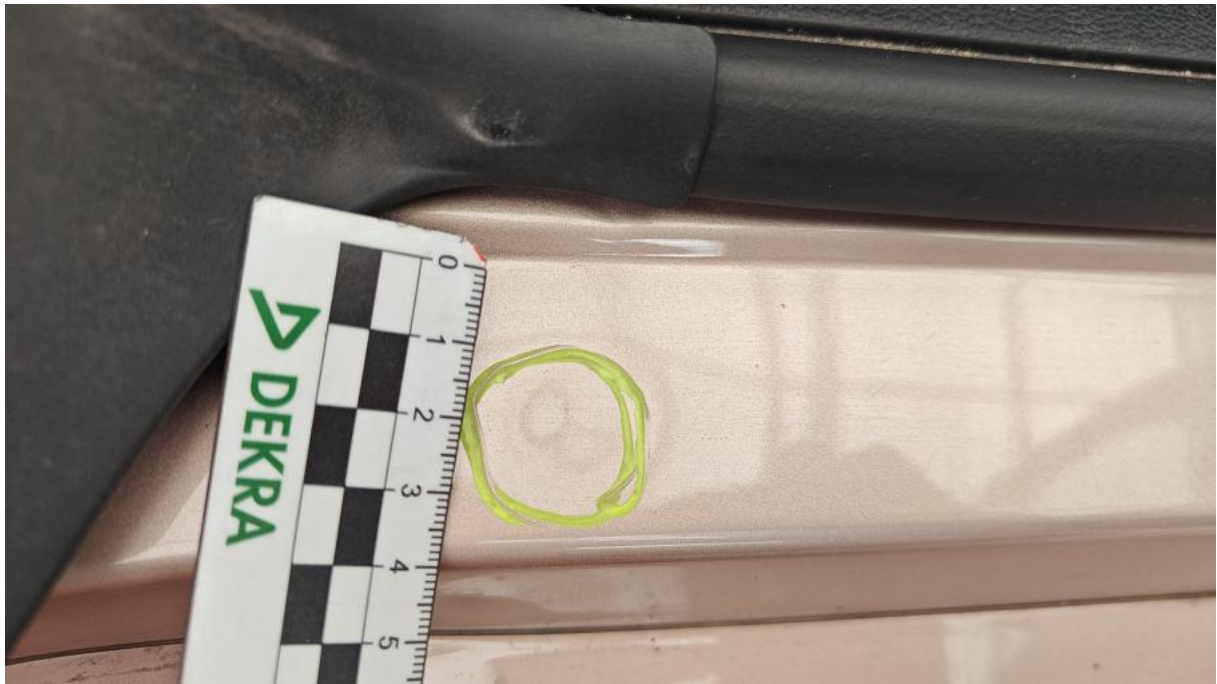
**Fot. 49**

Próg P - Wgniecenie/odkształcenie 1

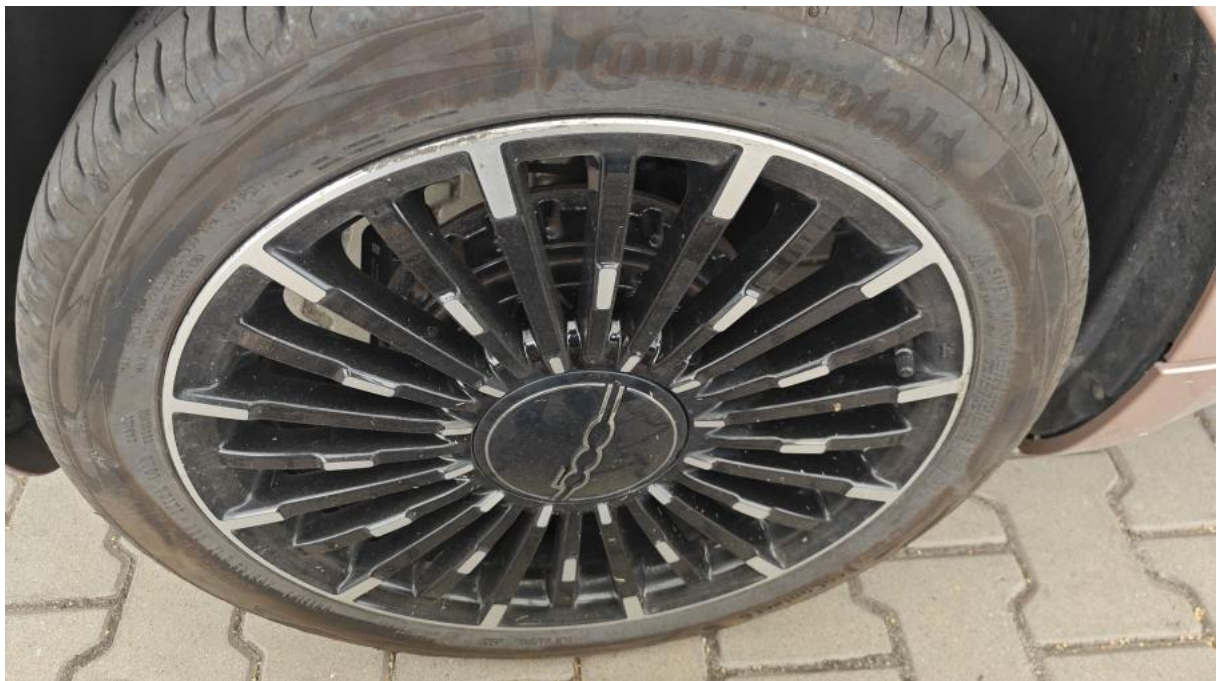
**Fot. 50**

| Poz. | Nazwa pozycji | Opis uszkodzeń | Kwalifik. | Naprawa [rbg] |
|---|---|---|---|---|
| 3 | Tarcza koła aluminiowa tył R | głębokie, zarysowanie | NA | |

Felga aluminiowa tylna P - zdjęcie poglądowe 1

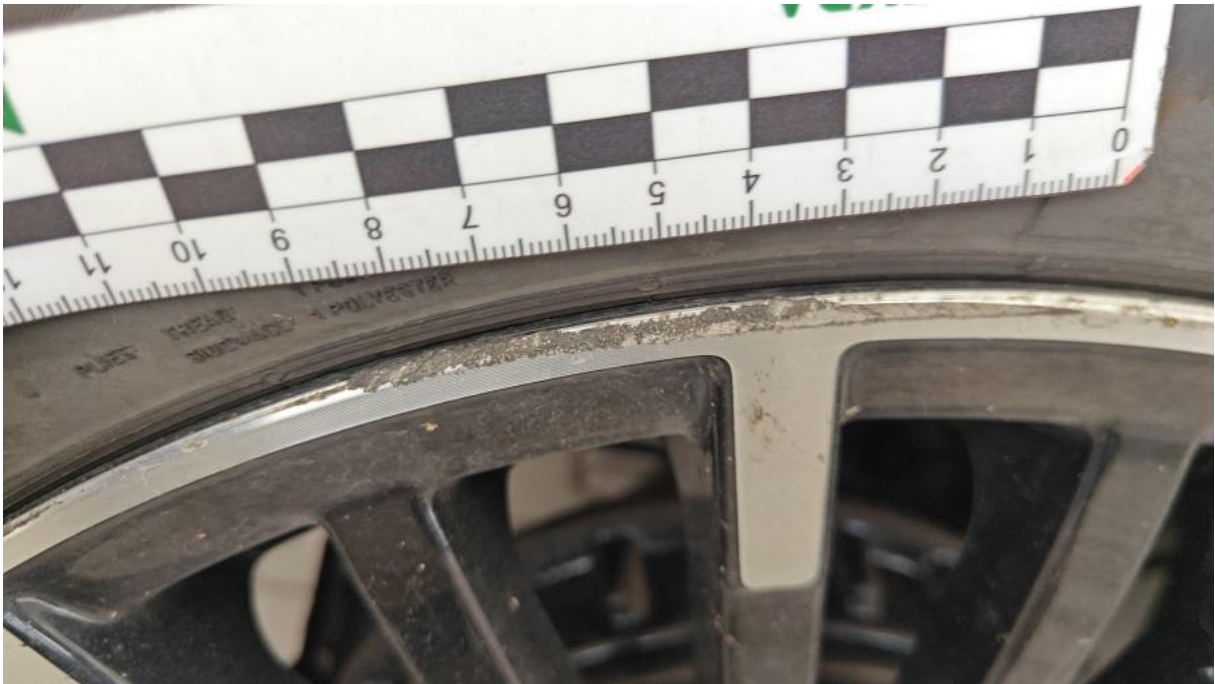
**Fot. 51**

Felga aluminiowa tylna P - Rysa/odprysk 1

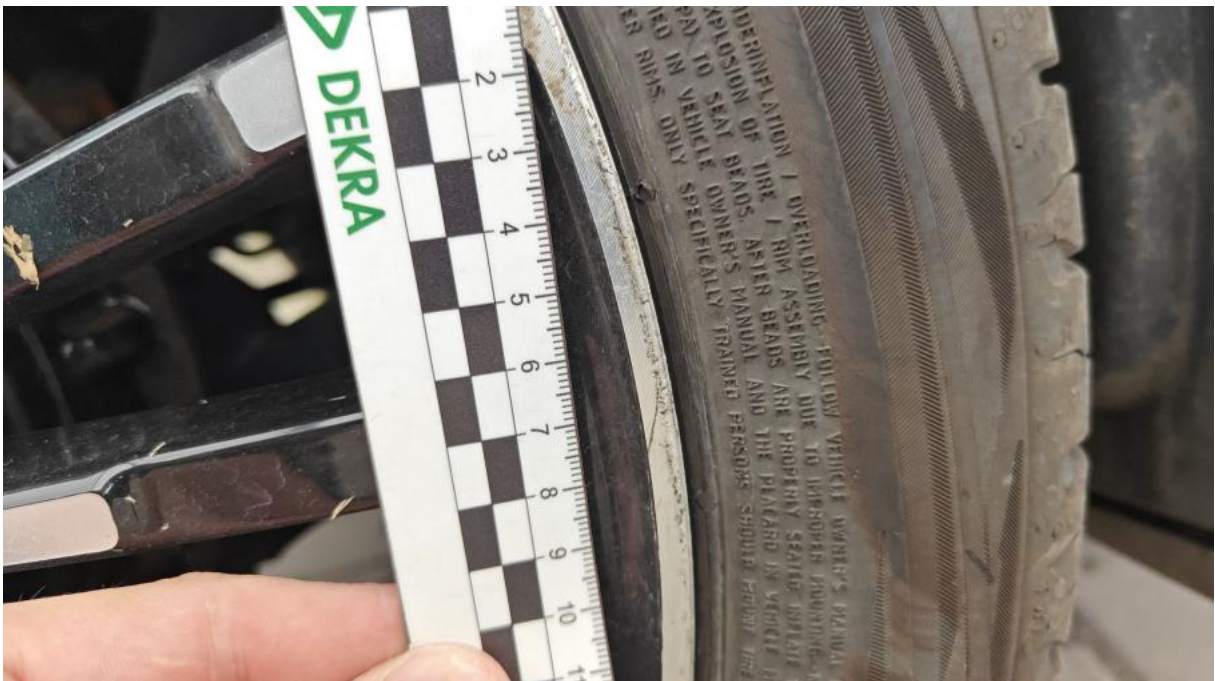
**Fot. 52**

Felga aluminiowa tylna P - Rysa/odprysk 2

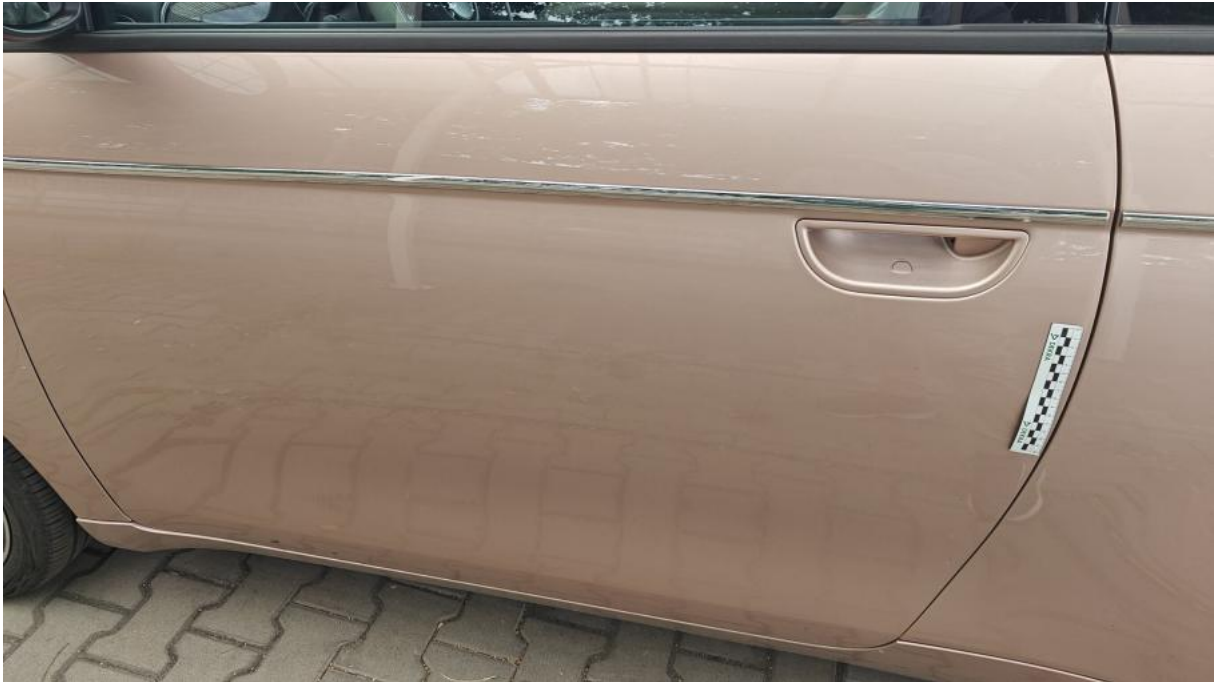
**Fot. 53**

| Poz. | Nazwa pozycji | Opis uszkodzeń | Kwalifik. | Naprawa [rbg] |
|---|---|---|---|---|
| 4 | Poszycie drzwi przednich L | odpryski lakieru | | |

Drzwi przed L - zdjęcie poglądowe 1

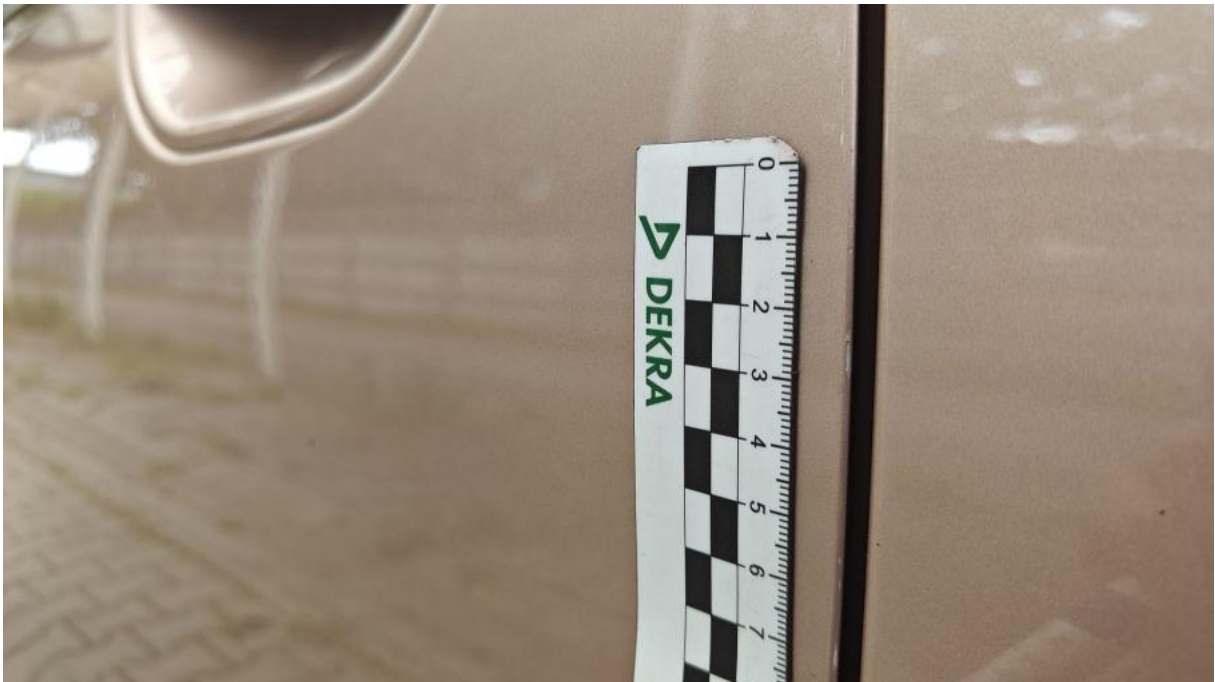
**Fot. 54**

Drzwi przed L - Rysa/odprysk 1

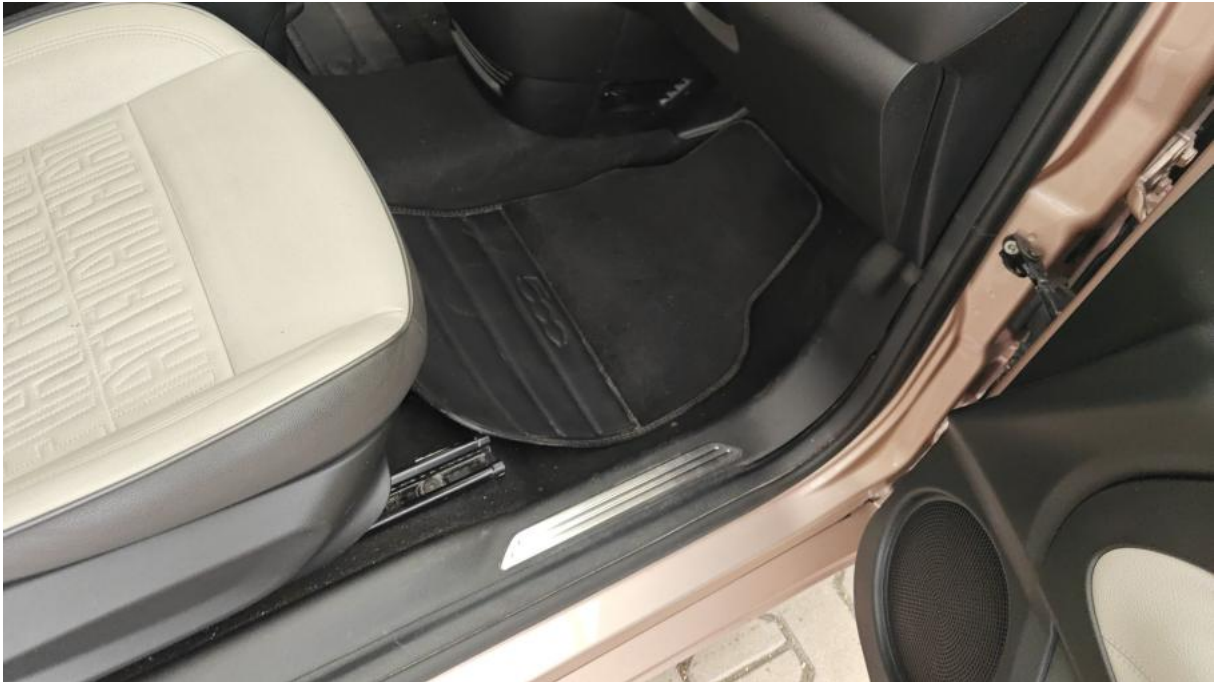
**Fot. 55**

Listwy progowe praw. - zdjęcie poglądowe 1

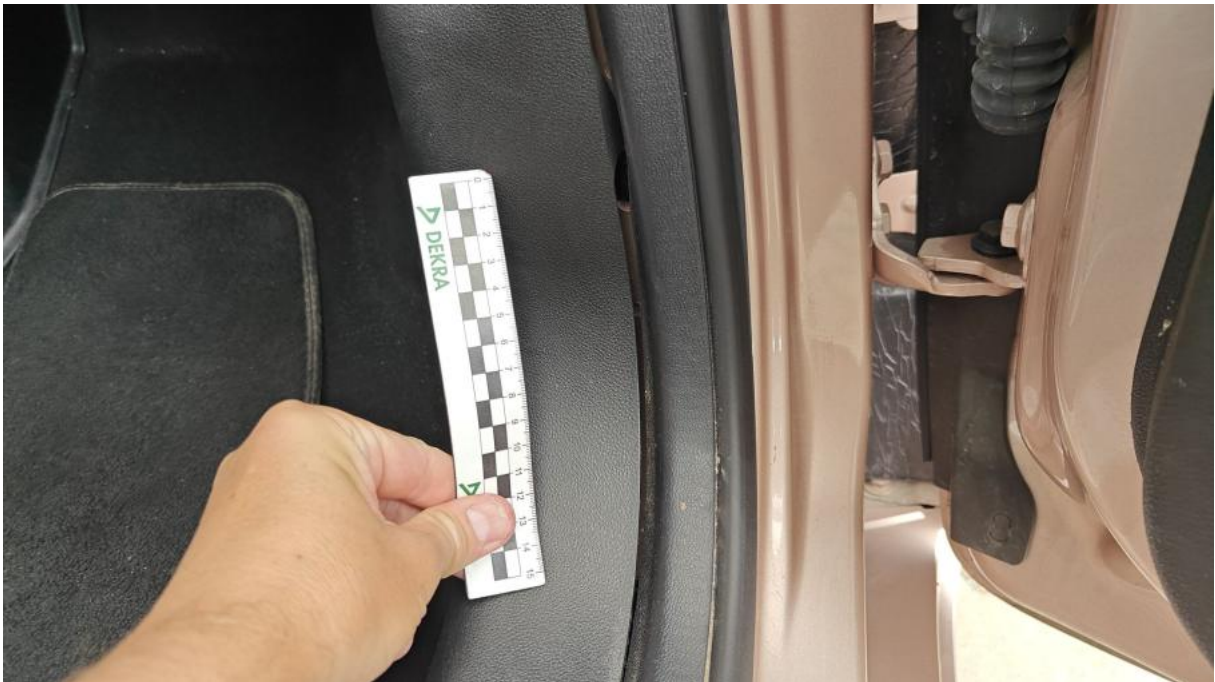
**Fot. 56**

Listwy progowe praw. - Inne 1
