## Raport z oględzin pojazdu

| Numer raportu | 287672/6/24-14707 | Data raportu | 13-06-2024 |

| Marka, model | OPEL Astra V Hatchback 15-19 |
| Numer rejestracyjny | WD8911R |

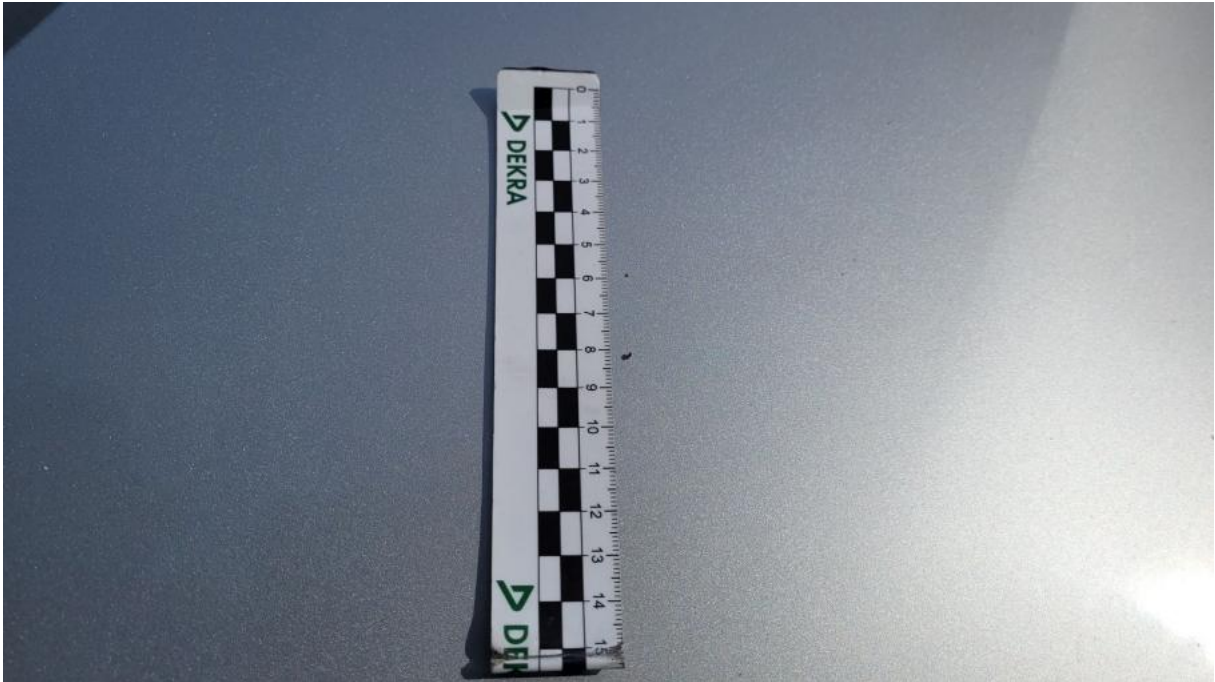
**Fot. 33**

| 4 | Pokrywa przednia | odpryski lakieru | | |

Pokrywa komory silnika - Rysa/odprysk 1

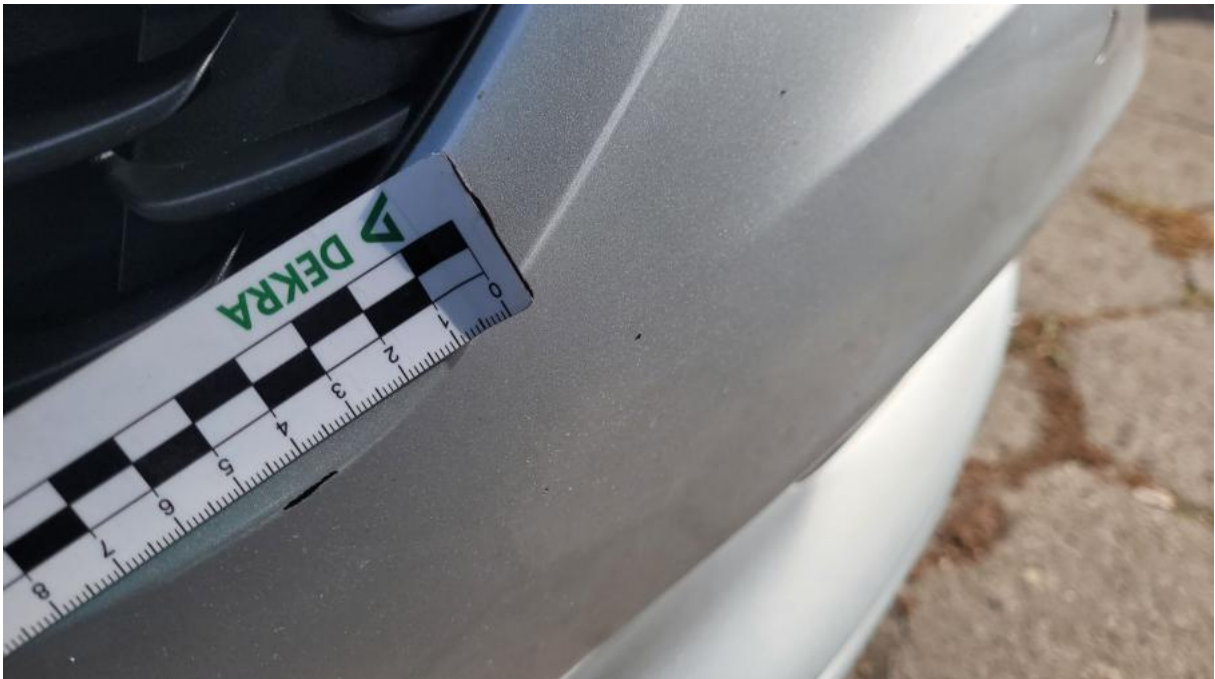
**Fot. 34**

| 1 | Okładzina zderzaka przedniego | liczne, zarysowanie | NA | 1 |

Zderzak - Rysa/odprysk 1

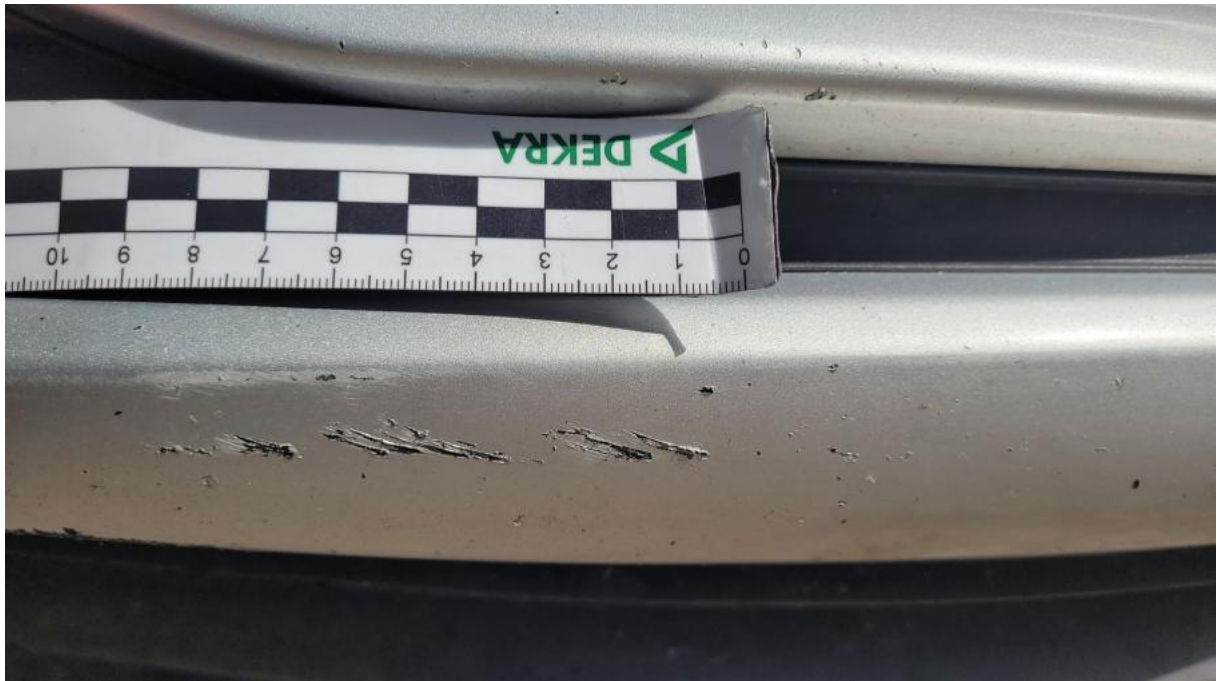
**Fot. 35**

Zderzak - Rysa/odprysk 2

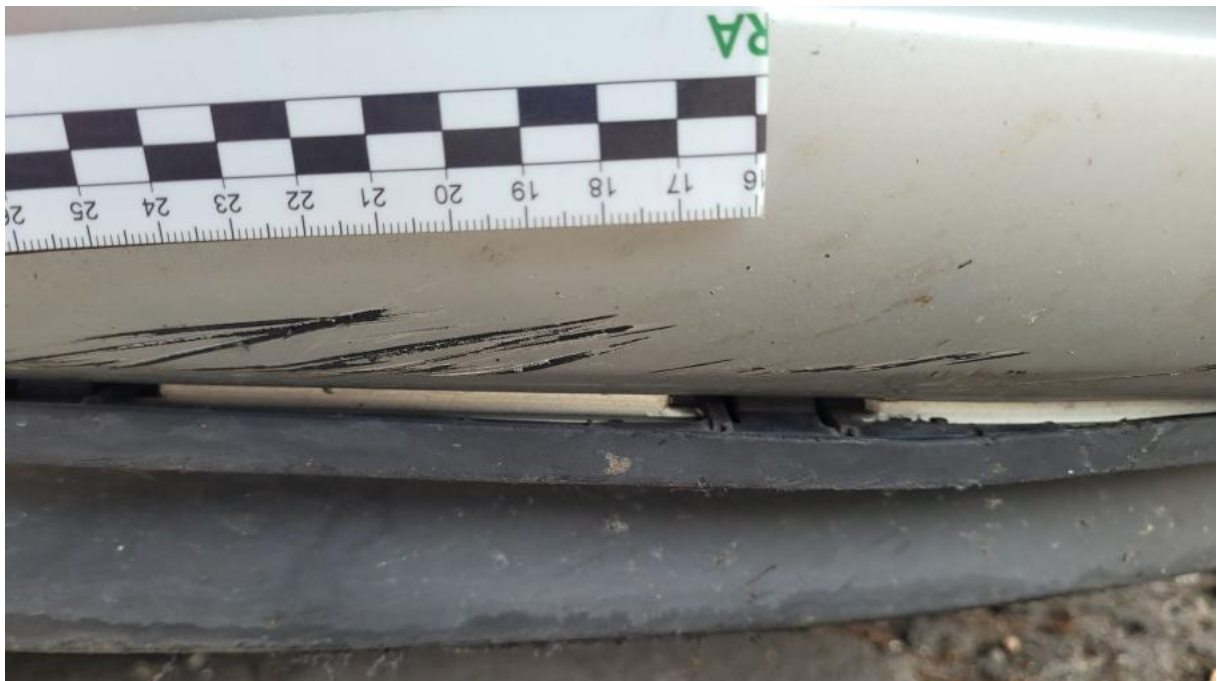
**Fot. 36**

Zderzak() - Rysa/odprysk 3

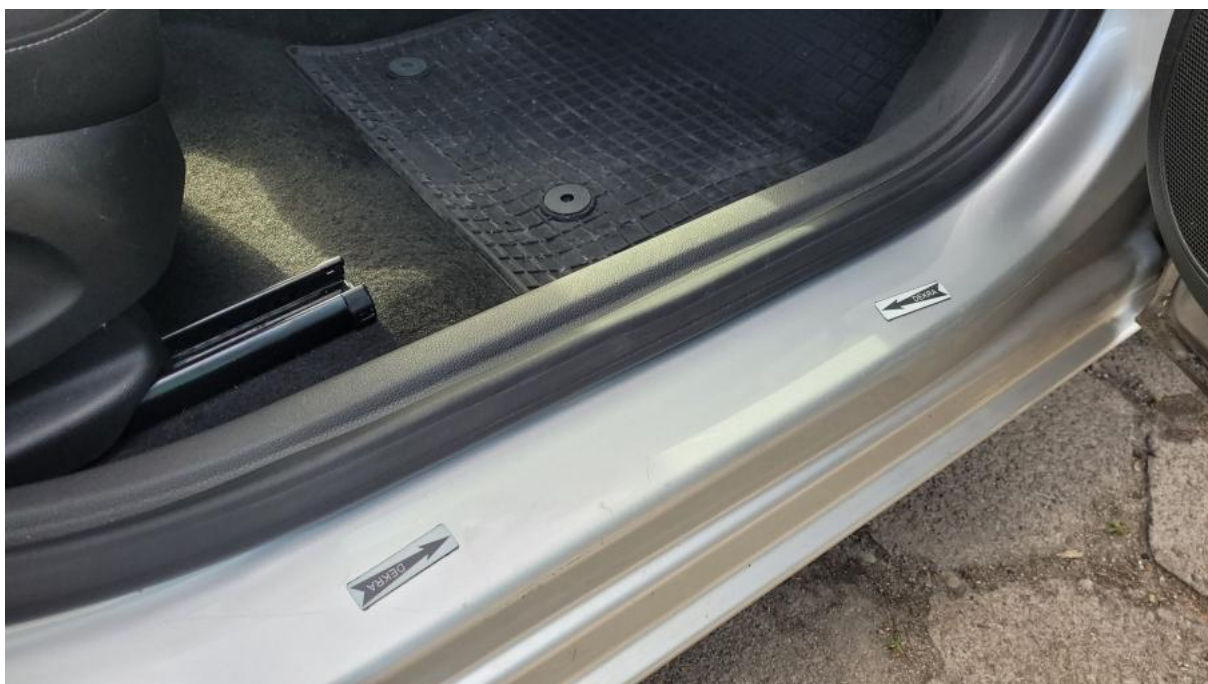
**Fot. 37**

| 9 | Próg R | zarysowanie | | |

Próg P - Wgniecenie/odkształcenie 1

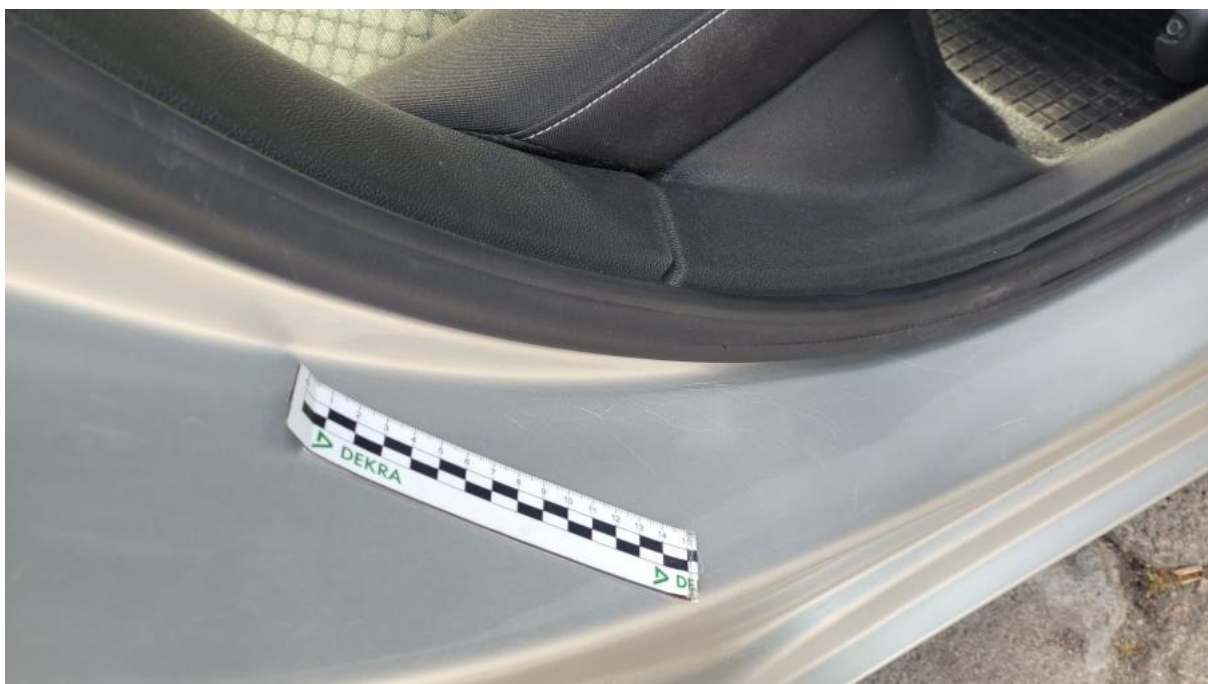
**Fot. 38**

Próg P - Wgniecenie/odkształcenie 2

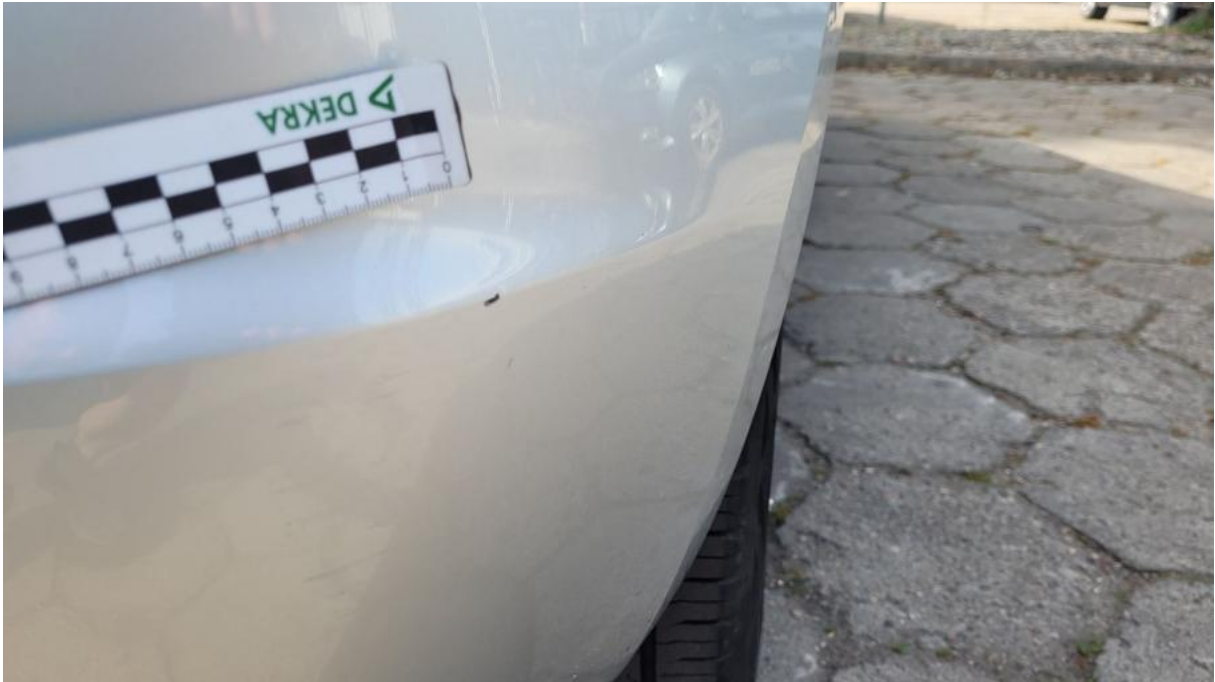
**Fot. 39**

| 10 | Okładzina zderzaka tylnego | zarysowanie | | |

Zderzak tylny - Rysa/odprysk 1

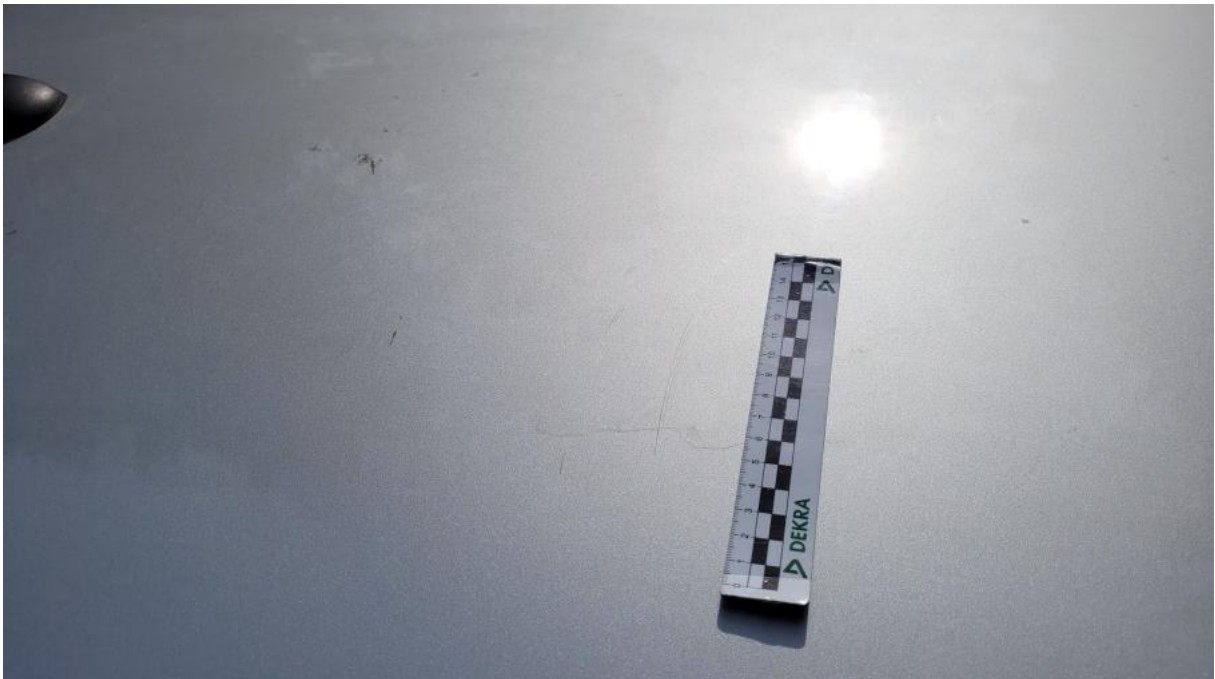
**Fot. 40**

| 5 | Dach | zarysowanie | | |

Dach - Rysa/odprysk 1

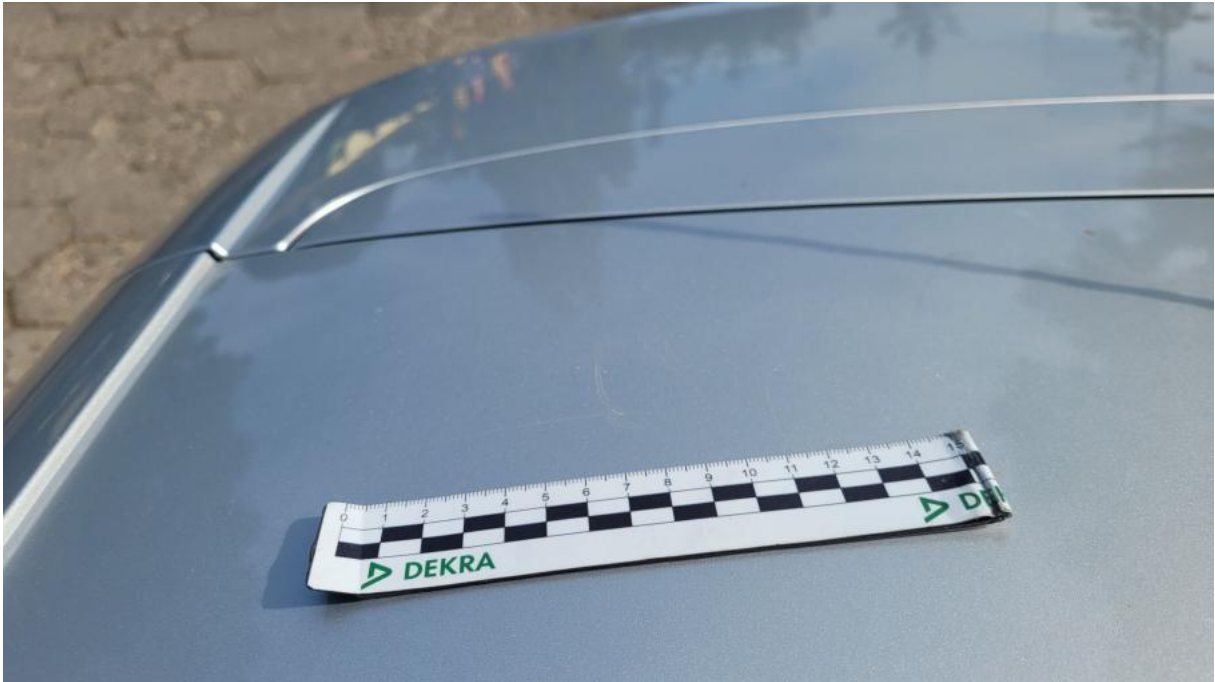
**Fot. 41**

Dach - Rysa/odprysk 2

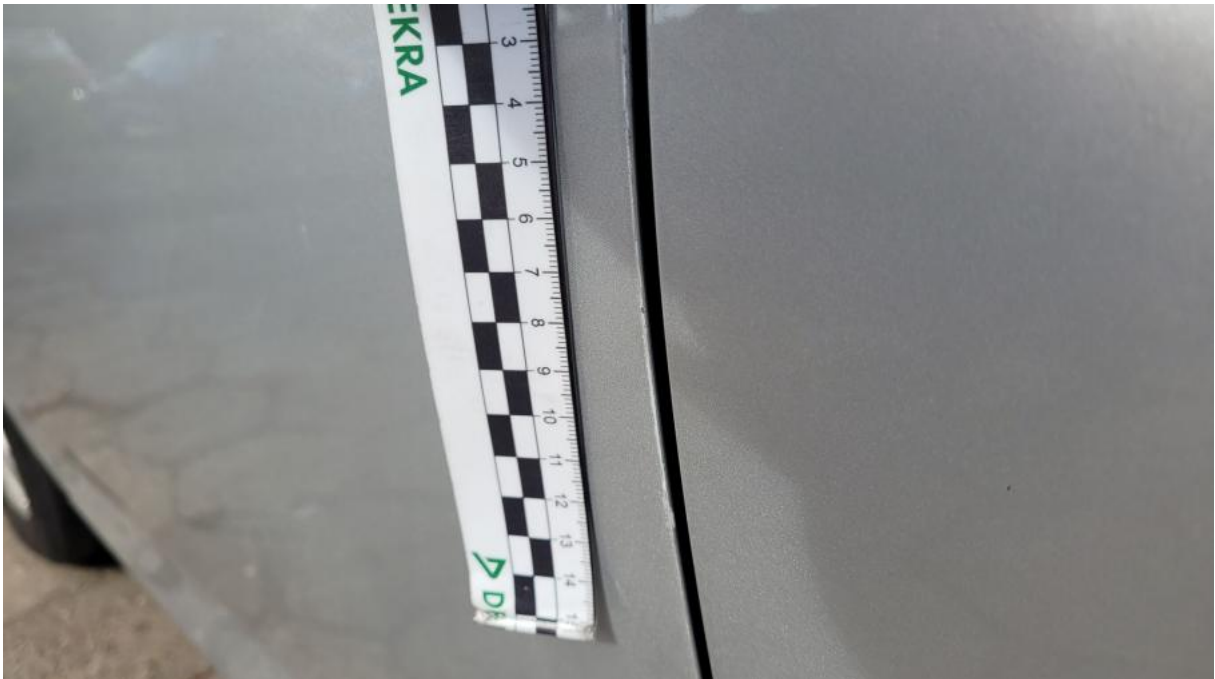
**Fot. 42**

| 6 | Drzwi przednie (nieuzbrojone) L | odpryski lakieru | | |

Drzwi przed L - Rysa/odprysk 1

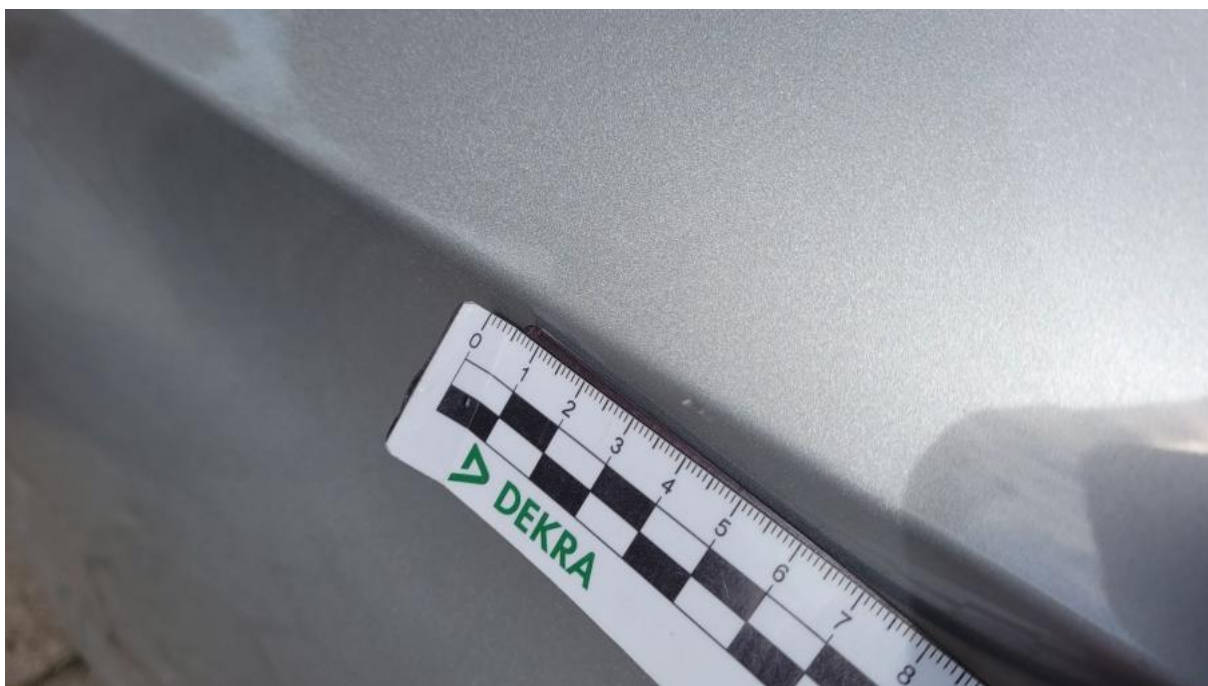
**Fot. 43**

| 7 | Drzwi tylne (nieuzbrojone) L | odpryski lakieru | | |

Drzwi tylne L - Rysa/odprysk 1

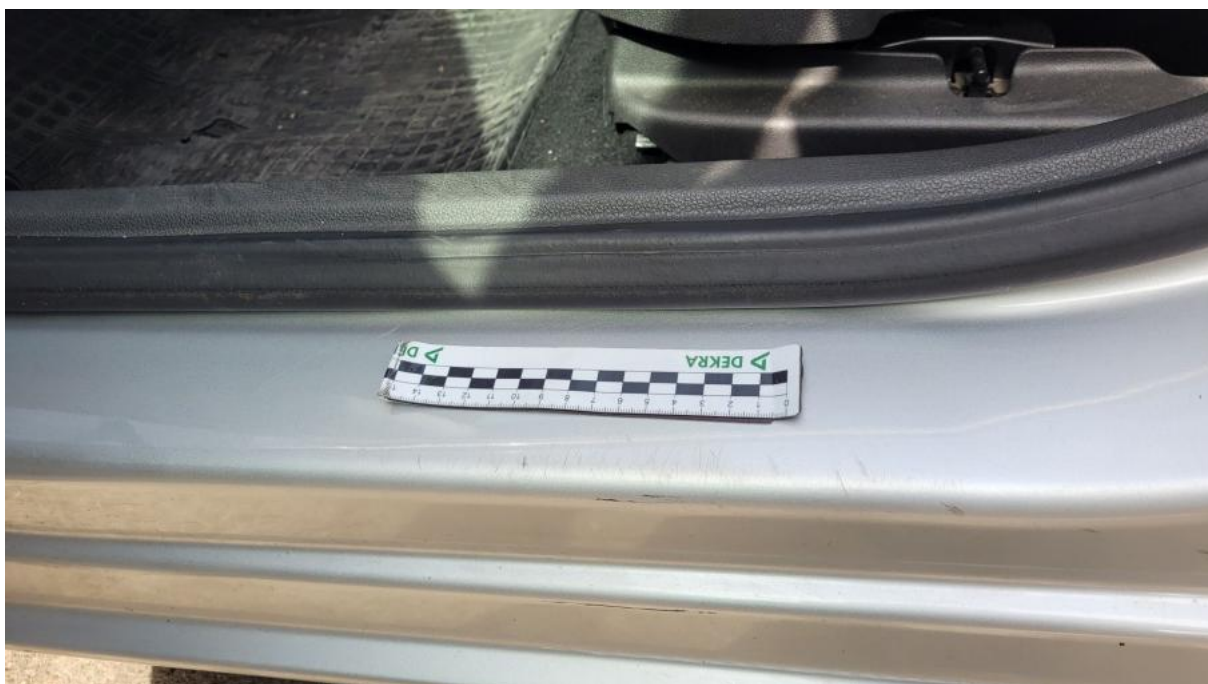
**Fot. 44**

| 8 | Próg L | zarysowanie | | |

Próg L - Rysa/odprysk 1

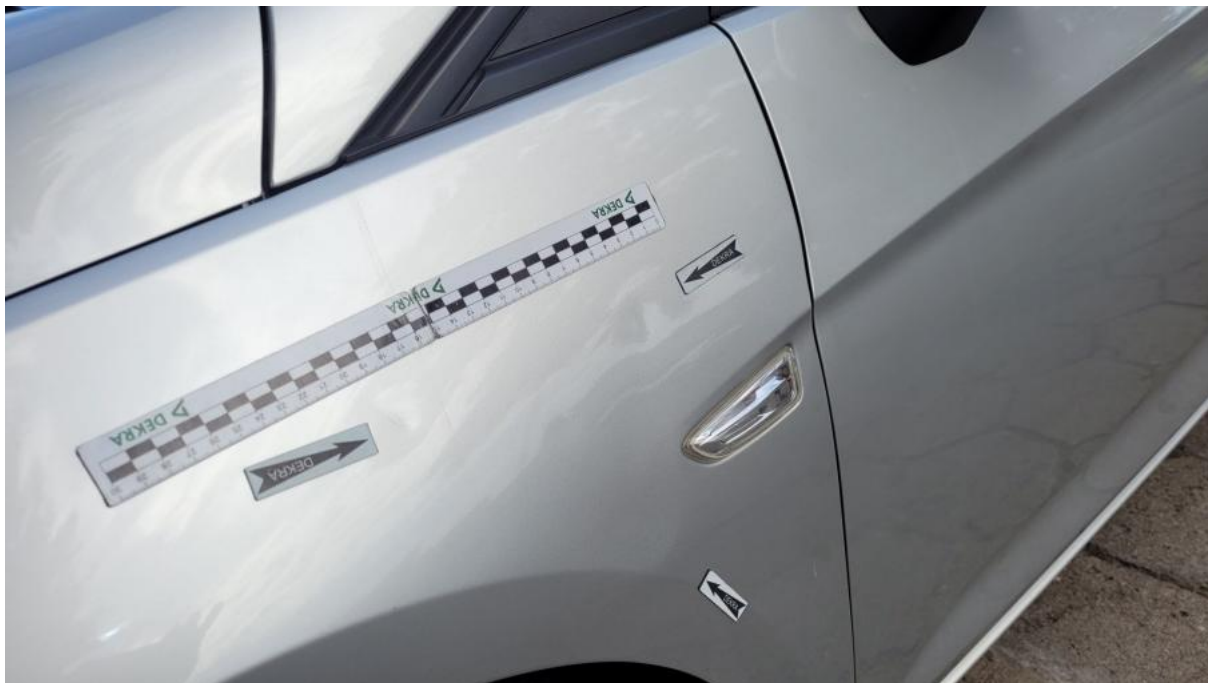
**Fot. 45**

| 2 | Błotnik przedni L | wgniecenie | NA | 1.5 |

Błotnik przedni L - Wgniecenie/odkształcenie 1

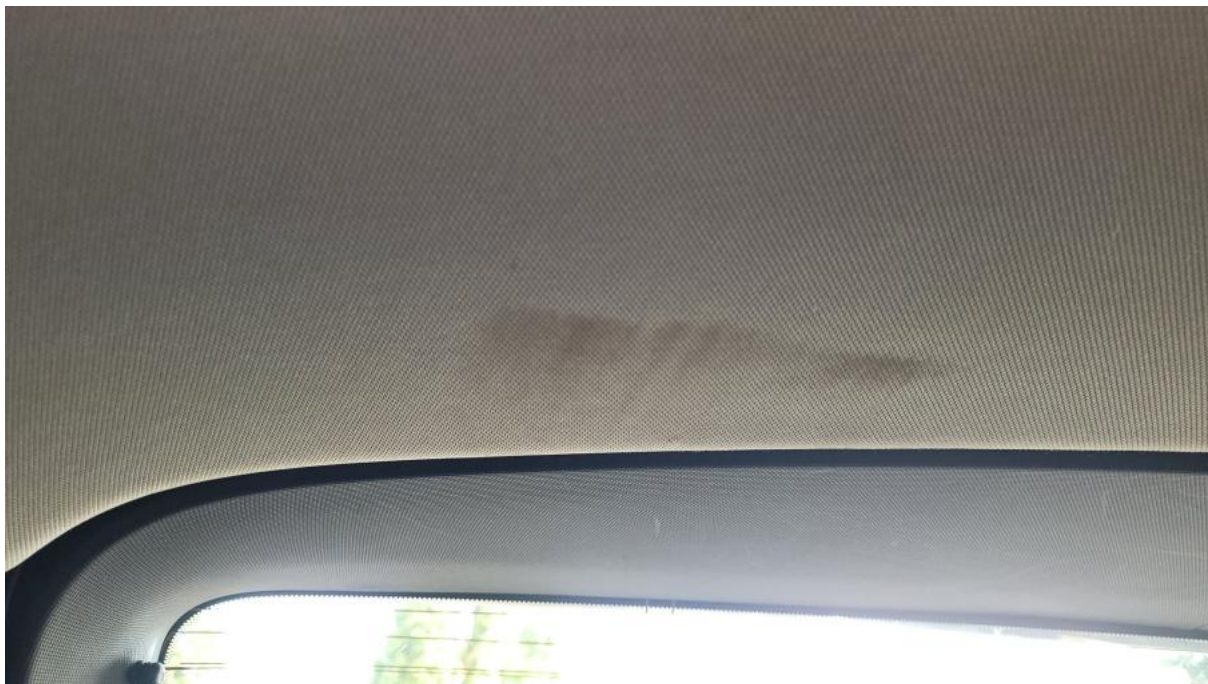
**Fot. 46**

| 3 | Podsufitka | zabrudzenie | NA | 0.5 |

Podsufitka - Inne 1

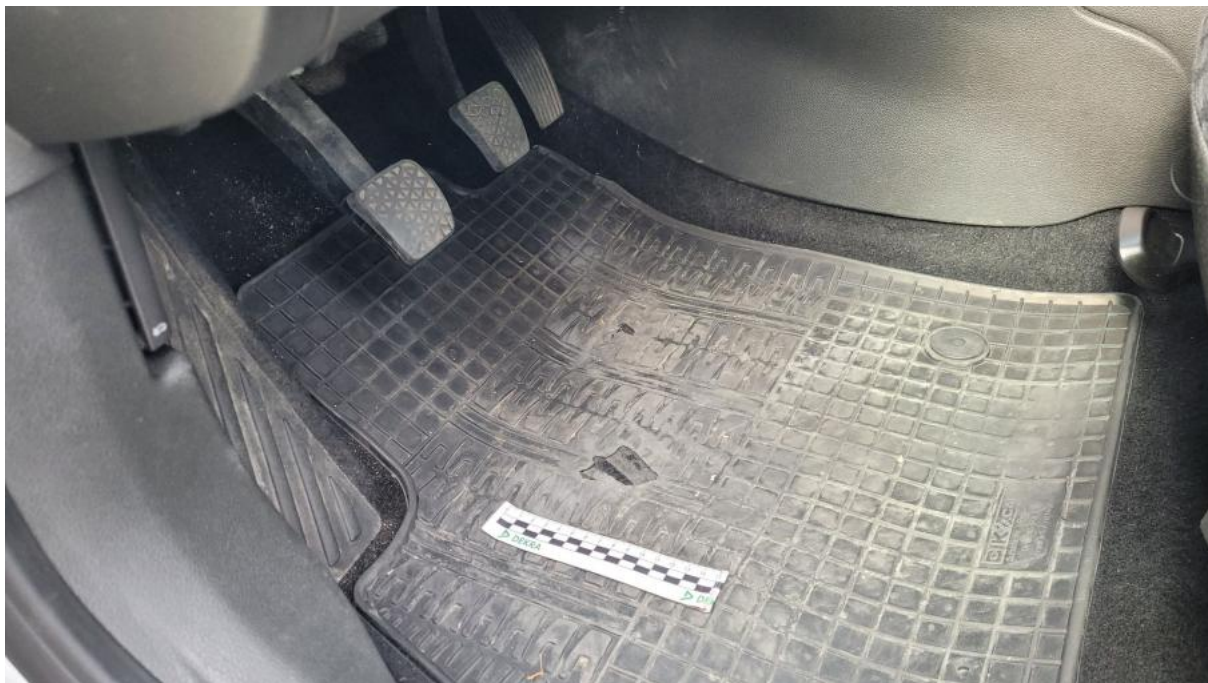
**Fot. 47**

| 11 | Dywanik podłogi przedni L | pęknięcie | | |

Dywanik prze L - Pęknięcie/rozerwanie 1
