Verkaufsbericht

Ihr Auftrag vom	11.12.2025 durch SPITZKE SE Kompetenzzentrum West
Besichtigungsort	44894 Bochum, Brandwacht 10
Besichtigungsdatum	15.12.2025
Referenznummern	61710013

Fahrzeugart	PKW - Kombi	Farbton / Lackart	Weiß / Perleffekt
Hersteller	Skoda	Nächste HU	03/2025
Typ / Verkaufsbez.	Octavia Combi 2.0 TDI Premium Edition	Laufleistung abgelesen	227.916 km
Erstzulassung	19.03.2020	Emissionsklasse	Euro 6
Getriebe / Gänge	Direktschaltung / 7	Sitzplätze / Türen	5 / 5
Achsen / angetrieben	2 / 1	Anzahl Besitzer	1
Motorart	Reihenmotor / Diesel	Hubraum / Nennleistung	1.968 ccm / 110 KW
Antriebsart	Frontantrieb

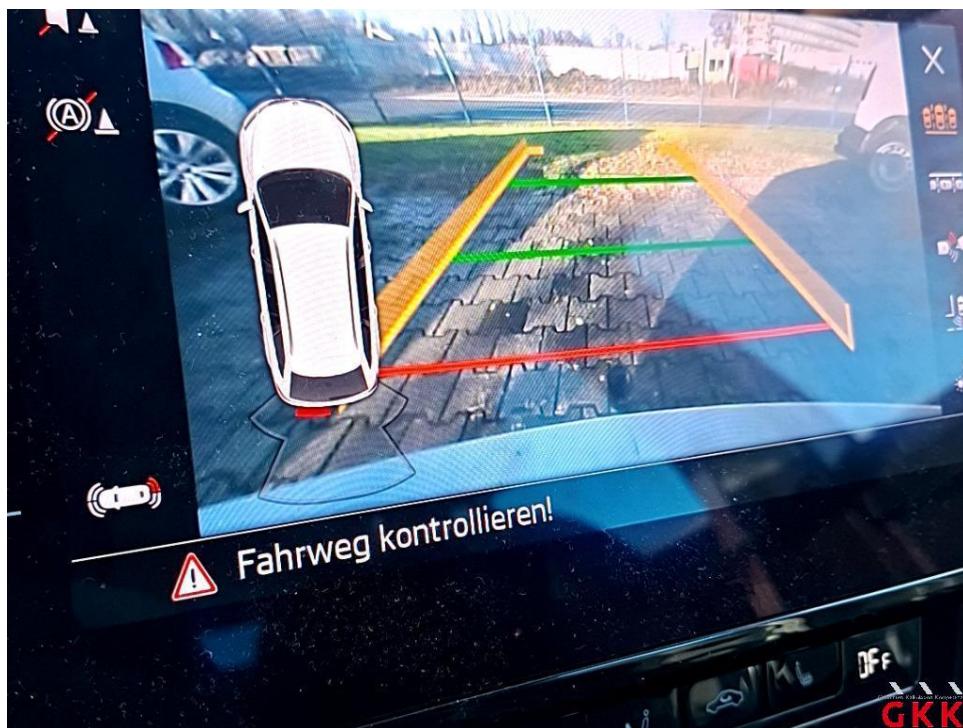
Stoßfänger hinten PDC-Sensor, funktionsuntüchtig, ersetzen (Bild 14)

Bild 14 Stoßfänger hinten, PDC-Sensor, funktionsuntüchtig, ersetzen

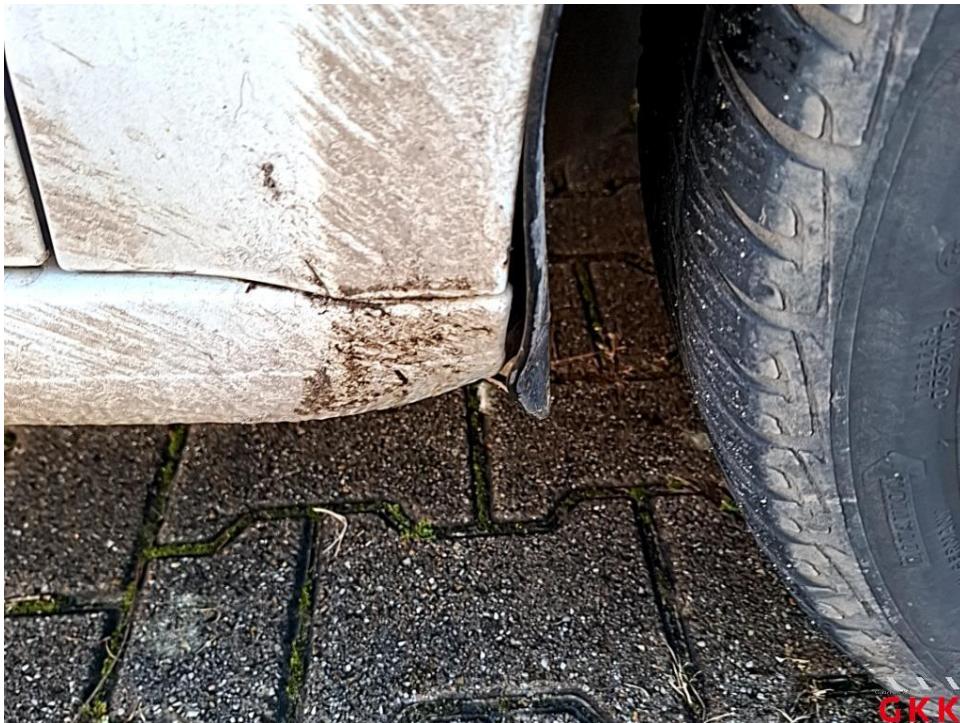
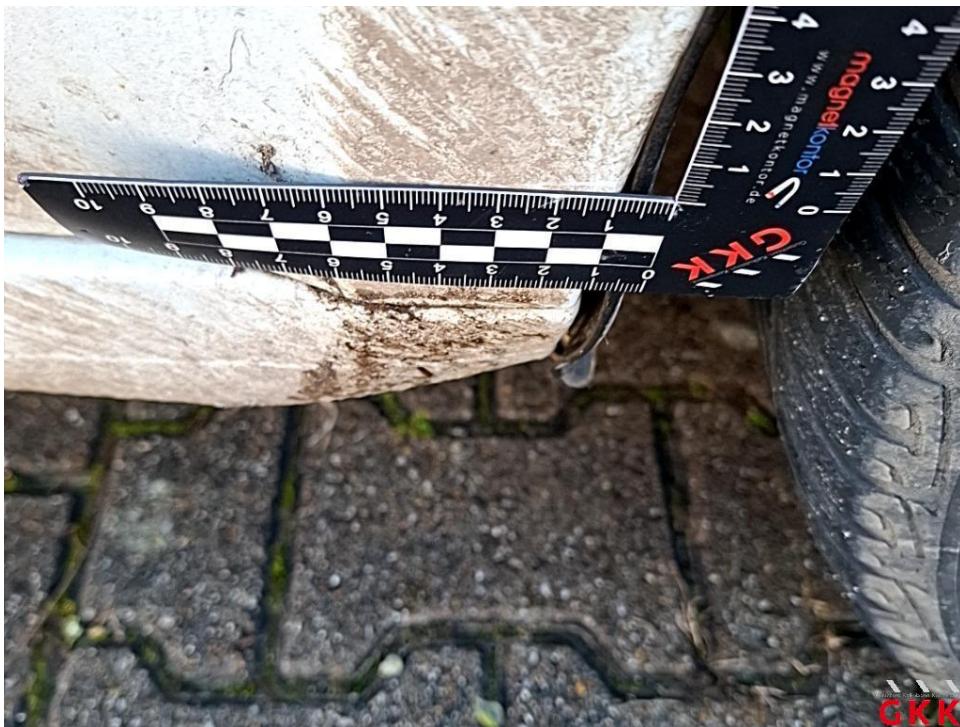
Schweller rechts vorne, beschädigt, instand setzen - lackieren (Bild 15, Bild 16)

Bild 15 Schweller rechts, vorne, beschädigt, instand setzen - lackieren

Bild 16 Schweller rechts, vorne, beschädigt, instand setzen - lackieren

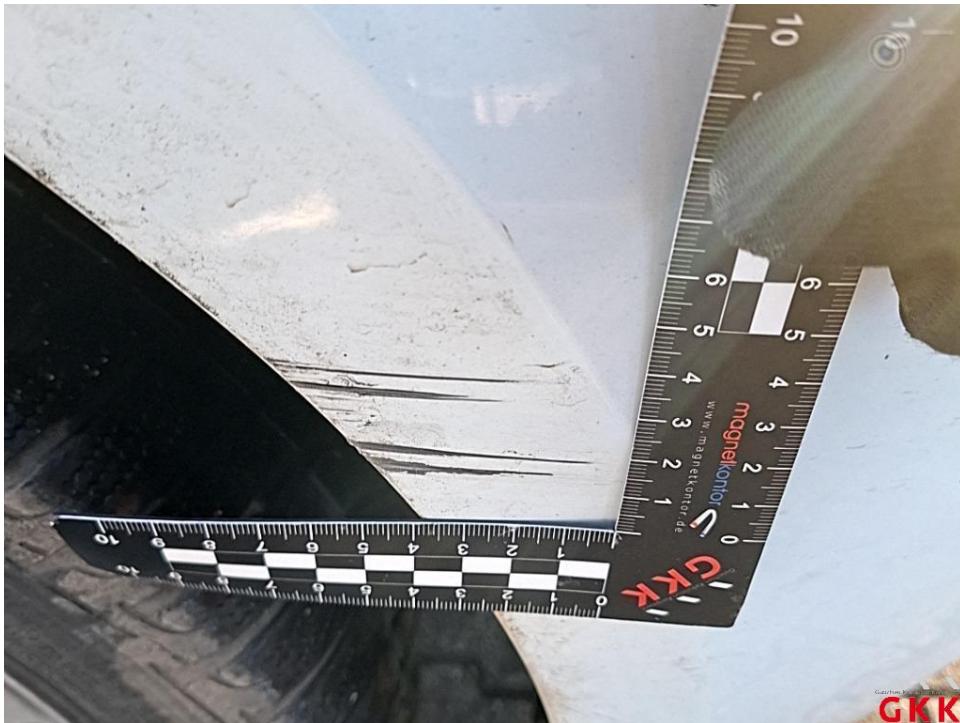
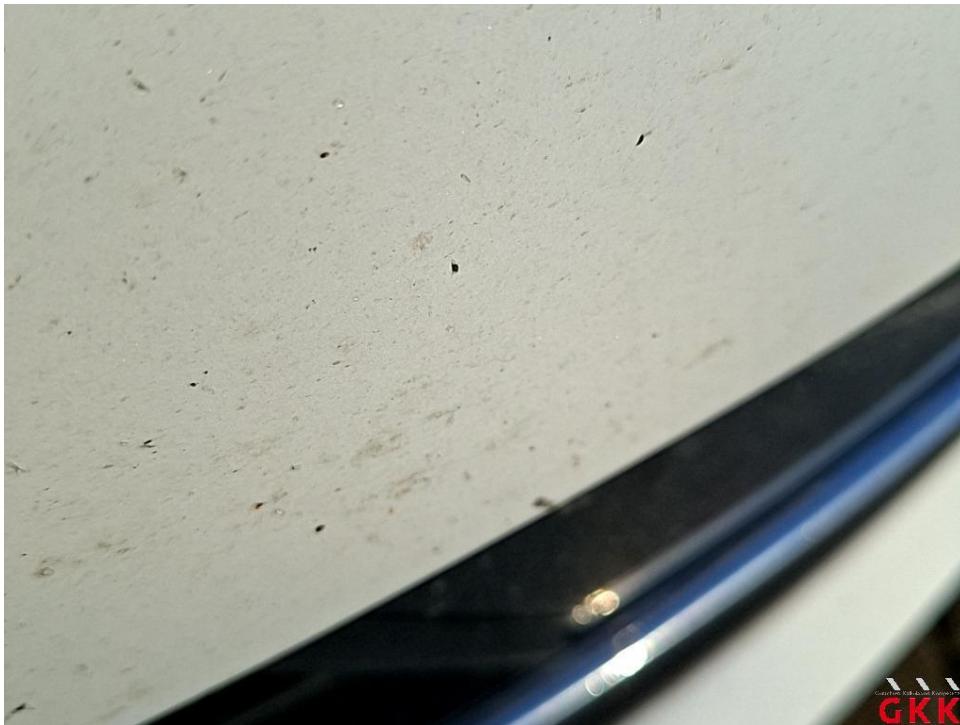
Stoßfänger vorne Verkleidung -lackiert-, beschädigt, lackieren (Bild 17, Bild 18)

Bild 17 Stoßfänger vorne, Verkleidung -lackiert-, beschädigt, lackieren

Bild 18 Stoßfänger vorne, Verkleidung -lackiert-, beschädigt, lackieren

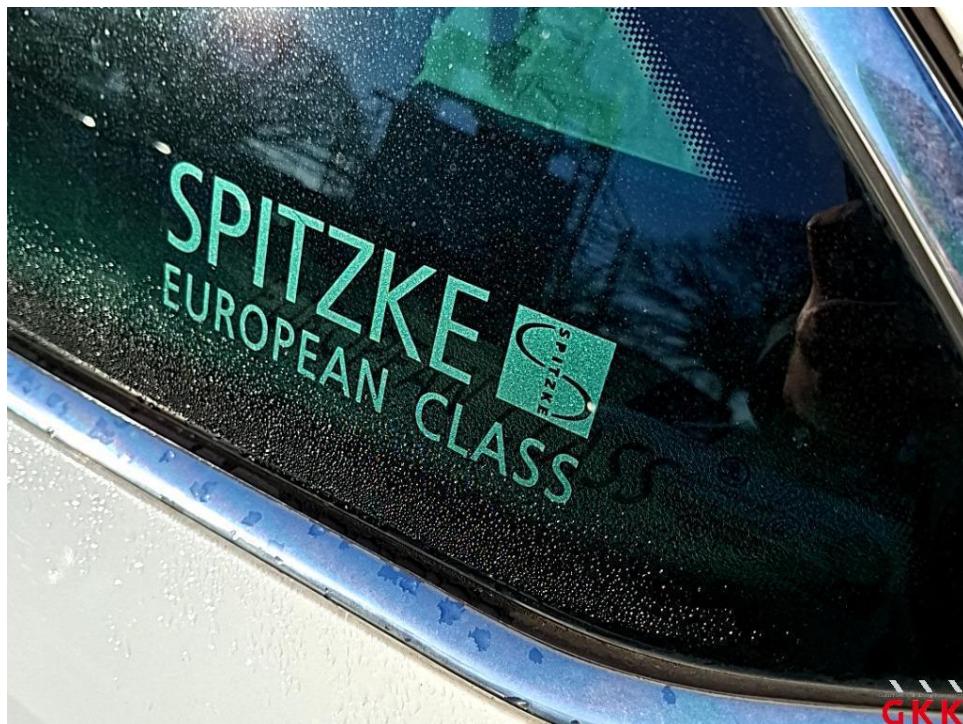
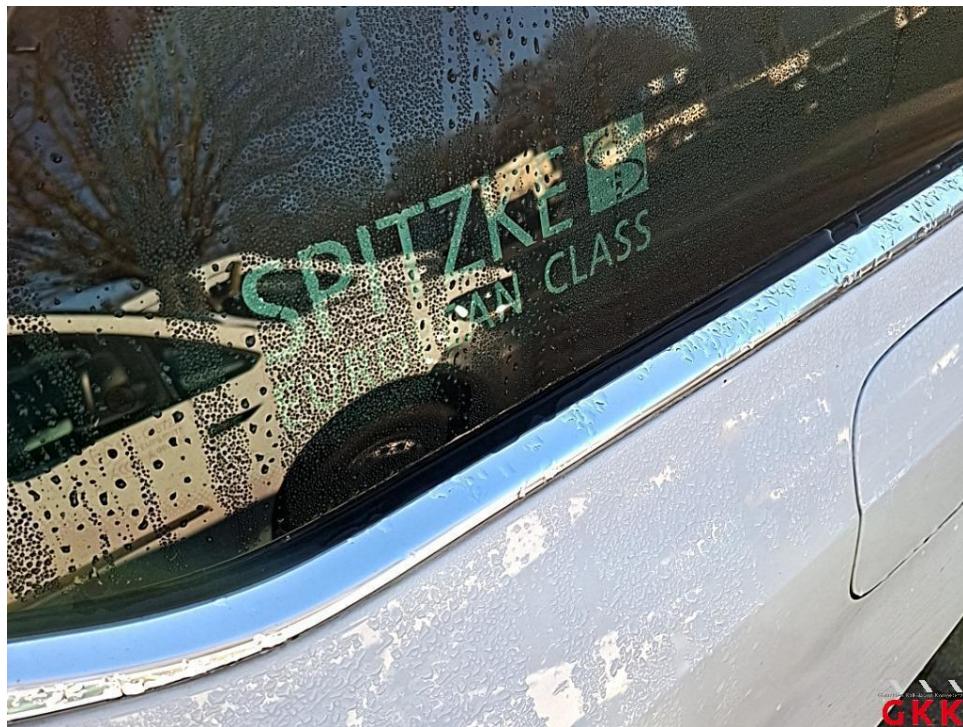
Beschriftungs- / Werbefolie, beklebt, entkleben (Bild 19, Bild 20)

Bild 19 Beschriftungs- / Werbefolie, beklebt, entkleben

Bild 20 Beschriftungs- / Werbefolie, beklebt, entkleben

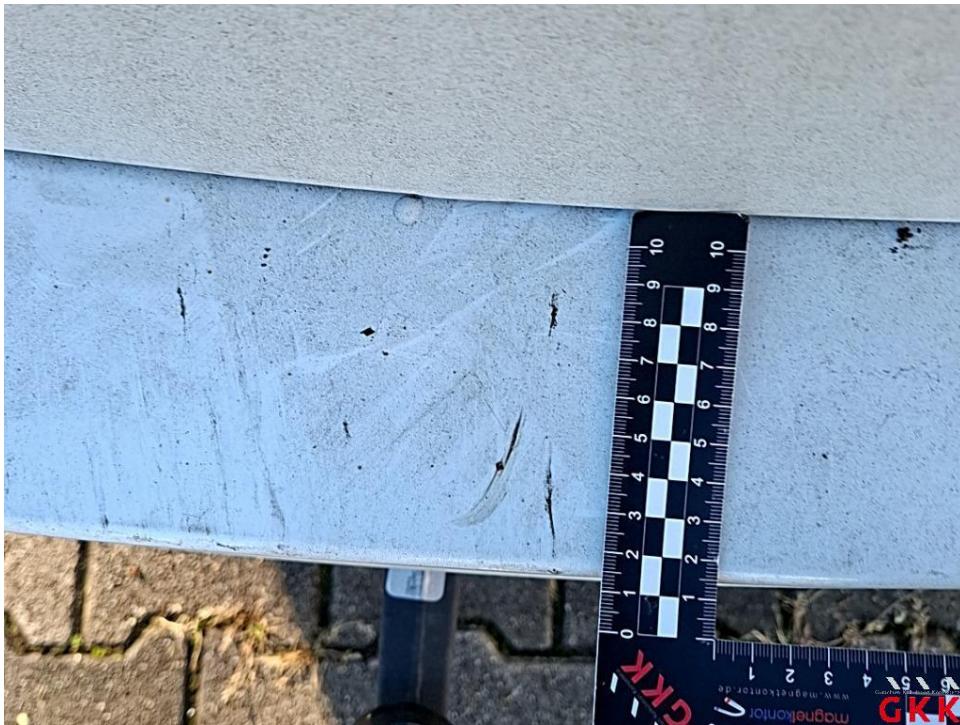
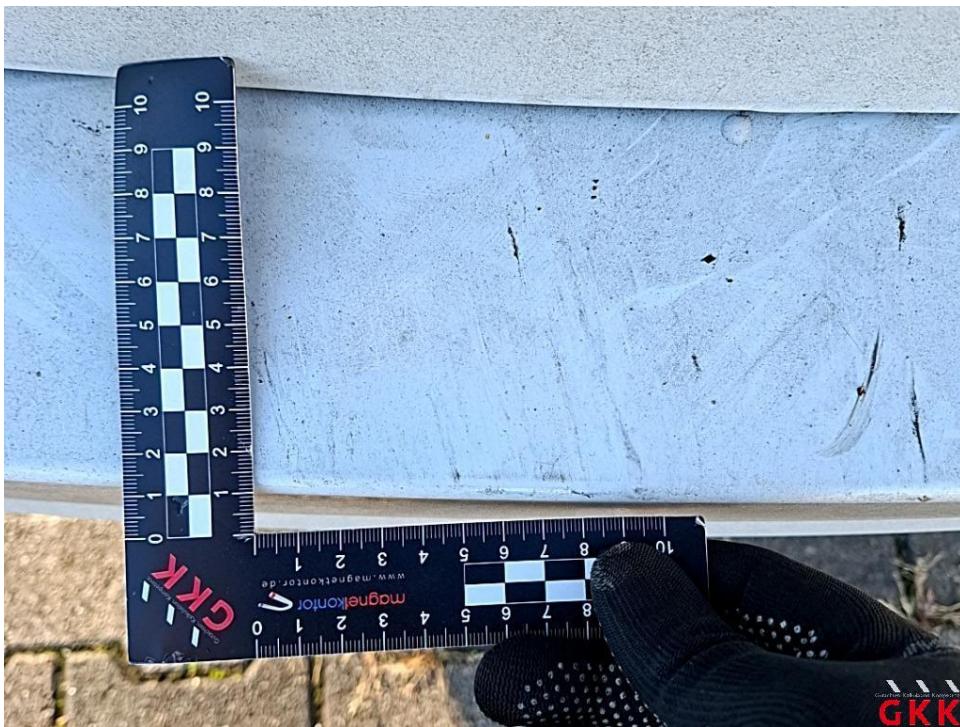
Stoßfänger hinten Verkleidung -lackiert-, verkratzt, lackieren (Bild 21, Bild 22)

Bild 21 Stoßfänger hinten, Verkleidung -lackiert-, verkratzt, lackieren

Bild 22 Stoßfänger hinten, Verkleidung -lackiert-, verkratzt, lackieren

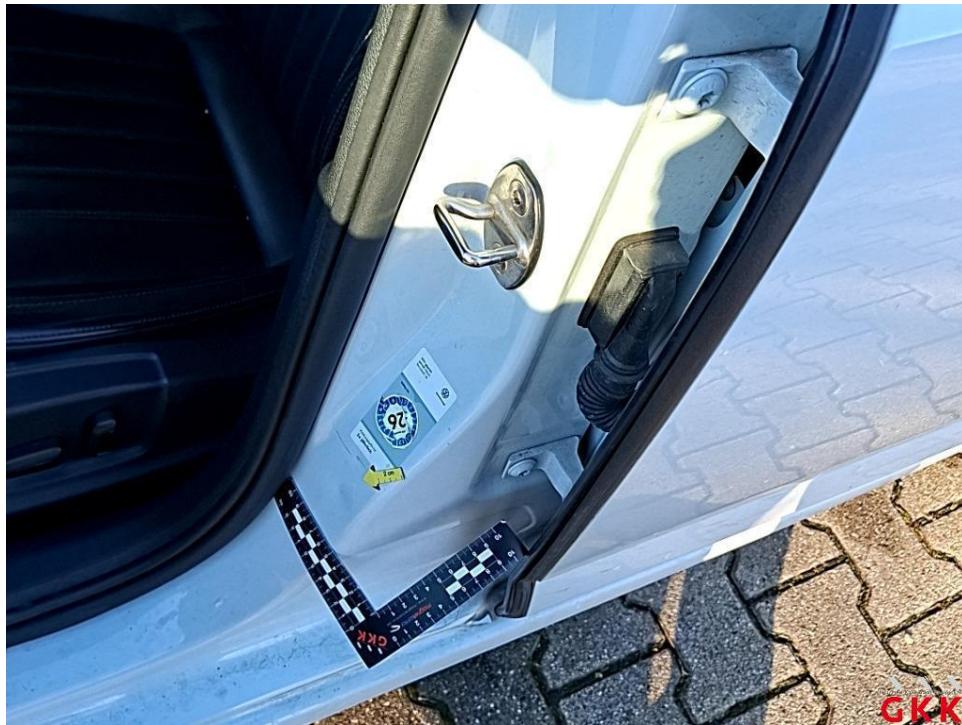
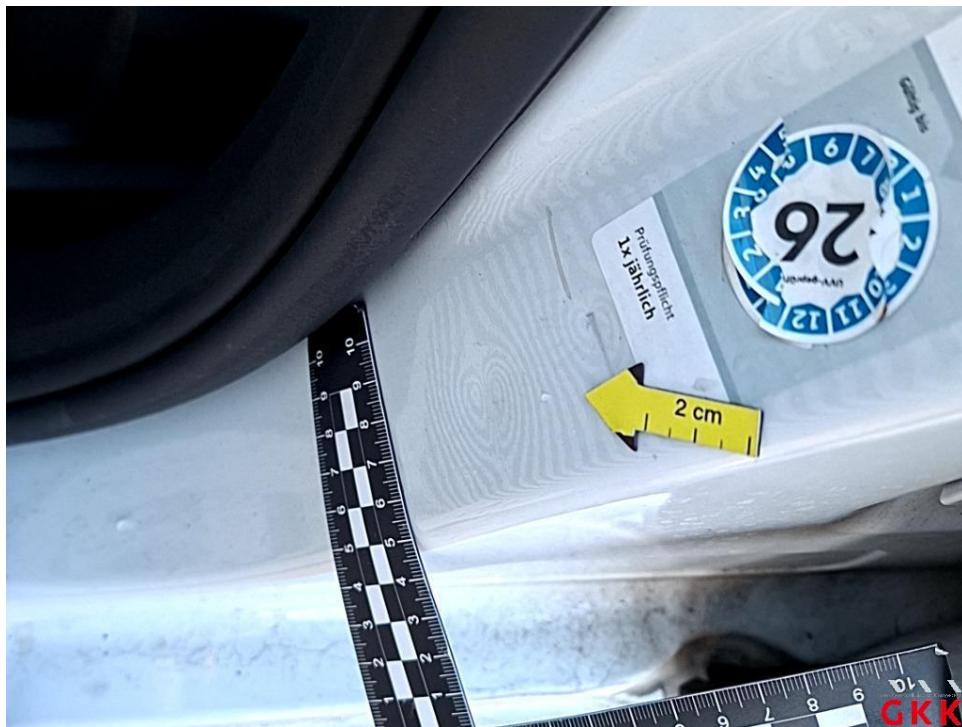
Tür vorne links Einstieg, beschädigt, Smartrepair (Bild 23, Bild 24)

Bild 23 Tür vorne links, Einstieg, beschädigt, Smartrepair

Bild 24 Tür vorne links, Einstieg, beschädigt, Smartrepair

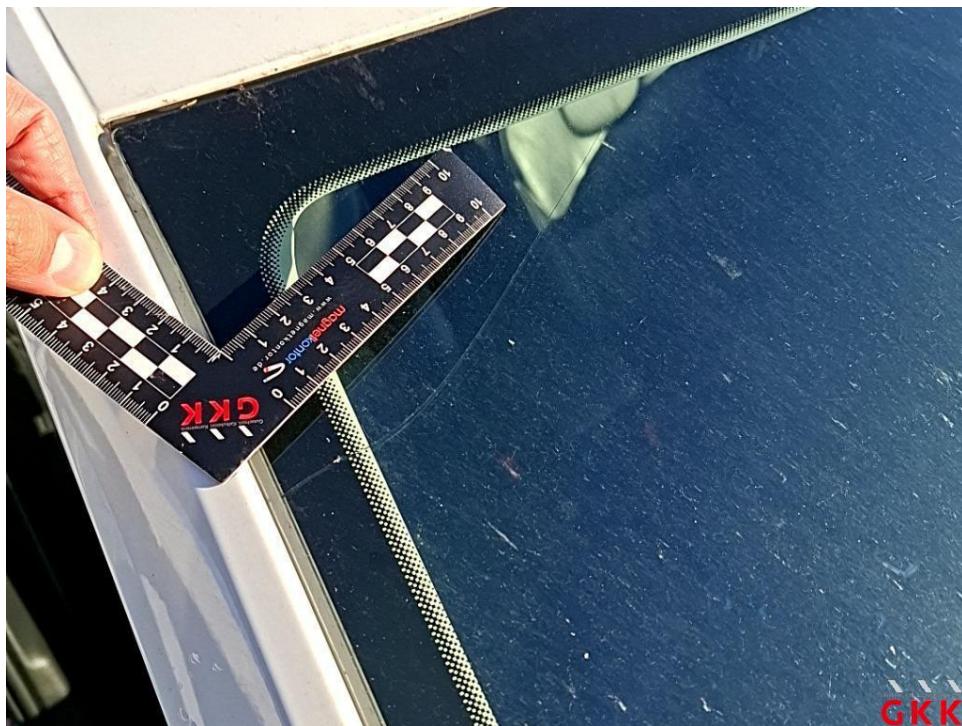
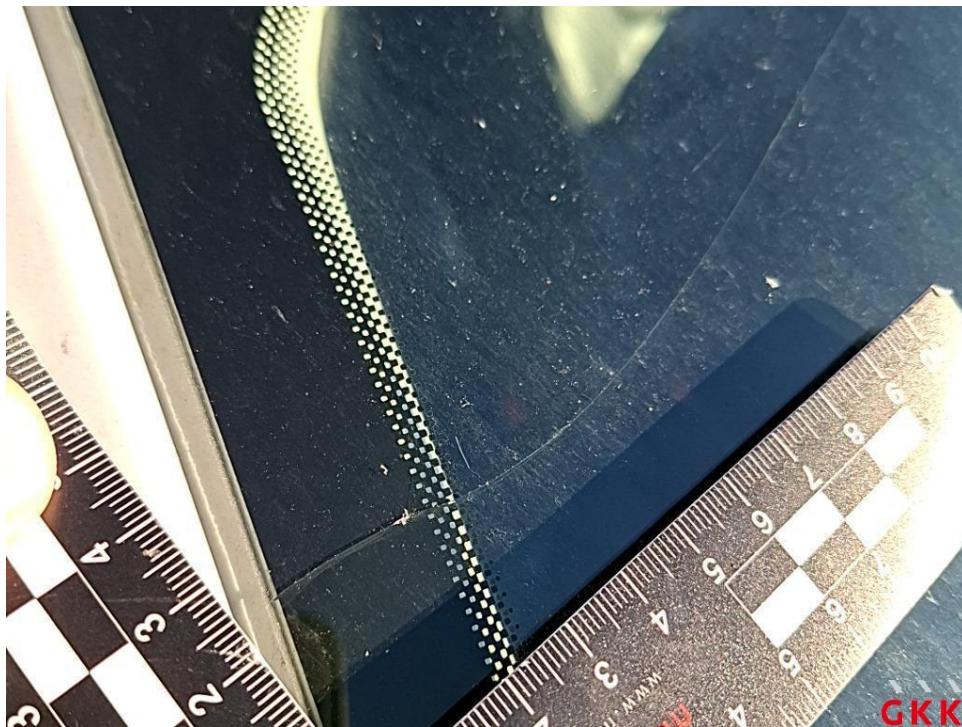
Frontscheibe beheizt mit Regensensor und Frontkamera, gerissen, ersetzen (Bild 25, Bild 26)

Bild 25 Frontscheibe, beheizt mit Regensensor und Frontkamera, gerissen, ersetzen

Bild 26 Frontscheibe, beheizt mit Regensensor und Frontkamera, gerissen, ersetzen

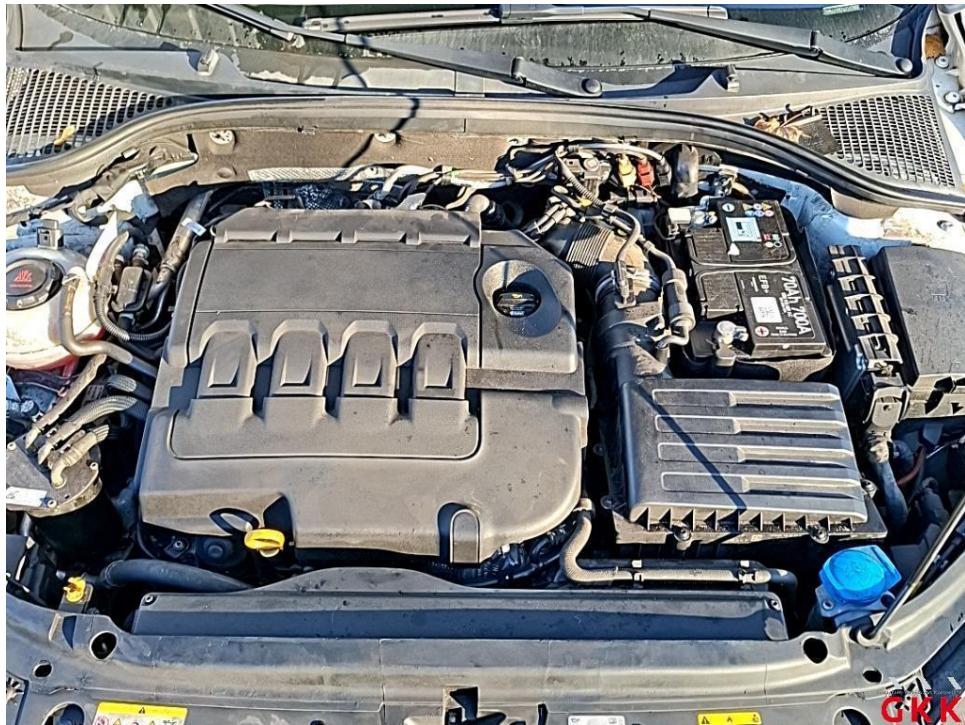
Fahrzeug / Bauteile, Schäden lt. Kostenvoranschlag, ersetzen (Bild 27)

Bild 27 Fahrzeug / Bauteile, Schäden lt. Kostenvoranschlag, ersetzen

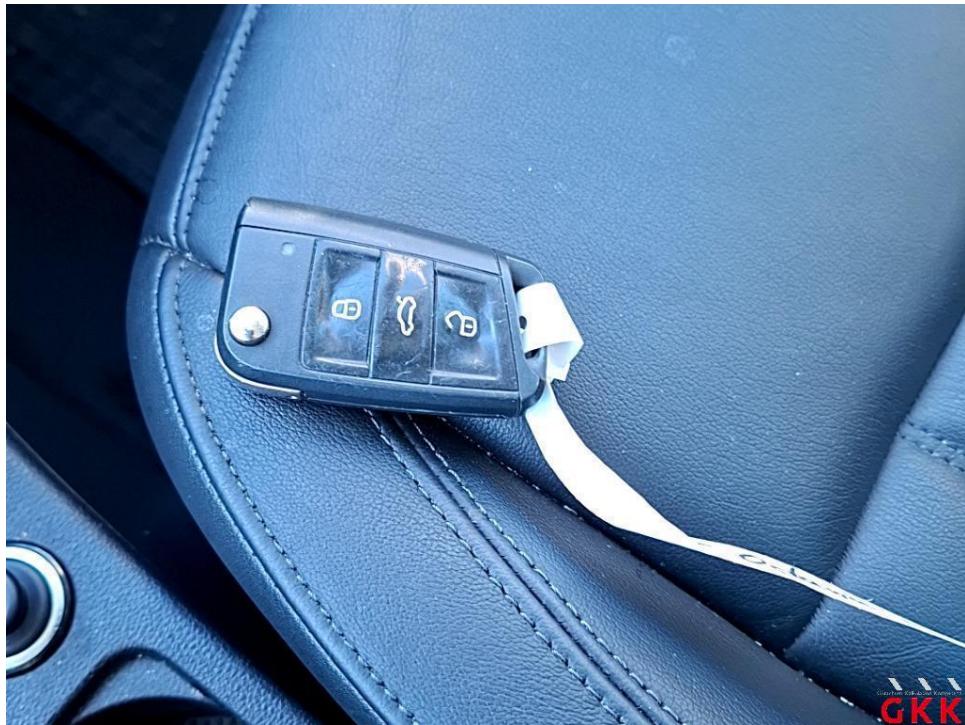
Hauptschlüssel mit Fernbedienung, fehlt, ersetzen (Bild 28)

Bild 28 Hauptschlüssel, mit Fernbedienung, fehlt, ersetzen
