**WF0DXXGAKDGL77577**

## Angaben zum Fahrzeug

## Zustandsbericht

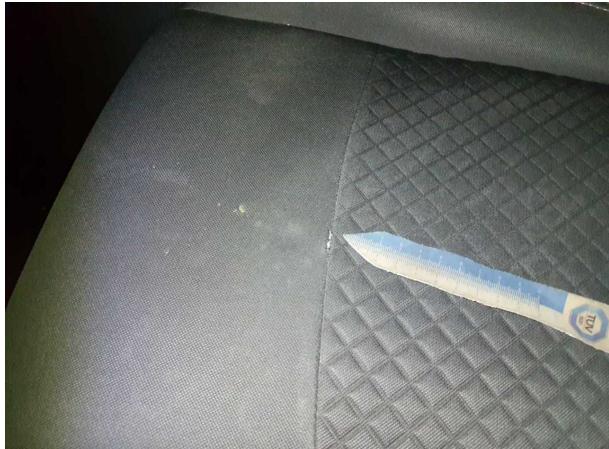
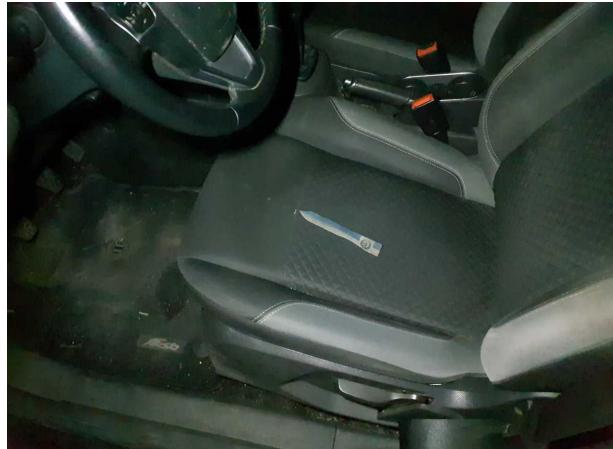
**Beschädigung #1:** Sitz vorn: Sitzbezug links - gebrochen / gerissen - erneuern

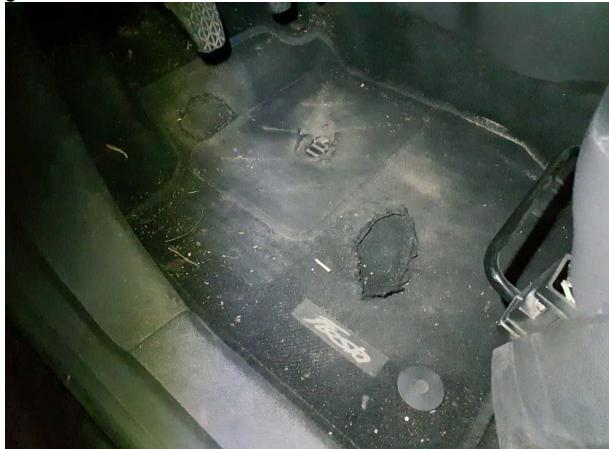
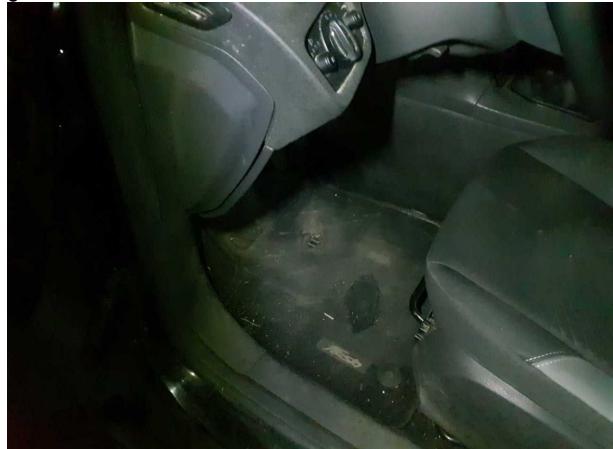
**Beschädigung #2:** Verkleidungen/Abdeckungen: Fußmatten - gebrochen / gerissen - erneuern

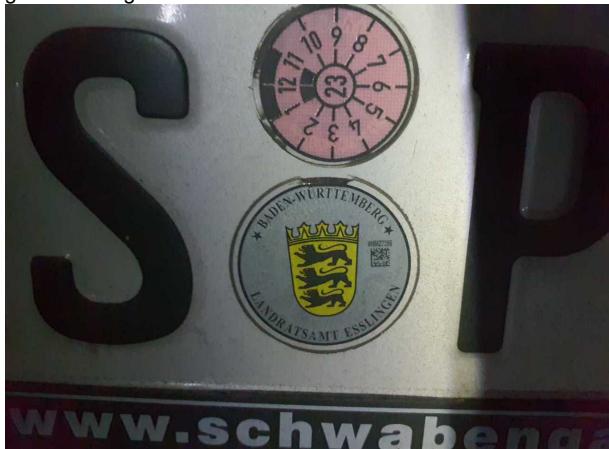
**Beschädigung #4:** Sonstiges: Hauptuntersuchung (09.23) - fällig - durchführen

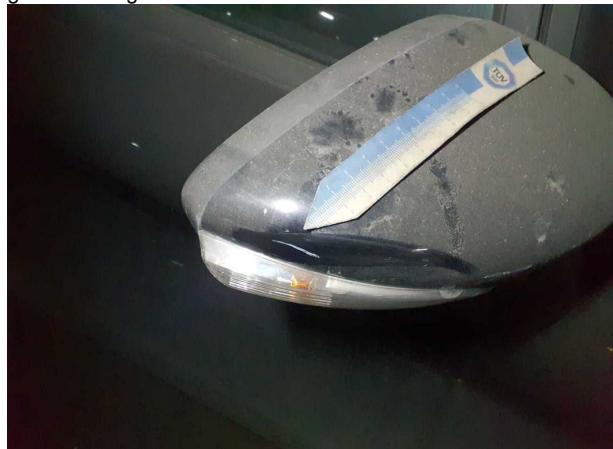
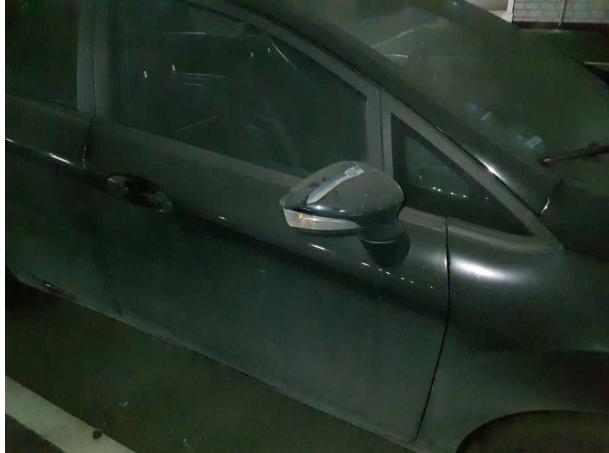
**Beschädigung #6:** Außenspiegel rechts: Abdeckkappe - verkratzt / verschürft - lackieren

**Beschädigung #6:** Außenspiegel rechts: Abdeckkappe - verkratzt / verschürt - lackieren

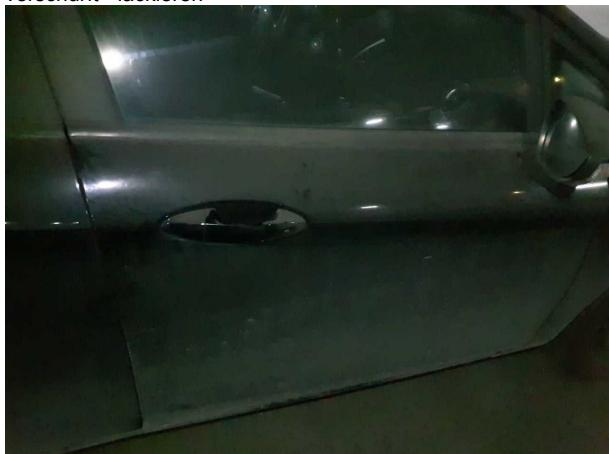
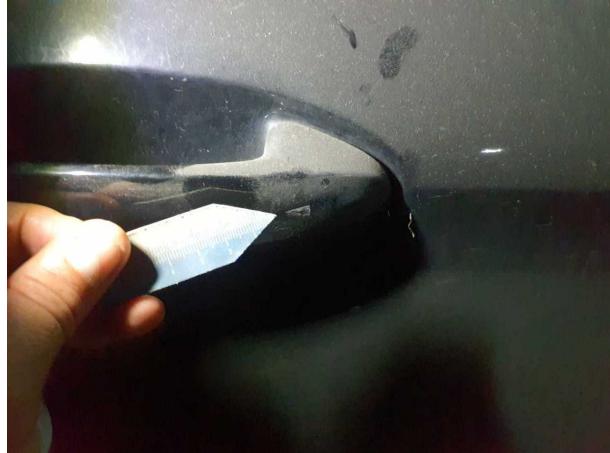
**Beschädigung #7:** Tür vorn rechts: Griff außen - verkratzt / verschürt - lackieren

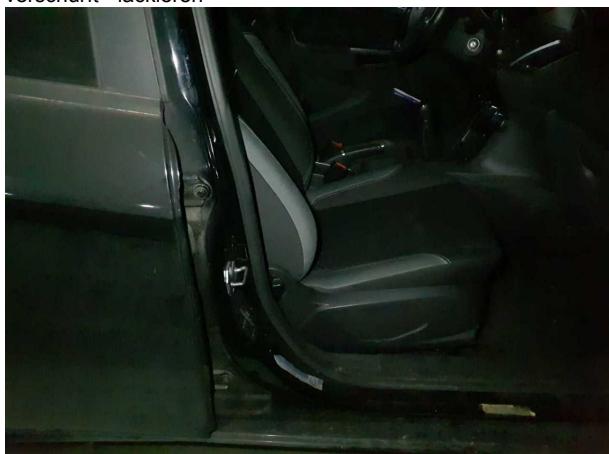
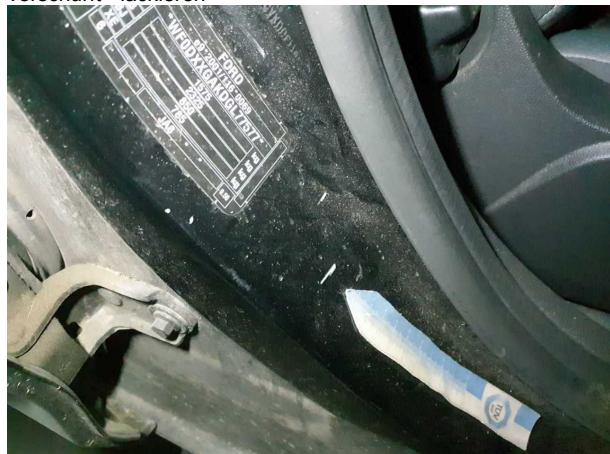
**Beschädigung #8:** Schweller rechts: Einstieg (Vo.re) - verkratzt / verschürt - lackieren

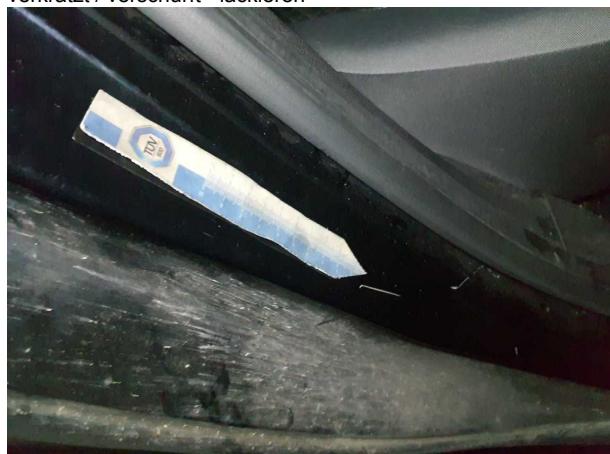
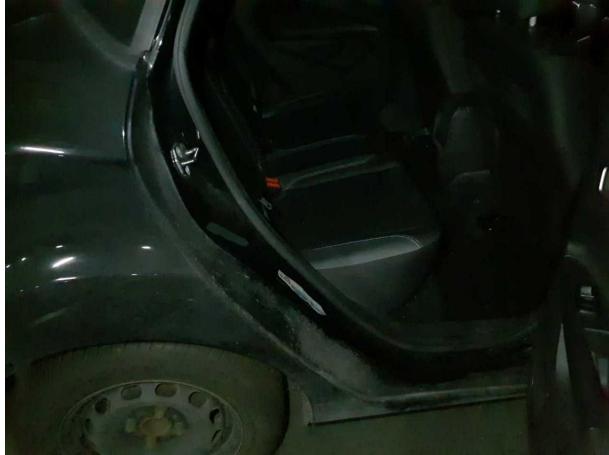
**Beschädigung #9:** Schweller rechts: Einstieg (Hi.re) - verkratzt / verschürt - lackieren

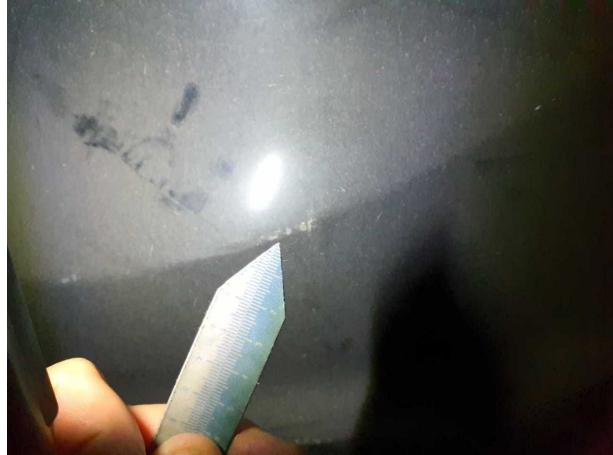
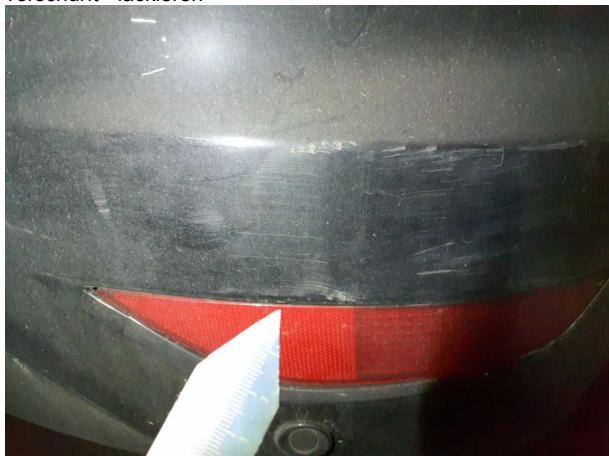
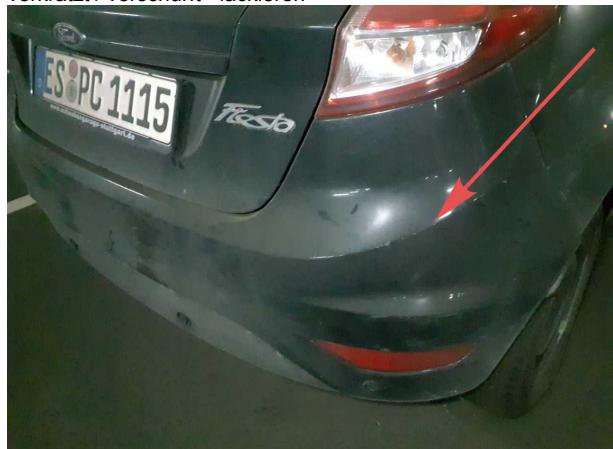
**Beschädigung #10:** Stoßfänger hinten: Stoßfänger hinten - verkratzt / verschürt - lackieren

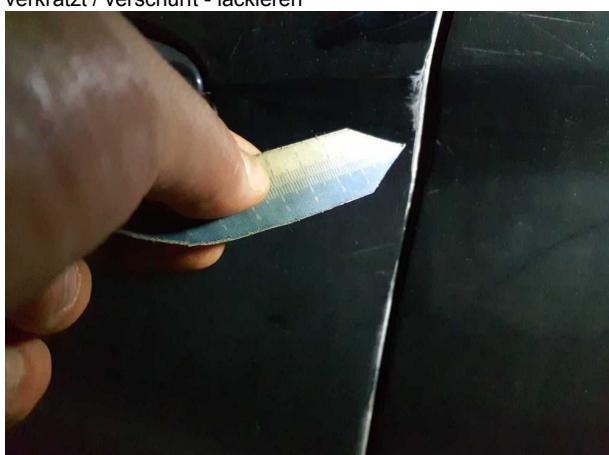
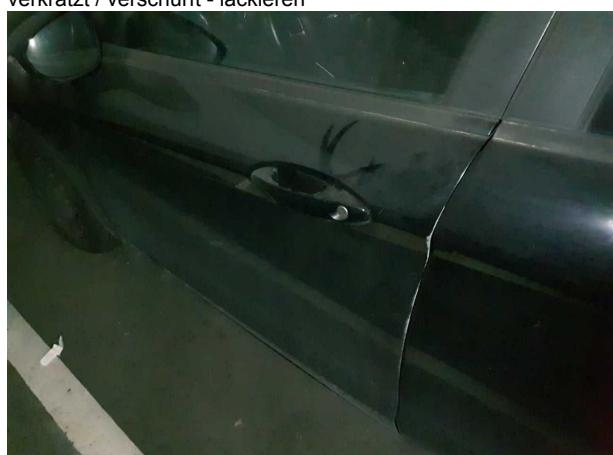
**Beschädigung #11:** Tür vorn links: Tür - verkratzt / verschürt - lackieren

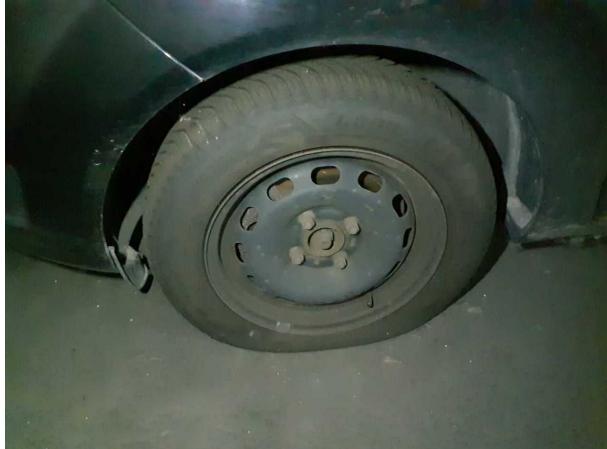
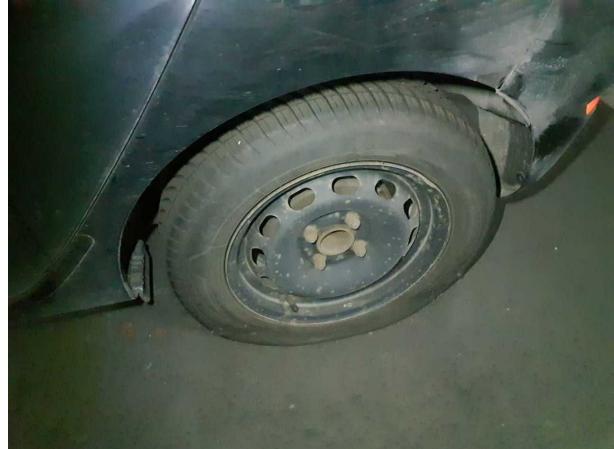
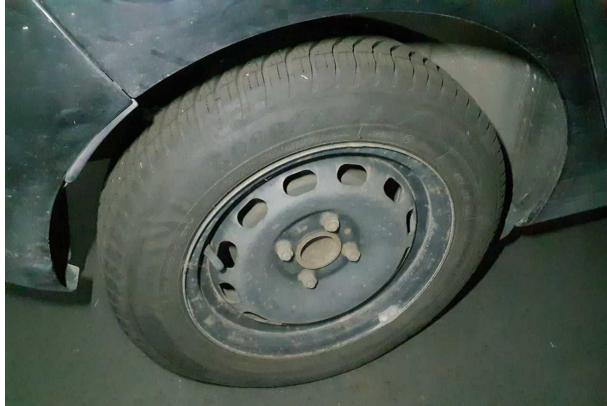
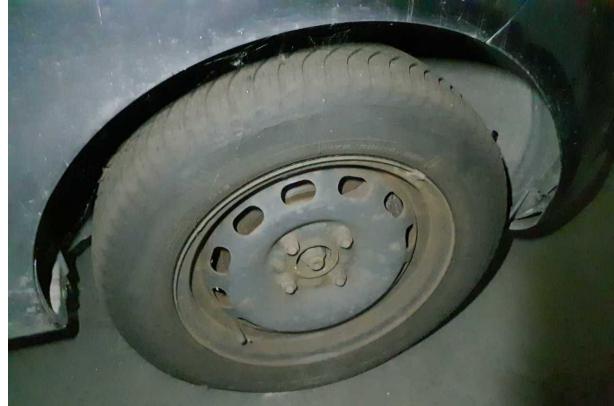
Achse	Reifengröße	Hersteller	Reifentyp	Profiltiefe	Verktgl.	Zul.
1	165/70 R14 88H	Goodyear	Ganzjahresreifen	4mm - 4mm	n.i.O.	
2	175/65 R14 86H	Goodyear	Ganzjahresreifen	5mm	n.i.O.	
	170/65 R14 86H	Goodyear	Ganzjahresreifen	5mm	n.i.O.

**Beschädigung #12:** Rad/Reifen: Reifensatz komplett - defekt - erneuern

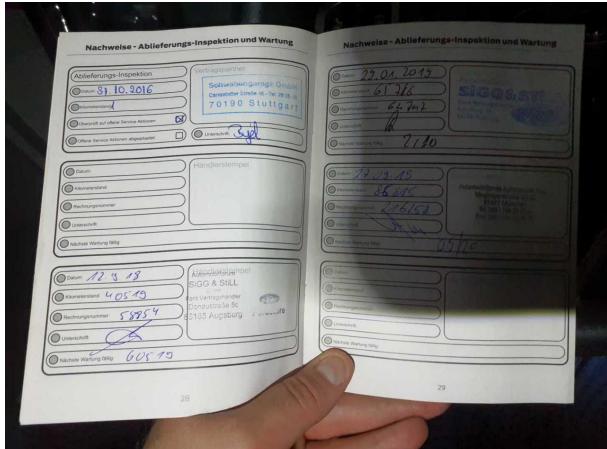
**Beschädigung #13:** Sonstiges: Inspektion/Wartung (Fehlende Servicenachweise) - kein Nachweis - Wertminderung

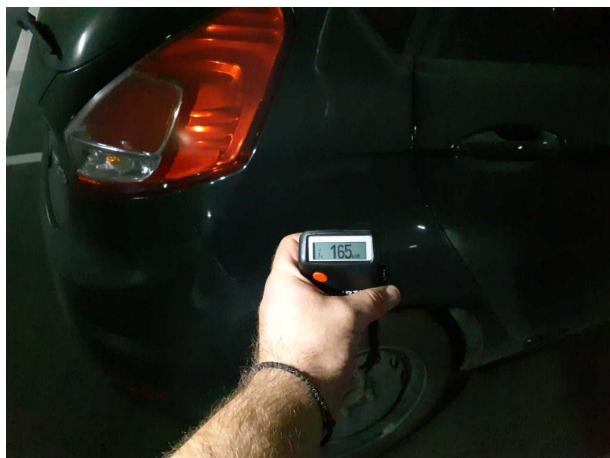
Nr.	Vorschaden
1	Seite rechts, fachgerecht repariert, Reparaturrechnung nicht vorhanden

**Nachlackierung 1:** Seitenwand rechts

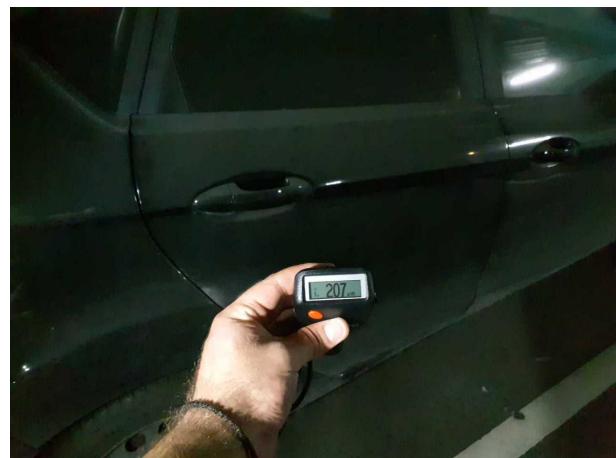
**Nachlackierung 2:** Tür hinten rechts
