## Raport z oględzin pojazdu

| Numer raportu | 217272/11/25-11401 | Data raportu | 28-11-2025 |

| Marka, model | SKODA Rapid Liftback 17-19 |
| Numer rejestracyjny | WU9725H |

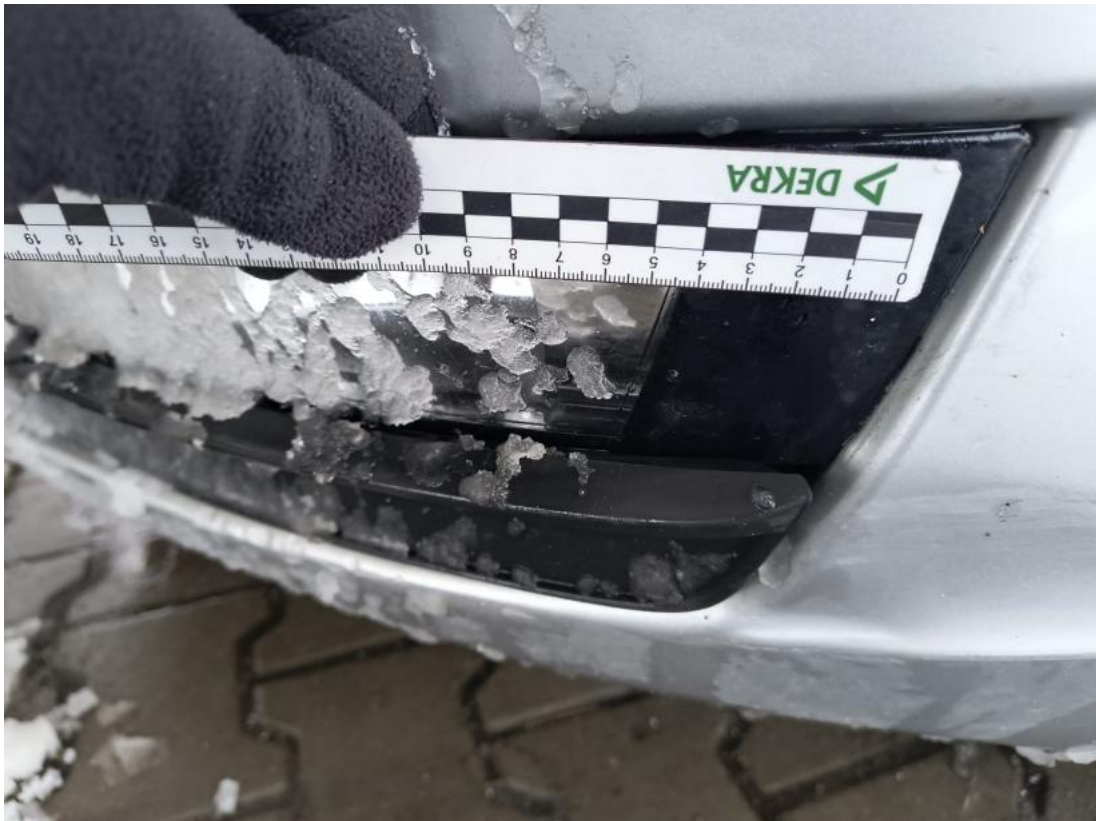
**Fot. 37**

| Poz. | Nazwa pozycji | Opis uszkodzeń | Kwalifik. | Naprawa [rbg] |
|---|---|---|---|---|
| 7 | Okladzina zderzaka przedniego | rysa/odprysk, wgniecenie/odkształcenie | NA | 1.5 |

Listwa śr zderzaka przedniego - Wgniecenie/odkształcenie 1

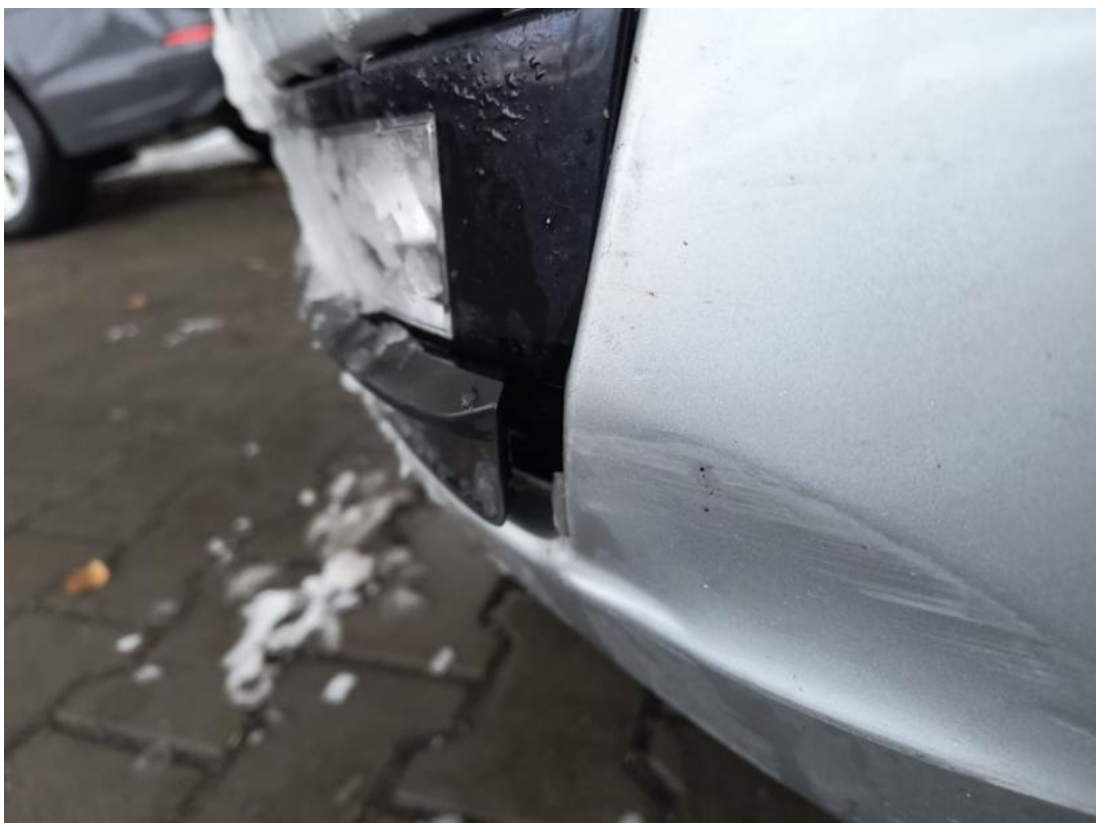
**Fot. 38**

Listwa śr zderzaka przedniego - Wgniecenie/odkształcenie 2

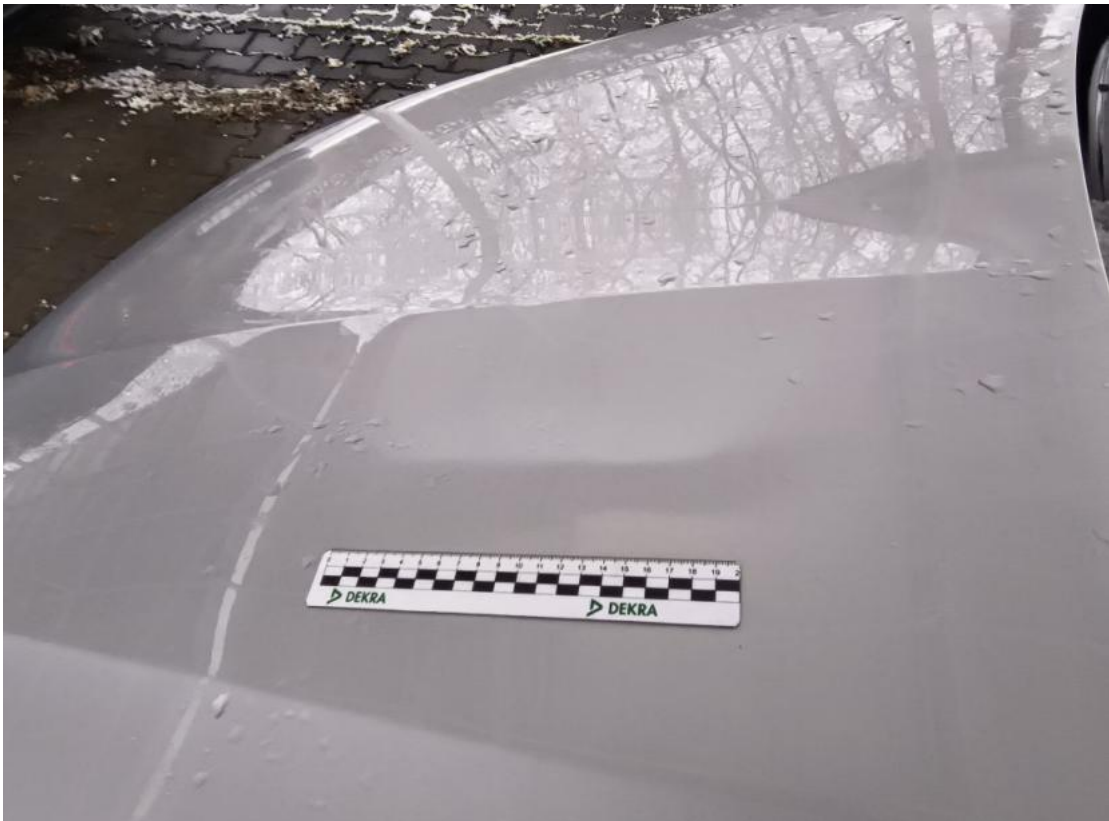
**Fot. 41**

| Poz. | Nazwa pozycji | Opis uszkodzeń | Kwalifik. | Naprawa [rbg] |
|---|---|---|---|---|
| 9 | Pokrywa przednia | rysa/odprysk, wgniecenie/odkształcenie | NA | 3 |

Pokrywa komory silnika - Wgniecenie/odkształcenie 1

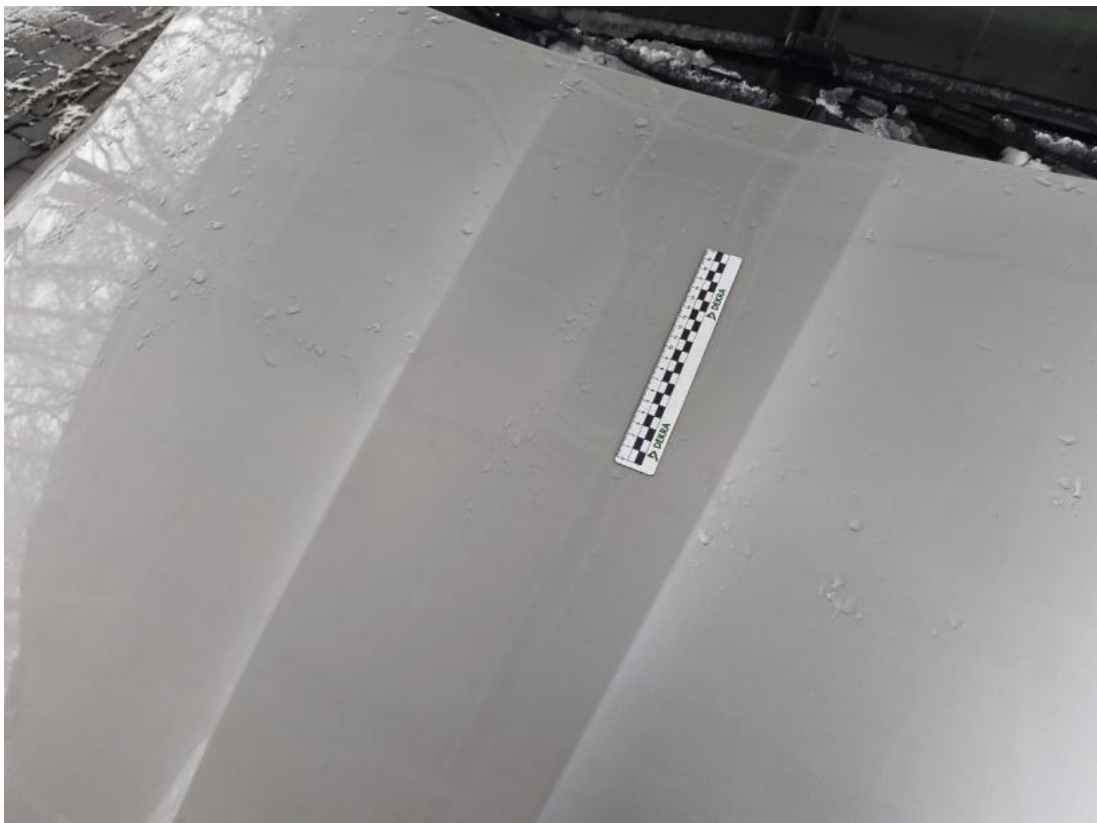
**Fot. 42**

Pokrywa komory silnika - Wgniecenie/odkształcenie 2

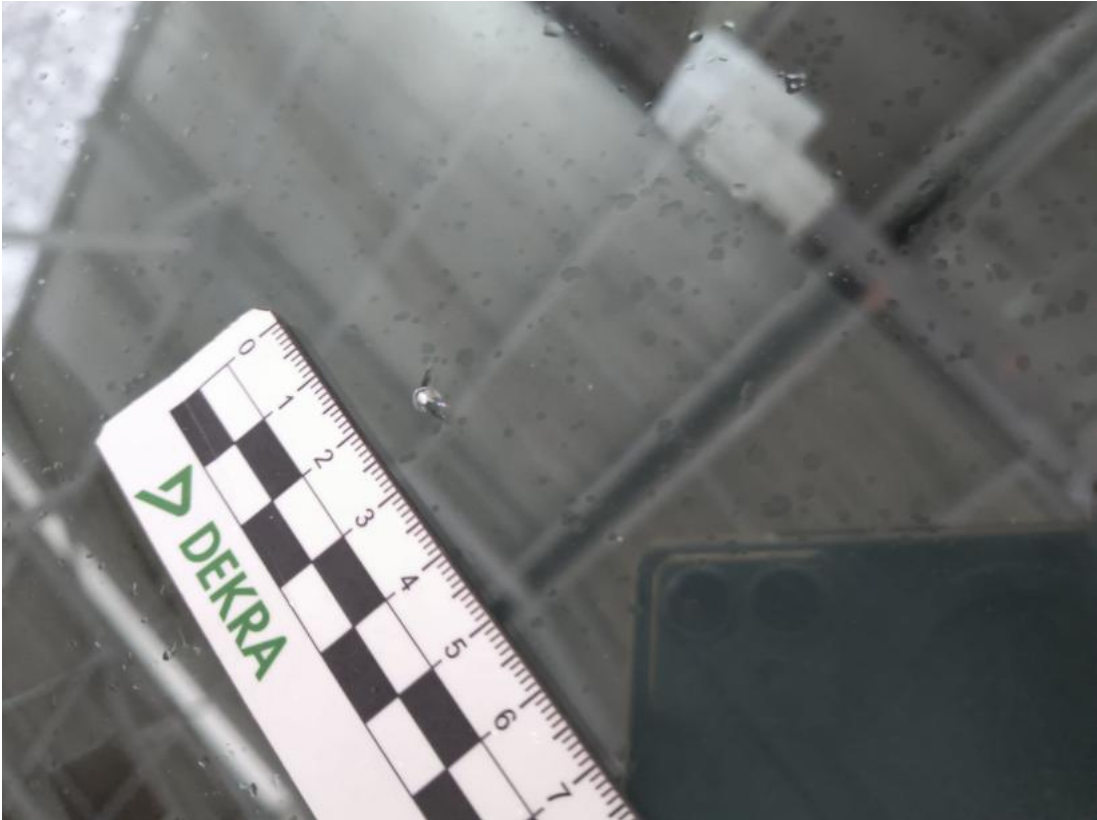
**Fot. 45**

| Poz. | Nazwa pozycji | Opis uszkodzeń | Kwalifik. | Naprawa [rbg] |
|---|---|---|---|---|
| 2 | Szyba przednia barwiona | pęknięcie | WY | 2.2 |

Szyba czołowa - Pęknięcie/rozerwanie 1

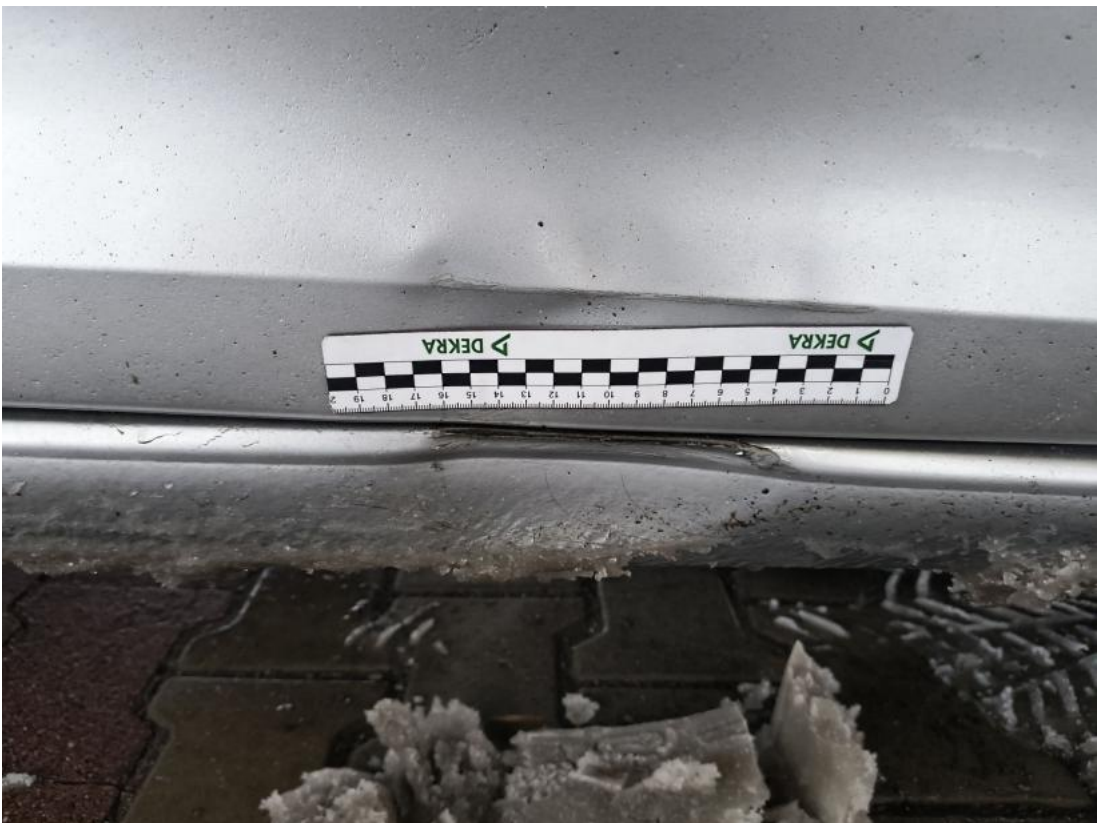
**Fot. 52**

| Poz. | Nazwa pozycji | Opis uszkodzeń | Kwalifik. | Naprawa [rbg] |
|---|---|---|---|---|
| 13 | Próg R | rysa/odprysk, wgniecenie/odkształcenie | NA | 1.5 |

Próg P - Wgniecenie/odkształcenie 1

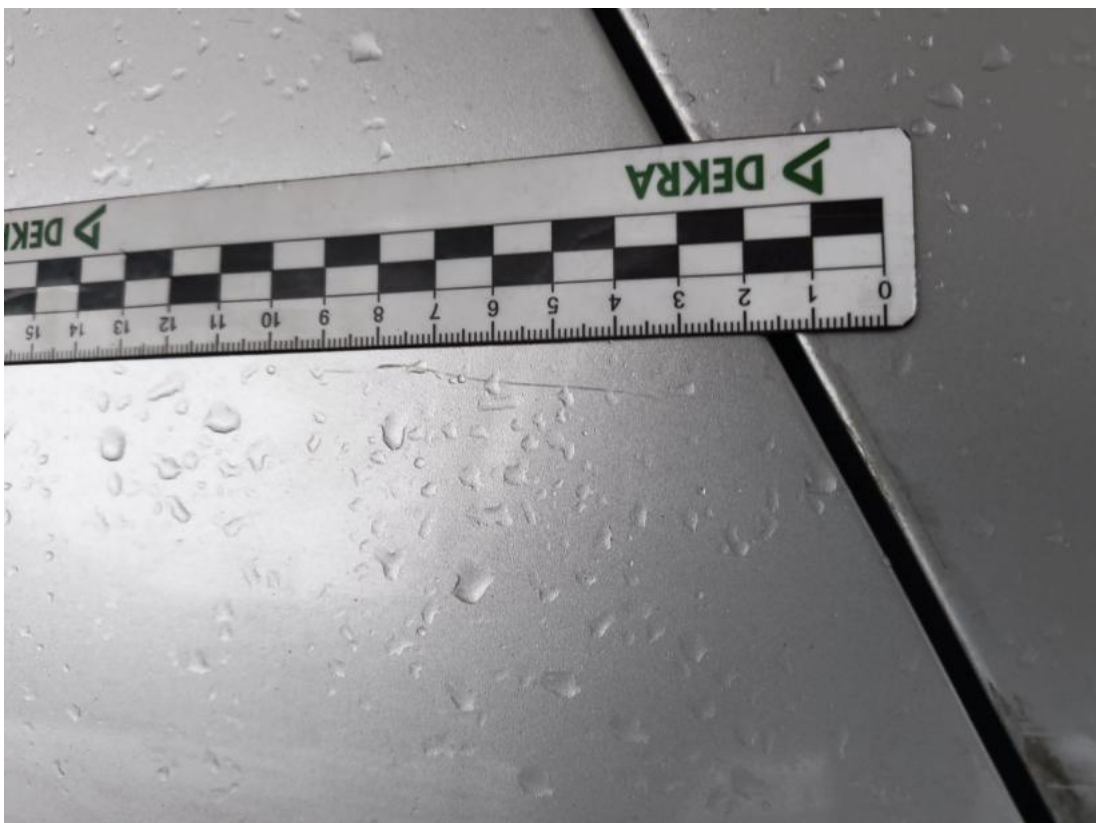
**Fot. 54**

| Poz. | Nazwa pozycji | Opis uszkodzeń | Kwalifik. | Naprawa [rbg] |
|---|---|---|---|---|
| 16 | Błotnik tylny R | rysa/odprysk | | |

Błotnik tylny P / Ściana boczna P - Rysa/odprysk 1

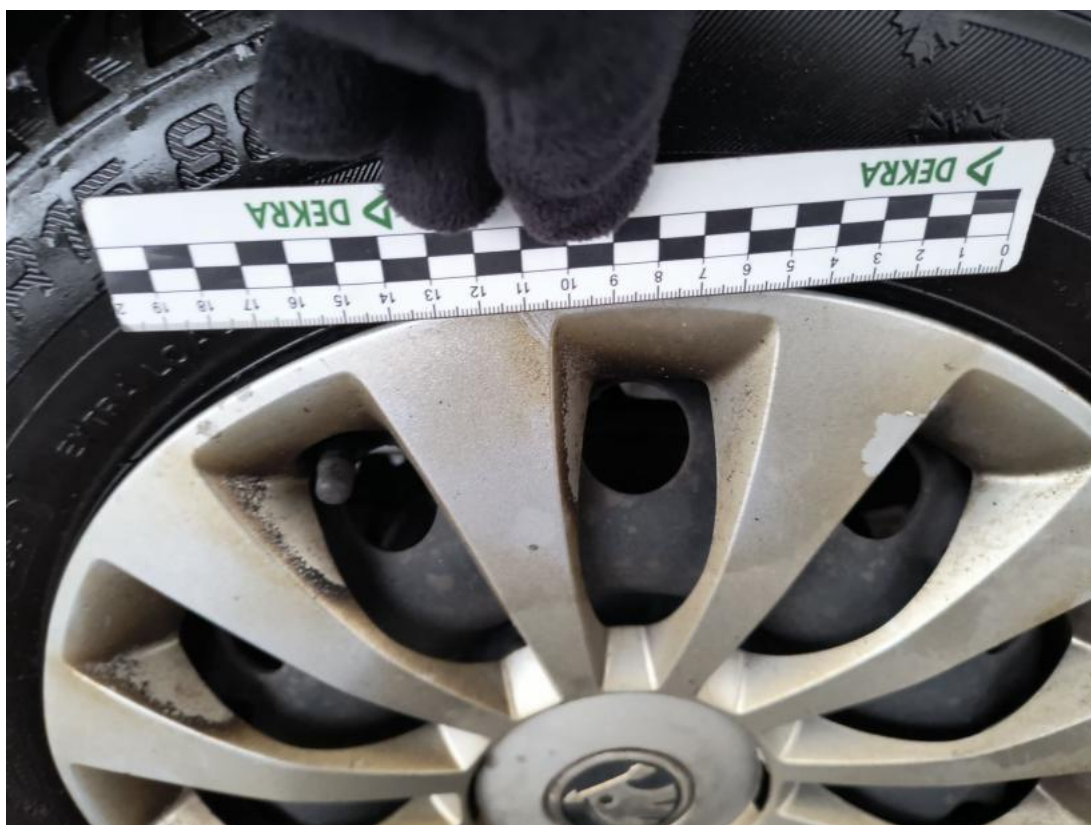
**Fot. 56**

| Poz. | Nazwa pozycji | Opis uszkodzeń | Kwalifik. | Naprawa [rbg] |
|---|---|---|---|---|
| 19 | Kołpak koła tył R | rysa/odprysk | | |

Kołpak tylny P - Rysa/odprysk 1

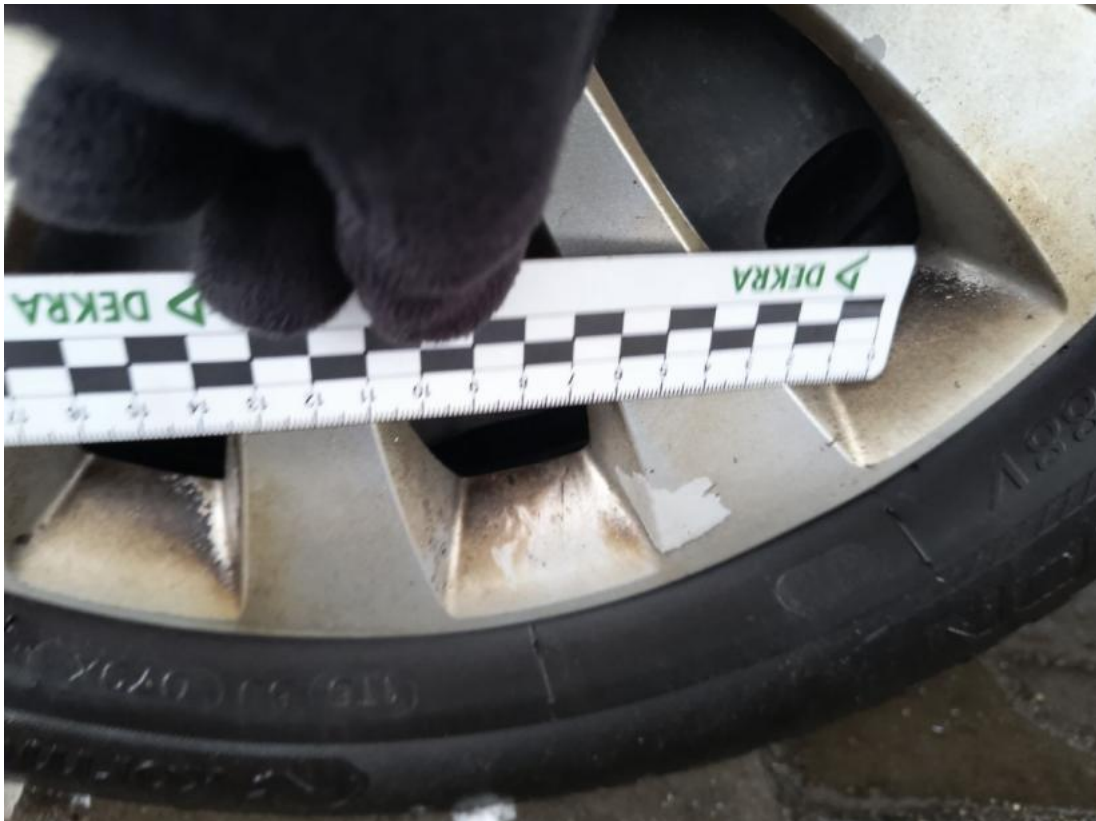
**Fot. 57**

Kołpak tylny P - Rysa/odprysk 2

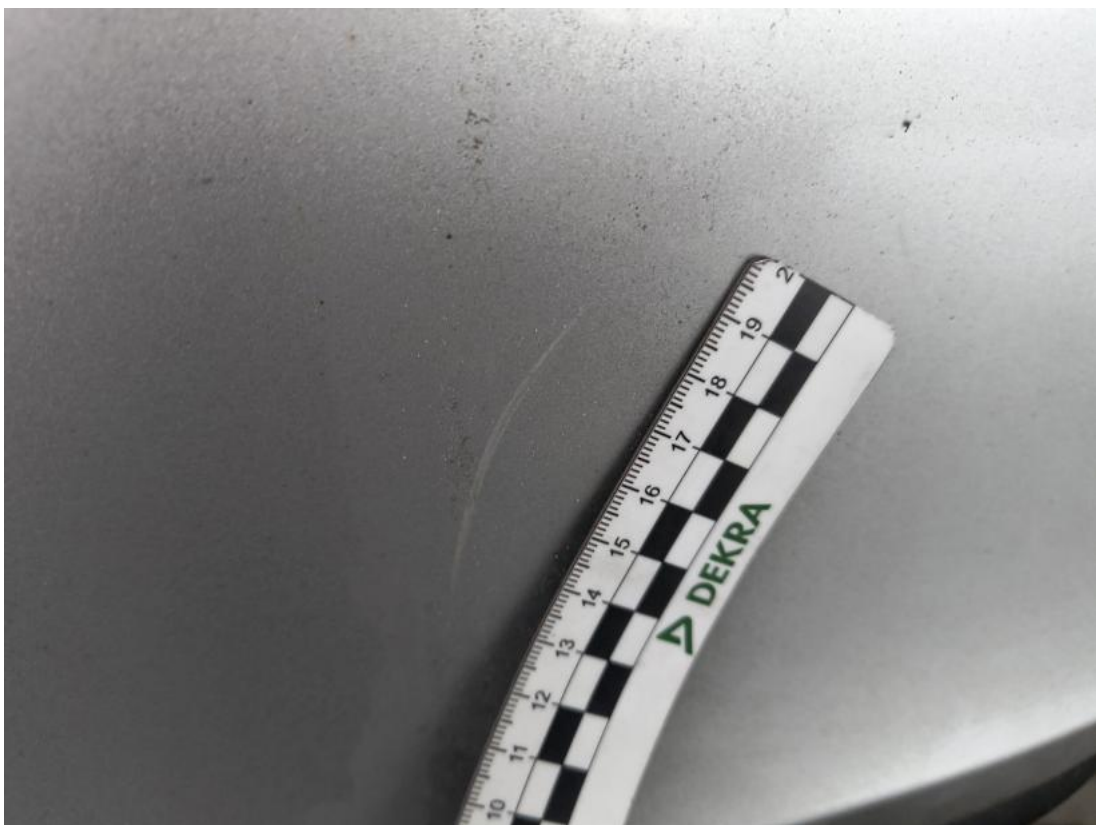
**Fot. 60**

| Poz. | Nazwa pozycji | Opis uszkodzeń | Kwalifik. | Naprawa [rbg] |
|---|---|---|---|---|
| 15 | Okladzina zderzaka tylnego | rysa/odprysk | | |

Zderzak tylny - Rysa/odprysk 1

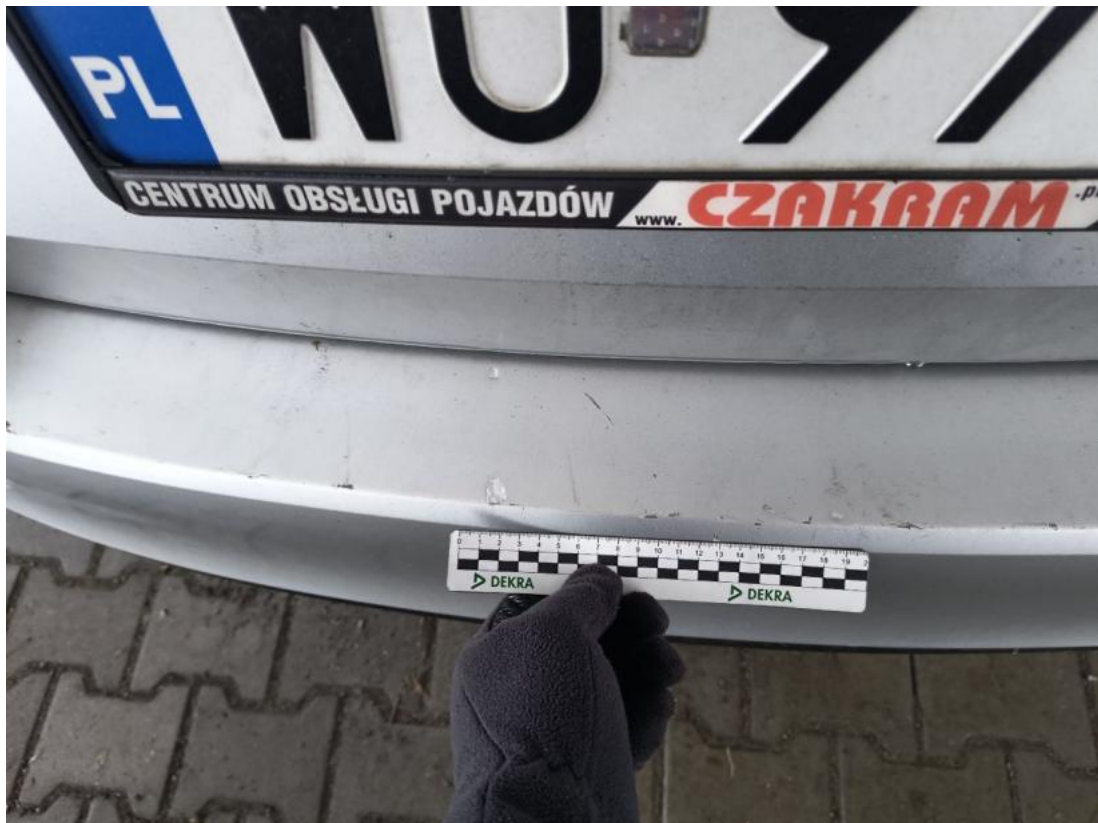
**Fot. 61**

Zderzak tylny - Rysa/odprysk 2

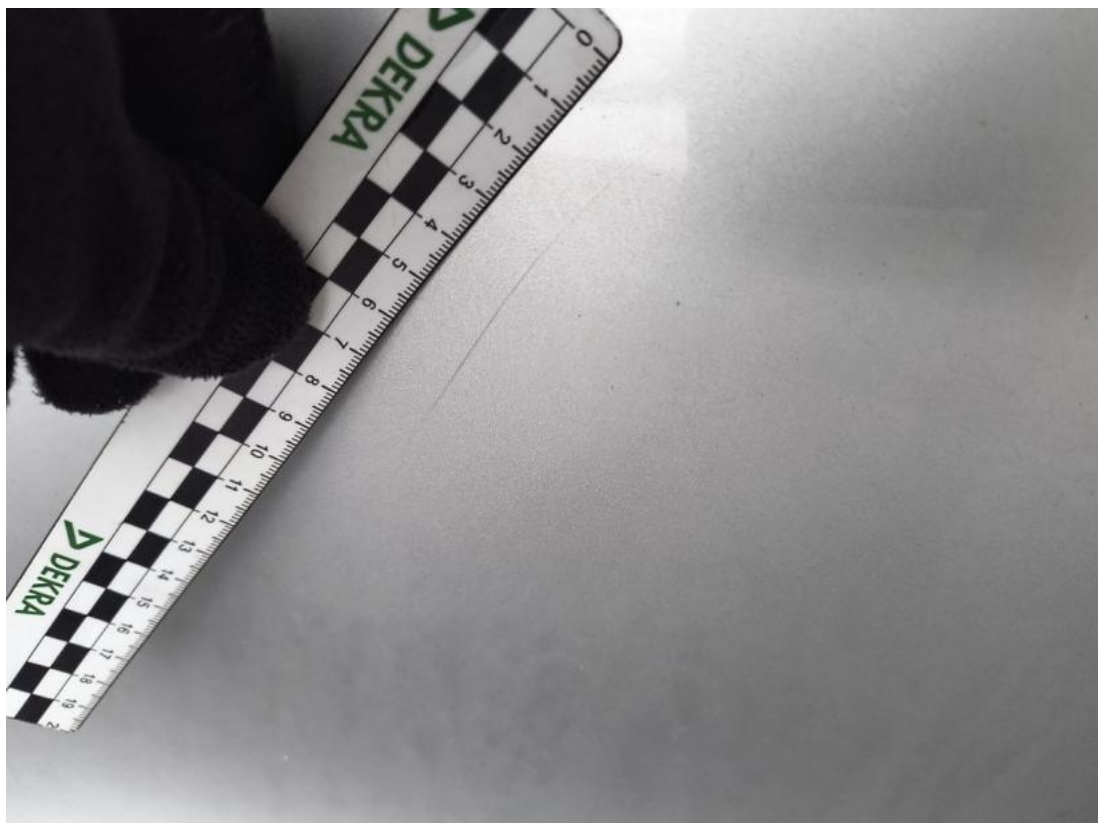
**Fot. 62**

Zderzak tylny() - Rysa/odprysk 3

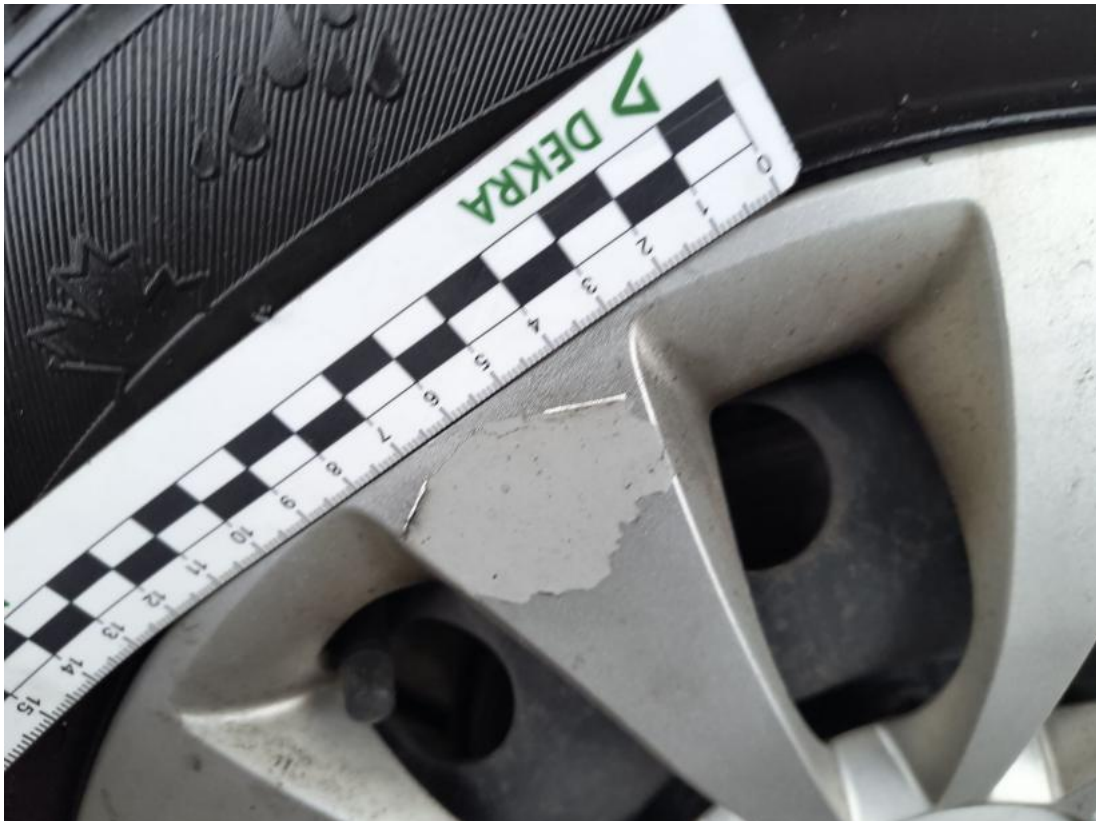
**Fot. 67**

| Poz. | Nazwa pozycji | Opis uszkodzeń | Kwalifik. | Naprawa [rbg] |
|---|---|---|---|---|
| 18 | Kołpak koła tył L | rysa/odprysk | | |

Kołpak tylny L - Rysa/odprysk 1

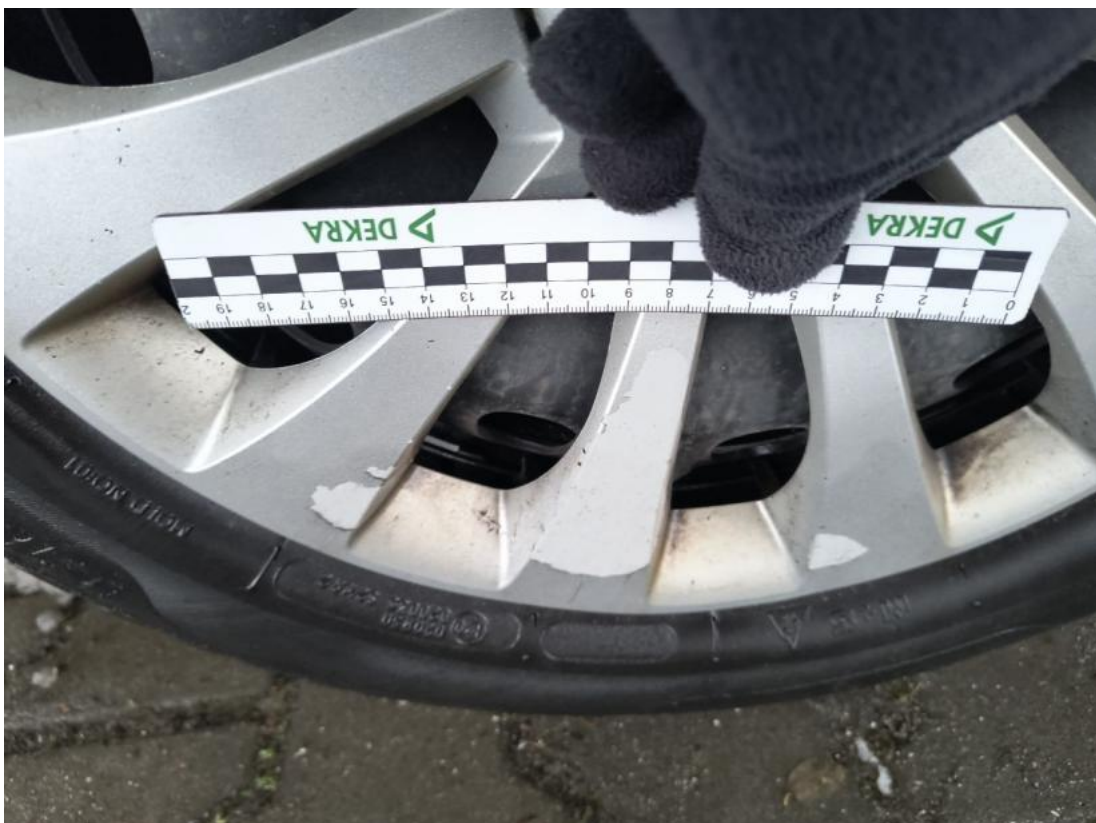
**Fot. 68**

Kołpak tylny L - Rysa/odprysk 2

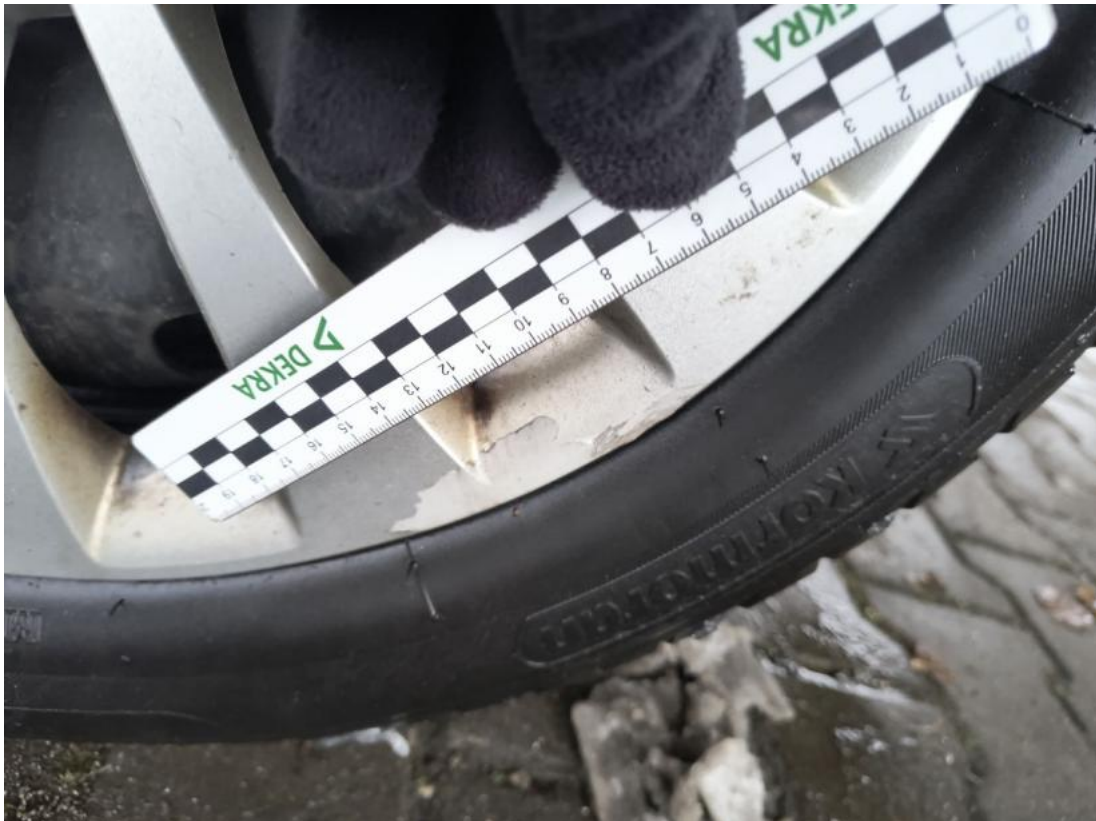
**Fot. 69**

Kołpak tylny L() - Rysa/odprysk 3

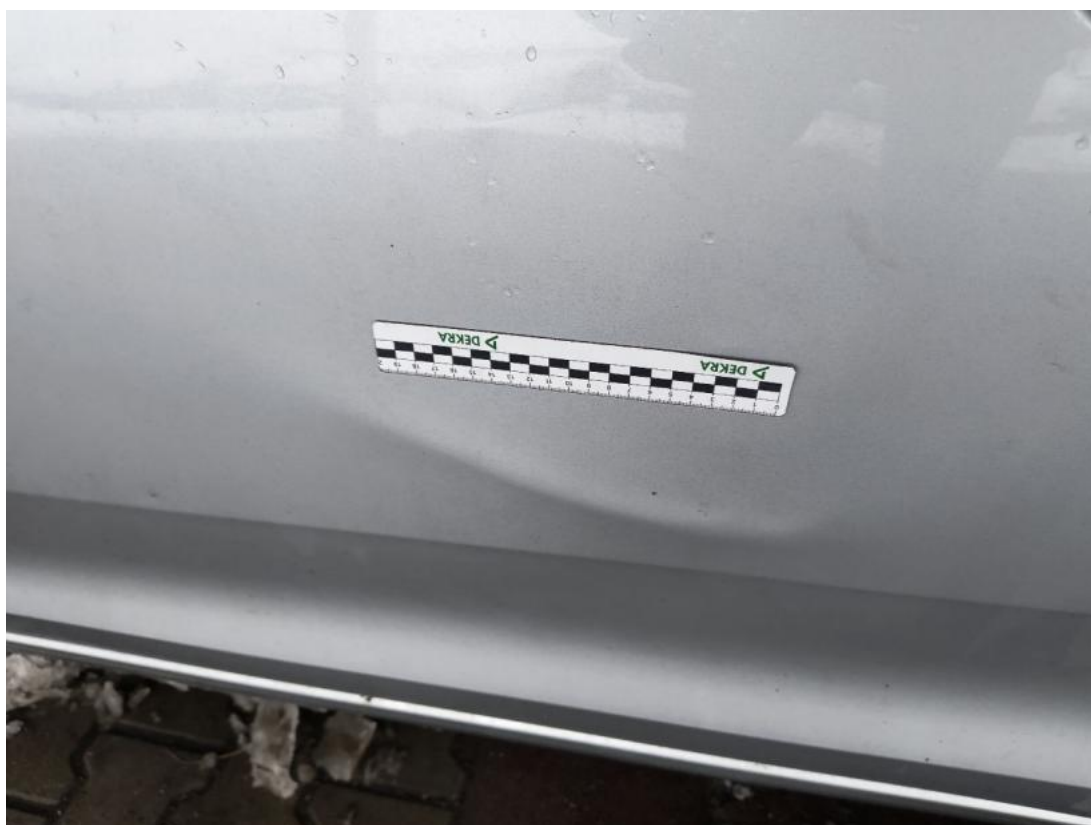
**Fot. 72**

| Poz. | Nazwa pozycji | Opis uszkodzeń | Kwalifik. | Naprawa [rbg] |
|---|---|---|---|---|
| 4 | Drzwi przednie (nieuzbrojone) L | rysa/odprysk, wgniecenie/odkształcenie | WY | 2.3 |

Drzwi przed L - Wgniecenie/odkształcenie 2

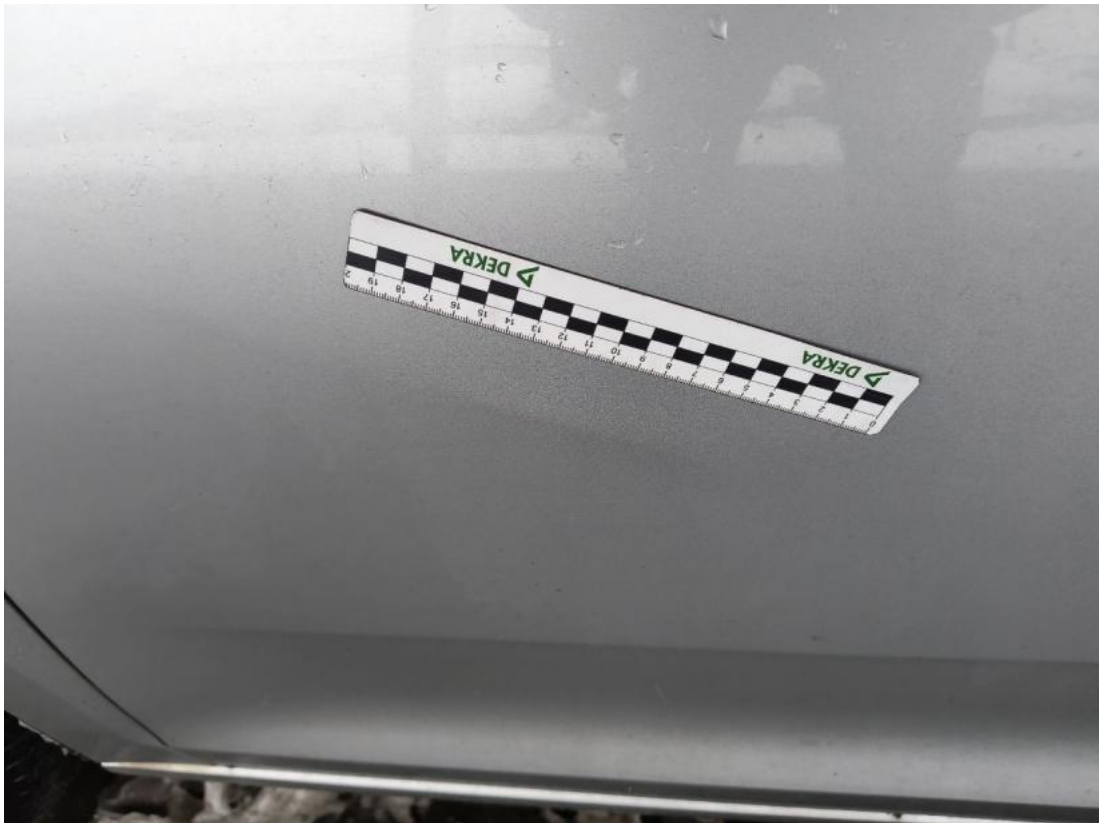
**Fot. 73**

Drzwi przed L() - Wgniecenie/odkształcenie 3

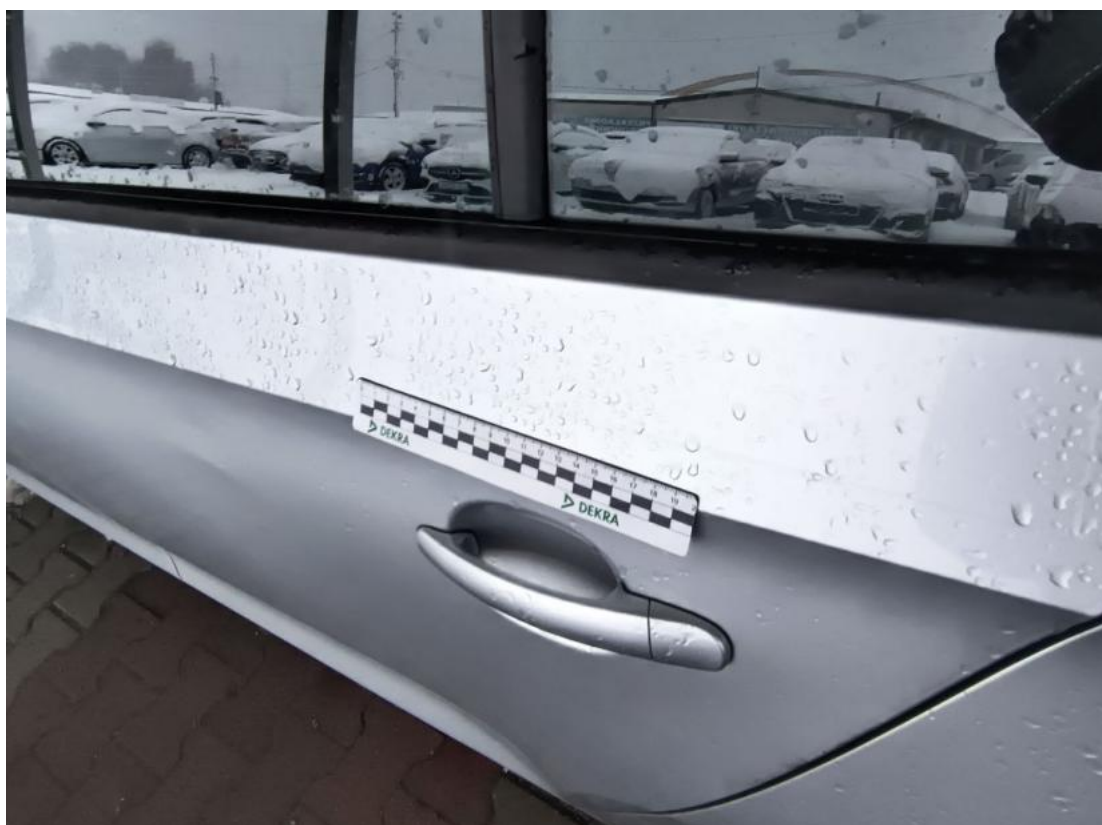
**Fot. 76**

| Poz. | Nazwa pozycji | Opis uszkodzeń | Kwalifik. | Naprawa [rbg] |
|---|---|---|---|---|
| 12 | Drzwi tylne (nieuzbrojone) L | rysa/odprysk, wgniecenie/odkształcenie | NA | 1.5 |

Drzwi tylne L - Rysa/odprysk 1

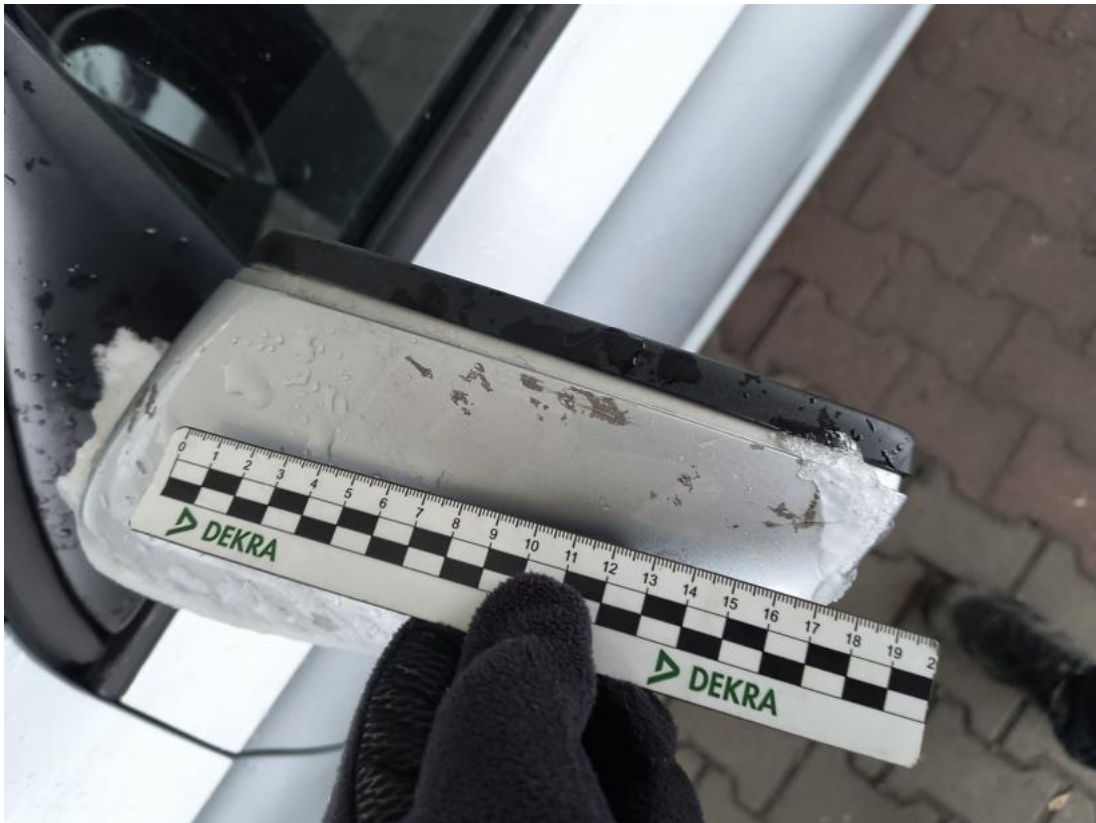
**Fot. 79**

| Poz. | Nazwa pozycji | Opis uszkodzeń | Kwalifik. | Naprawa [rbg] |
|---|---|---|---|---|
| 11 | Oslona lusterka zewnętrznego L | rysa/odprysk | NA | 0.3 |

Obudowa lusterka zew L - Rysa/odprysk 1

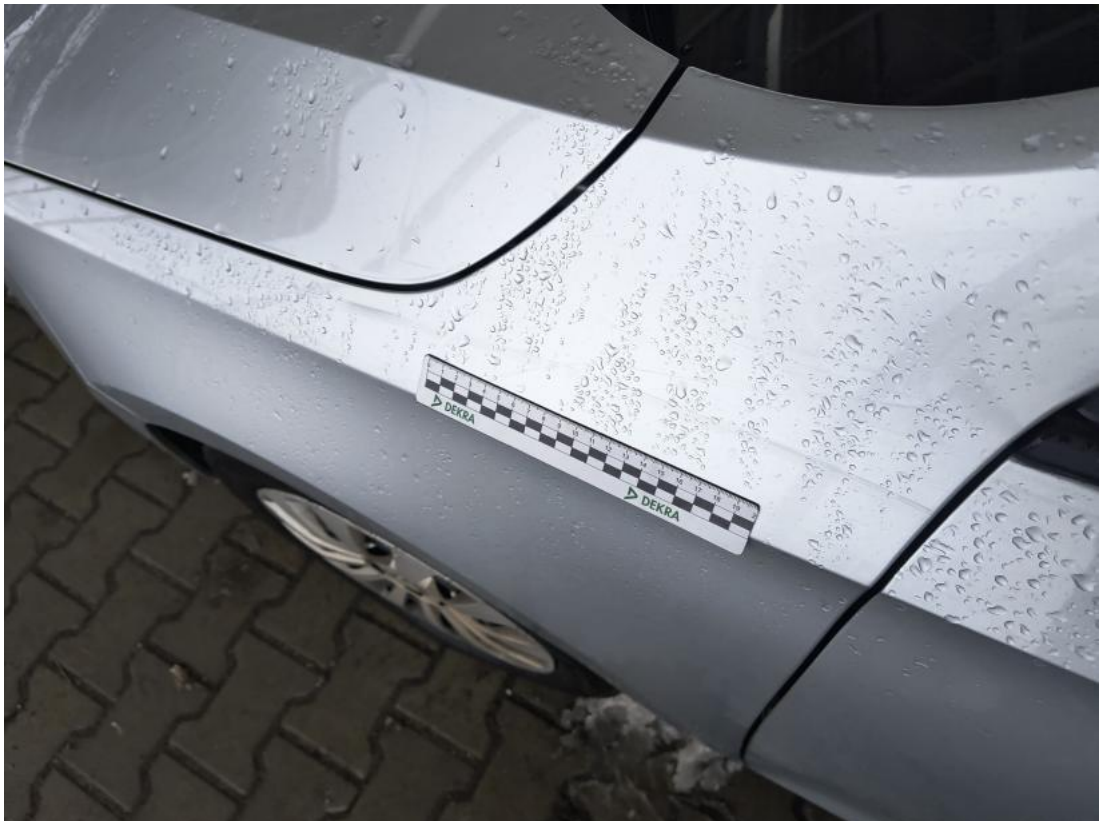
**Fot. 81**

| Poz. | Nazwa pozycji | Opis uszkodzeń | Kwalifik. | Naprawa [rbg] |
|---|---|---|---|---|
| 8 | Błotnik przedni L | rysa/odprysk, wgniecenie/odkształcenie | NA | 0.5 |

Błotnik przedni L - Rysa/odprysk 1

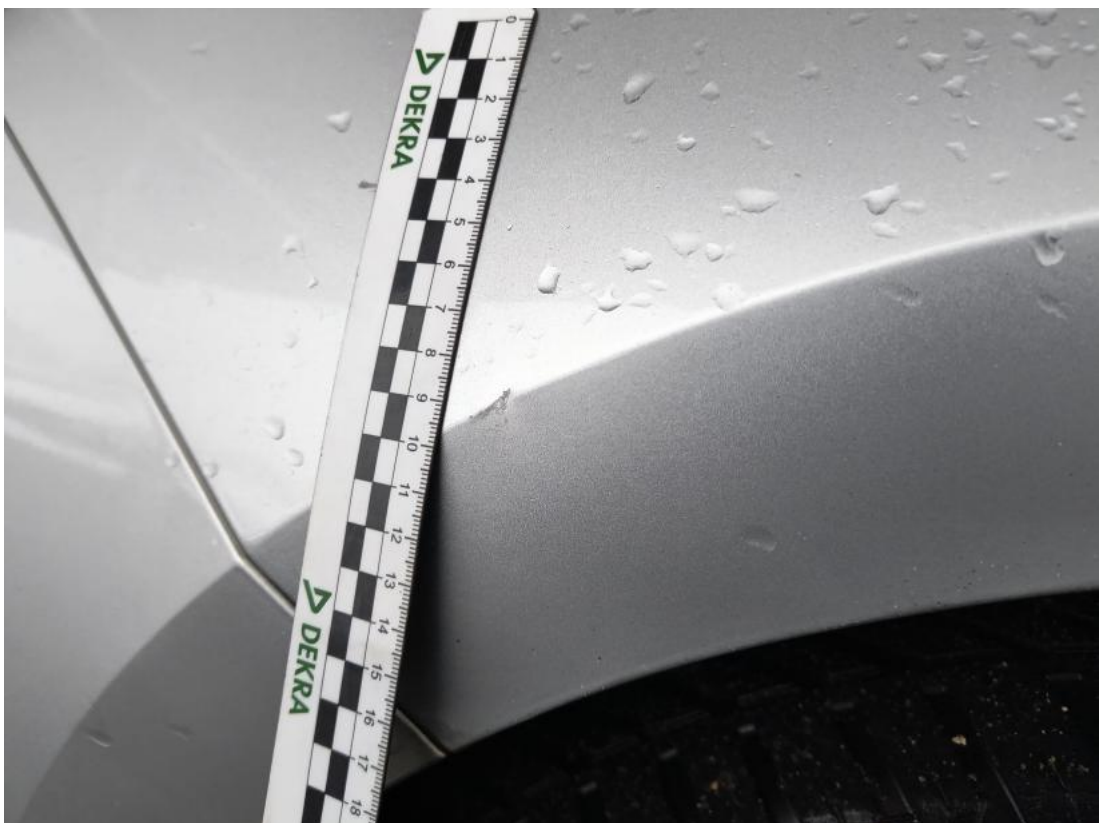
**Fot. 82**

Błotnik przedni L - Wgniecenie/odkształcenie 1

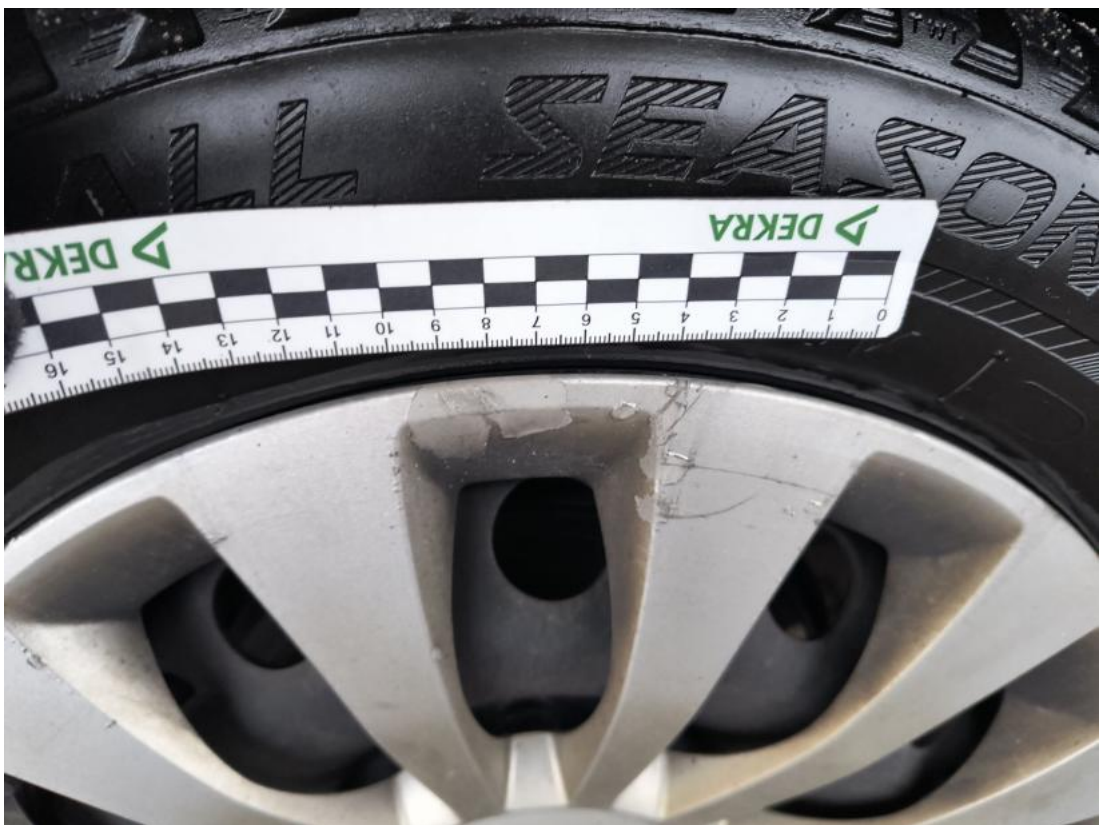
**Fot. 84**

| Poz. | Nazwa pozycji | Opis uszkodzeń | Kwalifik. | Naprawa [rbg] |
|---|---|---|---|---|
| 17 | Kołpak koła przód L | rysa/odprysk | | |

Kołpak przedni L - Rysa/odprysk 1

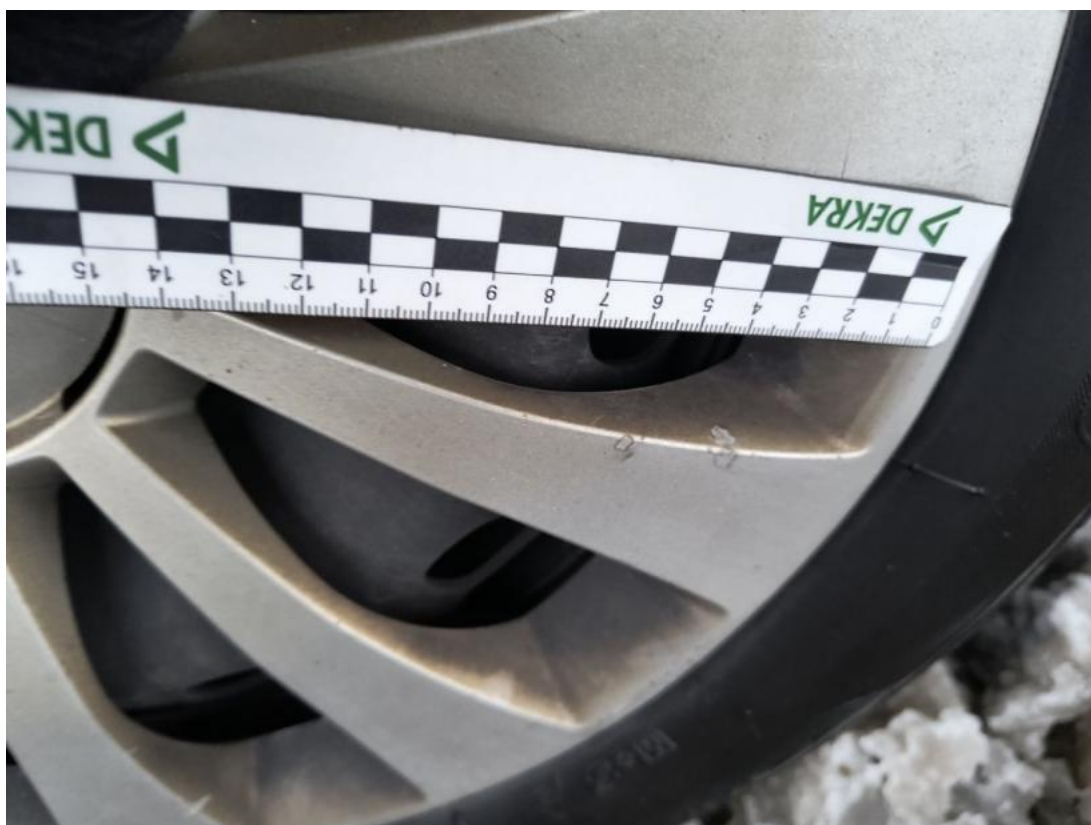
**Fot. 86**

Kołpak przedni L() - Rysa/odprysk 3

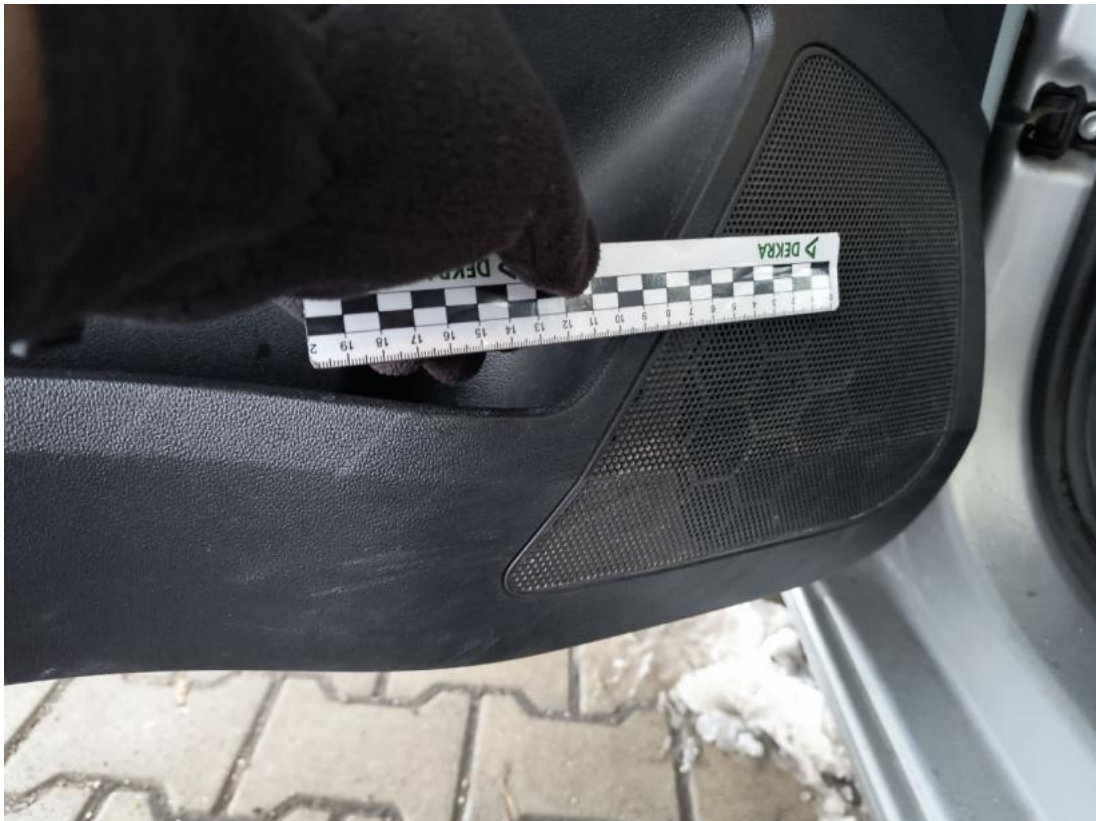
**Fot. 97**

| Poz. | Nazwa pozycji | Opis uszkodzeń | Kwalifik. | Naprawa [rbg] |
|---|---|---|---|---|
| 20 | Tapicerki drzwi kpl. | zarysowanie | | |

Tapicerka drzwi przednich L - Rysa/odprysk 1
