## Raport z oględzin pojazdu

| Numer raportu | 217272/11/25-11401 | Data raportu | 28-11-2025 |

| Marka, model | SKODA Rapid Liftback 17-19 |
| Numer rejestracyjny | WU9725H |

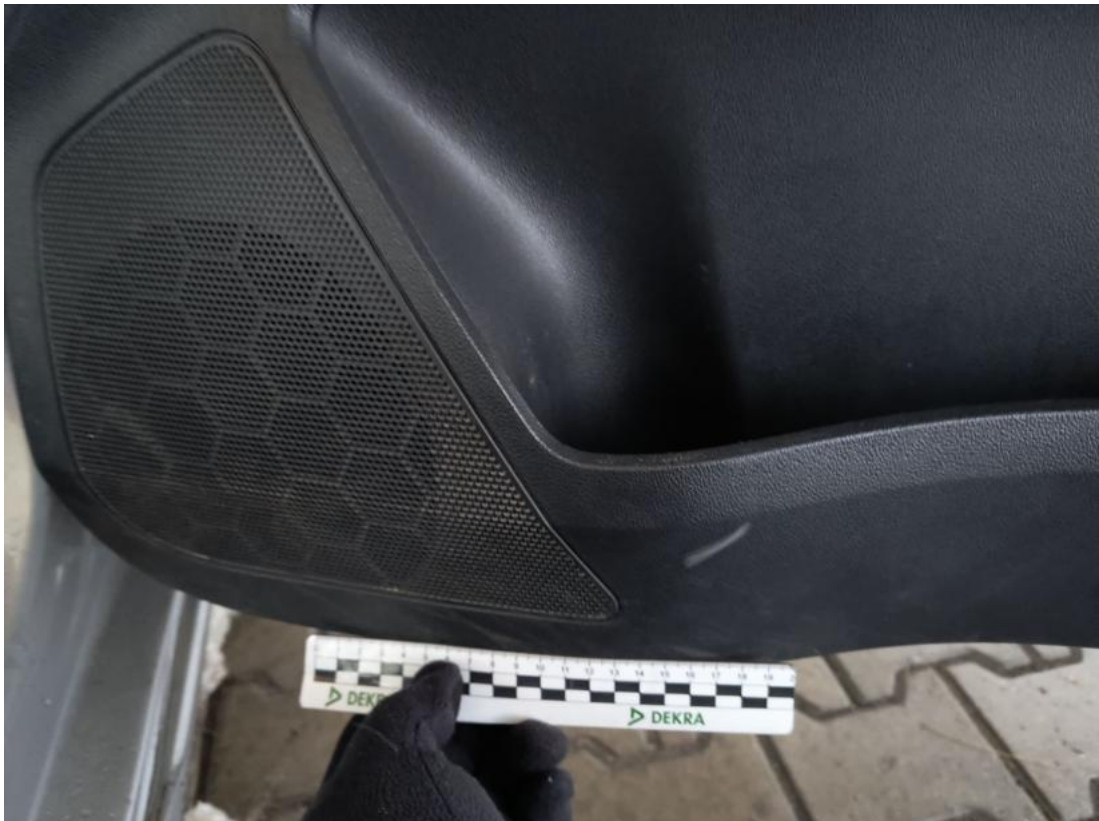
**Fot. 99**

Tapicerka drzwi przednich P - Rysa/odprysk 1

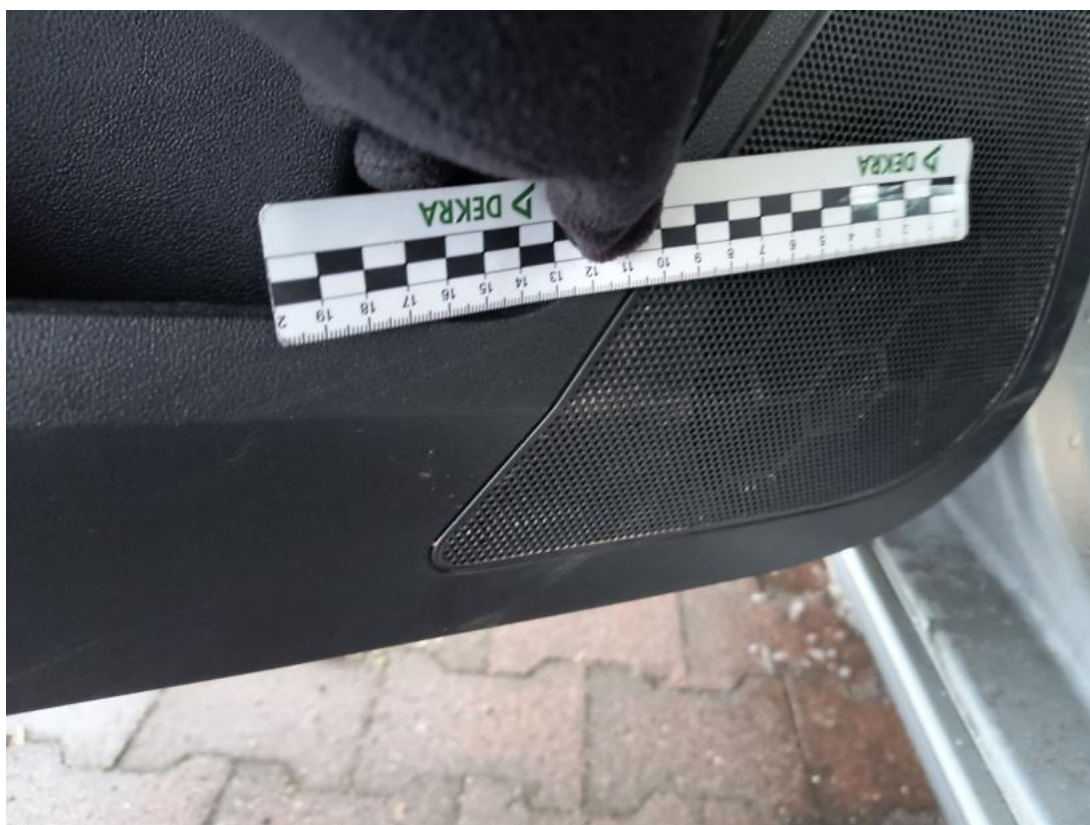
**Fot. 102**

Tapicerka drzwi tylnych L - Rysa/odprysk 1

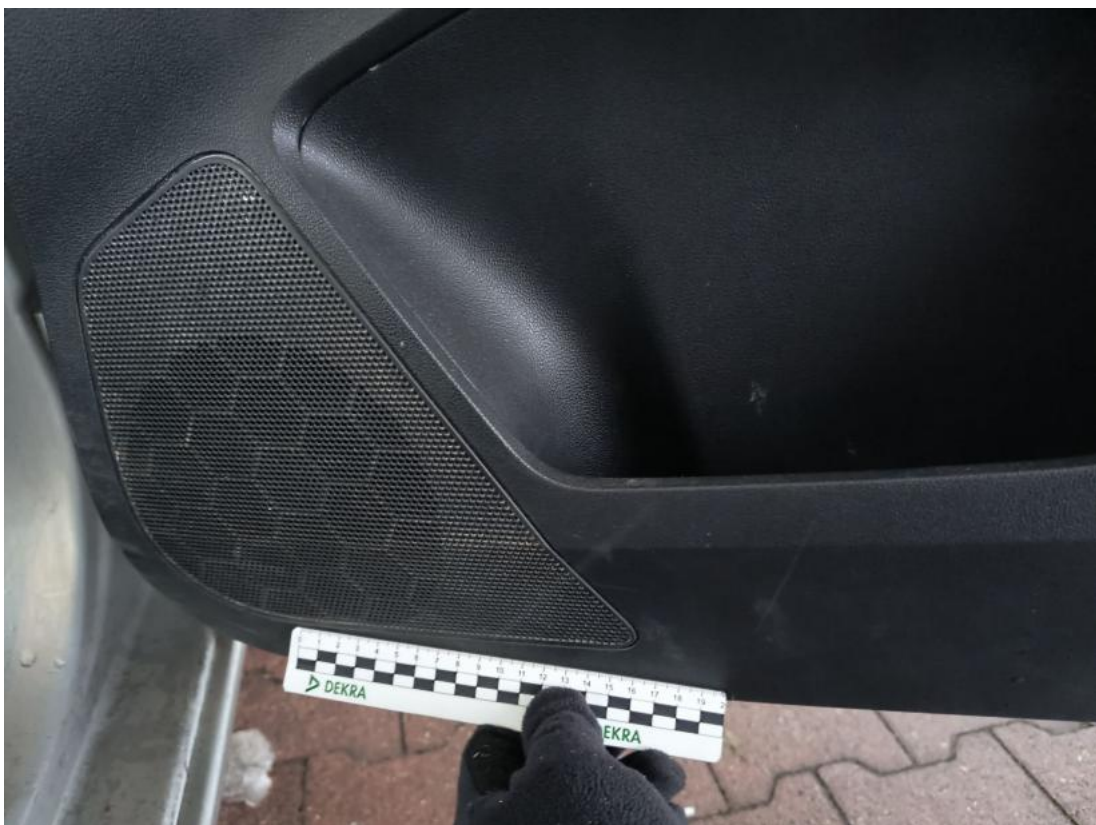
**Fot. 104**

Tapicerka drzwi tylnych P - Rysa/odprysk 1

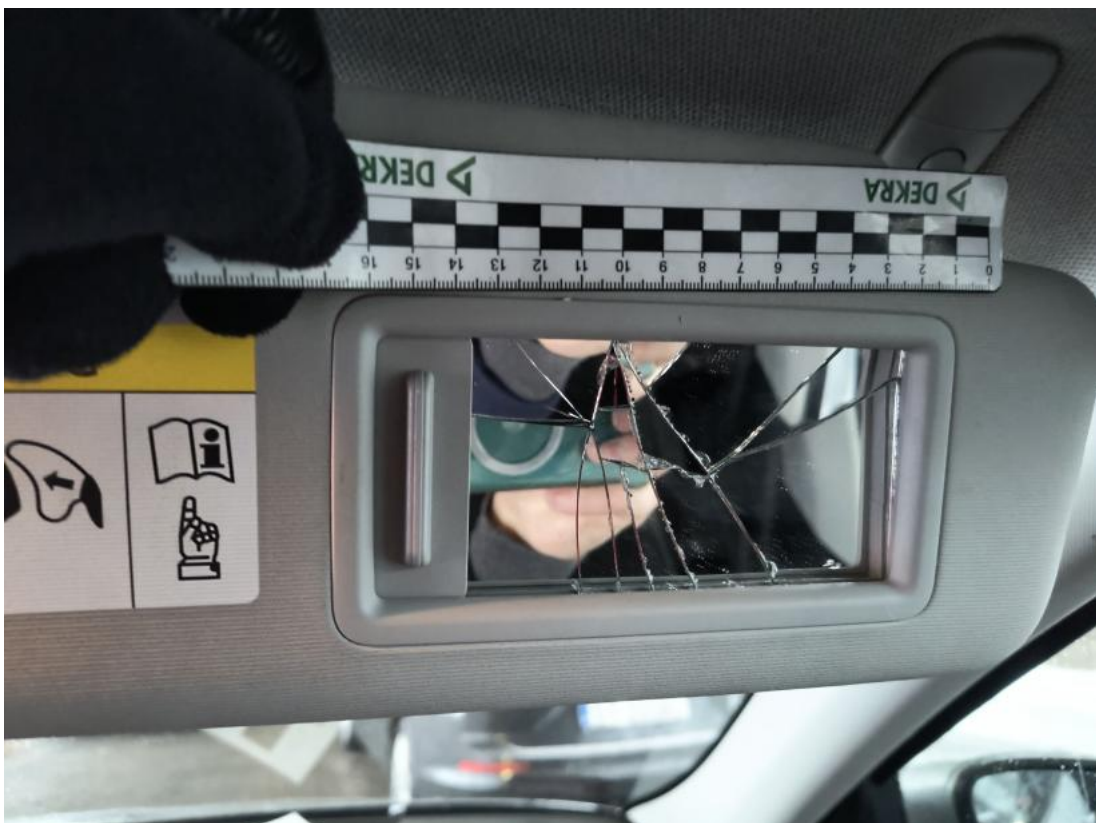
**Fot. 106**

| Poz. | Nazwa pozycji | Opis uszkodzeń | Kwalifik. | Naprawa [rbg] |
|---|---|---|---|---|
| 6 | Oslona przeciwsłoneczna R | pęknięcie | WY | |

Ostona p/słoneczna prawa - Pęknięcie/rozerwanie 1
