GKK Gutachten GmbH

Verkaufsbericht

Fahrzeugident.-Nr. TMBJJ7NP3L7032484

| Typ / Verkaufsbez. | Superb Combi 2.0 TDI Ambition | Laufleistung abgelesen | 208.951 km |

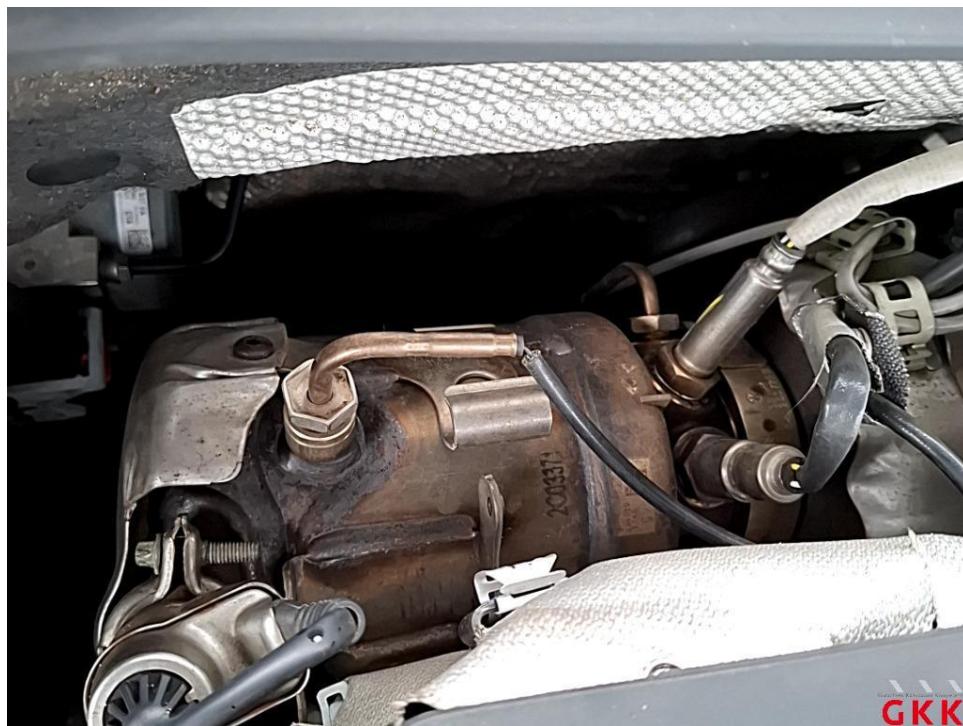
Motor, untypische Geräusche, prüfen (Bild 14)

Bild 14 Motor, untypische Geräusche, prüfen

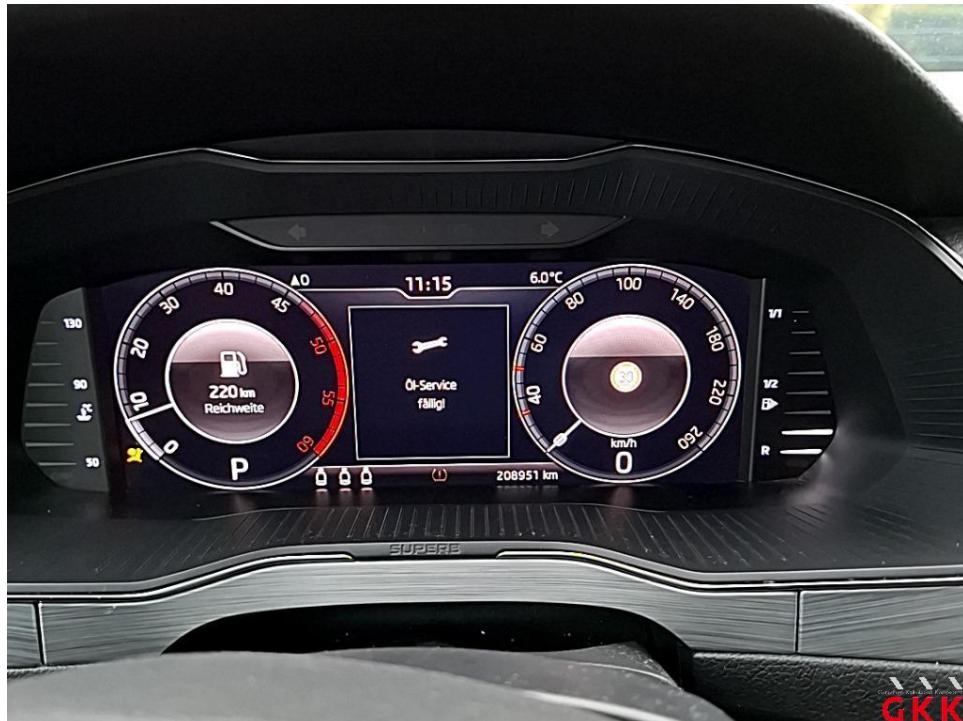
Ölservice Mittelklasse, fällig, durchführen (Bild 15)

Bild 15 Ölservice, Mittelklasse, fällig, durchführen

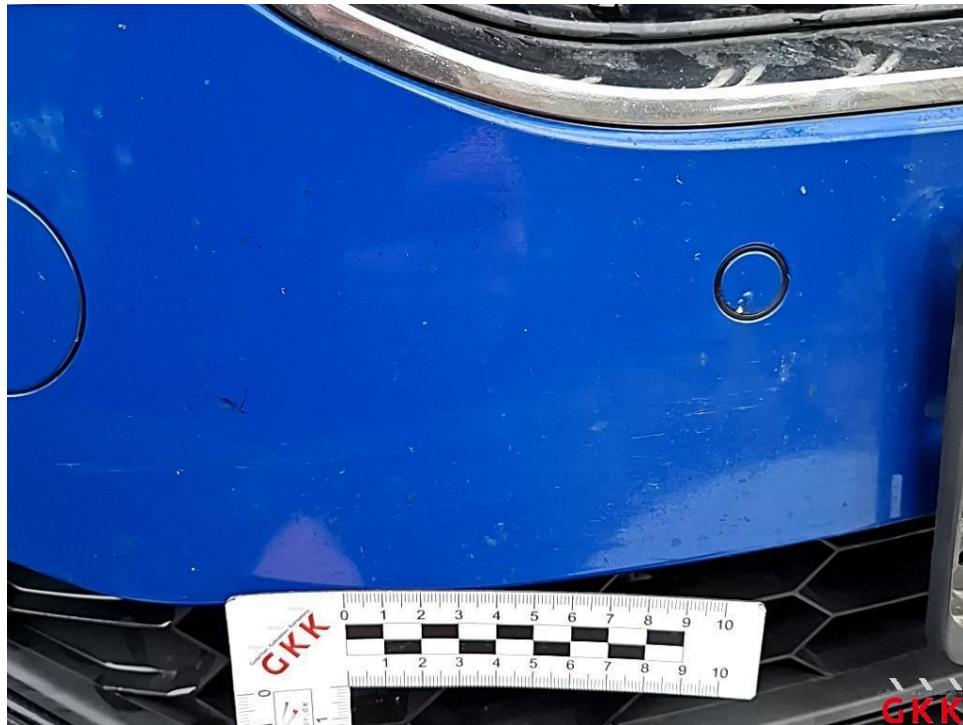
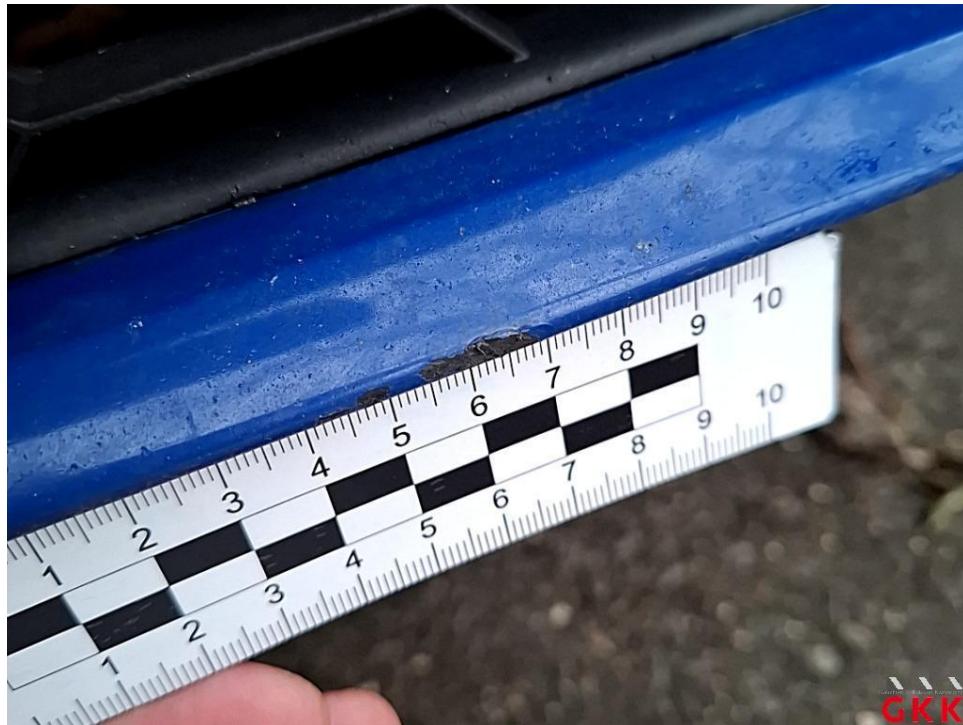
Stoßfänger vorne Verkleidung -lackiert-, verkratzt, Smartrepair (Bild 16, Bild 17)

Bild 16 Mitte rechts Stoßfänger vorne, Verkleidung -lackiert-, verkratzt, Smartrepair

Bild 17 unten links Stoßfänger vorne, Verkleidung -lackiert-, verkratzt, Smartrepair

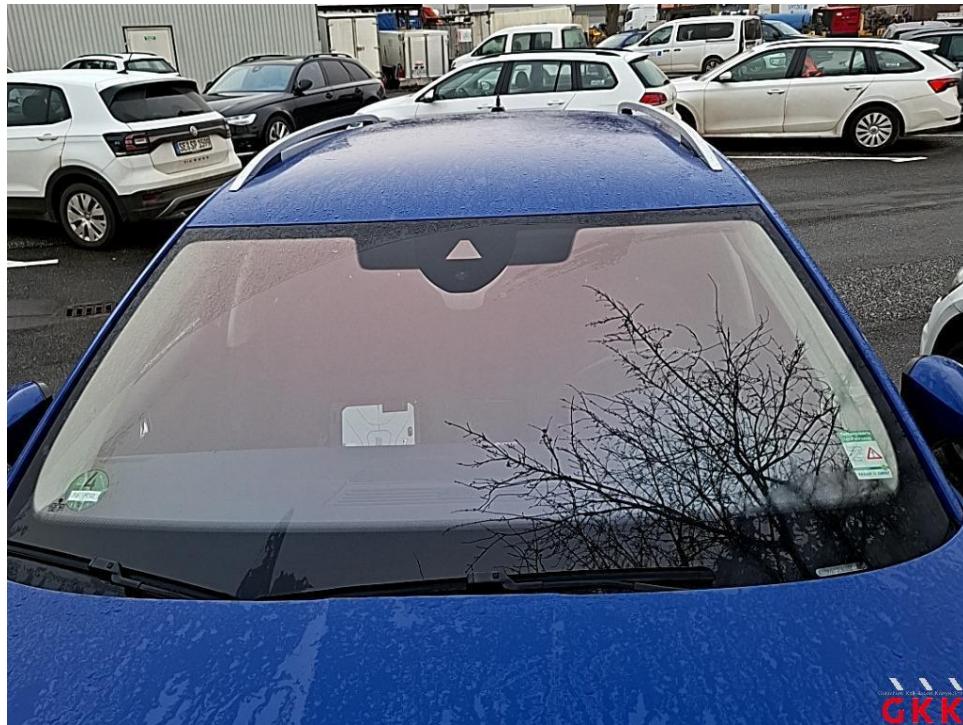
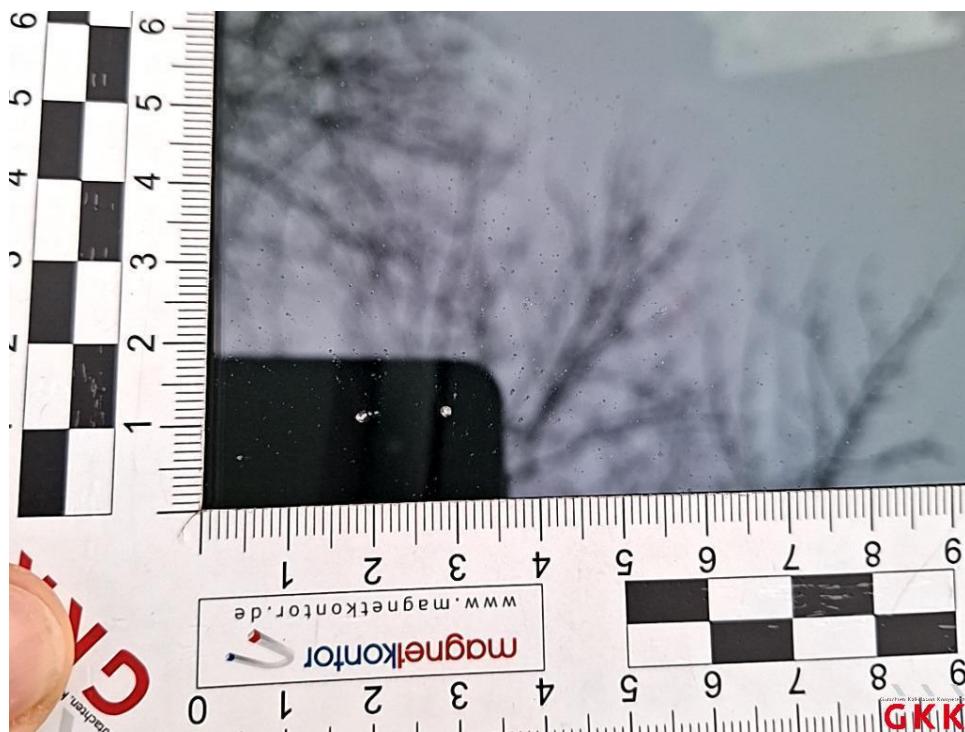
Frontscheibe, Steinschlag im Sichtfeld, ersetzen (Bild 18, Bild 19)

Bild 18 Frontscheibe, Steinschlag im Sichtfeld, ersetzen

Bild 19 Frontscheibe, Steinschlag im Sichtfeld, ersetzen

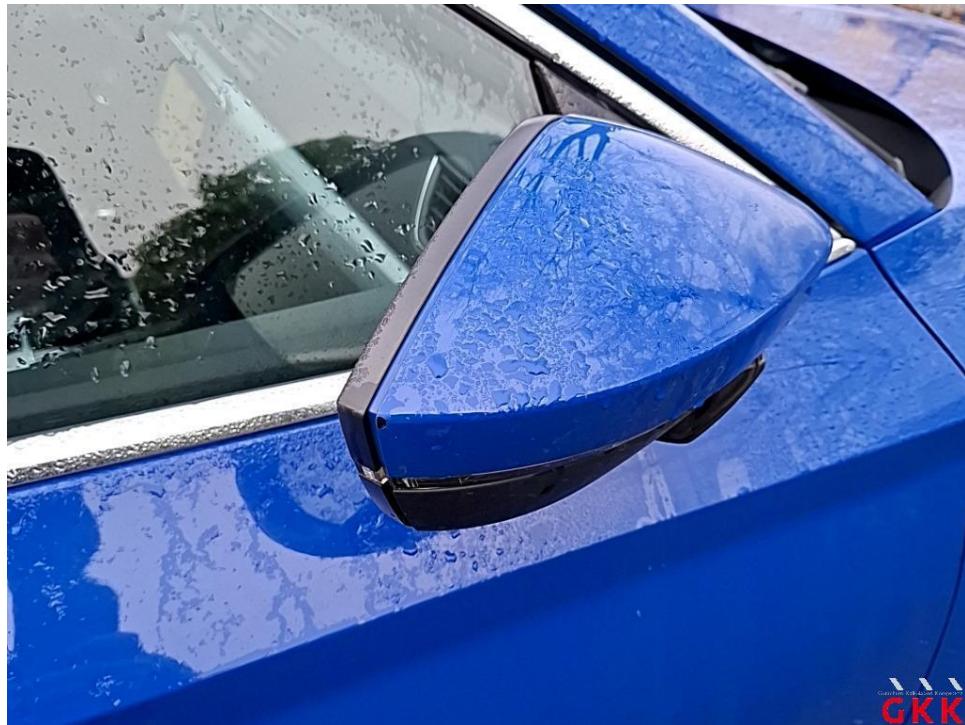
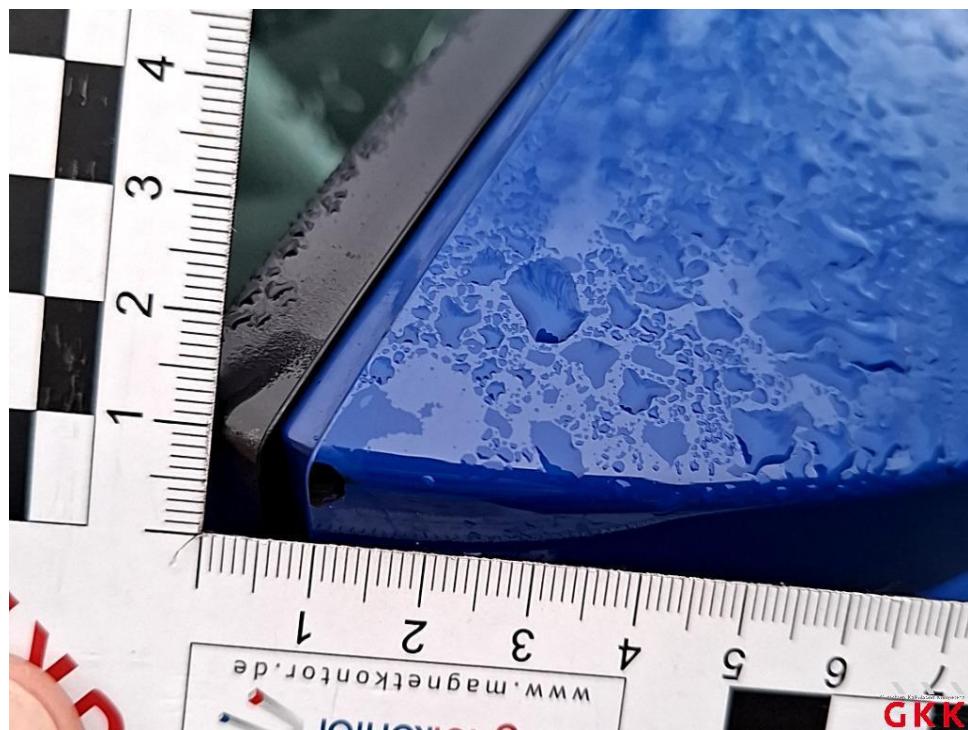
Spiegelgehäuse rechts Blende -lackiert-, verkratzt, auslegen, schleifen, polieren (Bild 20, Bild 21)

Bild 20 Spiegelgehäuse rechts, Blende -lackiert-, verkratzt, auslegen, schleifen, polieren

Bild 21 Spiegelgehäuse rechts, Blende -lackiert-, verkratzt, auslegen, schleifen, polieren

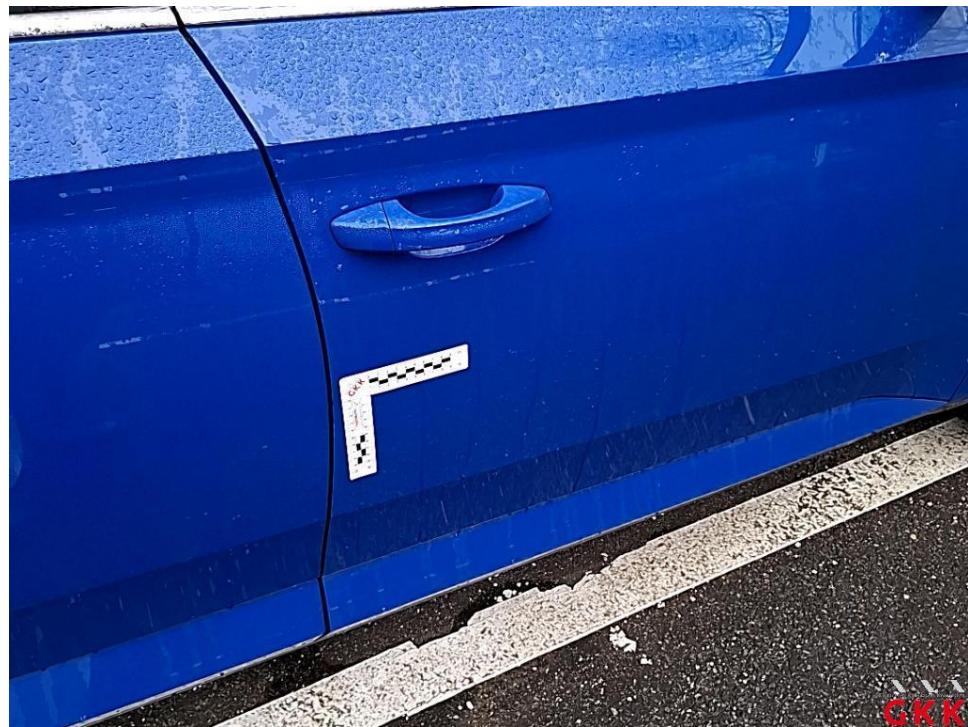
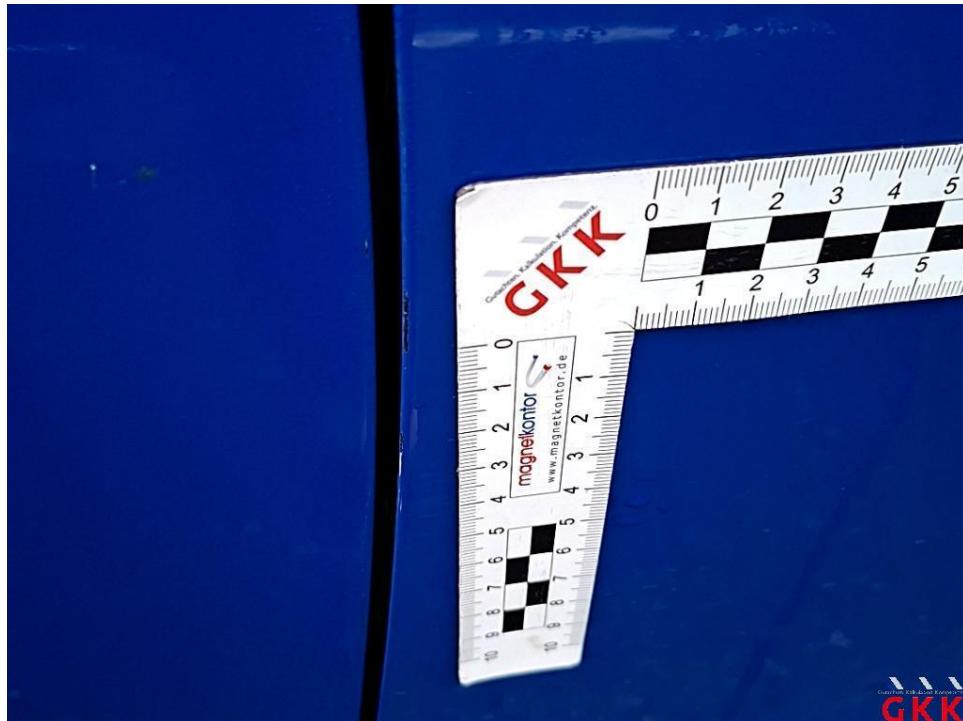
Tür vorne rechts Kante, verkratzt, auslegen, schleifen, polieren (Bild 22, Bild 23)

Bild 22 Tür vorne rechts, Kante, verkratzt, auslegen, schleifen, polieren

Bild 23 Tür vorne rechts, Kante, verkratzt, auslegen, schleifen, polieren

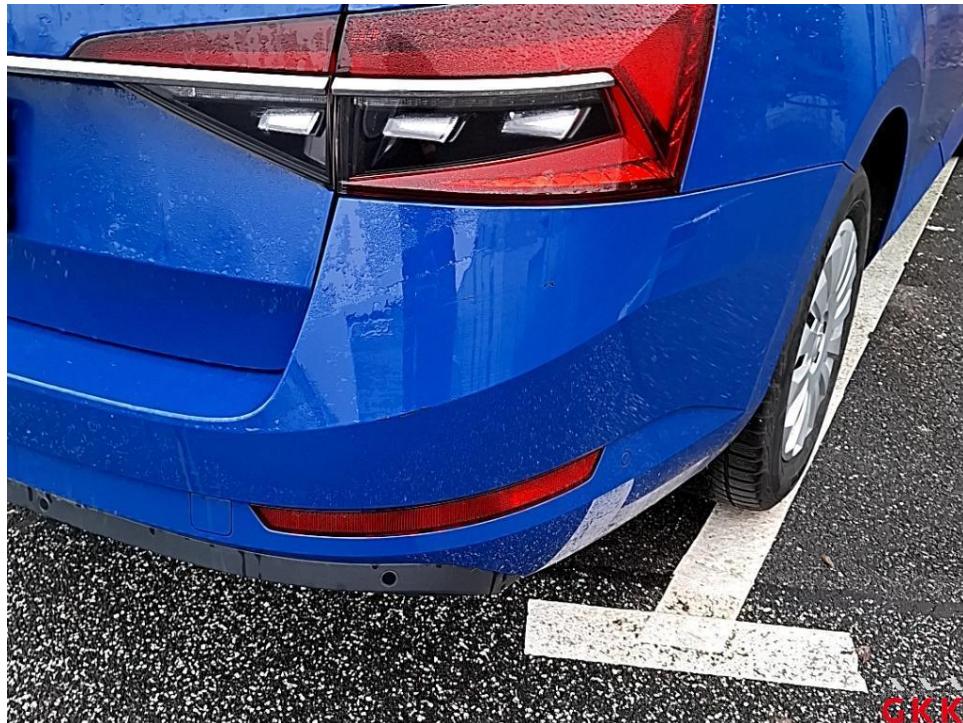
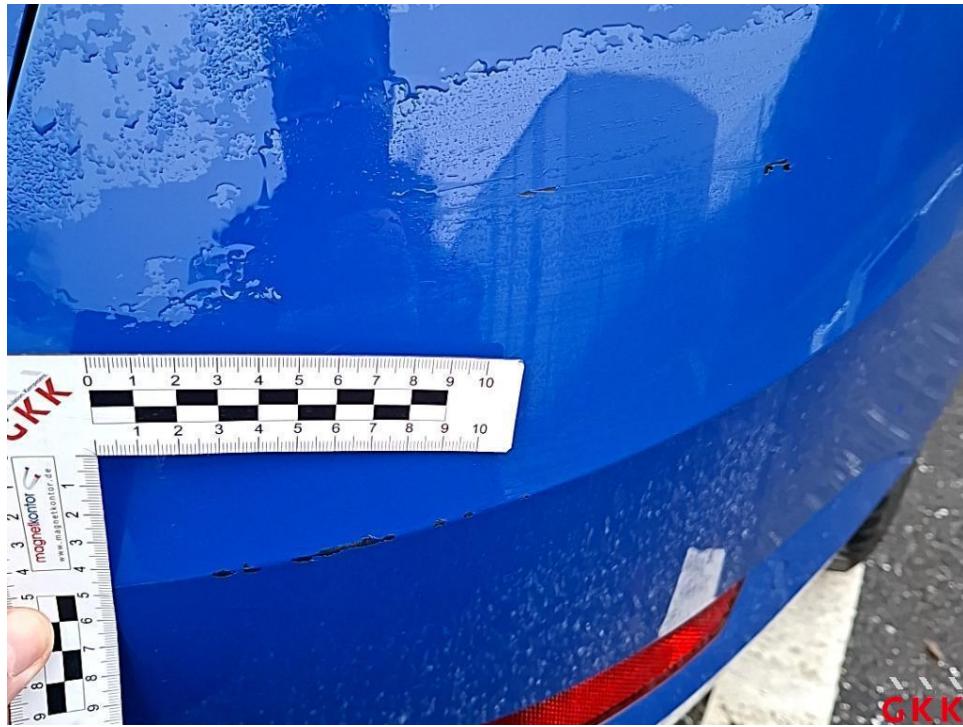
Stoßfänger hinten Verkleidung -lackiert-, verkratzt, Smartrepair (Bild 24, Bild 25)

Bild 24 Stoßfänger hinten, Verkleidung -lackiert-, verkratzt, Smartrepair

Bild 25 Stoßfänger hinten, Verkleidung -lackiert-, verkratzt, Smartrepair

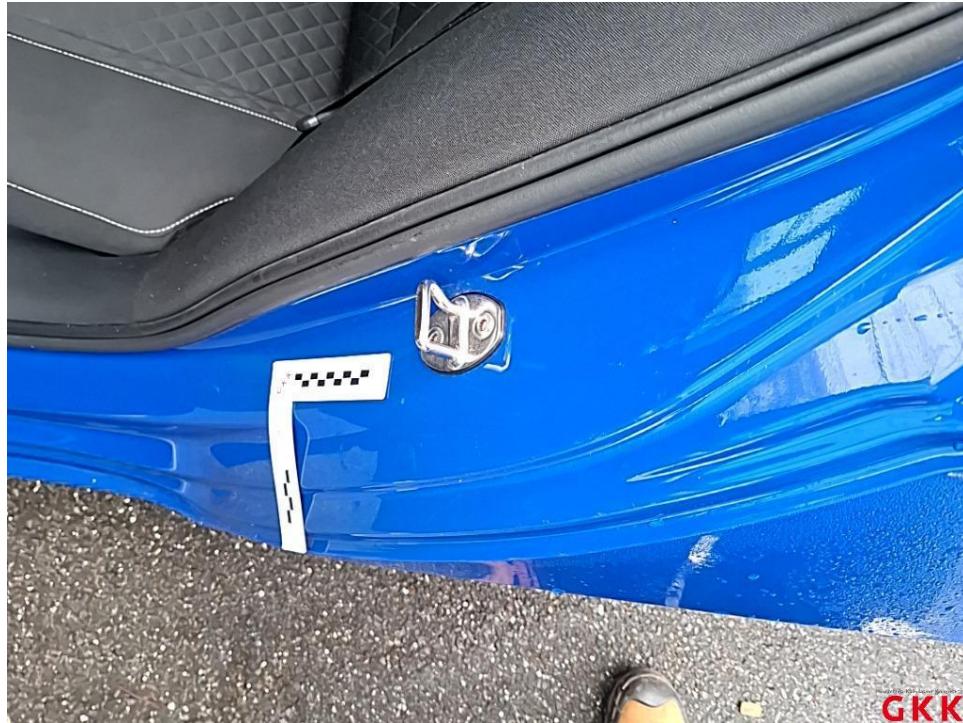
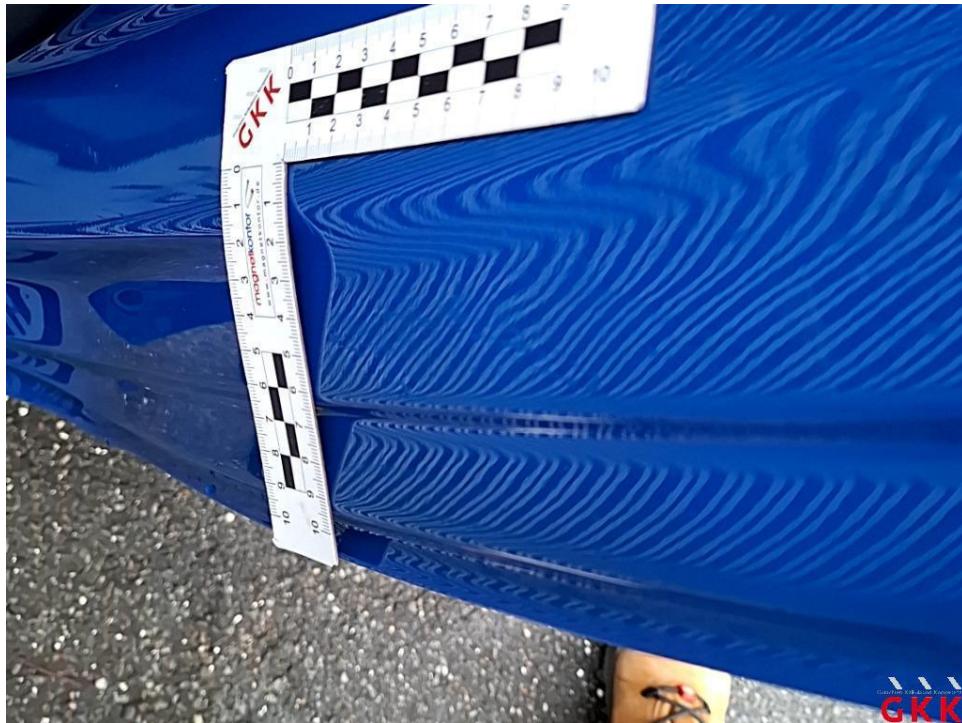
Tür hinten links Einstieg, beschädigt, instand setzen - lackieren (Bild 26, Bild 27)

Bild 26 Tür hinten links, Einstieg, beschädigt, instand setzen - lackieren

Bild 27 Tür hinten links, Einstieg, beschädigt, instand setzen - lackieren

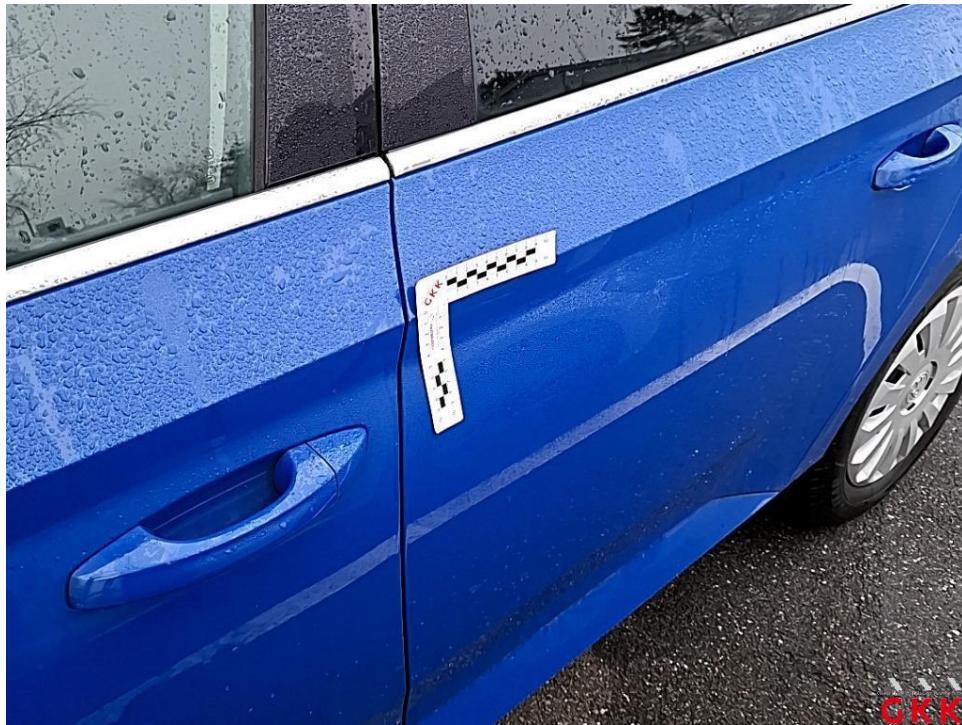
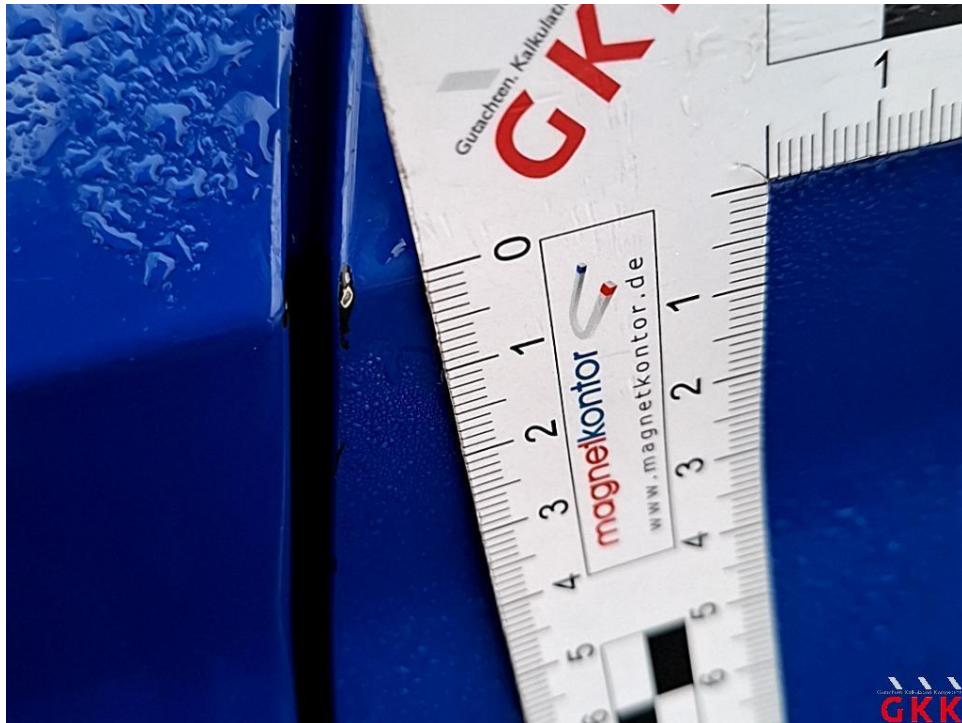
Tür hinten links Kante, verkratzt, auslegen, schleifen, polieren (Bild 28, Bild 29)

Bild 28 Tür hinten links, Kante, verkratzt, auslegen, schleifen, polieren

Bild 29 Tür hinten links, Kante, verkratzt, auslegen, schleifen, polieren

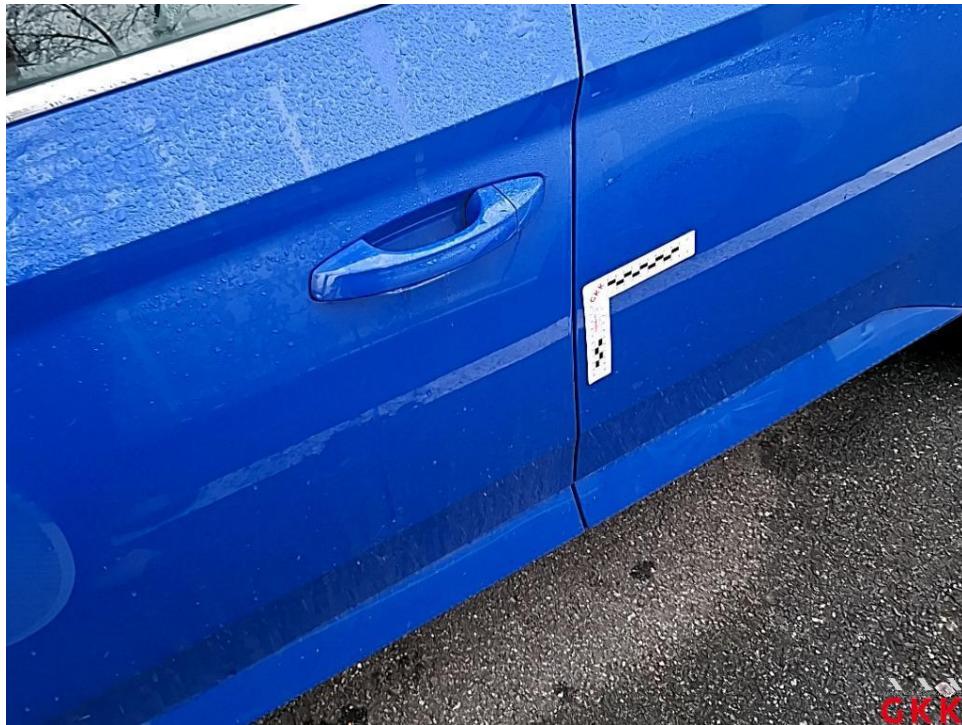
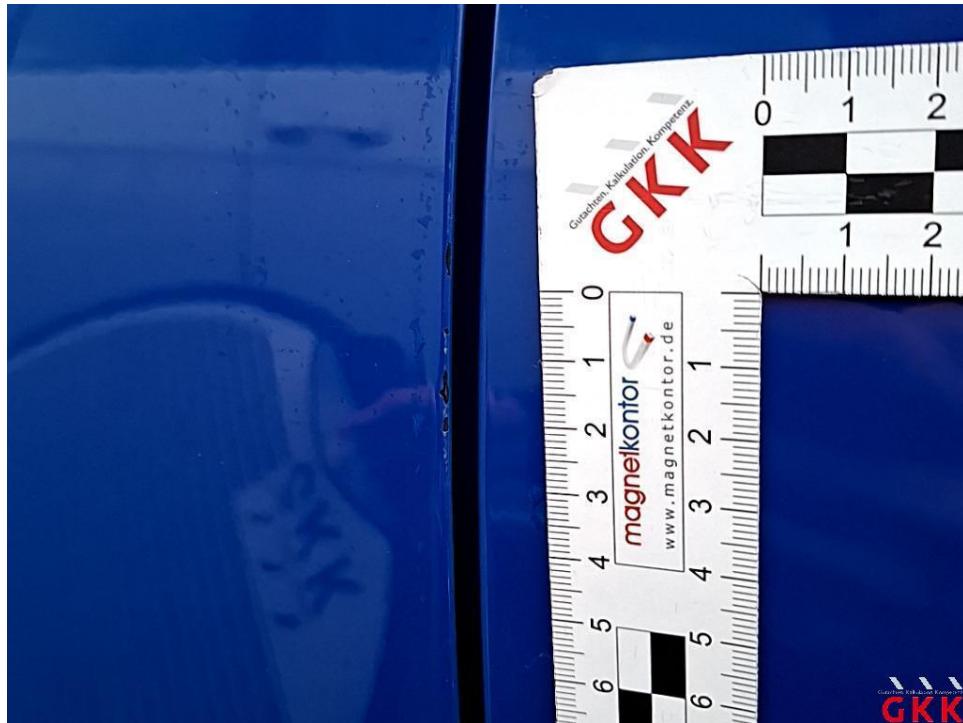
Tür vorne links Kante, verkratzt, auslegen, schleifen, polieren (Bild 30, Bild 31)

Bild 30 Tür vorne links, Kante, verkratzt, auslegen, schleifen, polieren

Bild 31 Tür vorne links, Kante, verkratzt, auslegen, schleifen, polieren

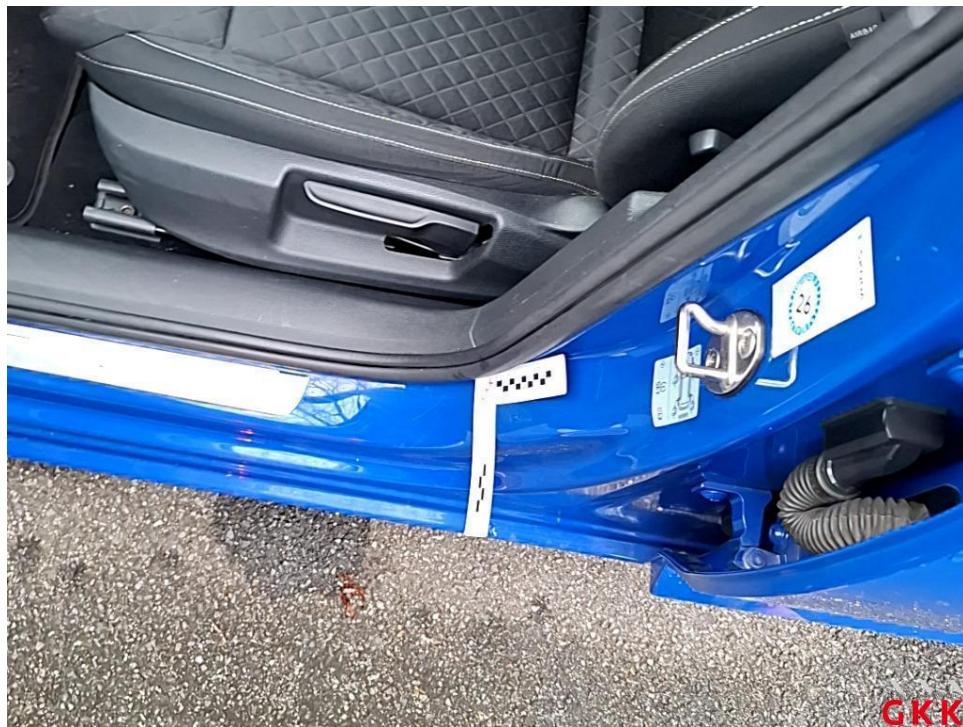
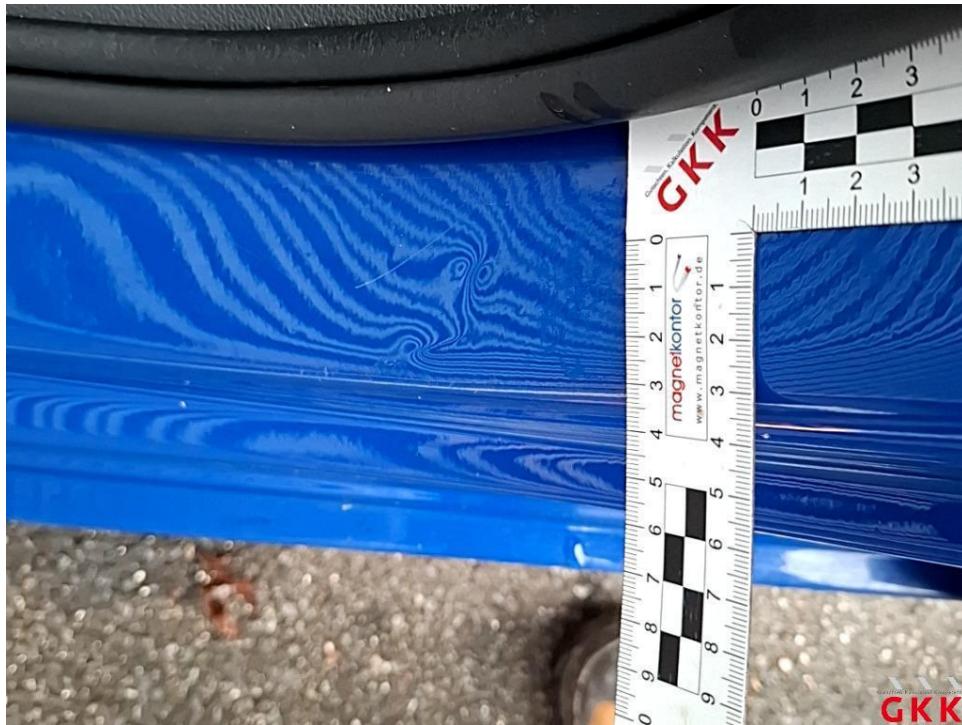
Tür vorne links Einstieg, beschädigt, instand setzen - lackieren (Bild 32, Bild 33)

Bild 32 Tür vorne links, Einstieg, beschädigt, instand setzen - lackieren

Bild 33 Tür vorne links, Einstieg, beschädigt, instand setzen - lackieren
