Gutachter: Rösler Marc
Besichtigungsdatum: 21.12.2025
Auftragsnummer: 015578

TÜV NORD**Zustandsbericht****TÜV NORD Autoservice GmbH - Wurster Straße 92 - 27580 Bremerhaven**

Datenquelle:	VIN-Abfrage	Laufleistung abgelesen:	240.679 km
Hersteller:	Volkswagen	Kraftstoffart:	Diesel
Typ:	Passat Variant	Farbe:	Reflexsilber Metallic
Fahrgestellnummer:	WVWZZZ3CZEE015578	Leistung:	103 kW / 140 PS
Erstzulassung:	02.10.2013	Hubraum:	1968 ccm
Getriebe / Gänge:	Schaltgetriebe, 6 Gänge	Anzahl Schlüssel:	2
Schadstoffklasse:	EU5	Anzahl Vorbesitzer:	0
Vorverwendung:	Firmenfahrzeug

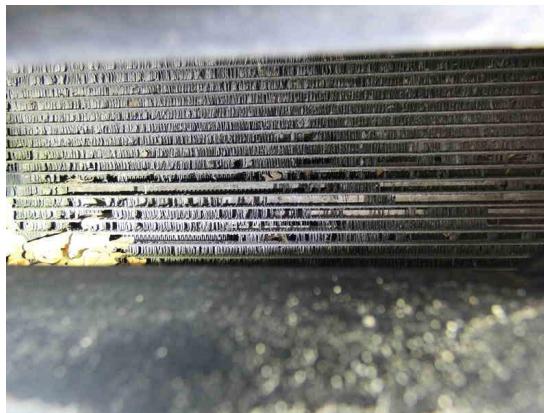
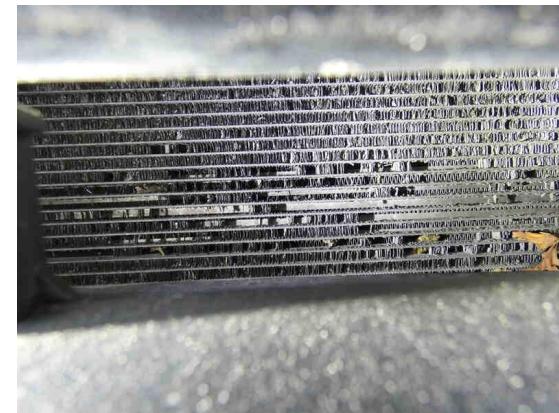
Bild 1: Technik / Klimakondensator beschädigt / Steinschlag

Bild 2: Technik / Klimakondensator beschädigt / Steinschlag

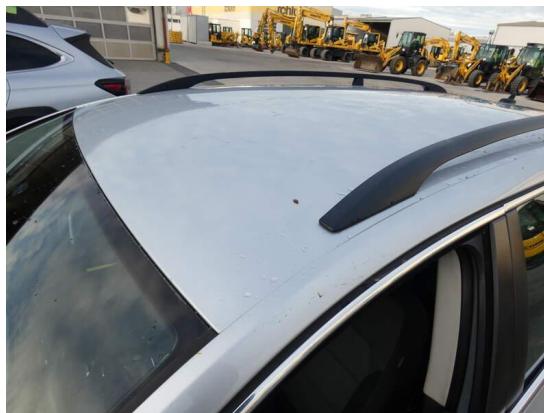
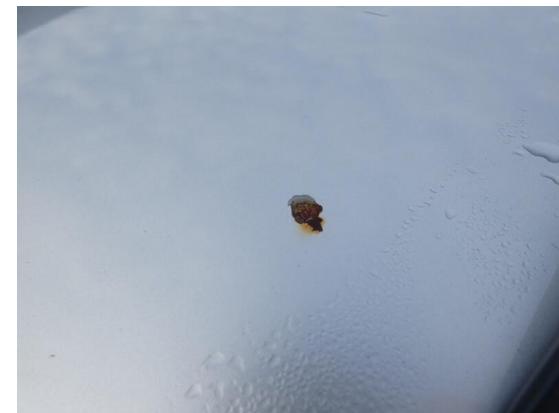
Bild 3: Karosserie / Dach Lackschaden / Korrosion

Bild 4: Karosserie / Dach Lackschaden / Korrosion

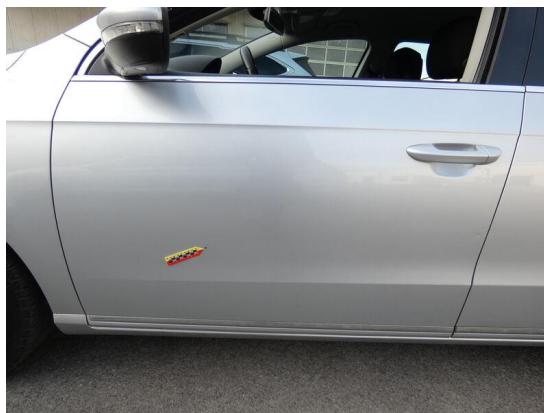
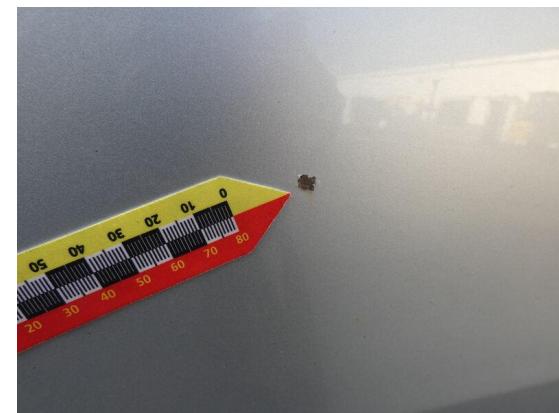
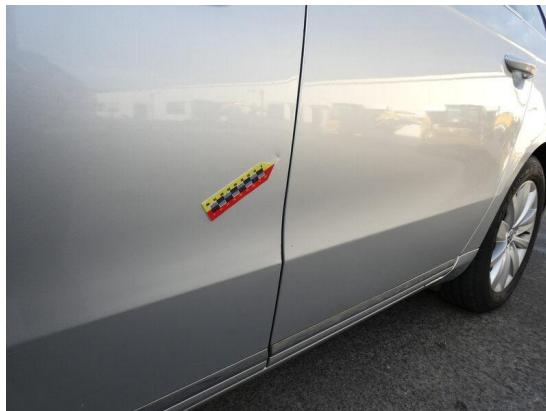
Bild 5: Karosserie / Tür vorne links Lackschaden / Korrosion + Delle

Bild 6: Karosserie / Tür vorne links Lackschaden / Korrosion + Delle

Bild 7: Karosserie / Tür vorne links Lackschaden / Korrosion + Delle

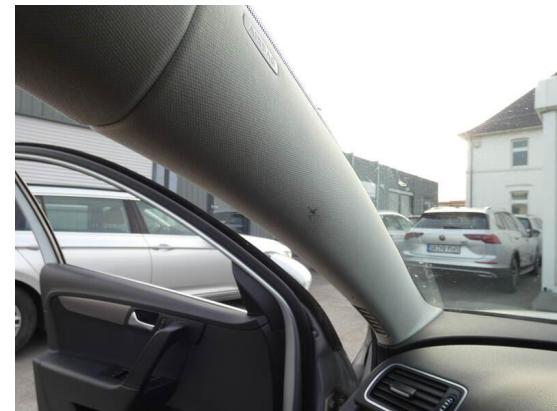
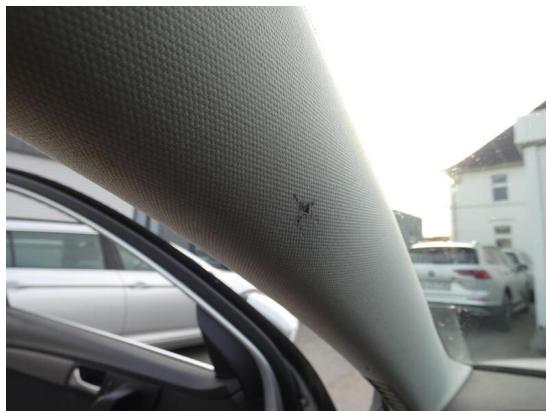
Bild 8: Innenraum / A-Säulenverkleidung links beschädigt / Brandfleck

Bild 9: Innenraum / A-Säulenverkleidung links beschädigt / Brandfleck

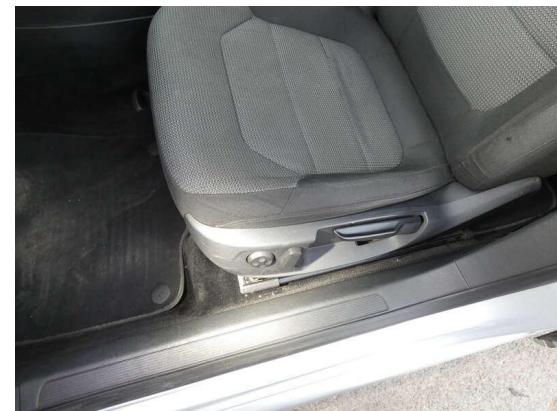
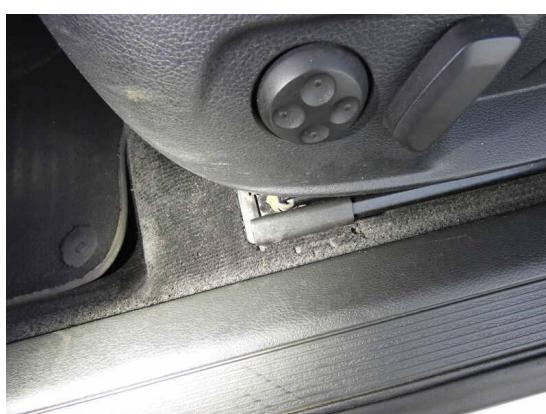
Bild 10: Innenraum / Bodenbelag vorne links beschädigt / Brandflecke

Bild 11: Innenraum / Bodenbelag vorne links beschädigt / Brandfleck

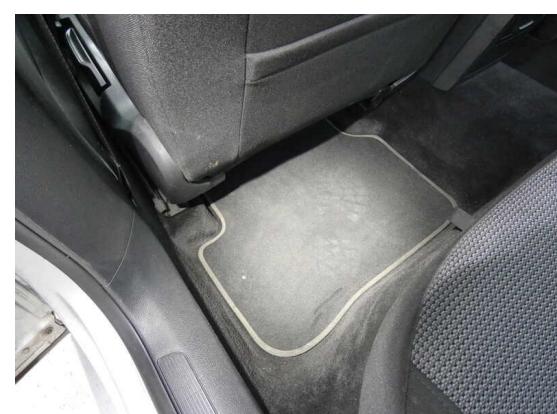
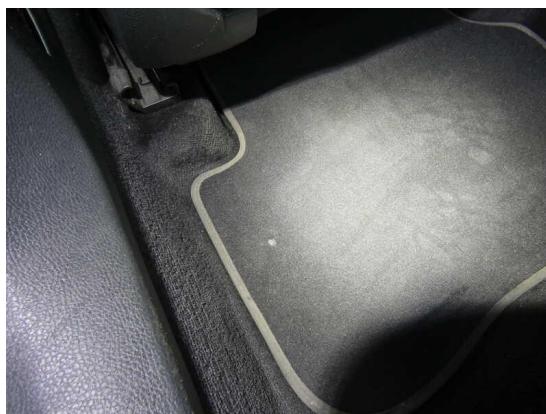
Bild 12: Innenraum / Fußmatte hinten links beschädigt / Brandfleck

Bild 13: Innenraum / Fußmatte hinten links beschädigt / Brandfleck

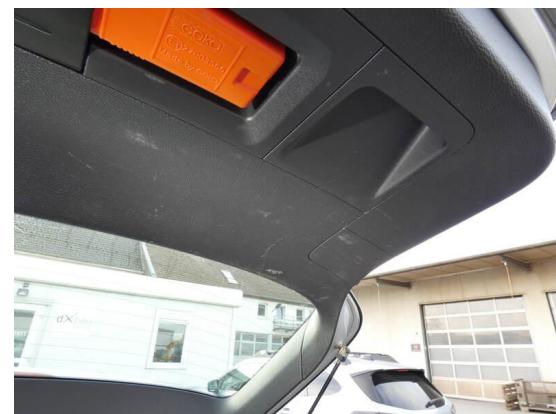
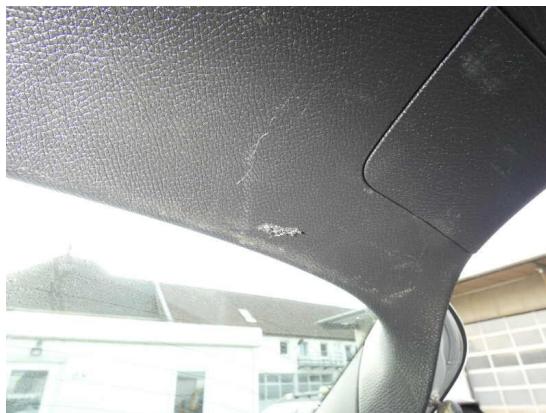
Bild 14: Innenraum / Heckklappenverkleidung verkratzt

Bild 15: Innenraum / Heckklappenverkleidung verkratzt

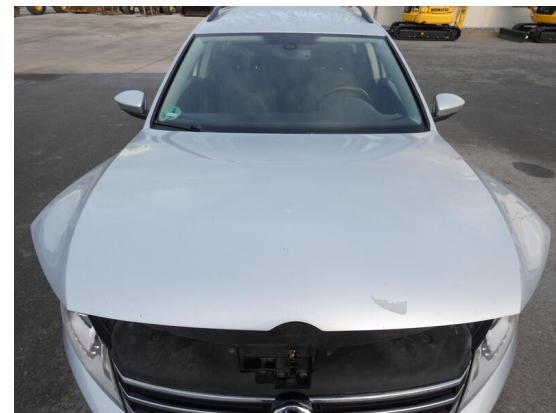
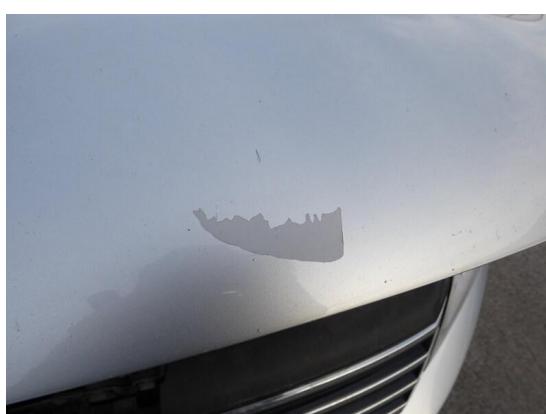
Bild 16: Karosserie / Motorhaube Lackschäden

Bild 17: Karosserie / Motorhaube Lackschäden

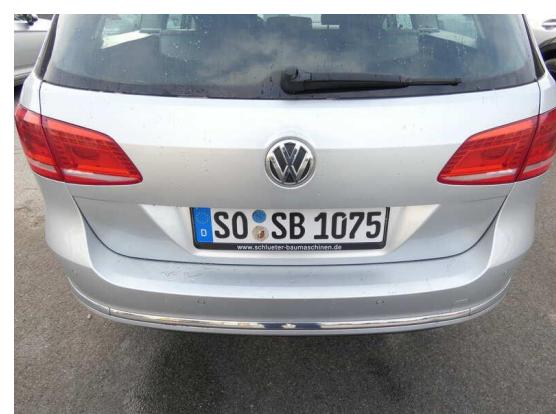
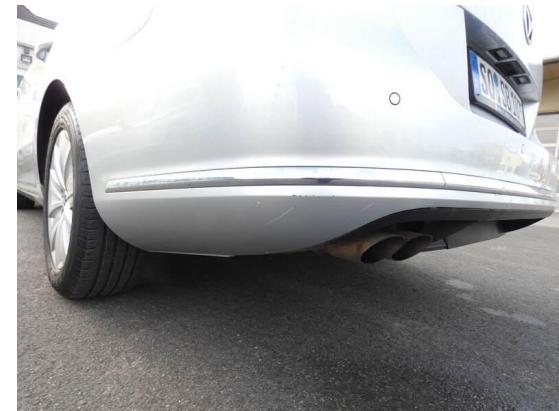
Bild 18: Karosserie / Stoßfängerverkleidung hinten Kratzer

Bild 19: Karosserie / Stoßfängerverkleidung hinten
Kratzer

Bild 20: Karosserie / Stoßfängerverkleidung hinten
Kratzer

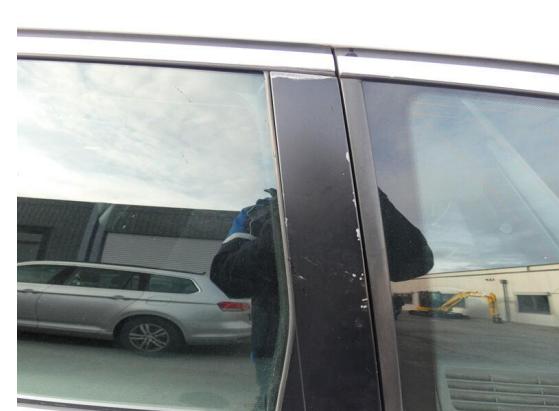
Bild 21: Karosserie / Tür hinten links hintere Blende
Ablösungen

Bild 22: Karosserie / Tür hinten links hintere Blende
Ablösungen

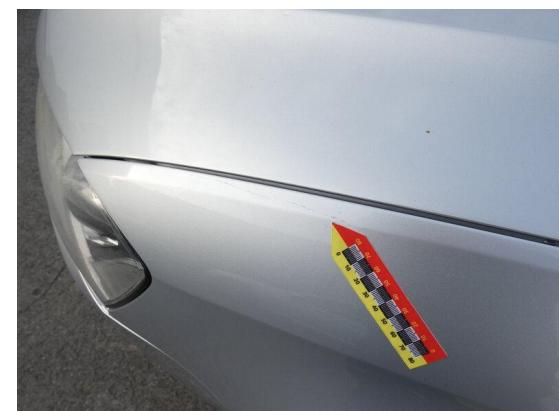
Bild 23: Karosserie / Kotflügel vorne links Kratzer

Bild 24: Karosserie / Kotflügel vorne links Kratzer

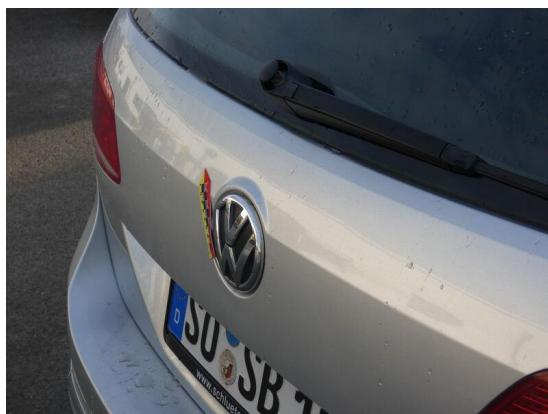
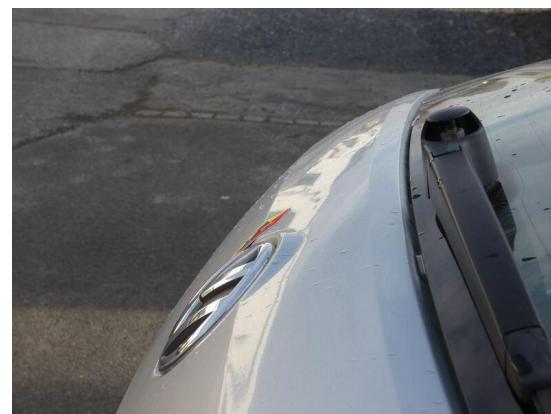
Bild 25: Karosserie / Heckklappe Dellen

Bild 26: Karosserie / Heckklappe Dellen

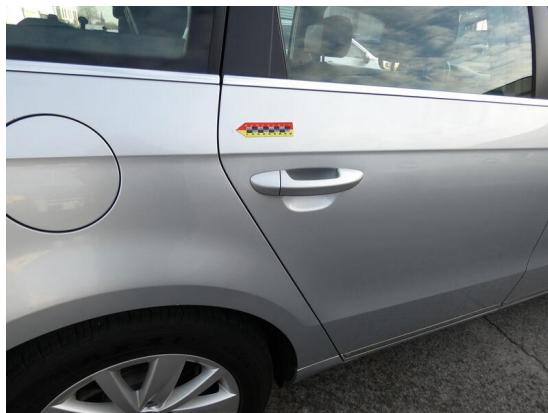
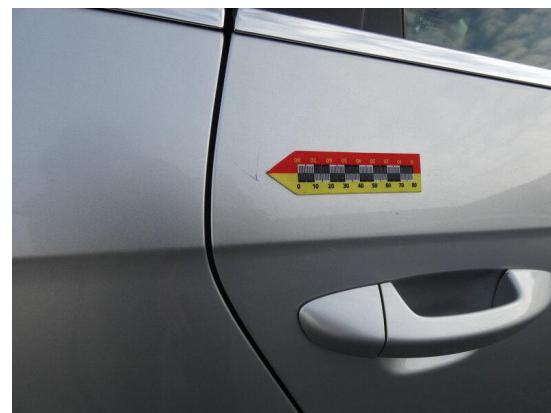
Bild 27: Karosserie / Tür hinten rechts Kratzer

Bild 28: Karosserie / Tür hinten rechts Kratzer

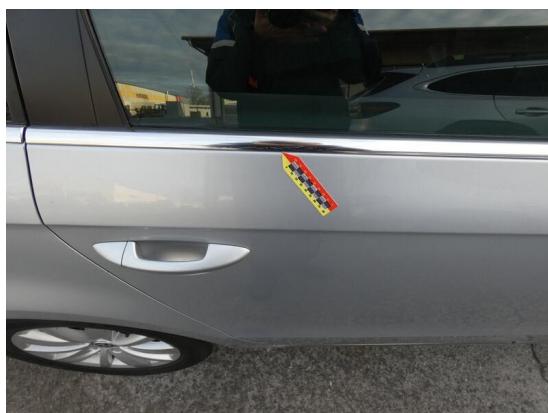
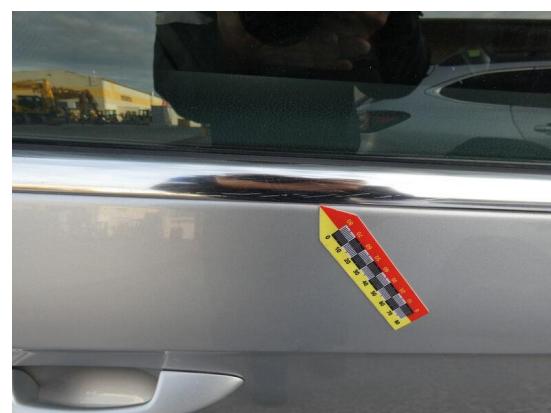
Bild 29: Karosserie / Tür hinten rechts Fensterschachtleiste außen Kratzer

Bild 30: Karosserie / Tür hinten rechts Fensterschachtleiste außen Kratzer

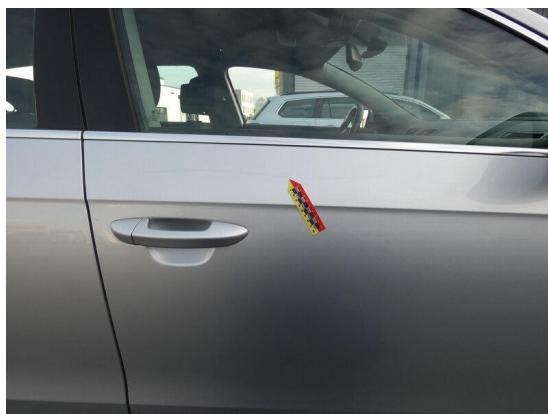
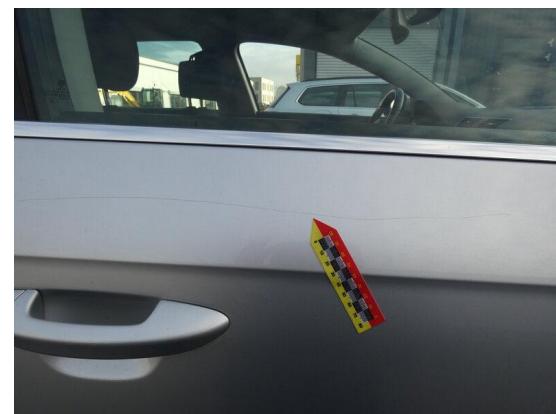
Bild 31: Karosserie / Tür vorne rechts Kratzer

Bild 32: Karosserie / Tür vorne rechts Kratzer

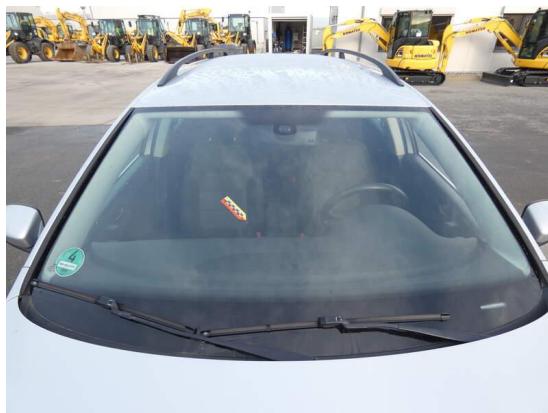
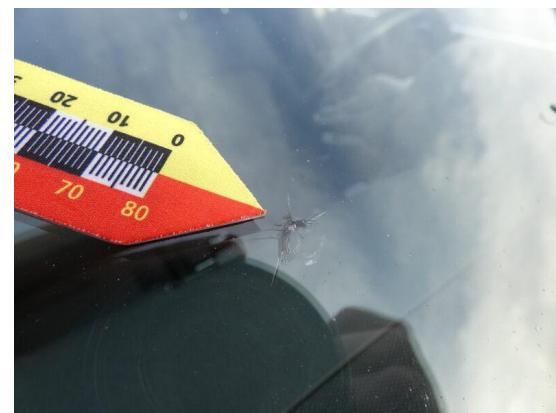
Bild 33: Karosserie / Windschutzscheibe Steinschlag mit Rissbildung

Bild 34: Karosserie / Windschutzscheibe Steinschlag mit Rissbildung

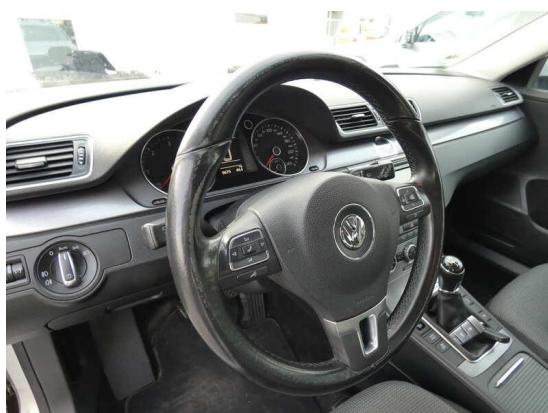
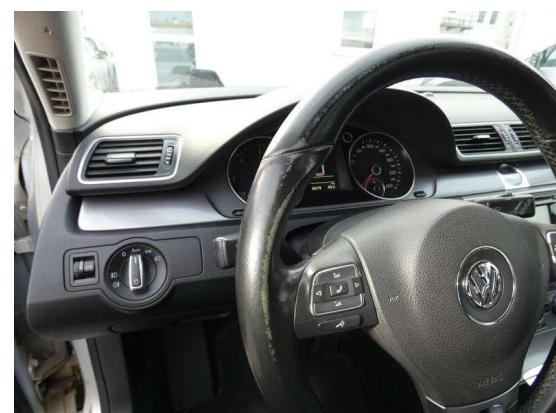
Bild 35: Innenraum / Lenkrad verkratzt / verschlissen

Bild 36: Innenraum / Lenkrad verkratzt / verschlissen

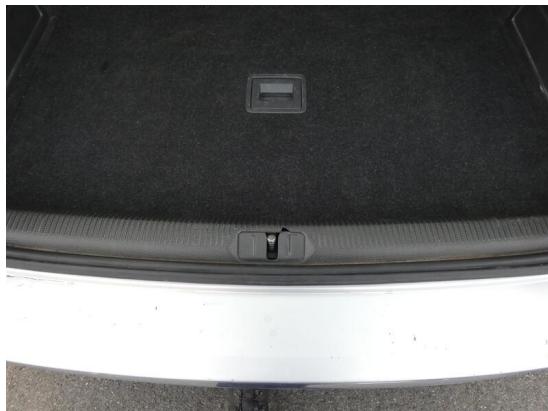
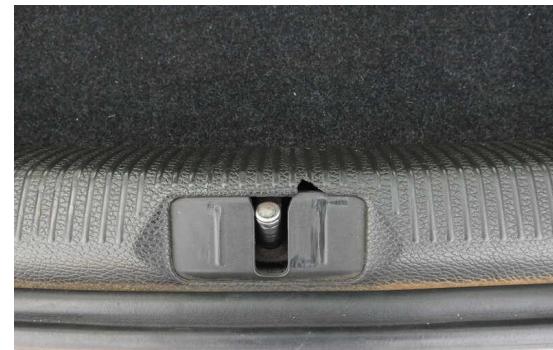
Bild 37: Innenraum / Verkleidung Schlossträger hinten beschädigt / gebrochen

Bild 38: Innenraum / Verkleidung Schlossträger hinten beschädigt / gebrochen

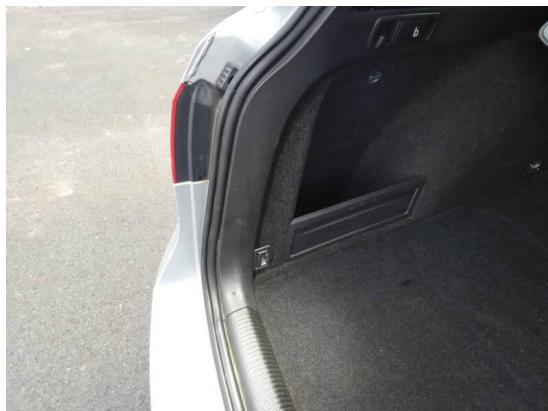
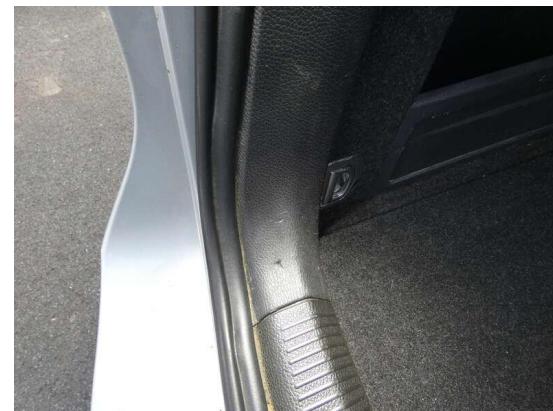
Bild 39: Innenraum / Kofferraumverkleidung links verkratzt / eingekerbt

Bild 40: Innenraum / Kofferraumverkleidung links verkratzt / eingekerbt

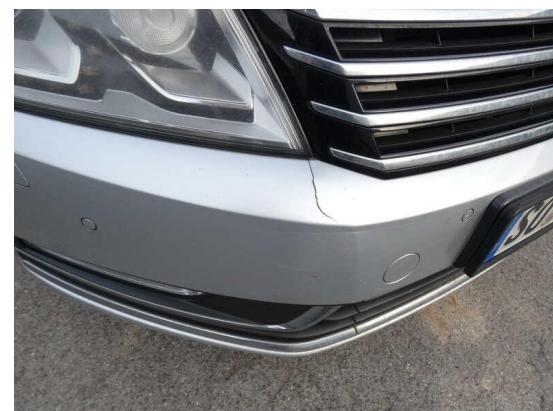
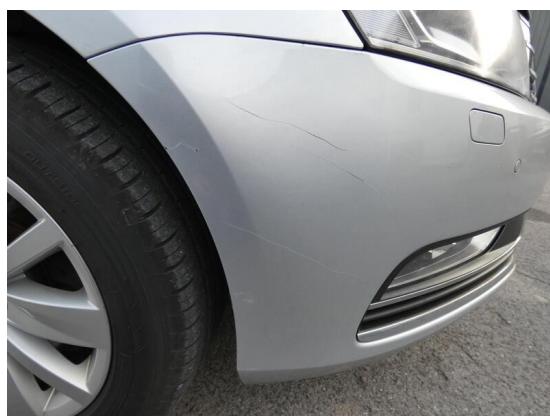
Bild 41: Karosserie / Stoßfängerverkleidung vorne gebrochen + mehrfach verkratzt

Bild 42: Karosserie / Stoßfängerverkleidung vorne gebrochen + mehrfach verkratzt

Bild 43: Karosserie / Stoßfängerverkleidung vorne
gebrochen + mehrfach verkratzt
