## Raport z oględzin pojazdu

| Numer raportu | 414447/11/25-9573 | Data raportu | 24-11-2025 |

| Marka, model | TOYOTA Proace City Verso 19... |
| Numer rejestracyjny | DW3LE68 |

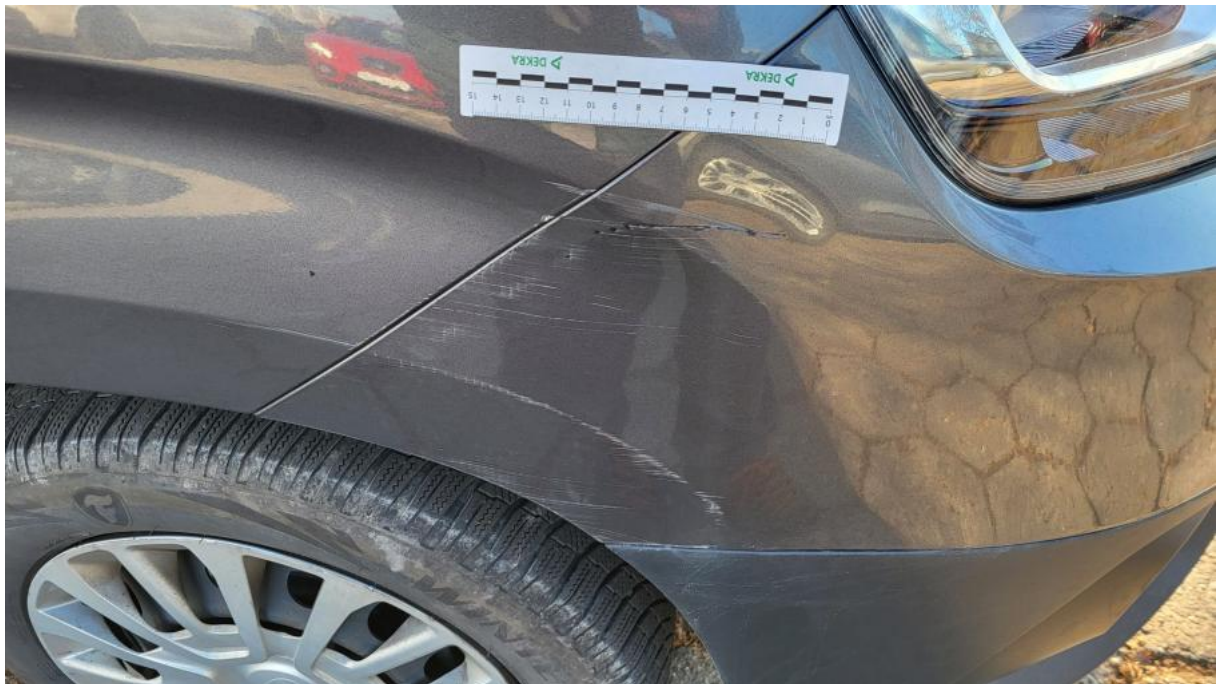
| Poz. | Nazwa pozycji | Opis uszkodzeń | Kwalifik. | Naprawa [rbg] |
|---|---|---|---|---|
| 5 | Nakładka zderzaka przedniego, góra | rysa/odprysk | NA | 0,5 |

**Fot. 32**  
Zderzak - Rysa/odprysk 1

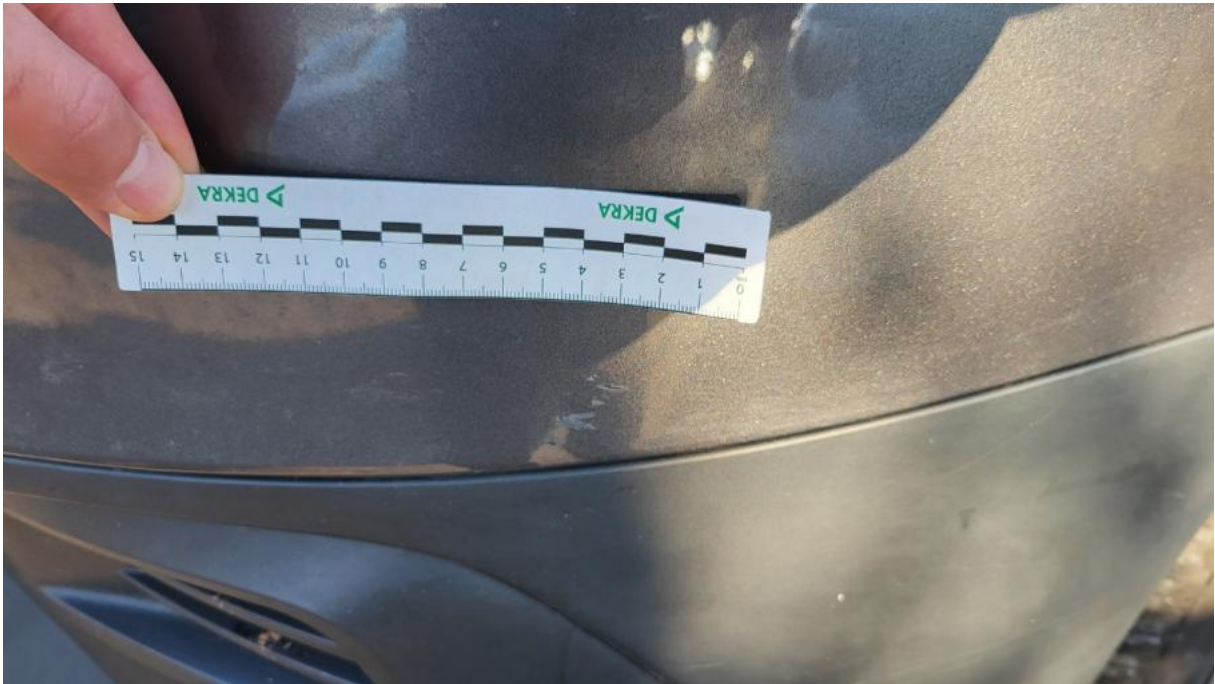
Zderzak - Rysa/odprysk 2

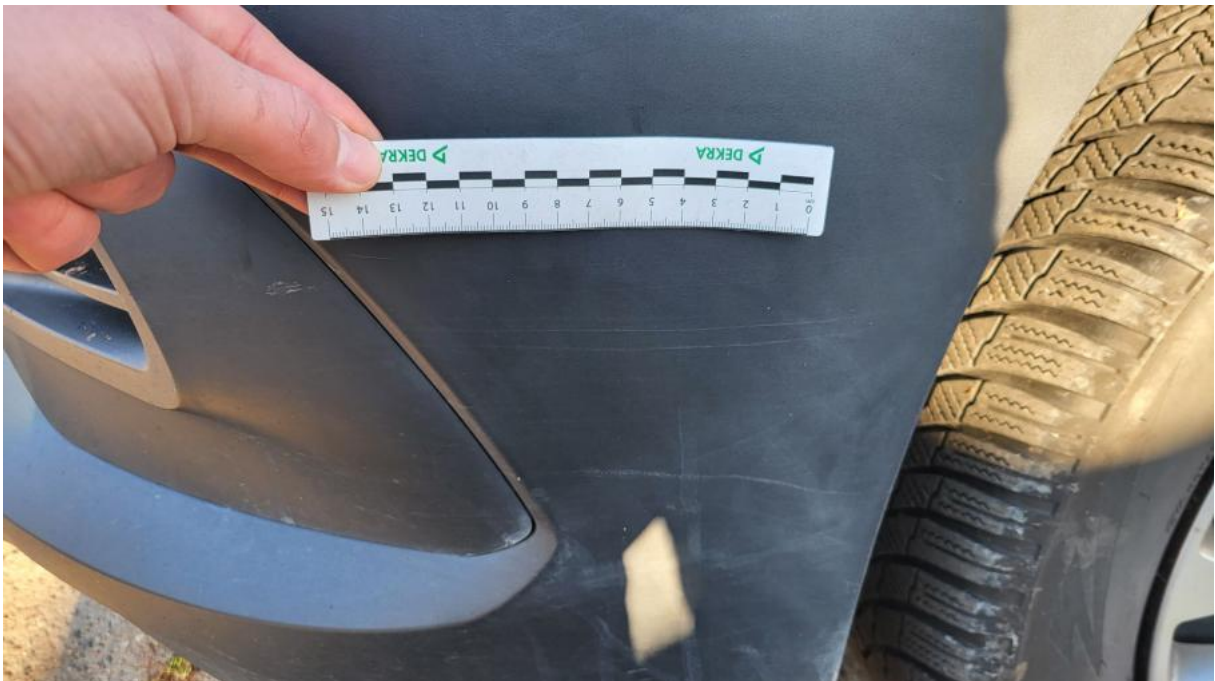
| Poz. | Nazwa pozycji | Opis uszkodzeń | Kwalifik. | Naprawa [rbg] |
|---|---|---|---|---|
| 1 | Nakładka zderzaka przedniego, dół | rysa/odprysk | WY | 1,2 |

Zderzak przedni cz dolna - Rysa/odprysk 1

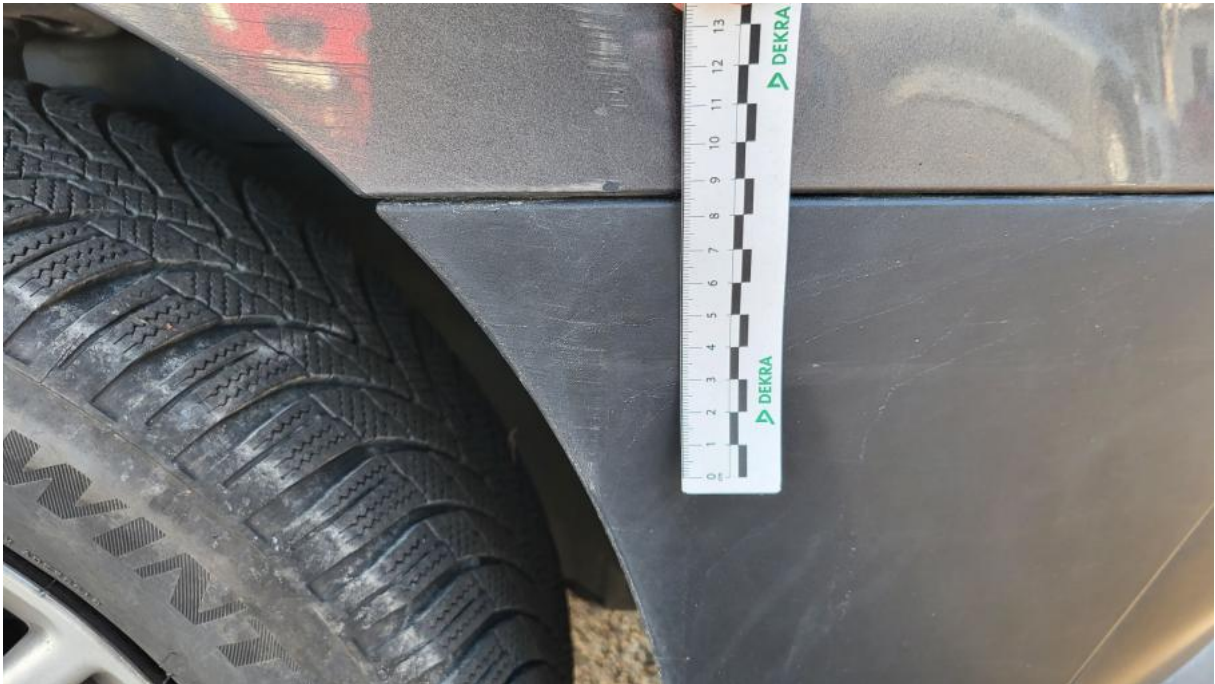
Zderzak przedni cz dolna - Rysa/odprysk 2

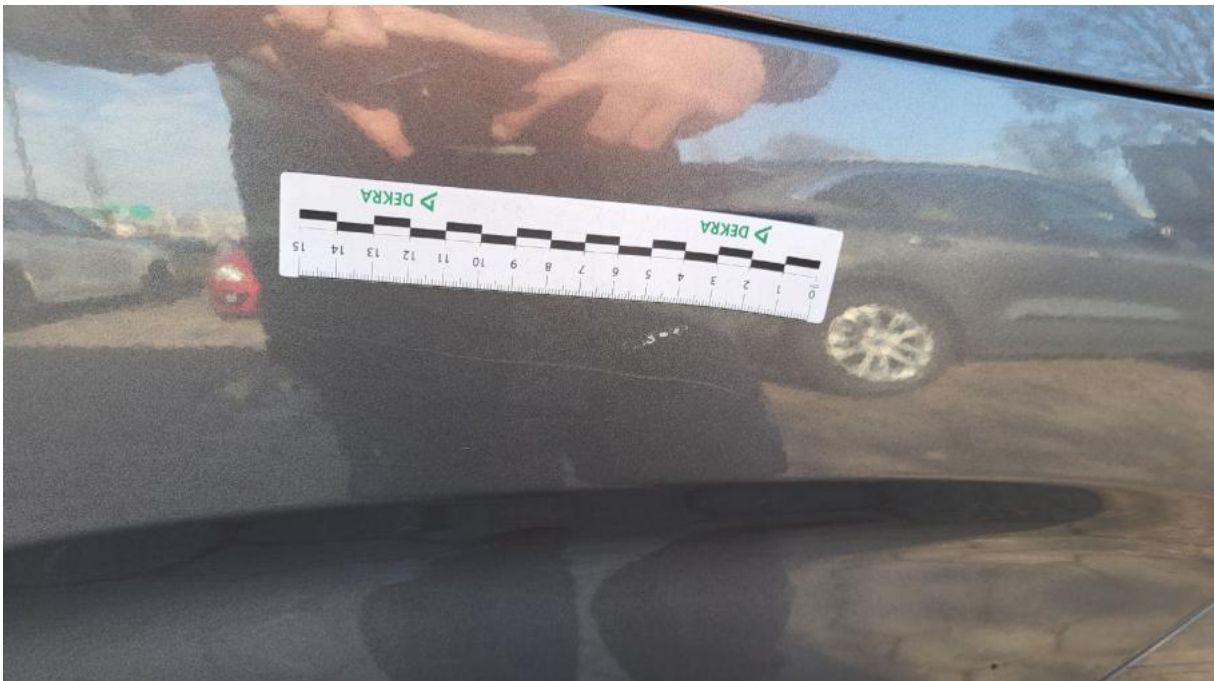
| Poz. | Nazwa pozycji | Opis uszkodzeń | Kwalifik. | Naprawa [rbg] |
|---|---|---|---|---|
| 6 | Błotnik przedni R | rysa/odprysk, wgniecenie/odkształcenie | NA | 1 |

Łótnik przedni P - Rysa/odprysk 1

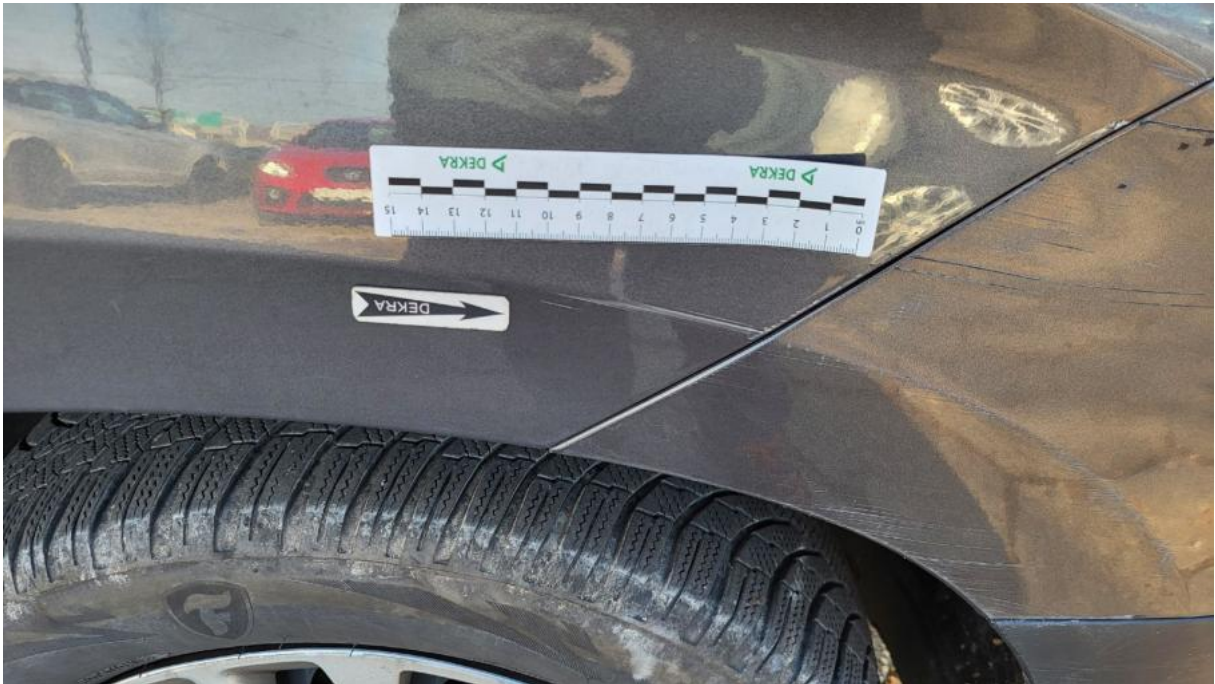
Błotnik przedni P - Wgniecenie/odkształcenie 1

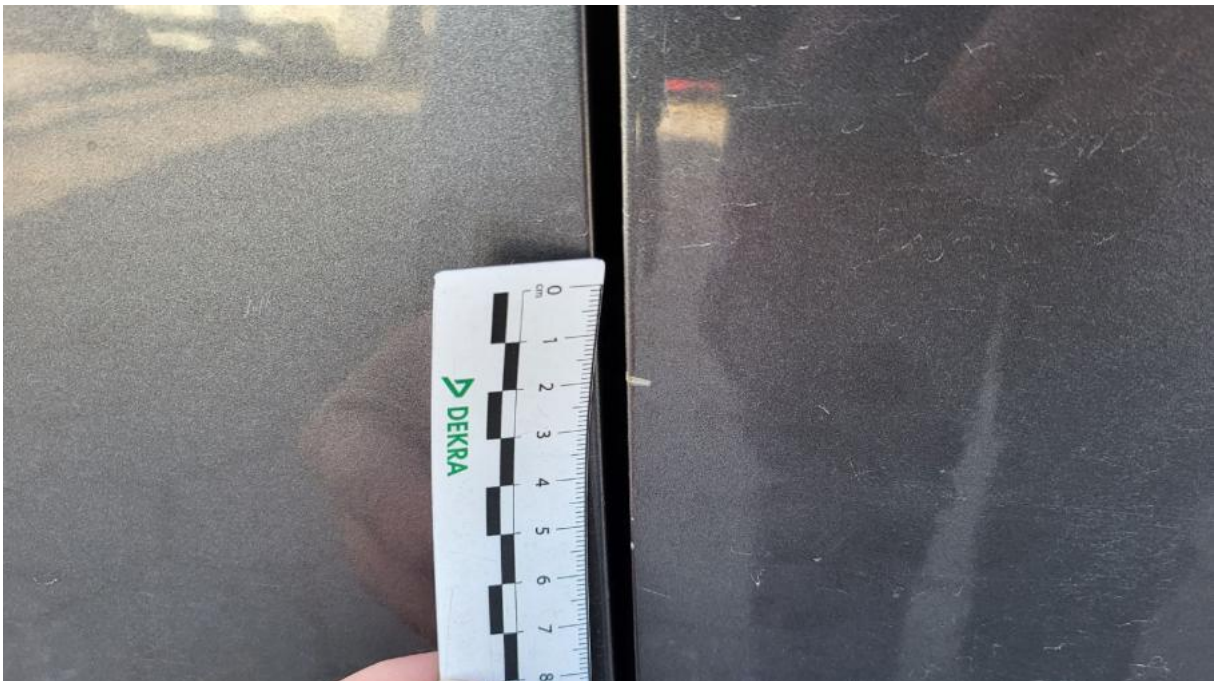
| 12 | Poszycie drzwi przednich R | rysa/odprysk | | |

Drzwi przednie P - Rysa/odprysk 1

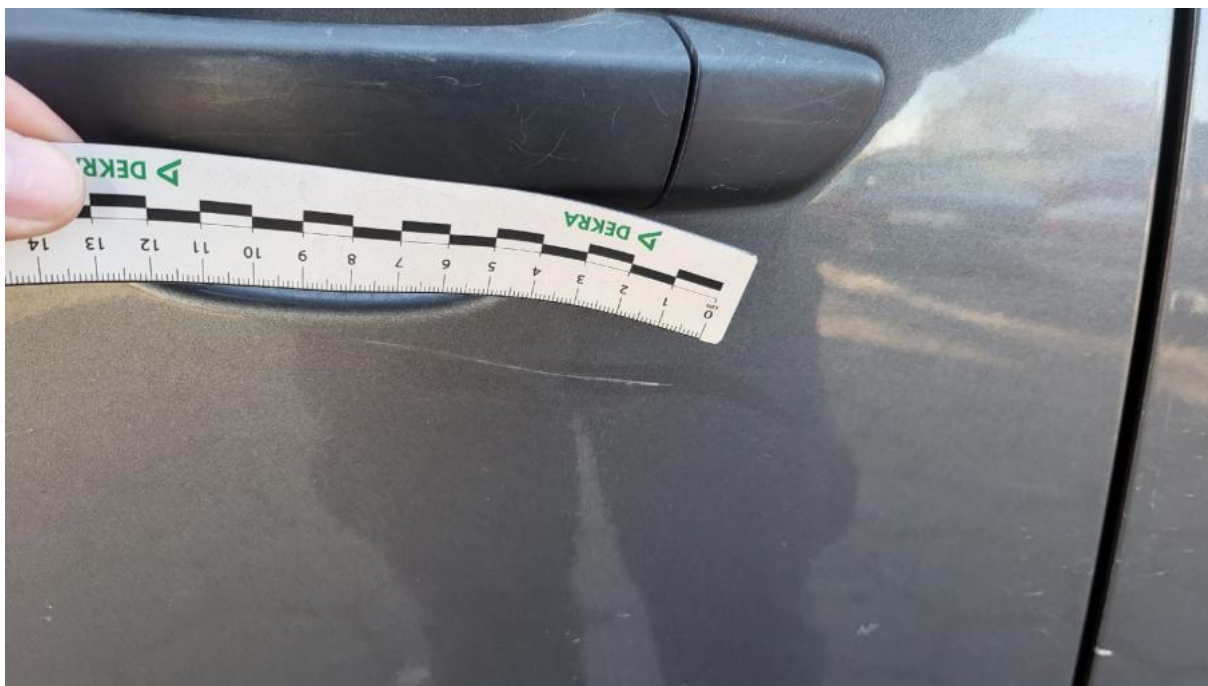
| 14 | Poszycie drzwi tylnych R | rysa/odprysk | | |

Drzwi tylne P - Rysa/odprysk 1

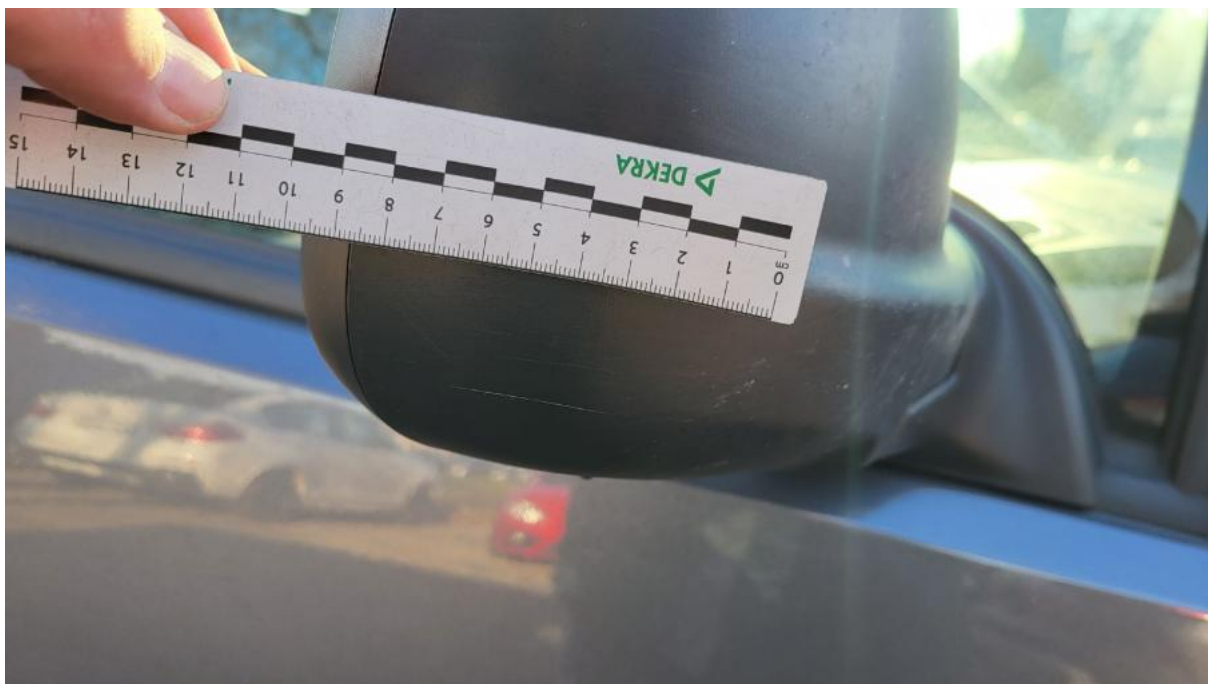
| 13 | Oslona lusterka zewnetrznego R | rysa/odprysk | | |

Lusterko zew P - Rysa/odprysk 1

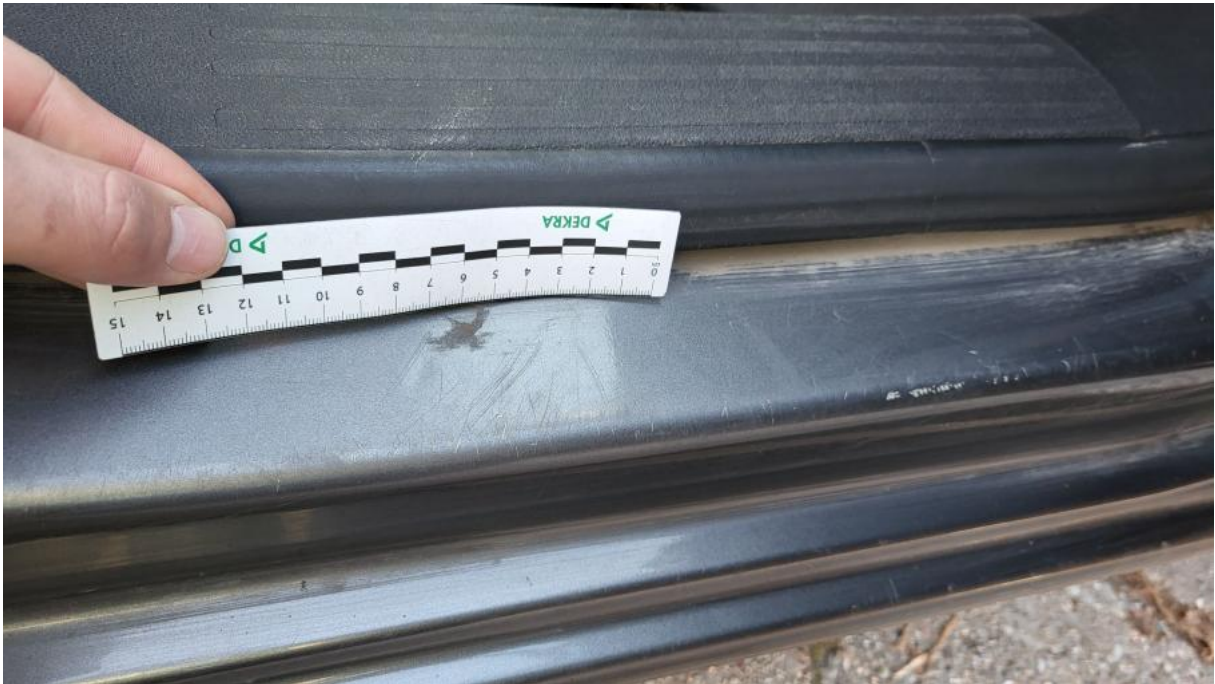
| Poz. | Nazwa pozycji | Opis uszkodzeń | Kwalifik. | Naprawa [rbg] |
|---|---|---|---|---|
| 8 | Próg R | rysa/odprysk | NA | 0,5 |

Próg P - Rysa/odprysk 1

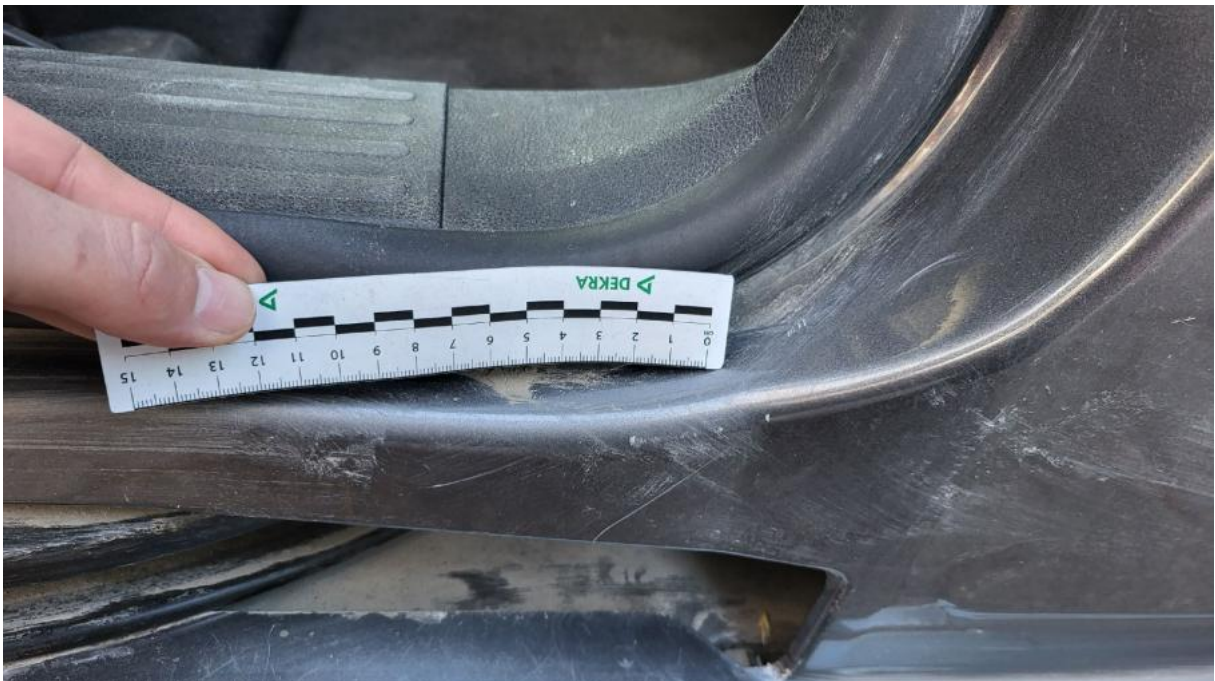
Próg P - Rysa/odprysk 2

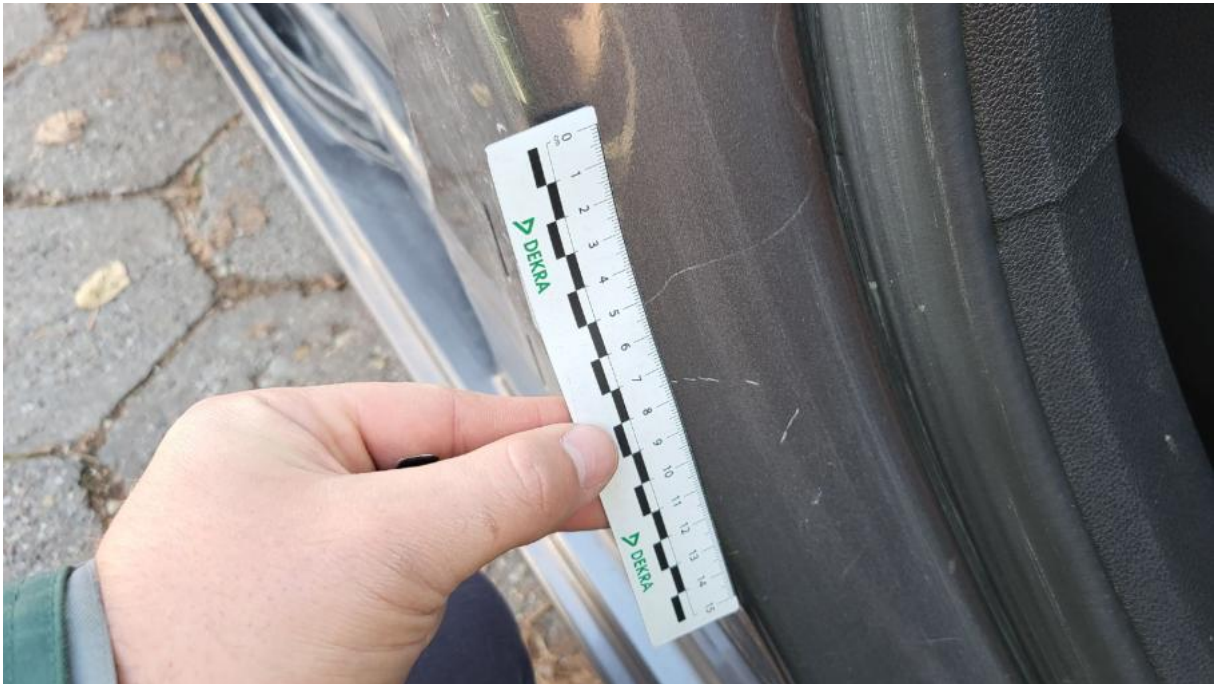
| 18 | Słupki środkowy B R | rysa/odprysk, wgniecenie/odkształcenie | | |

Słupek środkowy P - Rysa/odprysk 1

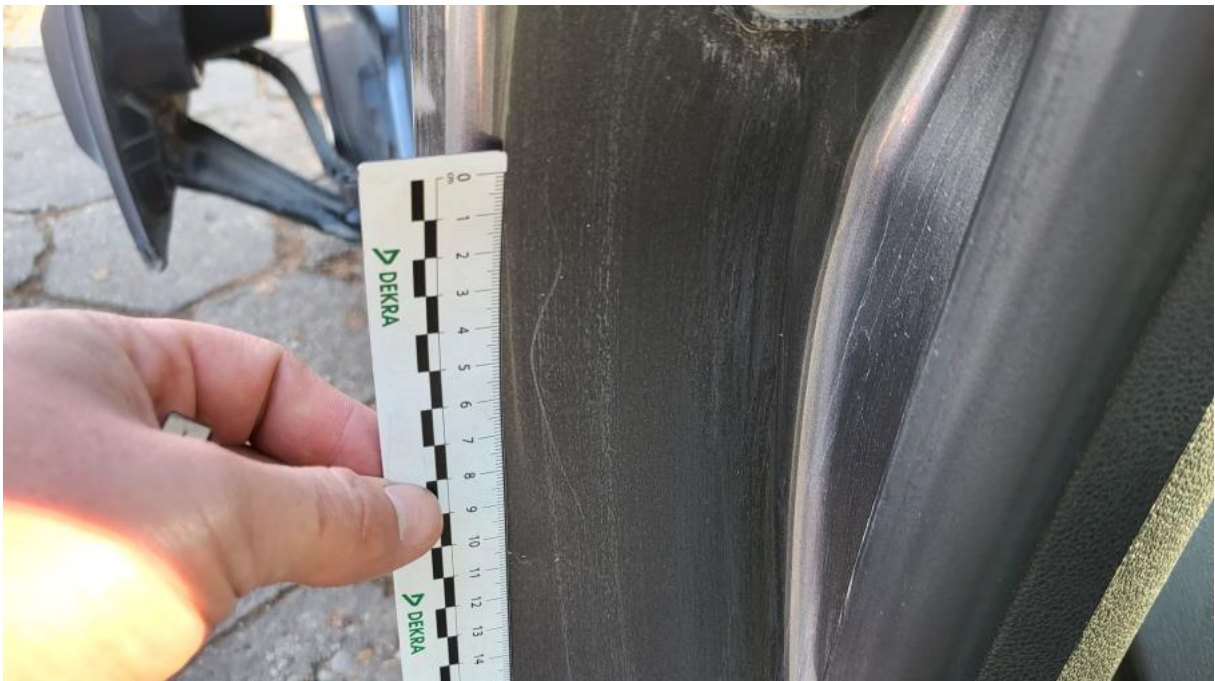
Słupek środkowy P - Rysa/odprysk 2

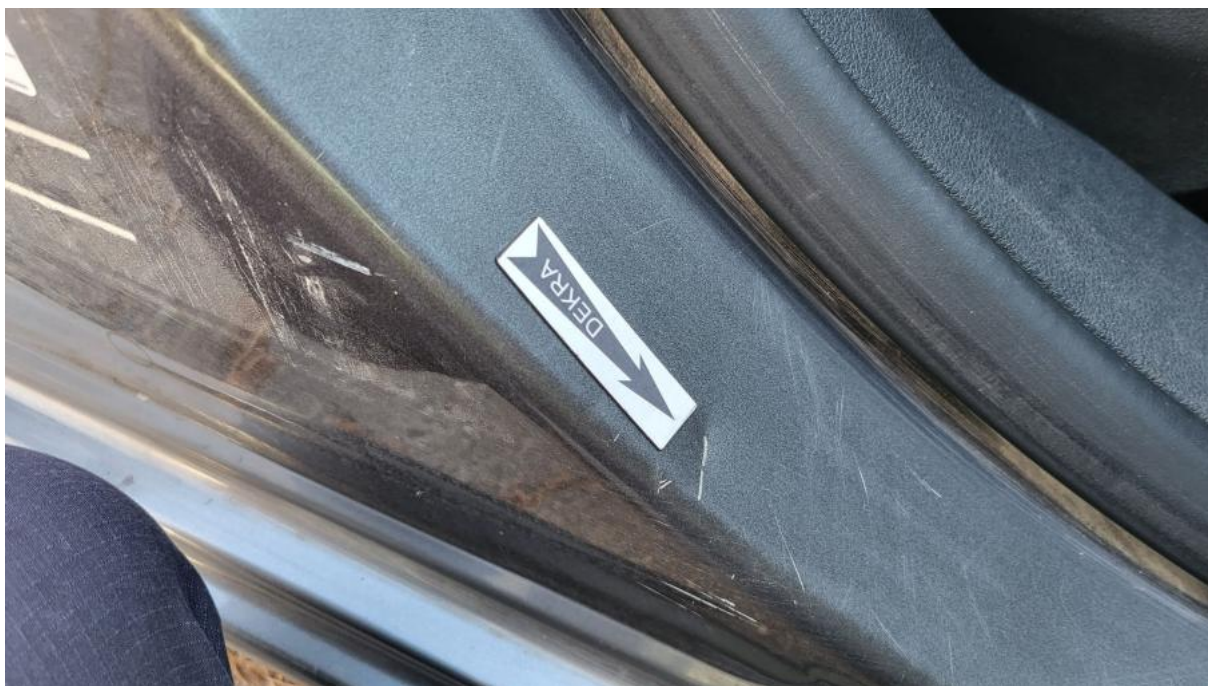
Słupek środkowy P - Wgniecenie/odkształcenie 1

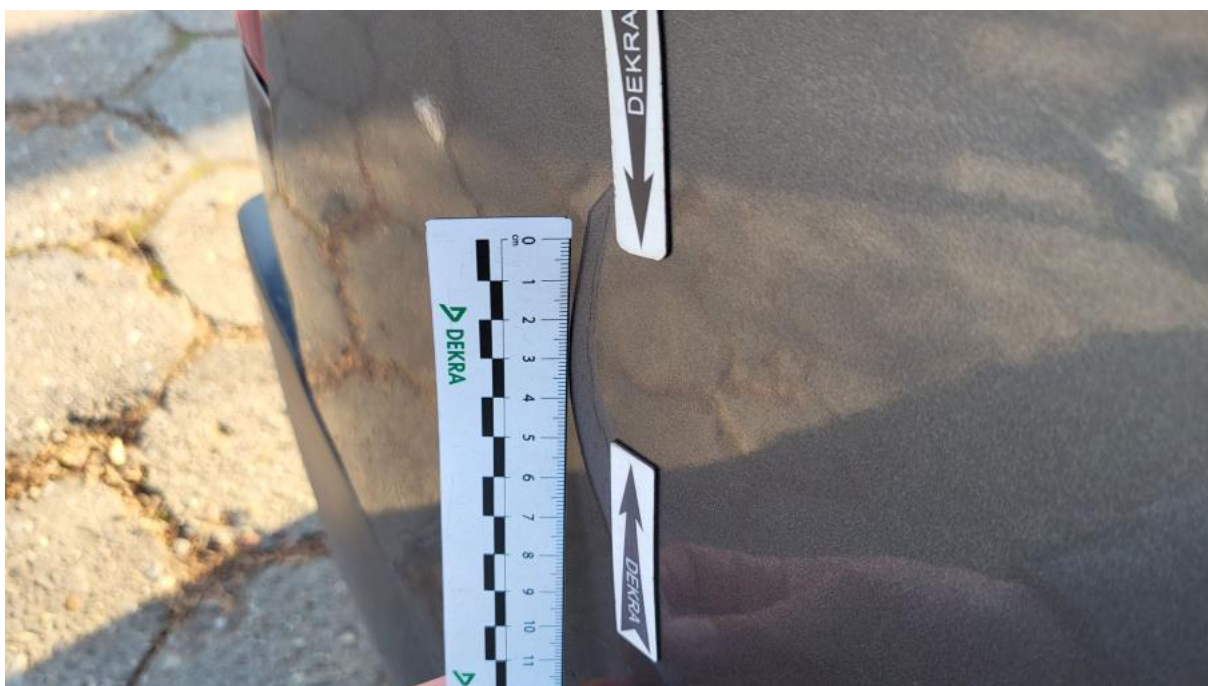
| Poz. | Nazwa pozycji | Opis uszkodzeń | Kwalifik. | Naprawa [rbg] |
|---|---|---|---|---|
| 9 | Błotnik tylny R | wgniecenie/odkształcenie | NA | 1 |

Łotnik tylny P / Ściana boczna P - Wgniecenie/odkształcenie 1

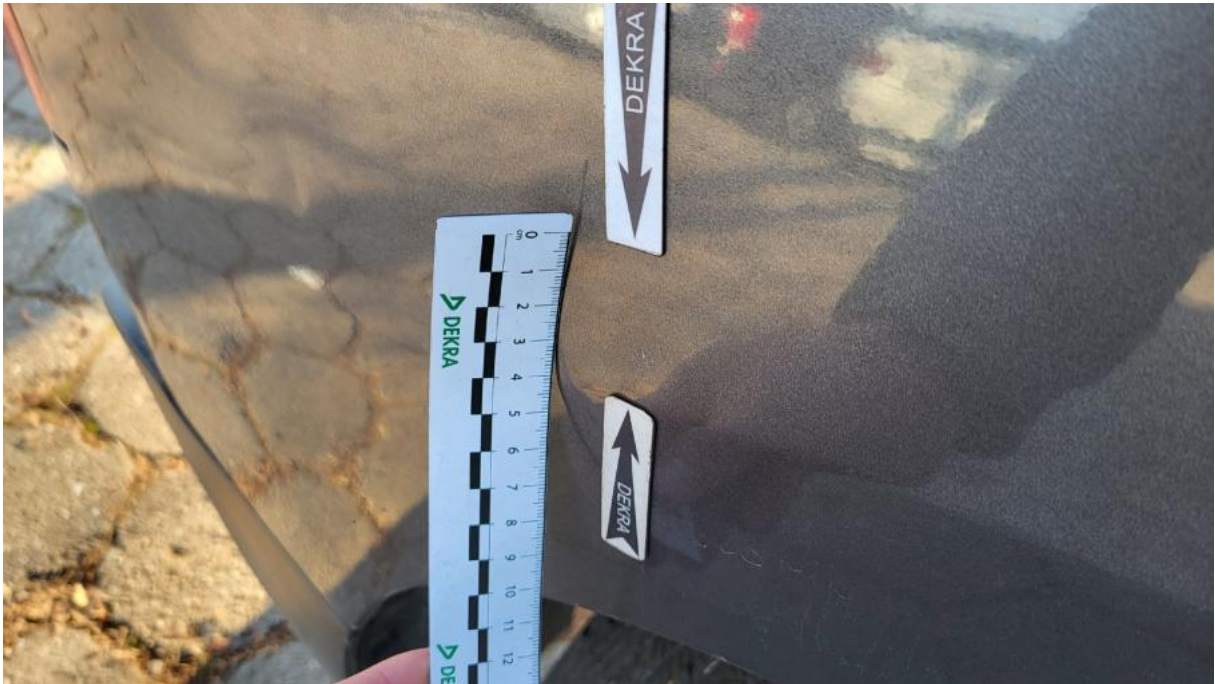
Błotnik tylny P / Ściana boczna P - Wgniecenie/odkształcenie 2

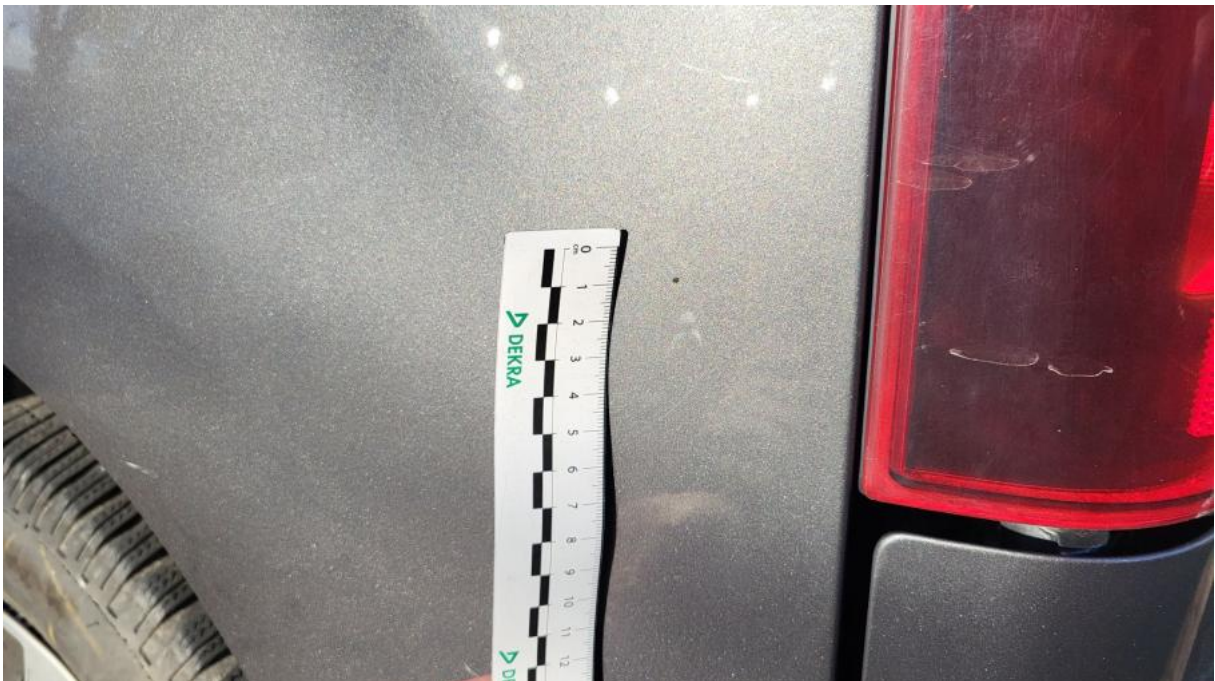
| 15 | Blotnik tylny L | rysa/odprysk | | |

Błotnik tylny L / Ściana boczna L - Rysa/odprysk 1

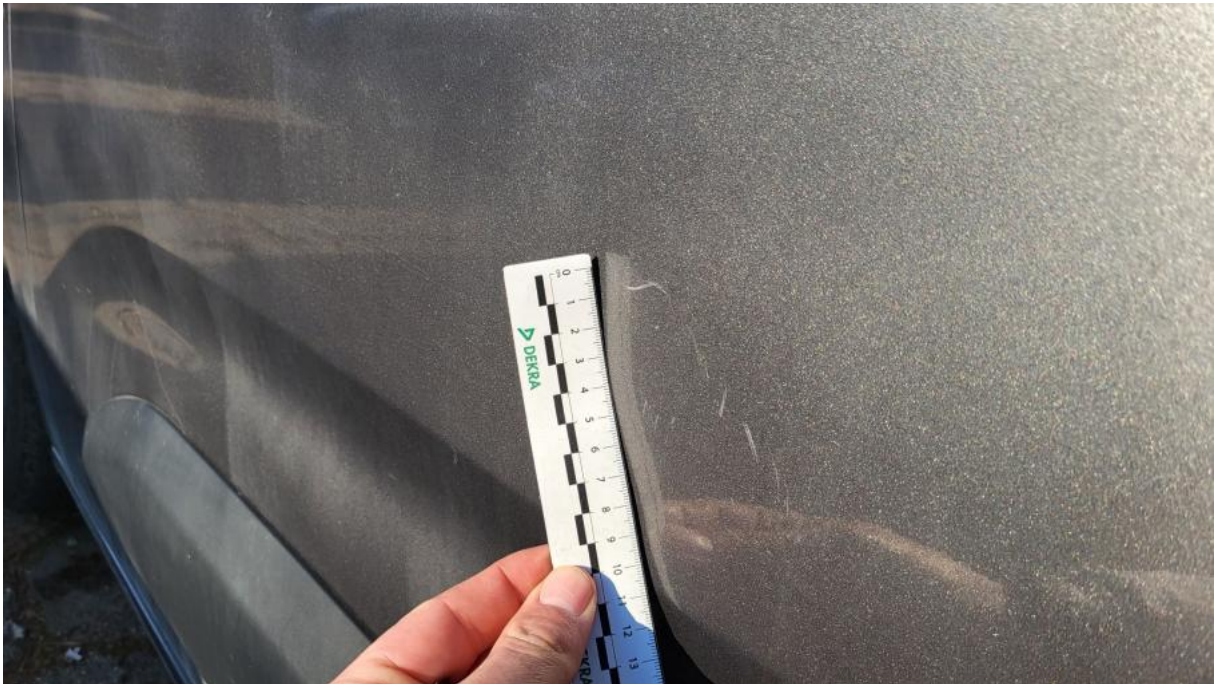
| Poz. | Nazwa pozycji | Opis uszkodzeń | Kwalifik. | Naprawa [rbg] |
|---|---|---|---|---|
| 7 | Poszycie drzwi przednich L | rysa/odprysk, wgniecenie/odkształcenie | NA | 1 |

Drzwi przed L - Rysa/odprysk 1

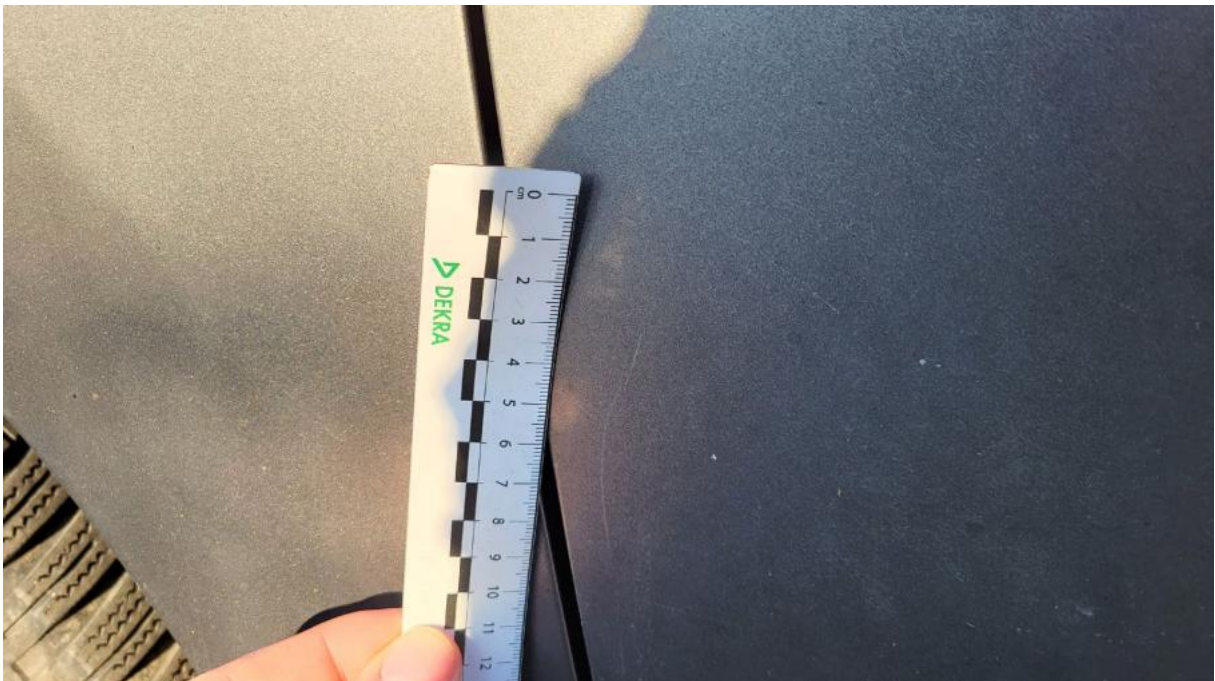
Drzwi przed L - Rysa/odprysk 2

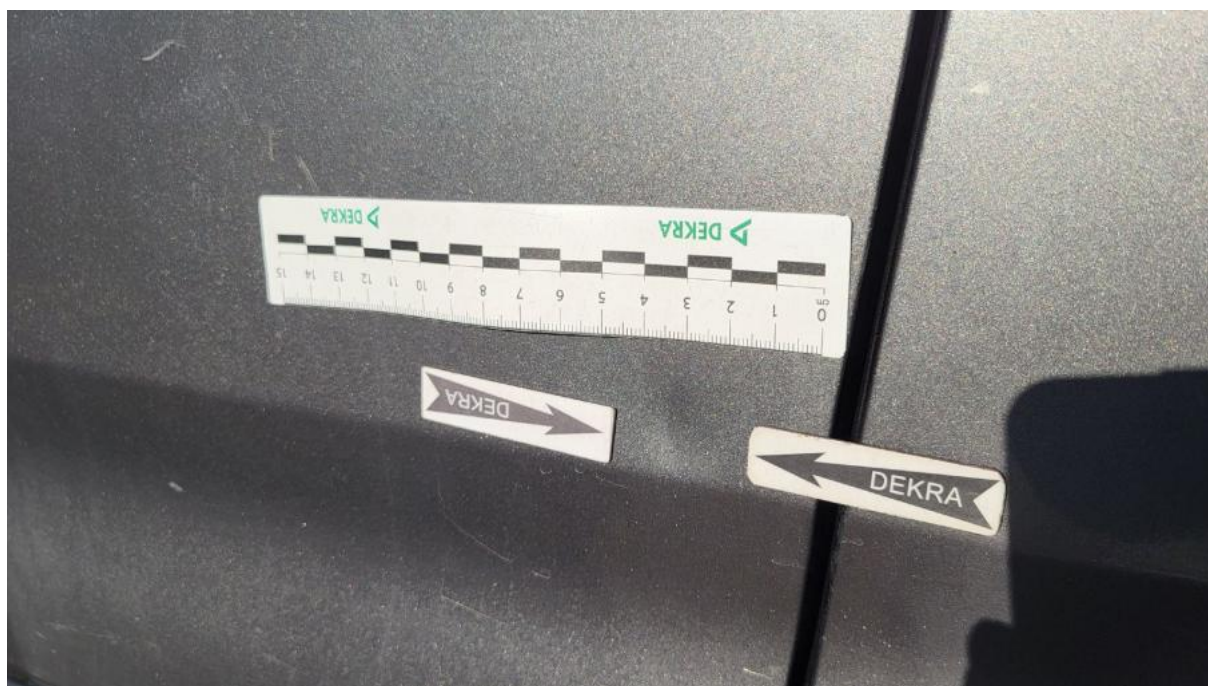
Drzwi przed L - Wgniecenie/odkształcenie 1

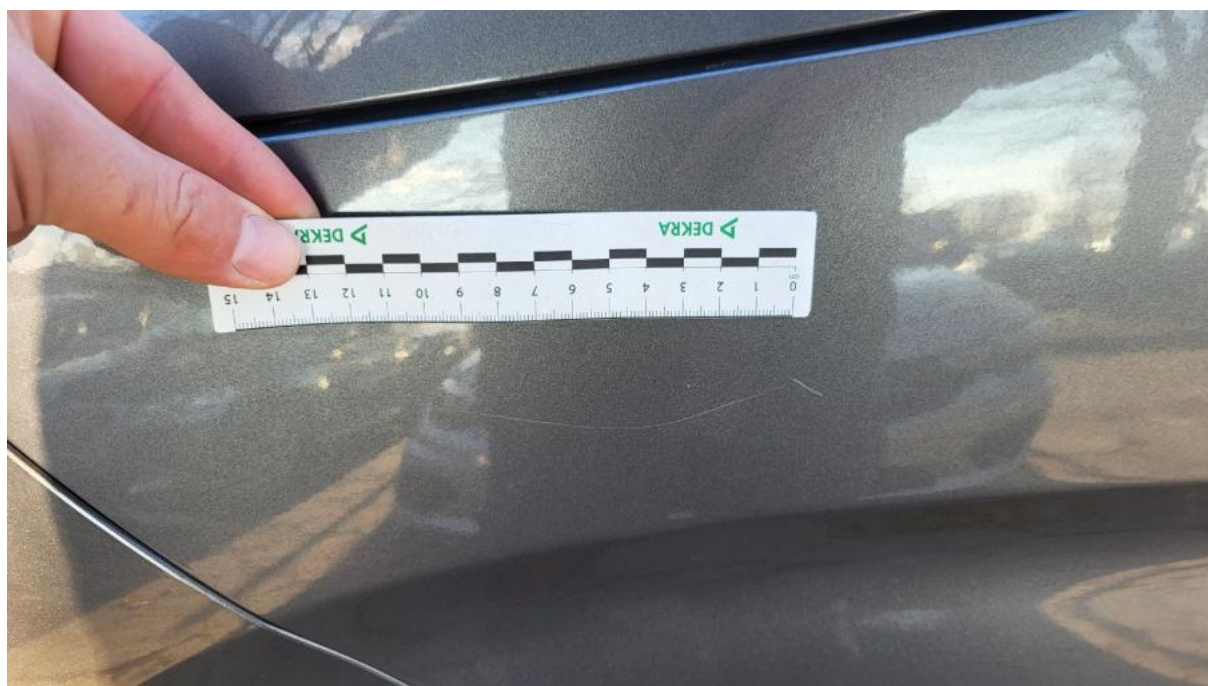
| Poz. | Nazwa pozycji | Opis uszkodzeń | Kwalifik. | Naprawa [rbg] |
|---|---|---|---|---|
| 11 | Błotnik przedni L | rysa/odprysk | | |

Łotnik przedni L - Rysa/odprysk 1

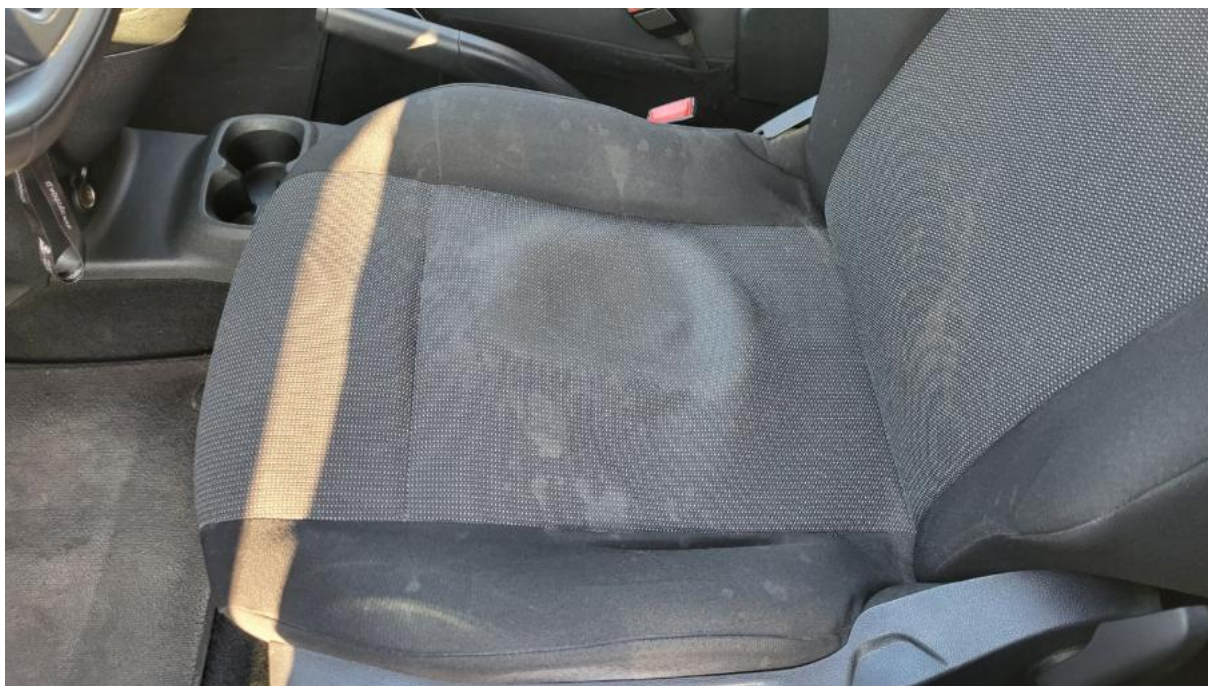
| 17 | Tapicerka siedziska 1.rząd L | zabrudzenie | | |

Fotel prz. lew. - Inne 1

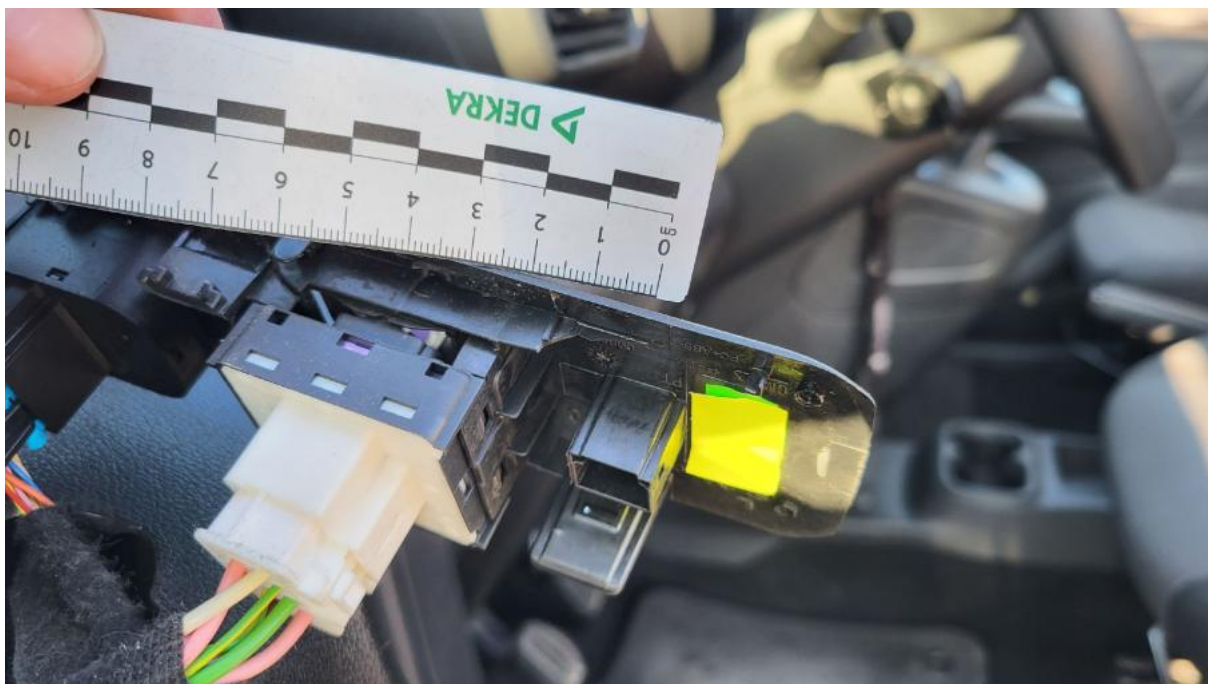
Tapicerka drzwi przednich L - Inne 1

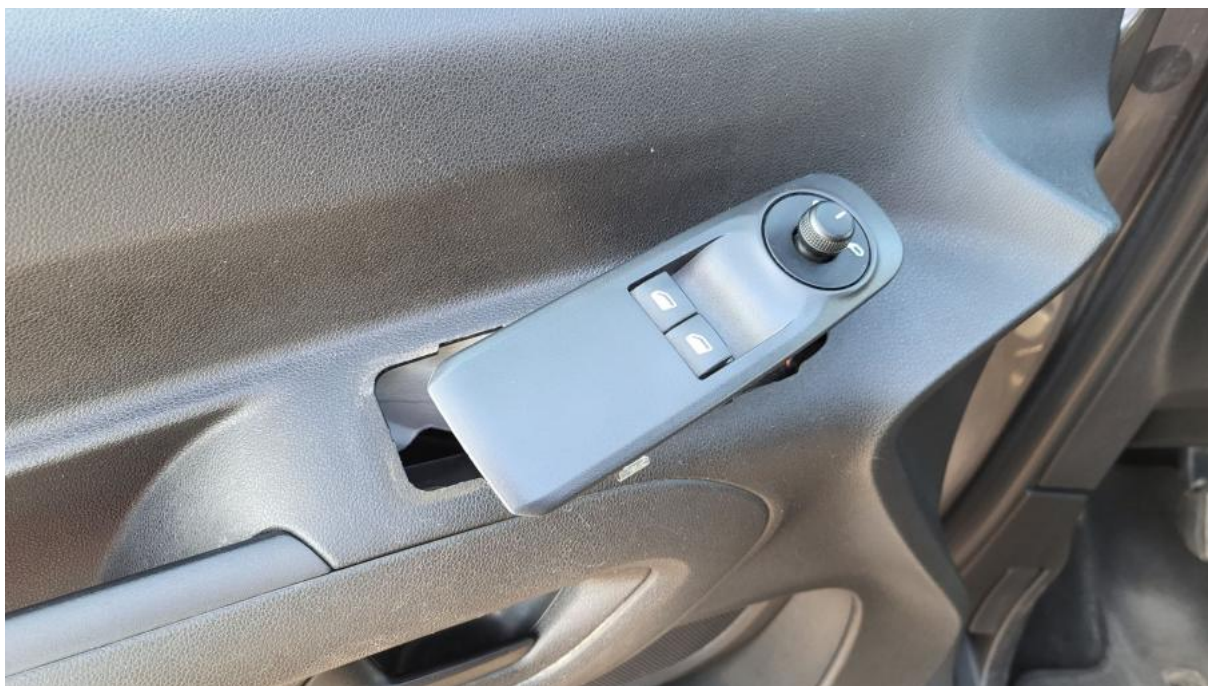
Tapicerka drzwi przednich L - Inne 2

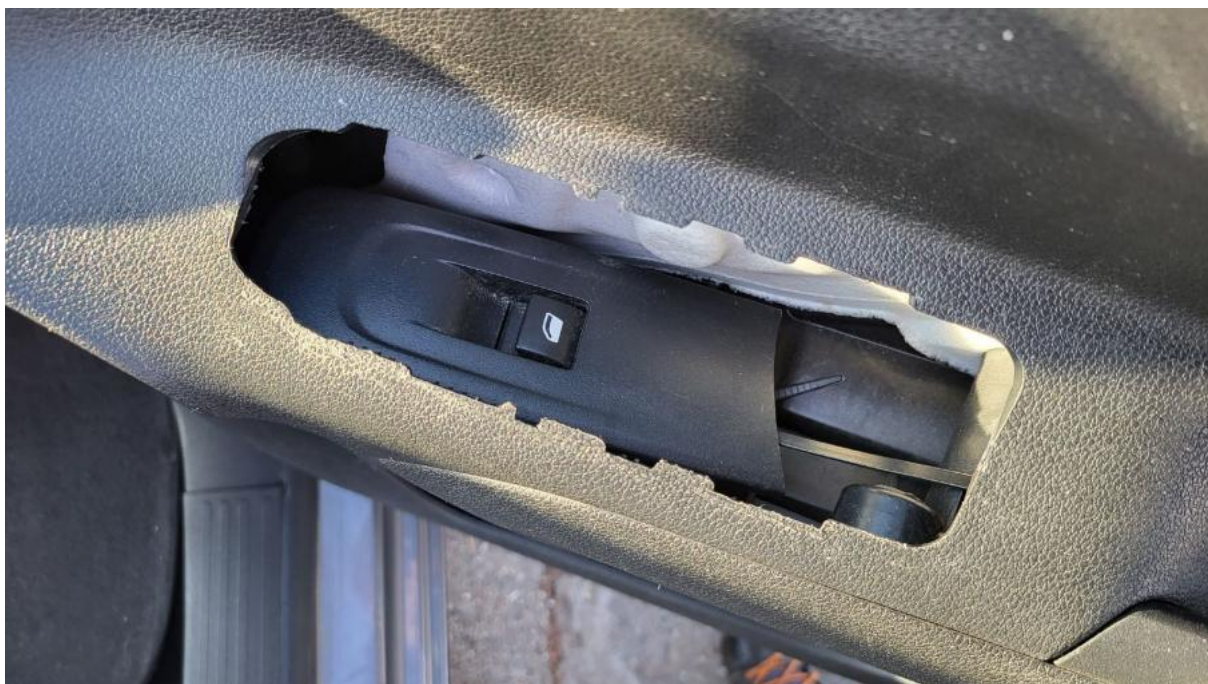
Tapicerka drzwi przednich P - Pęknięcie/rozerwanie 1

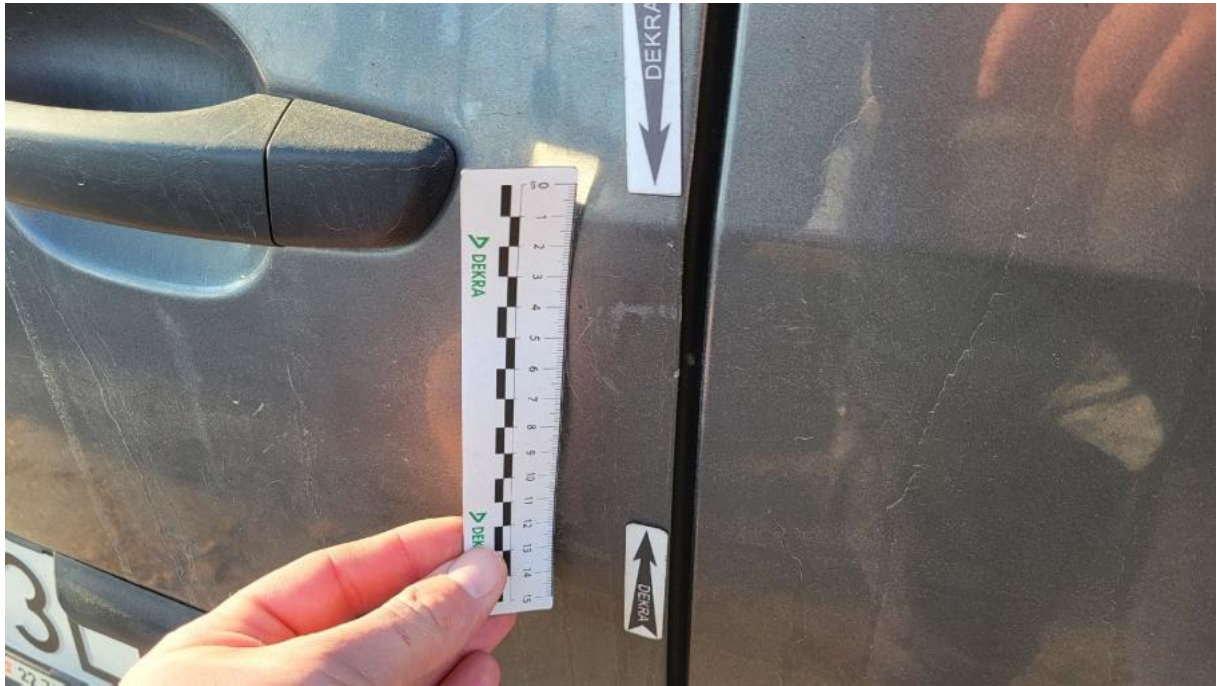
| Poz. | Nazwa pozycji | Opis uszkodzeń | Kwalifik. | Naprawa [rbg] |
|---|---|---|---|---|
| 10 | Drzwi tylne, skrzydło lewe L | wgniecenie/odkształcenie | NA | 1 |

Drzwi tyłu lewe - Wgniecenie/odkształcenie 1

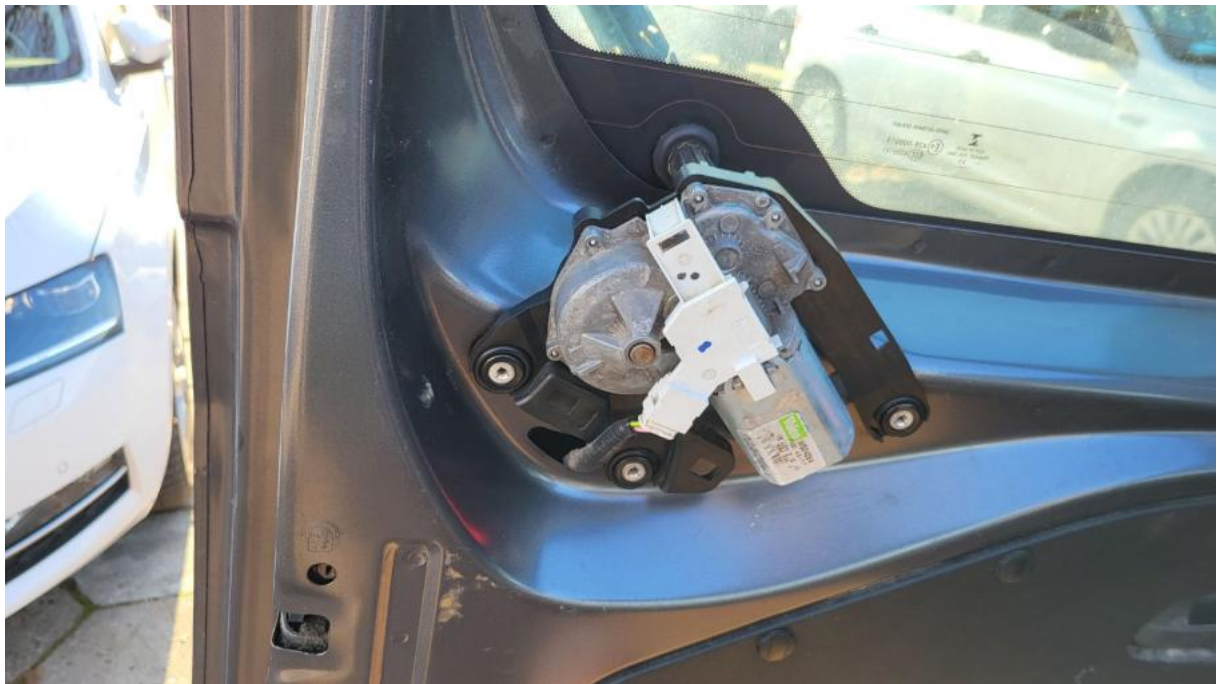
Drzwi tyłu lewe - Inne 1
