## Raport z oględzin pojazdu

| Numer raportu | 414447/11/25-9573 | Data raportu | 24-11-2025 |

| Marka, model | TOYOTA Proace City Verso 19... |
| Numer rejestracyjny | DW3LE68 |

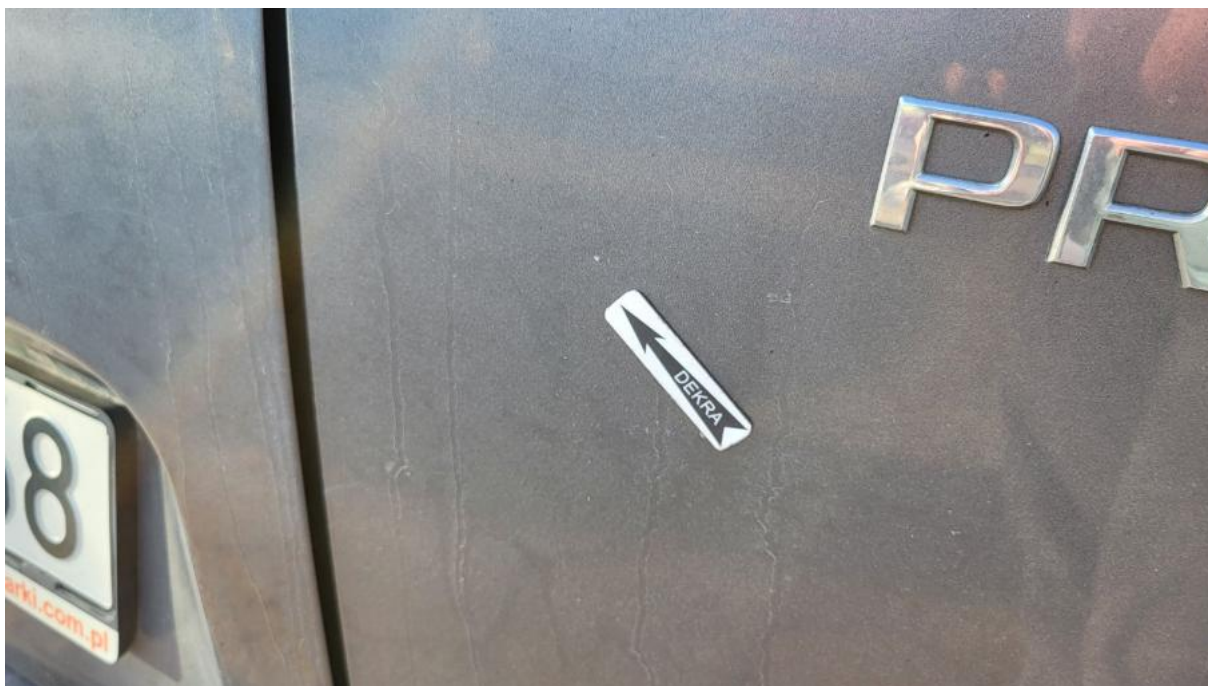
| 16 | Drzwi tylne, skrzydło prawe R | wgniecenie/odkształcenie | | |

Drzwi tyłu prawe - Wgniecenie/odkształcenie 1
