## Raport z oględzin pojazdu

| Numer raportu | 216898/10/25-11401 | Data raportu | 24-10-2025 |

| Marka, model | OPEL Insignia B Grand Sport ... |
| Numer rejestracyjny | GD224YV |

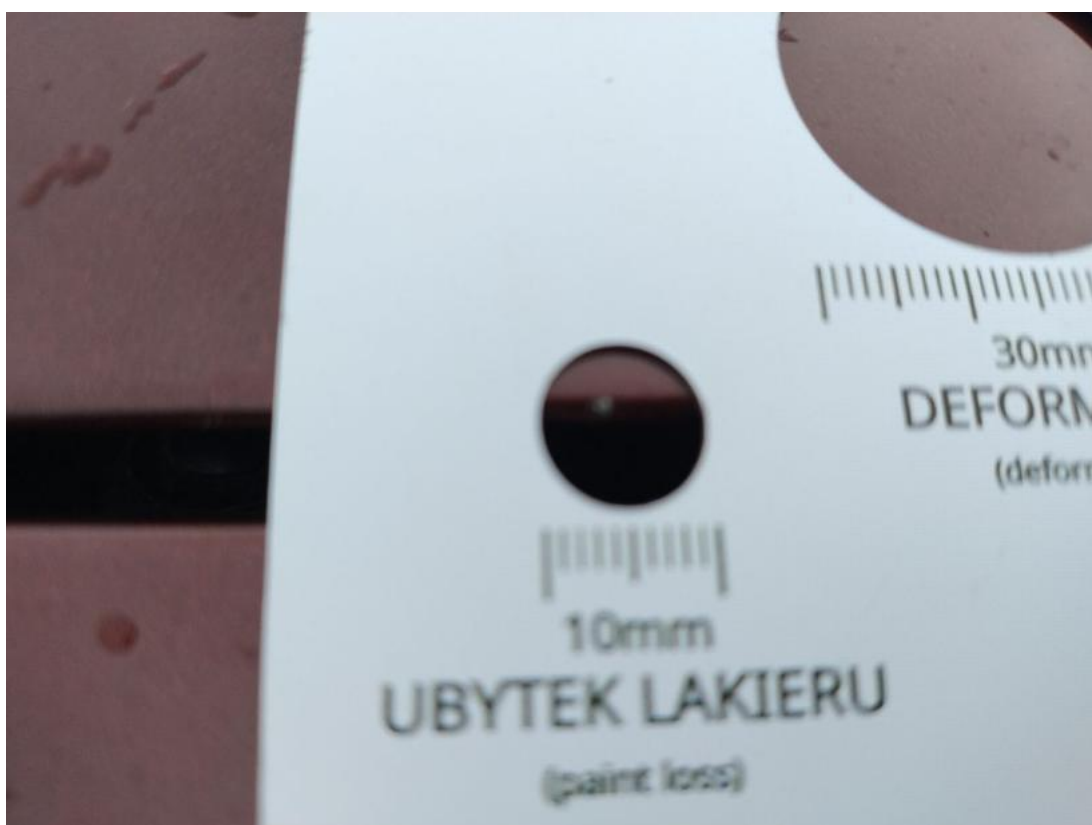
**Fot. 40**

| Poz. | Nazwa pozycji | Opis uszkodzeń | Kwalifik. | Naprawa [rbg] |
|---|---|---|---|---|
| 13 | Pokrywa przednia | rysa/odprysk | | |

Pokrywa komory silnika - Rysa/odprysk 1

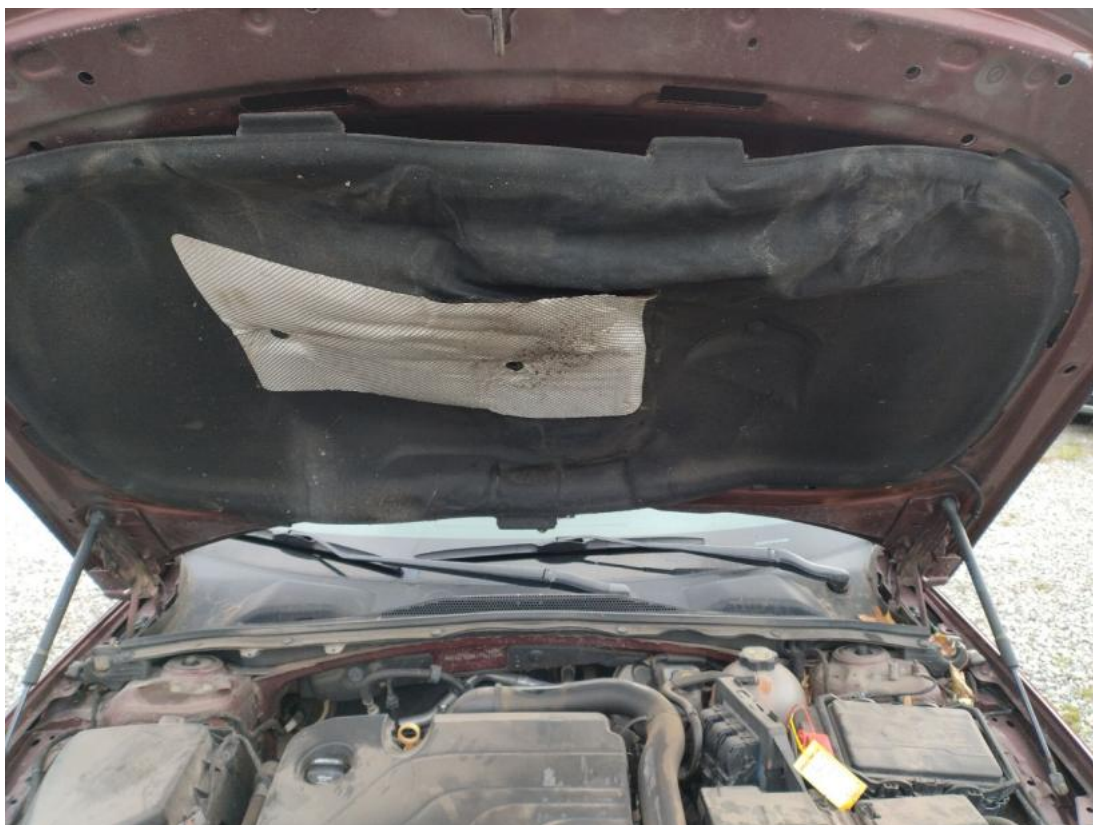
**Fot. 41**

Pokrywa komory silnika() - Rysa/odprysk 3

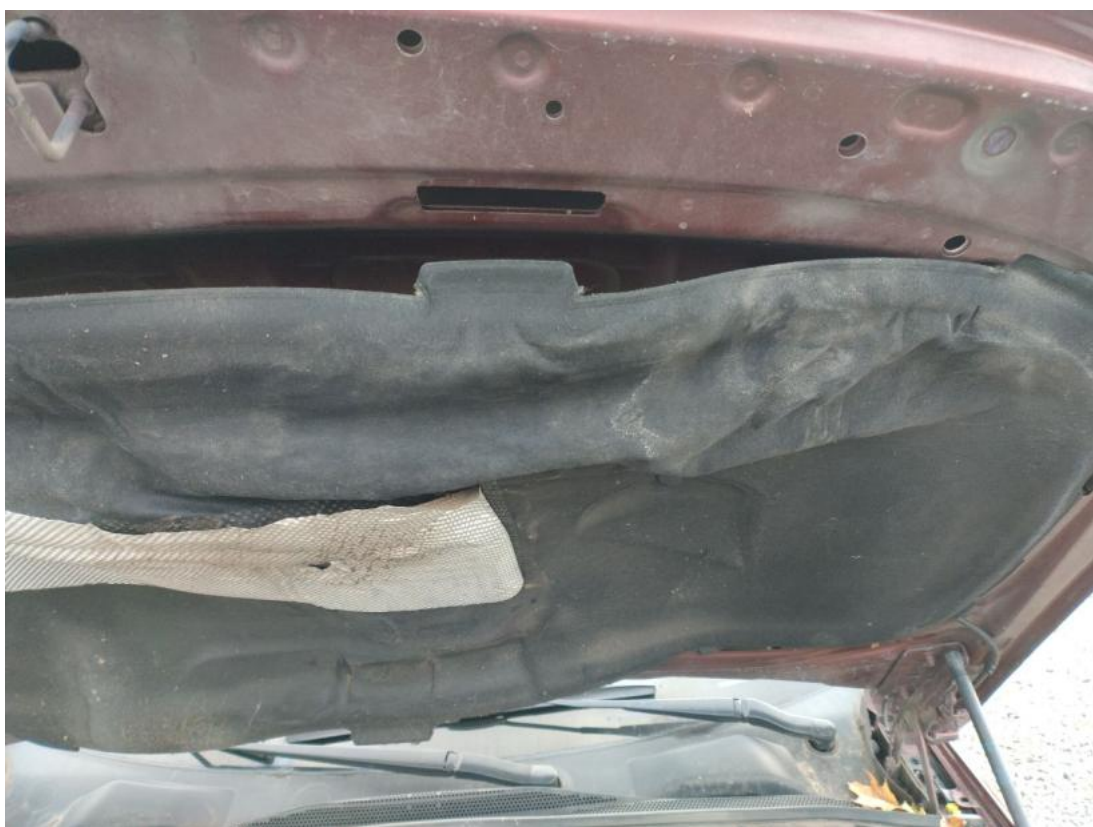
**Fot. 42**

Pokrywa komory silnika - Pęknięcie/rozerwanie 1

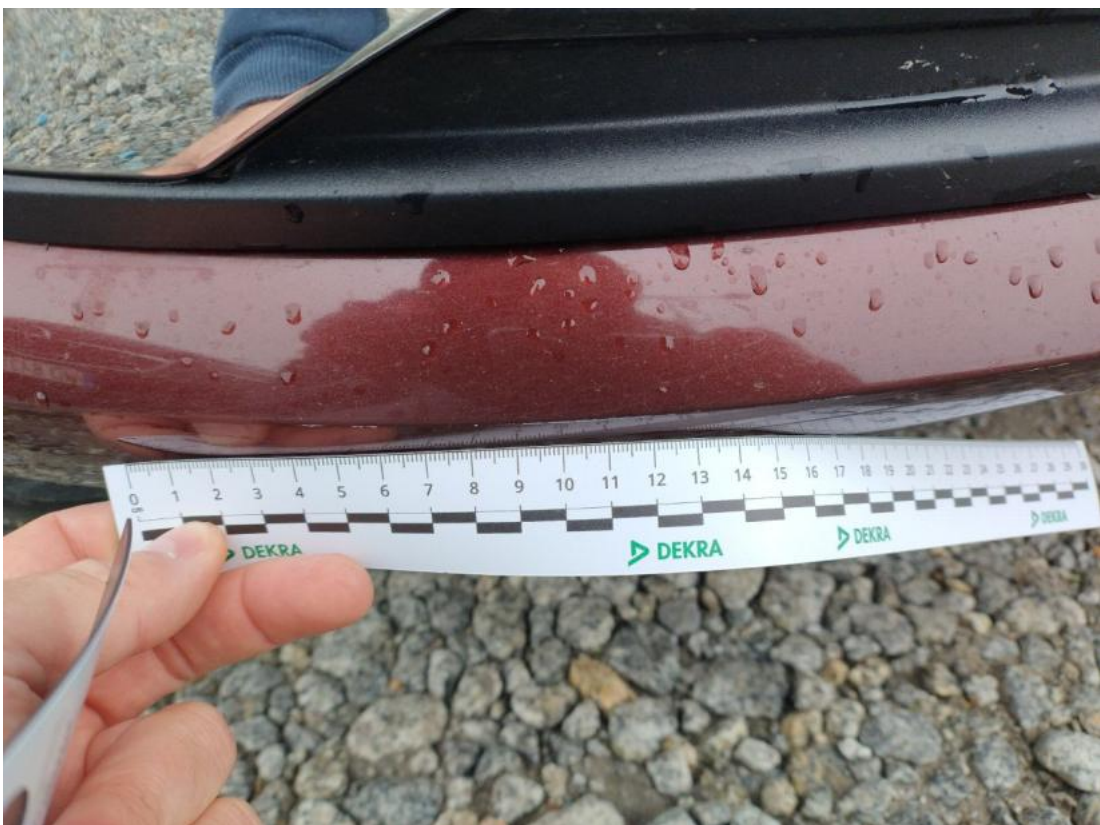
**Fot. 44**

| Poz. | Nazwa pozycji | Opis uszkodzeń | Kwalifik. | Naprawa [rbg] |
|---|---|---|---|---|
| 11 | Okładzina zderzaka przedniego | rysa/odprysk | | |

Zderzak - Rysa/odprysk 1

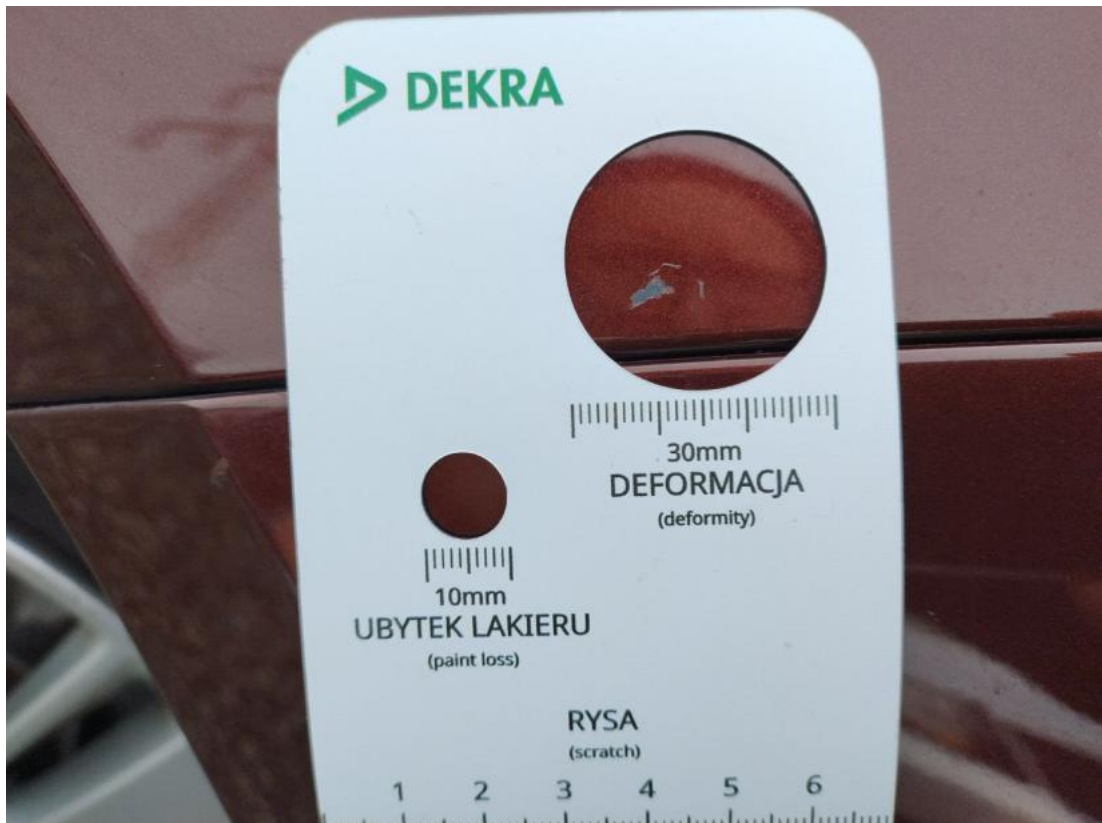
**Fot. 47**

| Poz. | Nazwa pozycji | Opis uszkodzeń | Kwalifik. | Naprawa [rbg] |
|---|---|---|---|---|
| 12 | Błotnik przedni R | rysa/odprysk | | |

Błotnik przedni P - Rysa/odprysk 1

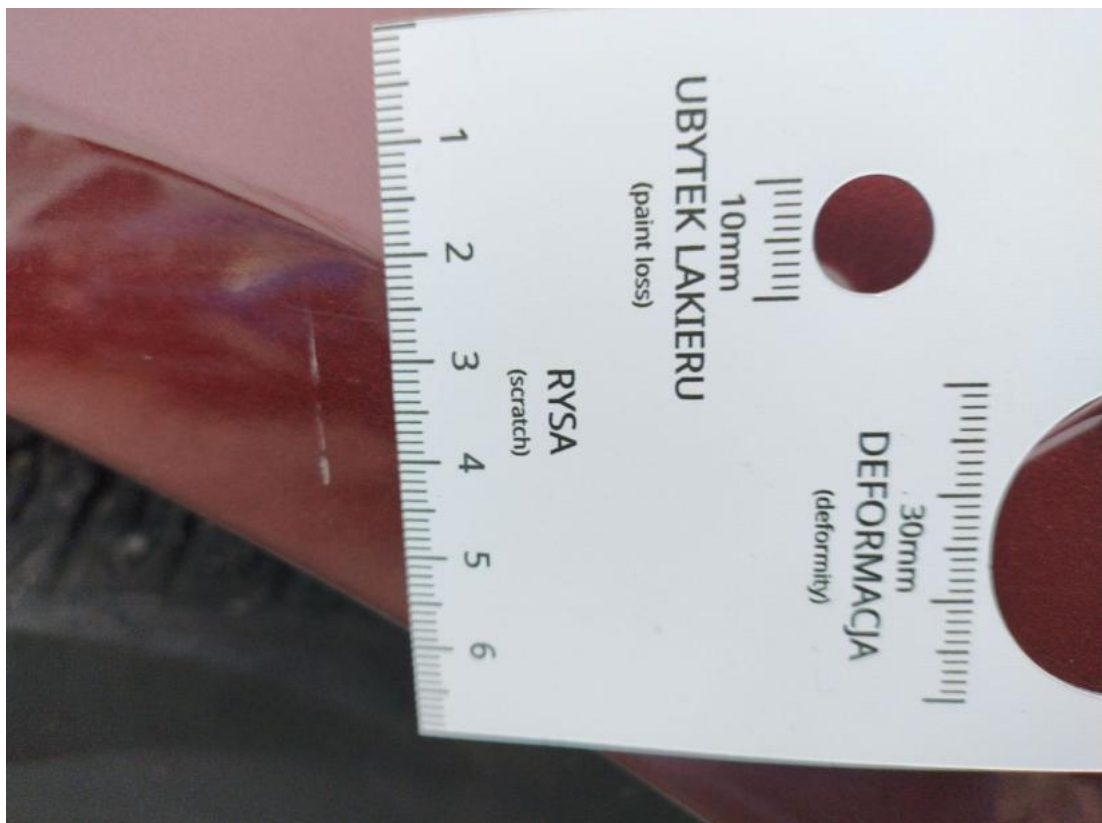
**Fot. 48**

Błotnik przedni P - Rysa/odprysk 2

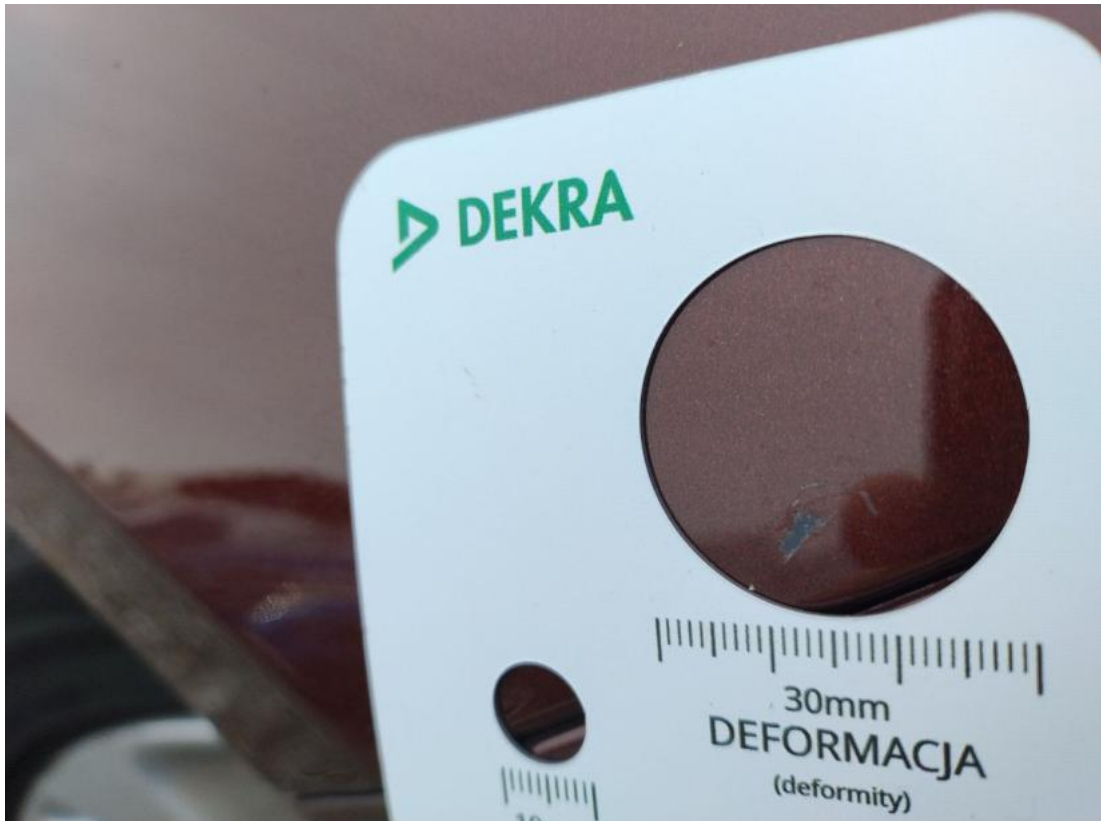
**Fot. 49**

Błotnik przedni P() - Rysa/odprysk 3

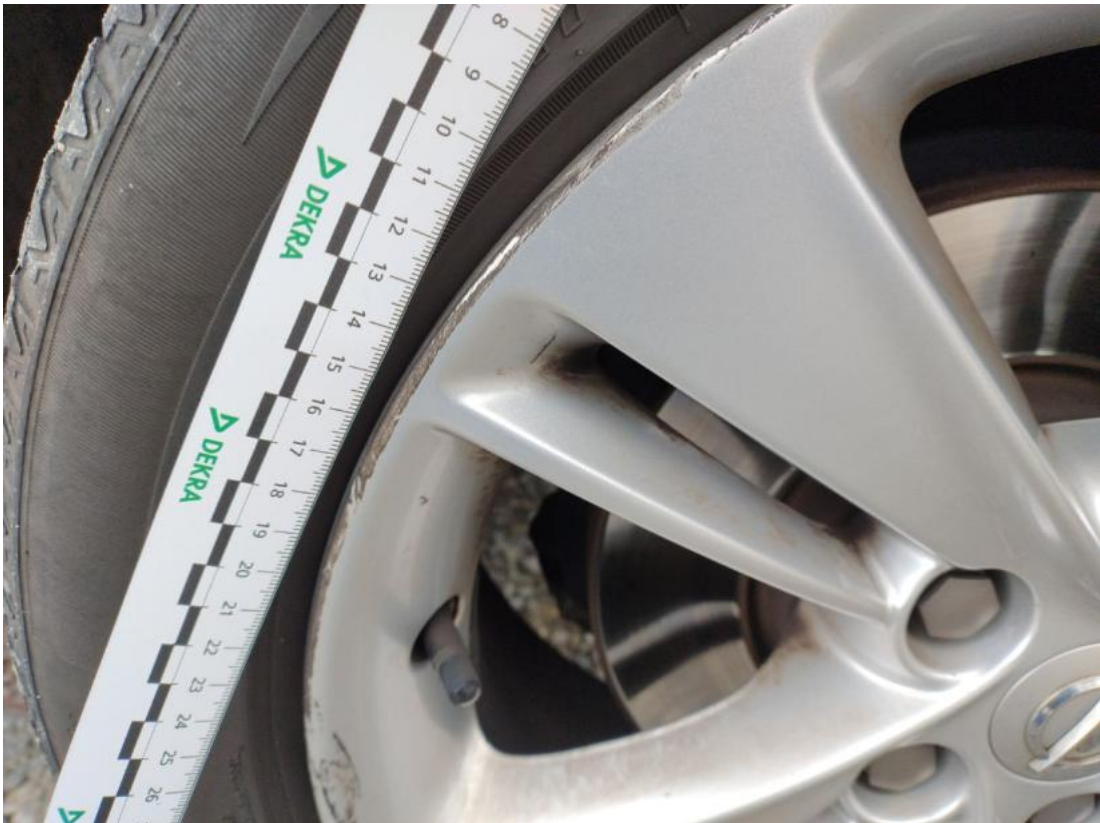
**Fot. 51**

| Poz. | Nazwa pozycji | Opis uszkodzeń | Kwalifik. | Naprawa [rbg] |
|---|---|---|---|---|
| 10 | Tarcza koła aluminiowa przód R | rysa/odprysk, ubytki materiału | NA | 2 |

Felga aluminiowa przednia P - Rysa/odprysk 1

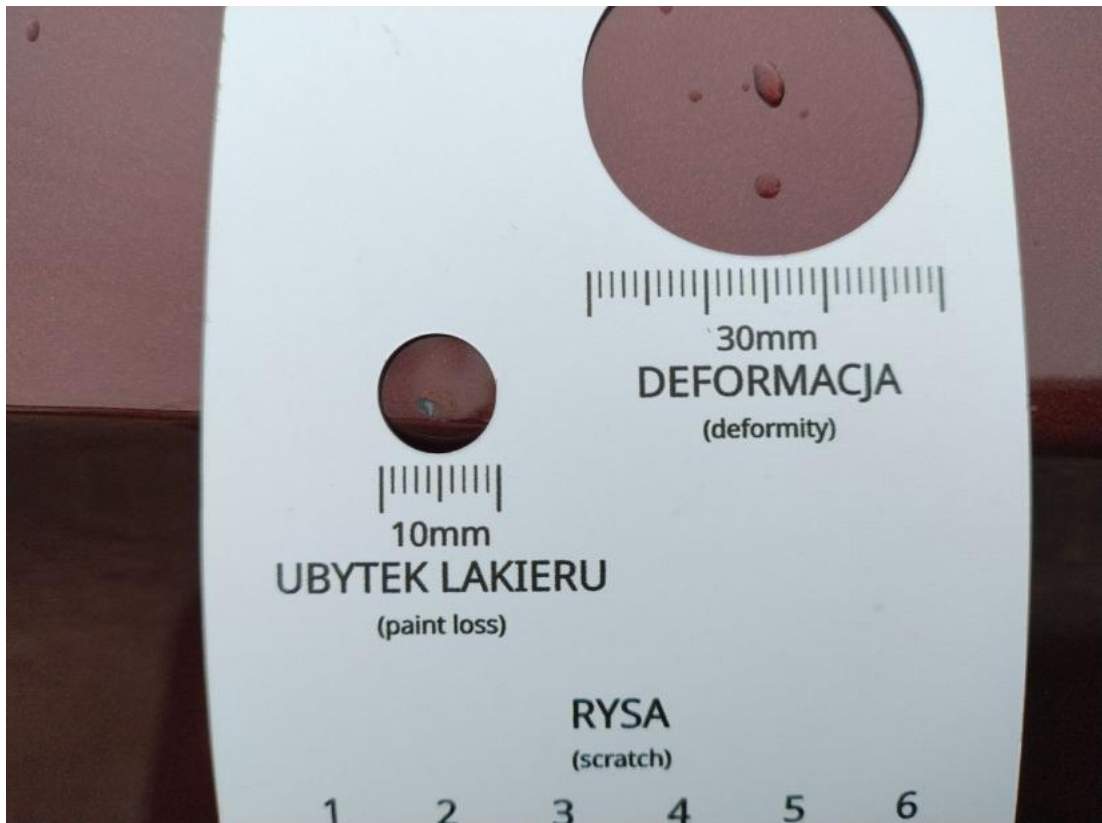
**Fot. 53**

| Poz. | Nazwa pozycji | Opis uszkodzeń | Kwalifik. | Naprawa [rbg] |
|---|---|---|---|---|
| 6 | Drzwi przednie (nieuzbrojone) R | rysa/odprysk, wgniecenie/odkształcenie | NA | 0.5 |

Drzwi przednie P - Rysa/odprysk 1

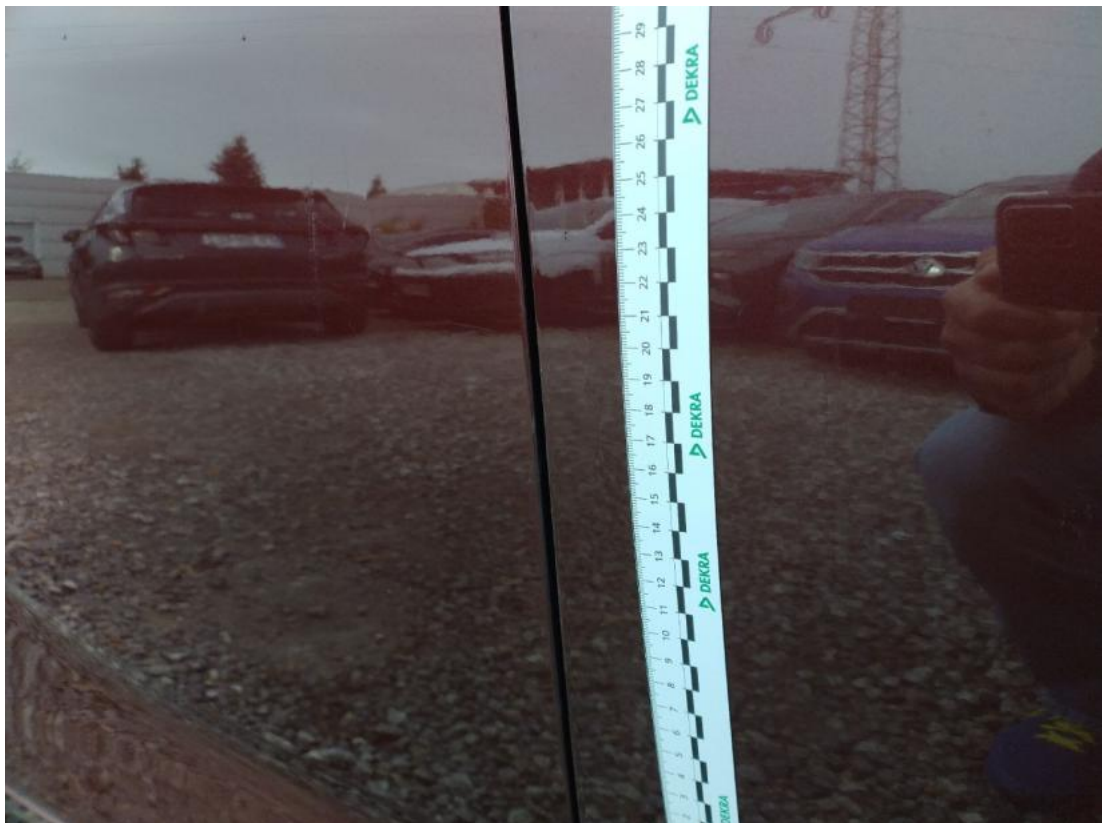
**Fot. 54**

Drzwi przednie P - Rysa/odprysk 2

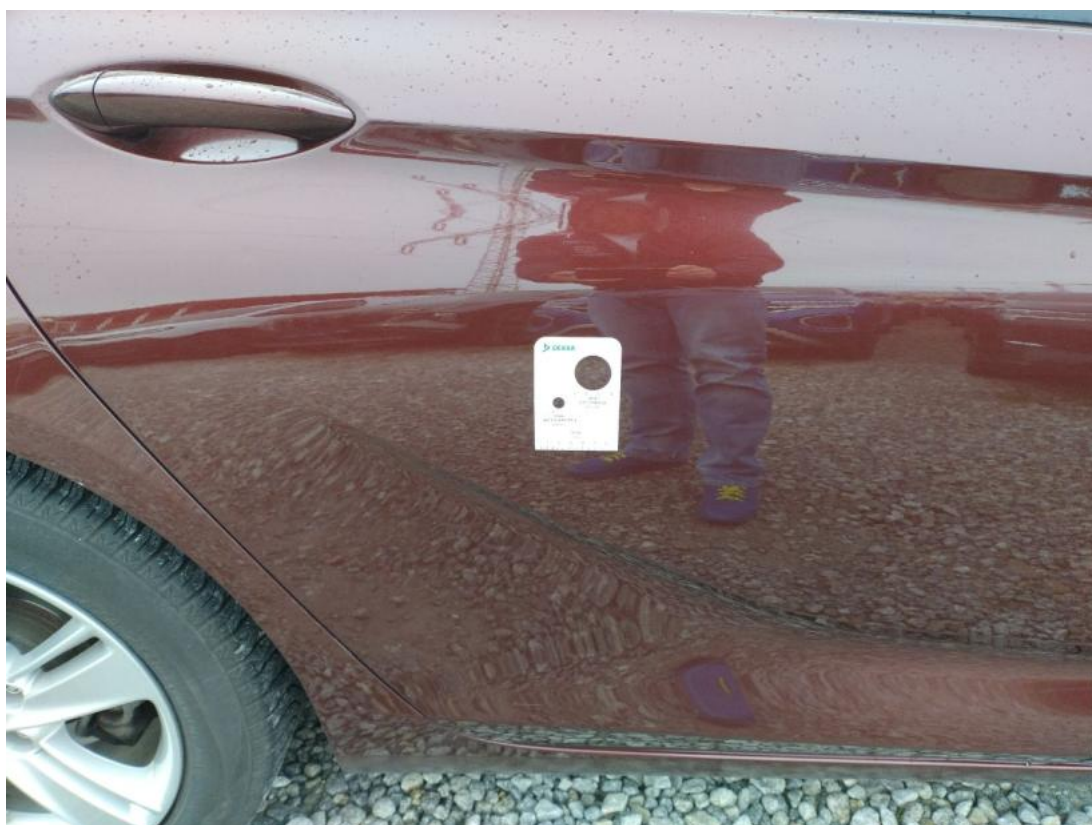
**Fot. 58**

| Poz. | Nazwa pozycji | Opis uszkodzeń | Kwalifik. | Naprawa [rbg] |
|---|---|---|---|---|
| 8 | Drzwi tylne (nieuzbrojone) R | rysa/odprysk, wgniecenie/odkształcenie | NA | 0.7 |

Drzwi tylne P - Rysa/odprysk 2

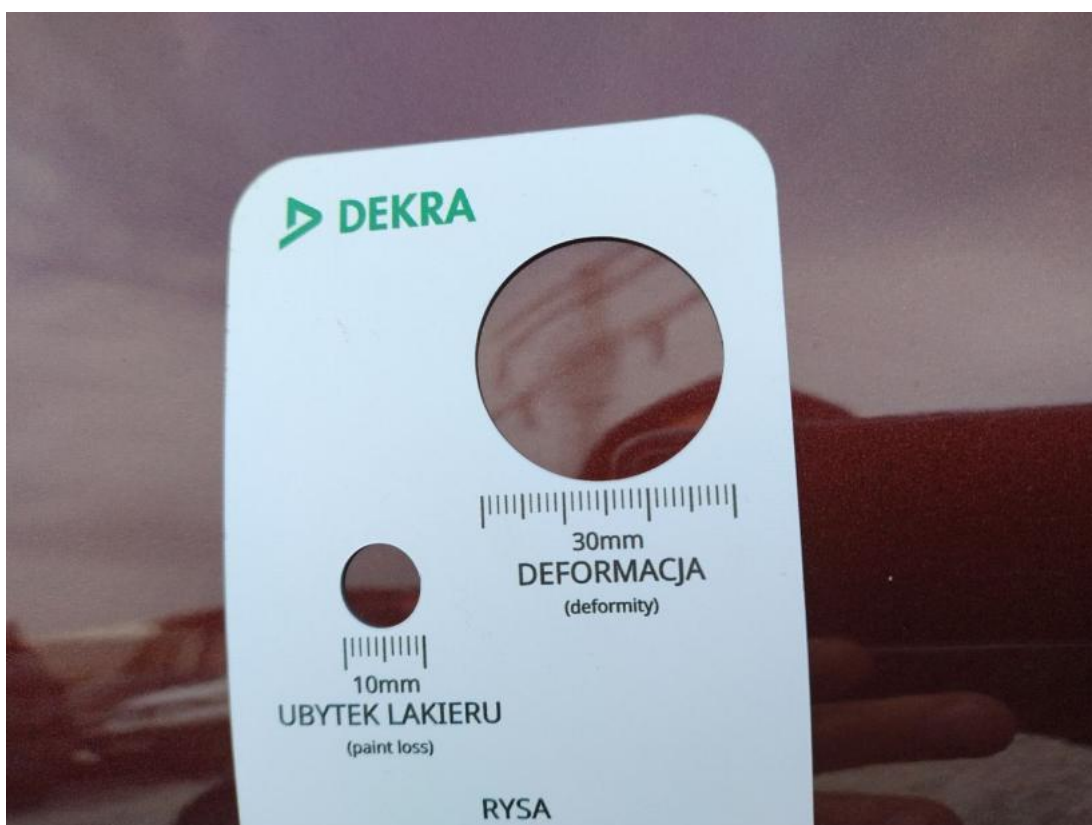
**Fot. 60**

Drzwi tylne P - Wgniecenie/odkształcenie 2

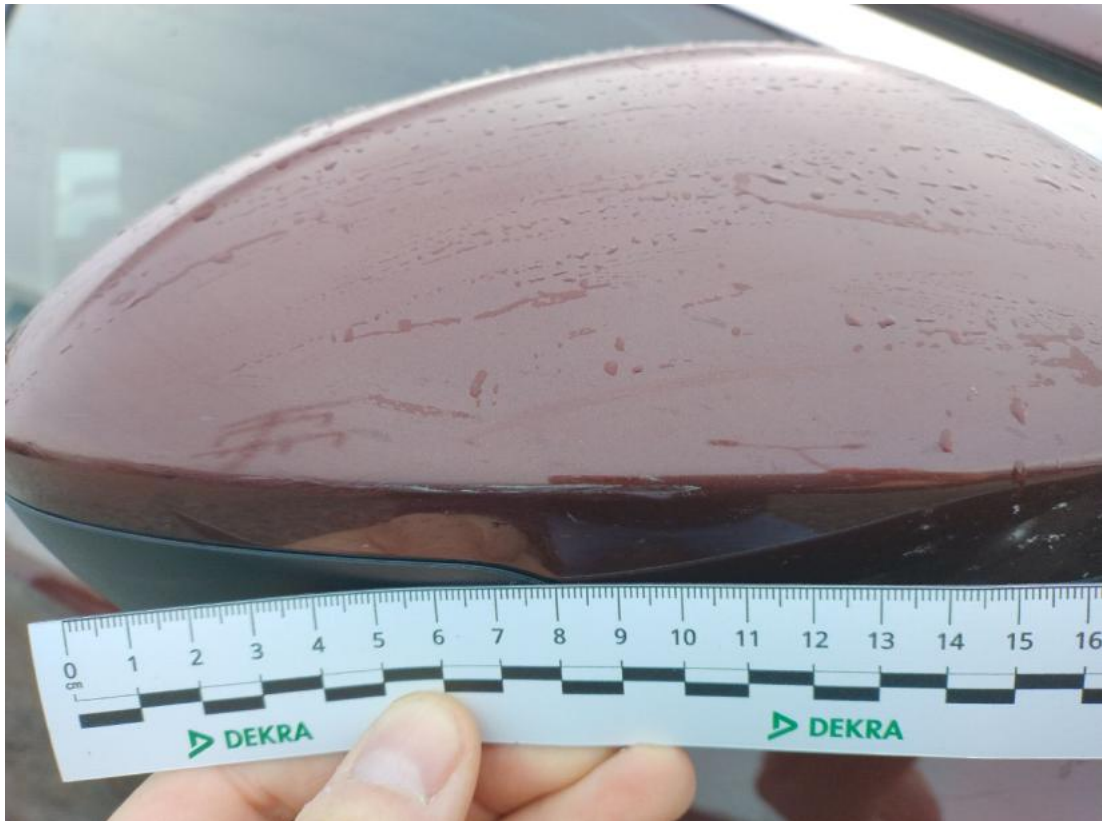
**Fot. 63**

| Poz. | Nazwa pozycji | Opis uszkodzeń | Kwalifik. | Naprawa [rbg] |
|---|---|---|---|---|
| 15 | Oslona lusterka zewnętrznego R | rysa/odprysk | | |

Lusterko zew P - Rysa/odprysk 1

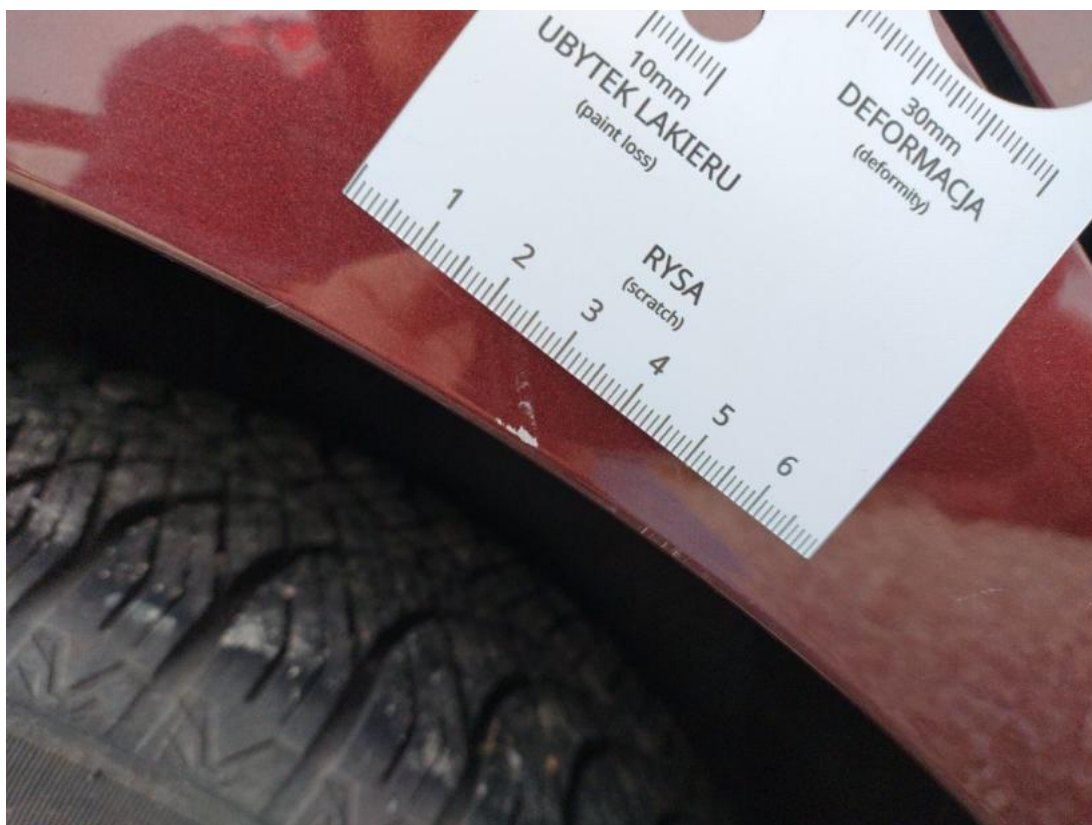
**Fot. 65**

| Poz. | Nazwa pozycji | Opis uszkodzeń | Kwalifik. | Naprawa [rbg] |
|---|---|---|---|---|
| 16 | Błotnik tylny R | rysa/odprysk | | |

Błotnik tylny P / Ściana boczna P - Rysa/odprysk 1

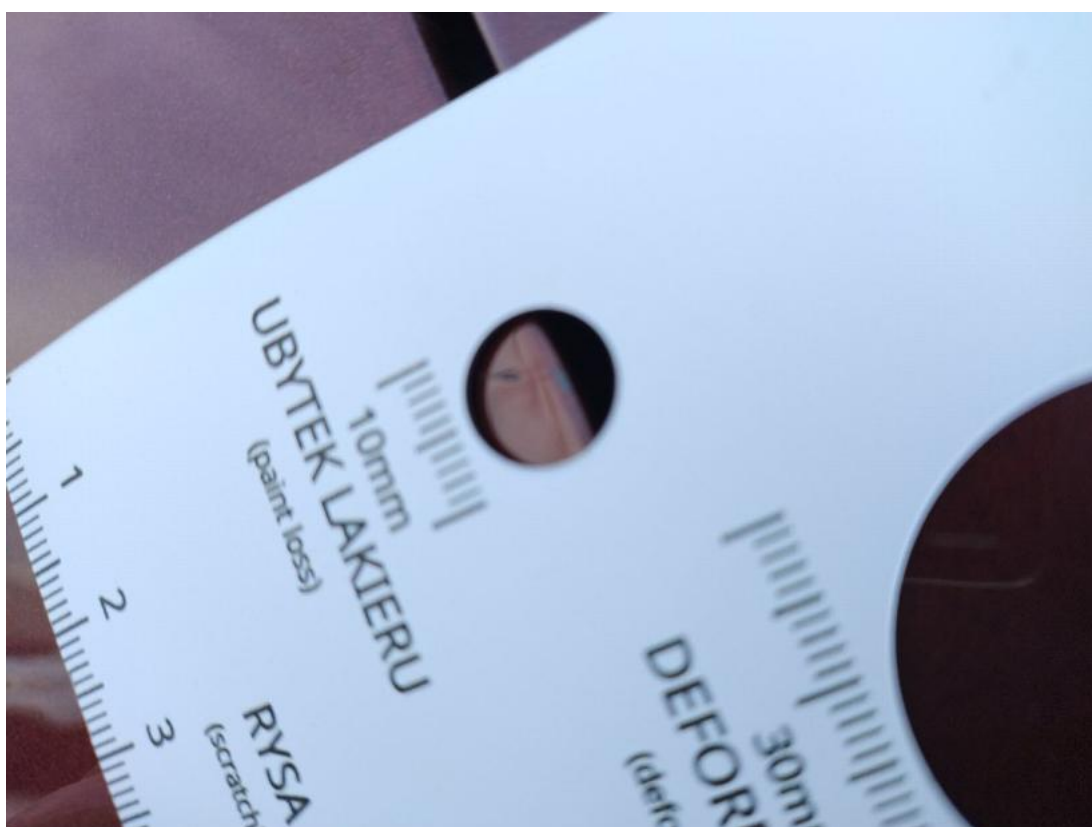
**Fot. 66**

Błotnik tylny P / Ściana boczna P - Rysa/odprysk 2

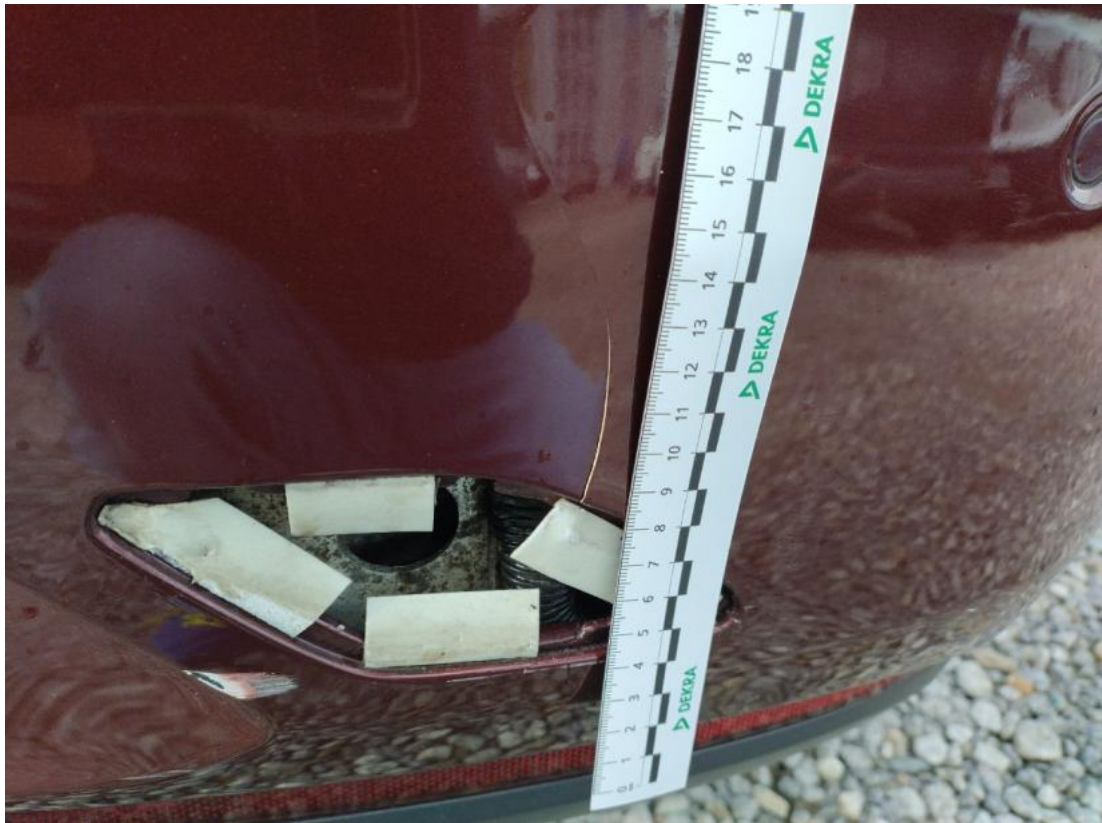
**Fot. 69**

| Poz. | Nazwa pozycji | Opis uszkodzeń | Kwalifik. | Naprawa [rbg] |
|---|---|---|---|---|
| 2 | Okładzina zderzaka tylnego | pęknięcie | WY | 1.2 |

Zderzak tylny - Pęknięcie/rozerwanie 1

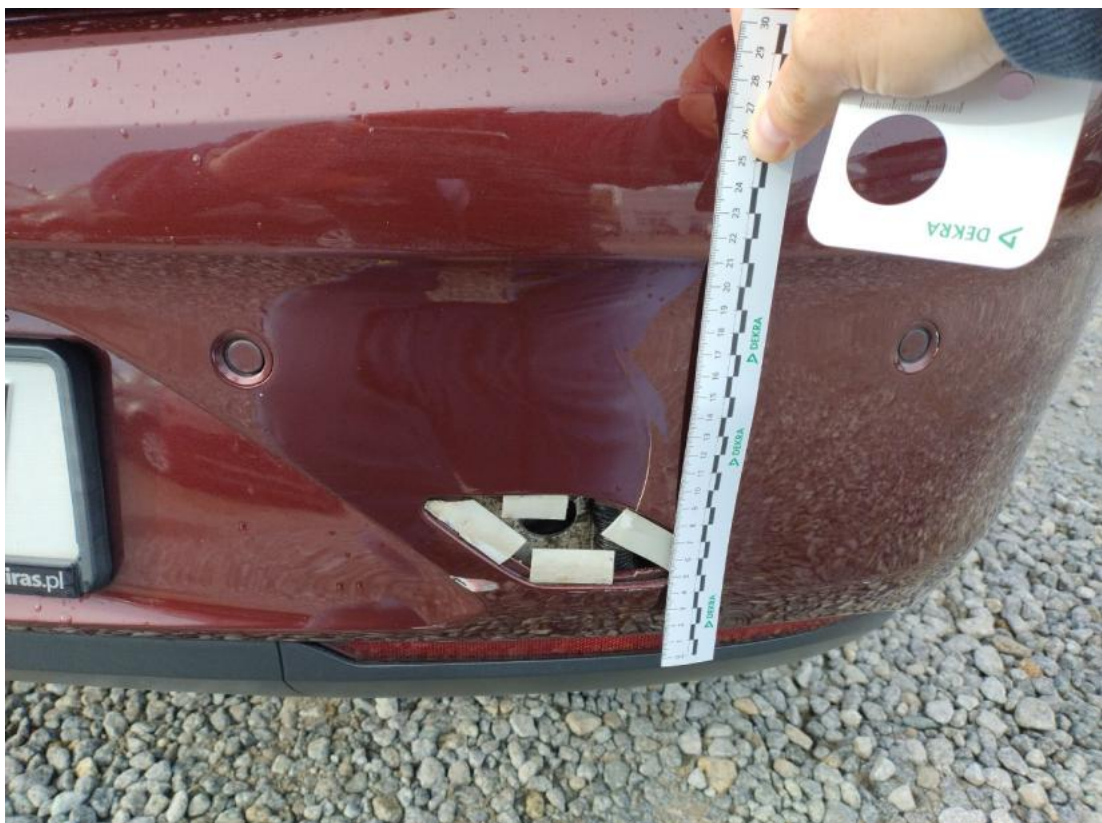
**Fot. 70**

Zderzak tylny - Pęknięcie/rozerwanie 2

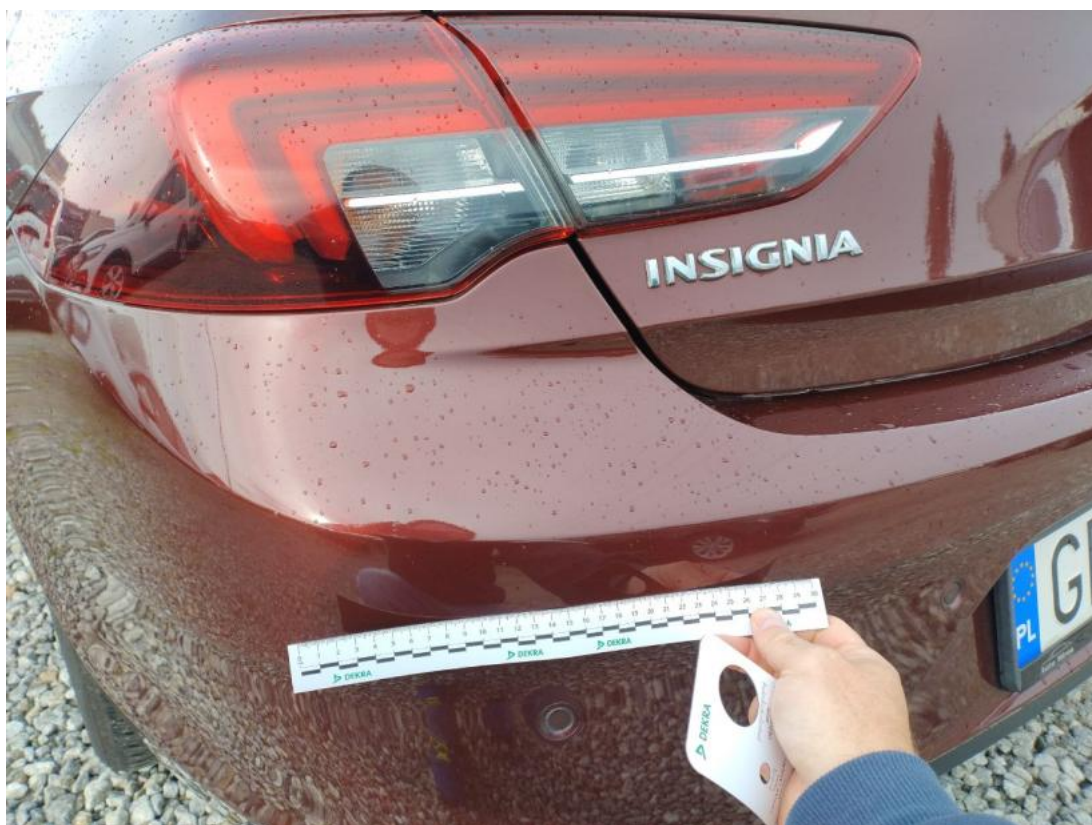
**Fot. 73**

Zderzak tylny() - Inne 3

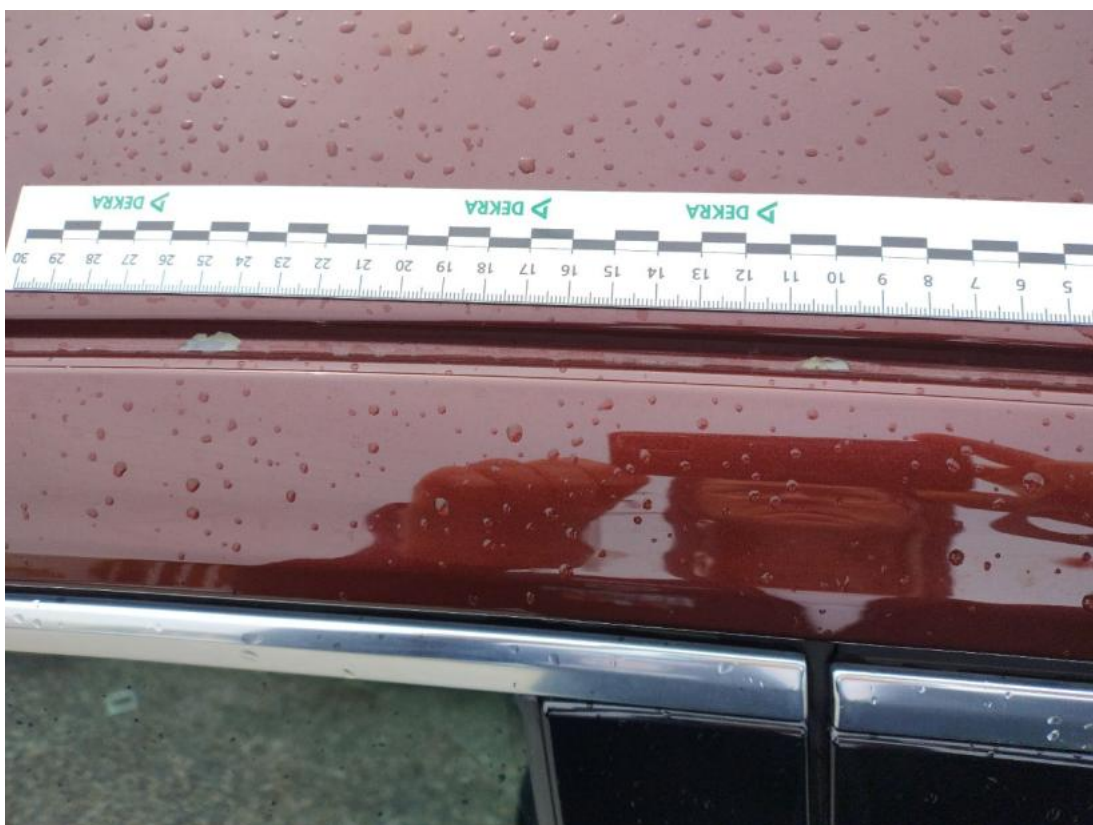
**Fot. 76**

| Poz. | Nazwa pozycji | Opis uszkodzeń | Kwalifik. | Naprawa [rbg] |
|---|---|---|---|---|
| 5 | Dach | rysa/odprysk, ślady korozji | NA | 0.3 |

Dach - Rysa/odprysk 1

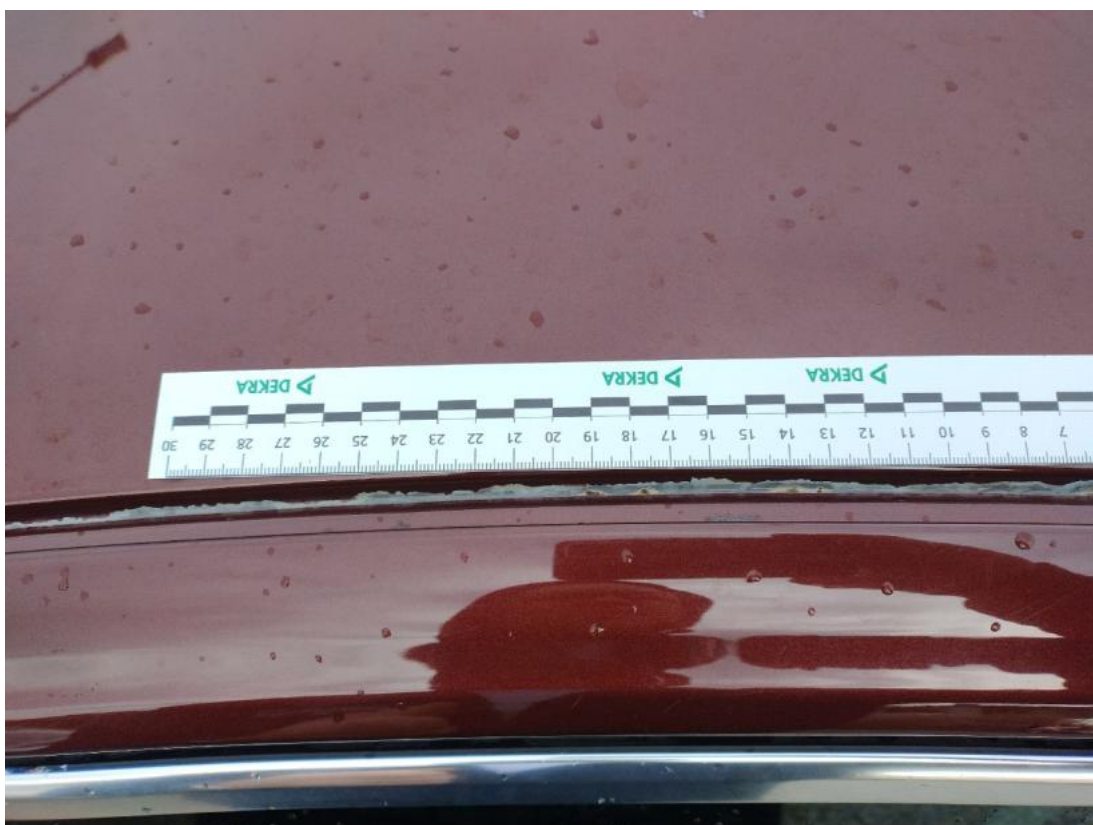
**Fot. 78**

Dach - Pęknięcie/rozerwanie 1

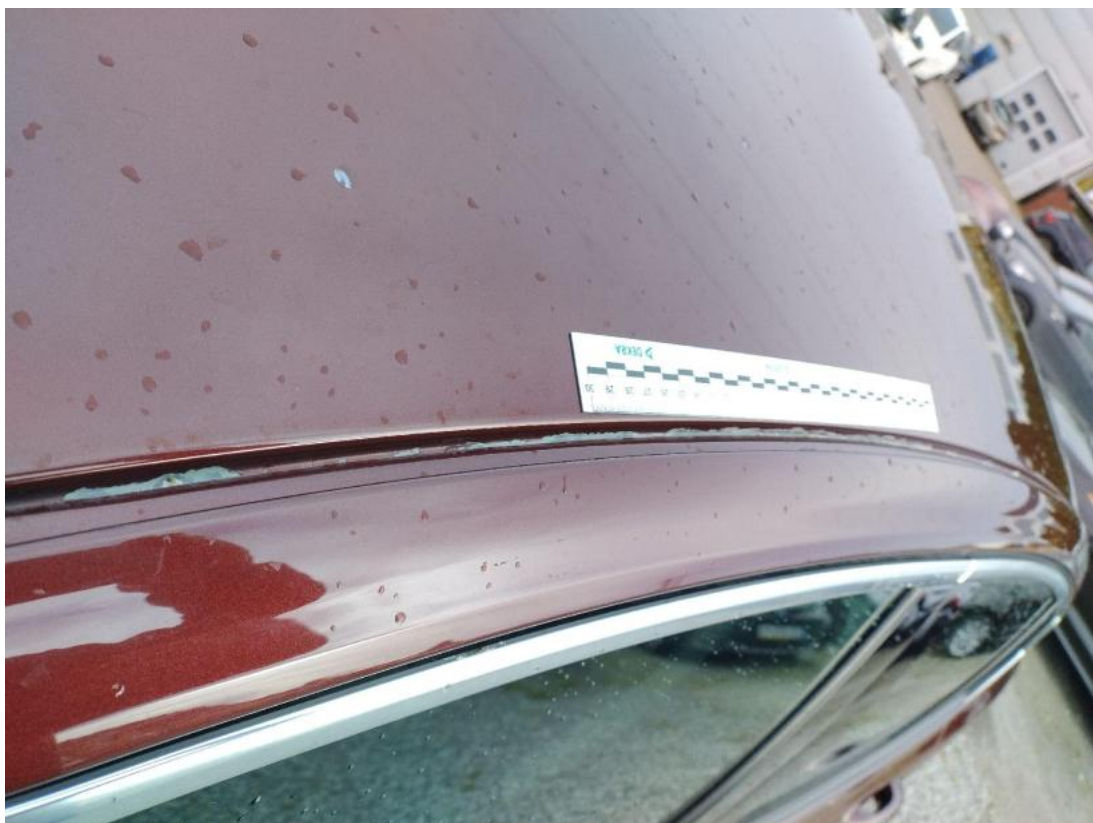
**Fot. 79**

Dach - Pęknięcie/rozerwanie 2

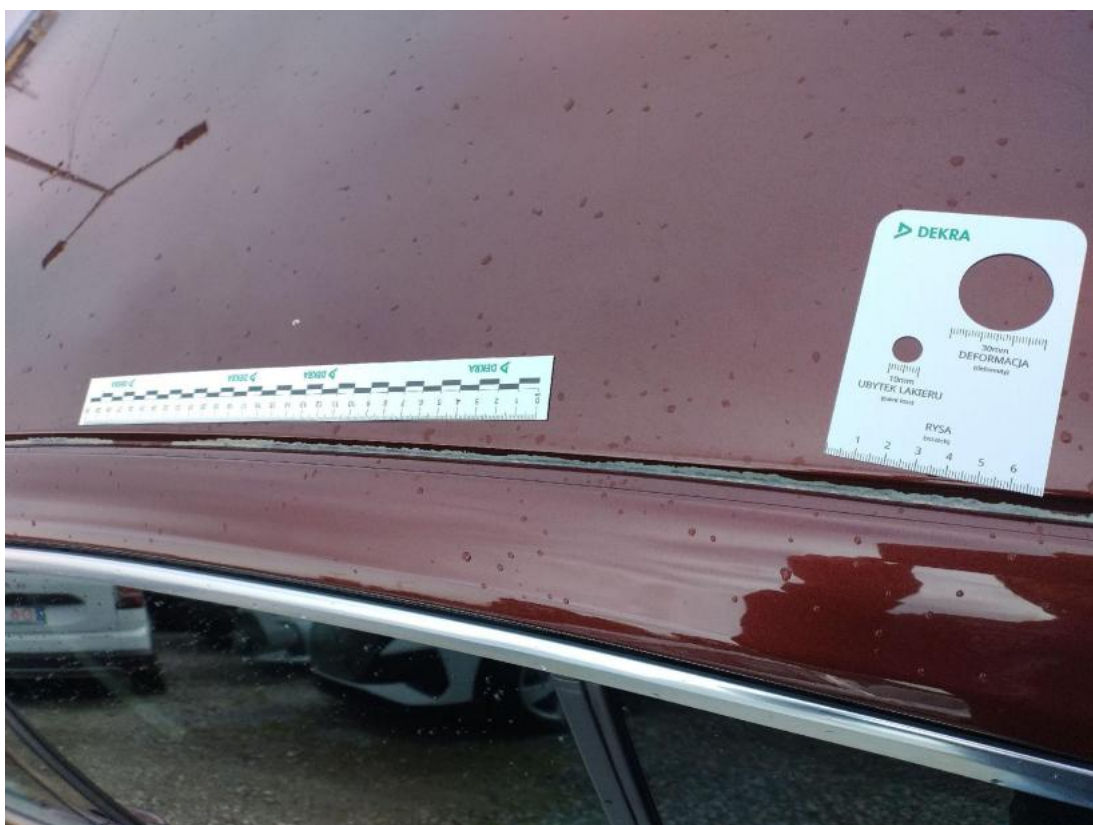
**Fot. 80**

Dach() - Pęknięcie/rozerwanie 3

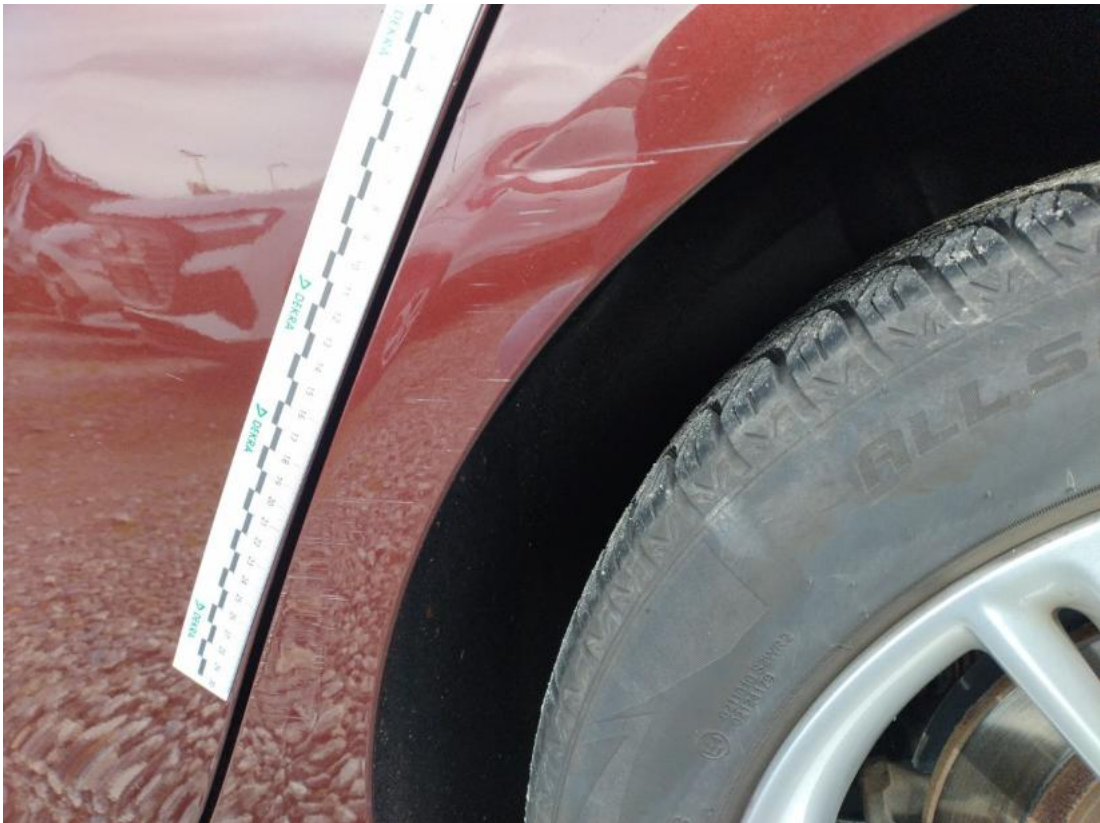
**Fot. 85**

| Poz. | Nazwa pozycji | Opis uszkodzeń | Kwalifik. | Naprawa [rbg] |
|---|---|---|---|---|
| 9 | Błotnik tylny L | rysa/odprysk, wgniecenie/odkształcenie | NA | 0.8 |

Błotnik tylny L / Ściana boczna L - Rysa/odprysk 1

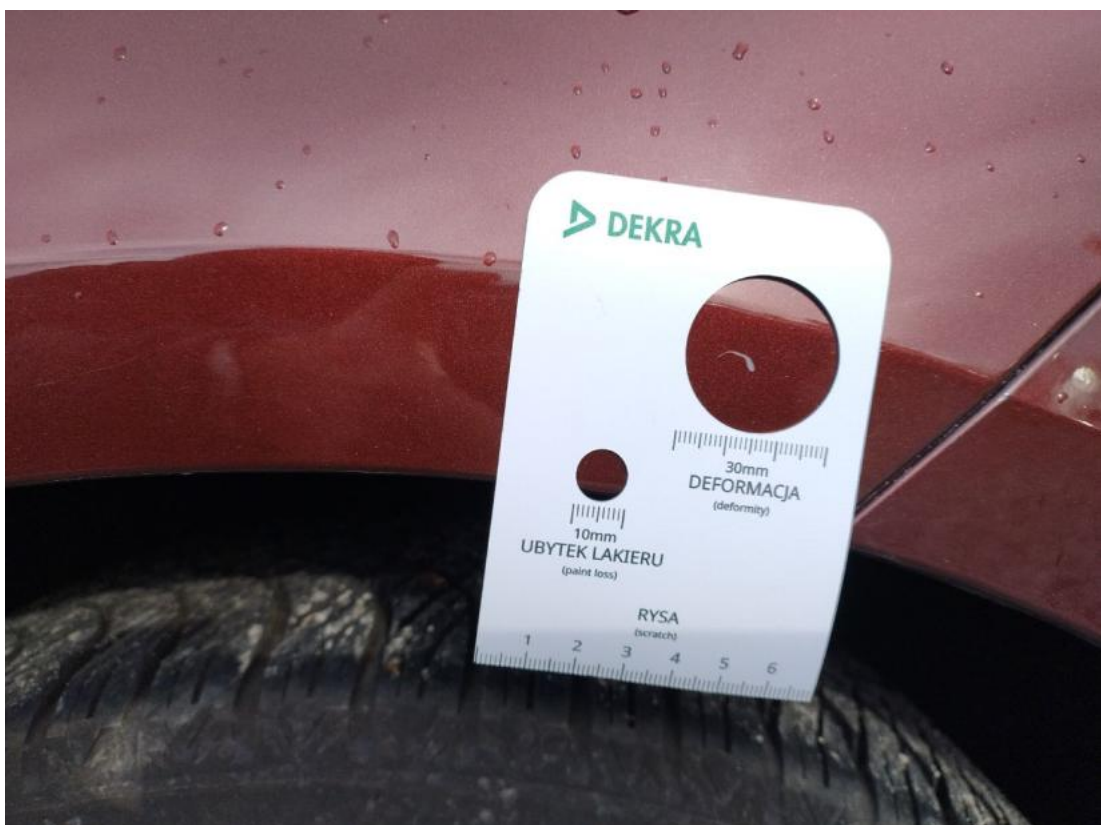
**Fot. 86**

Błotnik tylny L / Ściana boczna L - Wgniecenie/odkształcenie 1
