## Raport z oględzin pojazdu

| Numer raportu | 216898/10/25-11401 | Data raportu | 24-10-2025 |

| Marka, model | OPEL Insignia B Grand Sport ... |
| Numer rejestracyjny | GD224YV |

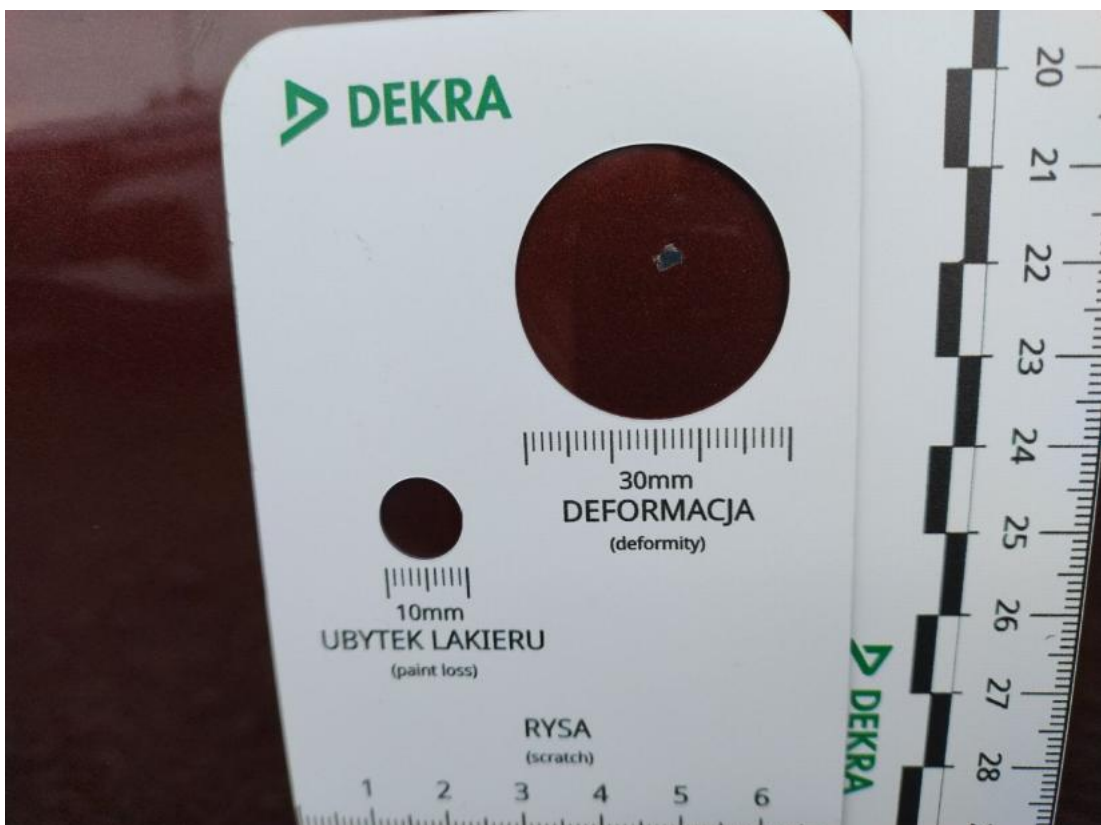
**Fot. 88**

| Poz. | Nazwa pozycji | Opis uszkodzeń | Kwalifik. | Naprawa [rbg] |
|---|---|---|---|---|
| 14 | Drzwi przednie (nieuzbrojone) L | rysa/odprysk, wgniecenie/odkształcenie | | |

Drzwi przed L - Rysa/odprysk 1

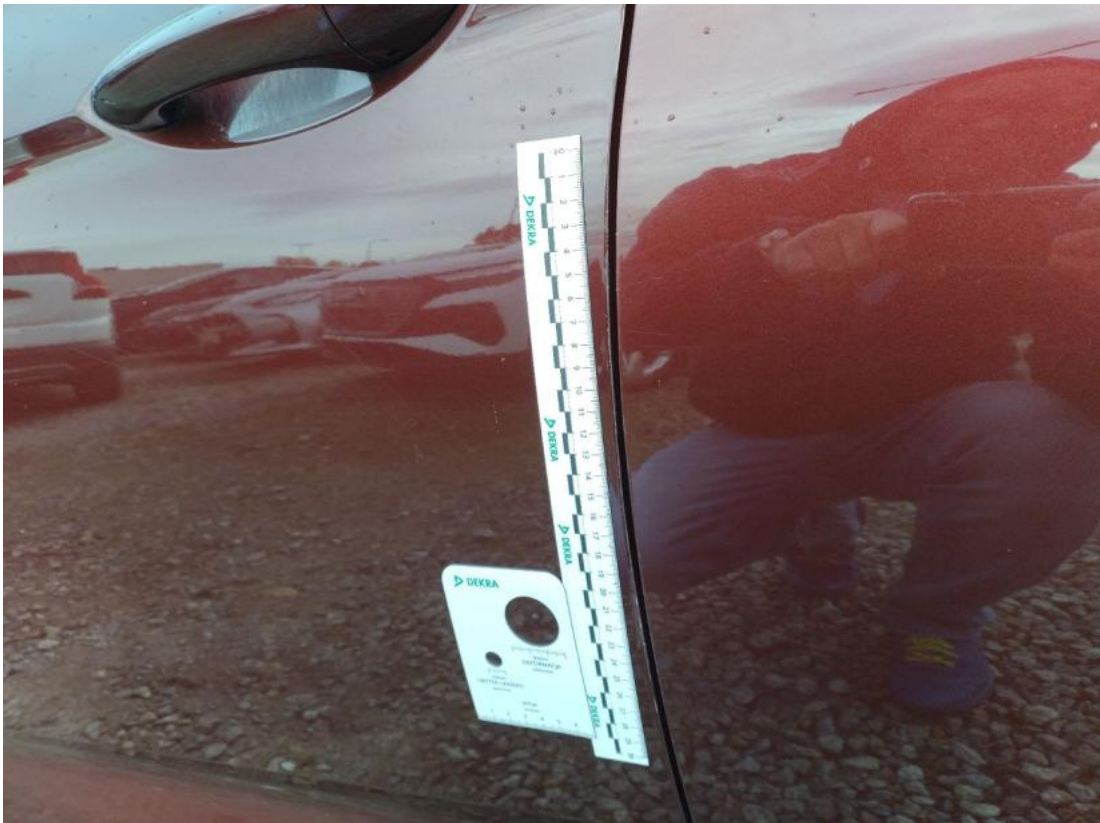
**Fot. 89**

Drzwi przed L - Rysa/odprysk 2

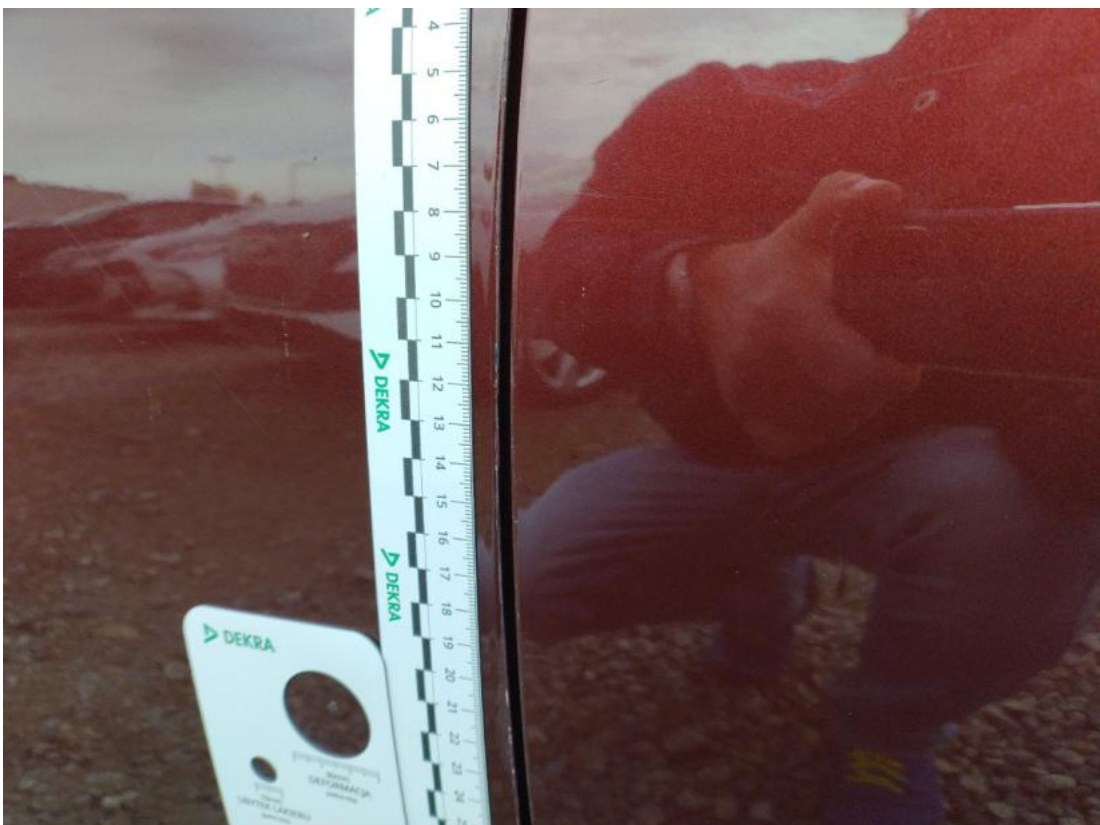
**Fot. 90**

Drzwi przed L - Wgniecenie/odkształcenie 1

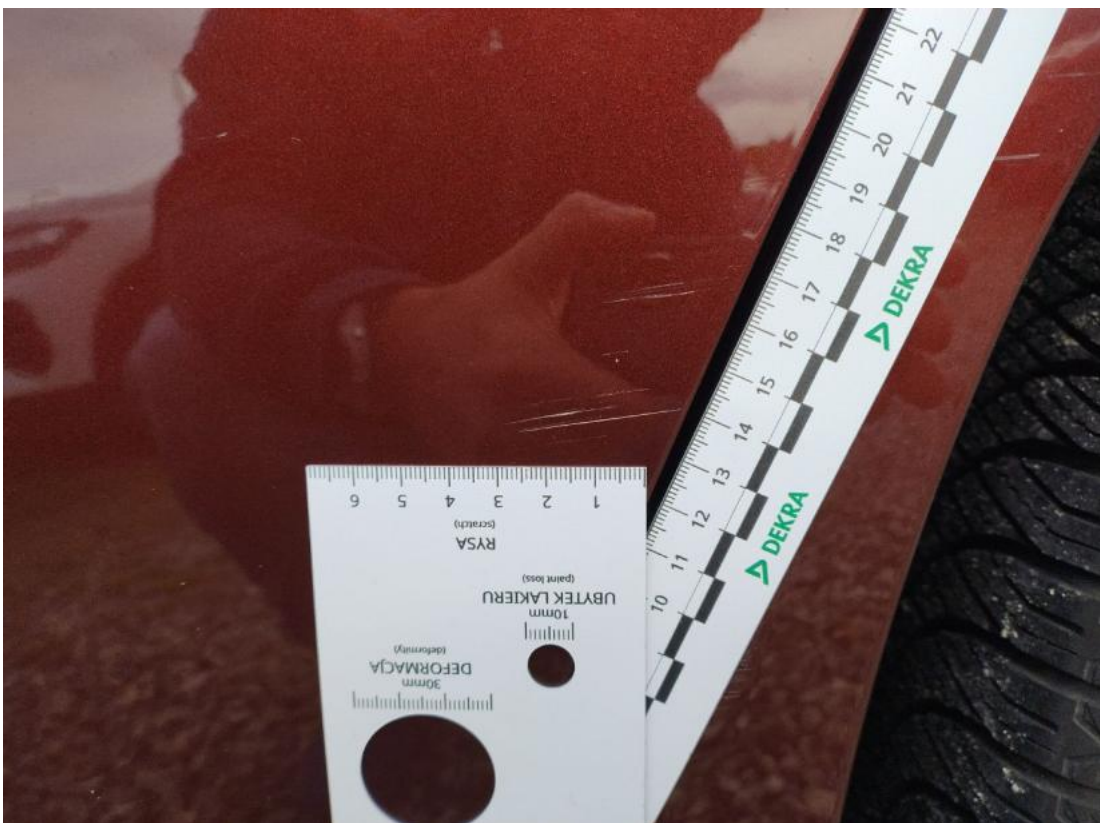
**Fot. 92**

| Poz. | Nazwa pozycji | Opis uszkodzeń | Kwalifik. | Naprawa [rbg] |
|---|---|---|---|---|
| 7 | Drzwi tylne (nieuzbrojone) L | rysa/odprysk | NA | 0.5 |

Drzwi tylne L - Rysa/odprysk 1

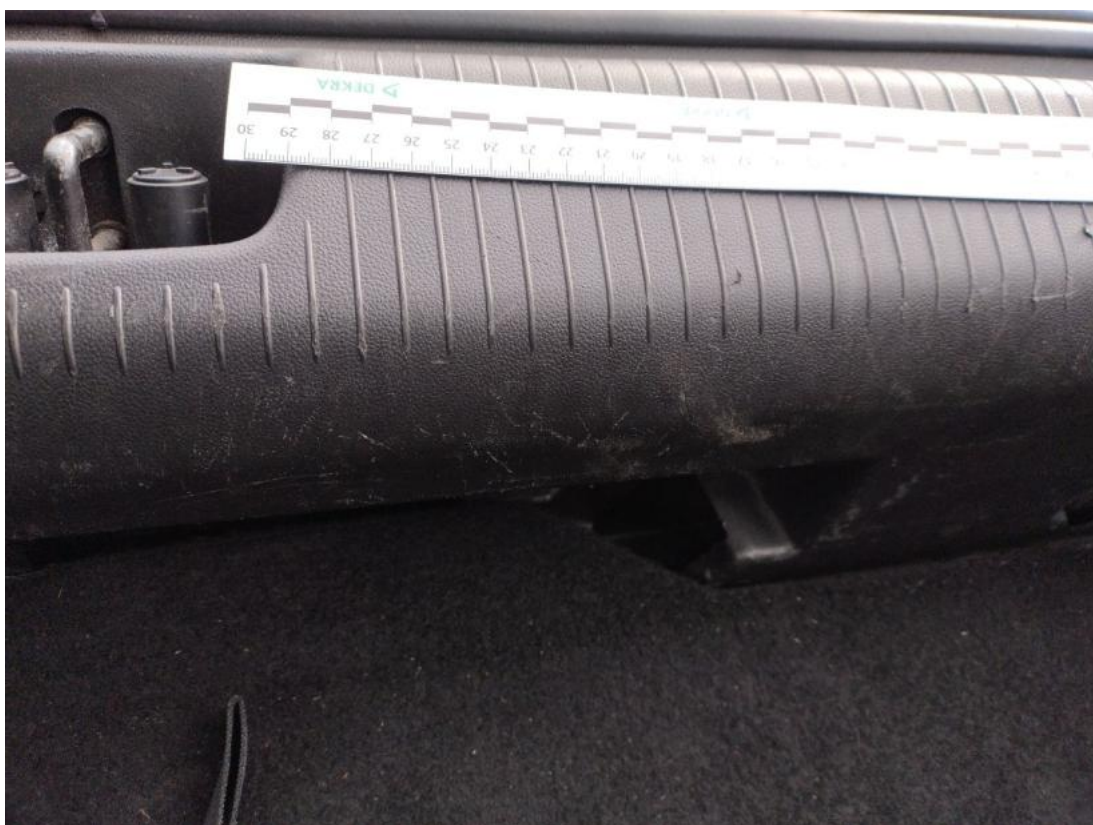
**Fot. 94**

| Poz. | Nazwa pozycji | Opis uszkodzeń | Kwalifik. | Naprawa [rbg] |
|---|---|---|---|---|
| 17 | Nakładka wew.pasa tylnego | zarysowanie | | |

Wykładzina pokrywy tylnej - Rysa/odprysk 1
