## Raport z oględzin pojazdu

| Numer raportu | 08616/12/25-15201 | Data raportu | 04-12-2025 |

| Marka, model | TOYOTA Aygo 18-22 |
| Numer rejestracyjny | WD3503V |

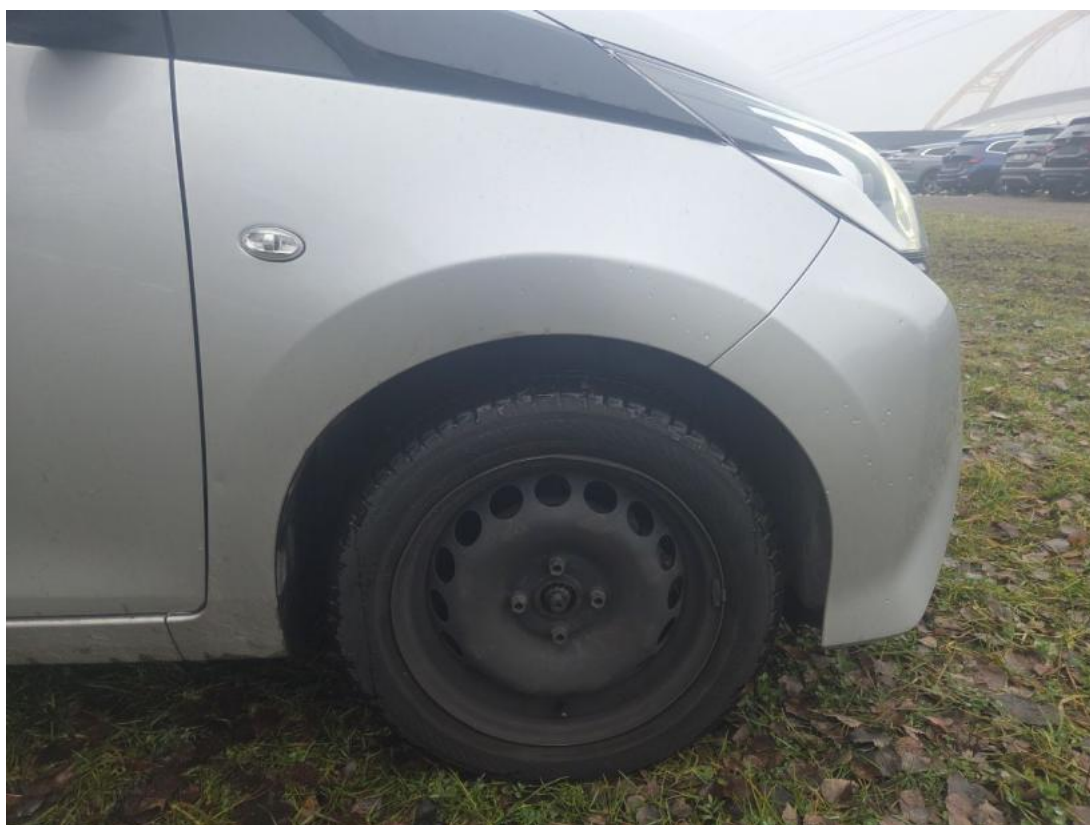
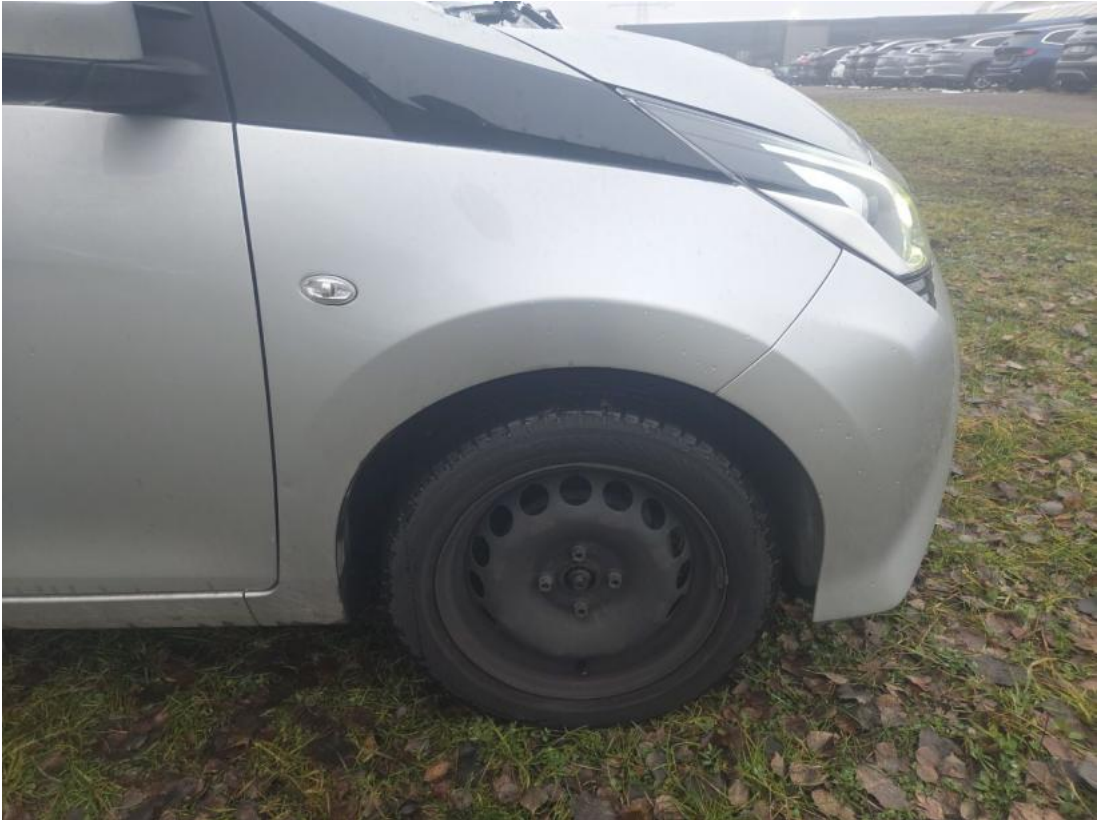
| Poz. | Nazwa pozycji | Opis uszkodzeń | Kwalifik. | Naprawa [rbg] |
|---|---|---|---|---|
| 2 | Kołpak koła przód R | brak | WY | 0.2 |

**Fot. 36**  
Kołpak przedni P - zdjęcie pogładowe 1

Kołpak przedni P - Inne 1

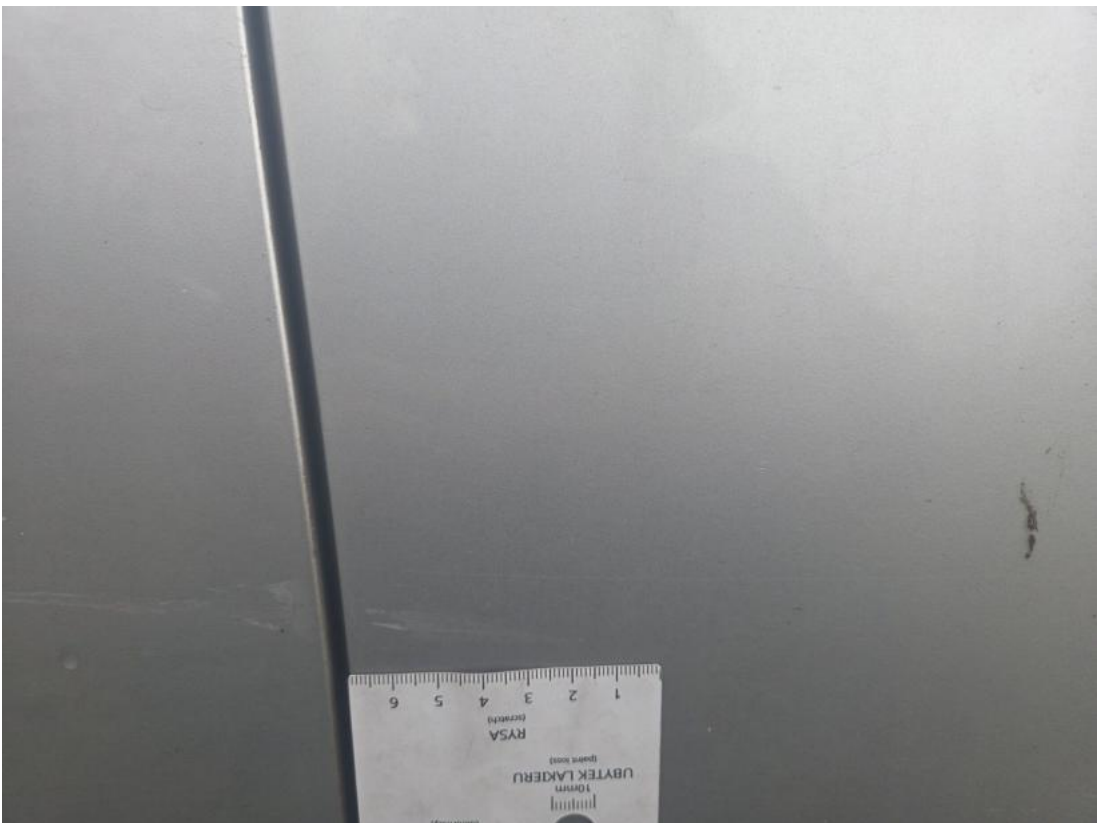
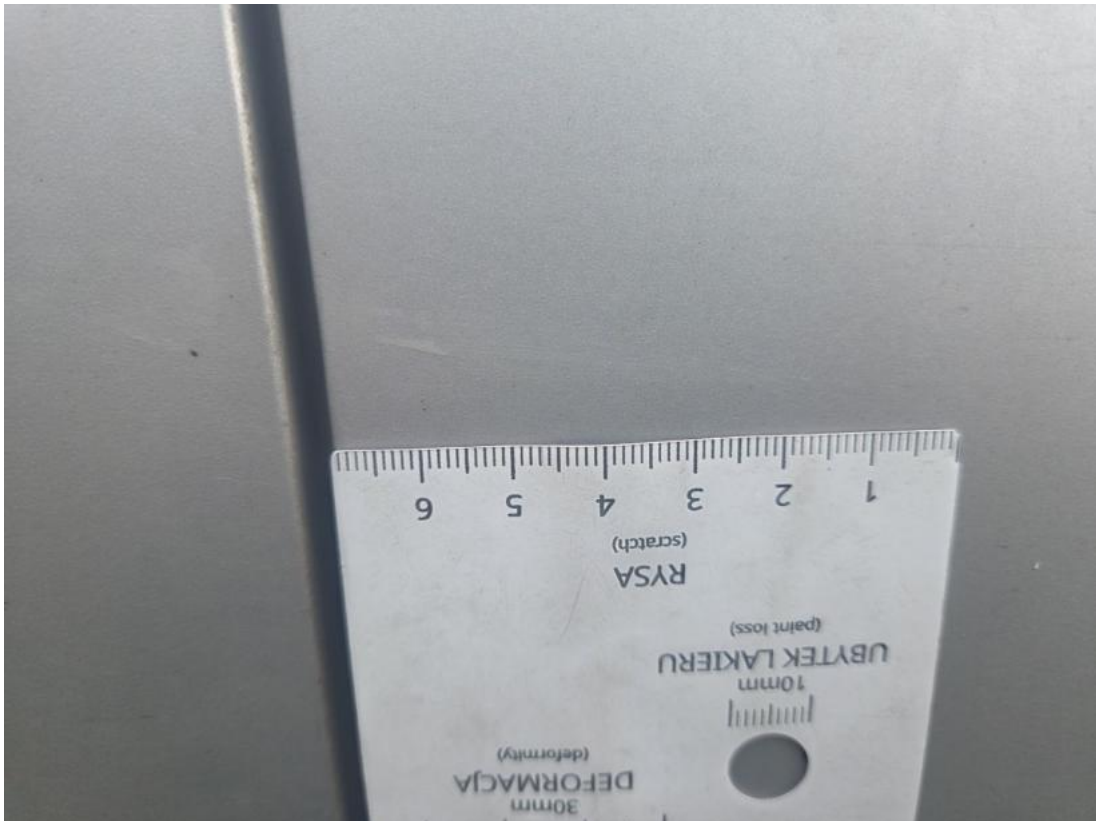
| Poz. | Nazwa pozycji | Opis uszkodzeń | Kwalifik. | Naprawa [rbg] |
|---|---|---|---|---|
| 7 | Poszycie drzwi przednich R | zarysowanie | | |

Drzwi przednie P - zdjęcie poglądowe 1

Drzwi przednie P - Rysa/odprysk 1

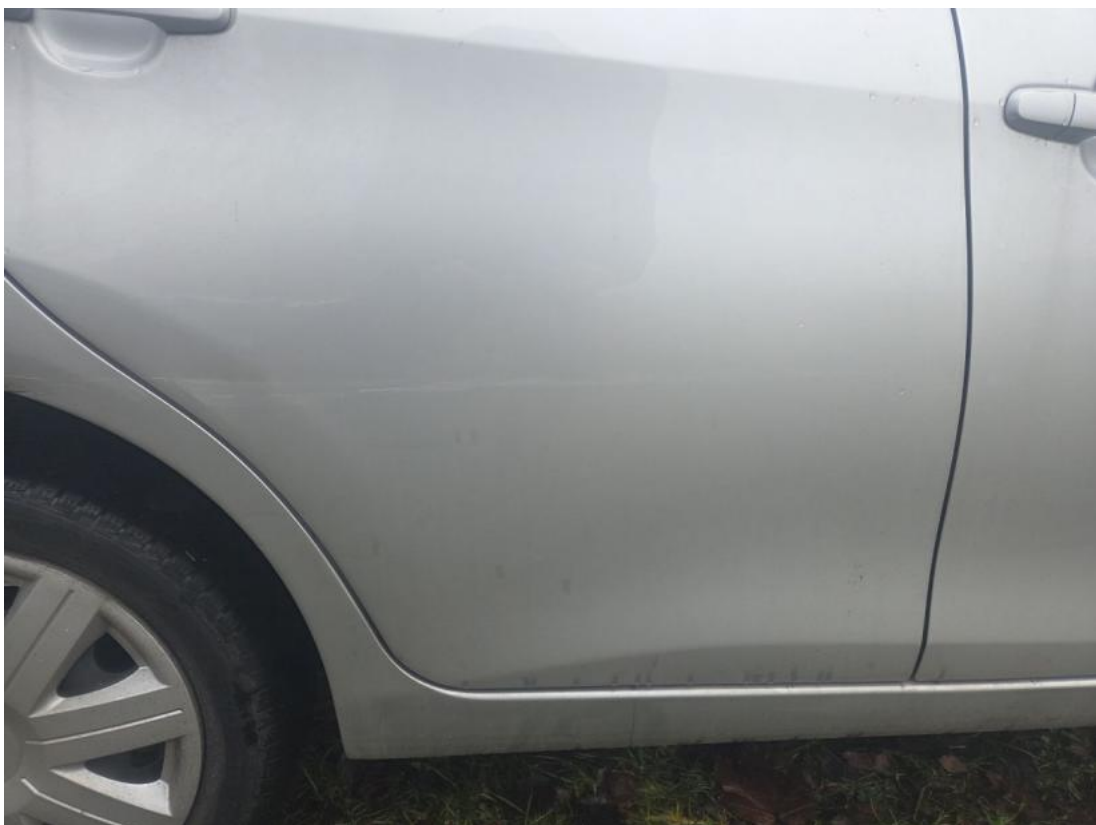
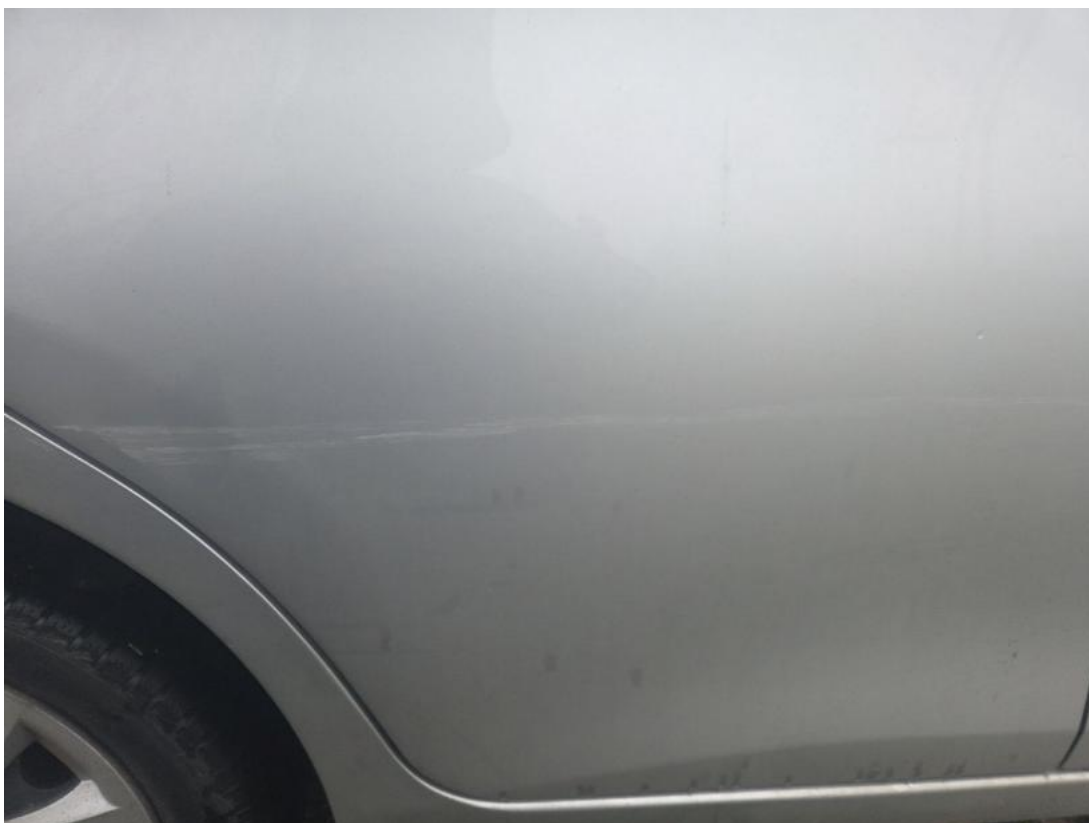
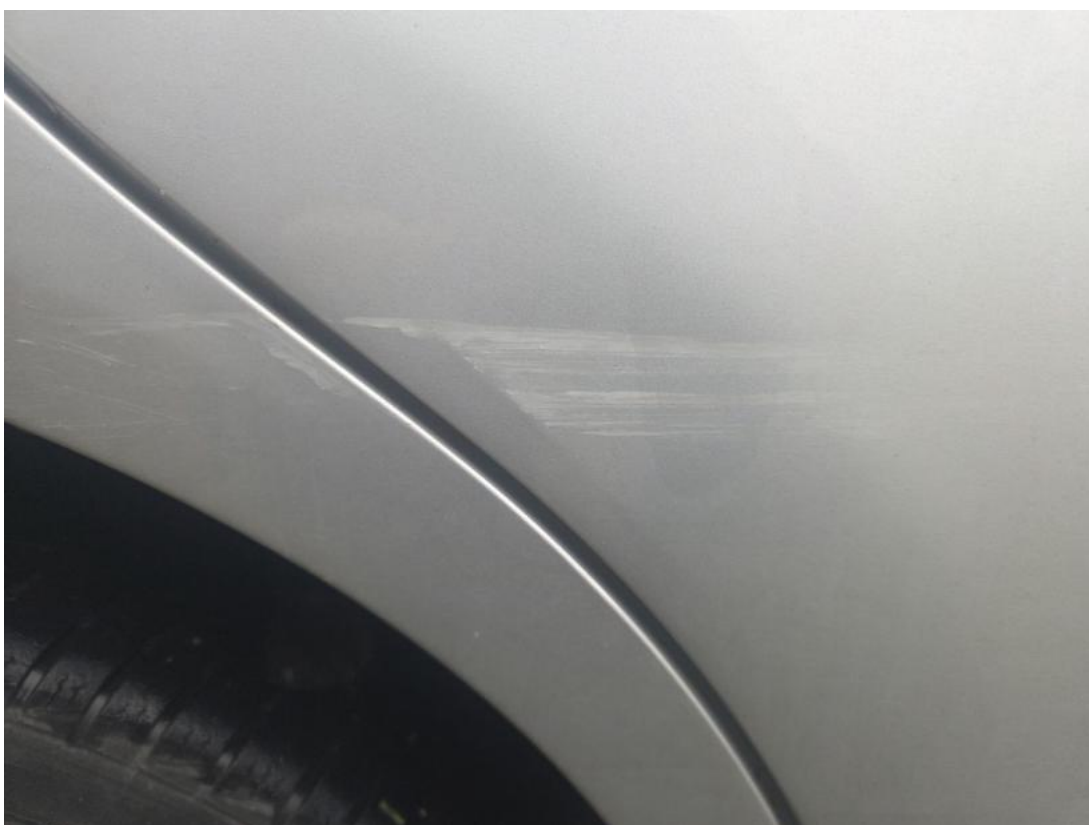
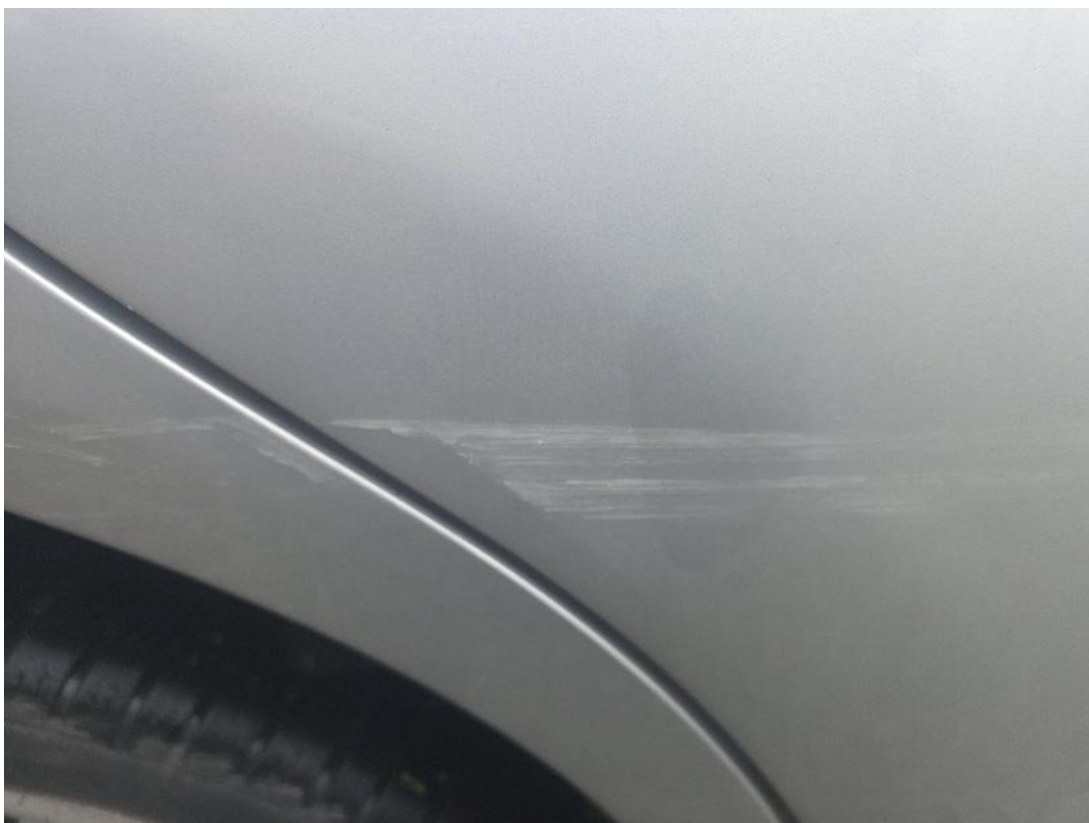
| Poz. | Nazwa pozycji | Opis uszkodzeń | Kwalifik. | Naprawa [rbg] |
|---|---|---|---|---|
| 4 | Poszycie drzwi tylnych R | zarysowanie, wgniecenie | NA | 1.5 |

Drzwi tylne P - zdjęcie poglądowe 1

Drzwi tylne P - zdjęcie pogładowe 2

Drzwi tylne P - Rysa/odprysk 1

Drzwi tylne P - Wgniecenie/odkształcenie 1

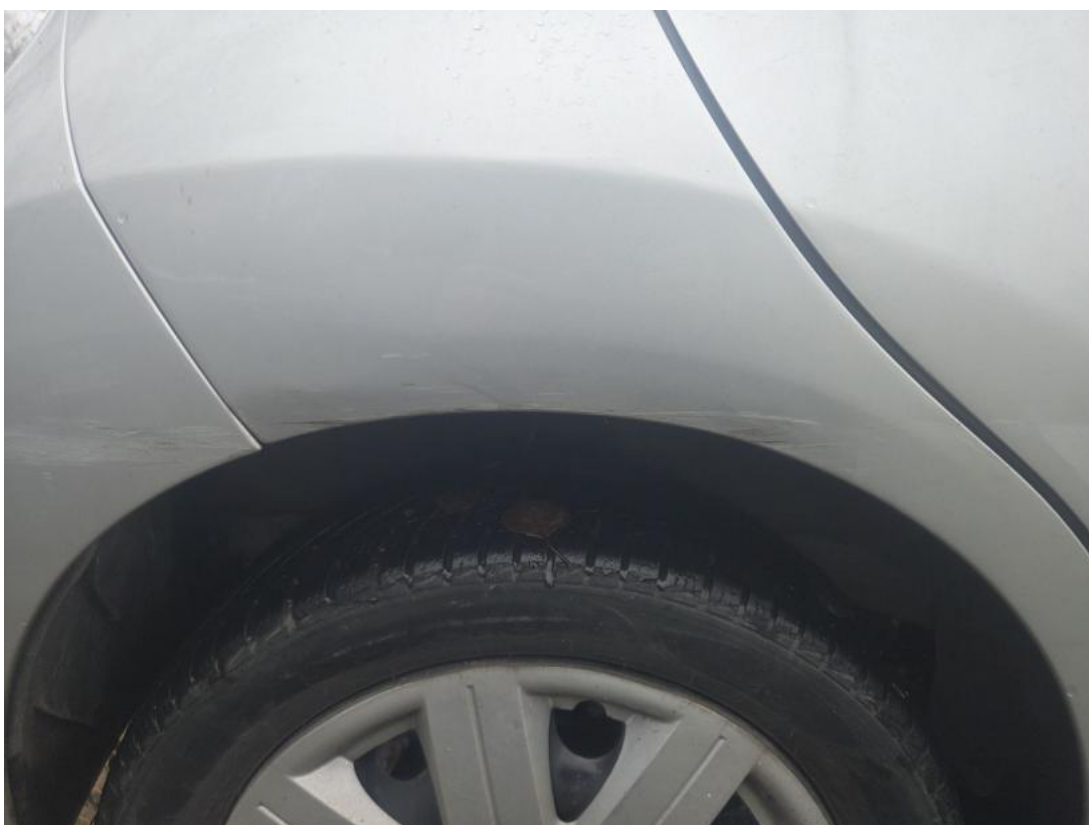
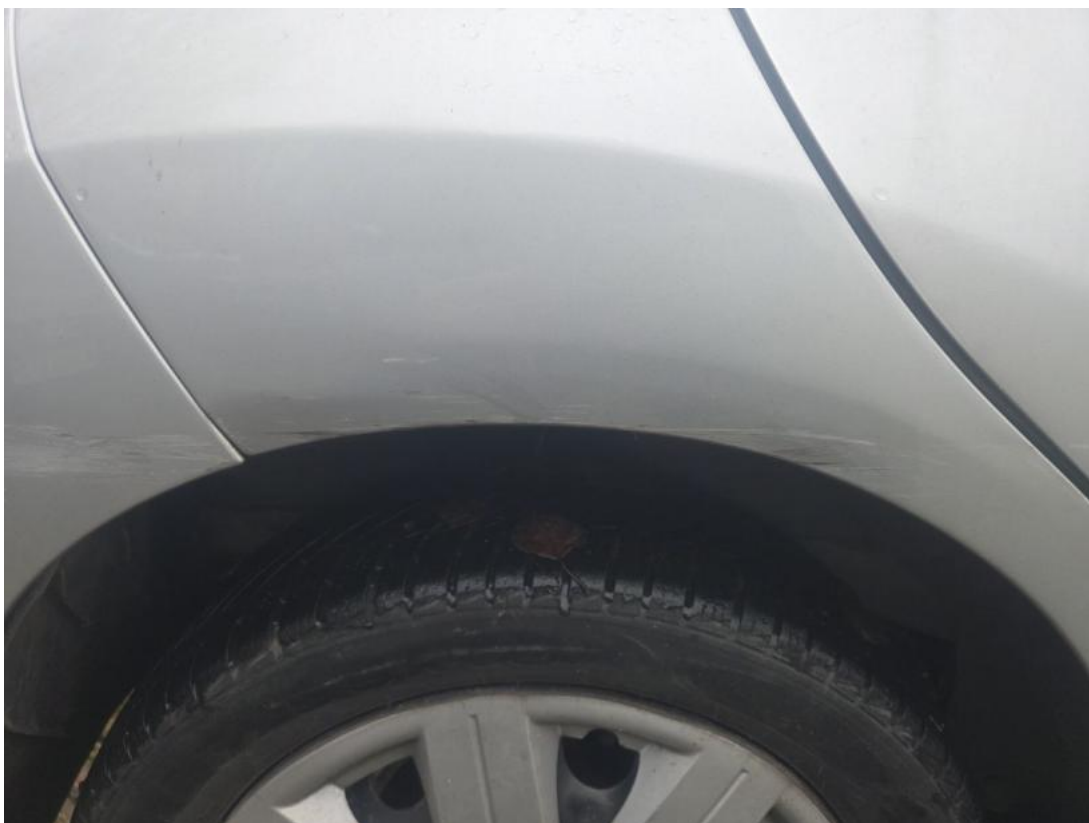
| Poz. | Nazwa pozycji | Opis uszkodzeń | Kwalifik. | Naprawa [rbg] |
|---|---|---|---|---|
| 6 | Błotnik tylny R | zarysowanie, wgniecenie | NA | 1.5 |

Błotnik tylny P / Ściana boczna P - zdjęcie poglądowe 1

Błotnik tylny P / Ściana boczna P - Rysa/odprysk 1

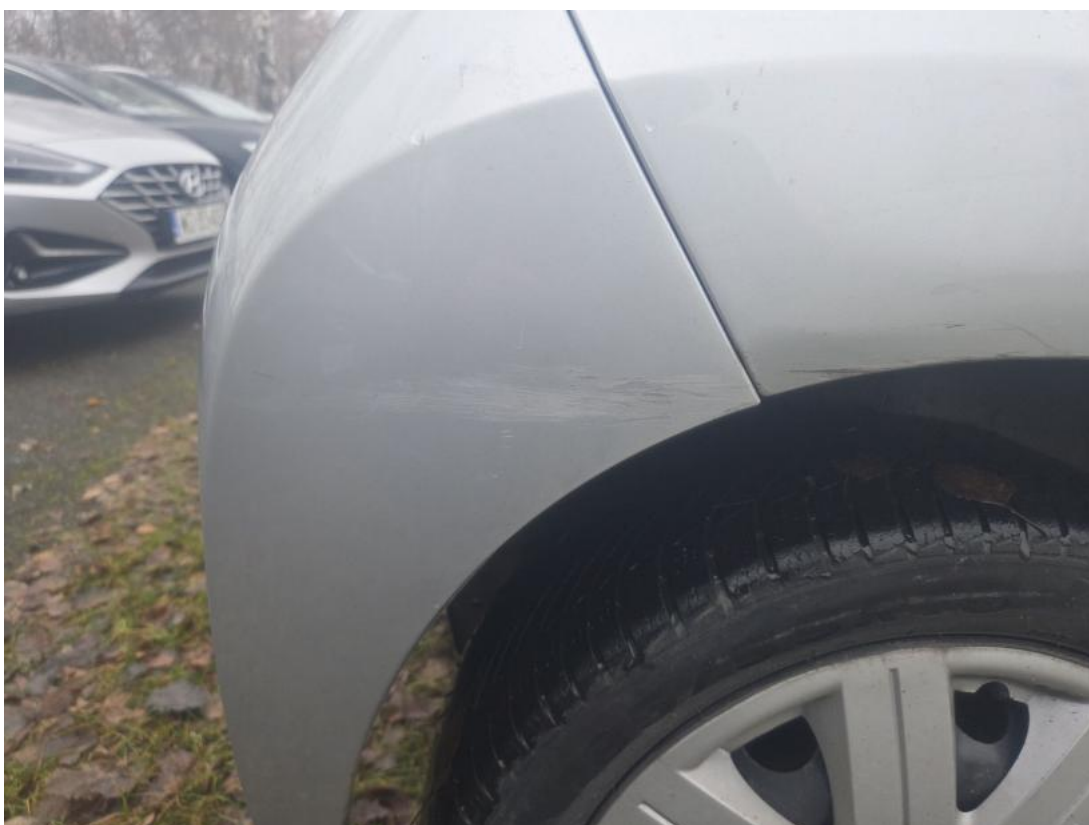
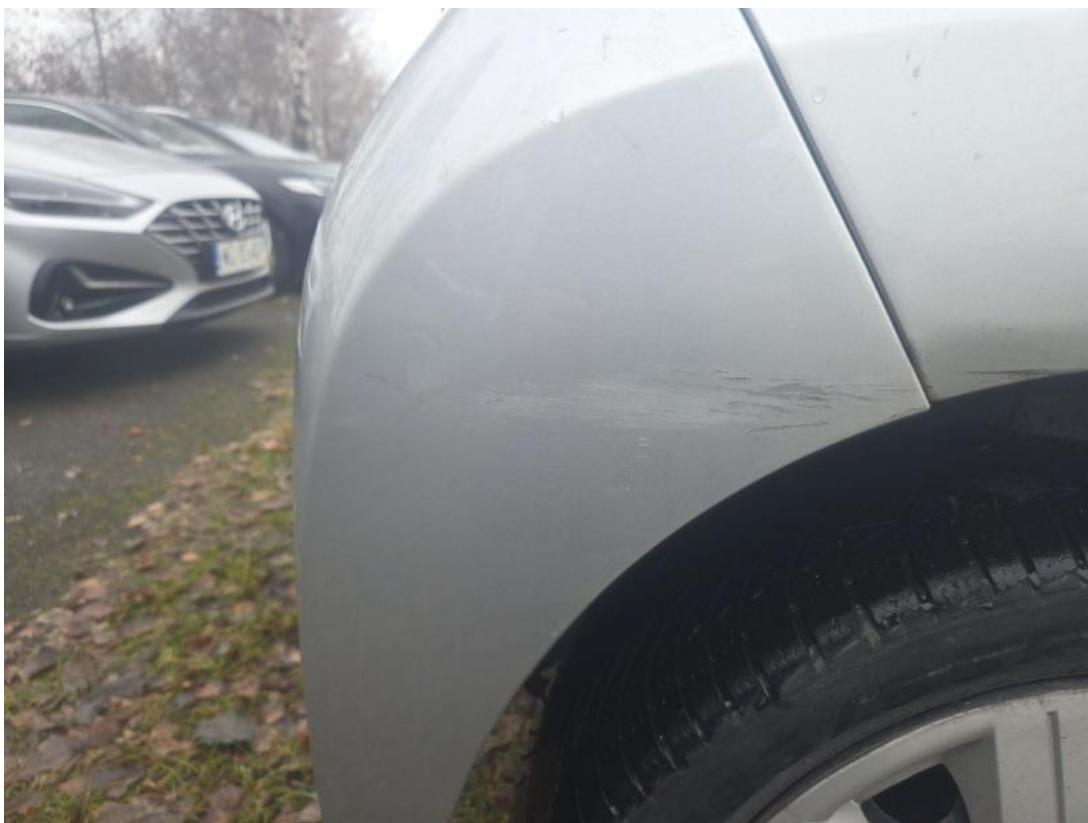
| Poz. | Nazwa pozycji | Opis uszkodzeń | Kwalifik. | Naprawa [rbg] |
|---|---|---|---|---|
| 5 | Okładzina zderzaka tylnego | zarysowanie | NA | |

Zderzak tylny - zdjęcie poglądowe 1

Zderzak tylny - Rysa/odprysk 1

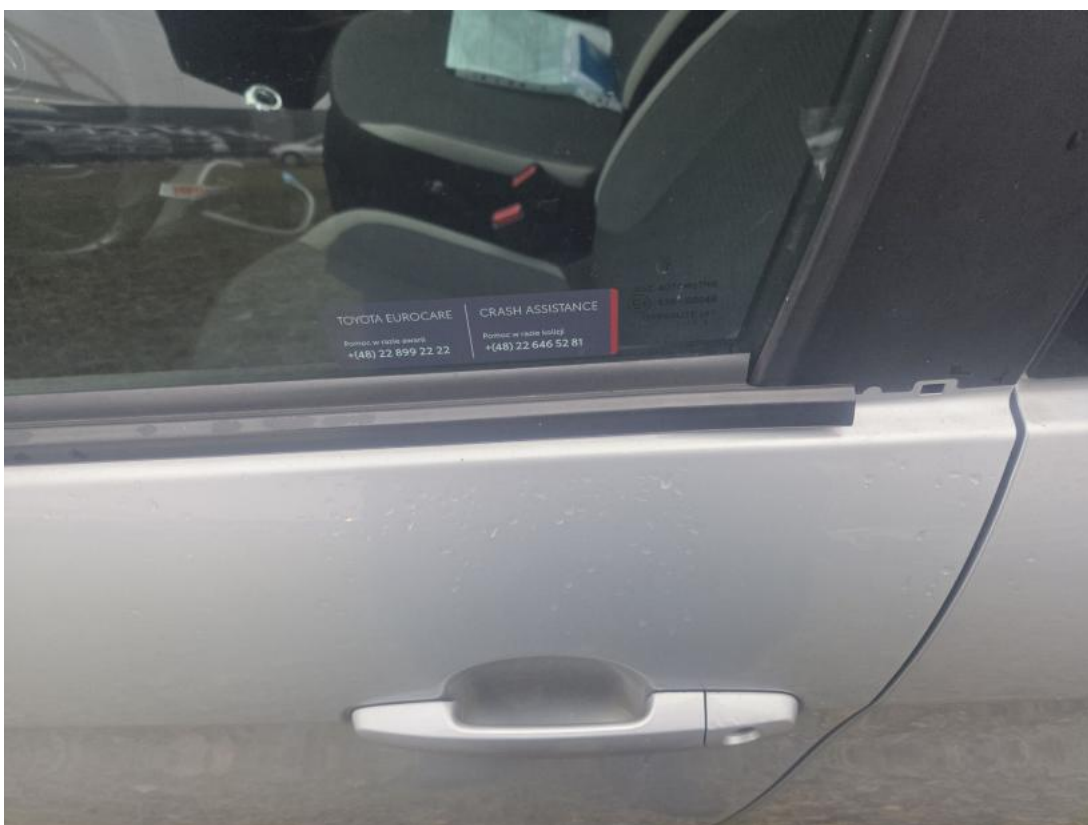
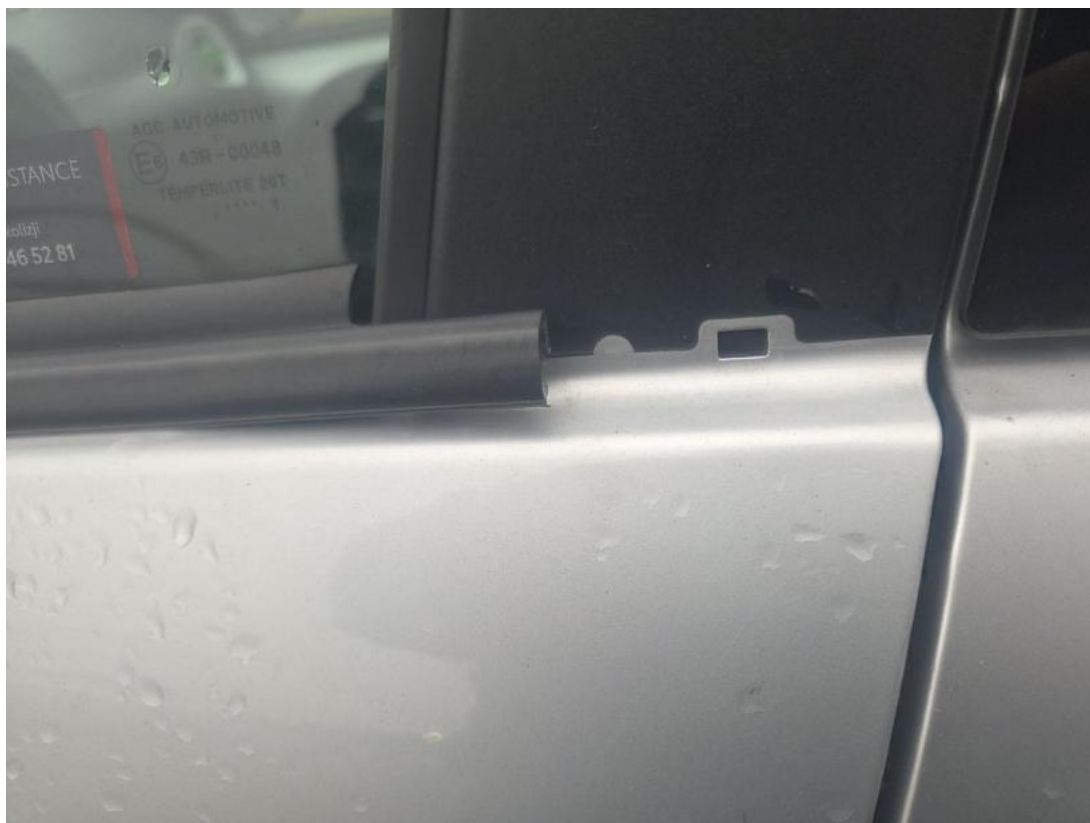
Listwa drzwi przednich L - zdjęcie poglądowe 1

Listwa drzwi przednich L - Pęknięcie/rozerwanie 1

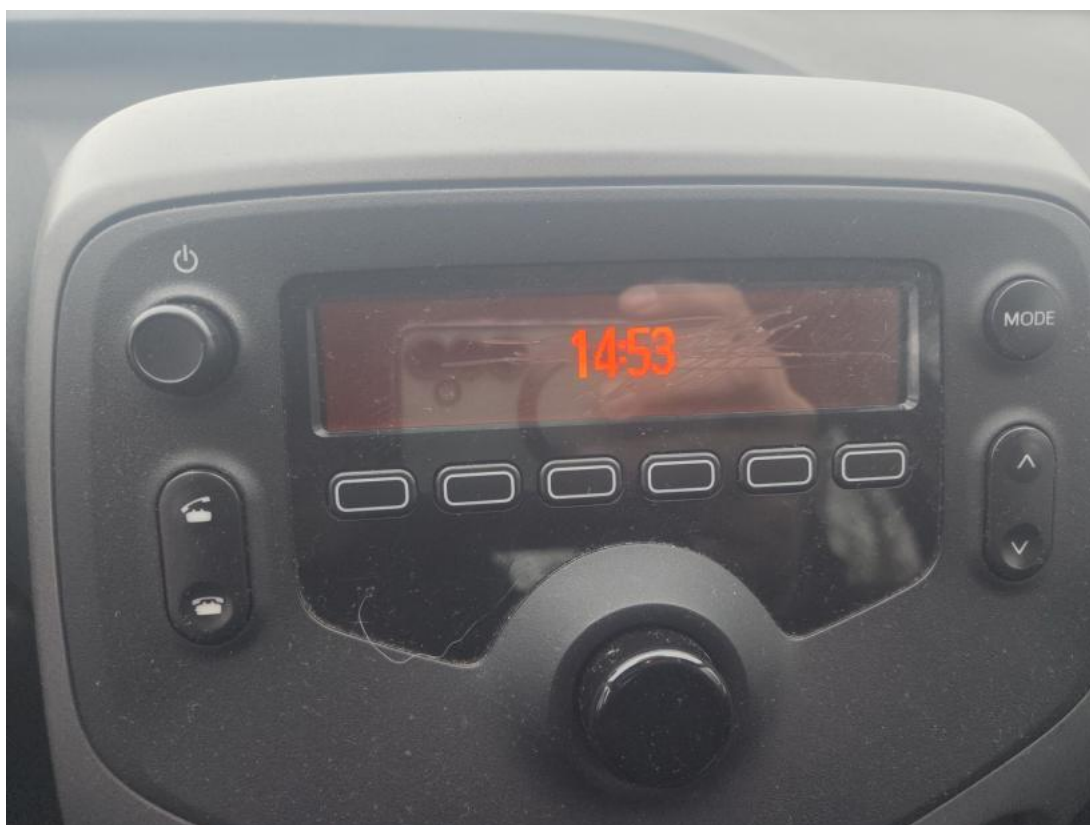
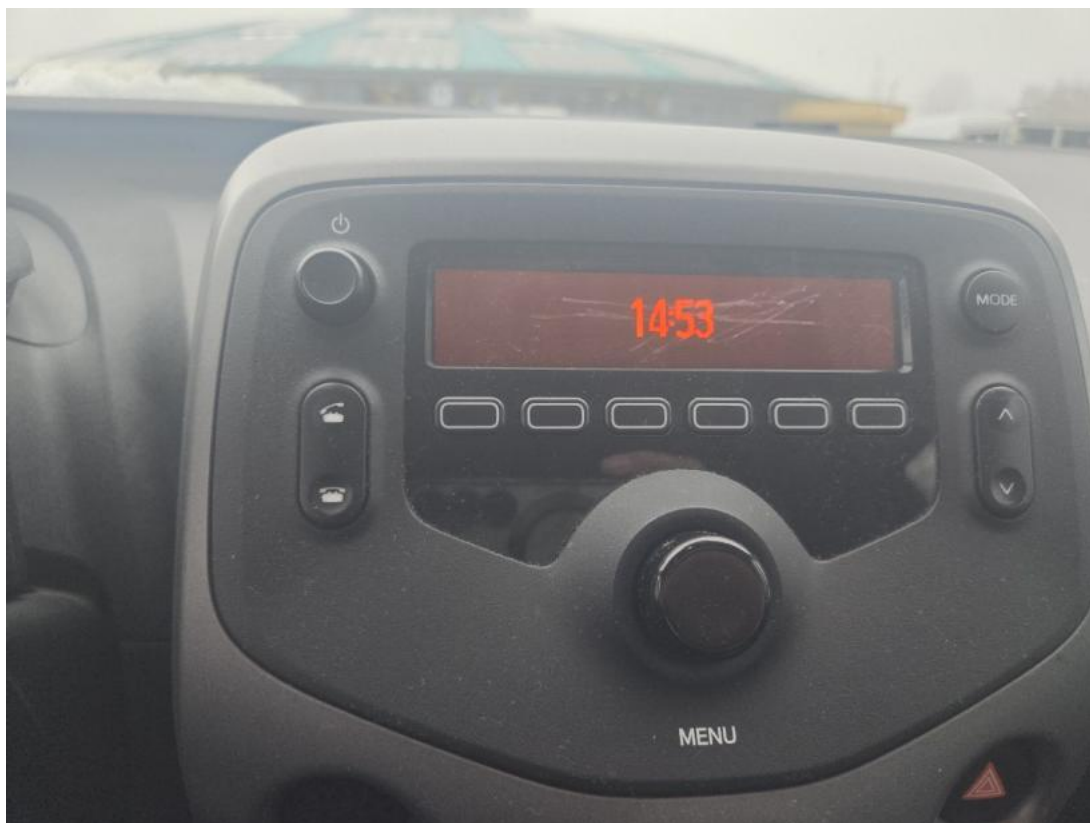
| Poz. | Nazwa pozycji | Opis uszkodzeń | Kwalifik. | Naprawa [rbg] |
|---|---|---|---|---|
| 3 | Radio | zarysowanie | WY | 0.2 |

Radioodbiornik/nawigacja - zdjęcie poglądowe 1

Radioodbiornik/nawigacja - Rysa/odprysk 1

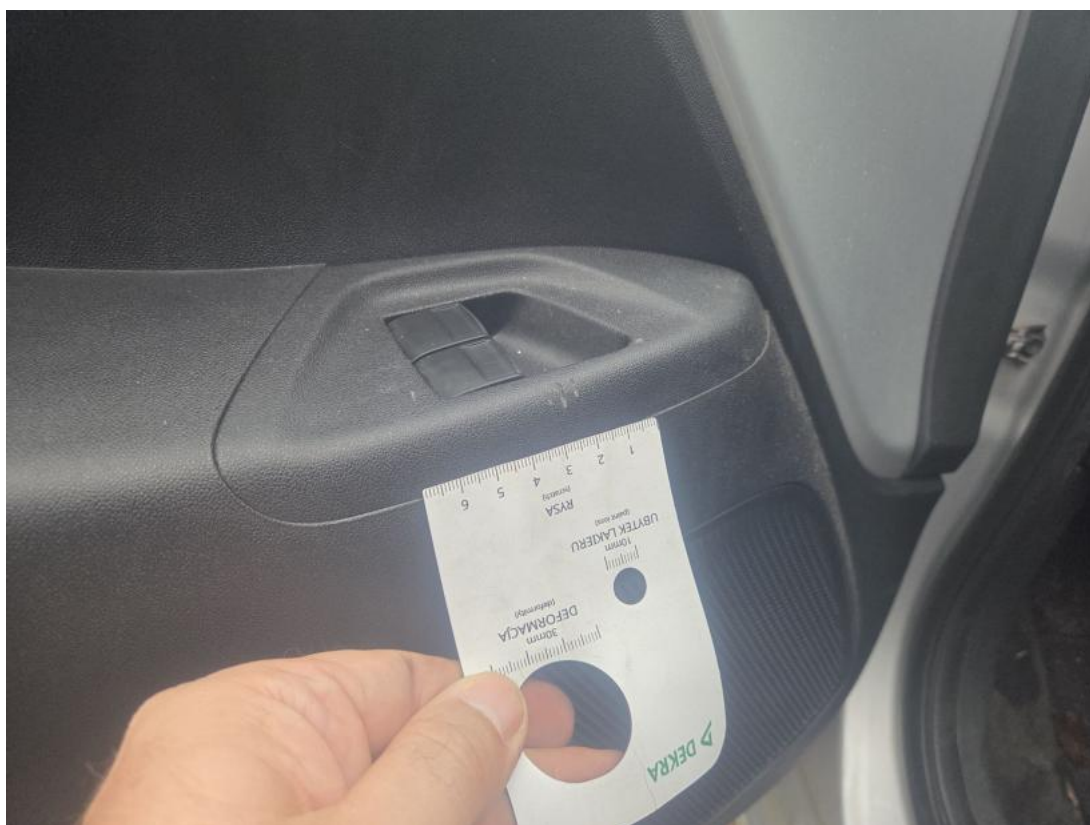
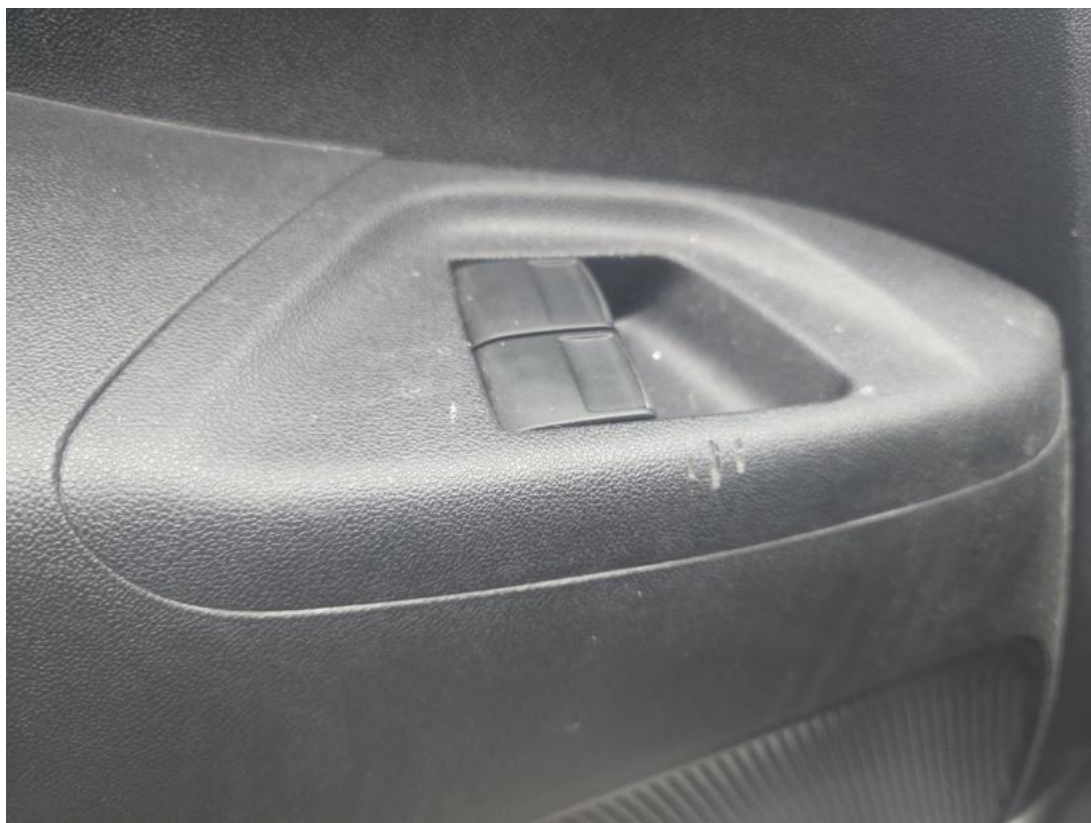
| Poz. | Nazwa pozycji | Opis uszkodzeń | Kwalifik. | Naprawa [rbg] |
|---|---|---|---|---|
| 8 | Tapicerka drzwi, przód L | zarysowanie | | |

Tapicerka drzwi przednich L - zdjęcie poglądowe 1

Tapicerka drzwi przednich L - Wgniecenie/odkształcenie 1
