## Raport z oględzin pojazdu

| Numer raportu | 08578/12/25-15201 | Data raportu | 03-12-2025 |

| Marka, model | OPEL Insignia B Sports Tourer... |
| Numer rejestracyjny | WJ9097L |

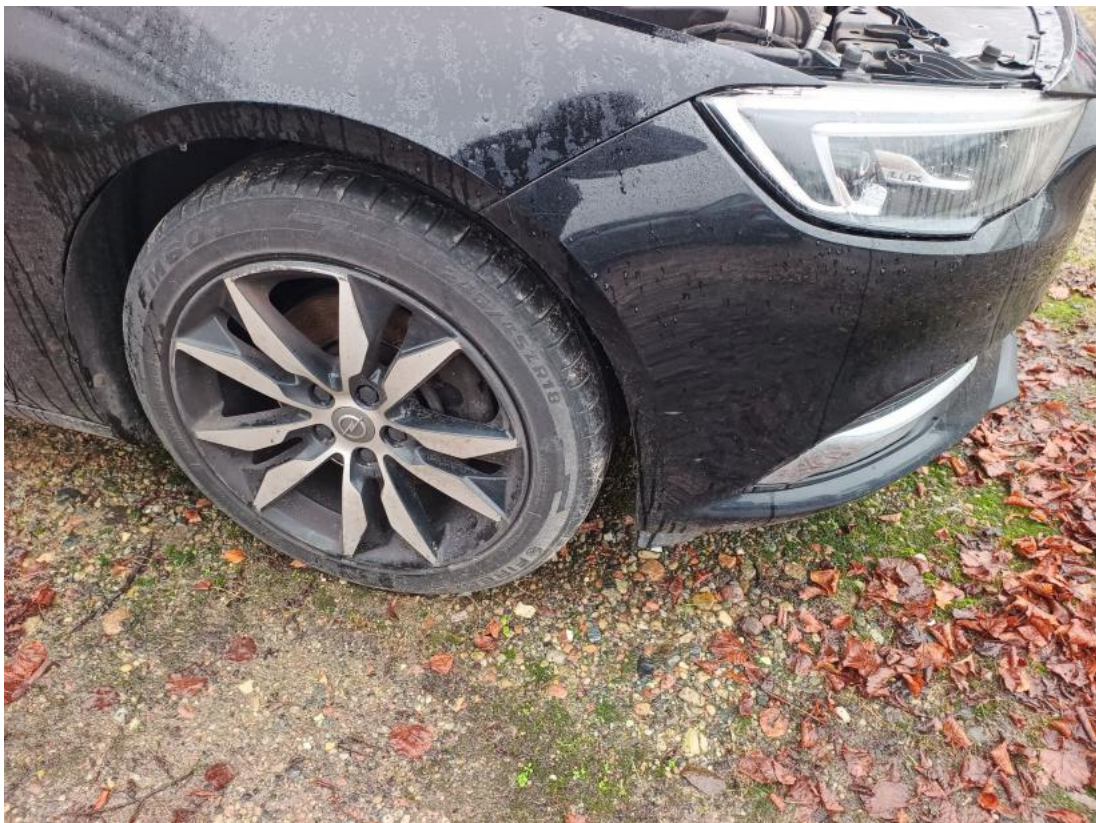
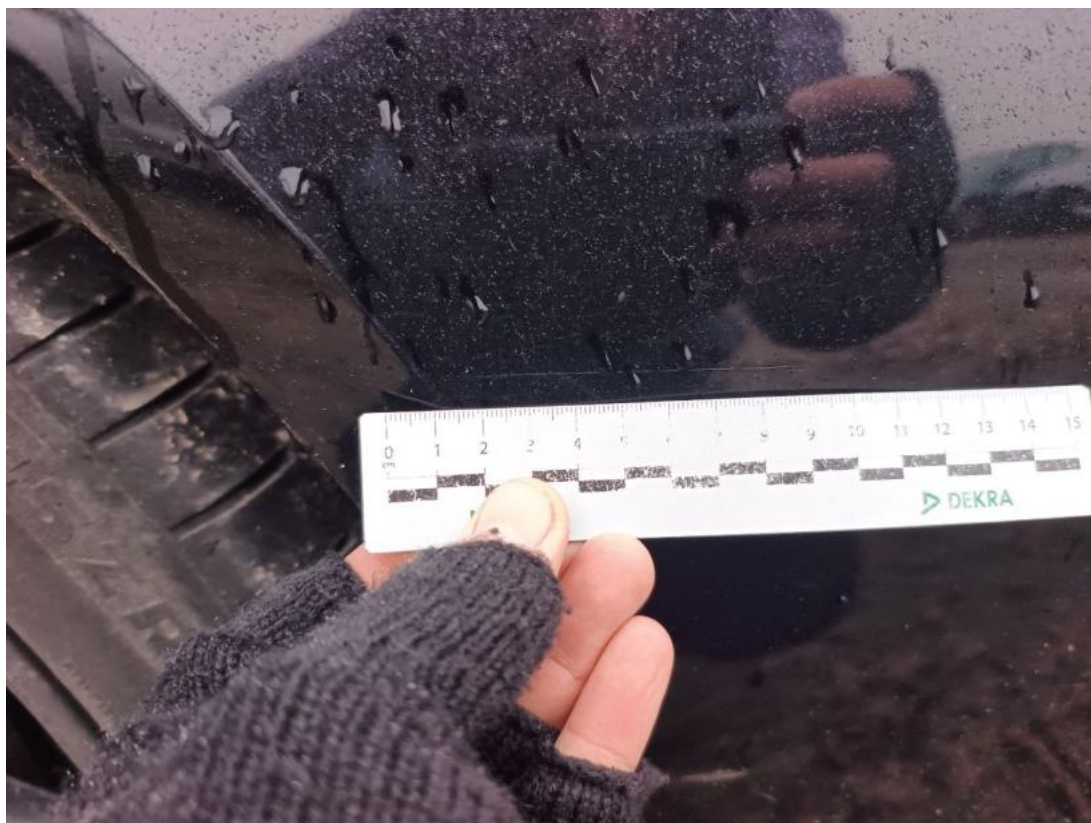
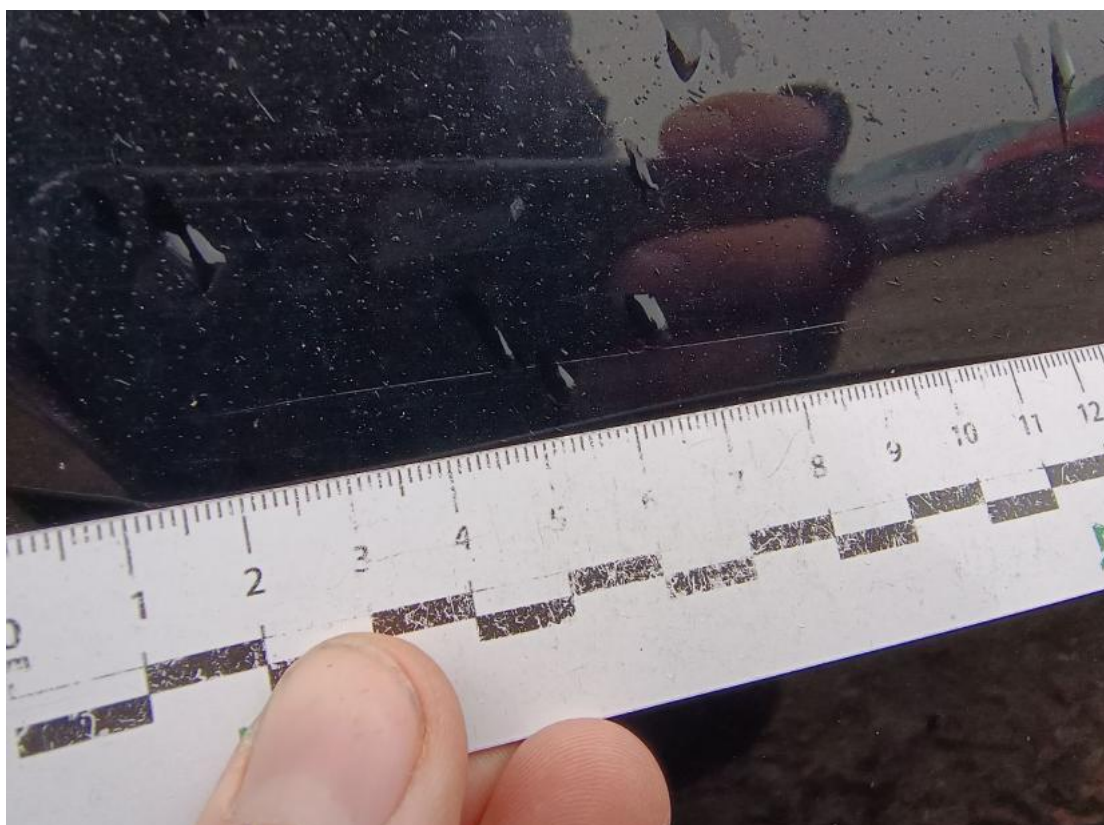
| Poz. | Nazwa pozycji | Opis uszkodzeń | Kwalifik. | Naprawa [rbg] |
|---|---|---|---|---|
| 7 | Okładzina zderzaka przedniego | zarysowanie | | |

Zderzak przedni cz L - zdjęcie poglądowe 1

Zderzak przedni cz L - zdjęcie poglądowe 2

Zderzak przedni cz L - Rysa/odprysk 1

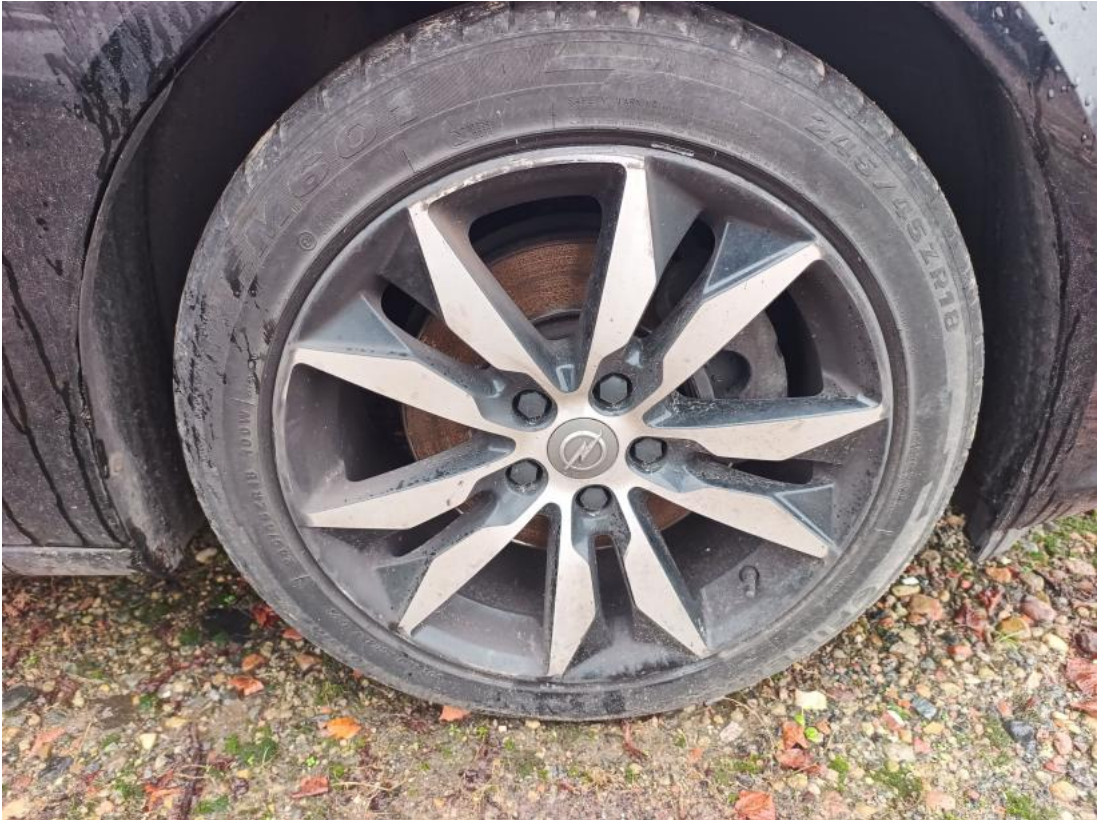
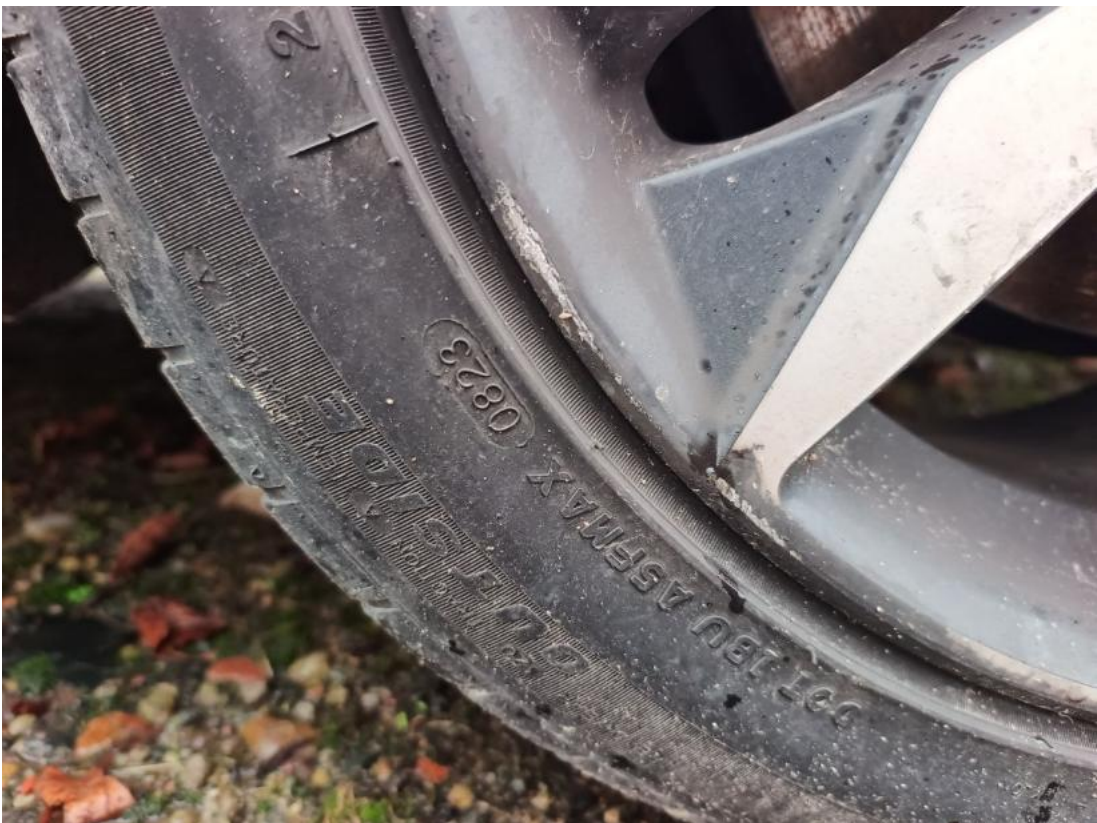
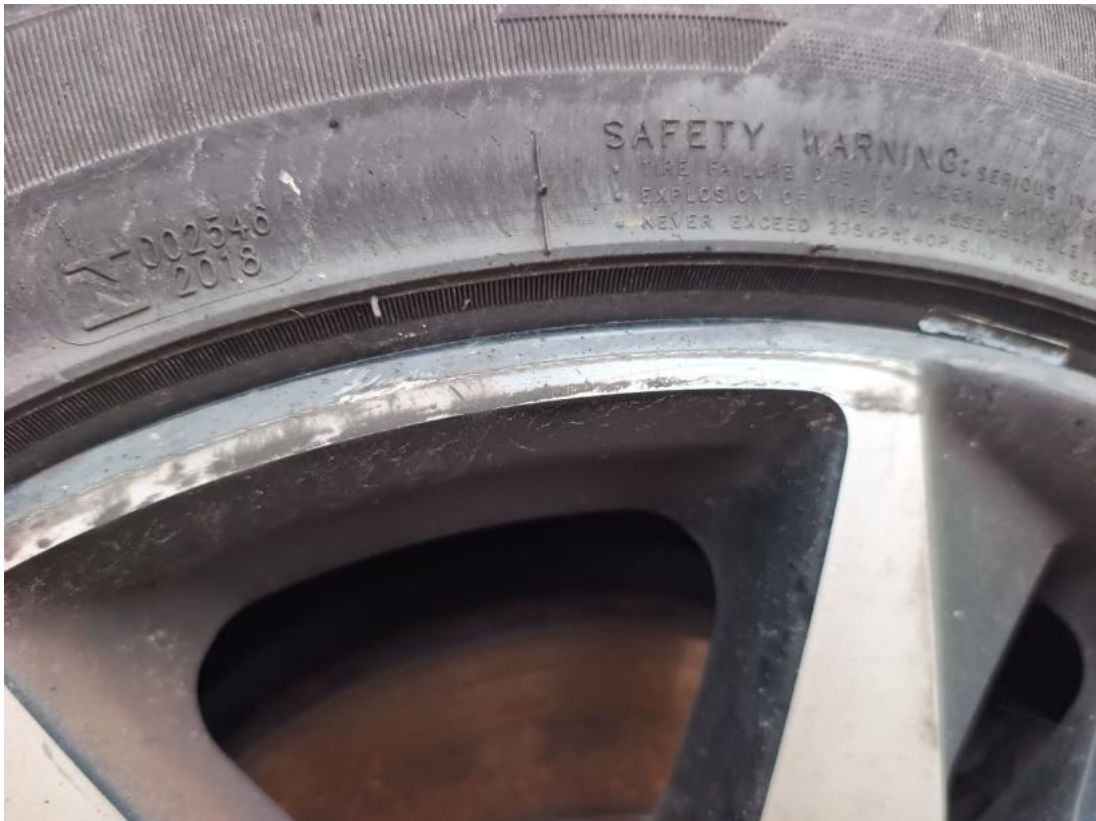
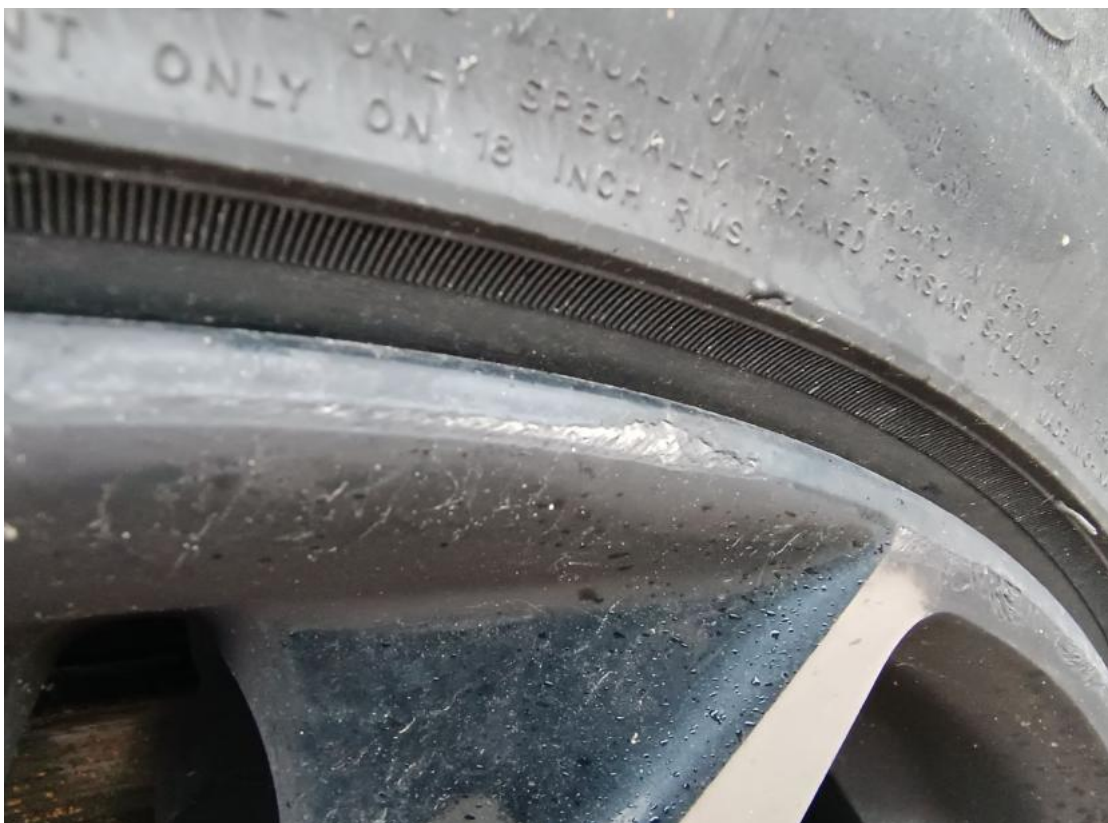
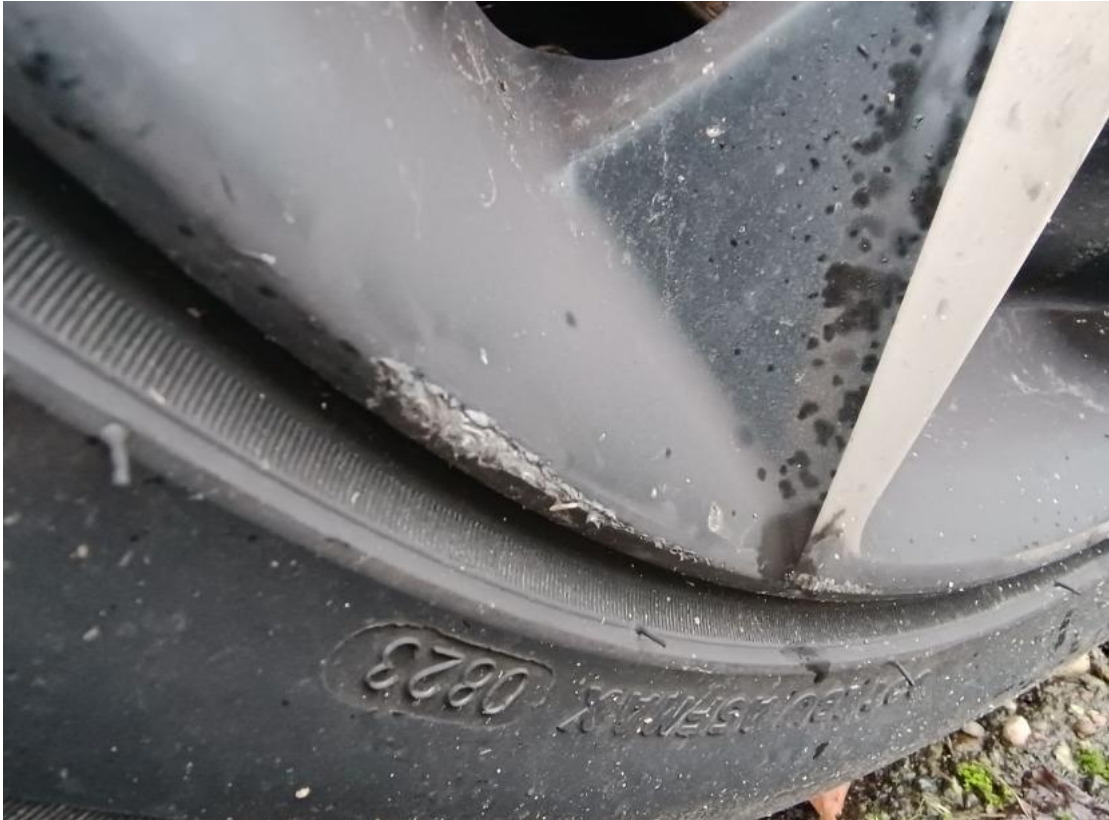
| Poz. | Nazwa pozycji | Opis uszkodzeń | Kwalifik. | Naprawa [rbg] |
|---|---|---|---|---|
| 1 | Tarcza koła aluminiowa przód R | zarysowanie | WY | 0.4 |

Felga aluminiowa przednia P - zdjęcie pogładowe 1

Felga aluminiowa przednia P - zdjęcie pogładowe 2

Felga aluminiowa przednia P - Rysa/odprysk 1

Felga aluminiowa przednia P - Rysa/odprysk 2

Felga aluminiowa przednia P() - Rysa/odprysk 3

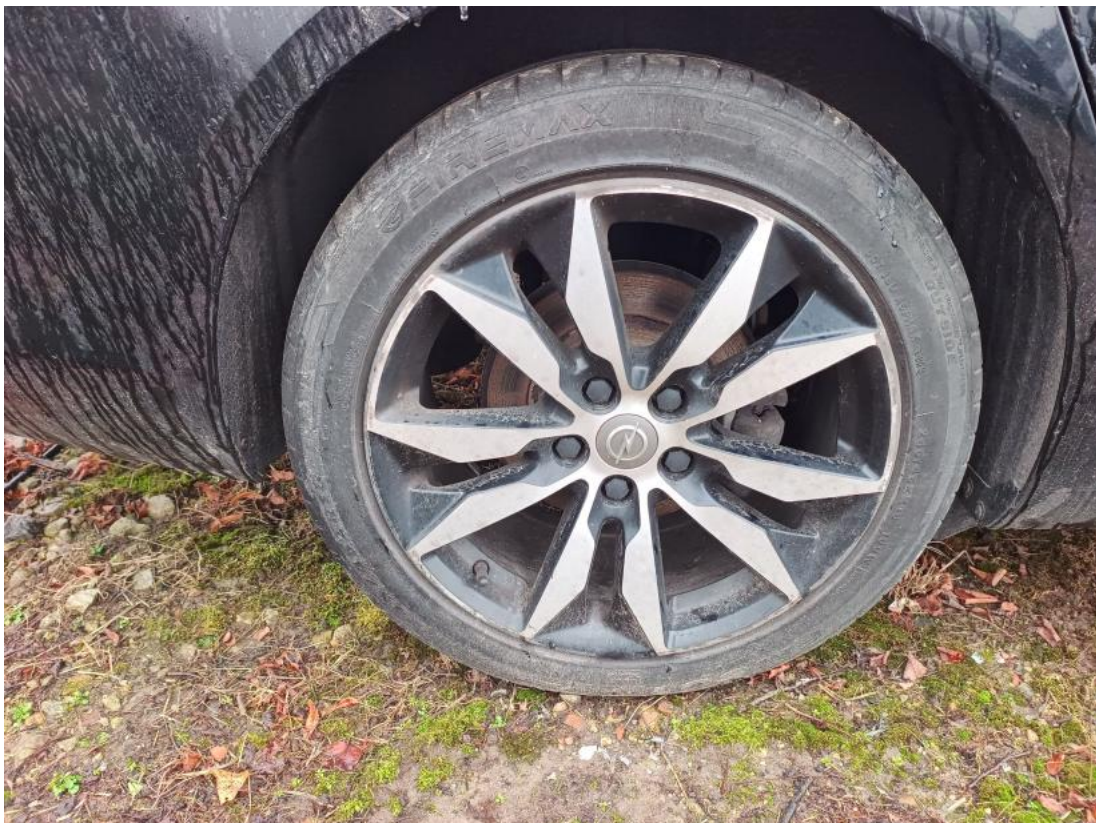
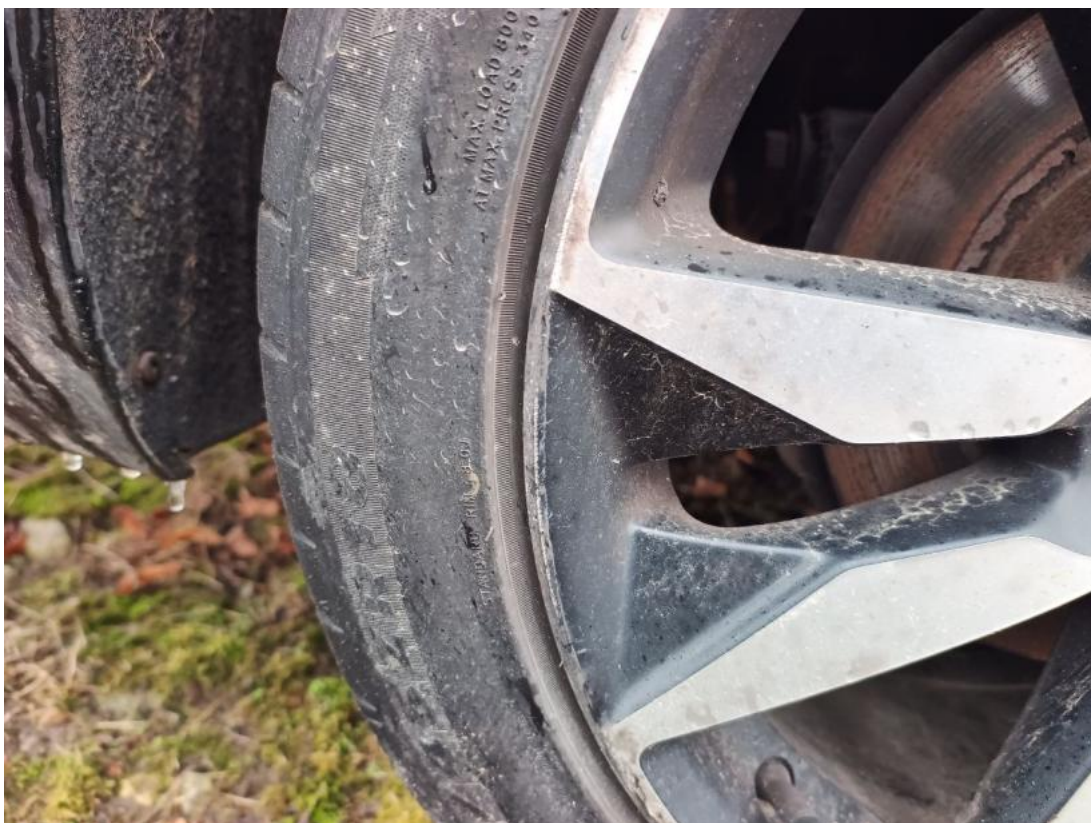
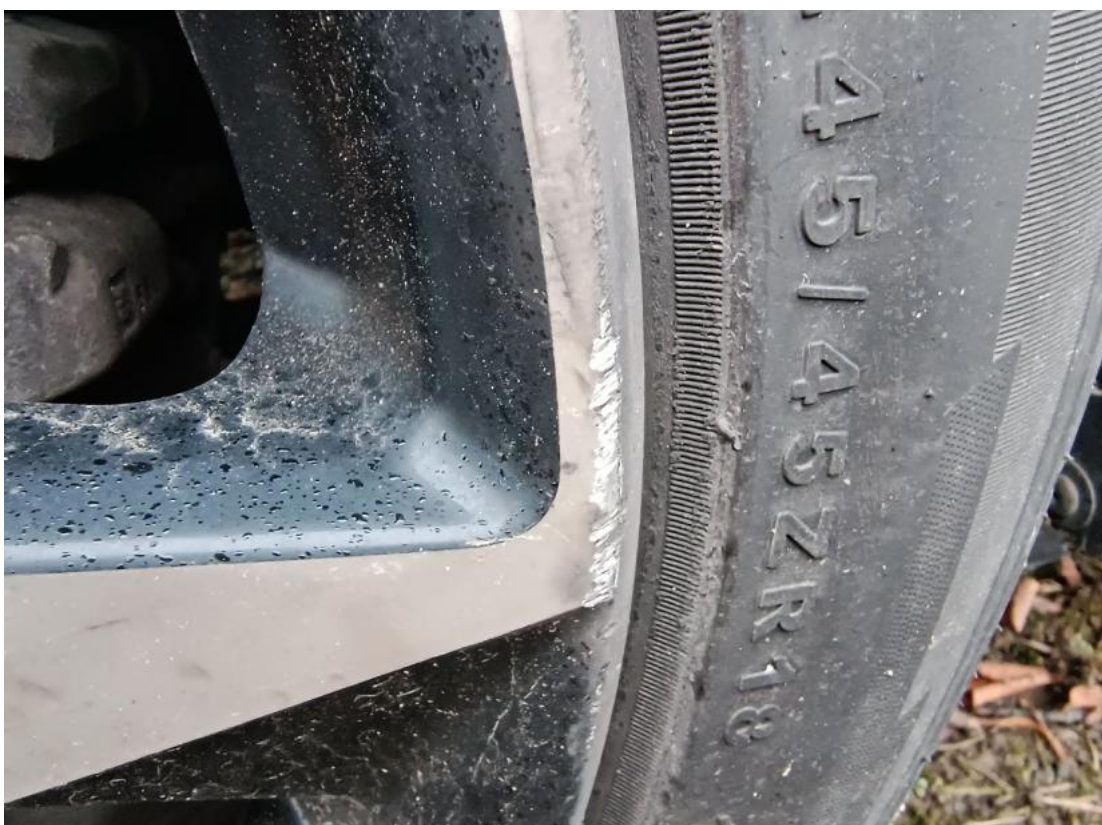
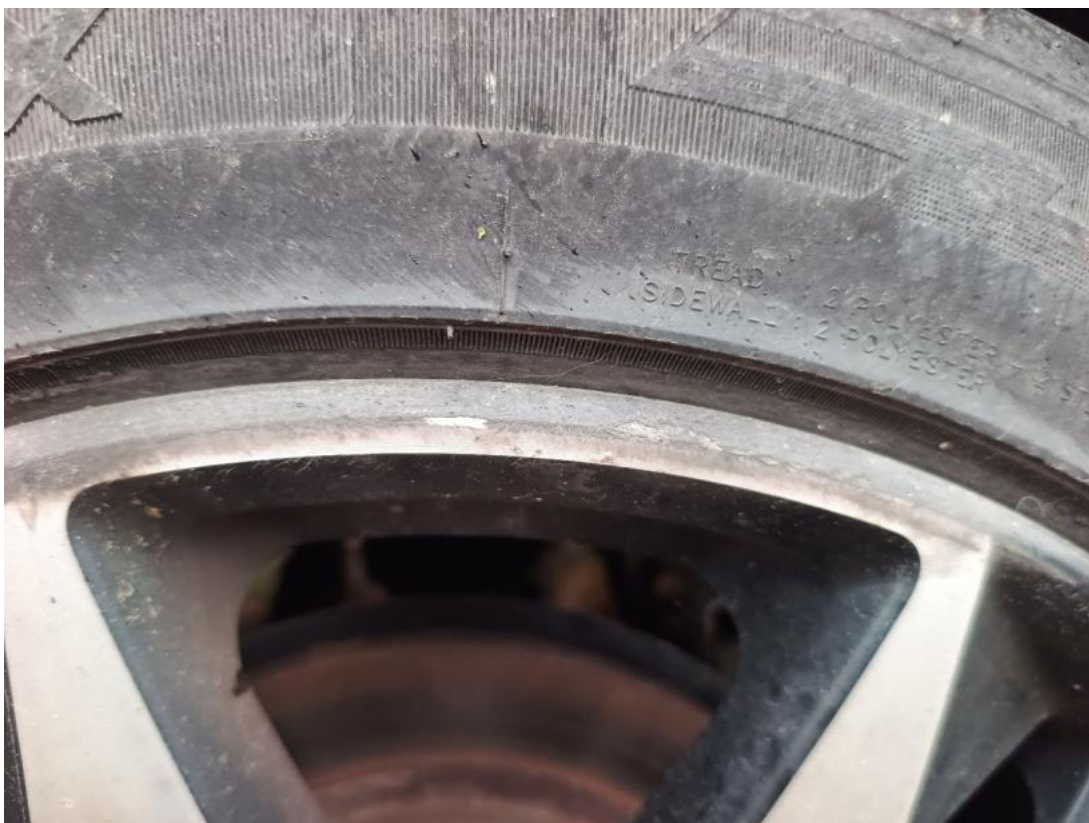
Felga aluminiowa tylna P - zdjęcie poglądowe 1

Felga aluminiowa tylna P - zdjęcie pogładowe 2

Felga aluminiowa tylna P - Rysa/odprysk 1

Felga aluminiowa tylna P - Rysa/odprysk 2

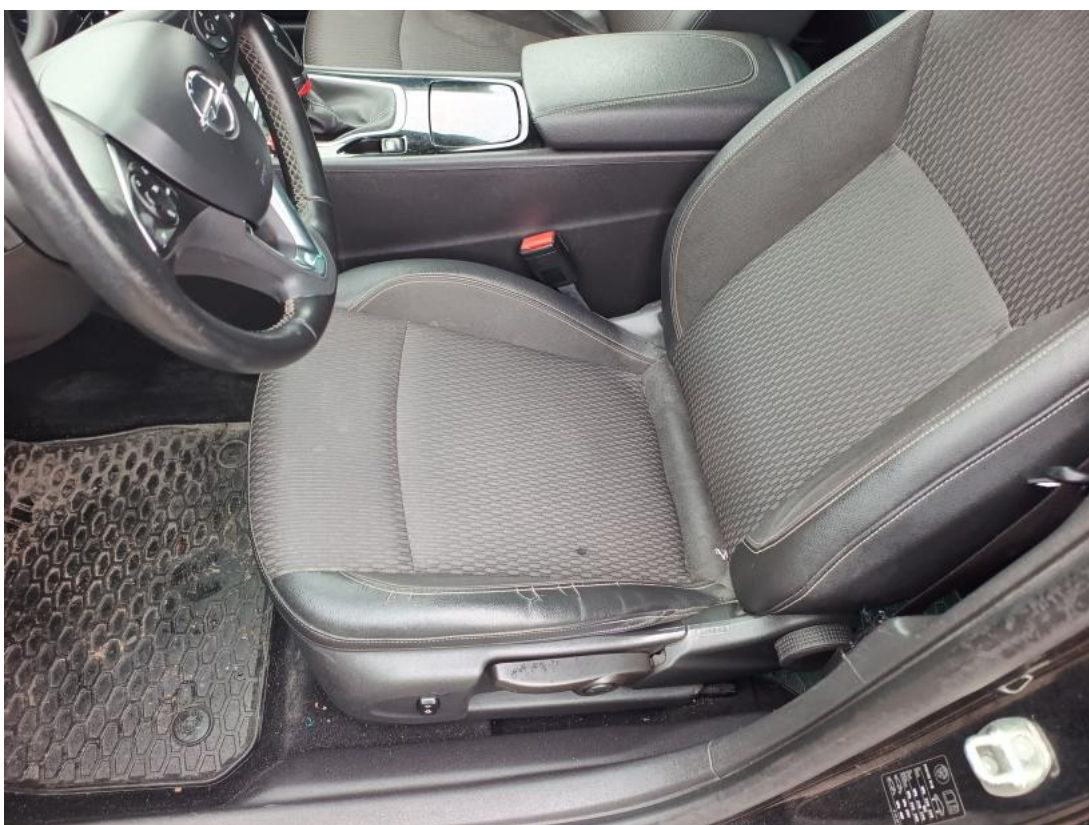
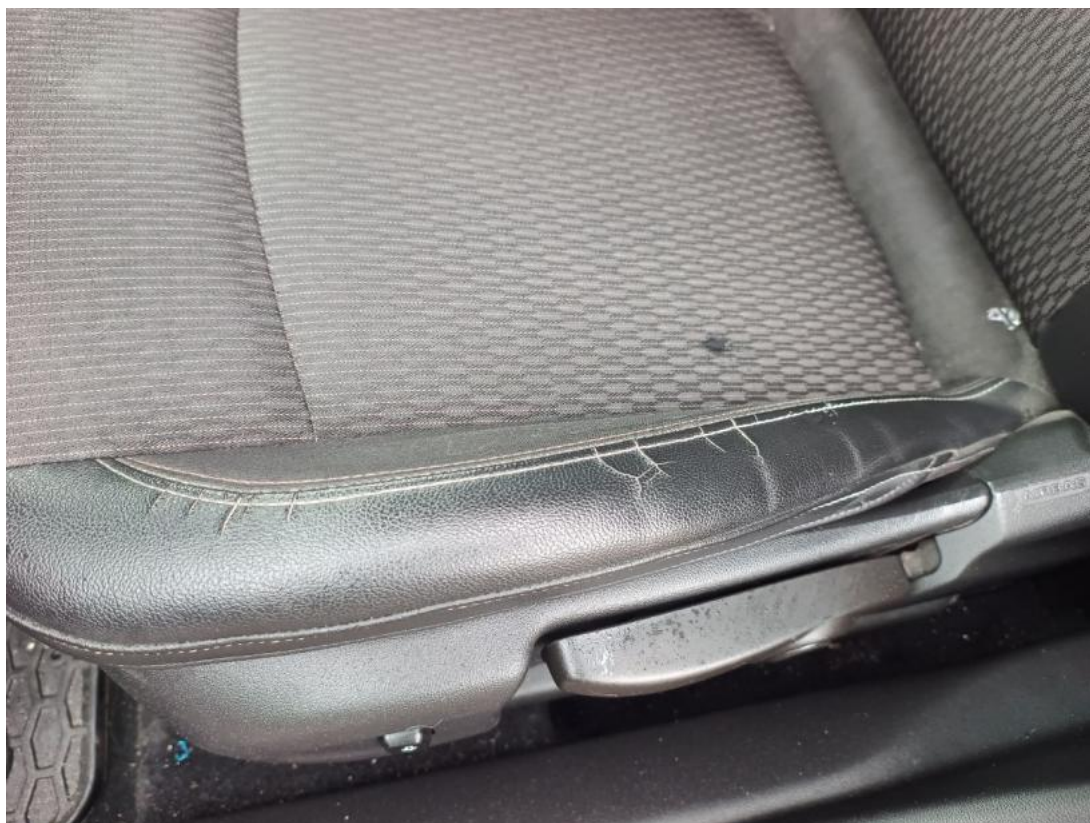
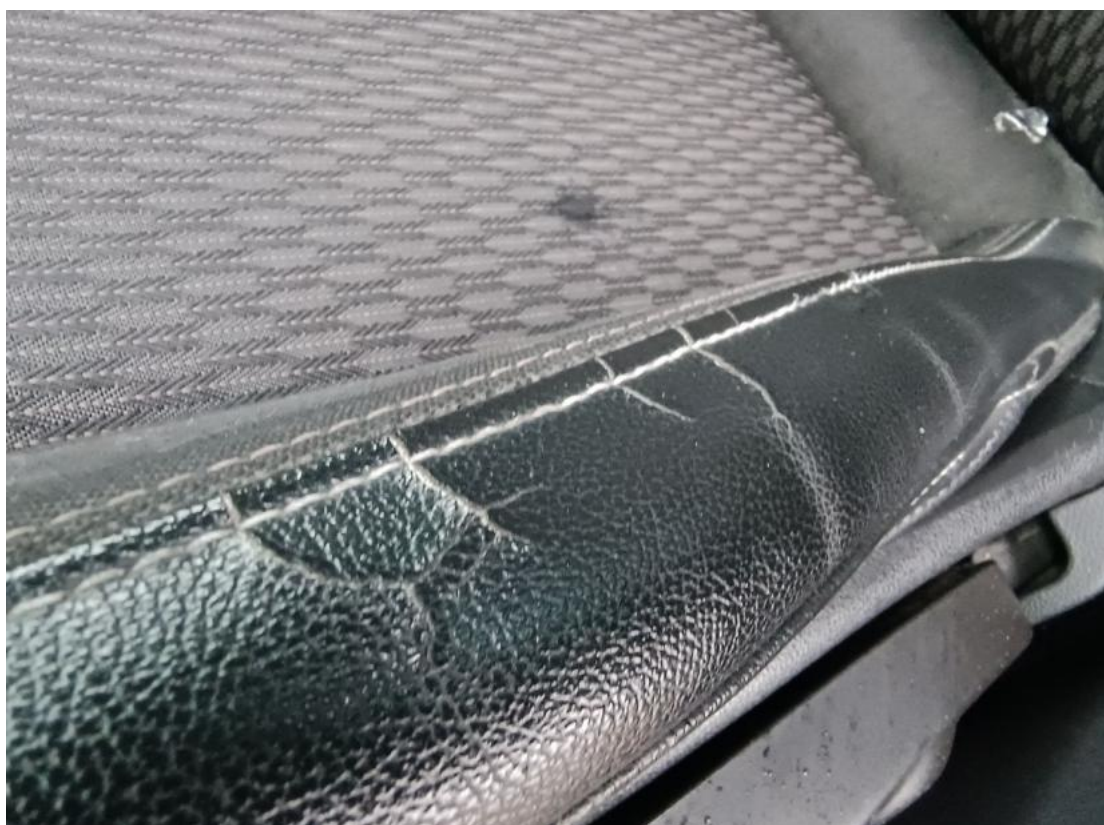
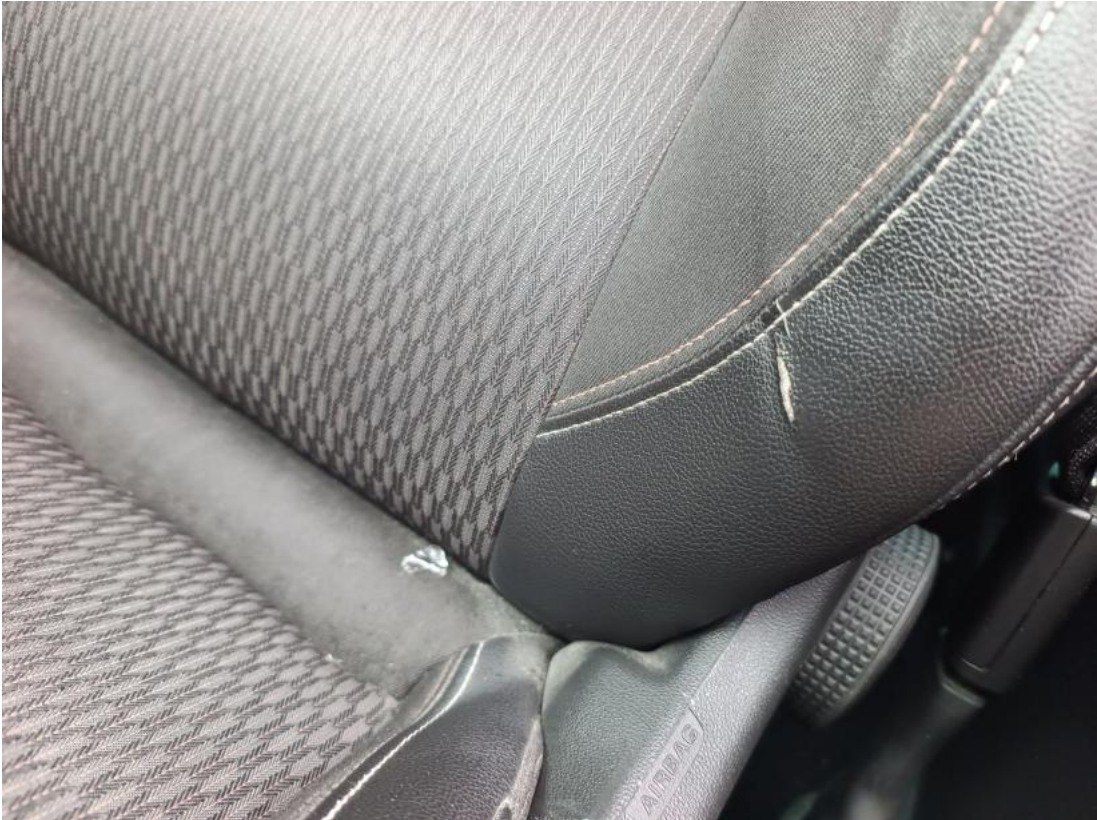
| Poz. | Nazwa pozycji | Opis uszkodzeń | Kwalifik. | Naprawa [rbg] |
|---|---|---|---|---|
| 4 | Tapicerka siedziska 1.rząd L | pęknięcie/rozerwanie | WY | 0.7 |

Fotel prz. lew. - zdjęcie poglądowe 1

Fotel prz. lew. - zdjęcie poglądowe 2

Fotel prz. lew. - Pęknięcie/rozerwanie 1

Fotel prz. lew. - Pęknięcie/rozerwanie 2

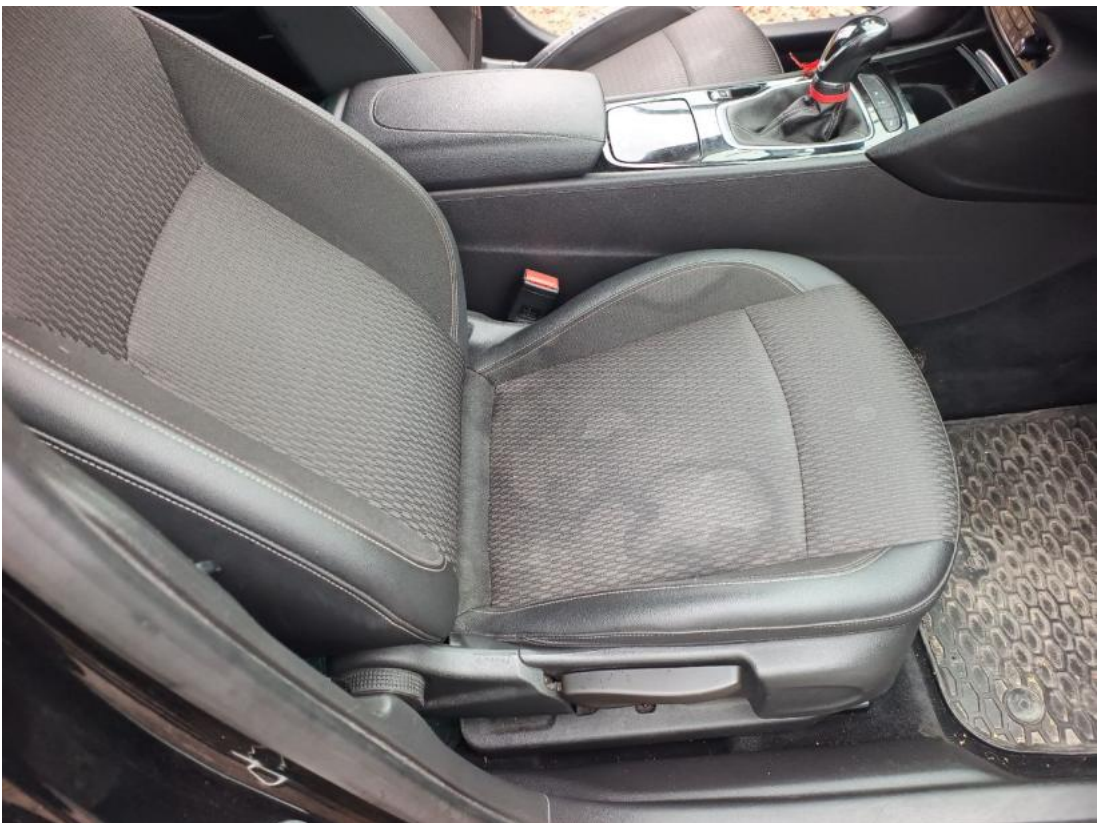
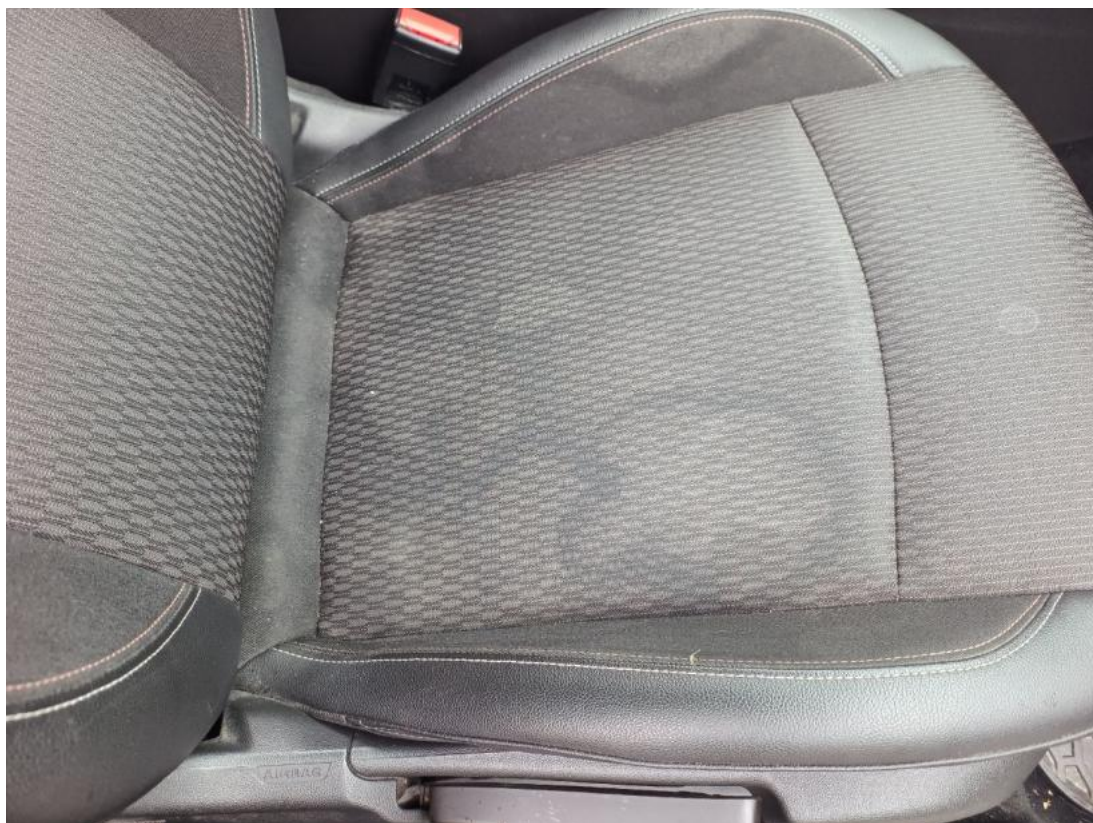
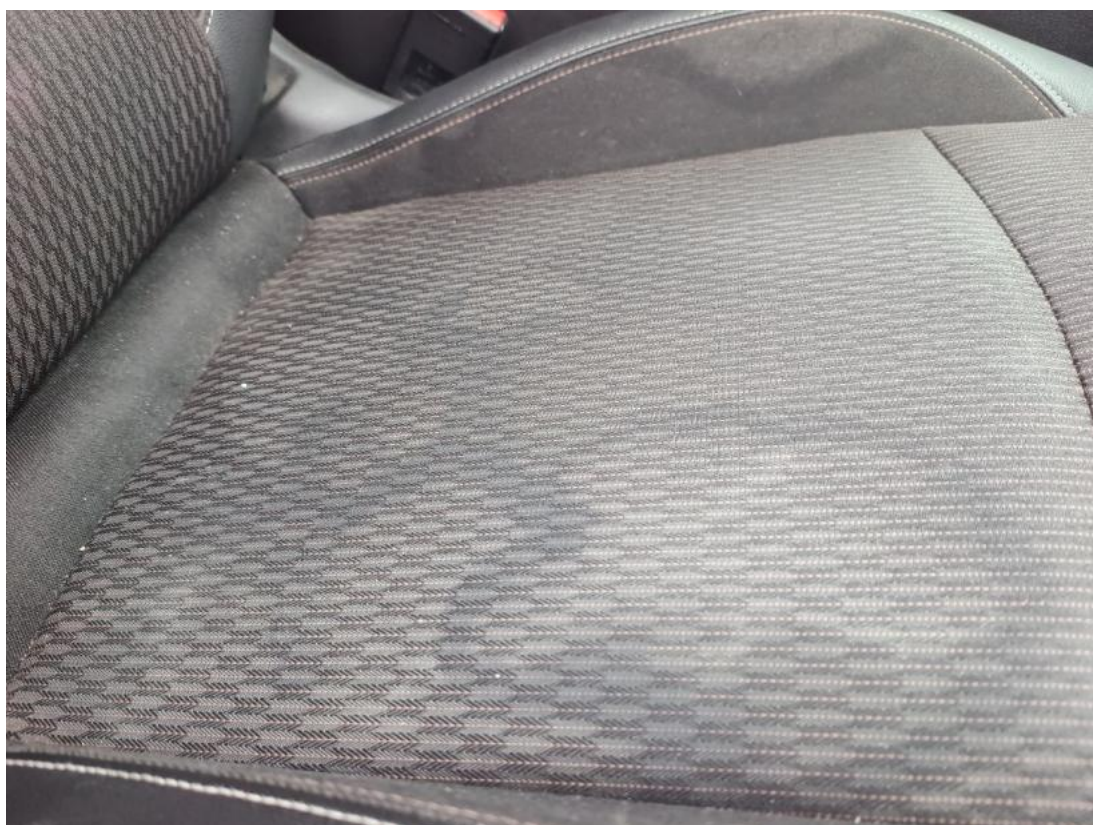
| Poz. | Nazwa pozycji | Opis uszkodzeń | Kwalifik. | Naprawa [rbg] |
|---|---|---|---|---|
| 5 | Tapicerka siedziska 1.rząd R | zabrudzenie | NA | |

Fotel prz. praw. - zdjęcie pogładowe 1

Fotel prz. praw. - zdjęcie pogładowe 2

Fotel prz. praw. - Inne 1

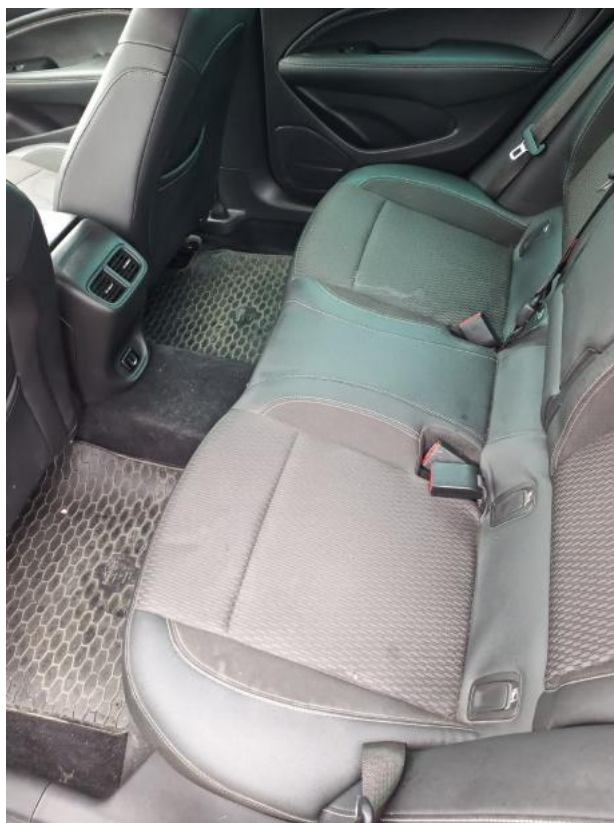
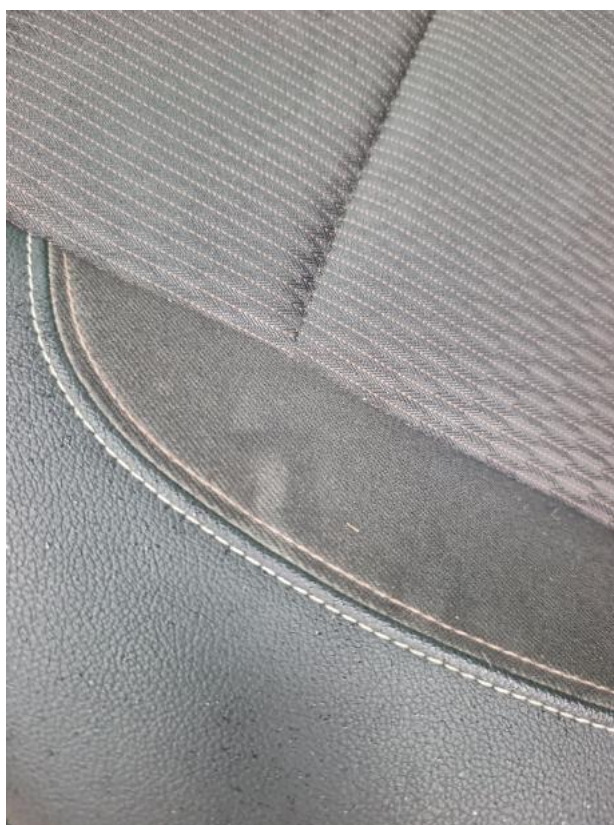
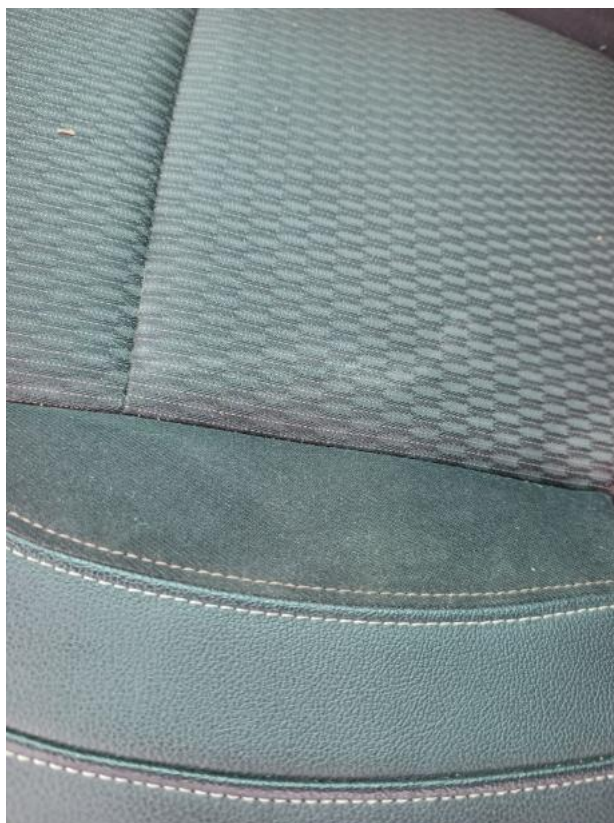
| Poz. | Nazwa pozycji | Opis uszkodzeń | Kwalifik. | Naprawa [rbg] |
|---|---|---|---|---|
| 6 | Tapicerka siedziska 2.rząd | zabrudzenie | NA | |

Kanapa tyl. - zdjęcie poglądowe 1

Kanapa tyl. - zdjęcie poglądowe 2

Kanapa tyl. - Inne 1

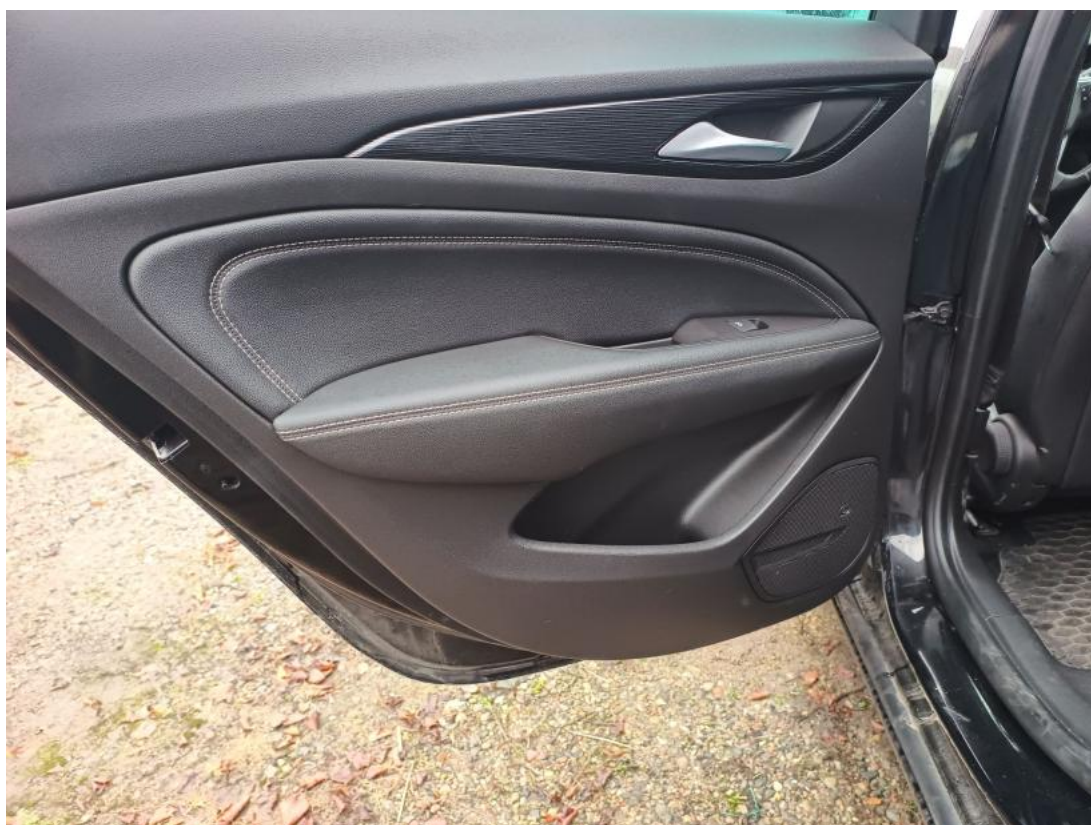
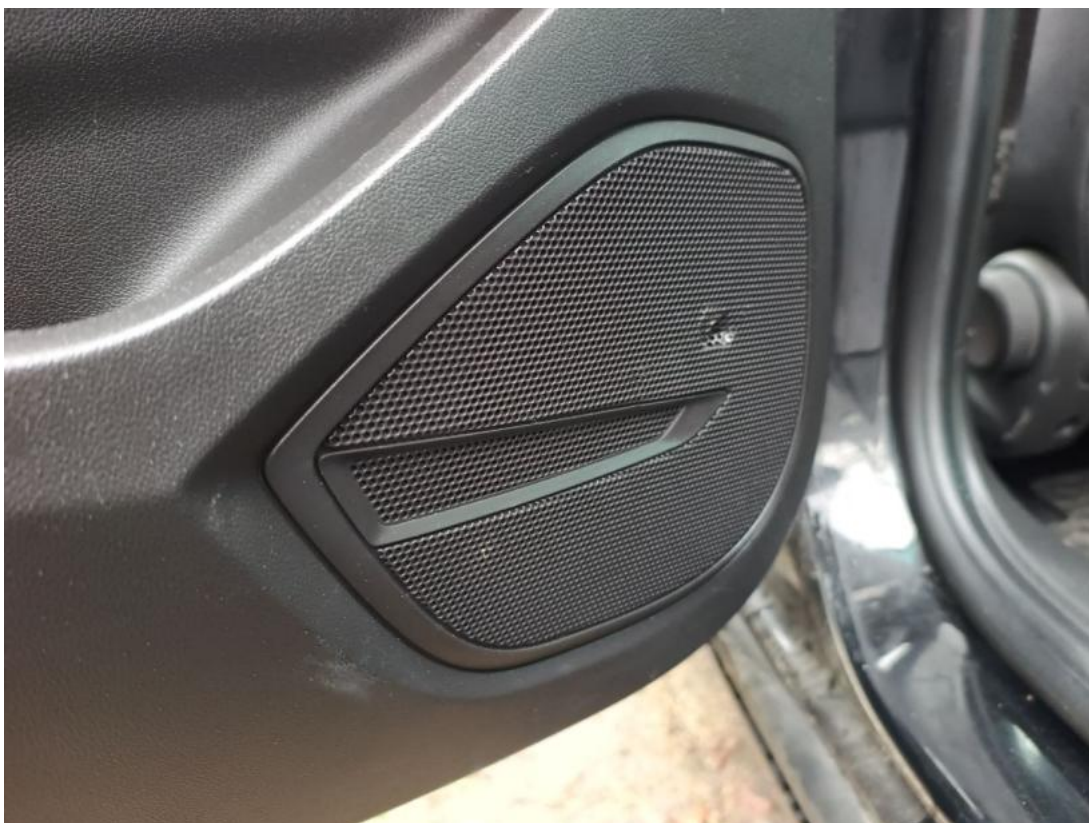
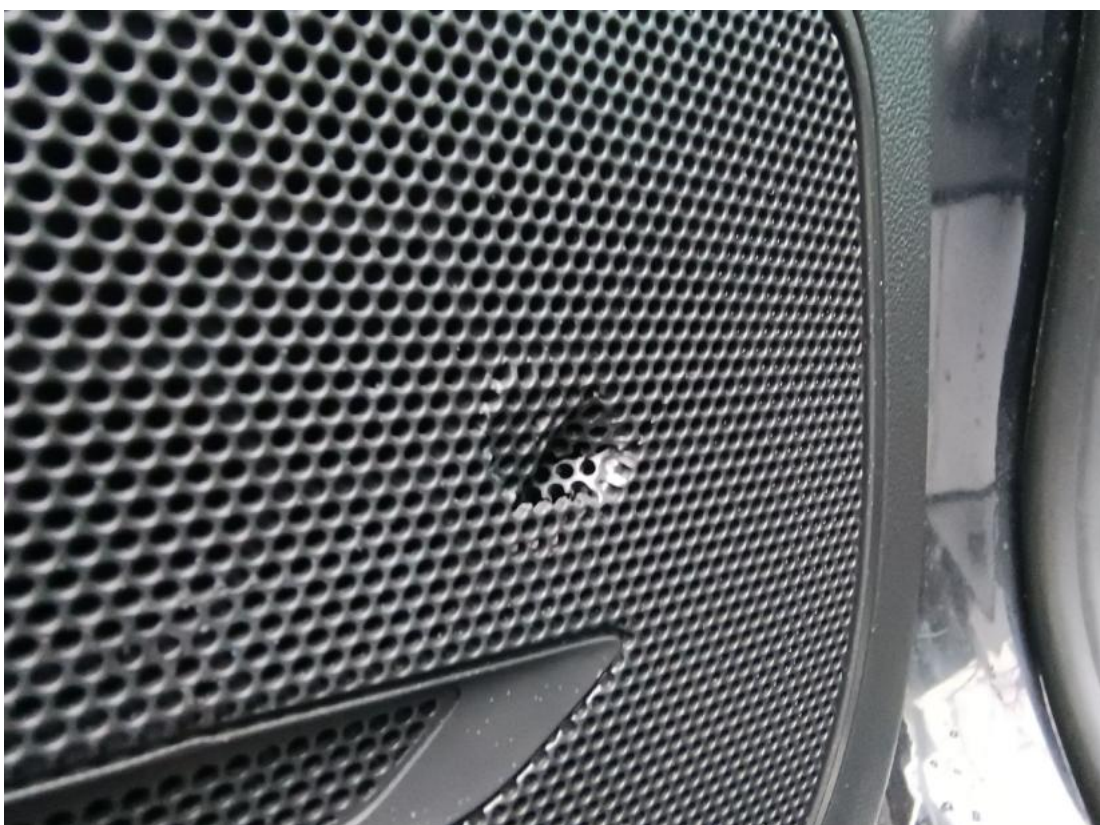
| Poz. | Nazwa pozycji | Opis uszkodzeń | Kwalifik. | Naprawa [rbg] |
|---|---|---|---|---|
| 3 | Tapicerka drzwi tylnych L | pęknięcie | WY | 0.3 |

Tapicerka drzwi tylnych L - zdjęcie poglądowe 1

Tapicerka drzwi tylnych L - zdjęcie poglądowe 2

Tapicerka drzwi tylnych L - Pęknięcie/rozerwanie 1
