## Raport z oględzin pojazdu

| Numer raportu | 417275/12/25-9570 | Data raportu | 18-12-2025 |

| Numer identyfikacyjny (VIN) | NLHBM81GAPZ375443 |
| Marka, model | HYUNDAI Bayon 21-24 |

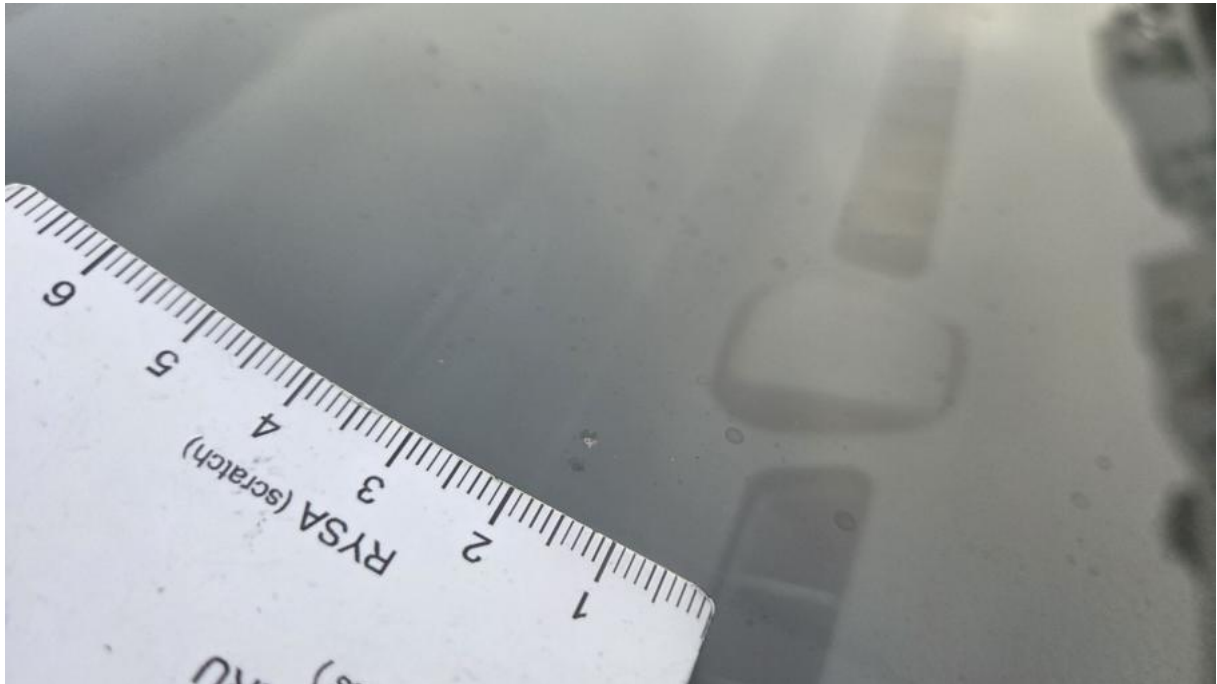
**Fot. 33**

| 1 | Szyba przednia | rysa/odprysk | | |

Szyba czołowa - Rysa/odprysk 1

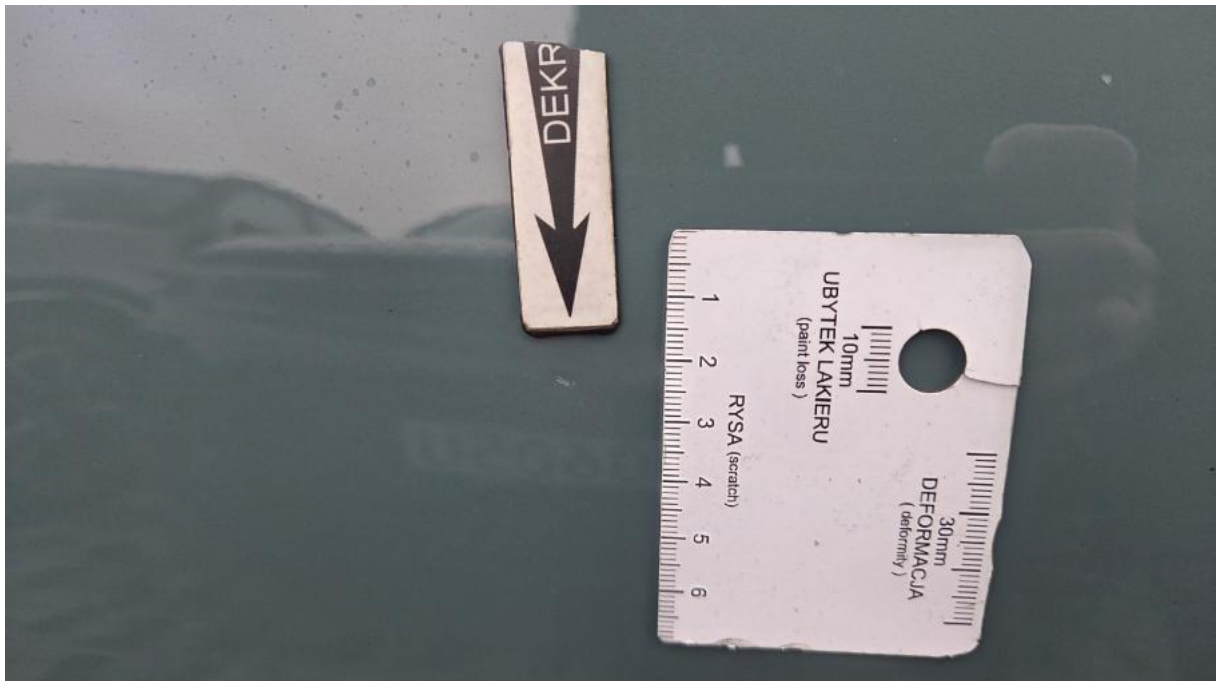
**Fot. 34**

Drzwi tylne L - Rysa/odprysk 1

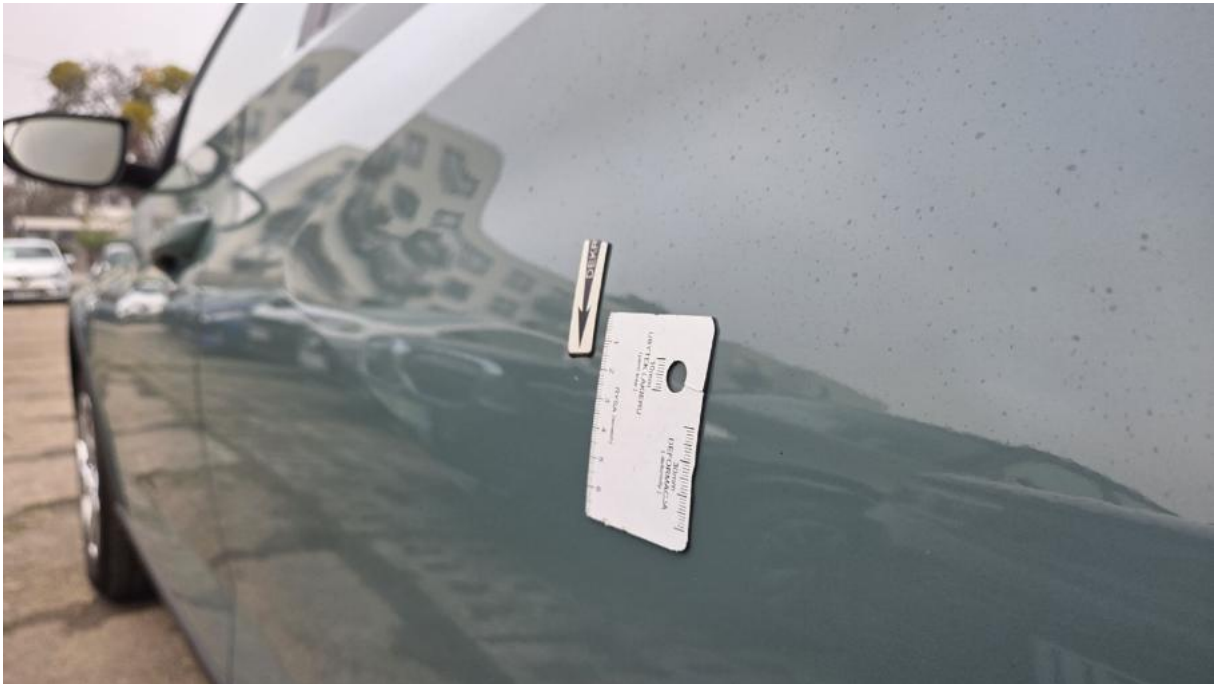
**Fot. 35**

| 2 | Drzwi tylne (nieuzbrojone) L | wgniecenie/odkształcenie | | |

Drzwi tylne L - Wgniecenie/odkształcenie 1

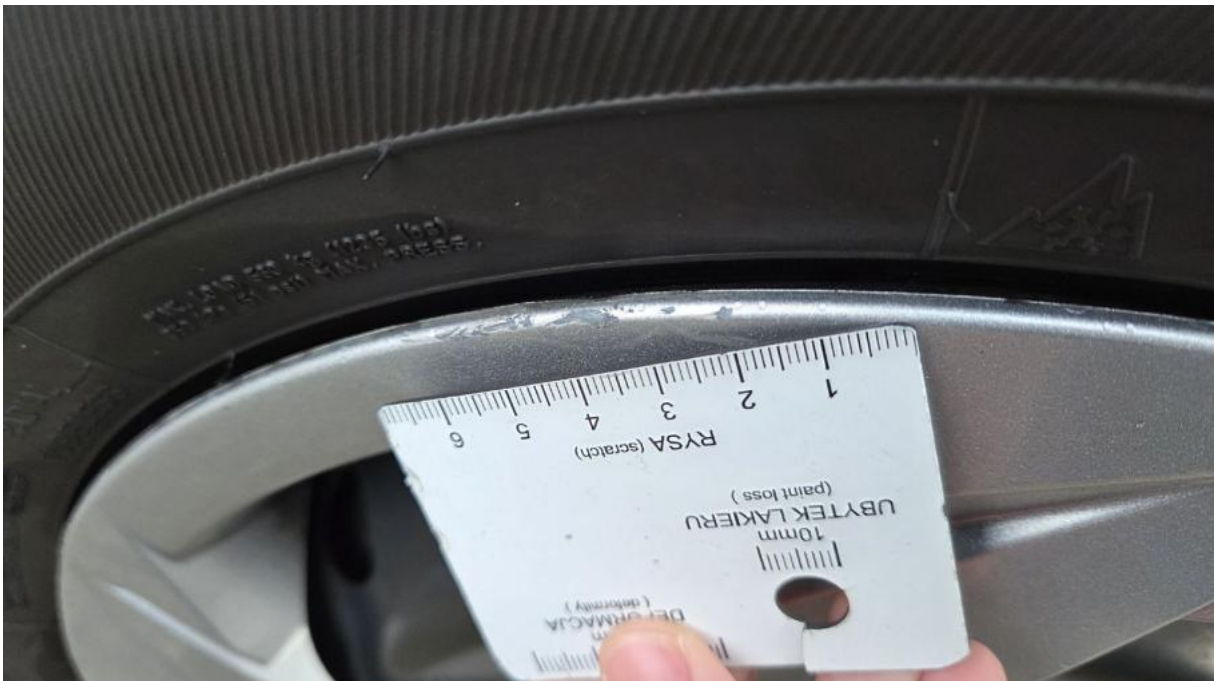
**Fot. 36**

| 3 | Kołpak koła przód L | rysa/odprysk | | |

Kołpak przedni L - Rysa/odprysk 1

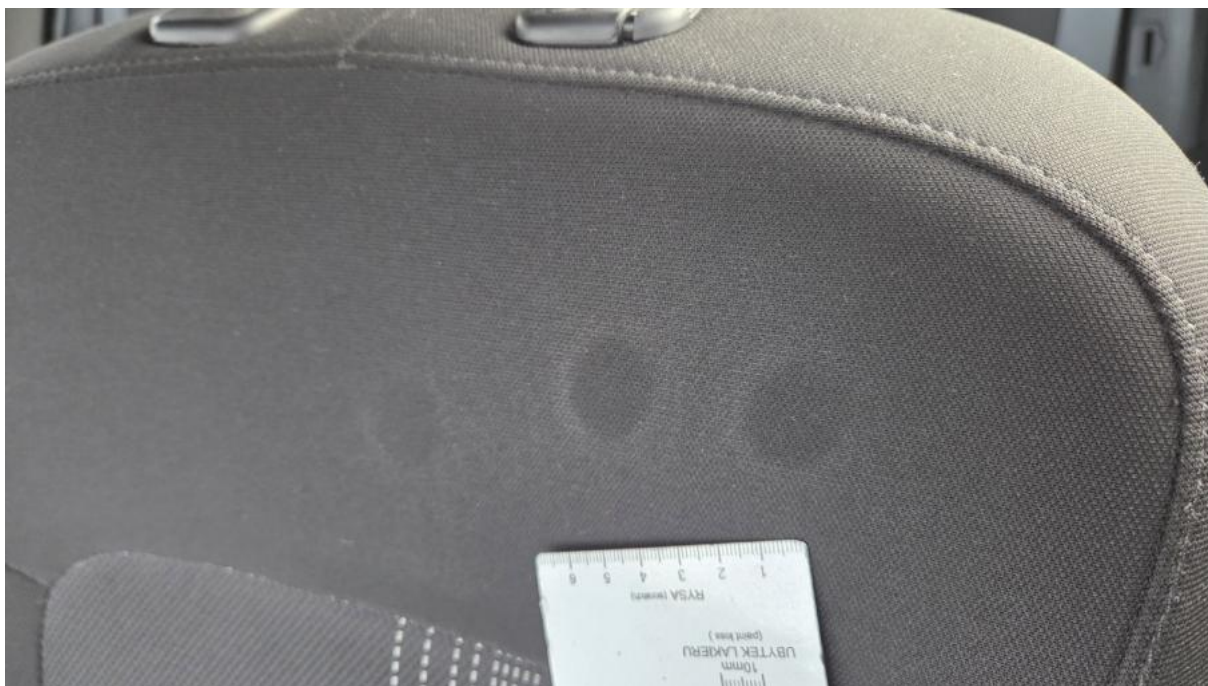
**Fot. 37**

Fotel prz. lew. - Inne 1

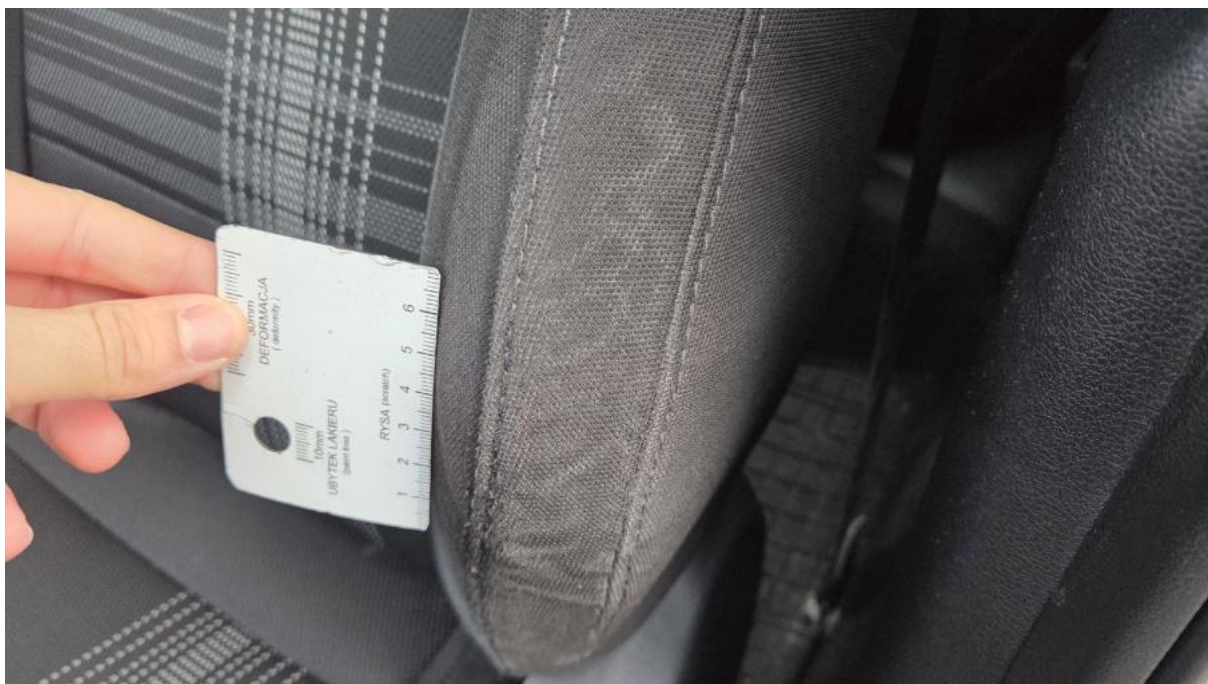
**Fot. 38**

Fotel prz. lew. - Inne 2

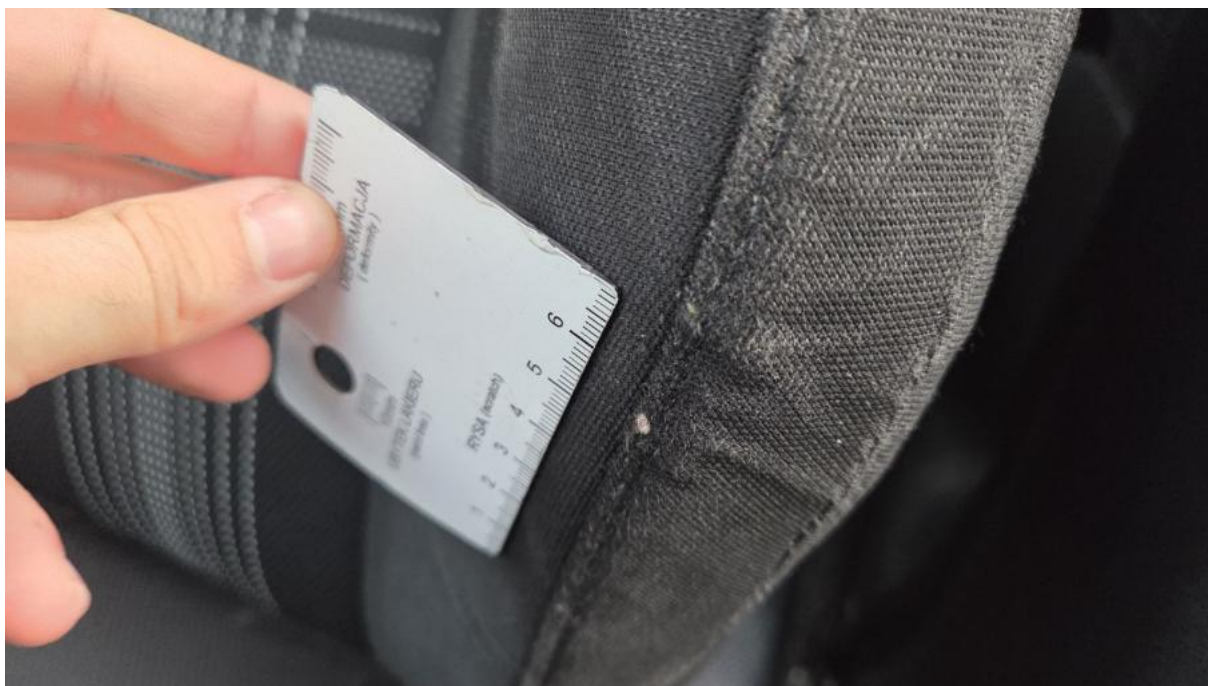
**Fot. 39**

Fotel prz. lew.() - Inne 3
