## Raport z oględzin pojazdu

| Numer raportu | 08890/12/25-15201 | Data raportu | 19-12-2025 |

| Marka, model | SKODA Octavia IV Kombi 20-24 |
| Numer rejestracyjny | WD0684T |

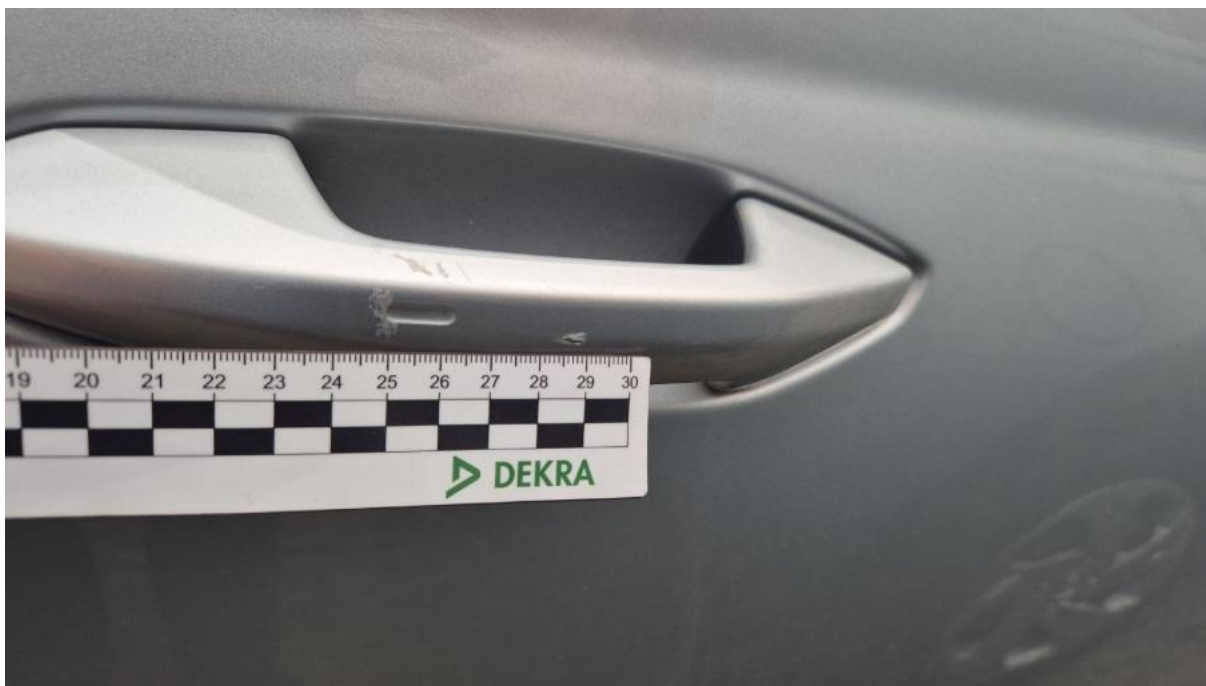
**Fot. 37**

| Poz. | Nazwa pozycji | Opis uszkodzeń | Kwalifik. | Naprawa [rbg] |
|---|---|---|---|---|
| 2 | Zaślepka klamki zew. drzwi przednich R | zarysowanie | | |

Klamka drzwi prz P - Rysa/odprysk 1

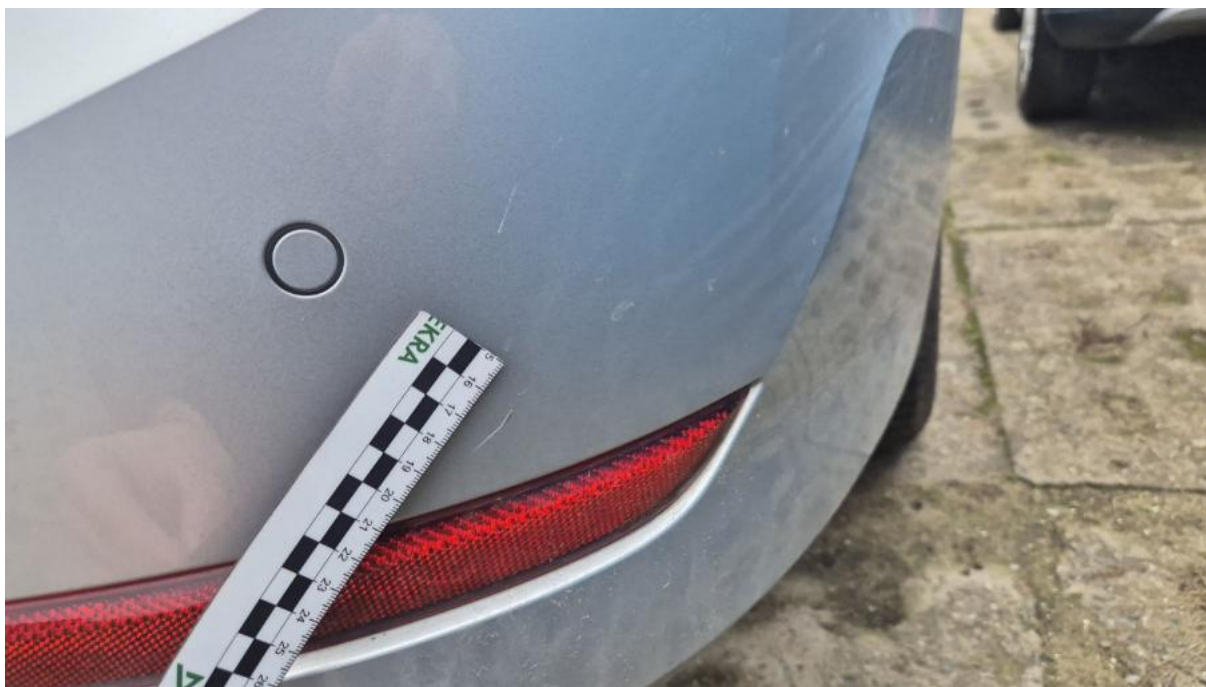
**Fot. 38**

| Poz. | Nazwa pozycji | Opis uszkodzeń | Kwalifik. | Naprawa [rbg] |
|---|---|---|---|---|
| 3 | Okładzina zderzaka tylnego | odpryski lakieru, zarysowanie | | |

Zderzak tylny - Rysa/odprysk 1

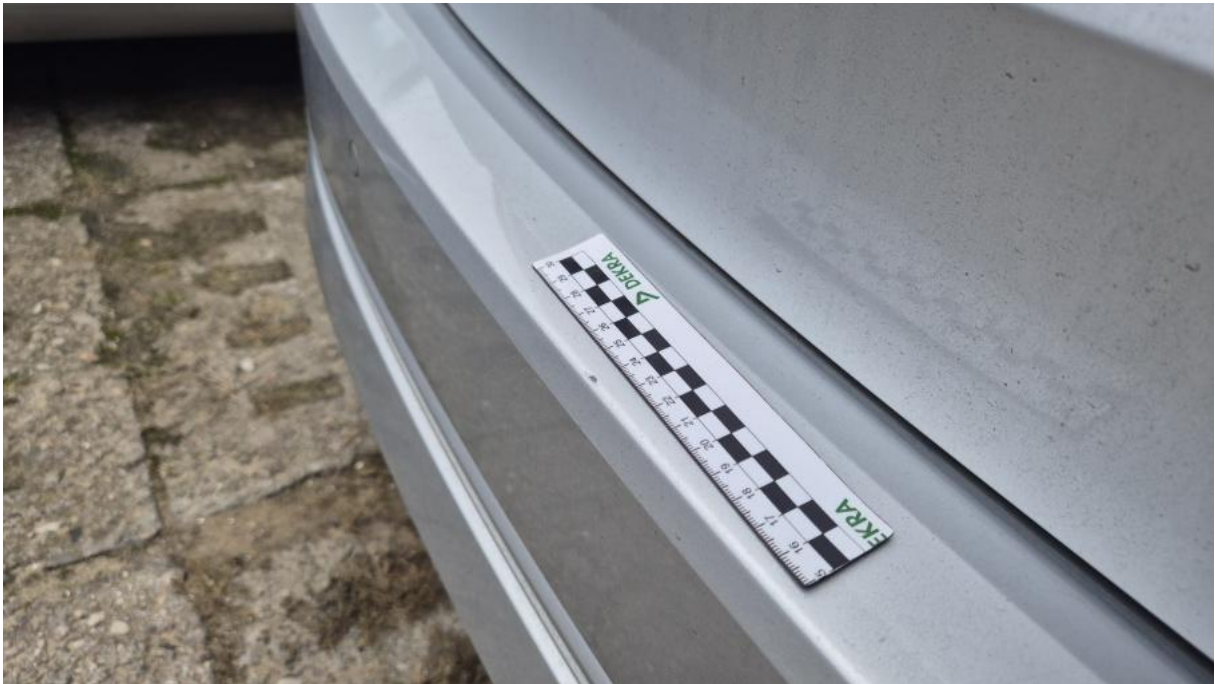
**Fot. 39**

Zderzak tylny - Rysa/odprysk 2

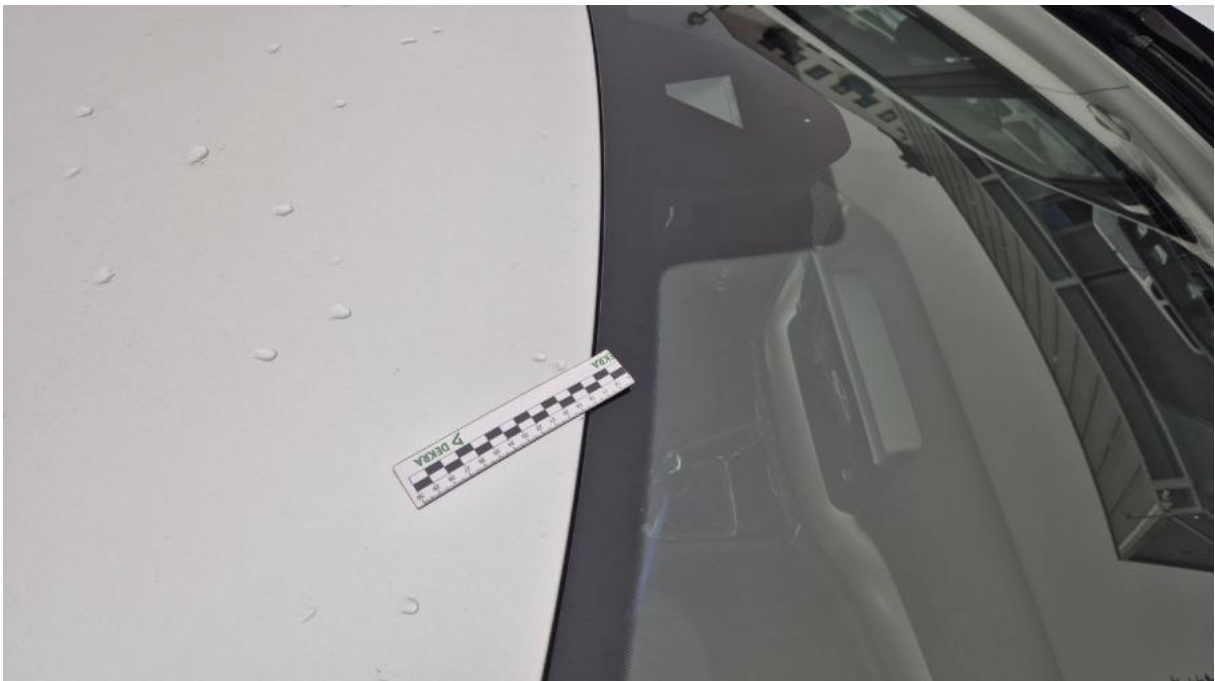
**Fot. 40**

| Poz. | Nazwa pozycji | Opis uszkodzeń | Kwalifik. | Naprawa [rbg] |
|---|---|---|---|---|
| 1 | Dach | odpryski lakieru, wgniecenie, ślady korozji | NA | 0.7 |

Dach - zdjęcie pogładowe 1

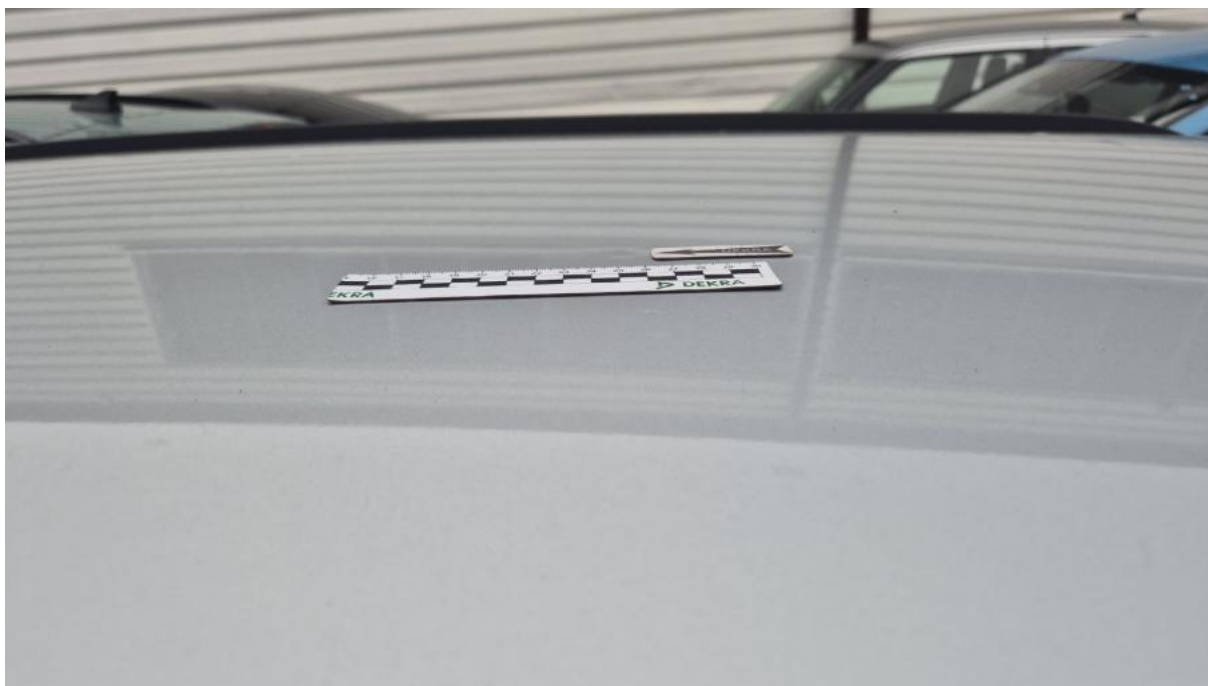
**Fot. 41**

Dach - Wgniecenie/odkształcenie 1

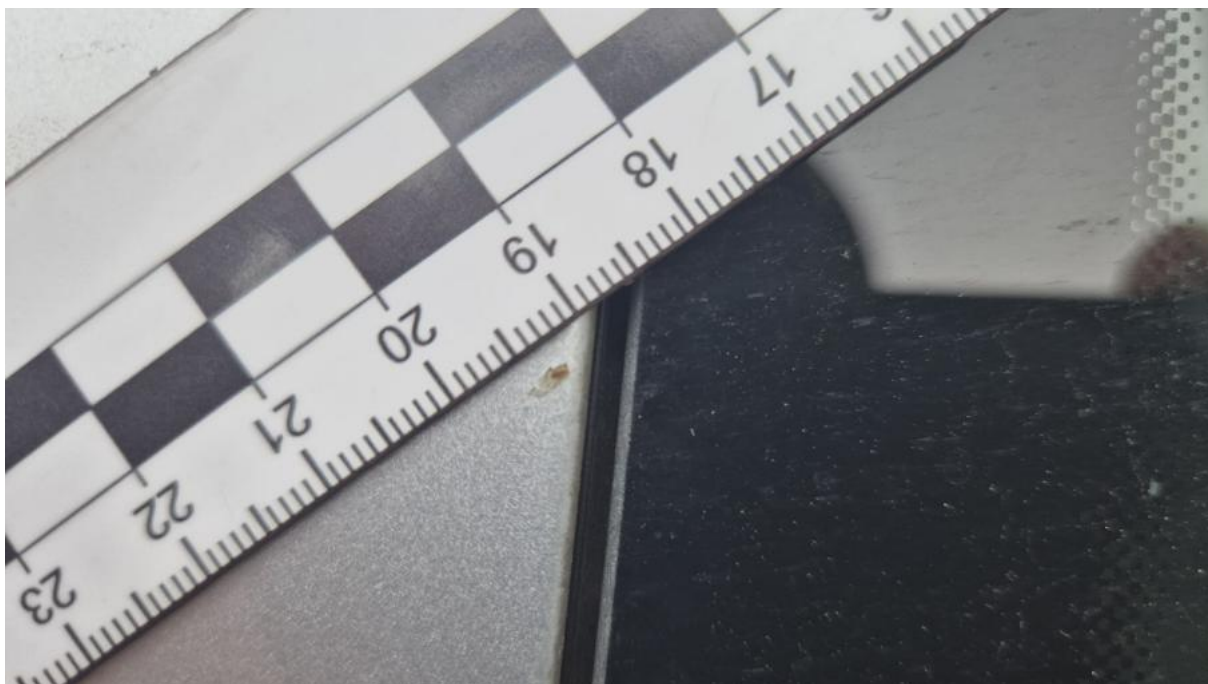
**Fot. 42**

Dach - Inne 1

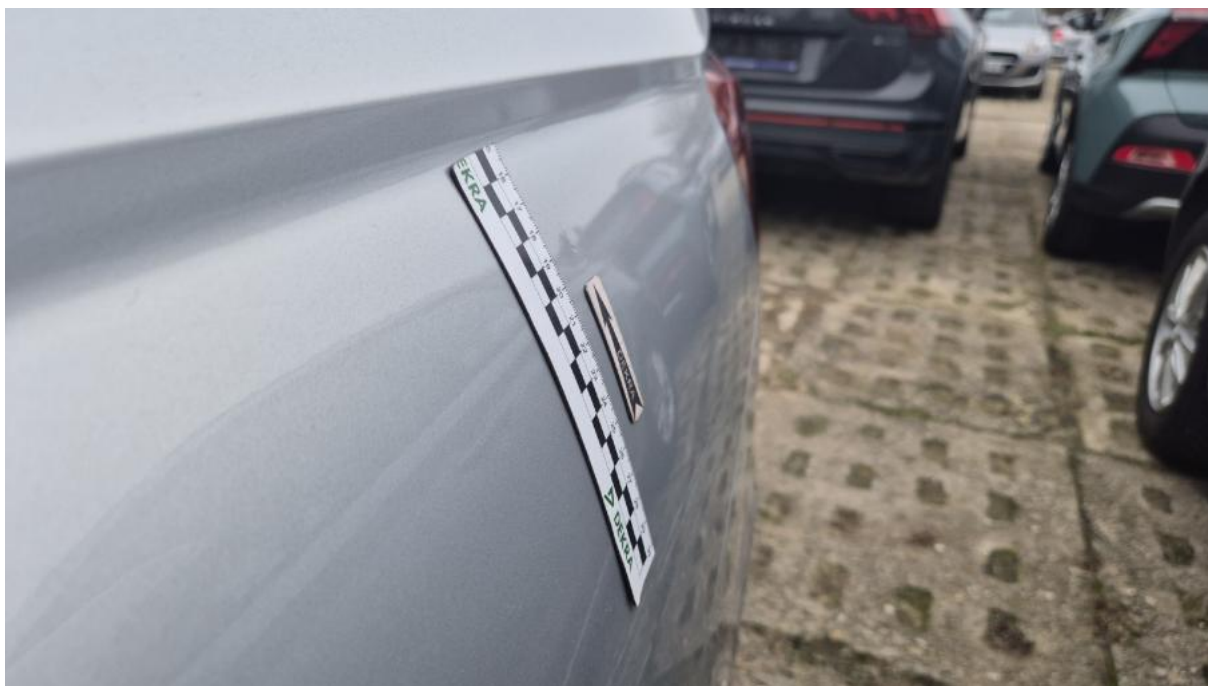
**Fot. 43**

| Poz. | Nazwa pozycji | Opis uszkodzeń | Kwalifik. | Naprawa [rbg] |
|---|---|---|---|---|
| 4 | Błotnik tylny L | wgniecenie | | |

Błotnik tylny L / Ściana boczna L - Wgniecenie/odkształcenie 1
