## Raport z oględzin pojazdu

| Numer raportu | 417270/12/25-9570 | Data raportu | 18-12-2025 |

| Marka, model | HYUNDAI Bayon 21-24 |
| Numer rejestracyjny | WD3644T |

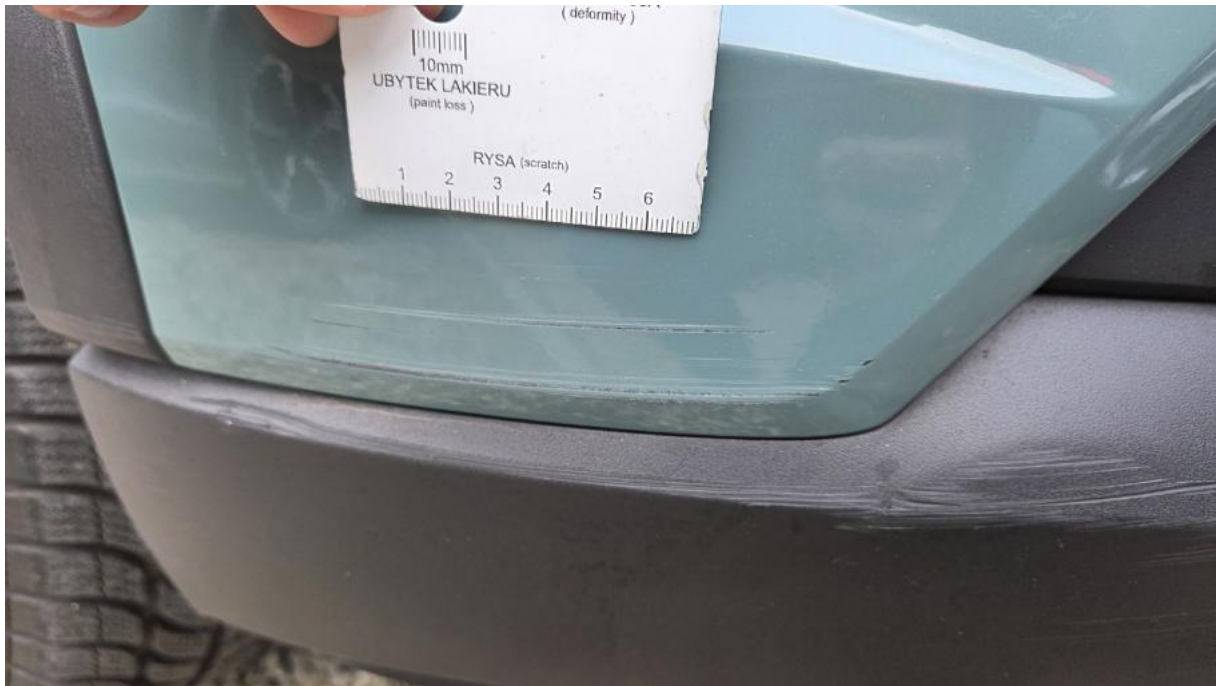
**Fot. 33**

| 2 | Okładzina zderzaka przedniego | zarysowanie | NA | 1 |

Zderzak - Rysa/odprysk 1

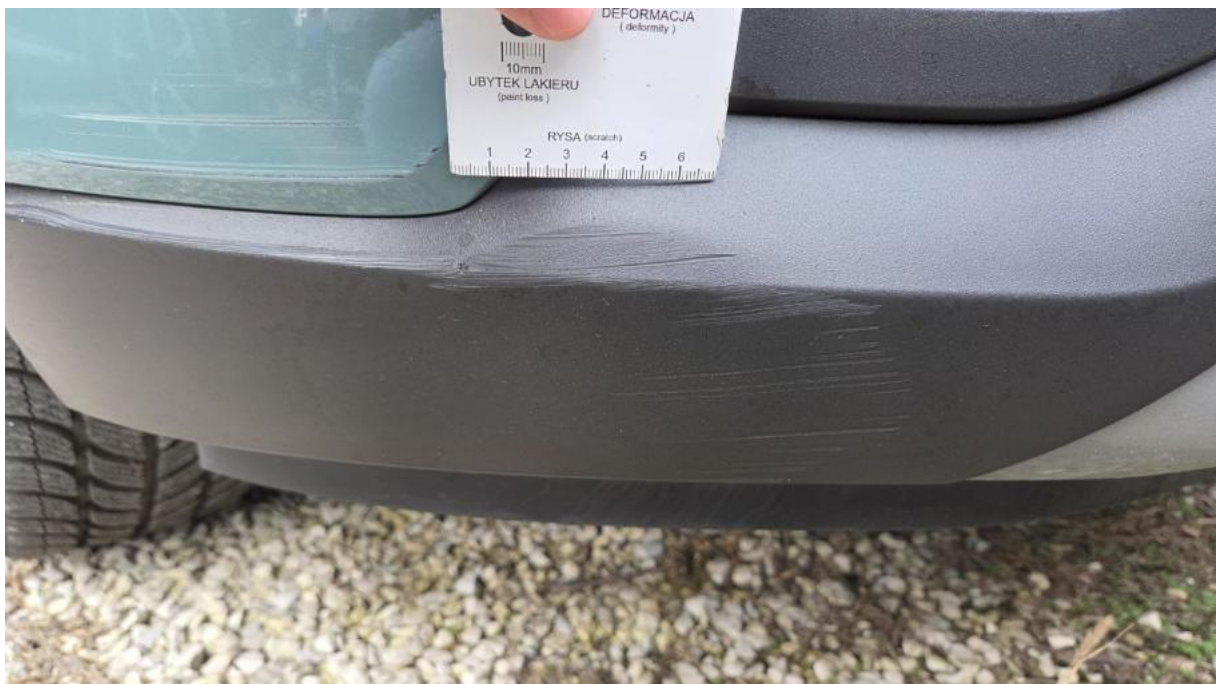
**Fot. 34**

| 1 | Nakładka zderzaka przedniego, dół | zarysowanie | WY | 0.7 |

Zderzak przedni cz dolna - Rysa/odprysk 1

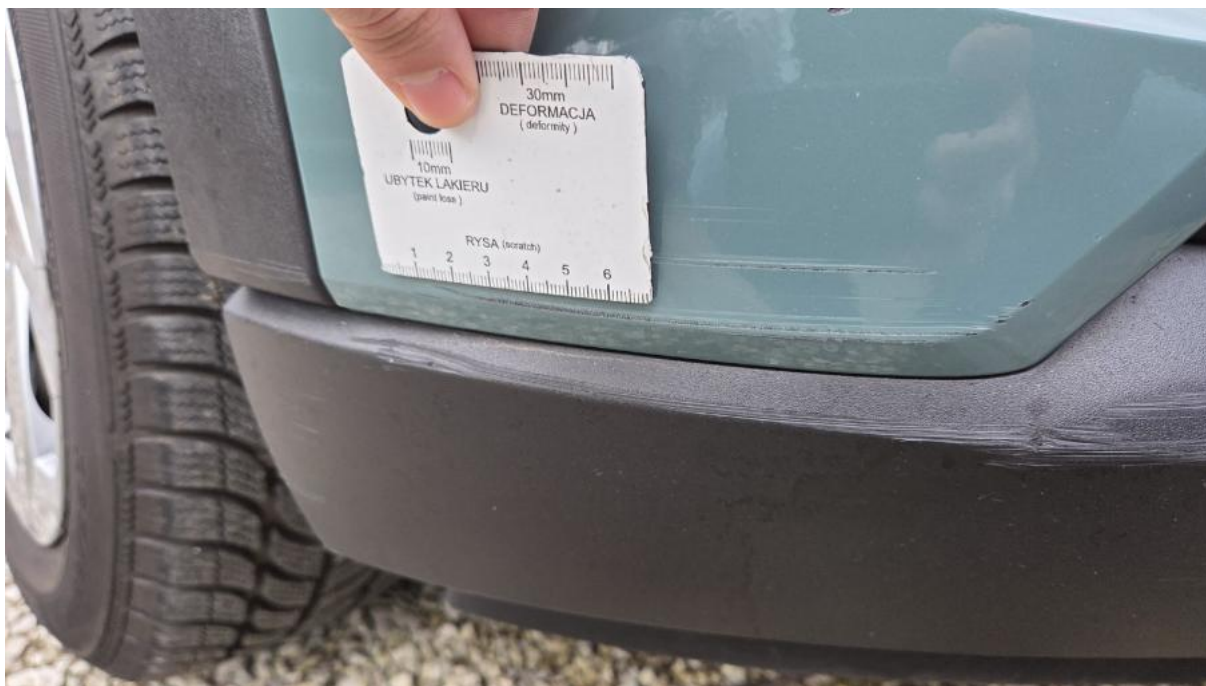
**Fot. 35**

Zderzak przedni cz dolna - Rysa/odprysk 2

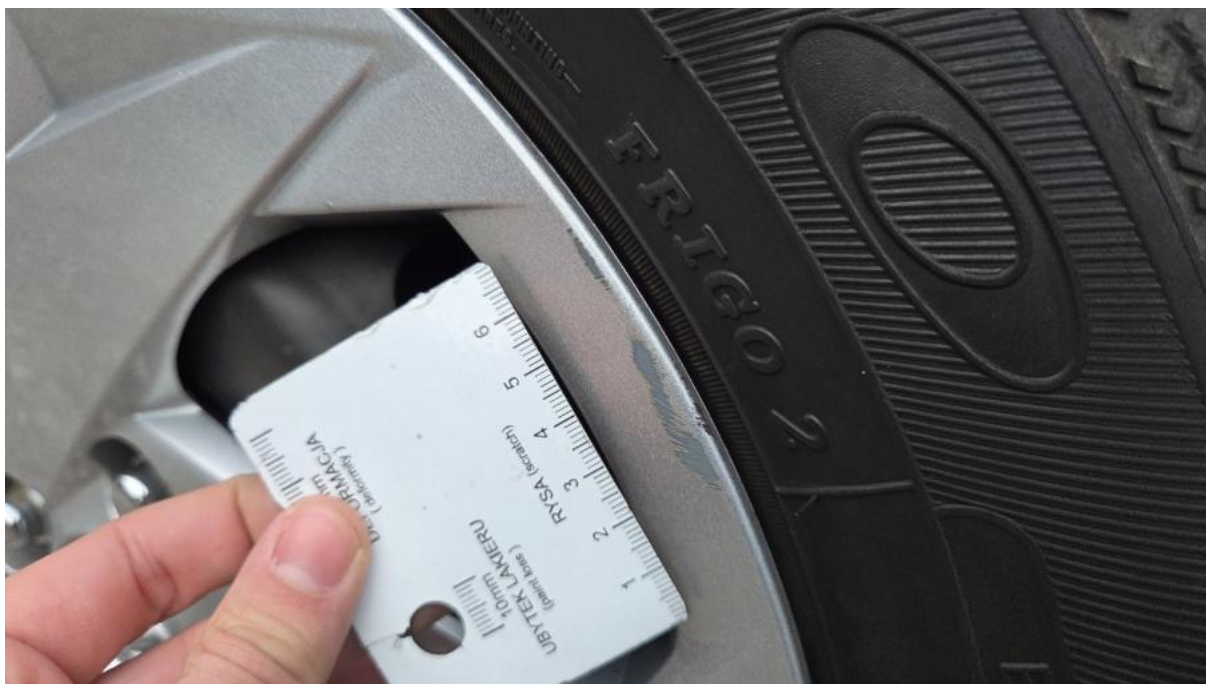
**Fot. 36**

| 6 | Kołpak koła przód R | zarysowanie | | |

Kołpak przedni P - Rysa/odprysk 1

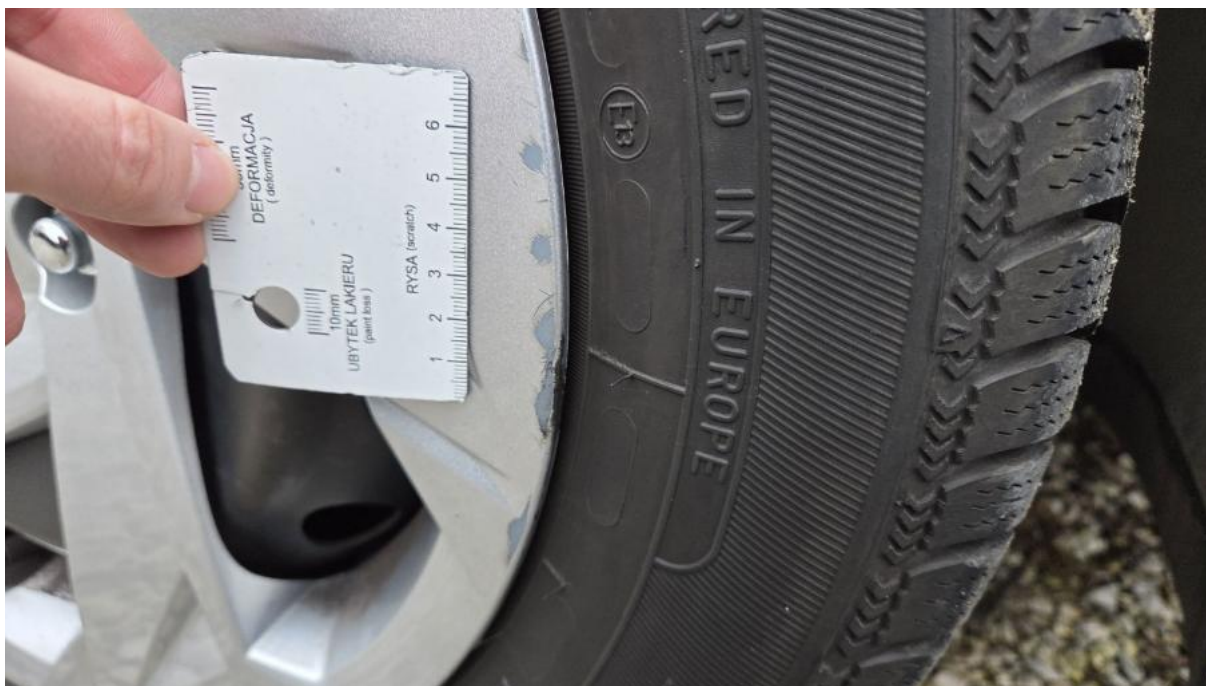
**Fot. 37**

Kółko przedni P - Rysa/odprysk 2

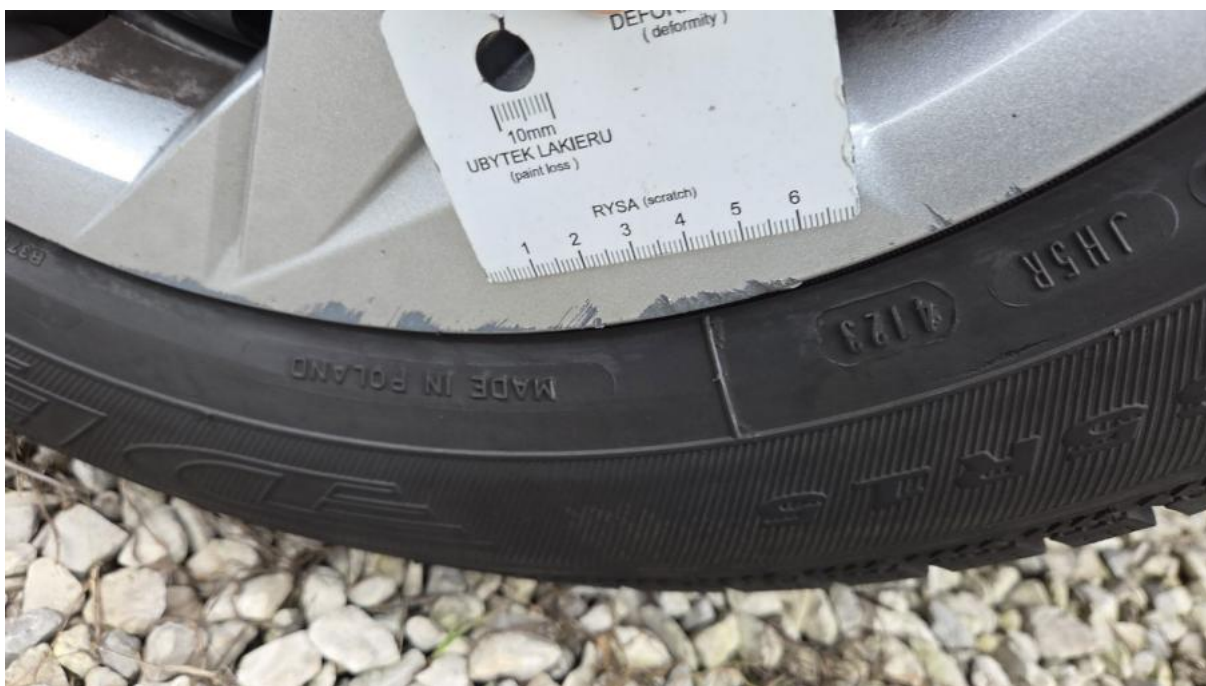
**Fot. 38**

Kółko przedni P() - Rysa/odprysk 3

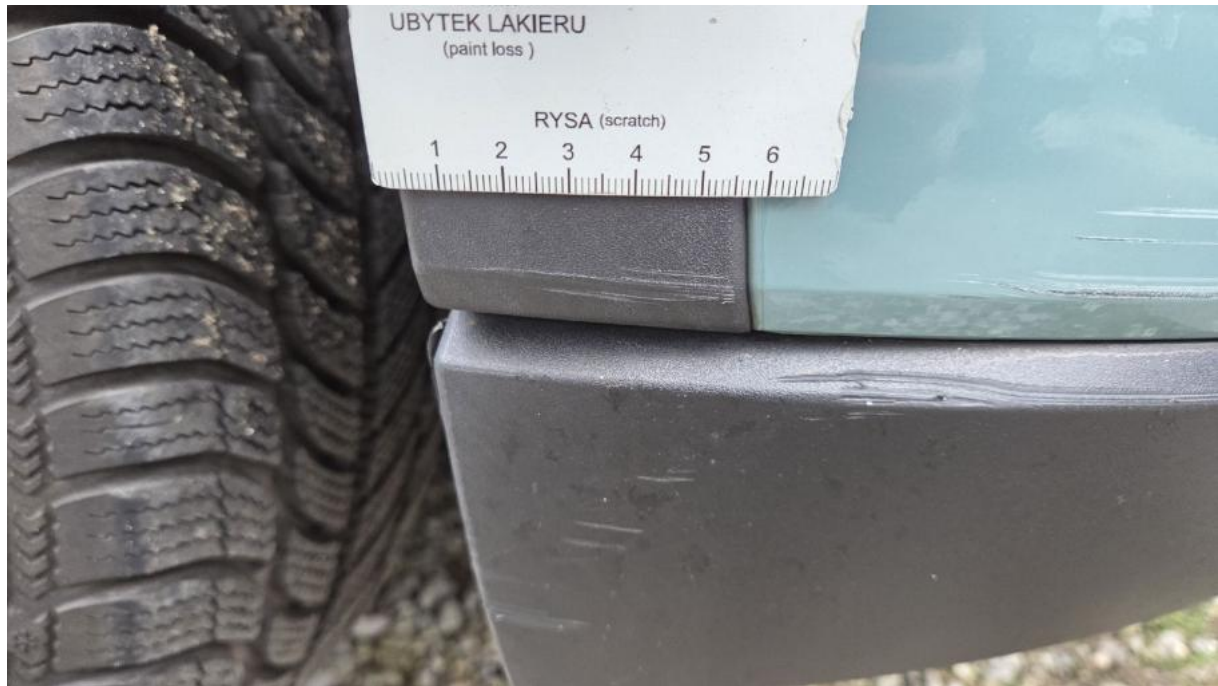
**Fot. 39**

| 3 | Listwa ochronna rantu błotnika R | rysa/odprysk | | |

Listwa błotnika przedniego P - Rysa/odprysk 1

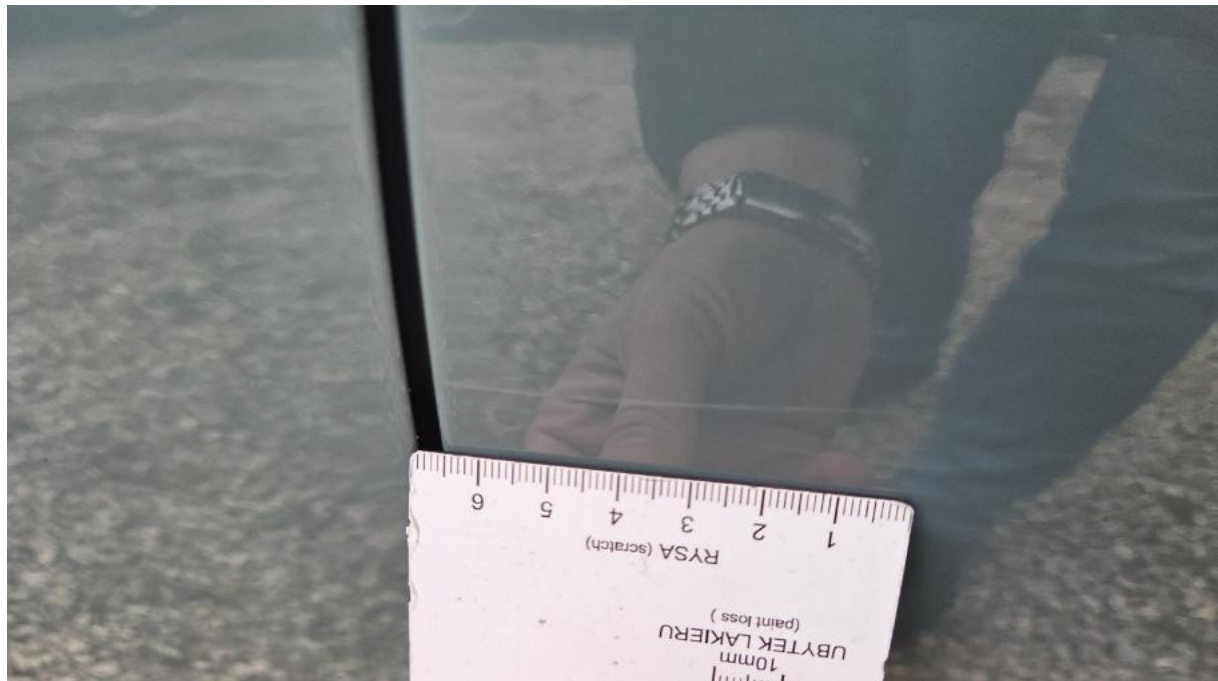
**Fot. 40**

| 4 | Drzwi tylne (nieuzbrojone) L | rysa/odprysk | | |

Drzwi tylne L - Rysa/odprysk 1

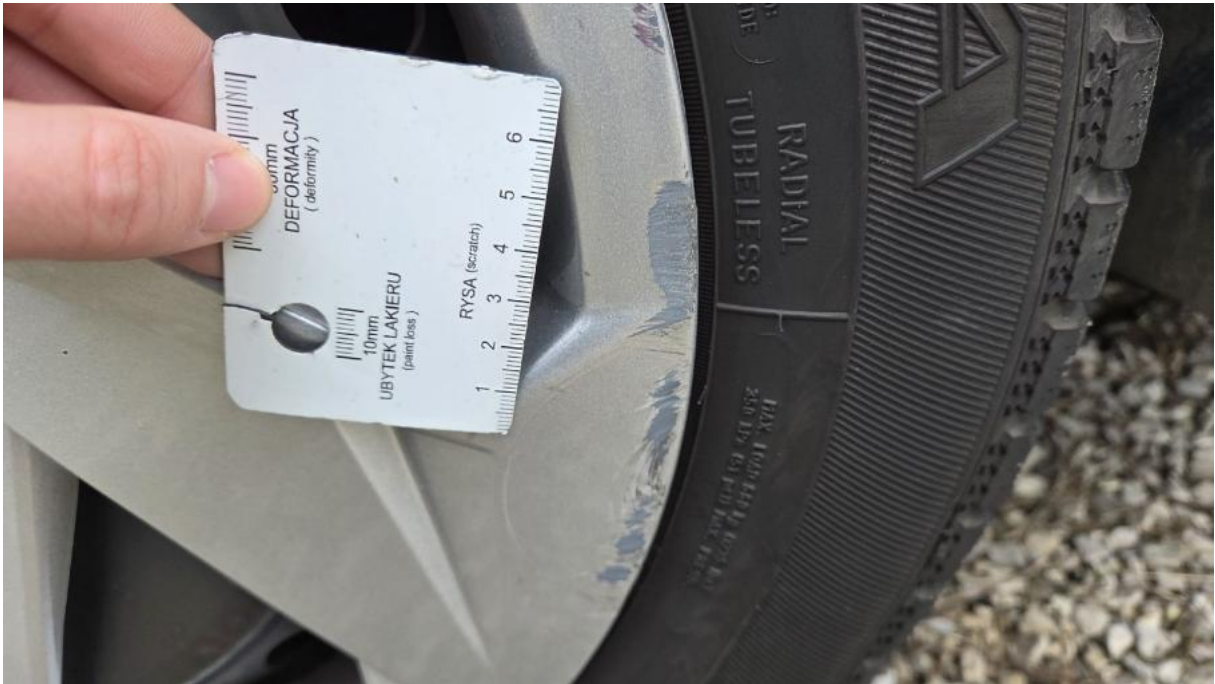
**Fot. 41**

| 5 | Kołpak koła przód L | rysa/odprysk | | |

Kołpak przedni L - Rysa/odprysk 1

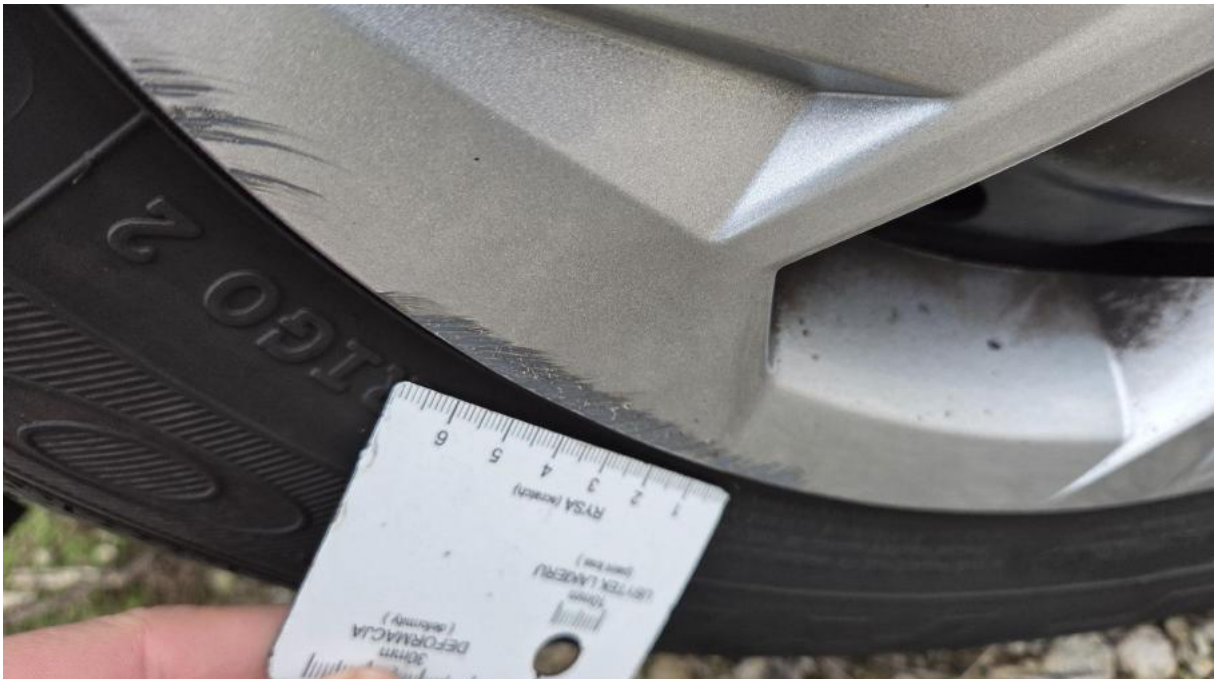
**Fot. 42**

Kołpak przedni L - Rysa/odprysk 2
