## Raport z oględzin pojazdu

| Numer raportu | 417276/12/25-9570 | Data raportu | 18-12-2025 |

| Marka, model | HYUNDAI Bayon 21-24 |
| Numer rejestracyjny | WD3632T |

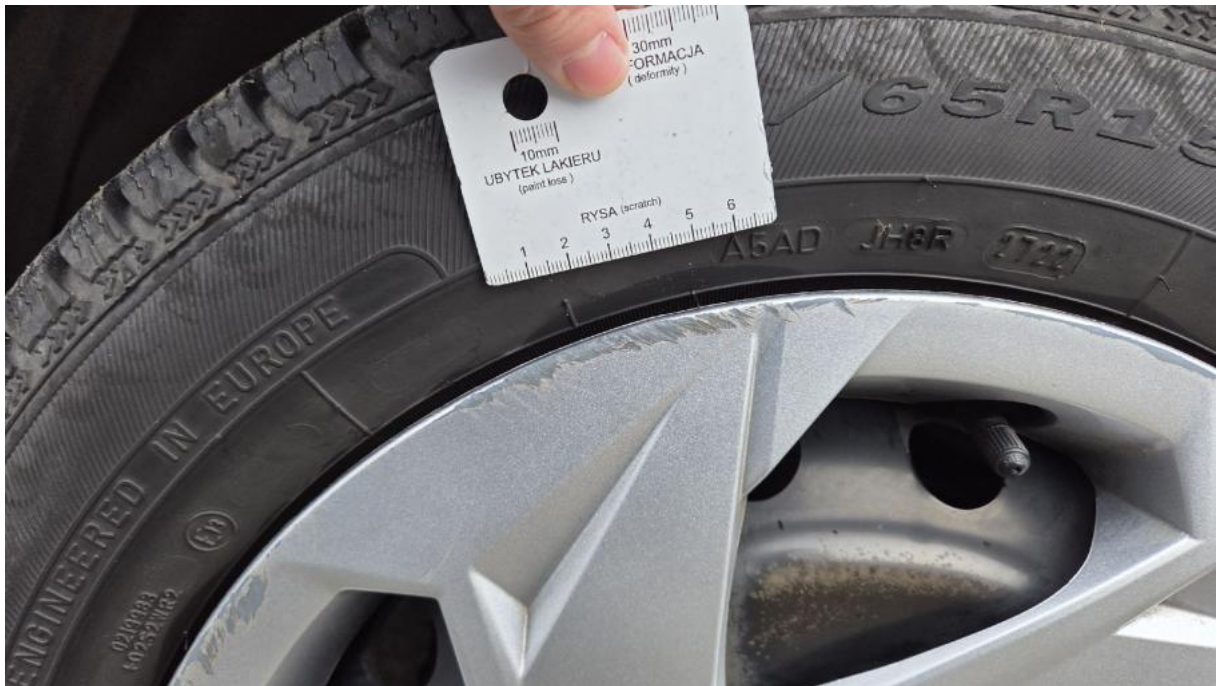
**Fot. 33**

| Poz. | Nazwa pozycji | Opis uszkodzeń | Kwalifik. | Naprawa [rbg] |
|---|---|---|---|---|
| 5 | Kolpak koła przód R | rysa/odprysk | | |

Kołpak przedni P - Rysa/odprysk 1

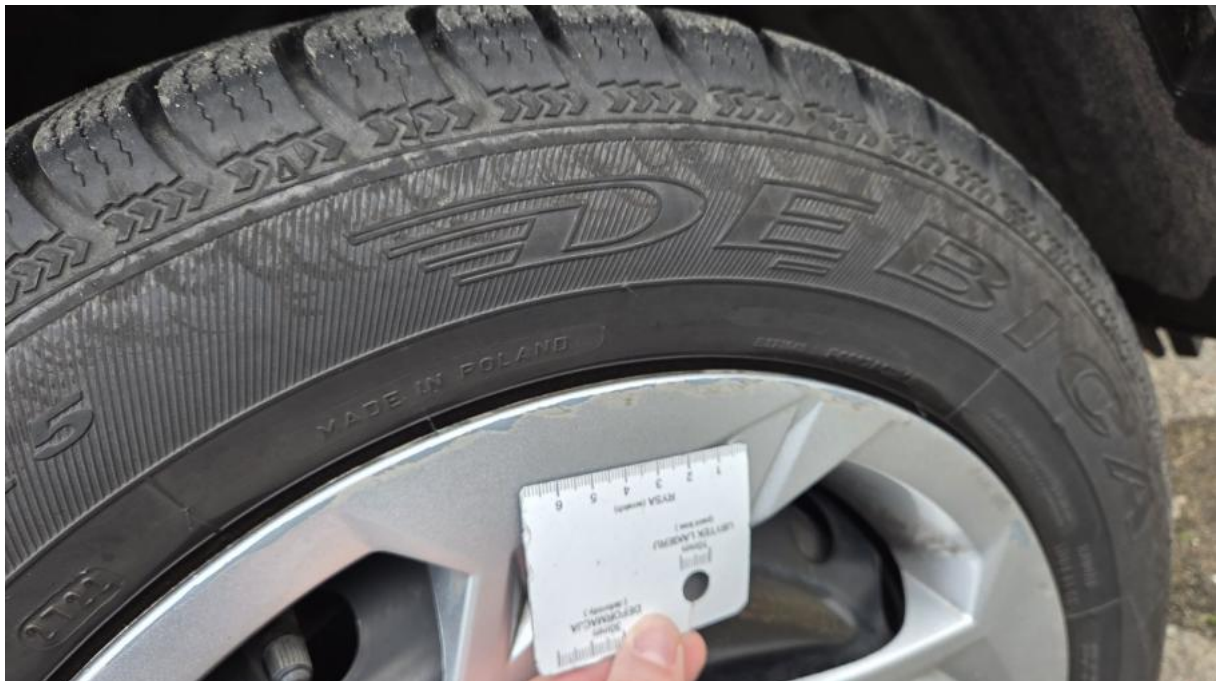
**Fot. 34**

Kołpak przedni P - Rysa/odprysk 2

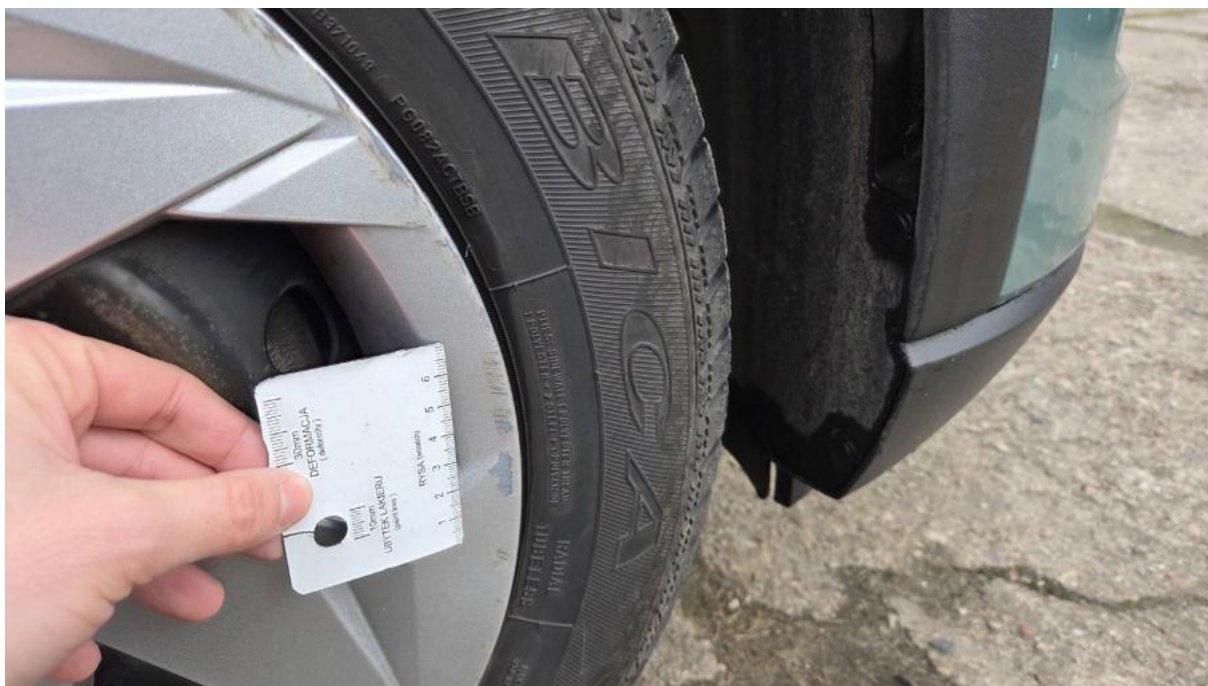
**Fot. 35**

Kółko przedni P() - Rysa/odprysk 3

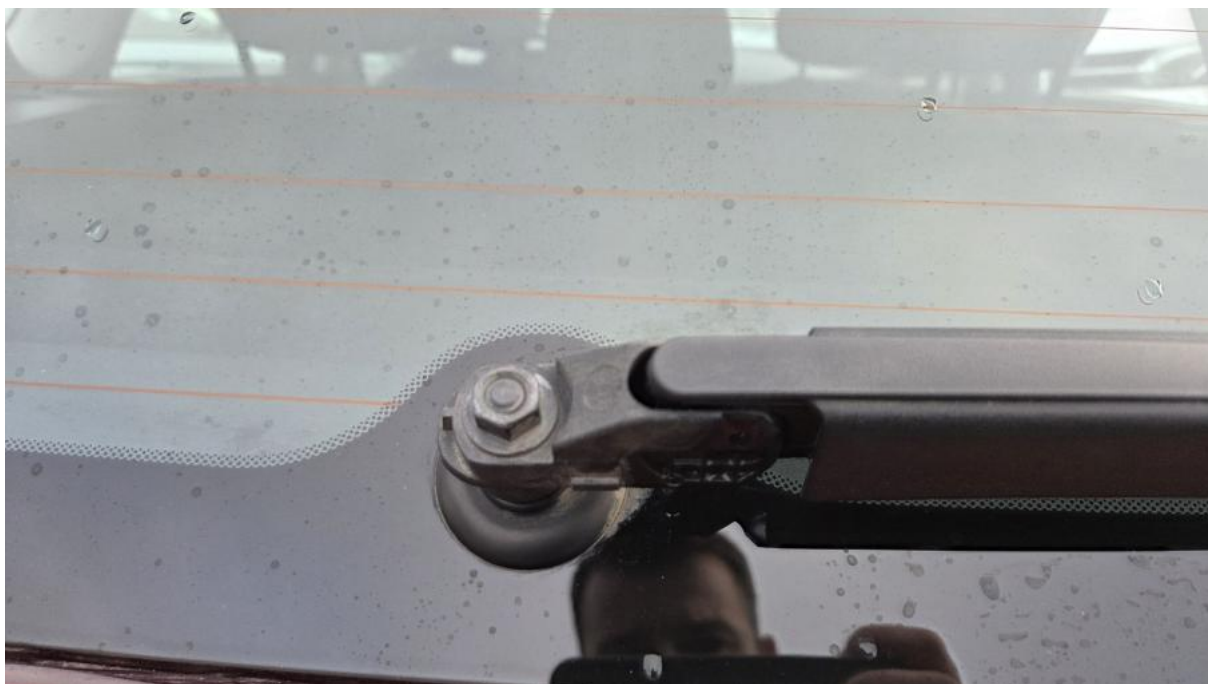
**Fot. 36**

| Poz. | Nazwa pozycji | Opis uszkodzeń | Kwalifik. | Naprawa [rbg] |
|---|---|---|---|---|
| 2 | Nakładka ramienia wycieraczki | brak | WY | 0.1 |

Ramię wycieraczki tylnej - Inne 1

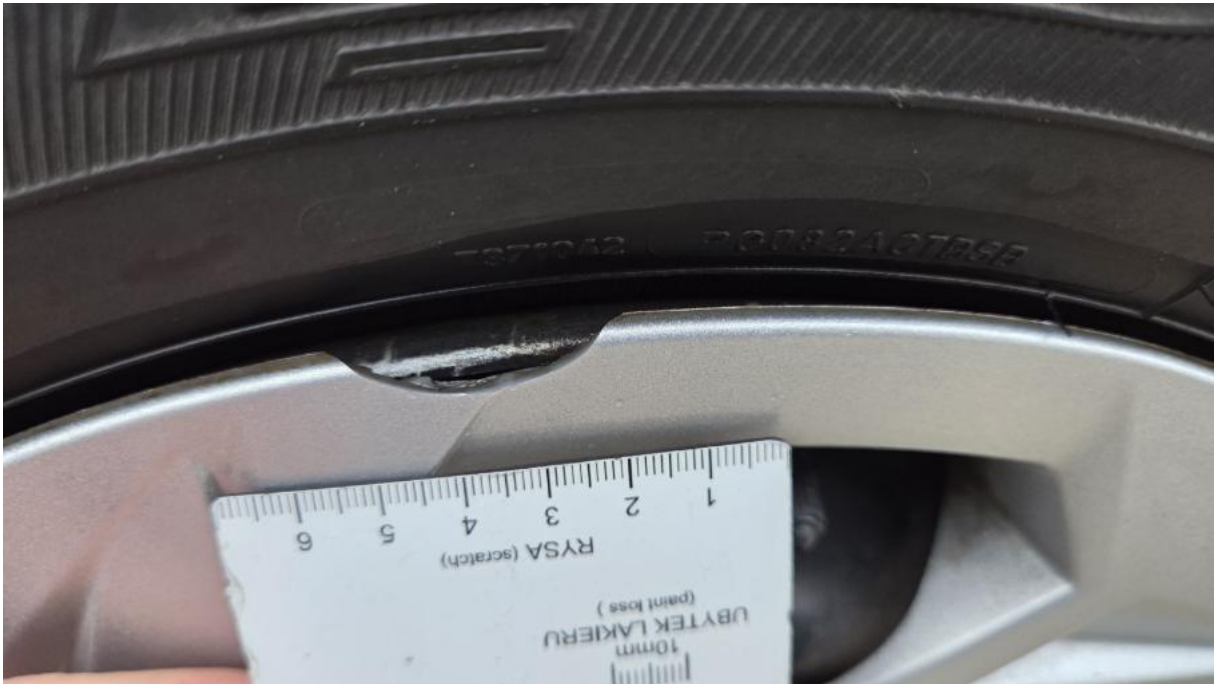
**Fot. 37**

| Poz. | Nazwa pozycji | Opis uszkodzeń | Kwalifik. | Naprawa [rbg] |
|---|---|---|---|---|
| 3 | Kolpak koła tył L | pęknięcie/rozerwanie | WY | 0.1 |

Kołpak tylny L - Pęknięcie/rozerwanie 1

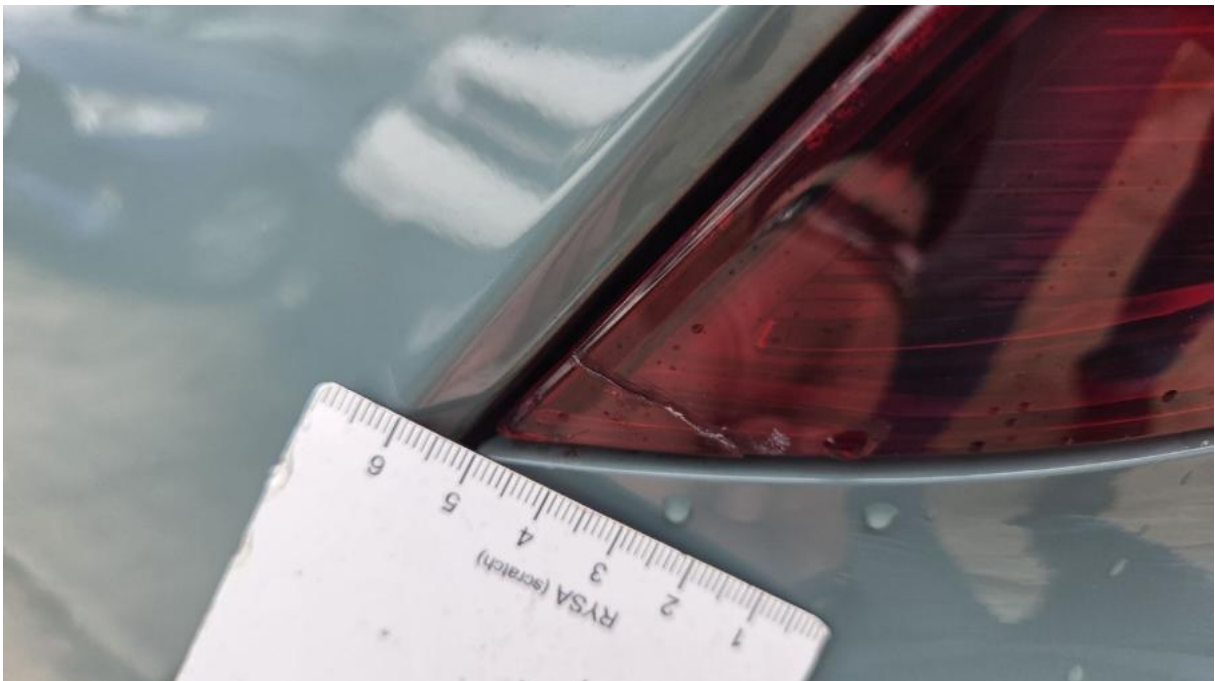
**Fot. 38**

| Poz. | Nazwa pozycji | Opis uszkodzeń | Kwalifik. | Naprawa [rbg] |
|---|---|---|---|---|
| 1 | Lampa tylna LED, kpl. L | pęknięcie/rozerwanie | WY | 0.2 |

Lampa tylna zew L - Pęknięcie/rozerwanie 1

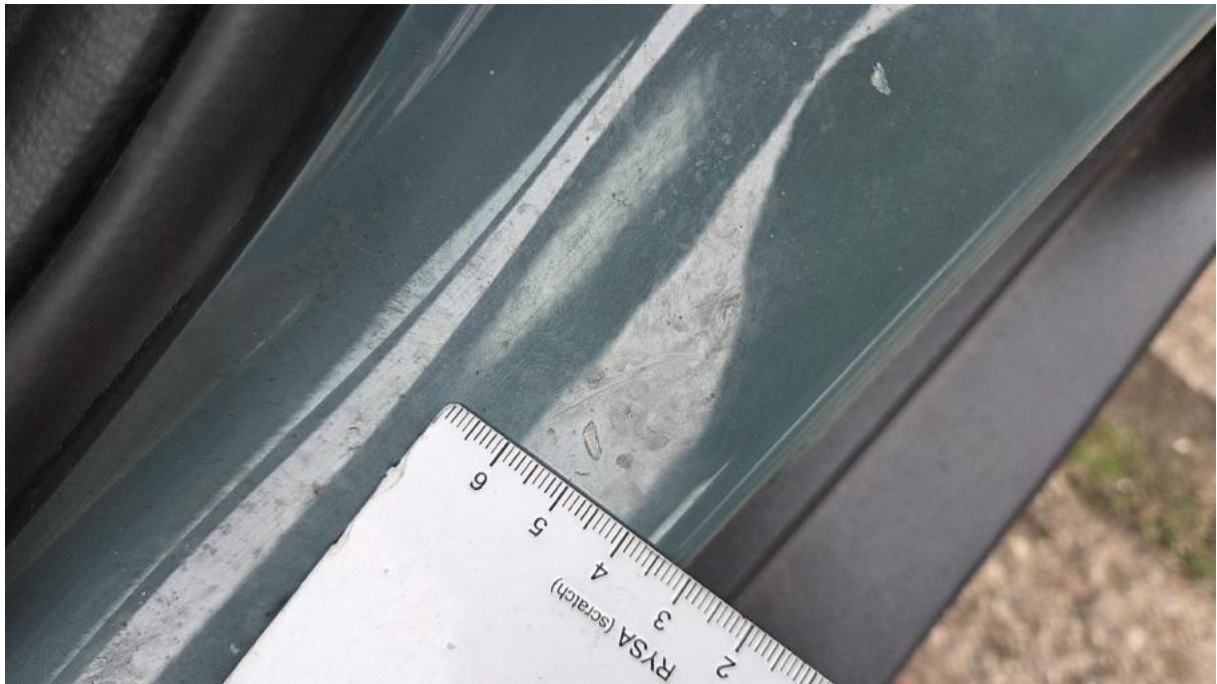
**Fot. 39**

Słupek środkowy L - Rysa/odprysk 1

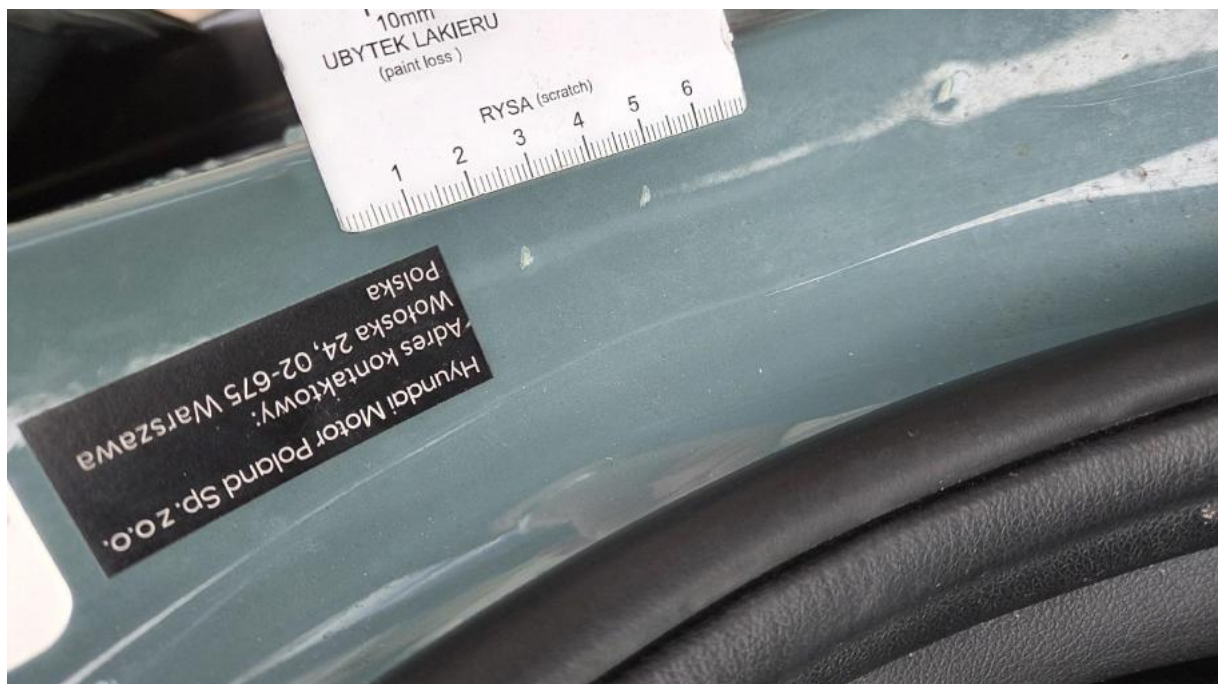
**Fot. 40**

Słupek środkowy L - Rysa/odprysk 2

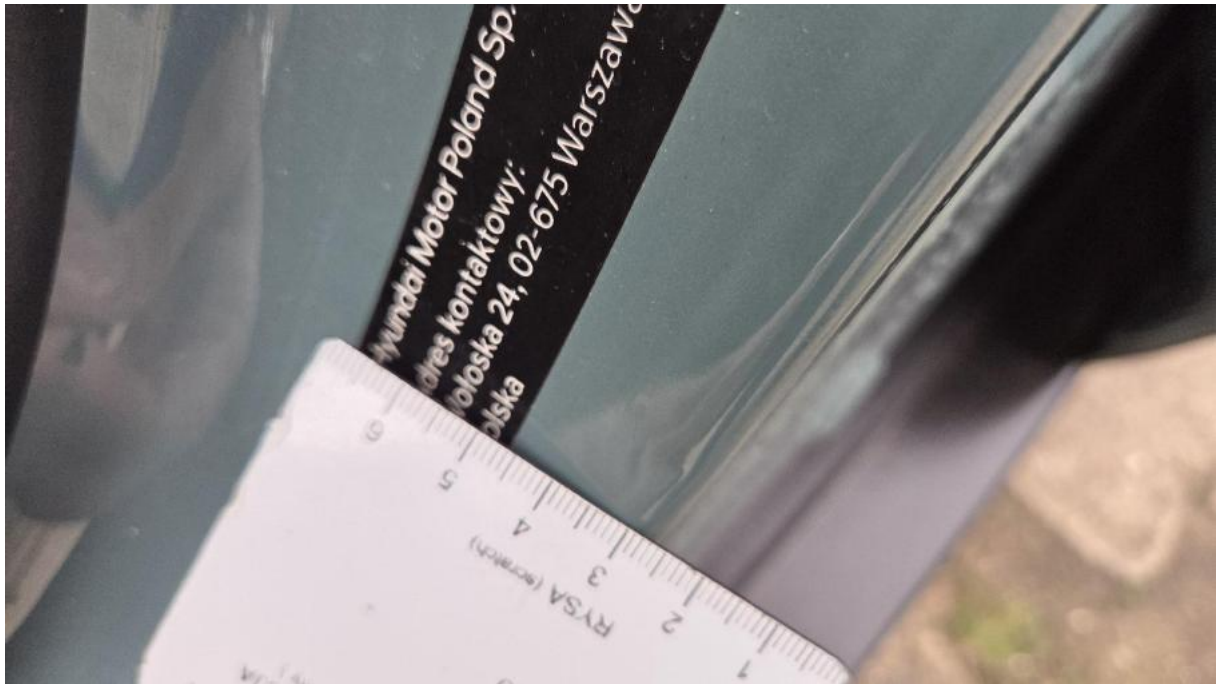
**Fot. 41**

| Poz. | Nazwa pozycji | Opis uszkodzeń | Kwalifik. | Naprawa [rbg] |
|---|---|---|---|---|
| 4 | Bok kompletny L | wgniecenie/odkształcenie | | |

Słupek środkowy L - Wgniecenie/odkształcenie 1

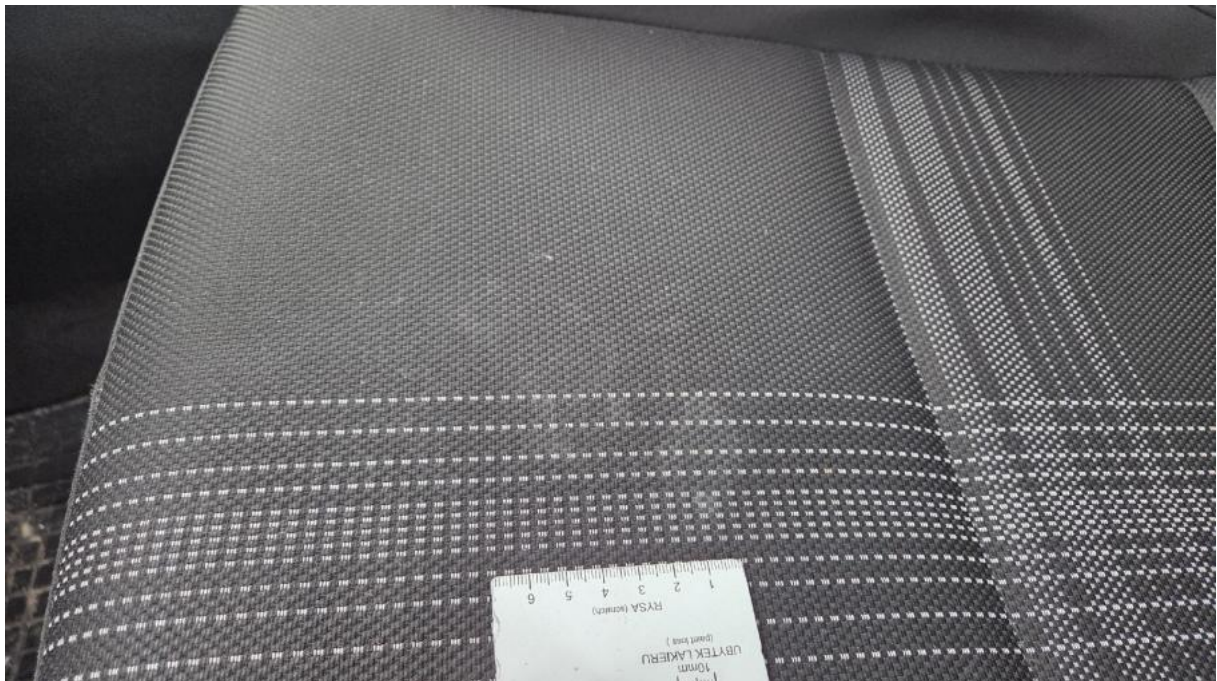
**Fot. 42**

Fotel prz. lew. - Inne 1
