## Raport z oględzin pojazdu

| Numer raportu | 417637/12/25-9573 | Data raportu | 22-12-2025 |

| Numer identyfikacyjny (VIN) | JSAAZCA3S00528460 |
| Marka, model | SUZUKI Swift 20-24 |

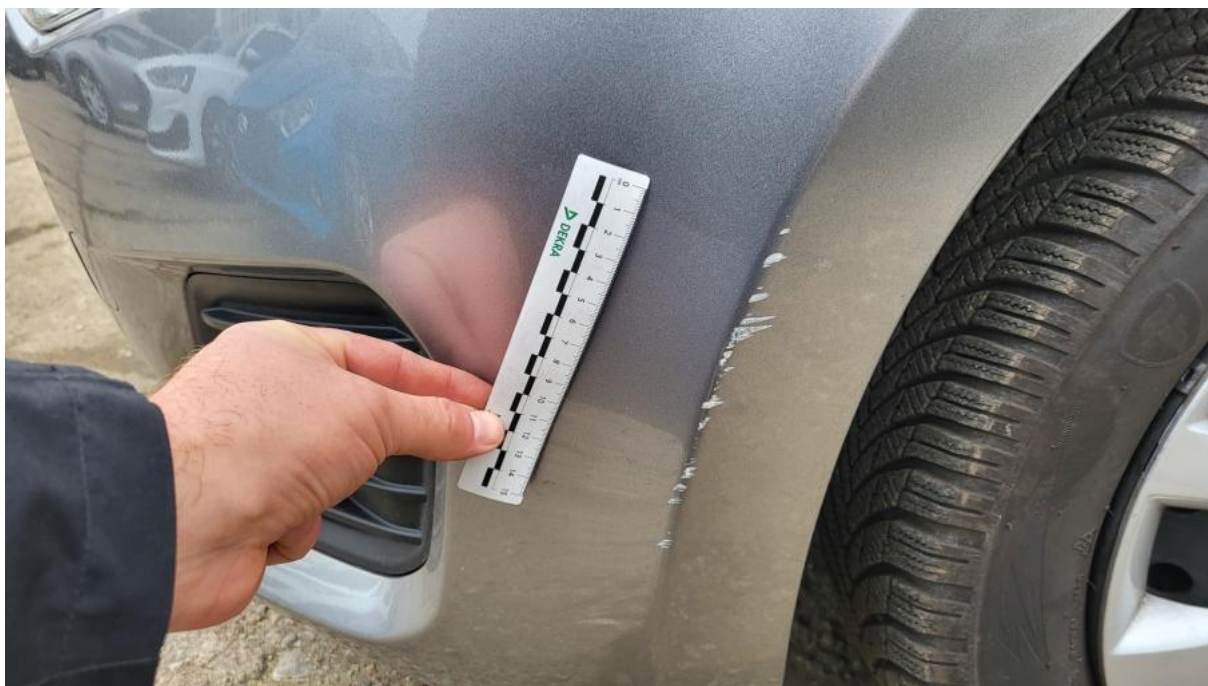
**Fot. 33**

| Poz. | Nazwa pozycji | Opis uszkodzeń | Kwalifik. | Naprawa [rbg] |
|---|---|---|---|---|
| 1 | Okladzina zderzaka przedniego | rysa/odprysk | NA | 0.5 |

Zderzak - Rysa/odprysk 1

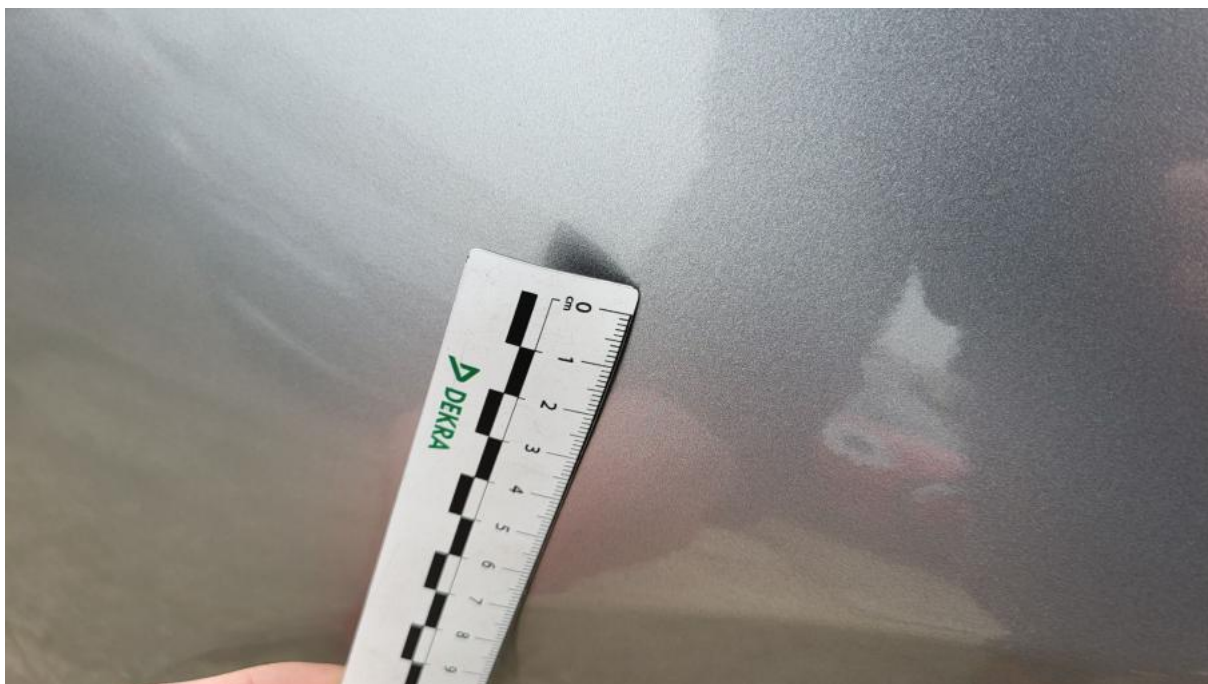
**Fot. 34**

| Poz. | Nazwa pozycji | Opis uszkodzeń | Kwalifik. | Naprawa [rbg] |
|---|---|---|---|---|
| 5 | Błotnik przedni R | rysa/odprysk | | |

Łótnik przedni P - Rysa/odprysk 1

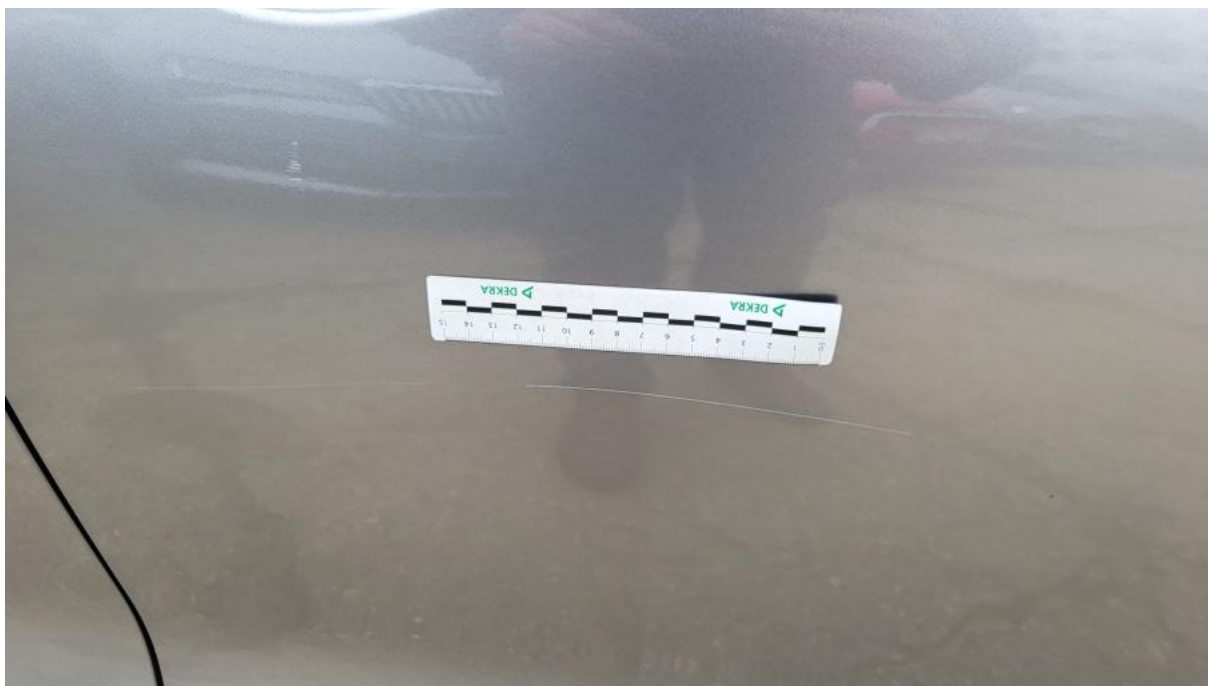
**Fot. 35**

| Poz. | Nazwa pozycji | Opis uszkodzeń | Kwalifik. | Naprawa [rbg] |
|---|---|---|---|---|
| 4 | Drzwi przednie (nieuzbrojone) R | rysa/odprysk | NA | 0.5 |

Drzwi przednie P - Rysa/odprysk 1

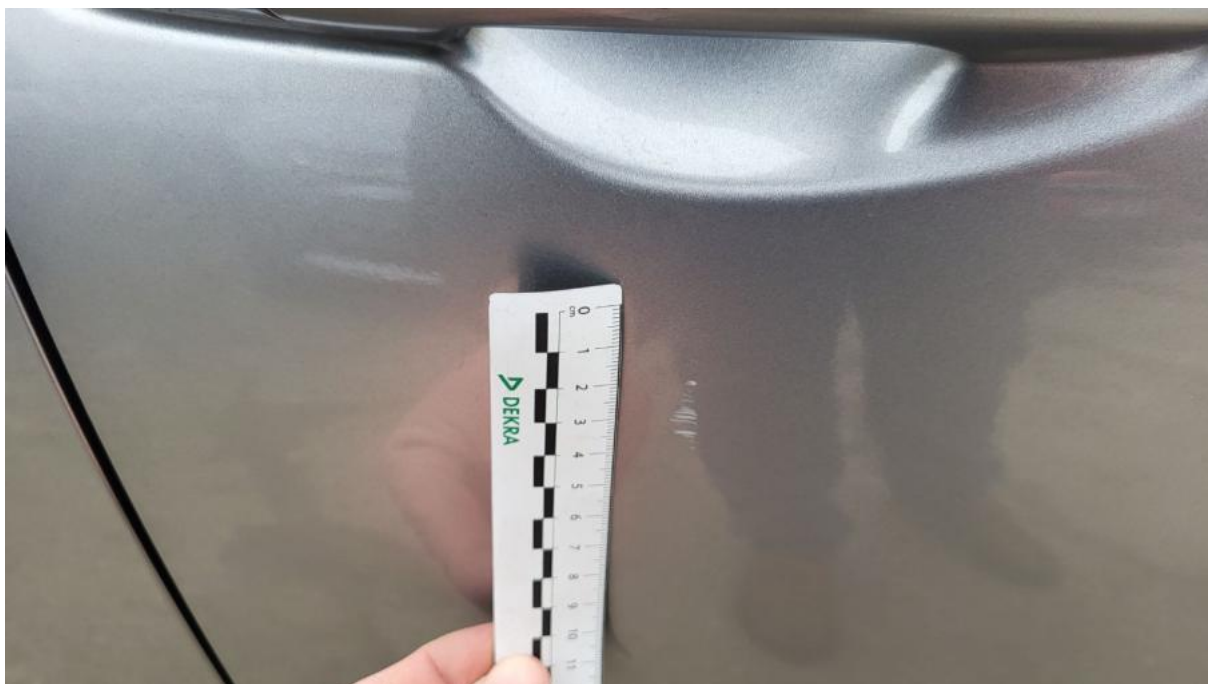
**Fot. 36**

Drzwi przednie P - Rysa/odprysk 2

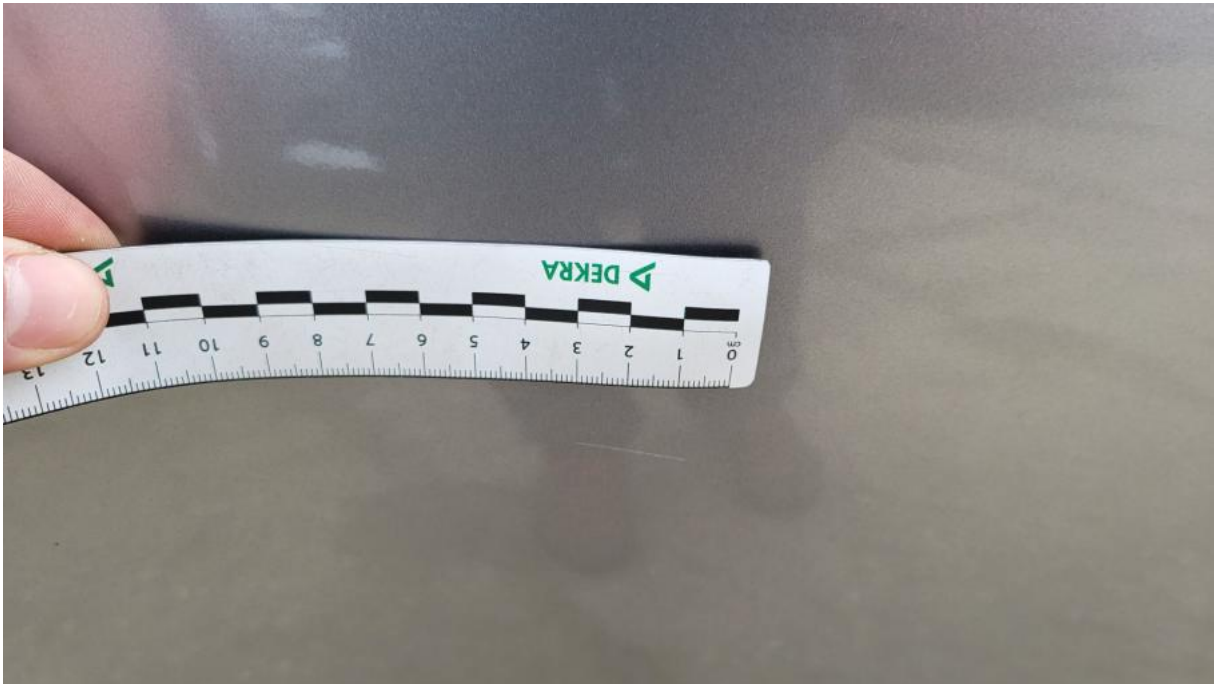
**Fot. 37**

| Poz. | Nazwa pozycji | Opis uszkodzeń | Kwalifik. | Naprawa [rbg] |
|---|---|---|---|---|
| 6 | Drzwi tylne (nieuzbrojone) R | rysa/odprysk | | |

Drzwi tylne P - Rysa/odprysk 1

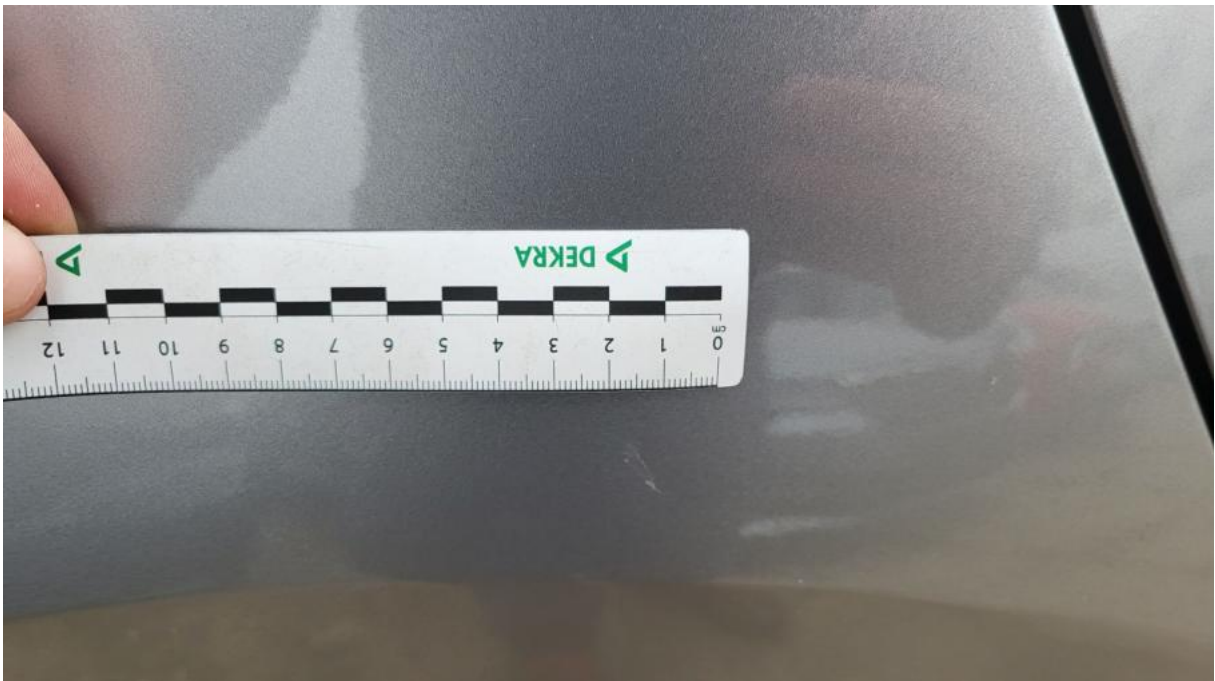
**Fot. 38**

| Poz. | Nazwa pozycji | Opis uszkodzeń | Kwalifik. | Naprawa [rbg] |
|---|---|---|---|---|
| 9 | Błotnik tylny R | rysa/odprysk | | |

Błotnik tylny P / Ściana boczna P - Rysa/odprysk 1

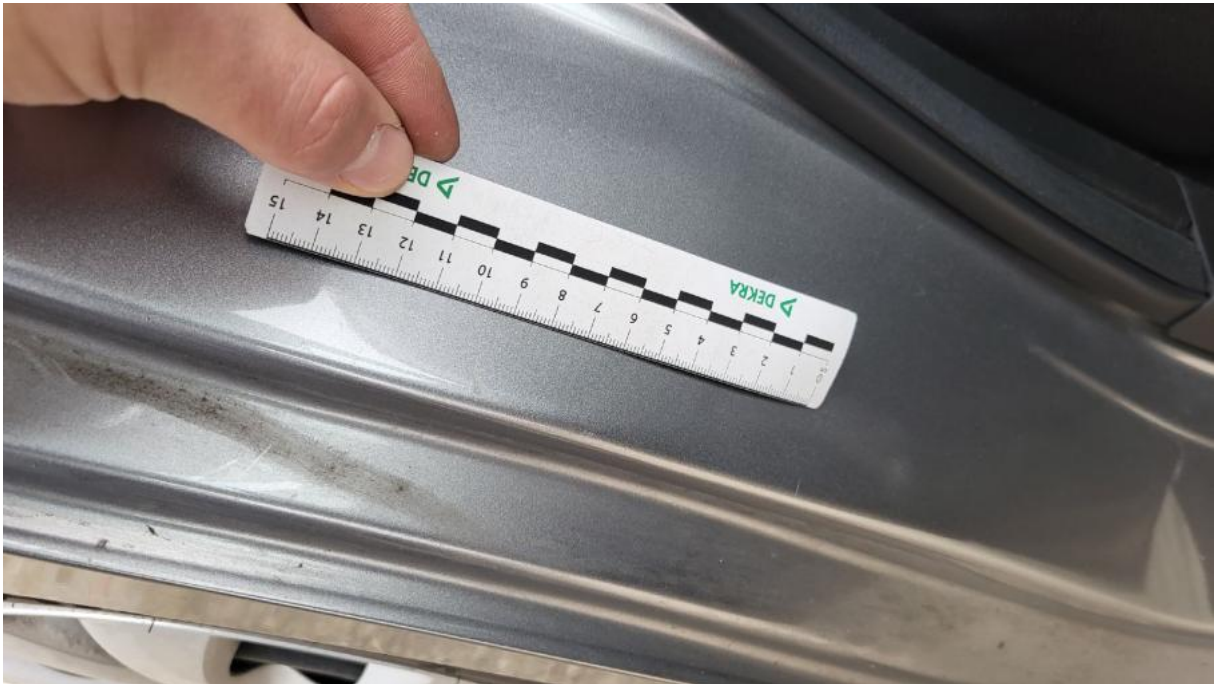
**Fot. 39**

Błotnik tylny P / Ściana boczna P - Rysa/odprysk 2

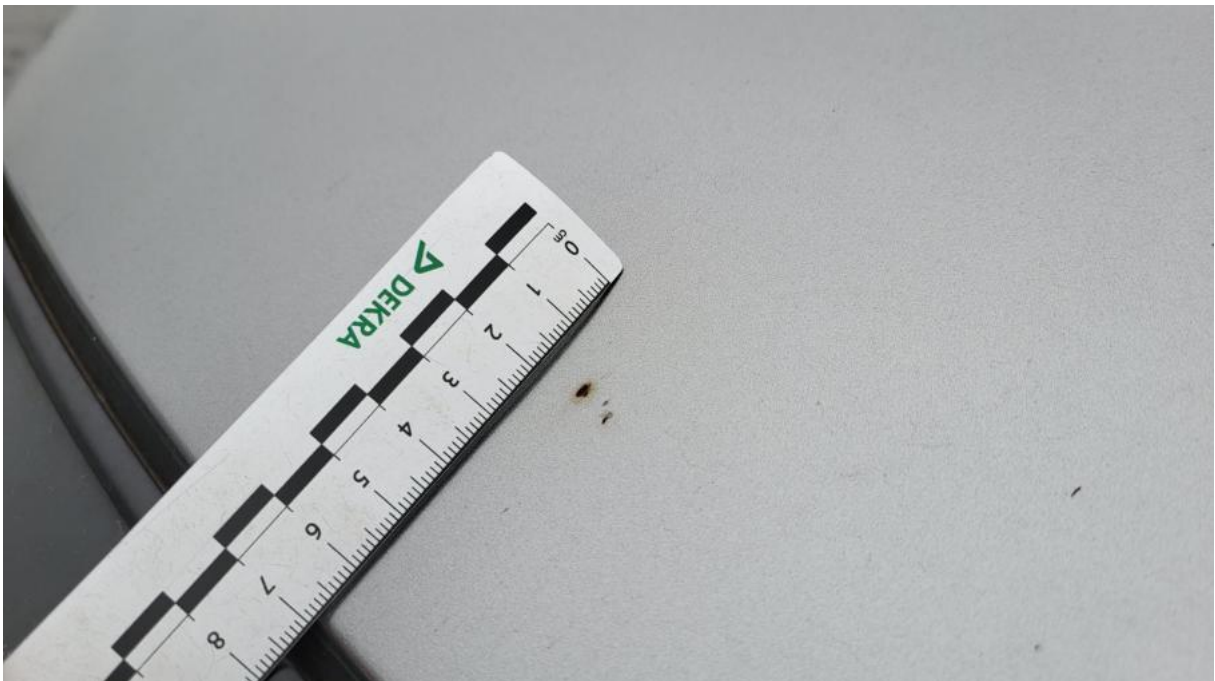
**Fot. 40**

| Poz. | Nazwa pozycji | Opis uszkodzeń | Kwalifik. | Naprawa [rbg] |
|---|---|---|---|---|
| 2 | Dach | ślady korozji | NA | 0.5 |

Dach - Inne 1

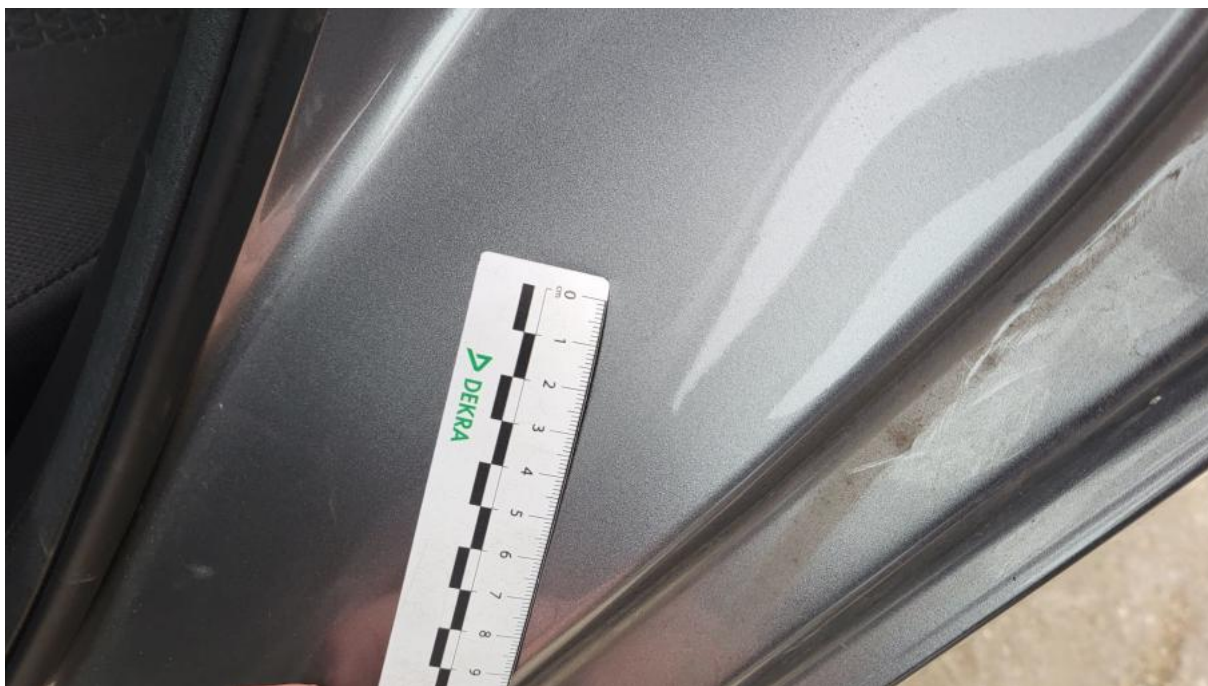
**Fot. 41**

| Poz. | Nazwa pozycji | Opis uszkodzeń | Kwalifik. | Naprawa [rbg] |
|---|---|---|---|---|
| 8 | Błotnik tylny L | rysa/odprysk | | |

Błotnik tylny L / Ściana boczna L - Rysa/odprysk 1

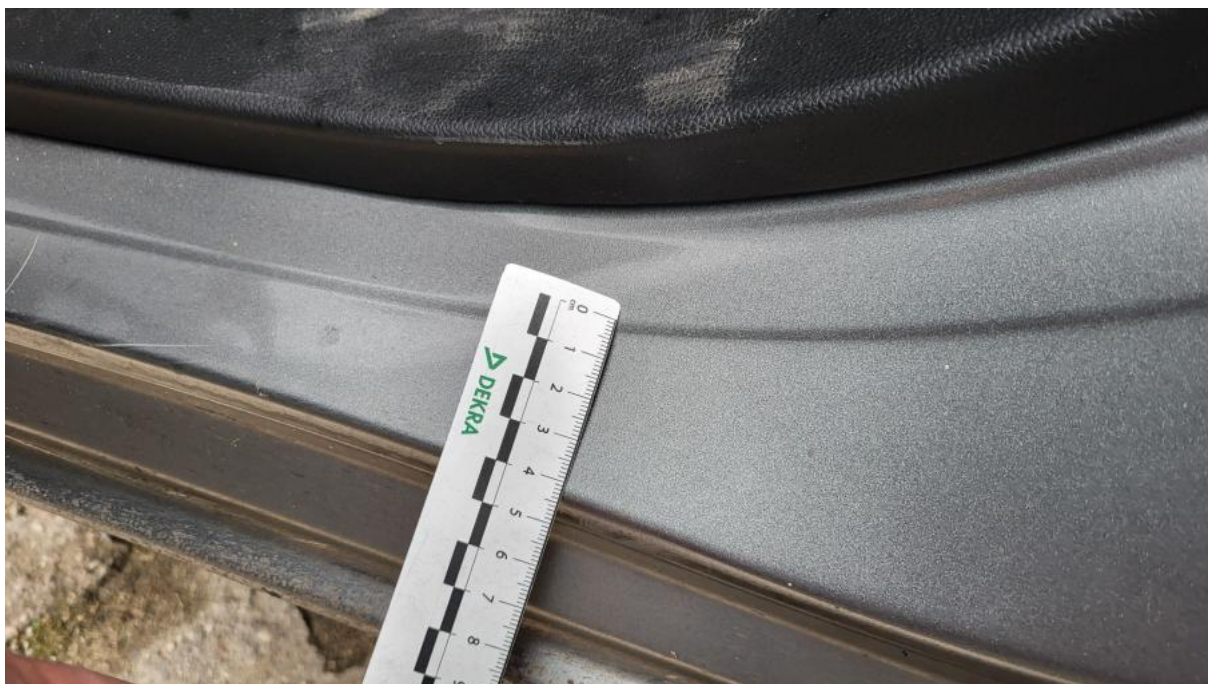
**Fot. 42**

Błotnik tylny L / Ściana boczna L - Rysa/odprysk 2

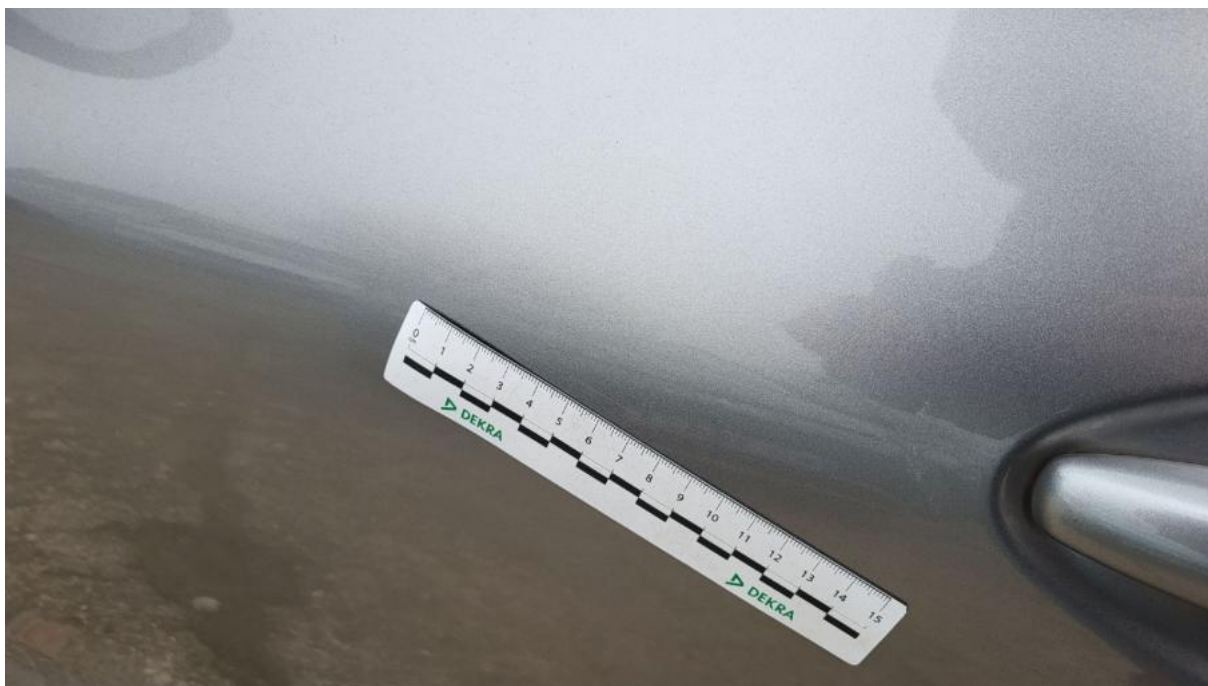
**Fot. 43**

| Poz. | Nazwa pozycji | Opis uszkodzeń | Kwalifik. | Naprawa [rbg] |
|---|---|---|---|---|
| 3 | Drzwi przednie (nieuzbrojone) L | rysa/odprysk, wgniecenie/odkształcenie | NA | 1 |

Drzwi przed L - Rysa/odprysk 1

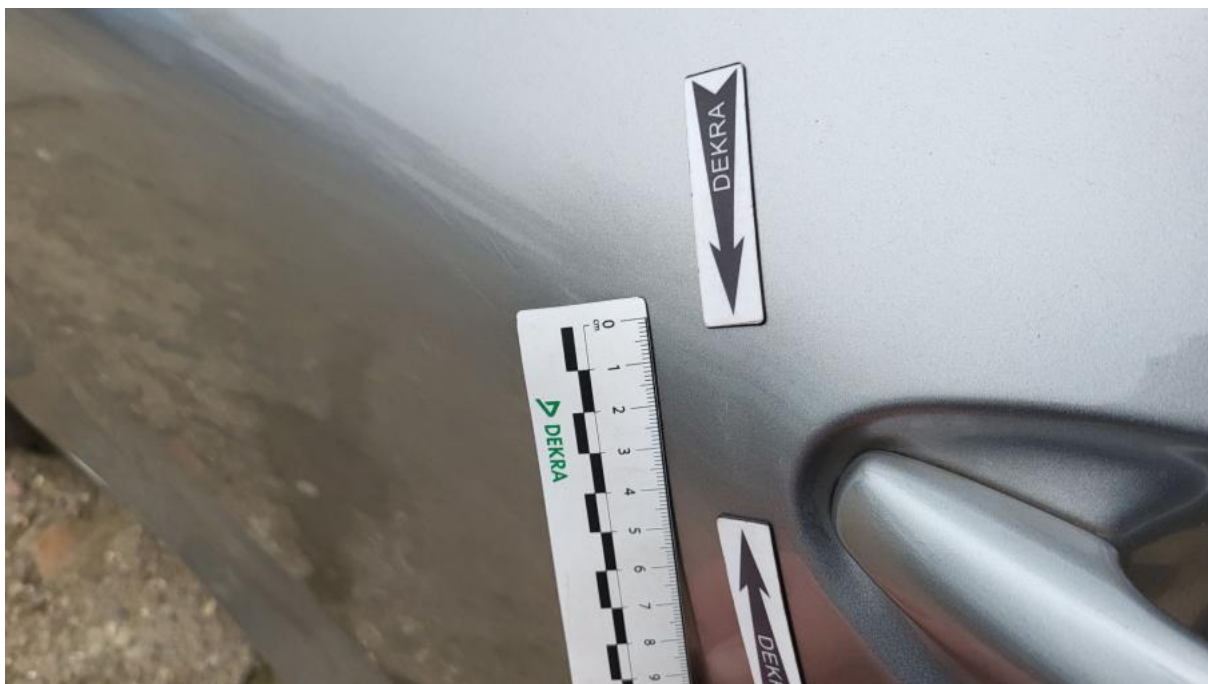
**Fot. 44**

Drzwi przed L - Wgniecenie/odkształcenie 1

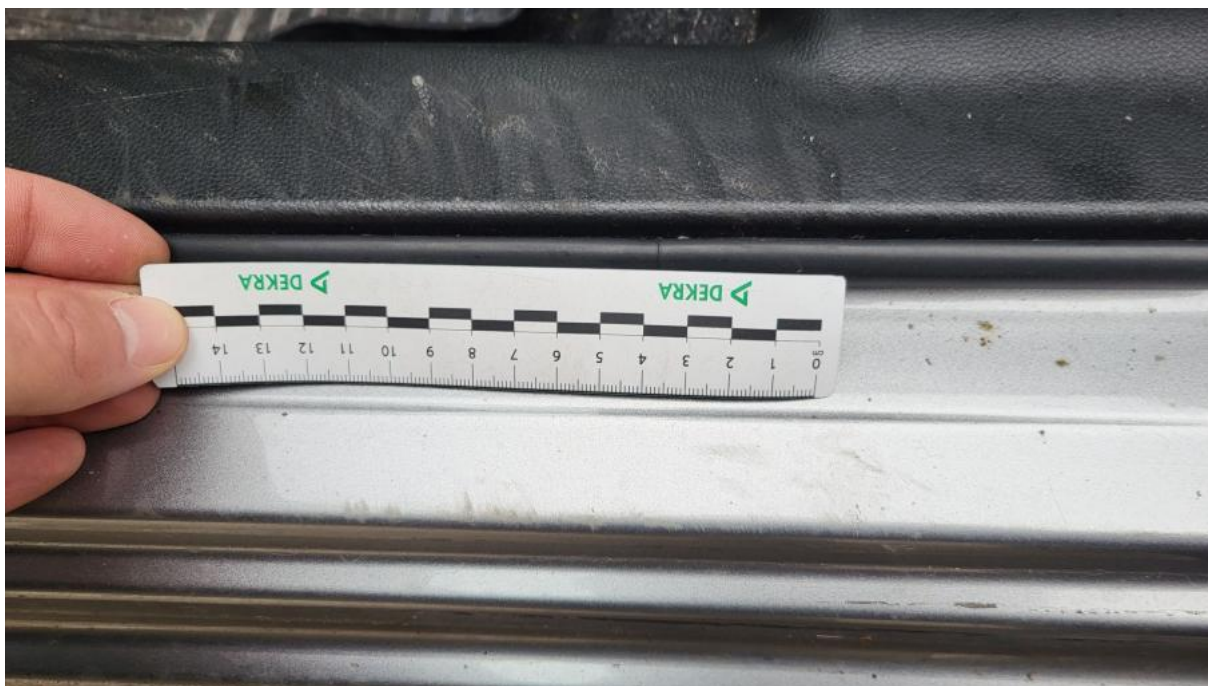
**Fot. 45**

| Poz. | Nazwa pozycji | Opis uszkodzeń | Kwalifik. | Naprawa [rbg] |
|---|---|---|---|---|
| 7 | Próg L | rysa/odprysk | | |

Próg L - Rysa/odprysk 1
