## Raport z oględzin pojazdu

| Numer raportu | 417366/12/25-9571 | Data raportu | 19-12-2025 |

| Marka, model | HYUNDAI Bayon 21-24 |
| Numer rejestracyjny | WD3586T |

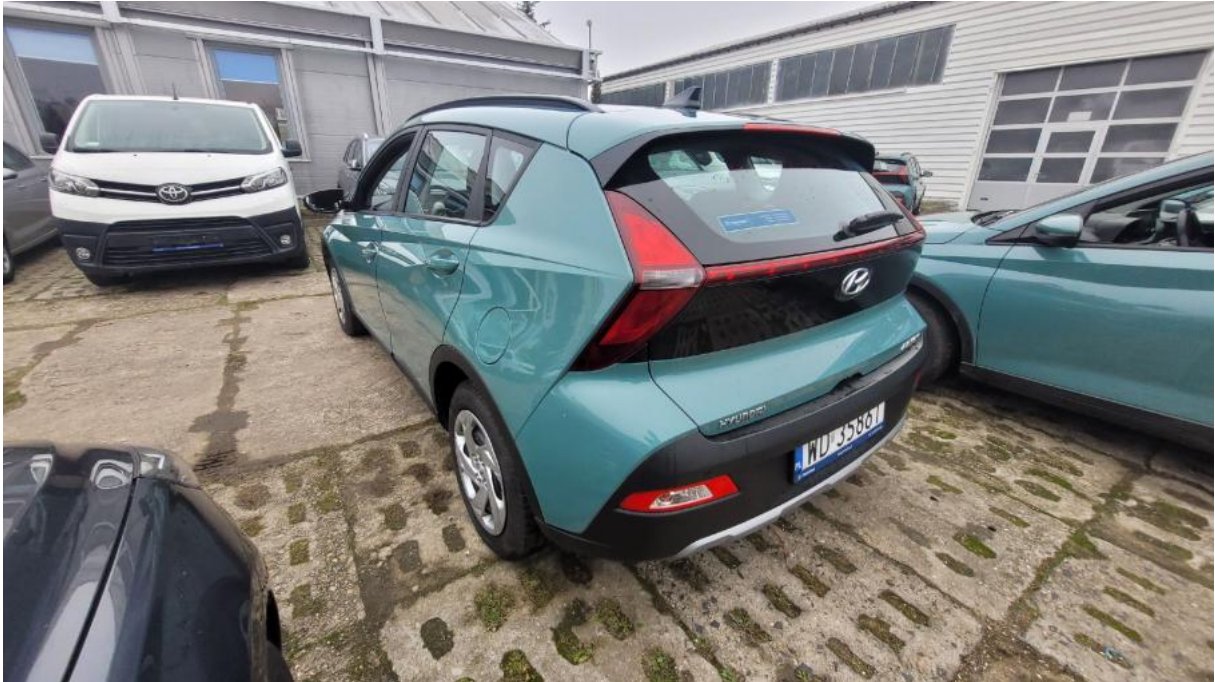
**Fot. 9**

| Poz. | Nazwa części | Przedział grubości powłoki lakierowej [µm] |
|---|---|---|
| 1 | Błotnik tylny lewy/ściana boczna lewa | 150 - 300 |

Przekątna tylna lewa

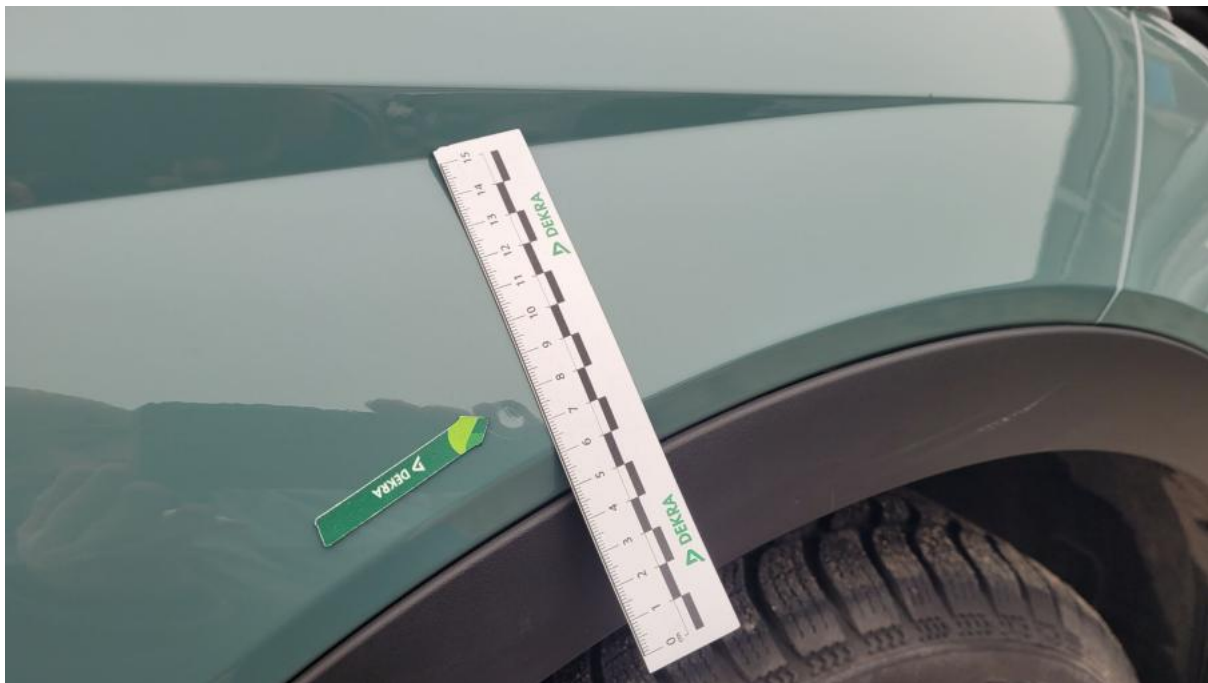
**Fot. 33**

| Poz. | Nazwa pozycji | Opis uszkodzeń | Kwalifik. | Naprawa<br>[rbg] |
|---|---|---|---|---|
| 1 | Błotnik przedni R | wgniecenie/odkształcenie | | |

Błotnik przedni P - Wgniecenie/odkształcenie 1
